VLADAS VYŠNIŪNAS

KLAIPĖDOS SENAMIESČIO PASTATŲ KONSTRUKCIJŲ YPATUMAI

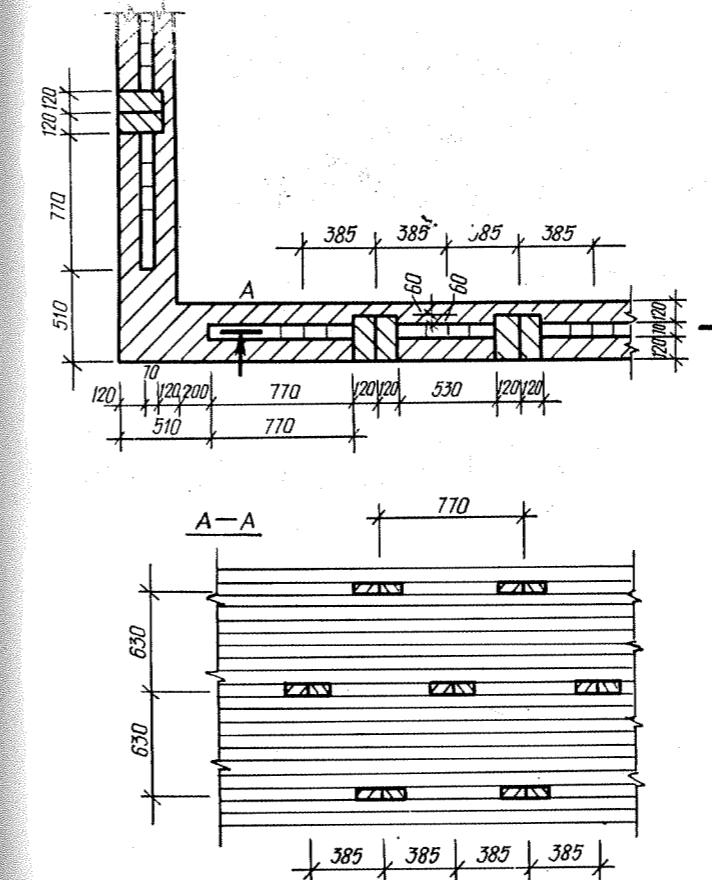
miesčio namų sienos labai plonus. Vieno aukšto namo su mansardomis sienos dažniausiai tik vienos platos storio (280 mm). Fachverkiniai statinių sienos dar plonesnės — tik 140 mm. Yra pastatų ir tuščiavidurėmis sienomis (1, 2 pav.).

1 pav. Tuščiavidurės išorinės sienos dviejų aukštų name Kastyčio g. Nr. 10 ištisinės diafragmos po perdangomis; plytų matmenys — $250 \times 120 \times 65 \pm 5$ mm

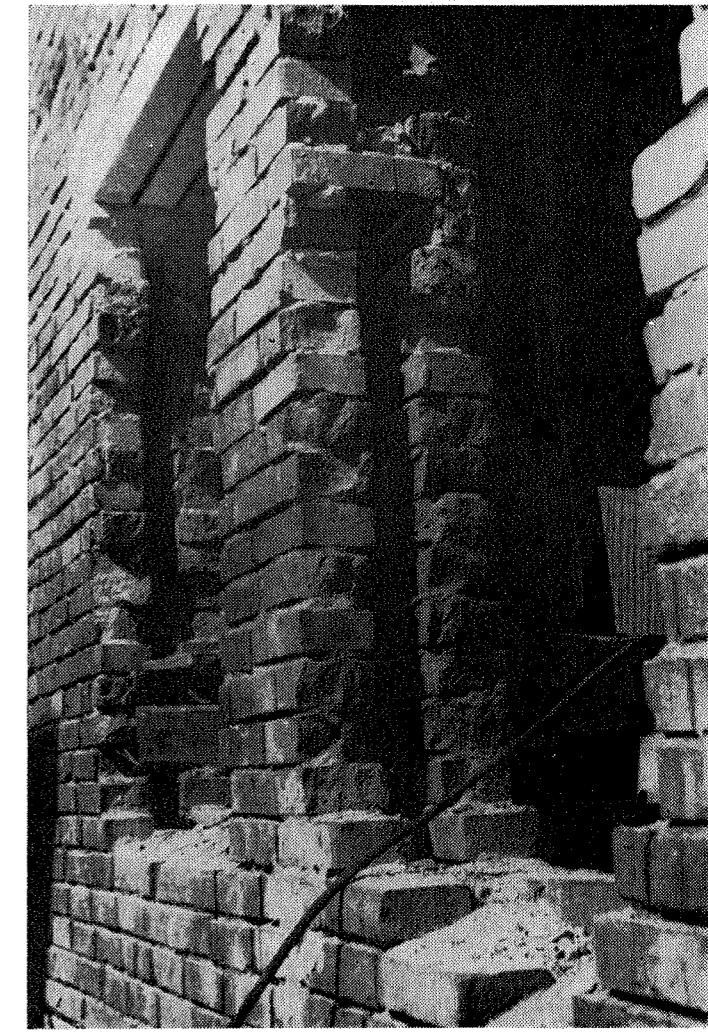
2 pav. Restauruojamas namas Kastyčio g. Nr. 10. Išorinės tuščiavidurės pirmojo aukšto sienos vaizdas

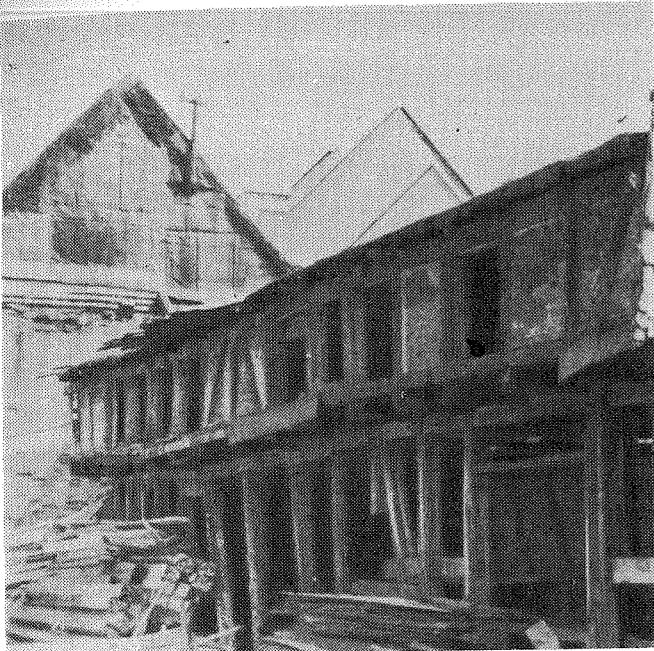
Štie, atrodo, gryna architektūrinių dalykų labai siejasi su konstrukcijų problemomis. Negalima sutikti su nuomone, jog reikia projektuoti gelžbetonines perdangas (net ir medines) ant atramų, kurių plytų markė tik šiek tiek didesnė už nulį. Ką gali išlaikyti medinis statramstis arba ilginis, jei jo atspurumas gniūdymui siekia tik $50-70 \text{ kg/cm}^2$? Supuvusi mediena po ilgų ginčų pakeičiama nauja. Kol ginčiamasi su statybininkais, pusiau išardytai namai stovi ilgus metus. Per tą laiką baigia supūti tai, kas nespėjo supūti. Kaip pavyzdži galima paminëti pramoninių prekių parduotuvų kompleksą Pergalės g. Nr. 26^a (3 pav.).

3 pav. Ruošiamas restauruoti fachverkinis namas Pergalės g. Nr. 26^a-7

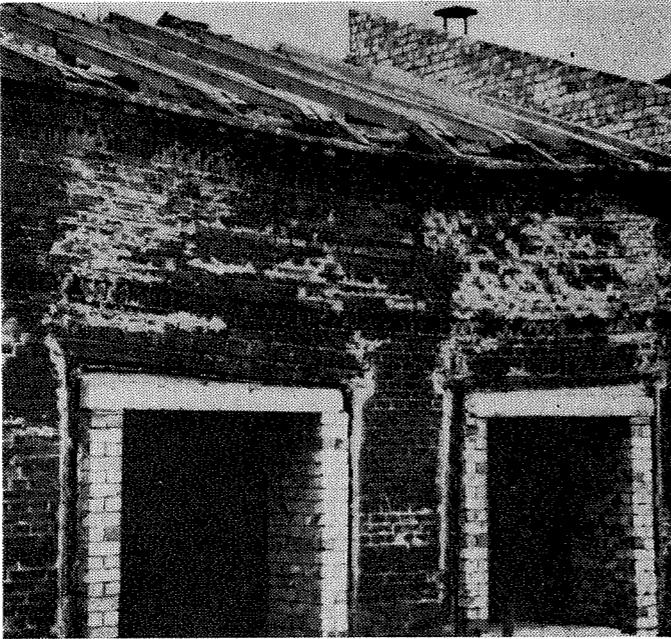
Pagal šias teorijas baigiamo restauruoti namo bendrą vaizdą matome 4 paveiksle. Šio nedidelio namuko, siek tiek senesnio negu 50 metų, pagrindinis fasadas dėl silpnų pamatų labai deformavosi. 8,5 m ilgio ir 4,3 m aukščio vienos plytos storio siena jvairose vietose nusėdo, mūras suskilo, karnizas išlinko, vertikaliuje plokštumoje siena išsipūtė. Plytų fizinė būklė patenkinama.

Reikalaujant projekto autorui, suskilusi su visomis deformacijomis siena, panaudojus plieninius inkarus ir betoną, buvo „pakabinta“ ant naujos mūro sienos pastato viduje. Siena pasidarė 77 cm storio (38 cm naujas mūras, 14 cm betonas M200 ir 25 cm sena siena). Norint išsaugoti vos besilaikančią sieną, ji buvo laikinai išramstyta, o paskui „pakabinta“ ant specialių medinių konstrukcijų. Dėl didelio imumo darbų labai pabrango namo restauravimas.

Kodėl gi, atliekant tokias sudėtingas konstrukcines operacijas, nelikviduotos deformacijos? Juo labiau, kad pastatas neturi ypatingos nei meninės, nei istorinės vertės, o yra tik bendro paminklo komplekso formantas.

4 pav. Restauruojamo namo Pergalės g. Nr. 26^a-2 pagrindinis fasadas

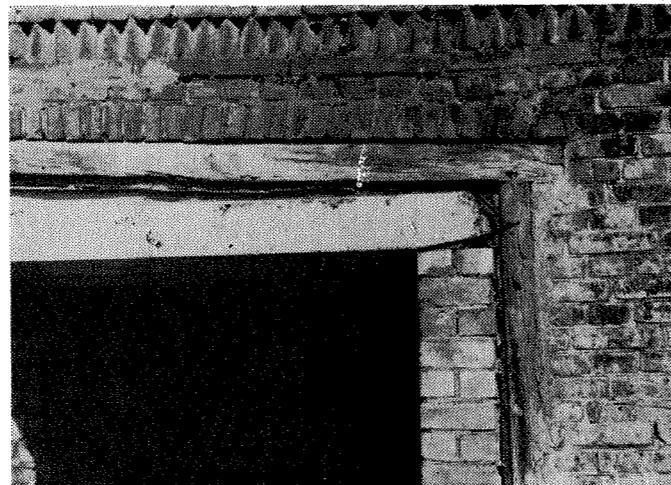
5 paveiksle matome konstrukciniu atžvilgiu vienai nereikalingą gelžbetoninę sąramą ir naujai išmūrytus plytinis stulpelius. Tarp jų ir seno mūro paliki mediniai tašai, kurių nupuvę galai prieš užmūrijant protezuoti. Kiekvienam aišku, kad tokiose salygose paliki mediniai tašai labai greitai supus.

5 pav. Restauruojamo namo Pergalės g. Nr. 26^a detalė

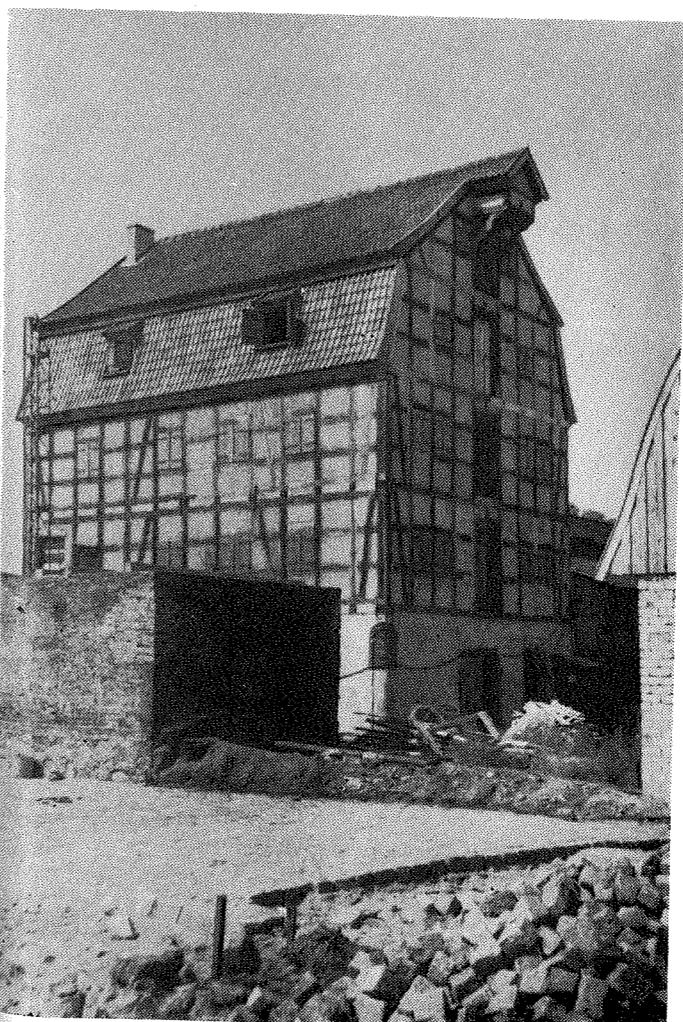
Fachverkiniai namai — karkasinių pastatų grupė, kur tarpai tarp medinių statramsčių, spyrių ir ilginii užmūryti molio plytomis. Vertingiausias Klaipėdoje išlikęs fachverkinis statinys — sandėlis Aukštostos g. Nr. 1 (6 pav.). Nors ir blogai prižiūrimas, jis visiškai nesupuvo, nes Jame nebuvu išrengtas šildymas. Restauratoriai Jame pakeitė apie 25% supuvusių medinių elementų. Tam tikslui reikėjo visai išardyti fachverko užpildą ir pakabinti namo skeletą ant specialių statramsčių. Šalia esančio dviejų aukštų fachverkinio sandėlio visa mediena buvo supuvusi, todėl fachverkas atstatytas, panaudojant naują medieną (7 pav.). Praeityje pirmasis šio pastato aukštatas taip pat buvo fachverkinis (apie tai liudija tik 25 cm storio pamatai). Buves sandėlis dabar pritaikomas parodų paviljonui. Atsižvelgiant į priešgaisrinius reikalavimus, name išrengtos gelžbetoninės perdangos iš surenkamųjų plokščių. Mūrinės sienos pastorintos iki 51 cm. Fachverkinės konstrukcijos ir medinių perdangų sių galų imitacija pakankamai iškinanti (7 pav.). Žiūrint iš vidaus, lubos atrodo tarasi tinkuotos, nes siūlės tarp gelžbetoninių plokščių ne rievėjamos, o užtinkuojamos.

6 pav. Baigiamas restauruoti fachverkinis sandėlis Aukštostos g. Nr. 1

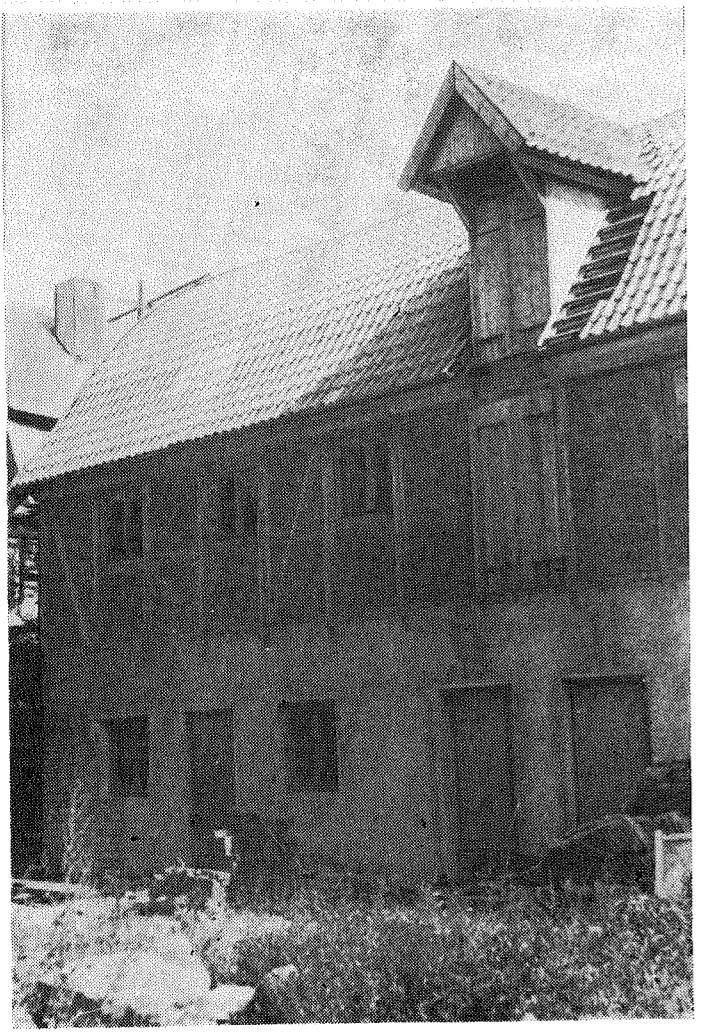
tuotas knygynas, antrajame — butai. Reikia pažymėti, kad minėtuose namuose, be tikrojo naminio grybo (*Merulius lacrymans*) ir baltojo naminio (*Coriolus vaporarius*), aptiktas *Gloeophyllum sepiarium*. Sis grybas visada veisi medinio elemento viduryje. Aukštostos g. Nr. 1^a name visos perdangų sijos su naikintos grybo ir pasidare tuščiavidurės, dėl to prarado daugiau kaip 80% laikomosios galios.

7 pav. Baigiamas restauruoti fachverkinis dviejų aukštų sandėlis Aukštostos g. Nr. 1^a

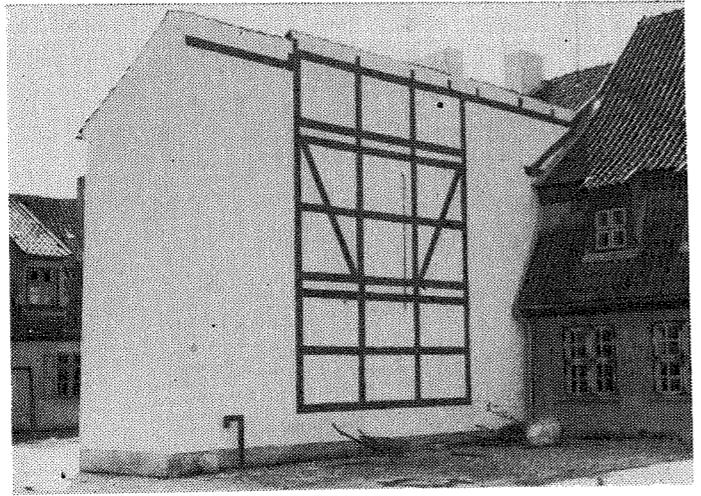
9 pav. Restauruotas fachverkinis namas Aukštostos g. Nr. 5

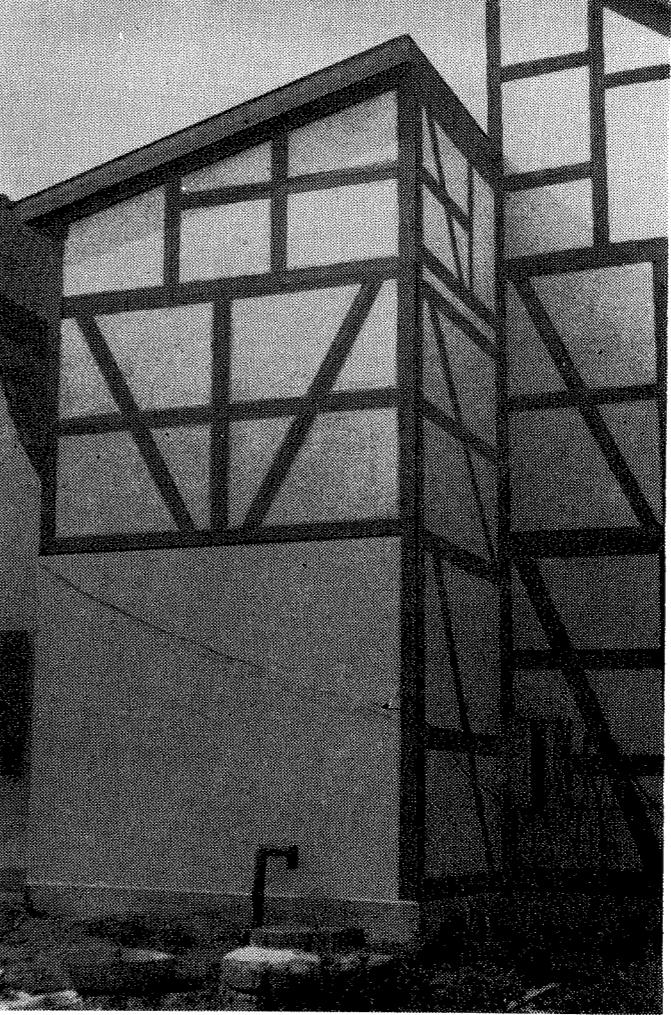
10 pav. Baigiamas restauruoti namas Didžiojo vandens g. Nr. 5

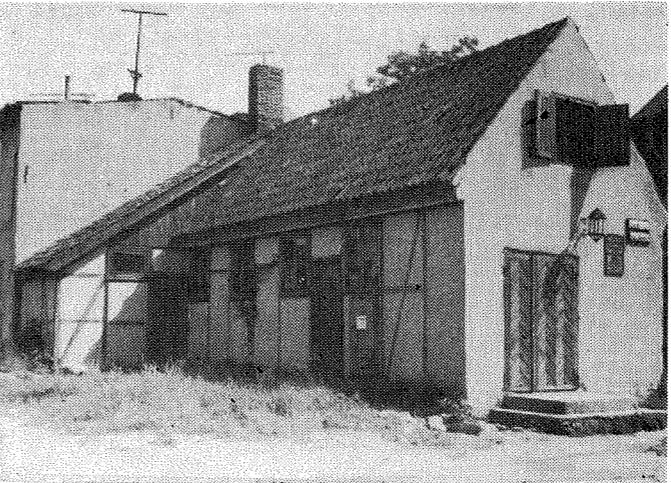
11 pav. Restauruota buvusi XVIII a. amatininkų dirbtuvė Amatų gatvėje

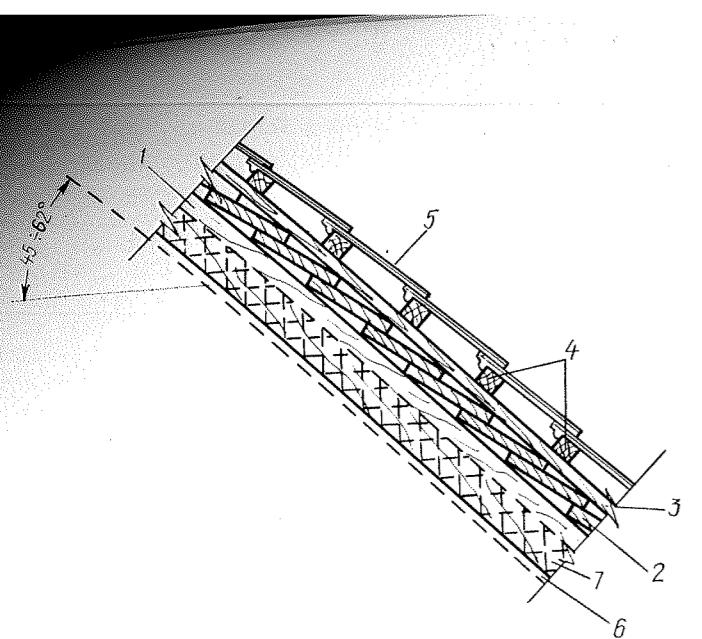
Klaipėdos senamiesčio namai dengiami tik olandiškomis čerpėmis. Dengiama nepaisant nuolydžių. Yra pastatų, kur olandiškomis čerpėmis uždengti ir lėkštines negu 26° stogai. Visų prieškarinių namų stogų olandiškų cerpių dangos buvo daroma ant apacių įrengtos lentinės dangos (12 pav.). Šitaip sudėjus čerpes, pastatas patikimai apsaugomas nuo kritulių. Esant išilginiam tašeliams, stogo dangų gerai vėdinama. Virš karnizų tokios dangos sluoksnius iš fasadų pusės uždengia dekoratyviškai išpjaustyta lenta. Gražu ir konstrukciniu požiūriu teisinga!

12 pav. Olandiškų čerpų stogo pjūvis:
1 – geginė; 2 – lentinė 25–30 mm danga; 3 – išilginiai 40×30 (h) mm tašeliai; 4 – 50×50 mm tašeliai; 5 – olandiškos čerpės; 6 – netinkuotas arba tinkuotas lubų pakalas; 7 – stogo apšiltinimas

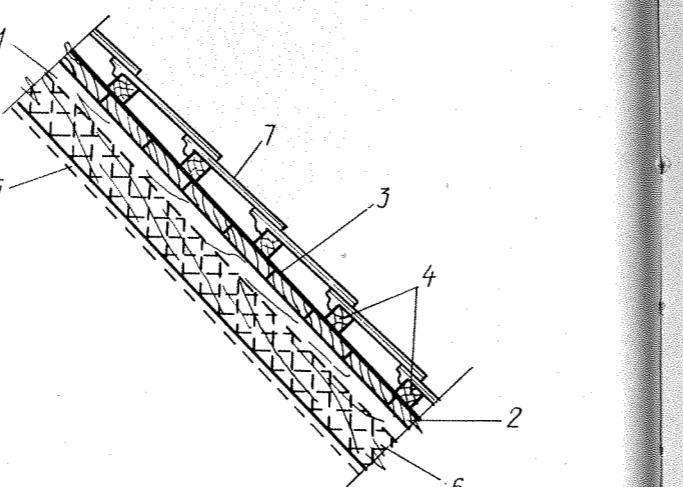
13 paveikslė paroda netaisyklinga olandiškų cerpių dangos detalė ypač žalinga, kai stogai sutapdinti. Klaipėdos senamiesčyje mansardose paprastai įrengiami gyvenamieji kambariai, virš jų — sutapdinti stogai. Buvo sugalvota lentinę dangą pakeisti ištisiniais lentiniais grebėstais ir tolis sluoksniu. Pagrindinis reikalavimas tolis, ruberoido ar pergamo izoliacijai bet kokioje medinėje konstrukcijoje yra tas, kad izoliacijai sluoksnui galima kloti tik šiltose konstrukcijos pjūvio zonoje, t. y. iš vidaus pusės (jokiui būdu ne iš išorės). Netaisyklingai paklojus tolis sluoksnį, ant medinio elemento pradedą kaupitis drėgmė ir atsiranda palankios sąlygos naminiams grybams išsiveisti. Tik prieš keletą metų suremontuotų namų Klaipėdos senamiesčyje mansardų gyventojai skundžiasi iš kažkur sklindančiu nemaloniu kva-

pu, nors per sutapdintus stogus lietaus vanduo nebeaga. Be abejo, ten kaupiasi drėgmė ir, reikia manyti, vystosi naminis grybas.

13 pav. Netaisyklingai įrengiamo olandiškų čerpų stogo pavyzdys:

1 – geginė; 2 – ištisiniai lento grebėstai; 3 – tolis sluoksnis; 4 – tašelių grebėstai; 5 – netinkuotas arba tinkuotas lubų pakalas; 6 – stogo apšiltinimas; 7 – olandiškos čerpės.
