VII a. pirmosios pusės kario kapo įkapių iš Lazdininkų (Kalnalaukio) kapinyno konservavimas

Rūta Beganskaitė, Sandra Satkūnaitė

THE CONSERVATION OF THE ARTEFACTS FROM THE WARRIOR GRAVE OF THE FIRST HALF OF THE VIITH CENTURY FROM THE LAZDININKAI (KALNALAUKIS) CEMETERY

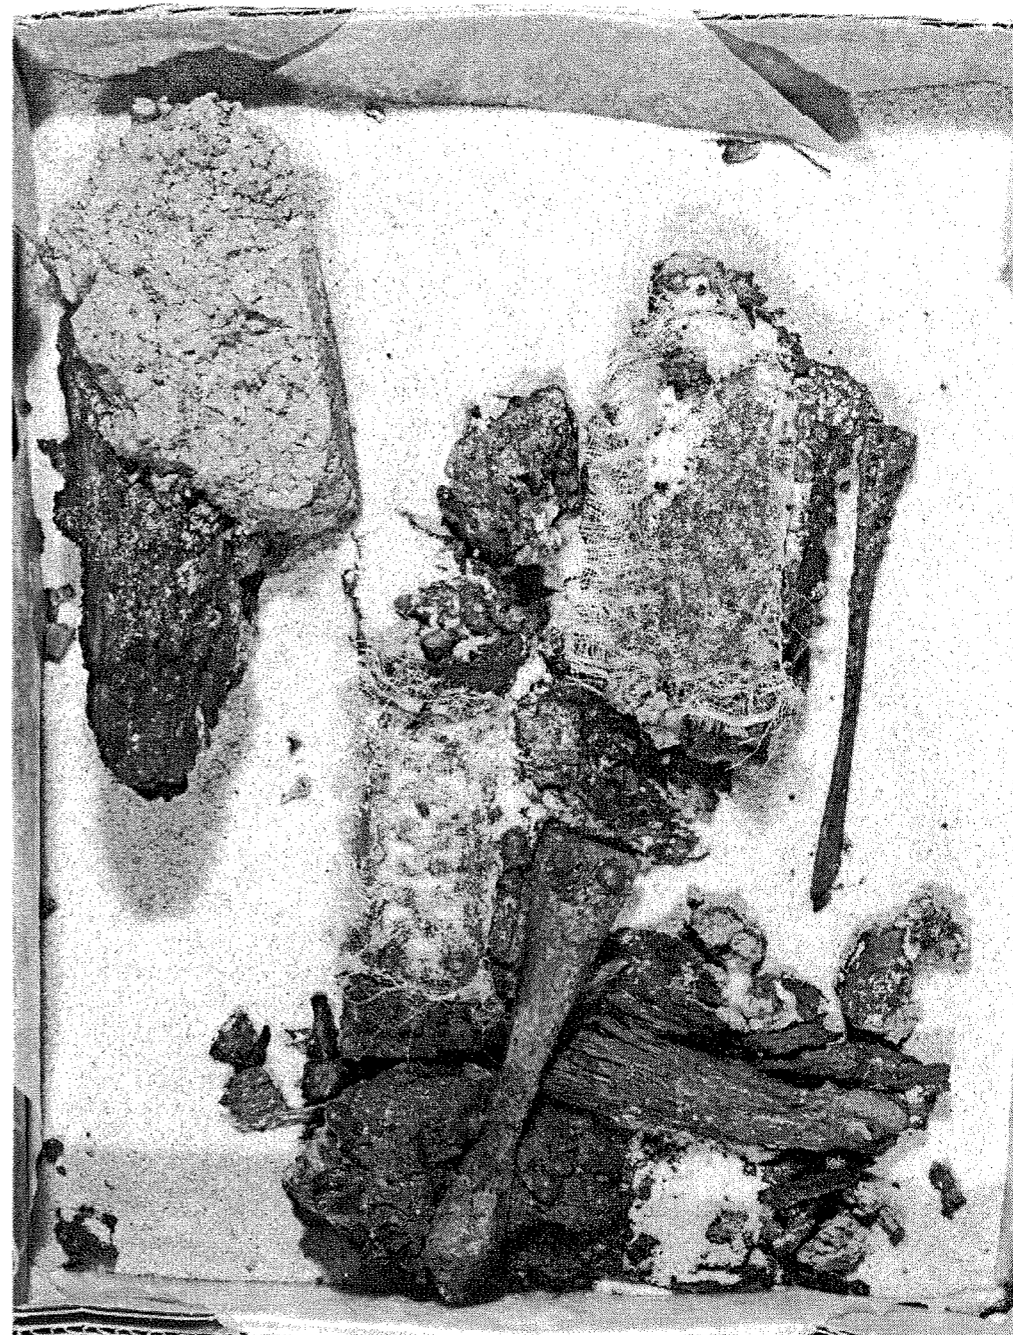
Diržą sudarė sagtis (žalvaris), 5 apkalai, diržo galo apkalas (žalvaris, sidabro plokštelės), 4 kabučiai (žalvaris, sidabravimas?) ir spurgeliai. Žemių bloko paviršiuje matomos diržo detalės atrodė labai suirusios ir trapios, kai kurios preparuojant užklijuotos audiniu (10 a pav.). Todėl pirmiausia buvo padarytos rentgenogramos norint įvertinti metalo būklę ir sužinoti detalių kiekį. Rentgenogramos ne tik parodė, kad metalo lydinys visiškai mineralizuotas, metalo šerdies daugelyje vietų nebelikę, bet ir išryškėjo diržo detalių ornamentai, kabučių forma (10 b pav.). Visi radiniai valyti mechaniškai po mikroskopu. Sidabro plokštelių paviršius pirmiausia padengtas polimero tirpalu, paskui acetonu atsargiai nuimta polimero

10 a. pav. Diržo apkalėliai ir kabučiai prieš konservavimą (nuotrauka D. Rudinsko)
10 a. fig. The belt plates and pendants before conservation (photo by D. Rudinskas)

Kabučių, rozečių (žalvaris, sidabro plokštelės), dirželių apkalėlių (sidabras), sagtelių metalas (žalvaris) buvo labai blogos būklės, jis iš karto tvirtintas polimero tirpalu. Valyta mechaniškai po mikroskopu, bet kokio cheminio valymo atsisakyta. Sidabro plokštelės valytos jų paviršių padengiant polimero tirpalu, paskui atsargiai nuimant polimero plėvelę acetonu kartu su paviršiaus nešvarumais. Valymo procesas, ypač sidabro plokštelių, buvo ilgas ir sudėtingas, stengtasi nepažeisti trapius ir išsisluksniavusio sidabro plokštelių ornamentą. Nuvalius dirbinukai sutvirtinti ir padengti apsaugine vaško danga.

plėvelė kartu su paviršiaus nešvarumais. Nuvalius metalas sutvirtintas, padengtas apsaugine vaško danga.

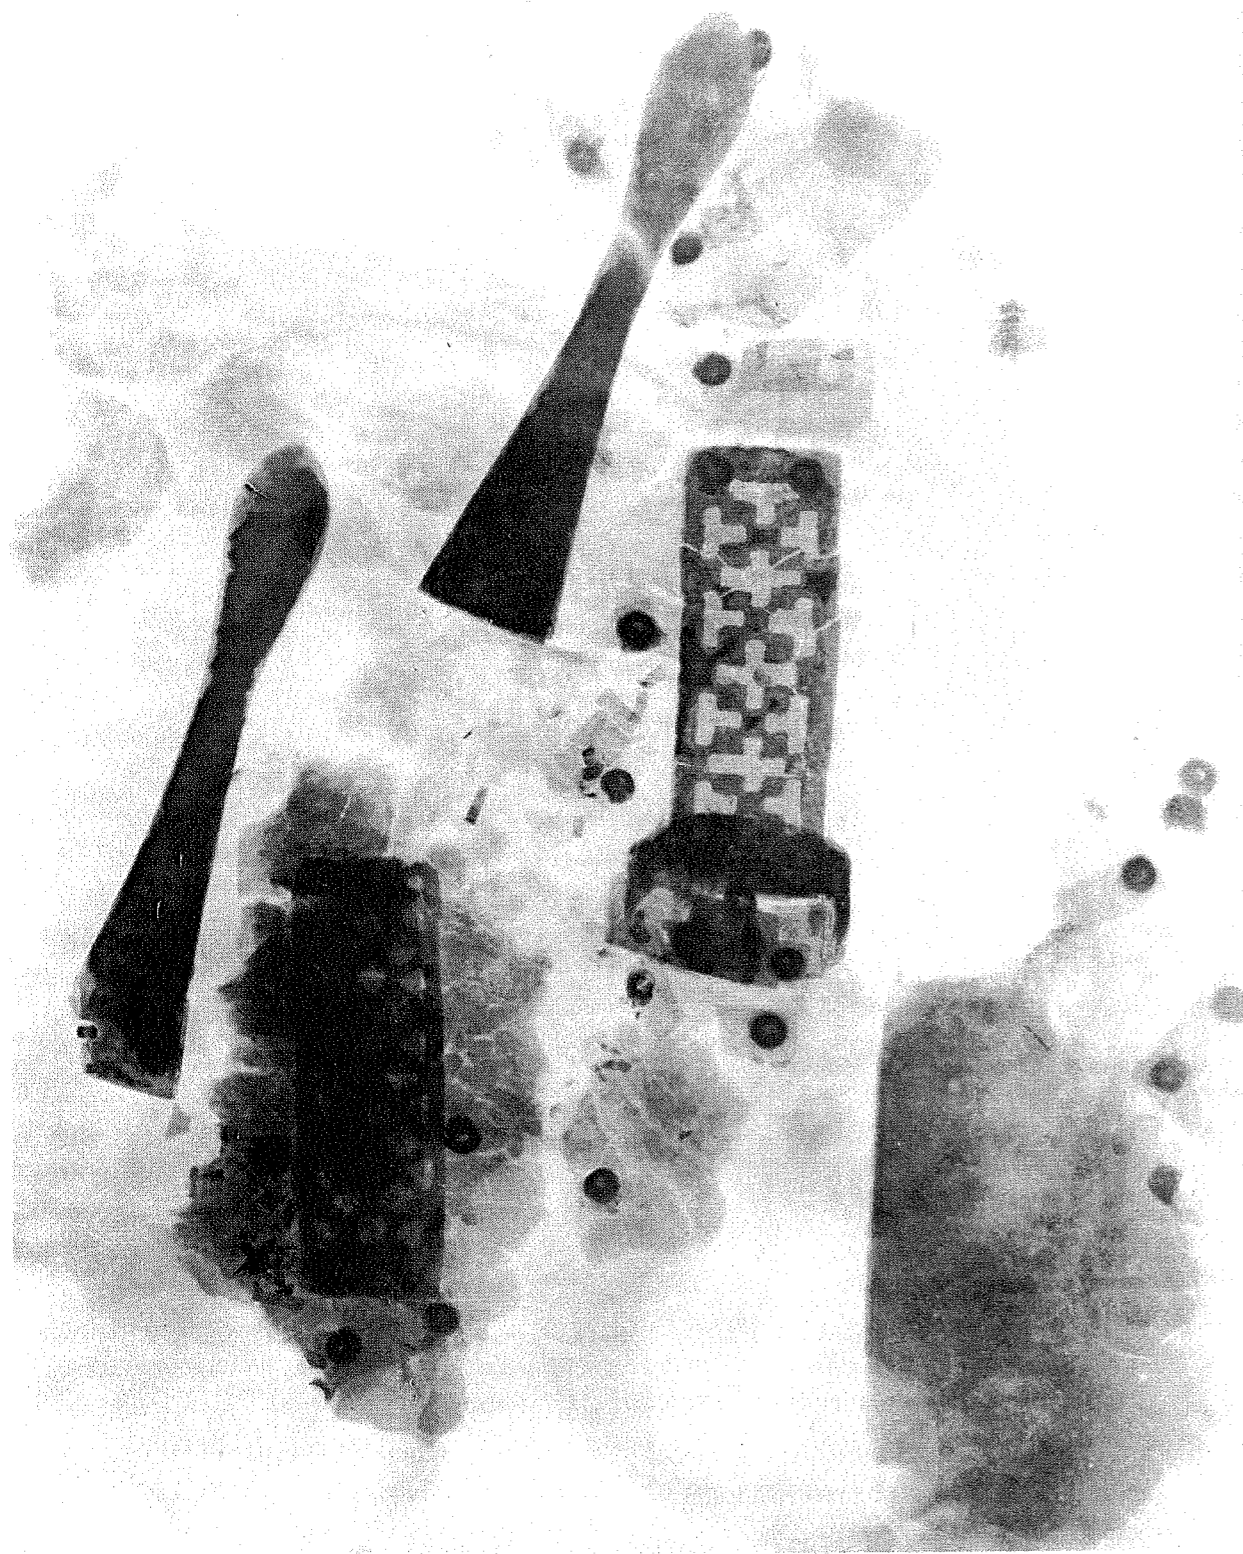
Diržo odinis pagrindas buvo visiškai sunykęs. Tačiau kai kuriose rentgenogramose išryškėjo mineralizuotos odos šešėliai bei aiškiai matomas apkalų išsidėstymas leido spręsti apie odinio diržo bei dirželių plotį ir jungimo būdus, todėl po konservavimo galvota apie diržo rekonstrukciją. Bet visgi šios minties atsisakyta,

10 b pav. Diržo apkalų ir kabučių rentgenofotonuotrauka
(fotografavo Rapolas Vedrickas)

Fig. 10 b. Parts of the belt from Lazdininkai, grave 73
(photo of X-radiography. Photo by Rapolas Vedrickas)

nes rentgenografinio tyrimo bei konservavimo metu sukauptos informacijos buvo per mažai, kad toks technologiškai sudėtingas dirbinys būtų sėkmingai rekonstruotas. Todėl konservuotos diržo detalės tik išdėstytos numanoma ir rentgenogramų bei archeologų tyrimais patvirtinta tvarka ant kieto pagrindo.
