ELENA PARASONIENĖ, NIJOLĖ RAUCKIENĖ,
EDUARDAS SUROTKEVICIUS,
JONAS TRUSKAUSKAS

KOVA SU ARDOMUOJU DRĒGMĒS POVEIKIU ARCHITEKTŪROS PAMINKLUOSE

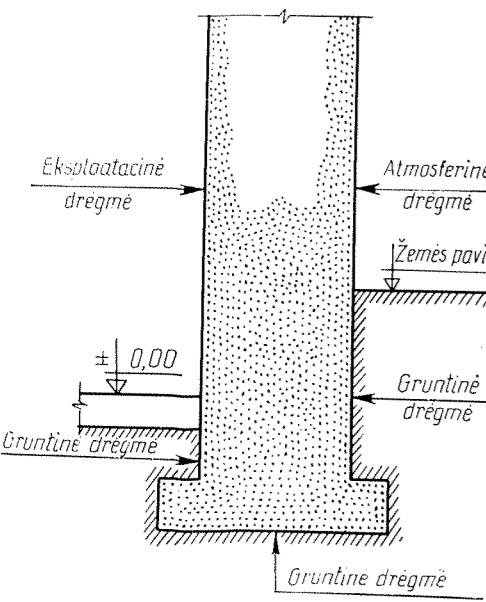
1 pav. Drēgmės patekimo šaltiniai

Kadangi daugelyje seniau statytų pastatų nėra horizontalios izoliacijos, todėl daug įtakos turi kova su ardančiuoju drēgmės poveikiu juose. Tokių pastatų sienos, veikiamos drēgmės, kylančios iš grunto, sudrėksta net iki antrojo aukšto, o kartais ir aukščiau. Drēgmė į pastatus gali patekti keletu būdų (1 pav.).

Esant aukštam gruntu vandens lygiui, vanduo kyla pamatų mūrinio kapiliarais. Senovės statybininkai šią savybę žinojo ir ten, kur būdavo aukštas gruntu vandens lygis, pamatus kraudavo iš lauko akmenų be rišamosios medžiagos, todėl pamatai nedrėkdavo. Norėdami pašalinti kapiliarinę drēgmę, tarp pamatų ir sienų kladovo beržo tošį arba švino lakštus.

Drēgmė gali patekti į pastatus ir tada, kai po liečius arba tirpstant sniegu vanduo susirenka ant viršutinių grunto sluoksninių. I senus pastatus drēgmė šiuo būdu patenka gana dažnai, nes stori kultūriniai sluoksniai liečiasi su apatinė sienų dalimi, ypač kai vieta tankiai užstatyta.

Trečiuoju būdu drēgmė į pastatus patenka kylančius vandens garams iš grunto link atvésusių viršutinių žemės sluoksninių. Kildami garai atvėsta, kondensuoja ir virsta ledu, kuris pavasarį atsildamas drékina pamatus ir sienas. Sudrėkimo intensyvumas priklauso nuo apačioje esančio grunto drēgnumo.

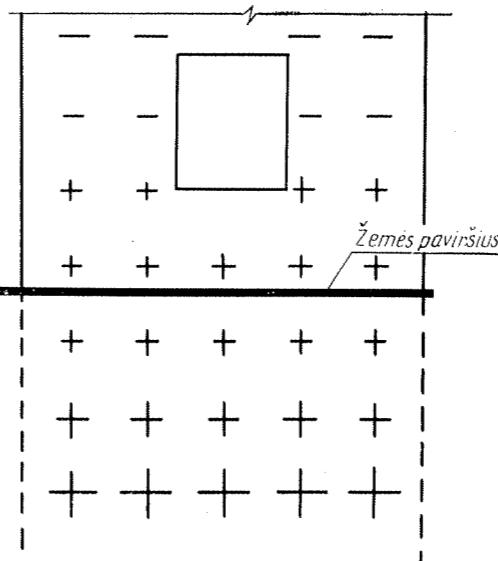
2 pav. Elektros krūvių pasiskirstymas sienoje. Schema

Vanduo, patekęs į kapiliarinę mūrinio struktūrą, tirpina medžiagas, susidaro jvairios koncentracijos druskų tirpalai. Vystant ilgalaikiams vandens filtracijos procesams mūrinyje (siurbimui ir išgarinimui), atsiranda elektros krūviai, kurių pasiskirstymą nulemia atitinkamų tirpių druskų jonų susidarymas ir pasiskirstymas medžiagoje. Tokiu būdu sienose susikaupia nekviekiantieji elektros krūvių nešėjai, kurie sudaro elektros lauką. Tokio elektros lauko potencialas yra apie 300 mV. Drēgnos sienos elektros krūvių pasiskirstymas pateiktas schema (2 pav.).

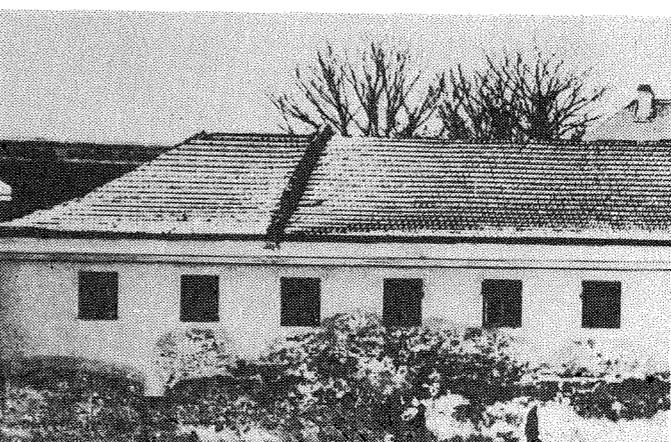
3 pav. Buvusio Rapolio vienuolyno siena iki injekavimo

Kaip matyti iš nuotraukos, ta pastato dalis, į kuria buvo injekuotas polietilhidrosilosano tirpalas organiniuose tirpikliuose, gerokai sausesnė už kitas pastato dalis. Reikia pasakyti, kad injekuojama buvo į drēgnas mūro sienas. Kontroliniai drēgnės kiekių laboratoriniai matavimai įvairiu metu laiku pateiki 5 paveiksle.

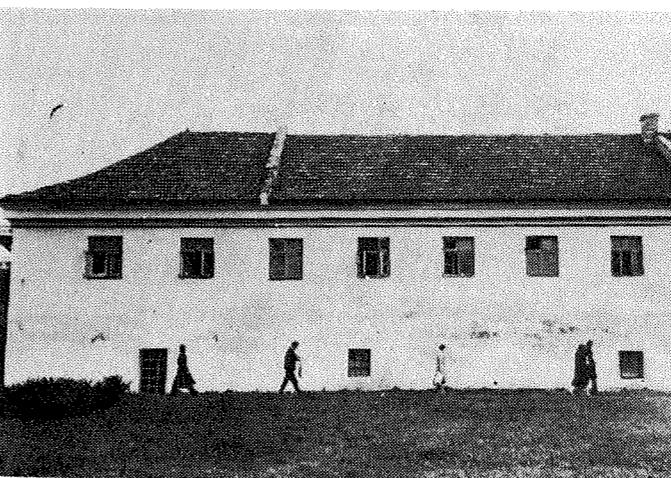
4 pav. Buvusio Rapolio vienuolyno siena po injekavimo

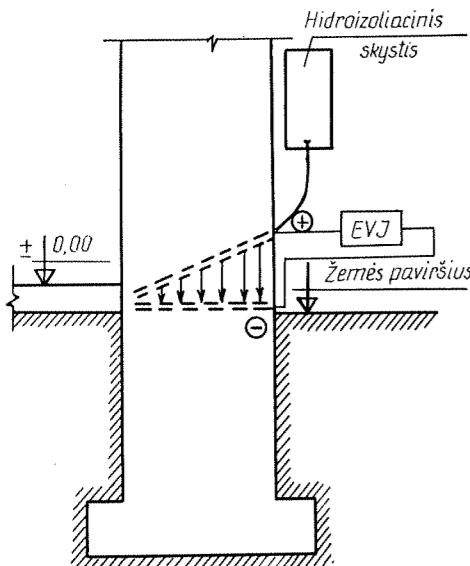
6 pav. Injekavimas, naudojantis nuolatinės elektros srovės lauku. Schema

Norėdami išvengti minėtų trūkumų, PKI Techninių tyrimų skyriaus darbuotojai atlieka hidroizoliacijos įrengimo pastatuose tyrimus, šiam tikslui panaudodami nuolatinės elektros srovės lauką. Jo veikiama, drēgmė, esanti kapiliaruose, difunduoja link katodo žemyn, o tuo pačiu metu per anodą tiekiamas hidroizoliacinis tirpalas tolygiai pasiskirsto į kapiliarus elektros srovės veikimo zonoje ir sudaro ištisinę horizontalią izoliaciją pastate. Kai hidroizoliacijos skystis pasiekia katodą, elektros srovės šaltinis išjungiamas (6 pav.).

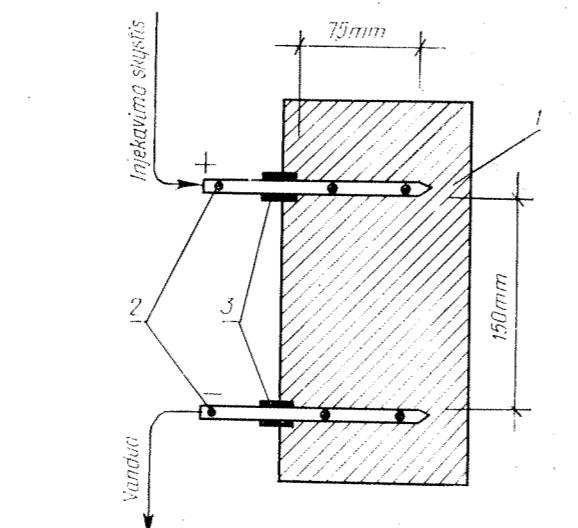
7 pav. Nuolatinės elektros srovės poveikio XVIII a. plytoms nustatymo schema

Laboratoriuje taip pat atliekami tyrimai, siekiant nustatyti nuolatinės elektros srovės poveikį XVIII a. plytoms. Tiriant naudotos 232×108×65 mm plytos. Kiekvienoje plytoje, kad būtų galima įstoti elektrodus, išgręžtos dvi Ø 12,5 mm angos. Jų gylis 85 mm, atstumas tarp angų centrų — 160 mm. Elektrodai pagaminti iš žalvario vamzdelių, kurių išorinis skersmuo 11,8 mm, sienelių storis — 1,6 mm. Kad injekuojamas skystis geriau įsisikverbtų, elektrodo

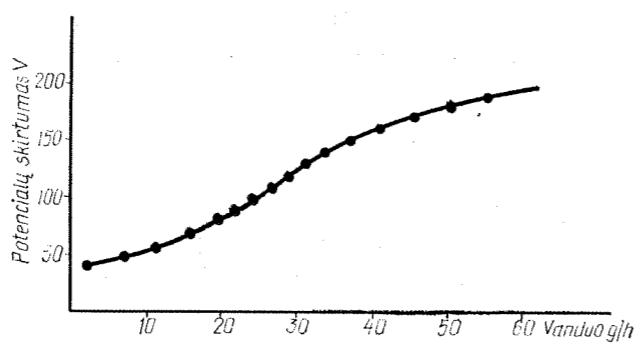
8 pav. Ištakančio iš katodo vandens kieko priklausomybė. Schema
