JONAS GENYS,  
VLADAS ZULKUS

## FACHVERKINIŲ XVI a. PASTATŲ LIEKANOS KLAIPĖDOJE, KURPIŲ GATVĖJE

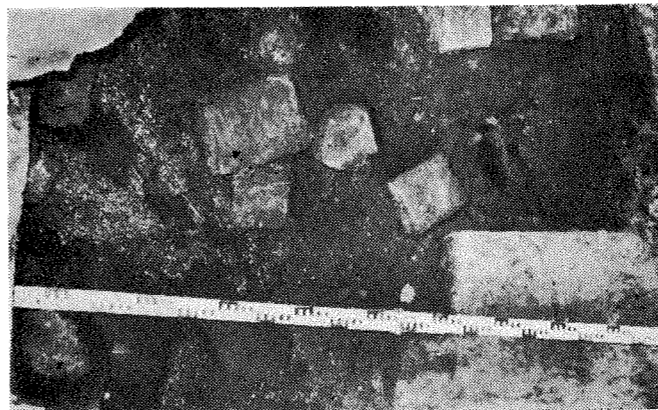
4 pav. Kurpiaus dirbtuvės grindų liekanos

šiaudais. Perdegusio molio tinko buvo rasta pastato išorėje. Statinio viduje matomos grindų liekanos (4 pav.). Jas sudarė ant molio sluoksniuko padėti plytgaliai, akmenys ir lentgaliai. Jų tarpuose ir virš jų aptikta ažuolo žievių, gilių, gyvulių ir paukščių kaulų, statinaitės šulų. Dar aukščiau susidarė apie 15 cm storio odos atraižų ir odinės avalynės likučių sluoksnis. Atraižos nedidelės, kai kurios atpjautos iš jau nudėvėtų batų. Sveikesnių apavo dalių rasta palyginti mažai. Iš 11 geriau išlikusių padų 6 buvo stačiai nukirstais ir 5 pusapvaliais priekiais (5 pav.). Batų viršaus liekanų forma rodo, jog dalis batų buvo ir smailėjančiais priekiais (6 pav.). Rasti batai buvo be kulnų, bet vidinėje pusėje po kojos kulnu būdavo padedama keletas odos lopinėlių. Siuvant batus su stačiai nukirstais galais, prisiuvant viršų prie pado, buvo naudojamos dvigubai sulenktos odos juostelės — rantas (7 pav.). Batai būdavo siuvami lininiais siūlais. Geriau išlikusio vaikiško batelio užkulniui su tvirtinti panaudotos skiedros (8 pav.).

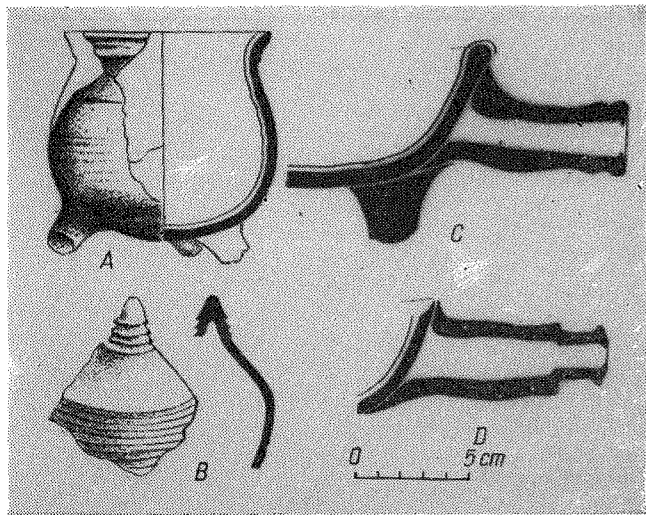
10 pav. Keramika, rasta 1980 m. perkasose:  
A, D — 1540—1678 m.; B, C — 1520—1540 m.

baigoje—XVI a. pradžioje. Be buitinės keramikos, tarp odų atraižų rasta molinės taupyklės fragmentas (10 pav., B), puodyninių koklių briaunos (3 pav., B, C), neaiškios paskirties dirbinių fragmentų, plokščiųjų čerpių nuolaužų. Aptikta ir įrankių: gražto fragmentai, lenkta peiliuko geležtė, iš medžio ištekinta kažkokių staklių detalė.
