2. KIEK VILNIUJE BUVO PILIŲ?

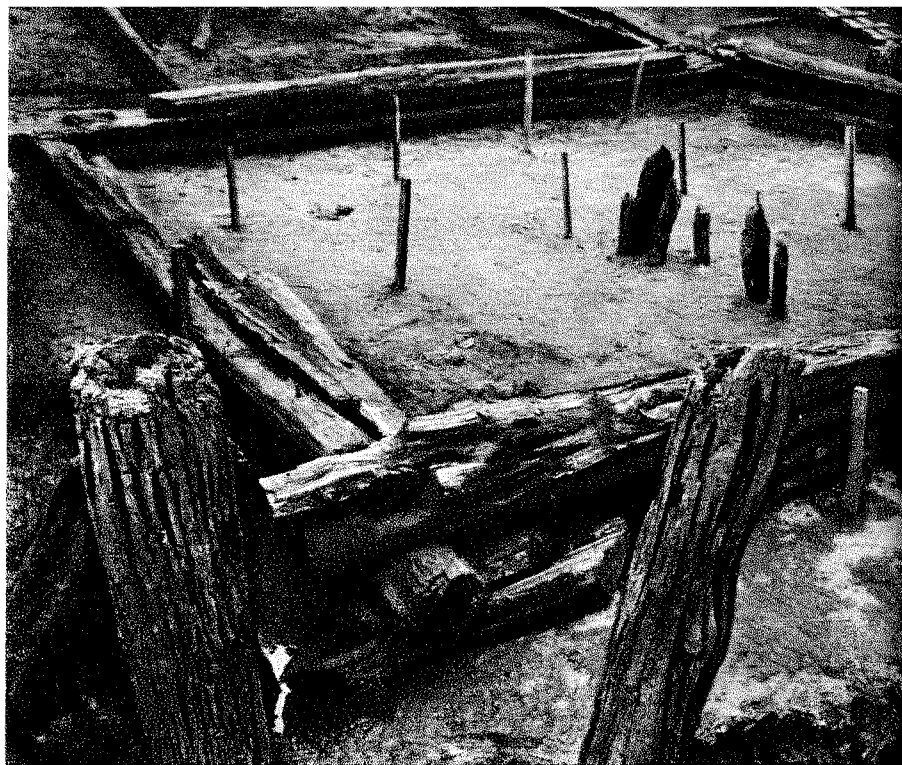
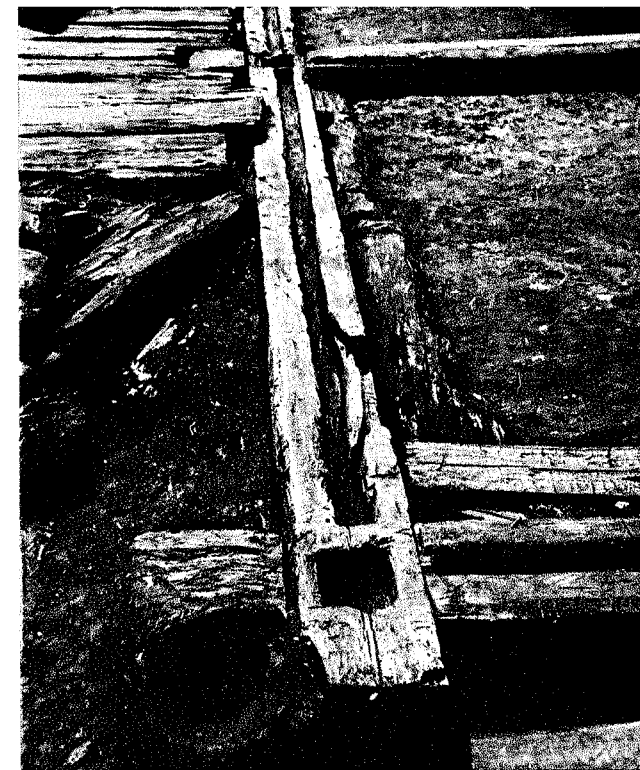
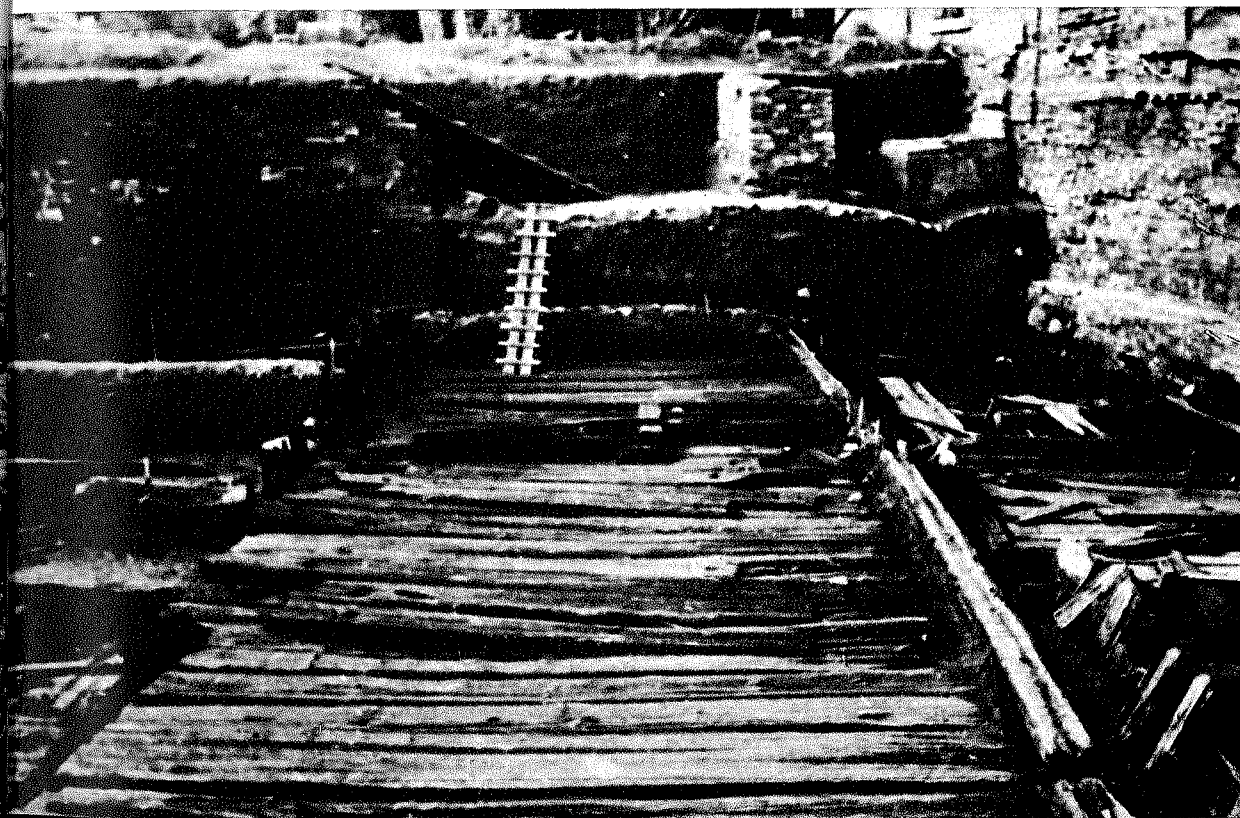
XIII a. antrosios pusės pastato žemutinis vainikas su kaladėlėmis po kampu

XIII a. pabaigos — XIV a. pradžios pastato kampas

XIV a. karkasinio pastato žemutinio vainiko dalis

XIV a. medinis grindinys
