4. Salos pilies sienų tapyba (J. Jurginis)	145
 KAUNO PILIS (K. Mekas)	153
Pilies aprašymai ir tyrinėjimai	153
Piliavietė	155
Pirmoji pilis	157
Grioviai ir pylimai	159
Antroji pilis	162
Pilies įrengimai	164
Apsauginis griovys	167
 MEDININKŲ PILIS (J. Jurginis) ..	169
Kada pilis statyta?	171
Pilies įrengimai	174
Pilies likimas	177
Gardinių pilių stilius	179
 NEMUNO ŽEMUPIO PILYS	185
 RAUDONĖS PILIS (S. Pinkus)	185
Pilies statyba ir rekonstrukcijos ..	186
Pilis 1877—1934 m.	197
Pilies pritaikymas mokyklai	198
 PANEMUNĖS PILIS (S. Pinkus)	201
Pilies statyba	201
Barokinė pilies rekonstrukcija	208
Klasicistinė pilies rekonstrukcija ..	212
Pilis po 1831 metų sukilimo	215
Pilies sunykimas	218
Pilis 1925—1938 metais	221
Pilies konservacija tarybiniais metais	222

Коллектив авторов
ЗАМКИ ЛИТВЫ
На литовском языке
Издательство «Минтис»
Лит. ССР, 1971 г.

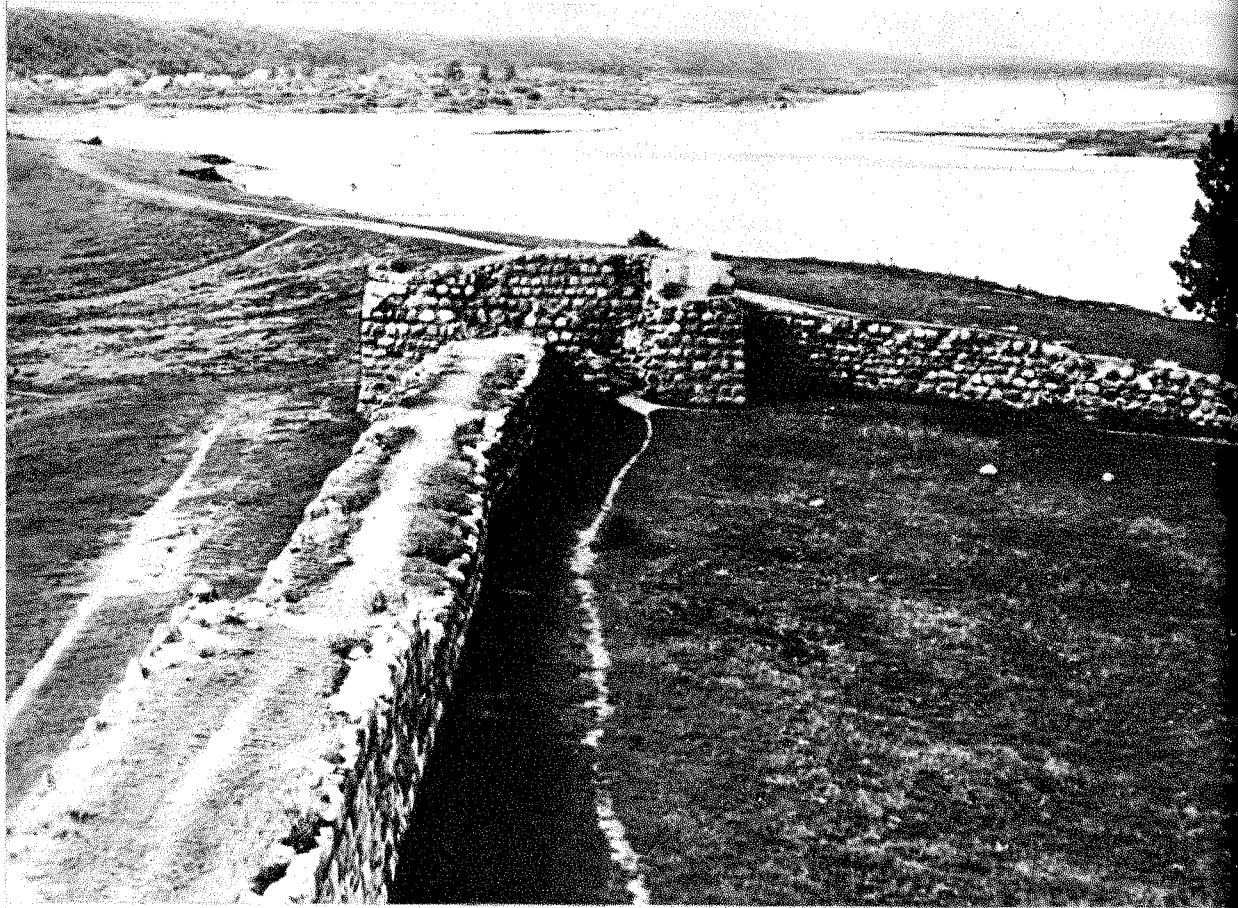
Kauno pilies kiemo dalis po konservavimo
