RAUDONĖS PILIS

Pilies statyba ir rekonstrukcijos. Romantikai Raudonėje, kaip ir kitas Nemuno žemupio pilis, priskiria kryžiuočių palikimui¹². Archyviniai šaltiniai, pradėti rinkti 1955 m., padėjo tiksliau nustatyti jos mūrų atsiradimo laiką¹³. Svarbiausias iš rastų dokumentų — 1711 m. pilies inventorių¹⁴. Restauracinės gamybinės dirbtuvės inžinierių architektų

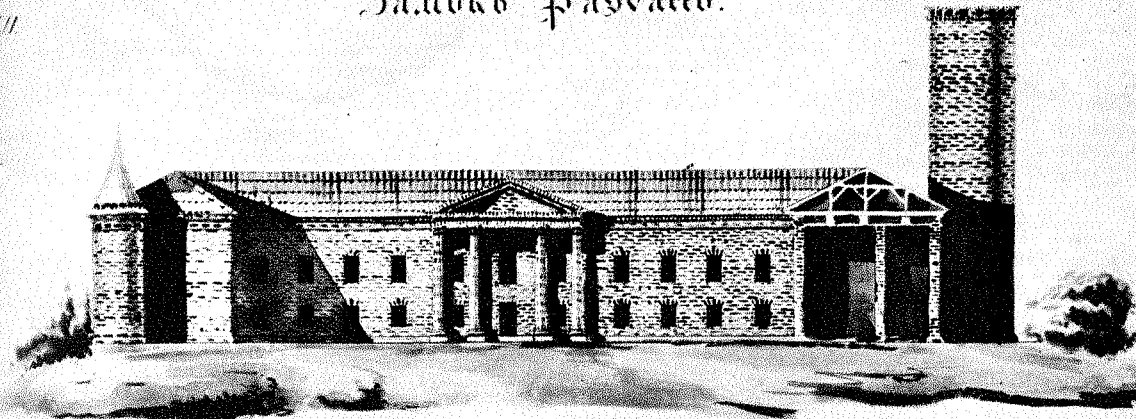
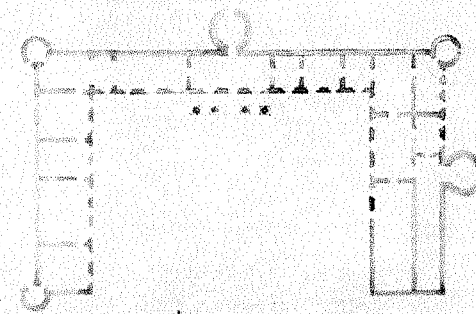
Planas Raudonės pilies (iš 1827 m. „Vilniaus gubernijos pilių atlaso“)

Raudonės pilies vakarinis fasadas ir pilies planas (iš 1827 m. „Vilniaus gubernijos pilių atlaso“)

Kaip atrodė pilis po 1810—1822 m. rekonstrukcijos, iš dalies matome Vilniaus gubernijos matininko kolegijos asesoriaus Velikorodovo Raudonės piešinyje (padarytame apie 1827 m.)⁵⁴ ir pilies pirmo-

jo aukšto plane. Raudonės pilis pavaizduota iš vakarų. Rytinio korpuso vakarų fasado centre buvusį įėjimą puošė klasicistinis keturių kolonų portikas su frontonu. Įdomu, kad šiaurinio korpuso gale esantį šiaurės vakarų bokštą dengė smailėjantis kūginis stogelis. Reikia manyti, kad to korpuso ir šiaurės rytų bokšto stogelis buvo toks pats. Didžiojo pietų korpuso bokšto stogas pavaizduotas kitoks.

Matininko Velikorodovo plane parodyta, kad pietinis korpusas vidinės išilginės sienos ir trijų skersinių sienų perdalytas į 6 patalpas. Be to, iš to plano aiškėja, kad 1827 m. prie korpuso vakarinio galo nebuvo pietvakarių bokšto. Pagal S. Čerškutės ir V. Jurkšto tyrimų išvadas, tas bokštas buvo pastatytas kartu su kampiniu pietryčių bokštu pirmosios didesnės Raudonės pilies rekonstrukcijos metu⁵⁵. Neatlikus papildomų tyrimų, dabar sunku pasakyti, ar pietvakarių bokštas tikrai pastatytas tos rekonst-

Iš Velikorodovo piešinio žinome, kokia buvo pilies stogo medinių fermų konstrukcija: ji aiškiai parodys ta pietinio korpuso vakarinės dalies piūvyje.

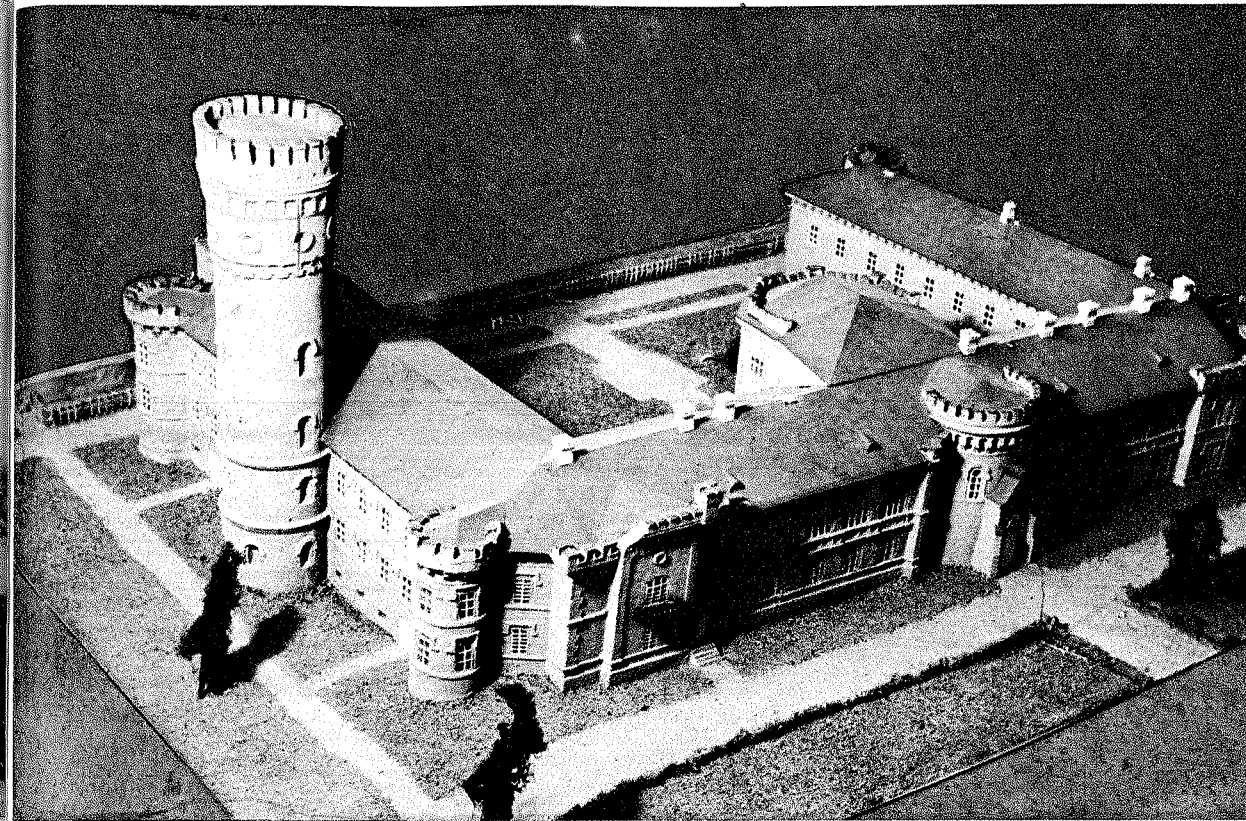
Raudonės pilies maketas
