MINDAUGAS BERTASIUS, ALGIRDAS ZALNIERIUS

KAUNO SENAMIESČIO 15-OJO KVARTALO ŽVALGOMIEJI ARCHEOLOGINIAI TYRIMAI

Kauno senamiesčio 15-ojo kvartalo žvalgomieji archeologiniai tyrimai buvo atlikti 1984–1985 m. ruošiantis restauruoti ir pritaikyti Vilniaus universiteto Kauno vakariniam fakultetui kvartalo pastatus¹. Šis kvartalas yra centrinėje Kauno senamiesčio dalyje ant Nemuno kranto. Iš šiaurės jį riboja V. Kuzmos, iš rytų — M. Daukšos, iš vakarų — I. Snitko gatvės, iš pietų — Nemunas ir Pergalės krantinė (1 pav.). Šioje senamiesčio dalyje archeologiniai tyrimai buvo atliekami pirmą kartą. Jų metu iškasta 70 įvairaus dydžio perkasų, iširta apie 300 m² ploto (2 pav.). Buvo kasinėjama neiškėlus kvartalo gyventojų ir veikiant visiems inžinerinių komunikacijų tinklams. Be to, nemažas kvartalo plotas užstatytas laikiniais mediniais sandėliais ir garažais, kurie trukdė atlikti tyrimus didesniame plote.

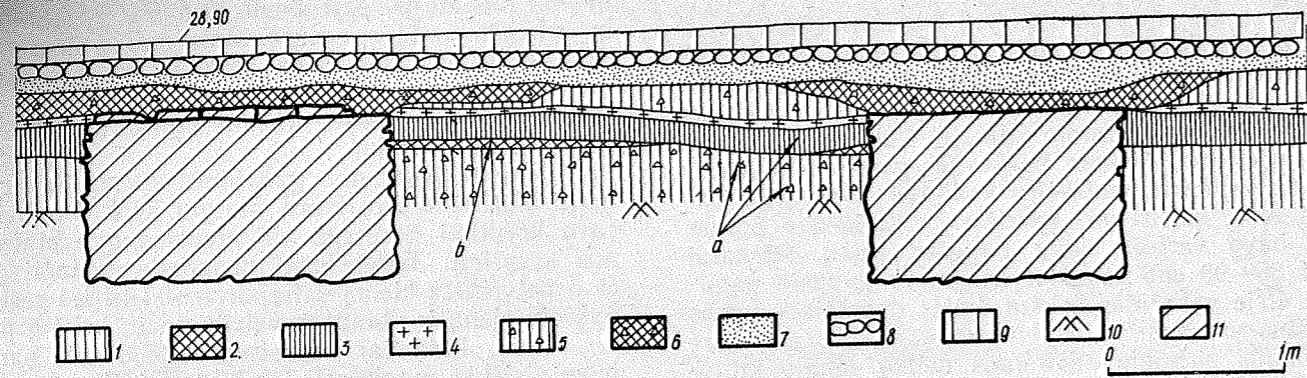
7 pav. Totorių vartų bokšto liekanų ir kultūrinių sluoksnių klodo skersinis pjūvis:

1—rusvai pilkas juodžemis, 2—maišytas priesmėlis, 3—tamsus pilkas juodžemis, 4—kalkių skiedinio trupiniai, 5—pilkas juodžemis, 6—maišyta smėlis su griuvenomis, 7—smėlis, 8—lauko akmenų grindys, 9—pilka žemė, 10—pirminio natūralaus grunto paviršius, 11—vartų bokšto pamatai; a—senojo kelio paviršius, b—bokšto statybos metu buvęs žemės paviršius

Fig. 7. A cross-section of tower remnants of Totorių Gate and of the deposit of the cultural strata: 1—brownish grey black earth, 2—mixed sandy loam, 3—dark grey black earth, 4—mortar crumbles, 5—grey black earth, 6—sand mixed with remnant pieces, 7—sand, 8—cobble-stone floor, 9—bare land, 10—primary surface of the ground, 11—foundation of the gate-tower; a—surfaces of an old road, b—former earth surface during the tower construction

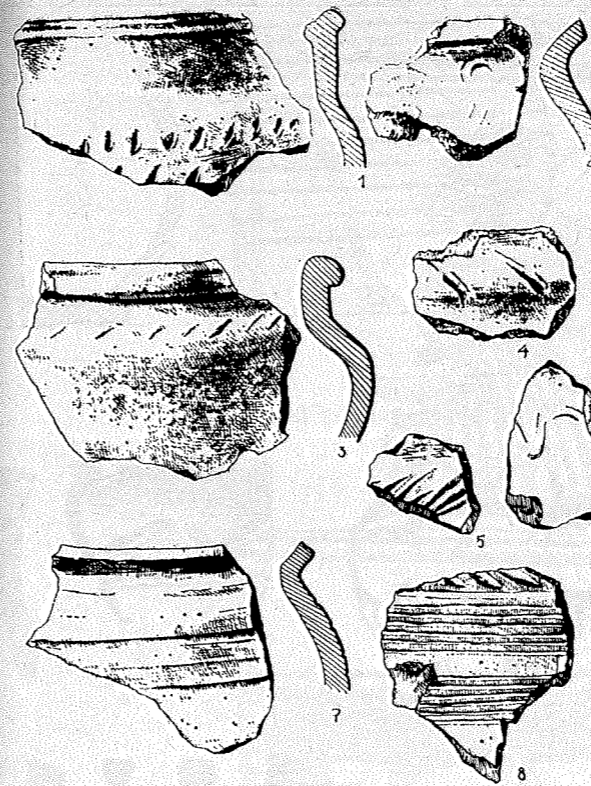
6 pav. Puošti virimo puodų pakraščėliai

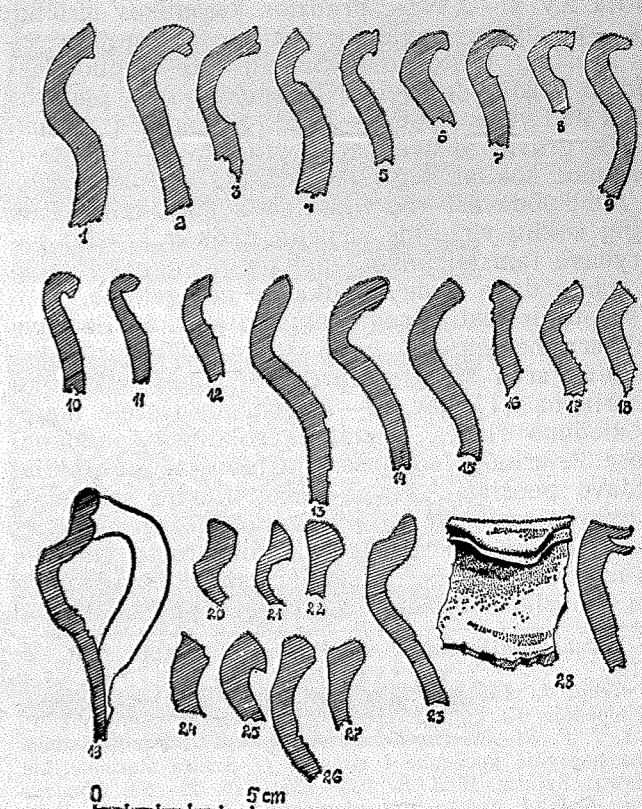
9 pav. XV a. antrosios pusės–XVI a. pradžios virimo puodų ir indų maistui laikyti pakraščėliai

Antrąją indų grupę sudaro indai maistui laikyti (9 pav., 19–28 ir 10 pav.). Tai įvairaus dydžio puodynės, ašočiai, dubenys su ašomis ir be jų. Šių indų molis pilkas, juodas, išdegintas redukciniame aplinkoje. Didesnės dalies indų išorinė sienelių pusė nuo petelių papuošta įvairaus dydžio žiedimo rievėmis. Kartu su minėtais indais rastos kelios šukės kera-

mikos, degtos oksidacinėje aplinkoje. Ši keramika iš vidaus dengta žalia arba ruda glazūra. Vieno indo pakraštėlis papuoštas įspaudais (žr. 9 pav., 28).

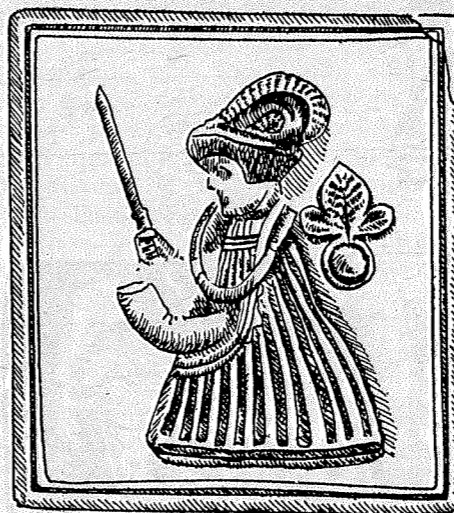
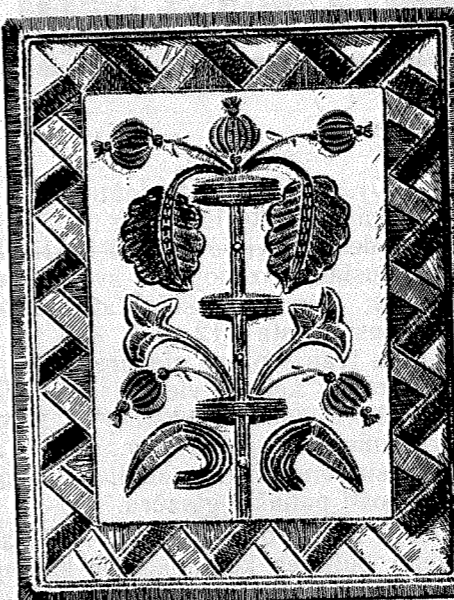
12 pav. XVI a. plokštiniai ir karniziniai kokliai

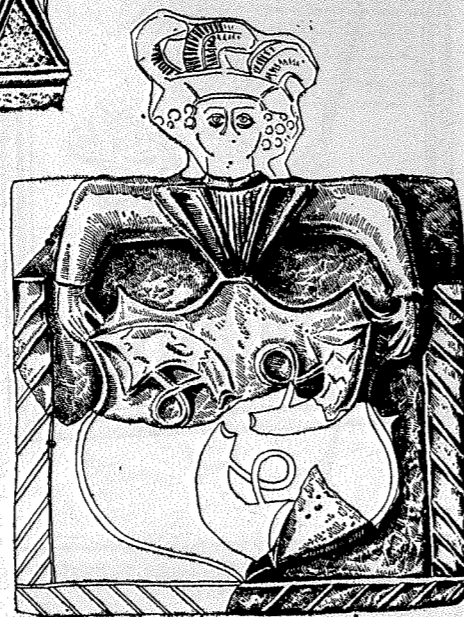
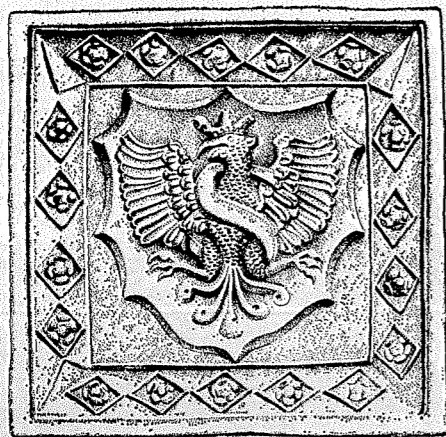
13 pav. XVI a. vidurio—XVII a. pirmosios pusės plokštiniai kokliai
