JONAS GENYS

### 1984—1985 m. ARCHEOLOGINIŲ KASINĖJIMŲ BIRŽU PILYJE REZULTATAI

Straipsnio tikslas, remiantis 1984—1985 m. archeologiniais tyrimais, patikslinti kai kuriuos Biržų pilies istorijos faktus.

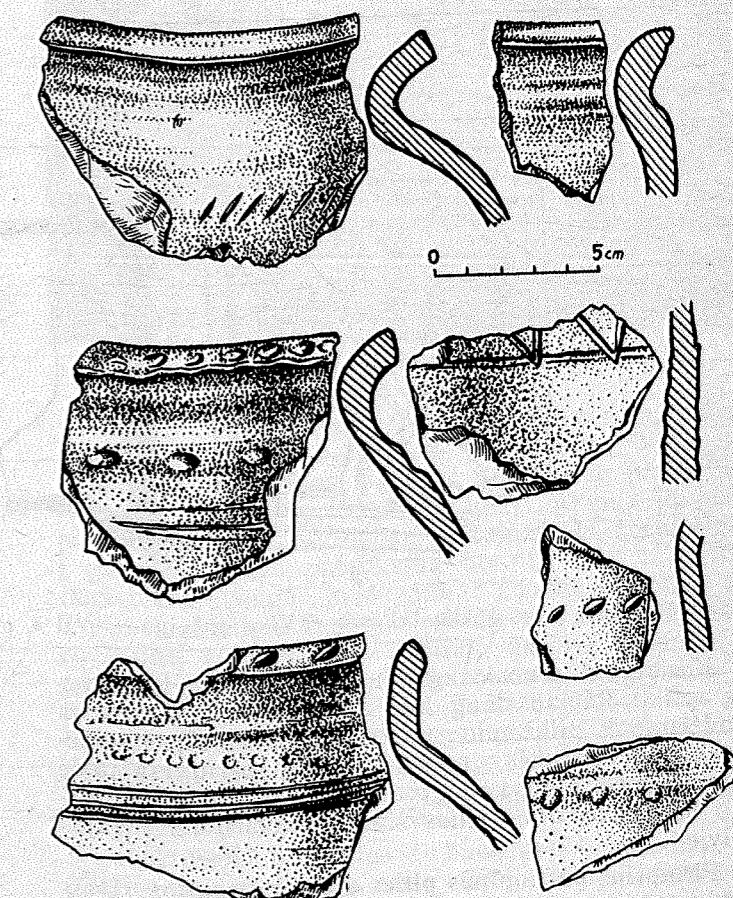
1 pav. Seniausia Biržų pilies keramika

Autoriaus vykdytų kasinėjimų metu permaišytose pilies kiemo ir pylimo sluoksniuose (daugiausia šiaurės vakarinėje pilies dalyje) aptikta nemažai žiestos archaiškos keramikos (1 pav.). Tai puodų šukės, dekoruotos geometriniais ornamentais. Briauenelių viršus puoštas duobutėmis ar įkartomis, petukai puošti bangele, duobutėmis, netaisyklingais išspaustais trikampiais ar skersinėmis įkartomis. Tokios keramikos pavyzdžiai aptinkama XIII—XIV a. ir ankstesniuose kapinynuose, o briauenų viršus taip dekoruotas daugiausia X—XIV a.<sup>6</sup> Įkartėlės prie petukų būdingos XIV—XV amžiui<sup>7</sup>. Todėl pilies teritorijoje rastas šukės galima datuoti XIV—XV amžiais.

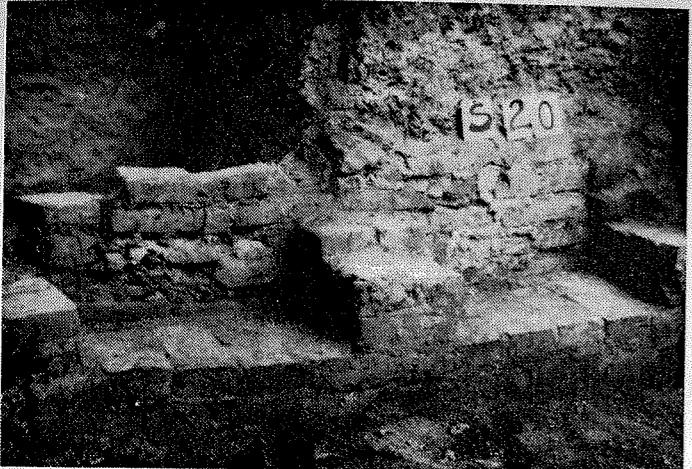
2 pav. Pastato su nišomis liekanos

skliauto (galbūt rūsio) liekanos, o iš šiaurės vakarų nuo rūmų rastas lauko akmenimis gristas plotas, pagal radinius — XVII a. pirmosios pusės (2, 3 pav.). Akmenų paviršius nelygus, tvarkingiau išgrista tik pietryčių kraštine. Kokia stovėjusio pastato paskirtis — neaišku. Liekanos aptiktos maždaug ten, kur 1625 m. plane pažymėtas kryžiaus formos kontūras.

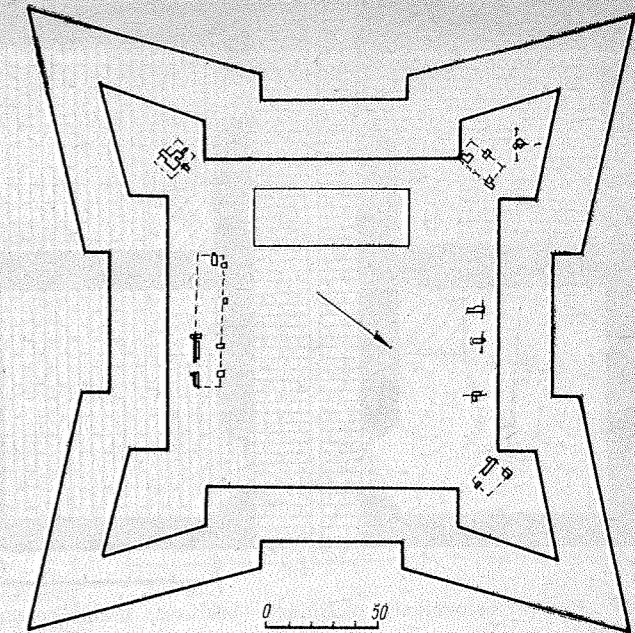
4 pav. Kasinėjimo metu aptiktų pastatų liekanos

Trys bastionai — šiaurinis, rytinis, pietinis — buvo planuoti panašiai, tuo tarpu vakarinio bastiono užstatymas kiek skyrėsi (4 pav.). Šiaurinio, rytinio ir pietinio bastionų kakleliuose stovėjo po vieną pastatą. Pietiniame ir šiauriniame bastionuose šie pastatai šonais šliejosi prie pylimų, o vakariname stovėjo du antžeminiai mūriniai pastatai. Vienas bastiono kaklelyje stovėjęs pastatas buvo truputį „pastumtas“ į pietus nuo bastiono ašies. Pietinė pastato siena šliejosi prie pylimo. Tarp šiaurinės sienos ir pylimo buvo tarpas. Bastiono gilumoje, kampu į pirmajį, nuo ašinės linijos „pastumtas“ į šiaurę, stovėjo kitas pastatas. Jis buvo pastatytas arčiau šiaurinio pylimo, palikus perejimą į rūsi, įrengtą bastiono snaigalyje, po pylimu.

sieną (5 pav.). Matyt, jo dydis buvo panašus. Visų šių pastatų planai analogiški (žr. 4 pav.). Viduryje, išilgai ašinės linijos, paliktas 2,3—2,4 m pločio koridorius — pravažiavimas (6 pav.). Abipus jo buvo po dvi apie 25 m<sup>2</sup> dydžio patalpas. Iš koridoriaus į patalpas buvo patenkama pro 1,1—1,2 m pločio duris. Durų anga „nusklembta“ į kambario pusę (6, 7 pav.). Pietinio bastiono pastate aptiktos dvejų durų angų su įmūrytais kabliais durims liekanos (8 pav.). Koridoriumi naudojosi pastato gyventojai, bet, pro jį buvo patenkama į rūsius po bastiono pylimais. Susmukusios pietinio bastiono pastato koridoriaus plytos bei grindyse paliktas 20 cm pločio plysys rastui paguldyti rodo, kad koridoriumi buvo vežami labai sunkūs krovinių į parko rūsių.

Fig. 4. Remnants of the buildings found during diggings

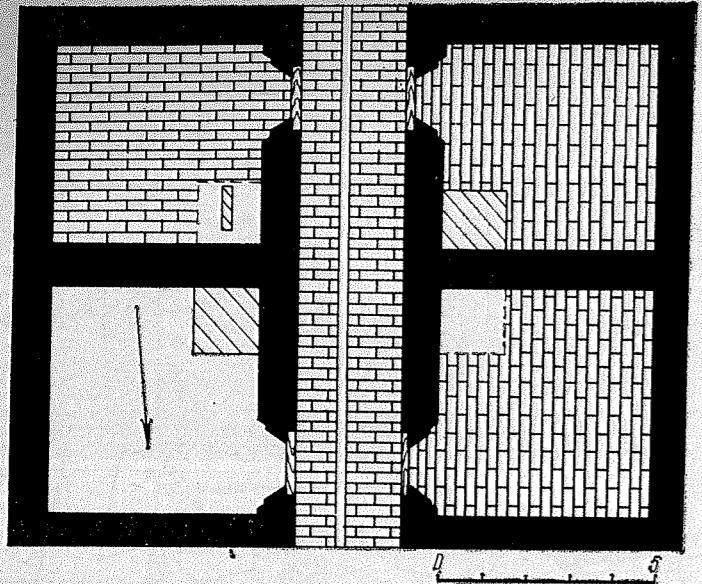
6 pav. Pastato, stovėjusio pietiniame bastione, plano rekonstrukcija

Koridorai ir kambariai buvo gristi plytomis, su guldytomis plokščių puse eilėmis; vienoje patalpoje buvo asla arba medinių lentų grindinys. Sienos tinkletos, kambarius šildė koklinės krosnys. Net trijų krosnių liekanos atkastos pietinio bastiono pastate. Buvo aptikti 1,5×1,5—1,6×1,6 m dydžio krosnies padai, sumūryti kambario kampe prie vidinių sienų.

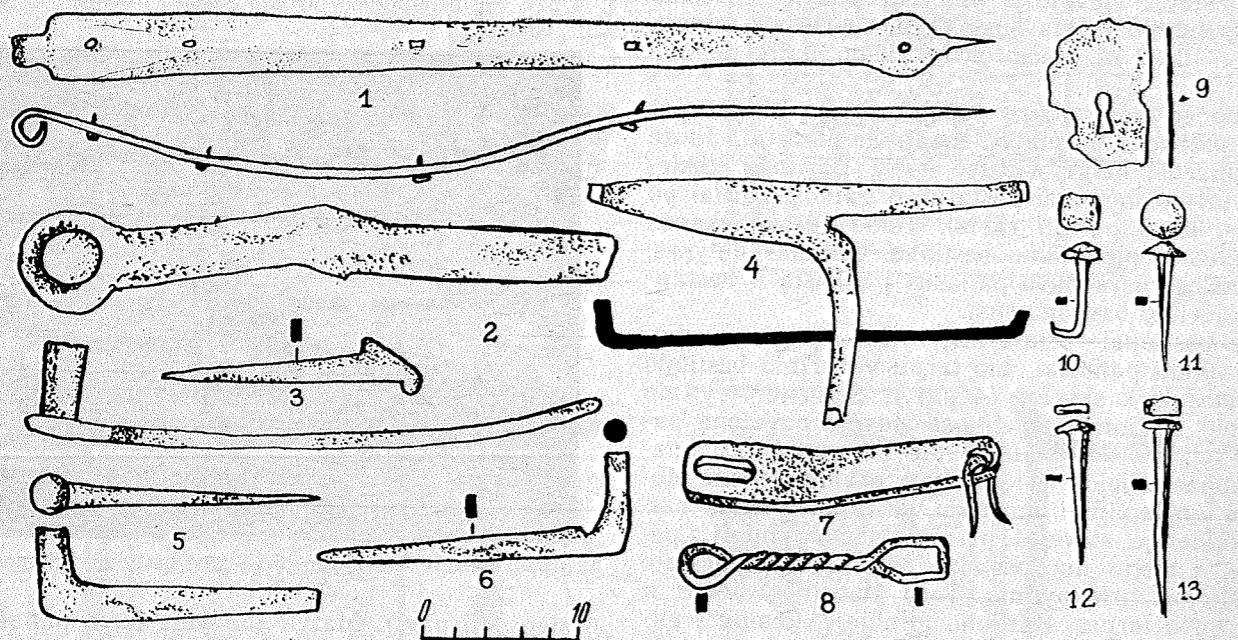
8 pav. Geležinės durų detalės (XVII a.)

Sulig grindimis aptikta plūktos aslos lopinelių, degesių sluoksnis. Ant grindų sluoksnio rasta smėlio su degesių (tikriausiai lūbų izoliacinis sluoksnis<sup>22</sup>). Šioje vietoje ant aslos aptiktos sudegusių durų liekanos su vyriaus ir sklende (8 pav., 1, 8).

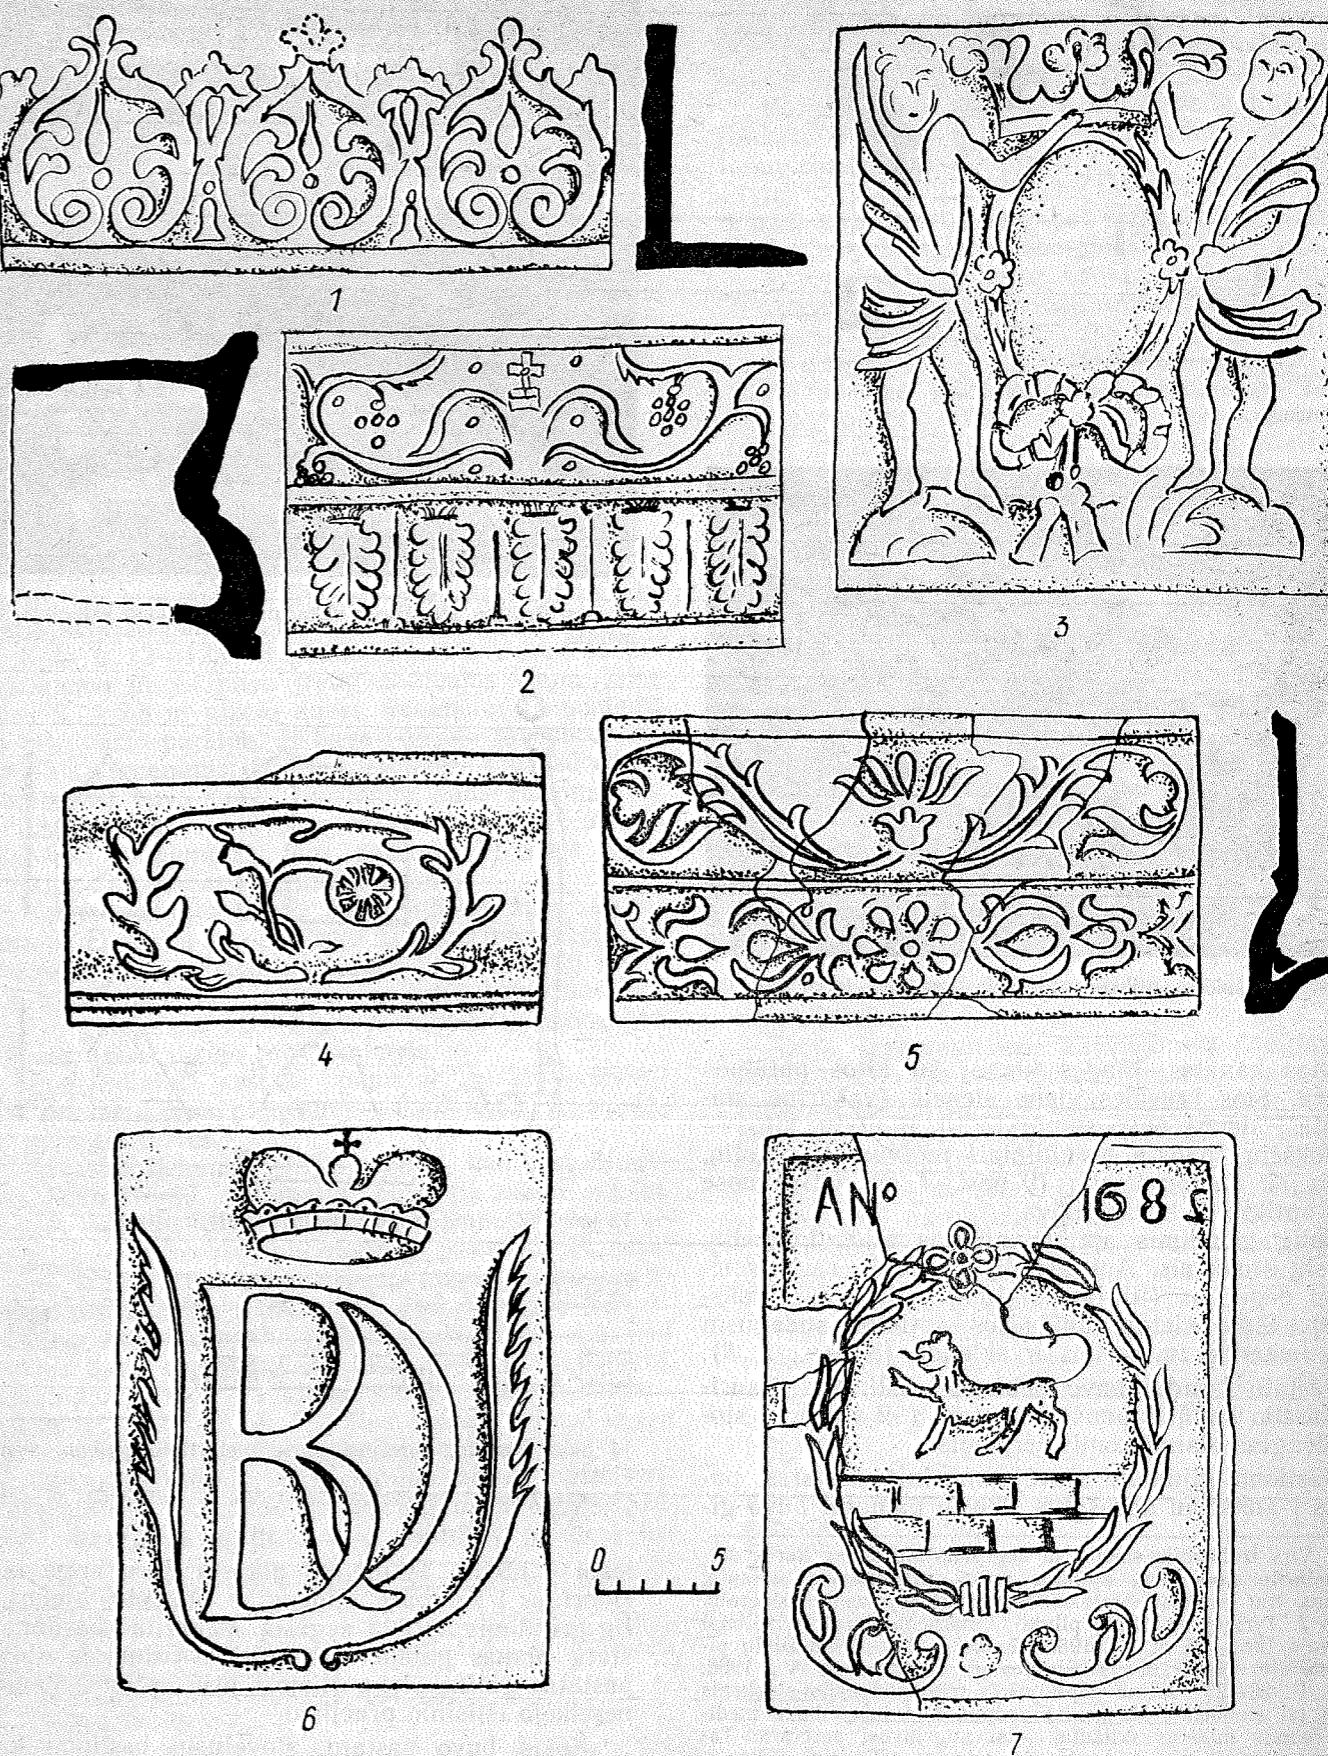
9 pav. XVII a. antrosios pusės kokliai

Pado kraštinės į kambario pusę sumūrytos tvarkinės, naudotos net plokščios profiliuotos plytos. Tuo tarpu kitos pusės pado kraštinės sumūrytos netvarkingai, naudoti net akmenys. Virš padų rasta daug žaliai glazūruotų ir neglazūruotų koklių. Plokšti kokliai puošti Boguslavą Radvilos monograma (9 pav., 6), Radvilų herbū, ant jų užrašyta 1682 m. data. Krosmis taip pat naudoti karniziniai ir friziniai kokliai, puošti herbų kompozicijomis, augaliniais ornamentais (9 pav., 1). Kitame kambarioje stovėjo krosnis, ant kurios pado ir šalia jo rasta rudy glazūruotų plokščių koklių, puoštų dvieju pusnuogių vaikų, laikančių karūnā, figūromis (9 pav., 3). Karnizų kokliai buvo komponuojami su juostelėmis, krosnies viršu vainikavo karūnėlės (9 pav., 1).

mūrytas kanalas, jungęs krosnį su kitos patalpos pakura. Sios krosnies viena sienelė (vakarinė, nukreipta į sieną) buvo sumūryta tik iš plytų, kitos — iš plokščių (puoštų heraldiniai motyvai), cokolių, karnizų ir kampų koklių (9 pav., 4, 7). Griuvenose buvo aptikta 88 koklių dalys.

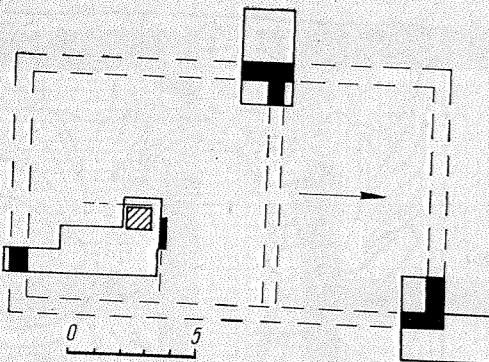
10 pav. Pastato, stovėjusio vakariniame bastione, plano rekonstrukcija

Kur kas mažiau tirtos vakarinio bastiono pastato liekanos (10 pav.). Pastatas buvo maždaug  $17,5 \times 11$  m dydžio, sienos — 0,7 m storio, tinkuotos, pamatai — vos platesni, 1,4 m gylio. Pastato planas nėra tiksliai nustatytas, tačiau skersinės sienos rodo, kad jis buvo suskirstytas į mažesnes gyvenamas patalpas, vienoje jų stovėjo neglazūruotų koklių krosnis (11 pav.). Krosnies pamatas  $1,52 \times 0,9$  m dydžio. Tačiau išlikusi cokolio koklių pirmoji eilė rodo, kad krosnis buvo mažesnė. Ant pamato galėjo būti su-

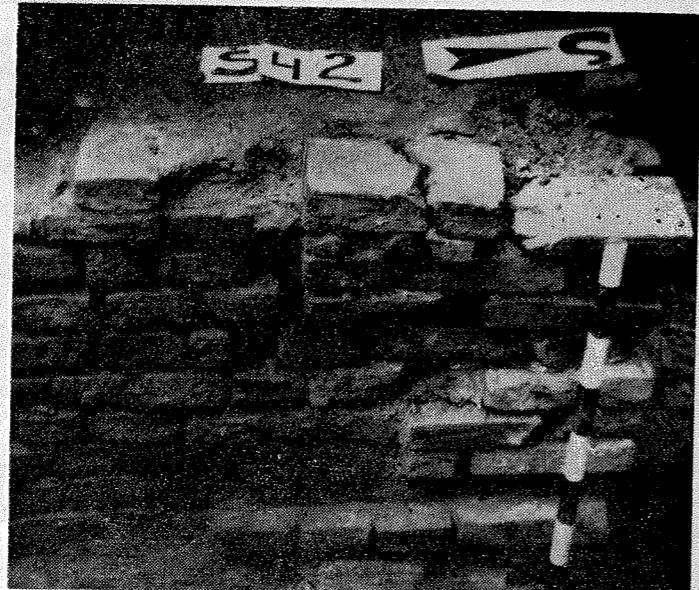
12 pav. Pastato, stovėjusio vakariniame bastiono kaklelyje, fragmentas

Pastato fasadai buvo dekoruoti. Atkastas šiaurinio fasado kampus puoštas rustais (12 pav.), o stogas dengtas olandiškomis čerpėmis.

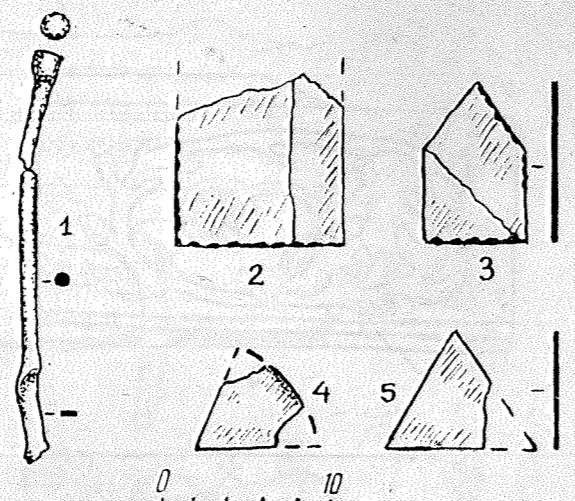
13 pav. Vitrainio lango geležinė detalė ir stiklai

Atkastos liekanos leidžia manyti, kad pastato siejas buvo storos. Jis, matyt, buvo tik vieno aukšto, stogas dengtas olandiškomis čerpėmis. Pastato viuje rasta dekoratyviniai detalių, padarytų iš smiltainio (tame tarpe kolonos bazė, augaliniu ornamentu puošto karnizo dalis). Prie pamatų buvo surinkta daug žalsvų atspalvių turinčių šukinių, rodančių, kad stiklas buvo supjaustytas į nedidelius stačiakampio, trikampio formos gabalėlius suapvalintomis kraštiniemis (13 pav., 2, 4, 5). Šios šukės į vieną langą buvo sujungtos švininiais ar alavo rēmeliais.

Fig. 13. Ironwork and panels of a stained glass window
