## KAUNO SENAMIESČIO 3-OJO KVARTALO ŠIAURINĖS DALIES UŽSTATYMO RAIDA XV—XVII AMŽIAIS

Vienas įspūdingiausių Kauno architektūros paminklų yra Senamiesčio šiaurės vakarų dalyje išplitęs Bernardinų vienuolyno ansamblis, susiformavęs XVII—XVIII a. Iš pietų pusės jį riboja Rotušės aikštė, iš vakarų — buvęs Bernardinų vienuolynas ir šv. Jurgio bažnyčia, iš šiaurės pusės — pilies fosa ir Papilės gatvė, iš rytų — Trakų gatvė (1 pav.).

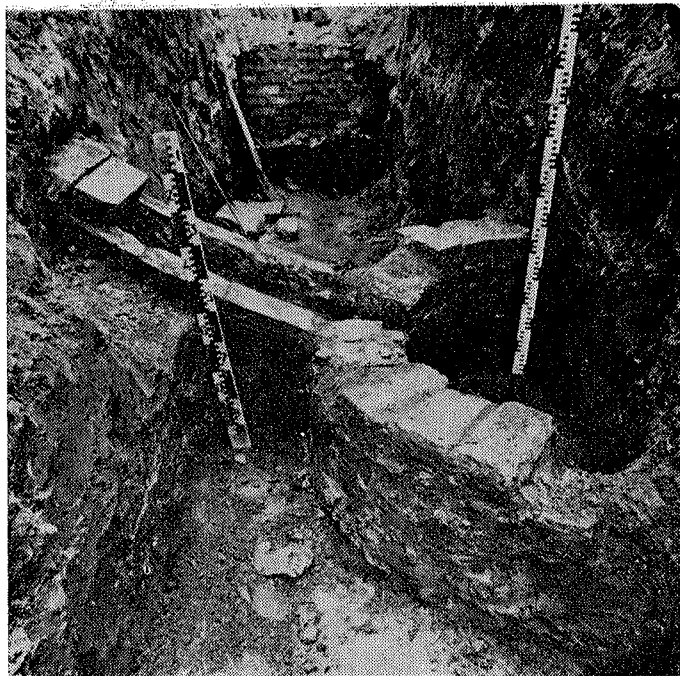
5 pav. Rytinis kvartalas (II). Penktoje posesijoje rasta krosnis iš rytų pusės. Nuotr. S. Liaugauda

Vienas įdomesnių radinių — penktosios posesijos šiauriniame gale aptikta krosnis, savo konstrukcija panaši į 1973 m. Rotušės aikštėje atkastas vaško lydymo krosnis<sup>17</sup>. Krosnis apvali, išorinis skersmuo — 1,6 m, vidinis — 0,9 m (5 pav.). Statyta iš 26—26,5×12—12,5×8,5—9 cm dydžio plytų, rištų moliu. Iš pietinio šono apie 60° kampu išvestas dūmtraukis, sumūrytas iš to paties formato plytų, suklotų tiesiog ant žemės. Šiaurinė krosnies dalis nuardyta iki pat pado, kuris išklotas plytomis ir pusplytėmis. Krosnis buvo pakuriama iš šiaurinės pusės: ten iškasta 1,2 m ilgio ir apie 1 m pločio stačiakampė duobė, kurios dugnas sutampa su krosnies pado lygiu. Duobės sienos buvo išklotos lentomis, kurias laikė kampuose įkalti 10—15 cm storio spygliuočių medžių rąstai. Išlikusių krosnies sienelių aukštis yra 72 cm, bet, sprendžiant iš šalia esančio kultūrinių sluoksnių klotimo stratigrafijos, užpildant krosnį buvo nuardyti ne mažiau kaip trys plytų vainikai, t. y. jos sienelių aukštis buvo 1—1,1 m. Pagal žemės paviršių, nuo kurio buvo iškasta duobė krosniai, ir jos užpylime rastus radinius krosnį galima datuoti XVI a. viduriu.

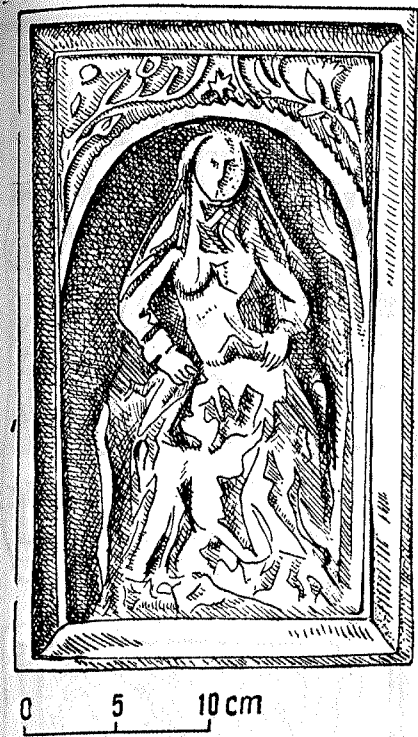
10 pav. XVI a. pirm. pusės loviniai kokliai. Piešė V. Trečiokienė
