ALEKSANDRAS VASKELIS, ALGIRDAS JUCHNEVICIUS

## MARMURINIŲ SKULPTŪRŲ FRAGMENTAI

## STIKLINIS BOKALAS

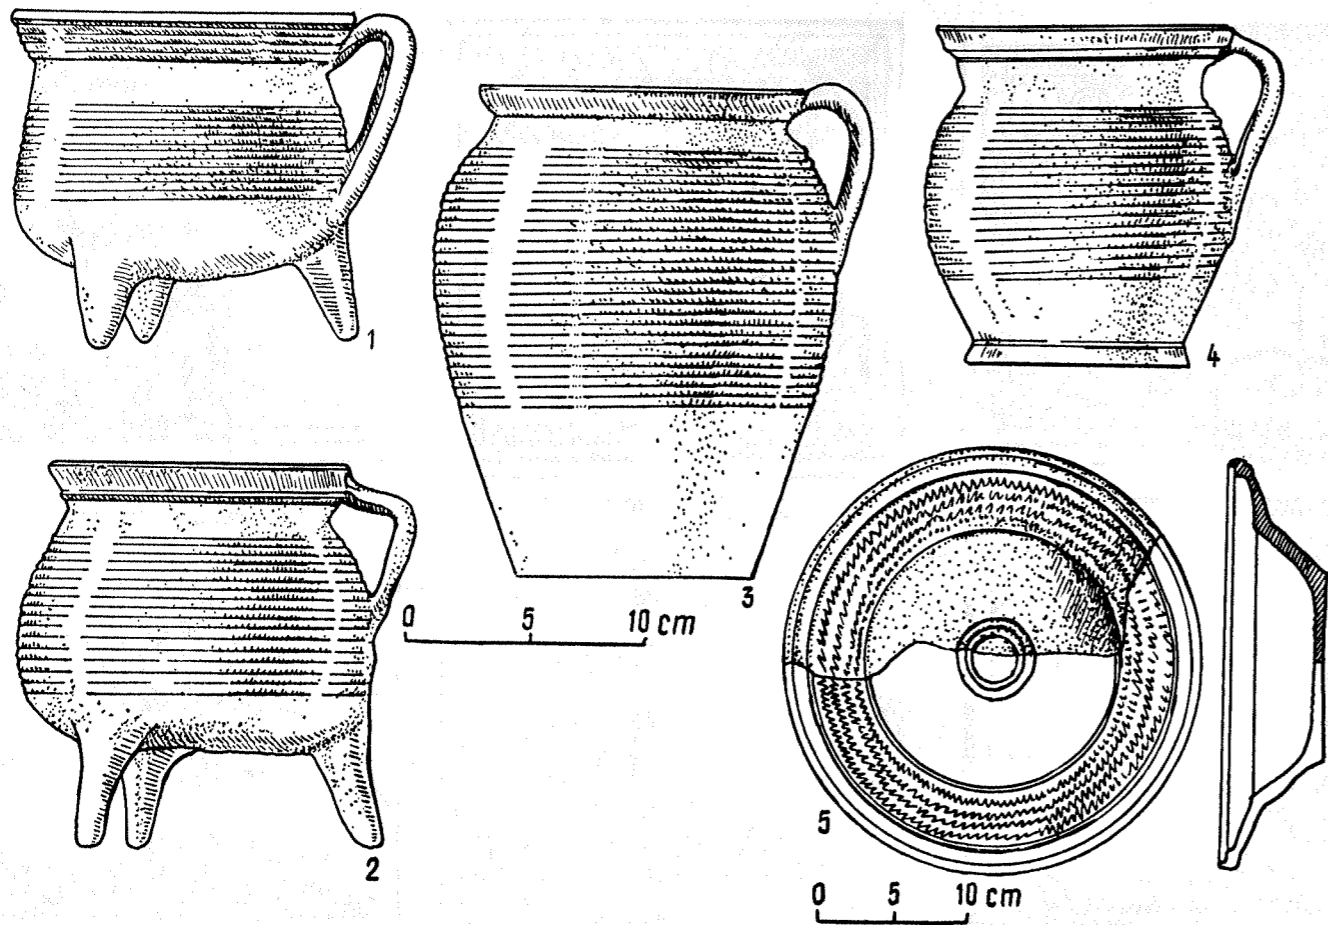
13 pav. XVI a. pab.—XVII a. pirm. pusės indai:  
1—2—trikojai indai troškiniams, 3—4—puodai su šomis, 5—žaliai glazūruota lėkštė. Piešė V. Trečiokienė

1—2—треножки для тушения; 3—4—горшки с ручкой; 5—тарелка с зеленой глазурью

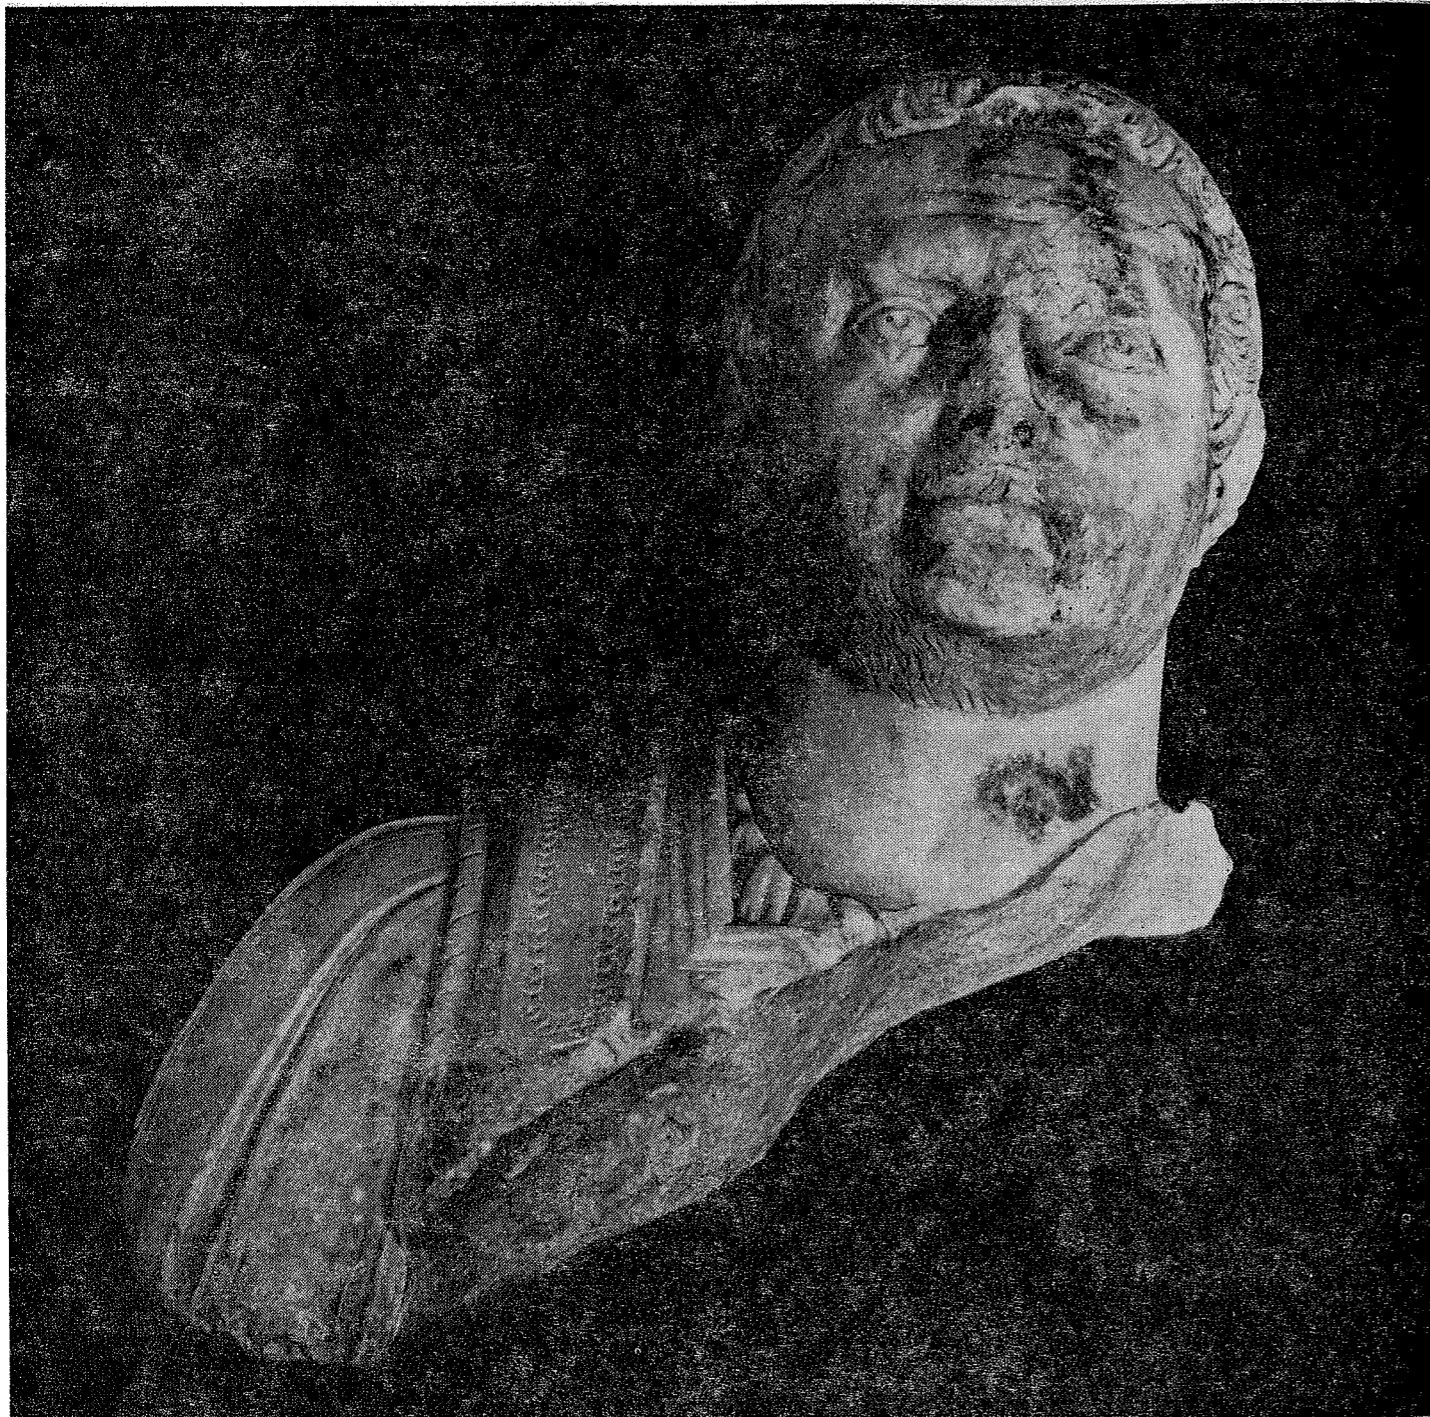
Rūsio laiptinėje rasta vidutinio amžiaus barzdoto vyro natūralaus didumo biusto dalis (1 ir 2 pav.). Galvos aukštis 0,27 m, kaklo apimtis 0,55 m, su nuskeltu šonu, nosimi, smakru, apdaužytais antakiais. Sprendžiant iš apsirengimo, tai buvęs kilmingo romėno, dėvinčio kario šarvus, skulptūrinis portretas.

1 pav. Kilmingtono romėno, dėvinčio kario šarvus, skulptūrinis portretas (vaizdas iš priekio)

Visos skulptūrinio portreto detalės (raukšlės, plaukų garbanos, smulkios aprangos detalės, akių vyzdžiai) atliktos kruopščiai ir natūralistiškai. Portretas atrodo nepaprastai gyvas, nors jo užpakalinė

dalis atlikta ne taip kruopščiai kaip priekinė: čia neiškalti aprangos puošybos elementai. Tai leidžia manyti, kad biustas turėjo stovėti įgilintoje nišoje.

Рис. 1, 2. Скульптурный портрет благородного римлянина в латах

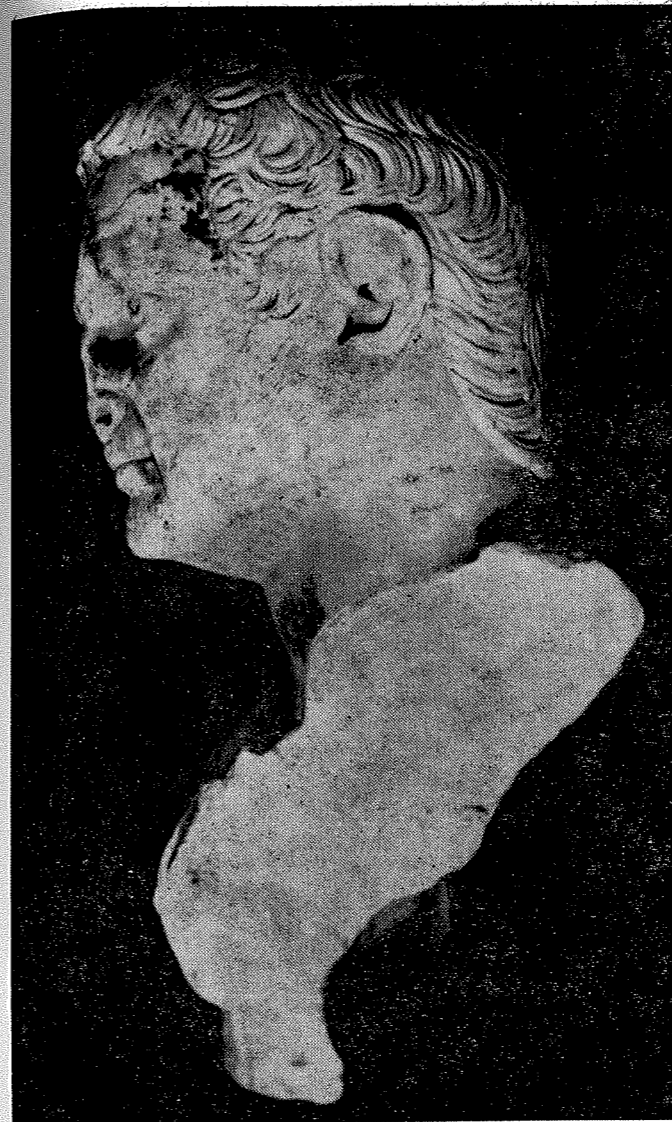
2 pav. Kilmingtono romėno, dėvinčio kario šarvus, skulptūrinis portretas (vaizdas iš šono)

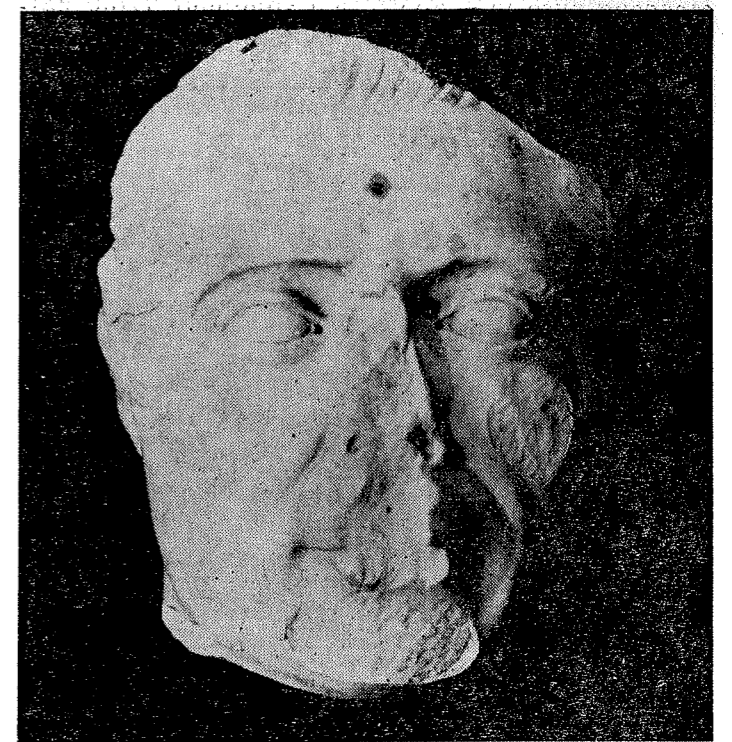
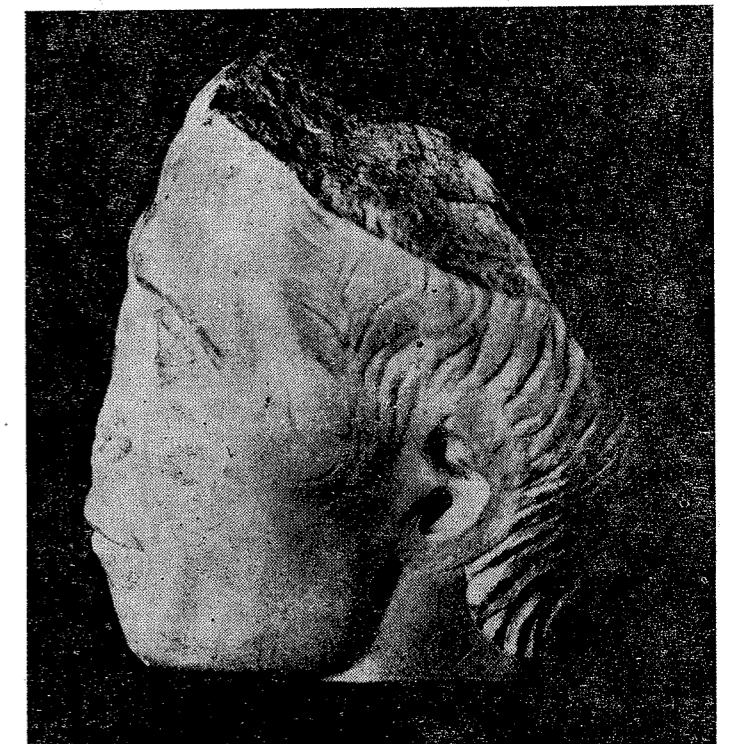
Antrasis radinys—pagyvenusio vyro natūralaus didumo skulptūrinio portreto dalis (3 ir 4 pav.). Galvos be viršugalvio aukštis—apie 0,27 m. Apdaužytas smakras, kairysis žandas, nėra nosies ir dalies lūpų, išliko tik dalis viršugalvio ir veido. Portretas taip pat atliktas kruopščiai ir natūralistiškai, tačiau akys negyvos (be vyzdžių), o plaukai iškalti labiau apibendrintai negu pirmosios skulptūros.

3 ir 4 pav. Pagyvenusio vyro skulptūrinio portreto dalis

Рис. 3, 4. Часть скульптурного портрета пожилого мужчины
