JURIJUS BACHITOVAS, JONAS TATORIS

VANDENS NUO STOGO NUKANALIZAVIMO SISTEMA XIX a. KLAIPĖDOJE

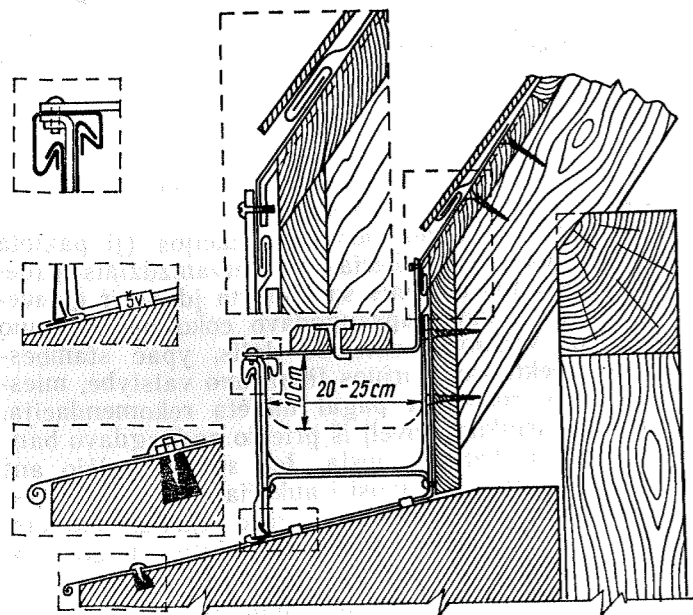
4 pav. Stoglovių, tvirtinamų prie statesnių negu 45° šiferinių stogų, pjūvis ir tvirtinimo detalės. XIX a. pab.—XX a. pr.

stovi ant karnizo, išmūryto iš aukštos kokybės plytų ir aptaisyto skarda (4 pav.). Šių laikiklių aukštis kinta pagal latakų nuolydį. Iš priekio, kaip ir ankstesniame variante, pritvirtinta dekoratyvinė banguota juosta. Lovelio ir dekoratyvinės juostos viršutinė dalis laikikliu sujungta su stogu. Ant viršutinių skersinių laikiklių (kas antro) kabliais ir kaiščiais pritvirtinta lentelė, kuri apsaugo lovelį nuo sniego slinkčių ir dengia nuo lapų. Kad stiprūs pajūrio vėjai nenuplėštų nuo karnizo, stoglovis pritvirtintas specialiais varžtais. Varžtų galvutes pridengia iš-

Рис. 4. Разрез водосточного желоба на крыше крутизной более 45° и деталь крепления

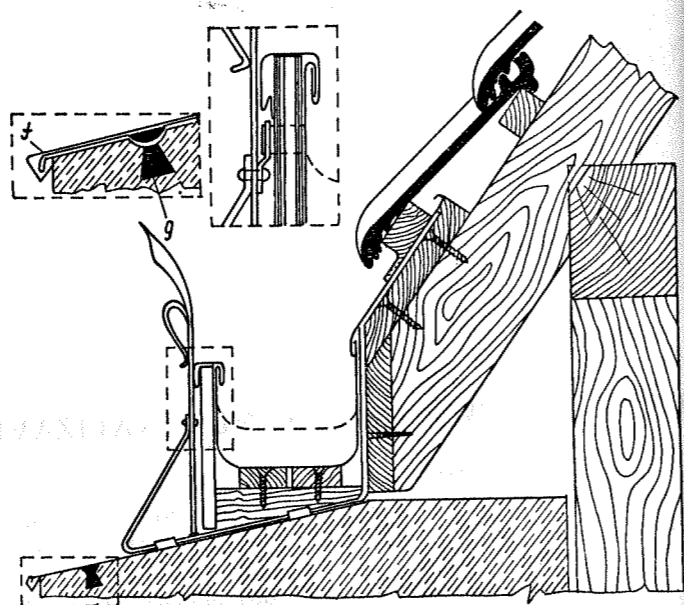
5 pav. Stoglovių, tvirtinamų prie čerpiinių stogų, pjūvis ir tvirtinimo detalės. XIX a. pab.—XX a. pr.

Kitokia konstrukcija naudota čerpiams stogams. Čia lovelis iš priekio taip pat pridengtas banguota juosta, tačiau ją laiko specialūs matomi laikikliai. Laikiklių apatinė dalis lenkta smailiu kampu, o viršutinė — užbaigta augaliniais motyvais (5 pav.). Lovelio dugnas gula ant siaurų lentelių, sriegėmis pritvirtintų prie storų skersinių lentų. Pirmojo grebėsto apatinė dalis apskardinta. Karnizą dengianti skarda pritvirtinta prie plytų cinkuotais geležies kronšteinais (5 pav., f), kurie įleisti į trapecinės formos lizdus ir užlieti (5 pav., g). Tokie stogloviai buvo kai kuriuose kareivinių komplekso pastatuose.

Рис. 5. Разрез желоба, крепяемого к черепичной крыше, и детали крепления. Конец XIX в.—нач. XX в.

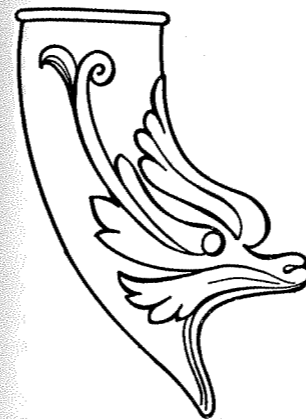
6 pav. Dekoratyvinė detalė, užmaunama ant lietvamzdžio apačios. Dramos teatras. XIX a. pab.

mesdavo vandenį tolyn nuo pastato (6 pav.). Teatro lietvamzdžiai sumontuoti iš trumpų (apie 60 cm ilgio) detalių, kurias laiko kronšteinai, įtvirtinti į sie-

Рис. 6. Декоративная деталь (в виде головы дракона), надеваемая внизу водосточной трубы. Драмтеатр. Конец XIX в.
