KAI KURIE KAUNO SENAMIESČIO REGENERACIJOS PLĖTOJIMO ASPEKTAI

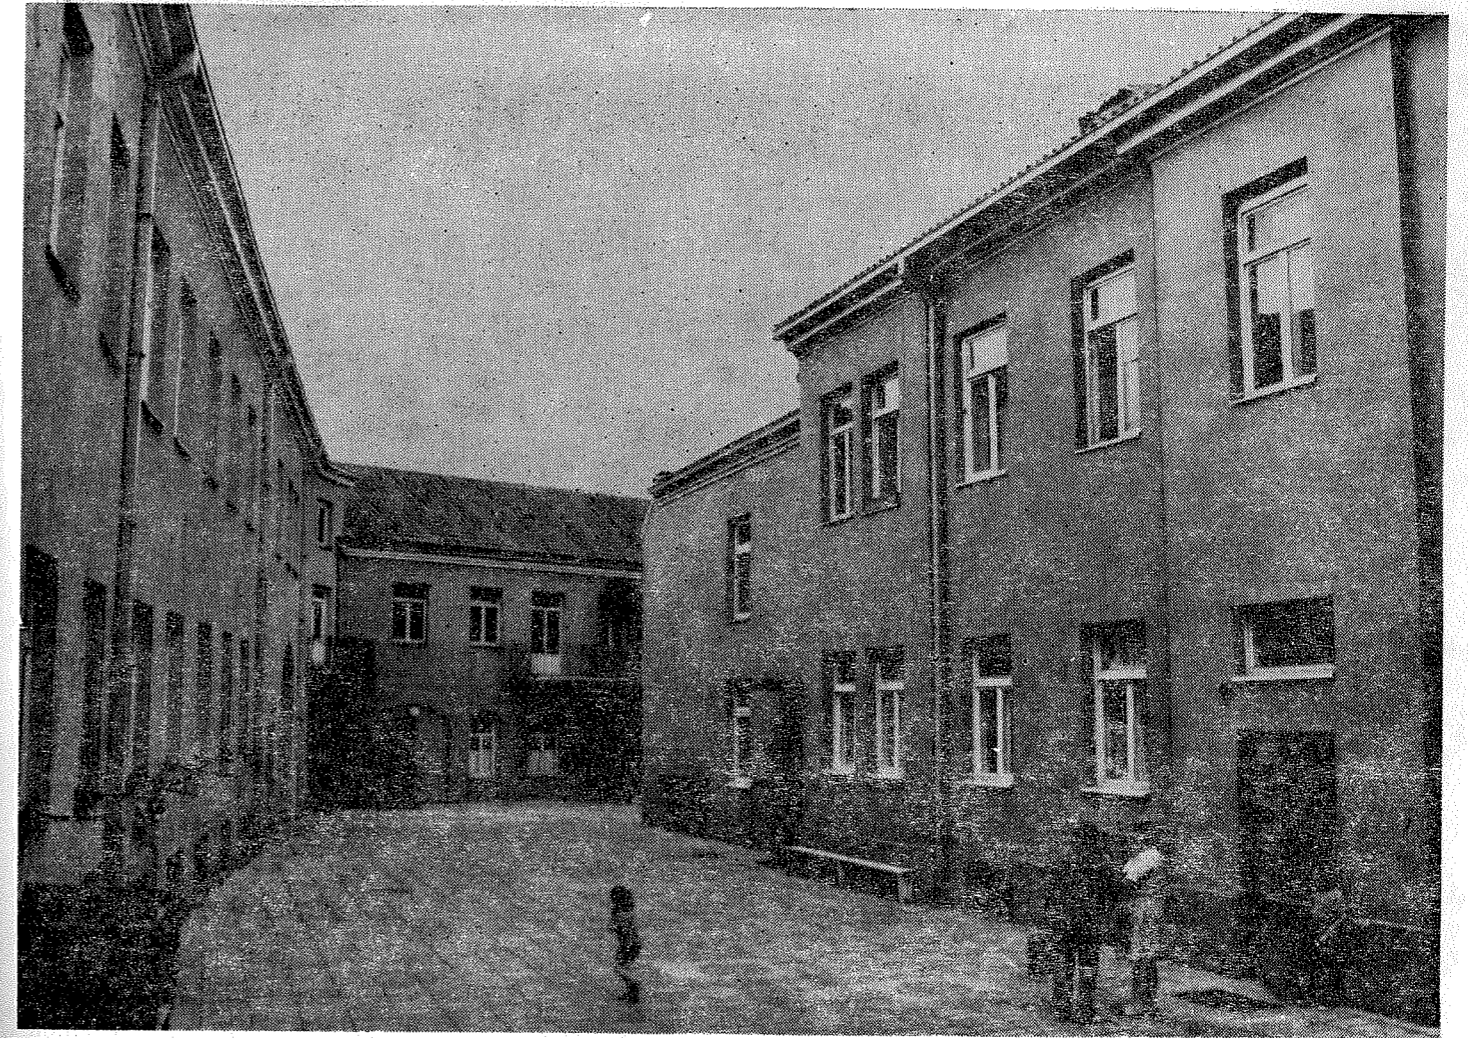
7 pav. A tipo 162-osios posesijos vaizdas 17 kvartale (žr. 5 pav., d)

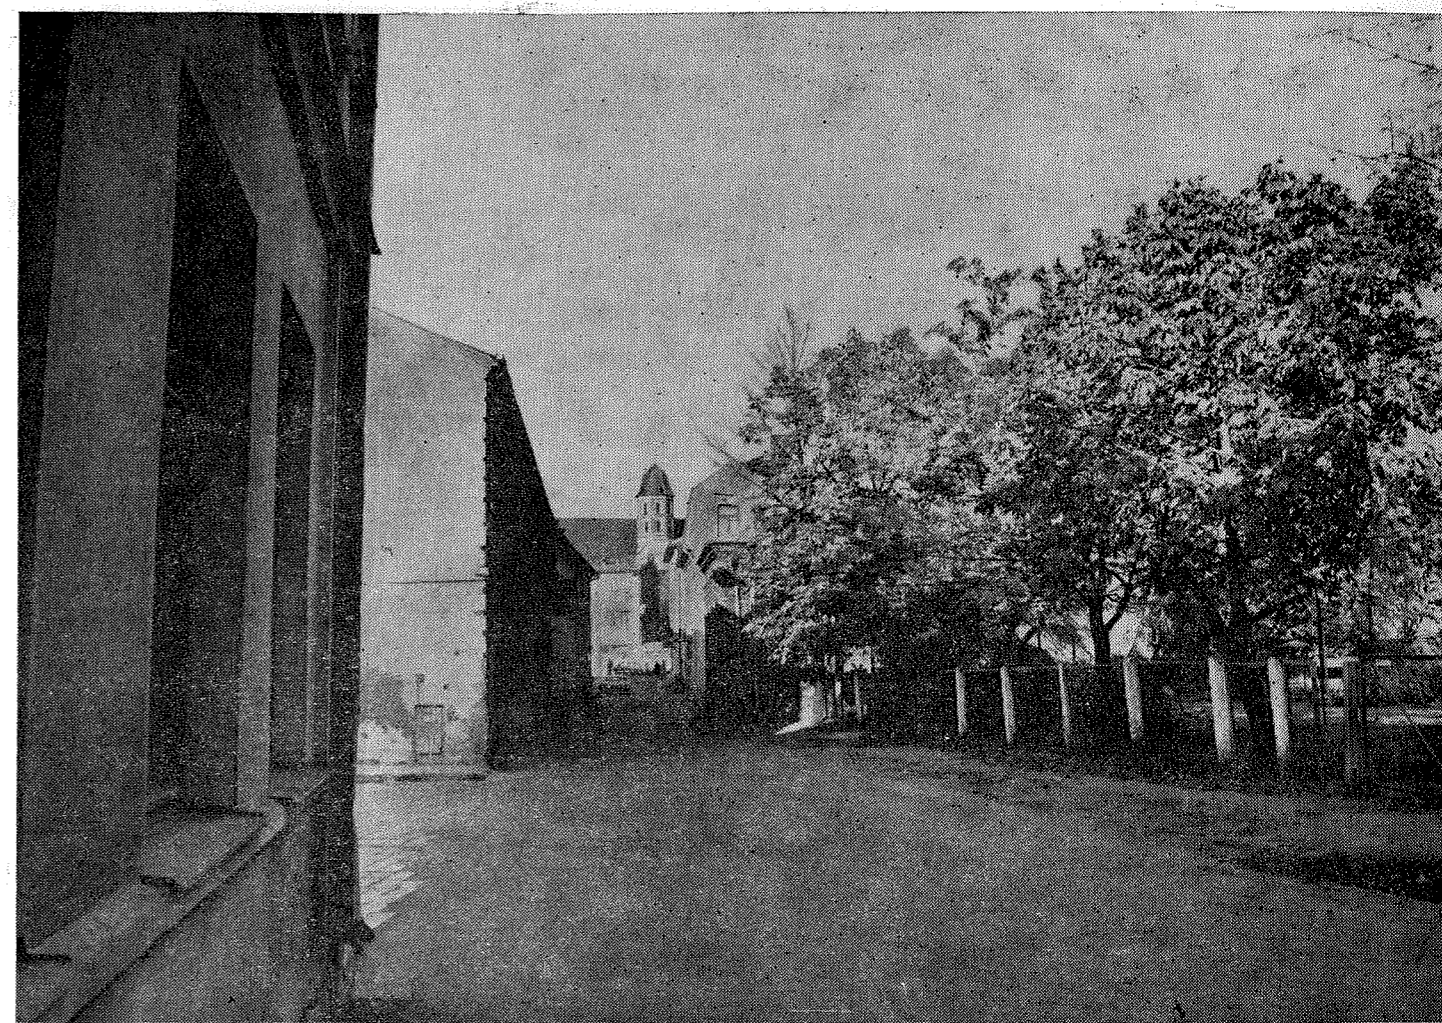
18 pav. Netinkamai pastačius vaikų darželį, suardyta ne tik 38 kvartalo, bet ir A. Laukaitytės gatvės tūrinė ir erdvinė kompozicija; kitoje gatvės pusėje likęs neužstatytas tarpas žaloja kvartalo ir gatvės architektūros vientisumą

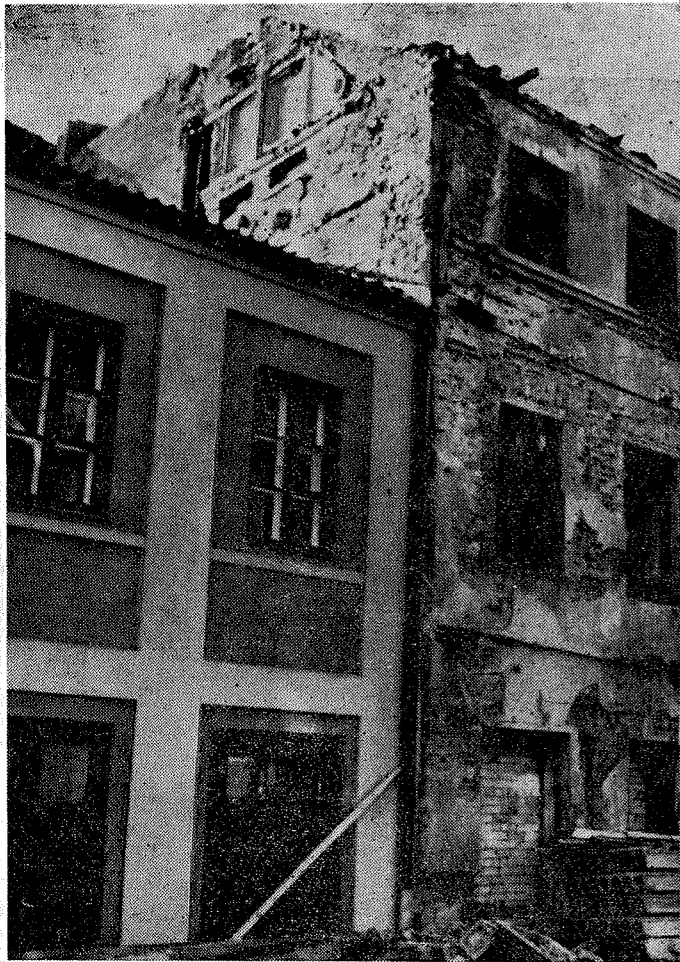
23 pav. 13-ojo kvartalo šiaurinė dalis; sužeminus iki dviejų aukštų pastatą, atidengtas gretimio architektūros paminklo frontonas

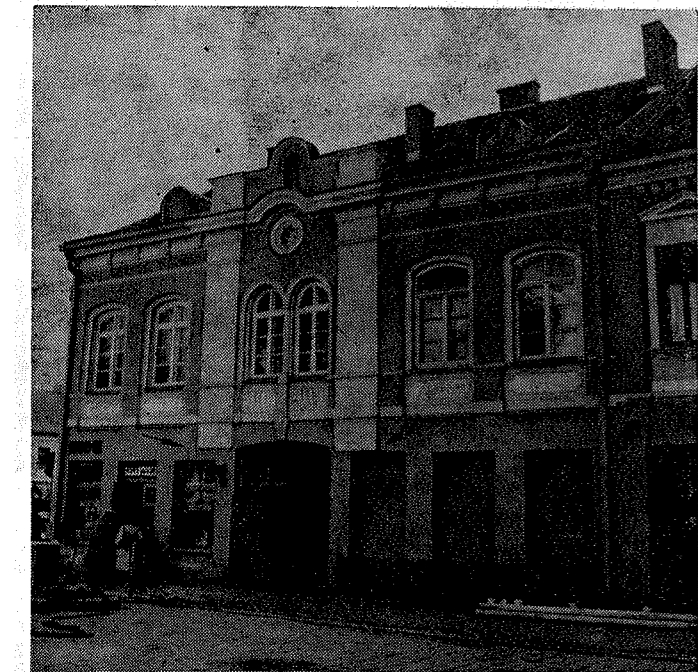
44 pav. Pastatas Vilniaus gatvėje Nr. 52 (strėlėmis nurodytos netinkamai restauruotos detalės)

namo Vilniaus g. Nr. 52 I-ajame aukšte suformuotos skirtingo aukščio ir pločio, kreivos nišos, kuriuose dar bus skulptūros (44 pav.);
