VYTAUTAS KUGEVIČIUS

KOMPAKTIŠKO PLANO PORINIŲ NAMŲ RESTAURAVIMO YPATUMAI (XVI—XVIII a. ARCHITEKTŪROS PAMINKLO, GYVENAMOJO NAMO KAUNE, T. DAUGIRDO G. 4, PAVYZDŽIU)

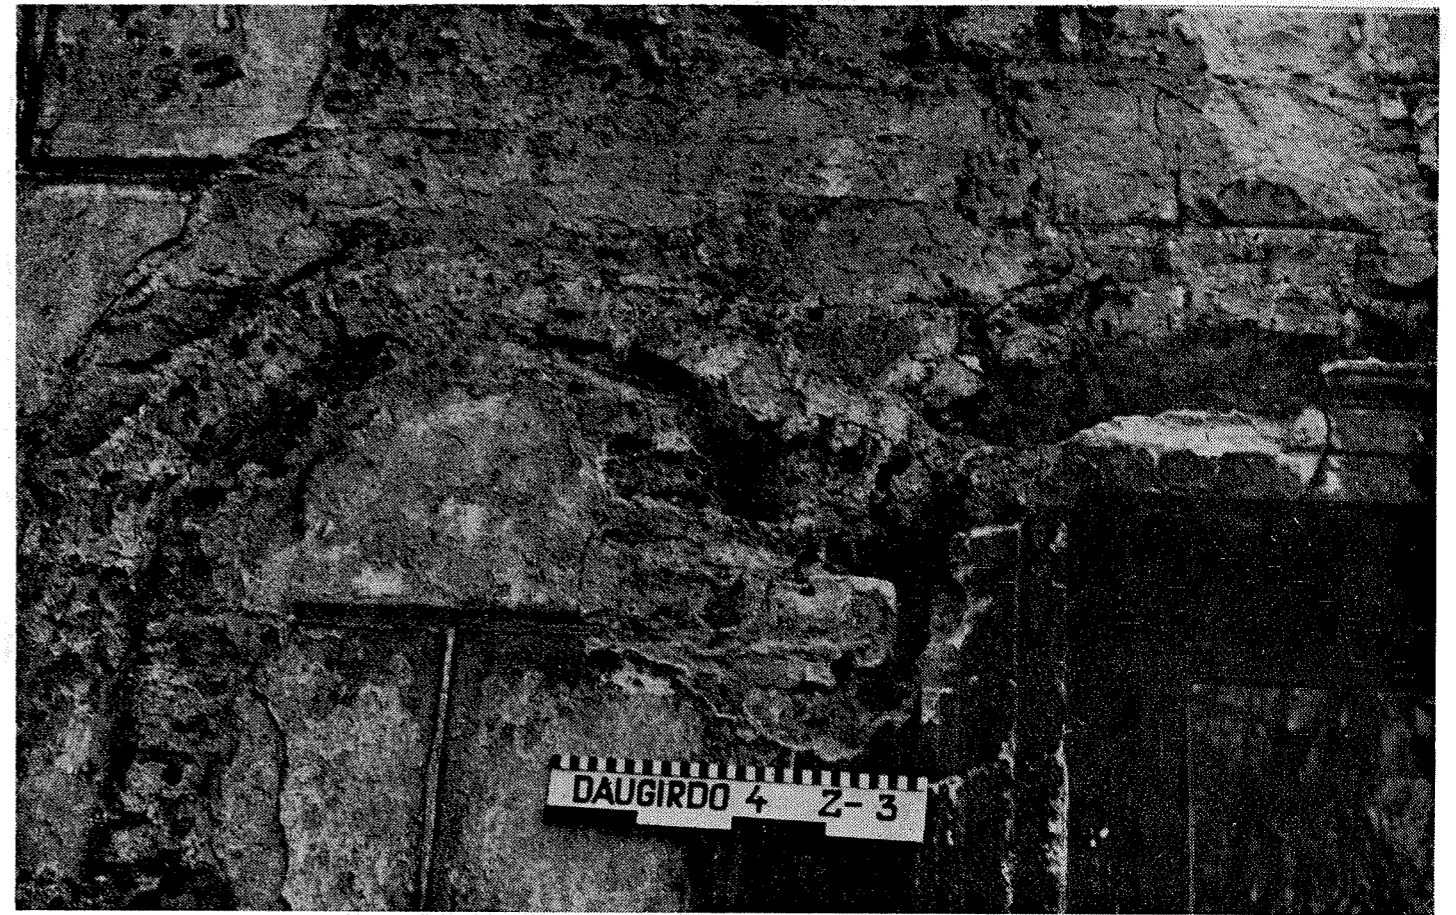
2 pav. Siaurinio namo pagrindinio fasado pirmojo aukšto zondažas: langų nišos su dvigubomis segmentinėmis sąramomis, suremtomis į konsolinę plytą-spyną

Siaurinio namo pagrindiniame fasade yra gotikinio mūro fragmentų su neblogai išlikusiu paviršiumi, pakankamai aiškiai atskleidžiančiu pirminių plytų dėjimo būdą, siūles, sąramas. Du antrojo aukšto langai perdengti segmentinėmis sąramomis, o pirmojo aukšto langų angos įterptos į retai pasitaikančias, puošnias nišas su dviem segmentinėmis sąramomis, suremtomis į konsolinę plytą (2 pav.). Šis komponentas būdingas vėlyvosios gotikos vienuoliams. Atskleista ir durų angos kontūras su įstrižai nusklemtų plytų apvadu. Apie visų penkių angų mūrinių ir medinių sąramų jungtis kol kas galima tik spėlioti. Tikriausiai visų angų staktų viršus būvęs tiesus, nes durų ir antrojo aukšto angų segmentai lėkšti, o analogijos rodo, kad tuo atveju rėmas nebuvo lenktas. Po dvigubomis segmentinėmis mūro sąramomis, kurios buvo ir dekoratyvinis ir nukrovimo elementas, virš lango tikriausiai būta rąstų sąramelių. Durų anga nesutampa su fasado simetrijos ašimi, langai taip pat išdėstyti laisvai, nors pirmas įspūdis toks, kad šis siauras fasadas simetriškas. Šį įspūdį sustiprina dekoratyvinė nišėlė tarp antrojo aukšto langų (4 pav.). Virš abiejų aukštų langų — paprasto profilio tinkuotos frizinės juostos. Aukščiau viršutinės juostos dar yra to paties laikotarpio mūro. Tai pagrindžia prielaidą, jog namas turėjo
