ARCHEOLOGINIAI KASINĖJIMAI VILNIAUS ŽEMUTINĖS PILIES TERITORIJOJE 1957—1958 mm.

A. TAUTAVICIUS

Aprašomi 1957 m. rudens ir 1958 m. kasinėjimų (kurie yra jau aprašyti 1955—1957 metų kasinėjimų tęsinys) radiniai. Kasinėjimų metu atkasta didelė dalis 1551—1572 mm. Žygimanto Augusto statytosios šv. Onos-Barboros bažnyčios liekanų, apimti iki 1551 m. stovėjusios senosios mūrinės šv. Onos bažnyčios pamatai, rastos liekanos šalia jos stovėjusio vienalaikio mūrinio pastato, kuris gali būti laikomas Georgijaus Brauno atlase esančiame Vilniaus piešinyje pažymėtais „jaunosios karalienės rūmais“. Be to, ištirta dalis senosios bažnyčios šventoriuje buvusių kapinių, ir po jomis giliau rastos ankstyvesnių, iki XIV a. pabaigos stovėjusių, medinių pastatų liekanos. Kartu surinkta daug naujos buitinės medžiagos — koklių, molinių indų, geležinių daiktų ir t. t.

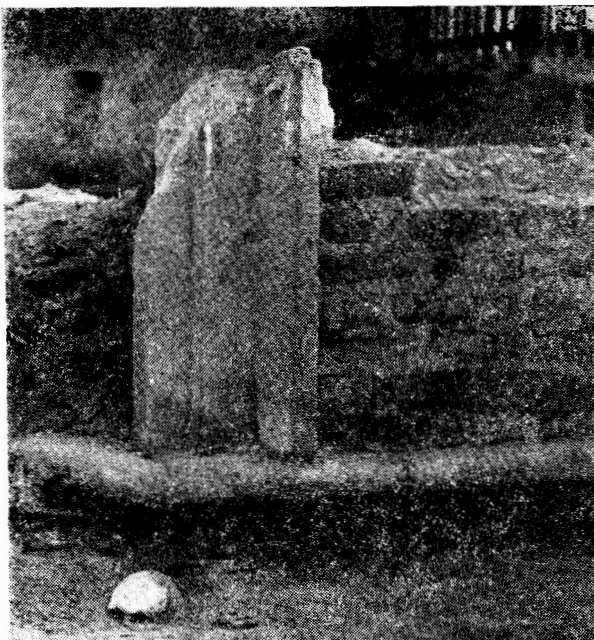
1 pav. Vartų staktos ir sienos liekanos

Jos pietryčių pusėje 50 cm aukščiau pamatų išmūryta 47 cm gylio ir 2,9 m pločio niša, tarsi suolelis. Po niša yra dvi tašyto akmens blokais apmūrytos keturkampės 38×45 cm dydžio angos, einančios skersai per sieną. Sienos šiaurės vakarų pusė prie pamatų turi tašyto akmens karnyzą. Apie 6 m nuo pilies rūmų šioje sienoje buvę vartai, pro kuriuos iš kiemo prie fasado buvo patenkama į šventorių, esantį tarp bažnyčios ir Žemutinės pilies rūmų bei Gedimino kalno šlaitus stiprinančios sienos. Vartai iš šiaurės vakarų pusės, tai yra žiūrint nuo bažnyčios fasado, turėję profiliuoto akmens staktas. Dešinėje vartų pusėje išlikusi tokios staktos dalis (1 pav.). Vartai turėję apie 2,4 m pločio iš fasado pusės ir apie 4,7 m iš šventoriaus pusės.

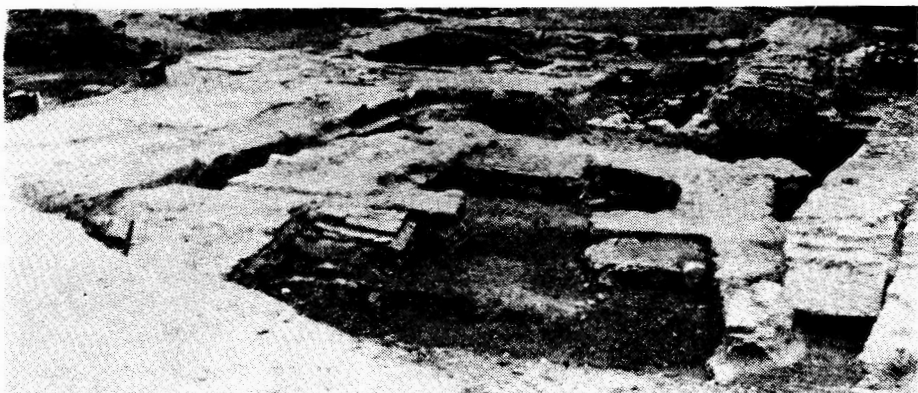
2 pav. Senosios šv. Onos bažnyčios absidos pamatai, žiūrint iš šiaurės vakarų

pietinės sienos pamatai turi 1,4–1,6 m storio. 2 m ilgio ir 1,25 m storio skersinių sienų pamatai atskiria 11 m ilgio ir 6 m pločio navą nuo absidos, kuri viduje yra netaisyklingo pusračio formos $4,2 \text{ m} \times 3,8 \text{ m}$ dydžio (2, 3 pav.).

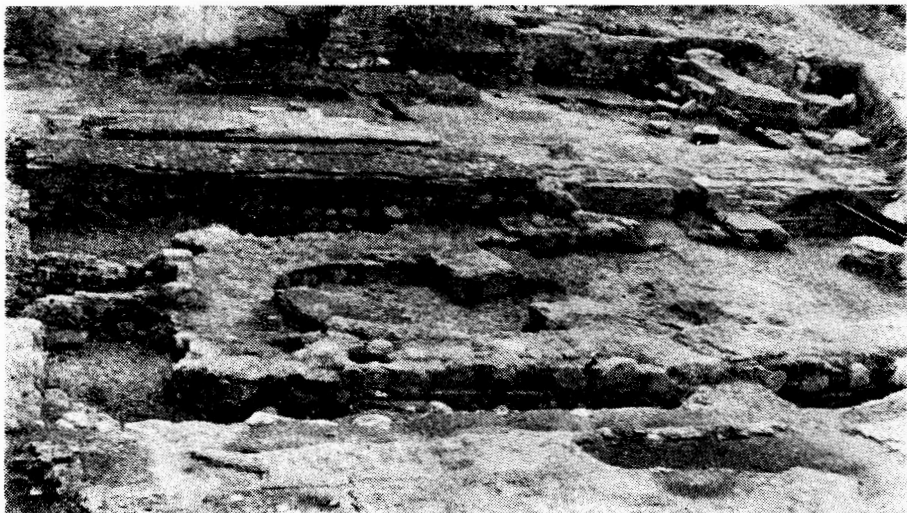
3 pav. Senosios šv. Onos bažnyčios pamatų liekanos, žiūrint iš rytų

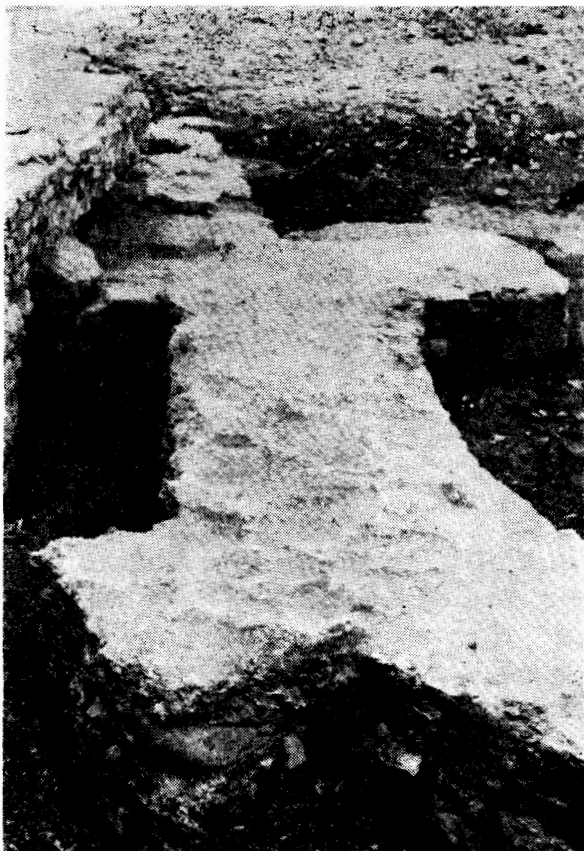
4 pav. Senosios šv. Onos bažnyčios absidos pietvakarių dalis ir kontraforso pamatai

Bažnyčios sienas stiprino kontraforsai. Absidos kampuose išlikę mažų kontraforsų pamatai. Jie turėję 1,25 m storio ir išlindo iš sienos tik per 65 cm (4 pav.). Pačiame absidos gale, atrodo, buvo trečias stambesnis kontraforsas, bet jo liekanas ir absidos pamatų išorinį kraštą iš viršaus dengia laipteliai, kurie vedė iš naujosios šv. Onos-Barboros bažnyčios navos į kriptą po altoriumi.

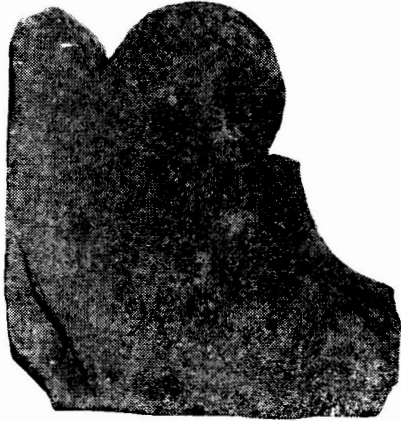
5 pav. Figūrinė plyta, rasta griuvėnose prie senosios šv. Onos bažnyčios šiaurės rytų pamatų

ir 7—7,5 cm storio geltonų figūrinių plytų (5 pav.). Vadinasi, durų arba langų angos buvo papuoštos figūrinėmis plytomis. Stogas buvęs dengtas 40,5 cm ilgio, 17 cm pločio ir 2,5 cm storio plokščiomis apvaliais galais čerpėmis.

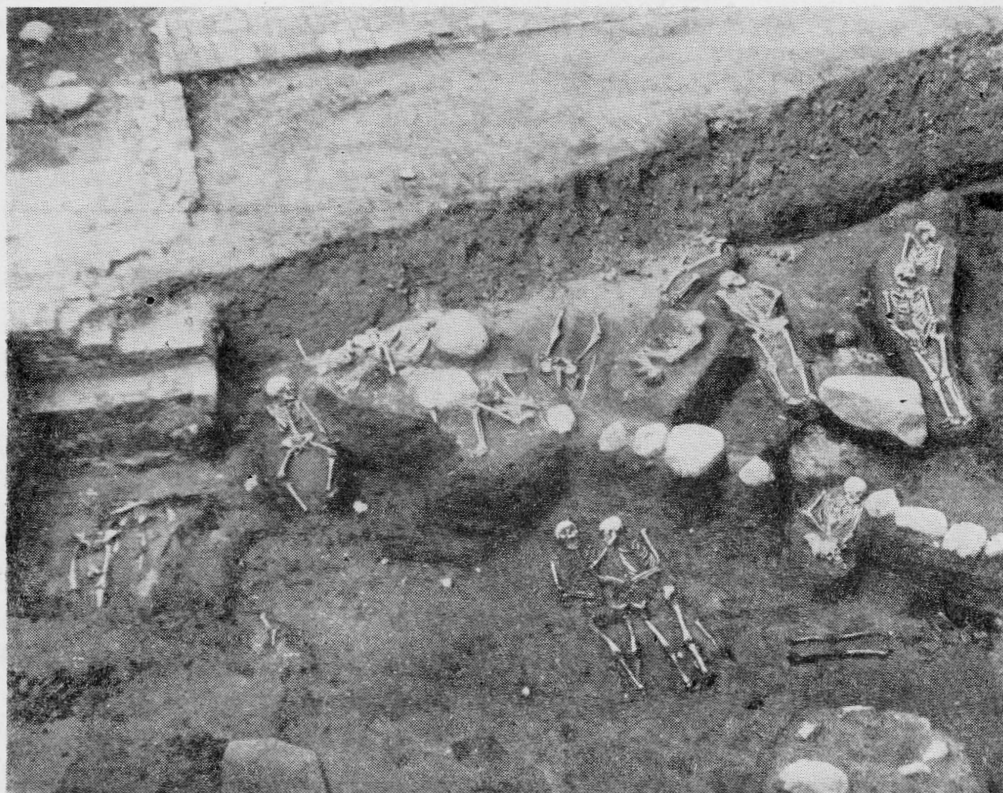
6 pav. Kapai prie naujosios šv. Onos-Barboros bažnyčios zakristijos kampo. Tarp kapų einanti akmenų eilė yra medinio pastato pamatų liekanos

Likusiame kapinių plote vaizdas panašus kaip ir senosios bažnyčios viduje. Mirusieji palaidoti su karstais ir be jų galvomis į pietvakarius, vakarus ir šiaurės vakarus, įvairiai sudėtomis rankomis. Kapai išmėtyti netvarkingai, jokių eilių kapinėse negalima išskirti. Vyrauja suaugusių kapai, vaikų-paauglių kapų rasta vos keli. Prie griaučių įkapių nėra. Tarp šių kapų rastas vienas dvigubas kapas. Abu mirusieji palaidoti be karstų, vienas šalia kito, galvomis į pietvakarius (6 pav.).

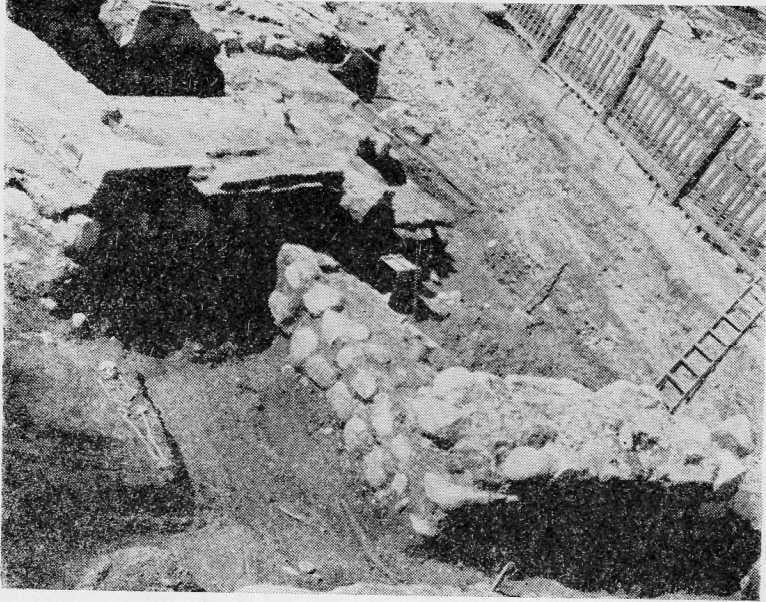
7 pav. Mūrinio pastato — „jaunosios karalienės rūmų“ atkastas kampas

Jaunosios karalienės rūmai. Apie 10 m nuo senojo arsenalo ir 40 m nuo kalno šlaitą stiprinančios sienos aptiktos mūrinio pastato liekanos. 1958 m. atkastas tik vienas jo kampas — 5,5 m ilgio rytinės sienos dalis ir tokio pat ilgio pietinės sienos dalis, matuojant jas iš išorės (7 pav.). Rytinės sienos liekanos geriau išlikusios, jos aptiktos 85—90 cm gylyje nuo dabartinio žemės paviršiaus, o pietinė siena labiau išgriauta, jos liekanos yra 60 cm žemesnės už rytinės sienos liekanas. Be to, šio pastato sienos nevienodo storio. Rytinė siena, tai yra siena į senojo arsenalo pusę, yra apie 1,6 m storio, o pietinė siena (nuo Gedimino kalno) yra plonesnė ir turi tik apie 1,2 m storio. Išorėje sienos beveik ištiesai mūrytos iš stambių akmenų,

kurie krauti eilėmis. Viduje sienų paviršius beveik ištisai apmūrytas plytomis. Naudotos 30—32,5 cm ilgio, 14—15 cm pločio ir 8—8,5 cm storio plytos.

Pastato viduje buvęs pusrūsis. 2,7 m gylyje nuo dabartinio žemės paviršiaus arba 1,6—1,8 m žemiau išlikusių sienų viršaus patalpa buvusi išgrįsta plytomis. Plytų grindys guli 40—50 cm žemiau sluoksnio su medinių pastatų liekanomis. Grindims vartotos paprastos pailgos plytos su išilginiais pirštų grioviais ir 27×19,5×8 cm dydžio plytos.

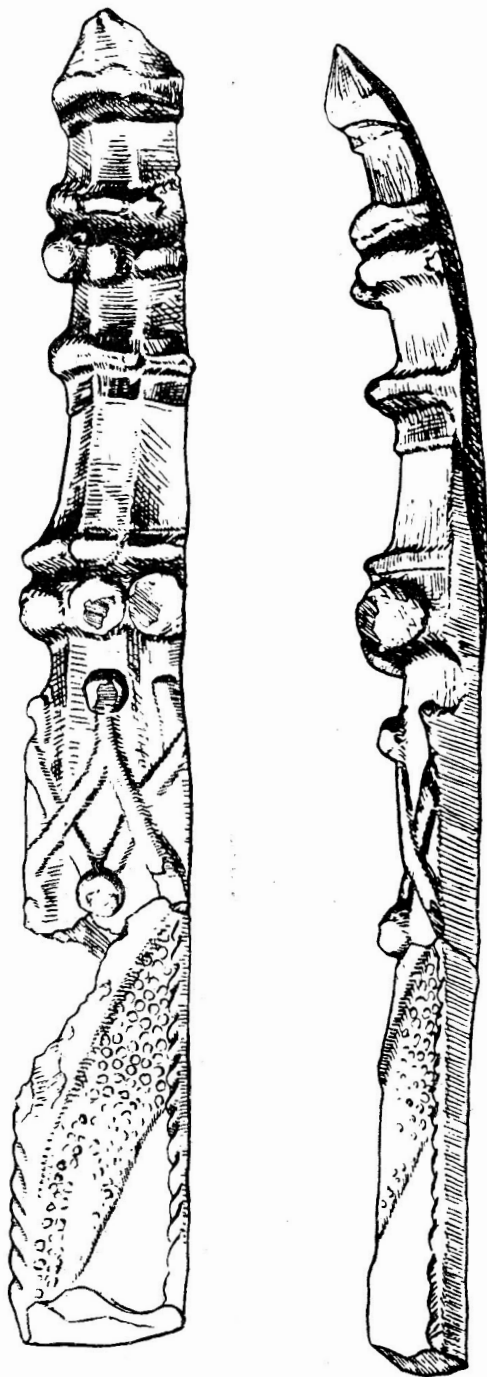
8 pav. „Jaunosios karalienės rūmų“ viduje rasta 33 cm ilgio molinė polichromine glazūra padengta „lazda“ iš priekio ir šono (dešinėje)

Kartu su cilindrinėse koklių fragmentais rasti stambių polichrominių koklių fragmentai. Jų fonas padengtas ryškia geltona glazūra, o ornamentą sudaro žalia, mėlyna ir balta glazūra padengtos žmonių, augalų, fantastinių gyvulių figūros. Vienas karnizinis koklis buvęs papuoštas herbiniu skydu. Išlikusi tik dešinioji penkių laukų skydo pusė. Skydo centre baltame fone buvęs melsva glazūra padengtas Vytiš. Dešiniojoje pusėje, viršuje, žaliame fone trys Radvilų ragai, o apačioje — Leliva (pusmėnulis ir žvaigždė viršum jo). Be to, čia rasta viena molinė „lazda“ ir kitos fragmentas. Sveika išlikusioji yra pusapvalio piūvio 4,3 cm pločio ir 33 cm ilgio, padengta geltona glazūra ir žaliu reljefiniu ornamentu. Jos viršus kiek smailėja, daugiakampis ir kiek palenktas į priekį (8 pav.). Užpakalinė „lazdų“ pusė neglazūruota. Greičiausiai, kad jos buvo naudojamos krosnies viršutinės dalies papuošimui.

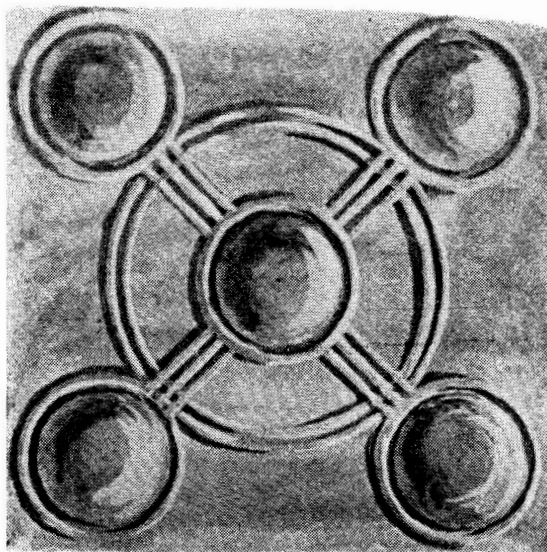
9 pav. Ornamentuota 17×17 cm dydžio ir 2,5 cm storio plyta iš „jaunosios karalienės rūmų“ vidaus

Pastato viduje griuvenų ir molio sluoksnyje rastas 17×17 cm dydžio ir 2,5 cm storio plytos fragmentas. Ply-

tos viena pusė buvusi ornamentuota ir padengta žalia glazūra (9 pav.). Matyti, tokiomis plytomis buvo puošiamos pastato sienos.

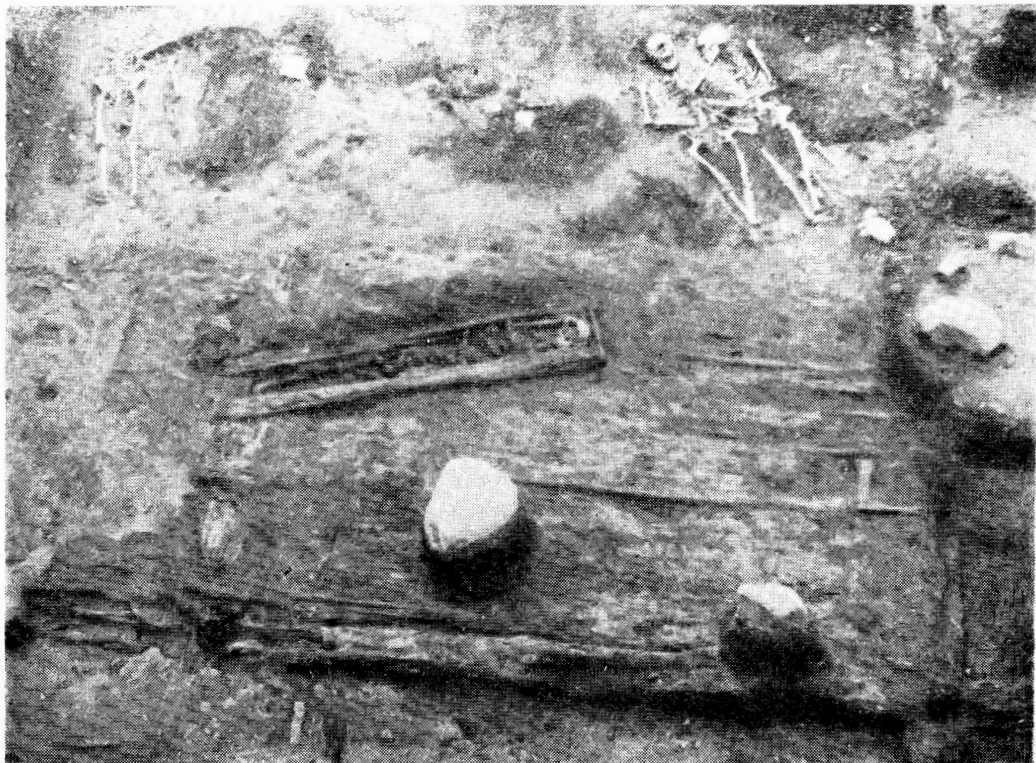
10 pav. Medinio pastato liekanos ir kapai jo aplinkumoje

Apie 40 cm giliau nuo šių pamatų viršaus arba 2—2,2 m gylyje nuo dabartinio kiemo paviršiaus jau durpių sluoksnyje rastos kelių medinių pastatų liekanos. Jos labai sunykusios, o iš dalies dar apardytos, kasant duobes kapams. 1958 m. ištiesai atkastos tik vieno pastato liekanos (10 pav.).

Šis pastatas stovėjęs apie 4,2 m nuo senojo arsenalo ir apie 26 m nuo kalno šlaitą stiprinančios sienos, dalinai po aukščiau buvusiu pastatu su akmeniniais pamatais. Tai buvęs 3×4,5 m dydžio pastatas, stovėjęs galais

į šiaurę ir pietus. Pastato pamatą sudarė tiesiog ant žemės paguldyti 25—35 cm storio rąstai, sukirsti kampuose. Ant šio rąstų vainiko klotos grindys, o kampuose stovėję stulpai-šulai, kurie, matyti, laikė pastato stogą ir sienojus. Sienų liekanų nėra. Sprendžiant iš dviejų stulpų liekanų, rytinėje sienoje prie pietryčių kampo buvusios 0,75 m pločio durys. Krosnies liekanų pastate nėra, nerasta pastato aplinkoje ir tinko gabalų. Todėl jį reikėtų laikyti ūkiniu pastatu. Šalia šiaurės rytų kampo išlikusios liekanos stambaus žemėje įkasto stulpo. Panašūs stulpai stovėję ir šalia kitų pastatų liekanų. Šio pastato liekanos taip pat apardytos, vėliau laidojant mirusiuosius. Pietvakarių kampe grindys prakirstos, kasant duobę mirusiajam, kuris palaidotas karste kiek žemiau grindų.

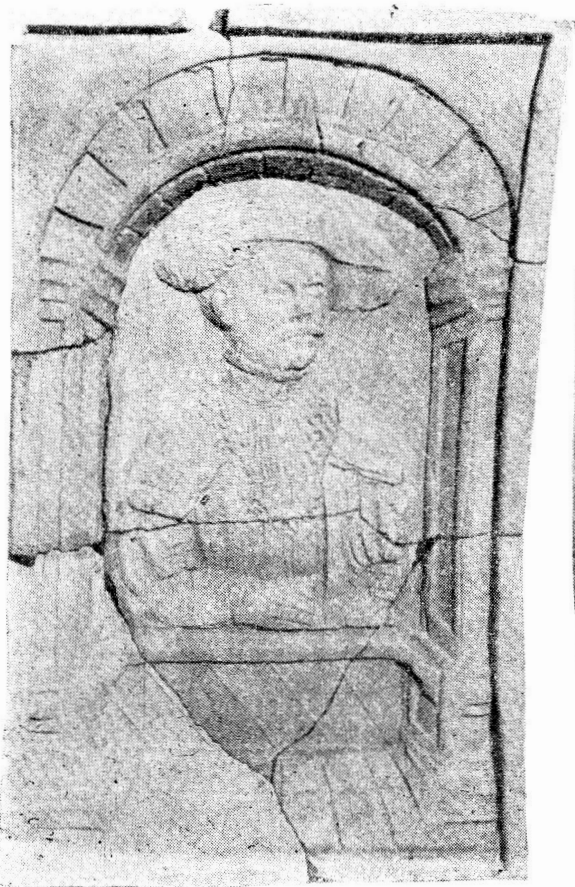
11 pav. 28,5×17 cm dydžio koklis su vyro atvaizdu

Nemažai XVI a. viduriui būdingų koklių rasta griuvenose prie naujosios bažnyčios pietvakarių sienos pamatų, arčiau Žemutinės pilies rūmų galinio fligelio. Čia pirmą kartą Vilniuje aptikti kokliai su vyrų ir moterų atvaizdais tarsi renesansinėse langų angose (11 ir 12 pav.). Jie 17 cm pločio ir 28,5 cm aukščio. Dalis jų neglazūruoti, kiti gi polichrominiai. Kartu aptikti fragmentai 18×18,3 cm dydžio polichrominių koklių, kurių centre

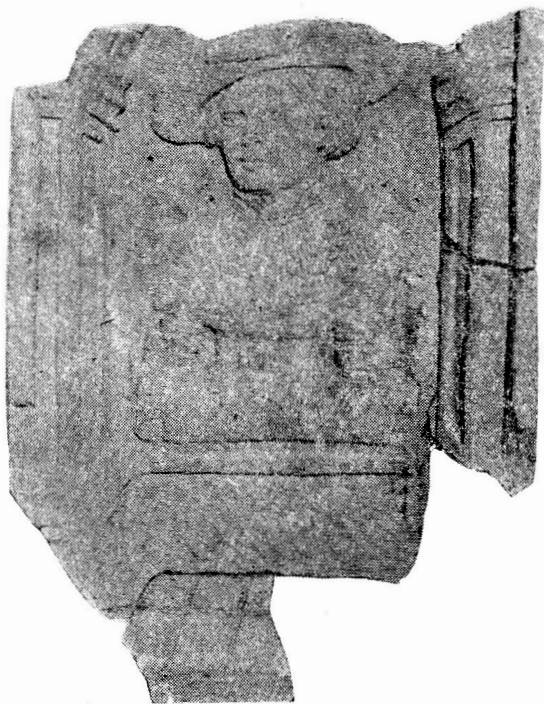
12 pav. Fragmentas tokio pat koklio su moters atvaizdu

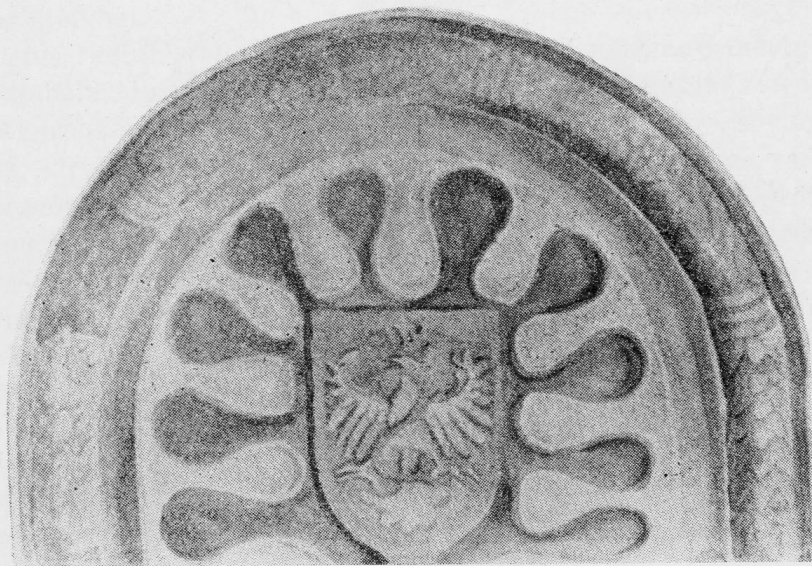
13 pav. Herbinio skydo rekonstrukcija

Be to, 1958 m. aptikti fragmentai stambaus pusiau apskrito herbinio skydo (13 pav.). Jis buvęs 45 cm skersmens ir 30 cm aukščio. Apačioje centre Jogailaičių herbas — baltas aras su auksine karūna ir atvirkščia S raide — stilizuotu žalčiu. Nuo herbo eina tarsi mėlyni spinduliai baltame

fone. Skydo pakraščiais eina geltona įgaubta juosta atskirtas vainikas. Tokiu skydu, matyti, buvo papuošta krosnies viršutinė dalis, panašiai kaip 1957 m. rastais skydais su Žygimanto Augusto inicialais tarp ažuolo lapų.

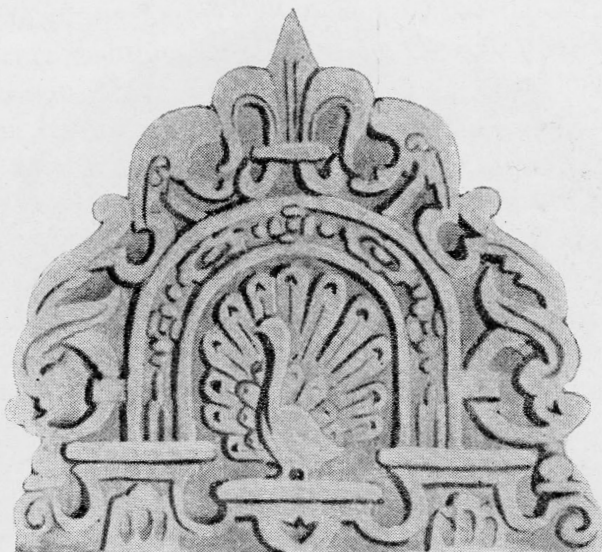
15 pav. Koklis-karūnėlė su povu

žirgeliais, arais ir amūrais, angelų galvutėmis ir panašiai. Be to, surasta įvairių žalia glazūra padengtų koklių-karūnėlių (15 pav.).

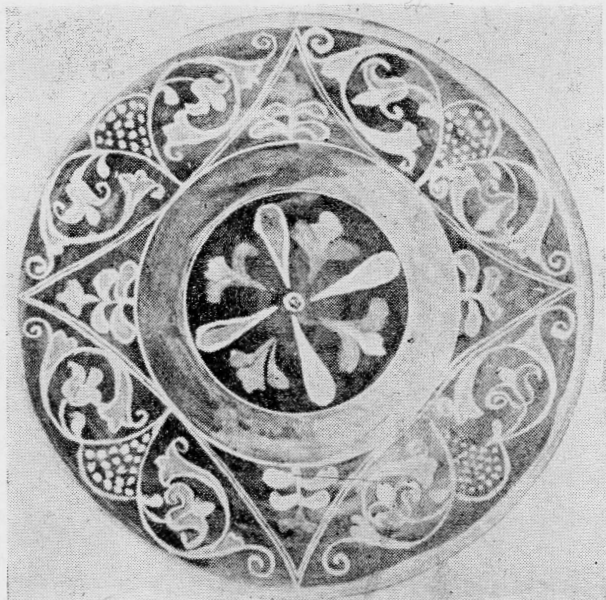
16 pav. XVI a. antrosios pusės — XVII a. pradžios lėkštės rekonstrukcija-piešinys

Kartu su kokliais aptikta ir daug glazūrotų ir neglazūrotų puodų šukių, lėkščių su spalvotu ornamentu (16 pav.), dubenų, asočių fragmentai. Be
