Vavelio karališkoji pilis, Krokuva, Lenkija

Vavelio kalvos statinių komplekso konservavimas po 1990 m.

The Preservation of the Architectural Complex on Wawel Hill Since 1990

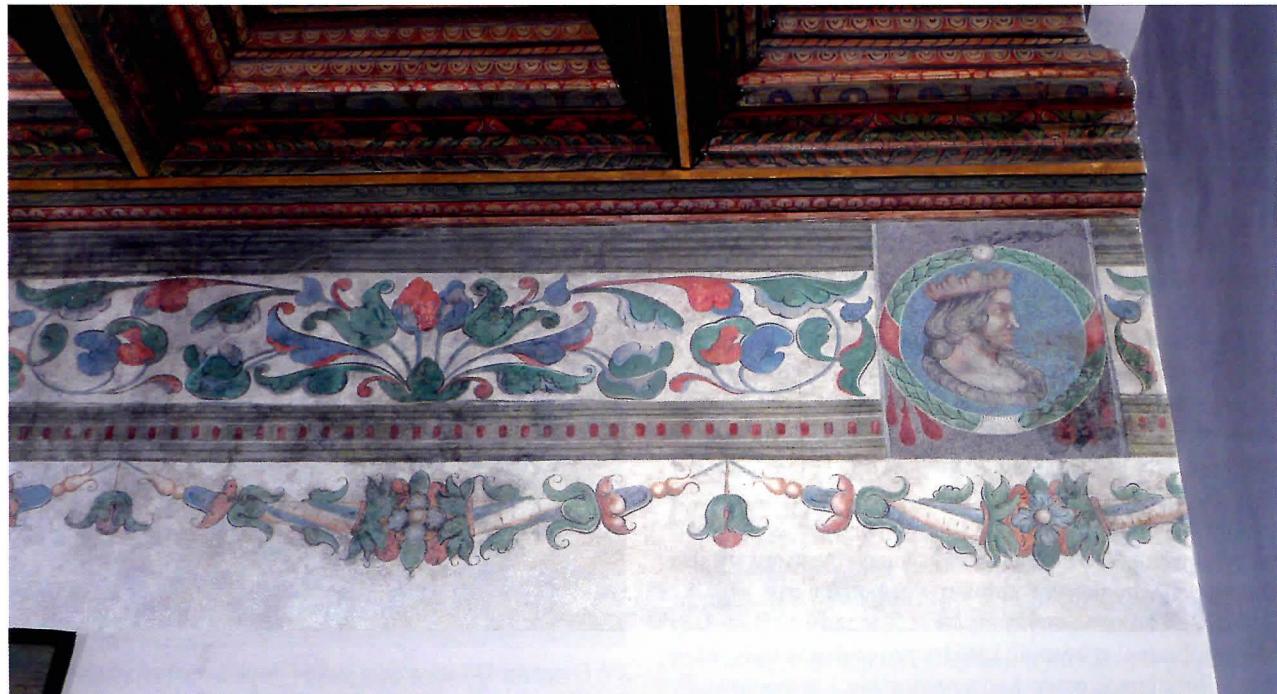
I. Vavelio rūmų rytų korpuso I aukšto salės renesansinis frizas. Vaizdas po konservavimo 1992–1994 m.
A Renaissance frieze from a ground floor hall in the east wing of the Wawel Palace. View after preservation in 1992–1994.

- renesansinės tapybos rytiniame korpuse ir vartuose konservavimas (**1 pav.**),
- 30 drožtų galvų Pasiuntinių salės lubose konservavimas,
- odinių apmušalų šiaurinio korpuso menėse ir Kurza Stopkos bokšto patalpose konservavimas,
- gotikos ir renesanso akmeninių portalų konservavimas.

Tapyti renesansiniai frizai, sukurti XVI a. pirmojoje pusėje, buvo atrasti Pasiuntinių, Turnyrų ir Kariuomenės apžiūros menėse. 1913 ir 1916 m. Julianas Makarewiczius atliko pirmuosius konservavimo darbus. 1926 m. tapybą restauravo Leonardas Penkalskis. Po 65 metų, 1991 m., atlikti tyrimai parodė, kad frizams vėl reikalinga restauracija. XX a. pradžioje nutapytos rekonstrukcijos uždengė originalą ir jį iš dalies gadino. Buvo nutarta atidengti originalią tapybą, o trūkstamas detales atkurti pagal analogijas. Šiuos darbus, kuriuos 1992–1994 m. atliko Aleksandro Piotrowskio ir Edwardo Kosakowskio firma, aukštai įvertino restauratorių komisija. Tuo pat metu renesansinius frizus rytų korpuso II aukšte esančiame karališkajame apartamente restauravo Piotro Białko firma. Ši tapyba taip pat buvo apvalyta nuo vėlesnių rekonstrukcijų, konservuota. Šiuose apartamentuose išlikusias originalias renesansines medines lubas konservatoriai impregnavo ir apdorojo chemiškai bei mikrobangomis, išsaugodami tapybos likučius. (2 pav.) Rūmų vartų korpuose septintajame dešimtmetyje konservuotą originalią tapybą Rudolfas Kozłowskis 1998 m. tik sutvirtino.

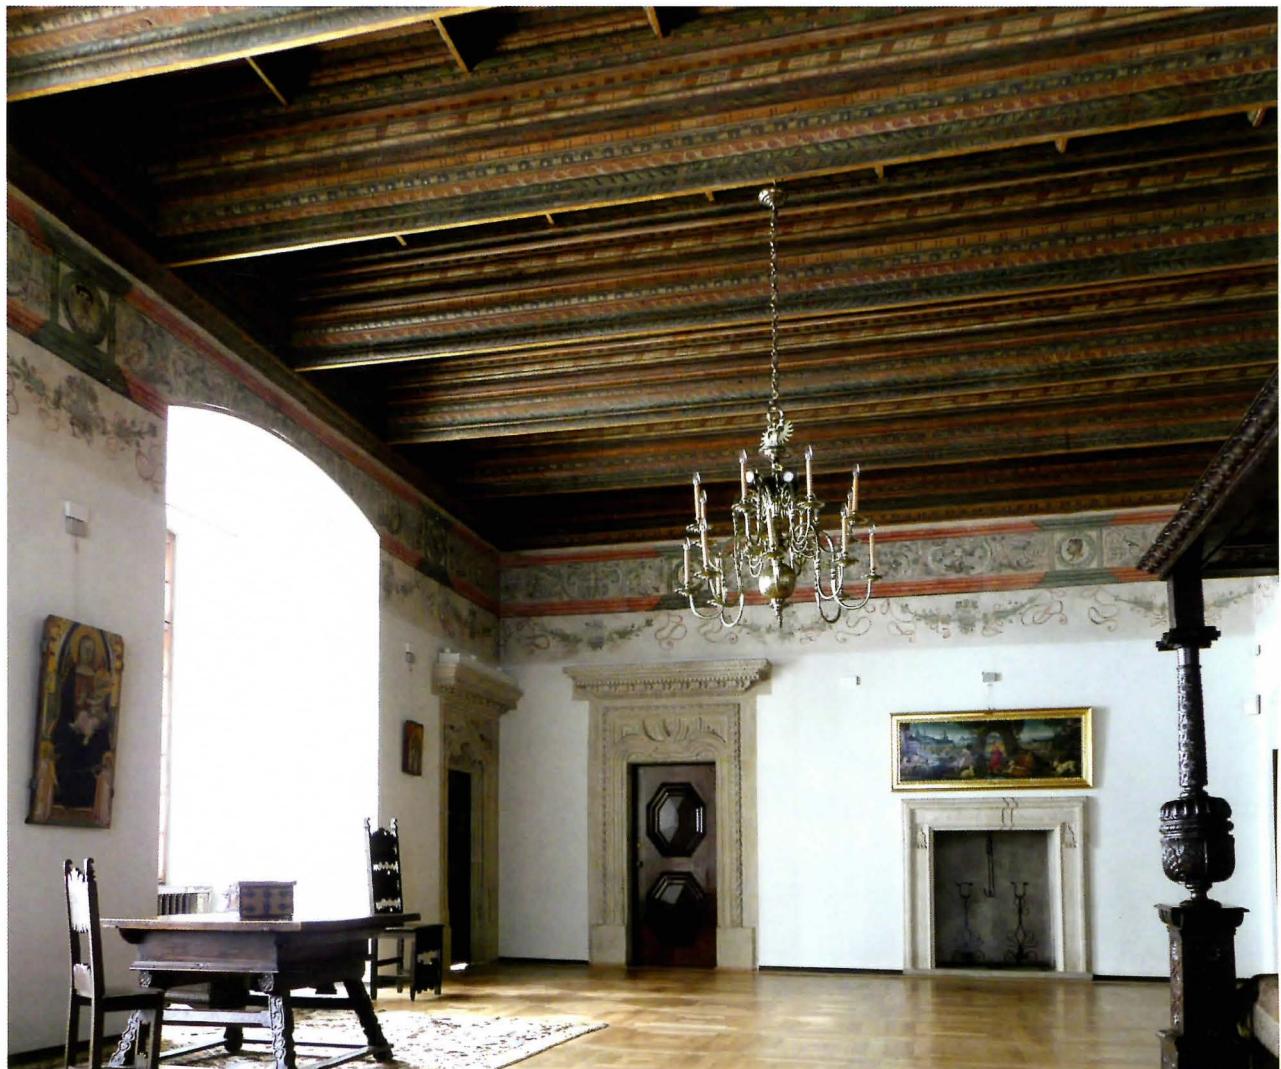
2. Kampinė karališkųjų apartamentų patalpa (miegamasis) rūmu rytų korpuso I aukšte. Vaizdas po konservavimo 1993–1994 m., kurio metu konservuota visa istorinė interjero įranga – polichromuoti lubų balkai, frizas ir portalai.
The corner room (bedroom) of the royal apartments on the ground floor in the east wing of the palace. View after preservation in 1993–1994, during which all the historic interior elements, i.e. the polychromed ceiling beams, frieze, and portals, were preserved.

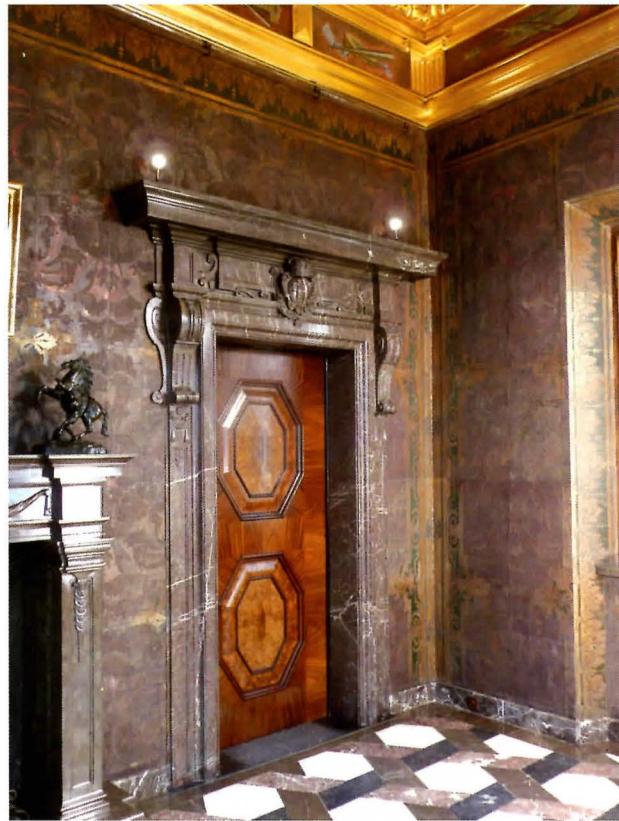
3. Rūmų Kurza Stopkos bokšto prieškambario odiniai sienų apmušalai ir XVII a. pradžios portalas. Vaizdas po konservavimo 1994–1996 m.

The leather wall coverings and early seventeenth-century portal of the antechamber of the palace's Kurza Stopka tower. View after preservation in 1994–1996.

Konservavimo metu buvo panaudoti išlikę W. Szymborskio dirbtuvės įrankiai. Odiniai apmušalai buvo naujai dubliuoti ir ištempti, pašalintos deformacijos. (3 pav.)

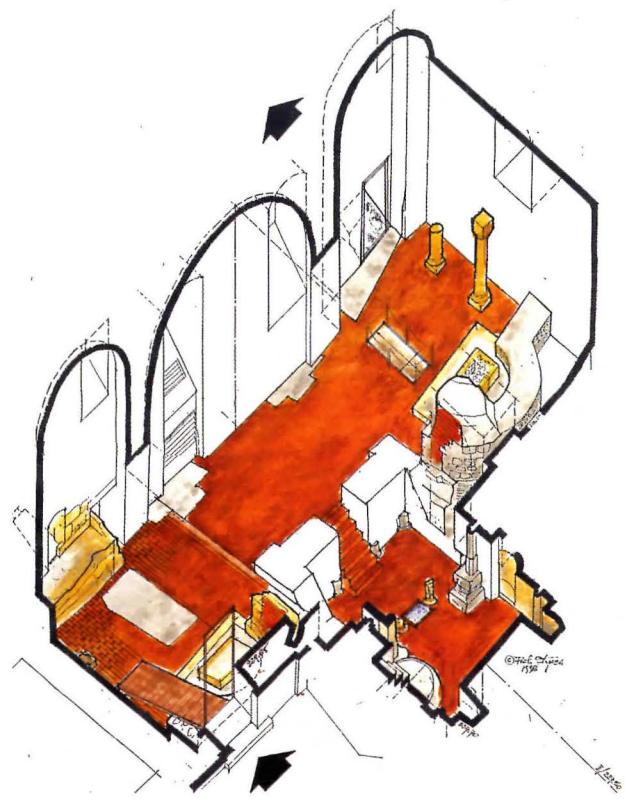
4. Archeologinės ir architektūrinės ekspozicijos rūmų vakarų korpuse aranžuotės projektas. Projekto autorius architektas P. Stępieńis. 1998 m.

Project for the arrangement of the archaeological and architectural exposition in the palace's west wing. The project's author was Architect Piotr Stępień. 1998.

Kiti restauravimo darbai pilies interjeruose, atliki pagal straipsnio autoriaus projektus: ginklų ekspozicijos padidinimas ryti korpuso rūsiuose, nauja archeologijos ir architektūros rezervato, apimančio romaninės Šv. Gereono ir gotikinės Šv. Marijos Egiptietės koplyčių reliktus vakarų korpuse, aranžuotė. (4 pav.)

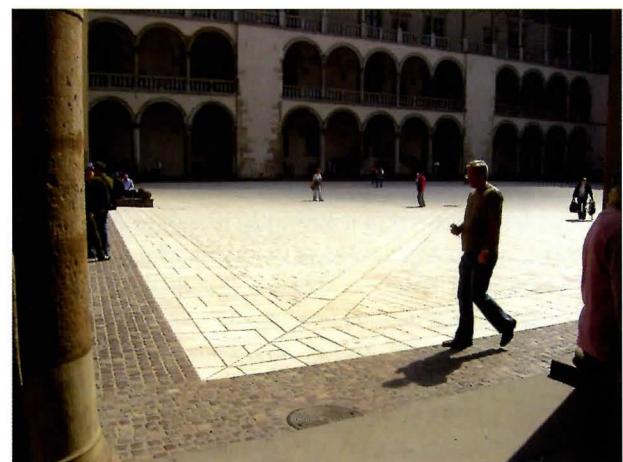
5. 1999–2000 m. išgrįstas Vavelio rūmų vidinis kiemas. The Wawel Palace's interior courtyard, which was paved in 1999–2000.

1990 m. programe buvo numatytas kiemo dangos pakeitimas. (5 pav.) Prieš pradedant keitimą, atliki archeologiniai tyrimai, kurie parodė, kad XVI–XVIII a.

kiemas buvo grįstas smiltainiu. Buvo pakeisti visi požeminiai instaliacinių tinklai, konservuoti kieme aptiktii mūrų fragmentai. Sunkiausia buvo konservuoti senos mūrinės ledainės rūsio liekanas. Pagal šio straipsnio autoriaus projektą buvo panaudotos specialios cheminės medžiagos, panaikintas grybelis, atkurti laipteliai, grindinys, įrengtas apšvietimas. Dabar šis reliktas, kuriame vyrauja pastovi temperatūra ir drėgmė, tapo lankomas. Firma „Dolmar“ 1999–2000 m. pagal architektų Jano Kisielewskio ir dr. Zdisławio K. Basterio projektus atkūrė kiemo dangą. Panaudotas tokios pat rūšies šviesus akmuo „Crema Rozalia“ (iš Turkijoje esančios akmens laužyklos Bilecik), bet atsisakyta seniau buvusių išgaubų (vadinamų „katės kakta“). Kontroliniai parametrai parodė, kad po 4 metų naudojimo pažeista tik 0,6 proc. dangos akmens.

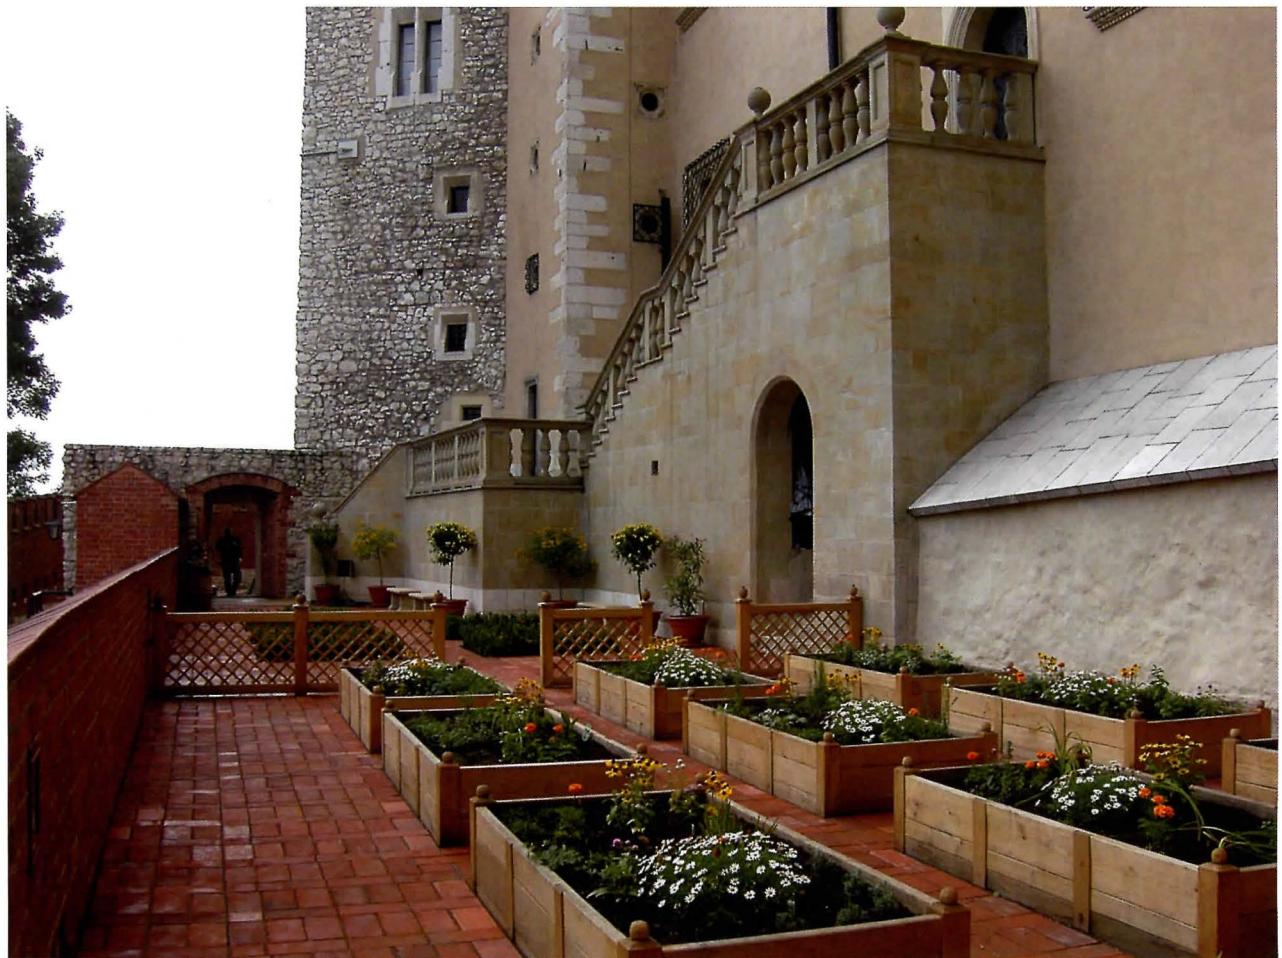
*6. Aukštinė Karališkojo sodo terasa su atkurtu laiptine ir sodo kompozicija.
The upper terrace of the Royal Garden with the recreated stairs and garden arrangement.*

Sodo kompozicija viršutinėje terasoje buvo suprojektuota dalyvaujant inžinieriams ir architektams Katarzynai Žółciak, Jarosławui Žółciakui ir dr. Agatai Zachariasz. Virš išlikusių XVI a. takelių padarytos jų kopijos iš rankomis suformuotų plytų, o laukeliuose tarp takelių pagal aprašymus – lysvių skrynios. (6 pav.) Likusioje terasos dalyje vadovaujant istoriniams šaltiniams apie Renesanso sodus įrengta nedidelė gėlių pieva su suolu ir treliažu bei taisyklingai išdėstytais bukmedžio krūmeliais, kai kurios terasos dalys atskirtos medinėmis tvorelėmis. XVI a. Vavelio rūmų sodas turėjo renesansinių ir tradicinių viduramžių bruožų.

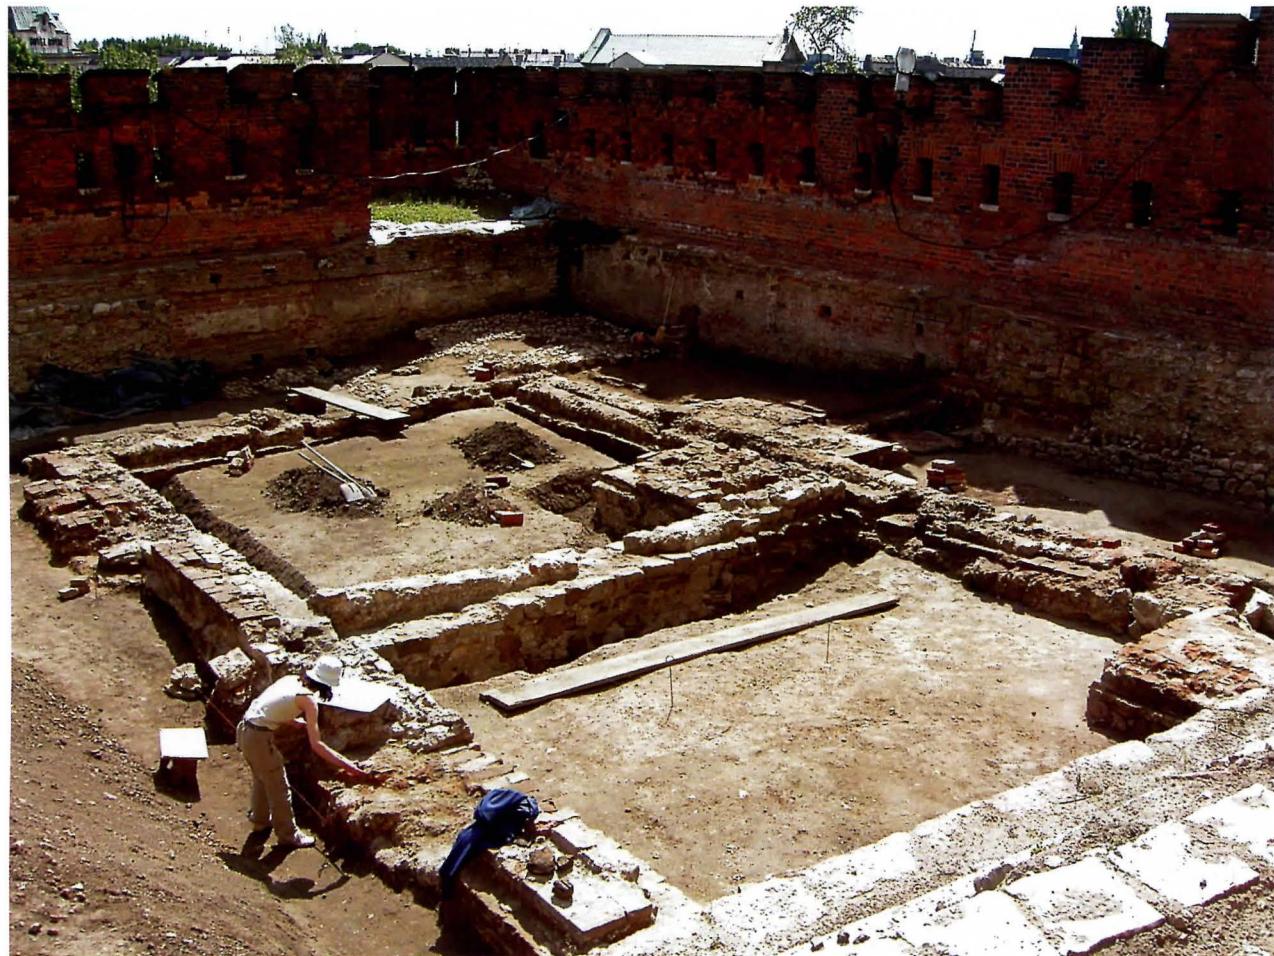
7. Archeologiniai tyrinėjimai žemutinėje Karališkojo sodo terasoje. Matyti atkasti sodo statinių pamatai.
The excavations in the lower terrace of the Royal Garden. The unearthed foundations of the garden's structures are visible.

Archeologinių tyrimų metu žemutinėje terasoje buvo atrasti sodo statinio elementai, kurių paskirtis iki šiol tebéra diskusijų objektas. Todėl dabartinė konцепcija numato tik simbolišką jų atkūrimą. Čia turėtų atsirasti sodo parteris, vaismedžių sodas ir dvi altanos, iš kurių viena turės priminti, kad šioje vietoje stovėjo kažoks sodo statinys. Visiškas karališkojo sodo atkūrimas, apimantis „antrajį sodelį“ greta Jordankos bokšto ir vynuogienojus prie pietinės rūmų sienos, turėtų būti užbaigtas per artimiausius kelerius metus. (7 pav.)

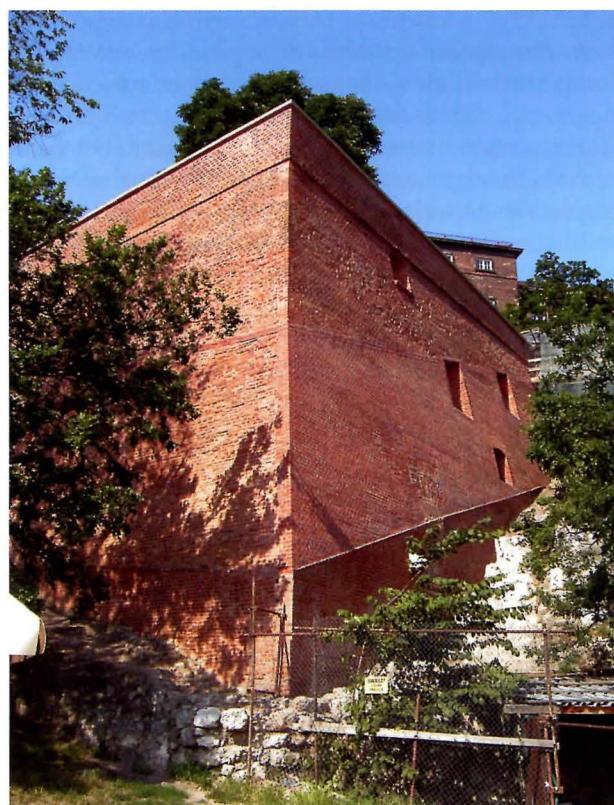
8. Įtvirtinimų fragmentas po konservavimo 2006 m.
A segment of the fortifications after preservation in 2006.

Mūsų dienas pasiekė viduramžių ir XVIII bei XIX a. Vavelio pilies gynybiniai įtvirtinimai. Nedaug išliko XVI ir XVII a. įtvirtinimų. Šiuolaikinė konservavimo koncepčija numato skirtinges metodikas, atsižvelgiant į mūrų senumą. Pasikeitė požiūris į austrių pastatytaus XIX a. vidurio įtvirtinimus. XX a. ketvirtajame dešimtmetyje jie buvo traktuojami kaip „užgrobėjų“ palikta dėmė ir pasmerkti sunaikinimui. Šiandien į šiuos reliktus žiūrima kaip į paveldą, kuris turi būti saugomas ir konservuojamas. (8 pav.)

Svarbiausia gynybinių mūrų problema buvo išorinio sluoksnio atsiskyrimo grėsmė. 1993 m. kartu su rūmų restauravimu prasidėjo apsauginių mūrų nuo Vyslos pusės konservavimas. Šie darbai su nedideliais pertrūkiais tęsiasi iki šiol. Didžiausias atsisluksninavimas pastebėtas tose vietose, kurios jau buvo anksčiau permūrytos. Labiausiai

konservuojant mūrus pakenkė cemento skiediniu naudojimas. Dabar restauruojant šis skiedinys visur pakeistas skiediniu, artimu originaliam. Aatsislucksniavęs paviršius kai kur tvirtintas nerūdijančiais inkarais ir mineralinio tvirtiklio injekcijomis.

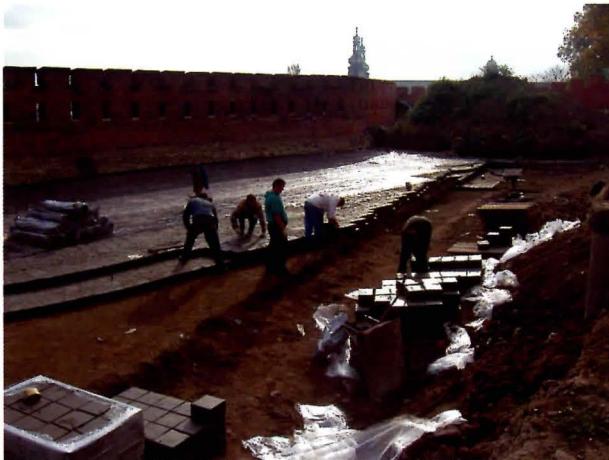
9. Žemutinės Karališkojo sodo terasos izoliavimo darbai, siekiant apsaugoti rytinę Vavelio mūrų pusę.
Insulation work in the lower terrace of the Royal Garden with the aim of protecting the east side of the Wawel walls.

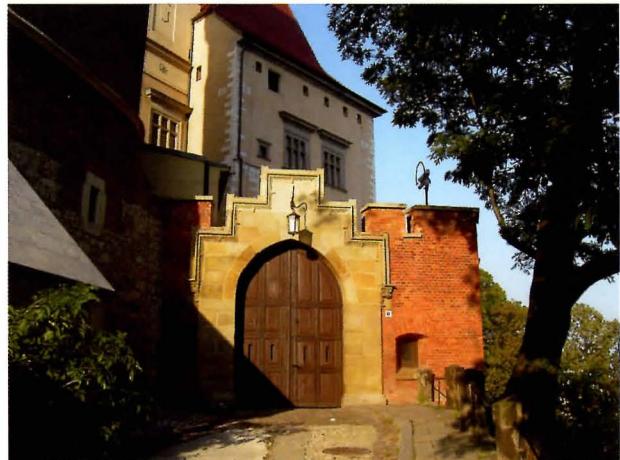
10. XIX a. vartai greta Lubrankos bokšto po konservavimo ir vainikuojančios dalies segmento atkūrimo.
The nineteenth-century gates near Lubranka Tower after preservation and the recreation of a segment of the parapet.

Svarbi šių darbų dalis buvo XVIII a. šaudymo angų atmūrijimas. Architektūriniai tyrimai parodė ant sienų buvus spalvoto tinko sluoksnį, tačiau jo atkurti nepavyko. Todėl buvo nutarta eksponuoti atidengtą sienų mūrą. Pritaikytas specialus gynybinų mūrų apsaugos nuo iš vidaus besisunkiančios drėgmės metodas, uždengiant terasų paviršių geomembrana ir įrengiant drenažą. (9 pav.) Kadangi šioje fortifikacijų vietoje vyrauja XIX a. pastatyti mūrai, buvo atstatyti XIX a. vartai prie Lubrankos bokšto. (10 pav.)

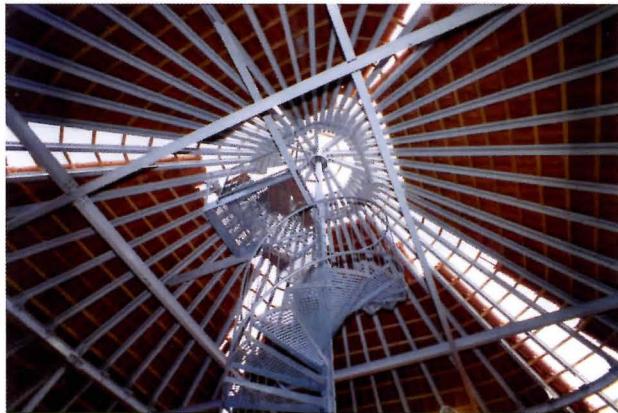
13. Lubrankos bokšto stogelio vidinė konstrukcija statybų metu (2002 m.).
The internal construction of the Lubranka Tower's roof during its construction (2002).

medinis pakeliamasis tiltas priešais vartus negalėjo būti atkurtas, tad jo konstrukcijos pagal išlikusius piešinius buvo padarytos iš gelžbetonio. Šiuos darbus pagal inžinieriaus dr. S. Karczmarczyko projektą 2003 m. atliko amatininkų bendrovė „Budmet“ iš Krouvos.

Dauguma minėtų konservavimo priemonių yra nematomos lankytojams. (13 pav.) Lubrankos bokšto vainikuojančios dalies pakeitimas – geriausiai matomas pastarųjų metų restauravimo efektas. Šis bokštas buvo keletą kartų perdirbtas XIX ir XX a., vietoje nuolaidaus stogo jo viršūnėje atsirado plokščias terasinis stogas. Dėl to nuolat drėko bokšto mūrai. Stogo formos atkūrimas vyko pagal tokią pačią metodiką, kokią naudojo Z. Hendelis. Projekta pateikė P. Stepievičius ir dr. S. Karczmarczykas, darbus vykdė firma „AC Konserwacja Zabytków“. Stogo išorė buvo atkurtta remiantis XVIII ir XIX a. sandūros ikonografija, vidinės konstrukcijos – plieninės, modernios, nes duomenų apie senąją konstrukciją nebuvo. (14 pav.) Kartu bokšto išorėje iš vakarų pusės, remiantis 1913 m. detaliais inventorizacijos duomenimis, buvo atkurtas išsikišimas, sunaikintas Antrojo pasaulinio karo metais.

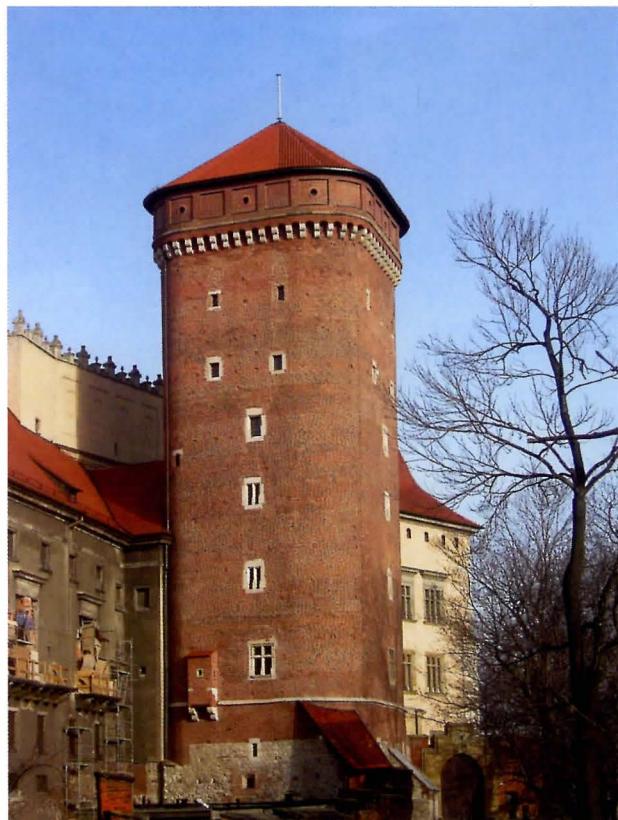
14. Senatorių bokštas („Baszta Senatorska“, Lubranka) užbaigus konservavimo darbus 2003 m.
The Senators' Tower (Baszta Senatorska, Lubranka) after the completion of the preservation work in 2003.

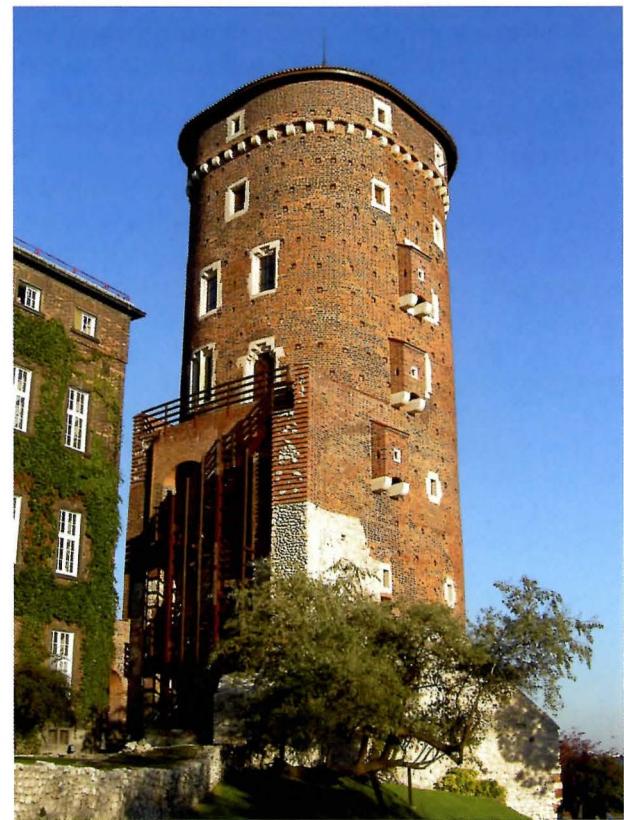
15. Sandomiežo bokštas („Baszta Sandomierska“) po konservavimo darbų užbaigtų 2004 m.
The Sandomierz Tower (Baszta Sandomierska) after the completion of the preservation work in 2004.

2003 m. balandį pagal tą pačią autorių projektą vykdant Sandomiežo bokšto konservavimą taip pat nutarta leisti nedideles neišlikusių elementų rekonstrukcijas (šaudymo angų išsikišimų, IV aukšto galeriją), taip pat – nesant jokių istorinių šaltinių – šiuolaikinių instaliacijų projektus (laiptai šiaurinėje bokšto pusėje, leidžiantys pasiekti aukštutinius bokšto aukštus). Svarbiausia buvo

harmoningai suderinti naujai suprojektuotus elementus su bokšto architektūra. Perdangos ir laiptai bokšto viduje neimituoją senovės, čia panaudotos plieninės konstrukcijos ir klijuota mediena. (15, 16 pav.)

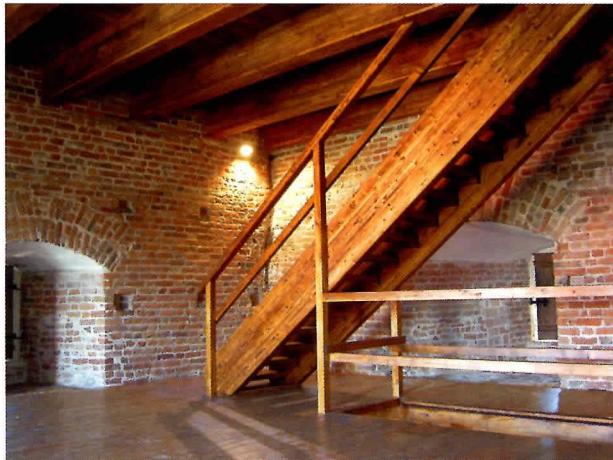
16. Patalpa Sandomiežo bokšto V aukšte, būklė po laiptinės ir lubų konservavimo ir atkūrimo darbų.

The condition of a fifth floor room of Sandomierz Tower after preservation and the recreation of the stairs and ceiling.

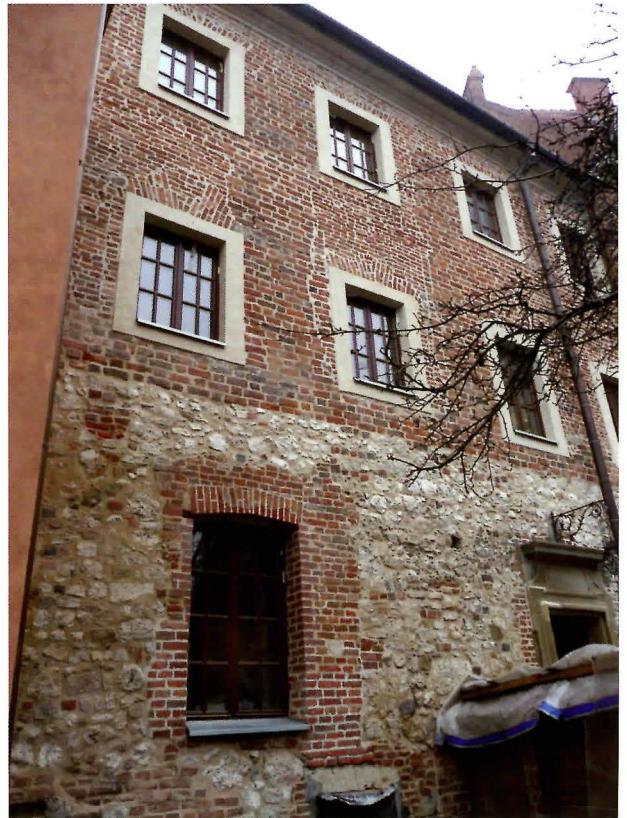
17. Pastato Nr. 7 fasado fragmentas prieš konservavimo darbų pabaigą 2007 m. Eksponuojamas gotikinis mūras.

A segment of the façade of building 7 prior to the completion of the restoration work in 2007. The Gothic masonry is displayed.

Iš XIX a. statinių didžiausią vertę turi pastatas Nr. 7. (17 pav.) Jis pastatytas sujungus tris gotikinius rūmus: karalienės Sofijos namą, Olešnickio rezidenciją, vadinamą „Pinčovu“, ir Jano Hinčos iš Rogovo rezidenciją. Kelerius metus tėsesi tyrimai ir atnaujinimo projekto rengimas (autorius – architektas Wojciech Koziołas su grupe), o 2005 m. pradėti darbai, kuriais planuojama, išsaugant dabartinę pastato formą, išryškinti jo kilmę ir susiskaidymą į tris gotikinius pastatus. Patalpų sistema, susiklosčiusi XVIII a. pradžioje, išsaugoma eksponuojant ankstesnius elementus (ypač vertingi hipokausto šildymo įrenginiai Olešnickio rūmuose – pirmas toks objektas Krokuvoje). (18 pav.) Autentiški reliktai bus prieinami lankytojams, nes dalis rūsių ir pirmas aukštasis įrengiami kaip muziejinė ekspozicija. Pastato restauracijos darbai turi būti užbaigtai 2009 m.

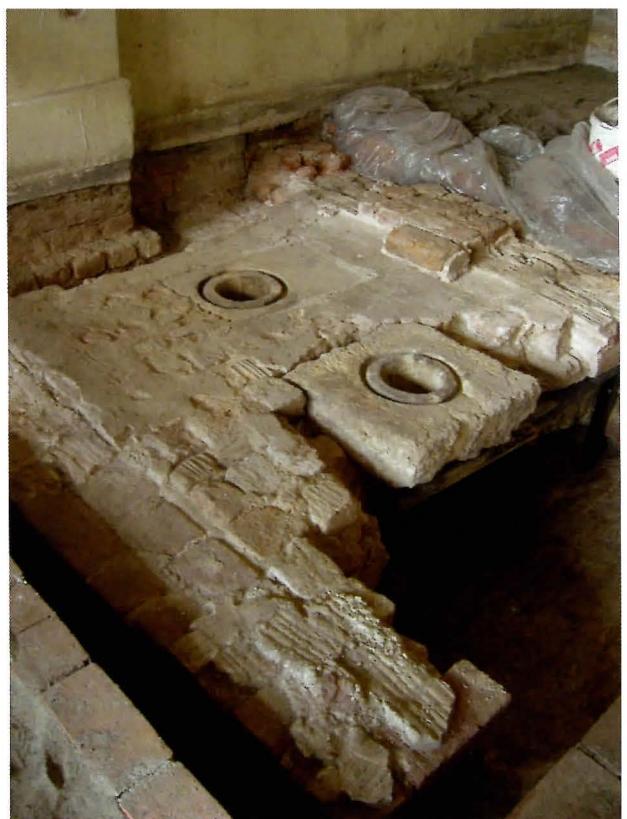
18. Hipokausto liekanos pastate Nr. 7. Būklė po konservavimo.

The remains of the hypocaust in building 7 and its condition after preservation.

Jan Hincza of Rogow. The work begun in 2005 foresaw spot-lighting each building and exhibiting the hypocaust heating equipment in the Oleśnicki palace (which is the only such object in Krakow). The other buildings, i.e. nos. 5 and 9, have not been made monuments as they were built in the mid-nineteenth century and altered during 1940–1943. In 2003 the preservation commission decided that restoring the eighteenth-century appearance of these buildings was unrealistic and decided to only repair and aesthetically correct them. The work was accomplished during 2004–2007 in accordance with the projects of Dr. Jan Wran, Architect Maria Kowalczyk, and the article's author.

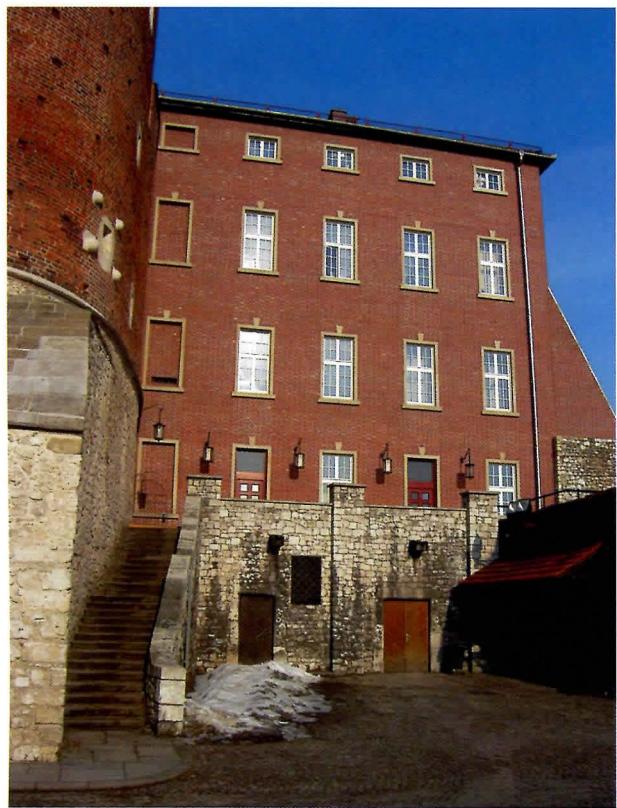
19. Pietinis pastato Nr. 9 fasadas po konservavimo ir remonto darbų.
The south faēade of building 9 after the preservation and repair work.

Kiti pilies statiniai, įtraukti į konservavimo programą, – tai pastatas Nr. 9, likęs iš austrių arklidžių komplekso, nepaminklinis, tačiau naudingas praktinėms muziejaus reikmėms. (19 pav.) Pastatas Nr. 5 – senosios rūmų virtuvės ir kita ūkinė dalis – susiformavęs 1918 m. pagal A. Szyszko-Bohuszo projektą, keletą kartų nesėkminges perdirbtas 1940–1943 m., disonavo su istorine aplinka. 2003 m. konservavimo komisija nutarė, kad sugrąžinti XVIII a. pabaigos padėtį yra nerealu dėl duomenų trūkumo. Atsižvelgiant į praktinį pastato naudingumą (jame yra restauravimo dirbtuvės) ji reikia remontuoti, estetiskai koreguoti, pritaikyti jo išvaizdą prie istorinio aplinkinių statinių pobūdžio. Darbai vyko 2004–2007 m. Projektus parengė dr. architektas Janas Wranas ir straipsnio autorius bei architektė Maria Kowalczyk su grupe. Darant nedideles korektūras pavyko surasti harmoningą pastato derinį su aplinka. (20 pav.)

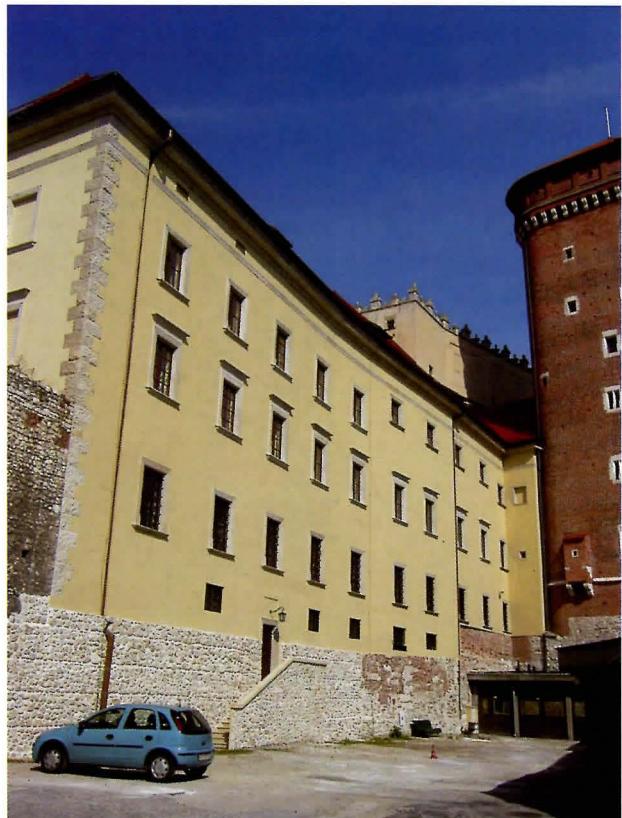
20. Pietinis pastato Nr. 5 korpusas po konservavimo darbų, apatinėje juosteje matyti autentiškas ir atkurtas gynybinės sienos mūras.
The south wing of building 5 after the preservation work. The authentic and restored masonry of the defensive wall is visible in the bottom strip.

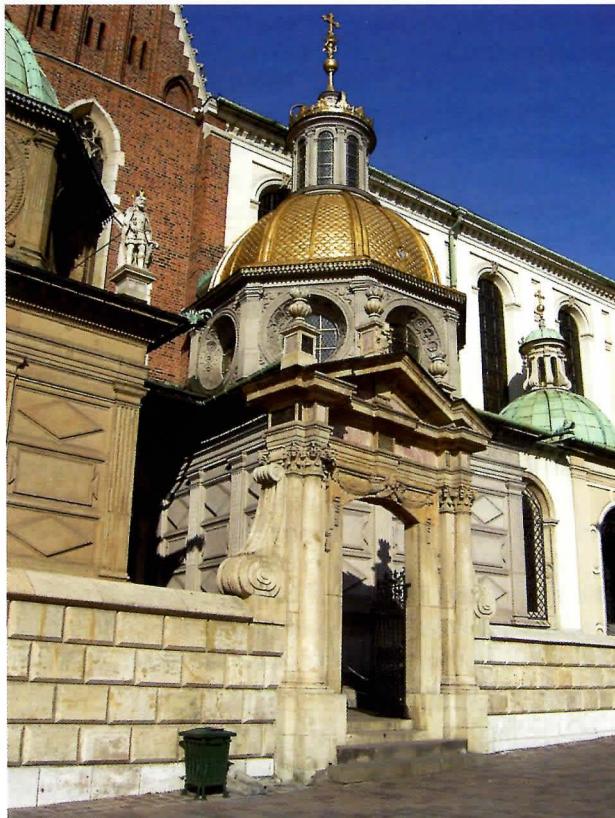
21. Pietiniai Vavelio katedros vartai ir Žygimantų koplyčia, būklė po konservavimo.

The condition of the Sigismund Chapel and the south gates of Wawel Cathedral after preservation.

To paties fondo lėšomis buvo finansuojami konservavimo darbai Vavelio katedroje. 1992–1993 m. konservuoti barokiniai Katedrą juosiančio aptvaro vartai (vadovavo P. Stępieńis). (21 pav.) Likusią aptvaro dalį vėliau konservavo firma „Rachtan Art Restauro“. Ši firma 1993–2001 m. atnaujino visą Katedros fasadą, vikariatą (pastatas Nr. 3). Firma „Konserwacja Zabytków“ restauravo Katedros muziejaus išorę (pastatas Nr. 2). Katedros viduje buvo restauruotas šv. Stanislovo altorius ir sidabrinis sarkofagas bei Didysis altorius. Svarbiausi konservavimo darbai vyko koplyčiose: Šv. Kryžiaus, Žygimantų ir Švč. Mergelės Marijos (Stepono Batoro).

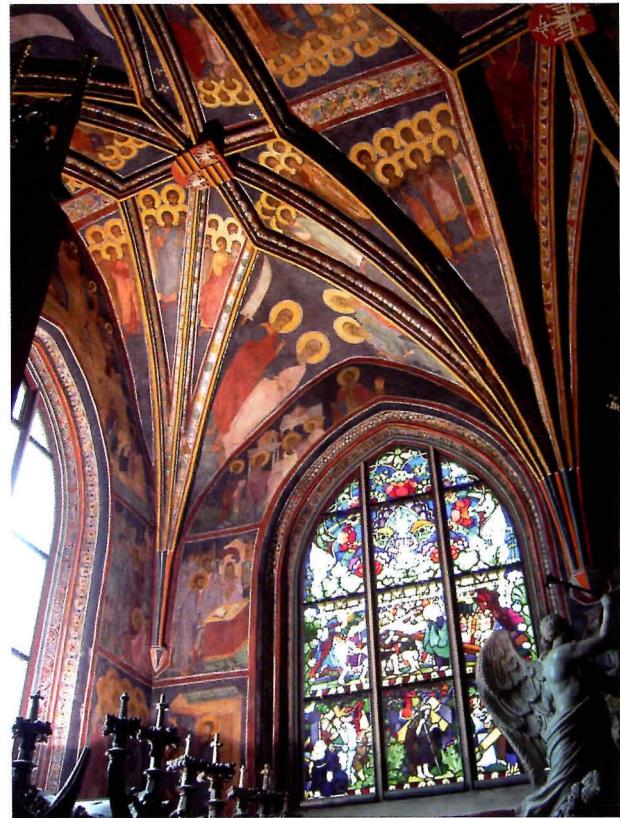
22. Tapybinis Šv. Kryžiaus koplyčios skliautų dekoras po konservavimo darbų 1996–2001 m.

The painted décor of the vaults of the Holy Cross Chapel after the preservation work during 1996–2001.

1996–2001 m. vadovaujant prof. Władysławui Zalewskiui buvo atliktas bizantiškojo stiliaus tapybos konservavimas Šv. Kryžiaus koplyčioje. (22 pav.) Pirmą kartą šios freskos buvo konservuotos 1870–1872 m. (Izidorius Jabłoński), bet tą kartą darbą kritiškai įvertino Alois Rieglis, tuometinis generalinis konservatorius Austrijos–Vengrijos imperijoje. 1903–1905 m. (vadovavo J. Makarewiczius) ir 1947–1953 m. (vadovavo R. Kozłowski) bandyta pataisyti ankstesnio konservavimo rezultatus, tačiau nors estetinis vaizdas kiek pagerėjo, technologinės problemas dar pagilėjo. Todėl dabar nutarta pašalinti vias ankstesnes rekonstrukcijas, atidengti ir išsaugoti originalą, iš naujo atkuriant trūkstamas dalis.

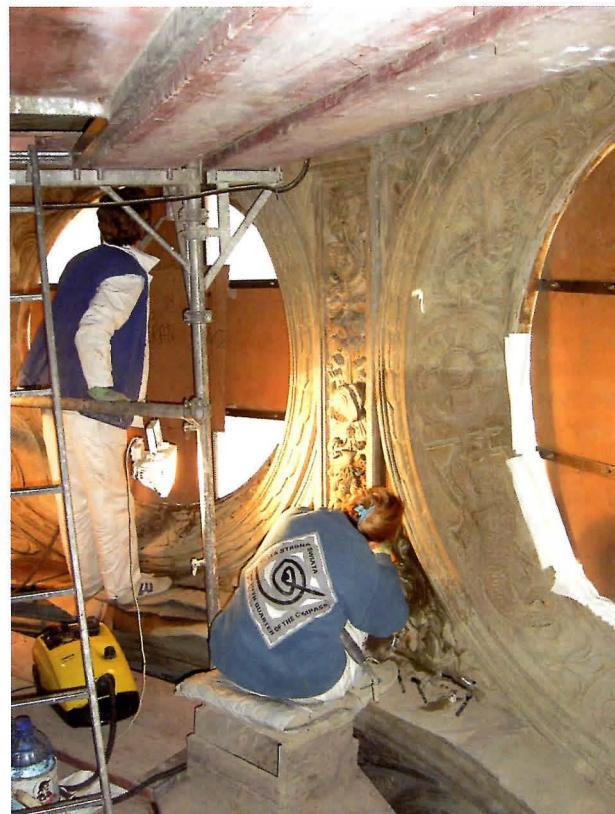
23. Konservavimo darbai Žygimantų koplyčioje 2001–2004 m.

The preservation work in the Sigismund Chapel, 2001–2004.

Labai sudėtingas darbas buvo Žygimantų koplyčios interjero konservavimas (atliktas 2001–2004 m. vadovaujant prof. I. Płuskiui). (23 pav.) Technologinių problemų iškilo šalinant antrinius užtapyimus ant nepaprastai subtilaus reljefinio dekoro, padaryto iš smiltainio. Jas išsprendė lazerio panaudojimas. Atkurti reljefinio dekoro trūkumus padėjo specialios sudėties glaistos, sukurtas pagal Krokuvos kalnų akademijos receptūrą. Konservavimo darbų metu surinkta naujos informacijos apie koplyčią, nustatyta, kad jos elipsės formos kupolas priklauso drąsioms Bartolomeo Berrecci inovacijoms.

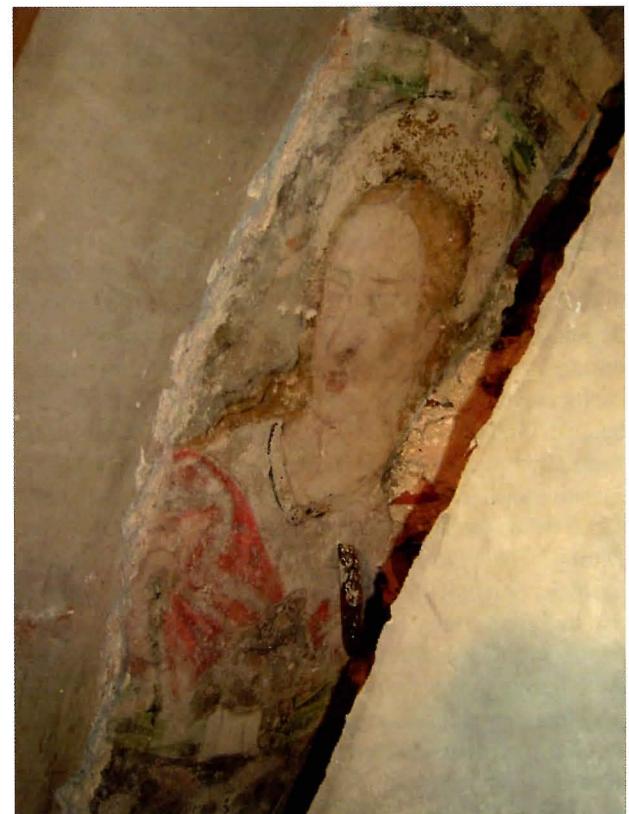
24. XVI a. freskos fragmentas, atidengtas konservavimo darbų metu Stepono Batoro koplyčioje (2005–2007 m.).

A segment of the sixteenth-century fresco uncovered in the Stephen Báthory Chapel during the preservation work (2005–2007).

Stepono Batoro koplyčia vienintelė buvo apgrauta per 1945 m. bombardavimą. Pokario restauravimą jau reikėjo revizuoti, tai atliktą 2005–2007 m. vadovaujant prof. I. Płuskiui ir prof. W. Zalewskiui. Atidengti karaliaus Jogailos laikų bizantinės tapybos likučiai nebuvo anksčiau žinomi. Stengtasi eksponuoti XVI a. pabaigos Kasparo Kurčos manieristinę tapybą. (24 pav.) Buvo konservuotas Santi Gucci sukurtas Stepono Batoro antkapis.
