GEODINAMINIAI PROCESAI VILNIAUS PILIŲ TERITORIOJE: ŠLAITŲ DEFORMACIJOS

Geodynamic Process in the territory of Vilnius Castles: Deformations of the Slopes
Summary

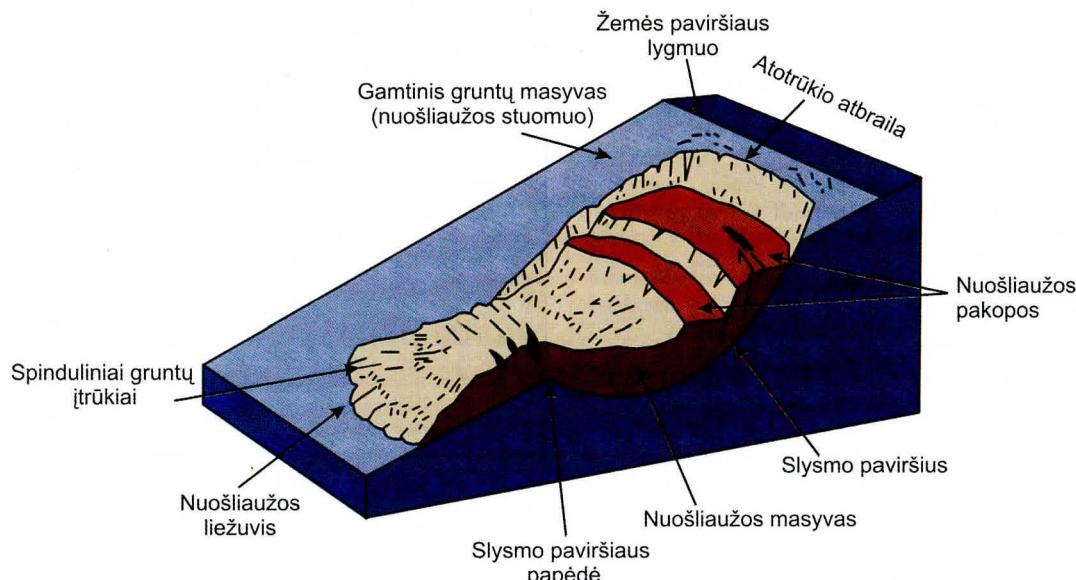
*I pav. Nuošliaužos sandara ir jos esminiai elementai. L. M. Highland, P. Bobrowsky, „The Landslide Handbook – A Guide to Understand Landslides: Reston, Virginia“, U. S. Geological Survey Circular, 2008, Nr. 1325, p. 129.
Structure and main compounds of the landslide (modified after Highland and Bobrowsky, 2008)*

Nuošliauža – tai grunto masė, slenkanti arba nuslinkusi šlaitu žemyn, veikiant sunkio jėgai (**1 pav.**). Lietuvoje dėl geologinių ir geomorfologinių sąlygų yra būdingos nuošliaužos, kurias, apibendrinant jų būklę įvairiose raidos stadijose, galima vadinti tiesiog šlaitų deformacijomis.

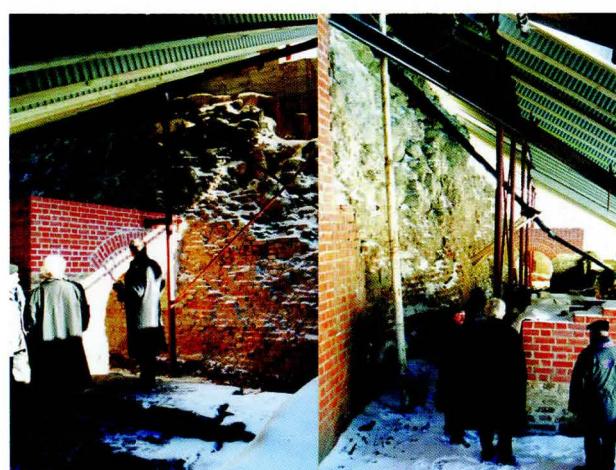
2 pav. XVI a. pastatyta atraminė vakarinio Gedimino kalno šlaito sutvirtinimo siena (Balinski, 1836). V. Mikulėno nuotr., 1999. The wall supporting western slope of the Gediminas Hill, constructed in XVIth century. Photo by V. Mikulėnas, 1999.

Istoriniuose šaltiniuose yra minimos kelios katastrofinės nuošliaužos: Gedimino kalno nuošliauža, įvykusia apie 1396 m.⁸, Bekešo kalno – 1838 ir 1843 m. Nurodoma, kad minėta Gedimino kalno nuošliauža nuslinko nuo vakarinio kalno šlaito, sugriovė Vilniaus vaivados Montvydo rūmus ir nusinešė net 15 žmonių gyvybes.⁹ Šiam šlaitui sutvirtinti XVI a. buvo įrengta atraminė siena (2 pav.).

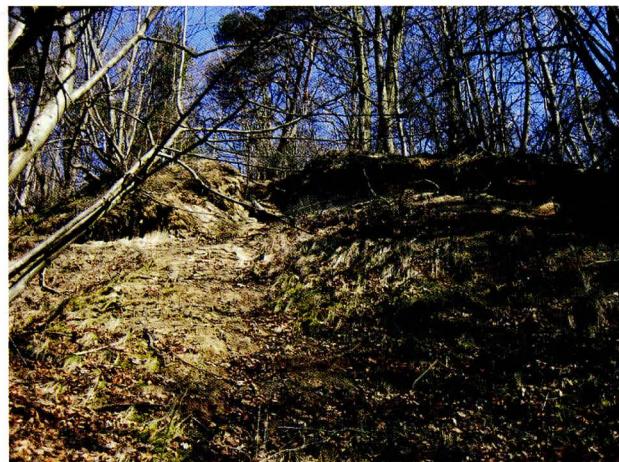
3 pav. 2004 m. kovą Gedimino kalno rytiniame šlaite atsiradusi nuošliauža. V. Mikulėno nuotrauka.

The landslide occurred in March 2004 on the eastern slope of the Gediminas Hill. Photo by V. Mikulėnas.

2004 m. kovo 20–22 d. po liūčių Gedimino kalno rytiniame šlaite virš pakilimo kelio į Aukštutinę pilį susidarė nuošliauža (**3 pav.**). Nuslinko pasunkėjės grunto masyvas, kurį sudarė įmirkęs dirvožemis ir po juo slūgsantis smėlis bei priesmėlis. Šios nuošliaužos tyrimų duomenys pateikiti inžinerinio geologinio apibūdinimo ataskaitoje.¹⁰

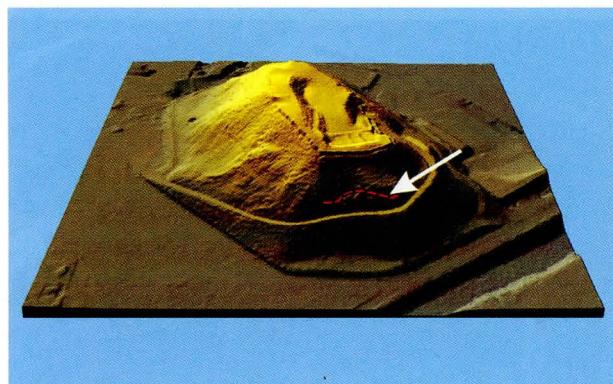
5 pav. Gedimino kalno DEM, sukurta pagal 2007 m. Vilniaus miesto teritorijos nuotolinio erdvinio lazerinio skenavimo duomenis (LIDAR). Rodyklė ir punktyras rodo nuošliaužos vietą. © Nacionalinė žemės taryba prie ŽŪM, 2007.

Digital elevation model (DEM) constructed on basis of data of the remote spatial laser scanning of the territory of the Vilnius city in 2007 (Copyright of the National Land Service). The landslide is indicated by the arrow and dashed line.

2008 m. kovo 3 d. toje pačioje Gedimino kalno rytinio šlaito vietoje įvyko grunto deformacija ir atsinaujino nuošliauža (**4 pav.**). Ši nuošliauža pažeidė kiek didesnę šlaito dalį (palyginti su 2004 m.) ir formavosi dviem etapais: pradžioje šlaitu žemyn pasislinko nestabilus grunto masyvas, o vėliau jo dalis nuslinko iki pat pėsčiųjų tako. Vilniaus pilių valstybinio kultūrinio rezervato direkcijos specialistų teigimu, jau vasario mėnesį būsimos nuošliaužos vietoje žemės paviršiuje buvo matyti šlaito pokyčiai. Taip pat pažymėtina, kad šlaito įtrūkimas aiškiai matyti ir 2007 m. pavasarį darytame skaitmeniniame paviršiaus modelyje, sukurtame pagal 2007 m. Vilniaus miesto teritorijos nuotolinio erdvinio lazerinio skenavimo duomenis (LIDAR) (**5 pav.**).

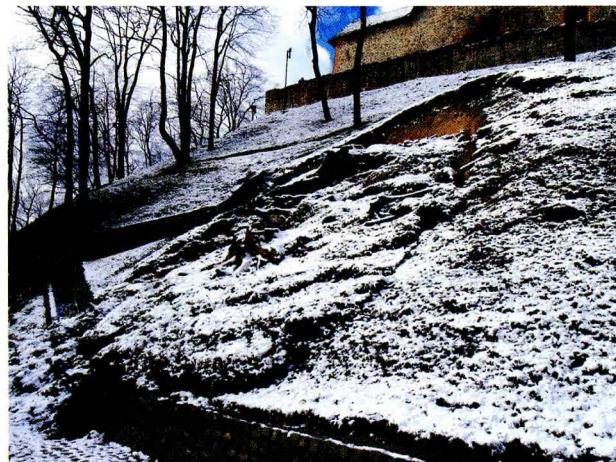
4 pav. 2008 m. kovą Gedimino kalno rytiniame šlaite susidariusi nuošliauža. V. Mikulėno nuotrauka.

The landslide occurred in March 2008 on the eastern slope of the Gediminas Hill. Photo by V. Mikulėnas.

Šie faktai liudija, kad šlaito deformacijos po 2004 m. įvykio nebuvo stabilizuotos ir nuošliauža formavosi laipsniškai. Nuošliaužos, įvykusios 2008 m. pavasari, padariniai buvo sutvarkyti tik 2008 m. trečiąjį ketvirtį, bet ir vėl esminiu šlaito tvirtinimo priemonių nebuvo įrengta.

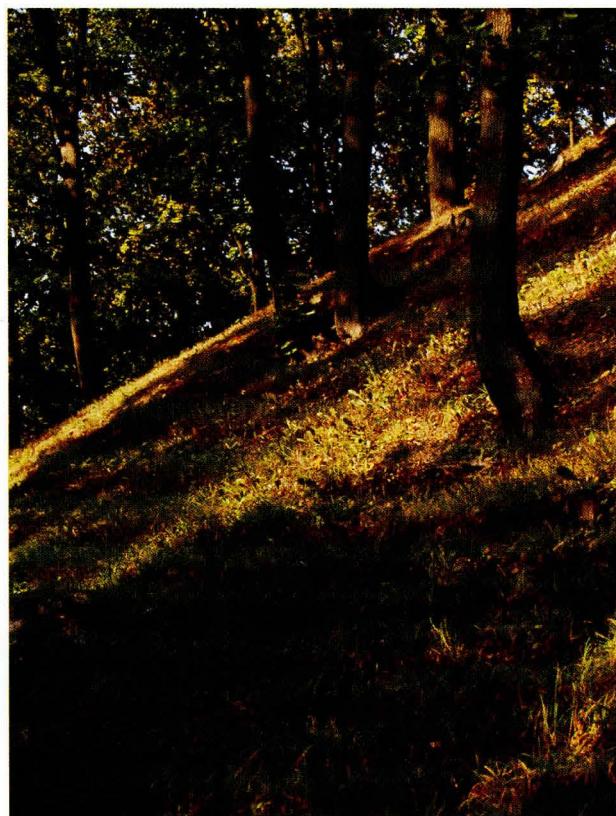
6 pav. Gedimino kalno šlaito segmentas su deformacijų požymiais. Sector of the slope of the Gediminas Hill with indications of deformations.

Atkreiptinas dėmesys, kad pagal morfologinius požymius (šlaito profilis), išlinkusius medžių kamienus matyti, kad deformuoja ir gretimas Gedimino kalno šlaito segmentas (**6 pav.**), kuris gali nuslinkti po liūčių ar tirpstant išalui ir sniego dangai.

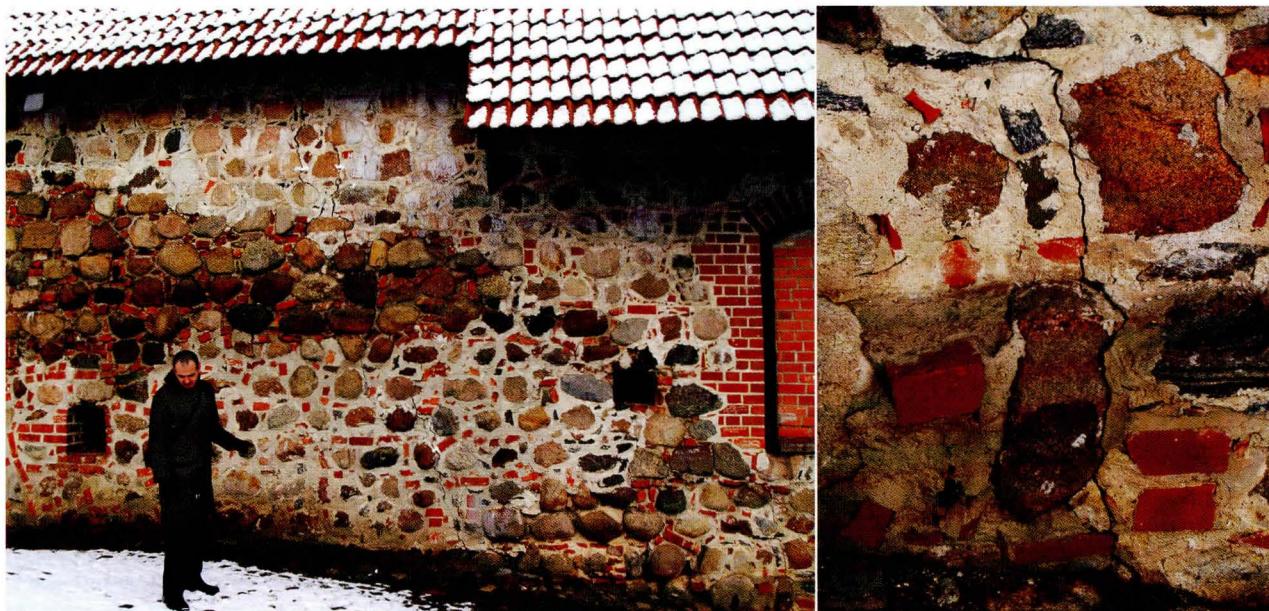
7 pav. Deformacijos pietinėje Gedimino pilies rūmų sienoje (2008-03-03). V. Mikulėno nuotrauka.
The deformations on the south wall of the Gediminas Castle (2008-03-03). Photo by Vidas Mikulėnas.

Šlaito deformacijos gali sukelti didelę grėsmę pilies statinių sienų stabilumui. Gedimino pilies rūmų sienose matomi aktyvūs plyšiai (7 pav.) gali būti susiję ir su aprašytomis rytinio šlaito deformacijomis. Tai turėtų kelti gana didelį susirūpinimą. Rytinio šlaito deformacijos gali atsinaujinti ir suaktyvėti po pavasario polaidžių, liūčių ar kitu drėgnuoju metu laiku.

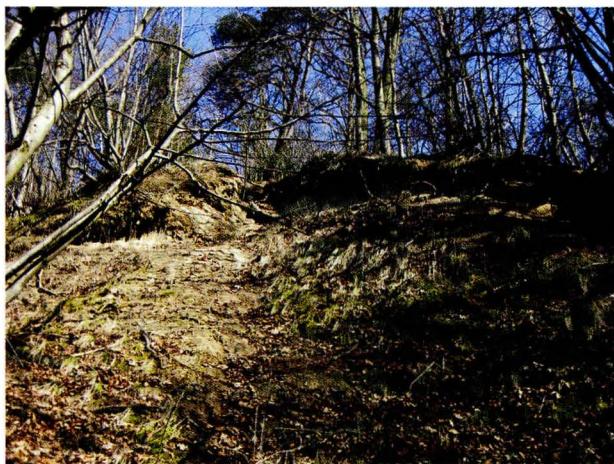
8 pav. Nuošliaužos paveiktas šlaitas netoli Nyderlandų Karalystės ambasados.
The slope with active landslides in vicinity of the Embassy of Kingdom of The Netherlands.

Minėtosios Gedimino kalno šlaitų nuošliaužos – tai tik būdingas kalvotam reljefui šlaitų deformacijų atvejis, kurių Vilniaus pilii rezervato teritorijoje yra buvę daugelyje vietų. Jos formuoja ir dabar, pvz., nuo Nyder-

landų Karalystės ambasados pastato apie 100 m palei Vilnių (Trijų Kryžių kalno papédės link).

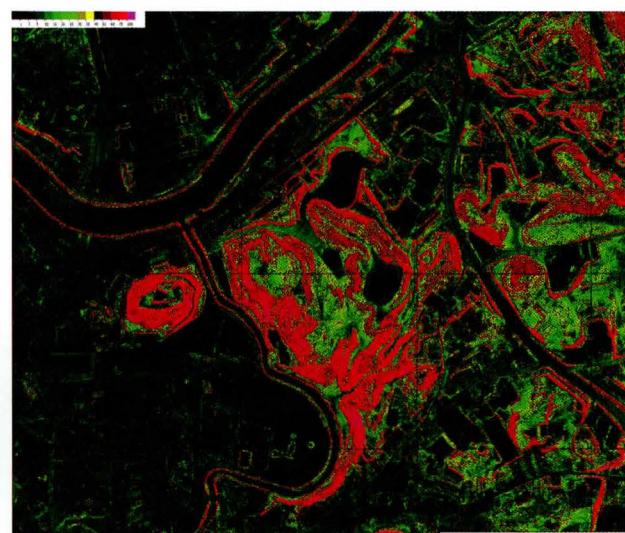
9 pav. Vilniaus pilii rezervato šlaitų polinkio analizė. Raudona ir violetinė spalva pažymėti šlaitai, statesni nei 37° .
Analysis of inclinations of slopes of the Vilnius Cultural Reserve. Red and violet colours indicate slopes steeper than 37° .

Vilniaus pilii rezervato teritorijoje vyrauja statūs šlaitai (9 pav.). MicroDEM programine įranga atlikus reljefo analizę nustatyta, kad šlaitai, statesni nei 37° , apima didžiąją dalį pilii rezervato teritorijos ir juose įvairiais pavidalais gali vykti, suintensyvėti šlaitų deformacijos.

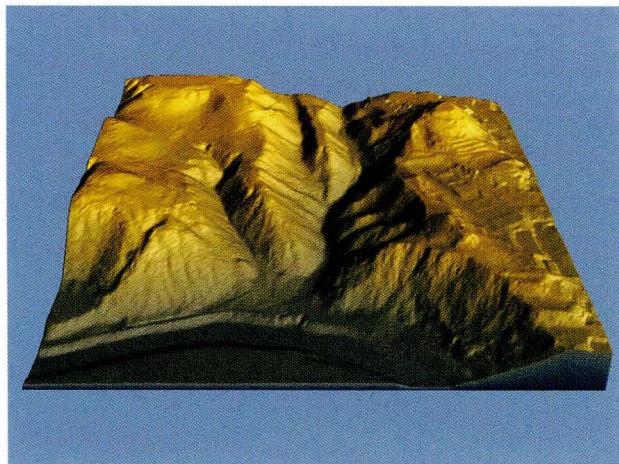
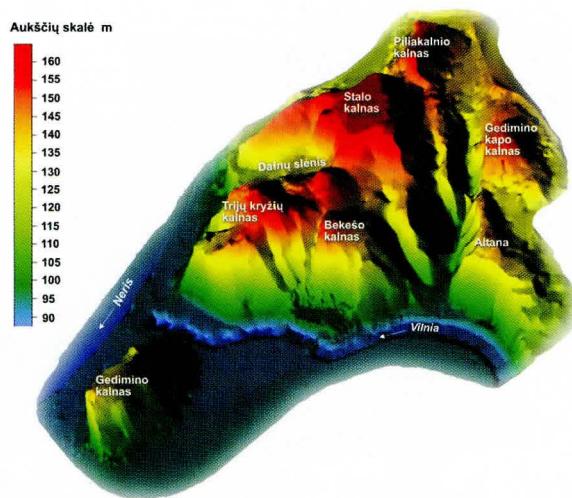
10 pav. Dešinėje pusėje – skaitmeninis paviršiaus modelis pagal topografinius duomenis. M 1:5000. Kairėje pusėje – skaitmeninis paviršiaus modelis, sukurtas pagal 2007 m. Vilniaus miesto teritorijos nuotolinio erdvinių lazerinio skenavimo duomenis (LIDAR). Nacionalinė žemės tarnyba prie ŽŪM, 2007.

Right – Digital elevation model constructed on the basis of topographical data. Left – the Digital elevation model constructed on the basis of data of the remote spatial laser scanning of the territory of the Vilnius city in 2007 (Copyright of the National Land Service).

Vizualiam reljefo suvokimui, stebėjimams ir prevencinių priemonių planavimui labai naudingi yra skaitmeniniai paviršiaus modeliai (DEM). Juose aiškiai matomos reljefo formos, šlaitai ir griovos, kuriose vyksta linijinė erozija, formuoja išplavos, o jų žiotyse – išnašų kūgiai. Kaip jau minėta, ypač efektyvus yra DEM, sukurtas pagal nuotolinio erdvinių lazerinio skenavimo duomenis (LIDAR). Nuotolinis lazerinis skenavimas atliktas su vidutine kvadratine taško horizontalaus nustatymo paklaida, ne didesne kaip 30 cm, ir su ne didesne kaip 15 cm vertikalia paklaida. Nuskenuojamų taškų tankis – ne mažesnis kaip 4 taškai kvadratiname metre. Skenavimui naudotas lazeris, skenuojantis iki 100 000 taškų per sekundę. Aerofotografavimas atliktas 84 megapikselių skaitmenine aerofotokamera. Taigi LIDAR modelis yra gerokai tikslsnis, nei sukurtas naudojant išpastinius topografinius duomenis.

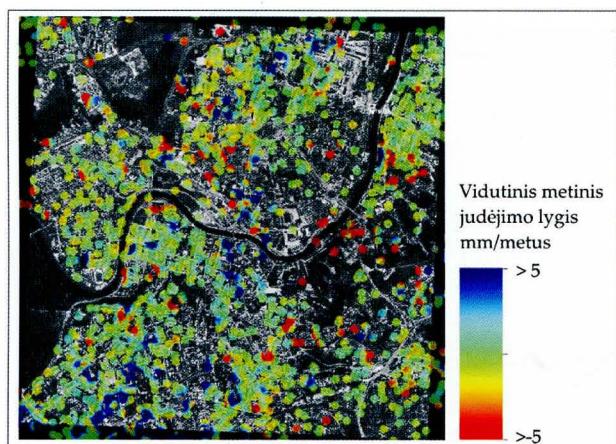
11 pav. Vilniaus miesto interferometriinių tyrimų taškai, gauti iš Europos kosmoso agentūros. Raudoni taškai žymi grimzdimą, mėlyni – kilimą. (Čyžienė ir kt., 2009)

Points of interferometry (InSAR) measurements of the Vilnius City obtained through project Terraferma, European Space Agency. Red points indicate subsidence, blue points – uplift. (Čyžienė et al., 2009)

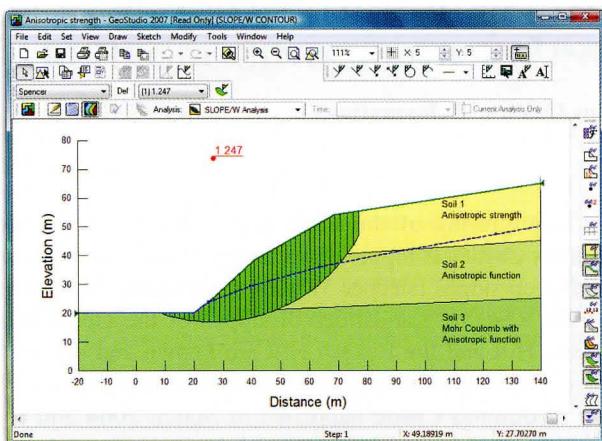
12 pav. Šlaitų pastovumo modeliavimo programinė įranga GeoStudio '2007 Standard* iš „GEO-SLOPE international Ltd“ kompanijos. Skaičiuojamas saugumo rodiklis (skaitine išraiška >1). Image produced by slope modelling software GeoStudio'2007 Standard*, product by GEO-SLOPE INTERNATIONAL Ltd. The security indicator is being calculated (value >1).

Reikia pažymėti, kad stebėsena atliekama jau vykstant deformacijoms ir tais atvejais, kai deformacijos intensyvėja, būtina nedelsiant imtis priežasčių šalinimo ir deformacijų stabilizacijos darbų. Kai tai jau nepadeda, tenka tvarkyti deformacijos padarinius, o tai kainuoja labai brangiai. Todėl ypač svarbu ir ekonomiškai efektyvu prognozuoti šlaitų pastovumą geotechninio modeliavimo būdu. Tipinis modeliavimo priemonės pavyzdys – GeoStudio (Geoslope) programinė įranga.

Dabar yra sukurti personaliniams kompiuteriams pritaikytų programų, kurios leidžia atlirkti šlaitų stabilumo apskaičiavimus nustatant saugumo faktorių kiekybę išraiška. Viena labiausiai pripažintų – SLOPE/W („GEO-SLOPE International Ltd.“ kompanija). Dirbant šia programa sudaromas modelis, kuriam reikalingi konkretaus šlaito duomenys pjūvyje išilgai stabilumo skaičiavimo linijos: geometrija (reljefas), geologiniai sluoksniai, juos sudarančių gruntu geotechninės savybės, hidrogeologiniai ir kiti parametrai, atspindintys realią situaciją tiriamoje vietovėje. Tik įvertinus šią visumą, tinkamai parinkus ir suderinus skaičiavimų metodus, galima priartėti prie praktiškai dominančios tiesos – ar šlaitas tiriamoje vietoje išliks stabilus (kiek jo stabilumas patikimas), ar deformuosis.

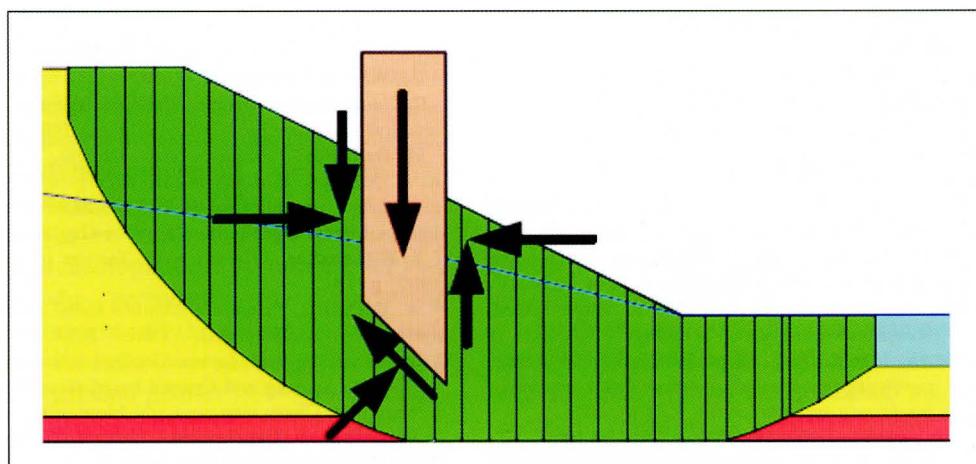
13 pav. Rodyklės rodo mechaninių jėgų dedamąsių, nuo kurių suteikios priklauso šlaito pusiausvyros būklę. Arrows indicate strengths of mechanical loads that define slope stability.

stabilumo skaičiavimai, kurie buvo atlirkti remiantis idėja, kad nestabilus grunto masyvas slenka cilindriniu paviršiumi, o pats masyvas buvo suskirstytas į atskirus fragmentus (13 pav.). Šis metodas buvo tobulinamas dešimtmečiais, o 1960 m. išrastos elektroninės skaičiavimo mašinos leido daug paprasčiau atlirkti skaičiavimus, tačiau iki šiol remiamasi nuostata didelį masyvą suskirstyti į mažus elementus stabilumo analizei atlirkti.
