VILNIAUS PILIŲ PIETINIŲ PRIEIGŲ GYNYBA XV AMŽIAUS PABAIGOJE – XVI AMŽIAUS PRADŽIOJE

LINAS GIRLEVIČIUS

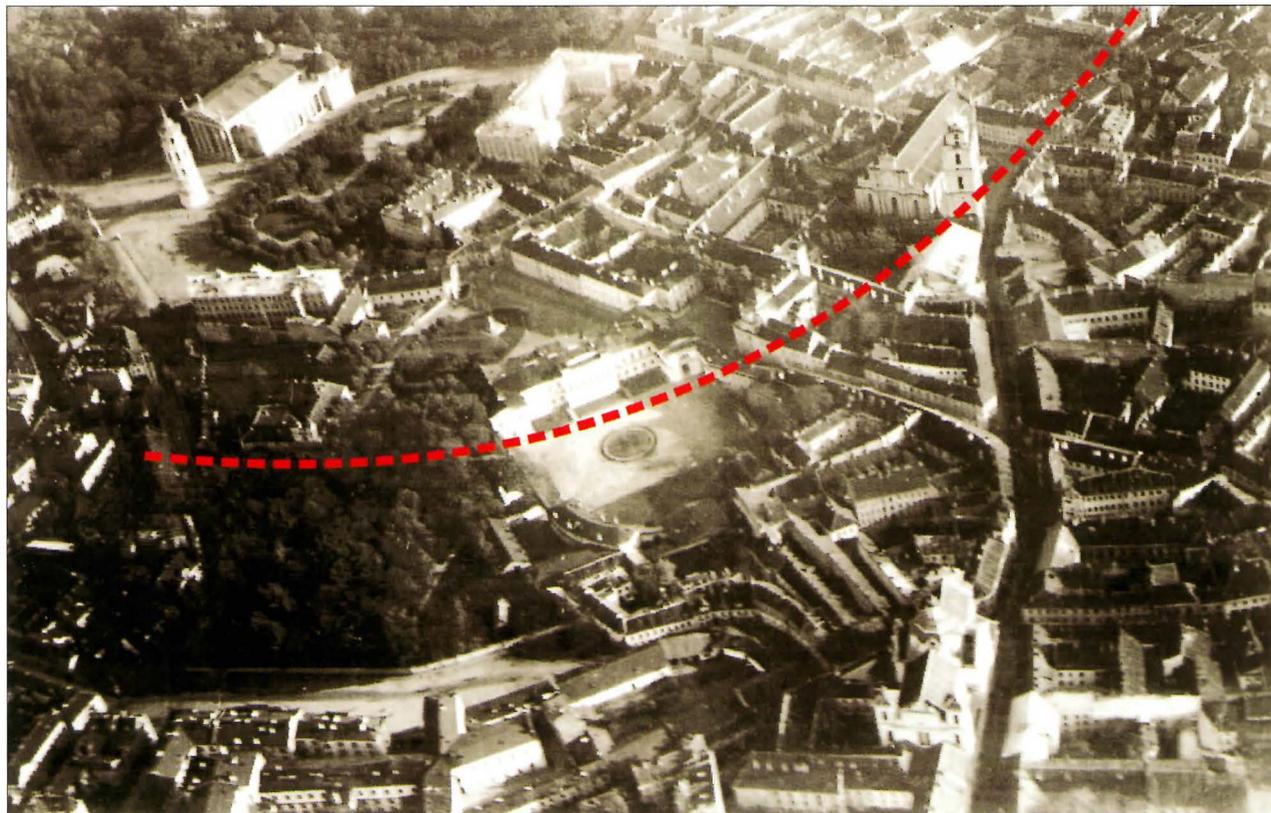
1 pav. Apytikrė XV a. pabaigos – XVI a. pradžios Vilniaus pilių pietinių prieigų įtvirtinimų linija tarpukariu darytoje nuotraukoje.
Fig. 1. The approximate line of late 15th – early 16th-century fortifications guarding the south approaches of Vilnius' Castles as seen in an interwar photograph.

Norint apibendrinti naujausių ir ankstesnių tyrimų duomenis apie tiriamuosius įtvirtinimus, būtina nuosekliai aptarti faktus, tiesiogiai ar netiesiogiai liudijančius šiuos įtvirtinimus buvus maždaug 700 m ilgio atkarpoje. Rekonstruojama gynybinio įtvirtinimo (gynybinės linijos) plane matoma trasa yra puslankio formos. Ji ėjo nuo Vingrio (Kačergos) upelio⁴ dabartinės L. Stuokos-Gucevičiaus g. pietvakarinėje dalyje ir, juosdama Šv. Jonų bažnyčią, tęsėsi iki Vilnios ties Bernardinų bažnyčia (1 pav.).

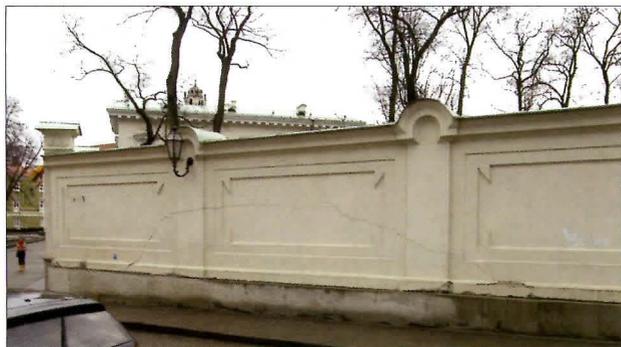
2 pav. Mūrinės tvoros prie Liejyklos gatvės deformacijos, žyminčios buvusio griovio vietą. Lino Girlevičiaus nuotr.
Fig. 2. The deformation of the masonry fence at Liejyklos Street, marking the location of a former ditch. Photo by Linas Girlevičius.

³⁴ Plg. įtūrkimą mūrinėje tvoroje ties Liejyklos gatve.

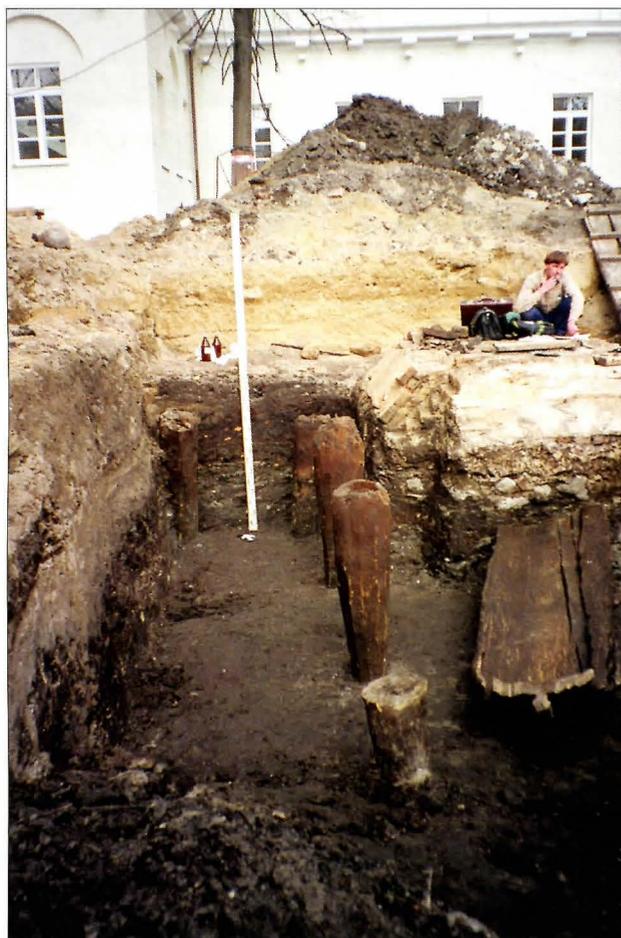
3 pav. Archeologinių tyrinėjimų metu Prezidento rūmų ansamblio vidiniame kieme aptiktas skobtas luotas (nuotraukos dešinėje) in situ. Vaizdas iš pietvakarių. Daivos Luchtanienės nuotr.

Fig. 3. Dugout boat (on the right) as in situ discovered during an excavation of the inner courtyard of the Presidential Palace building complex. View from the south west. Photo by Daiva Luchtanienė.

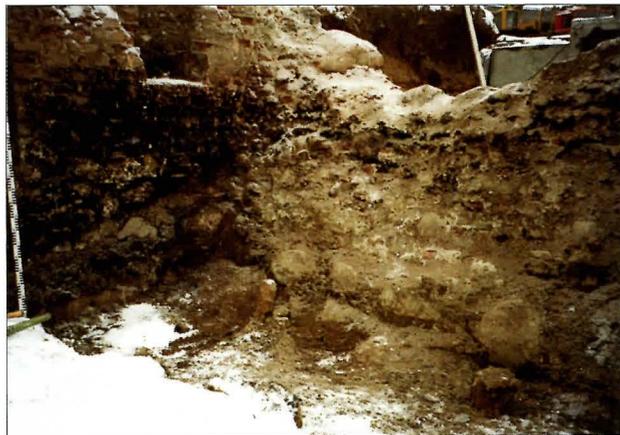
4 pav. Archeologinių tyrinėjimų metu Prezidento rūmų ansamblio vidiniame kieme atkasta gynybinė siena. Vaizdas iš šiaurės. Roberto Zilinsko nuotr.

Fig. 4. The defensive wall unearthed during an excavation of the inner courtyard of the Presidential Palace building complex. View from the north. Photo by Robertas Zilinskas.

2. Į pietus nuo Prezidento rūmų vidurinės dalies aptikta mūrinė gynybinė siena (4 pav.). Siena yra 115–136 cm pločio, mūryta iš stambių riedulių ir raudonos spalvos pusplyčių, rištų pilkai gelsvu stambiagrūdžiu kalkių skiediniu, orientuota šiaurės vakarų – pietryčių kryptimi. 44–50 cm atstumu į šiaurę nuo sienos rytų–vakarų kryptimi aptikti du įkalti stačiakampio 20×20 cm skerspjūvio kuolai. Atstumas tarp kuolų apie 1,5 m. Manoma, kad tai – atraminiai šaulių galerijos stulpai. Rytinėje ploto sienelėje aptikta to paties laikotarpio siena, mūryta iš 28÷29×15×8 cm dydžio raudonos spalvos degto molio plytų, kurių dalis rištos gotikiniu būdu – manoma, kad tai yra kontraforso, laiptinės ar bokštelio liekanos. Ant šio statinio liko išilginės šaulių galerijos atspaudas. Archeologės nuomone, tai gynybinės sienos, kuri juosia (naujuosius) Vyskupų rūmus vadinamajame Georgo Brauno Vilniaus miesto plane (pirmas žinomas atspaudas – 1581 m.), liekanos. Architektų tyrėjų nuomone, tai XV a. pabaiga – XVI a. pradžia datuoti mūrai, nebūdingi buitinei architektūrai.¹² Archeologinių tyrinėjimų metu šių mūrų liekanos atkastos tik nedideliame ruože, todėl kokiam tiksliai statiniui jie priklausė, nenustatyta. Spėjama gynybinė siena orientuota Vilniaus universiteto centrinių rūmų kryptimi.

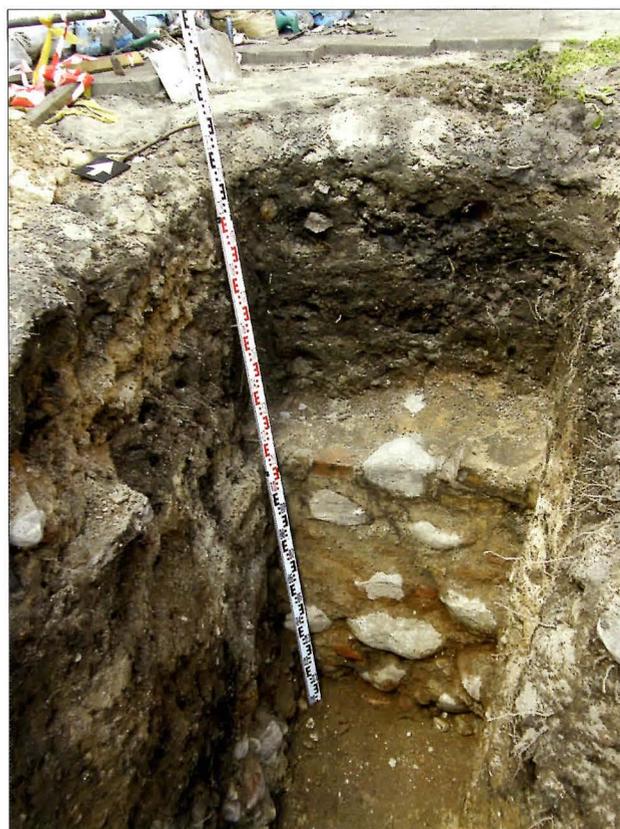
5 pav. Vilniaus universiteto Observatorijos kieme aptikta hipotetinė gynybinė siena. Lino Girlevičiaus nuotr.

Fig. 5. A hypothetical defensive wall discovered in the courtyard of the Vilnius University Observatory. Photo by Linas Girlevičius.

3. Tikėtina šios gynybinės sienos tąsa buvo aptikta 2008 m., atliekant archeologinius tyrimus Vilniaus universiteto centrinių rūmų Observatorijos kieme (5 pav.).¹³ Sienos liekanos orientuotos vakarų–rytų kryptimi. Mūryta iš vidutinio dydžio riedulių, kai kuriose tirtosios sienos atkarpose tarpai tarp riedulių užpildyti gelsvos spalvos ?×14×6, ?×14×7 cm dydžio pusplytėmis. Mūras rištas baltos spalvos kietu kalkių skiediniu. Pamatų liekanos įgiltos 1,5–2,2 m ar iki didesnio gylio nuo dabartinio paviršiaus. Sienos liekanų plotis vakarinėje kiemo dalyje – 1,4 m. Rytinėje kiemo dalyje viename ruože šios sienos liekanų neaptikta – būta tik pavienių riedulių. Galbūt šis faktas liudija tai, kad šioje vietoje galėjusi būti Vilniaus Žemutinės pilies link orientuoto seno kelio trasa.¹⁴ Kokia tiksliai buvo minimos sienos tąsa rytų kryptimi, nėra aišku. Sienos liekanos fiksuotos ties Observatorijos kiemą iš rytų ribojančio (Kultūros vertybių registre – vienuoliktojo) pastato pamatais, tačiau šiame pastate oficialių archeologinių

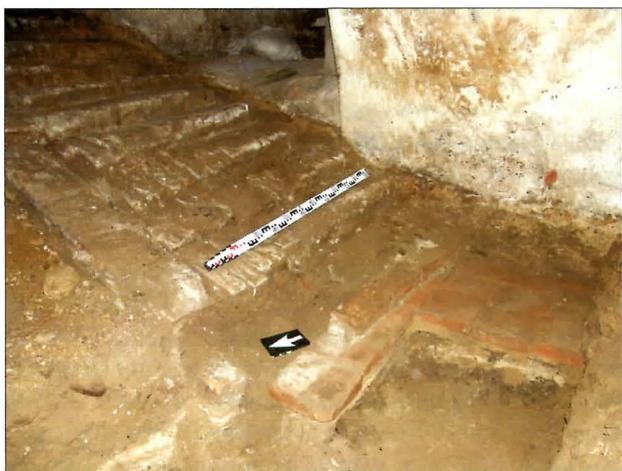
6 pav. Šv. Jonų bažnyčios varpinės rūsyje aptiktas XVI a. pab. – XVII a. pr. datuotas grindų iš keraminių plytelių fragmentas, XVII a. mūriniai laiptai. Lino Girlevičiaus nuotr.

Fig. 6. A fragment of a late 16th – early 17th-century ceramic tile floor and 17th-century masonry steps discovered in the basement of the bell tower of the Church of St John. Photo by Linas Girlevičius.

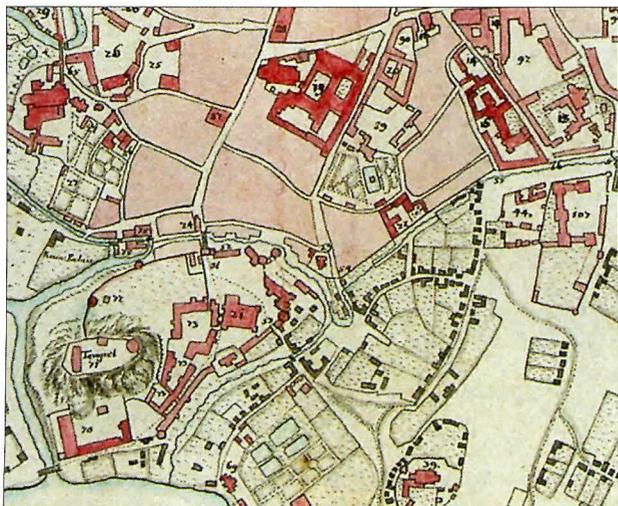
7 pav. Mūrinis užstatymas prie Šv. Jonų bažnyčios pietinės dalies. Ištrauka iš vadinamojo Fürstenhoffo Vilniaus miesto plano. Fig. 7. A masonry structure near the south part of the Church of St John. Excerpt from the so-called von Fürstenhoff plan of Vilnius.

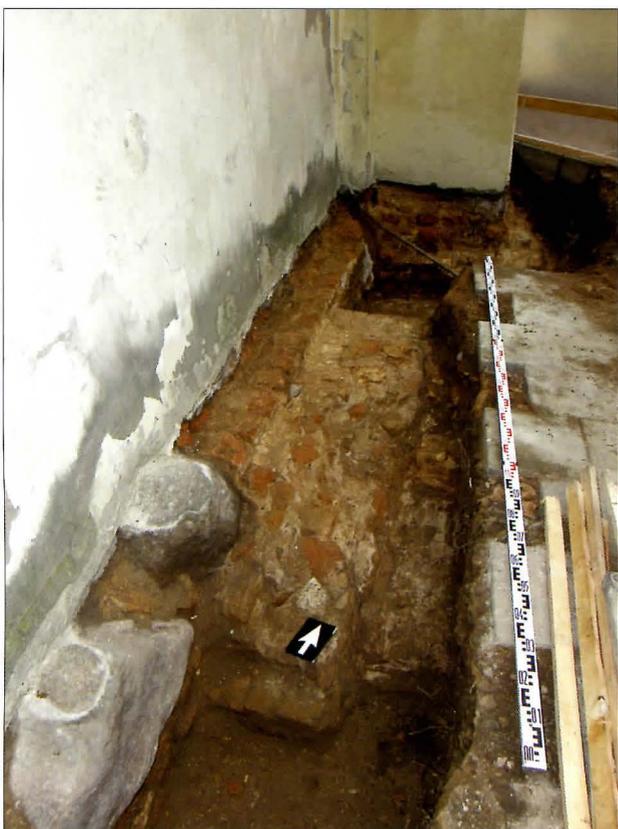
8 pav. Ties Šv. Jonų bažnyčios varpinės rytine siena atkastos 2,7 m pločio mūrinės sienos liekanos tyrimų metu. Vaizdas iš pietų. Lino Girlevičiaus nuotr.

Fig. 8. The remains of a 2.7 m wide masonry wall unearthed during an excavation near the east wall of the bell tower of the Church of St John. View from the east. Photo by Linas Girlevičius.

dalimi atkastos net 2,7 m pločio sienos, kitokio statinio ar konstrukcinio elemento liekanos (8 pav.). Mūras perrištas su varpinės rūšio sienos mūru ar tokiomis pat plytomis apmūrytu kiautu, jis yra iš renesansinių proporcijų plytų su išilginėmis braukomis, rištų baltai gelsvos spalvos kalkių skiediniu. Kita vertus, galbūt renesansinėmis plytomis tiesiog apmūrytos ankstesnės mūrinės konstrukcijos – išsamūs mūro tyrimai nebuvo atlikti. Dėl nepakankamų archeologinių ir architektūrinių tyrimų nėra aišku, ar teritorijoje į pietus nuo Šv. Jonų bažnyčios yra buvę XV a. pabaiga – XVI a. pradžia datuoti įtvirtinimai, nežinomas ir jų išlikimo pobūdis.

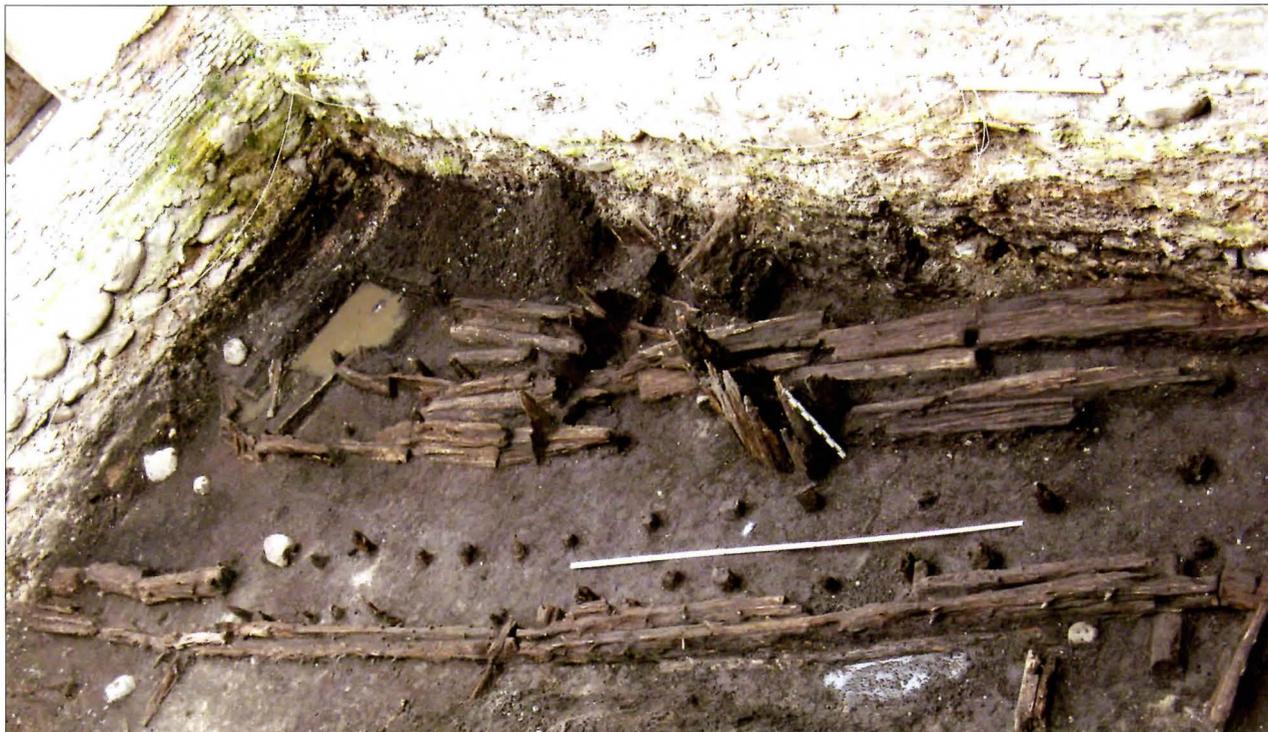
9 pav. Vilniaus Bernardinų vienuolyno kluatre aptiktos įtvirtinimų medinių konstrukcijų liekanos. Vaizdas iš šiaurės vakarų. Tauras Poška nuotr.

Fig. 9. The remains of wooden fortification constructions discovered in the cloister of the Bernardine monastery in Vilnius. View from the north west. Photo by Tauras Poška.

dendrochronologiniam tyrimui datuotas 1504 m.²⁷ Medinio statinio liekanų vakarinė dalis priglundusi prie XVI a. viduryje statytos Valavičių rezidencijos (vėliau tapusios moterų vienuolyno vakariniu korpusu), kuri, manoma, buvusi pritaikyta gynybai.²⁸ Vienuolyno kieme aptiktasis įtvirtinimas rytine dalimi orientuotas Bernardinų bažnyčios kryptimi, šios bažnyčios pietvakarinio bokštelio link.

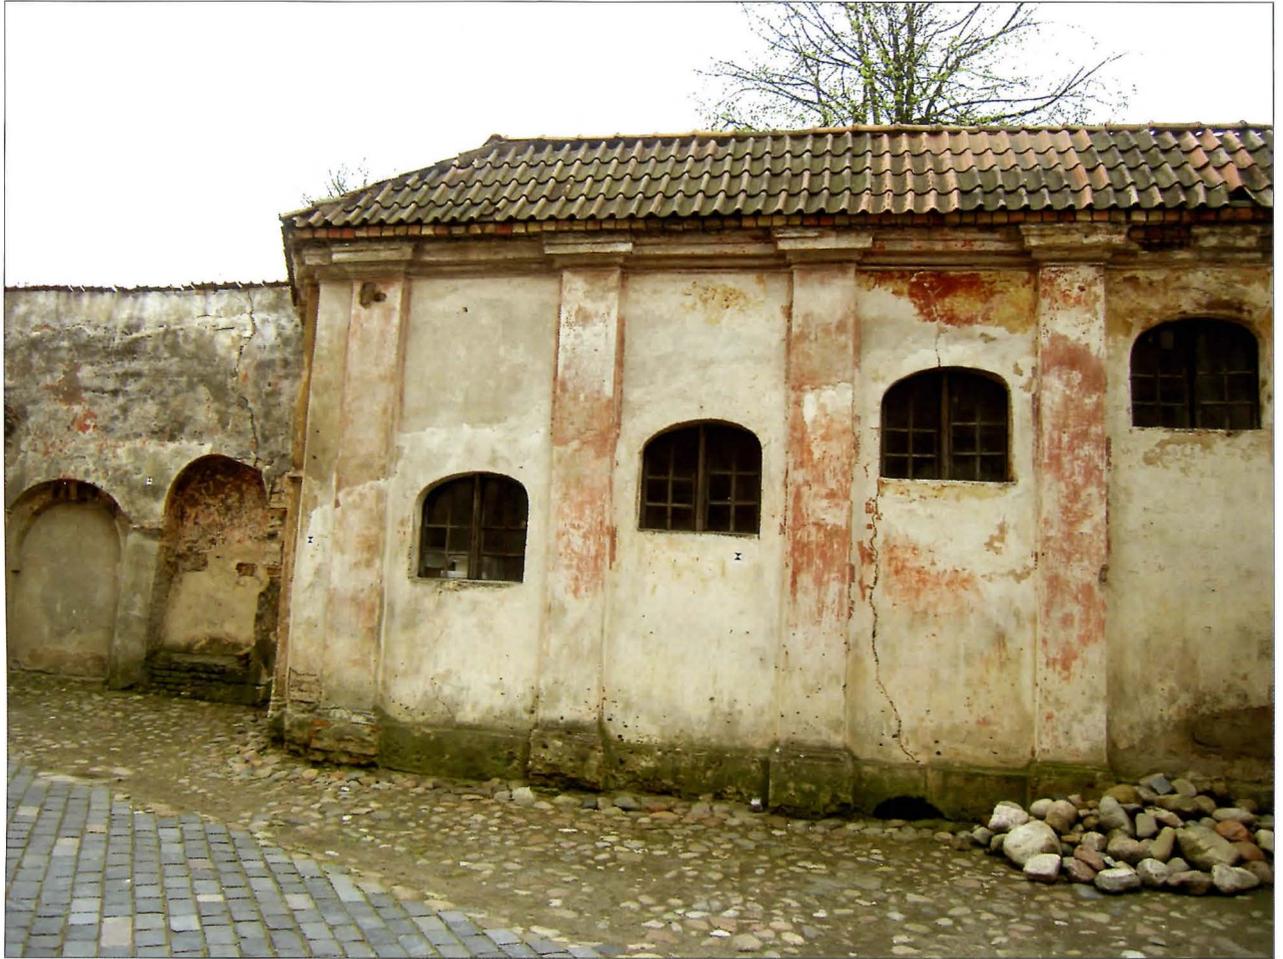
11 pav. Bernardinų vienuolyno Kristaus laiptų koplyčios pietrytinės dalies mūre ir vienuolyno rytinę dalį juosiančios tvoros mūre matomi įtrūkimai, žymintys buvusio griovio vietą. Lino Girlevičiaus nuotr.

Fig. 11. Cracks, marking the site of a former ditch, that are visible in the masonry wall in the south east part of the Holy Steps Chapel (Chapel of the Stairs of Christ) in the Bernadine monastery.

Kitas su šiame straipsnyje tiriama gynybine linija susijęs griovys ar kitoks reljefo darinys veikiausiai bent iš dalies tirtas 2009 m. Kristaus laiptų koplyčios pietrytinėje dalyje. Atliekant archeologinius tyrinėjimus šios 1617 m. pastatytos mūrinės koplyčios rūsyje, įžemis nebuvo pasiektas tik šioje koplyčios dalyje, nors šio statinio juostiniai pamatai įgilinti iki santykinai panašaus gylio. Tai, kad šioje vietoje esama reljefo perkritimo, liudija ir būdingi mūrinių koplyčios sienų ir tvoros įtrūkimai³³, tarp kurių atstumas yra apie 8 m³⁴ (11–12 pav.). Galbūt būtent reljefo ypatybės, nepakankamas jų įvertinimas ir nulėmė pirmosios mūrinės Bernardinų bažnyčios konstrukcijų nestabilumą. Medinių ar mūrinių statinių liekanų, kurias galėtume priskirti rekonstruojamai įtvirtinimų linijai, Kristaus laiptų koplyčios rūsyje neaptikta.

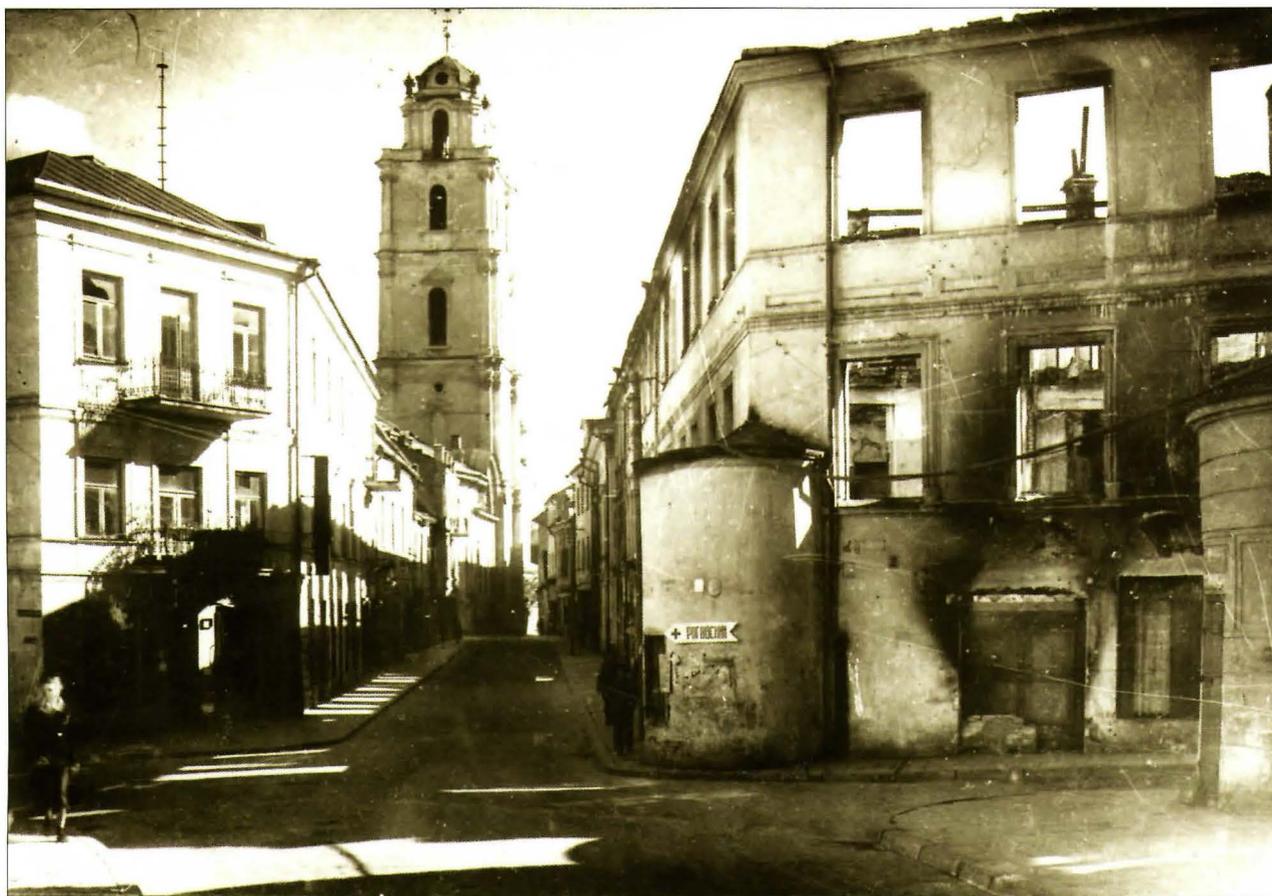
13 pav. Šv. Jono gatvės perspektyva, Šv. Jono–Gaono–Dominikonų–Universiteto gatvių sankryža su nuotraukos dešinėje pusėje matomais bokšteliais. Nuotrauka daryta iki Antrojo pasaulinio karo.

Fig. 13. The view of Šv. Jono Street and the intersection of Šv. Jono, Gaono, Dominikonų, and Universiteto Streets with the towers visible on the right. Photograph made prior to the Second World War.

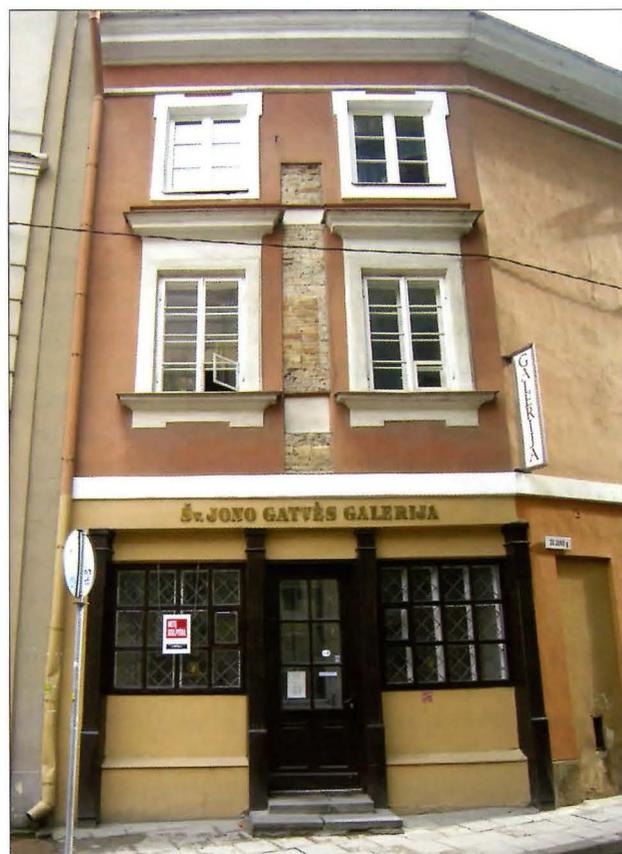
14 pav. Gotikinio bokšto liekanos pastato Šv. Jono g. 11 šiaurės rytinėje dalyje. Dabartinis vaizdas su eksponuojamais gotikinio mūro fragmentais. Lino Girlevičiaus nuotr.

Fig. 14. The remains of a Gothic tower in the north east part of the building at Šv. Jono St. 11. The current view with exposed fragments of the Gothic wall. Photo by Linas Girlevičius.

Įdomus statinys yra greta dabartinės Šv. Jonų bažnyčios varpinės. Tai bokštas pastato Šv. Jono g. 11 šiaurės rytinėje dalyje (14 pav.). Jis mišlingas ne tik savo pirma prade paskirtimi, bet ir padėtimi Šv. Jono gatvės trasos ir rekonstruojamos gynybinės linijos atžvilgiu. Ar būtų kokio ryšio su gotikine dabartinės varpinės dalimi, kol kas nenustatyta. Gotikinis netaisyklingos, šiaurės–pietų kryptimi plėtėjančios trapecijos plano bokšto mūras išlikęs nuo rūsio iki dabartinio pastato trečiojo aukšto.⁴⁸ Pasak tyrimus atlikusio architekto Virgilijaus Antano Spudo, savo iniciatyva bokšto mūrą, jo techniką, plytų proporcijas tyrinėjęs architektas Sigitas Lasavičkas priėjo prie išvados, kad mūras yra giminiškas Trakų salos pilies bokštų mūrai.⁴⁹ Namas stovėjo prie kapitulos namo (vėliau tapusio Kardinalija), yra išlikę dideli gotikiniai rūšiai, vidiniame
