Viešoji įstaiga „Kultūros paveldo išsaugojimo pajėgos“

Rambyno kalno (11219), Pagėgių sav., 2010 m. archeologinių  
žvalgymų ataskaita

Vilnius 2010

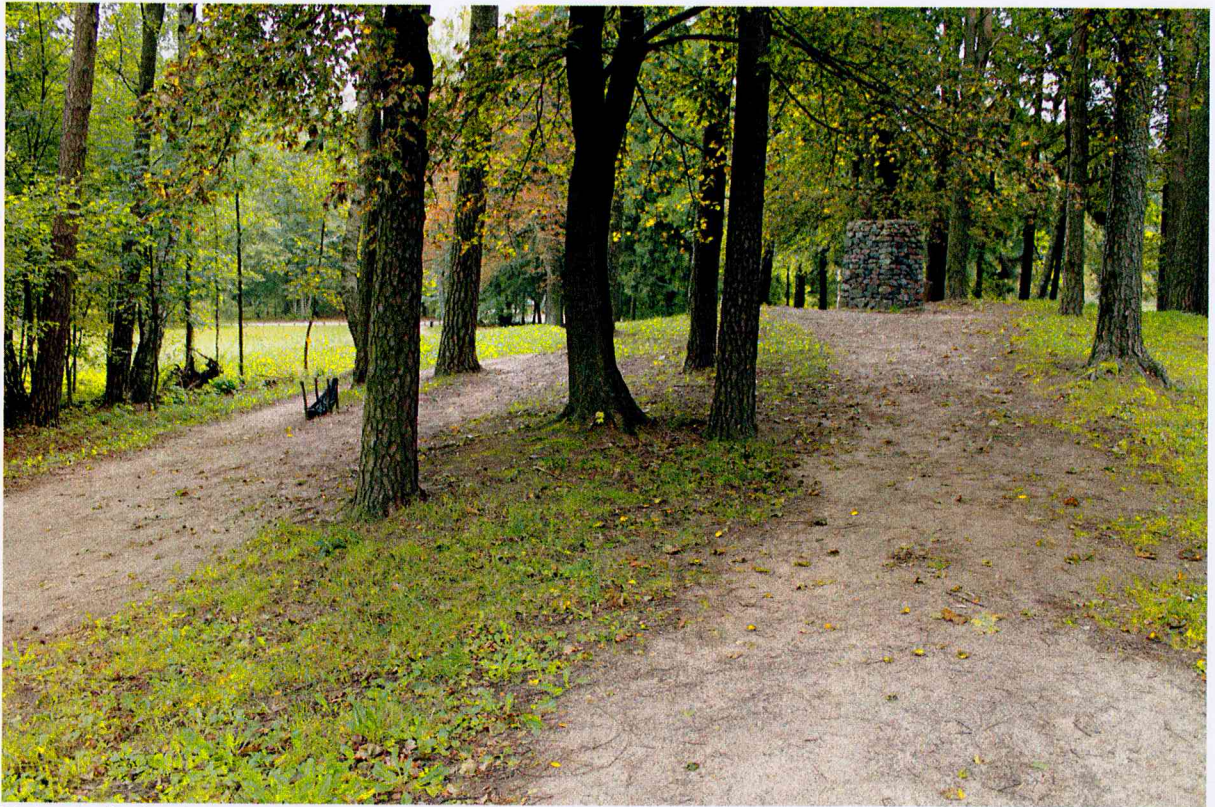
F.1. Išminti takai Rambyno kalno viršuje, vaizdas iš PV.

Kalno paviršius dėl didelio lankytojų kiekio nuolat mindomas (foto 1-2), todėl, siekiant sumažinti mechaninę eroziją, čia buvo įrengiami pėsčiųjų takai. Taip pat jie turėjo sujungti senuosius ir naujuosius laiptus tiek kalno viršūnėje, tiek šlaito apačioje, jais numatyta patekti iš automobilių stovėjimo aikštelės ir nuo kelio. Pirmiausiai būsimo tako vietos buvo nušienautos, po to atžymėtos jų ribos, įkertant ir nuimant 15-20 cm storio viršutinį velėnos sluoksnį (foto 8). Tako paviršius – apie 400 m<sup>2</sup> dydžio plotas – buvo išžvalgytas vizualiai ir metalo detektoriaus pagalba. Aptikta XX a. II puse datuotų radinių, archeologiškai vertingų tarp jų nebuvo. Po žvalgymų tako vietose buvo užpiltas žvyro sluoksnis, ant jo viršaus – skaldinėlis, paviršius sutankintas (foto 9-10). Tako dalis pačioje kalno viršūnėje, ties senaisiais laiptais bei šlaito apačioje 2010 m neįrengta, tai atidedant 2011 m.

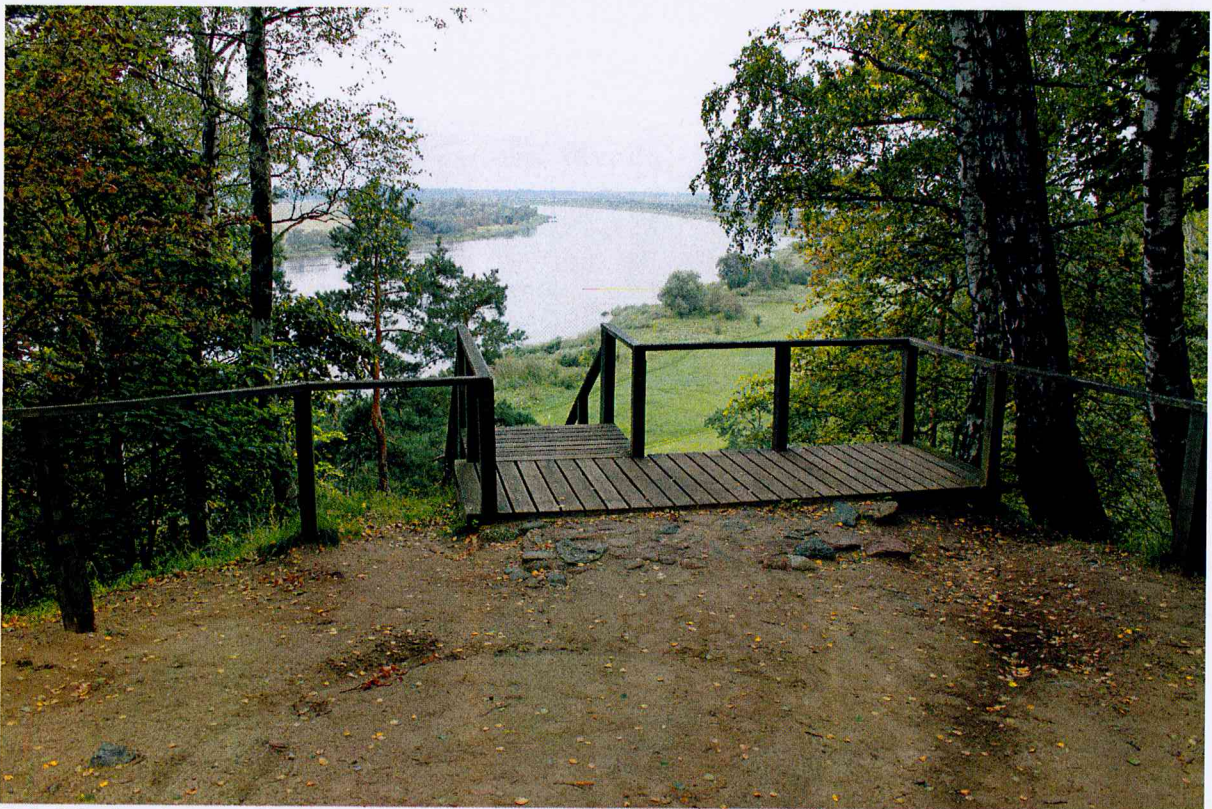
F.2. Mechaninė erozija kalno aikštelėje. Vaizdas iš R.

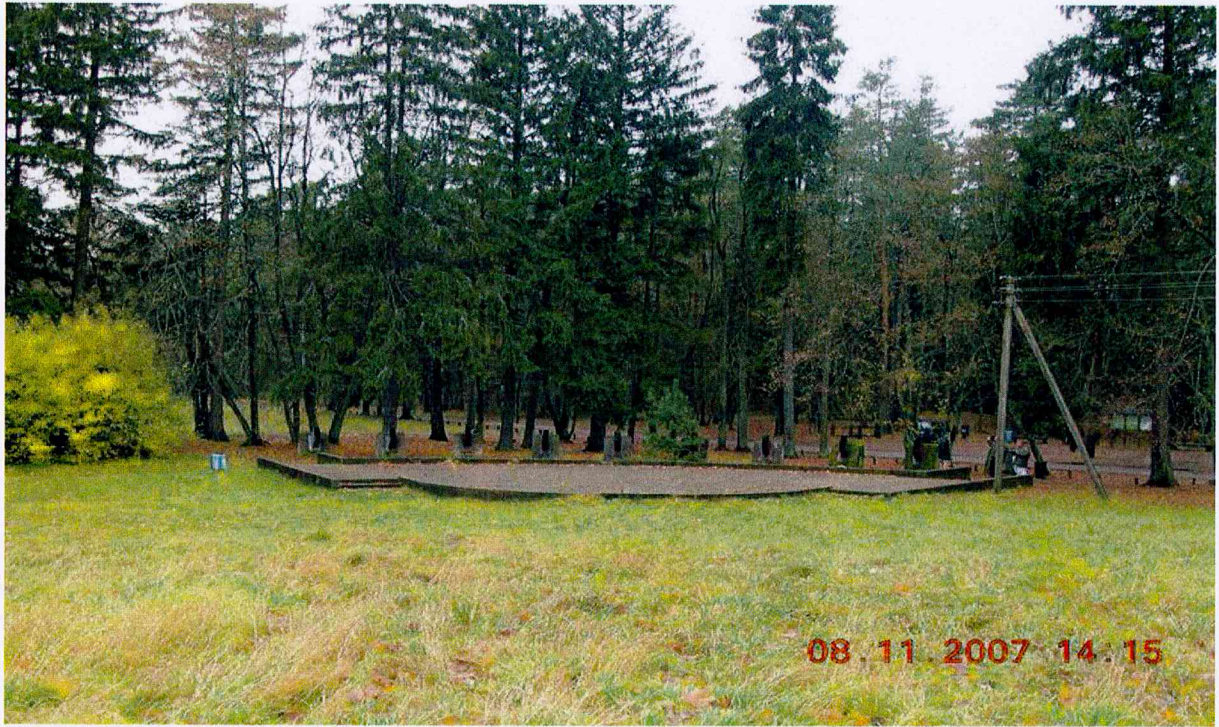
F.3. Sovietmečio laikų gelžbetoninė estrada, vaizdas iš PR. Autorius – A.Skrupskelis.

Projekto įgyvendinimas prasidėjo nuo estrados liekanų ardymo (foto 3). Rankiniu būdu buvo atkasti gelžbetoniniai pamatai ir stulpai, po to technikos pagalba išvilkti, susmulkinti ir išvežti (foto 4-5). Atkasant pamatus kultūrinio sluoksnio neužfiksuota. Susidariusi duobė buvo išlyginta, užpilta juodžemiu ir užsėta daugiametėmis žolėmis (foto 6). Netolies buvusios estrados pastatyta stacionari laužavietė (foto 7). Tiek estrados, tiek laužavietės vietos buvo išžvalgytos metalo detektoriumi, rasta tik XX a. šiukšlių. Išžvalgytas 535 m<sup>2</sup> dydžio plotas.

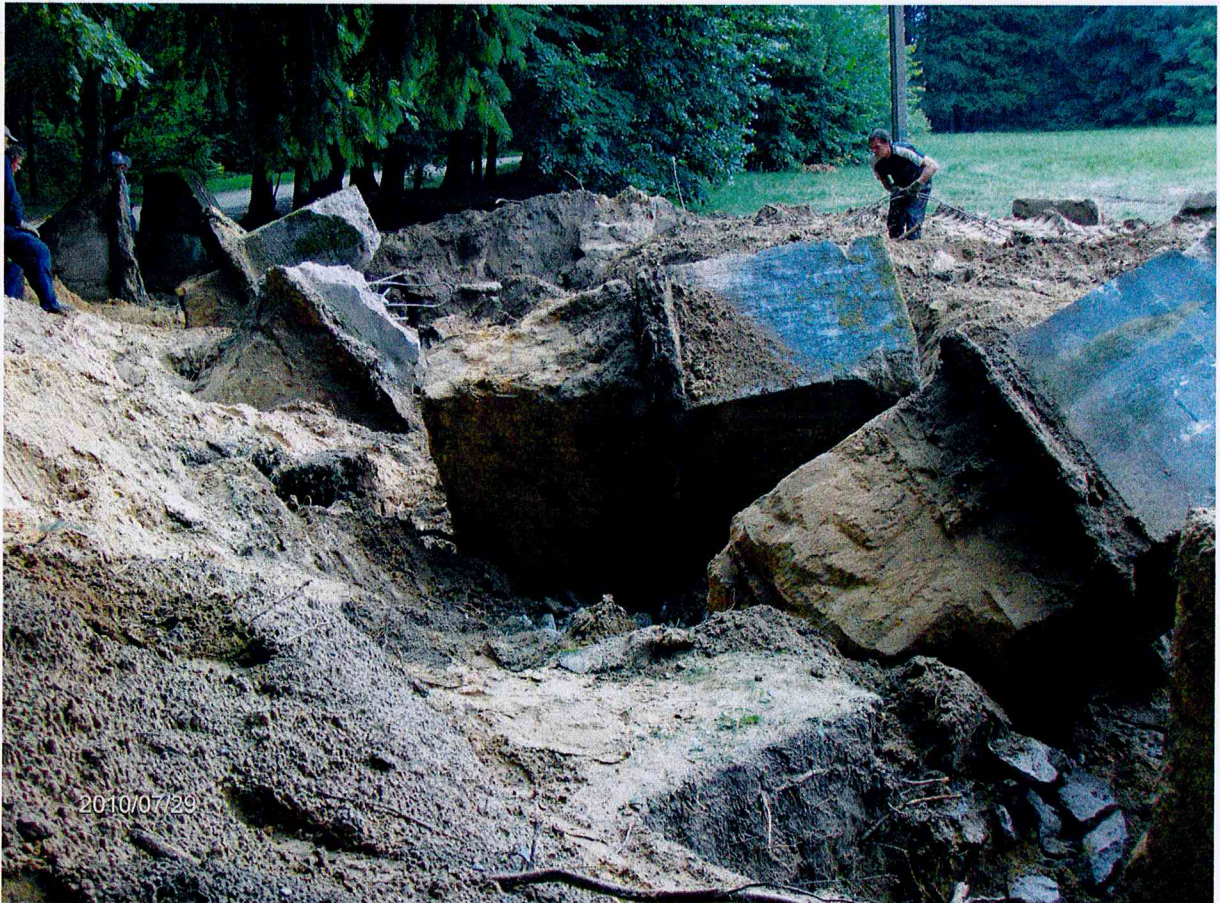
F.4. Ardoma estrada, vaizdas iš PV.

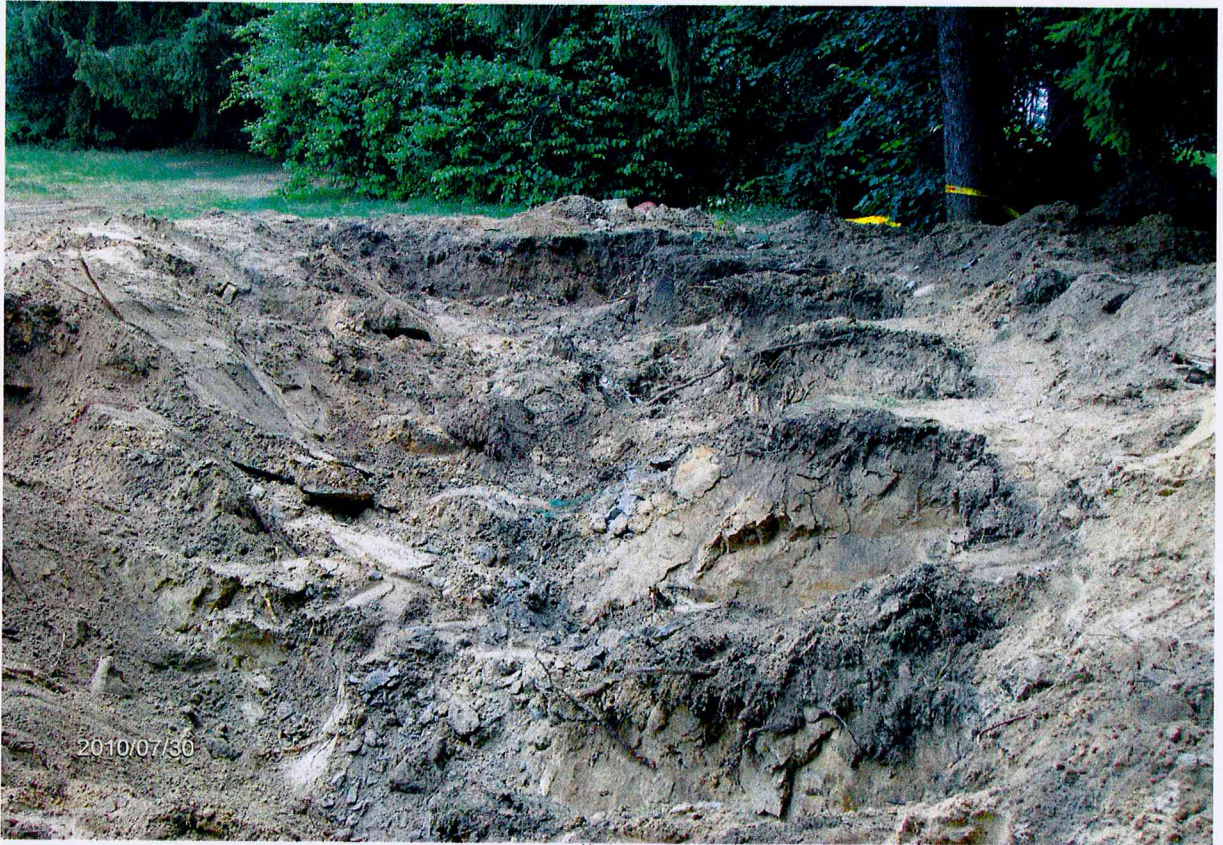
F.5. Gruntas po estrados pamatais. Vaizdas iš ŠR.

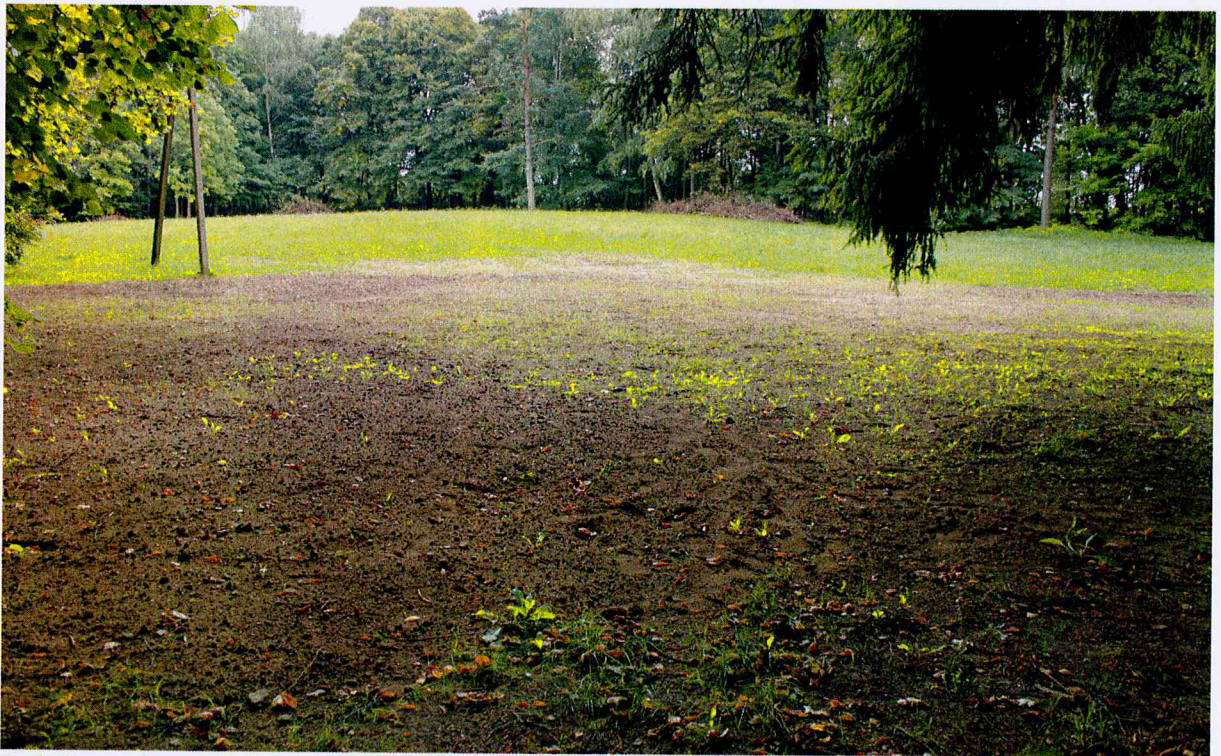
F.6. Buvusios estrados vieta užlyginta, užpilta dirvožemiu ir užsėta. Vaizdas iš ŠV.

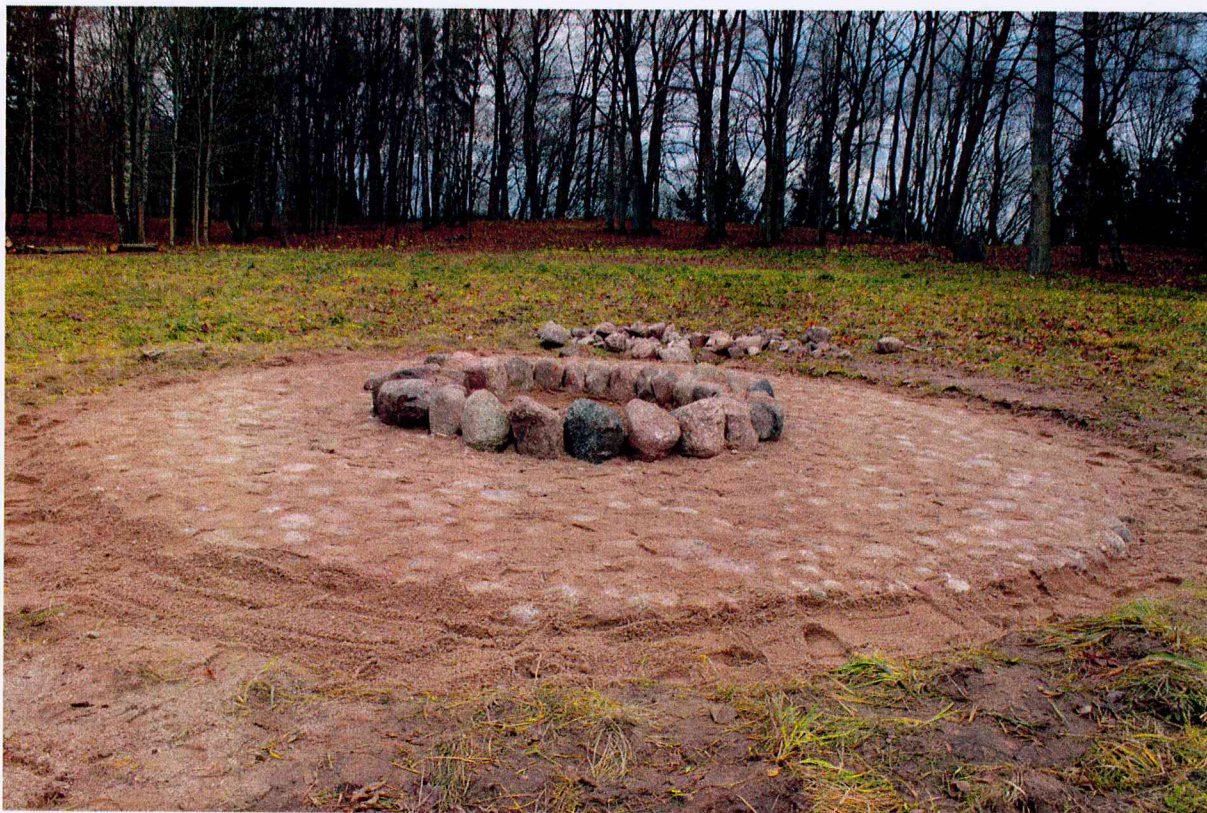
F.7. Koncertų aikštelėje įrengta laužavietė, vaizdas iš Š.

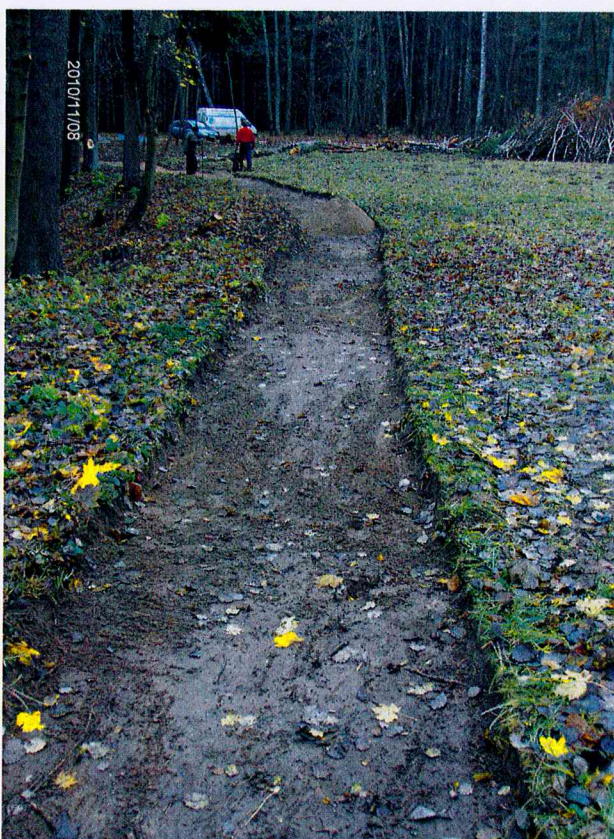
F.8. Nuimta velėna tako vietoje, vaizdas iš PR.

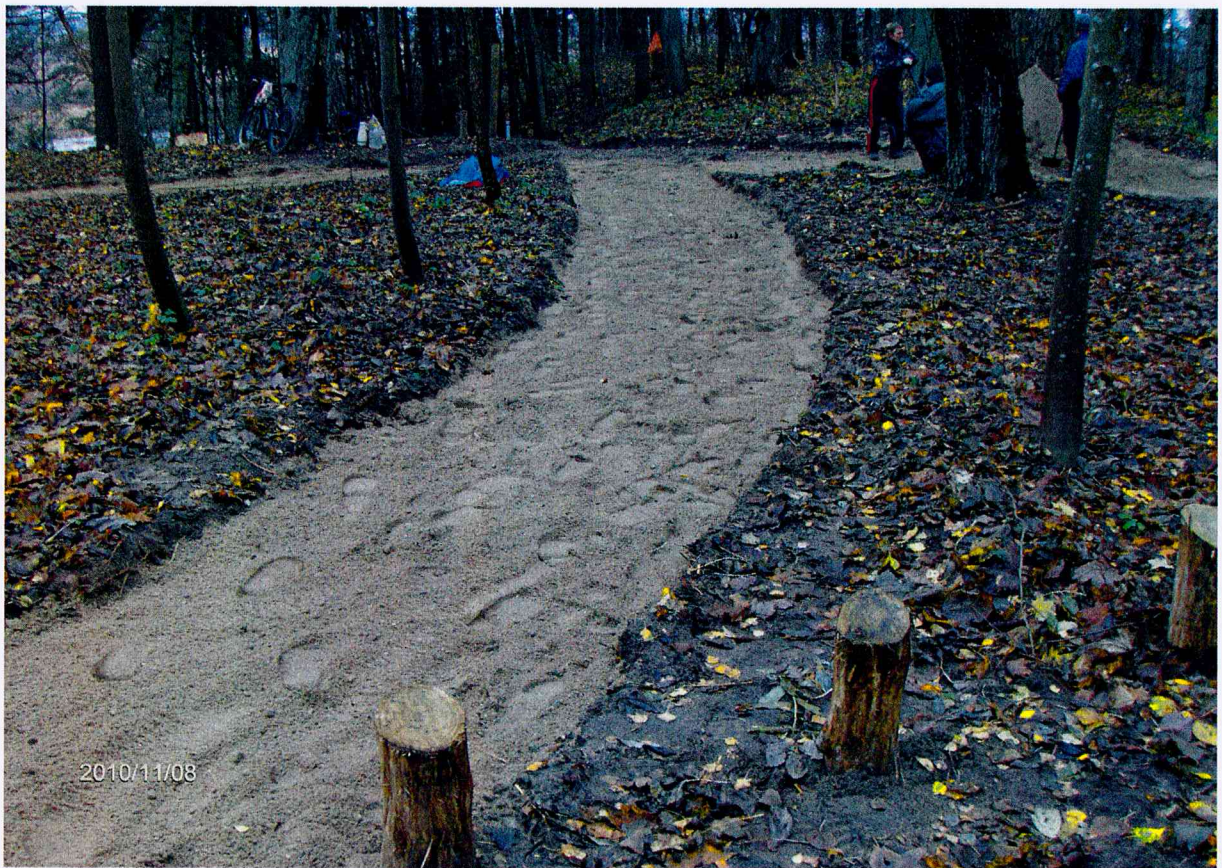
F.9. Įrengiami takai – užpiltas žvyro pasluoksnis, vaizdas iš ŠR.

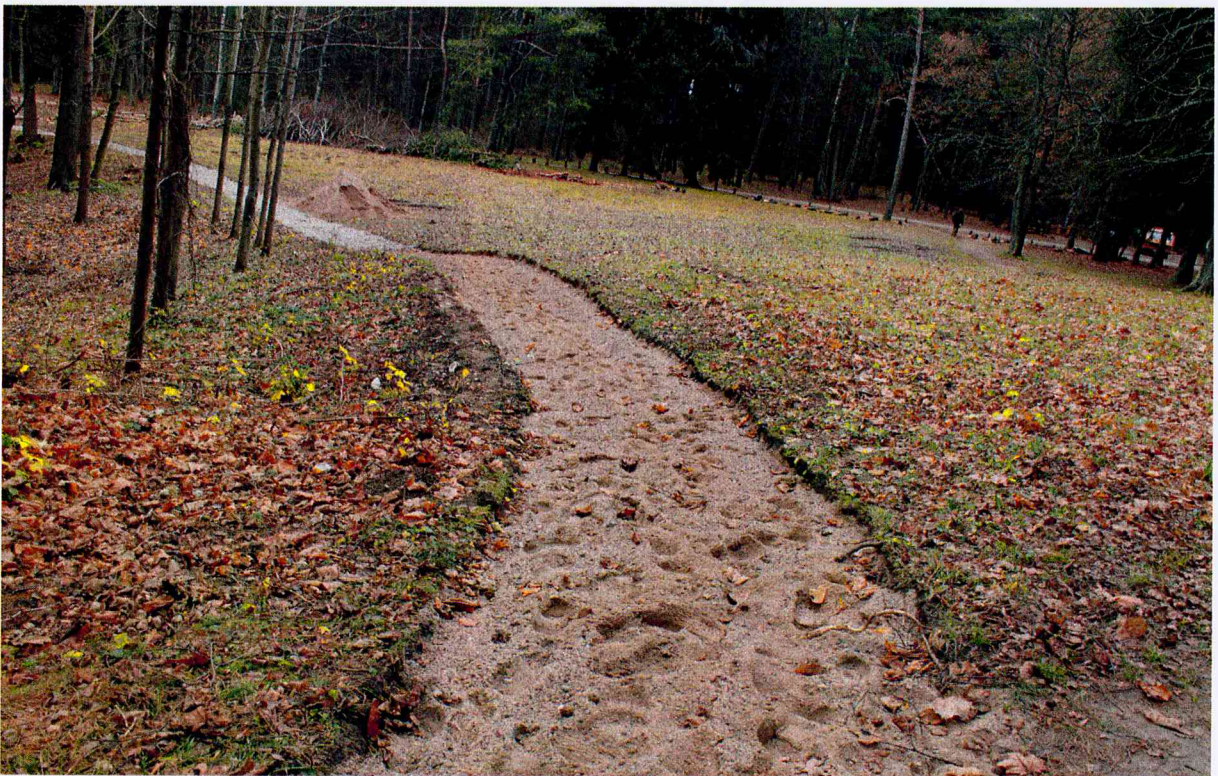
F.10. Įrengiami takai - ant žvyro pasluoksnio užpilamas gargždas, vaizdas iš PR.

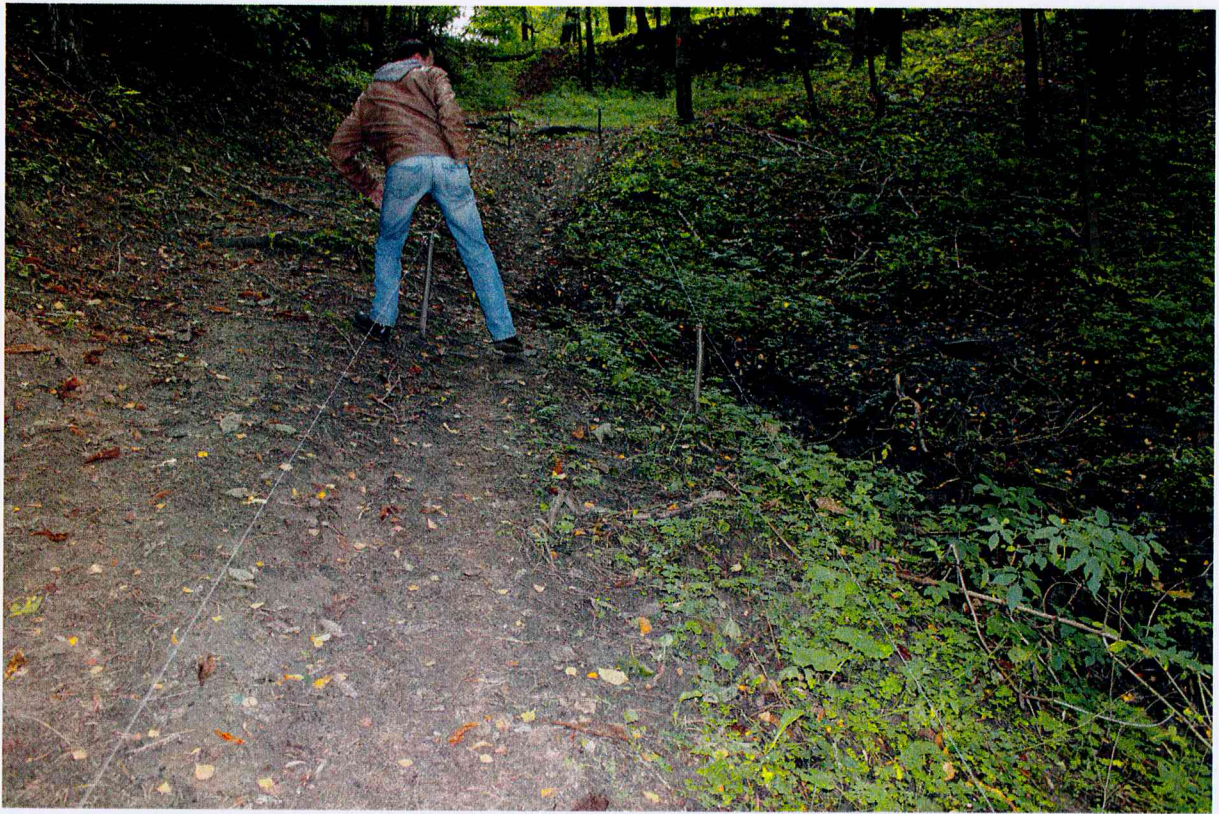
F.11. Nužymėti būsimųjų medinių laiptų kontūrai, vaizdas iš PV.

Lygiagrečiai su takų įrengimu V saugomos teritorijos dalyje buvo statomi mediniai laiptai. Atžymėjus laiptų kontūrus (foto 11), paviršius buvo žvalgytas vizualiai ir metalo detektoriumi, archeologiškai vertingų radinių neaptikta. Toliau niveliuotas paviršius, V pusėje įkertant į šlaitą ir perkeliant gruntą R laiptų dalį. Įkirstoje šlaito dalyje kultūrinis sluoksnis neužfiksuotas, po 0,10 m storio velėna atidengtas kiek maišytas šviesus priemolis (foto 12). Išlyginus paviršių buvo gręžiamos skylės laiptų stulpams, pateikti dviejų iš jų pjūviai (p.9) – medinių laiptų žemiausiame taške (gręžinys Nr.1) ir aukščiausiame taške (gręžinys Nr.2). Gręžinyje Nr.1 (foto 13) išskirti šie stratigrafiniai sluoksniai: 0,05 m storio velėna, 0,10 m storio pilkas povelėninis sluoksnis, 0,30 m storio maišyto pilkšvo priemolio sluoksnis, 0,55 m gylyje pasiektas šviesaus priemolio žemė. Gręžinyje Nr.2 fiksuota 0,05 m storio velėna, 0,10 m storio pilkas povelėninis sluoksnis, 0,25 m storio maišyto pilkšvo priemolio sluoksnis, 0,40 m gylyje pasiektas šviesiai rudo priemolio žemė, 0,70 m gylyje pakitusio į geltoną smėlį. Tiek šiuse, tiek kituose gręžiniuose kultūrinis sluoksnis neužfiksuotas, sienelių

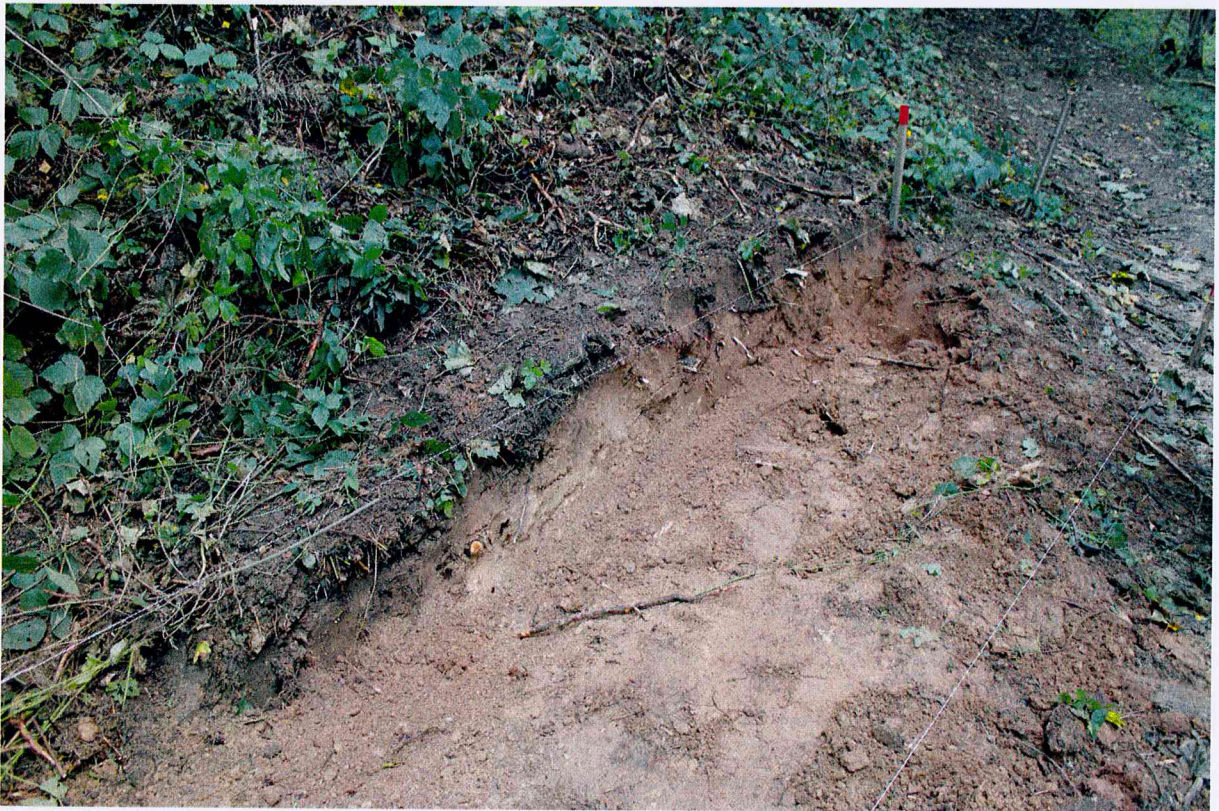
F.12. Niveluojama būsimųjų laiptų vieta, vaizdas iš PV.

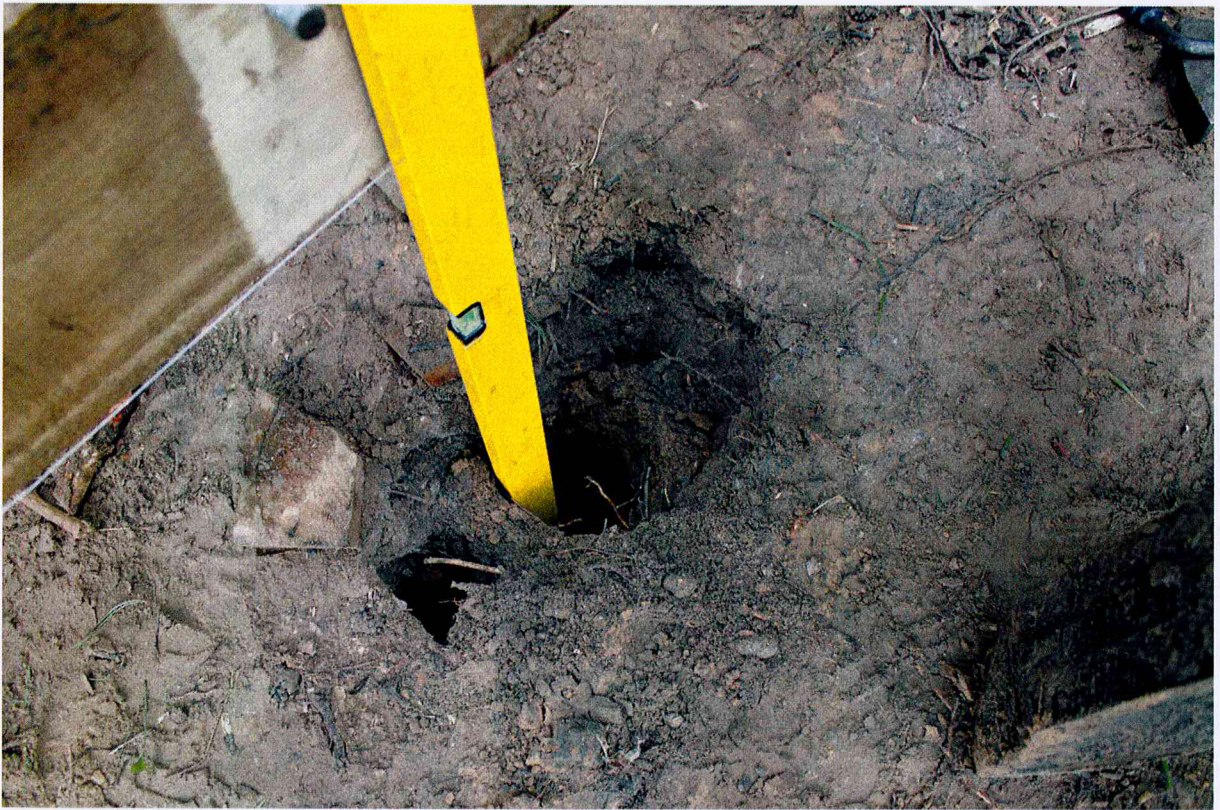
F.13. Grežinys Nr.1 laiptų apačioje.

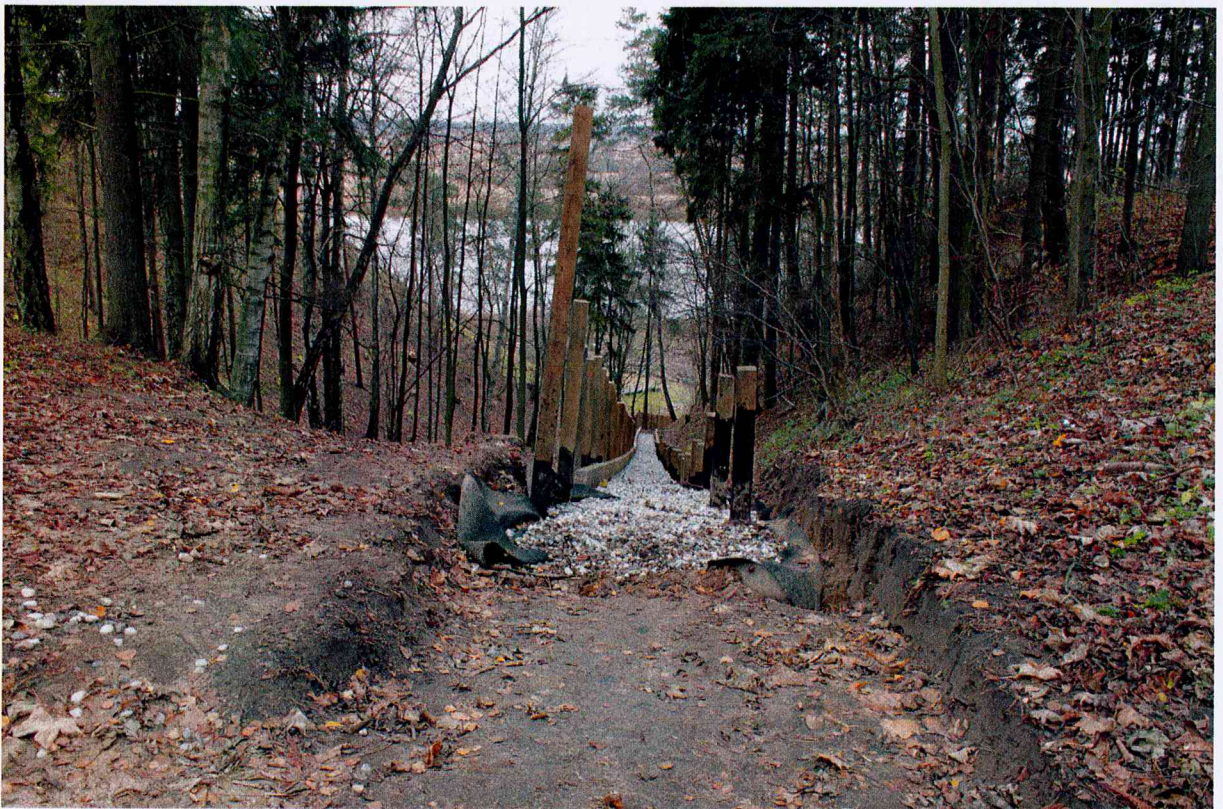
F.14. Statomi laiptai – į grėžinius sukalti kuolai, prie jų prikaltos sijos, tarp jų ant geotekstilės užpiltas gargždas. Vaizdas iš Š.

stratigrafija niekuo neišsiskyrė. Atlikus žvalgymus laiptų vietoje, apie 250 m<sup>2</sup> dydžio plote, į išgręžtas skylės sukalti kuolai, prie jų prikaltos sijos, tarp sijų paklota geotekstilė, užpiltas gargždas, paklotas vielos tinklas ir pritvirtintos laiptų pakopos (foto 14-15).

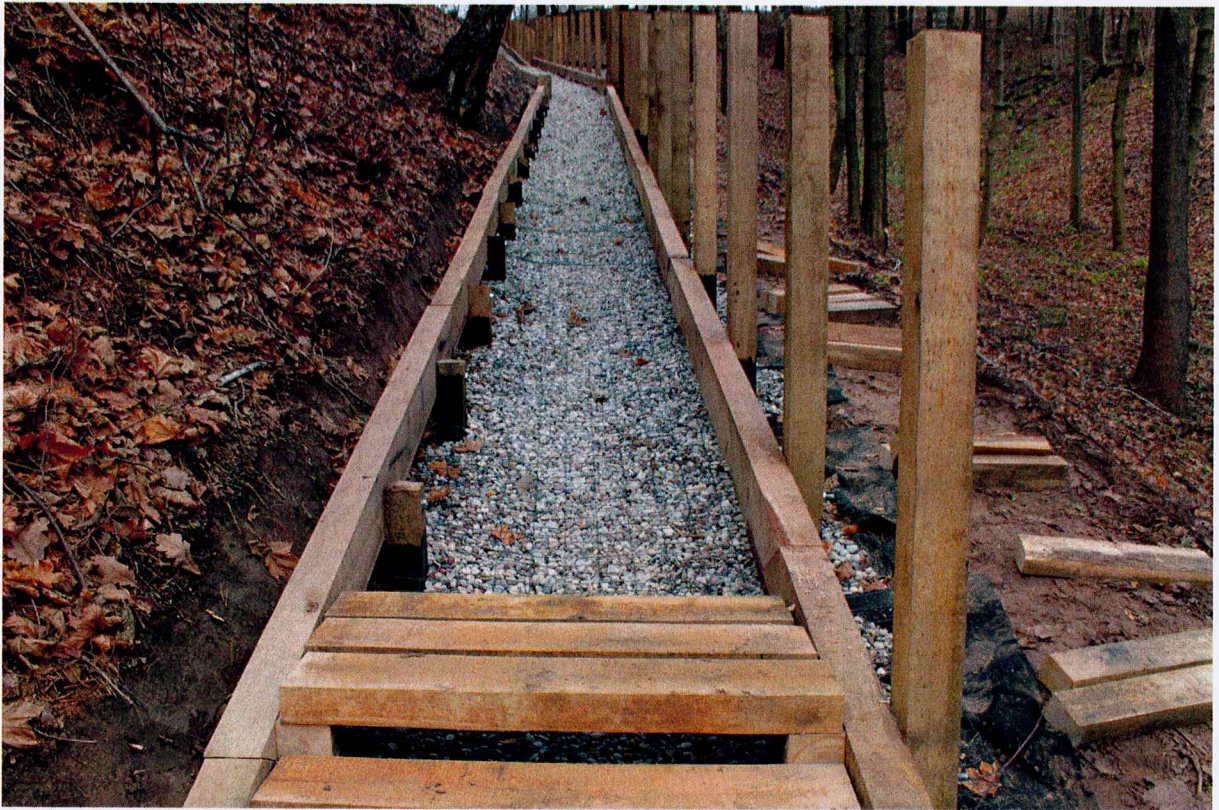
F.15. Laiptų pakopų įrengimas, vaizdas iš PV.

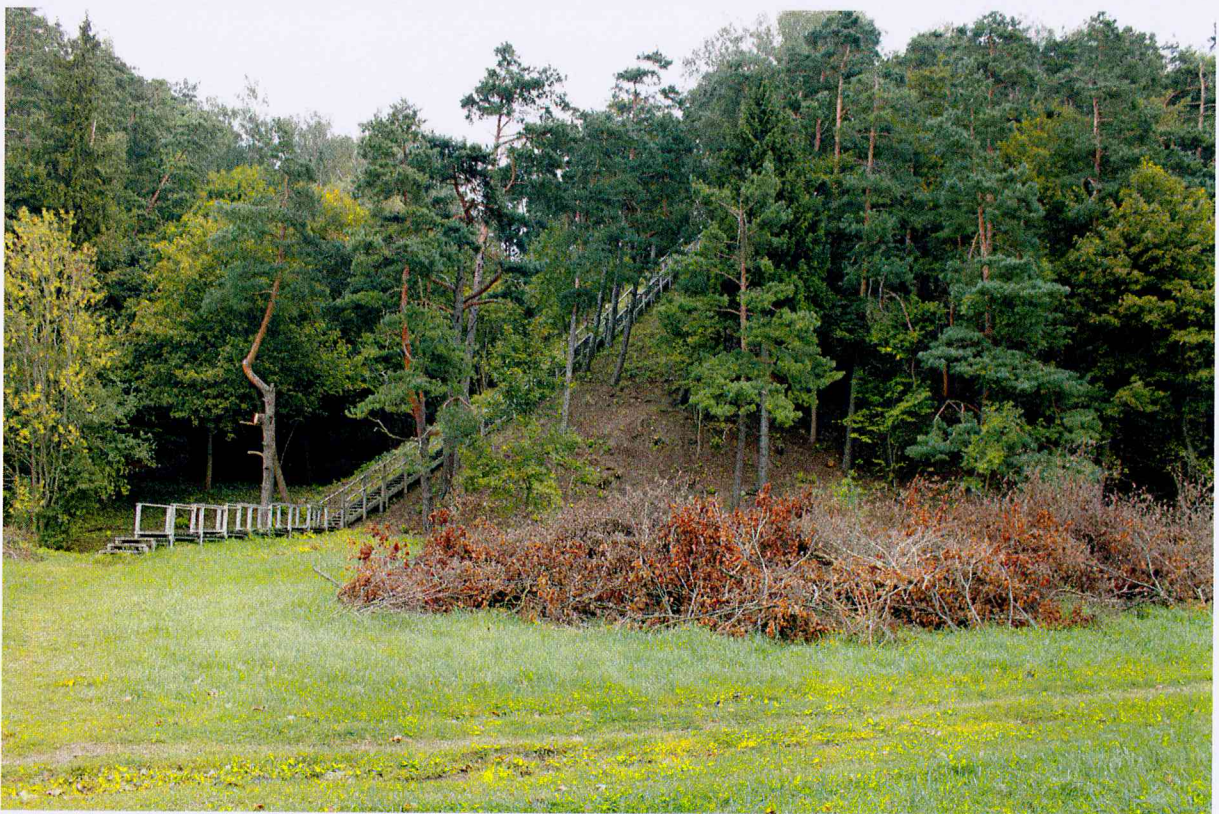
F.16. Kertamas pomiškis prie senųjų laiptų, vaizdas iš P.

Tolesni darbai perkelti į kalno aikštelę ir šlaitus. Čia buvo išretinti medžiai, išpjauti krūmai ir pomiškis, sausuoliai ir vėjovartos (foto 16-18). Po to visame paviršiuje pagal projektą numatyta atnaujinti velėną, įrengti pinto vielos tinklo tvoras apsaugai nuo mechaninės erozijos, panaikinti išgraužas ir nuošliaužas. Šie darbai perkelti į 2011 m.

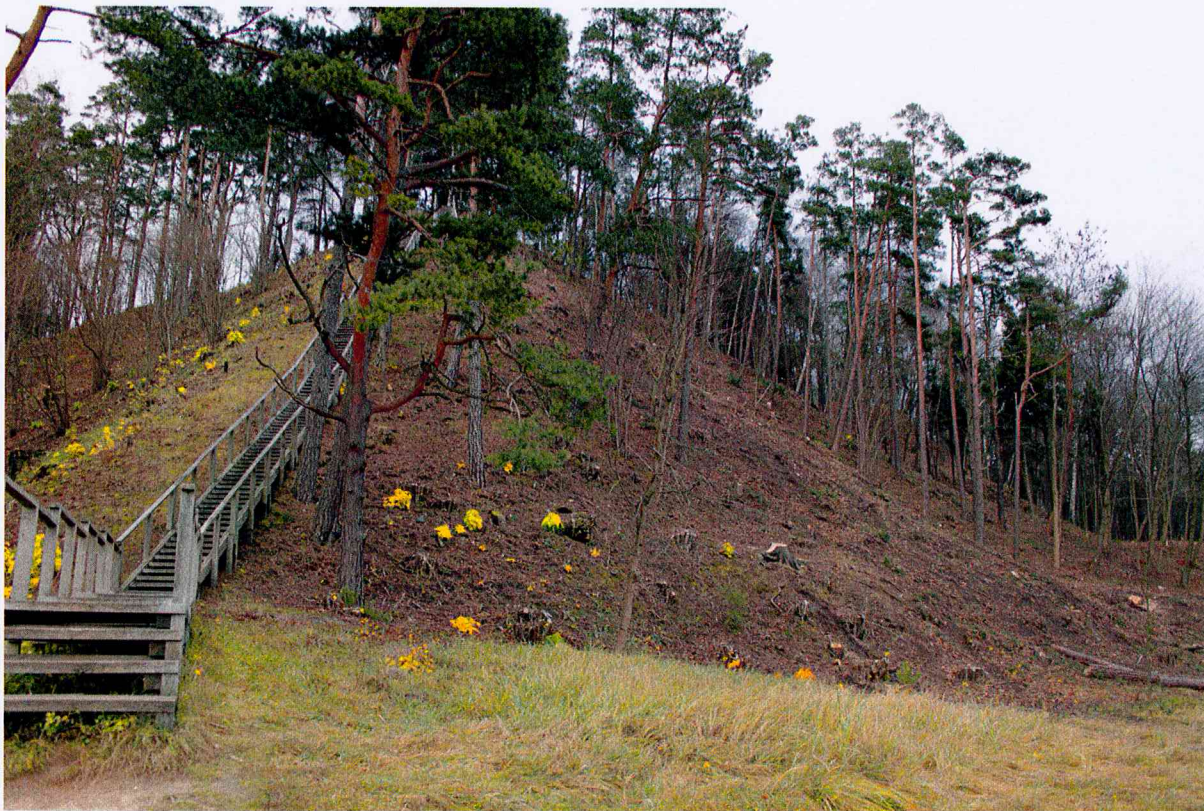
F.17. Retinami medžiai kalno šlaituose, vaizdas iš PV.

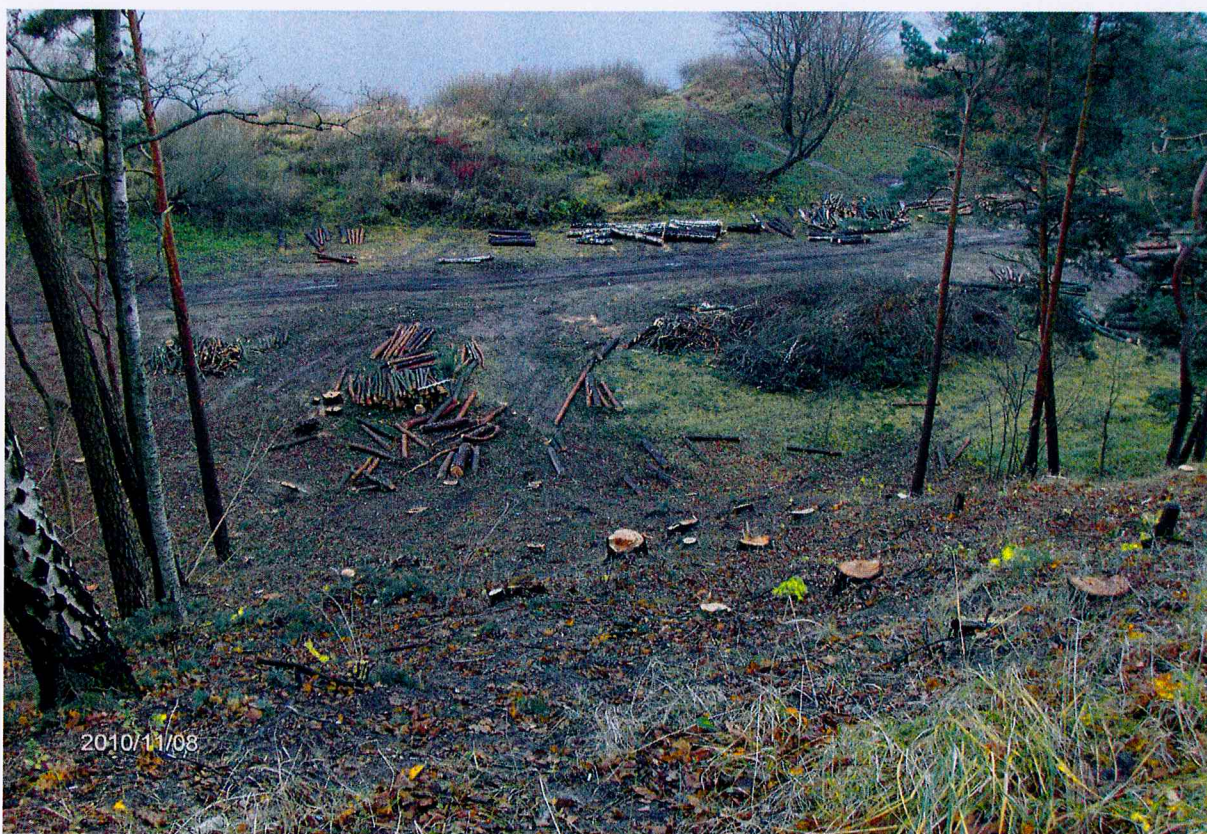
F.18. Retinami medžiai kalno šlaituose, vaizdas iš ŠR.

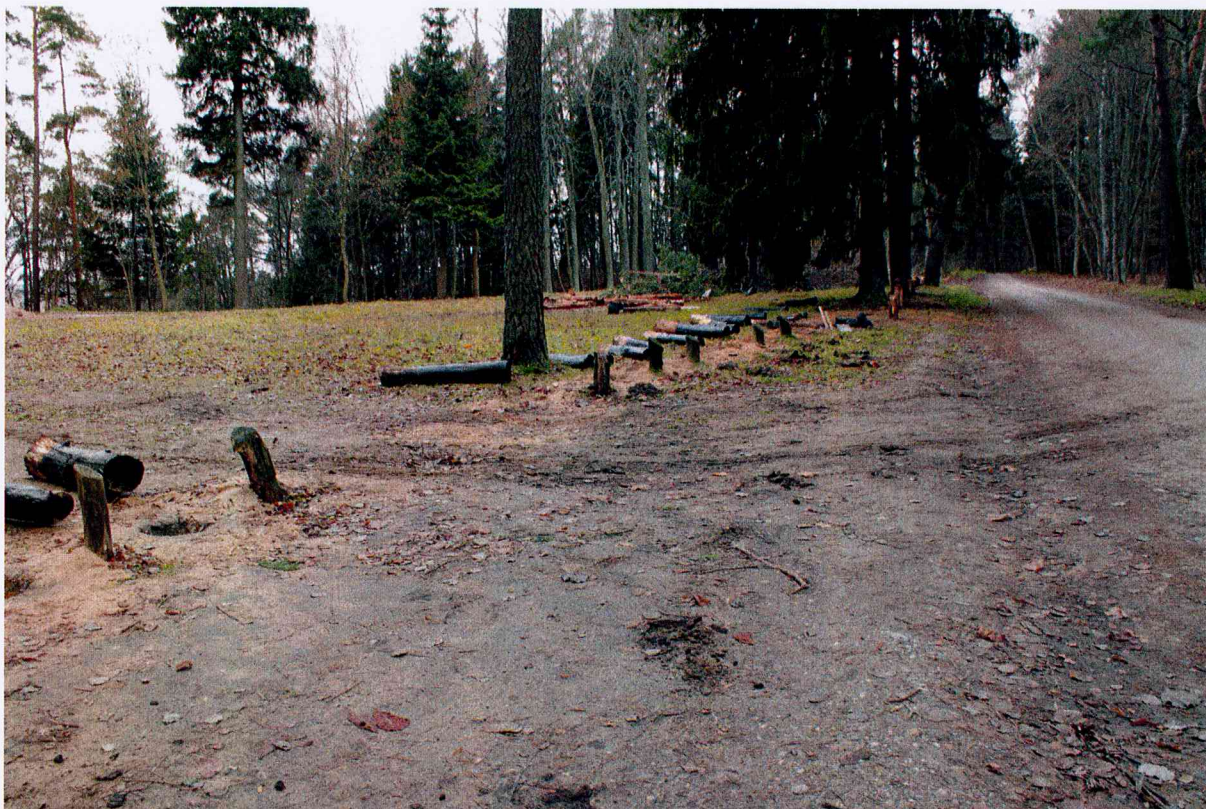
F.19. Kelio atitvėrimo stulpeliai keičiami naujais, vaizdas iš R.

Saugomos teritorijos atitvėrimui nuo kelio buvo statomi nauji ar keičiami pasenę ažuoliniai stulpeliai (foto 19-21), iš viso projekte numatyta pastatyti 750 vnt. Pirmiausiai jiems buvo išgręžtos 20 cm skersmens, 1,00 m gylio skylės, fiksuota sienelių stratigrafija, pateikti dviejų iš jų pjūviai (p.9) – pirmojo stulpelio V pusėje (gręžinys Nr.3) ir stulpelio ties taku, arčiausio automobilių stovėjimo aikštei (gręžinys Nr.4). Gręžinyje Nr.3 (foto 20) išskirti šie stratigrafiniai sluoksniai: 0,05 m storio velėna, 0,10 m storio pilkas povėlininis sluoksnis, 0,30 m storio maišyto pilkšvo priesmėlio sluoksnis, 0,45 m gylyje pasiektas šviesaus smėlio įžemis. Panašus vaizdas buvo ir gręžinyje Nr.4 - 0,05 m storio velėna, 0,10 m storio pilkas povėlininis sluoksnis, 0,20 m storio maišyto pilkšvo priesmėlio sluoksnis, 0,35 m gylyje pasiektas šviesaus smėlio įžemis. Nei šiuose, nei kituose gręžiniuose kultūrinis sluoksnis neužfiksuotas. Jo pėdsakų nerasta ir kabelio tranšėjoje, iškastoje tuo pat metu, kai buvo statomi stulpeliai (foto 22).

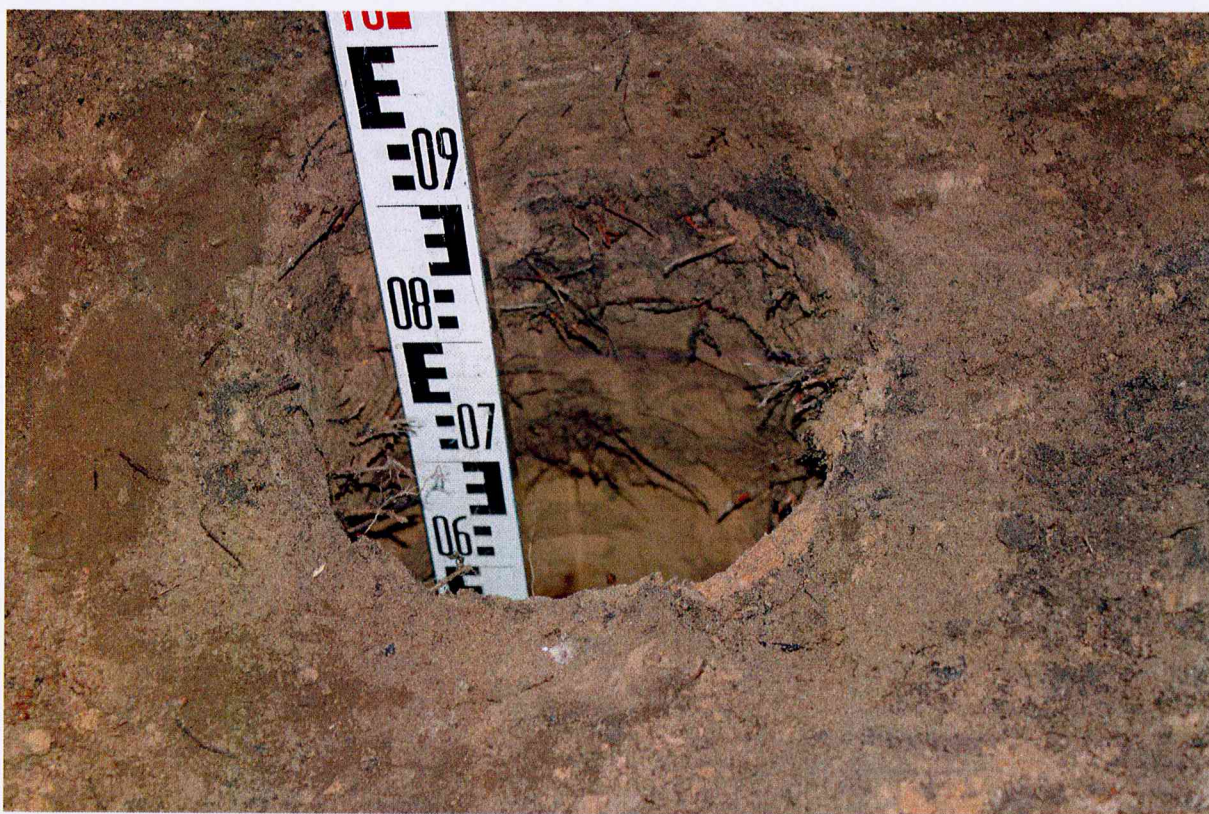
F.20. Gręžinys Nr.3 kelio atitvėrimo stulpeliui.

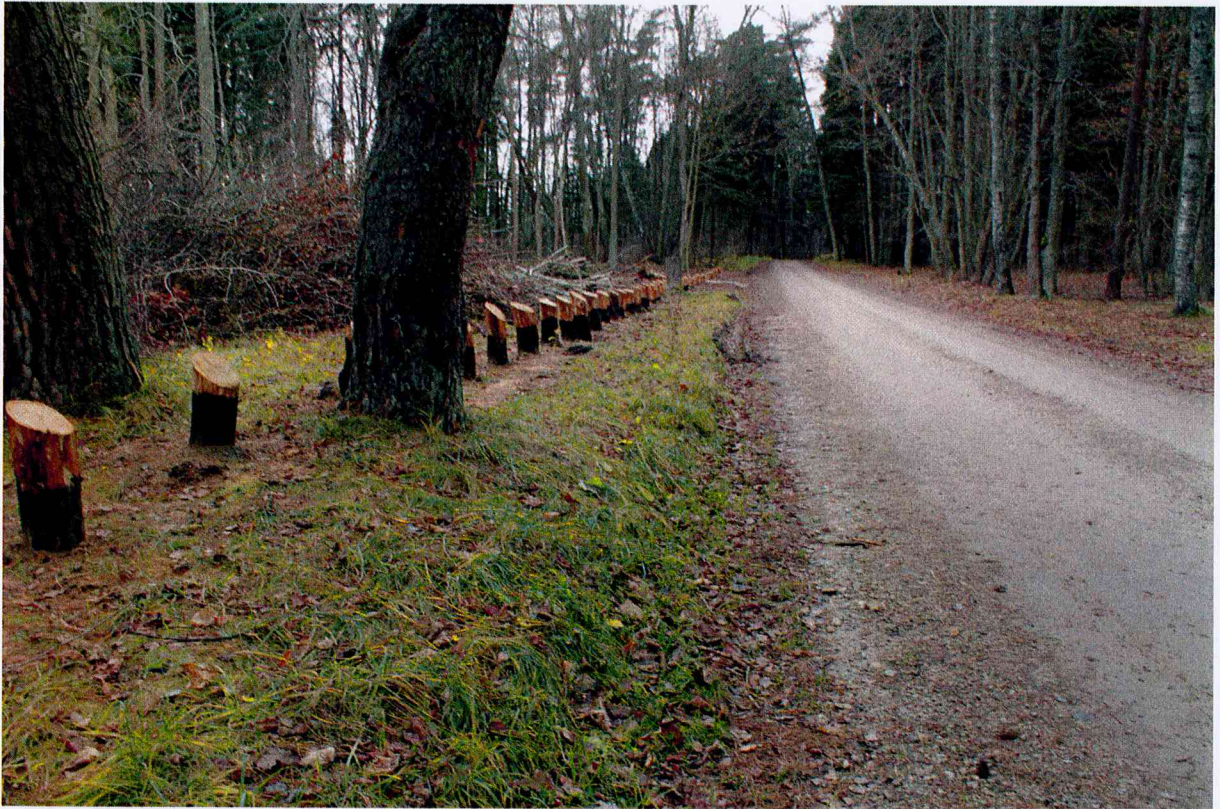
F.21. Nauji kelio atitvėrimo stulpeliai, vaizdas iš R.

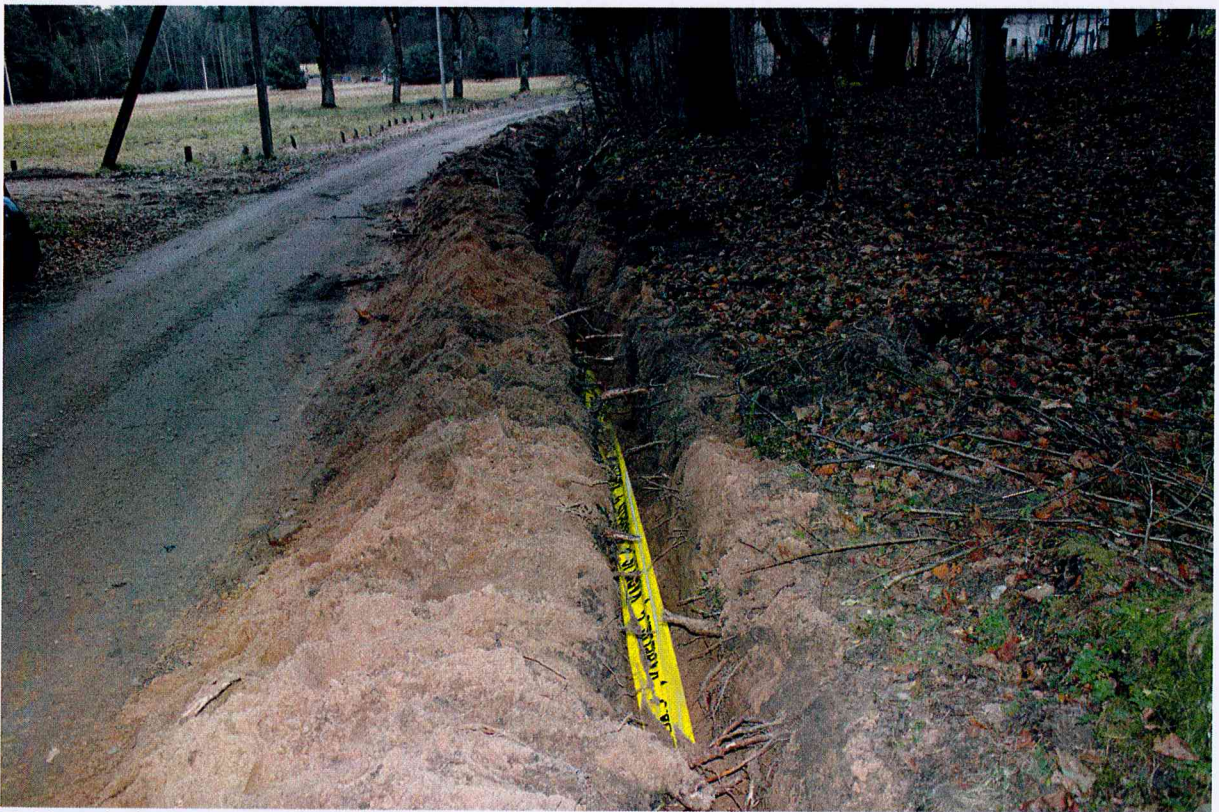
F.22. Prie kelio klojamas kabelis, vaizdas iš V.
