**AGLUONĖNŲ ETNOARCHITEKTŪRINĖS SODYBOS (29634)
ARCHEOLOGINIŲ TYRIMŲ 2010 M.**

ATASKAITA

2010 m. spalio mėnesį Agluonėnų etnoarchitektūrinėje sodyboje (29634), Klojimo g. 9, Klaipėdos raj. sav., buvo atlikti archeologiniai tyrimai. Archeologinių tyrimų leidimas Nr. 241 (2010-10-12) buvo išduotas Kultūros paveldo departamento pagal tyrimų projektą Nr. 241 (2010-10-08). Tyrimų užsakovas - Gargždų krašto muziejus. Tyrimai atlikti Europos ekonominės erdvės finansinio mechanizmo remiamo projekto „Agluonėnų etnografinės sodybos restauracija ir pritaikymas viešosioms kultūros, švietimo ir bendruomeninės veiklos reikmėms“ rėmuose. Norint pastatyti buvusio tvarto vietoje nedidelį ūkinį pastatą kreiptasi į archeologus. Tyrimų tikslas buvo aptikti XX a. pr. tvarto pamatus.

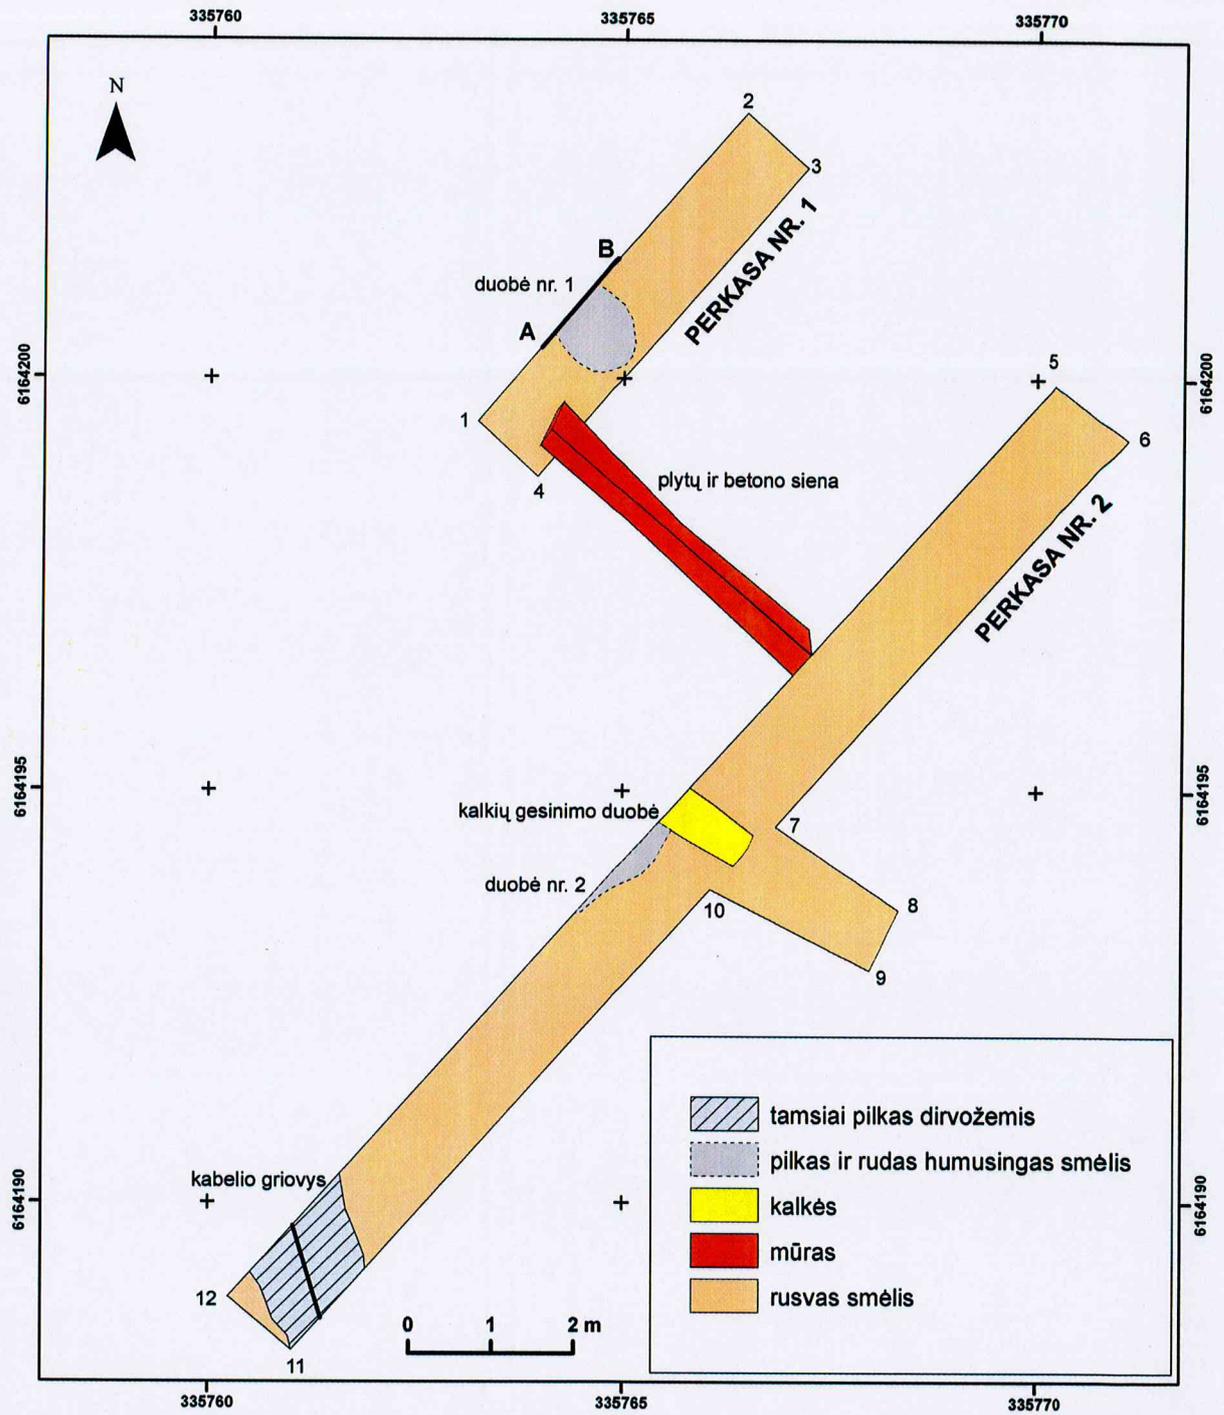
3 pav. Perkasų planas

Tyrimų metu buvo iškastos 2 perkasos (3 pav.). Jos orientuotos ta pačia kryptimi, t.y. statmenai sodybos kiemo pakraščiu, iš ŠR į PV. Abi perkasos priglaustos prie plytų tvoros tikintis išsiaiškinti, ar tvora gali būti susijusi su tvarto liekanomis.

Perkasa nr. 1 (3, 4, 6, 8 pav.)

Perkasa nr. 2 (3, 5, 7, 12, 13, 16 pav.)

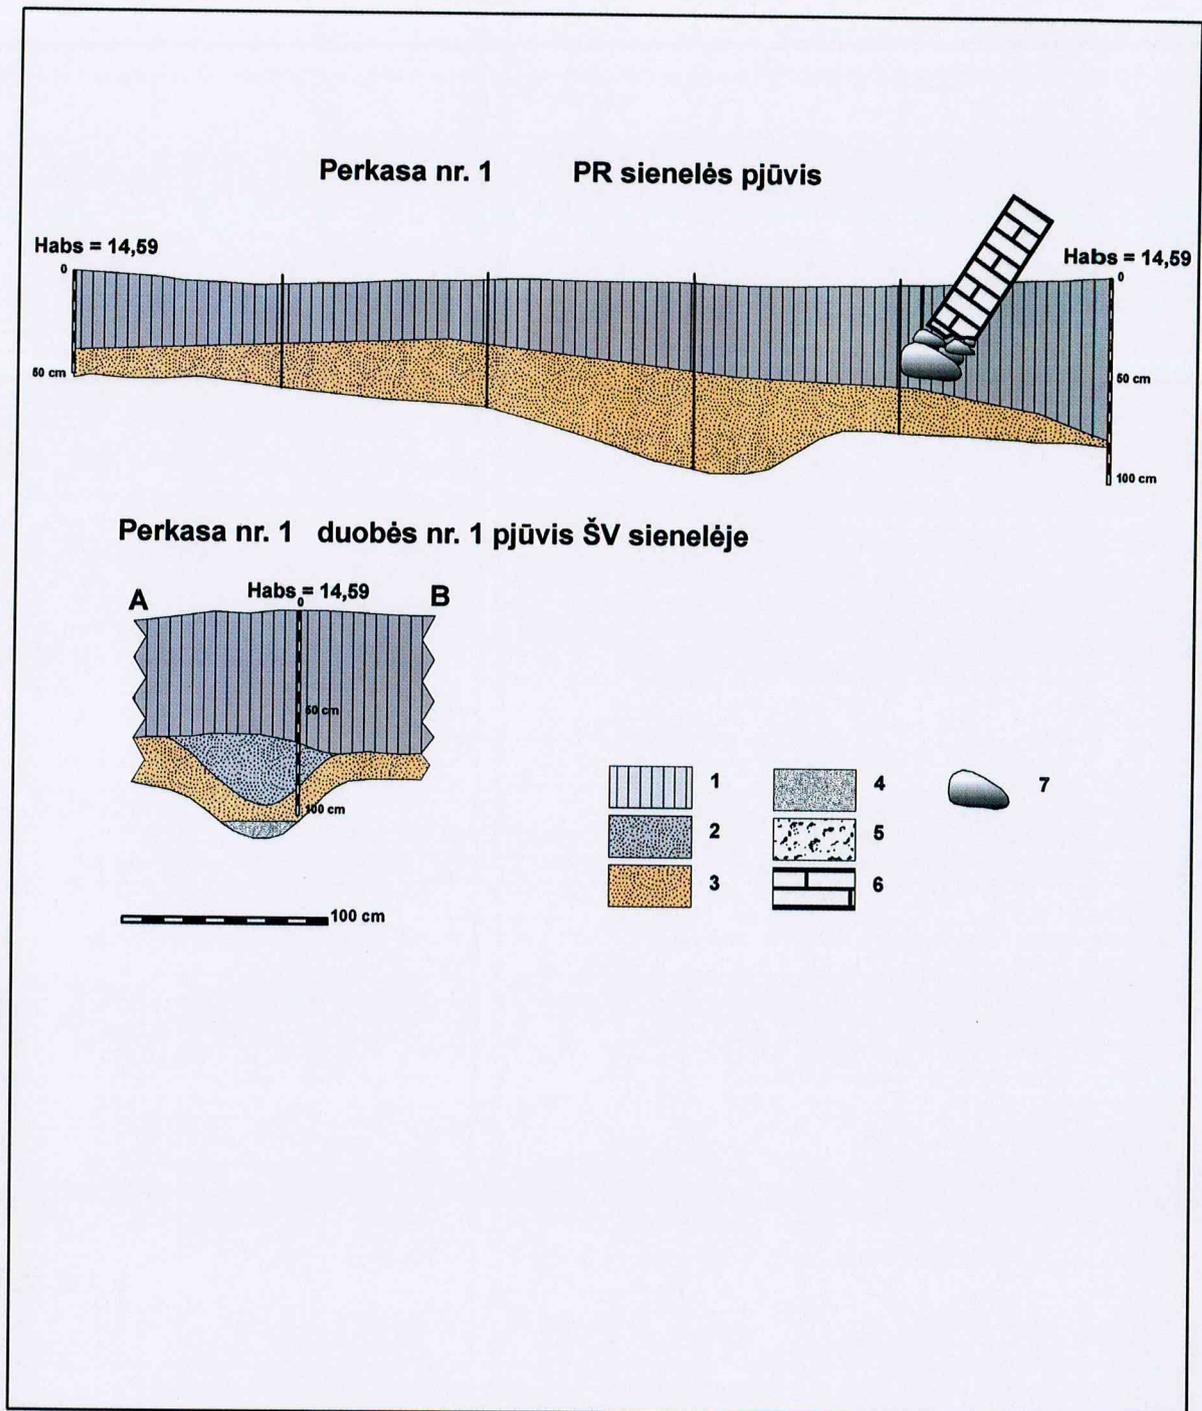
4 pav. Perkasių pjūviai

Plytų ir betono siena tęsėsi po žeme iki 20 cm gylio (4, 11 pav.). Giliau po ja keliais aukštais buvo sudėti 10-30 cm skersmens lauko rieduliai, be jokios rišamosios medžiagos. Tai *sienos pamatas*, siekiantis 45 cm gylį nuo dabartinio žemės paviršiaus prie sienos liekanų. Pamato griovio kontūras perkastos PR sienelėje neužfiksuotas - neišsiskyrė tamsiai pilko dirvožemio fone.

5 m ilgio ir 1 m pločio perkasa nr. 1 buvo atmatuota Š žvalgyto ploto dalyje. Paviršiuje buvo 40-80 cm storio dirvožemio sluoksnis, plonėjantis iš PV į ŠR. Po juo sekė įžemis - rupus rusvas smėlis, maždaug 1 m gylyje pereinantis į smulkų balsvą smėlį. Smėlio ir humusingos žemės riba daug kur buvo išplaukusi, sujaukta medžių šaknų, kurmiarausių ir kitų gamtinių procesų metu. Dirvožemio sluoksnyje rasta II Pasaulinio karo laikų 11 ir 21 mm skersmens šovinių gilzių, fajanso ir akmens masės stalo indų duženų, didelio dubens šukė, keli žaliai glazūruotų koklių fragmentai. Kokliai buvo gaminti Richard Blumenfeld Velten AG plytinėje, veikusioje XIX a. pabaigoje prie Berlyno (17 pav.).

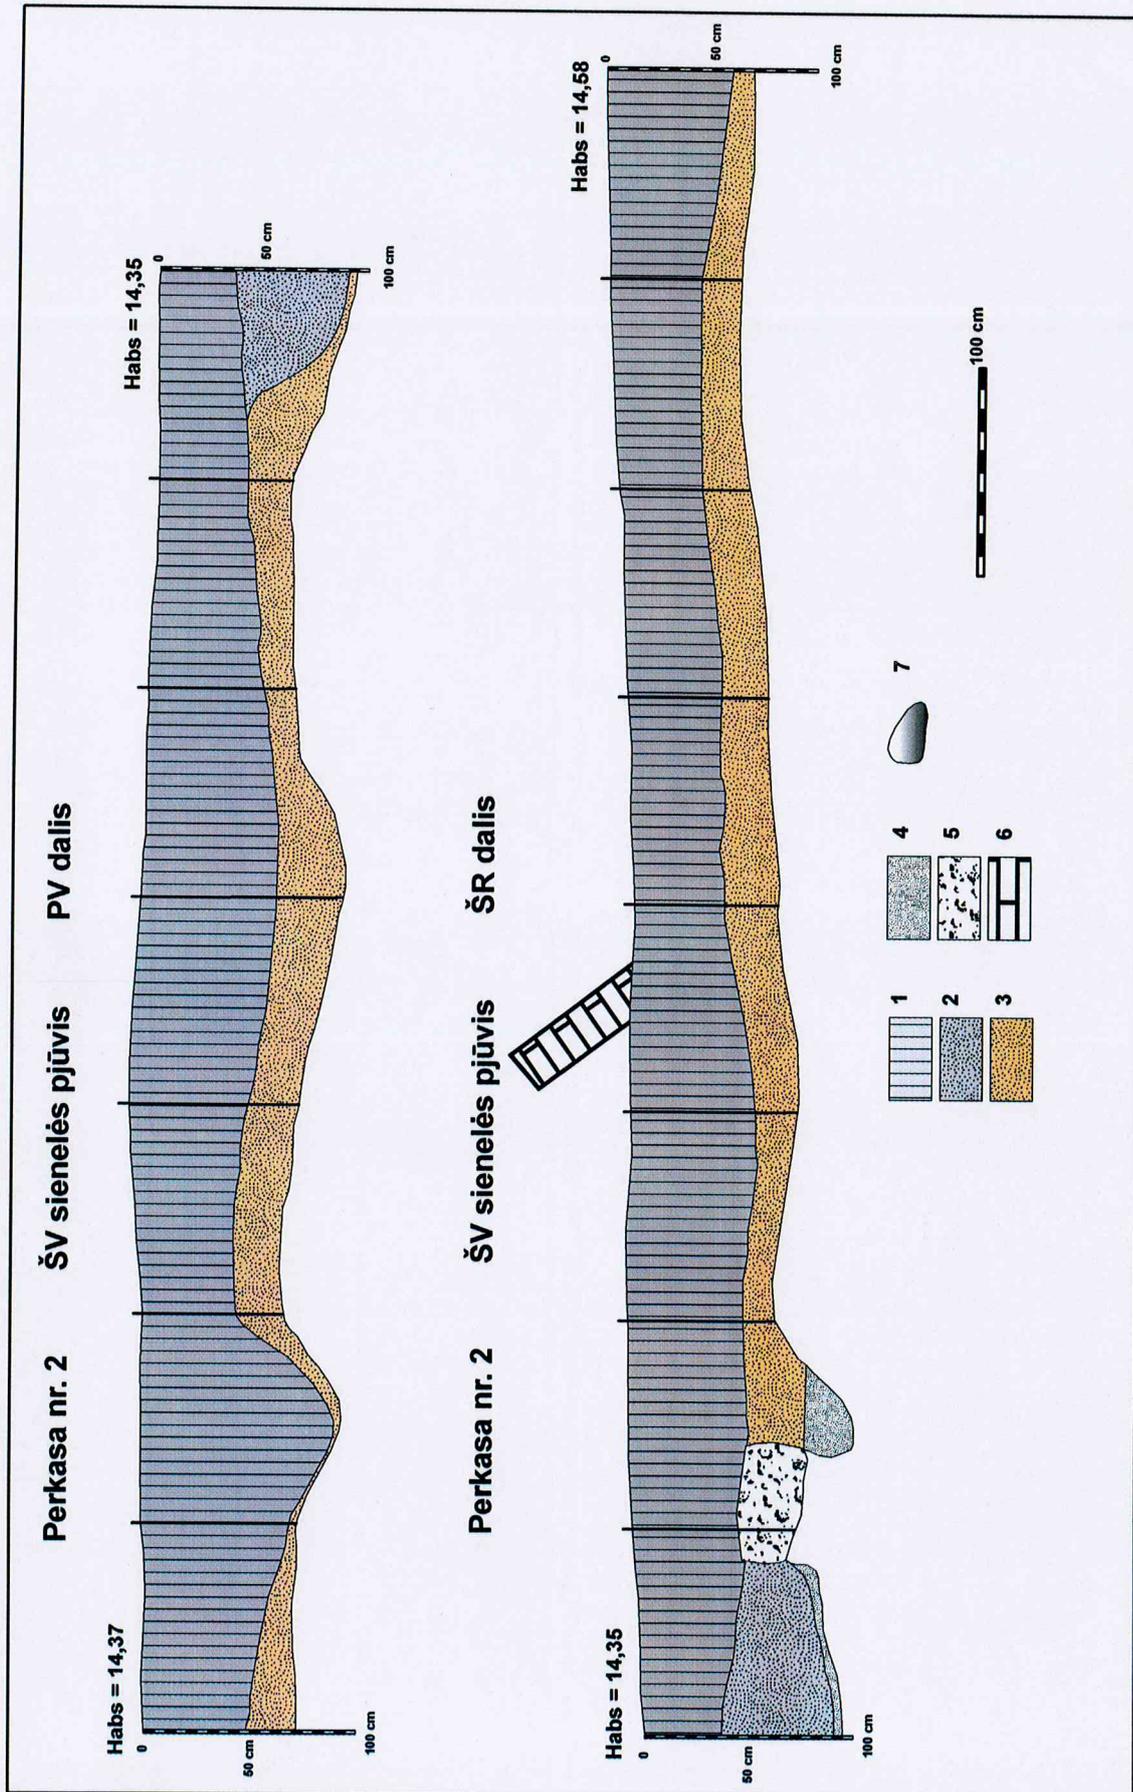
5 pav. Perkasių pjūviai

15 m ilgio perkasa nr. 2 buvo atmatuota P žvalgyto ploto dalyje. Perkasa buvo 1 m pločio su 2 m ilgio ir 0,8-1 m pločio išpjova. Perkasoje nr. 2 užfiksuoti tie patys stratigrafiniai sluoksniai kaip ir perkasoje nr. 1: 40-60 cm storio tamsiai pilkas dirvožemis ir natūralūs

rusvas rupus bei balsvas smulkus smėliai giliau (5, 16 pav.). Dirvožemyje rasti vos keli XX a. radiniai: glazūruoto indo ir stiklinio buteliuko dugno šukės, neaiškios surūdijusios geležinės detalės fragmentas (19 pav.).

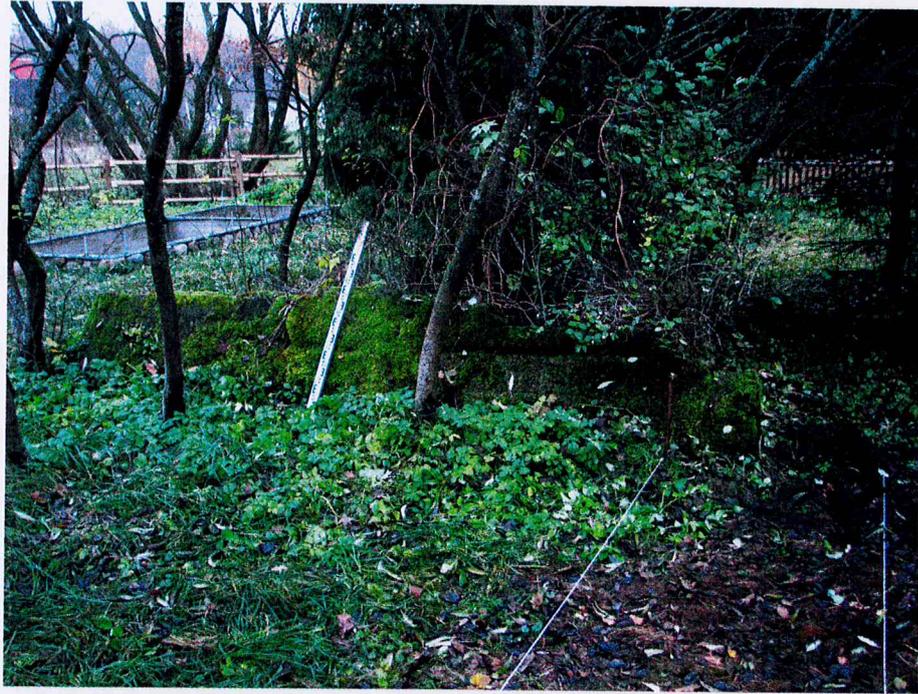
6 pav. Žvalgomo ploto vaizdas iš ŠR (Iš dešinės ir apačios į viršų ir kairę matosi: atmatuotos perkastos nr. 1 kontūras, pasvirusi plytų ir betono siena, suprojektuoto pagalbino pastato pamatai)

Archeologinių tyrimų metu buvo žvalgomas maždaug 10 x 10 m dydžio plotas, esantis sodybos kiemo PV dalyje (2 pav.). Pasak gyventojų liudijimų, kadaise čia stovėjęs tvartas. Prieš pradėdant tyrimus žemės paviršiuje pastebėta pasvirusi plytų mūro siena. Sienos plotis - 22 cm, aukštis virš žemės paviršiaus - 56-70 cm. Plytos raudono molio, rištos betonu ir juo tinkuotos.

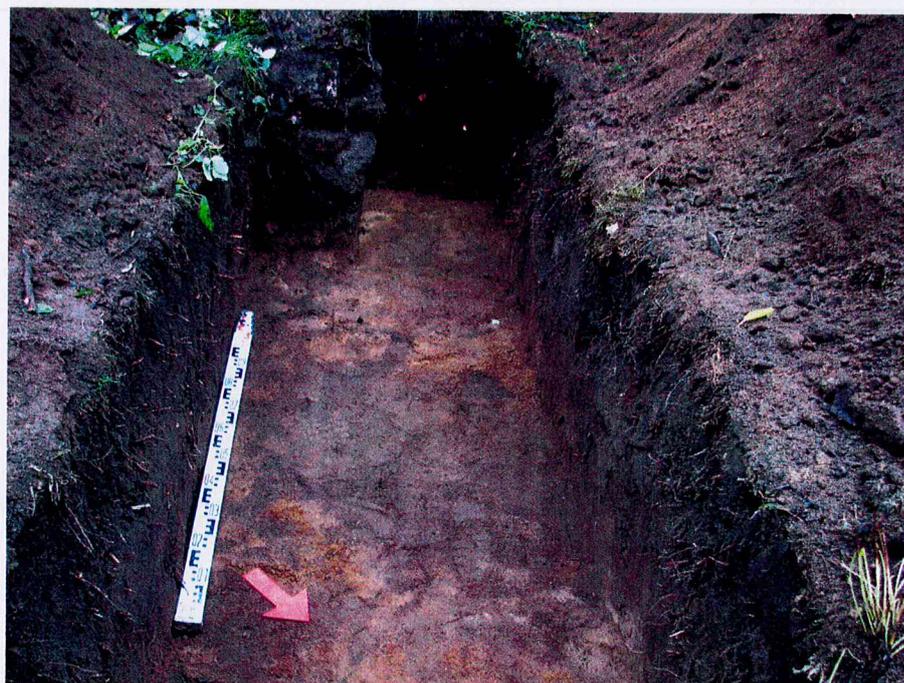
9 pav. Tamsaus smėlio dėmė (duobė nr. 1) perkasoje nr. 1

Pilko humusingo smėlio 1-2 m pločio *dėmė nr. 1* PV perkastos dalyje ties betono-plytų sienos liekanomis gali būti atsiradusi žmogaus perkastoje vietoje (9 pav.). Duobės kontūrai matėsi perkastos nr. 1 ŠV sienelės pjūvyje - giliausioje vietoje ji siekė 90 cm gylį (10 pav.). Duobėje rastos kelios XX a. fajansinių indų šukės (18 pav.).

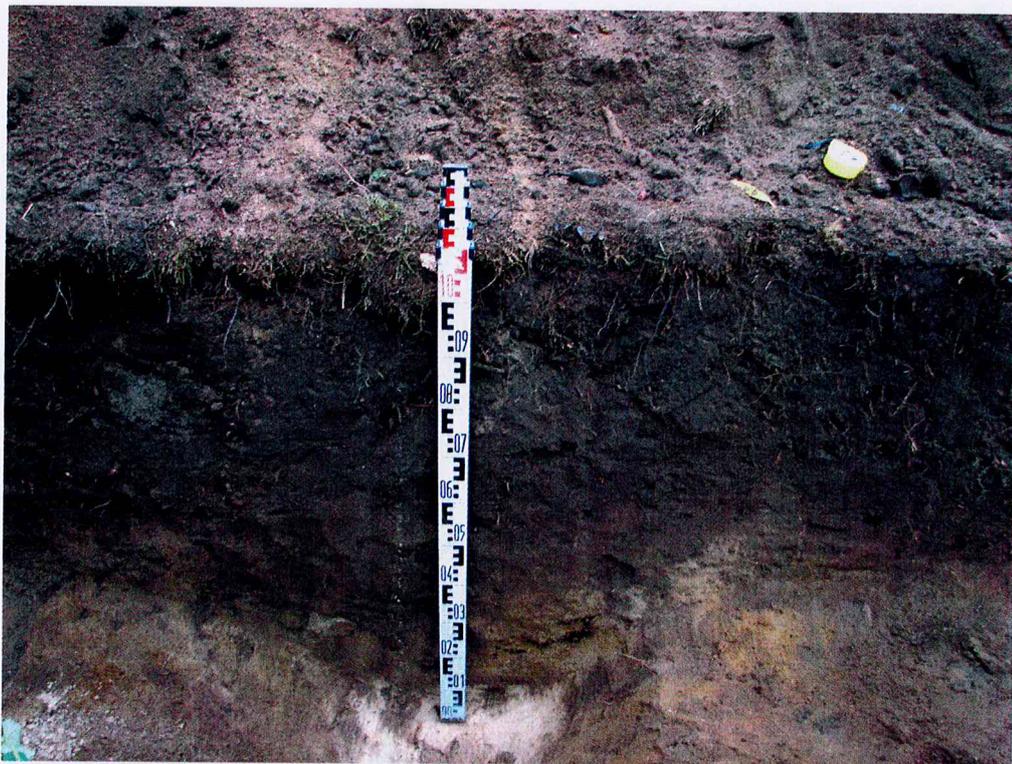
10 pav. Duobės nr. 1 pjūvis perkastos nr. 1 ŠV sienelėje

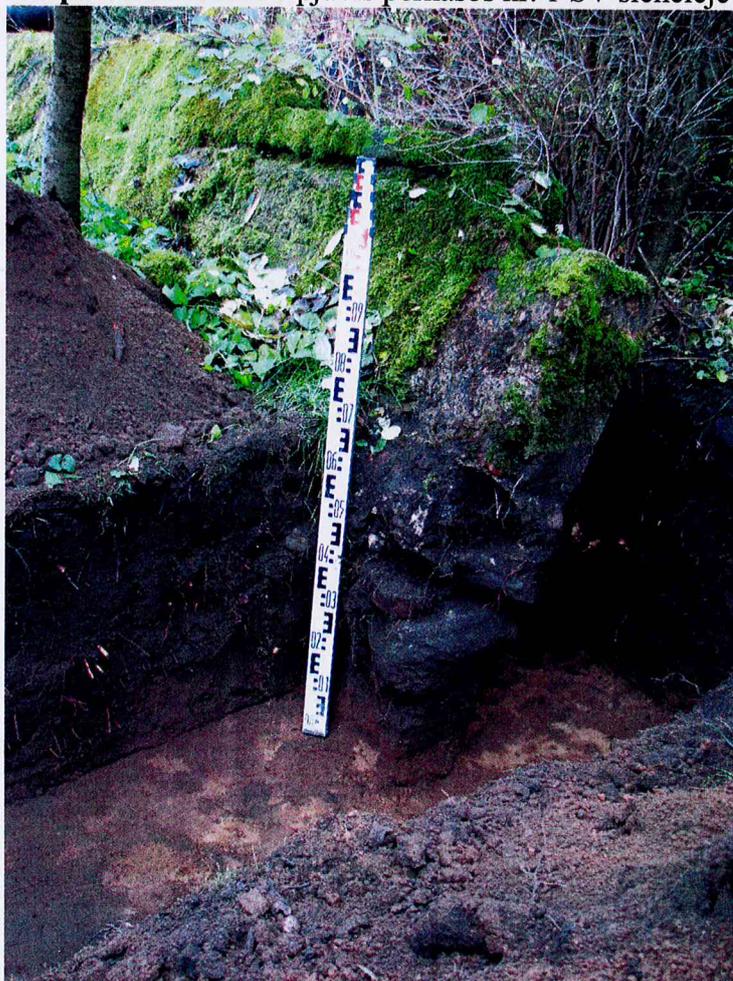
11 pav. Betono ir plytų siena ir jos pamatas iš nerištų lauko riedulių perkastos nr. 1 PV gale PR sienelėje

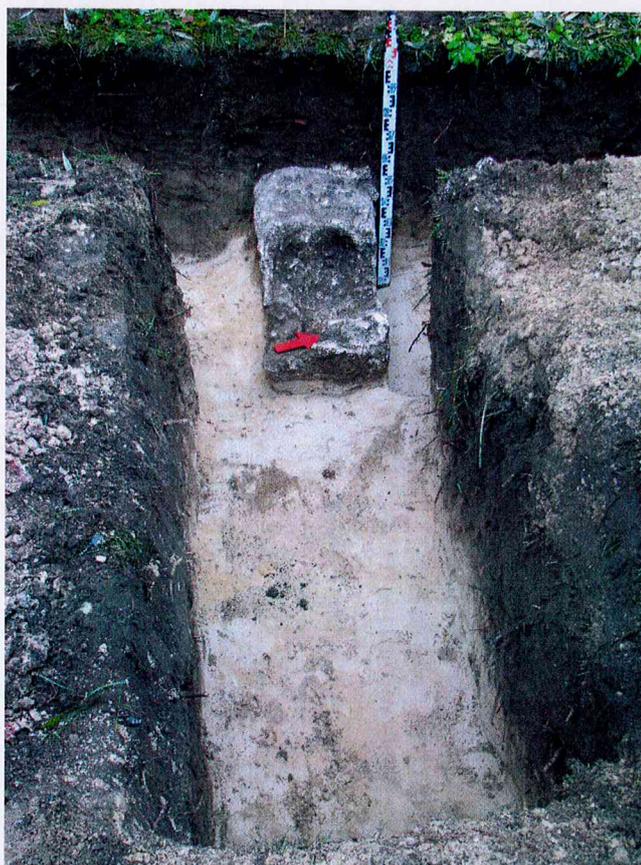
13 pav. Kalkių gesinimo duobės vaizdas iš PR, perkastos nr. 2 išpjova

8-9-ame perkasoje nr. 2 metruose, skaičiuojant nuo PV galo, nukasus dirvožemį išryškėjo kalkių kontūras. Paaiškėjo, kad tai vientisas kalkių masyvas. Jis pailgos formos, 45-56 cm pločio, platesnis ties ŠV sienele. Siekiant patikrinti, ar tai negalėjo būti pamato liekanos, prie perkasoje PR sienelės buvo prijungta 2 m ilgio ir 0,8-1 m pločio išpjova, kuri orientuota išilgai kalkių masyvui. Ištyrus išpjovą paaiškėjo, kad kalkių blokas beveik neilgesnis už pagrindinės perkasoje dalies plotį. Jis baigėsi beveik taisyklingi keturkampiu galu. Tuomet galutinai įsitikinta, kad šioje vietoje atkasta *kalkių gesinimo duobė* (14-15 pav.), kuriai pailga forma galėjo būti suteikta aprėminant ją lentomis ar kitaip. Duobė nebuvo gili, tik 30 cm gylio arba 50-80 cm nuo dabartinio žemės paviršiaus. Remiantis stratigrafiniais ir istoriniais duomenimis kalkių gesinimo duobę reiktų sieti su Agluonėnų sodybos pirmuoju etapu - XIX a. pab. - XX a. 1 puse.

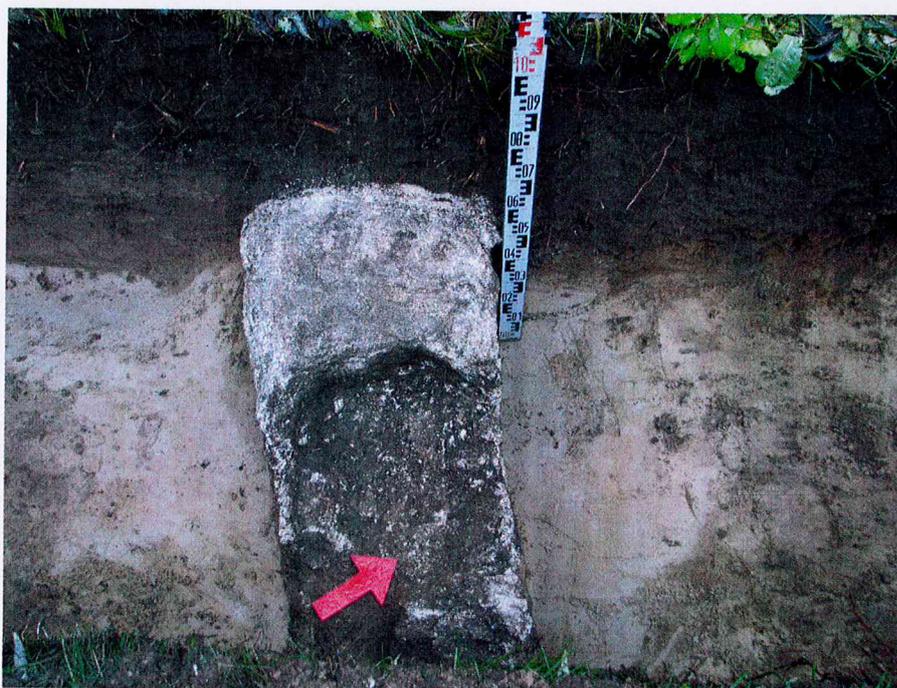
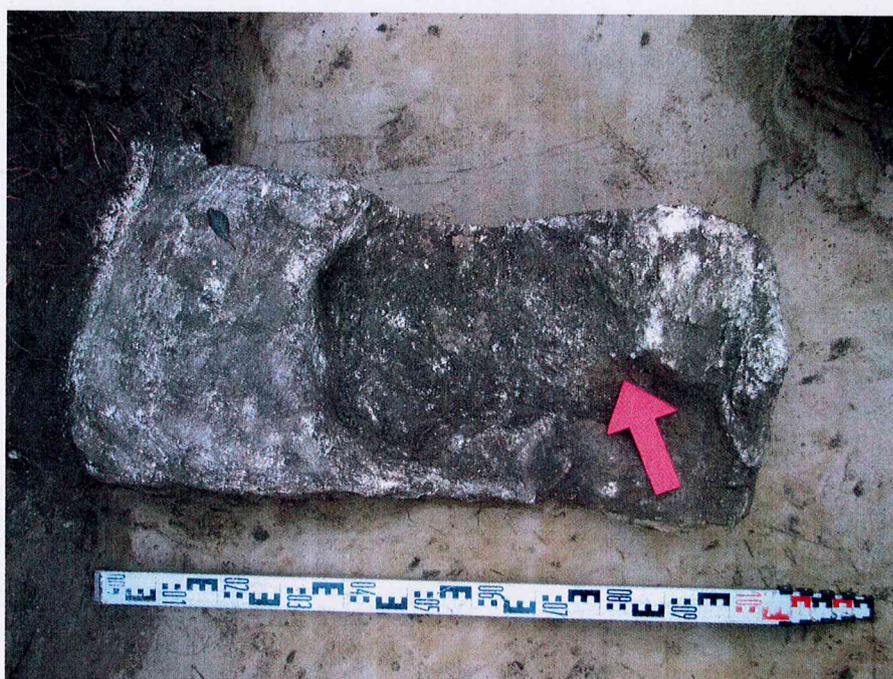
14 pav. Kalkių gesinimo duobė perkasoje nr. 2

4. Perkasoje nr. 2 aptikta kalkių gesinimo duobė. Tokiems įgilintiems objektams buvo pasirenkama teritorija už sodybos kiemo ribų.

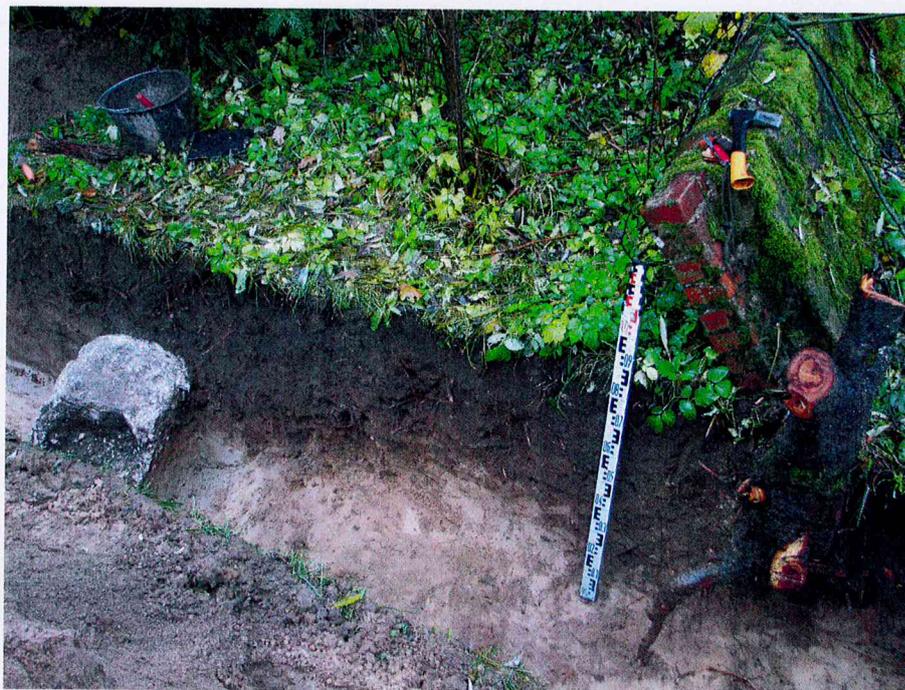
16 pav. Perkastos nr. 2 ŠV sienelės pjūvio fragmentas ties kalkių duobe ir plytų mūro siena
