### Brėžinių sąrašas

Brėžinys Nr. 1 Archeologiniai tyrimai Trakų Pusiasalio pilyje  
2010 m.

TRAKŲ PUSIASALIO PILIS, DOMINIKONŲ VIENUOLYNAS, TRAKAI (2010 M.)				
DARBO PAVADINIMAS		ARCHEOLOGINIAI TYRIMAI		
DARBO VADOVAS	UGNIUS BUDVYDAS	BRĖŽ. NR.	MASTELIS	DATA
BRĖŽINĮ BRAIŽĖ	UGNIUS BUDVYDAS	2		2010 11 31

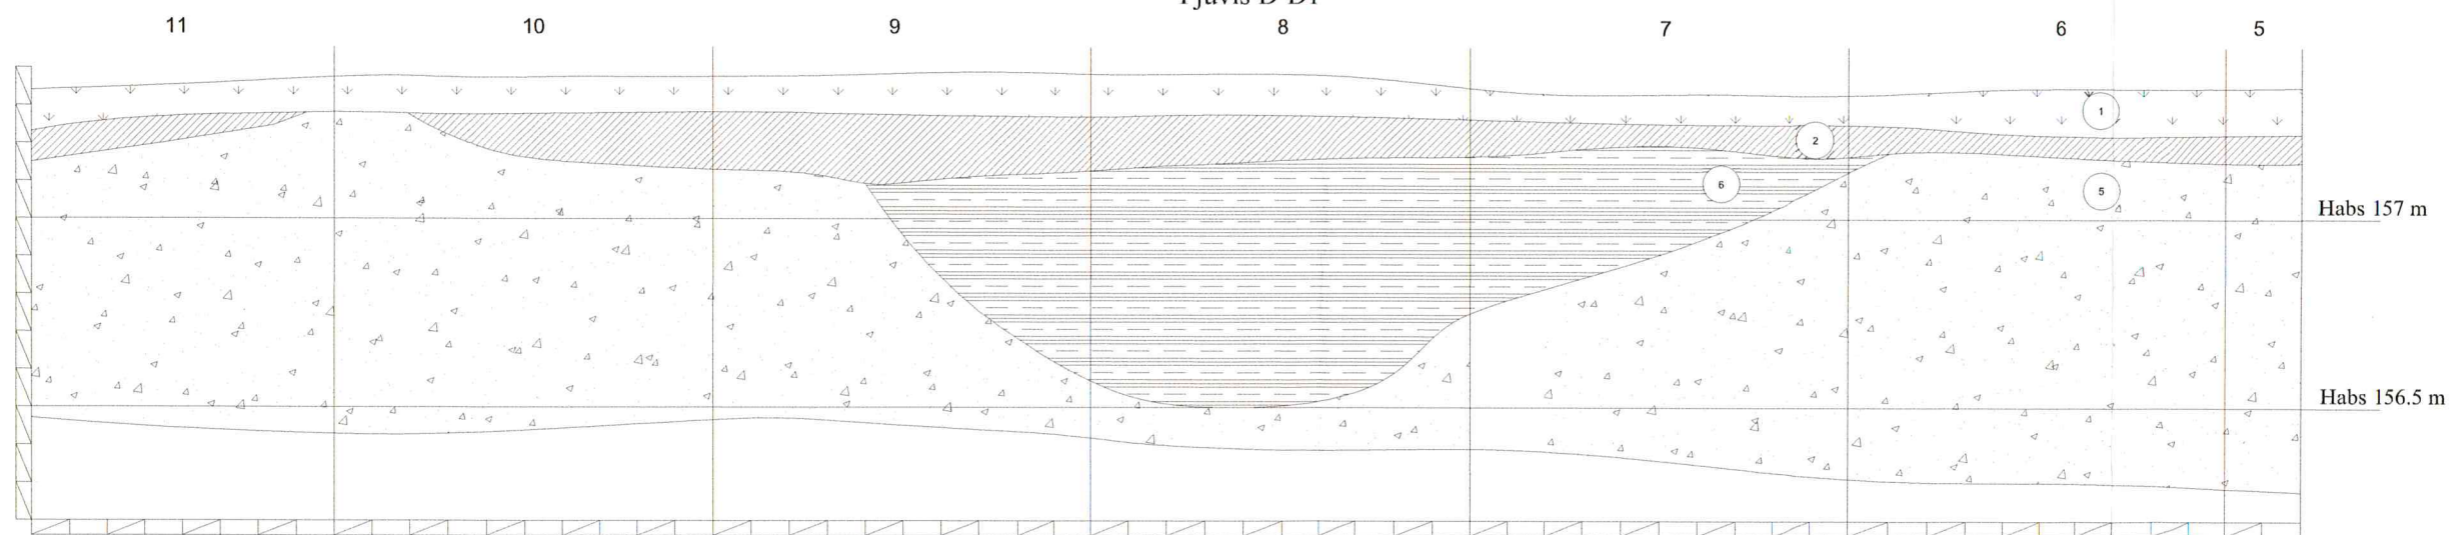
Pjūvis D-D1

Perkasos Nr.1 ploto A PR sienelės pjūvis

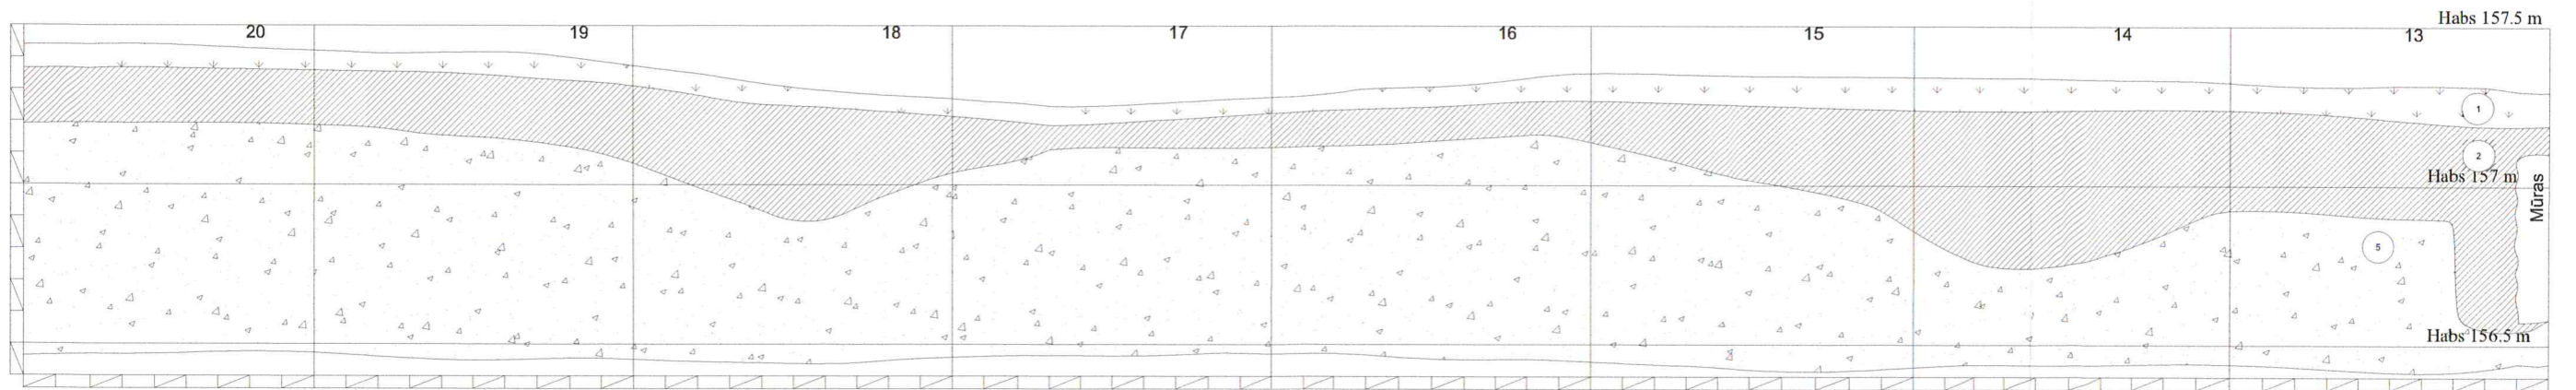
Pjūvis D2-D3

Perkasos Nr.1 PR sienelės pjūvis

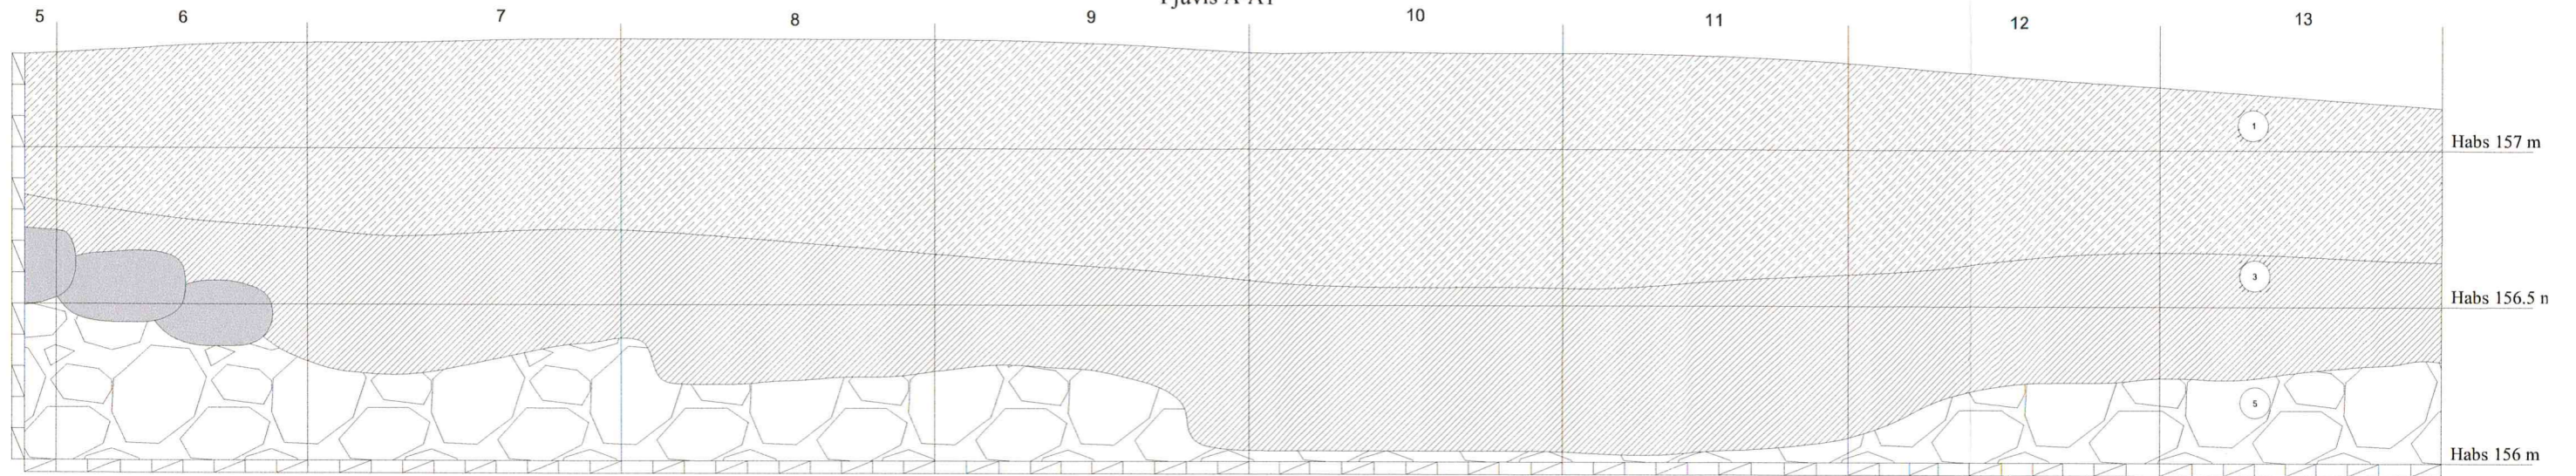
Pjūvis A-A1

Perkasos Nr.2 ŠR sienelės pjūvis

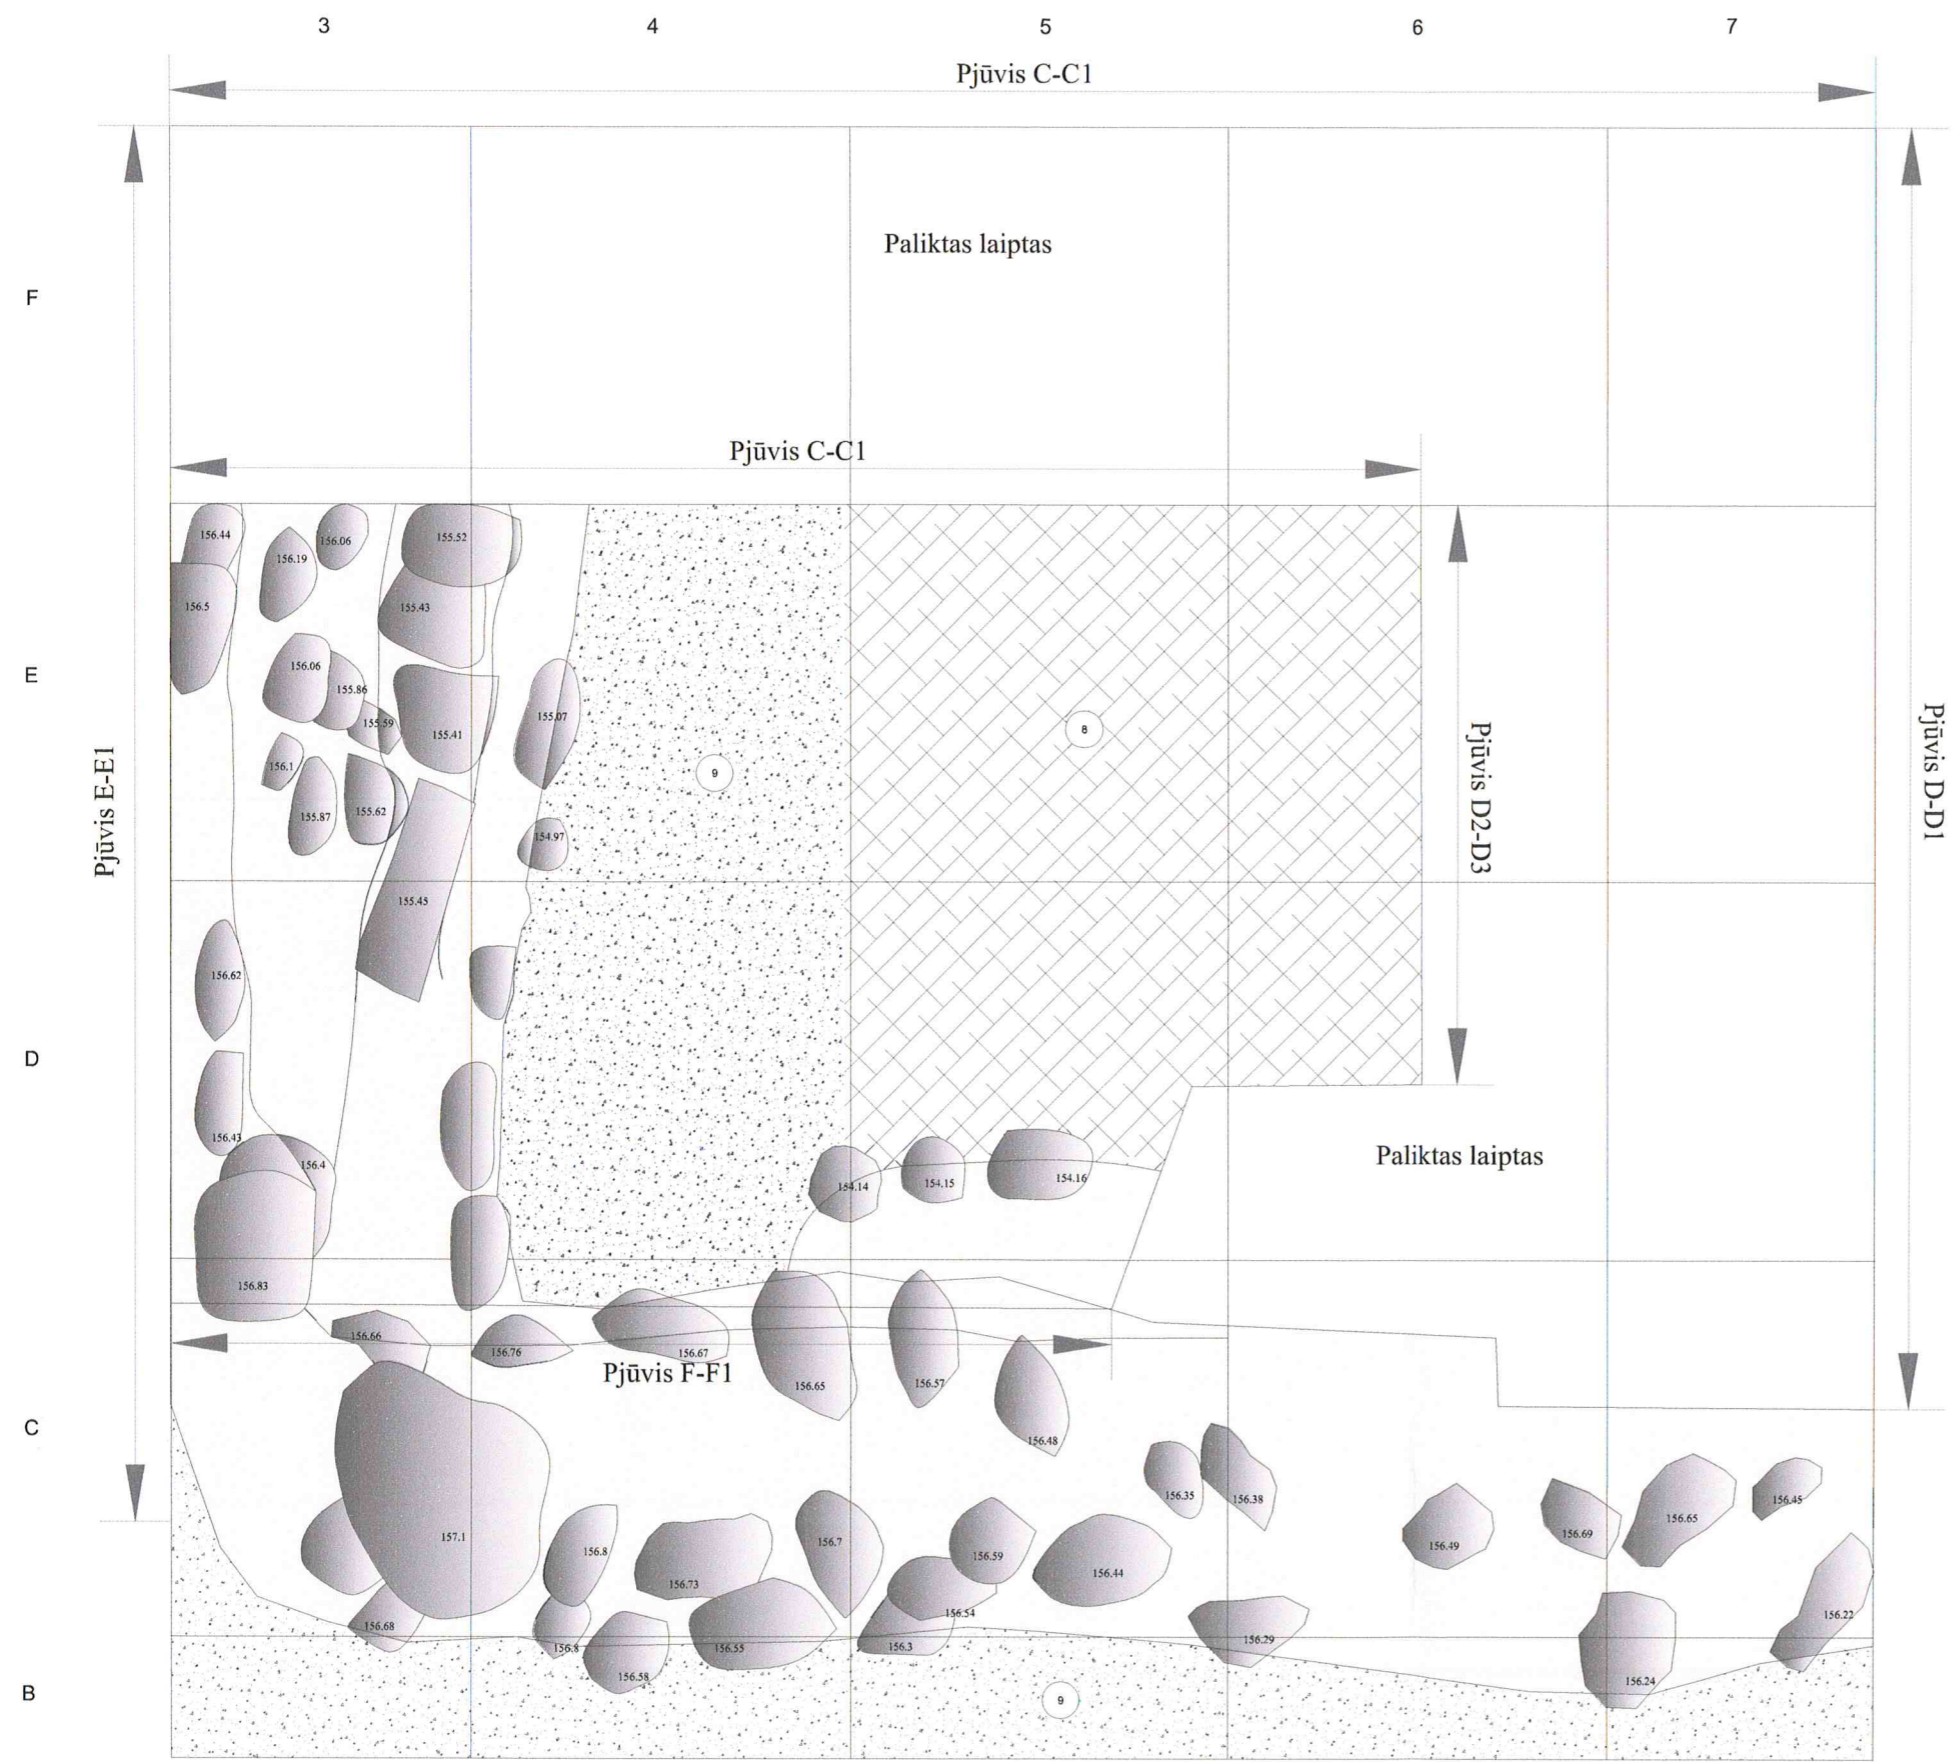
Perkasos Nr.2 išpjova

- Maišyto žvyro sluoksnis
- Šviesus smulkus žvyras
- Pliūta asla (molis)
- Lauko akmenys
- Plyta ar jos fragmentas
- Kalkinis skiedinys

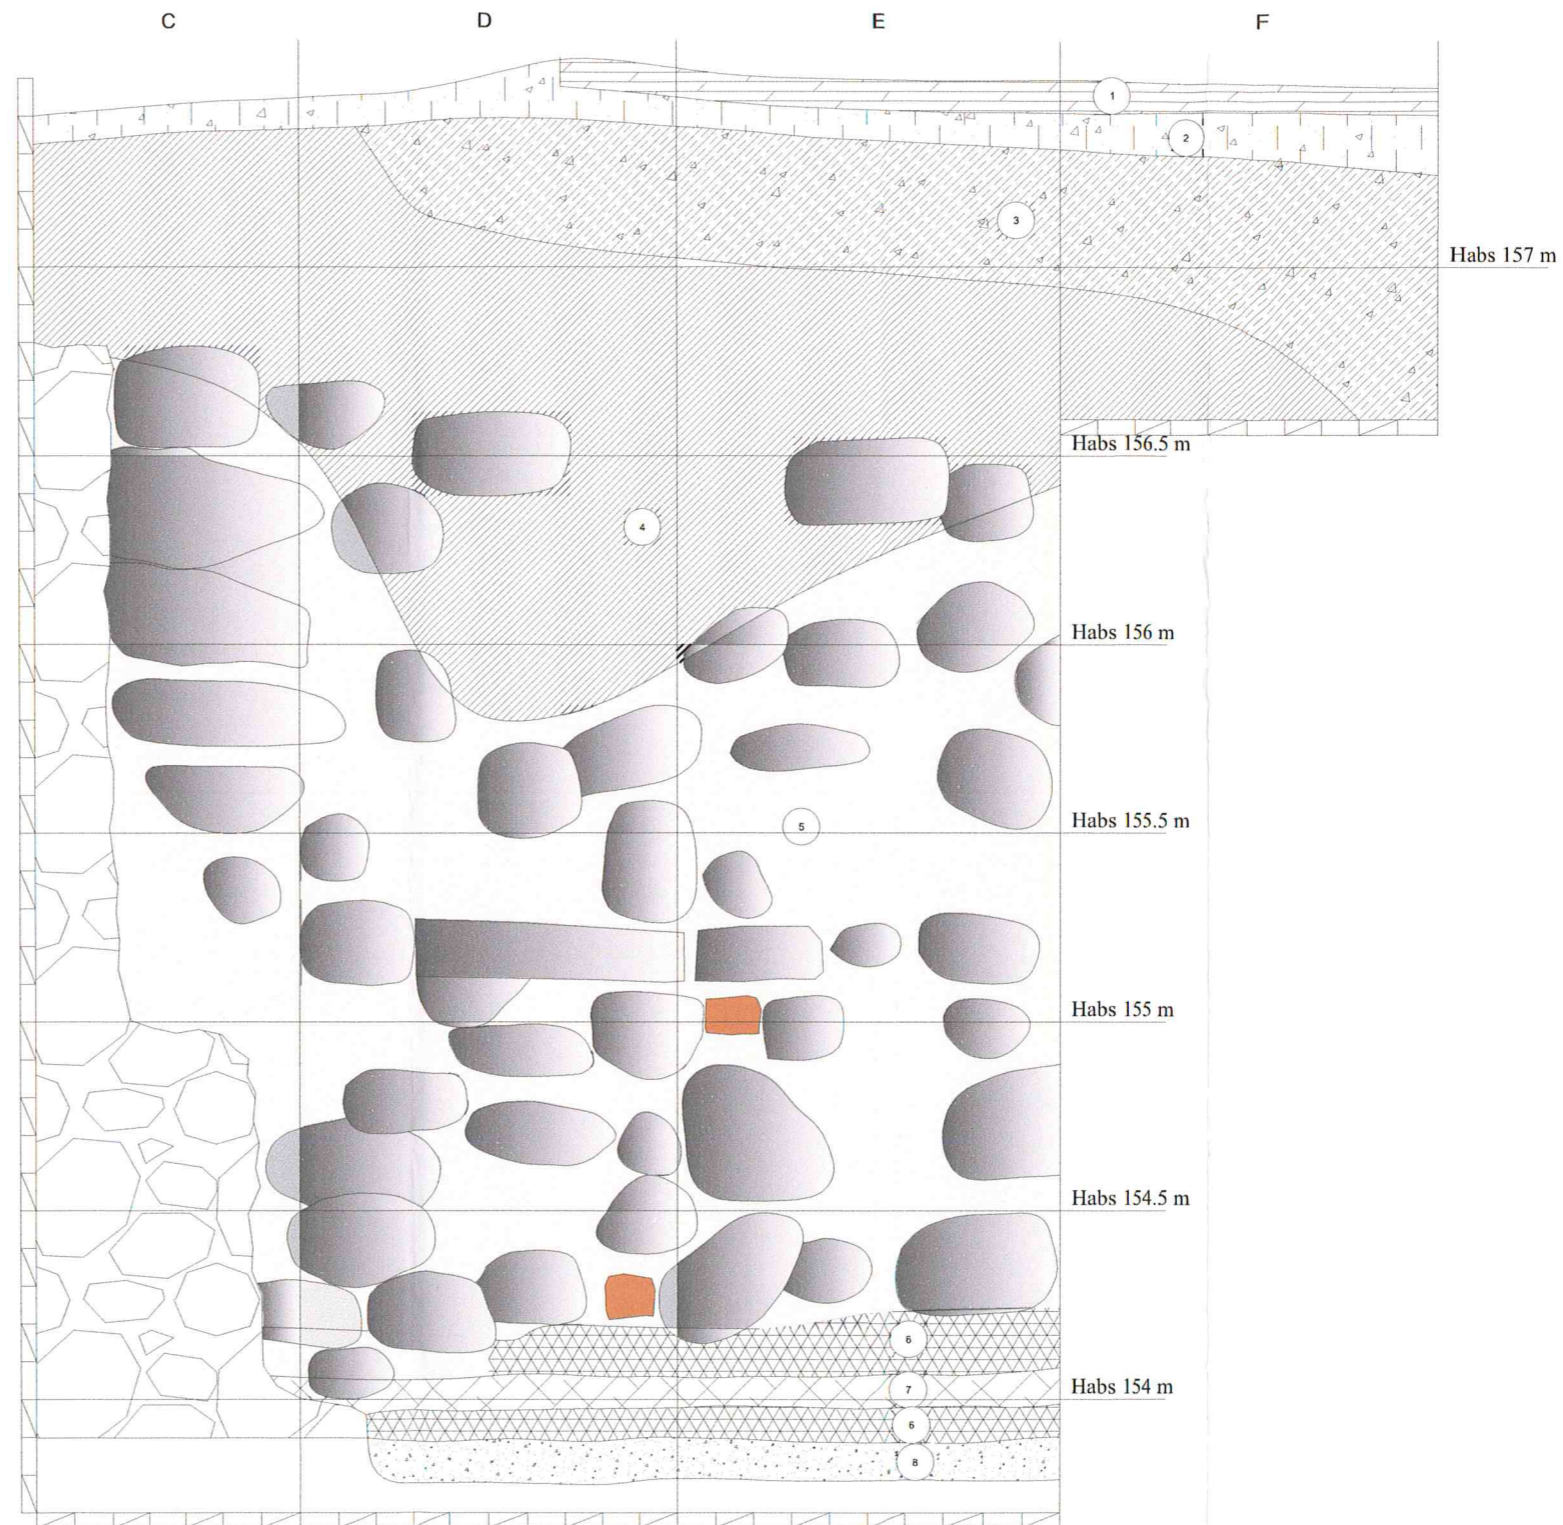
Perkasos Nr.2 ŠV sienelės pjūvis E-E1

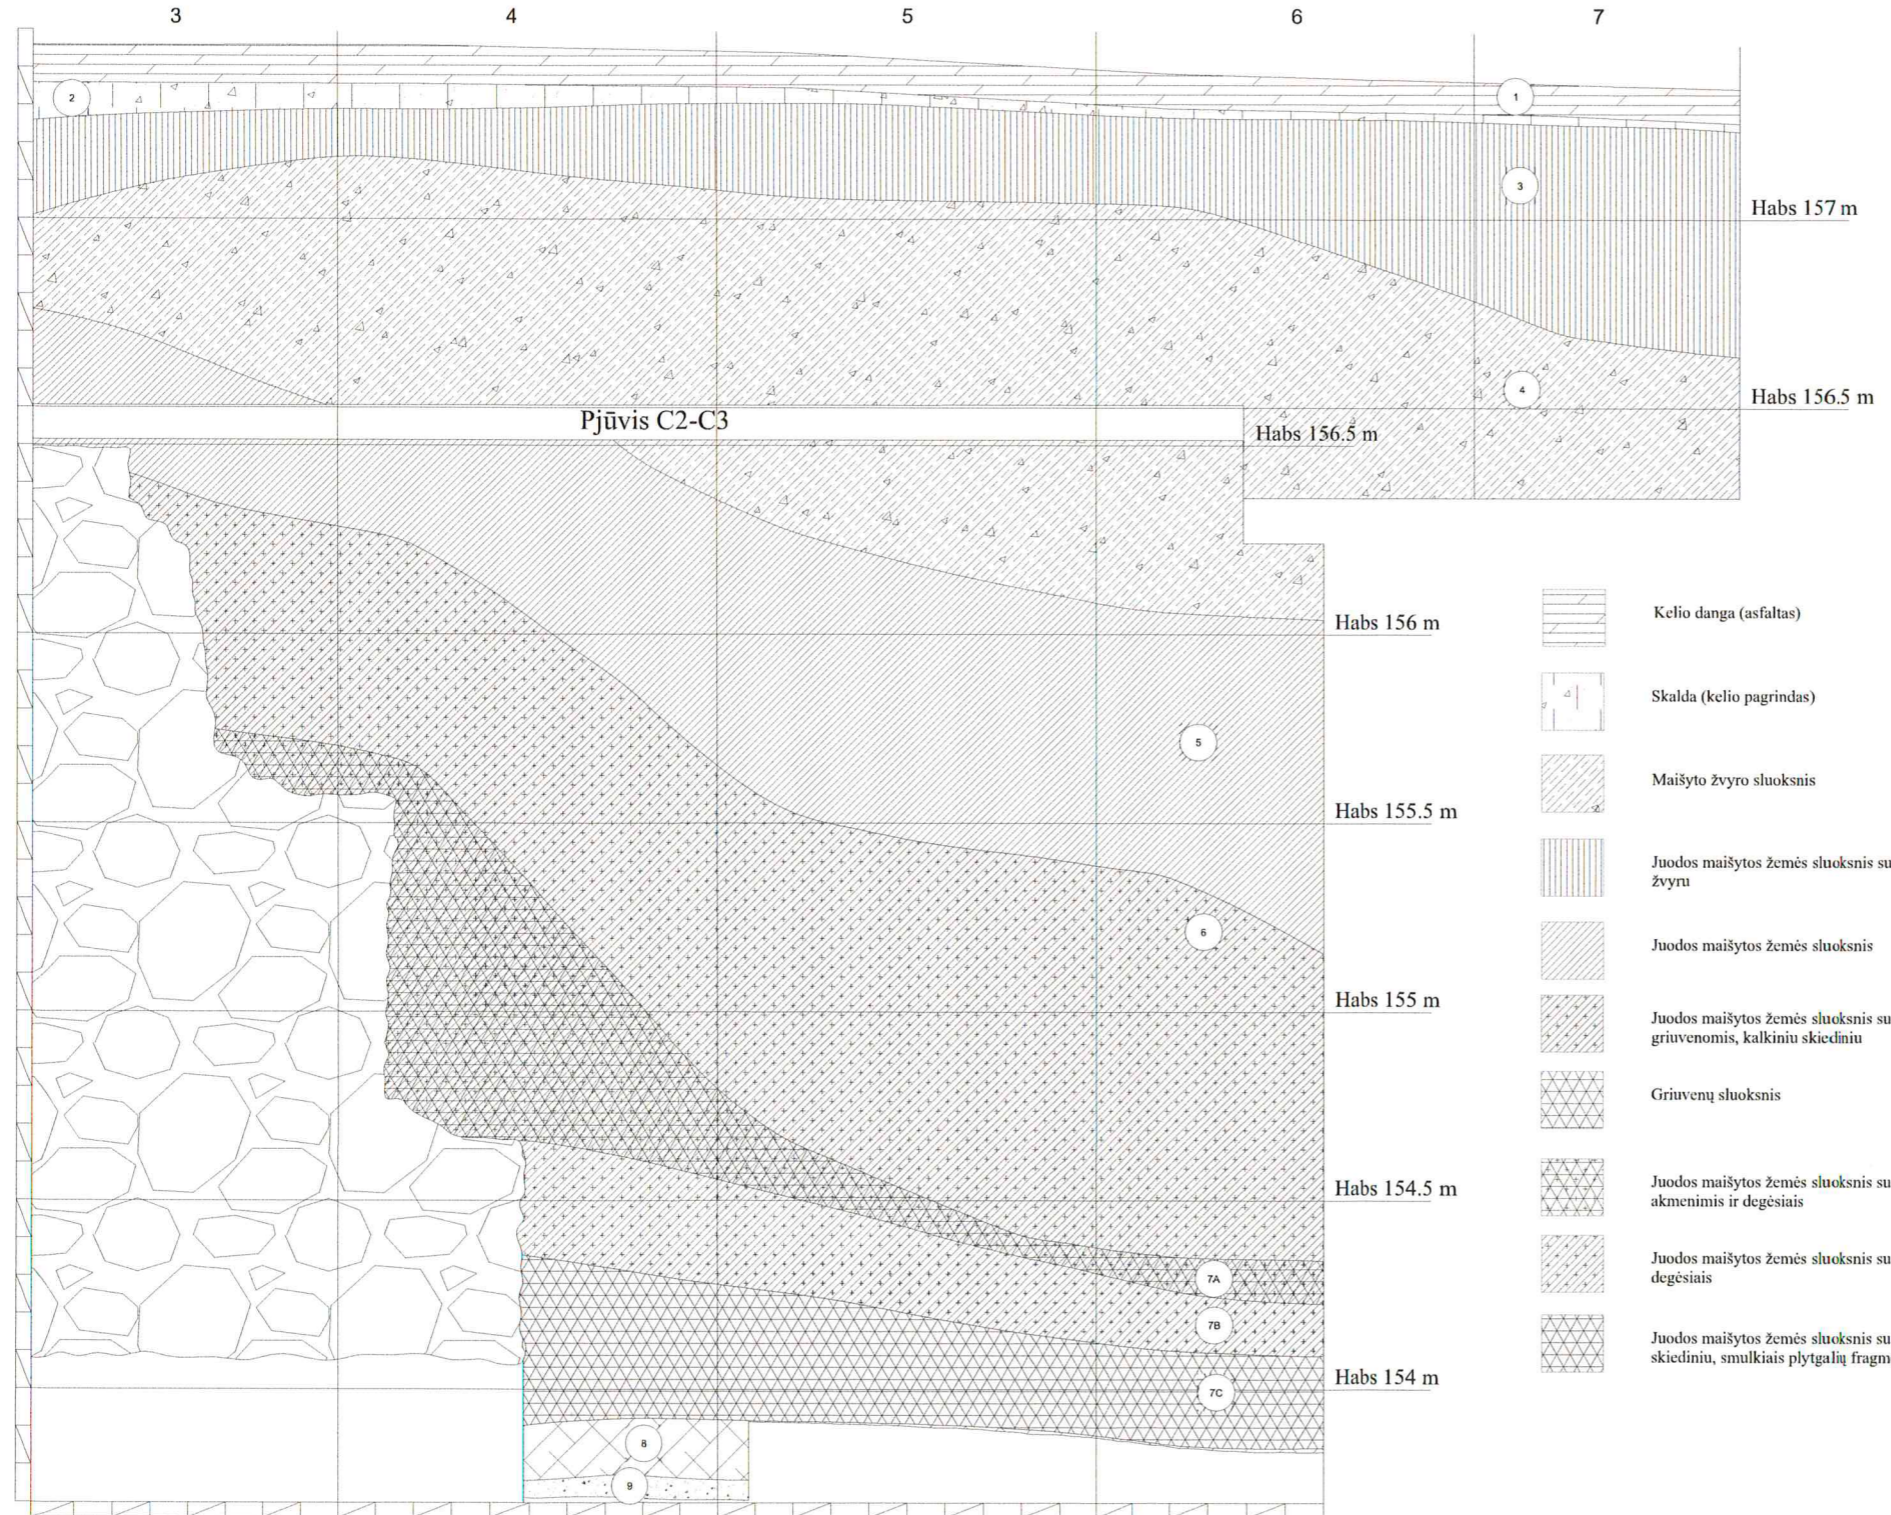
Pjūvis C-C1

Perkasos Nr.2 ŠR sienelės pjūviai C-C1, C2-C3

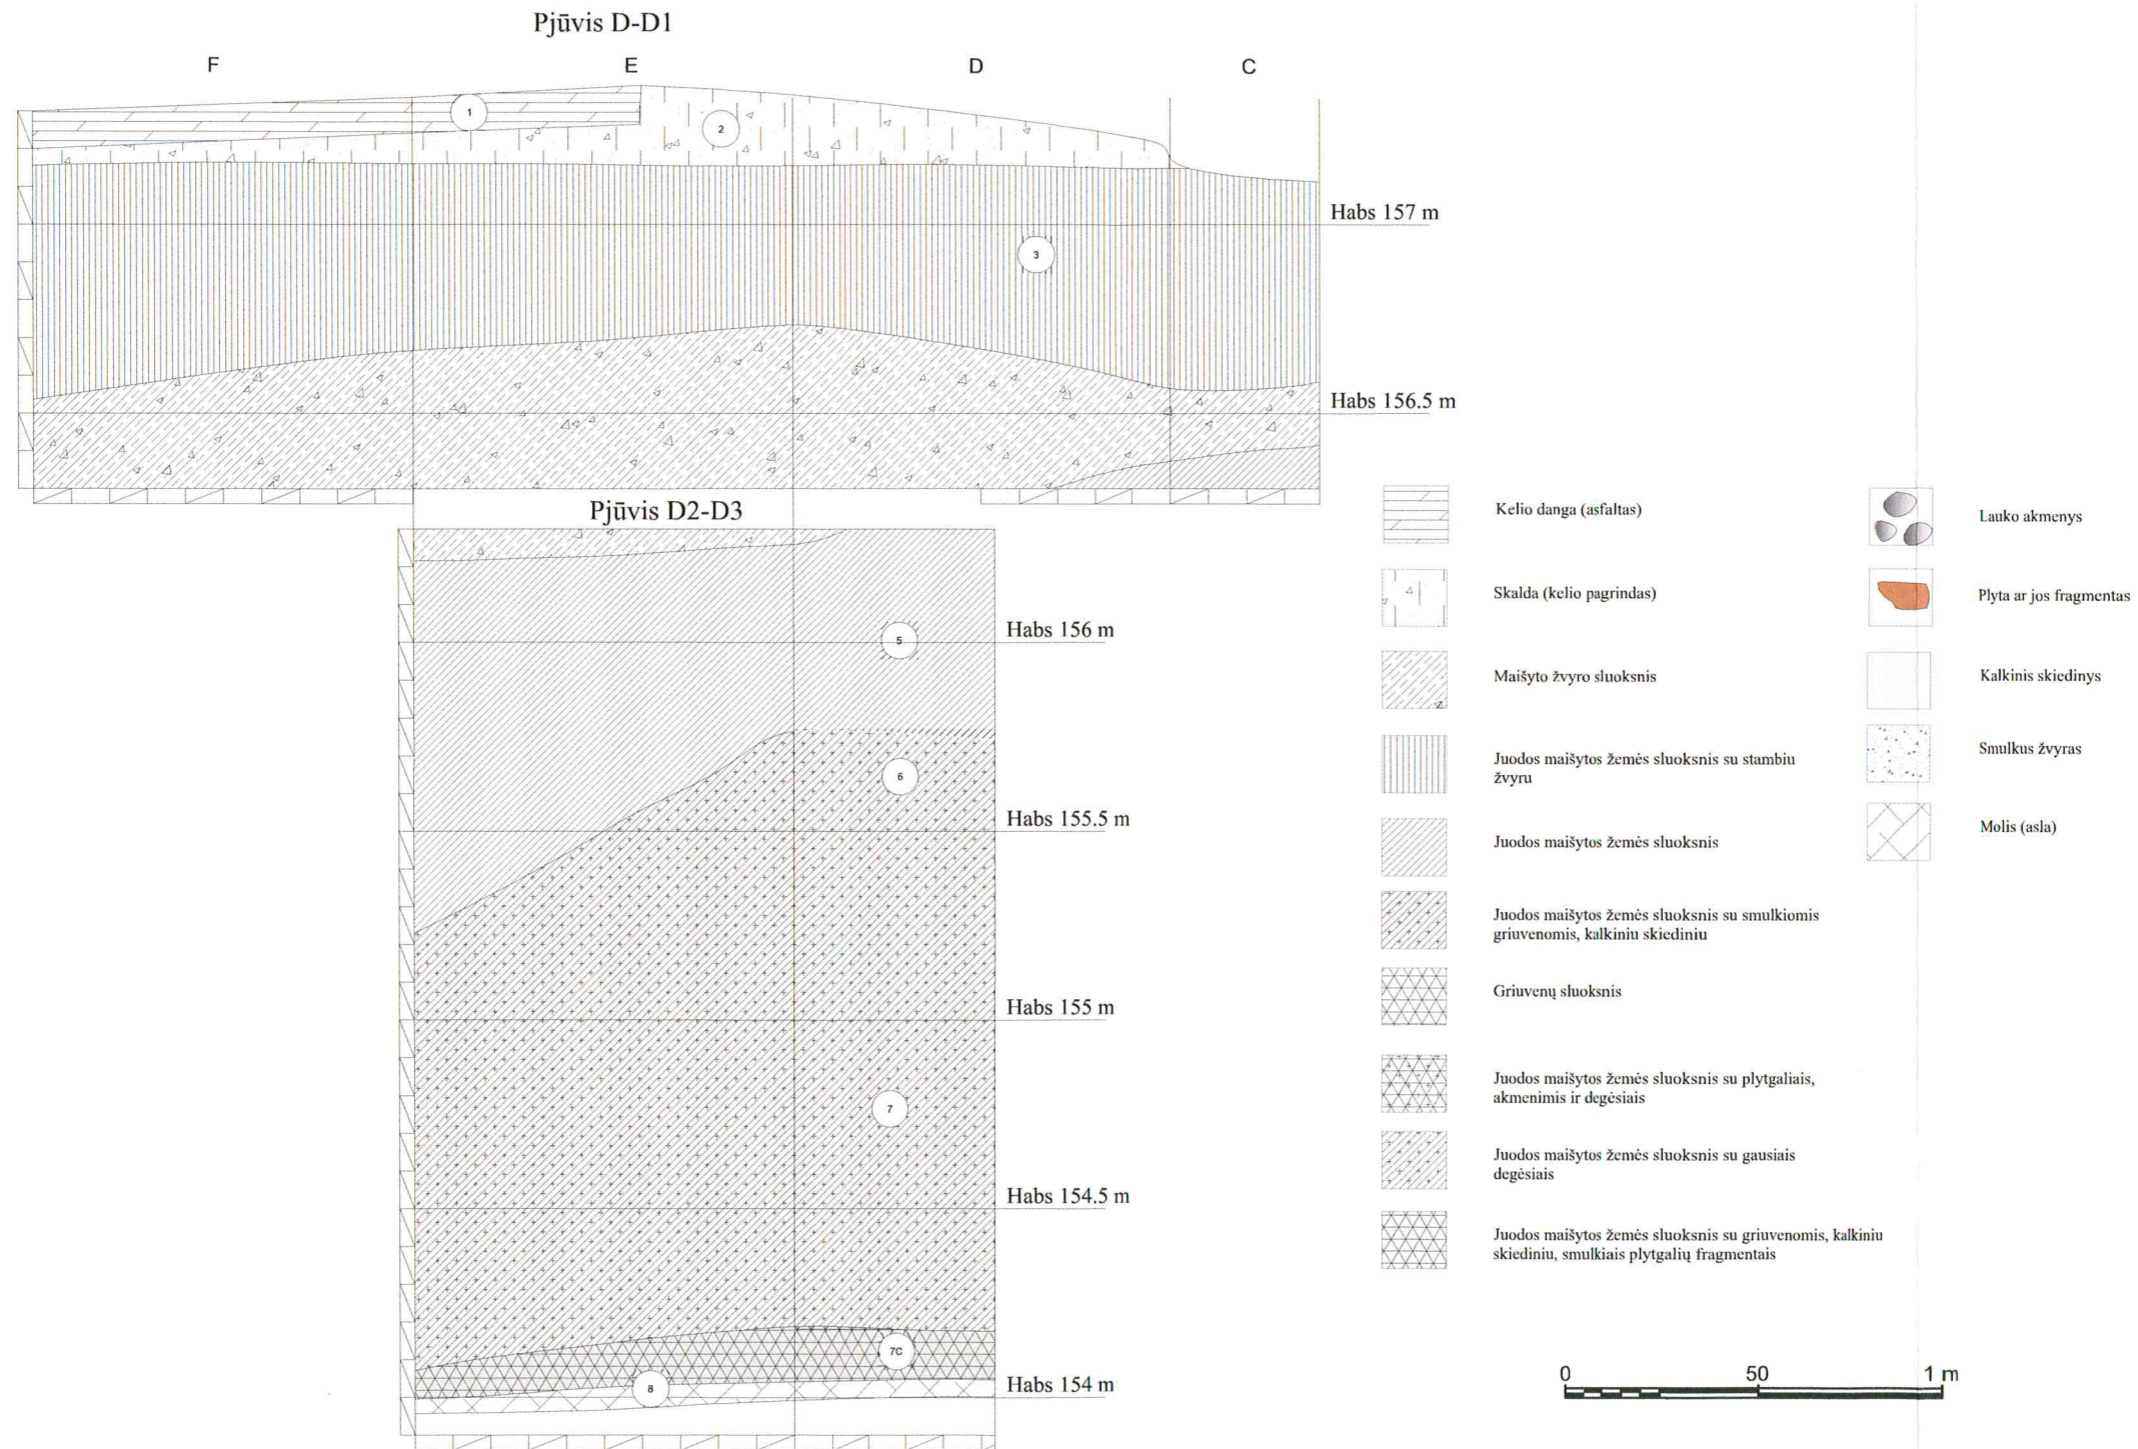
Perkasos Nr.2 PR sienelės pjūviai D-D1. D2-D3

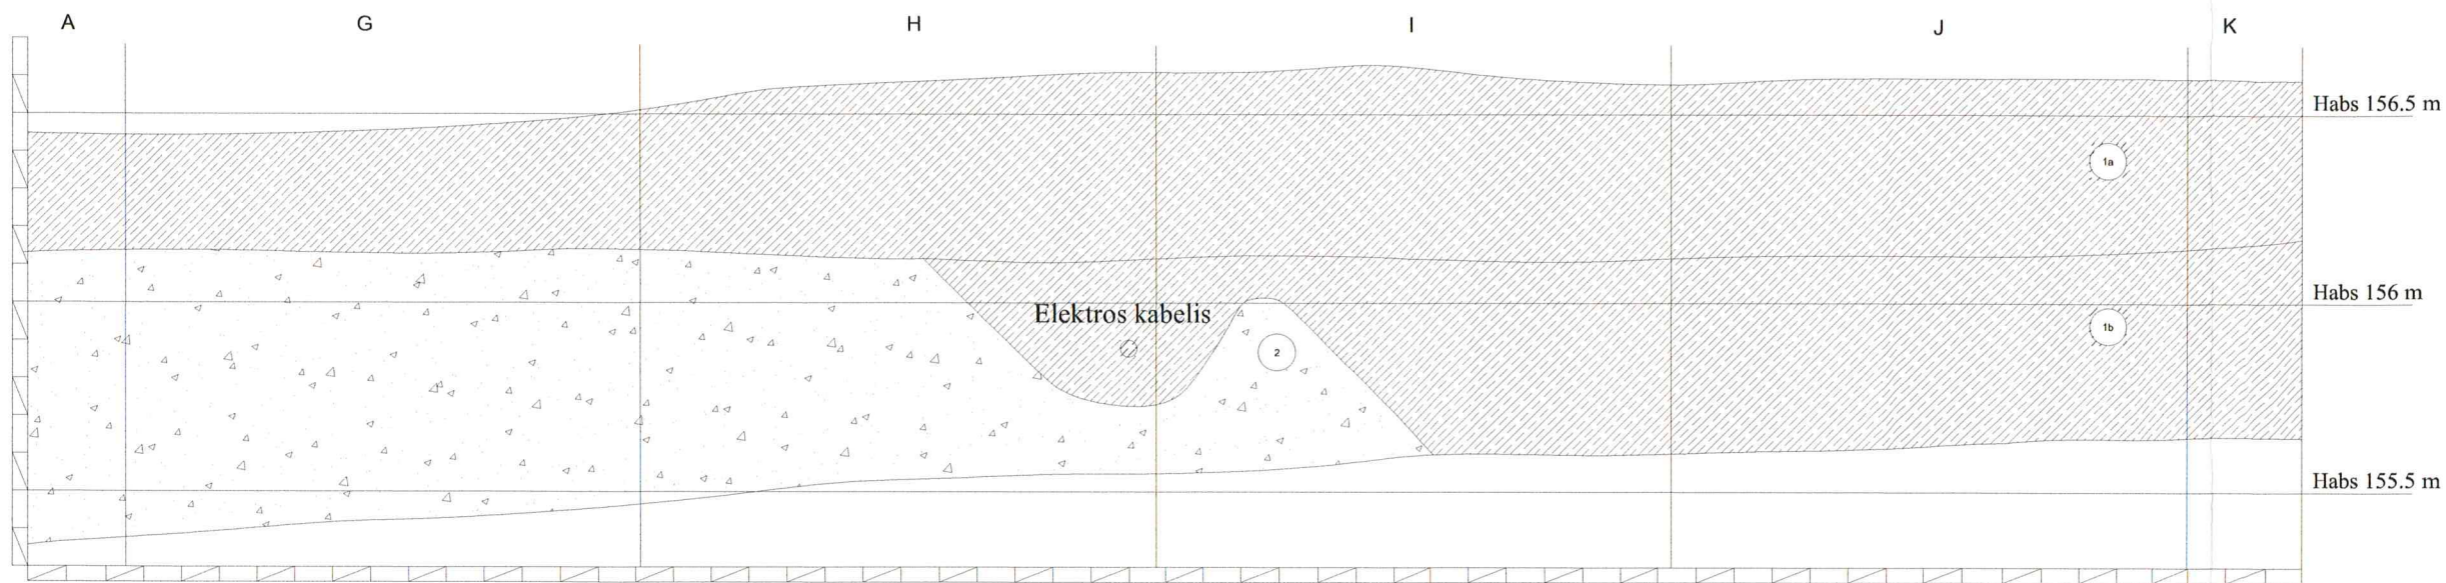
Perkasos Nr.2 išpjovos P sienelės pjūvis I-II.

Pilko maišyto žvyro sluoksnis (XX a.)
-

Stambus žvyras

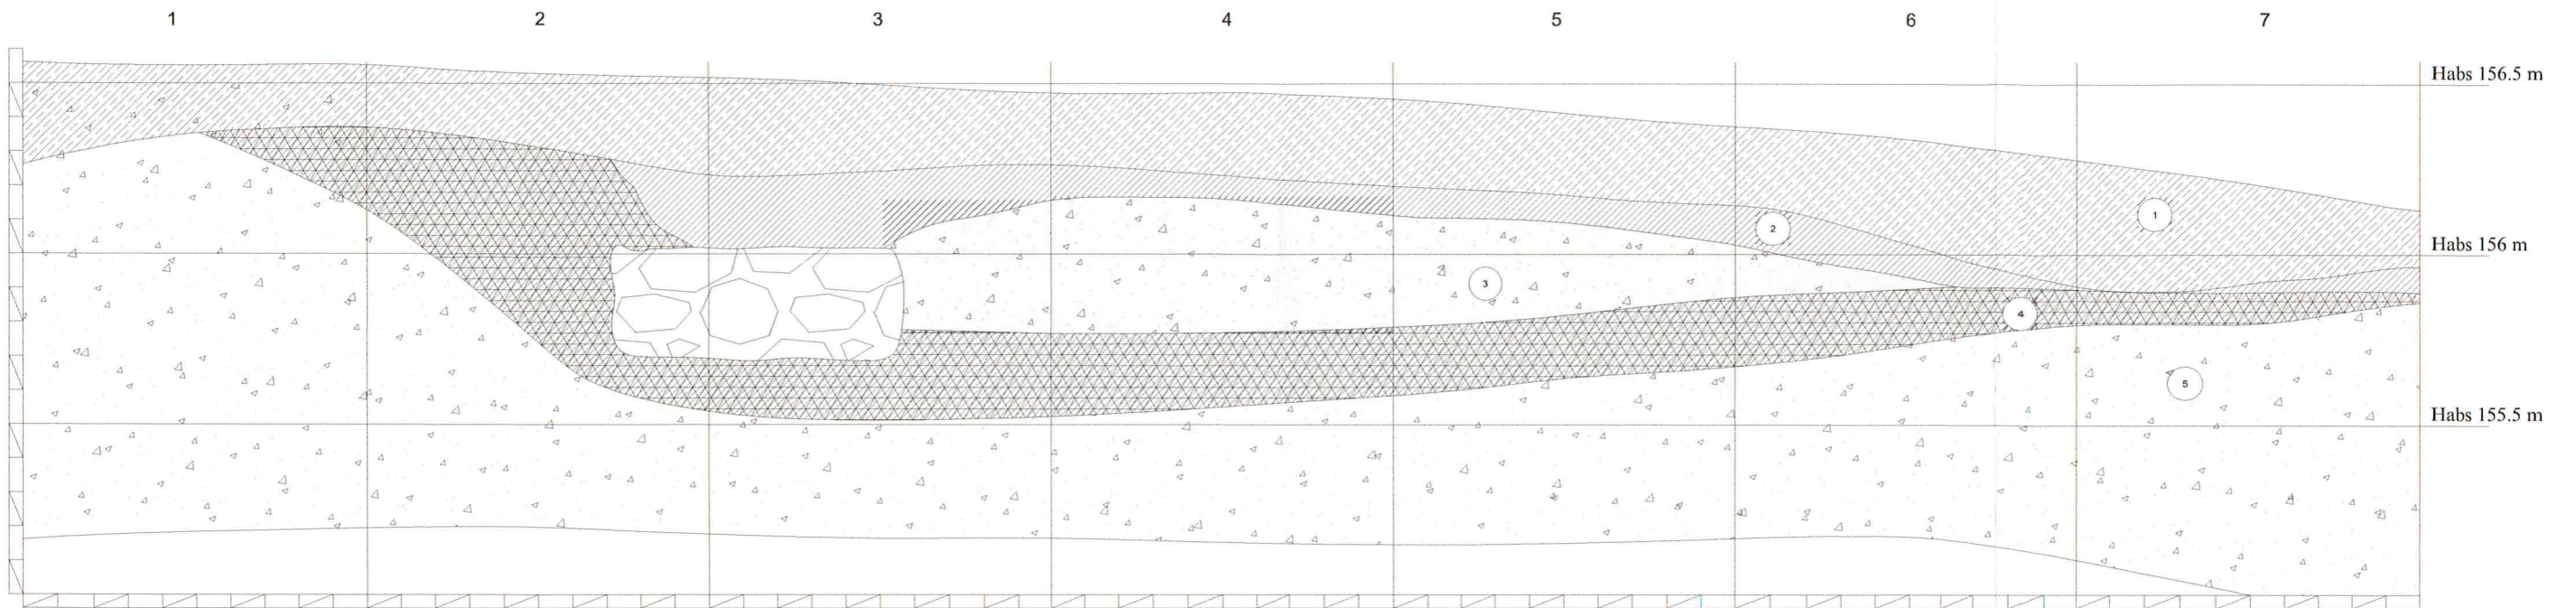
Pjūvis A-A1

Perkasos Nr.3 ŠR sienelės pjūvis

- Pilkas maišytas žvyro sluoksnis su skalda
- Juodos maišytos žemės sluoksnis su raudonų plytų griuvenomis
- Juodos maišytos žemės sluoksnis
- Kalkinis skiedinys
- Lauko akmenys
- Plyta ar jos fragmentas
- Maišytas stambus žvyro sluoksnis su kalkėmis
- Stambus gelsvas žvyras

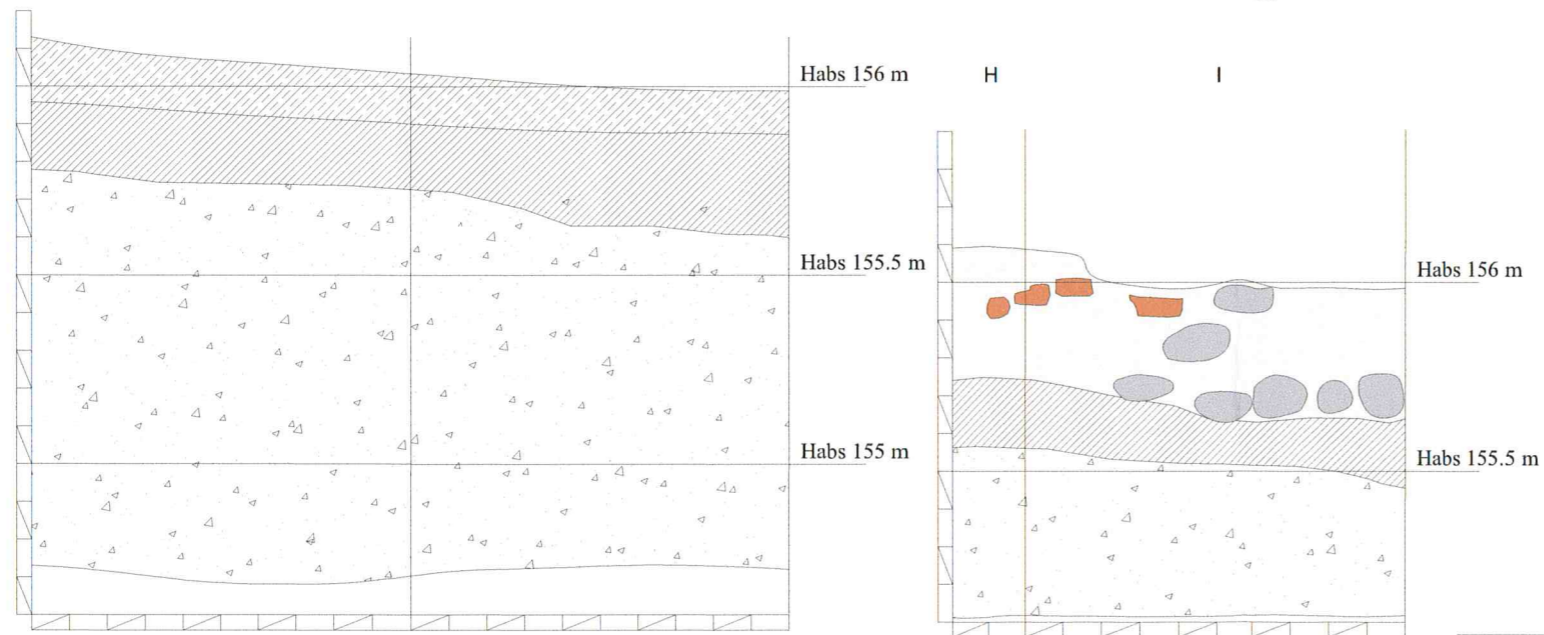
Perkasos Nr.3 ŠV sienelės pjūvis B-B1

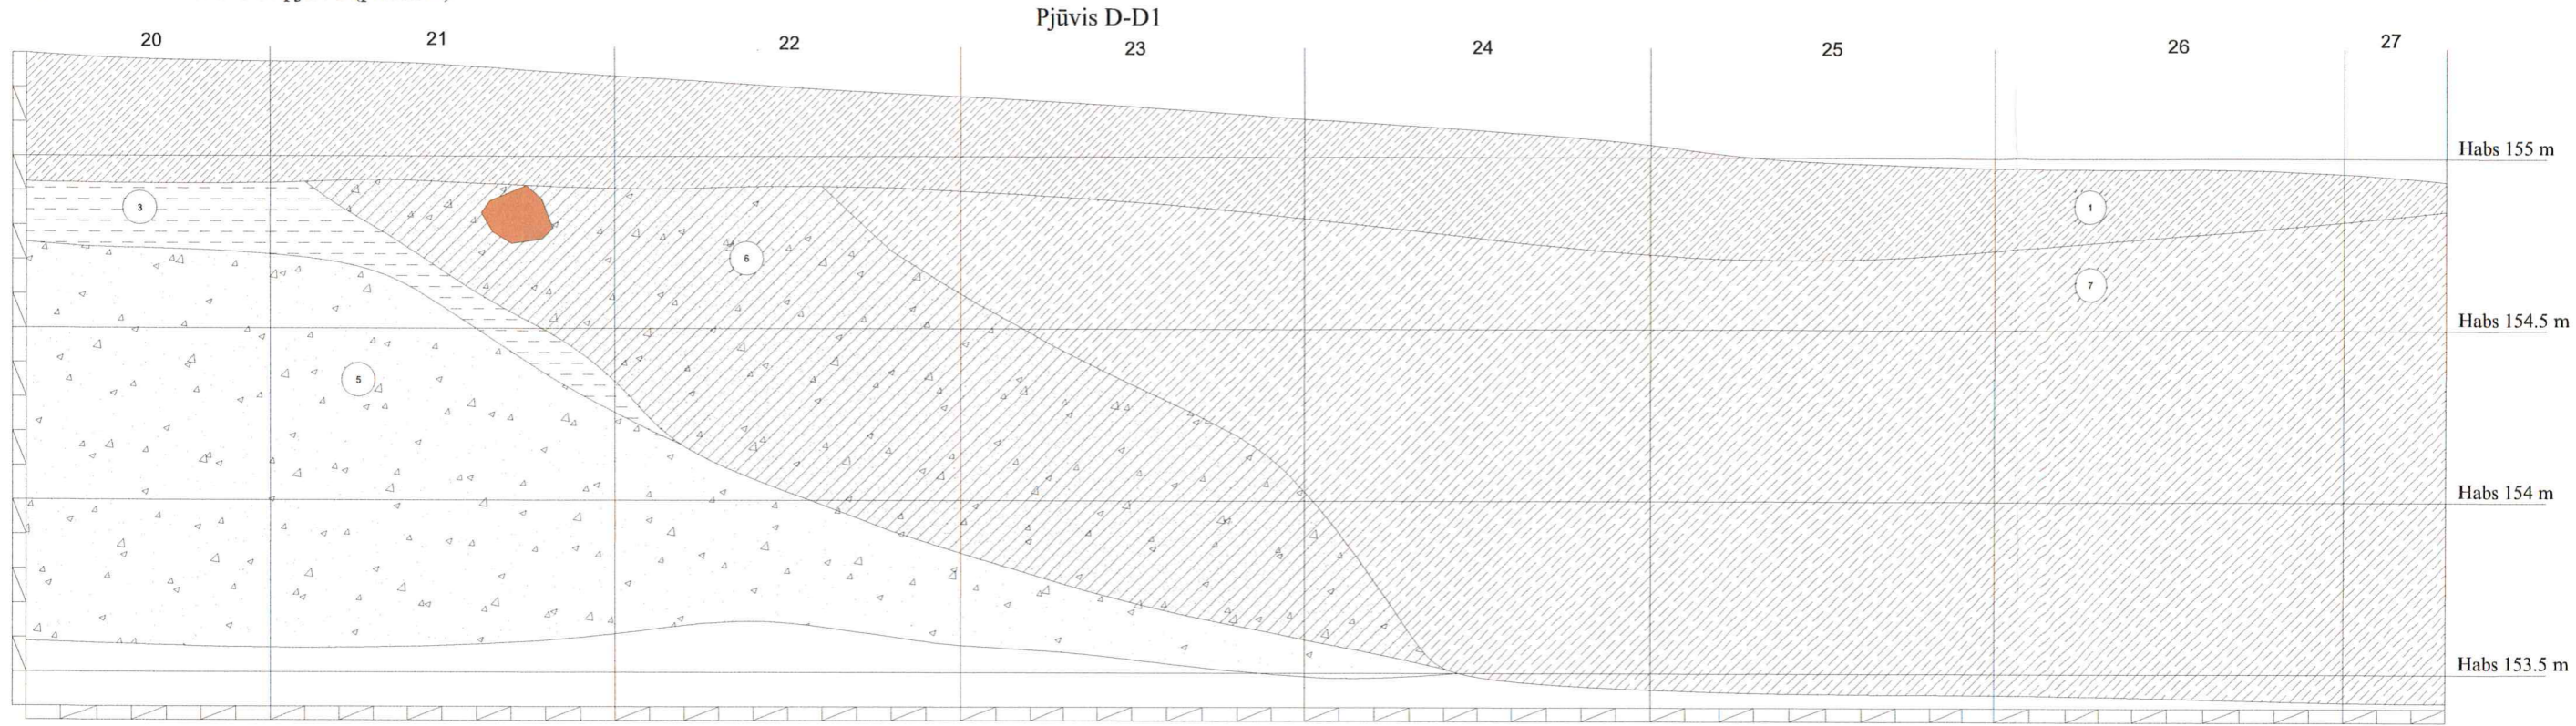
Perkasos Nr.4 PR sienelės pjūvis (plotas B)

- Pilkas maišytas žemės sluoksnis (kelio dangą)
- Juodos maišytos žemės sluoksnis
- Rudas molingas žvyro sluoksnis
- Gelsvas maišytas smėlis
- Šviesus stambus žvyras
- Šviesus žyvingas smėlis

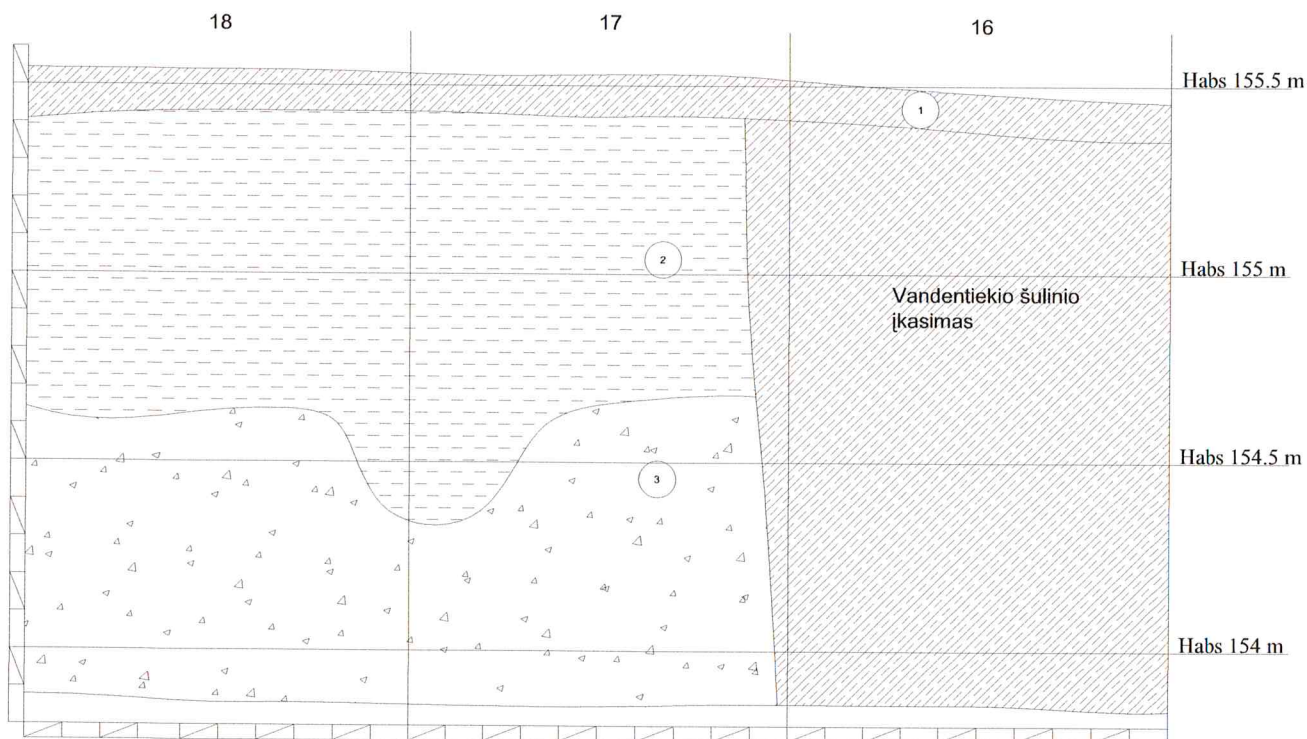
Išpjovos B PR sienelės pjūvis H-H1
