### Brėžinių sąrašas

Brėžinys Nr. 1 Archeologiniai tyrimai Trakų Pusiasalio pilyje  
2010 m.

TRAKŲ PUSIASALIO PILIS, DOMINIKONŲ VIENUOLYNAS, TRAKAI (2010 M.)				
DARBO PAVADINIMAS		ARCHEOLOGINIAI TYRIMAI		
DARBO VADOVAS	UGNIUS BUDVYDAS	BRĖŽ. NR.	MASTELIS	DATA
BRĖŽINĮ BRAIŽĖ	UGNIUS BUDVYDAS	2		2010 11 31

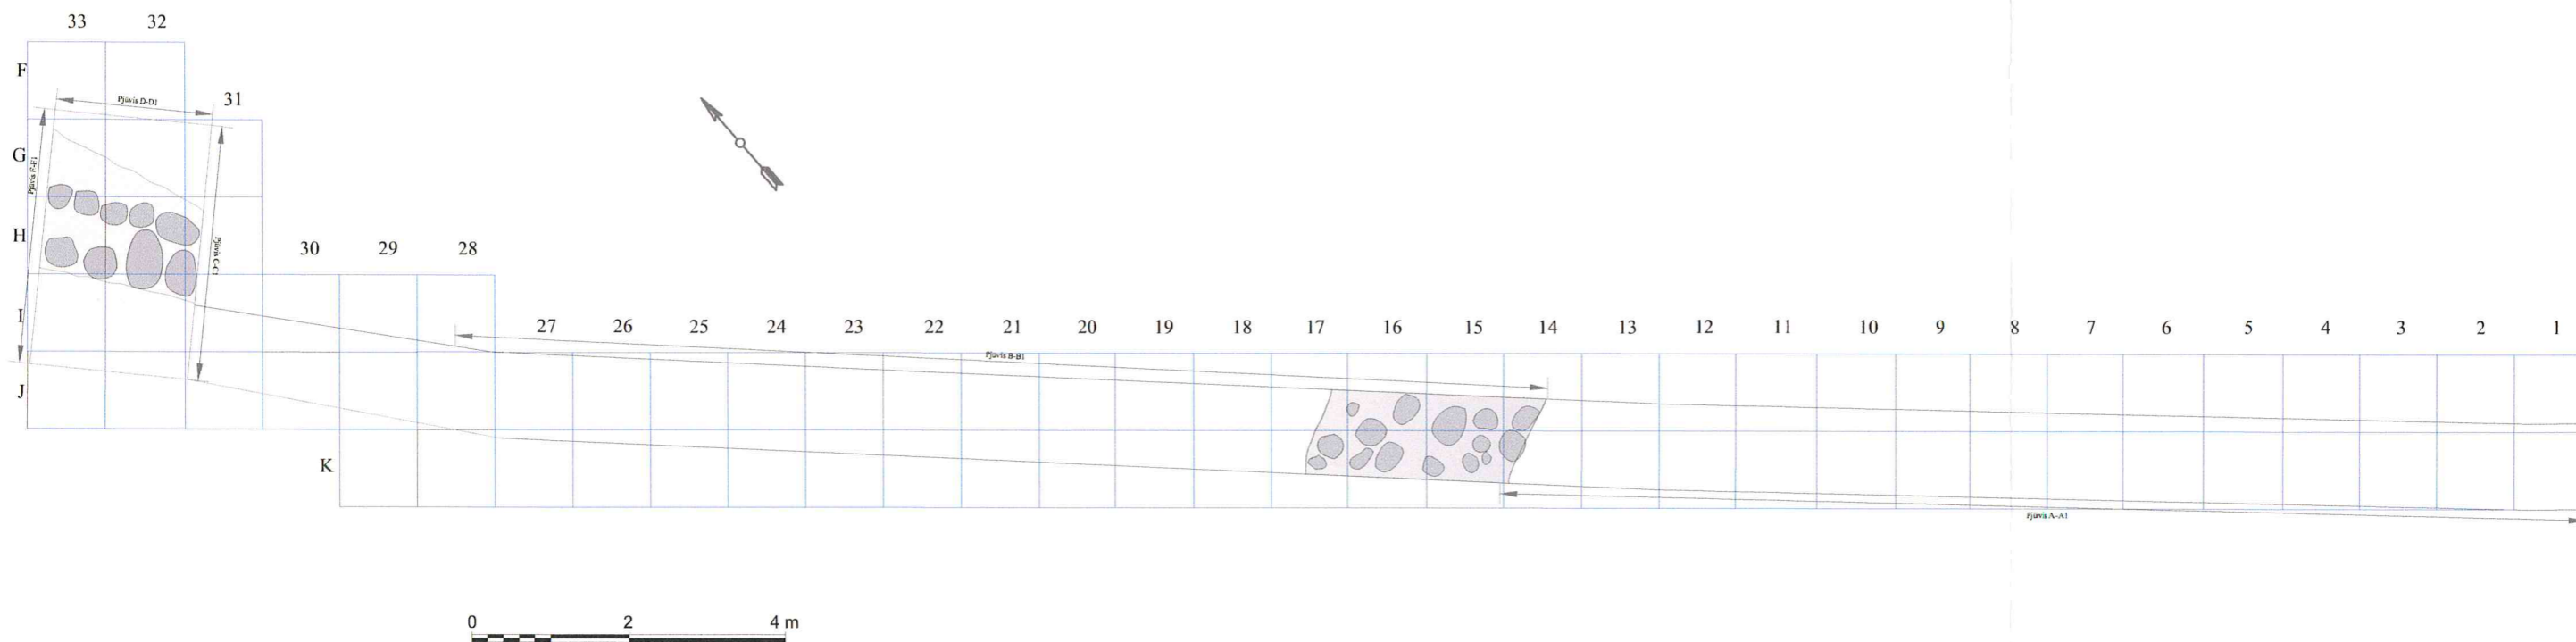
Lietaus nuotekynės trasos Nr.1 fragmentas
