# TYRINĖTŲ VIETŲ PLANAS M 1:200

AB PAMINKLŲ RESTAURAVIMO PROJEKTAVIMO INSTITUTAS KAUNAS 44279 RAGUVOS 5	MAIRONIO MUZIEJUS (1C2P) ROTUŠĖS A.13, KAUNO SEN.		
	ARCHEOLOGAS D. BALČIŪNAS	ARCHEOLOGINIAI TYRIMAI	KAUNAS 2012 M.
	<i>D. Balčiūnas</i>	TYRINĖTŲ VIETŲ PLANAS M 1:200	LAPŲ 13
			LAPAS 2

**MOKSLINEI ARCHEOLOGINEI KOMISIJAI**  
**MAIRONIO LIETUVIŲ LITERATŪROS MUZIEJUS (1C2P)**  
**ROTUŠĖS A. 13, KAUNO SENAMIESTIS**  
**ARCHEOLOGINIŲ TYRINĖJIMŲ PROGRAMA**

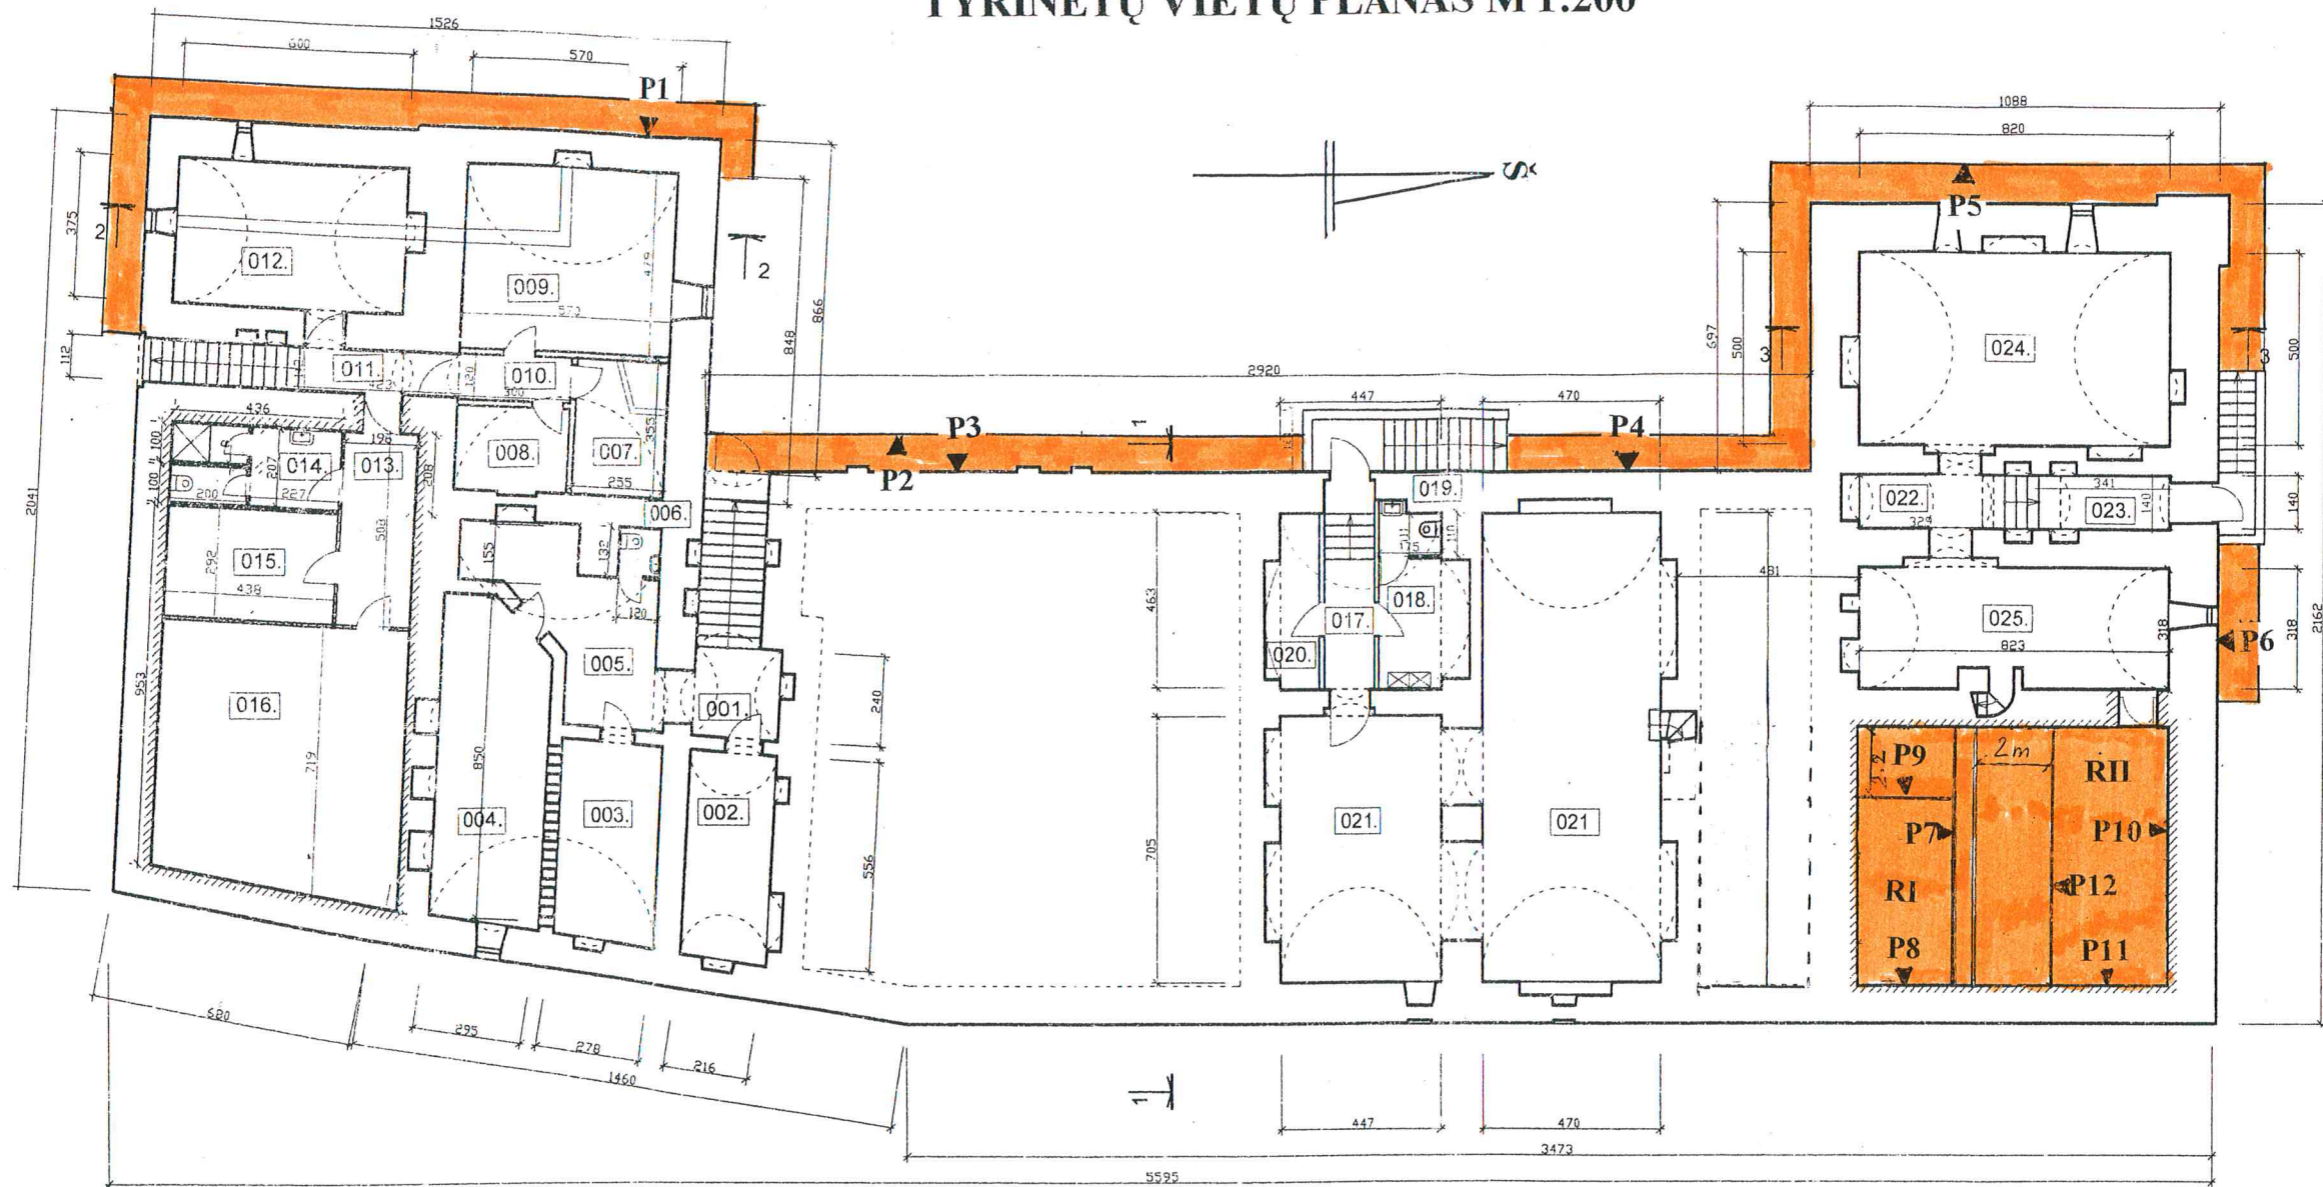
I PJŪVIO VIETA IR NR.  
 R I I RŪSIO PATALPA  
 R II II RŪSIO PATALPA

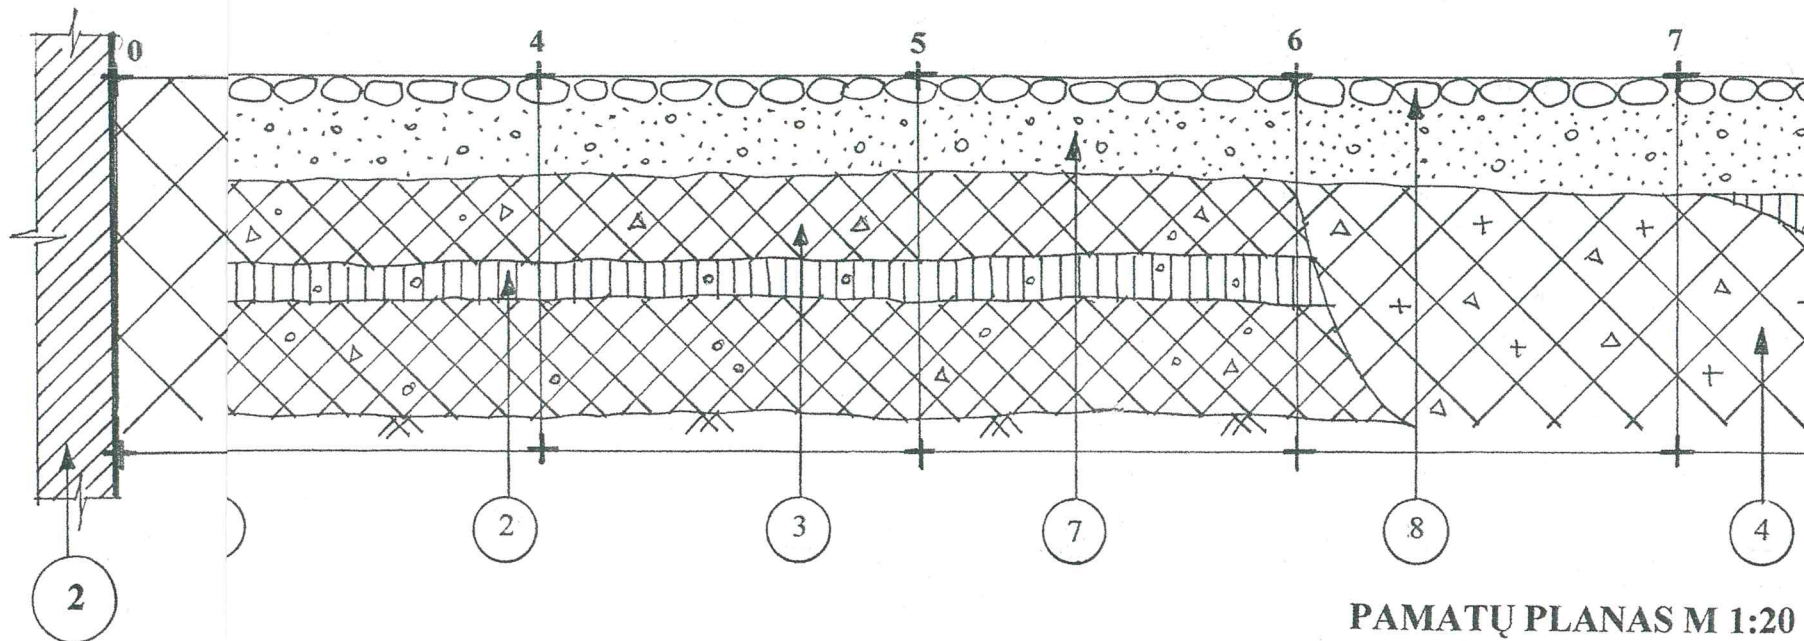
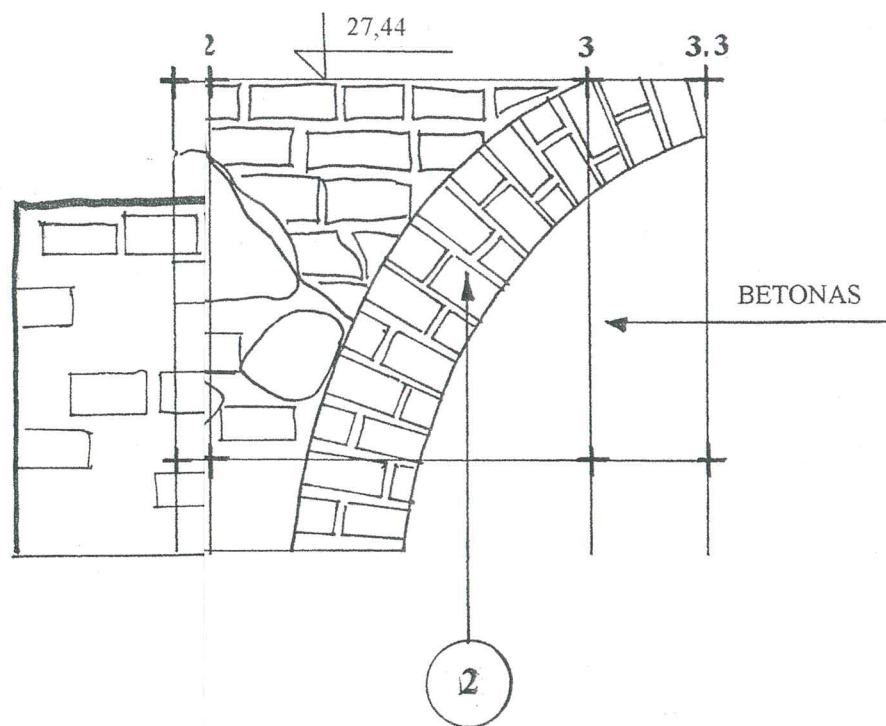
PJŪVIS Nr.2 M 1:20

- I RŪMŲ P FLIGELIO SIENOS PAMATAI
- II PAMATŲ ARKA
- III ATRAMINIS KONTRAFORSAS

- 1 MAIŠYTAS RUSVAS PRIESMĒLIS
- 2 TAMSUS JUODŽEMIS
- 3 MAIŠYTAS PRIESMĒLIS
- 4 MAIŠYTA ŽEMĒ
- 5 ŠVIESUS JUODŽEMIS
- 6 GRIUVENOS, MAIŠYTA ŽEMĒ
- 7 ŽVYRAS
- 8 LAUKO RIEDULIŲ GRINDINYS
- 9 XX a. PERKASIMAS
- 1** SENESNIO PASTATO PAMATAI
- 2** P FLIGELIO Š SIENOS PAMATAS

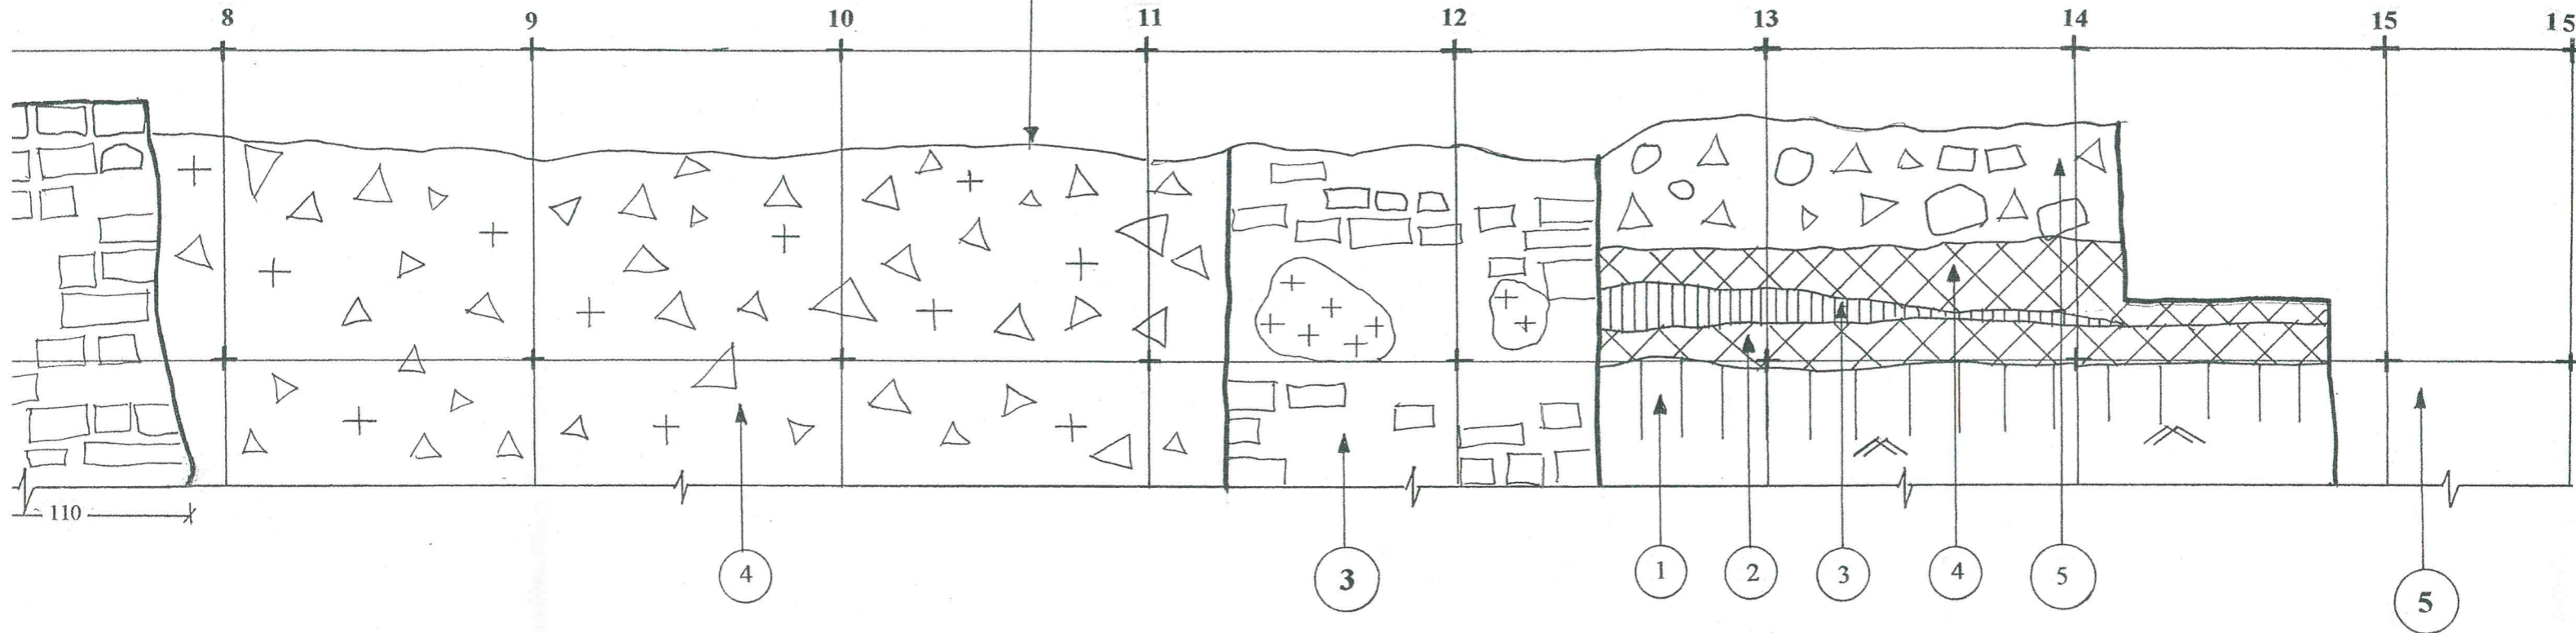
PJŪVIS Nr.3 M 1:20

| 1 | ŠVIESIAI PILKAS JUODŽEMIS | 1 | XVII a. (?) PASTATO PAMATAI |
| 2 | MAIŠYTAS PRIĖSMĖLIS | 2 | XVIII a. (?) PASTATO PAMATAI |
| 3 | TAMSUS JUODŽEMIS | 3 | XVIII a. (?) PASTATO PAMATAI |
| 4 | MAIŠYTAS PRIĖSMĖLIS | 4 | XVIII – XIXa. (?) PASTATO PAMATAI |
| 5 | GRIUVENOS | 5 | XX a. PAMATAI |
| | | 6 | BETONINĖS LAIPTINĖS Į RŪŠĮ PAMATAI |

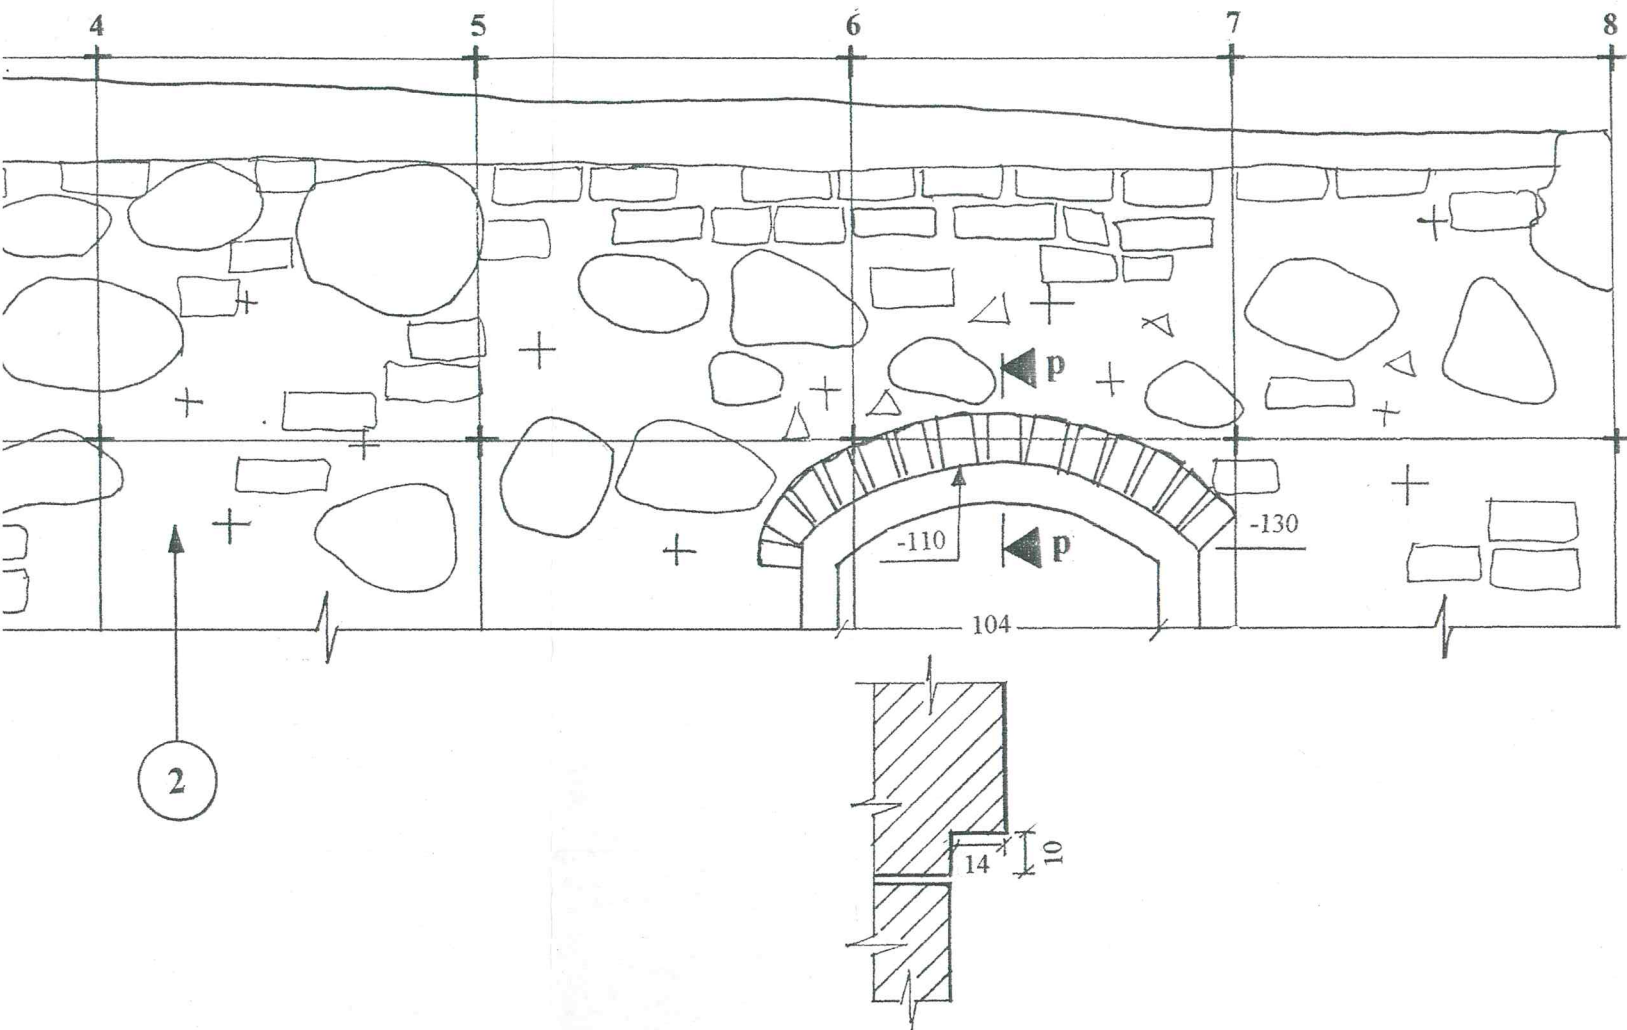
## PJŪVIS Nr.4 M 1:20

- 1 XVII a. (?) PASTATO PAMATAI
- 2 XVIII a. (?) PASTATO PAMATAI
- 3 XIX – XX a. MŪRAS
- 4 Š FLIGELIO P SIENOS PAMATAI

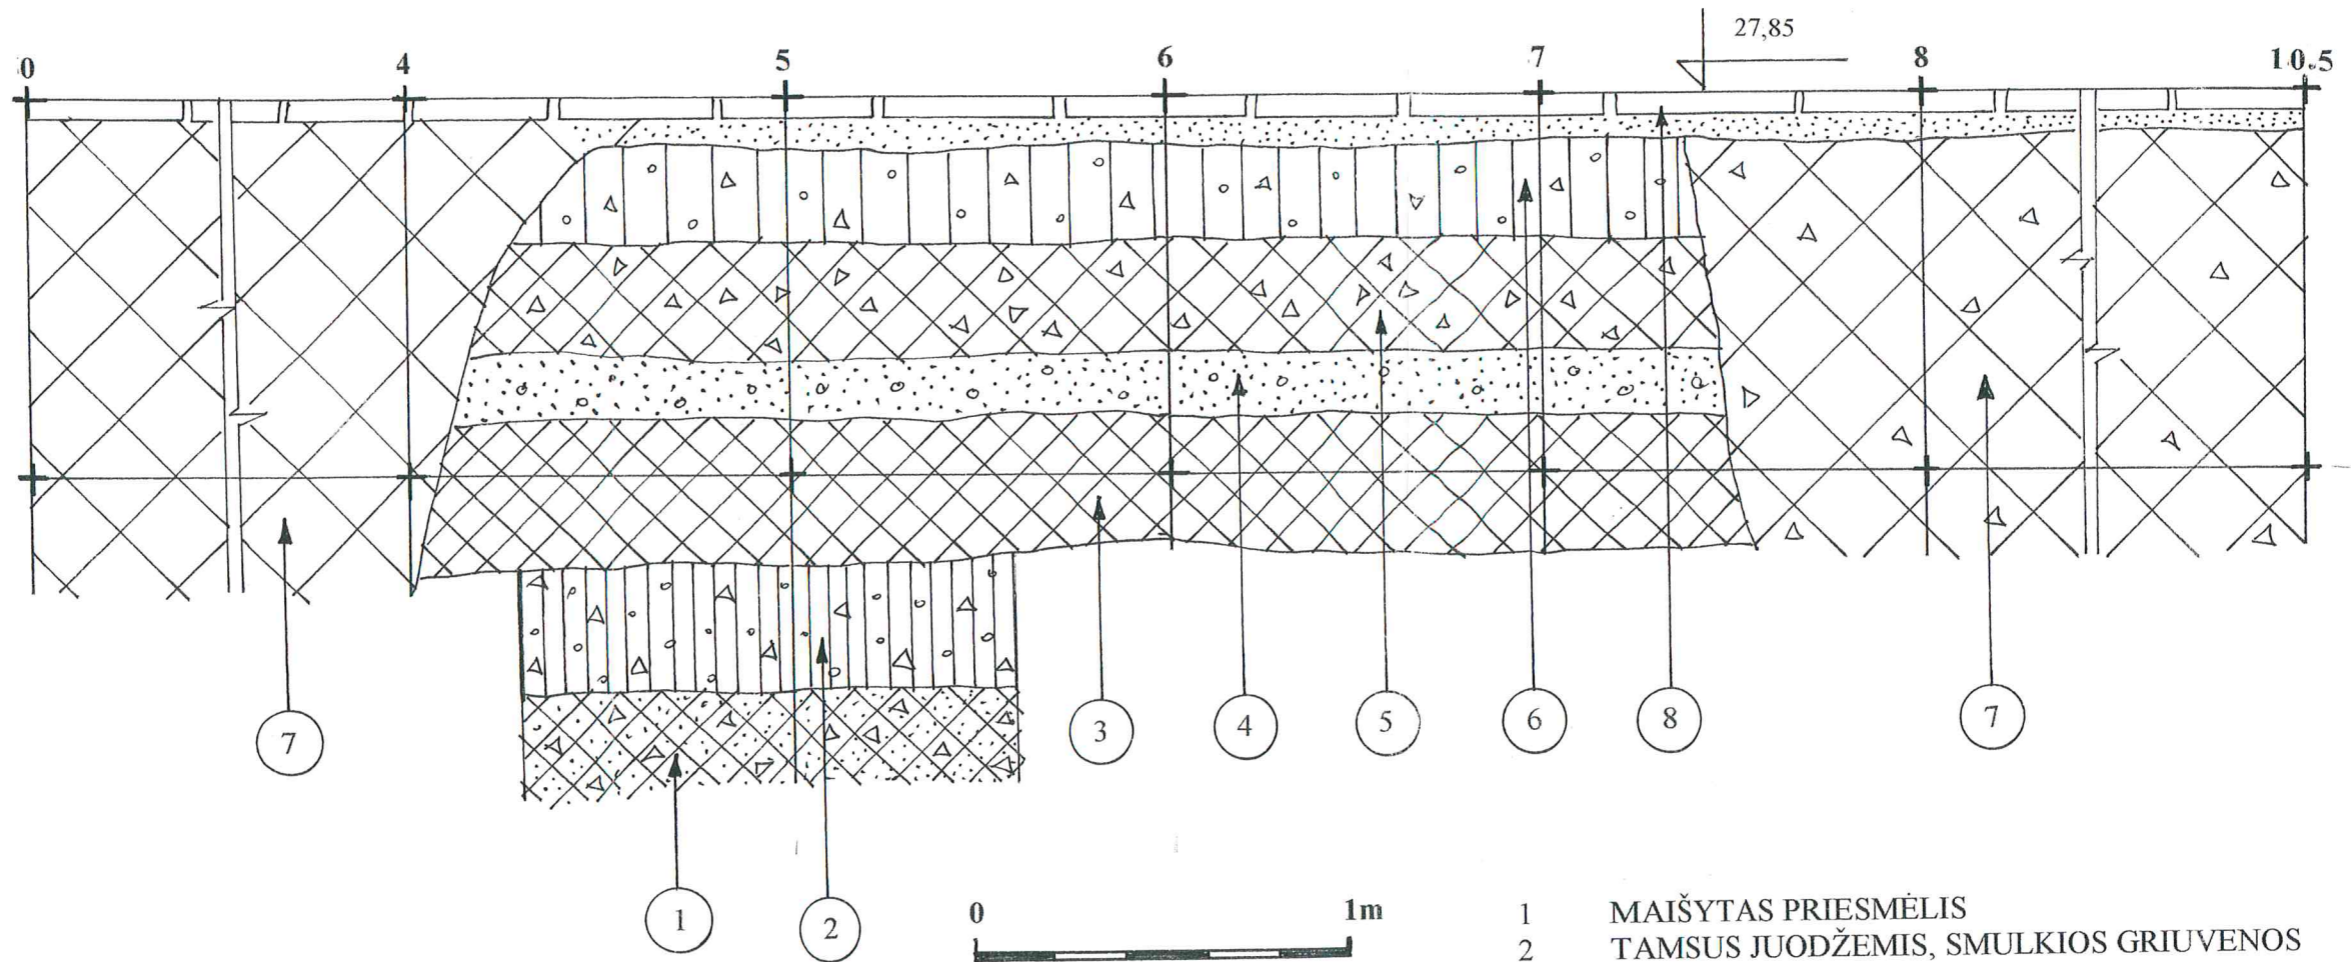
### PJŪVIS Nr.5 M 1:20

- 1 MAIŠYTAS PRIESMĒLIS
- 2 TAMSUS JUODŽEMIS, SMULKIOS GRIUVENOS
- 3 RUSVAS PRIESMĒLIS
- 4 SMĒLIS SUS ŽVYRU
- 5 MAIŠYTAS PRIESMĒLIS, GRIUVENOS
- 6 PILKAS JUODŽEMIS, ŽVYRAS
- 7 XX a. PERKASIMAI
- 8 SMĒLIS, TRINKELĒS

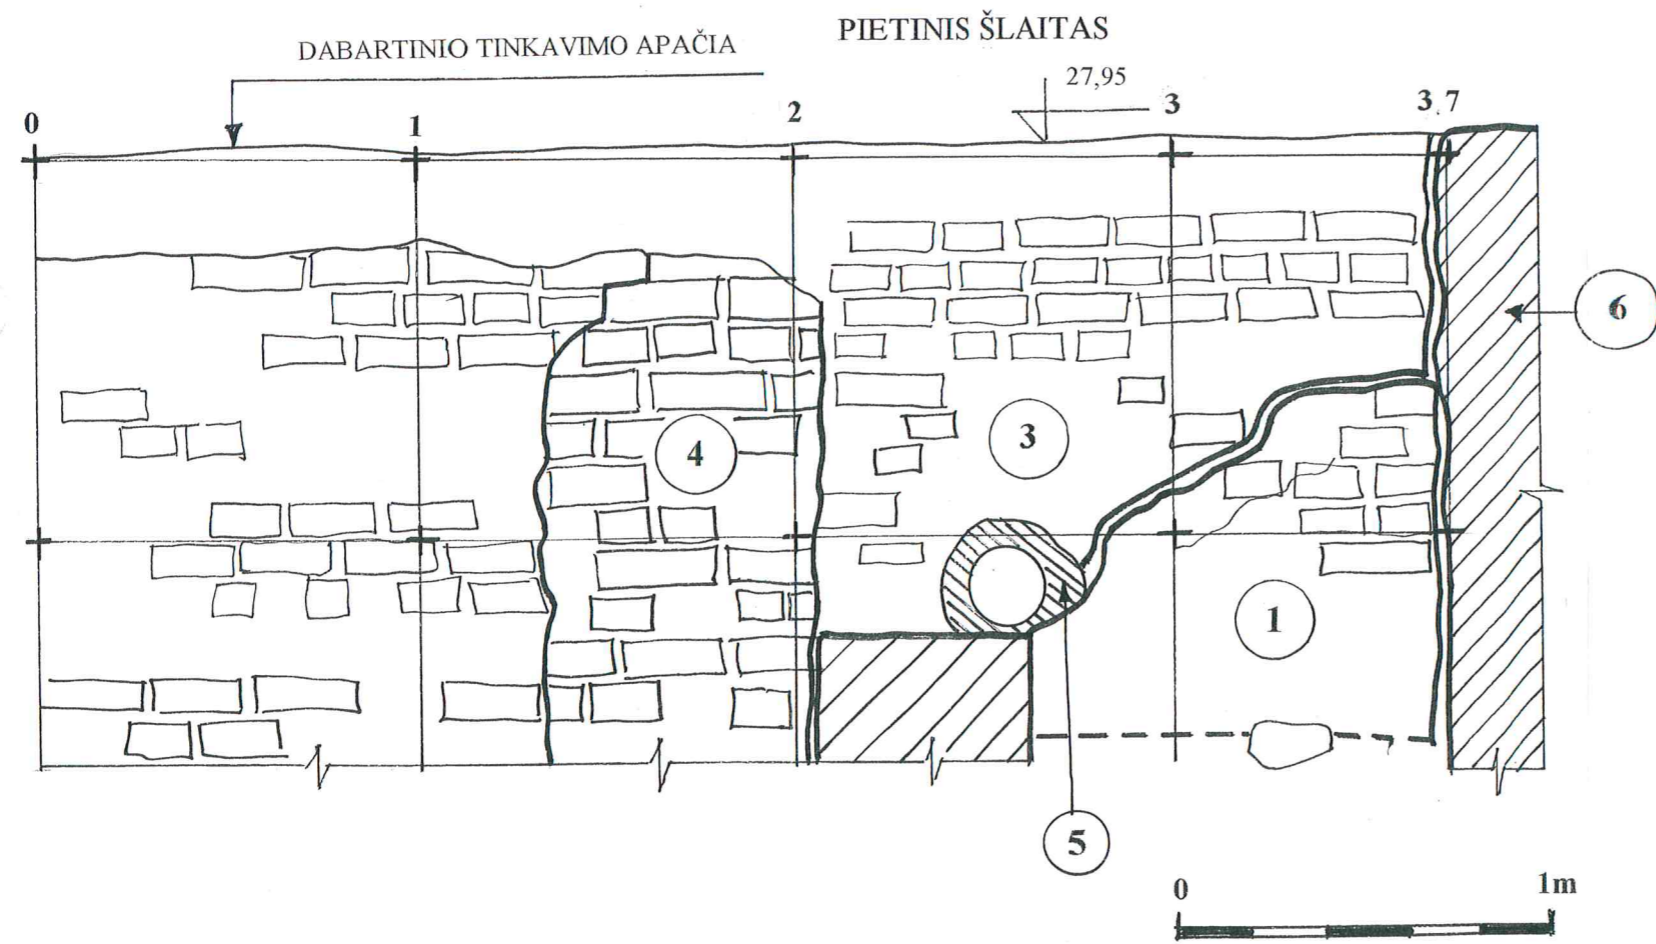
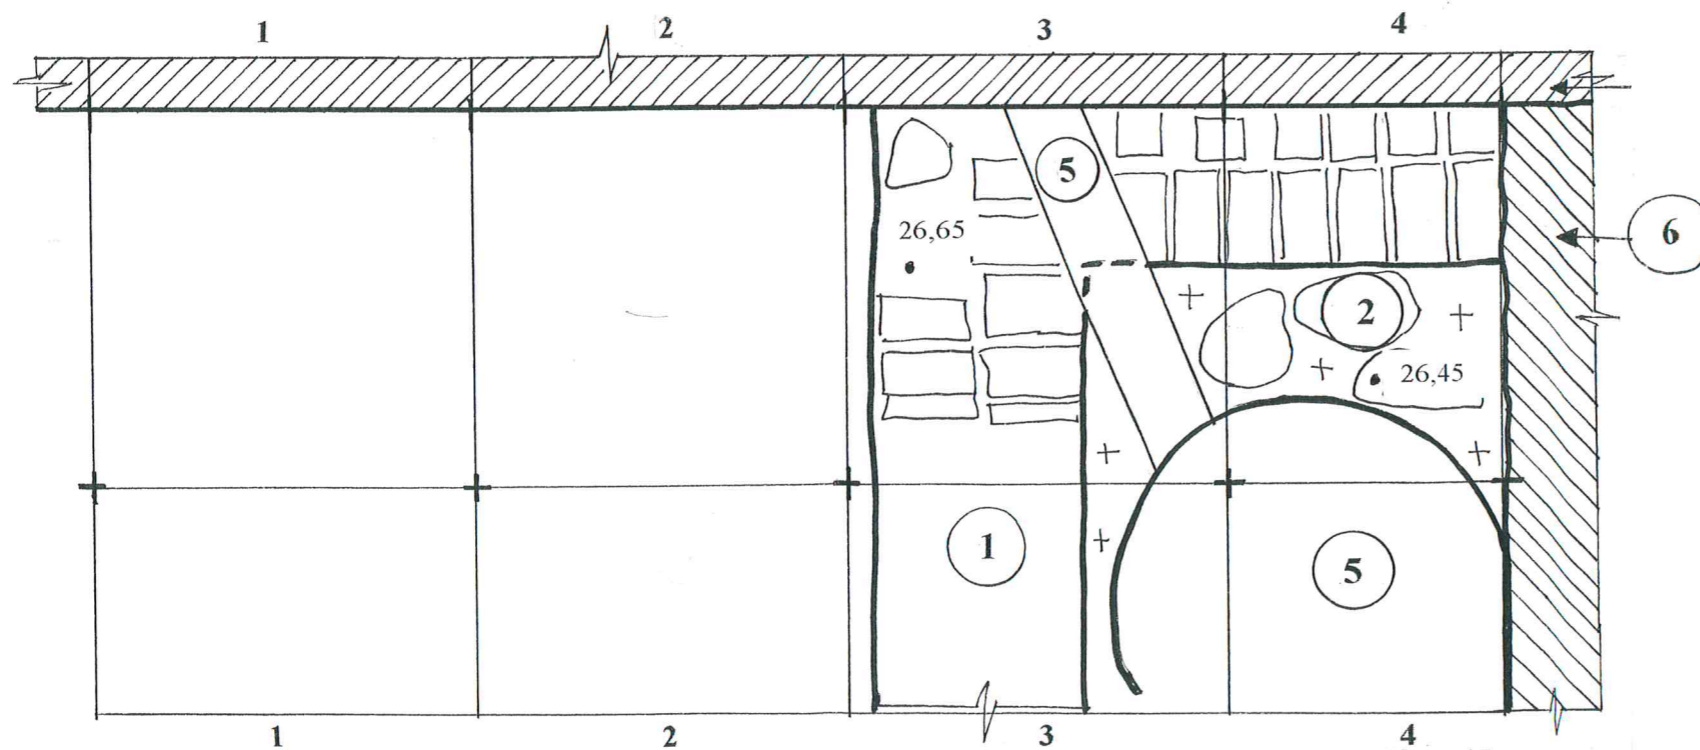
PJŪVIS Nr.6 M 1:20

- 1 XVII – XVIII a. (?) PASTATO PAMATAI
- 2 AKMENŲ GRINDYS (?)
- 3 XVIII a. (?) PASTATO PAMATAI
- 4 XX a. MŪRAS
- 5 NUOTEKŲ ŠULINYS IR VAMZDIS
- 6 BETONINĖS LAIPTINĖS Į RŪŠĮ SIENELĖ

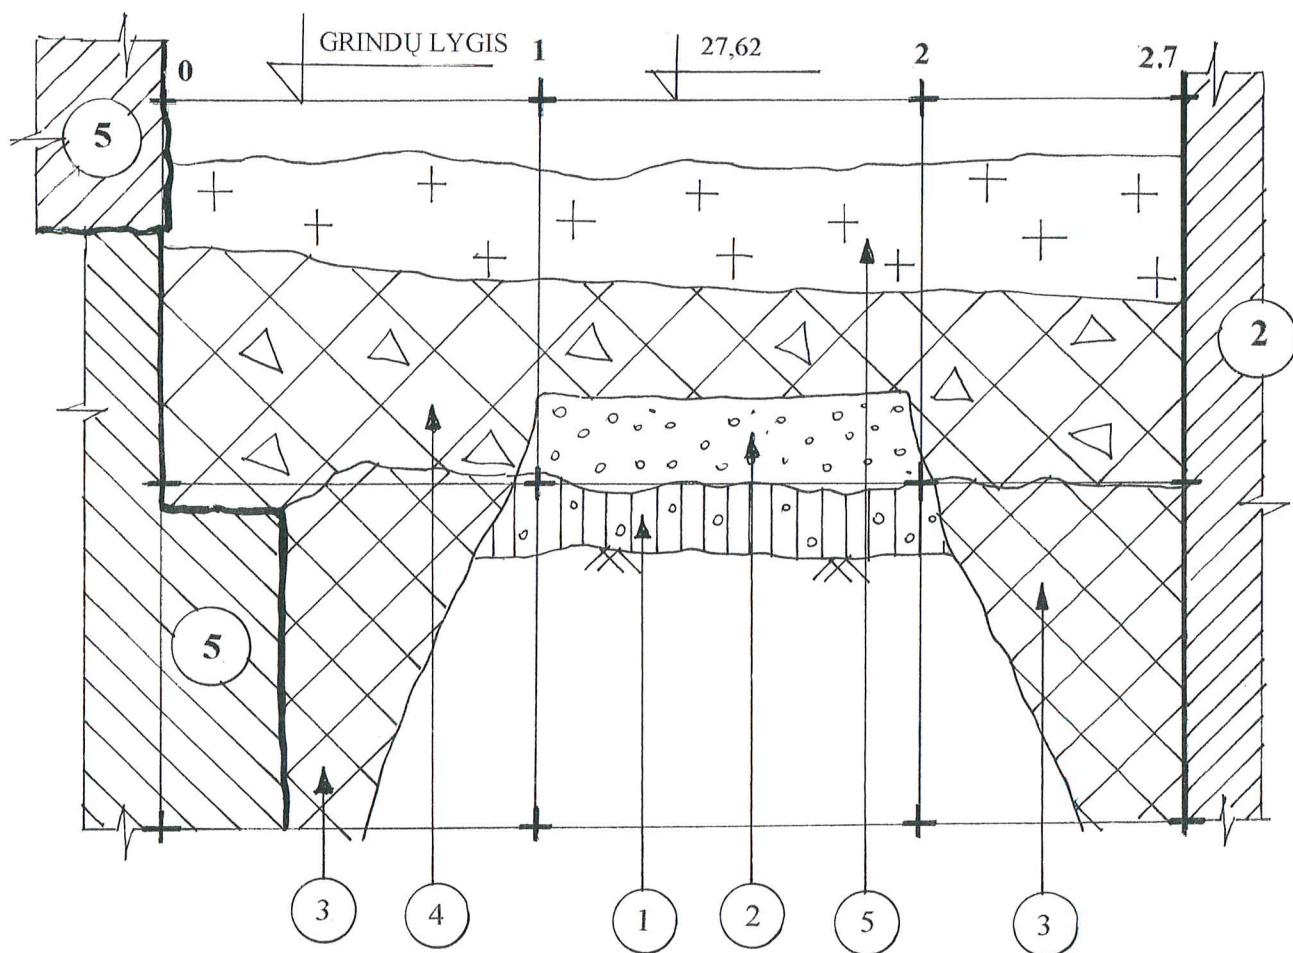
PJŪVIS Nr.9 M 1:20

- 2 XVIII a. (?) PASTATO PAMATAI
- 5 BETONINĖS ATRAMOS PERTVARINEI SIENAI
- 1 TAMSUS JUODŽEMIS SU ŽVYRU
- 2 ŠVIESUS ŽVYRAS
- 3 MAIŠYTA ŽEMĖ
- 4 MAIŠYTA ŽEMĖ SU GRIUVENOMIS
- 5 KALKIŲ SKIEDINIO TRUPINIAI

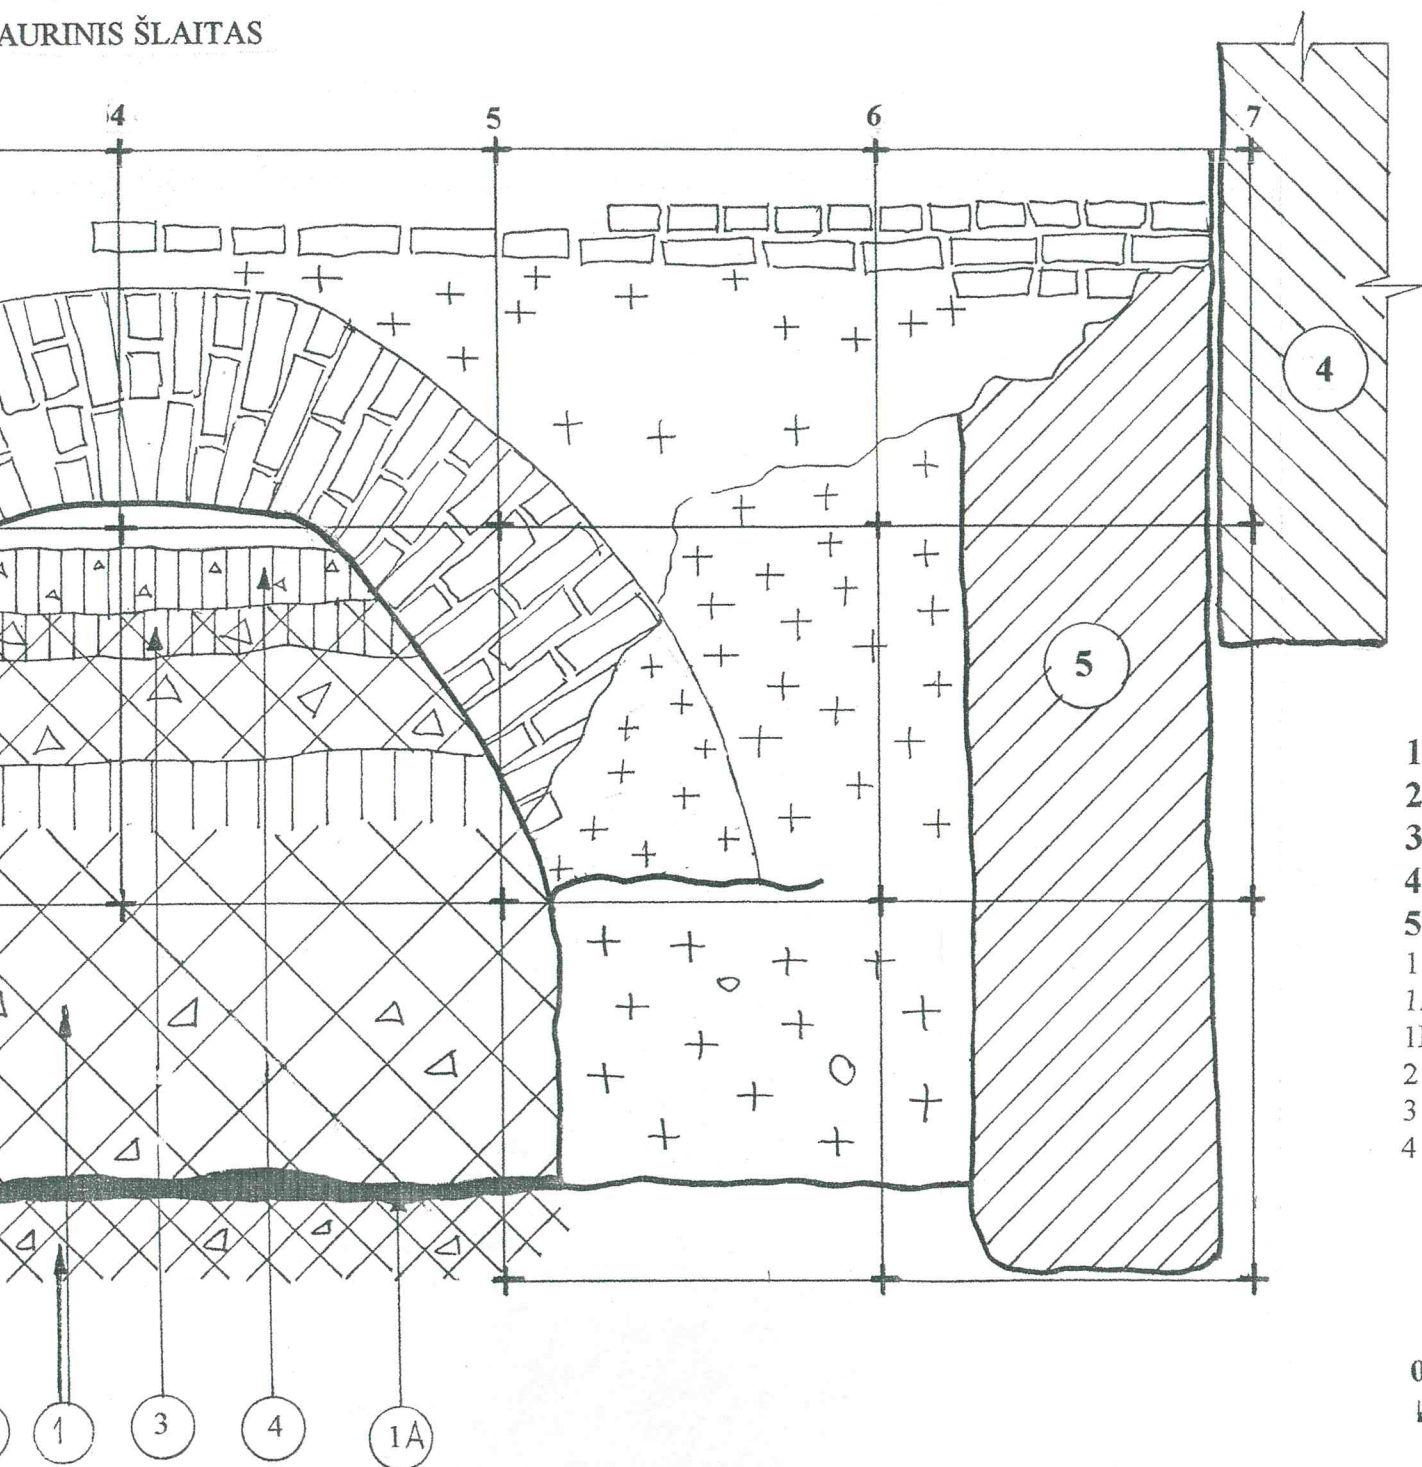
ŪVIS Nr.10 M 1:20

- 1 RŪSIO R SIENA
- 2 XVII – XVIII a. PASTATO PAMATAI
- 3 RŪMŲ ARKINIS Š SIENOS PAMATAS
- 4 RŪMŲ ARKINIS R SIENOS PAMATAS
- 5 PAMATŲ IŠPLATINIMAS (?)
- 1 MAIŠYTA RUSVAI PILKA ŽEMĖ
- 1A DEGĖSIAI
- 1B PILKAS JUODŽEMIS
- 2 MAIŠYTA ŽEMĖ, GRIUVENOS
- 3 PILKA MAIŠYTA ŽEMĖ
- 4 PILKAS JUODŽEMIS SU ŽVYRU

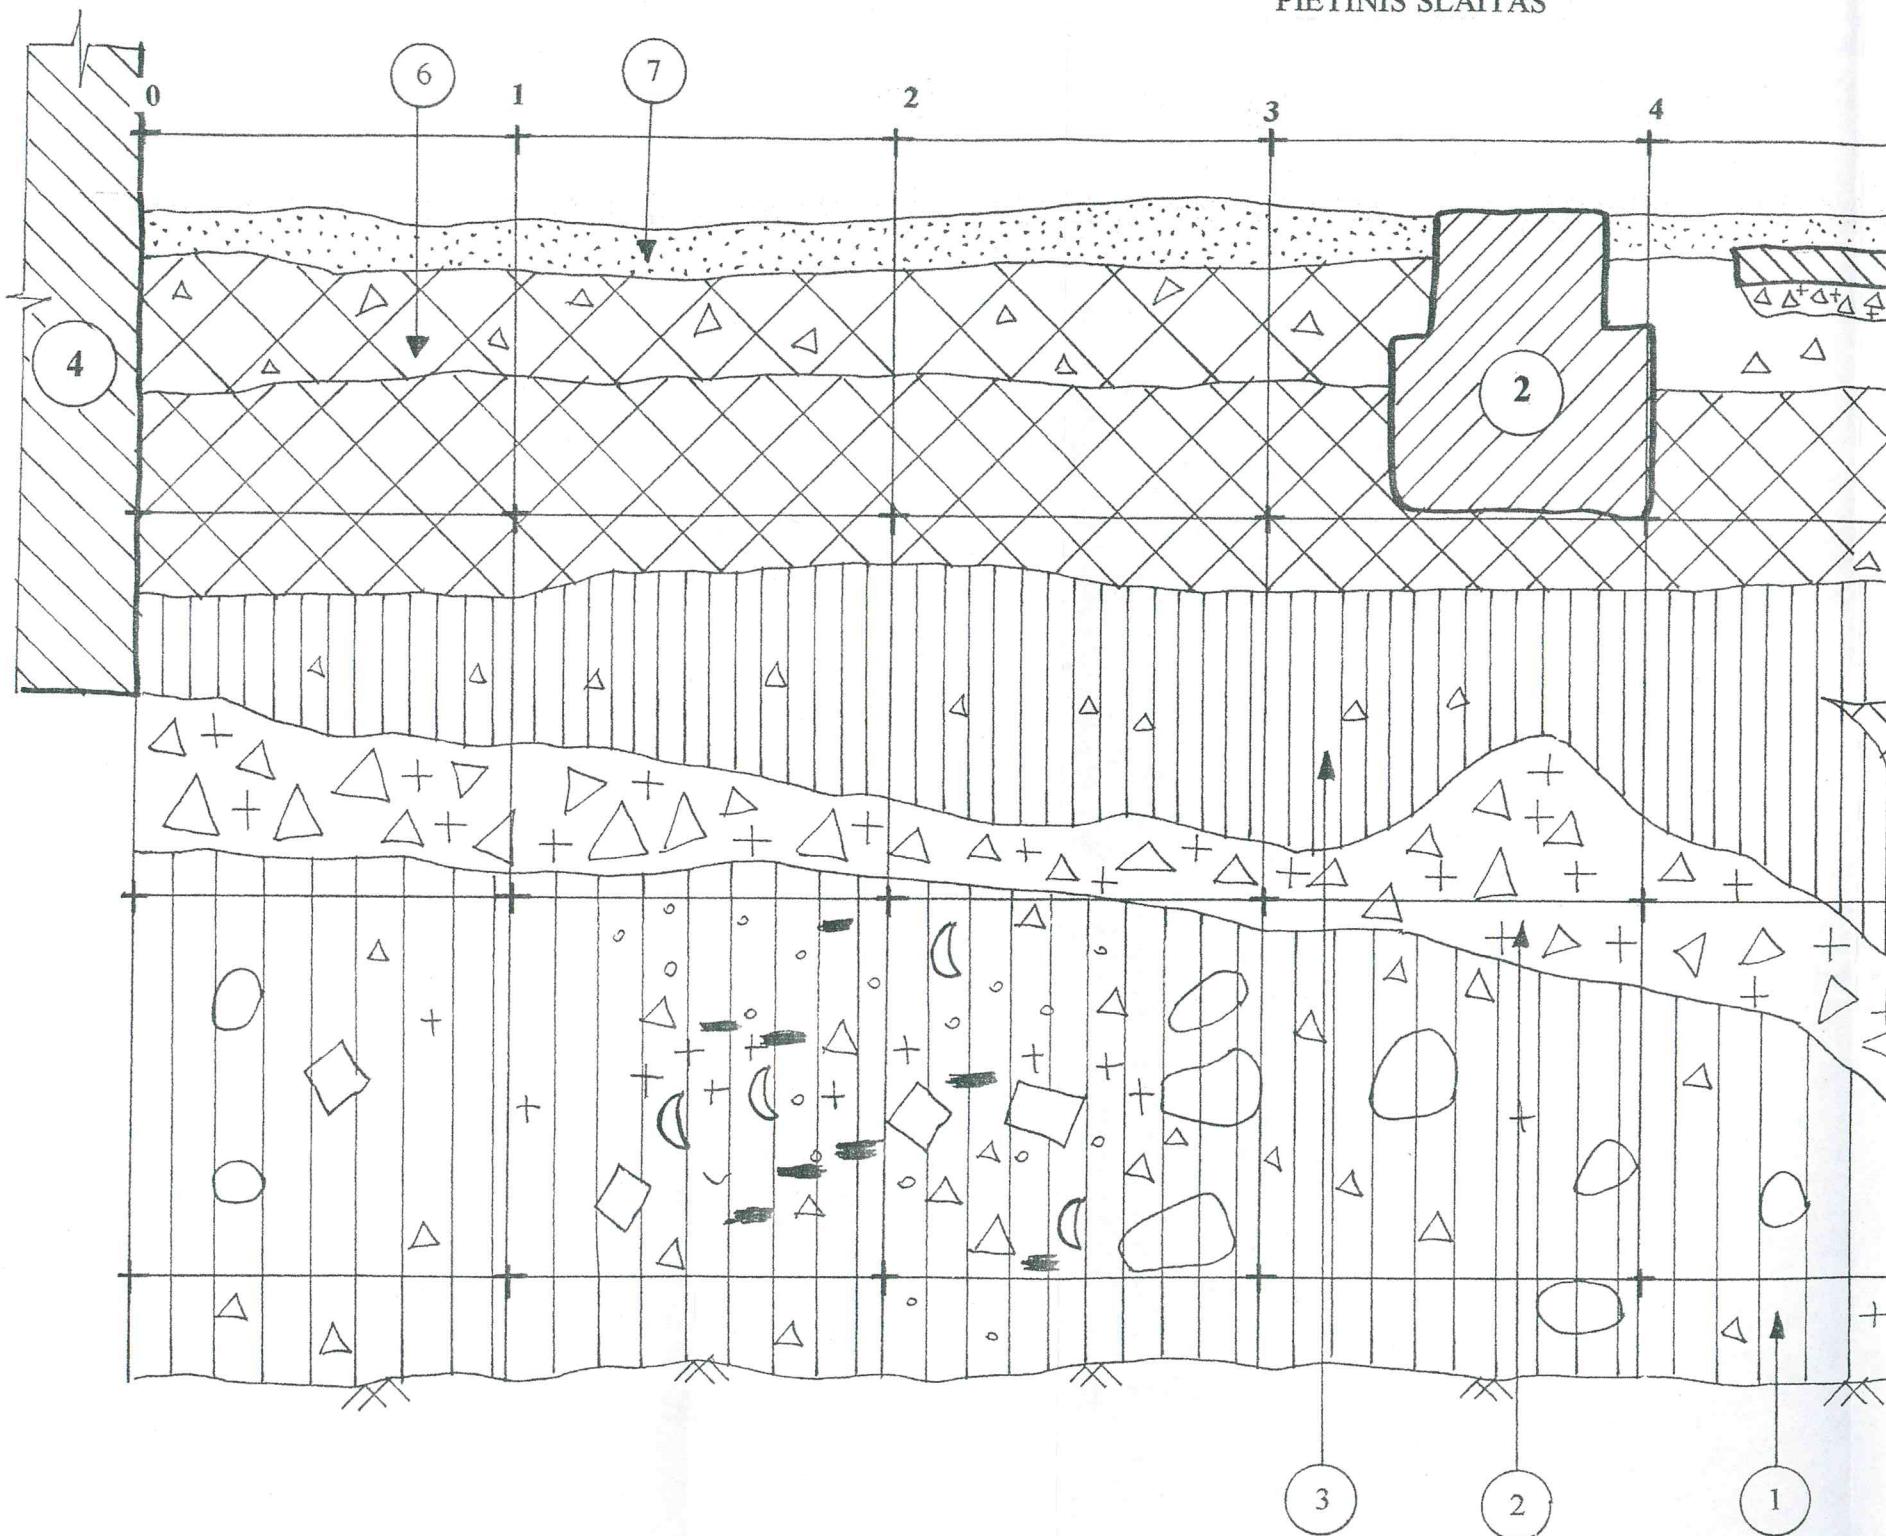
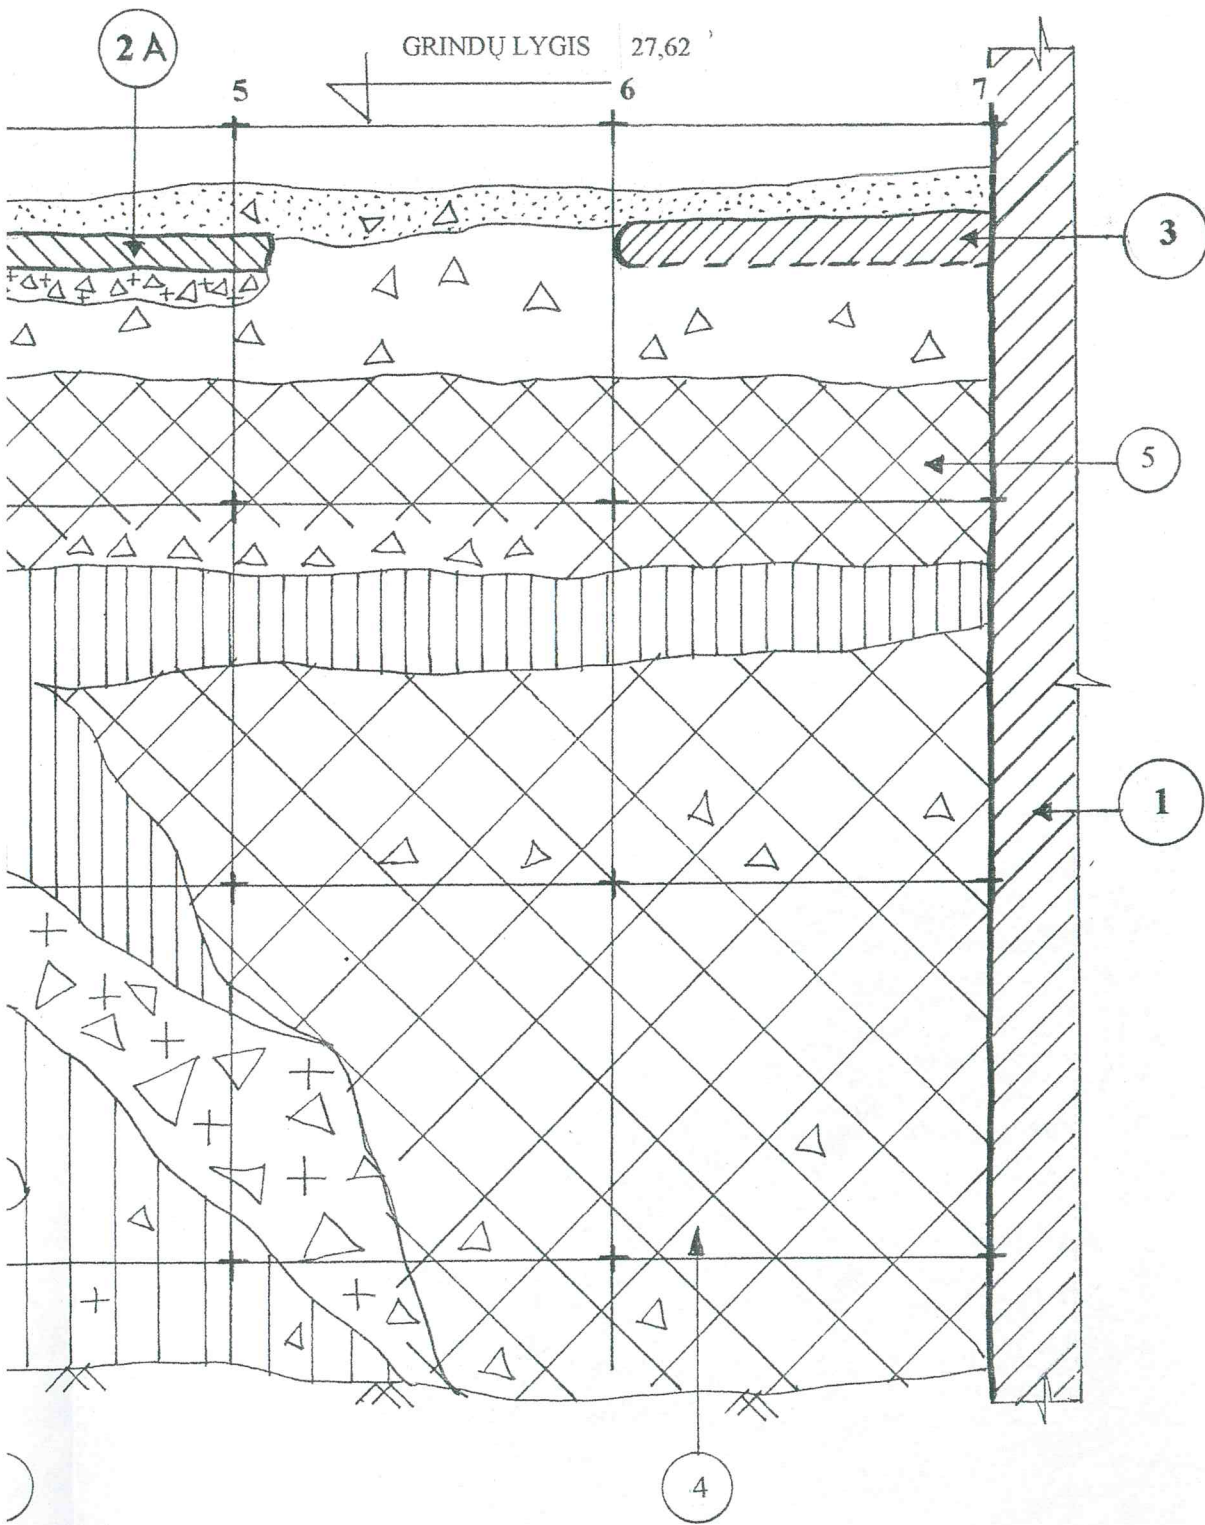
PJŪVIS Nr.12 M 1:20

- 1 RŪSIO R SIENA
- 2 XVIII a. PASTATO PERTVARINĖ SIENA
- 2A KROSNIES PAMATAS (?)
- 3 RŪMŲ KROSNIES PAMATAS (?)
- 4 RŪMŲ ARKINIS R SIENOS PAMATAS
- 1 PILKAI RUSVA ŽEMĖ, DEGĖSIAI, MOLIS, DEGĖS MOLIS, GRINDŲ PLYTELĖS, AKMENYS
- 2 GRIUVENOS, KALKIŲ SKIEDINYS
- 3 PILKA MAIŠYTA ŽEMĖ, GRIUVENOS
- 4 RUSVA MAIŠYTA ŽEMĖ, GRIUVENOS
- 5 MAIŠYTAS PRIESMĖLIS, GRIUVENOS
- 6 RUDA MAIŠYTA ŽEMĖ
- 7 SMĖLIS
