# TYRINĖTŲ VIETŲ PLANAS M 1:200

AB PAMINKLŲ RESTAURAVIMO PROJEKTAVIMO INSTITUTAS KAUNAS 44279 RAGUVOS 5	MAIRONIO MUZIEJUS (1C2P) ROTUŠĖS A.13, KAUNO SEN.		
	ARCHEOLOGAS D. BALČIŪNAS	ARCHEOLOGINIAI TYRIMAI	KAUNAS 2012 M.
	<i>D. Balčiūnas</i>	TYRINĖTŲ VIETŲ PLANAS M 1:200	LAPŲ 13
			LAPAS 2

**MOKSLINEI ARCHEOLOGINEI KOMISIJAI**  
**MAIRONIO LIETUVIŲ LITERATŪROS MUZIEJUS (1C2P)**  
**ROTUŠĖS A. 13, KAUNO SENAMIESTIS**  
**ARCHEOLOGINIŲ TYRINĖJIMŲ PROGRAMA**

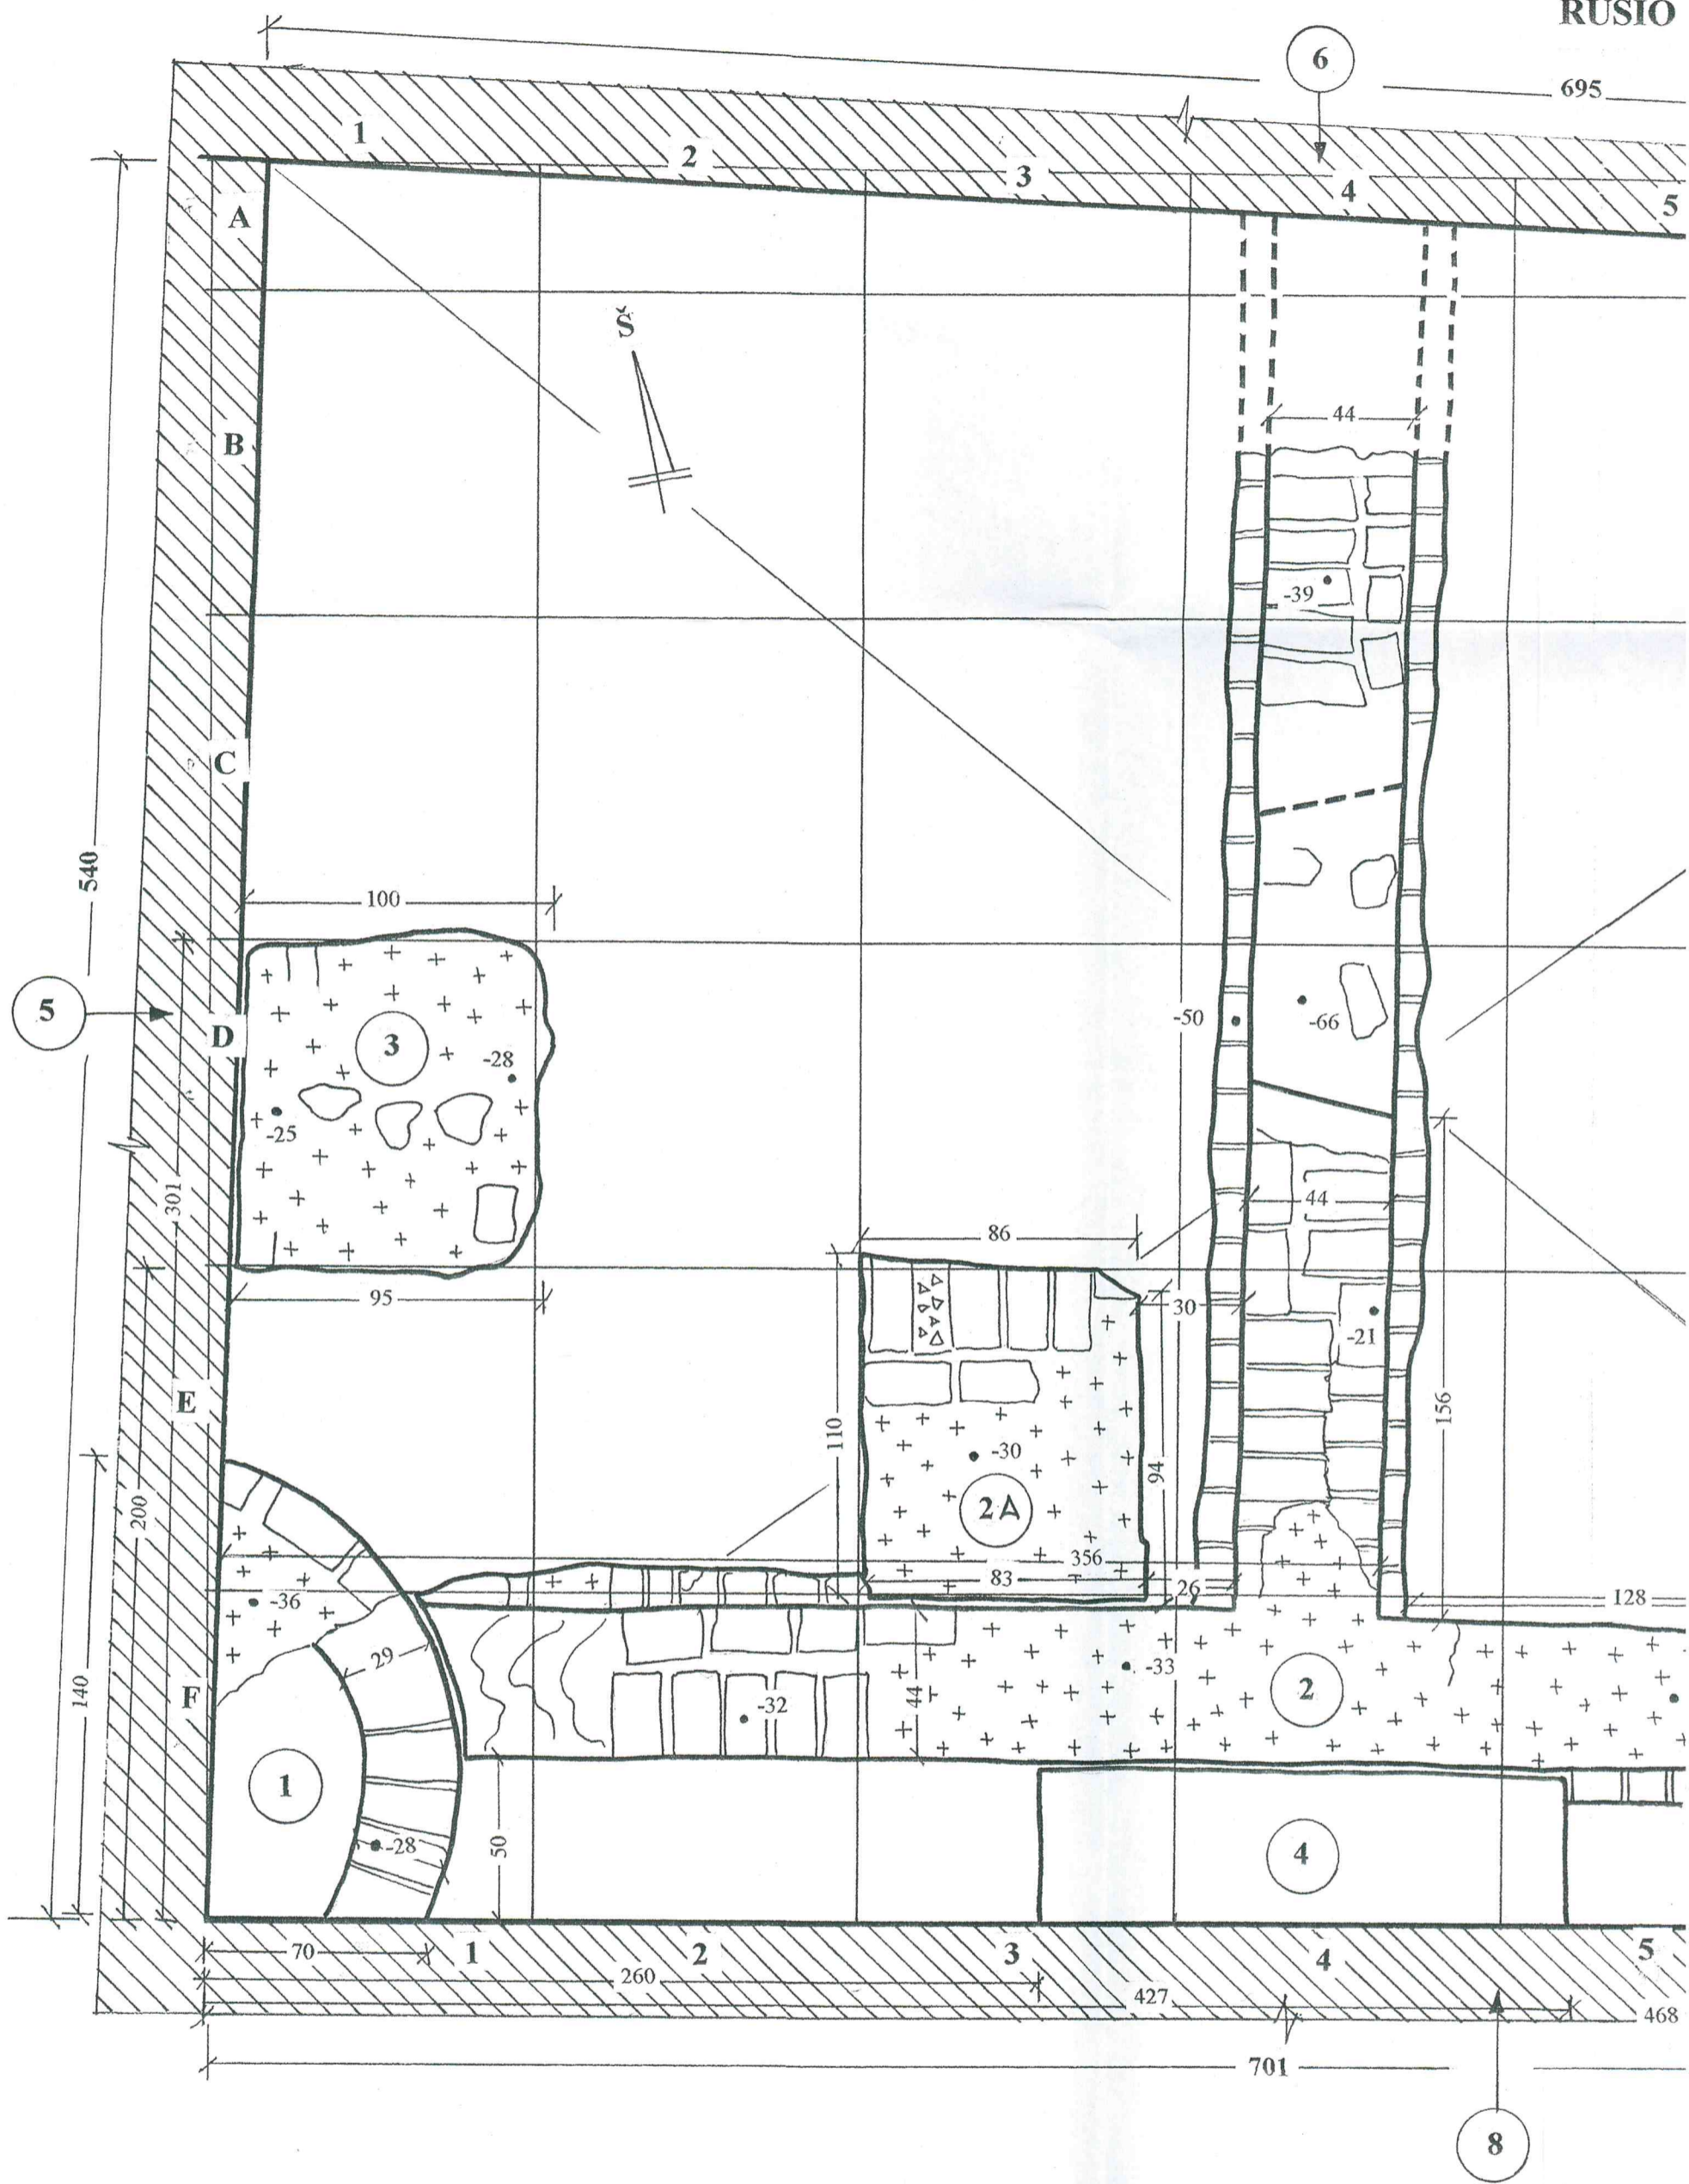
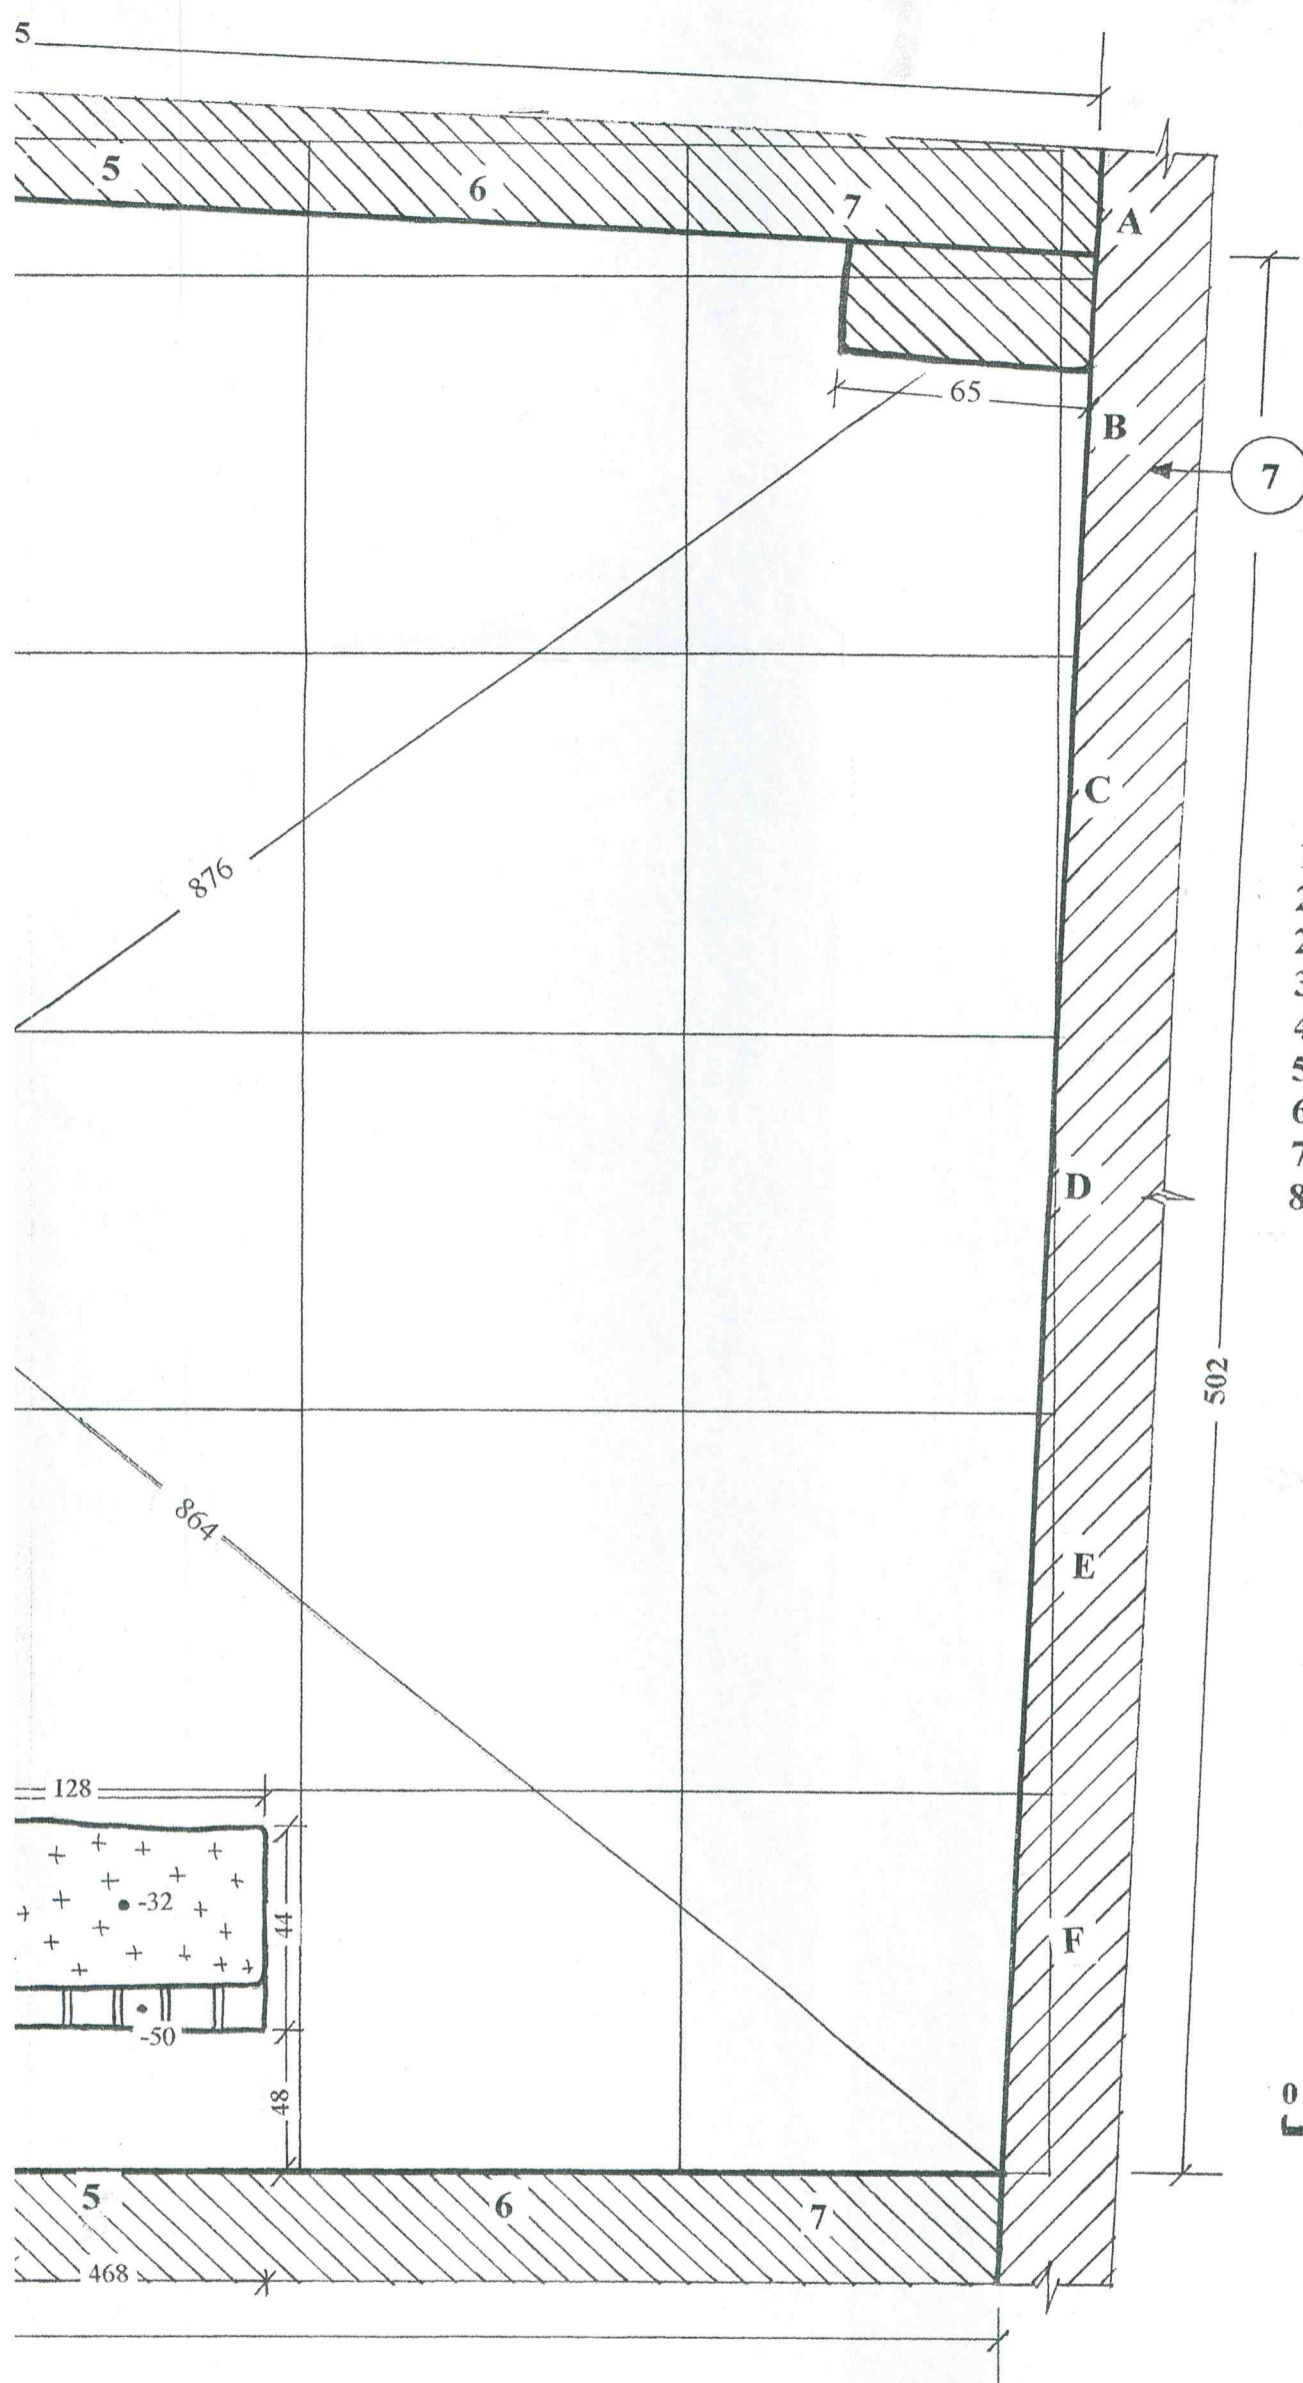
ŪSIO II PATALPOS IR ATKASTŲ PAMATŲ PLANAS M : 20

- 1 SRAIGTINĖ LAIPTINĖ Į ESAMĄ RŪŠĮ
- 2 XVIII a. PASTATO PERTVARINĖ SIENA
- 2A KROSNIES PAMATAS (?)
- 3 RŪMŲ KROSNIES PAMATAS (?)
- 4 RESTAURACINIS MŪRAS (?)
- 5 ESAMO RŪSIO R SIENA
- 6 RŪMŲ Š SIENA
- 7 RŪMŲ R SIENA
- 8 NAUJA PERTVARINĖ SIENA

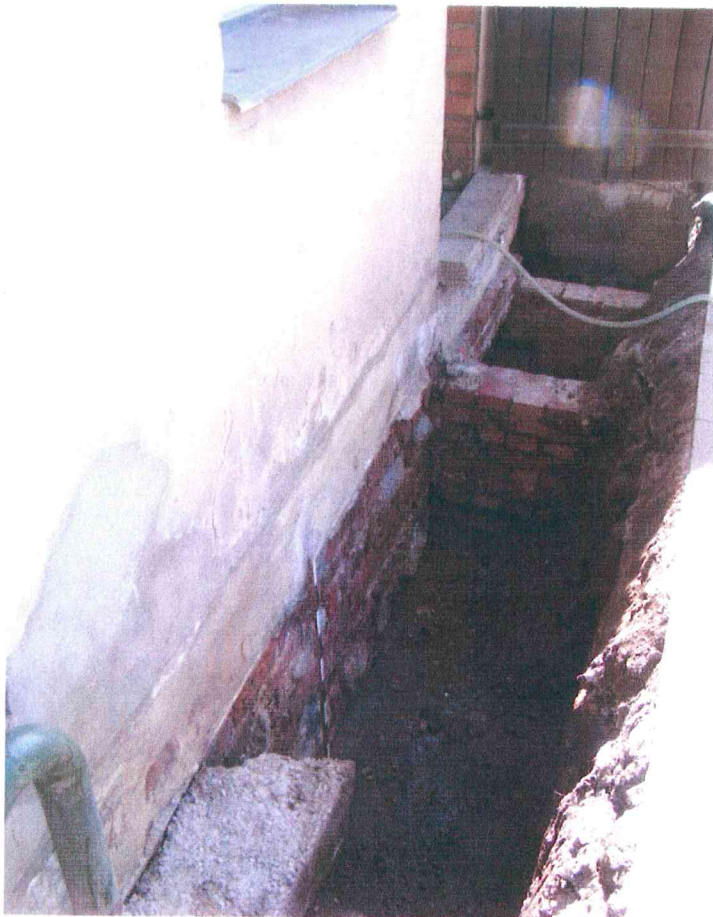
1. P fligelio P sienos pamatai iš PV

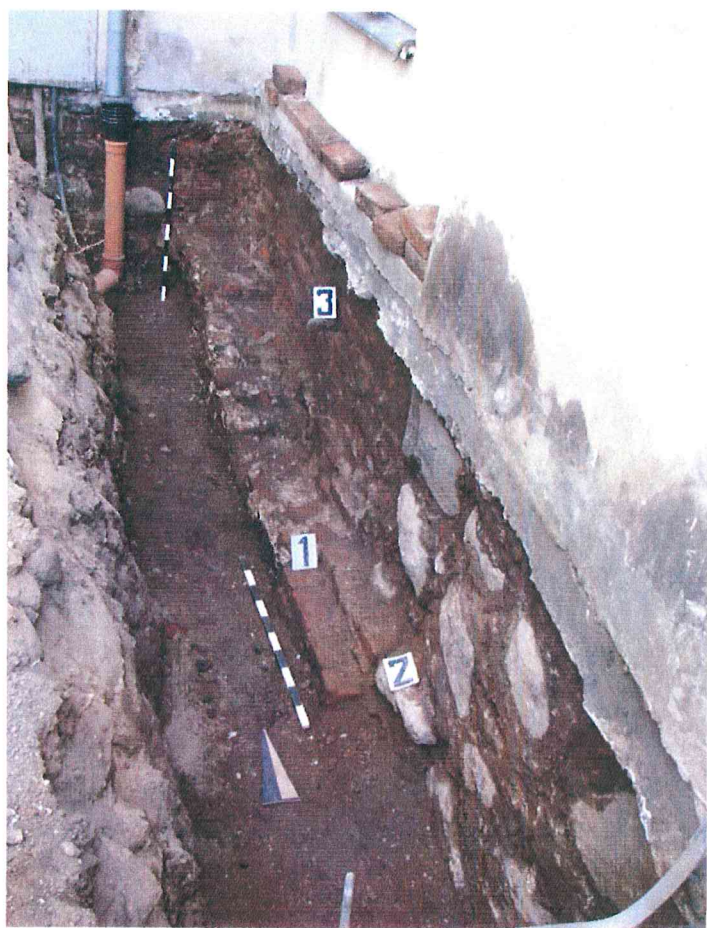
10. V fasadas. Pjūvis Nr.4  
Pamatų arka

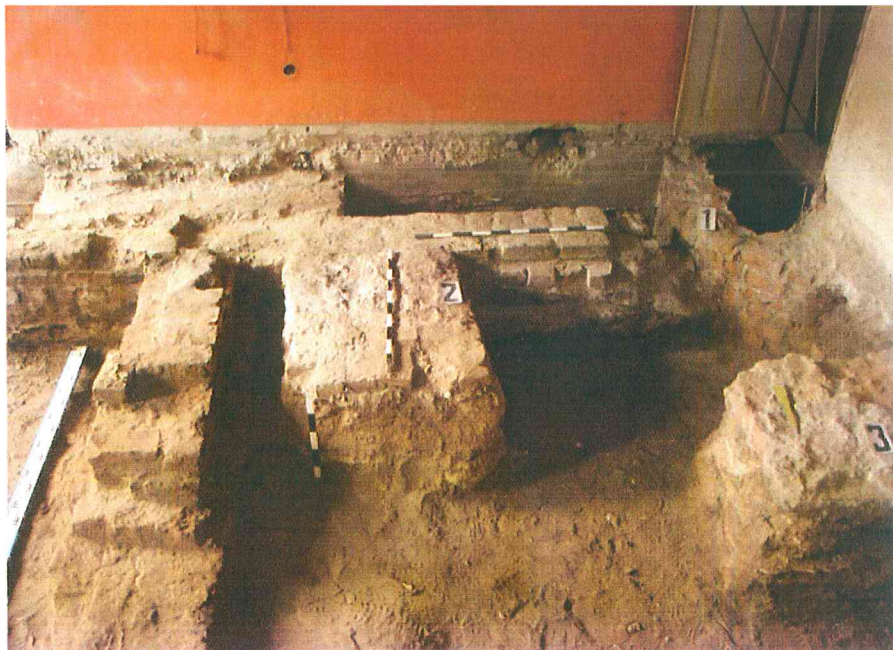
21. Rūšio II patalpa. 1-laiptinė į esamą rūšį; 2 -buvusių pastatų pamatai; 3- rūmų krosnies pamatas iš Š

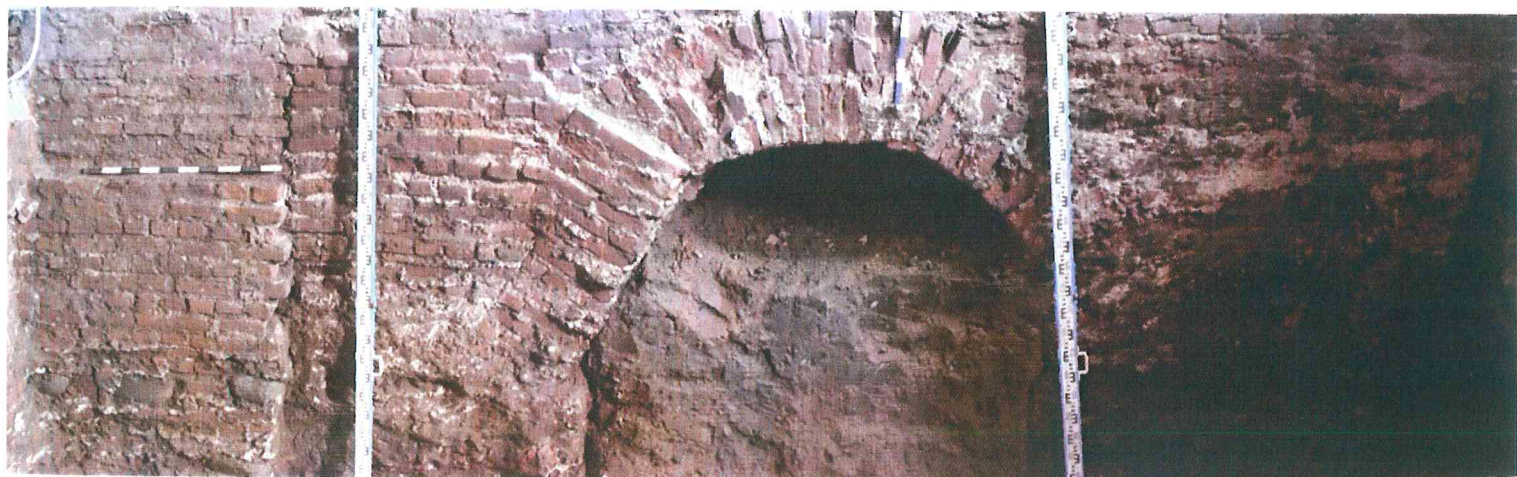
29. Rūsio II patalpos Š sienos išklotinė
