**KERNAVĖS PILIAKALNIO III, VAD. "LIZDEIKOS" KALNU (A1471KP) IR
KERNAVĖS SENOJO MIESTO VIETOS II (A1474)
ARCHEOLOGINIŲ ŽVALGYMŲ
ATASKAITA**

2004 METŲ ŽVALGOMIEJI TYRIMAI

KERNAVĖ 2004

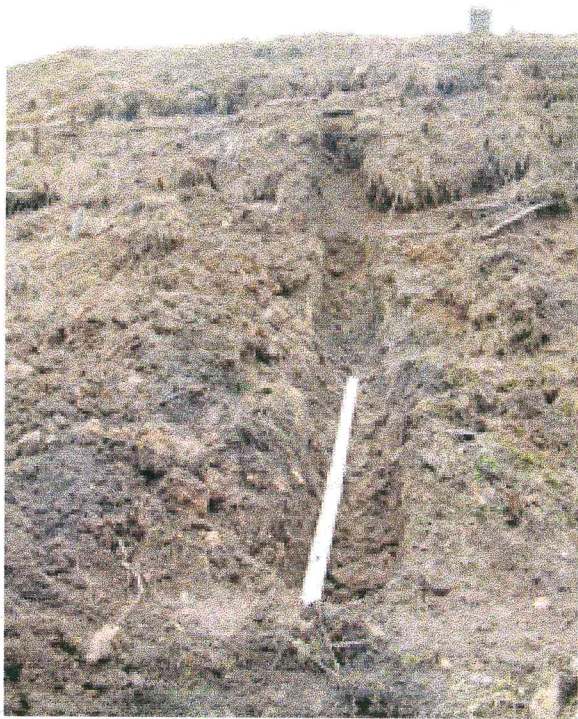
1

1. “Lizdeikos” kalno piliakalnio šiaurinio šlaito tvarkymas. Drena.
2. “Lizdeikos” kalno piliakalnio šiaurinio šlaito tvarkymas. Drena.
3. “Lizdeikos” kalno piliakalnio šiaurinio šlaito tvarkymas. Trys drenos.

“Lizdeikos” kalno piliakalnio šiauriniame šlaite buvo toliau tęsiami tvarkymo darbai. Iškastos trys papildomos drenos iki 0.50 m gylio (nuotr. nr. 1; 2; 3). Į iškastus griovius įklota polietileno plėvelė, ant jos geotekstilė, kuri užberta akmenimis. Taip pat nukasti kauburiai susidarę iš nuslinkusių žemių ir tose vietose sukalti ažuoliniai kuolai pertverti tinklu ir geotekstile ir užpilti žemėmis (nuotr. nr.4; 5; 6). Visas tvarkytas plotas perpintas šakomis, susidarę rombais apdėti velėna (nuotr.nr. 8; 9; 10), plotas užpiltas žemėmis ir pasėta žolė (nuotr. nr.12). Kasant drenas ir kauburius, archeologinių radinių nerasta.

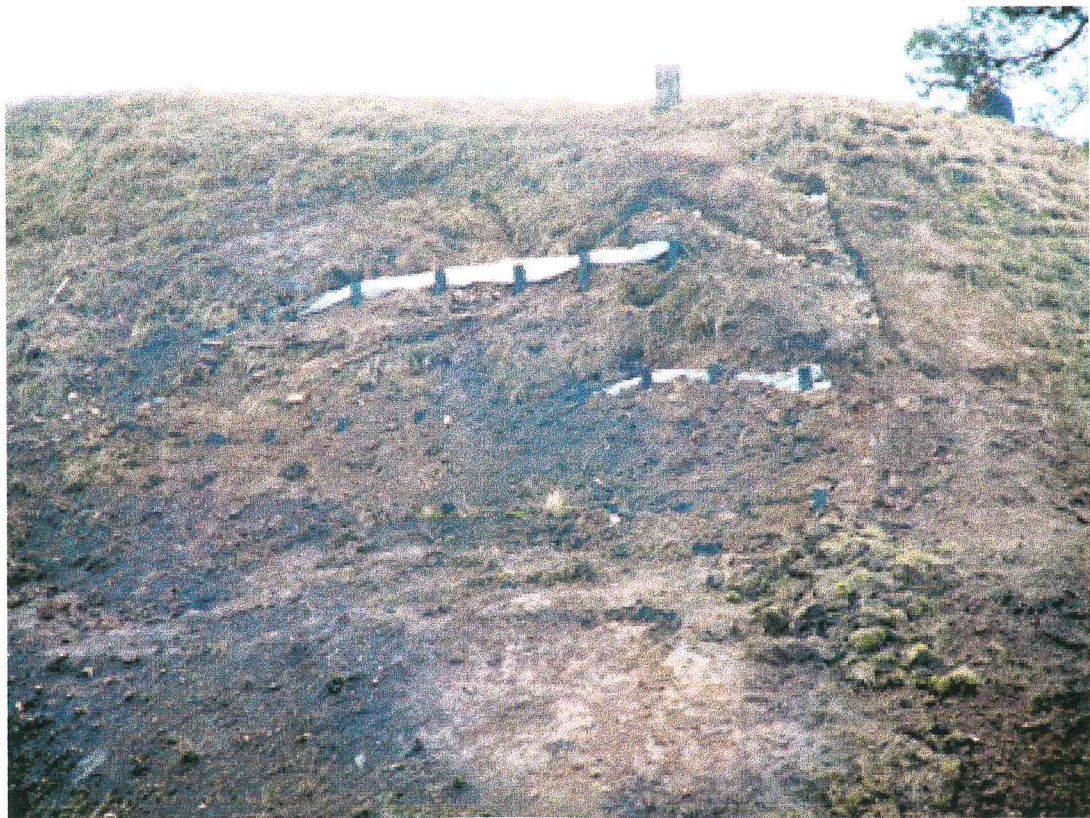
4

4. Kauburių nukasimas. Šlaito tvirtinimas ažuoliniais kuolais, geotekstile ir tinklu.
5. Šlaito tvirtinimas ažuoliniais kuolais geotekstile ir tinklu.
6. Šlaito tvirtinimas ažuoliniais kuolais geotekstile ir tinklu.

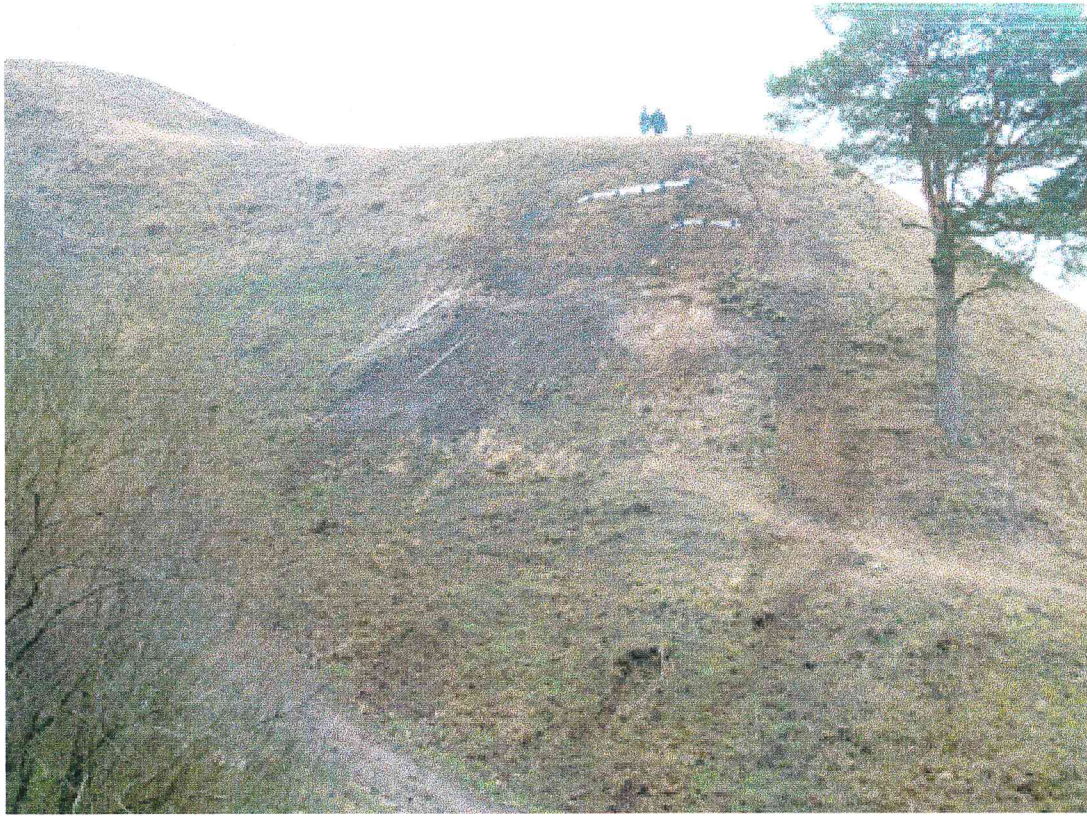
7

7. Šlaito tvirtinimas ažuoliniais kuolais geotekstile ir tinklu.
8. “Lizdeikos” kalno piliakalnio šiaurinio šlaito tvirtinimas, perpinant šakomis ir velėnos uždėjimas ant jų.

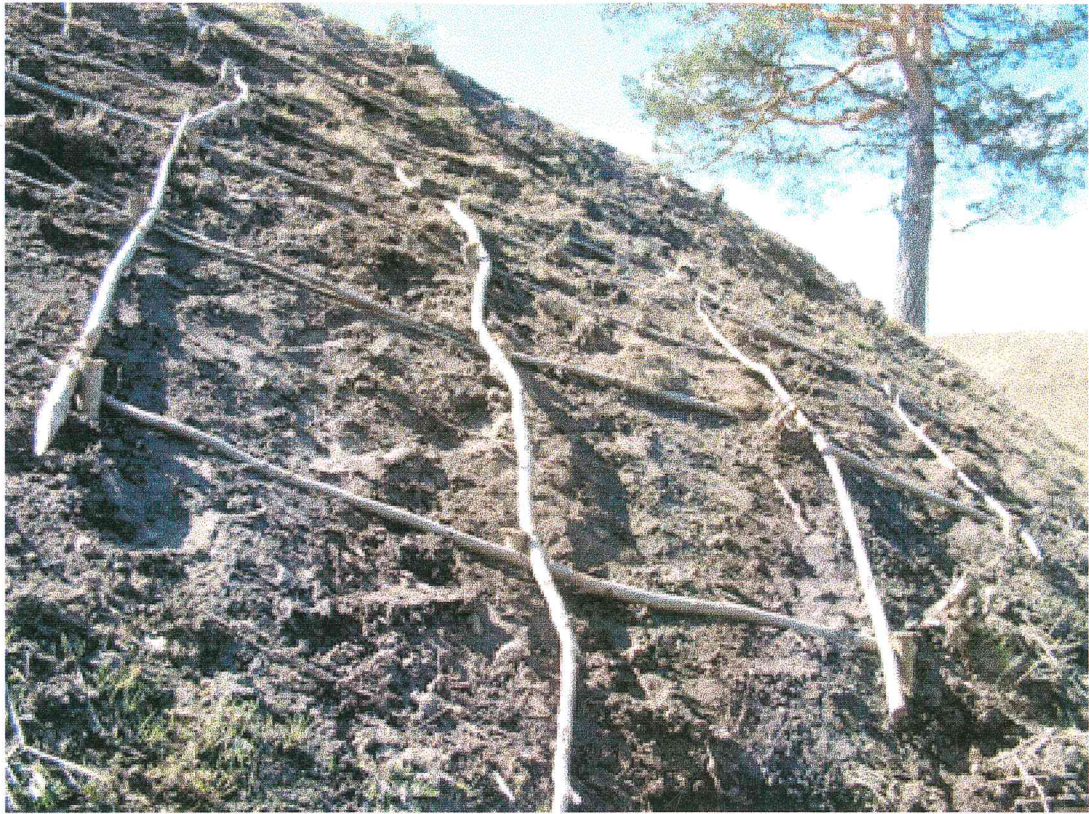
9

9. “Lizdeikos” kalno piliakalnio šiaurinio šlaito tvirtinimas perpinant šakomis.
10. “Lizdeikos” kalno piliakalnio šiaurinio šlaito tvirtinimas perpinant šakomis ir velėnos uždėjimas ant jų.

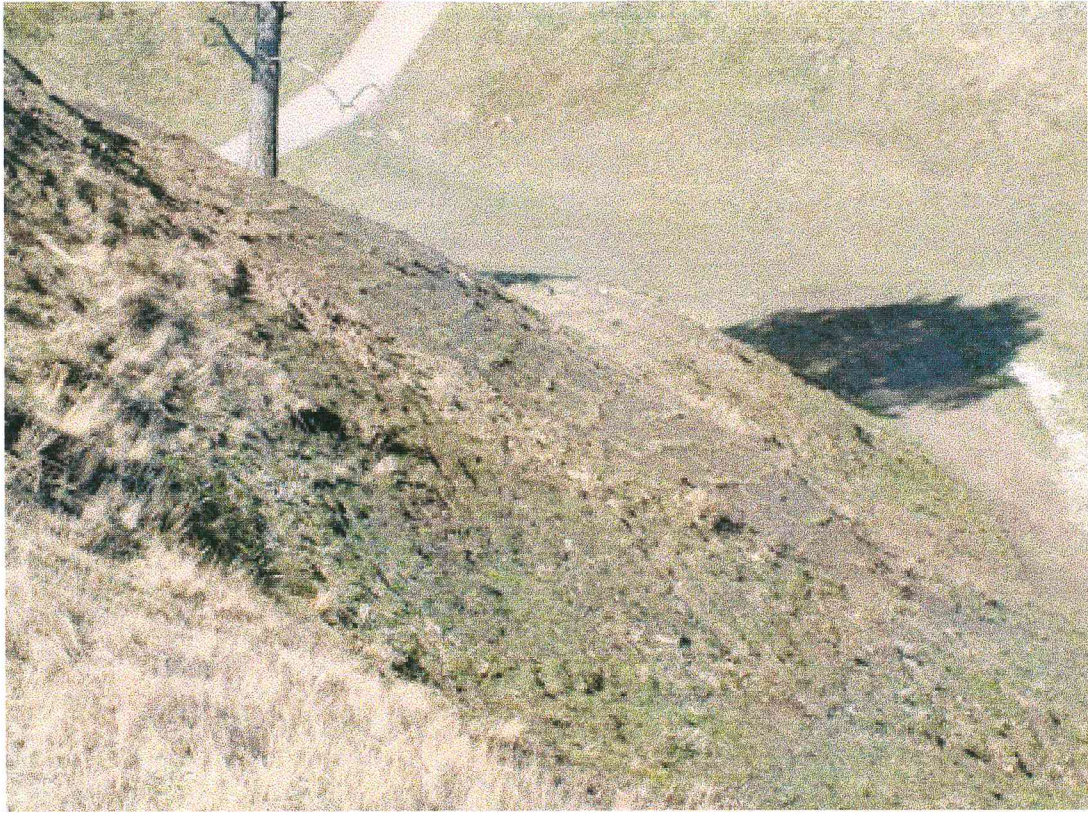
11

11. “Lizdeikos” kalno piliakalnio šiaurinio šlaito tvirtinimas perpinant šakomis ir velėnos uždėjimas ant jų.
12. “Lizdeikos” kalno piliakalnio šiaurinio šlaito tvirtinimas perpinant šakomis, velėnos uždėjimas ant jų ir žemių užpylimas.

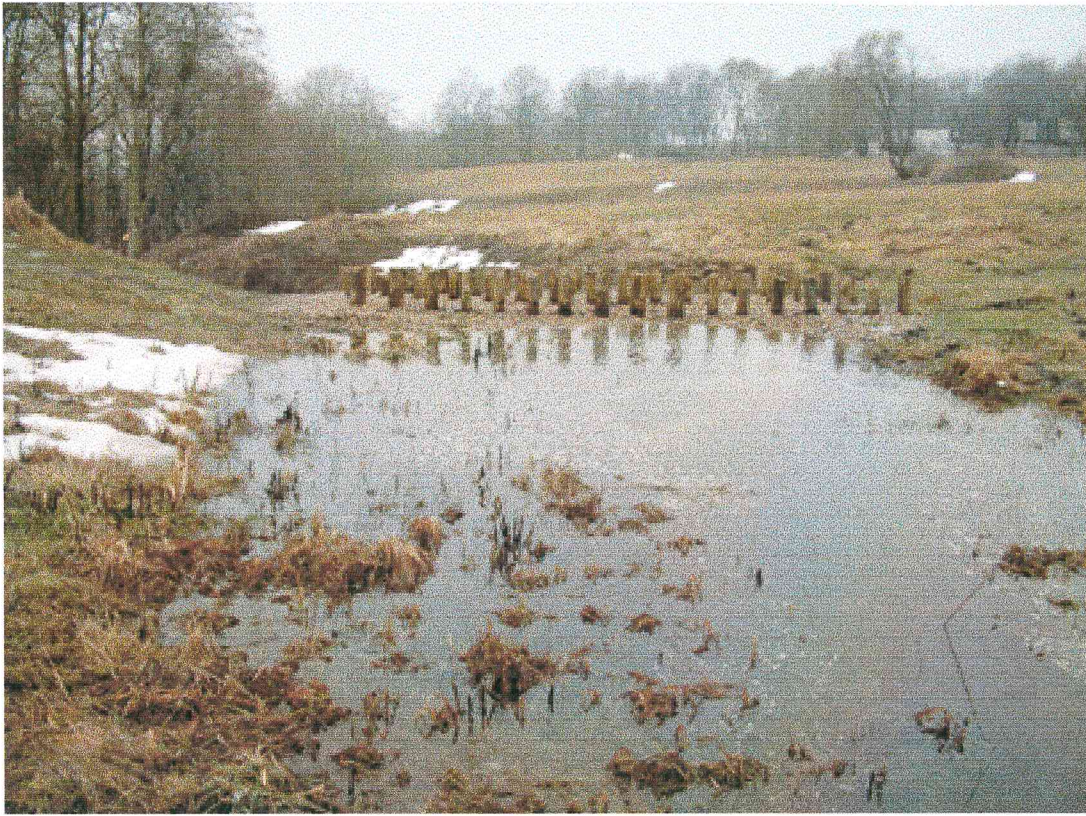
13

13. Kernavės senojo miesto vietos II viršutinė griovos dalis ir “šukos”.
14. Griovos viršutinėje dalyje suformuotos “šukos”.
15. Viršutinė griovos dalis.

2003 m. nuo liepos vid.-rugsėjo mėn. buvo tvarkoma Kernavės senojo miesto vieta esanti 140 m į rytus nuo "Mindaugo sostu" piliakalnio ir apie 200 m į šiaurę nuo "Lizdeikos kalno". Viršutinėje dalyje įrengtos "šukos", vandens srovei sureguliuoti (nuotr. nr. 13; 14; psl.13). Dalis tvarkomos vietos buvo tirta 1998 m. ir 2001 m. vykdant Viršutinio Kernavės miesto tyrimus. Tirtame plote pastatų liekanų neaptikta, tačiau gyvenimo pėdsakai gausūs. Visi radiniai dėl susidariusių dėkingų sąlygų, kaip ir Pajautos slėnyje – storų sąnašų išliko gerame stovyje. Panašu, kad ši sodyba įkurta ne itin patogioje vietoje egzistavo XIV a. pirmoje pusėje, didžiausio Kernavės klestėjimo laikotarpiu (ir matomai po 1365 m. vokiečių ordino puolimo nebuvo plačiau apgyventa). Visi radiniai telpa į XIV a. pr. chronologinius rėmus.²

2004 m. kovo mėn. buvo tęsiami griovos tvarkymo darbai. Viršutinėje griovos dalyje tarp esančių “šukų” papildytas stambaus žvyro sluoksnis atliekantis vandens sulaikymo, drenažo funkcijas (nuotr. nr. 13; 14). Šlaitas besileidžiantis nuo “šukų” užpiltas stambesniais akmenimis (nuotr. nr. 15). Jau pernai suformuota upelio vagos apsauga iš perpintų šakų, šiemet buvo sutvirtinta skersinukais (nuotr. nr. 16; 17). Vaga išklota geotekstile ir užberta žvyru (nuotr.nr. 18-20). Iš šonų į upelio vagą sueinančios rėvos, susiformavusios šaltiniuose vietose taip pat buvo sutvirtintos šakų perpinimais, ištiestos geotekstile ir užpiltos skalda (nuotr. nr. 18; 19; 26; 27). Griovos šlaitai, judinant tik paviršinį sluoksnį buvo palyginti, vietomis užpilti stambesniu smėliu (28; 30). Po žiemos nušliaužė nedidelis plotas šlaito, kuris buvo sutvirtintas ir užpiltas žemėmis (nuotr.nr.22-23). Vandens griaunamajam poveikiui sumažinti, kas keli metrai, skersai griovio supiltas žvyras ir suformuotos pertvaros. Vietomis jos padarytos iš stambių akmenų (nuotr. nr. 24-30). Vietose, kur buvo kasamas paviršinis sluoksnis archeologinių radinių nebuvo.

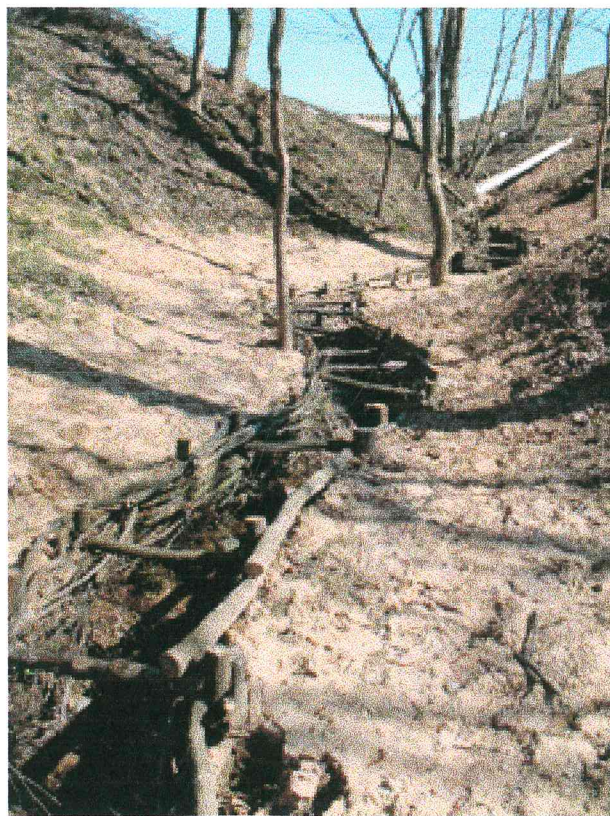
16

16. Upelio vagos sutvirtinimas skersinukais.
17. Upelio vagos sutvirtinimas skersinukais ir “šukomis” iš sukaltų kuolų.
18. Upelio vagos ir šoninio šaltinio tvirtinimas kuolais, pintomis tvorelėmis iš šakų, dugno išklojimas geotekstile.

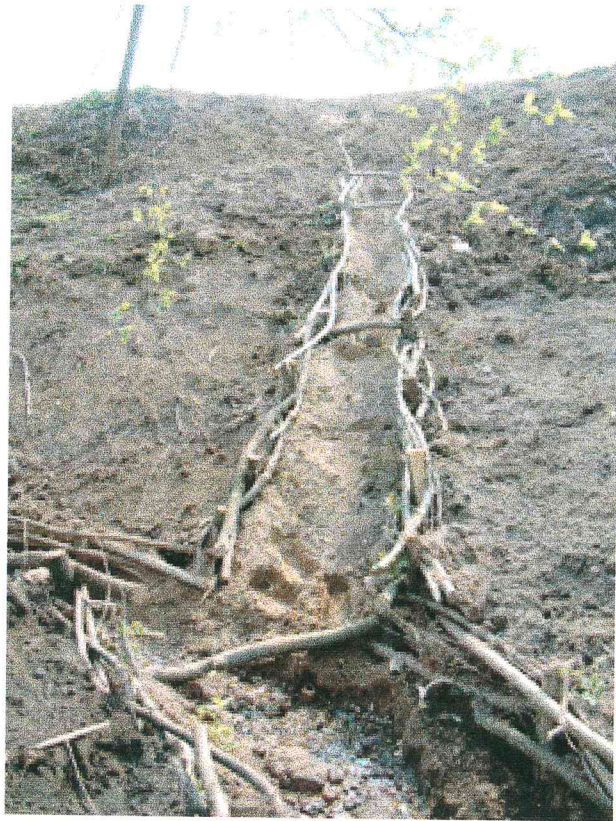
19

19. Upelio vagos pietinio šlaito šaltinio tvarkymas.
20. Upelio vagos klojimas geotekstile.
21. Tvarkoma upelio vaga.
22. Po žiemos nuslinkusi upelio vagos šiaurinio šlaito dalis.

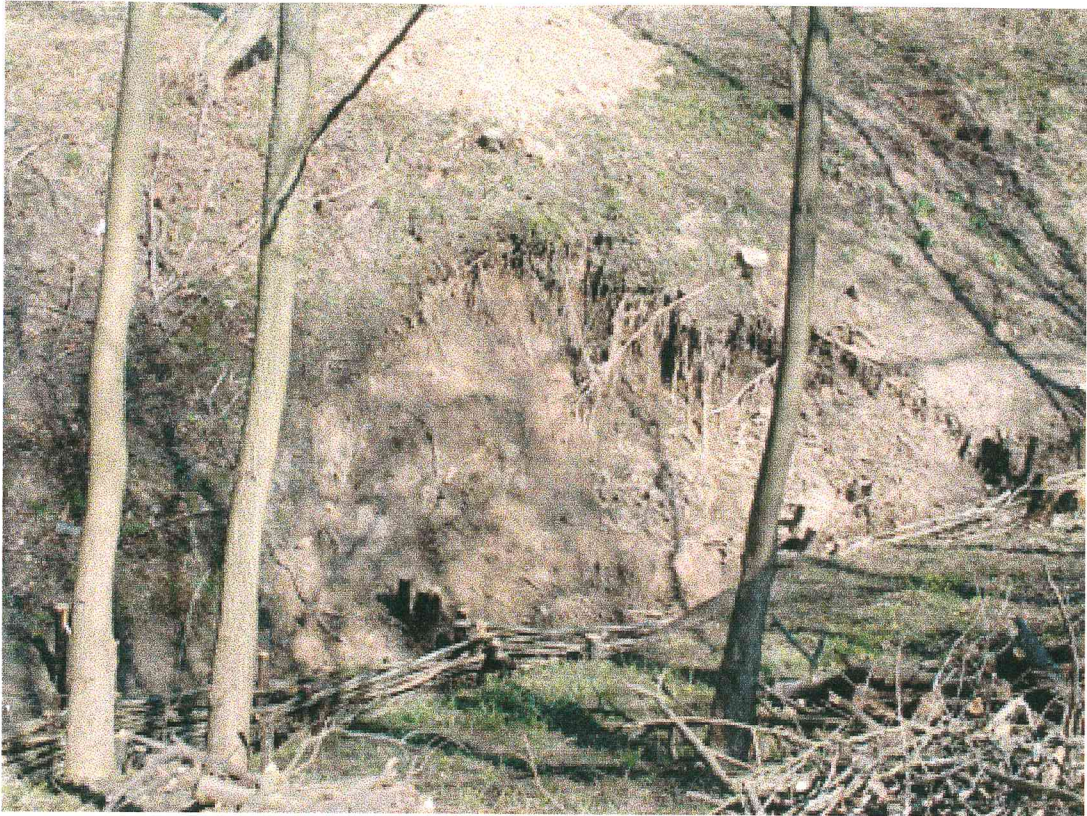
23

23. Po žiemos nuslinkusi upelio vagos šiaurinio šlaito dalis.
24. Sutvarkyta ir sutvirtinta, po žiemos nuslinkusi šlaito dalis.
25. Upelio vagos užpylimas žvyru ir akmeninių užkardų įrengimas.
