Laurynas Kurila

**NEMENČINĖJE, PILIAKALNIO G. 2010 M.
VYKDYTŲ ARCHEOLOGINIŲ ŽVALGYMŲ
ATASKAITA**

2010

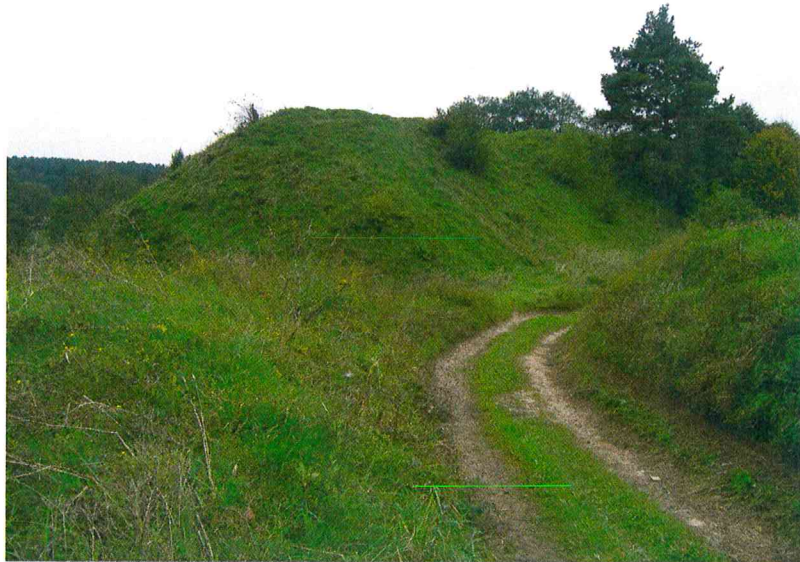
1 nuotr. Piliakalnio, Nemenčinės piliakalnis (pylimas) iš ŠR pusės.

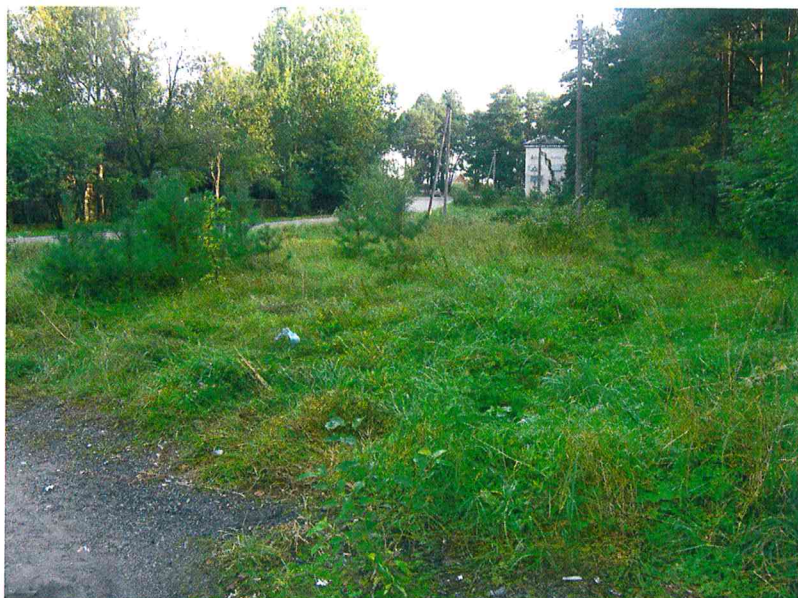
2 nuotr. Vandentiekio trasos tiesimo vieta (tranšėjos Nr. 1 atkarpos B ir tranšėjos Nr. 2 atkarpos A vieta) iki darbų pradžios iš PV pusės.

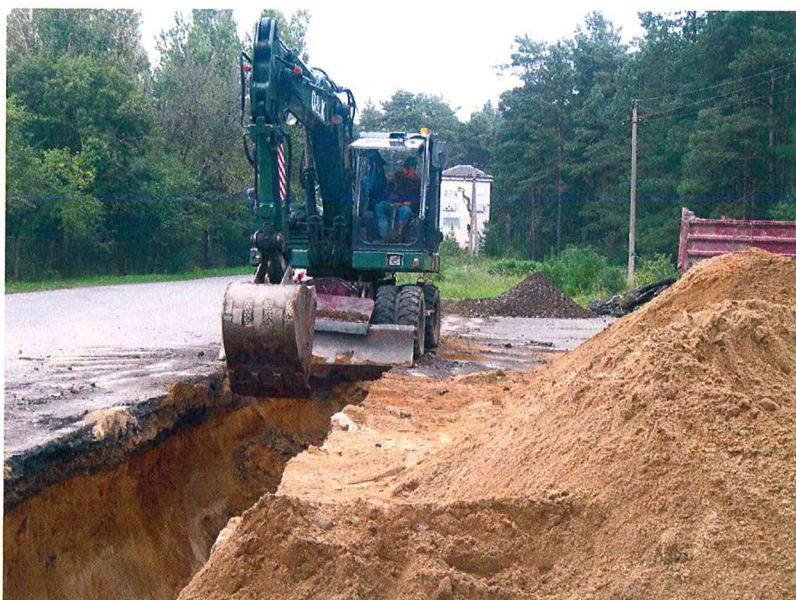
3 nuotr. Kasimo darbų pradžia tranšėjos Nr. 1 atkarpoje A iš P pusės.

Archeologinių žvalgymų eigą sąlygojo vykdytų vandentiekio tiesimo darbų pobūdis. Į iškastą tranšėją iškart buvo klojami vandentiekio vamzdžiai, o tranšėja buvo iškart dalinai užkasama. Vietose, kuriose buvo nuardoma asfalto danga (**3 nuotr.**), tekdavo palikti pravažiavimą, o vėliau, prieš jį nukasant, užkastos tranšėjos vietoje – suformuoti naują. Be to, darbus trukdė atkastos komunikacijos (elektros ir ryšių kabeliai). Fiksuoti iškastas tranšėjas teko skubiai, prieš klojant ir užkasant vamzdžius.

Tranšėjose ir duobėse fiksuoti tikrai gamtiniai arba XX a. susiformavę sluoksniai. Tranšėjos Nr. 1 atkarpoje A (**3, 4 nuotr.**) po apie 10 cm storio asfalto danga buvo apie 20 cm storio su žvyru maišytos skaldos sluoksnis, po juo – 10–40 cm storio šviesiai pilkos žemės (buvusios velėnos, armens ar miškožemio) sluoksnis su šiuolaikinėmis šiukšlėmis. Giliau (40–70 cm gylyje) pasiektas geltonas žvyringas įžemio smėlis, apie 0,9–1,1 m gylyje pereinantis į balkšvą žvyringą smėlį. Pačiame tranšėjos PV gale pjūvyje fiksuotas maišytu rusvai pilku smėliu užpildytas vandentiekio šulinio (iš jo tranšėja vestas vandentiekis) perkasimas.

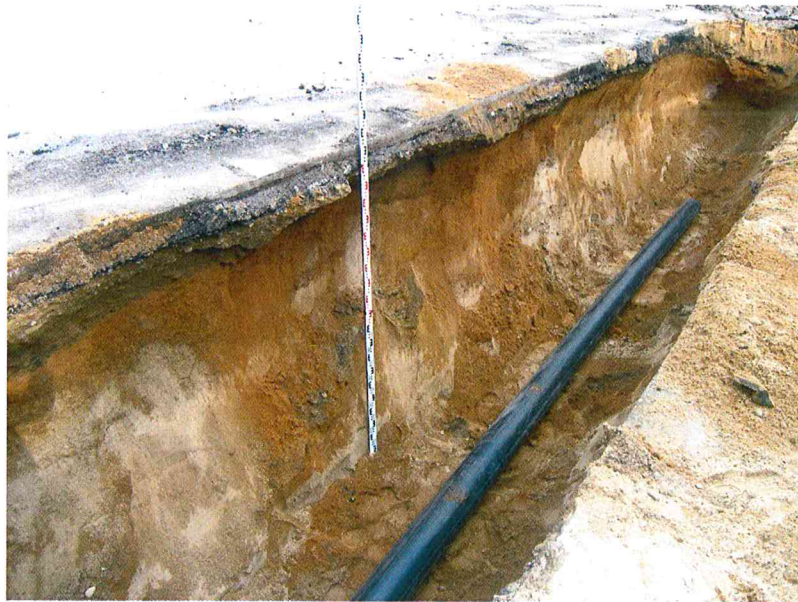
4 nuotr. Tranšėjos Nr. 1 atkarpa A pasiekus projektinį gylį iš P pusės.

Asfaltuotoje pirmojoje tranšėjos dalyje (tranšėjos Nr. 1 atkarpoje A) kasta apie 2–2,2 m pločio tranšėja (**3, 4 nuotr.**). Čia gruntas buvo stabilesnis, todėl buvo galima iškasti ilgesnę tranšėją. Kasta iki projektinio apie 2 m gylio. Kitose dalyse gruntas buvo labai nestabilus, tranšėjų sienelės nuolat griuvo. Todėl į iškastą tranšėją iškart buvo guldomas lankstus vamzdis, kuris tuoj pat būdavo dalinai užkasamas. Suderinus su darbų vykdytoju, nutarta archeologinius žvalgymus atlikti patogesniu būdu: būsimos tranšėjos vietoje iš pradžių būdavo iškasamas apie 1,2–1,5 m pločio ir 0,8–1,2 m gylio griovys, siekiantis įžemį, kuris būdavo fiksuojamas (**5, 7, 9, 10 nuotr.**). Vėliau, stebint archeologui, tranšėja būdavo gilinama iki projektinio maždaug 2 m gylio ir, griūnant sienelėms, platinama iki 3–4 m (tranšėjas teko kasti platesnes nei buvo numatyta projekte) (**6, 8 nuotr.**). Taip (dviem etapais) kastos visos kitos tranšėjų atkarpos.

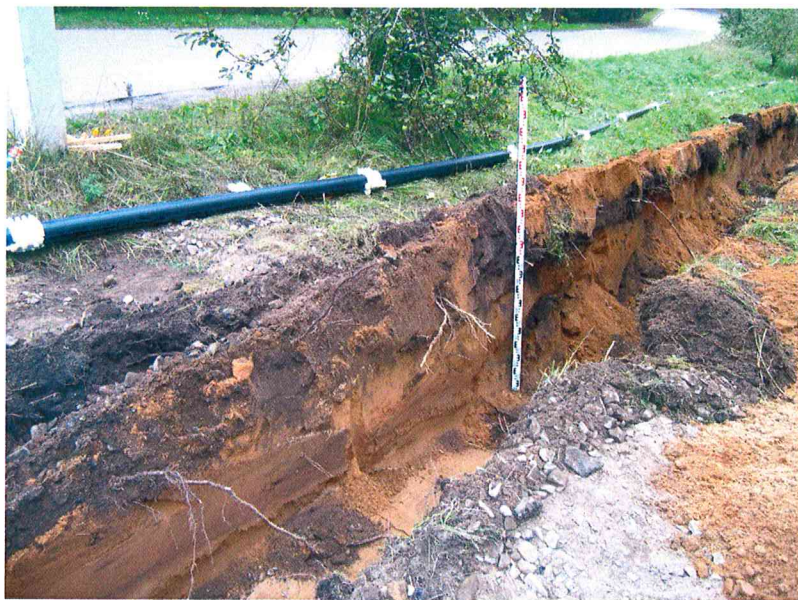
5 nuotr. Tranšėjos Nr. 1 atkarpos B vietoje iškastas griovys iš P pusės.

Visoje pieva ėjusioje tranšėjos dalyje (tranšėjos Nr. 1 atkarpoje B ir tranšėjos Nr. 2 atkarpoje A) (**5–8 nuotr.**) fiksuoti panašūs sluoksniai. Velėna ir povelėninis sluoksnis buvo apie 15–30 cm storio. Giliau pasiektas geltonas žvyringas įžemio smėlis, apie 0,8–1 m gylyje pereinantis į balkšvą žvyringą smėlį. Tranšėjos 2 atkarpoje A 1,8–2 m gylyje atidengtas rusvo molio sluoksnis, kurio paviršiuje buvo stambokų akmenų.

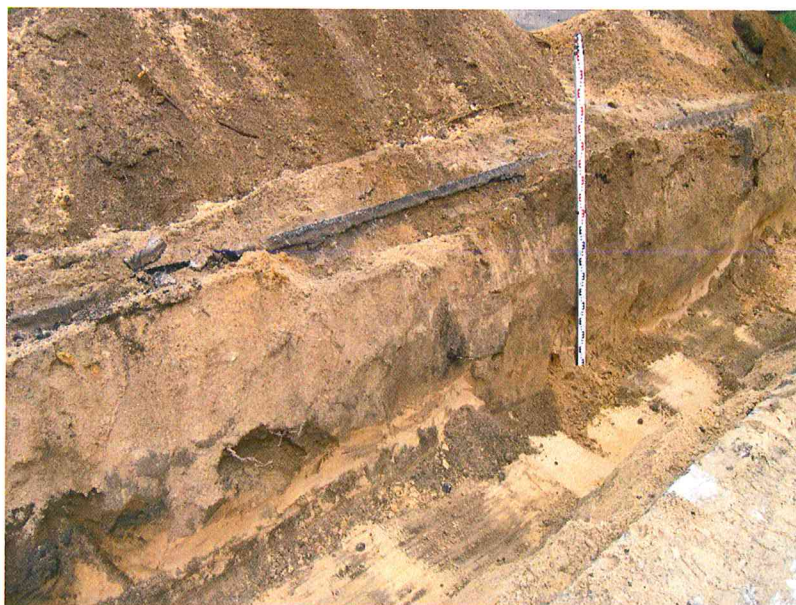
9 nuotr. Tranšėjos Nr. 2 atkarpos B vietoje iškastas griovys iš P pusės.

Tranšėjos Nr. 2 atkarpoje B (**9 nuotr.**) po apie 10 cm storio asfalto dangą ir apie 10 cm storio su žvyru maišytos skaldos sluoksniu buvo 30–70 cm storio permaišytas rusvai pilkos žemės (buvusios velėnos, armens ar miškožemio) ir smėlio sluoksnis, kuriame buvo XX a. griuvenų (plytgalių, koklio fragmentas ir t. t.). Giliau (nuo 50–90 cm gylio) kastas gelsvas įžemio smėlis.

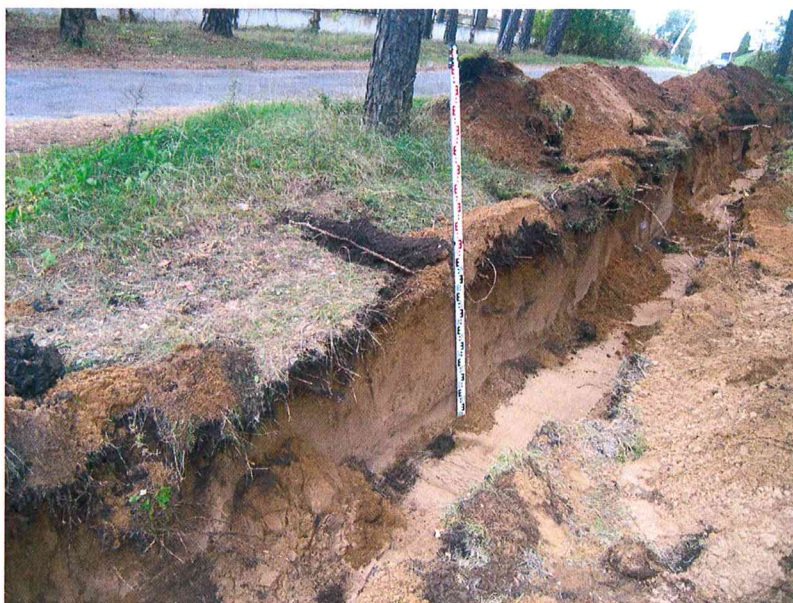
10 nuotr. Tranšėjos Nr. 3 vietoje iškastas griovys iš P pusės.

Tranšėjoje Nr. 3 (**10 nuotr.**) miškožemio sluoksnis buvo 5–15 cm storio. Giliau kastas gelsvas arba rausvas, palaipsniui pereinantis į šviesiai geltoną, smėlis.

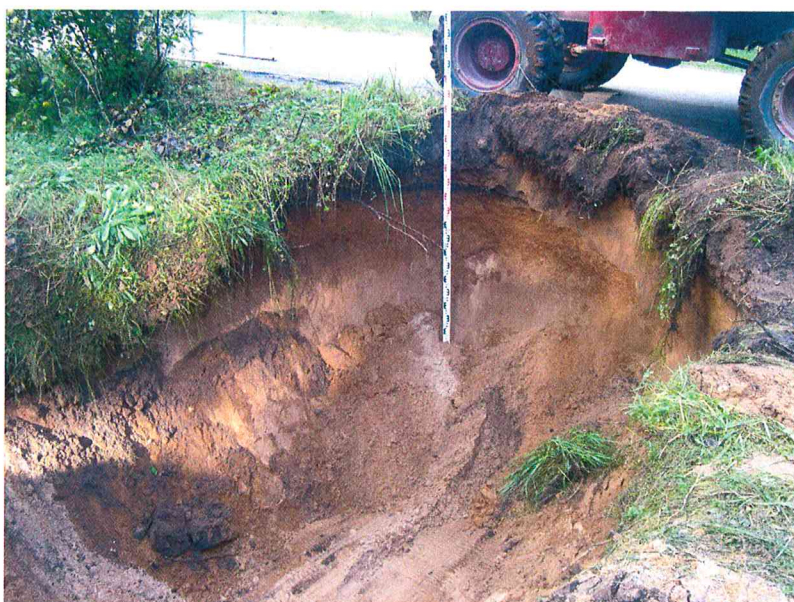
11 nuotr. Duobė Nr. 1 pasiekus projektinį gylį iš R pusės.

Duobėje Nr. 1 (**11 nuotr.**) velėna ir povelėninis sluoksnis buvo apie 20 cm storio. Po juo atidengtas geltonas žvyringas įžemio smėlis, apie 0,8–1 m gylyje pereinantis į balkšvą žvyringą smėlį. Duobėje Nr. 2 (**12 nuotr.**) fiksuota analogiška stratigrafija.

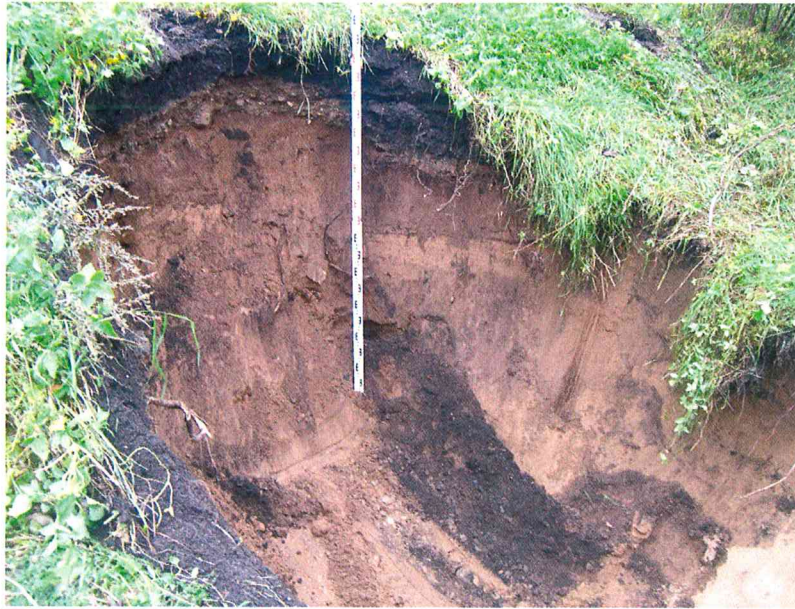
13 nuotr. Duobė Nr. 3 pasiekus projektinį gylį iš P pusės.

Duobės Nr. 3 (**13 nuotr.**) paviršiuje velėna ir povelėninis sluoksnis buvo iki 30–40 cm storio. Giliau kastas gelsvai balkšvas žvyringas įžemio smėlis. Duobės Š ir V dalyje sienelėse išryškėjo rusvai pilka maišyta žeme užpildytas greta esančio vandentiekio šulinio perkasimas.

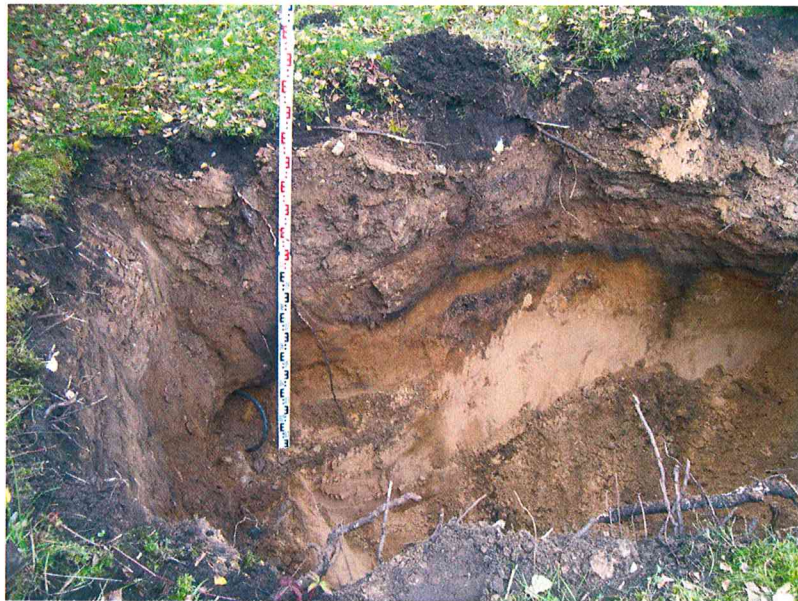
14 nuotr. Duobė Nr. 4 pasiekus projektinį gylį iš V pusės.

Iš tranšėjos ŠV–PR kryptimi įrengtos dvi vandentiekio atšakos. Jos kirto Piliakalnio g., todėl abi tiesios uždaru (prastūmimo) būdu (projekte buvo numatyta uždaru būdu vandentiekį tiesiti ir po asfaltu dengtomis tranšėjos Nr. 1 atkarpa A bei tranšėjos Nr. 2 atkarpa B, tačiau vėliau šios idėjos atsisakyta ir nutarta asfaltą nuardyti). Abiejų šių atkarpų galuose buvo būtina iškasti po duobę. Duobė Nr. 1 (apie 3,5x3 m dydžio ir iki 2,5 m gylio) (**11 nuotr.**) kasta tranšėjos Nr. 1 atkarpos B ŠV pakraštyje, o duobė Nr. 2 (apie 3x2,2 m dydžio ir iki 1,6 m gylio) (**12 nuotr.**) – kitoje gatvės pusėje, 14 m į ŠV nuo duobės Nr. 1. Duobė Nr. 3 (apie 3,5x2,5 m dydžio ir iki 2,5 m gylio) (**13 nuotr.**) kasta tranšėjos Nr. 2 atkarpos A ŠV pakraštyje, o duobė Nr. 4 (apie 3x2,2 m dydžio ir iki 2,3 m gylio) (**14 nuotr.**) – kitoje gatvės pusėje, 10 m į ŠV nuo duobės Nr. 3.

Duobėje Nr. 4 (**14 nuotr.**) velėna ir povelėninis sluoksnis buvo 10–15 cm storio. Giliau atidengtas 80–90 cm storio supiltinis maišyto pilkai rausvo molio sluoksnis su šiuolaikinėmis griuvenomis (betono gabalais, betoninių plytelių nuolaužomis, plytgaliais ir t. t.). Po juo buvo apie 10 cm storio juodžemio sluoksnis (buvusi velėna). Apie 1–1,15 m gylyje pasiektas geltonas žvyringas įžemio smėlis, apie 1,5 m gylyje pereinantis į balkšvą žvyringą smėlį. Duobės PR dalyje buvo apie 1,8 m gylio perkasimas (šalia stovinčios tvoros ir/arba jo dugne aptikto kabelio?), užpildytas rusvai pilka molinga žeme su šiuolaikinėmis griuvenomis.
