VŠĮ „Kultūros paveldo išsaugojimo pajėgos“

ZENONAS BAUBONIS

**GYVOLIŲ PILIAKALNIO (1825) (MAŽEIKIŲ R.)  
2011 M. ARCHEOLOGINIŲ ŽVALGYMŲ ATASKAITA**

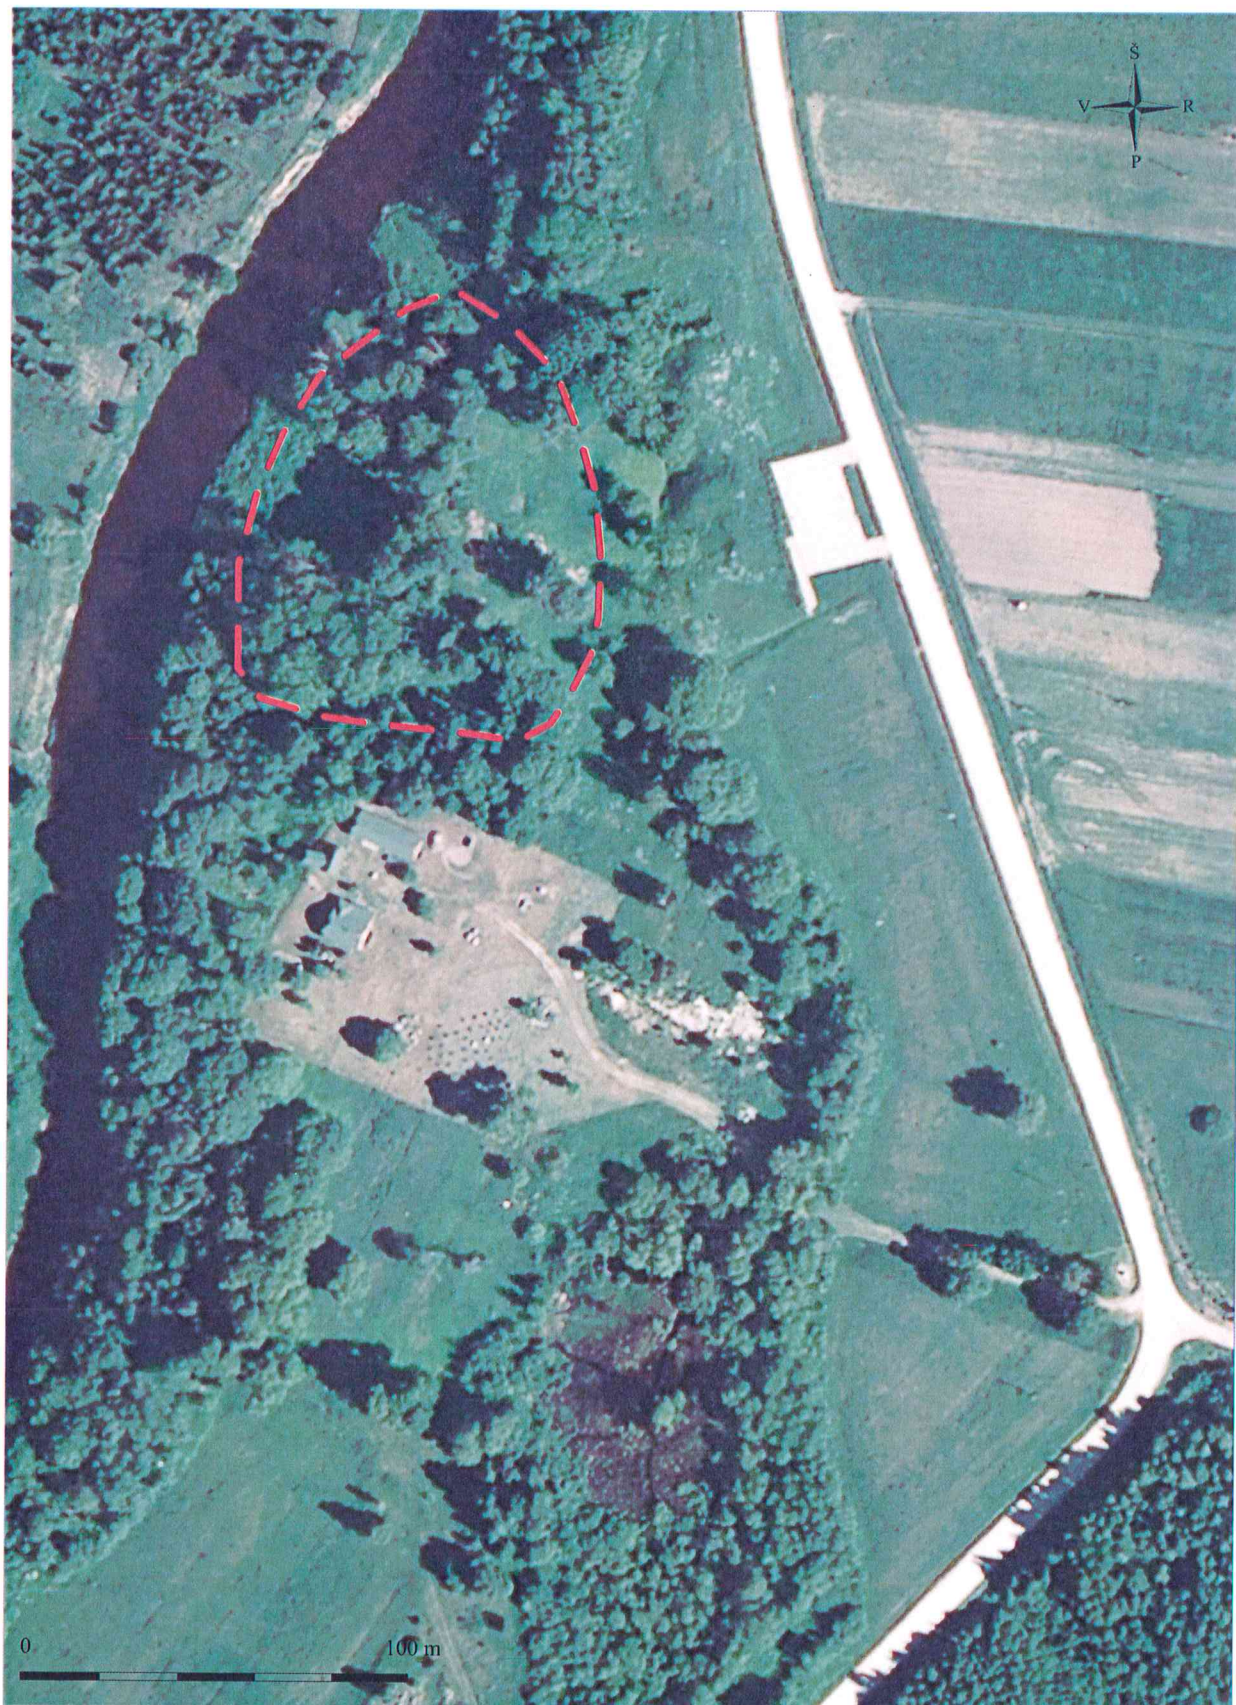
TERITORIJOS RIBŲ PLANAS  
M 1:2000

Gyvolių (Mažeikių rajonas, Viekšnių sen.) (un. kodas 1825) piliakalnis įrengtas Virvytės dešiniojo kranto kyšulyje, suformuotame santakos su bevardžiu upeliu (planas Nr. 1). Aikštelė ovali, pailga P-Š kryptimi, 40x30 m dydžio. Jos P ir R kraštuose supiltas 60 m ilgio, 2 m aukščio, 8-13 m pločio pylimas, kurio išorinis 4 m aukščio šlaitas leidžiasi į 50 m ilgio, 17 m pločio, 1,5 m gylio griovį. Šlaitai statūs, 11 m aukščio. Piliakalnio rytiniame šlaite, 1,5 m. žemiau aikštelės yra 1,5 – 2 m pločio terasa. Piliakalnis datuojamas I tūkst. - XIII a<sup>1</sup>.

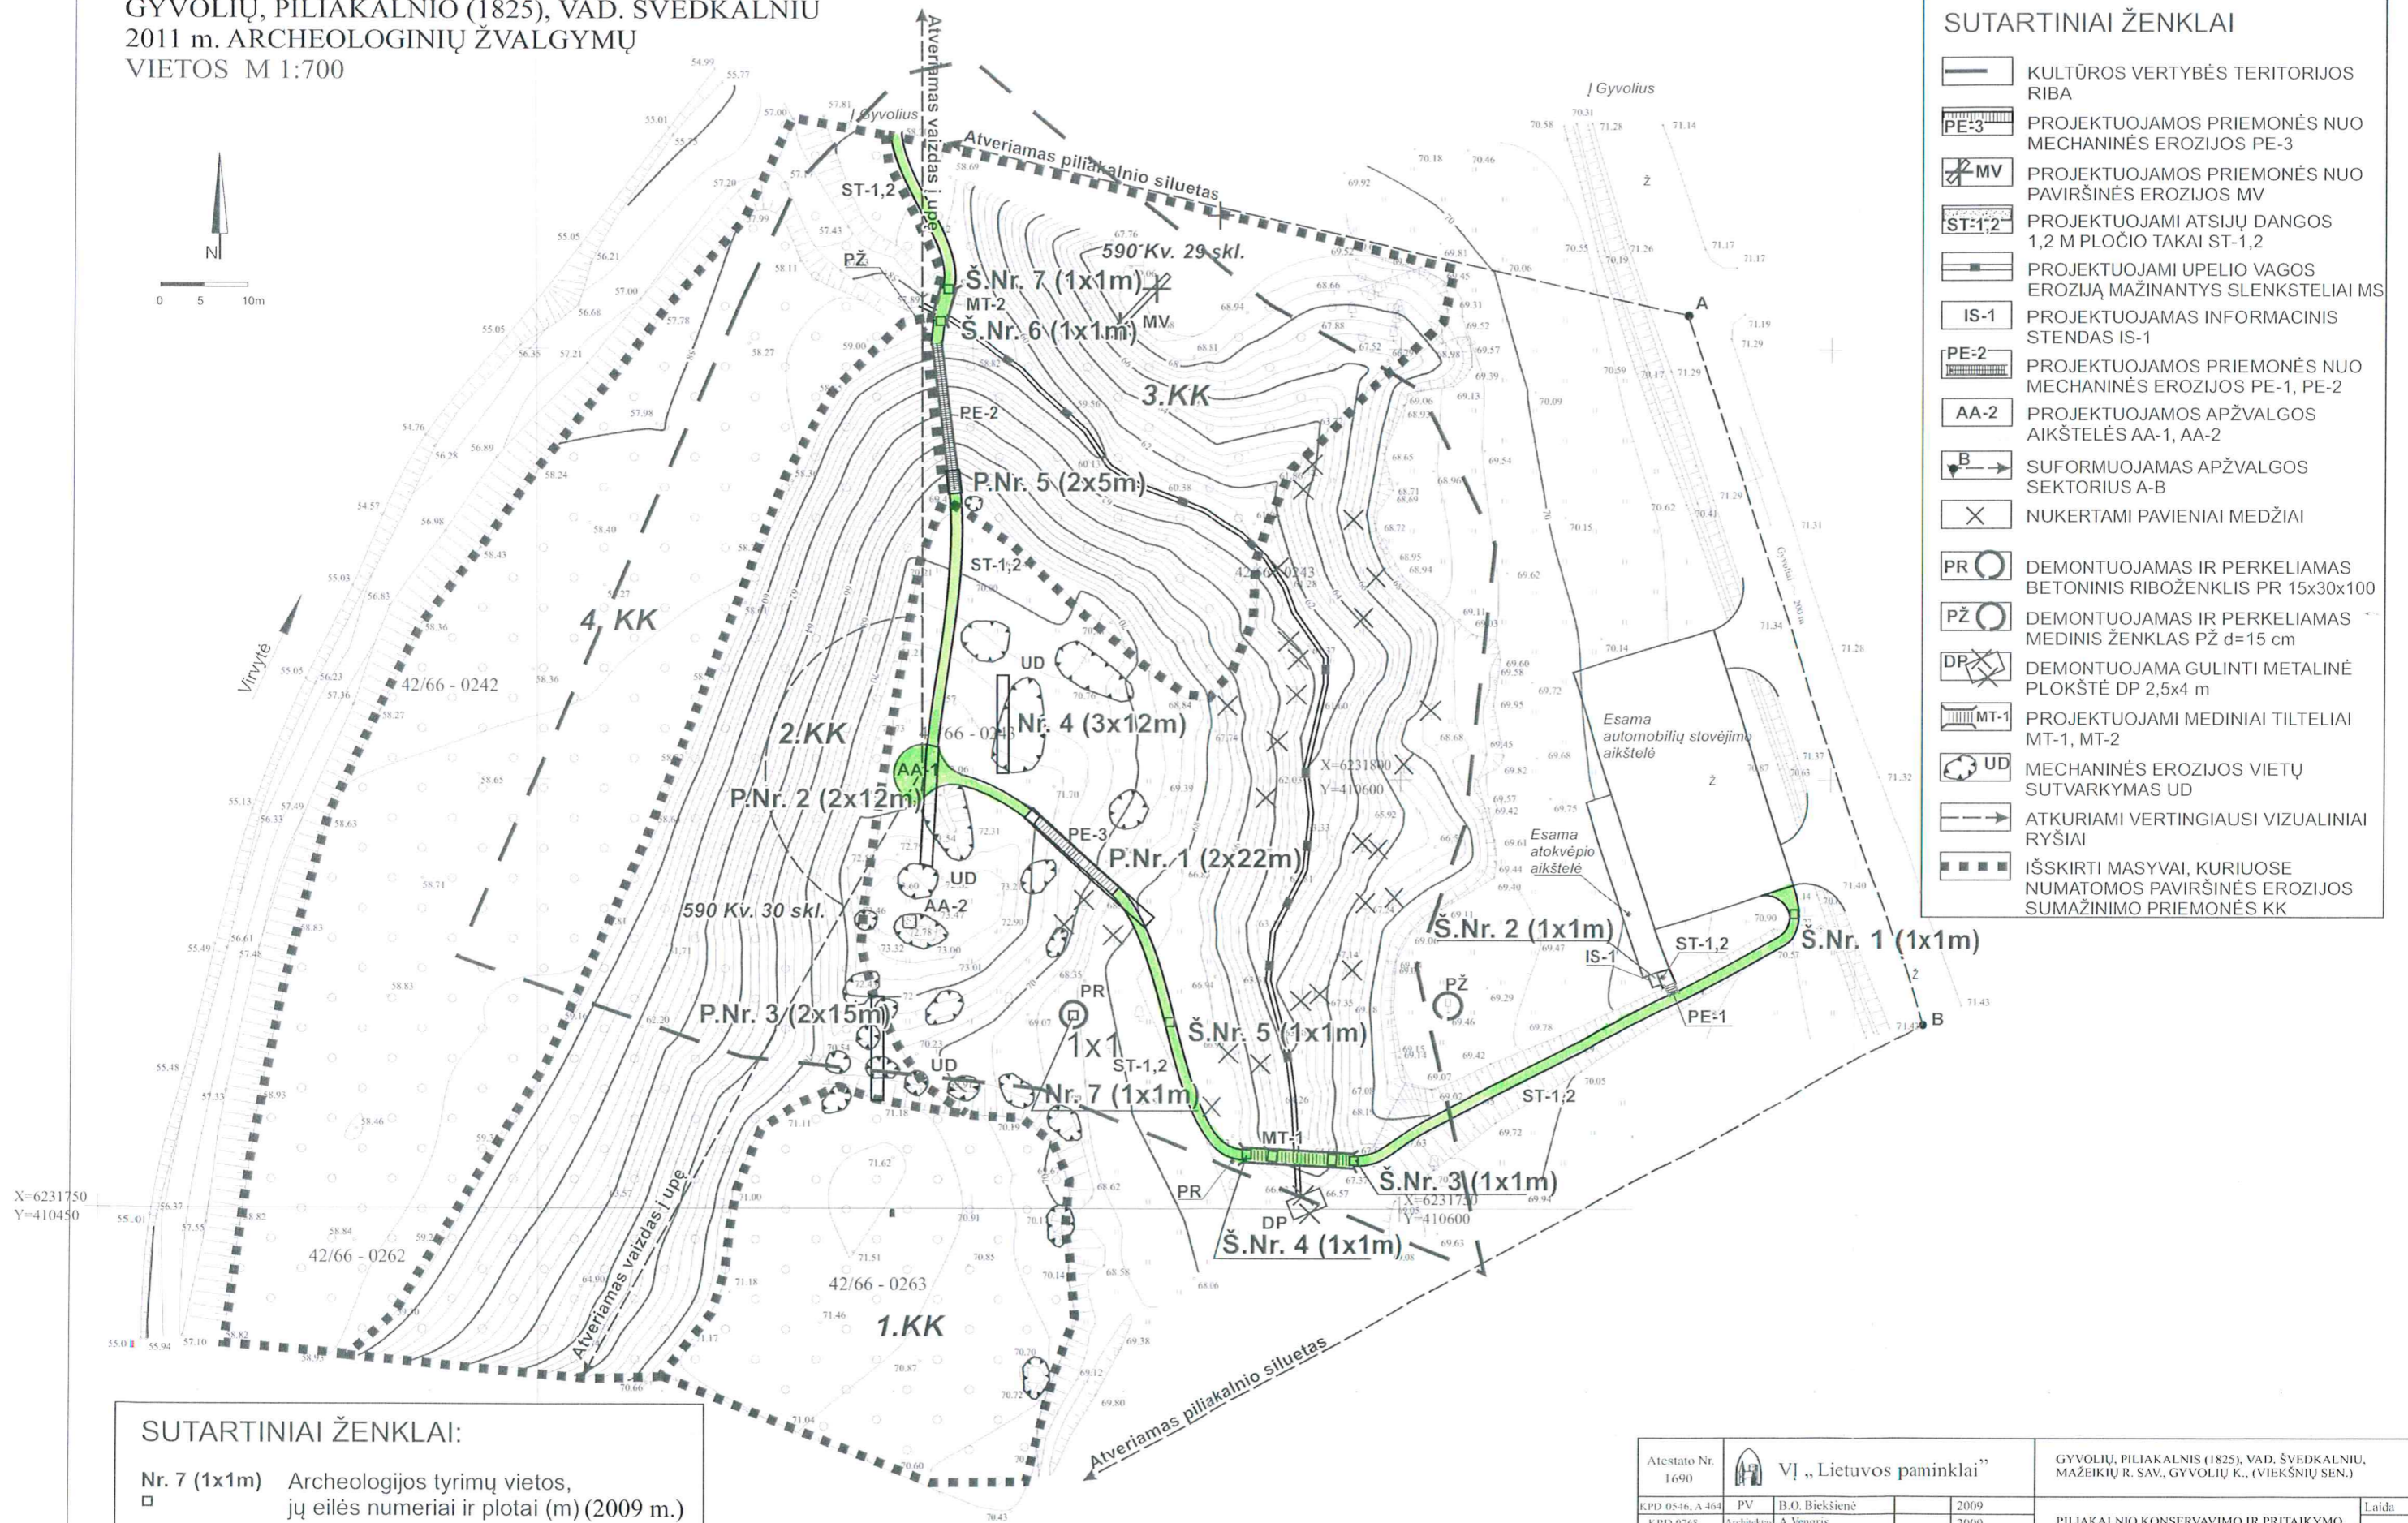
GYVOLIŲ, PILIAKALNIO (1825), VAD. ŠVEDKALNIU  
2011 m. ARCHEOLOGINIŲ ŽVALGYMŲ  
VIETOS M 1:700

Pėsčiųjų takų, suprojektuotų nuo automobilių stovėjimo aikštelės (esančios į rytus nuo piliakalnio) iki laiptų rytiniam šlaite ir toliau per piliakalnio aikštelę iki laiptų šiauriniam šlaite bei jų gale – šiaurinėje pašlaitėje iki Ventos, įrengimo metu buvo nuimamas iki 25 cm storio žemės velėnos ir povėlininis tamsiai pilkas sluoksnis. Įrengiami takai (planas Nr. 2) yra 1,2 m pločio ir bendrai siekia 222 m ilgį.

Tiltelių per bevardį upelį įrengimo vietose (vienas Š, kitas R piliakalnio pašlaitėse) (planas Nr. 2) buvo žvalgytos įrengiamų atramų (iki 90 cm gylio ir 50 cm pločio, 1,5 m ilgio) vietos (foto Nr. 25-28). Dalis šių atramų vietų buvo įrengiamos 2009 metais ištirtų šurfų vietose, kuriuose kultūrinio sluoksnio ar archeologinių radinių nebuvo rasta. Tiltelių sijų sujungimų vietose, išgręžta po 4 vnt., 20 cm skersmens, 1,2 – 1,5 m gylio gręžinių poliams. Atidengtuose stratigrafiniuose pjūviuose atramų vietose fiksuotas upelio sunešti smėlio ir juodžemio sluoksniai (foto Nr. 25-28).

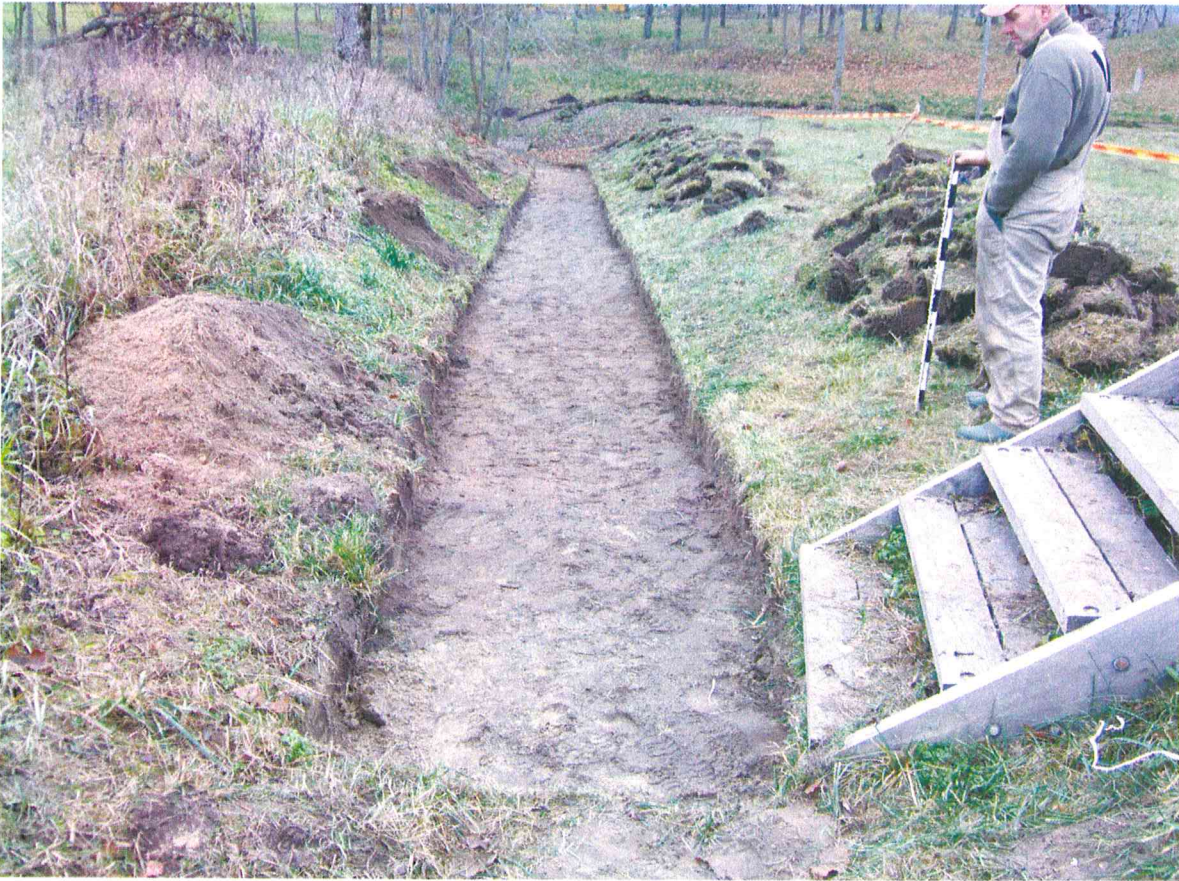
F 1. Gyvolių piliakalnio archeologiniai žvalgymai. Įrengiamas pėsčiųjų takas PR piliakalnio dalyje, atkarpa tarp tiltelio ir laiptų į piliakalnį. Nuimtas velėnos sluoksnis. Vaizdas iš ŠV.

Atidengtuose ir fiksuotose pjūviuose (foto Nr. 1-11) kultūrinio sluoksnio nerasta. Nuimtas pilkas, vietomis smėlingas dirvožemis patikrintas metalo detektoriumi bei vizualiai žvalgant. Archeologinių radinių ar kitų žmogaus veiklos pėdsakų (anglių, gyvulių kaulų) nerasta.

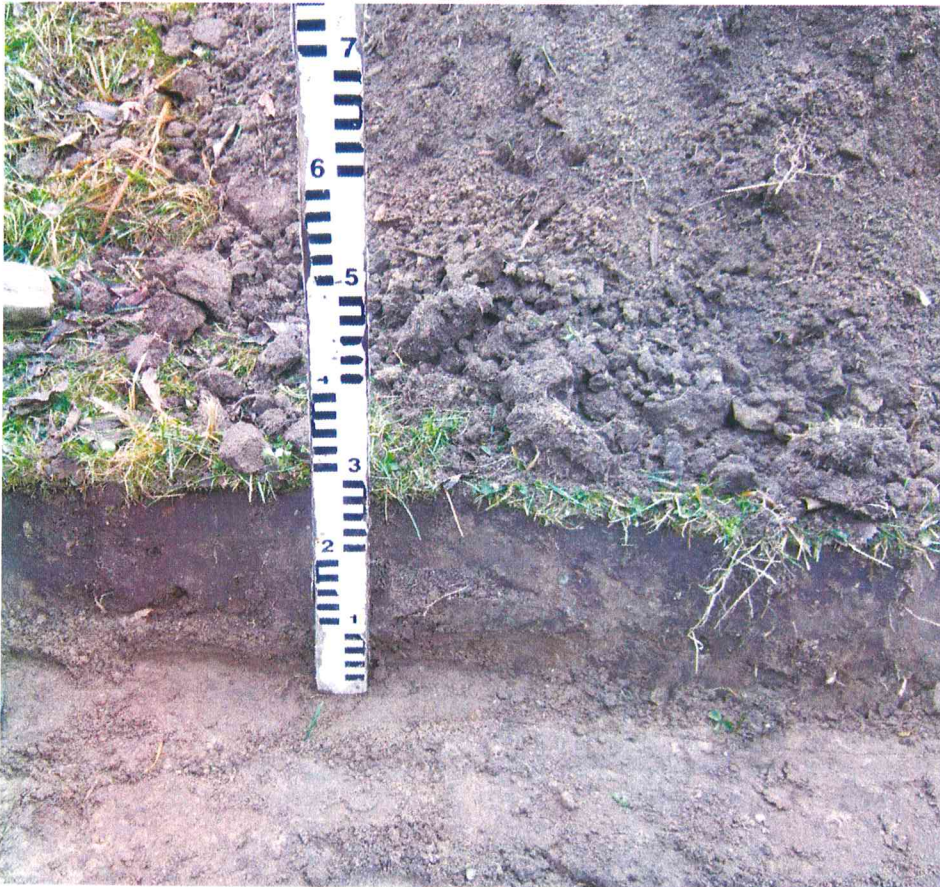
F 2. Gyvolių piliakalnio archeologiniai žvalgymai. Įrengiamas pėsčiųjų takas PR piliakalnio dalyje, atkarpa tarp tiltelio ir laiptų į piliakalnį. Atkarpos sienelės vaizdas iš V.

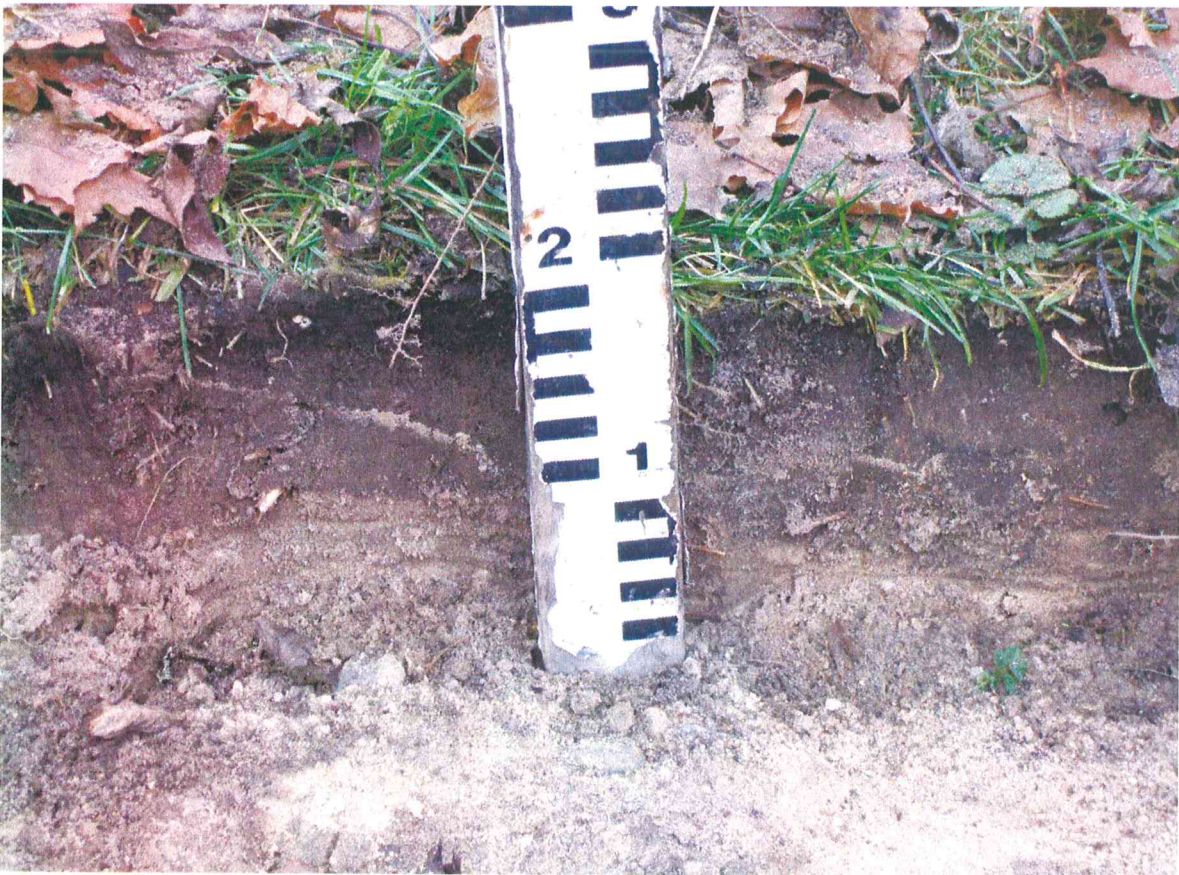
F 3. Gyvolių piliakalnio archeologiniai žvalgymai. Įrengiamas pėsčiųjų takas PR piliakalnio dalyje, atkarpa tarp tiltelio ir laiptų į piliakalnį. Atkarpos sienelės vaizdas iš V.

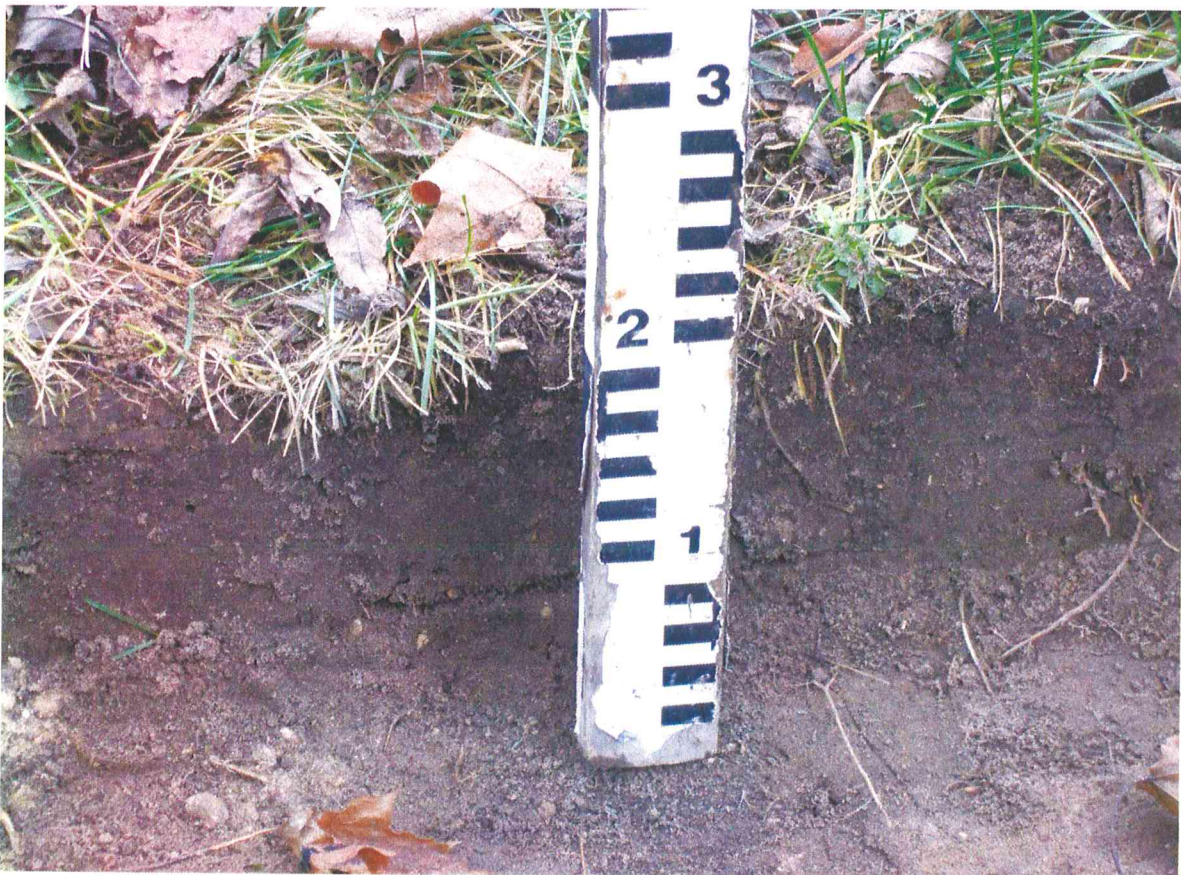
F 4. Gyvolių piliakalnio archeologiniai žvalgymai. Įrengiamas pėsčiųjų takas PR piliakalnio dalyje, atkarpa tarp tiltelio ir laiptų į piliakalnį. Atkarpos sienelės vaizdas iš R.

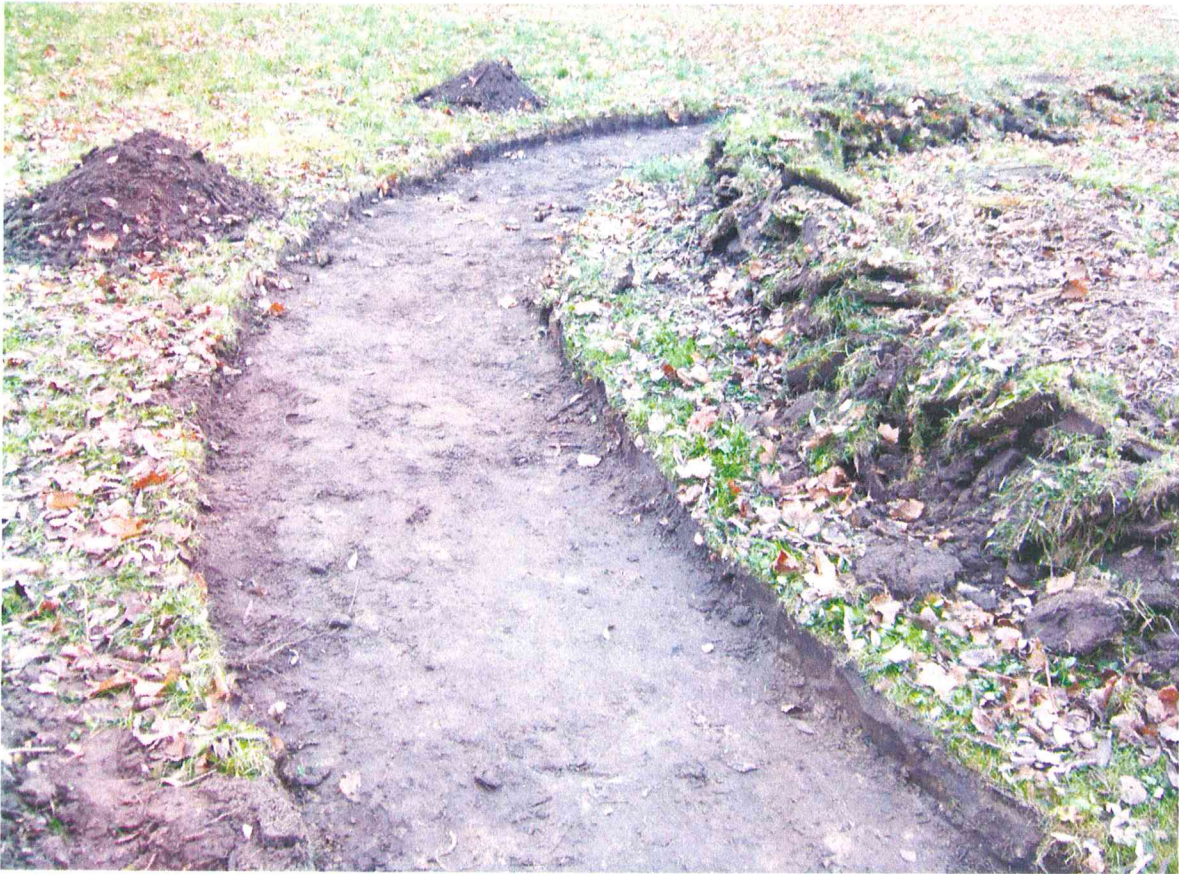
F 5. Gyvolių piliakalnio archeologiniai žvalgymai. Įrengiamas pėsčiųjų takas PR piliakalnio dalyje, atkarpa tarp tiltelio ir laiptų į piliakalnį. Nuimtas velėnos sluoksnis. Vaizdas iš ŠV.

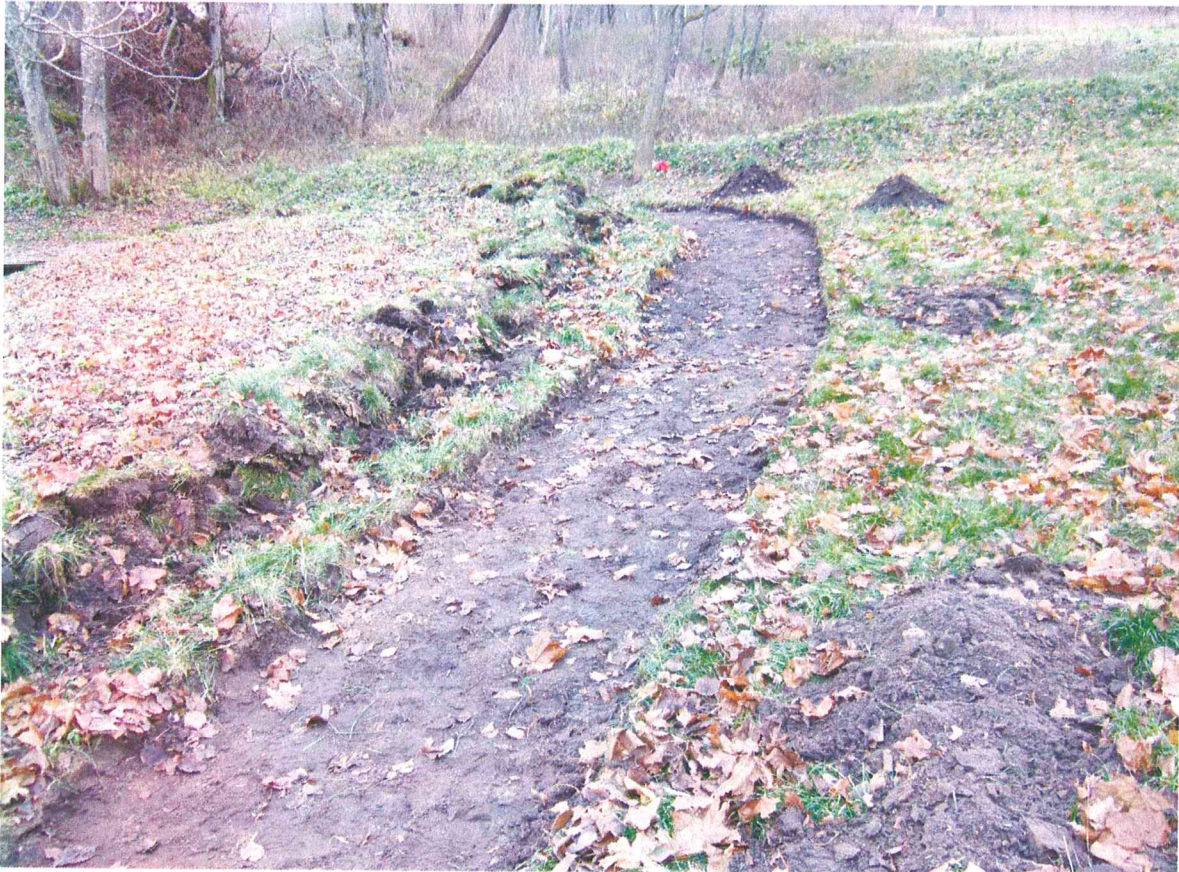
F 6. Gyvolių piliakalnio archeologiniai žvalgymai. Įrengiamas pėsčiųjų takas PR piliakalnio dalyje, atkarpa tarp tiltelio ir laiptų į piliakalnį. Nuimtas velėnos sluoksnis. Vaizdas iš ŠV.

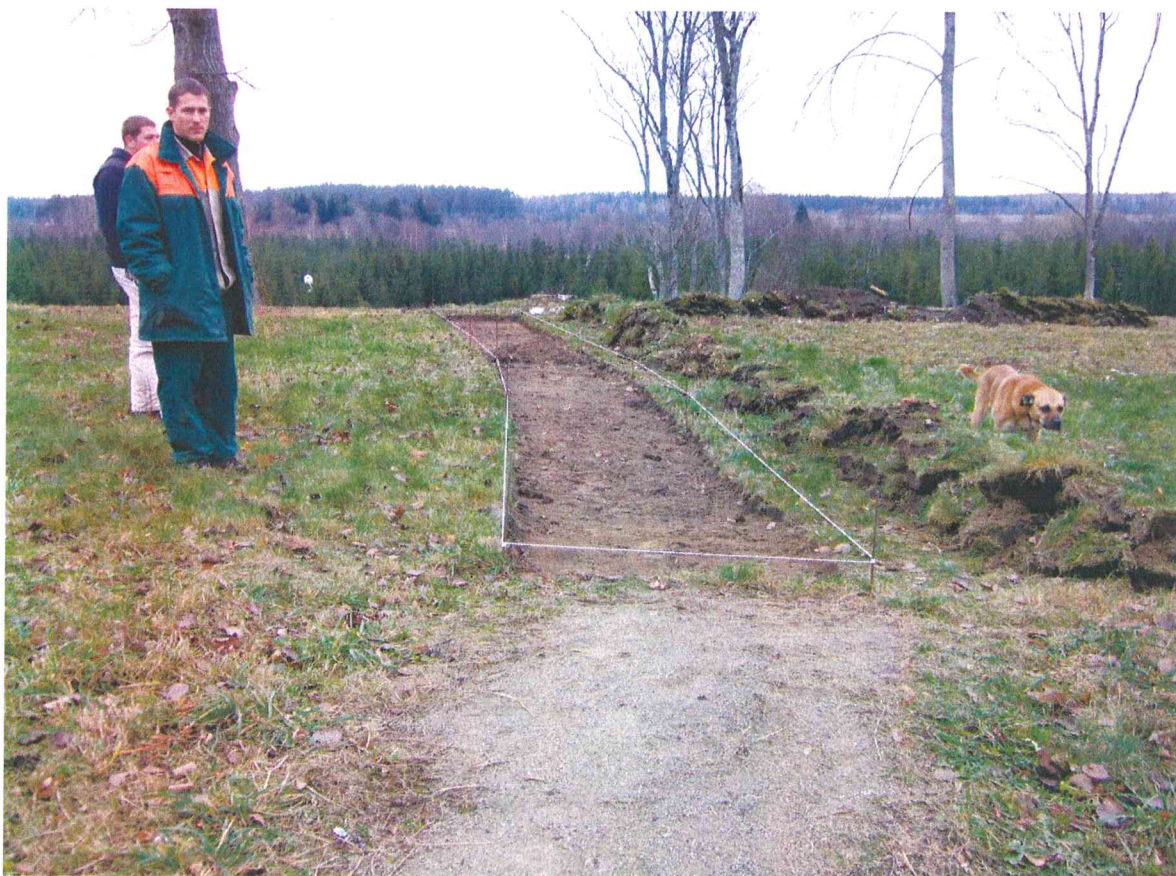
F 7. Gyvolių piliakalnio archeologiniai žvalgymai. Įrengiamas pėsčiųjų takas piliakalnio aikštelė Šdalyje. Nuimtas velėnos sluoksnis. Vaizdas iš P.

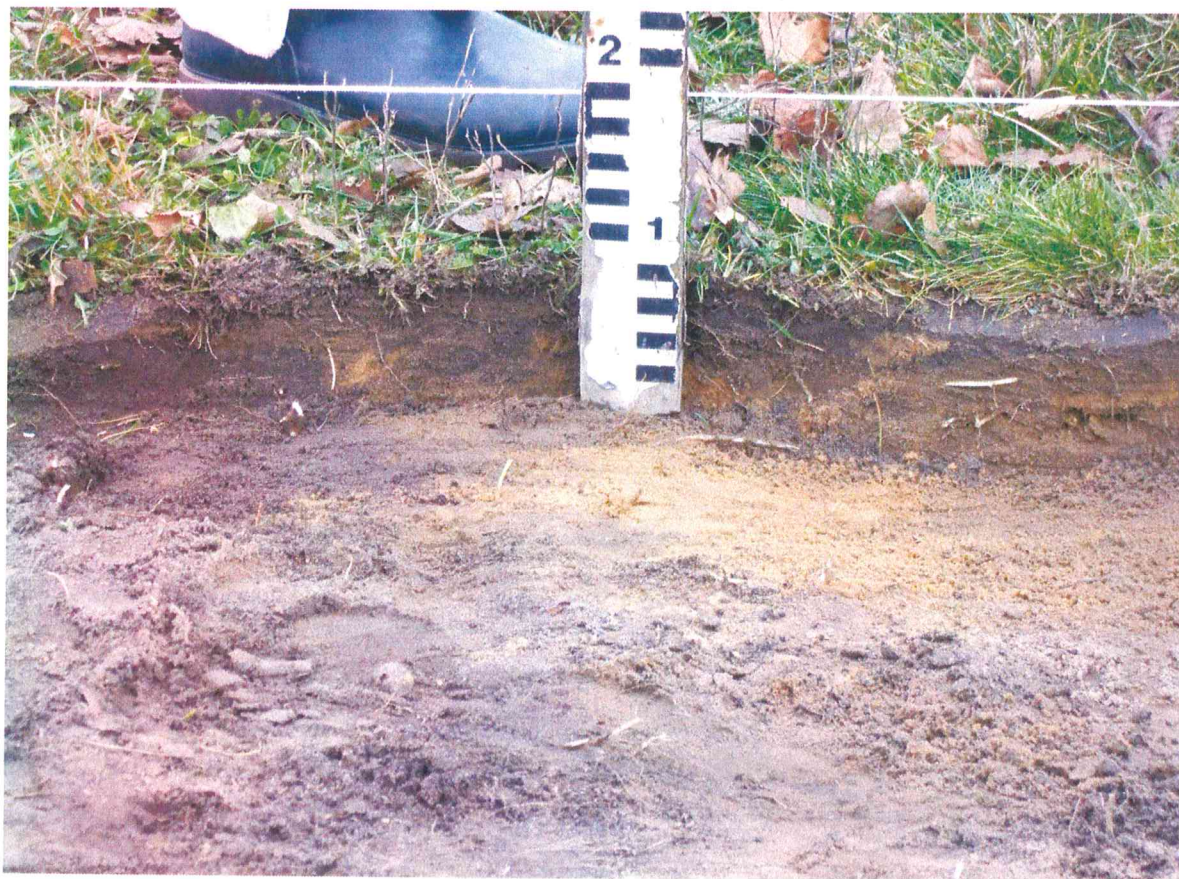
F 8. Gyvolių piliakalnio archeologiniai žvalgymai. Įrengiamas pėsčiųjų takas piliakalnio aikštelė Šdalyje. Atkarpos sienelės vaizdas iš R.

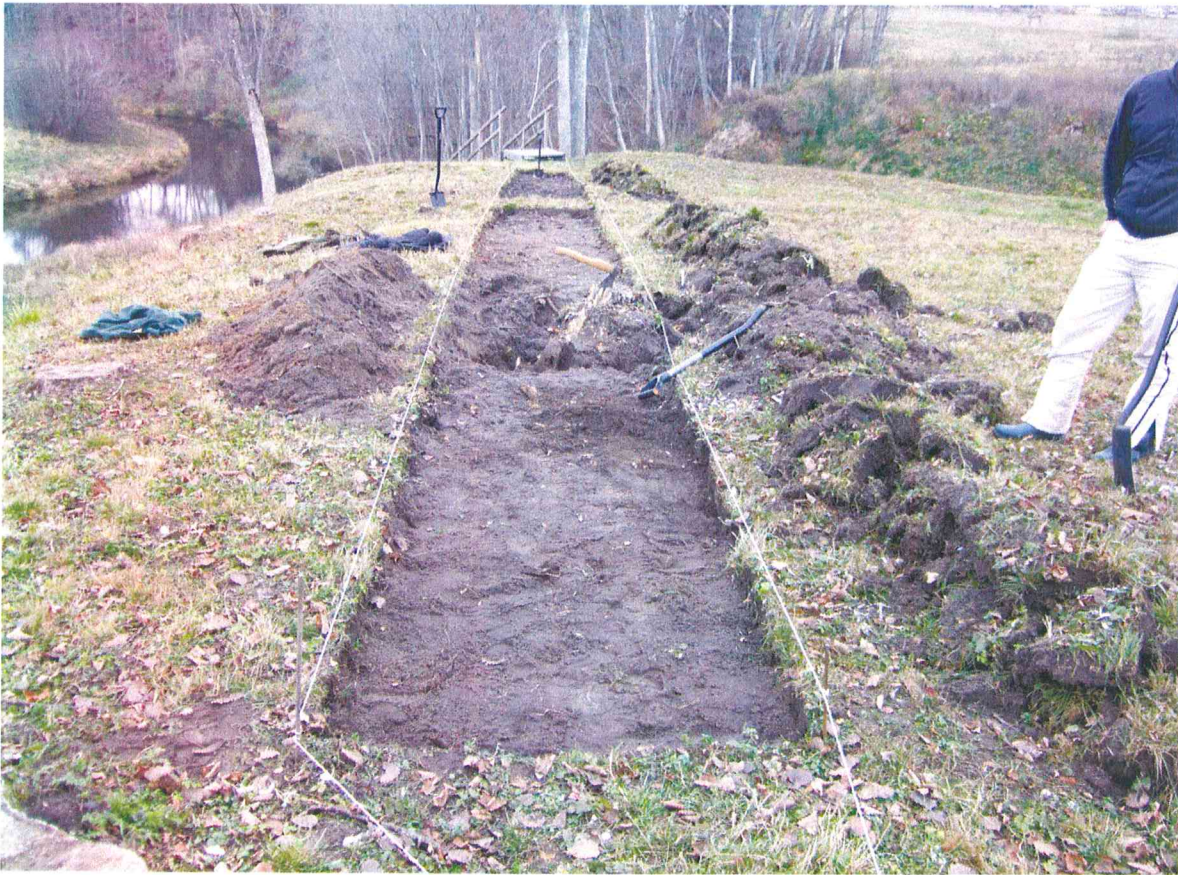
F 9. Gyvolių piliakalnio archeologiniai žvalgymai. Įrengiamas pėsčiųjų takas piliakalnio aikštelės centrinėje dalyje. Nuimtas velėnos sluoksnis. Vaizdas iš P.

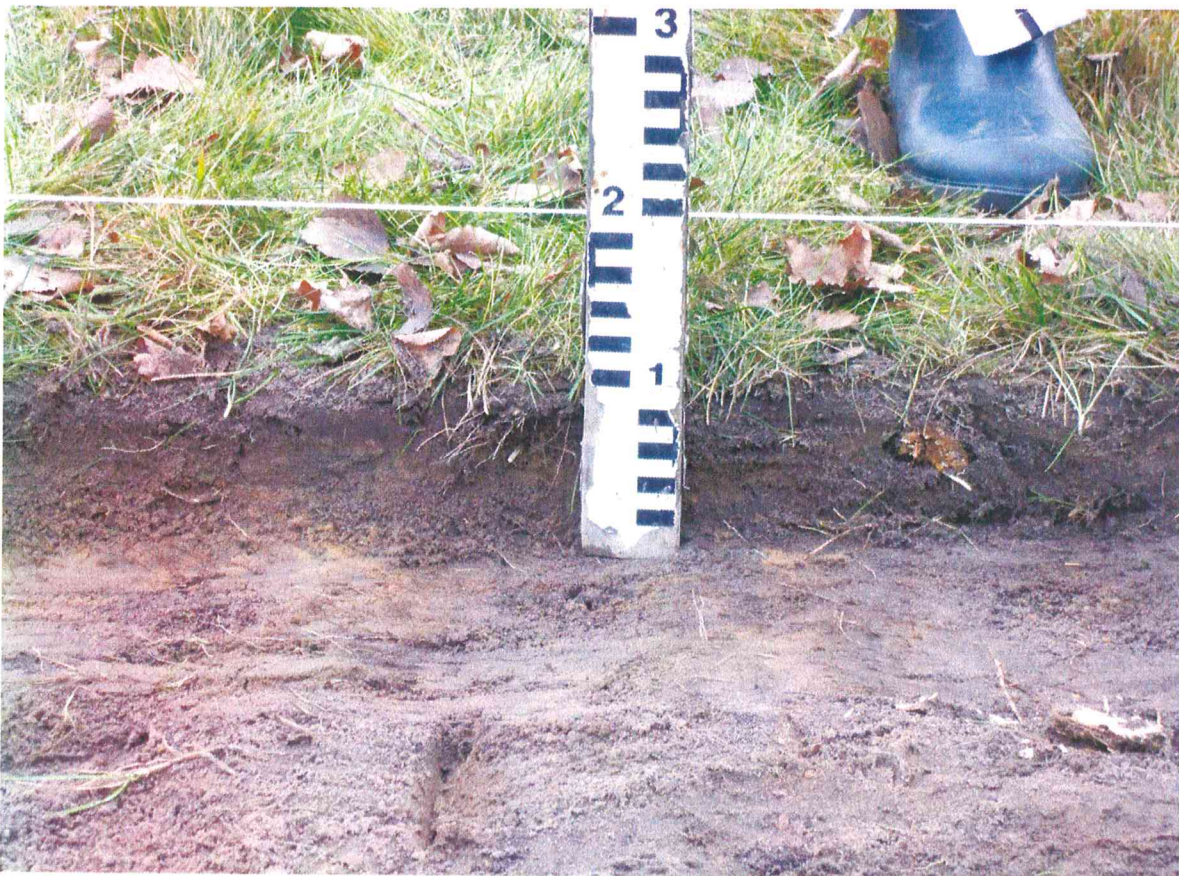
F 10. Gyvolių piliakalnio archeologiniai žvalgymai. Įrengiamas pėsčiųjų takas piliakalnio aikštelės centrinėje dalyje. Atkarpos sienelės vaizdas iš R.

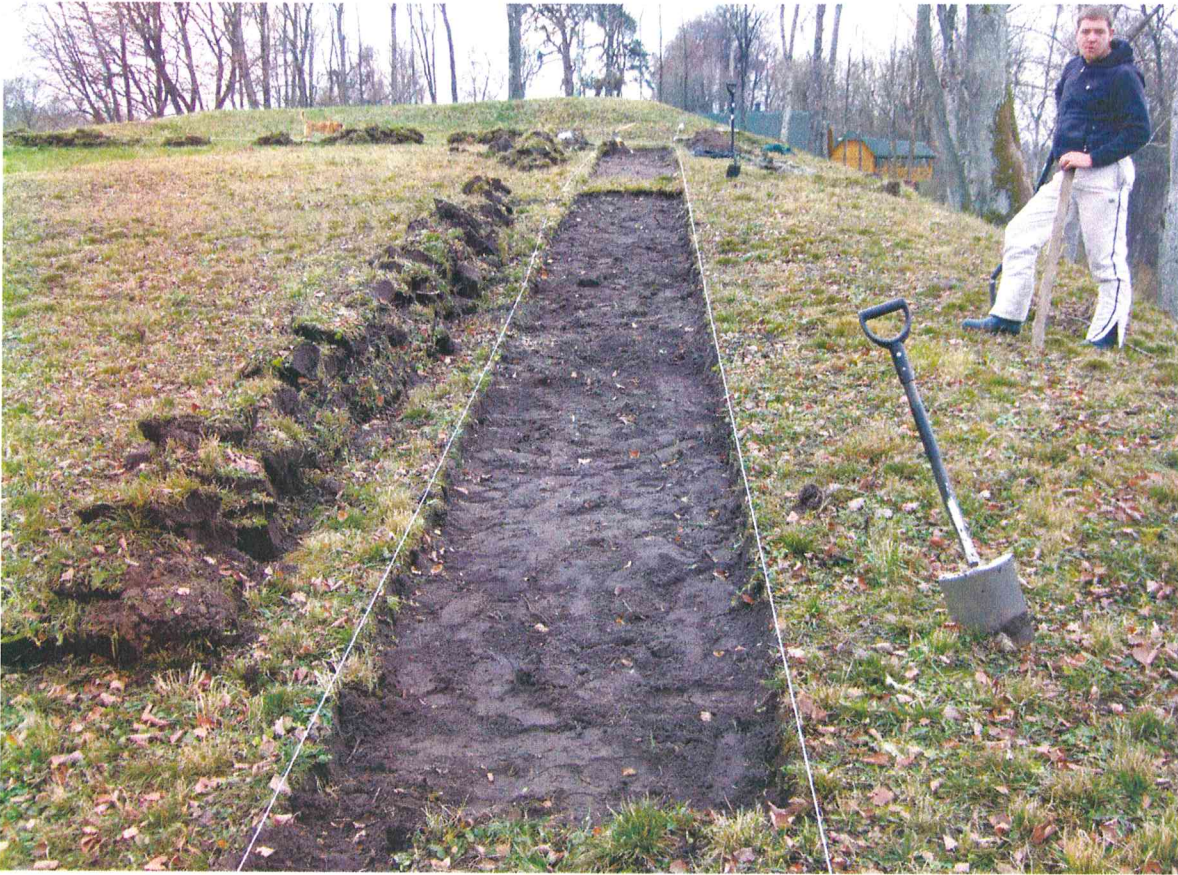
F 11. Gyvolių piliakalnio archeologiniai žvalgymai. Įrengiamas pėsčiųjų takas piliakalnio aikštelės centrinėje dalyje. Nuimtas velėnos sluoksnis. Vaizdas iš Š.

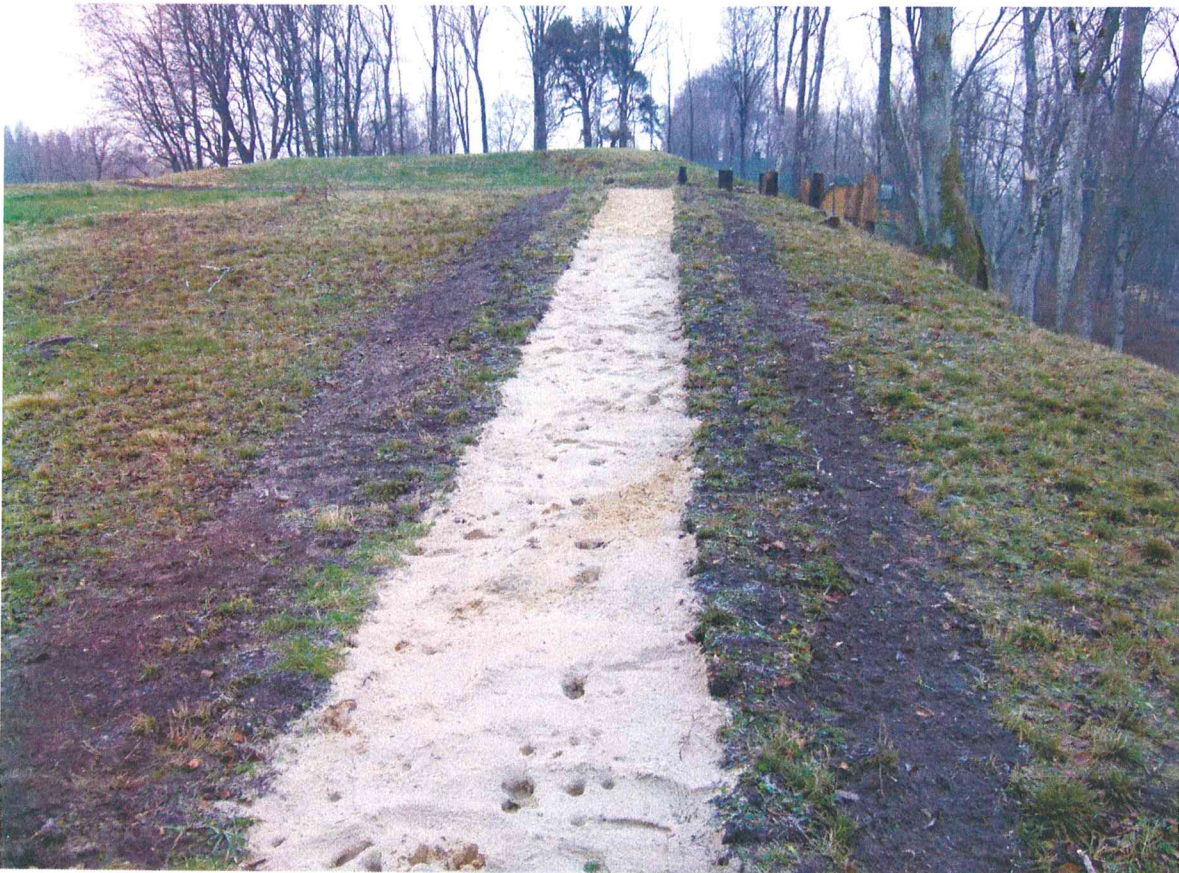
F 12. Gyvolių piliakalnio archeologiniai žvalgymai. Įrengiamas pėsčiųjų takas piliakalnio aikštelės centrinėje dalyje. Užpiltas smėlio sluoksnis. Vaizdas iš Š.

Takai buvo užpilti smėlio sluoksniu ir sutankinti (suplūkti), ant jo užpiltas skaldos ir atsijų sluoksniai (foto Nr. 12-16).

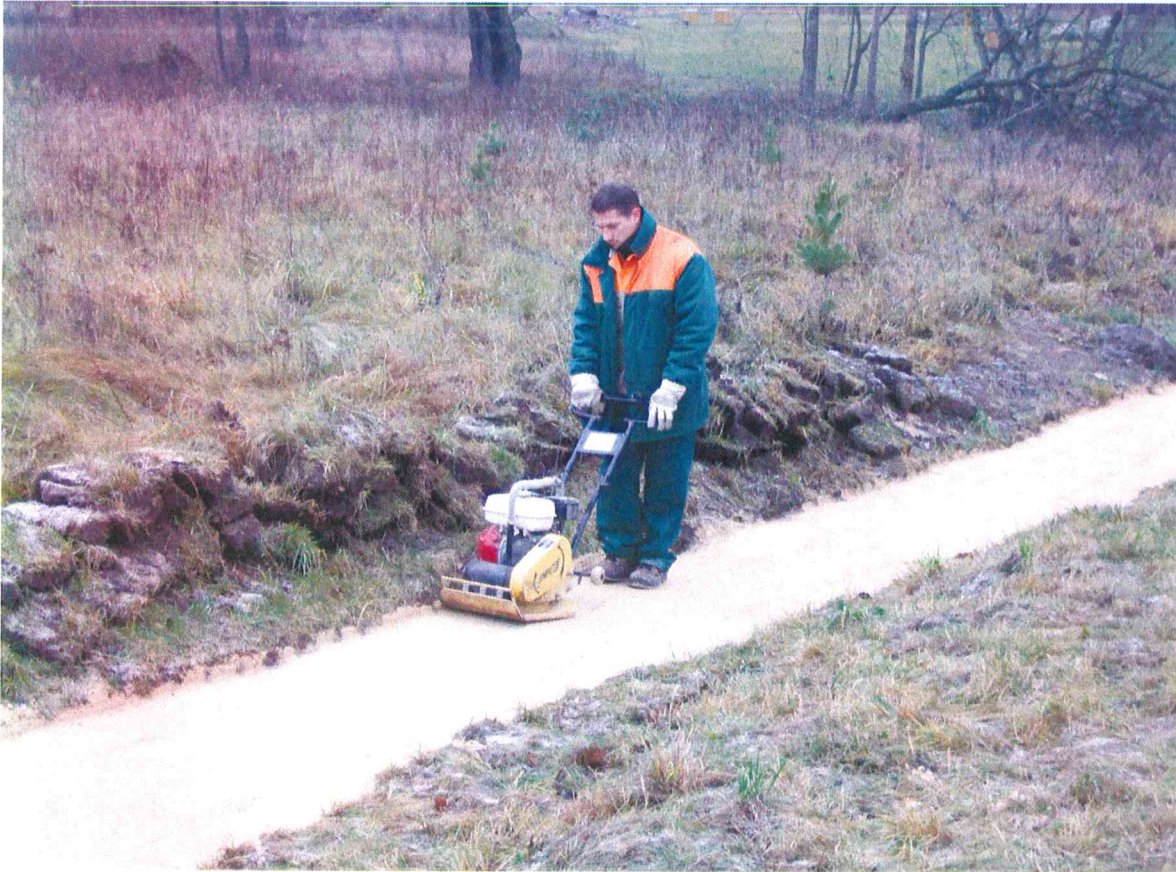
F 13. Gyvolių piliakalnio archeologiniai žvalgymai. Įrengiamas pėsčiųjų takas PR piliakalnio dalyje, atkarpa tarp tiltelio ir laiptų į piliakalnį. Užpilamas ir trombuojamas smėlio sluoksnis. Vaizdas iš ŠV.

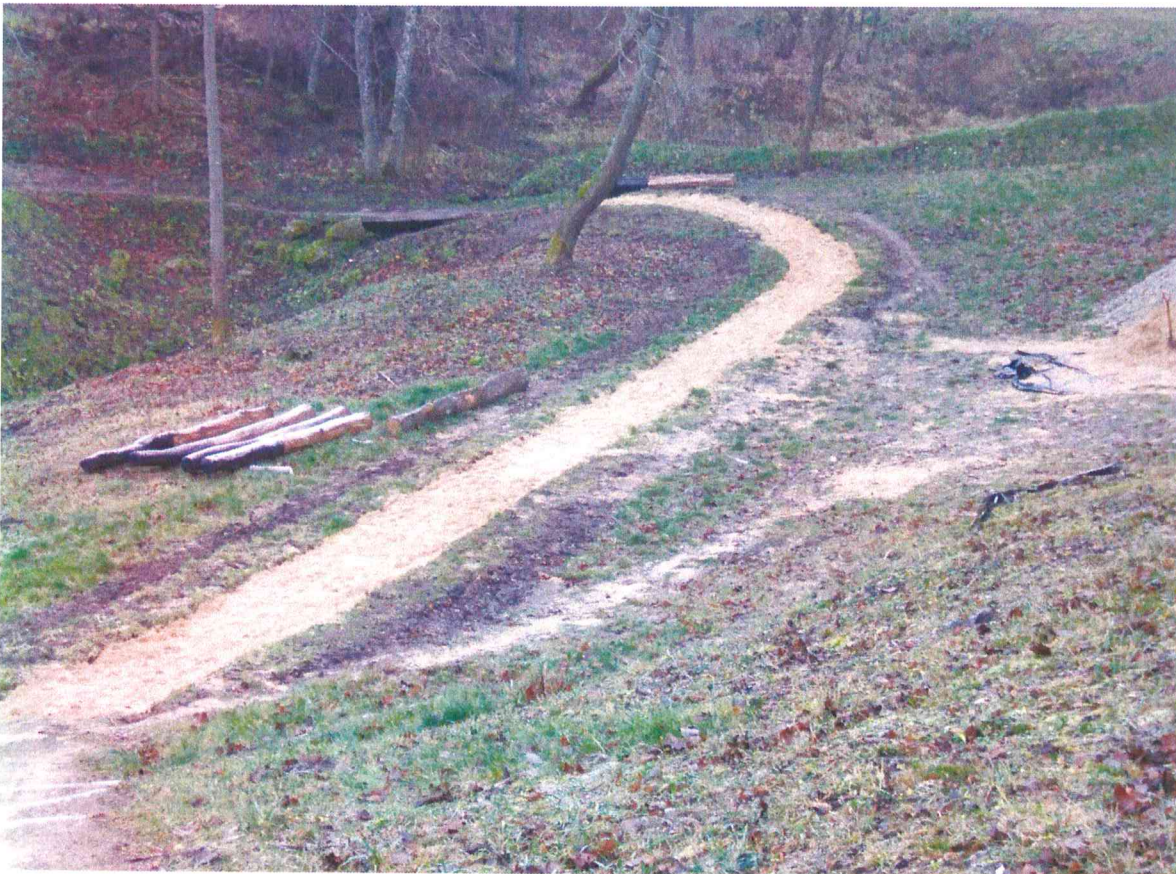
F 14. Gyvolių piliakalnio archeologiniai žvalgymai. Įrengiamas pėsčiųjų takas PR piliakalnio dalyje, atkarpa tarp tiltelio ir laiptų į piliakalnį. Užpiltas smėlio sluoksnis. Vaizdas iš ŠV.

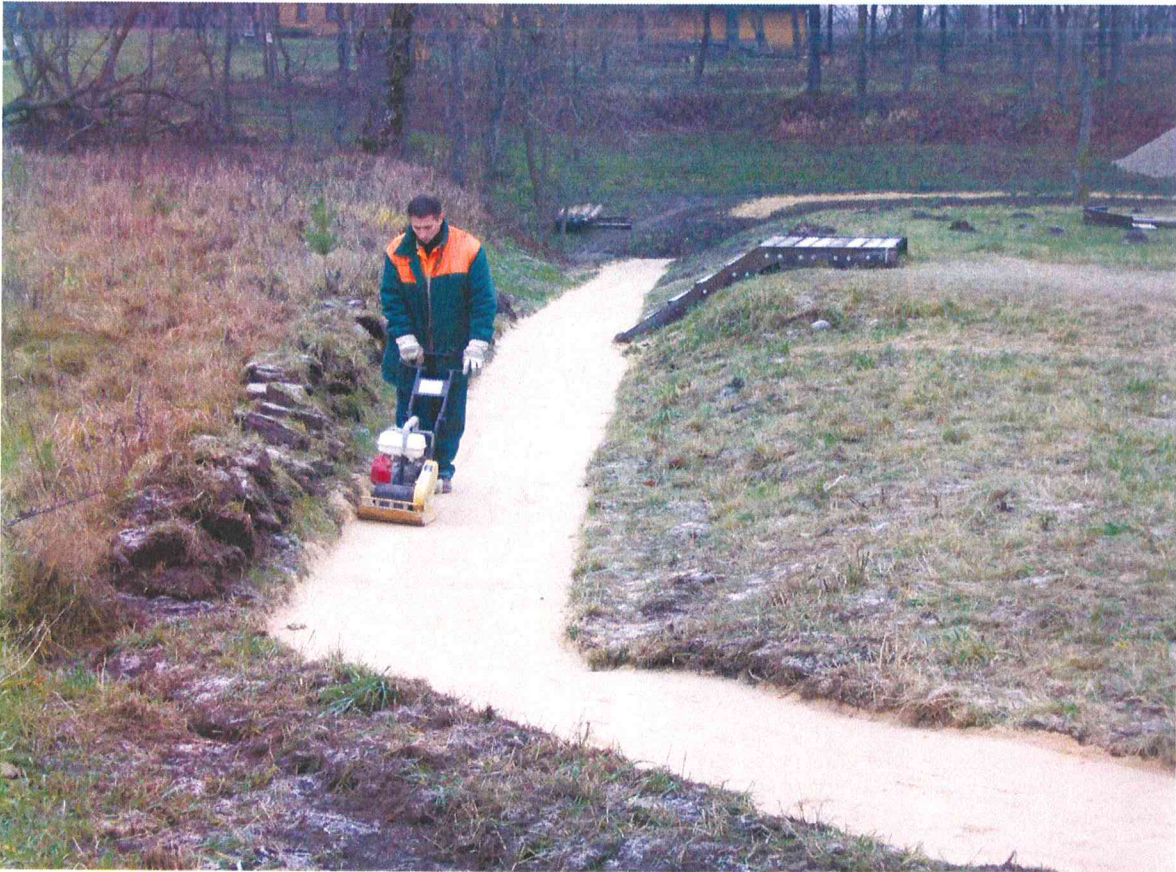
F 15. Gyvolių piliakalnio archeologiniai žvalgymai. Įrengiamas pėsčiųjų takas PR piliakalnio dalyje, atkarpa tarp tiltelio ir laiptų į piliakalnį. Užpilamas ir trombuojamas smėlio sluoksnis. Vaizdas iš ŠV.
