VŠĮ „Kultūros paveldo išsaugojimo pajėgos“

ZENONAS BAUBONIS

**GYVOLIŲ PILIAKALNIO (1825) (MAŽEIKIŲ R.)  
2011 M. ARCHEOLOGINIŲ ŽVALGYMŲ ATASKAITA**

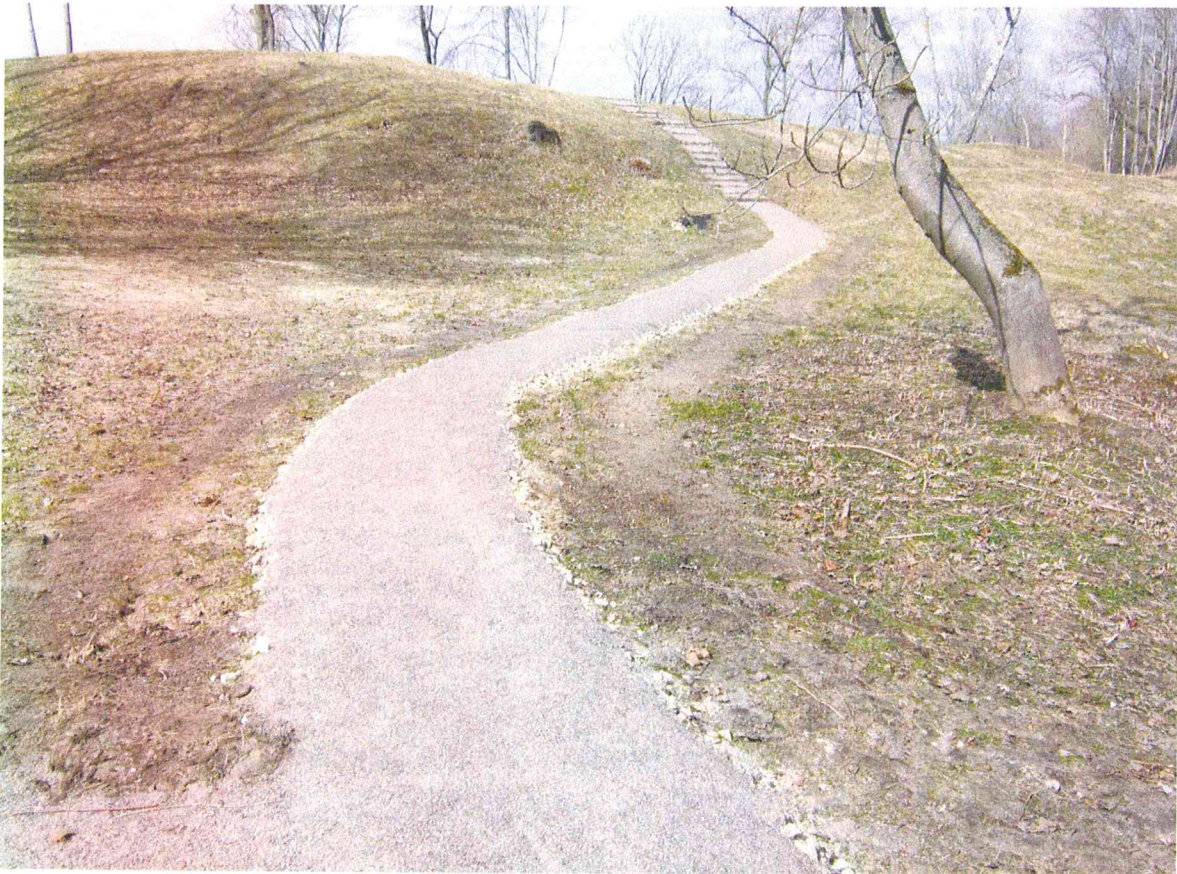
F 16. Gyvolių piliakalnio archeologiniai žvalgymai. Įrengtas pėsčiųjų takas į piliakalnį. Vaizdas iš PR.

Takai buvo užpilti smėlio sluoksniu ir sutankinti (suplūkti), ant jo užpiltas skaldos ir atsijų sluoksniai (foto Nr. 12-16).

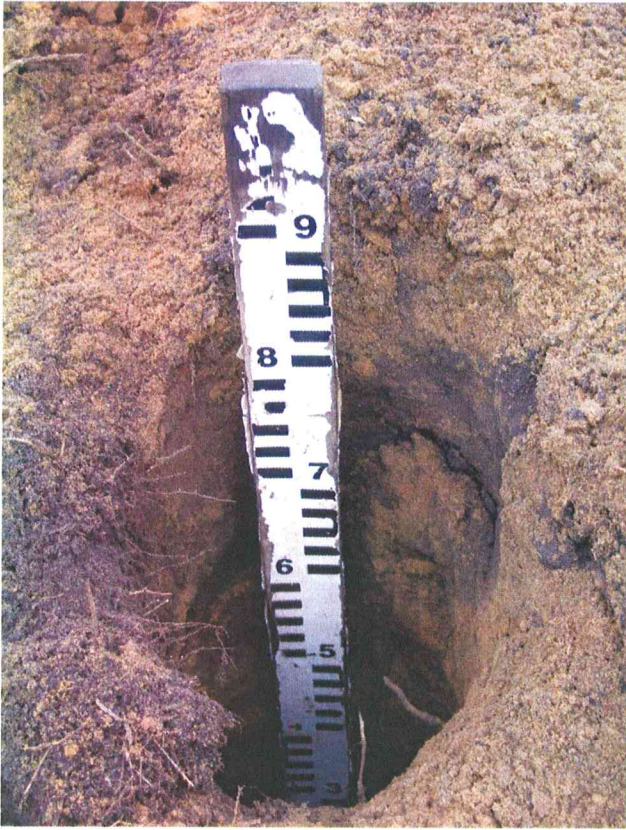
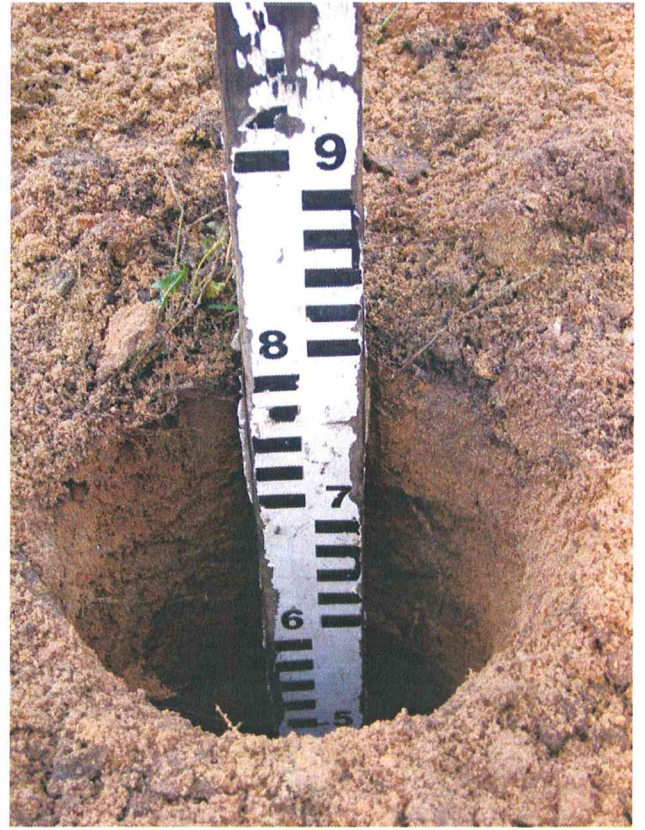
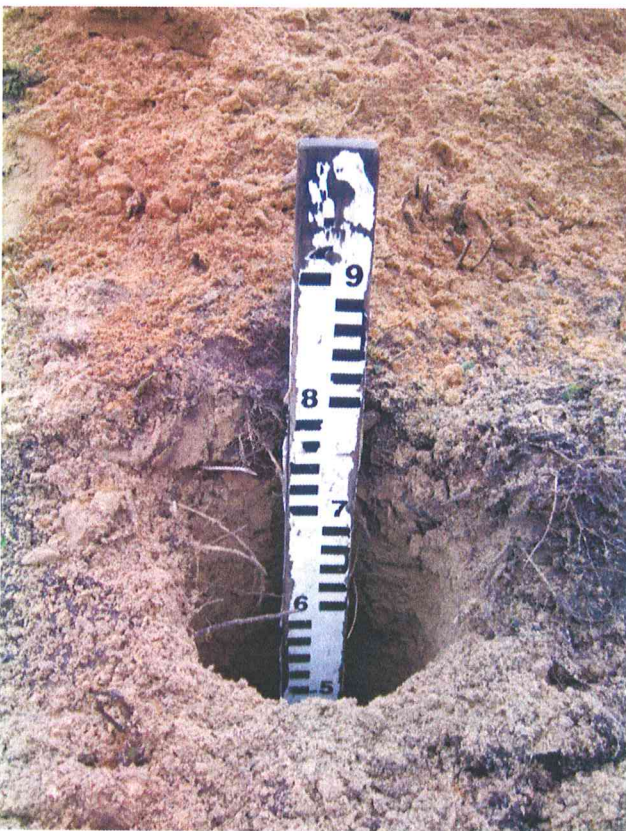
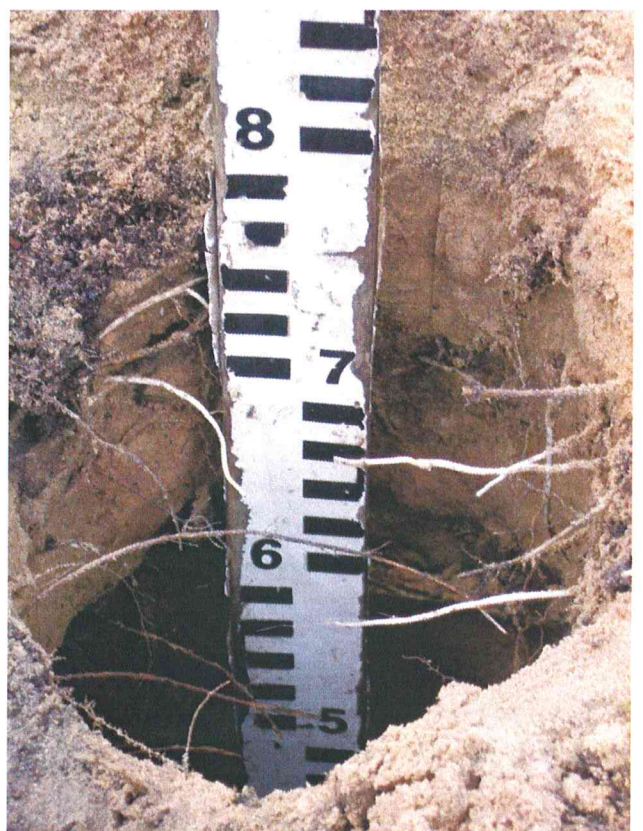
Projekte numatyta 4,68 x 4,68 m dydžio apžvalgos aikštei piliakalnio aikštelės centrinės dalies vakariniame krašte įrengti, žvalgant archeologui, buvo išgręžta 25 vnt. 20 cm skersmens, 1 m gylio gręžiniai mediniams poliams, (foto Nr. 17-20). Iš gręžinių ištrauktose žemėse surastos 2 labai smulkios (0,5x0,5 cm dydžio) keramikos šukės, kurios inventorizuojamos nebuvo. Ištraukta iš gręžinių žemė – apie 30 cm storio pilkas dirvožemis, giliau - smėlis.

F 17-20. Gyvolių piliakalnio archeologiniai žvalgymai. Išgręžtų stulpų vietos apžvalgos aikštelės įrengimo vietoje.

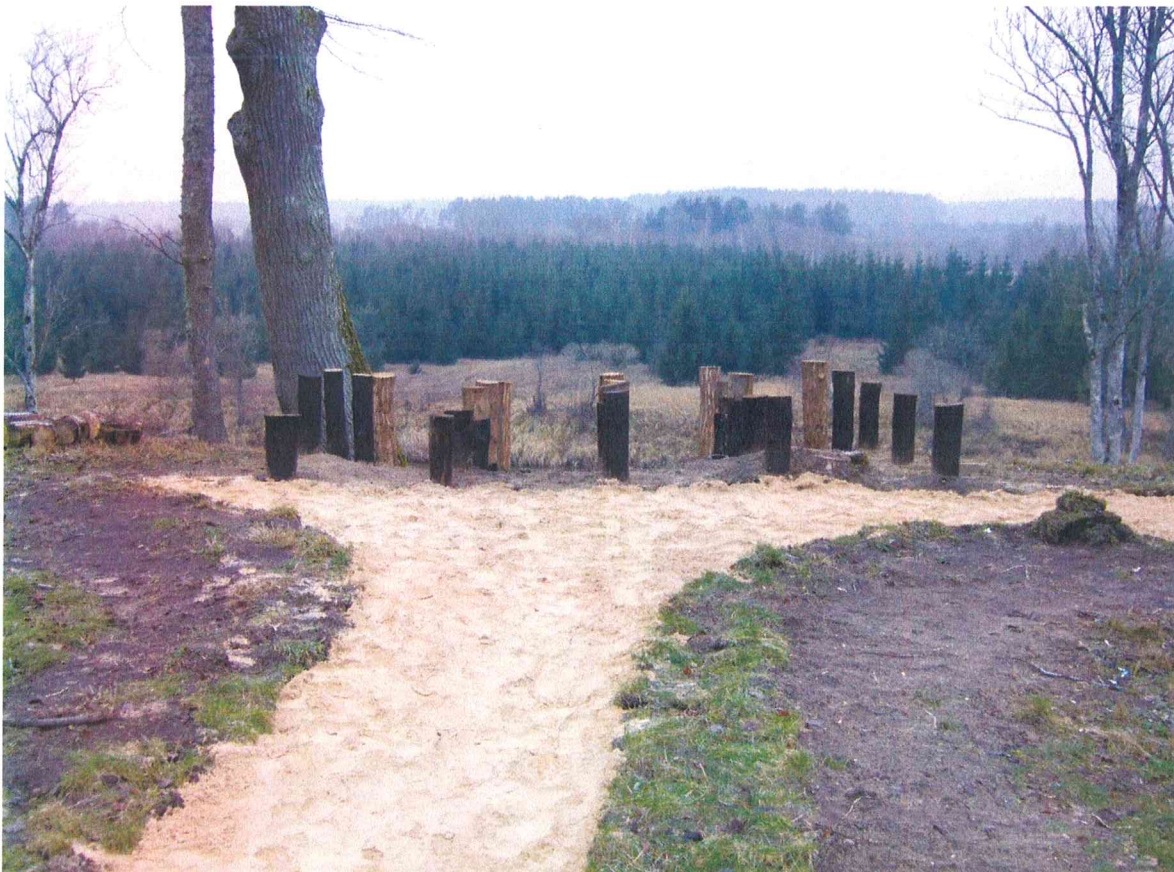
F 21. Gyvolių piliakalnio archeologiniai žvalgymai. Apžvalgos aištelės įrengimo darbai. Vaizdas iš R.

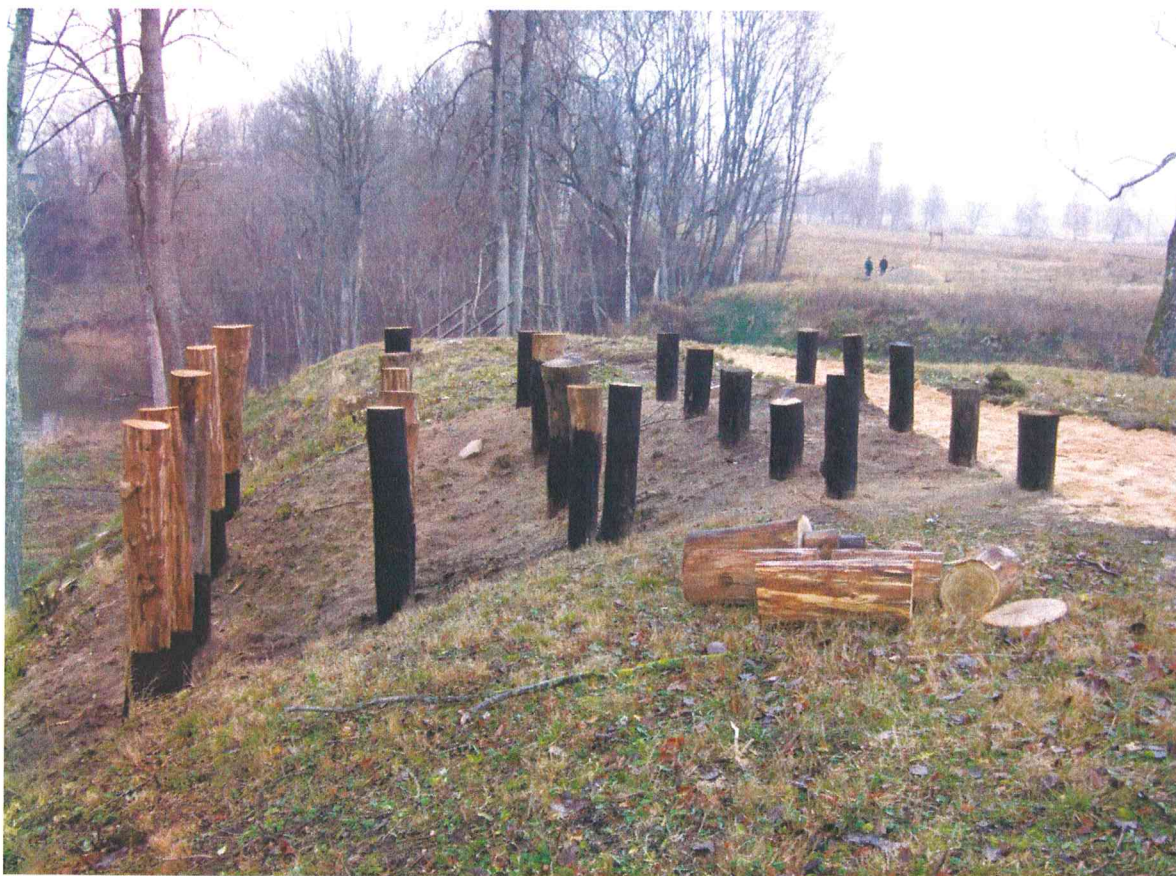
F 22. Gyvolių piliakalnio archeologiniai žvalgymai. Apžvalgos aištelės įrengimo darbai. Vaizdas iš P.

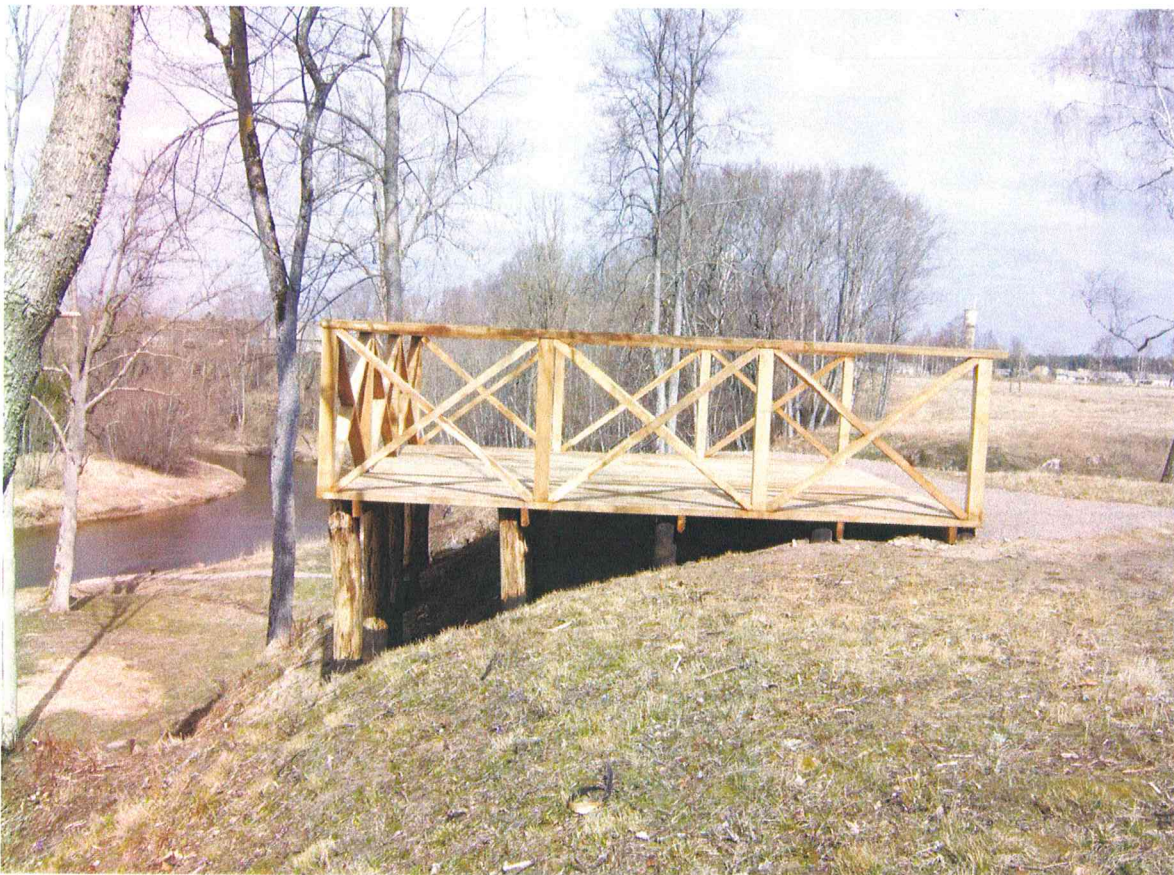
F 23. Gyvolių piliakalnio archeologiniai žvalgymai. Įrengta apžvalgos aištelė. Vaizdas iš P.

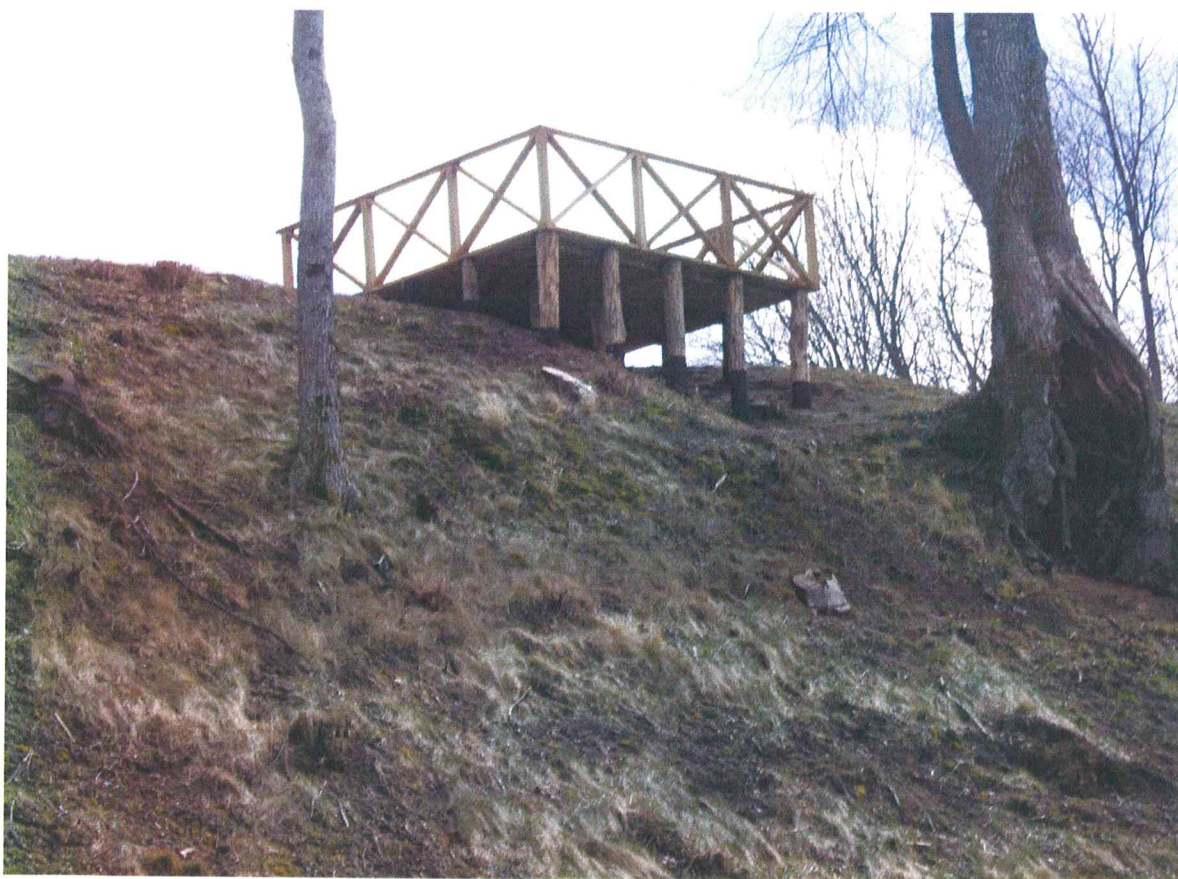
F 24. Gyvolių piliakalnio archeologiniai žvalgymai. Įrengta apžvalgos aištelė. Vaizdas iš V.

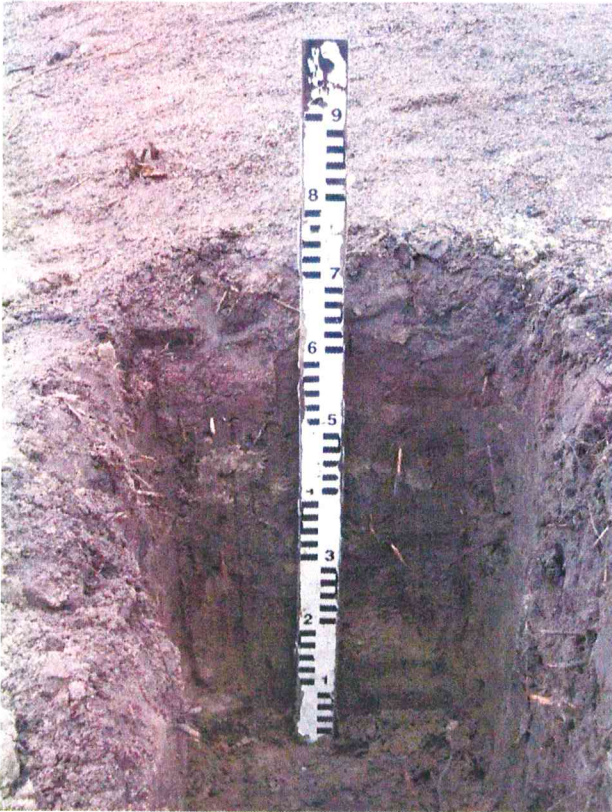
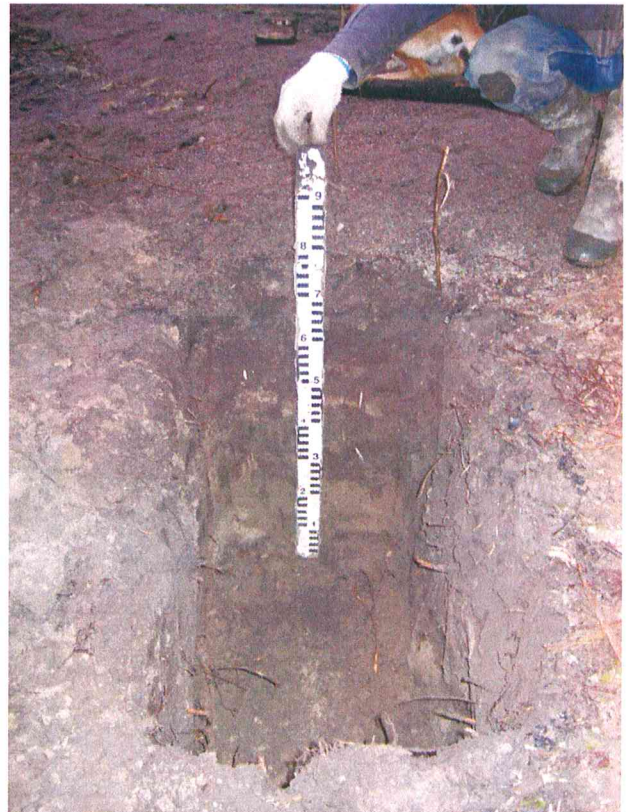
Tiltelių per bevardį upelį įrengimo vietose (vienas Š, kitas R piliakalnio pašlaitėse) (planas Nr. 2) buvo žvalgytos įrengiamų atramų (iki 90 cm gylio ir 50 cm pločio, 1,5 m ilgio) vietos (foto Nr. 25-28). Dalis šių atramų vietų buvo įrengiamos 2009 metais ištirtų šurfų vietose, kuriuose kultūrinio sluoksnio ar archeologinių radinių nebuvo rasta. Tiltelių sijų sujungimų vietose, išgręžta po 4 vnt., 20 cm skersmens, 1,2 – 1,5 m gylio gręžinių poliams. Atidengtuose stratigrafiniuose pjūviuose atramų vietose fiksuotas upelio sunešti smėlio ir juodžemio sluoksniai (foto Nr. 25-28).

F 25-26. Gyvolių piliakalnio archeologiniai žvalgymai. Įrengiamos tiltelio atramos per bevardį upelį piliakalnio R dalyje.

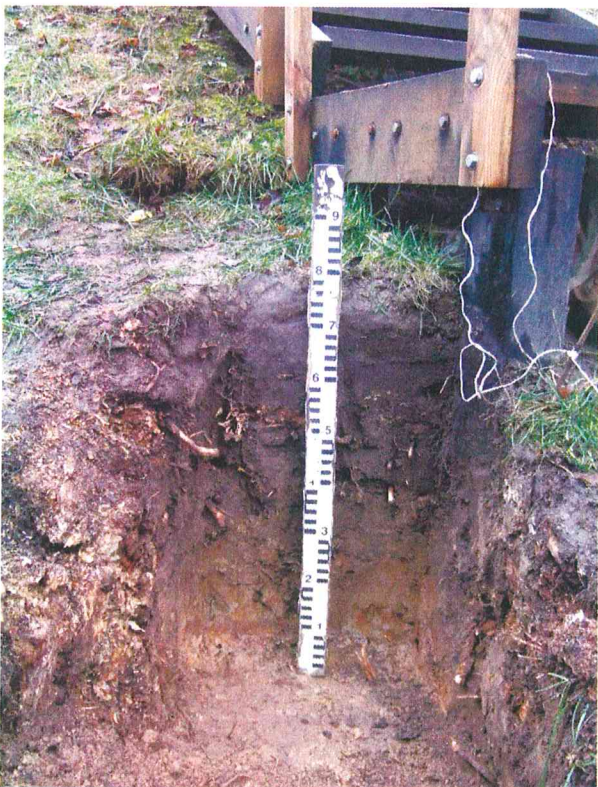
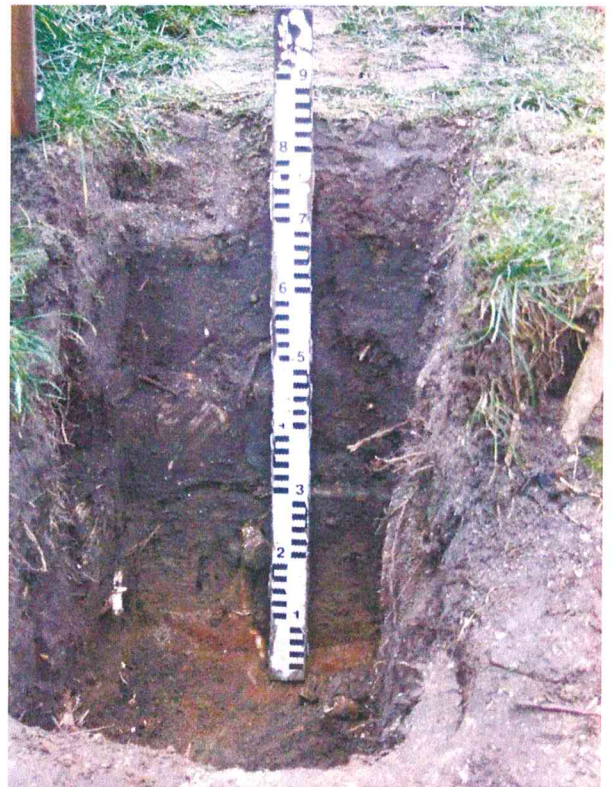
F 27-28. Gyvolių piliakalnio archeologiniai žvalgymai. Įrengiamos tiltelio atramos per bevardį upelį Š piliakalnio dalyje.

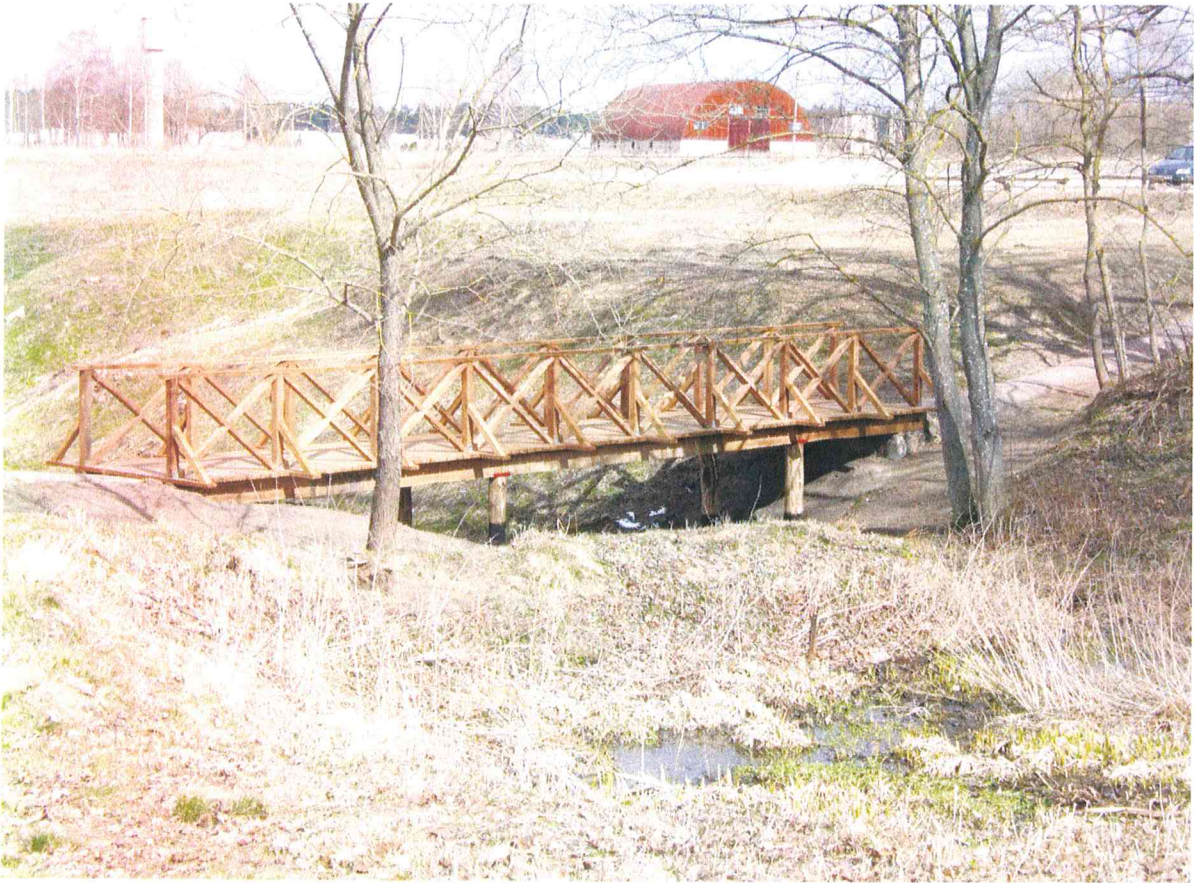
F 29. Gyvolių piliakalnio archeologiniai žvalgymai. Įrengtas tiltelis per bevardį upelį piliakalnio R dalyje. Vaizdas iš PR.

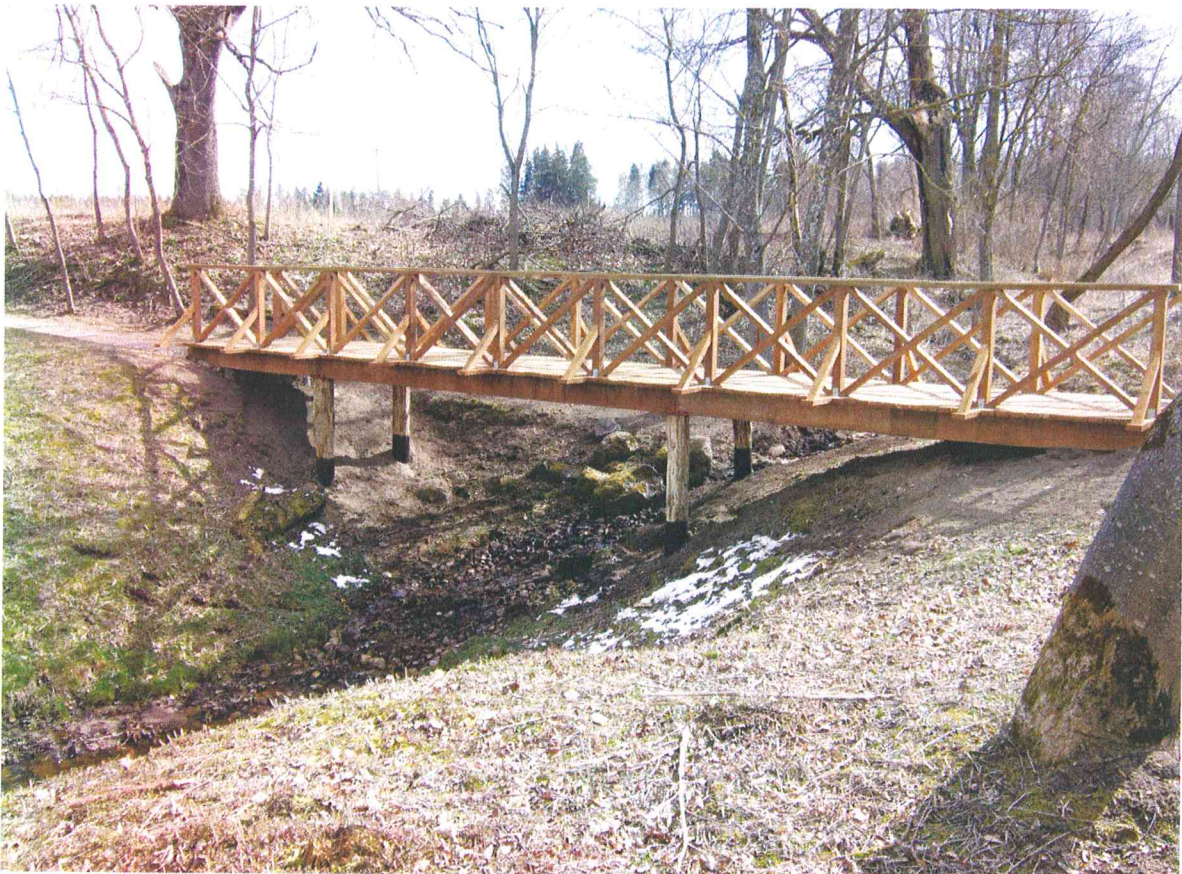
F 30. Gyvolių piliakalnio archeologiniai žvalgymai. Įrengtas tiltelis per bevardį upelį piliakalnio R dalyje. Vaizdas iš ŠV.

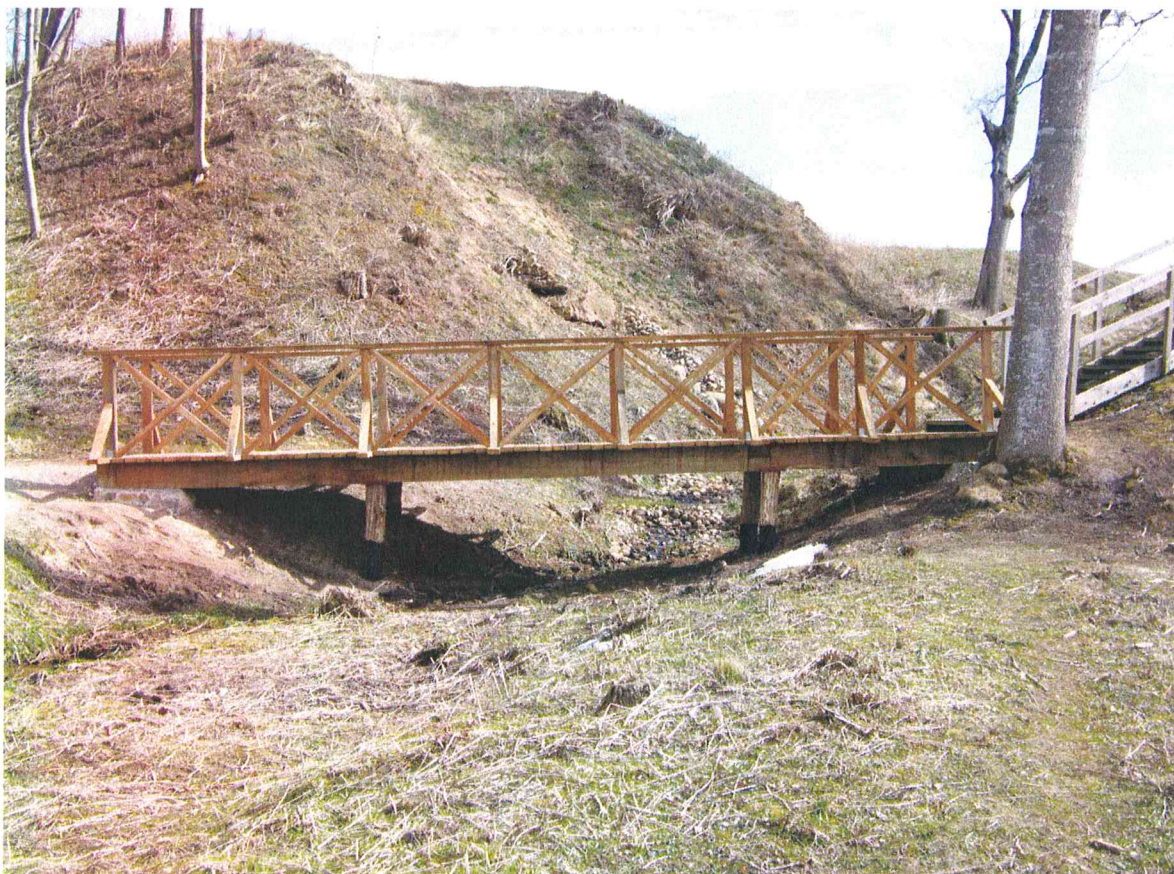
F 31. Gyvolių piliakalnio archeologiniai žvalgymai. Įrengtas tiltelis per bevardį upelį piliakalnio Š dalyje. Vaizdas iš ŠV.

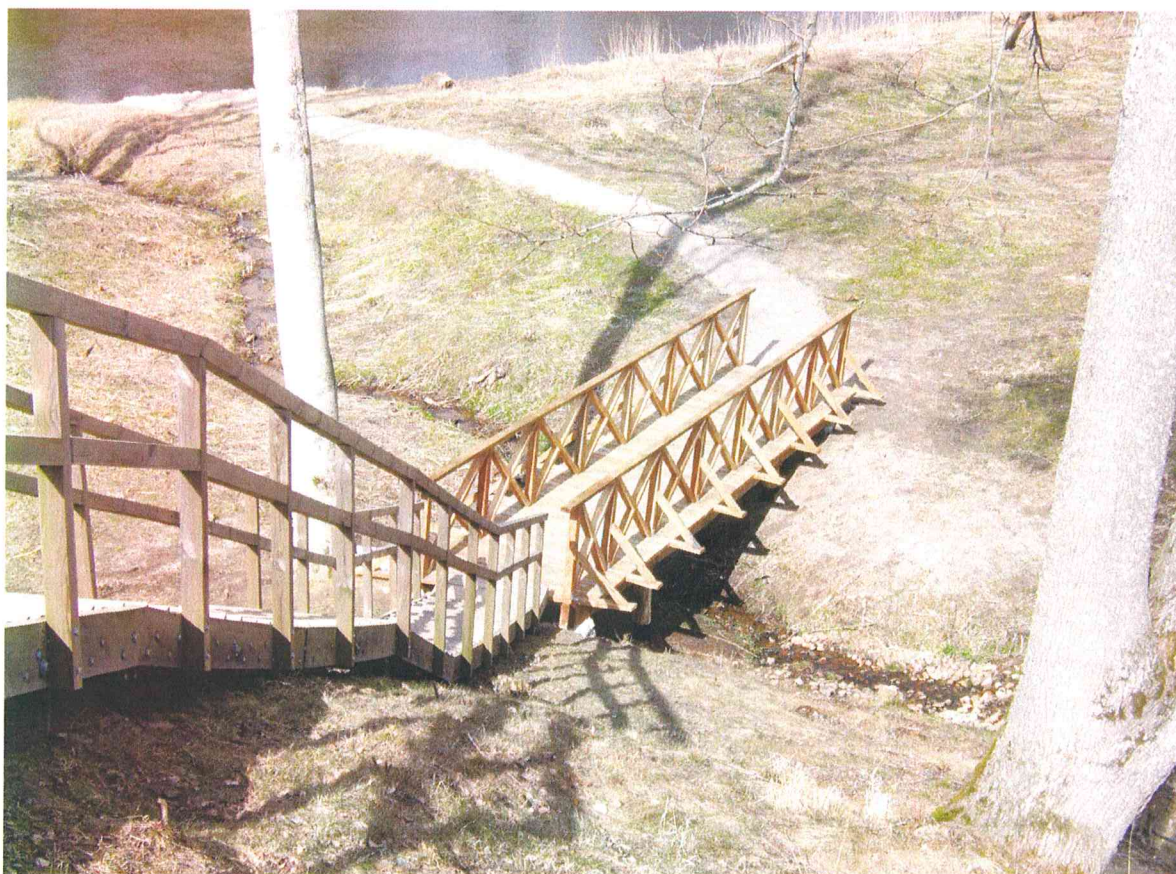
F 32. Gyvolių piliakalnio archeologiniai žvalgymai. Įrengtas tiltelis per bevardį upelį piliakalnio Š dalyje. Vaizdas iš PR.

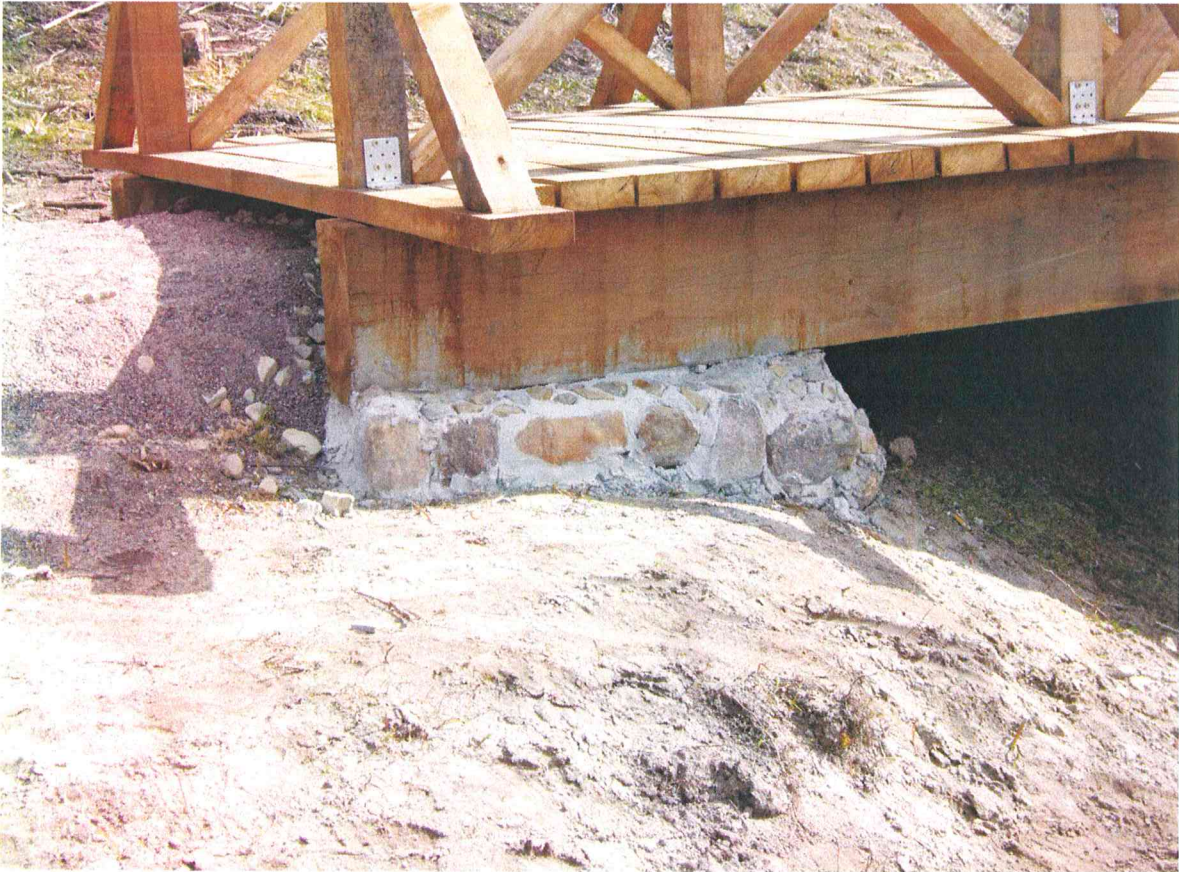
F 33. Gyvolių piliakalnio archeologiniai žvalgymai. Įrengta tiltelio per bevardį upelį piliakalnio Š dalyje atrama. Vaizdas iš ŠV.

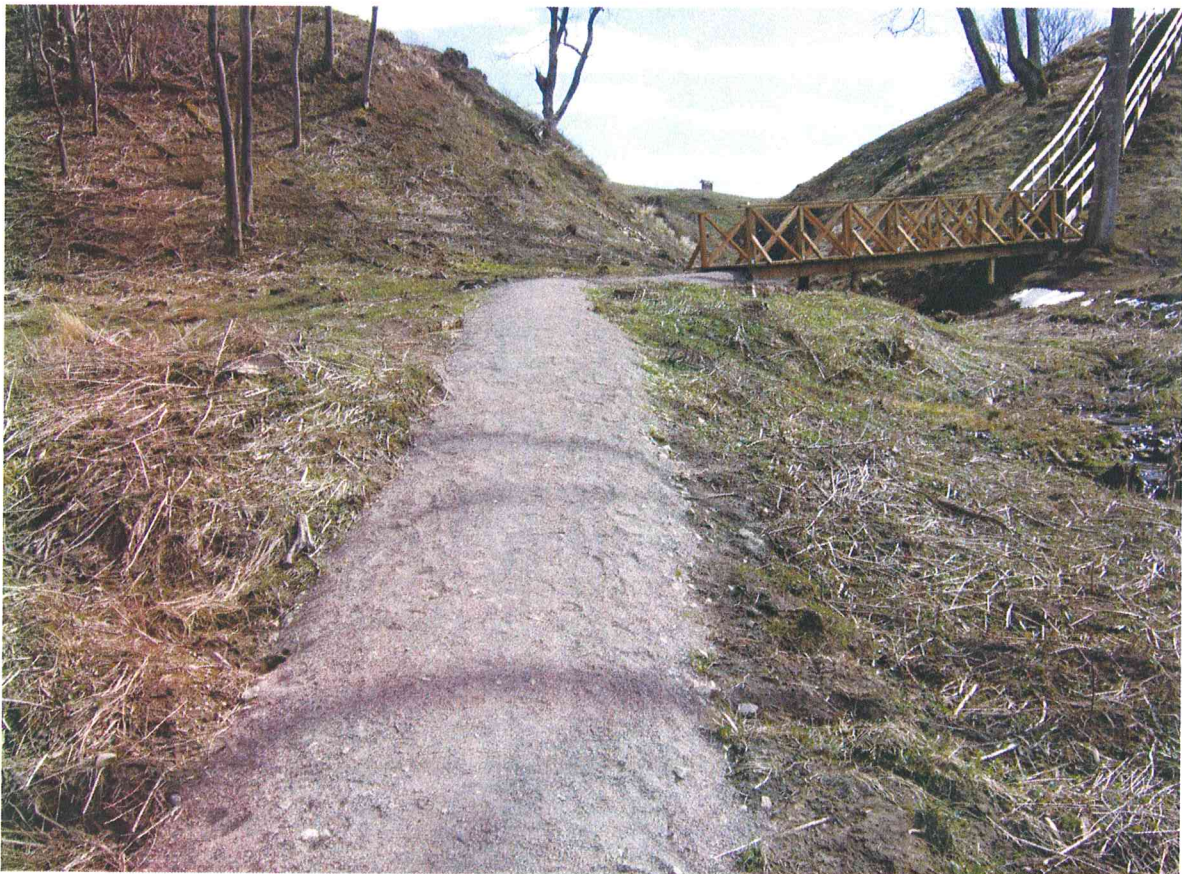
F 34. Gyvolių piliakalnio archeologiniai žvalgymai. Įrengtas tiltelis per bevardį upelį piliakalnio Š dalyje. Vaizdas iš Š.

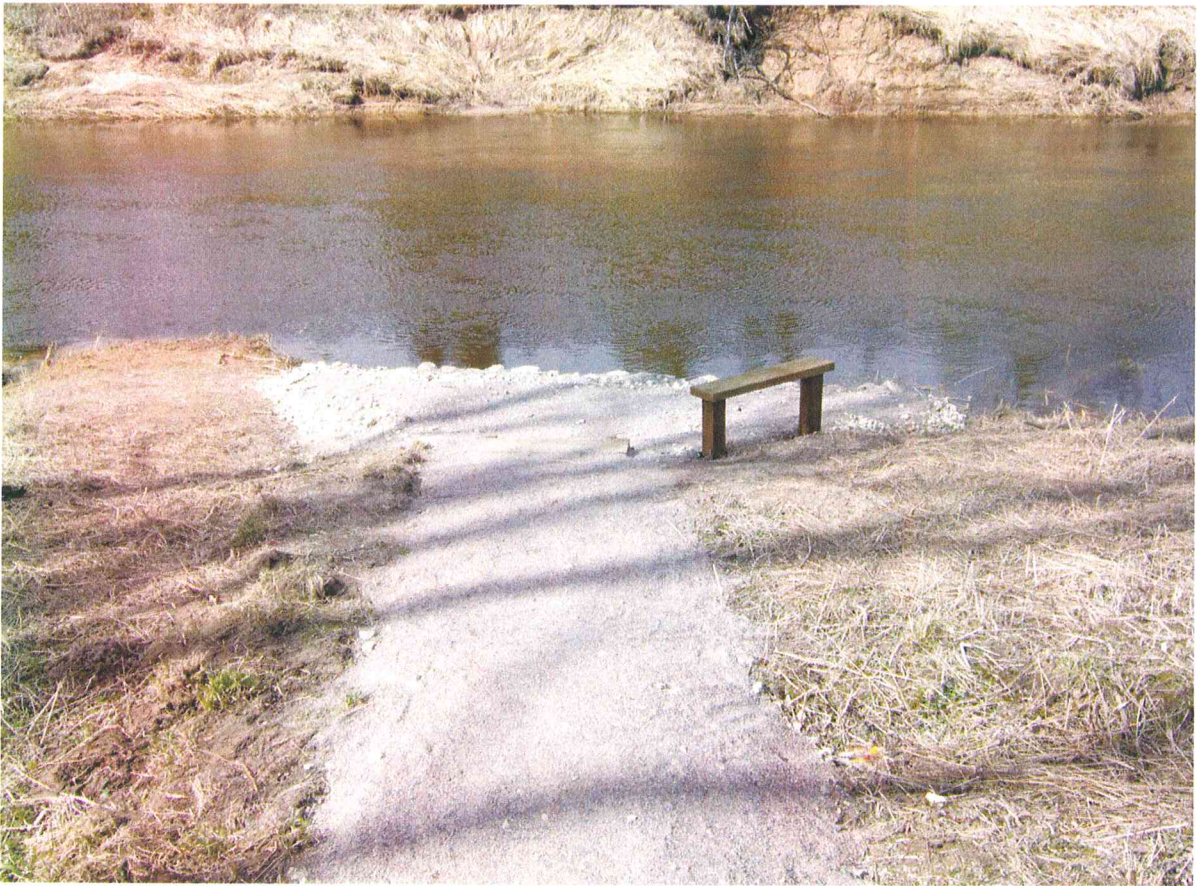
F 35. Gyvolių piliakalnio archeologiniai žvalgymai. Įrengtas pėsčiųjų takas ir poilsio aikštelė Š piliakalnio dalyje link Virvytės upės. Vaizdas iš P.

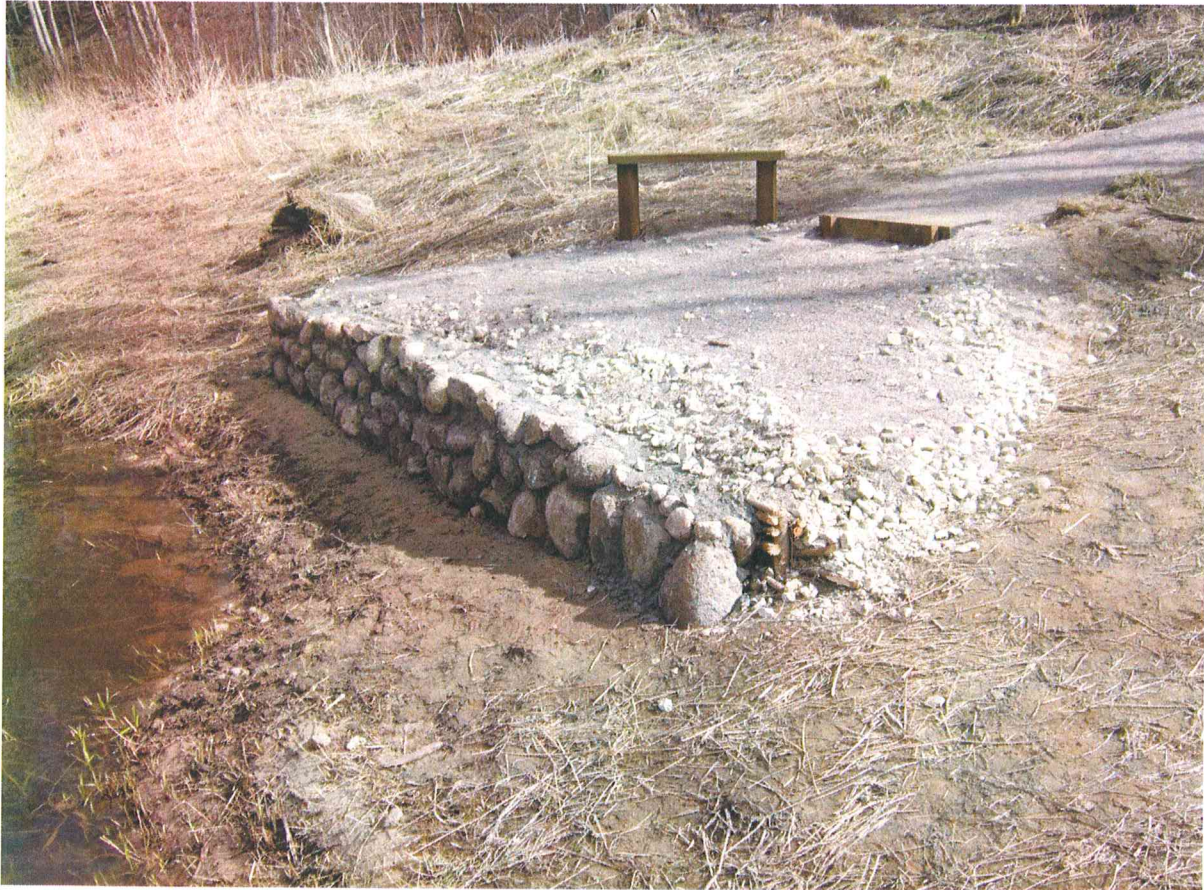
F 36. Gyvolių piliakalnio archeologiniai žvalgymai. Įrengtas pėsčiųjų takas ir poilsio aikštelė Š piliakalnio dalyje link Virvytės upės. Vaizdas iš PR.

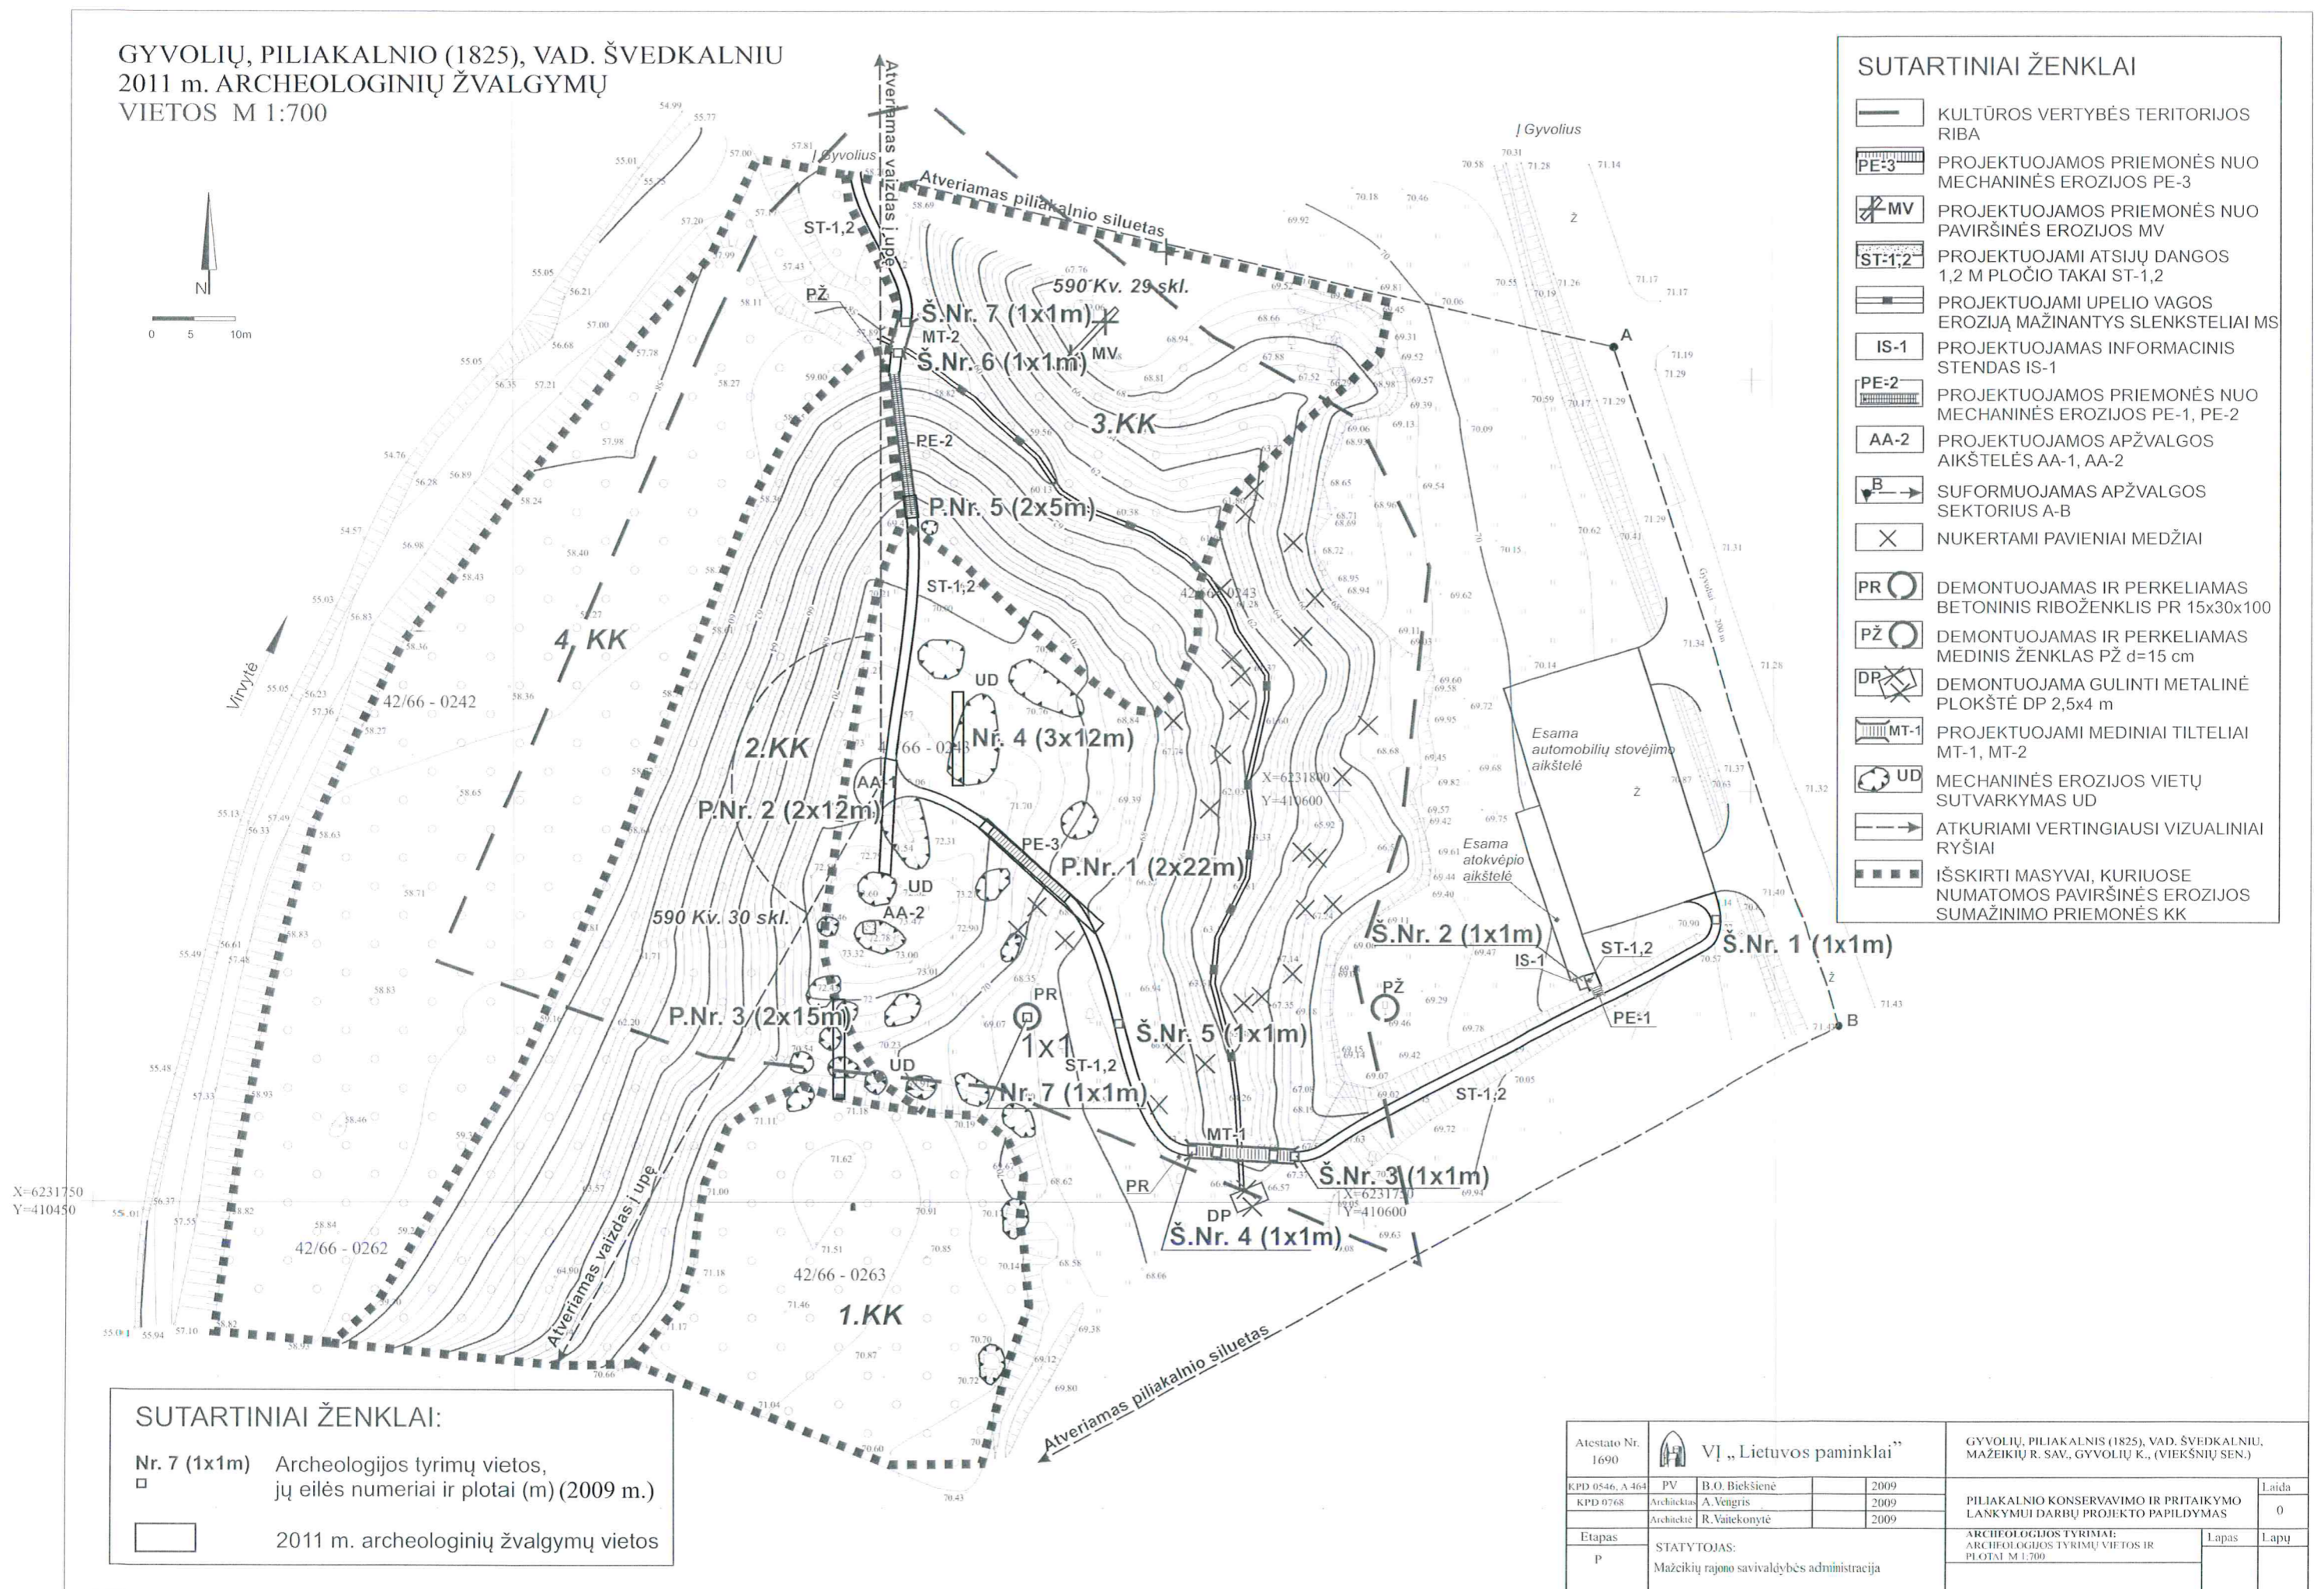
GYVOLIŲ, PILIAKALNIO (1825), VAD. ŠVEDKALNIU  
2011 m. ARCHEOLOGINIŲ ŽVALGYMŲ  
VIETOS M 1:700

PRIEDAI: 1. Gyvolių piliakalnio (un.k. 1825), vad. Švedkalniu archeologinių žvalgymų vietų planas; M 1:700 (1 lapas)
