VILNIAUS SENOJO MIESTO VIETOS SU PRIEMIESČIAIS (25504), PILIAKALNIO SU  
PAPILIAIS (664) TERITORIJŲ  
ARCHEOLOGINIŲ ŽVALGYMŲ 2013 M.  
ATASKAITA

Vilnius, 2014

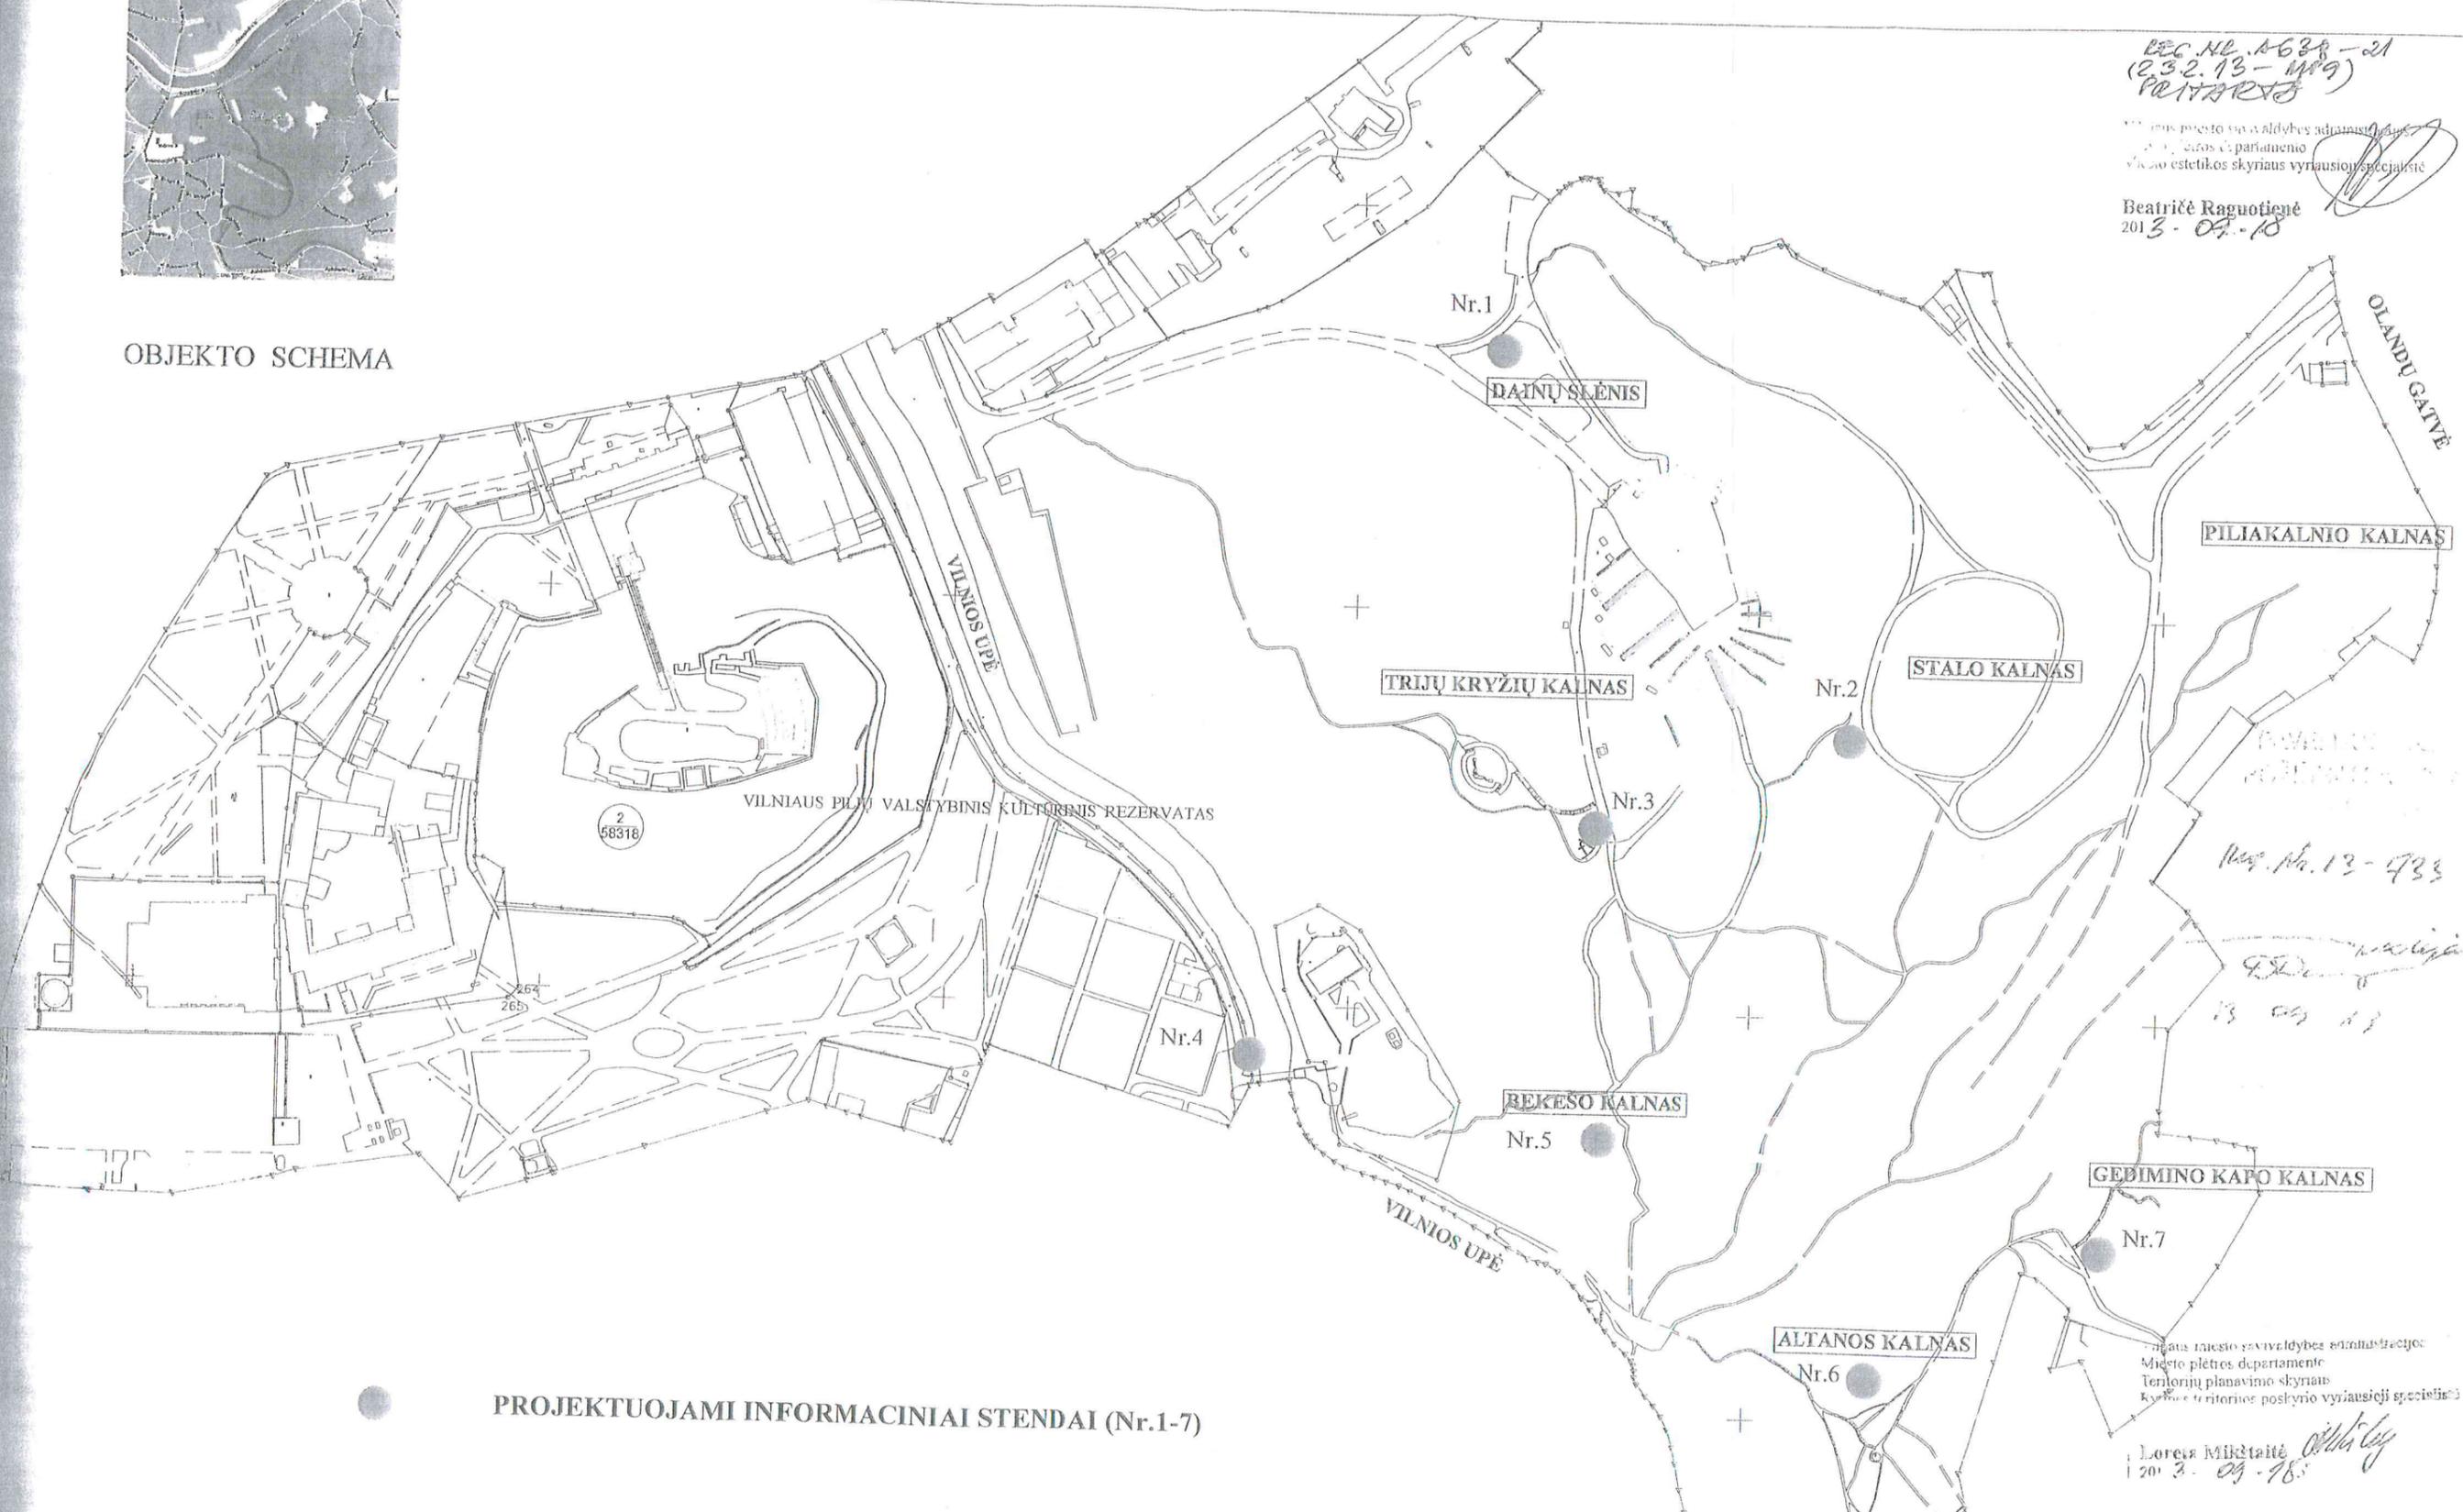
PROJEKTUOJAMI INFORMACINIAI STENDAI (Nr.1-7)

**Gręžinys nr. 1.** Jis padarytas Dainų slėnio vakariniame pakraštyje šalia asfaltuoto keliuko link automobilių stovėjimo aikštelės (Žr. stendų išdėstymo planą, stendo montavimo nuotraukas). Toje vietoje žaliuoja veja, todėl pradėjus gręžti, apie 10 cm. viršutinį sluoksnį sudarė velėna. Giliau, iki pat gręžimo pabaigos, tęsėsi permaišytas tamsiai pilkos spalvos gruntas su skaldos, smulkių akmenukų ir asfalto trupinių priemaiša.

**Gręžinys nr. 2.** Kalnų parke Stalo kalno pietvakariniame aikštelės pakraštyje ( Žr. stendų išdėstymo planą) gręžtas kitas gręžinys (Žr. stendo montavimo nuotraukas). Pragręžus 15 cm. storio velėnos tamsaus grunto sluoksnį, buvo susidurta su šviesiai pilkšvos spalvos permaišyto smėlio sluoksniu, kuris tęsėsi iki 40 cm. gylio. Po juo iki pat gręžimo pabaigos susidurta su žymiai tamsesniu taip pat smėlingos žemės sluoksniu. Jame galima buvo pastebėti sutręšusių šaknų gabalėlių, smulkių angliukų trupinių ir kelias lygaus stiklo šukeles. Sluoksnis permaišytas, tačiau dėl gręžimo būdo galimi ir vertinimo netikslumai. Jokių archeologinių radinių neaptikta.

**Gręžinys nr. 3.** Šis gręžinys išgręžtas šalia laiptų, vedančių prie Trijų Kryžių paminklo, kairėje jų pusėje (Žr. stendų išdėstymo planą, darbų eigos nuotraukas). Nuo pat paviršiaus (stendo montavimo vietoje vejų nėra, atviras gruntas) iki 70 cm. gylio tęsėsi smėlis. Tik pačiame paviršiuje jame buvo keletas žvirgždo, skaldos gabalėlių, įsispraudusių po laiptų montavimo. Giliau smėlis švarus, vienalytis, natūralus įžemis.

**Gręžinys nr. 4.** Vilnios upei charakterizuoti skirtas informacinis stendas buvo statomas kairiajame krante priešais Kalnų parką, prie tilto link Nyderlandų Karalystės ambasadoriaus rezidencijos pastato (Žr. stendų išdėstymo planą). Šioje vietoje 2013 m. rudenį, baigus Bernardinų sodo rekonstrukciją, buvo atliekami pakrantės sutvarkymo darbai, susiję su paviršiaus planiravimu, grunto užvežimu. Todėl pradėjus gręžti pasirodė, kad 40 cm. storio paviršinis žemės sluoksnis yra neseniai supiltas, augalinės kilmės juodžemis. Po juo susidurta su dar neseniai buvusiu paviršiumi – taip pat tamsios spalvos gruntu, permaišytu su skalda, smulkiais akmenimis, įvairiomis plastmasinėmis šiukšlėmis.

**Gręžinys nr. 5.** Gręžiant Bekešo kalnui skirto informacinio stendo pastatymui reikalingą išgrąžą, susidurta su švairiu įžemio smėliu. Jis praktiškai prasideda nuo pat viršaus, kadangi lietaus vandenys pastoviai paplauna paviršių ir velėna čia susiformuoti neturi galimybių. Stendas pastatytas dešinėje medinių laiptų, vedančių nuo Bekešo kalno viršaus (Žr. stendų išdėstymo planą, montavimo eigos nuotraukas).

**Gręžinys nr. 6.** Gręžinys stendui, skirtam Altanos kalnui, gręžtas pietvakarinėje viršukalnės dalyje, iškart pasikėlus mediniais laiptais, vedančiais vakariniu kalno šlaitu (Žr. stendų išdėstymo planą, montavimo eigos nuotraukas). Gręžinio vietoje po 15 cm. storio velėna iki pat apačios (70 cm. gylio), tęsėsi šviesiai pilkos spalvos smėlingos žemės be jokių priemaišų, sluoksnis. Jame archeologinių radinių nėra.

**Grėžinys nr. 7.** Paskutinis grėžinys, Gedimino kapo kalno informaciniam stendui pastatyti, išgrėžtas kalno pietinėje papėdėje, dešinėje medinių laiptų pusėje (Žr. stendų išdėstymo planą, montavimo eigos nuotraukas). 20 cm. storio viršutinis žemės sluoksnis buvo tamsios spalvos, peraugęs aplinkinių medžių šaknimis, susiformavęs po truputį nuslenkant kalno šlaitų paviršiaus gruntui. Po juo plytėjo pilkos spalvos smėlis, kuris neatrodė itin švarus bei vienalytis, tačiau kokių nors ryškesnių priemaišų jame nesimatė.

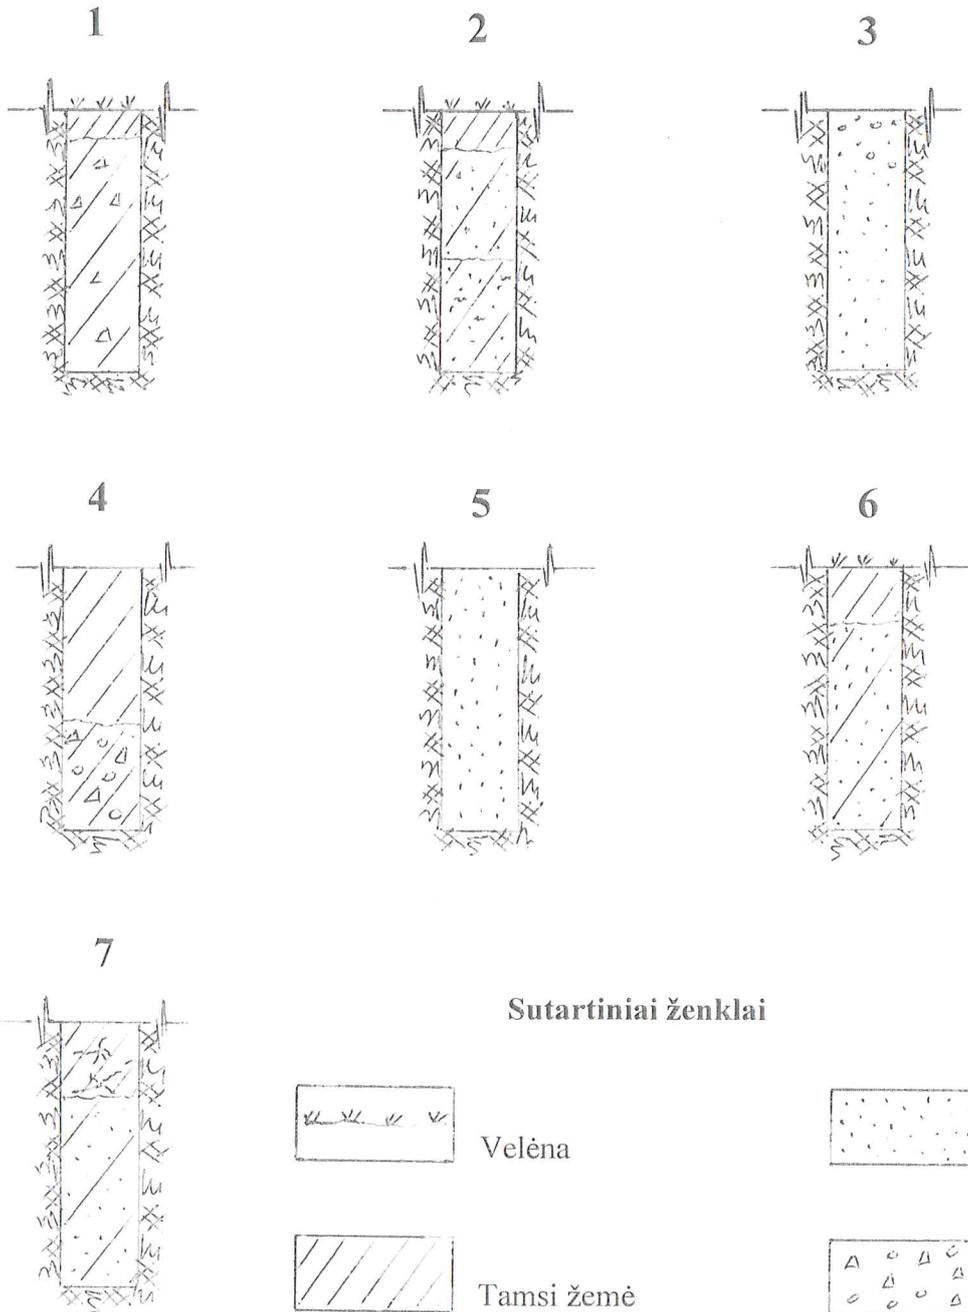
Gręžiniai 1–7  
Žemės sluoksnių pjūviai

M 1:20

Matavo, braižė S.Patkauskas

Archeologiniai žvalgymai buvo atliekami Vilniaus pilių valstybinio kultūrinio rezervato teritorijoje Kalnų parke, kai informaciniams stendams įtvirtinti grunte buvo daromos išgrąžos. Gręžta iki 70 cm. gylio, naudotas 12 cm. skersmens grąžtas. Viso gręžti 7 gręžiniai.

Atliekant archeologinius žvalgymus, susijusius su žemės gręžimu 12 cm. skersmens gražtu siekiant įtvirtinti informacinius standus, archeologiškai vertingos medžiagos nebuvo rasta. Atkreiptinas dėmesys į tai, kad jau ruošiant standų išdėstymo planą vietos buvo parinktos taip, kad invazija į galimai tikėtinas archeologiškai vertingas vietas būtų minimali. Išgręžus 70 cm. gylio 7 gręžinius tik 2 iš jų, t. y. Stalo kalne (gręžinys nr.2) ir sąlyginai Gedimino kapo kalno pietinėje pašlaitėje (gręžinys nr.7), teikia šalutinę informaciją apie jų aplinkoje galimai buvusius archeologinius sluoksnius. Kiti gręžiniai archeologinės informacijos nedavė.

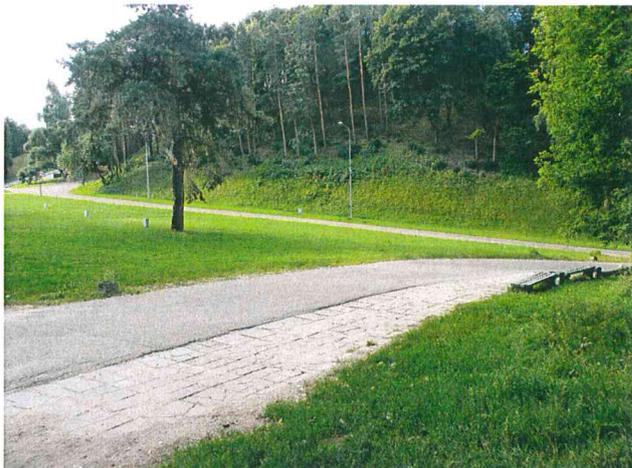
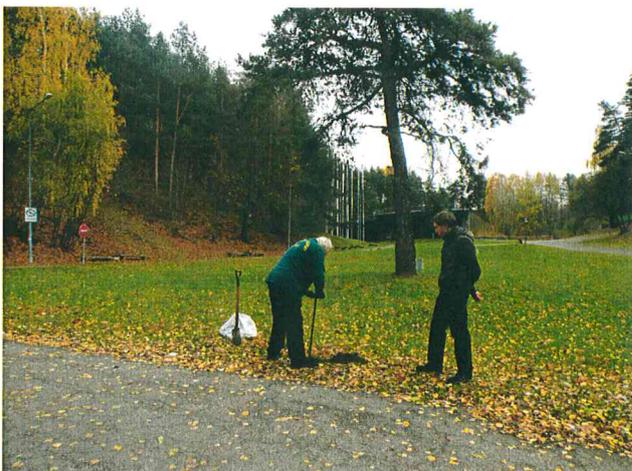
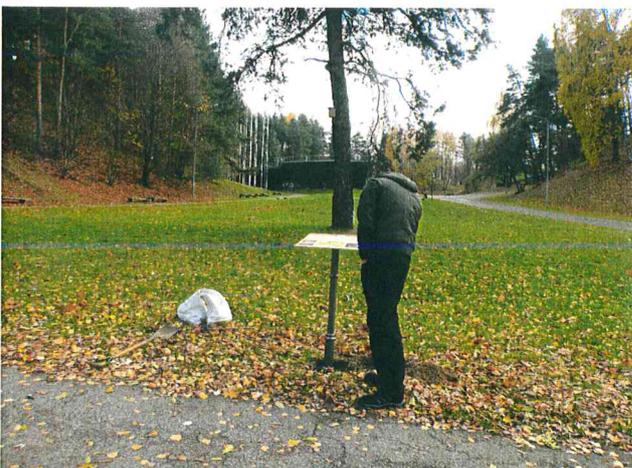
## Dainų slėnis

Preliminari stendo statymo vieta.

Gręžiamas gręžinys stendo tvirtinimui.

Baigiamas įtvirtinti stendas.

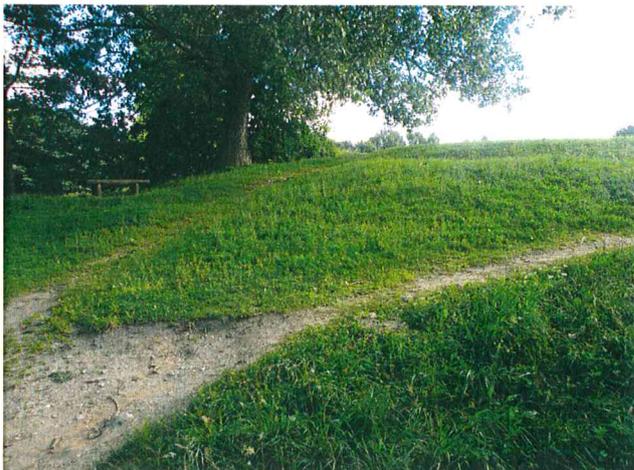
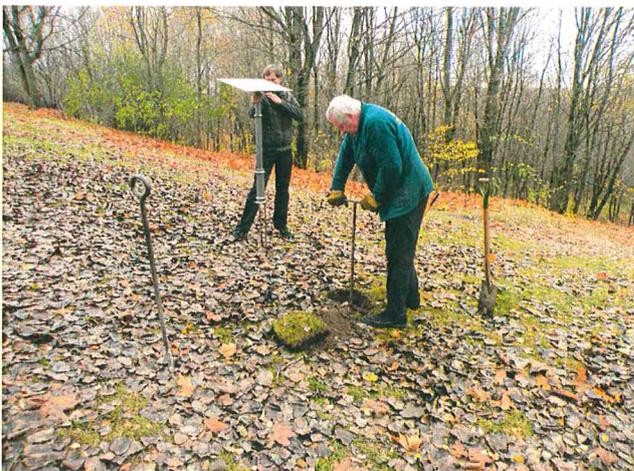
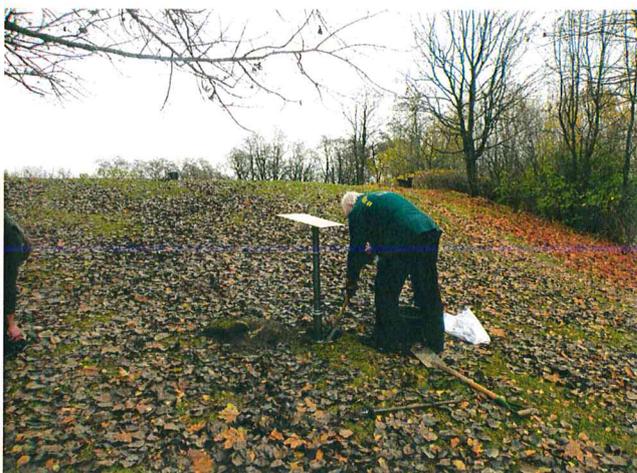
## Stalo kalnas

Parinkta vieta stendui statyti.

Gręžiamas gręžinys stendui įtvirtinti.

Stendas stovi. Paskutiniai tvirtinimo darbai.

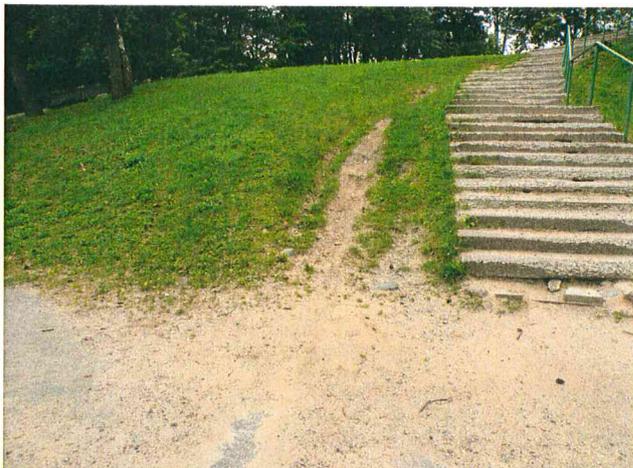
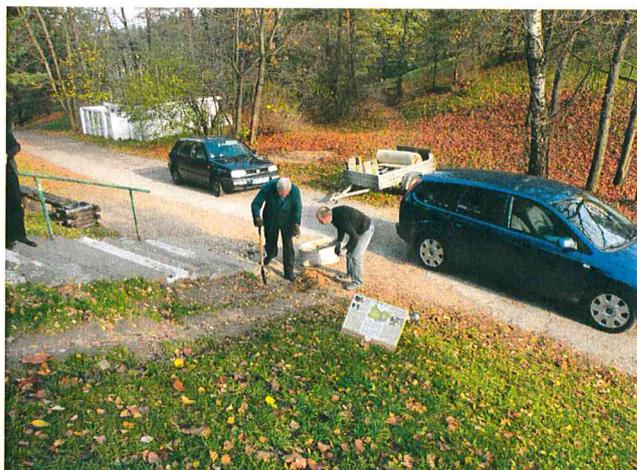
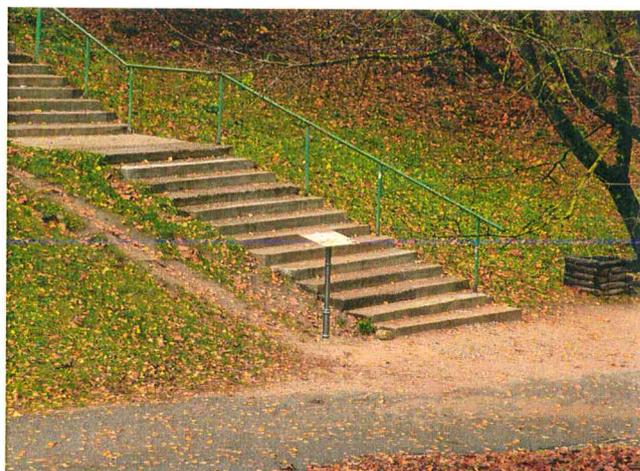
## Trijų Kryžių kalnas

Stendo vieta šalia laiptų link paminklo.

Ruošiamasi informacinio stendo tvirtinimui.

Informacinis stendas užbaigus darbą.

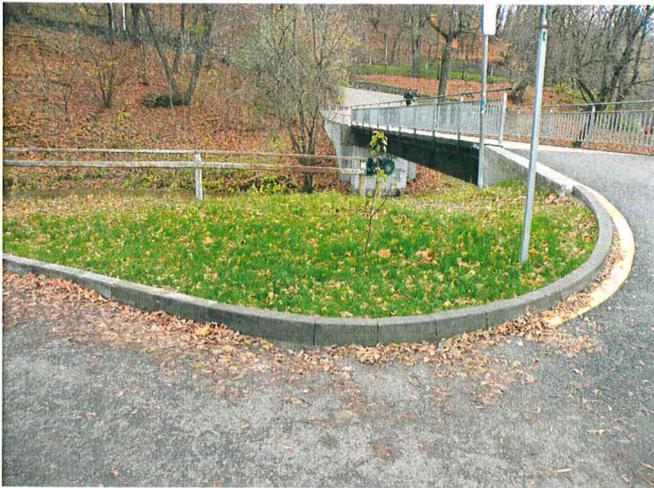
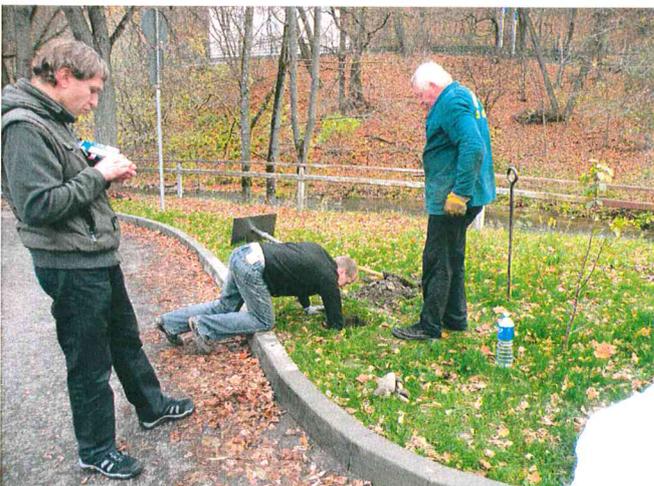
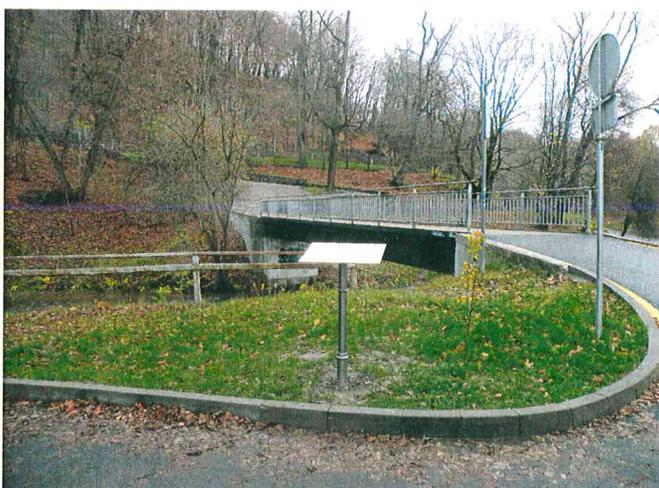
## Vilnios upė

Vieta stendui prie tilto per Vilnią.

Ruošiama vieta stendo tvirtinimui.

Įtvirtintas informacinis stendas.

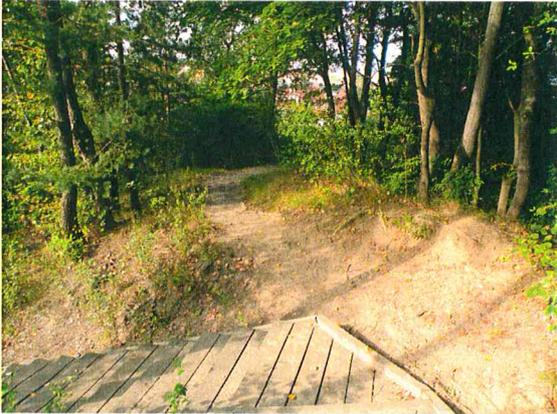
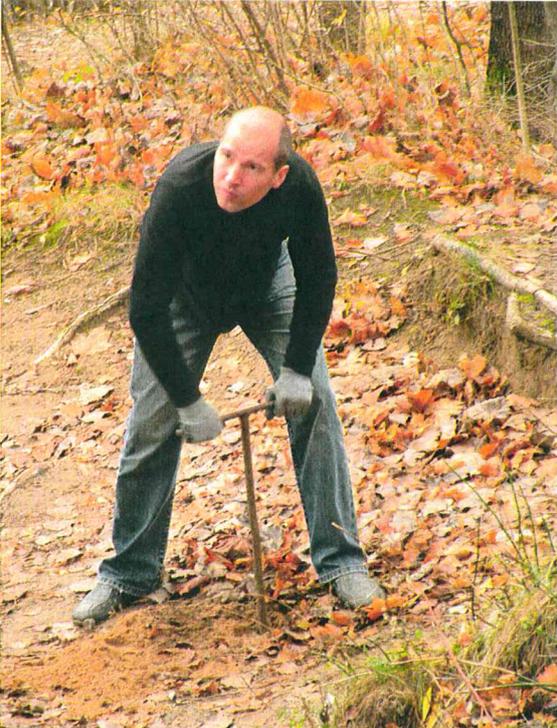
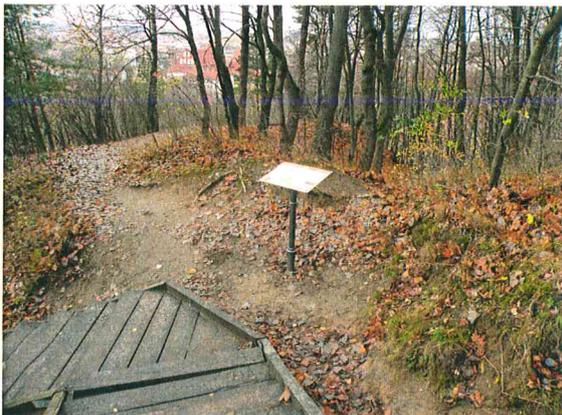
## Bekešo kalnas

Numatyta stendo statymo vieta.

Gręžiamas gręžinys stendui įtvirtinti.

Pastatytas Bekešo kalno informacinis stendas.

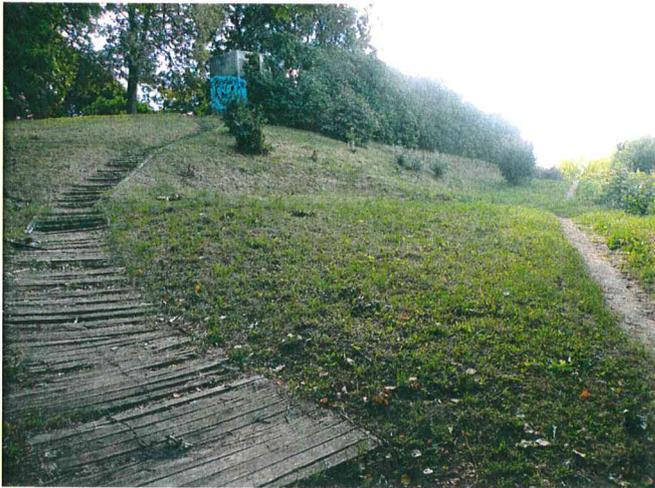
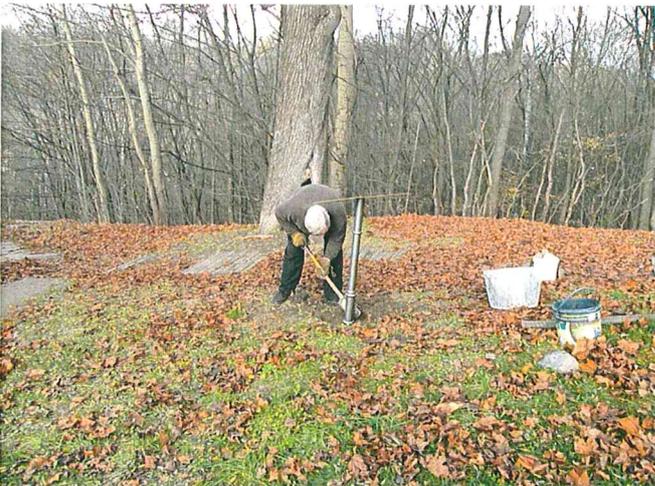
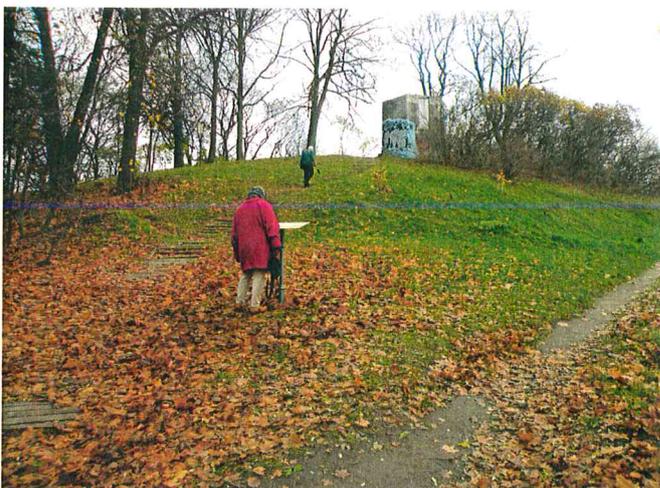
## Altanos kalnas

Vieta informacinio stendo statymui.

Stendo tvirtinimo momentas.

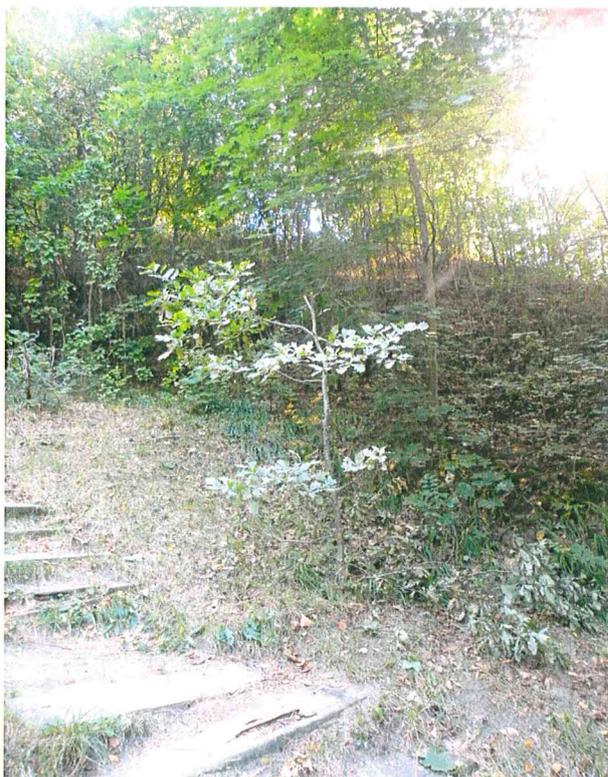
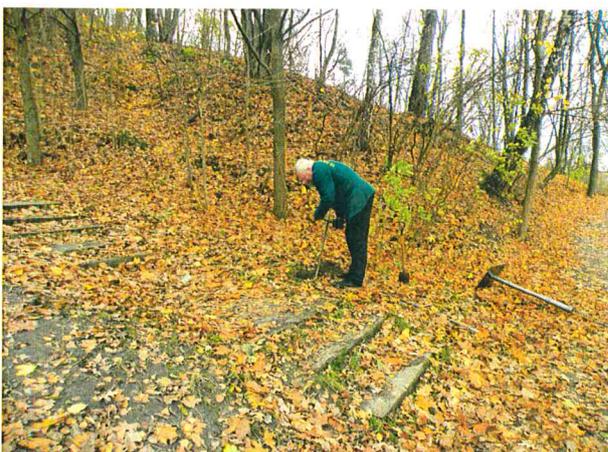
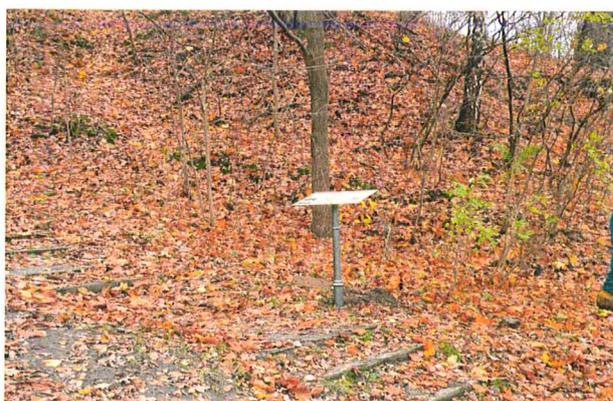
## Gedimino kapo kalnas

Informacinio stendo statymo vieta.

Gręžinys stendo įtvirtinimui.

Informacinis stendas įtvirtintas.
