REMENTIŠKIŲ, ŠAPALŲ PILIAKALNIO, VAD. PRANCŪZŲ KAPU (3696)

VIZUALINĖS APSAUGOS ZONOS POZONIO
(REMENTIŠKIŲ K., VILKAVIŠKIO R. SAV.)

ŽVALGOMŲJŲ ARCHEOLOGINIŲ TYRIMŲ

ATASKAITA

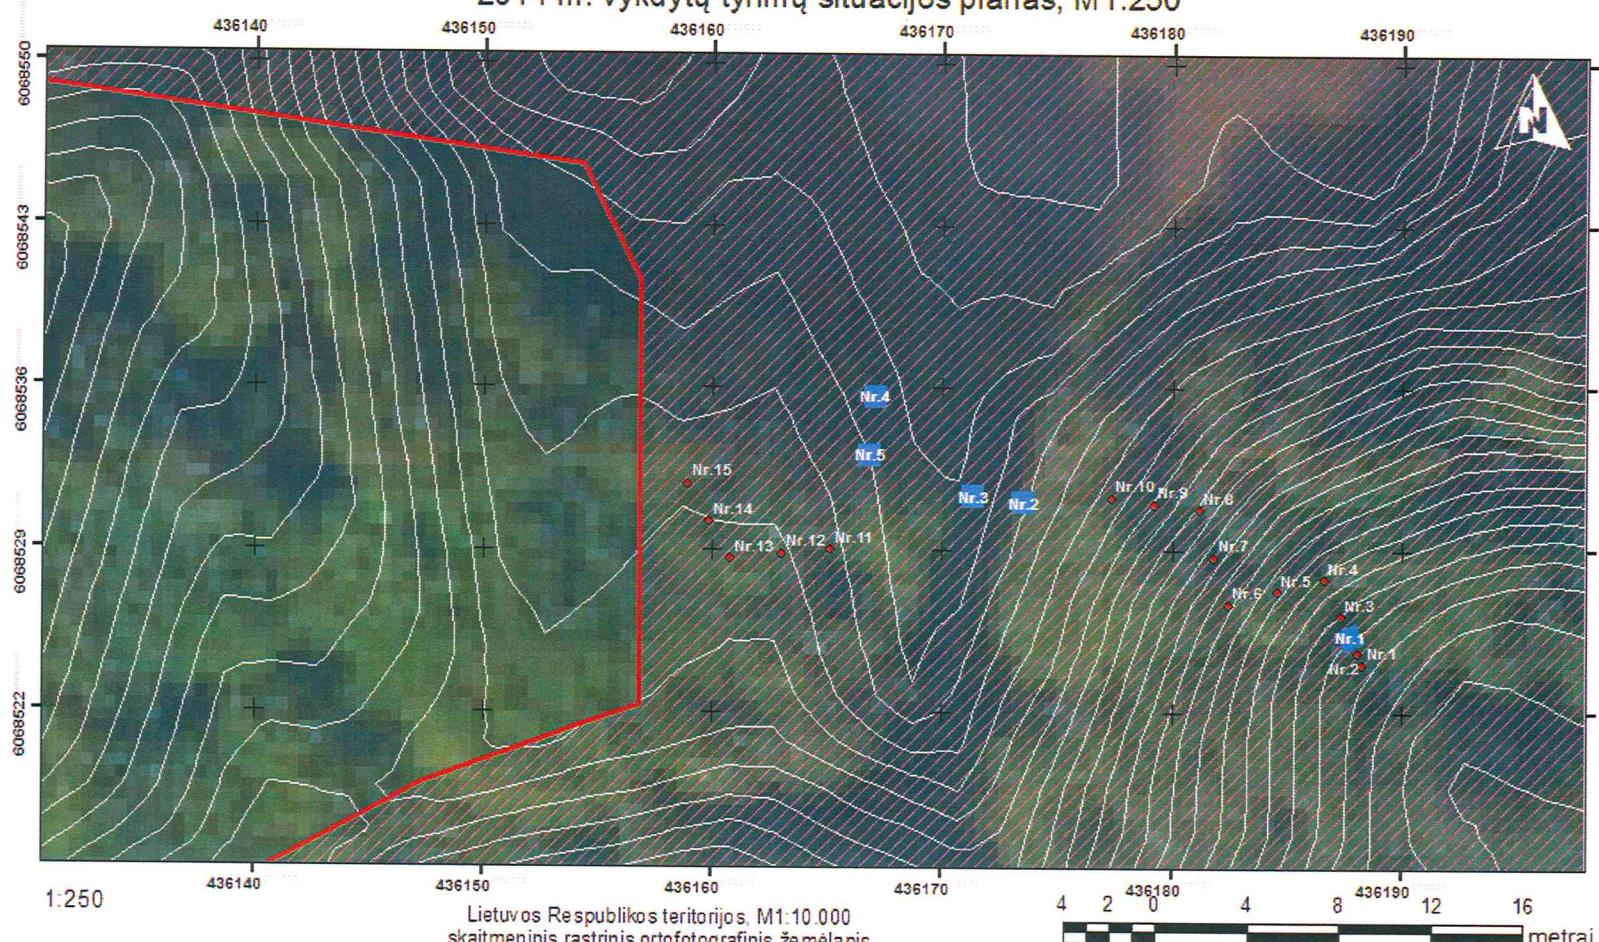
Tirtų vietų ir situacijos planas

Rementiškių, Šapalų piliakalnio, vad. Prancūzų kapu (3696) teritorijoje ir vizualinės apsaugos zonas pozonyje
2014 m. vykdytų tyrimų situacijos planas, M1:250

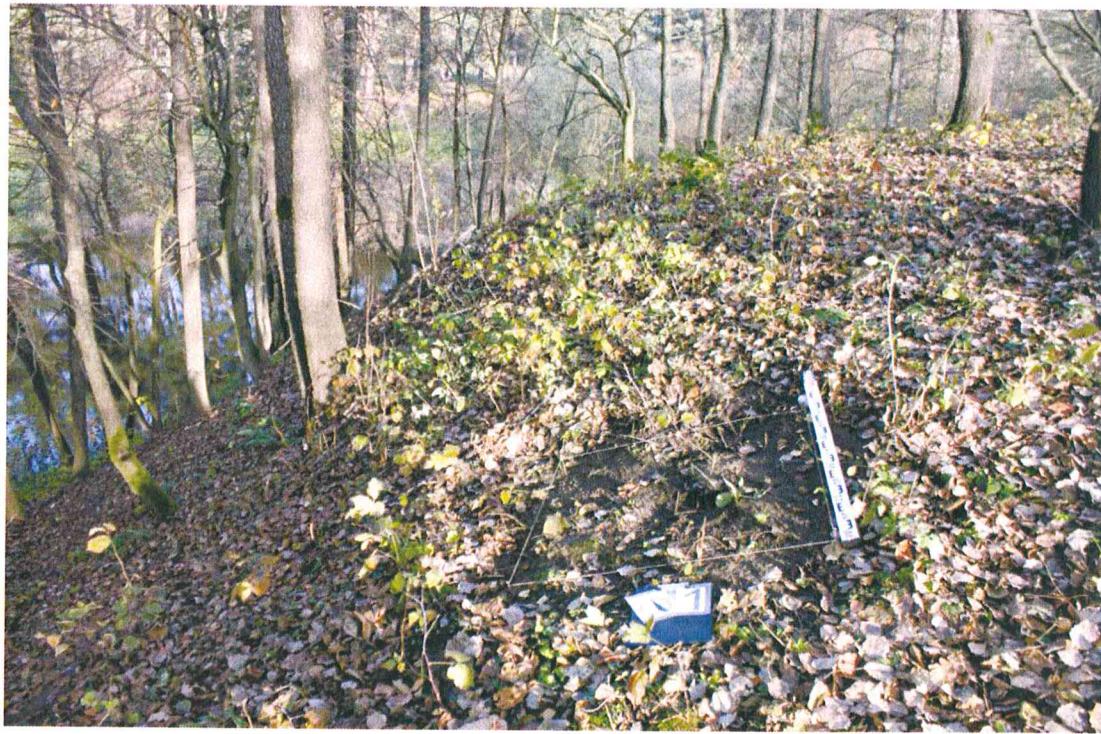
Šurfas tirtas tirtas planuojamų įrengti medinių laiptų R dalyje, dešiniojo bevardžio upelio slėnio aukštumoje, topografiškai V link besileidžiančioje vietoje, orientuotas 45° kampu ŠR – PV kryptimi, 1x1 m dydžio. Surfo vietoje velėna susiformavusi nebuvo (žr. fotografiją nr. 1). Surfo centro koordinatės (LKS-94): X 6068525; Y 436187 (žr. Tirtų vietų ir situacijos planą).

Fotografija Nr. 1 Šurfas Nr. 1 prieš tyrimus. Vaizdas iš PV pusės.

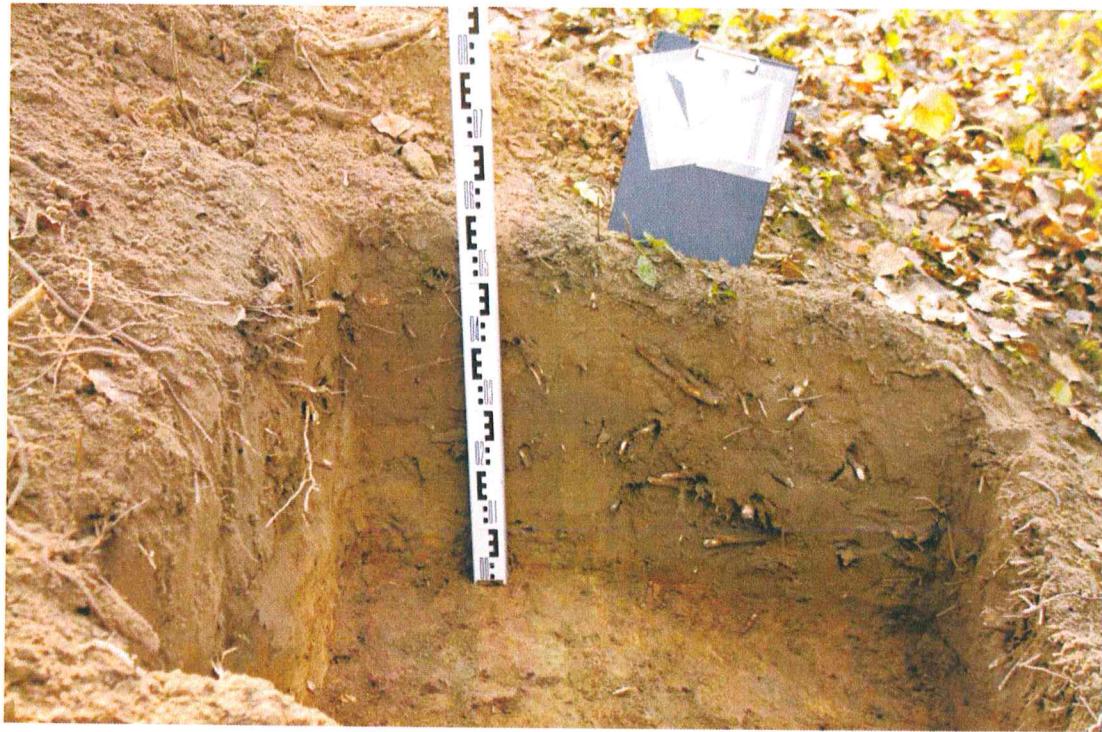
Surfo viršuje buvo 0,5 m storio pilkas smėlingas priemolis po kuriuo sekė rausvo molio jžemis, kuris dar buvo prakastas per 0,1 m į gylį. Šurfas ištirtas iki bendro 0,6 m gylio (žr. fotografiją Nr. 2). Surfo centre buvo išgręžtas vienas gręžinys, kurio gruntoatraukyje per visą gręžinio ilgį (t. y. 0,4 m) fiksotas vientisas rausvo molio jžemio sluoksnis. Šurfas ištirtas iki bendro 1,0 m gylio (iškastas iki 0,6 m gylio bei papildomai pragręžtas per 0,4 m į gylį) (žr. fotografiją Nr. 3)

Fotografija Nr. 2 Šurfo Nr. 1 bendras vaizdas pasiekus ižemj. Vaizdas iš ŠR pusės.

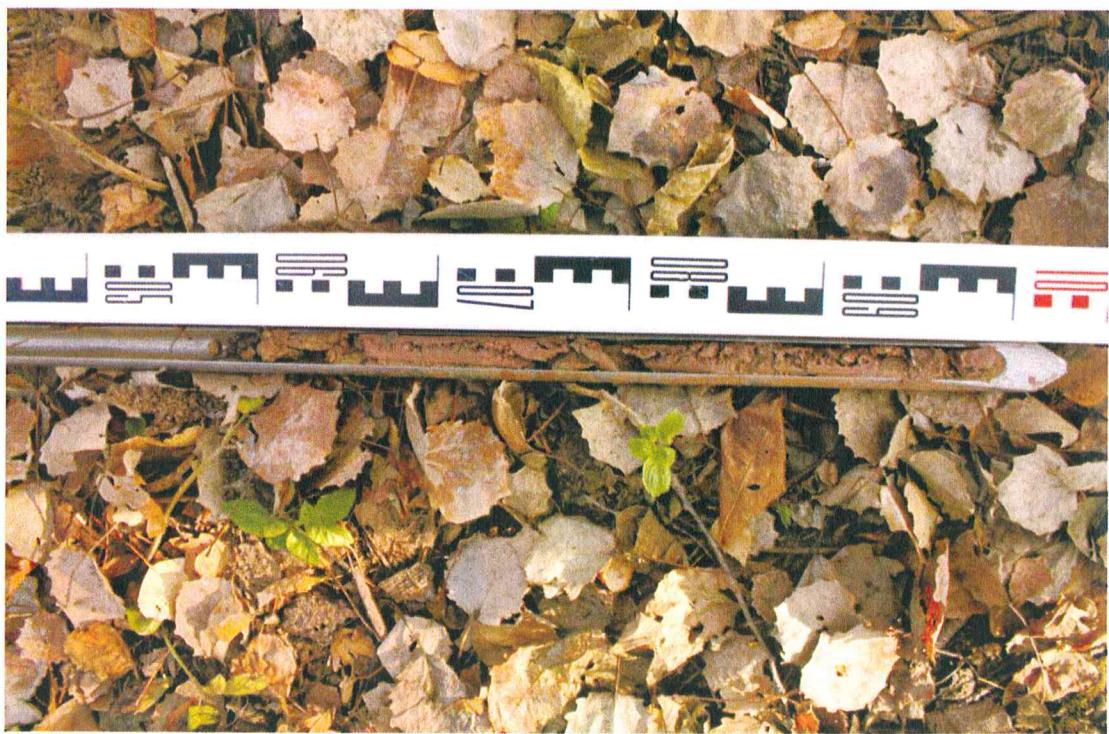
Fotografija Nr. 3 Šurfo Nr. 1 dugno centre gręžto gręžinio bendras kerno vaizdas.

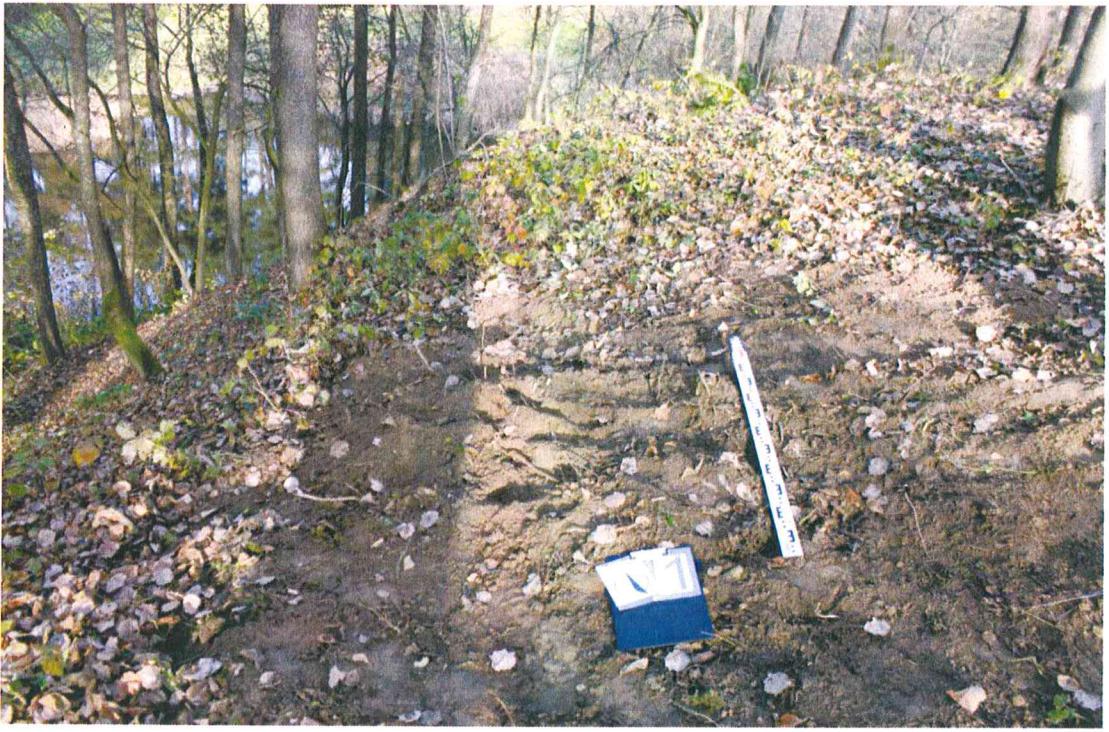
Po tyrimų šurfas užkastas (žr. fotografiją Nr. 4). Šurfe archeologinio sluoksnio ar radinių nerasta.

Fotografija Nr. 4 Šurfo Nr. 1 bendras vaizdas iš PV po tyrimų.

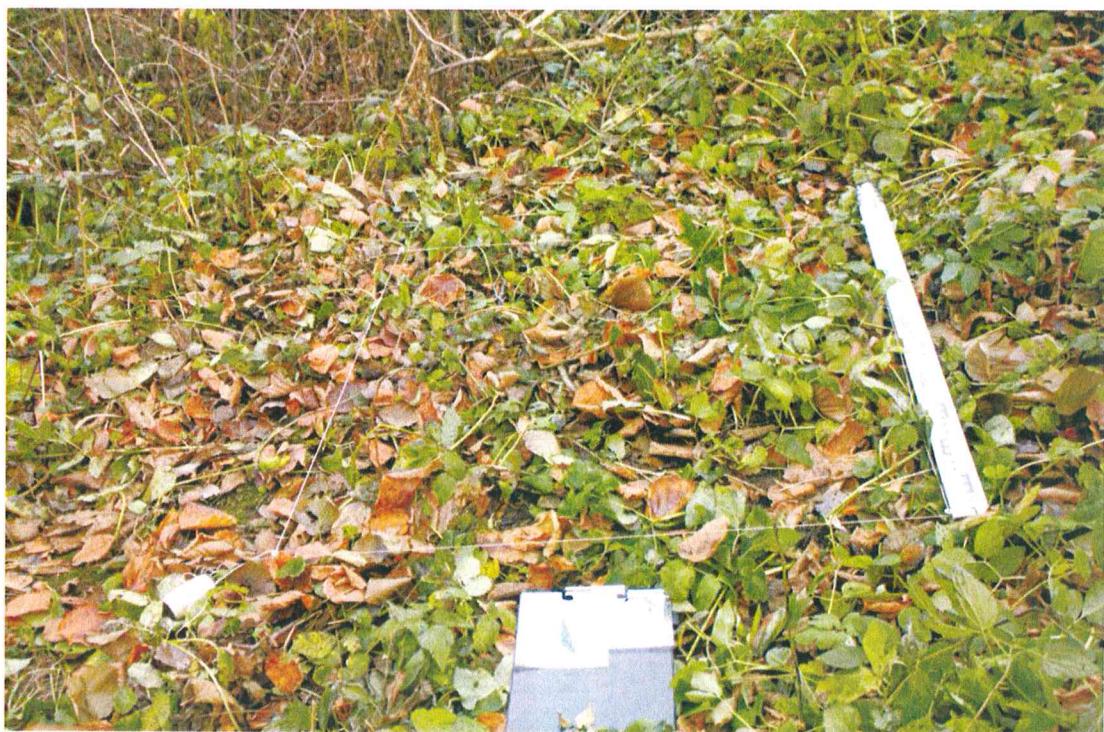
Šurfas tirtas dešiniajame bevardžio upelio krante, planuojamo įrengti tiltelio atramos vietoje, topografiškai lygioje vietoje, orientuotas Š – P kryptimi, 1x1 m dydžio. Šurfo vietoje iki tyrimų buvo susiformavusi labai menka velėna (žr. fotografiją nr. 5). Šurfo centro koordinatės (LKS-94): X 6068531; Y 436173 (žr. Tirtų vietų ir situacijos planą).

Fotografija Nr. 5 Šurfas Nr. 2 prieš tyrimus. Vaizdas iš P pusės.

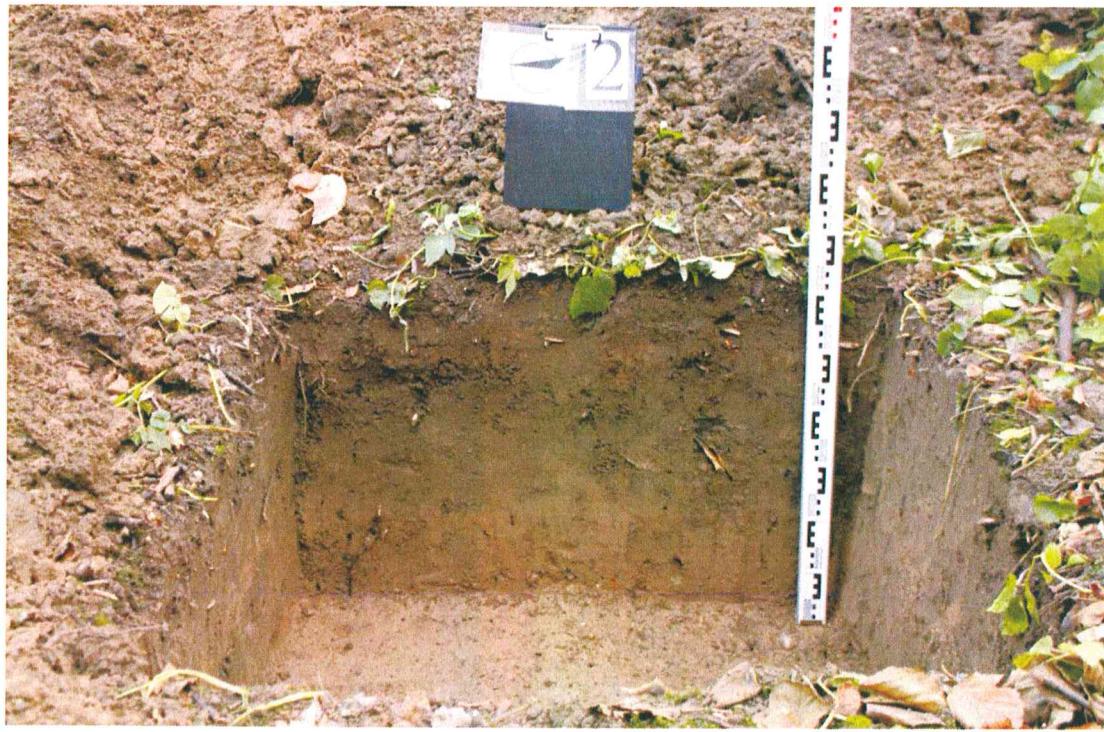
Šurfo viršuje buvo 0,4 m storio šviesiai rudo priemolio sluoksnis po kuriuo sekė rausvo molio žemėlis, kuris dar buvo prakastas per 0,25 m į gylį (žr. fotografiją nr. 6). Šurfo centre buvo išgręžtas vienas gręžinys, kurio grunto traukyje per visą gręžinio ilgį (t. y. 1,0 m) fiksotas vientisas rausvo molio žemėlio sluoksnis. Šurfas ištirtas iki bendro 1,65 m gylio (iškastas iki 0,65 m gylio bei papildomai pragręžtas per 1,0 m į gylį) (žr. fotografiją Nr. 7).

Fotografija Nr. 6 Šurfo Nr. 2 bendras vaizdas pasiekus jžemj. Vaizdas iš V pusės.

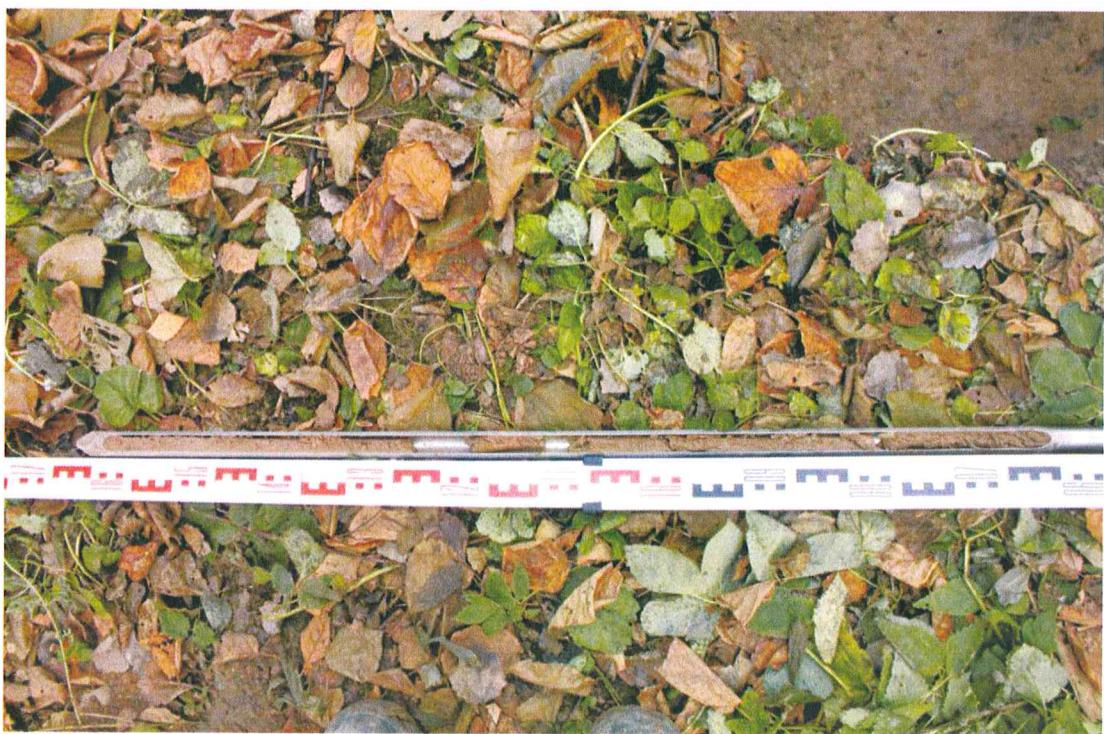
Fotografija Nr. 7 Šurfo Nr. 2 dugno centre gręžto gręzinio bendras kerno vaizdas.

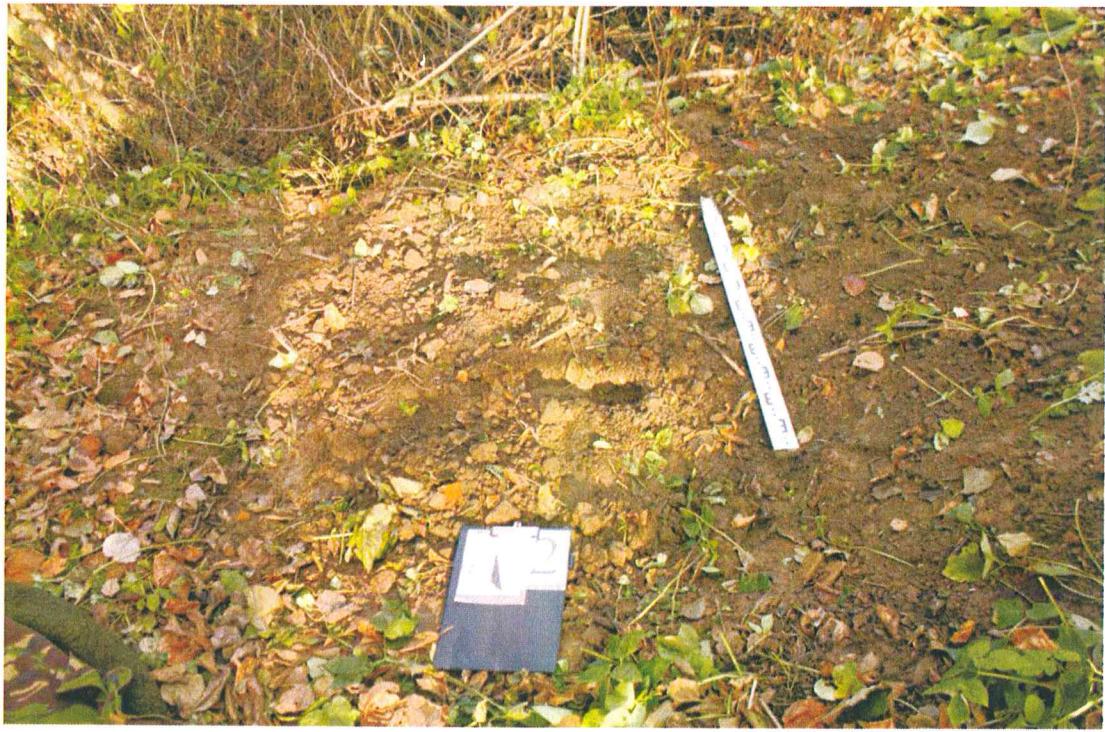
Po tyrimų šurfas užkastas (žr. fotografiją Nr. 8). Šurfe archeologinio sluoksnio ar radinių nerasta.

Fotografija Nr. 8 Šurfo Nr. 2 bendras vaizdas iš P po tyrimų.

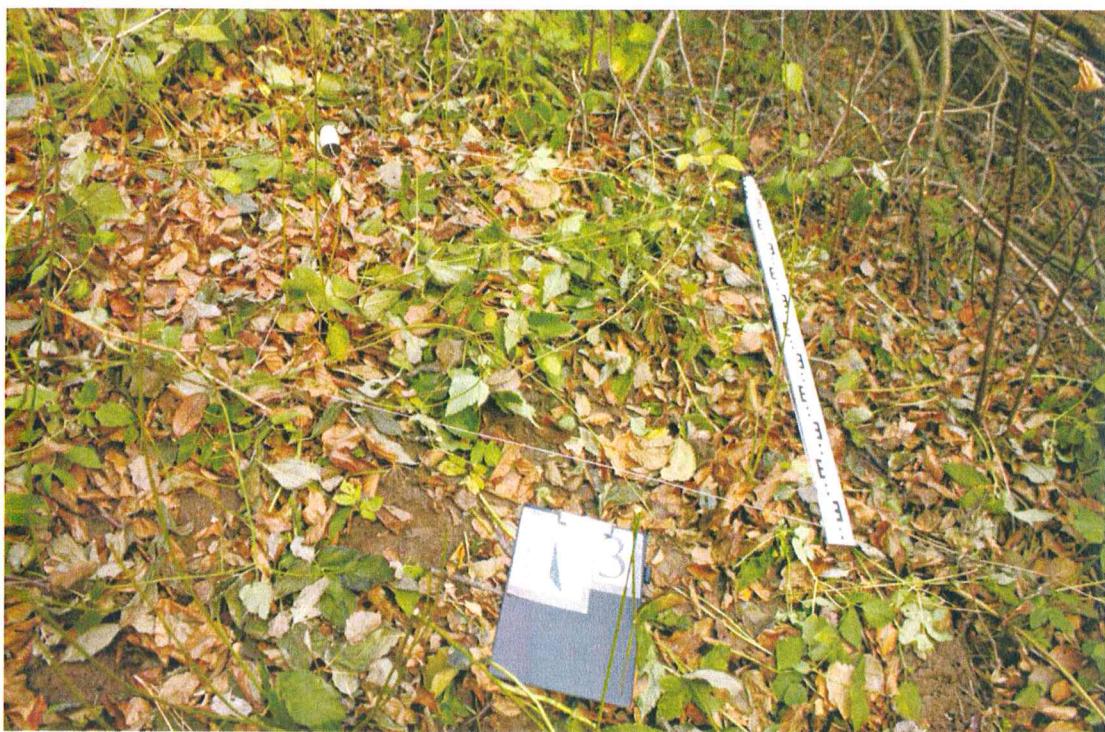
Šurfas tirtas kairiajame bevardžio upelio krante, planuojamo įrengti tiltelio atramos vietoje, topografiškai PR link žemėjančioje vietoje, orientuotas Š – P kryptimi, 1x1 m dydžio. Šurfo vietoje iki tyrimų buvo susiformavusi labai menka velėna (žr. fotografiją nr. 9). Šurfo centro koordinatės (LKS-94): X 6068531; Y 436171 (žr. Tirtų vietų ir situacijos planą).

Fotografija Nr. 9 Šurfas Nr. 3 prieš tyrimus. Vaizdas iš P pusės.

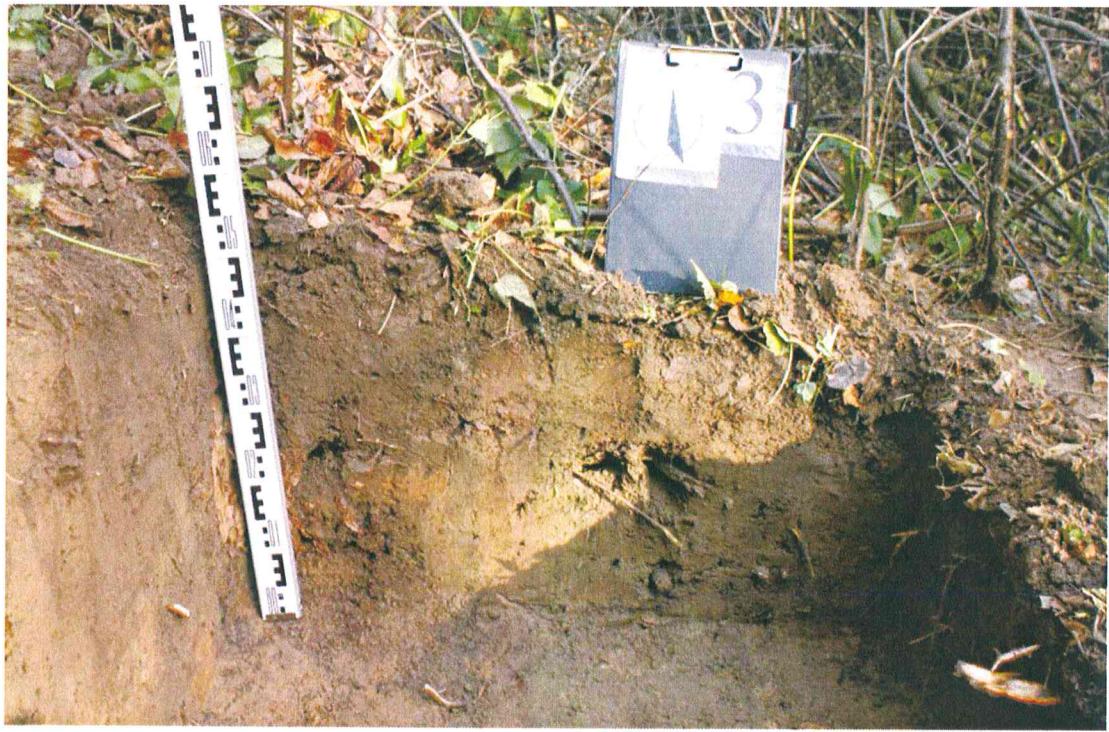
Šurfo viršuje buvo 0,55 m storio šviesiai rudo priemolio sluoksnis po kuriuo sekė rausvo molio žemėlis, kuris dar buvo prakastas per 0,05 m į gylį (žr. fotografiją nr. 10). Šurfo centre buvo išgręžtas vienas gręžinys, kurio grunto traukyje fiksotas 0,45 m storio (t. y. sluoksnis tėsiasi iki 1,05 m gylio nuo žemės paviršiaus) rausvo molio sluoksnis, o po juo prasideda gruntinio vandens lygis bei uždumblėjės, šaknimis peraugės, aukščiau aptiktu rausvu moliu užslinkęs šviesiai pilkas smėlingo priemolio sluoksnis, kuris dar buvo pragręžtas per 0,15 m į gylį. Šurfas ištirtas iki bendro 1,2 m gylio (iškastas iki 0,6 m gylio bei papildomai pragręžtas dar per 0,6 m į gylį) (žr. fotografiją Nr. 11).

Fotografija Nr. 10 Šurfo Nr. 3 bendras Š sienelės vaizdas pasiekus įžemį. Vaizdas iš P pusės.

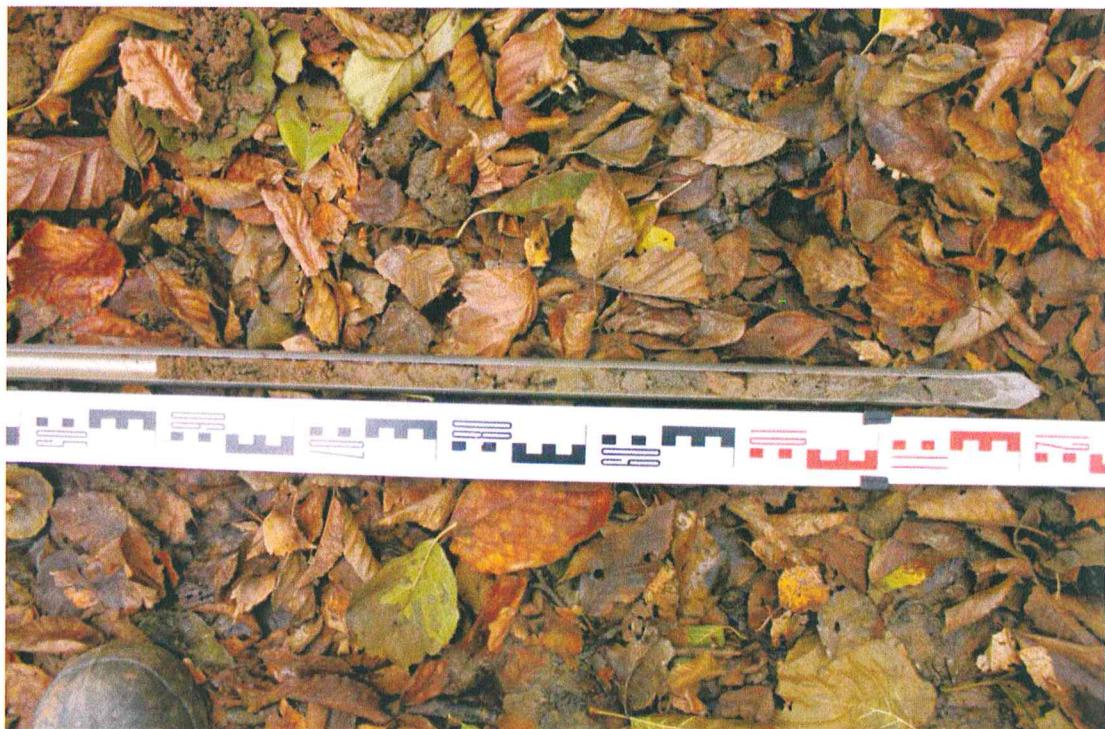
Fotografija Nr. 11 Šurfo Nr. 3 dugno centre gręžto gręžinio bendras kerno vaizdas.

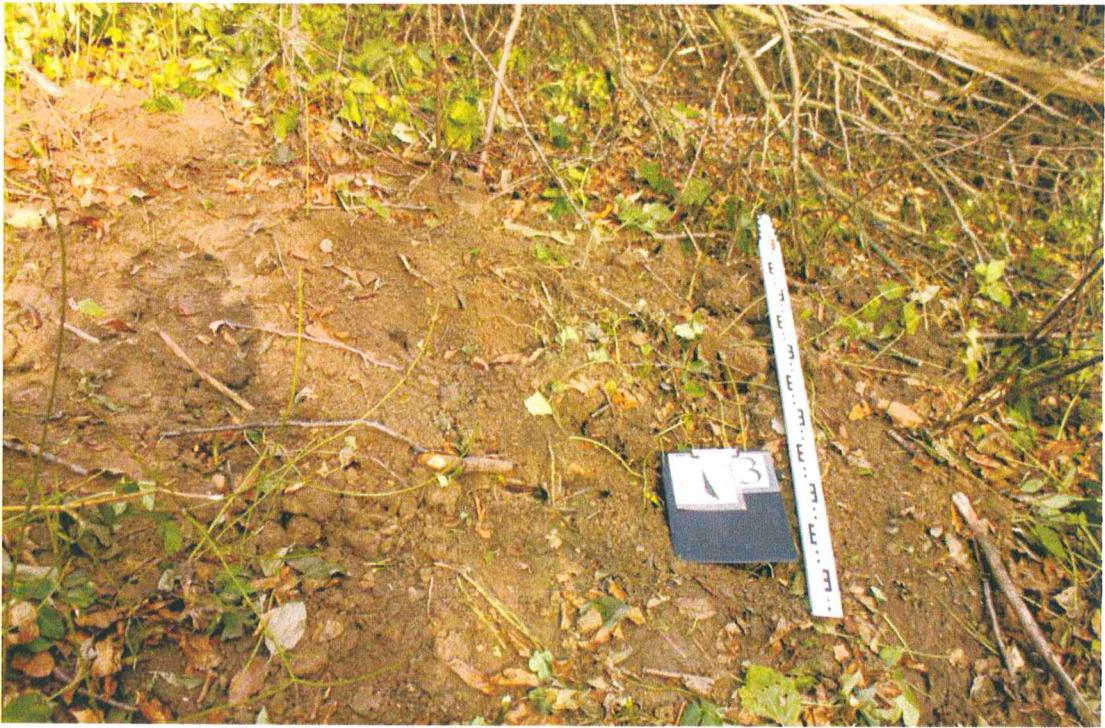
Po tyrimų šurfas užkastas (žr. fotografiją Nr. 12). Šurfe archeologinio sluoksnio ar radinių nerasta.

Fotografija Nr. 12 Šurfo Nr. 3 bendras vaizdas iš P po tyrimų.

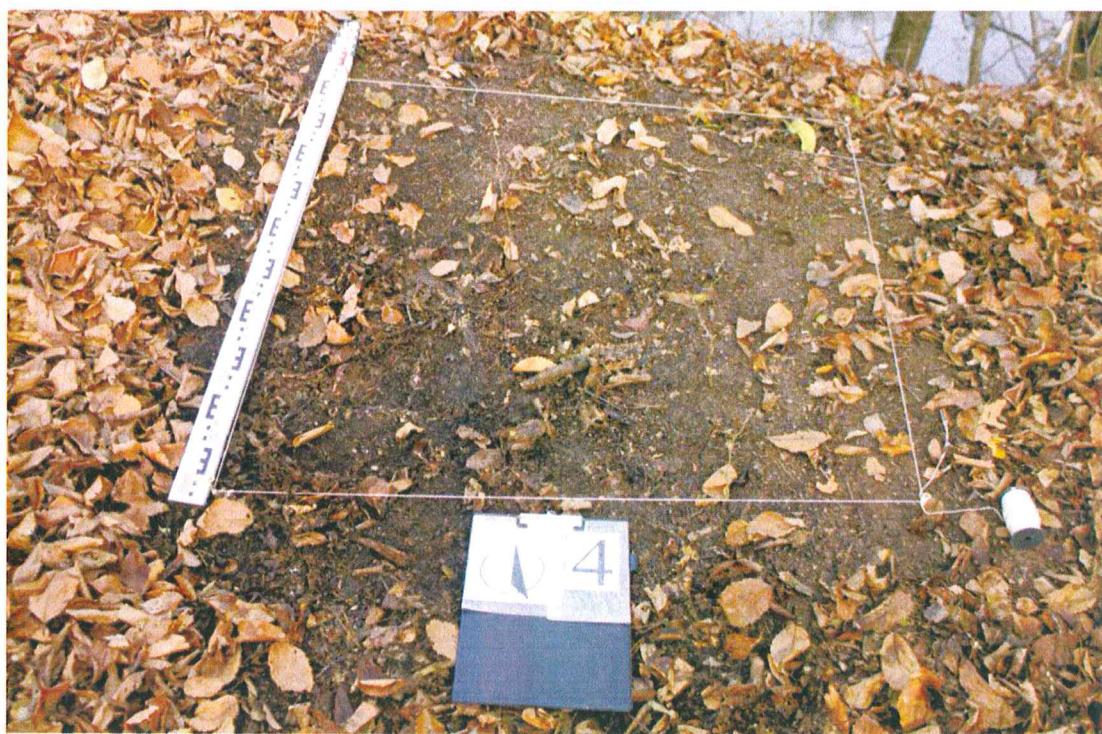
Šurfas tirtas planuojamo įrengti suoliuko su šiukšlių dėže vietoje, topografiškai lygioje vietoje, orientuotas Š – P kryptimi, 1x1 m dydžio. Šurfo vietoje iki tyrimų velėna nebuvo

susiformavusi (žr. fotografiją nr. 13). Šurfo centro koordinatės (LKS-94): X 6068535; Y 436167 (žr. Tirtų vietų ir situacijos planą).

Fotografija Nr. 13 Šurfas Nr. 4 prieš tyrimus. Vaizdas iš P pusės.

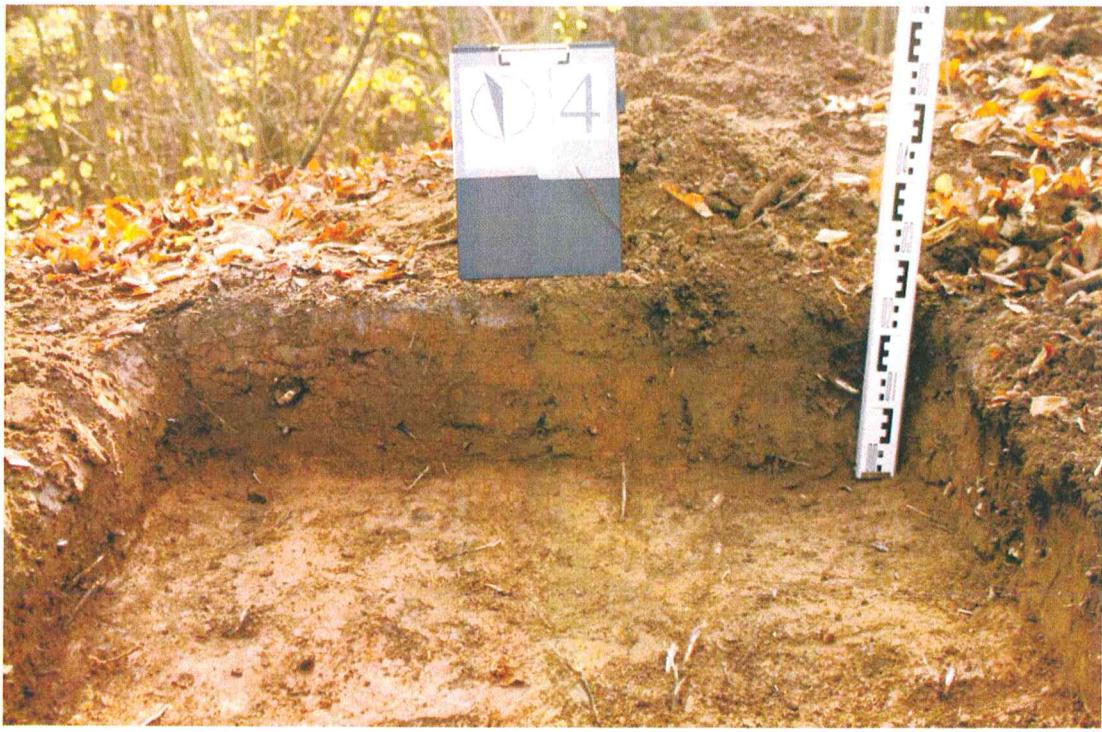
Šurfo viršuje buvo 0,2 m storio šviesiai rudo priemolio sluoksnis po kuriuo sekė rausvo molio įžemis, kuris dar buvo prakastas per 0,05 m į gylį (žr. fotografiją nr. 14). Šurfo centre buvo išgręžtas vienas gręžinys, kurio grunto traukyje fiksotas 0,45 m storio (t. y. sluoksnis tęsiasi iki 0,7 m gylio nuo žemės paviršiaus) rausvo molio sluoksnis. Šurfas ištirtas iki bendro 0,7 m gylio (iškastas iki 0,25 m gylio bei papildomai pragręžtas dar per 0,45 m į gylį) (žr. fotografiją nr. 15).

Fotografija Nr. 14 Šurfo Nr. 4 bendras P sienelės vaizdas pasiekus jžemj. Vaizdas iš Š pusės.

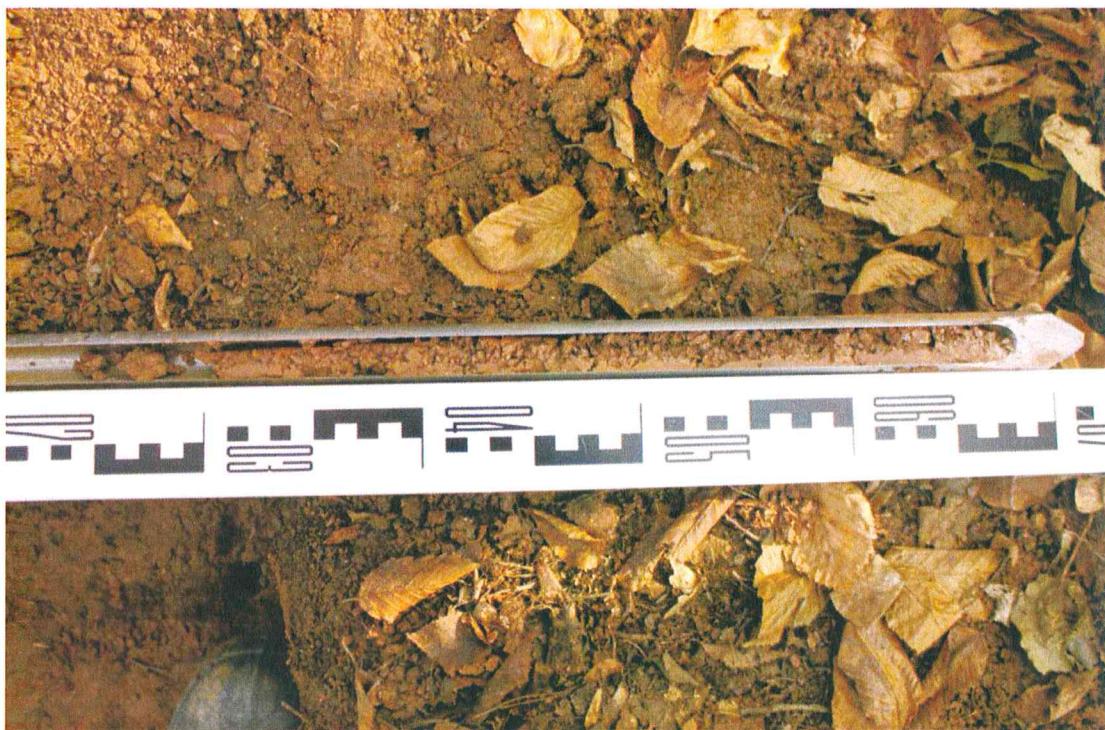
Fotografija Nr. 15 Šurfo Nr. 4 dugno centre gręžto gręžinio bendras kerno vaizdas.

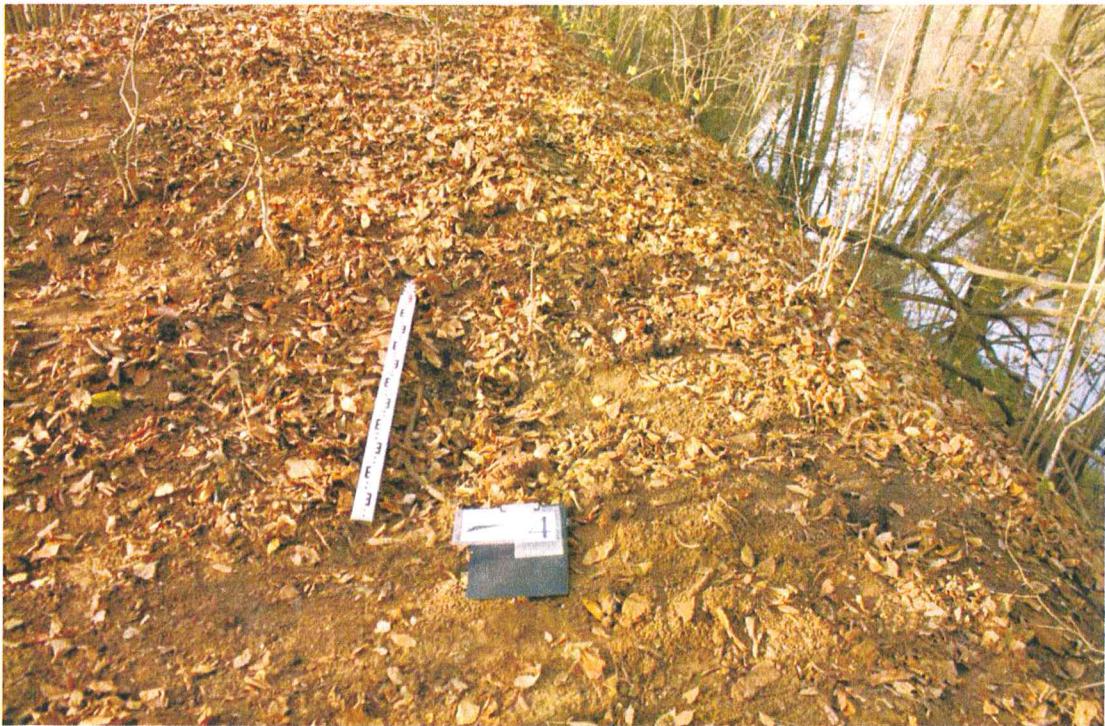
Po tyrimų šurfas užkastas (žr. fotografiją Nr. 16). Šurfe archeologinio sluoksnio ar radinių nerasta.

Fotografija Nr. 16 Šurfo Nr. 4 bendras vaizdas iš R po tyrimų.

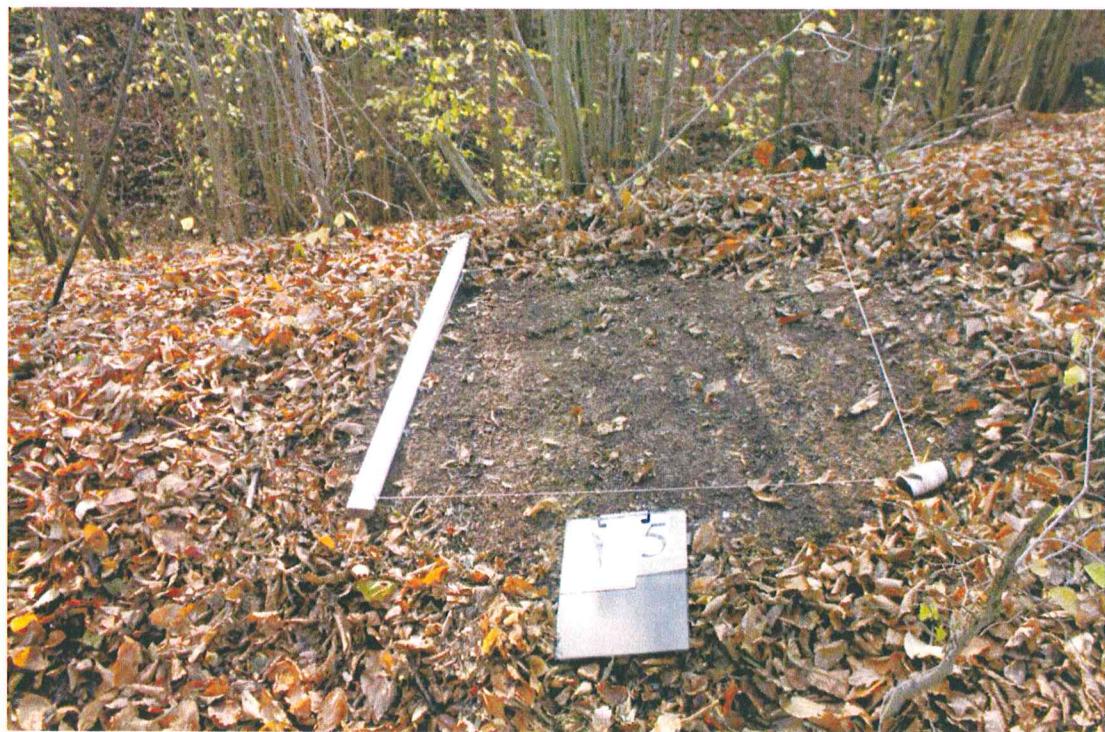
Šurfas tirtas planuojamo įrengti suoliuko su šiukšlių dėže vietoje, topografiškai R link nežymiai žemėjančioje vietoje, orientuotas Š – P kryptimi, 1x1 m dydžio. Šurfo vietoje iki tyrimų velėna nebuvo susiformavusi (žr. fotografiją nr. 17). Šurfo centro koordinatės (LKS-94): X 6068533; Y 436166 (žr. Tirtų vietų ir situacijos planą).

Fotografija Nr. 17 Šurfas Nr. 5 prieš tyrimus. Vaizdas iš Š pusės.

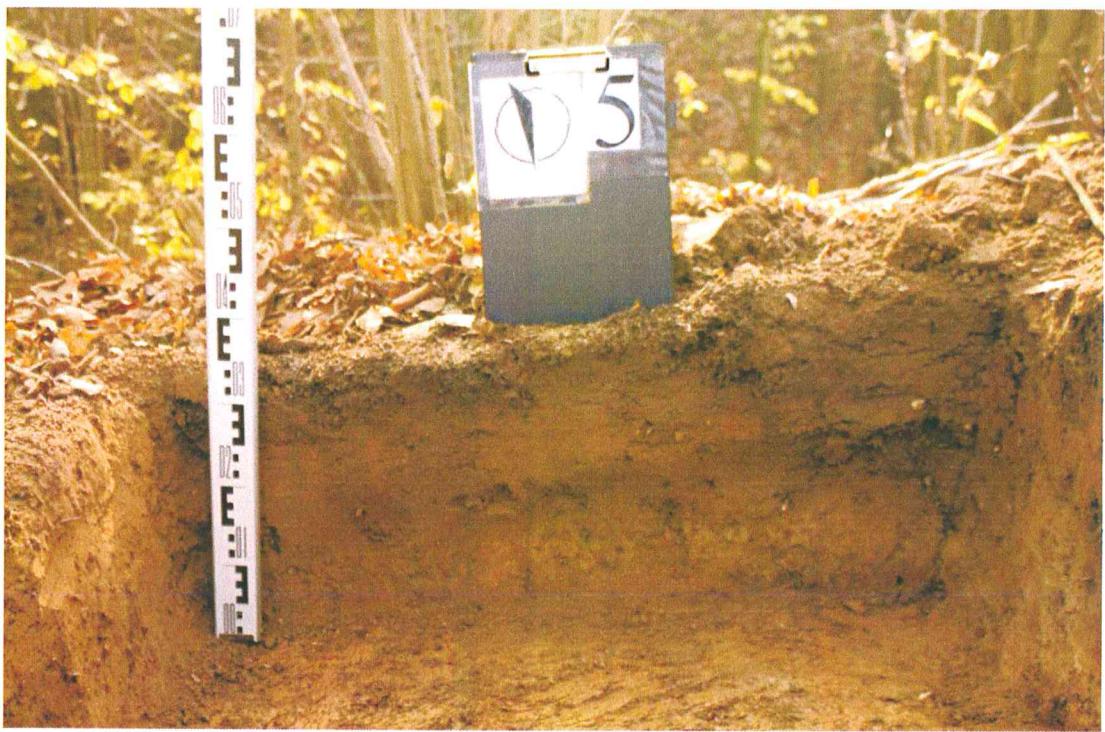
Šurfo viršuje buvo 0,25 m storio šviesiai rudo priemolio sluoksnis po kuriuo sekė rausvo molio įžemis, kuris dar buvo prakastas per 0,1 m į gylį (žr. fotografiją nr. 18). Šurfo centre buvo išgręžtas vienas gręžinys, kurio grunto traukyje fiksotas 0,35 m storio (t. y. sluoksnis tęsiasi iki 0,7 m gylio nuo žemės paviršiaus) rausvo molio sluoksnis, o po juo prasideda geltono smėlingo priemolio sluoksnis, kuris dar buvo pragręžtas per 0,05 m į gylį. Šurfas ištirtas iki bendro 0,75 m gylio (iškastas iki 0,35 m gylio bei papildomai pragręžtas dar per 0,4 m į gylį) (žr. fotografiją nr. 19).

Fotografija Nr. 18 Šurfo Nr. 5 bendras P sienalės vaizdas pasiekus įžemį. Vaizdas iš Š pusės.

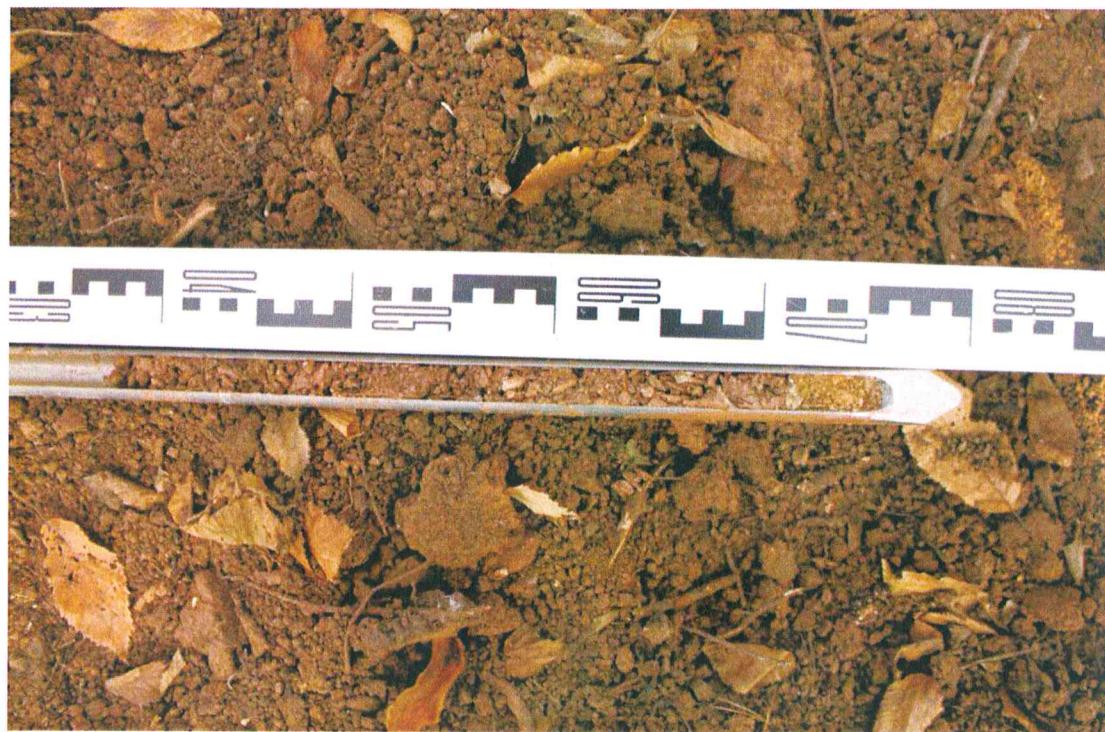
Fotografija Nr. 19 Šurfo Nr. 5 dugno centre gręžto gręžinio bendras kerno vaizdas.

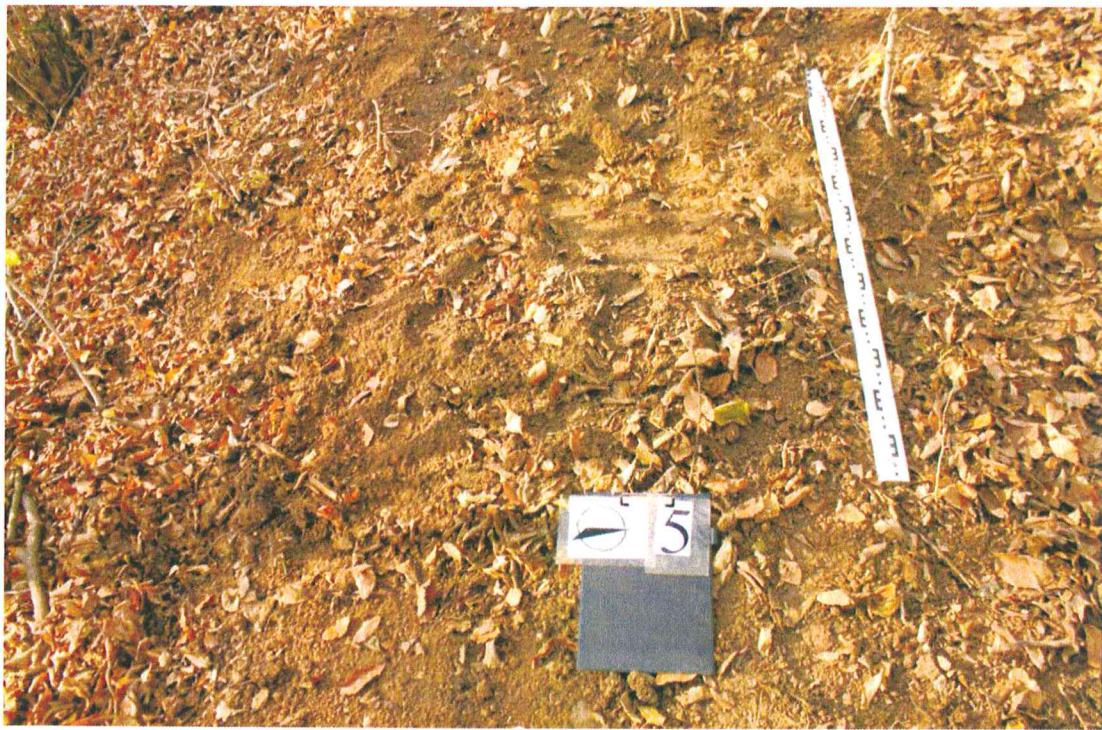
Po tyrimų šurfas užkastas (žr. fotografiją Nr. 20). Šurfe archeologinio sluoksnio ar radinių nerasta.

Fotografija Nr. 20 Šurfo Nr. 5 bendras vaizdas iš R po tyrimų.

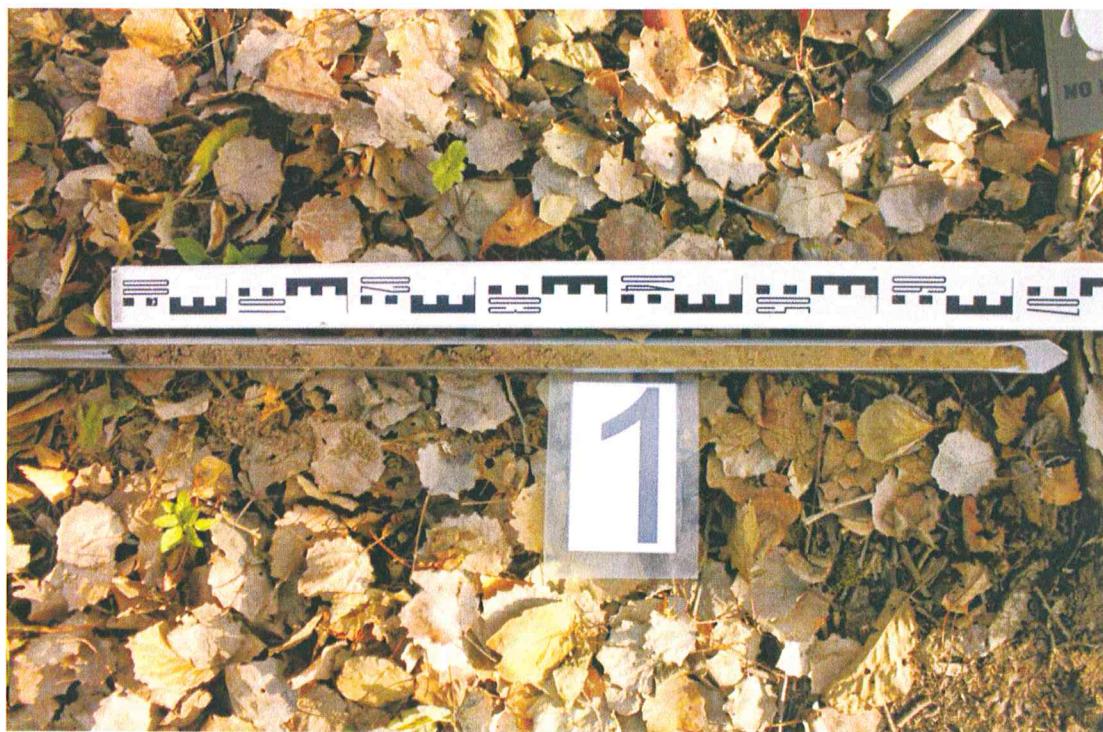
Gręžinio viršuje buvo 0,7 m storio gelsvo smėlingo priemolio sluoksnis po kuriuo sekė rausvo molio įžemis, kuris dar buvo pragręžtas per 0,02 m į gylį. Gręžinys išgręžtas iki 0,72 m gylio nuo žemės paviršiaus (žr. fotografiją Nr. 21).

Gręžinyje archeologinių radinių ar archeologiškai vertingo sluoksnio neaptikta.

Fotografija Nr. 21 Gręžinio Nr. 1 bendras kerno vaizdas.

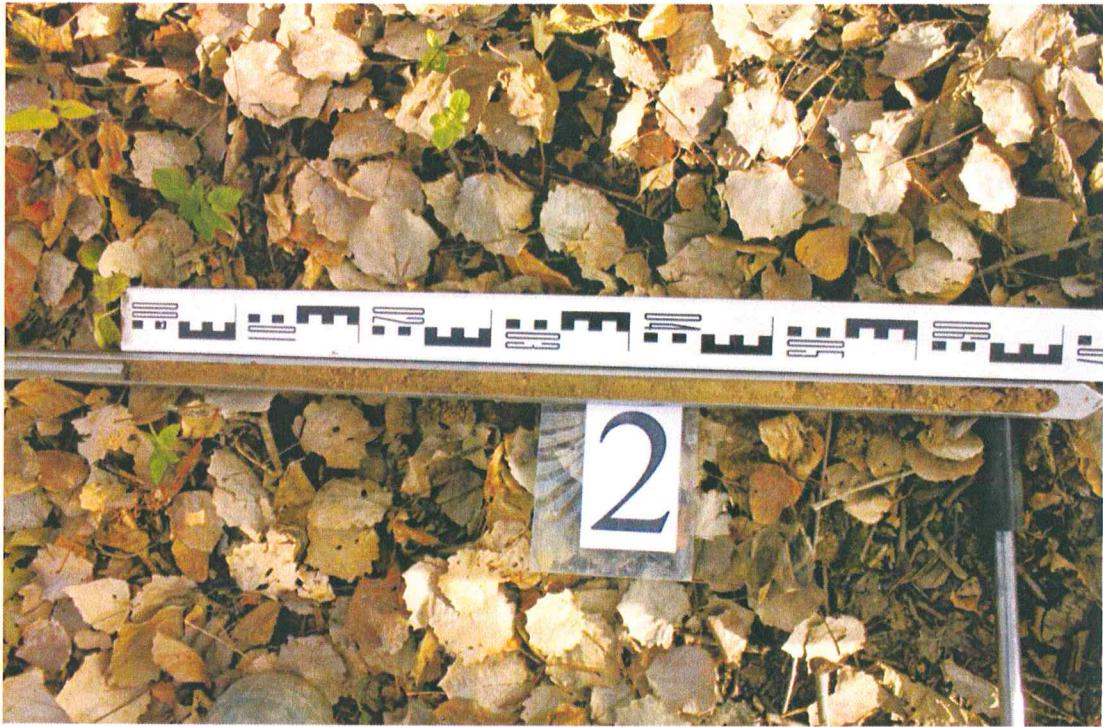
Gręžinio viršuje buvo 0,65 m storio gelsvo smėlingo priemolio sluoksnis po kuriuo sekė rausvo molio jžemis, kuris dar buvo pragręžtas per 0,05 m į gylį. Gręžinys išgręžtas iki 0,7 m gylio nuo žemės paviršiaus (žr. fotografiją Nr. 22).

Gręžinyje archeologinių radinių ar archeologiškai vertingo sluoksnio neaptikta.

Fotografija Nr. 22 Gręžinio Nr. 2 bendras kerno vaizdas.

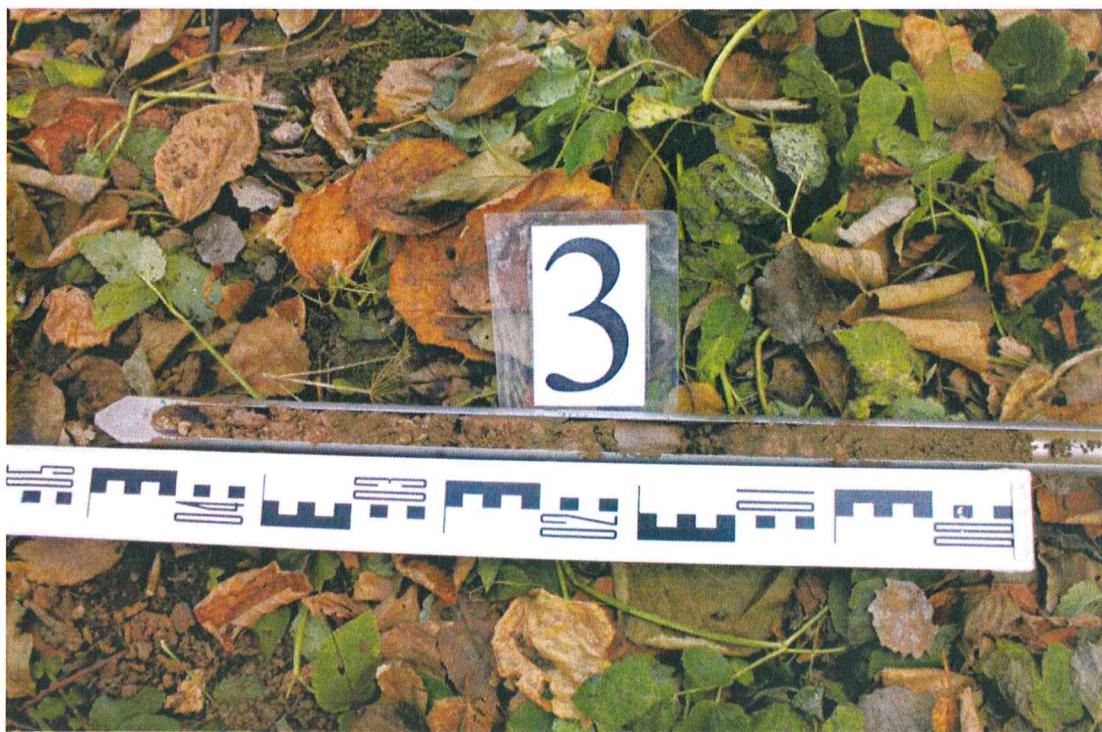
Gręžinio viršuje buvo 0,17 m storio šviesiai rudo priemolio sluoksnis po kuriuo sekė 0,27 m storio rausvo kieto molio su klintimis jžemis. Po pastaruoju sluoksniu, 0,44 m gylyje nuo žemės paviršiaus pasiekta geltono smėlingo priemolio sluoksnis, kuris buvo pragręžtas per 0,03 m į gylį. Gręžinys išgręžtas iki 0,47 m gylio nuo žemės paviršiaus (žr. fotografiją Nr. 23).

Gręžinyje archeologinių radinių ar archeologiškai vertingo sluoksnio neaptikta.

Fotografija Nr. 23 Gręžinio Nr. 3 bendras kerno vaizdas.
