REMENTIŠKIŲ, ŠAPALŲ PILIAKALNIO, VAD. PRANCŪZŲ KAPU (3696)

VIZUALINĖS APSAUGOS ZONOS POZONIO
(REMENTIŠKIŲ K., VILKAVIŠKIO R. SAV.)

ŽVALGOMŲJŲ ARCHEOLOGINIŲ TYRIMŲ

ATASKAITA

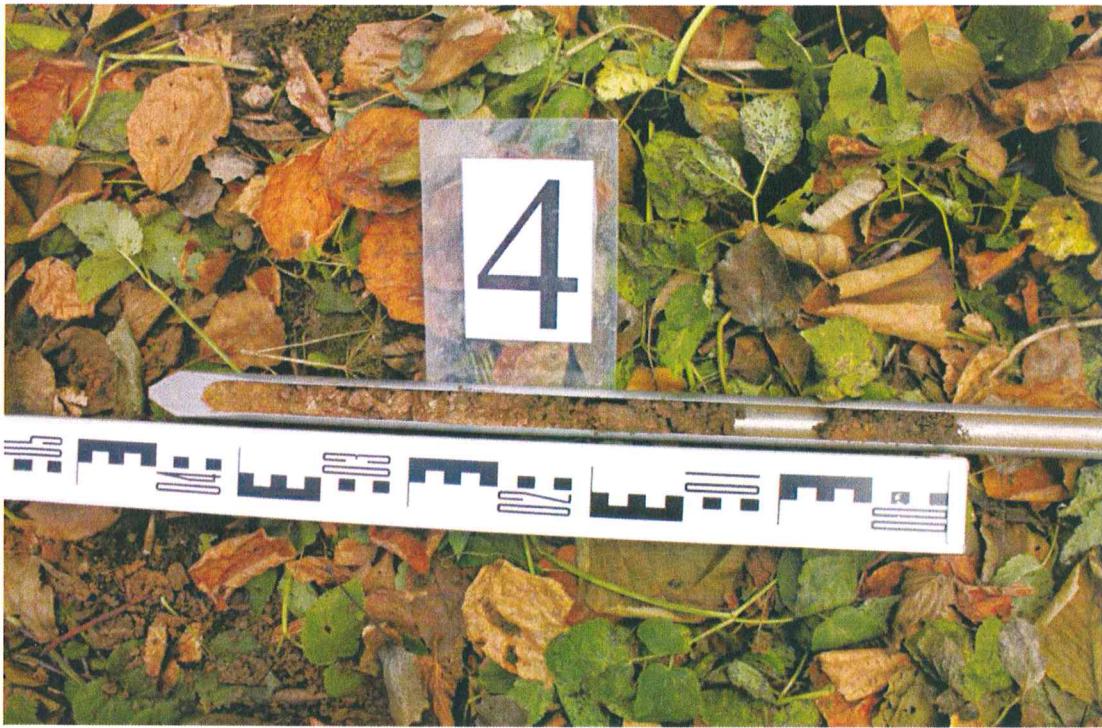
Gręžinio viršuje buvo 0,25 m storio šviesiai rudo priemolio sluoksnis po kuriuo sekė 0,12 m storio rausvo kieto molio su klintimis jžemis. Po pastaruoju sluoksniu, 0,37 m gylyje nuo žemės paviršiaus pasiekta geltono smėlingo priemolio sluoksnis, kuris buvo pragręžtas per 0,08 m į gylį. Gręžinys išgręžtas iki 0,45 m gylio nuo žemės paviršiaus (žr. fotografiją Nr. 24).

Gręžinyje archeologinių radinių ar archeologiškai vertingo sluoksnio neaptikta.

Fotografija Nr. 24 Gręžinio Nr. 4 bendras kerno vaizdas.

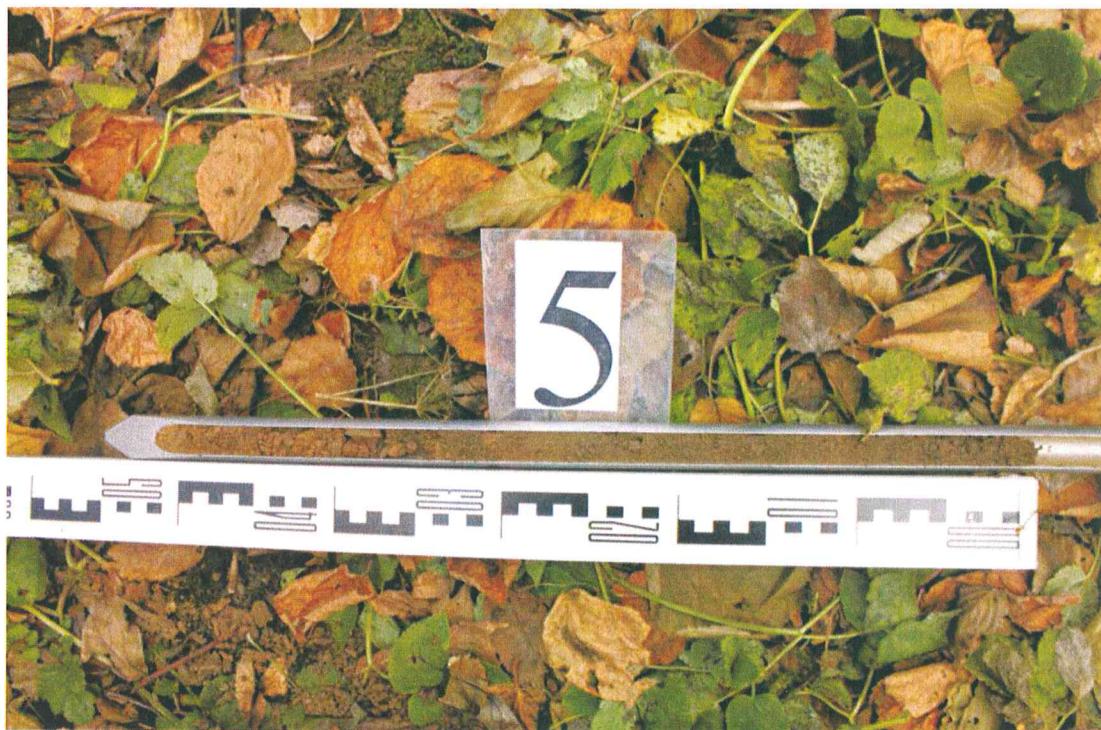
Gręžinio viršuje buvo 0,45 m storio šviesiai rudo priemolio sluoksnis po kuriuo sekė geltono smėlingo priemolio jžemis, kuris buvo pragręžtas per 0,05 m į gylį. Gręžinys išgręžtas iki 0,5 m gylio nuo žemės paviršiaus (žr. fotografiją Nr. 25).

Gręžinyje archeologinių radinių ar archeologiškai vertingo sluoksnio neaptikta.

Fotografija Nr. 25 Gręžinio Nr. 5 bendras kerno vaizdas.

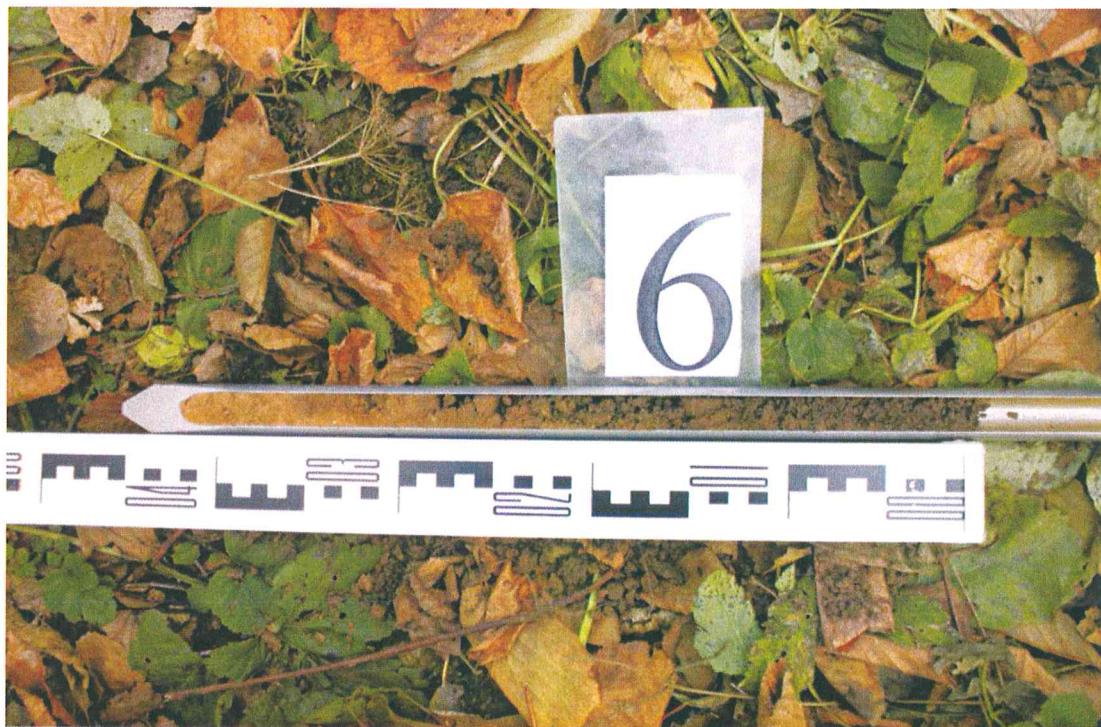
Gręžinio viršuje buvo 0,35 m storio šviesiai rudo priemolio sluoksnis po kuriuo sekė geltono smėlingo priemolio jžemis, kuris buvo pragręžtas per 0,1 m į gylį. Gręžinys išgręžtas iki 0,45 m gylio nuo žemės paviršiaus (žr. fotografiją Nr. 26).

Gręžinyje archeologinių radinių ar archeologiškai vertingo sluoksnio neaptikta.

Fotografija Nr. 26 Gręžinio Nr. 6 bendras kerno vaizdas.

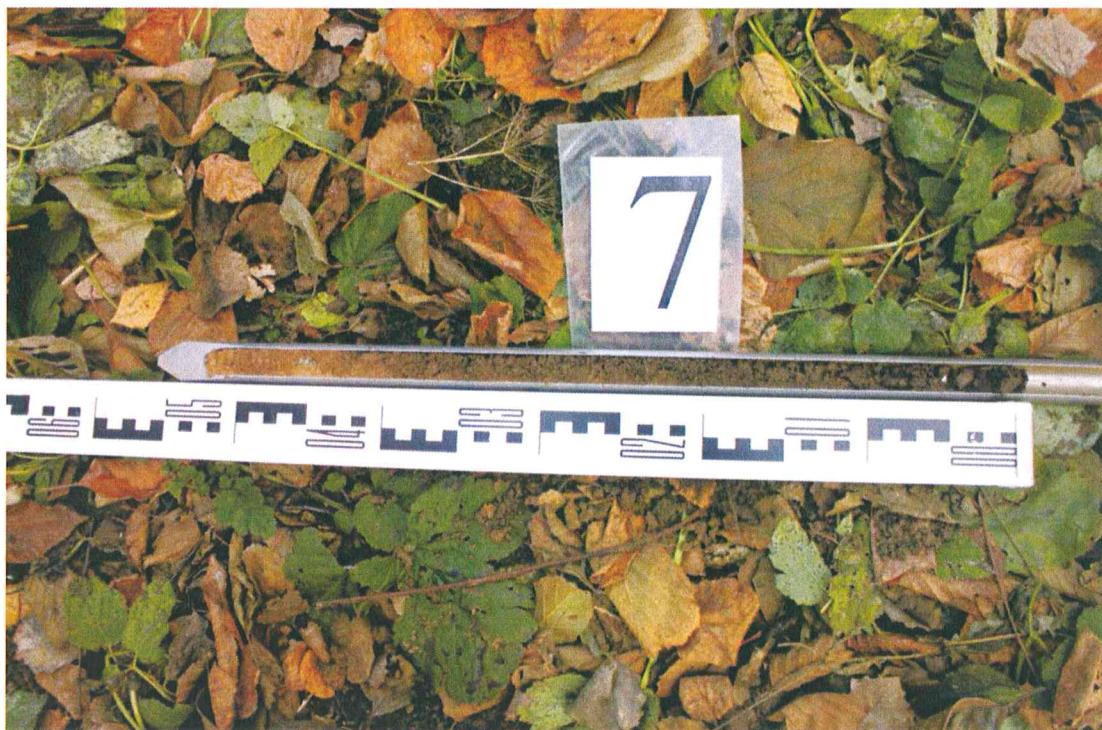
Gręžinio viršuje buvo 0,4 m storio šviesiai rudo priemolio sluoksnis po kuriuo sekė geltono smėlingo priemolio jžemis, kuris buvo pragréžtas per 0,12 m į gylį. Gręžinys išgręžtas iki 0,52 m gylio nuo žemės paviršiaus (žr. fotografiją Nr. 27).

Gręžinyje archeologinių radinių ar archeologiškai vertingo sluoksnio neaptikta.

Fotografija Nr. 27 Gręžinio Nr. 7 bendras kerno vaizdas.

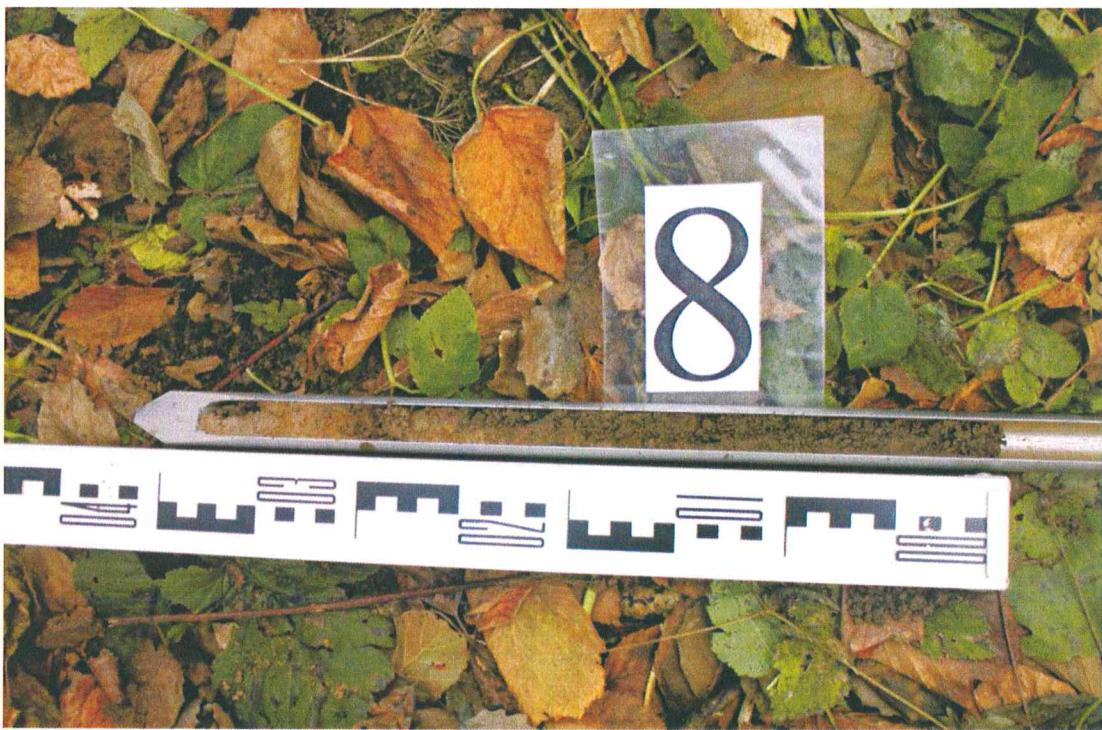
Gręžinio viršuje buvo 0,3 m storio šviesiai rudo priemolio sluoksnis po kuriuo sekė šviesiai pilko priemolio jžemis, kuris buvo pragréžtas per 0,1 m į gylį. Gręžinys išgręžtas iki 0,4 m gylio nuo žemės paviršiaus (žr. fotografiją Nr. 28).

Gręžinyje archeologinių radinių ar archeologiškai vertingo sluoksnio neaptikta.

Fotografija Nr. 28 Gręžinio Nr. 8 bendras kerno vaizdas.

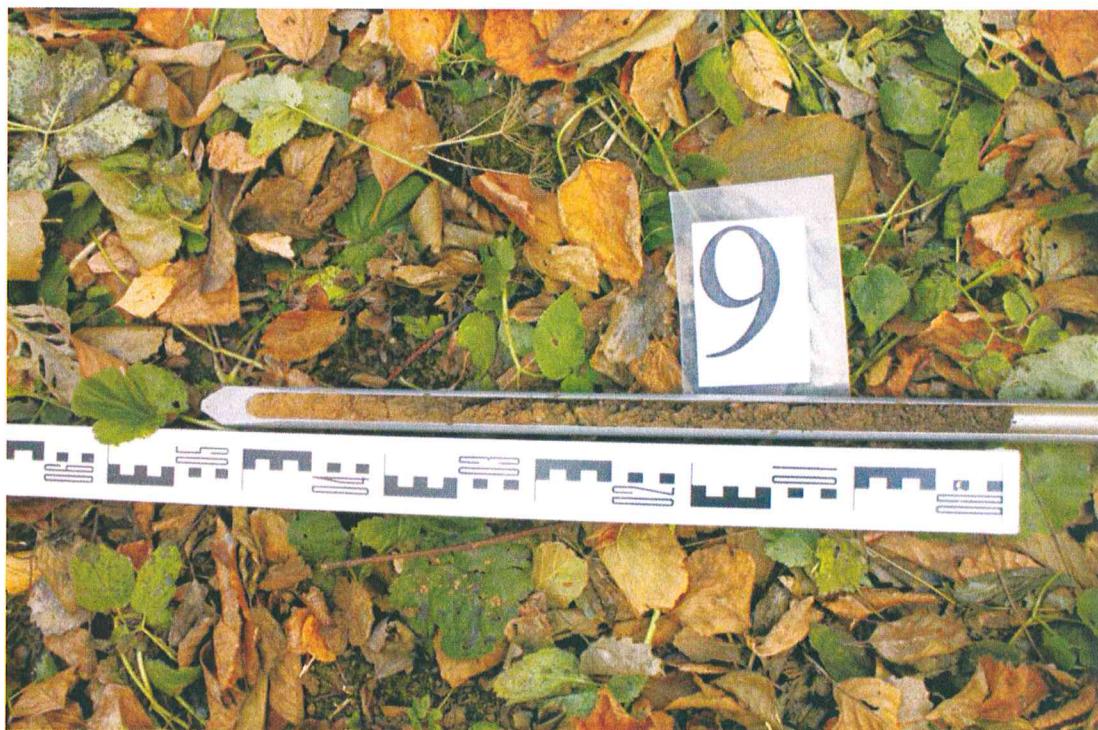
Gręžinio viršuje buvo 0,45 m storio šviesiai rudo priemolio sluoksnis po kuriuo sekė geltono smėlingo priemolio jžemis, kuris buvo pragréžtas per 0,05 m į gylį. Gręžinys išgręžtas iki 0,5 m gylio nuo žemės paviršiaus (žr. fotografiją Nr. 29).

Gręžinyje archeologinių radinių ar archeologiškai vertingo sluoksnio neaptikta.

Fotografija Nr. 29 Gręžinio Nr. 9 bendras kerno vaizdas.

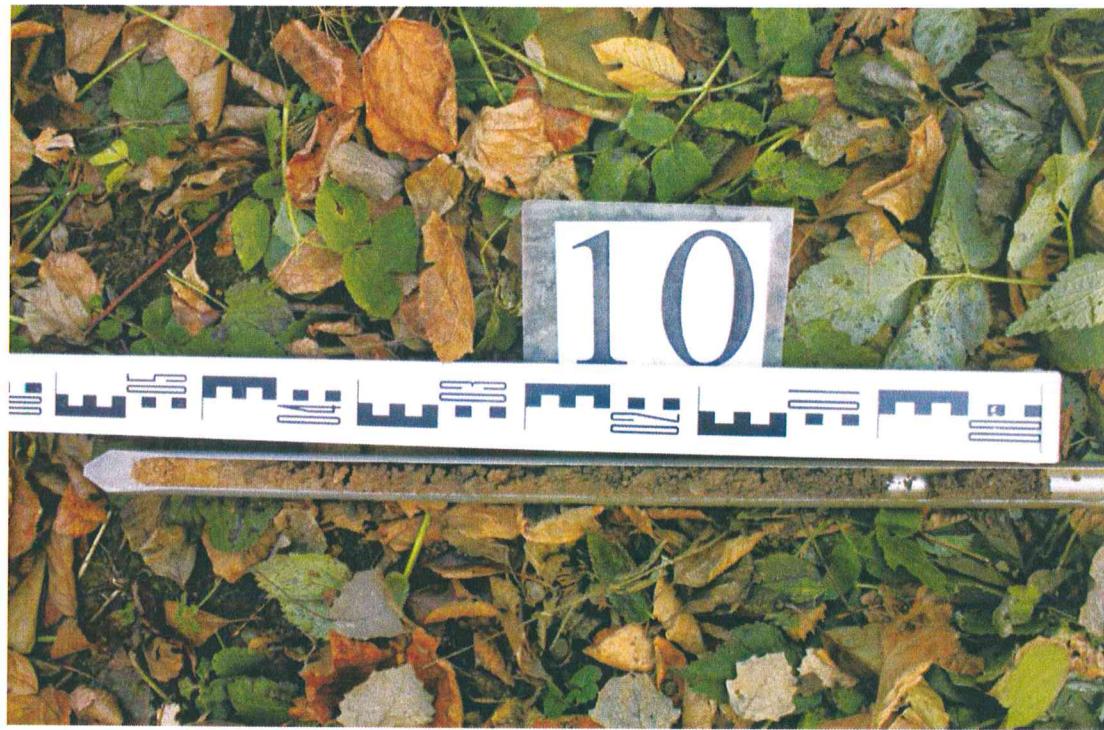
Gręžinio viršuje buvo 0,5 m storio šviesiai rudo priemolio sluoksnis po kuriuo sekė geltono smėlingo priemolio jžemis, kuris buvo pragréžtas per 0,05 m į gylį. Gręžinys išgręžtas iki 0,55 m gylio nuo žemės paviršiaus (žr. fotografiją Nr. 30).

Gręžinyje archeologinių radinių ar archeologiškai vertingo sluoksnio neaptikta.

Fotografija Nr. 30 Gręžinio Nr. 10 bendras kerno vaizdas.

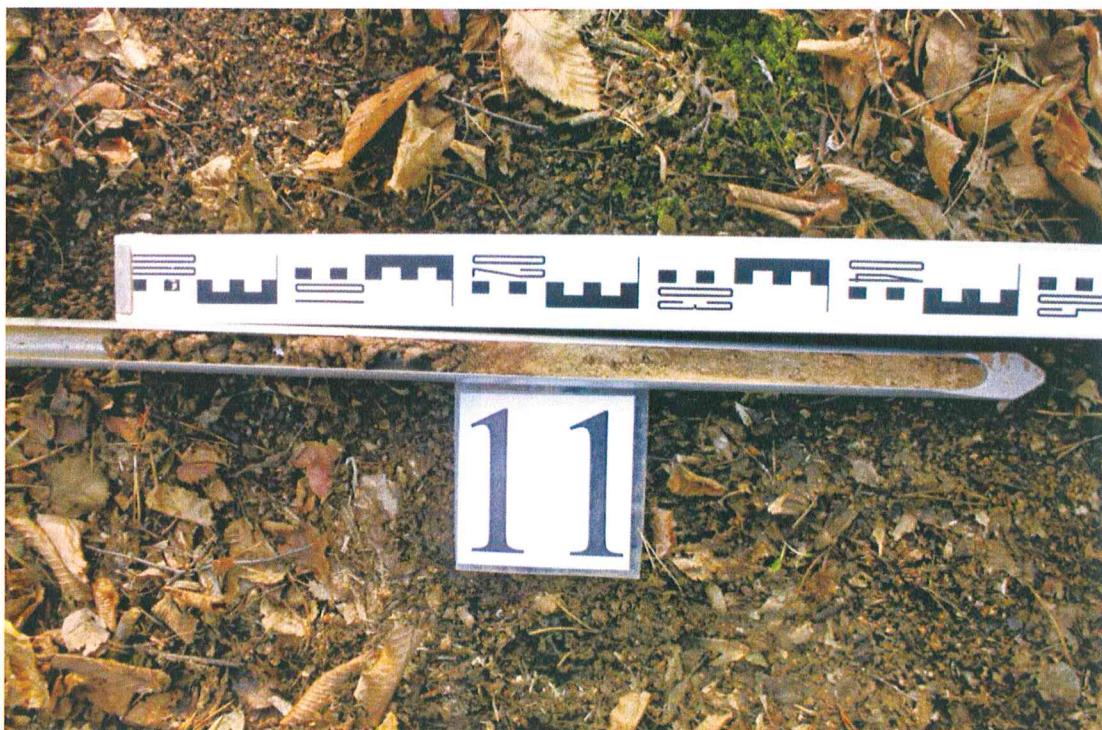
Gręžinio viršuje buvo 0,1 m storio šviesiai rudo priemolio sluoksnis po kuriuo sekė 0,15 m storio rausvo kieto molio su klintimis jžemis. Po pastaruoju sluoksniu, 0,25 m gylyje nuo žemės paviršiaus pasiektais geltono smėlingo priemolio sluoksnis, kuris buvo pragréžtas per 0,25 m į gylį. Gręžinys išgręžtas iki 0,5 m gylio nuo žemės paviršiaus (žr. fotografiją Nr. 31).

Gręžinyje archeologinių radinių ar archeologiškai vertingo sluoksnio neaptikta.

Fotografija Nr. 31 Gręžinio Nr. 11 bendras kerno vaizdas.

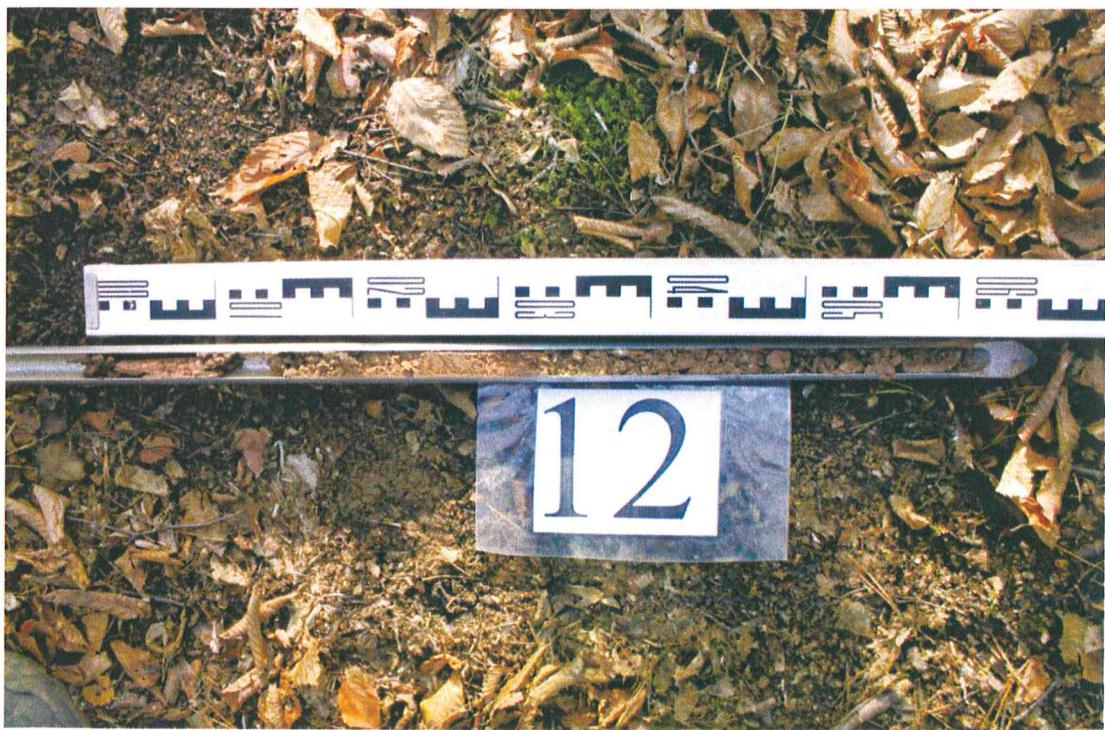
Gręžinio viršuje buvo 0,65 m storio rausvo kietos molio su klintimis įžemis. Gręžinys išgręžtas iki 0,65 m gylio nuo žemės paviršiaus (žr. fotografiją Nr. 32).

Gręžinyje archeologinių radinių ar archeologiškai vertingo sluoksnio neaptikta.

Fotografija Nr. 32 Gręžinio Nr. 12 bendras kerno vaizdas.

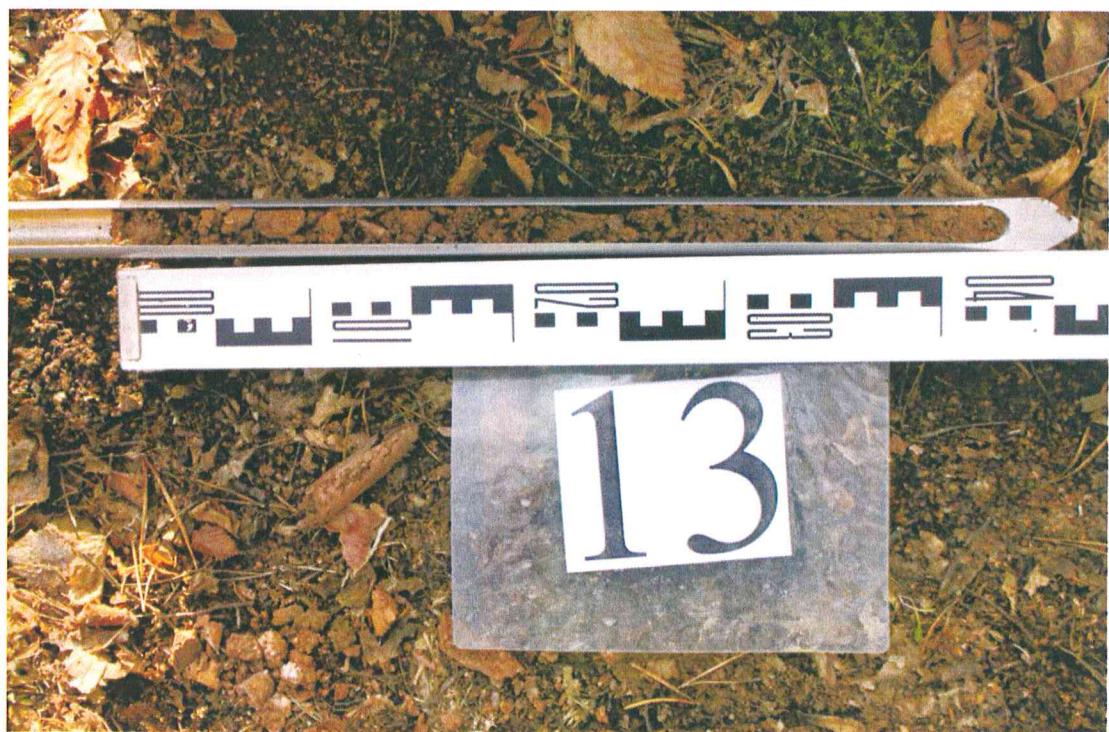
Gręžinio viršuje buvo 0,4 m storio šviesiai rudo priemolio sluoksnis po kuriuo sekė geltono smėlingo priemolio įžemis, kuris buvo pragréžtas per 0,05 m į gylį. Gręžinys išgręžtas iki 0,45 m gylio nuo žemės paviršiaus (žr. fotografiją Nr. 33).

Gręžinyje archeologinių radinių ar archeologiškai vertingo sluoksnio neaptikta.

Fotografija Nr. 33 Gręžinio Nr. 13 bendras kerno vaizdas.

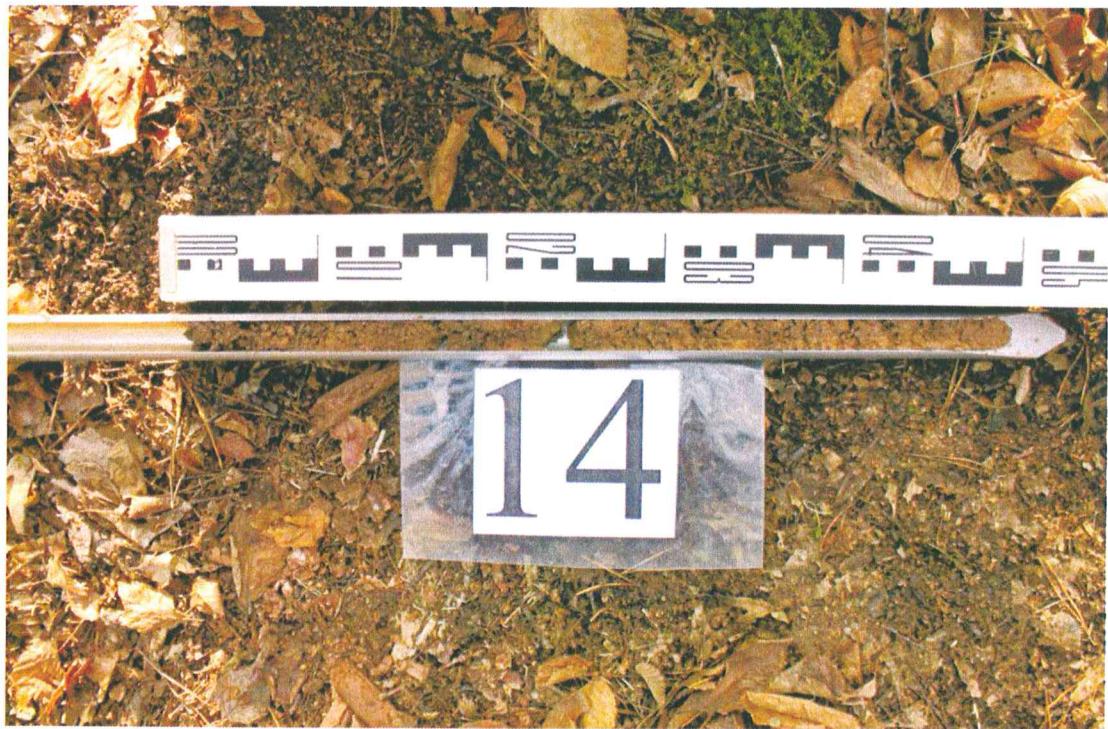
Gręžinio viršuje buvo 0,4 m storio šviesiai rudo priemolio sluoksnis po kuriuo sekė rausvo kieto molio su klintimis įžemis, kuris buvo pragréžtas per 0,1 m į gylį. Gręžinys išgręžtas iki 0,5 m gylio nuo žemės paviršiaus (žr. fotografiją Nr. 34).

Gręžinyje archeologinių radinių ar archeologiškai vertingo sluoksnio neaptikta.

Fotografija Nr. 34 Gręžinio Nr. 14 bendras kerno vaizdas.

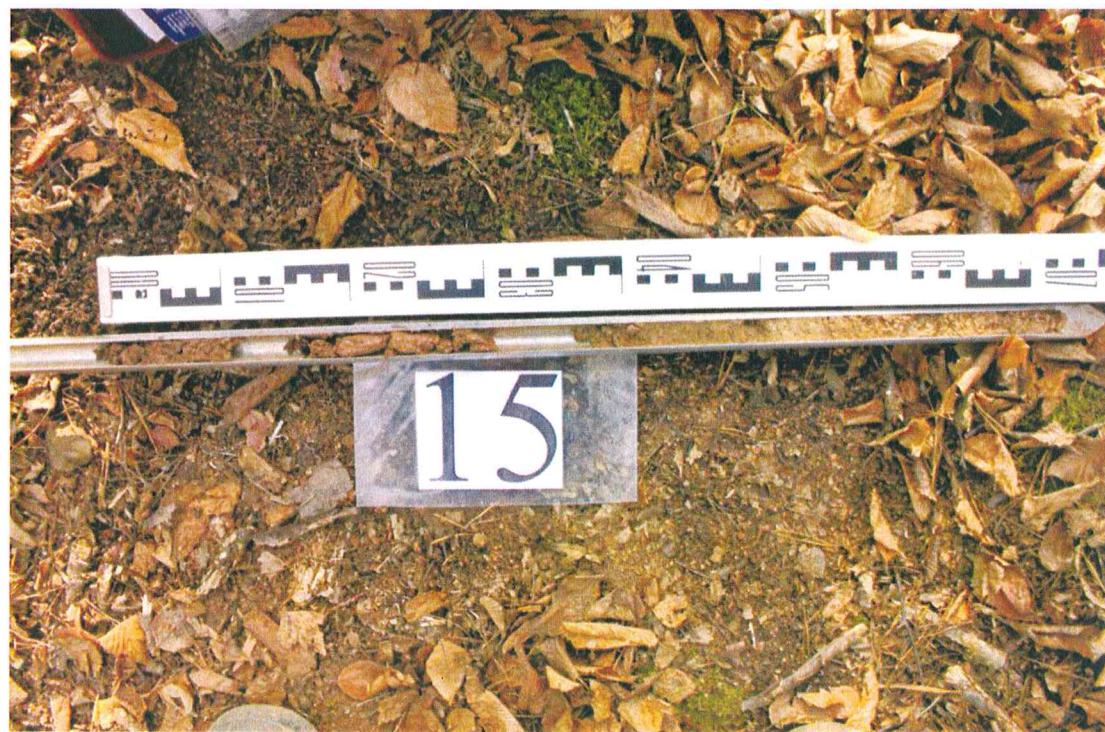
Gręžinio viršuje buvo 0,4 m storio rausvo molio įžemis po kuriuo sekė 0,27 m storio gelsvo smėlingo priemolio sluoksnis. Po pastaruoju sluoksniu, 0,67 m gylyje nuo žemės paviršiaus pasiekta kitas rausvo molio sluoksnis, kuris buvo pragréžtas per 0,08 m į gylį. Gręžinys išgręžtas iki 0,75 m gylio nuo žemės paviršiaus (žr. fotografiją Nr. 35).

Gręžinyje archeologinių radinių ar archeologiškai vertingo sluoksnio neaptikta.

Fotografija Nr. 35 Gręžinio Nr. 15 bendras kerno vaizdas.

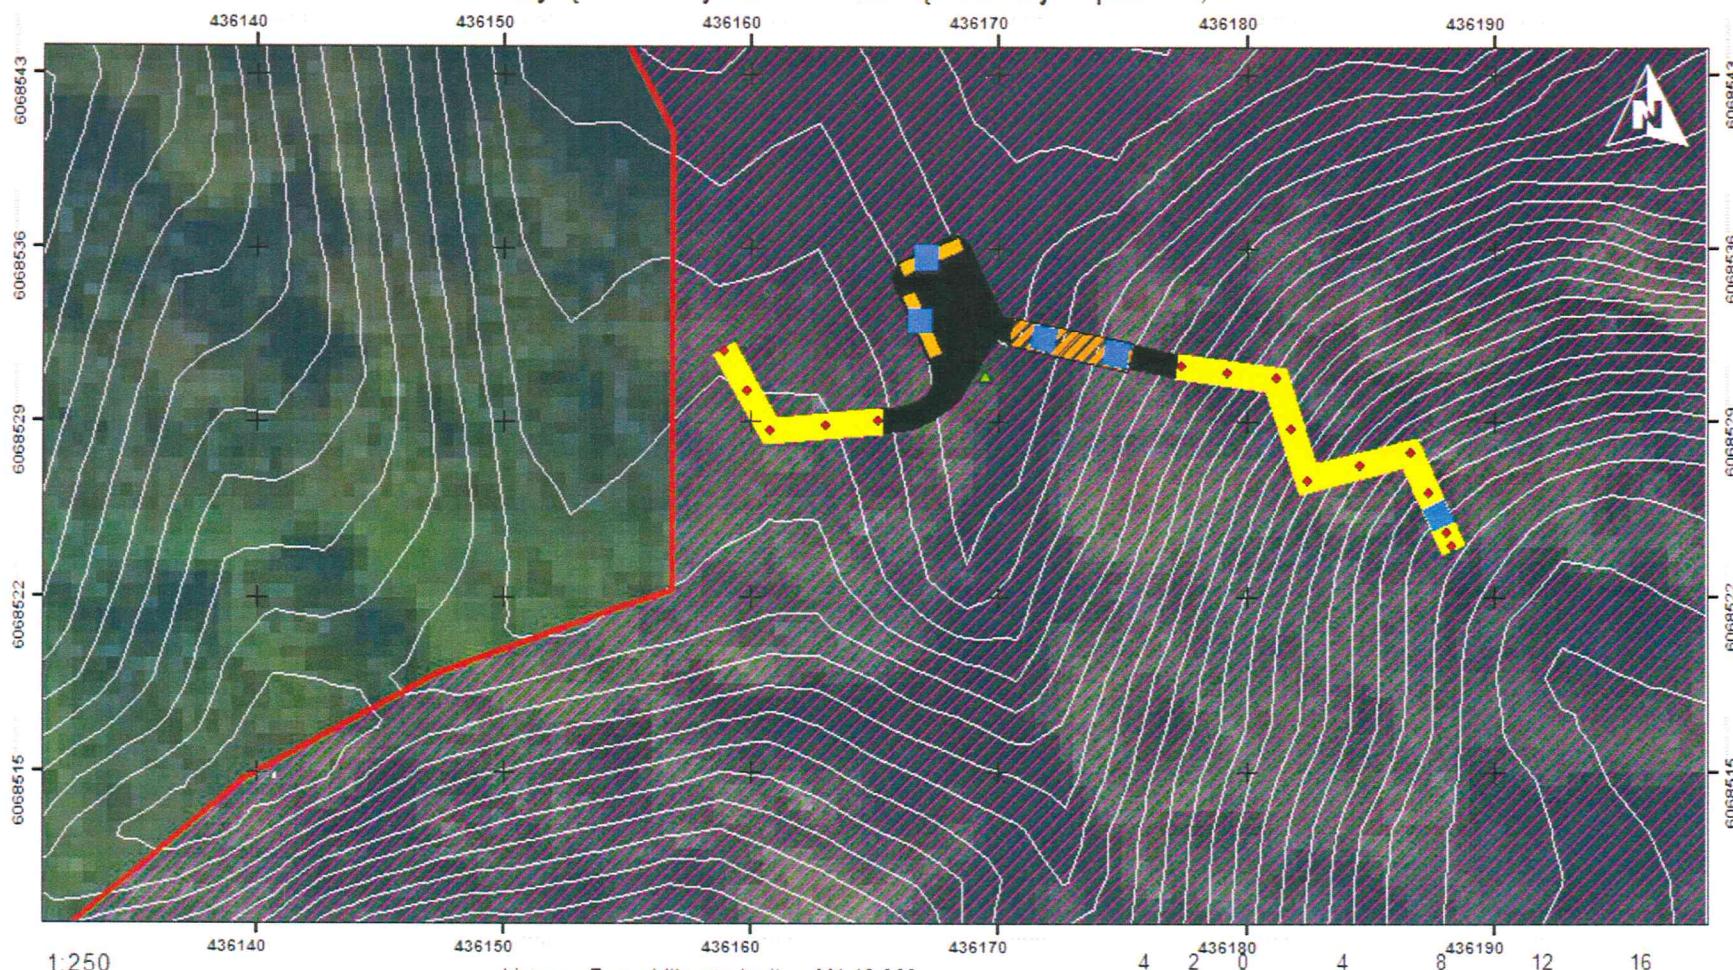
Priedas Nr. 1

Rementiškių, Šapalų piliakalnio, vad. Prancūzų kapu (3696) teritorijoje ir vizualinės apsaugos zonas pozonyje numatytu žemės judinimo darbų situacijos planas, M1:250
