GINTAUTAS VĒLIUS

KERNAVĒS ARCHEOLOGINĒS VIETOVĒS (37320),
KERNAVĒS PILIAKALNIO III SU GYVENVIETE (24565),
(ŠIRVINTŲ R., SAV., KERNAVĒS MSTL.)
ARCHEOLOGINIŲ ŽVALGYMŲ 2015 M.

ATASKAITA

KERNAVĒ, 2016

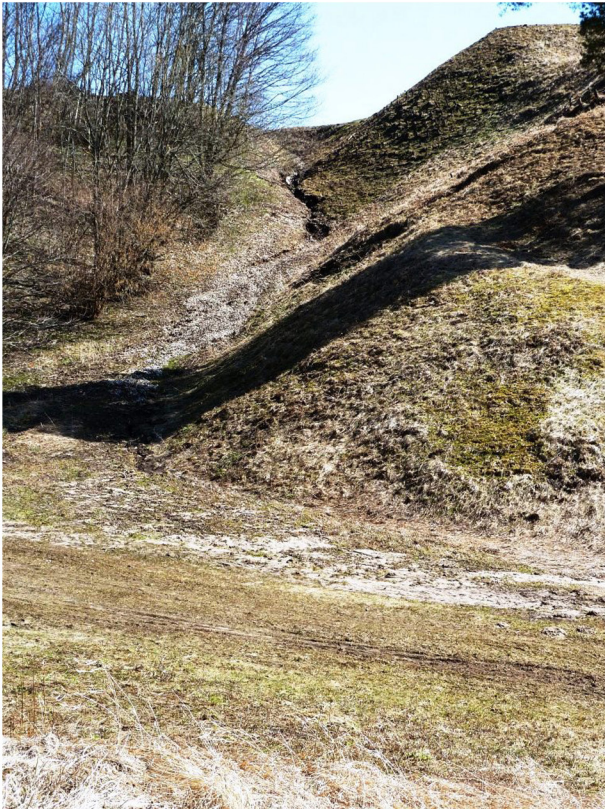
**1. Piliakalnio šlaito šiaurinėje pusėje besiformuojanti išgrauža (viršuje).
Fotografuota iš valkarų.**

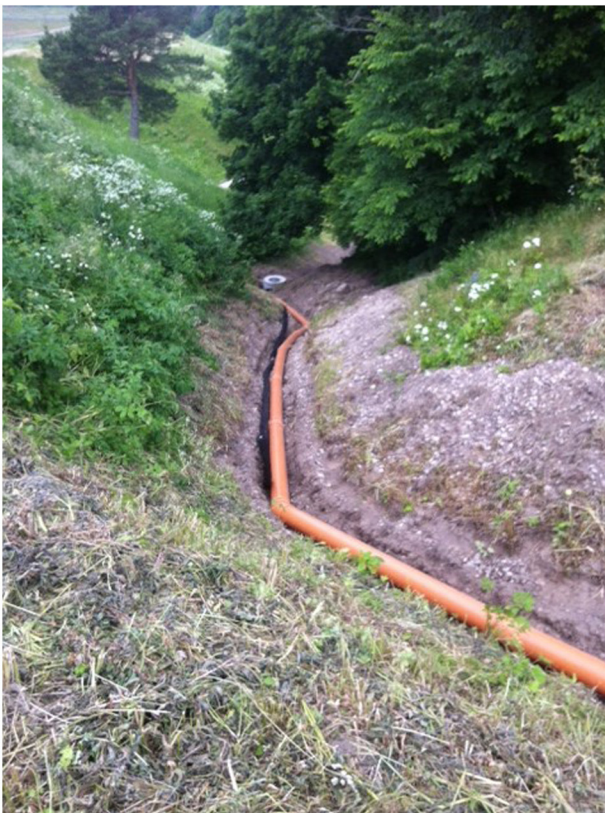
3. Piliakalnio šlaito šiaurinėje pusėje, viršutinėje trasos atkarpoje klojamas drenažinis vamzdis. Fotografuota iš rytų.

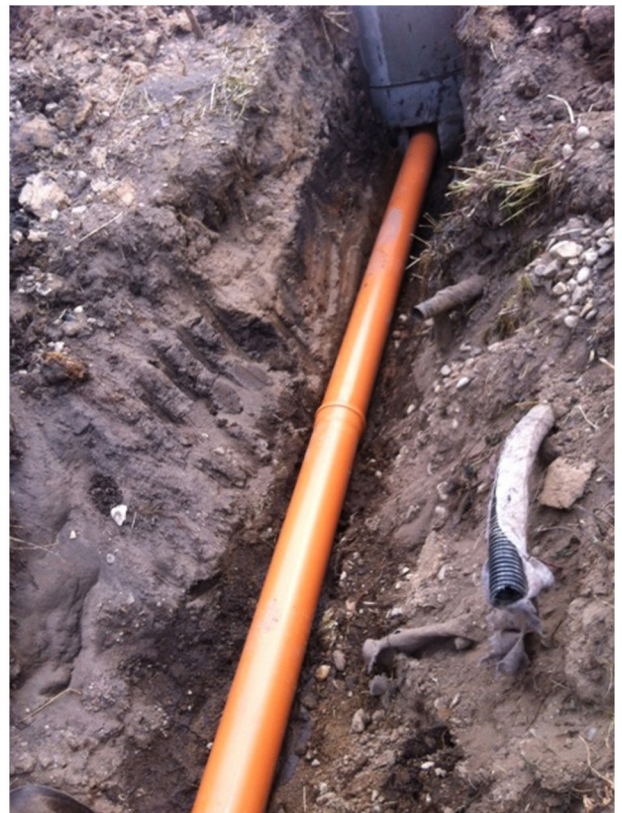
4. Piliakalnio šlaito šiaurinėje pusėje, viršutinėje trasos atkarpoje paklotas drenažinis vamzdis sujungtas su naujai įrangtu šuliniu Nr. 1. Fotografuota iš vakarų.

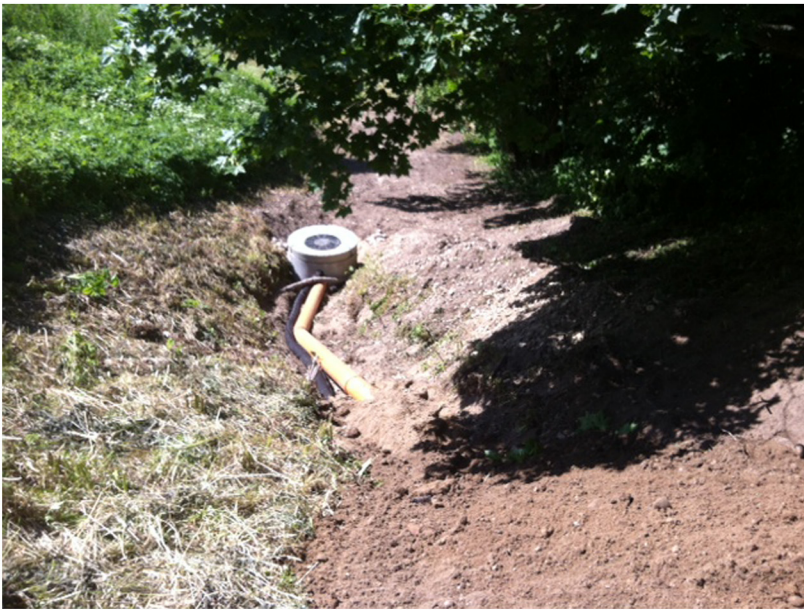
5. Trastos viršutinė atkarpa, naujai paklotas drenažinis vamzdis užpilamas atvežtiniu gruntu. Fotografuota iš rytų.

Žemės judinimo darbai paviršinio vandens nuvedimo bei drenažo sistemos sutvarkymo metu buvo atliekami anksčiau įrengtos paviršinio vandens nuvedimo bei drenažo sistemos ribose (2 brėž.). Kasos trasos – griovio vakarinio galo, centro ir rytinio galo taškų koordinatės LKS 94 sistemoje: X 554742,15, Y 6083225,03, Z 79,0; X 554742,15; Y 6083225,03; Z 90,0; X 554791,95; Y 6083225,17; Z 102,0. Šioje drenažinės sistemos vietoje archeologiniai tyrimai jau vykdyti ankstesniais metais. Viršutinėje terasoje detalieji archeologiniai tyrimai atlikti 2002 m., o 2004 m. šlaito apačioje, įrenginėjant drenažo sistemą, vykdyti archeologiniai žvalgymai. 2015 m. archeologiniai žvalgymai buvo atliekami visos trasos ribose - 100 m ilgio ir 40-50 cm pločio atkarpoje. Buvo stebimi bei fiksuojami visi žemės judinimo darbai, kontroliuojama, kad jie neviršytų projektinių apimčių. Vizualiai bei metalų detektoriaus (C-scope R1) pagalba buvo ieškoma pavienių archeologinių radinių. Trasos kasimo darbai buvo pradėti ties piliakalnio šiaurinio šlaito apačioje esančiu vandens surinkimo šuliniu (X 554742,15; Y 6083225,03; Z 79,0) ir buvo vykdomi rankiniu būdu atkasinėjant esančią neveikiančią drenažinę sistemą rytų kryptimi, palaipsniui kylant aukštyn link viršutinės terasos. Trasos viduryje, 51-jame metre skaičiuojant nuo esamo šulinio buvo įrengtas tarpinis 1 m pločio betoninis vandens surinkimo šulinukas (X 554742,15; Y 6083225,03; Z 90,0). Trasos viršutiniame gale, 100-jame metre įrengtas dar vienas tokių pačių išmatavimų šulinys (X 554791,95; Y 6083225,17; Z 102,0). Visame trasos ilgyje naujos drenažinės sistemos gylis neviršijo seniau įrengtos lygmens, kasta maždaug iki 50 cm gylio. Naujas drenažinis vamzdis klotas aukščiau seniau buvusio, kartais beveik žemės paviršiuje (2-3 pav.). Kiek giliau – iki 1 m gylio įsikasta paskutiniuose 5 –uose griovio metruose, rytiniame trasos gale (4 pav.), 2002 m. vykdytų archeologinių tyrimų vietoje. Taigi, visi žemės judinimo darbai buvo vykdomi 2002 ir 2004 m. atliktų archeologinių tyrimų bei žvalgymų ribose, nesuardytų kultūrinių sluoksnių, archeologinių objektų, struktūrų ar pavienių archeologinių radinių aptikti nepavyko. Pakloto naujo drenažinio vamzdžio vieta buvo užpilta čia buvusiu ir atvežtiniu gruntu (5, 6 pav.), paviršius padengtas atvežta velėna (7 pav.).

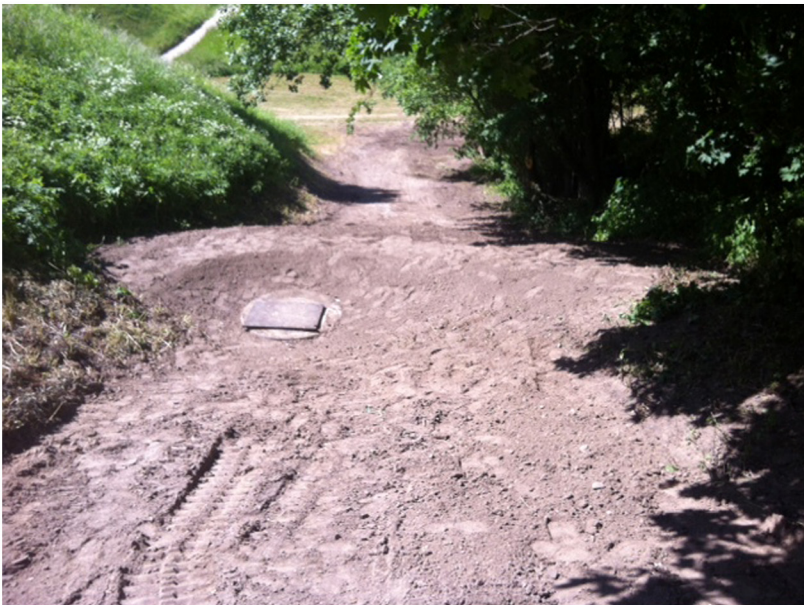
6. Trastos viršutinė bei apatinė atkarpos, naujai paklotas drenažinis vamzdis užpiltas atvežtiniu gruntu. Fotografuota iš rytų.

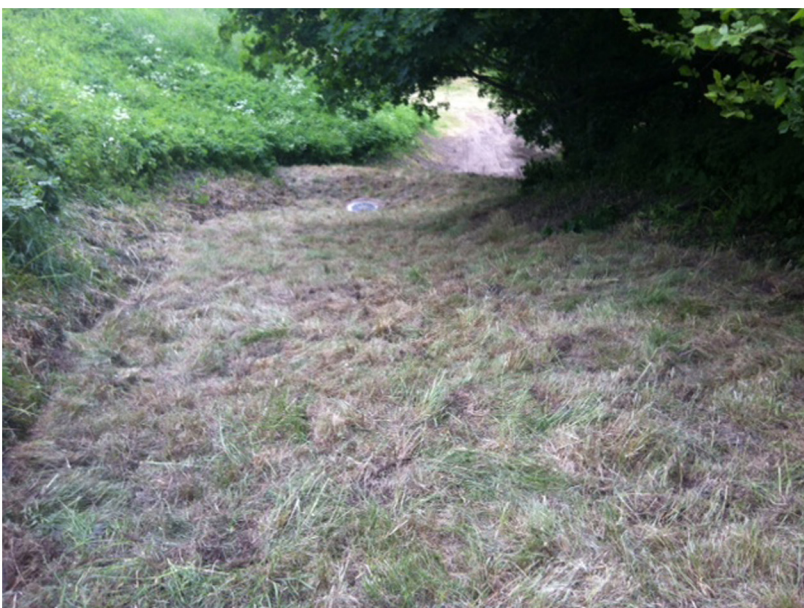
7. Trastos viršutinė bei apatinė atkarpos, atliktų žemės judinimo darbų vieta užklota atvežtine velėna. Fotografuota iš rytų.

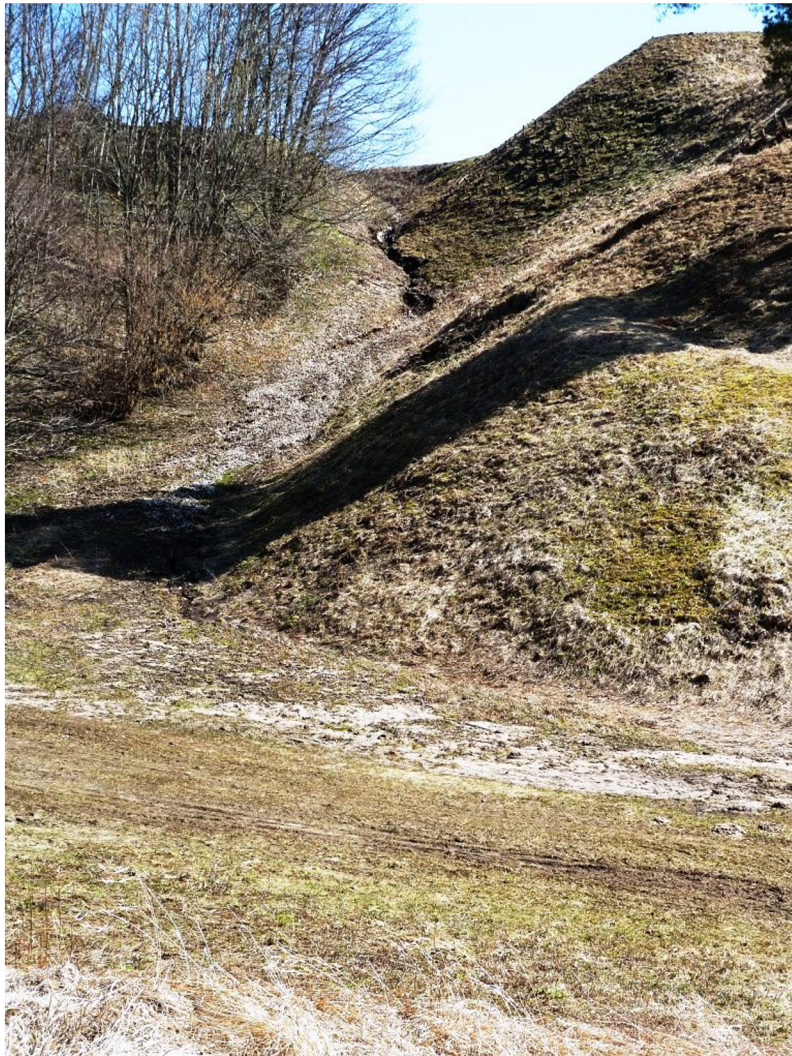
2. Į šiaurę nuo piliakalnio paviršinio vandens formuojama išgrauža.
