**LUPONIŲ PILIAKALNIO SU SENOVĖS GYVENVIETE ŠIAULIŲ RAJONE
ARCHEOLOGINIŲ ŽVALGYMŲ ATASKAITA**

ARCHEOLOGIJOS ŽVALGYMŲ ATASKAITA

OBJEKTAS: Luponių piliakalnis su senovės gyvenviete (A 663 KP)

AUTORIUS: Vida Kliaugaitė

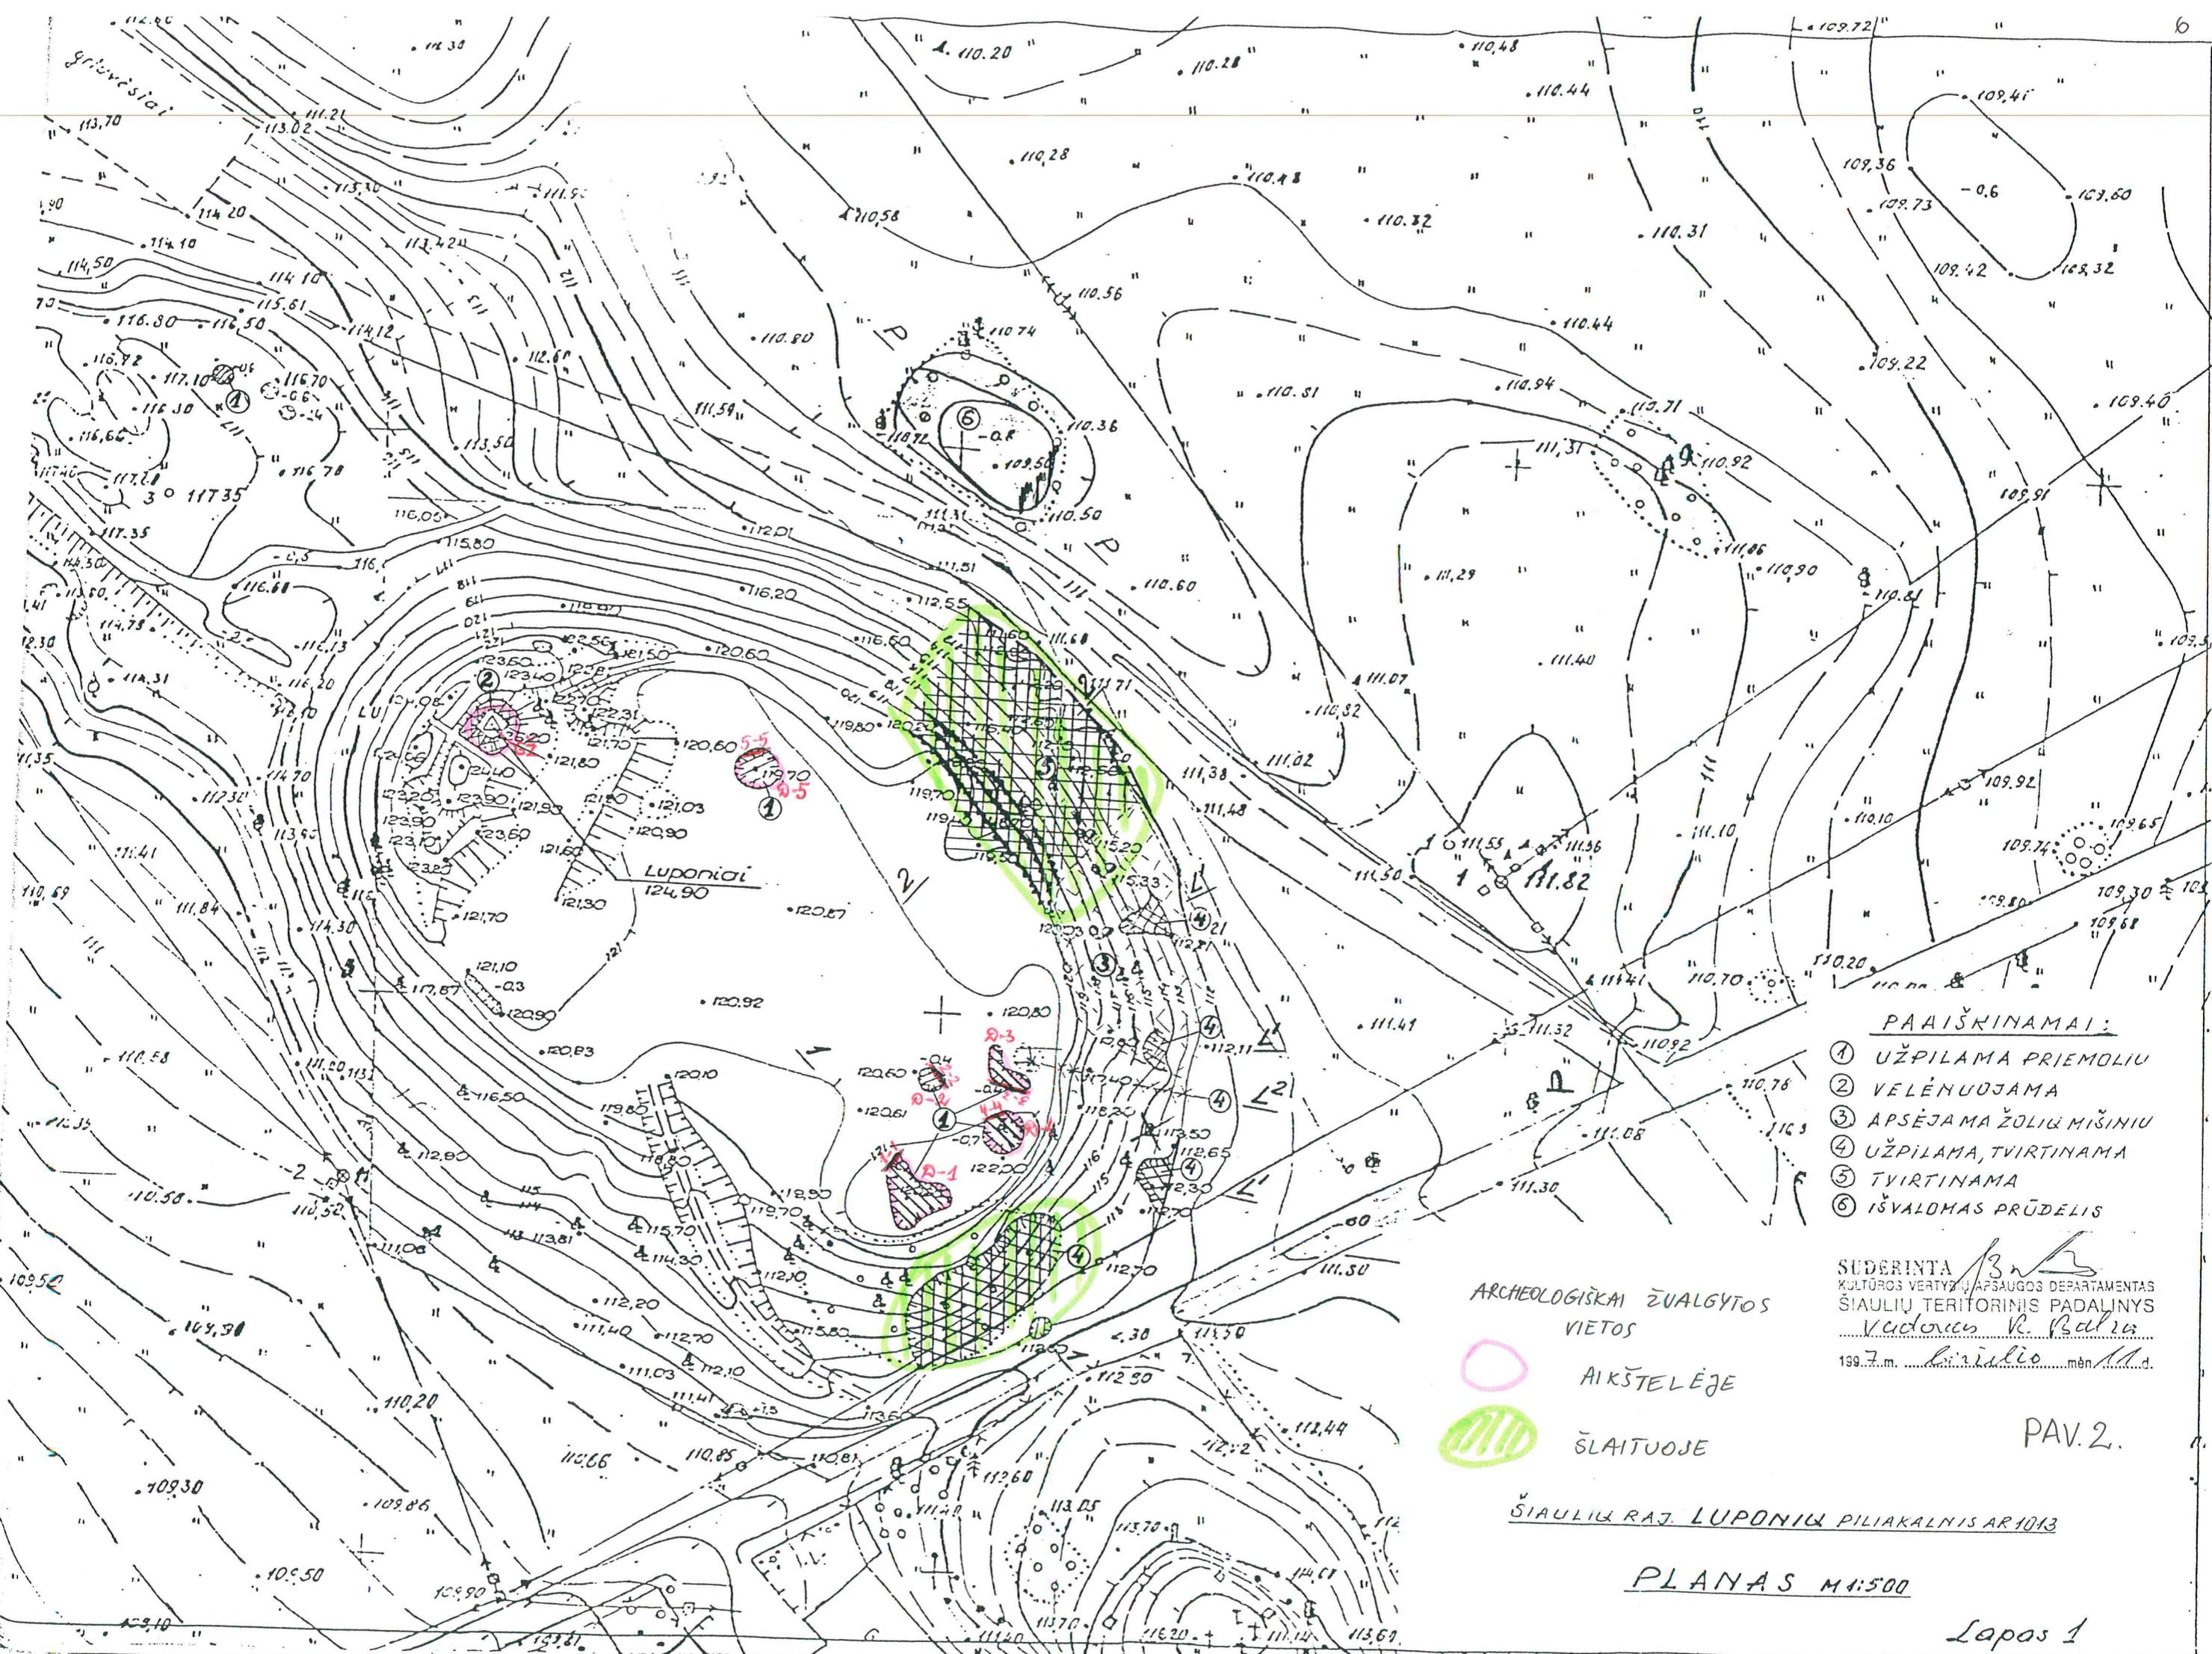
Piliakalnio aikštelės pietrytiname gale yra 4 eroduojančios duobės (pav. 2, D—1-4), iškastos dar II pasaulinio karo metais. Duobės įvairių formų, nuo 2 iki 6 m skersmens ir iki 0,4-1,2 m gylio. Dar viena apskrita duobė yra aikštelės šiaurrytinėje dalyje, jos skersmuo — 3x4 m, gylis 0,9 m. (pav. 2, D—5) Pylimo, esančio šiaurės vakarinėje aikštelės pusėje, šiaurinėje dalyje įrengtas geodezinis ženklas, aplink kurį iškastas griovys (pav. 2, GŽ). Pagal projektą numatyta duobes užpilti, todėl prieš tai buvo atvalyti duobių šlaitai.

Duobė nr.4 (D—4) yra tarp duobių nr.1 ir nr.3, ji apskrita, 3x3,5 m skersmens ir siekia iki 0,7 m gylio. Kraštai eroduoja. Žvalgymų metu buvo atvalytas jos šiaurinis kraštas (pav.2, pjūvis 4—4). Pjūvio ilgis — 2 m. Velėna ir povelėninis sluoksnis — 20-25 cm, po juo — rusvas priemolis. Priemolyje jokių archeologiškai vertingų radinių neaptikta.

Duobė nr.5 (D—5) yra aikštelės šiaurinėje dalyje, ji apskrita, skersmuo — 3x4 m, gylis 0,9 m (pav. 2, D—5). Kraštai erodoja. Žvalgymų metu buvo atvalytas jos šiaurinis kraštas (pav.2, pjūvis 5—5). Pjūvio ilgis — 3 m. Velėna ir povelėninis sluoksnis — 25-30 cm, po juo — rusvas priemolis. Priemolyje jokių archeologiskai vertingų radinių neaptikta.

Buvo tvirtinami erodojančios rytinis ir pietrytinis piliakalnio šlaitai. Šiu darbų metu buvo vizualiai žvalgomos erodojančios vietas (pav. 2). Viso išžvalgytas 400 m^2 plotas rytinėje ir 150 m^2 plotas pietrytinėje atodangose. Šlaituose atsidengės rusvas-pilkšvas priemolis, jokių kultūrinio sluoksnio pėdsakų nefiksuota.

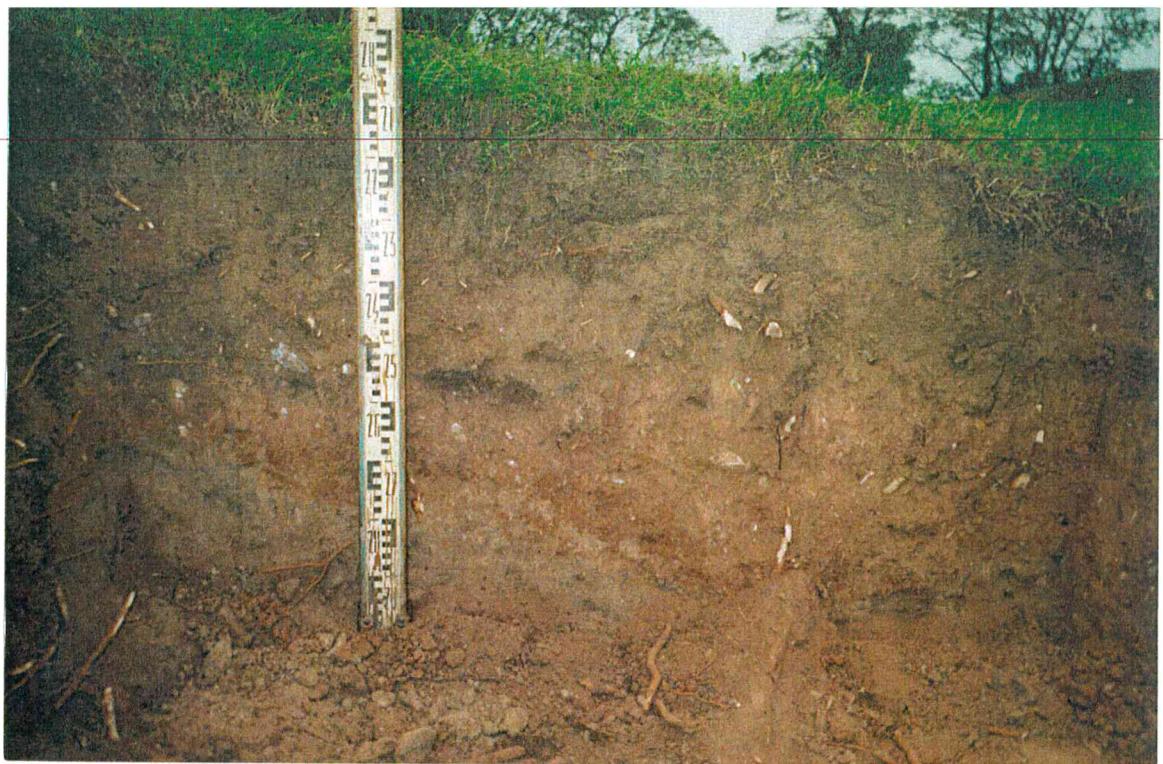
FOTO 1

Duobė nr.1 (D—1) yra piliakalnio aikštelės pietiniame gale, ji netaisyklingos formos, 6x5,5 m skersmens ir siekia iki 1,2m gylio. Kraštai eroduoja. Žvalgymų metu buvo atvalytas jos šiaurvakaninis kraštas (foto 1, pav.2, pjūvis 1—1). Pjūvio ilgis — 1,5 m. Velėna — 12-15 cm, povelėninis sluoksnis — iki 15 cm, po juo — rusvas priemolis su gausiais smulkiais (1-4 cm skersmens) akmenukais. Pietvakarinėje pjūvio dalyje, 70-76 cm gylyje fiksotas pilkšvo priemolio sluoksnelis, jo storis iki 30 cm, jo struktūra analogiška rusvam. Priemolyje jokių archeologiškai vertingų radinių neaptikta.

1. Duobė nr.1, atvalytas šiaurvakarinis kraštas, pjūvis 1—1.
2. Duobė nr.2, atvalytas šiaurrytinis kraštas, pjūvis 2—2.
3. Duobė nr.3, atvalytas pietinis kraštas, pjūvis 3—3.

Visos duobės buvo užverstos priemoliu ir užvelėnuotos, griovys aplink geodezinę ženkla užlygintas ir taip pat užvelėnuotas.

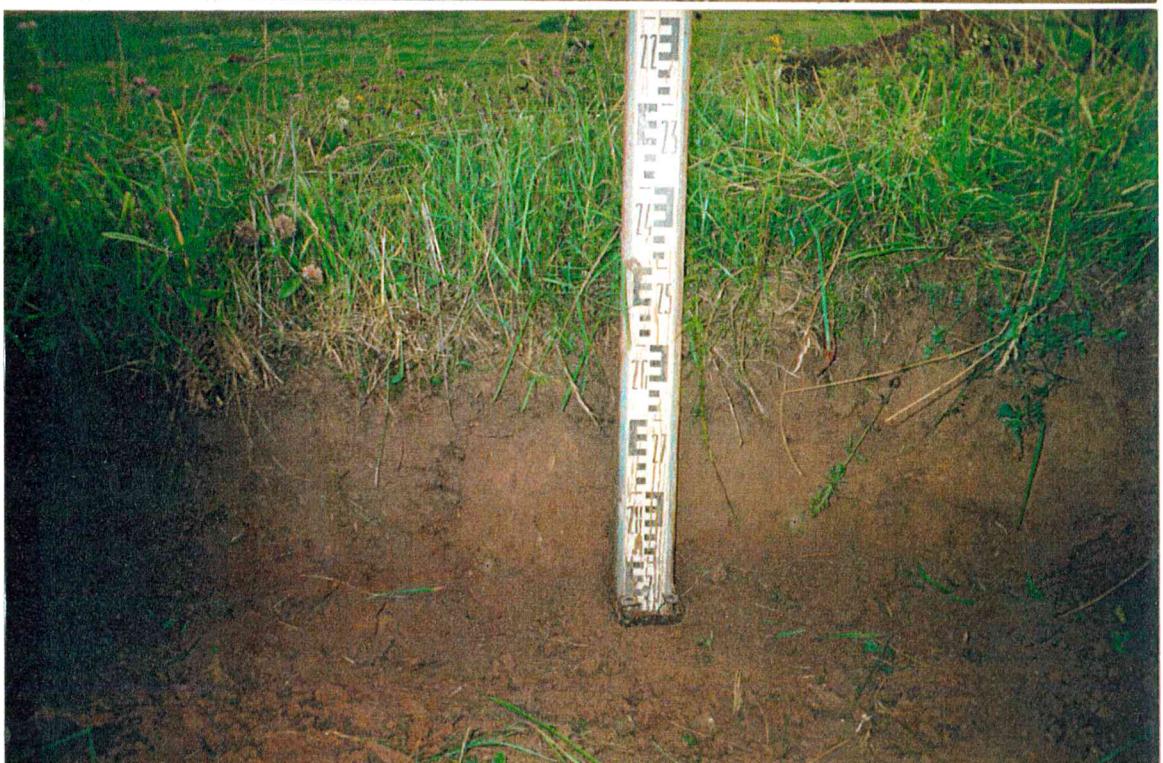
FOTO 2

Duobė nr.2 (D—2) yra 8 m į šiaurę nuo pirmosios, ji apskrita, 2x2 m skersmens ir siekia iki 0,4 m gylio. Kraštai eroduoja. Žvalgymų metu buvo atvalytas jos šiaurrytinis kraštas (foto 2, pav.2, pjūvis 2—2). Pjūvio ilgis — 2 m. Velėna — 12-15 cm, povelėninis sluoksnis — iki 15 cm, po juo — rusvas-pilkšvas priemolis, analogiškas fiksotajam duobėje nr.1. Priemolyje jokių archeologiškai vertingų radinių neaptikta.

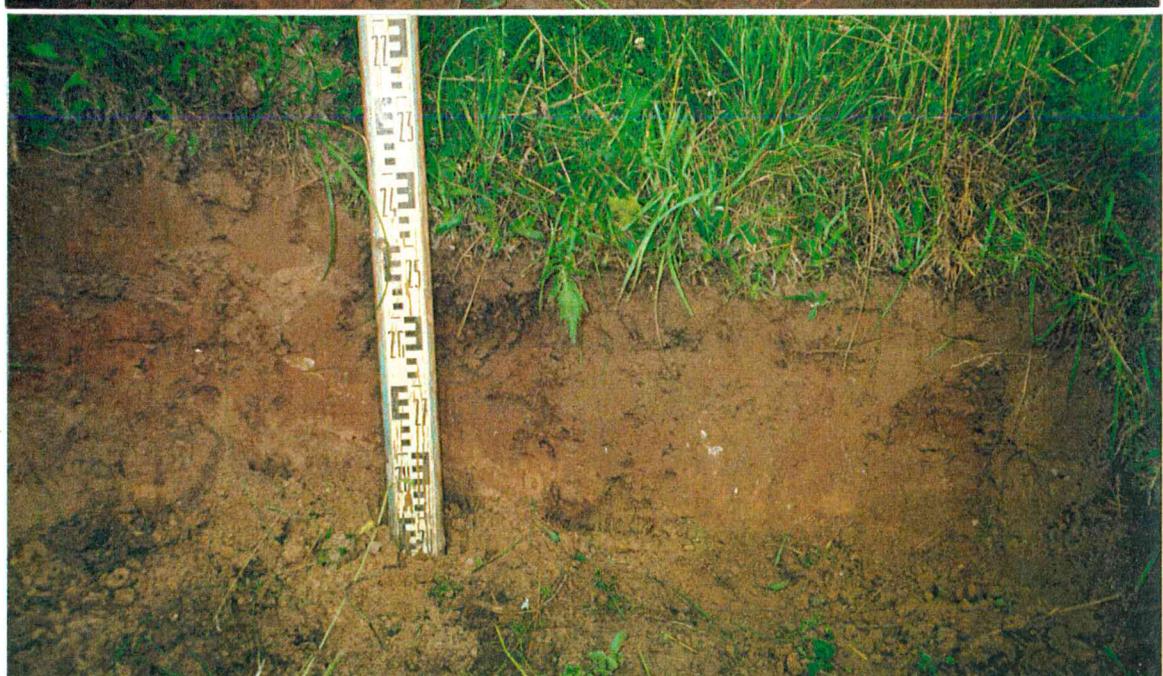
FOTO 3

Duobė nr.3 (D—3) yra 4 m į rytus nuo duobės nr.2, ji netaisyklingos formos, 5x1,5 m skersmens ir siekia iki 0,4 m gylio. Kraštai eroduoja. Žvalgymų metu buvo atvalytas jos pietinis kraštas (foto 3, pav.2, pjūvis 3—3). Pjūvio ilgis — 3 m. Velėna ir povelėninis sluoksnis — 15-25 cm, po juo — rusvas priemolis. Priemolyje jokių archeologiškai vertingų radinių neaptikta.
