ILUSTRACIJŲ SĄRAŠAS

BRĖŽINIŲ SĄRAŠAS

1. DUBINGIŲ PILIAVIETĖ

3. DUBINGIŲ PILIAVIETĖ.
 BUVUSIŲJŲ BAŽNYČIŲ VIETA. 2007 METAI.
 PERKASŲ IR KAPŲ IŠSIDĖSTYMO PLANAS.

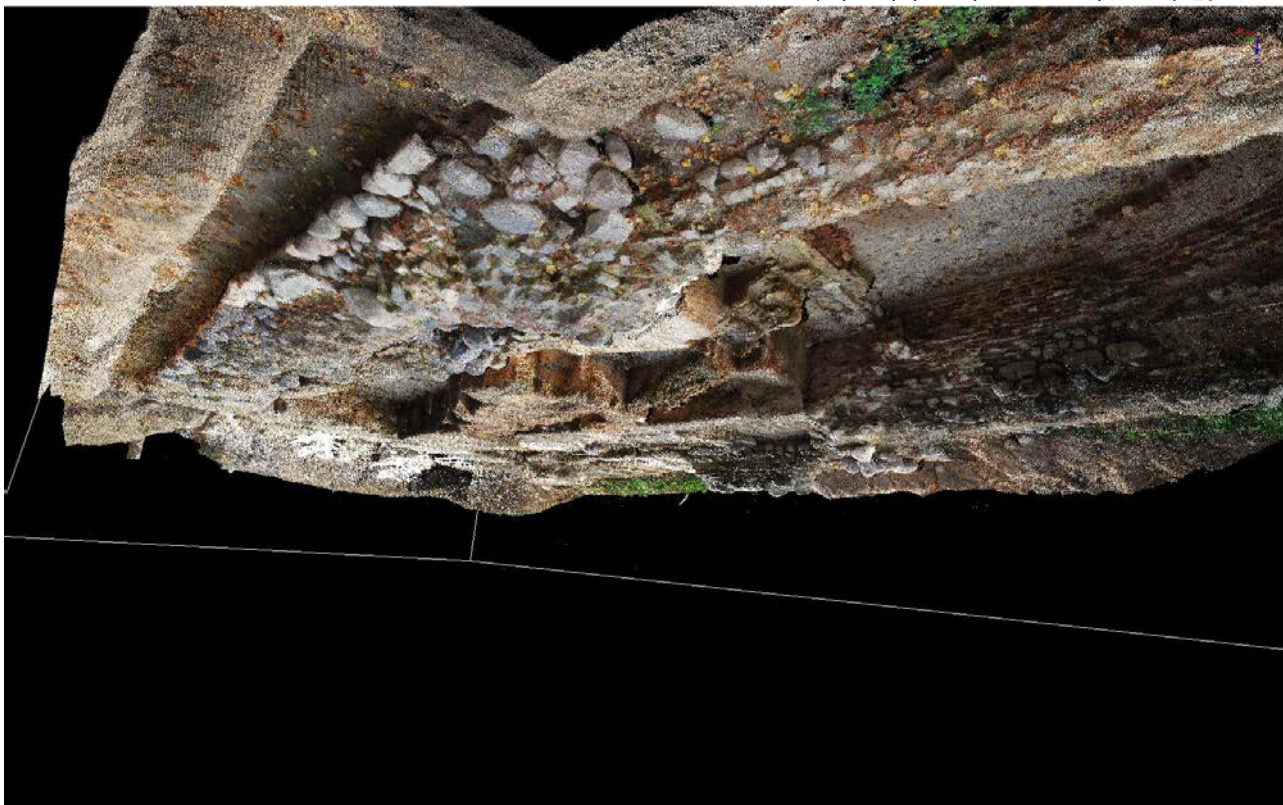
16. Fiksnotų 3D baznyčios pamatų išvestinis vaizdas.

16. Fiksuotų 3D baznyčios pamatų išvestinis vaizdas. Aut. R. Mažeika.
17. Perkasos Nr. 7 vieta prieš archeologinius kasinėjimus. Vaizdas iš vakarų pusės. Aut. R. Laužikas.

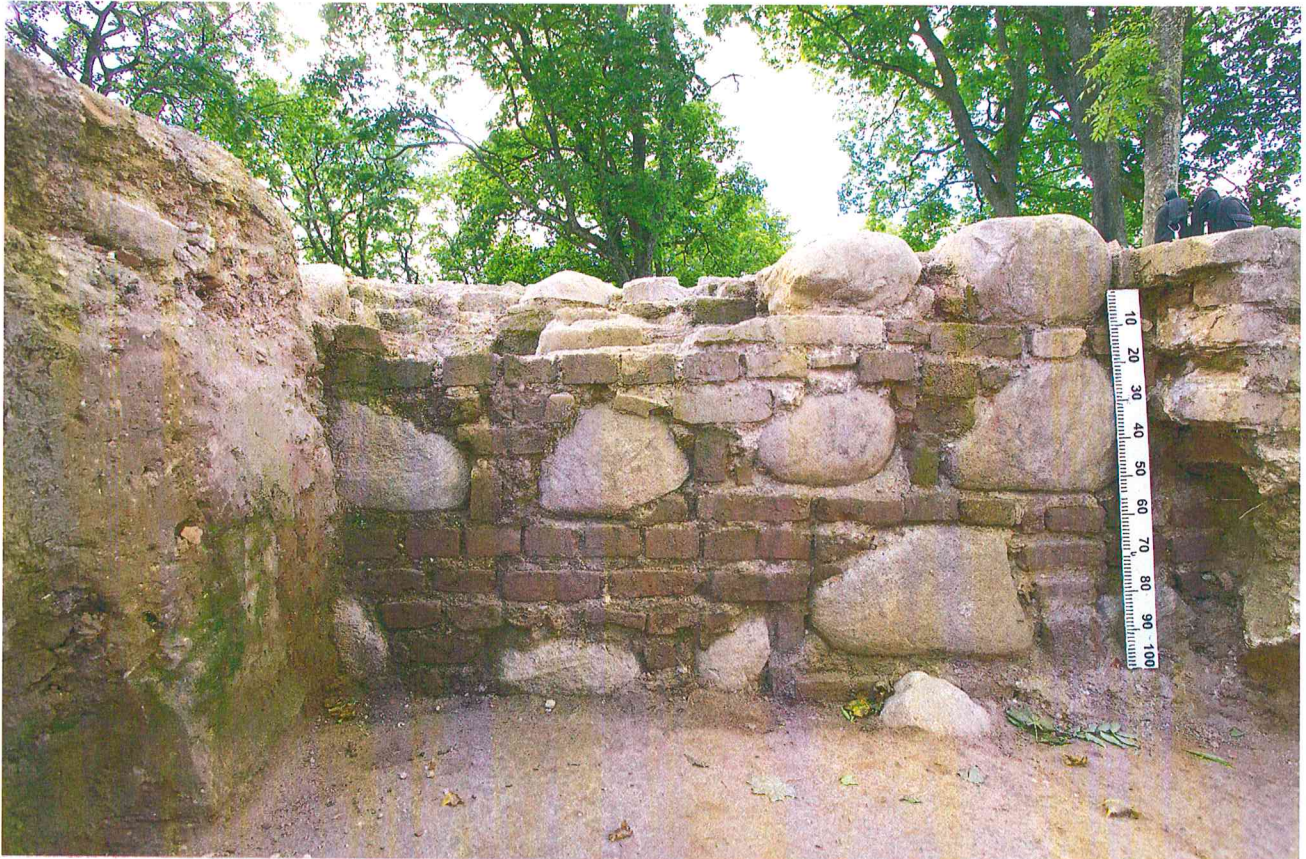
54. Perkasos sienelēs pjūvio vaizdas kvadratuose 14/N-O

54. Perkasos sienelės pjūvio vaizdas kvadratuose 14/N-O. Aut. R. Laužikas.
55. Perkasos sienelės pjūvio vaizdas kvadratuose 14-17/S. Aut. R. Laužikas.
56. Perkasos sienelės pjūvio vaizdas kvadratuose 18-22/S. Aut. R. Laužikas.

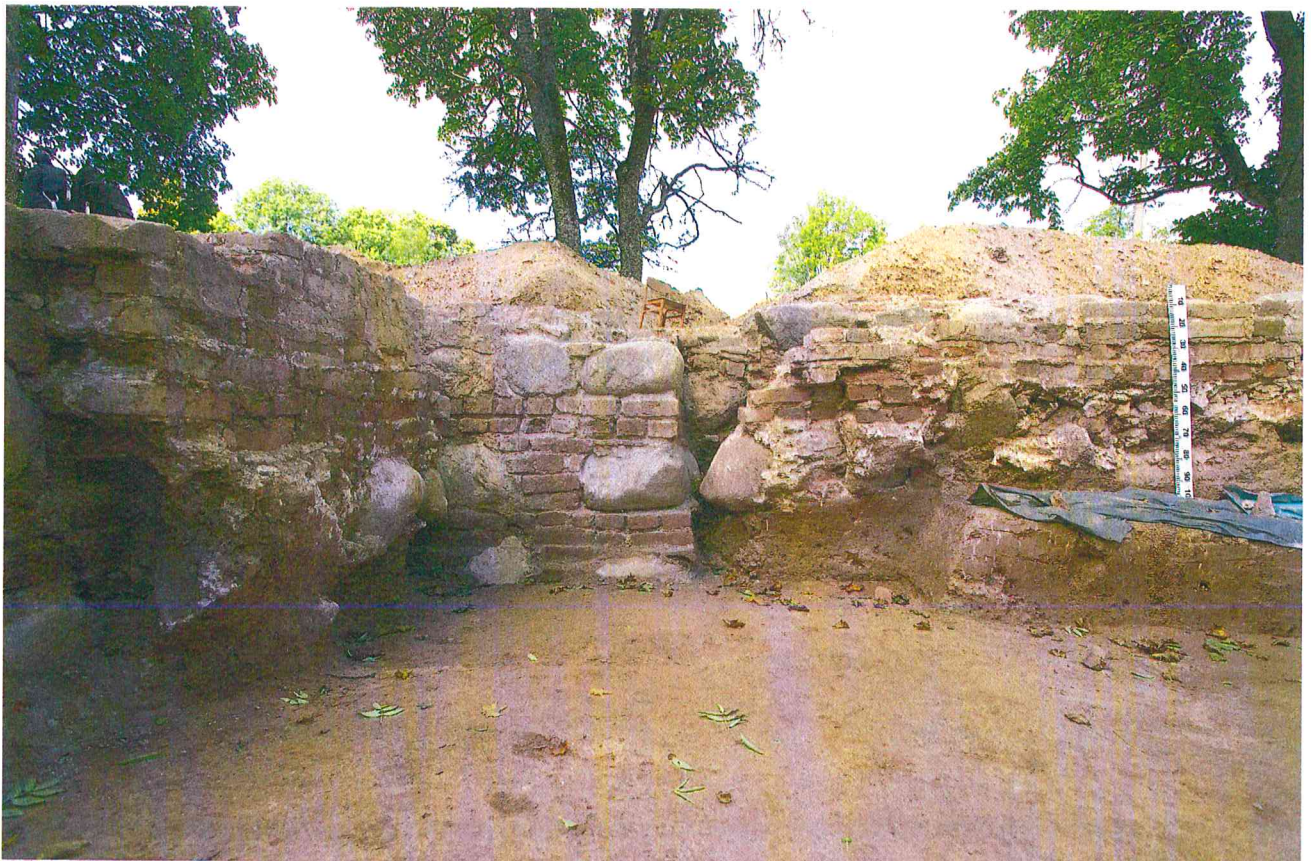
55. Perkasos sienelēs pjūvio vaizdas kvadratuose 14-17/S

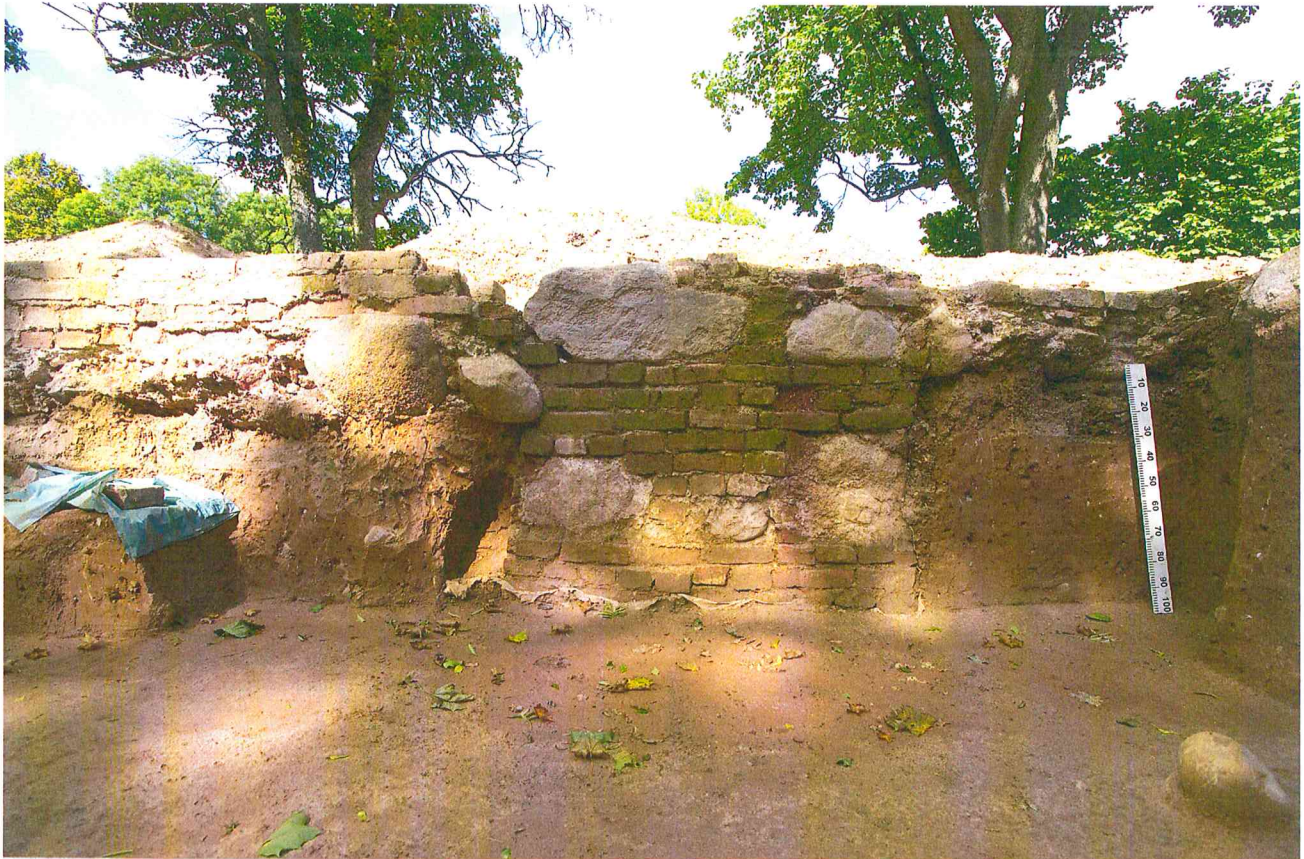
56. Perkasos sienelēs pjūvio vaizdas kvadratuose 18-22/S

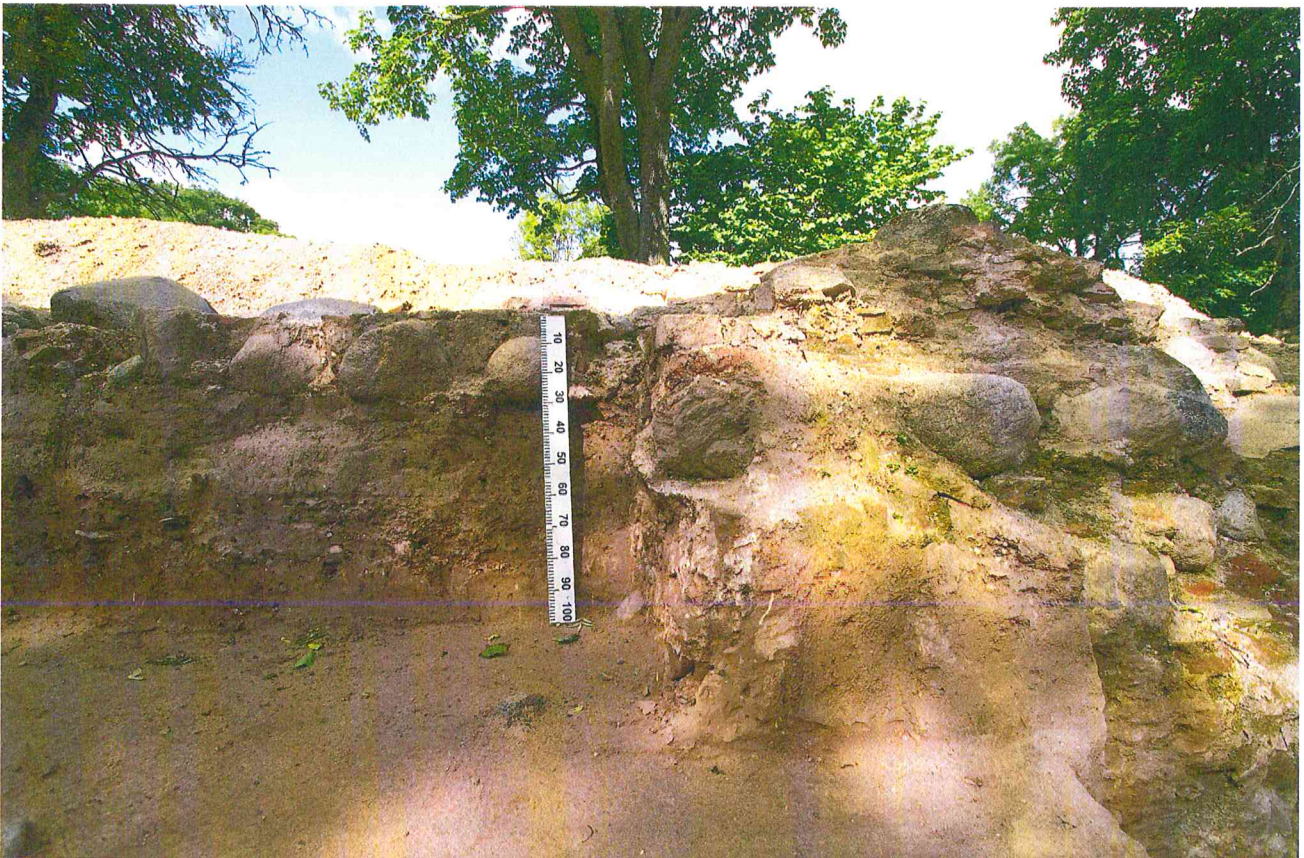
57. Perkasos sienelēs pjūvio vaizdas kvadratuose 27-28/P

57. Perkasos sienelės pjūvio vaizdas kvadratuose 27-28/P. Aut. R. Laužikas.
58. Perkasos sienelės pjūvio vaizdas kvadratuose 25-28/M. Aut. R. Laužikas.
59. Perkasos sienelės pjūvio vaizdas kvadratuose 29/I-P. Aut. R. Laužikas.

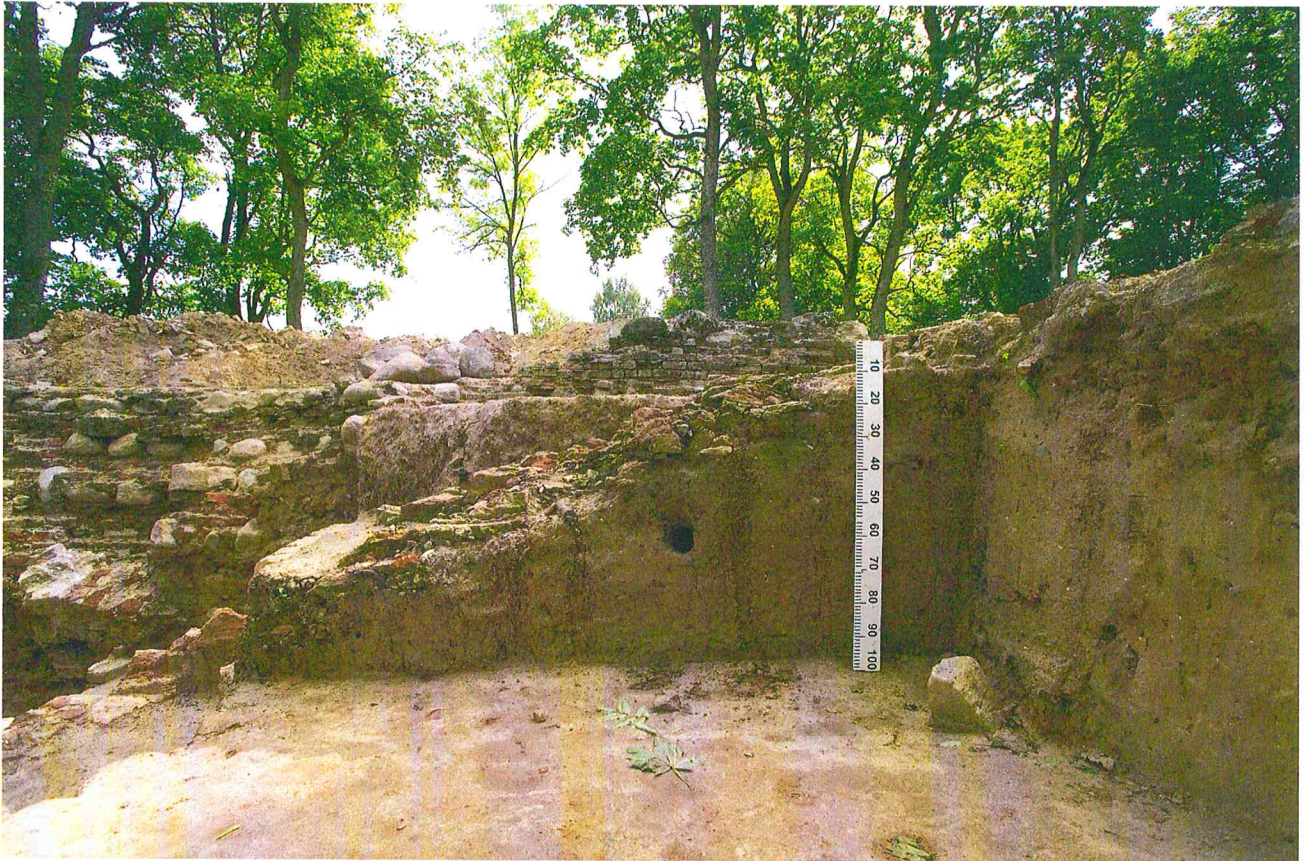
58. Perkasos sienelēs pjūvio vaizdas kvadrātuosē 25-28/M

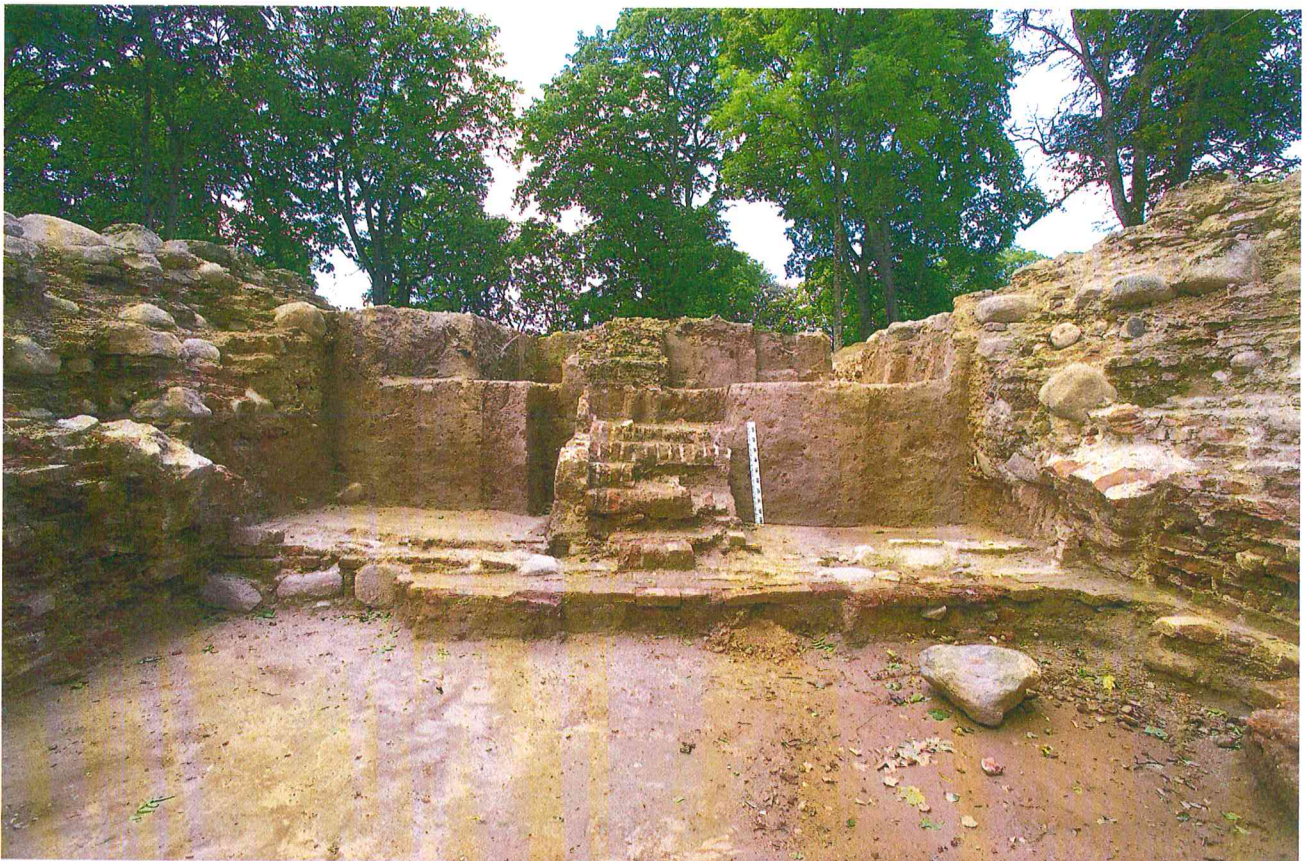
59. Perkasos sienelēs pjūvio vaizdas kvadrātuosē 29/I-P

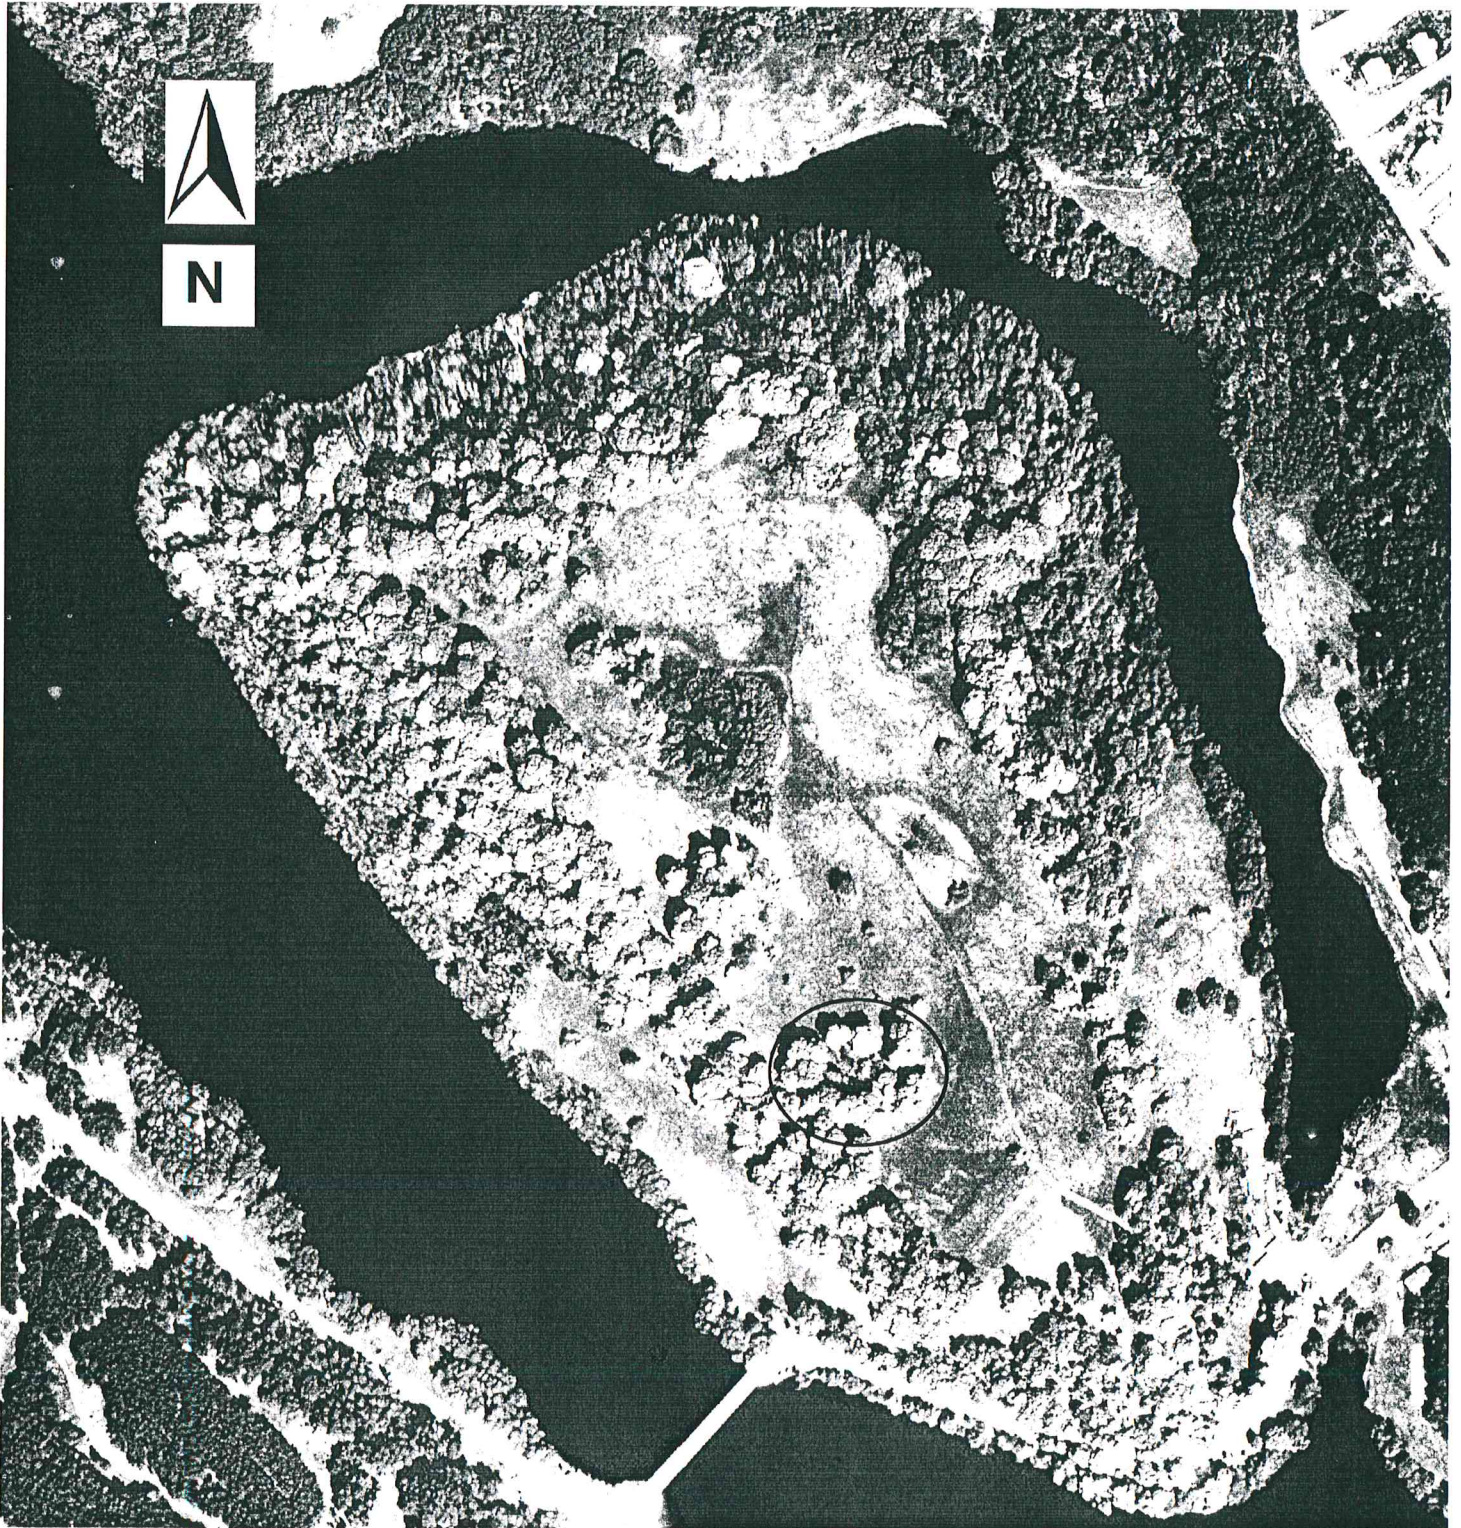
2007 M. TYRIMŲ VIETA

- BAŽNYČIŲ ŠVENTORIAUS TVOROS KONTŪRAS, FIKSUOTAS GEORADARU

- SPĖJAMAS ŠVENTORIAUS TVOROS KONTŪRAS

1. Dubingių piliavietė. 2007 m. tyrimų vieta. Mastelis 1:4000. Aut. R. Laužikas.
2. Dubingių piliavietė, 2007 m. Buvusiųjų bažnyčių vietos situacijos planas. Mastelis 1:500. Aut. R. Zilinskas.

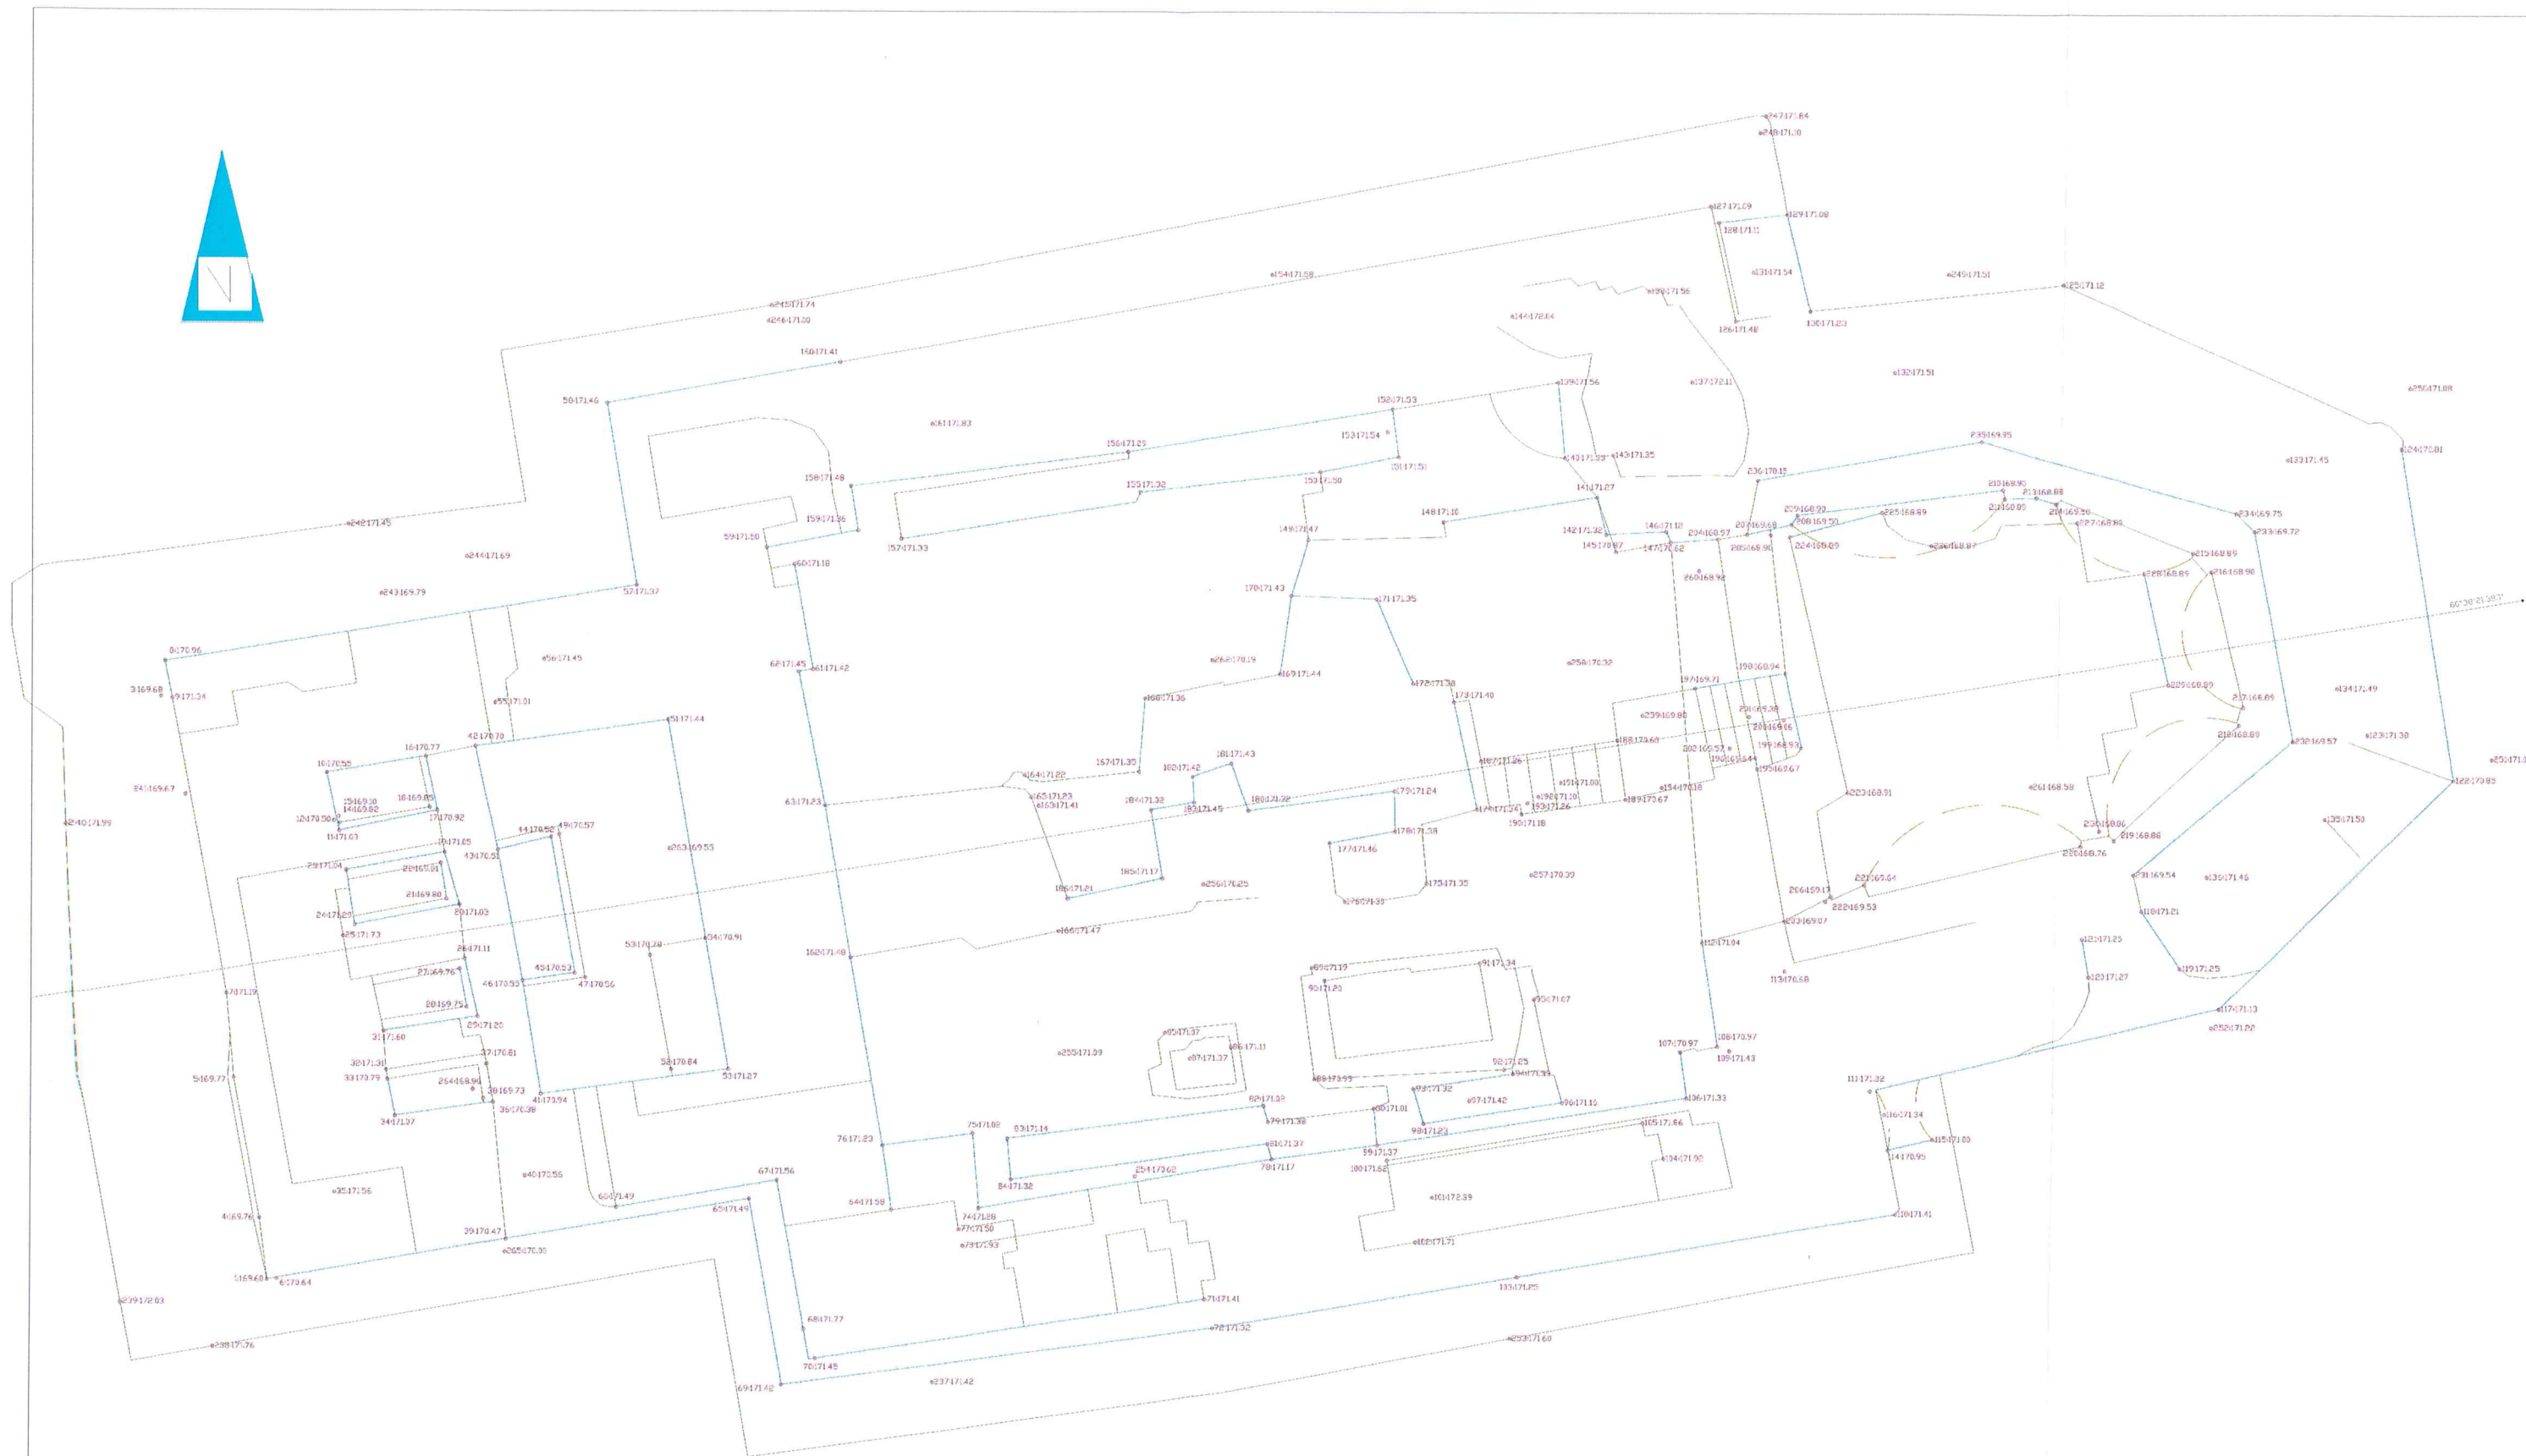
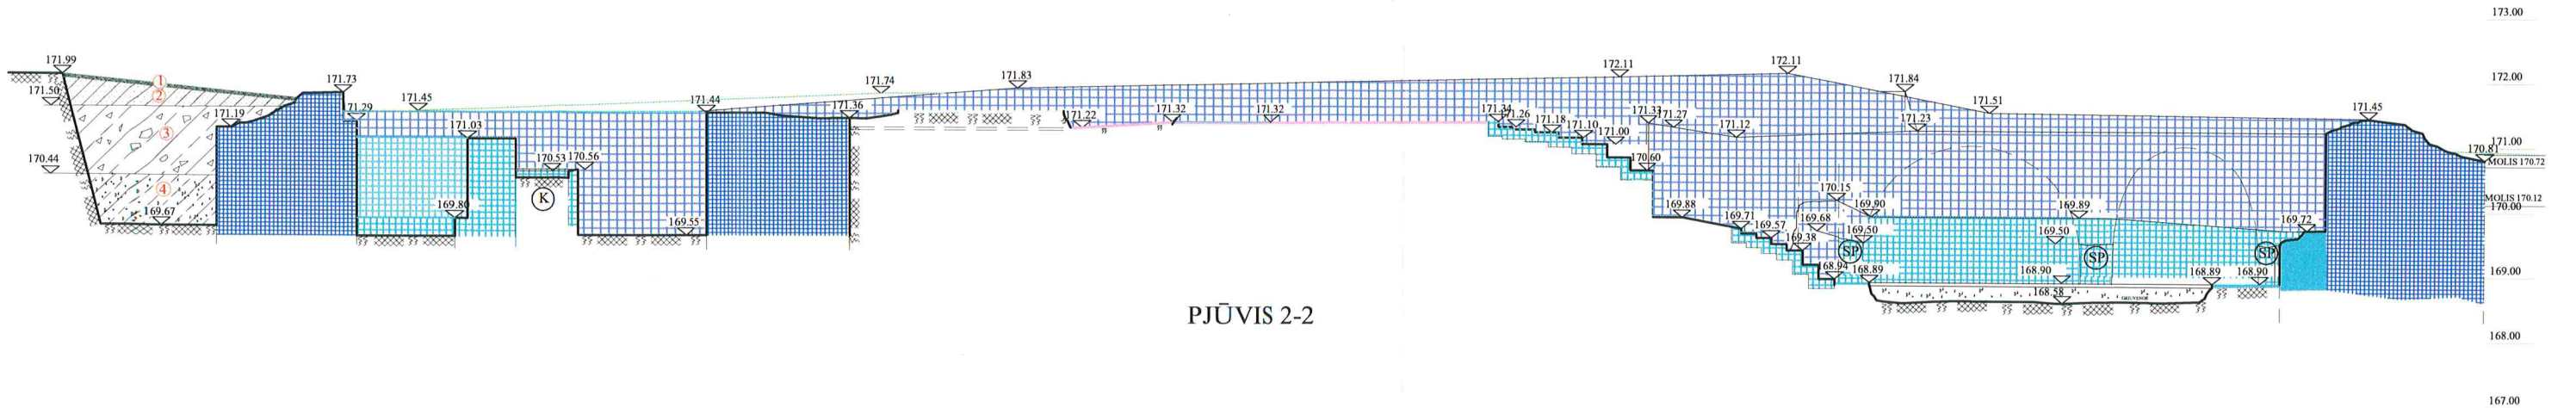
PJŪVIS 1-1

PJŪVIS 2-2

5. Dubingių buvusiųjų bažnyčių vieta. Architektūriniai tyrimai, 2007 m. Skersinis ir išilginis bažnyčios pamatų pjūviai. Mastelis 1:100. Aut. R. Zilinskas.

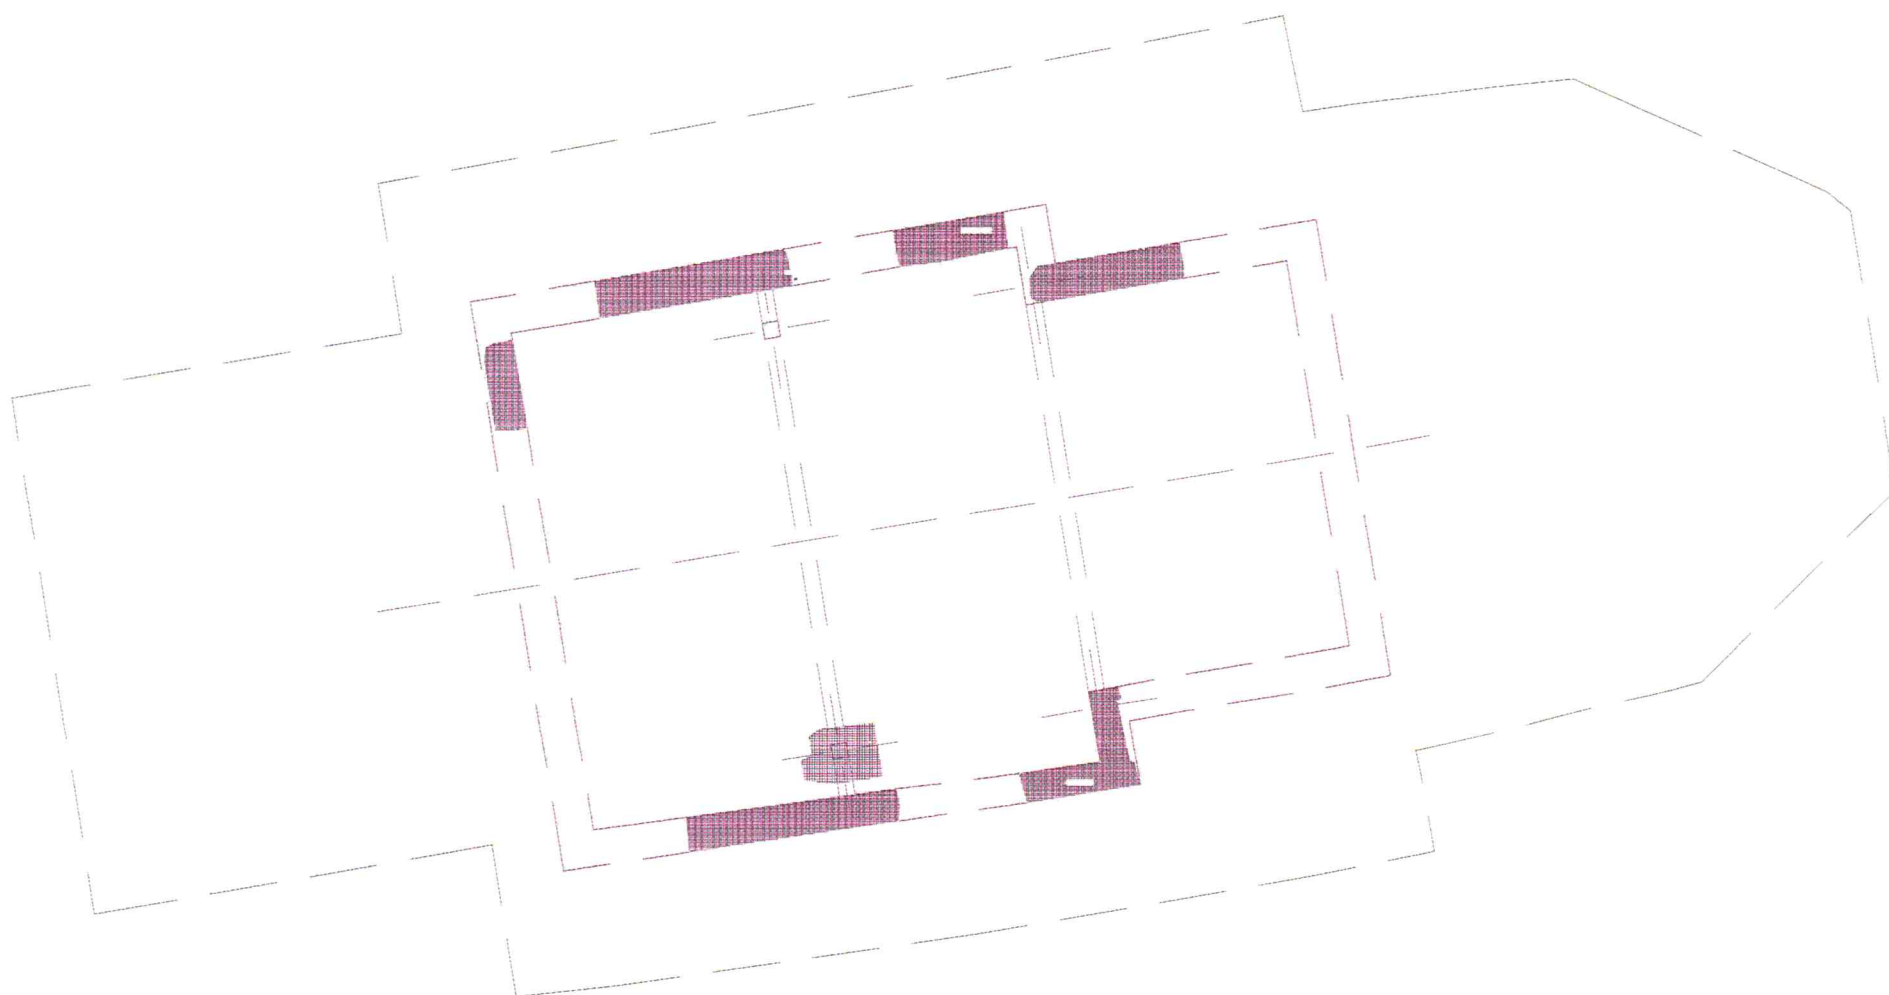
1577 - 1588 M. M.

6. Dubingių buvusiųjų bažnyčių vieta. Architektūriniai tyrimai, 2007 m. Istorinė – stilistinė kartograma. Mastelis 1:100. Aut. R. Zilinskas.
7. Dubingių buvusiųjų bažnyčių vieta. Architektūriniai tyrimai, 2007 m. Retrospektyvinis brėžinys 1577-1588 m. Mastelis 1:100. Aut. R. Zilinskas.

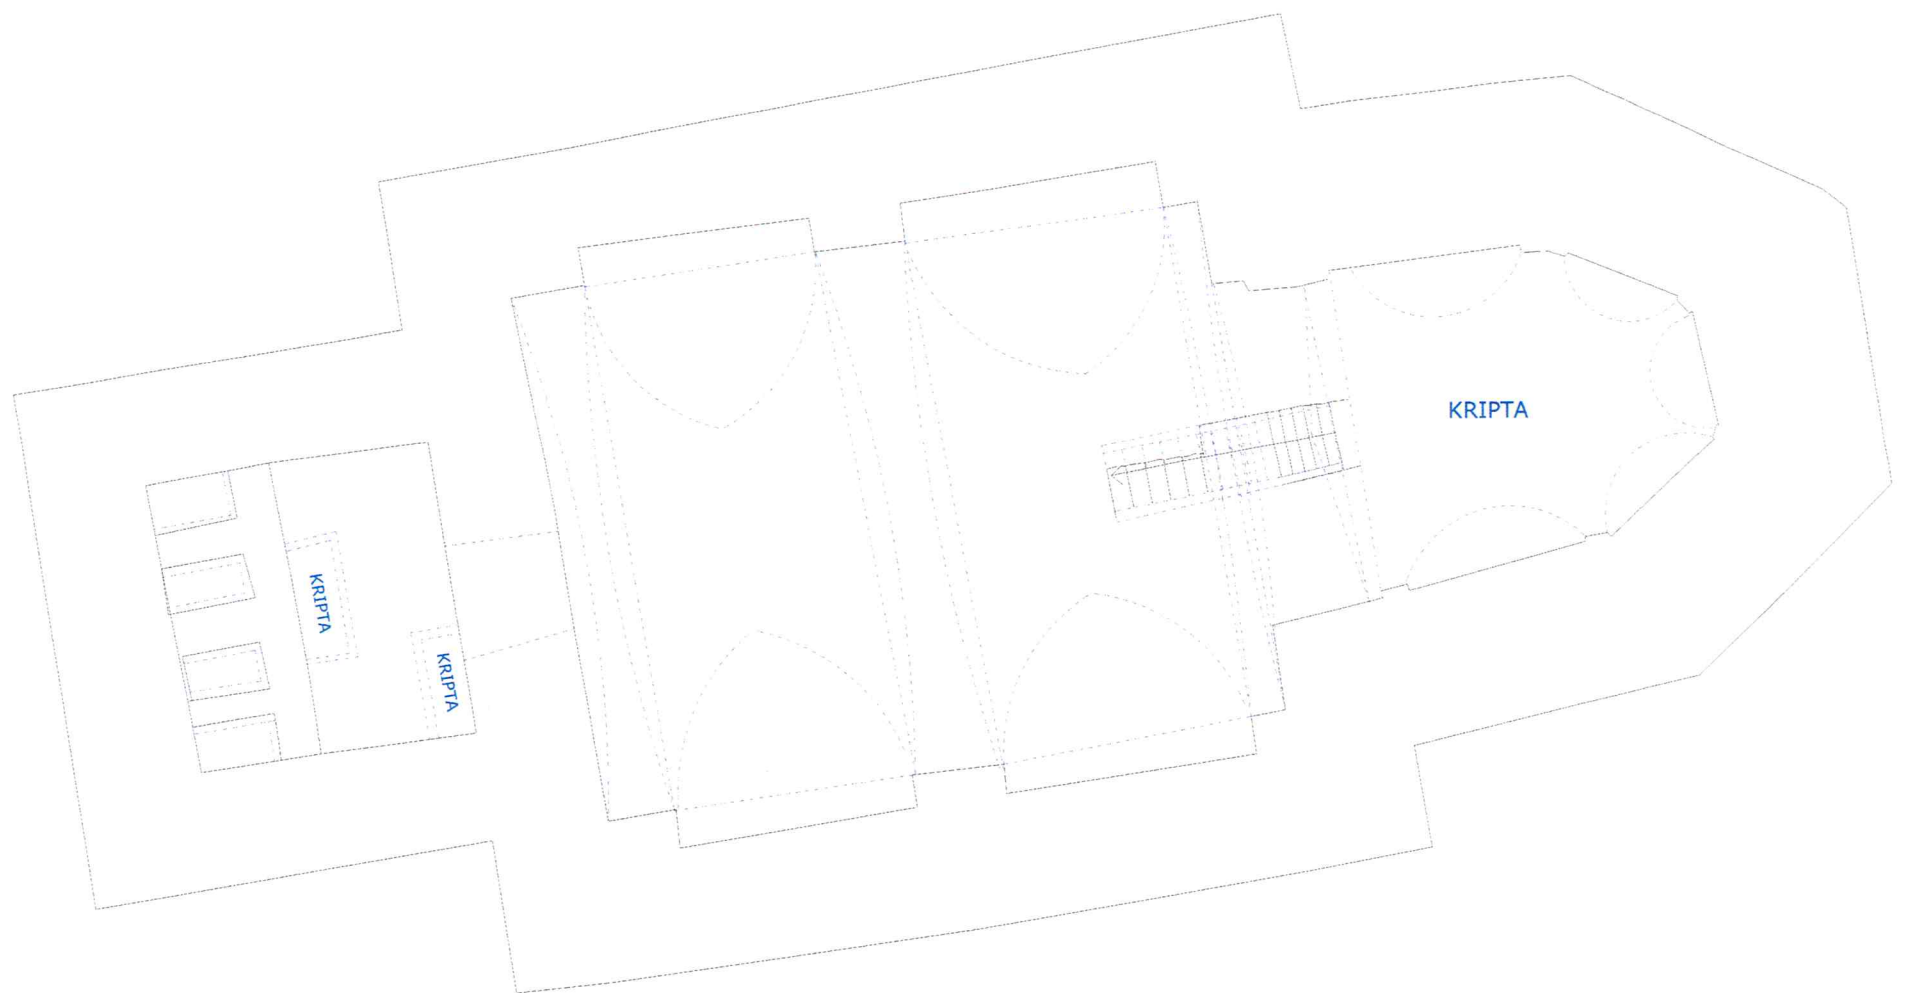
Atesta- to Nr. 1690	 	UAB „Lietuvos paminklai“	A847P DUBINGIŲ PILIAVIETĖS, MOLĖTŲ R., EVANGELIKŲ REFORMATŲ BAŽNYČIOS GRIUVĖSIŲ PAMATŲ, RŪSIŲ BEI SIENŲ FRAGMENTŲ KONSERVAVIMO PROJEKTAS
KPD 0444, AMA1014 KVAD.atest.nr. 0625	PV tyrėjas	R. Zilinskas R. Račinskas	2007 2007
PD	Statytojas:		K-2007-152-P-PD-4
			8. ARCHITEKTŪRINIAI TYRIMAI RETROSPEKTYVINIS BRŽ. 1620(21) - 40 M.M. M 1:100
			Lapas Lapų 04 06

8. Dubingių buvusiųjų bažnyčių vieta. Architektūriniai tyrimai, 2007 m. Retrospektyvinis brėžinys 1620-1640 m. Mastelis 1:100. Aut. R. Zilinskas.
9. Dubingių buvusiųjų bažnyčių vieta, 2007 m. Kapas Nr. 89, planas. Mastelis 1:10. Aut. R. Laužikas.
