Darius Kontrimas

**Alsėdzių pilikalnio vad. Źvėrinyčia (16307) aplinkos, Plungės r. sav., Alsėdzių mstl.,
Źvalgomųjų archeologinių tyrimų 2012 m. ataskaita**

2013

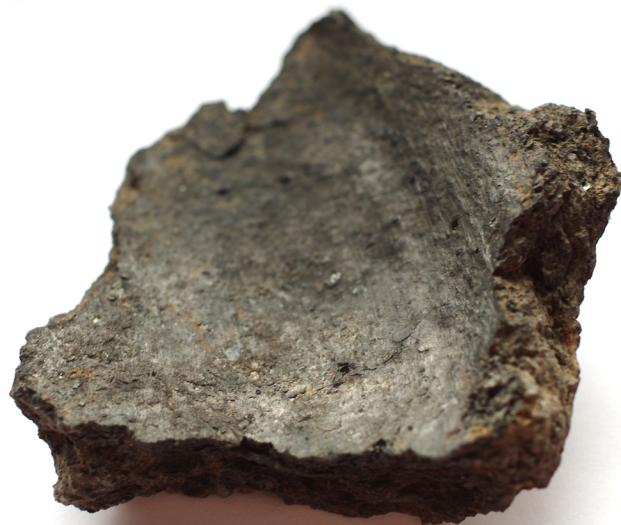
Pav. 1. Inv. Nr. 1. Apdirbto? kaulo fragmentas.

134,5 m gylio fiksuotas įžemis – pilkas šlynas. Šurfe, nuėmus velėną rastas gyvulio kaulo (rago) fragmentas, iš vieno krašto kiek nugludintas (inv. Nr. 1, pav. 1).

Nr.	Dirbinys	Fragmentas	Medžiaga	Matmenys	Požymiai	Iliustracija	Radimo vieta
1	Neaiškus	Dalis	Kaulas	Ilgis 7,8 cm	Apdirbto(?) aulo dalis	Pav. 1	Šūrfas 10; 0,1 m gylis

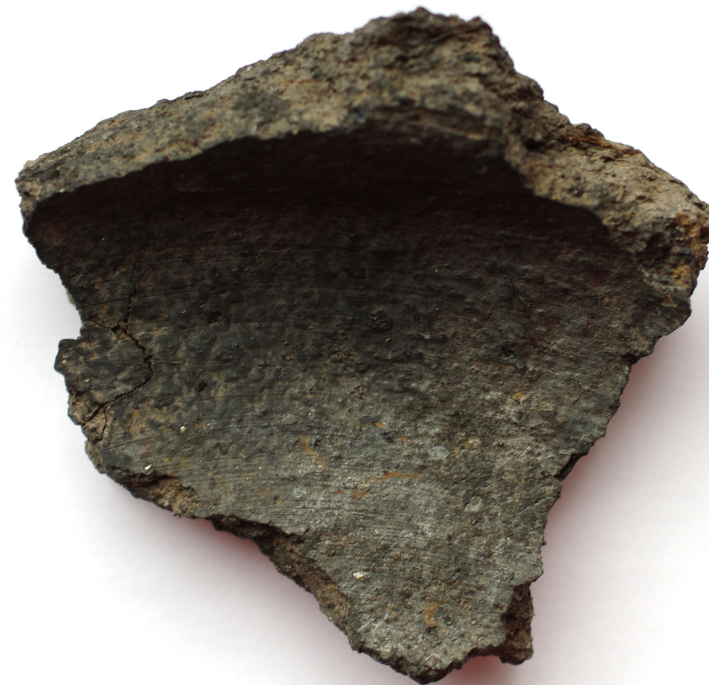
Pav. 2. Inv. Nr. 2. Žiesto puodo priedugnis

Tirtas 14 m atstumu į Š nuo upelio vagos, 13 m atstumu į P nuo šurfo Nr.11. Paviršiaus altitudė šurfo vietoje H abs. 134,9 m aukštyje. *Stratigrafija:* 1) nuo paviršiaus iki H abs. 134,8 – 134,78 m gylio 10 – 12 cm storio velėna; 2) iki H abs. 134,6 m gylio fiksuotas rudo molio sluoksnis; 3) iki H abs. 134,25 – 22 m gylio fiksuotas pilkos molingos žemės sluoksnis; 4) nuo H abs. 134,25 – 22 m gylio fiksuotas įžemis – pilkšvas šlynas su rudais lėšiais. Šurfe H abs. 134,75 m gylyje rastas žiesto puodo priedugnis (inv. Nr. 2, pav. 2, 3).

Nr.	Indas	Fragmentas	Gamybos technika	Molio masė	Glazūra	Ornamentas	Storis	Angos Ø	Dugno Ø	Požymiai	Iliustracija	Radimo vieta
2	Puodas	Priedugnis	Žiedimas	Pilka	-	-	1,2 cm (dugno)	-	20 cm	Sienelės storis 1,1 – 1,2 cm; smulkios grūsto akmenų, žėručio priemaišos	Pav. 2, 3	Šūrfas 12, 0,13 m gylis

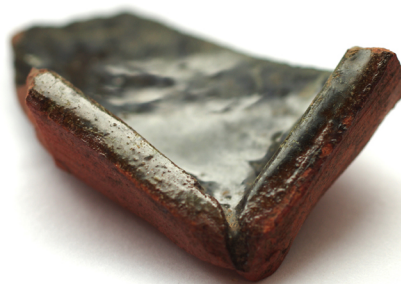
Pav. 4. Inv. Nr. 3. Koklio kampas.

Tirtas 15 m į Š nuo upelio vagos, 11,7 m į ŠR nuo šurfo Nr. 12. Paviršiaus altitudė šurfo vietoje H abs. 135,1 m aukštyje. *Stratigrafija:* 1) nuo paviršiaus iki H abs. 135,00 m 10 cm storio velėna; 2) iki H abs. 134,87 – 84 m gylio pilkos, vietom molingos žemės sluoksnis; 3) iki H abs. 134,6 – 65 m gylio fiksuotas rudo molio sluoksnis; 4) iki H abs. 134,4 – 134,35 m gylio fiksuotas pilkos molingos žemės sluoksnis; 4) nuo H abs. 134,4 – 134,35 m gylio fiksuotas įžemis – pilkšvas su rudais lėšiais šlynas. Šurfe H abs. 134,9 m gylyje rastas žaliai glazūruoto koklio kampas (inv. Nr. 3, pav. 4, 5).

Nr.	Tipas	Fragmentas	Rėmelis	Glazūra	Ornamentas	Matmenys	Iliustracija	Radimo vieta
3	Plokštinis (miniatiūrinis?)	Kampas	0,9 x 0,6 cm	Žalis	-	Plokštė nuskilus	Pav. 4, 5	Šūrfas 13, 0,1 m gylis

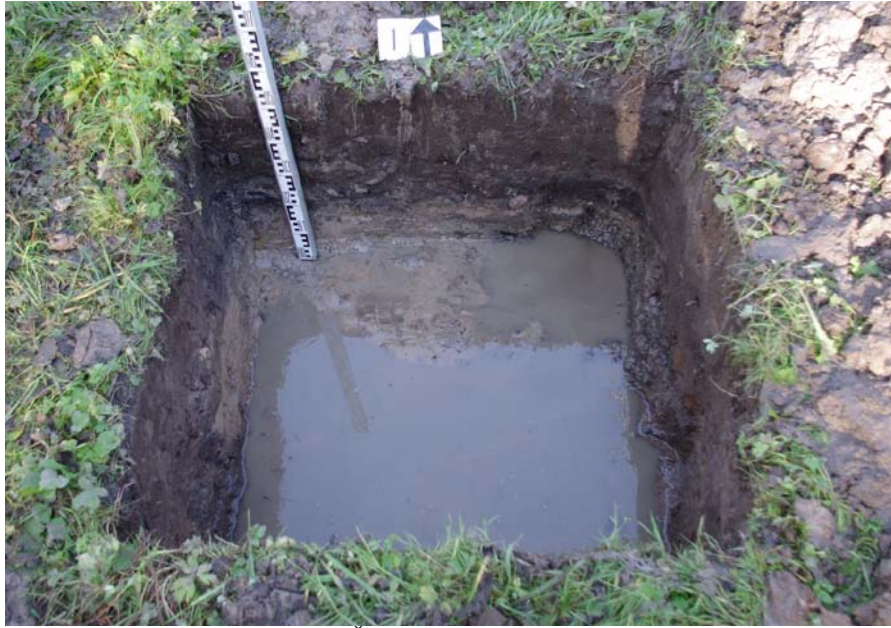
Pav. 10. Šufas 1, vaizdas iš P pusės.

Šurfas tirtas suprojektuotos lauko scenos vietoje, 8,4 m į Š nuo upelio kranto. Paviršiaus altitudė šurfo vietoje H abs. 153,3 m aukštyje. *Stratigrafija: 1)* nuo paviršiaus iki H abs. 135,22 – 20 m gylio buvo 8 – 11 cm storio velėnos sluoksnis; *2)* iki H abs. 135,00 – 134,95 m gylio fiksuotas 28 – 24 cm storio pilkos, vietom molingos žemės sluoksnis; *3)* iki H abs. 134,87 – 85 m gylio fiksuotas 13 – 15 cm storio juodos durpingos žemės sluoksnis; *4)* nuo H abs. 134,87 – 85 m gylio pradėjo skverbtis gruntinis vanduo, fiksuotas įžemis – pilkšvas smėlis Š šurfo dalyje ir smulkus suneštinis žvyras P šurfo dalyje. Jokių radinių šurfe neaptikta.

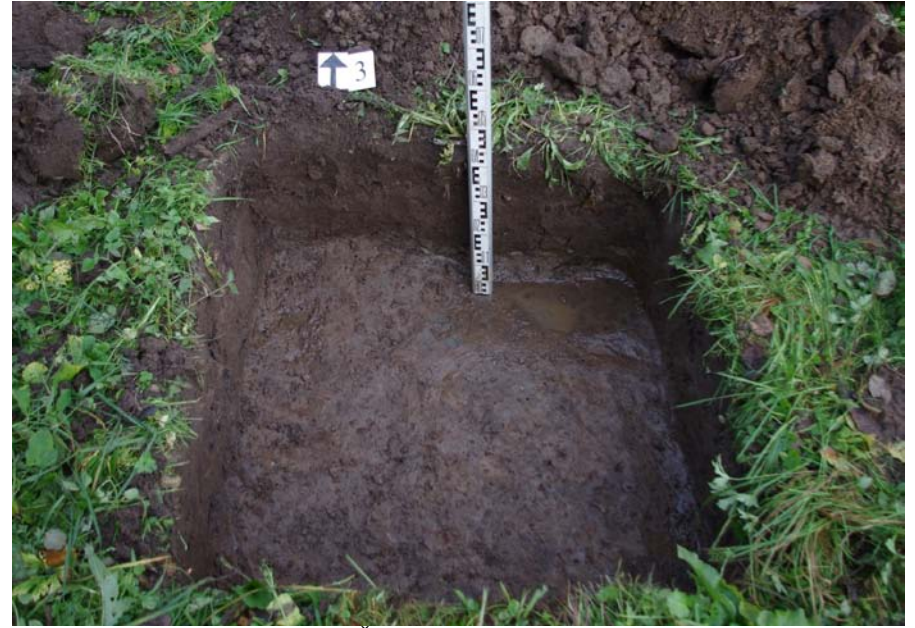
Pav. 12. Šufas 3, vaizdas iš P pusės.

Tirtas suprojektuotos aikštelės vietoje, 7 m atstumu į ŠR nuo upelio vagos, 14,5 m atstumu į PR nuo šurfo Nr. 1. Paviršiaus altitudė šurfo vietoje H abs. 135,4 m aukštyje. *Stratigrafija:* 1) nuo paviršiaus iki H abs. 135,3 - 25 m gylio 7 – 10 cm storio velėna; 2) iki H abs. 134,95 – 9 m gylio fiksuotas pilkos molingos žemės sluoksnis; 3) nuo H abs. 134,95 – 9 m gylio fiksuotas įžemis – rusvas molis su pilkšvu šlynu.

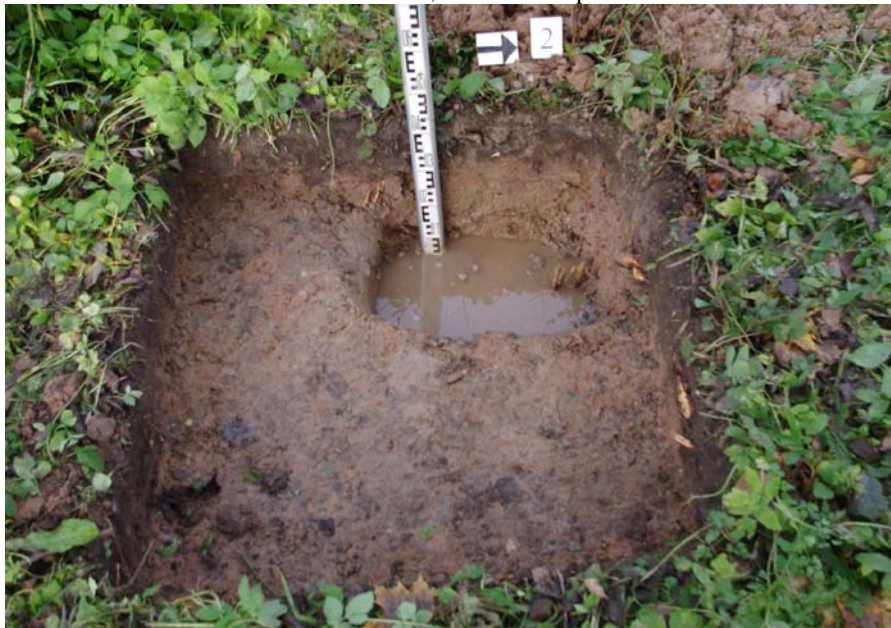
Pav. 11. Šufas 2, vaizdas iš R pusės.

Šurfas tirtas taip pat suprojektuotos lauko scenos vietoje, 6,5 m atstumu į ŠR nuo šurfo Nr. 1. Paviršiaus altitudė šurfo vietoje H abs. 135,35 m aukštyje. *Stratigrafija: 1)* nuo paviršiaus iki H abs. 135,25 – 23 m gylio 10 – 12 cm storio velėna; *2)* nuo H abs. 135,25 m gylio fiksuotas rudo molio sluoksnis (priskirtas įžeminiui) ir pradėjo skverbti gruntinis vanduo. Šurfas tirtas iki H abs. 135,15 – 135,0 m gylio, ŠR kampe įsigilinta iki H abs. 134,9 m gylio. Kadangi šurfe fiksuotas tik vienas sluoksnis po velėna, o jokių radinių neaptikta, šurfo pjūvis ataskaitoje grafiškai nevaizduotas.

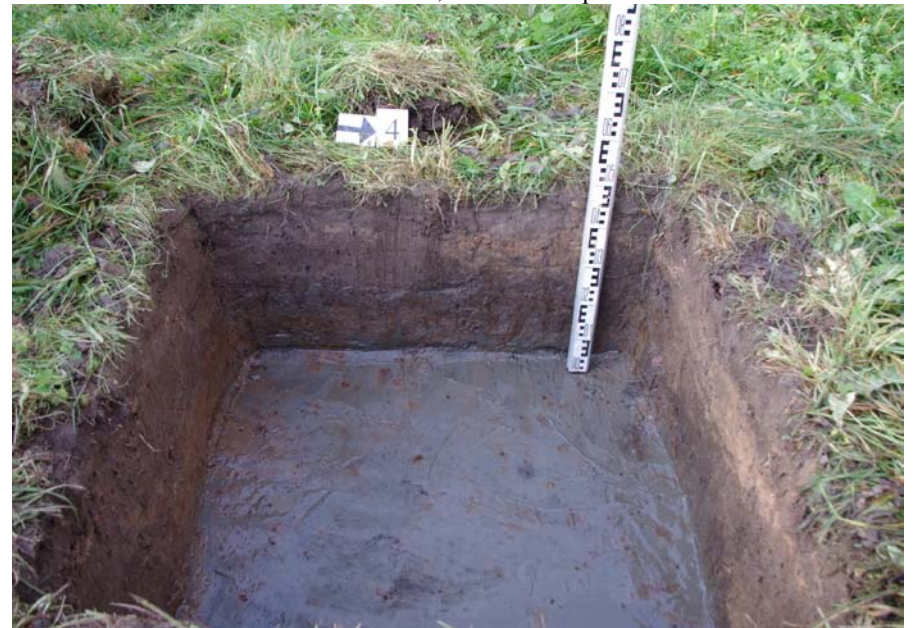
Pav. 13. Šufas 4, vaizdas iš R pusės.

Tirtas 6,3 m atstumu į ŠR nuo šurfo Nr. 3. Paviršiaus altitudė šurfo vietoje H abs. 135,45 m aukštyje. *Stratigrafija:* 1) nuo paviršiaus iki H abs. 135,38 – 35 m gylio velėna; 2) iki H abs. 135,35 – 24 m gylio fiksuotas 5 – 10 cm storio molio sluoksnis (Š šurfo sienelėje) ir 10 cm storio pilkos molingos žemės sluoksnis P krašte; 3) nuo H abs. 135,24 m gylio fiksuotas įžemis – pilkšvas šlynas su rudais lėšiais.

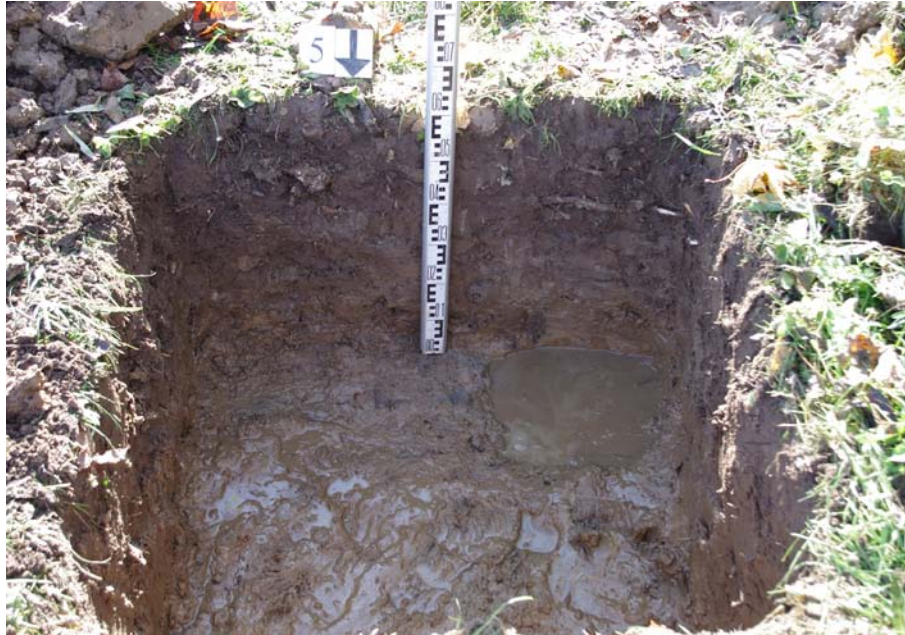
Pav. 14. Šurfis 5, vaizdas iš Š pusės.

Tirtas suprojektuotos kabelinės linijos vietoje, 7,3 m atstumu į Š nuo upelio vagos, 29 m atstumu į PR nuo šurfo Nr. 3. Paviršiaus altitudė šurfo vietoje H abs. 135,8 m aukštyje. *Stratigrafija:* 1) nuo paviršiaus iki H abs. 135,7 m gylio iki 10 cm storio velėna; 2) iki H abs. 135,5 – 45 m gylio fiksuotas pilkos molingos žemės sluoksnis su šaknimis; 3) iki H abs. 135,25 – 2 m gylio fiksuotas rudo molio sluoksnis (pradėjo skverbtis gruntinis vanduo; 4) nuo H abs. 135,25 – 2 m gylio fiksuotas įžemis – pikšvas su rudu šlynas.

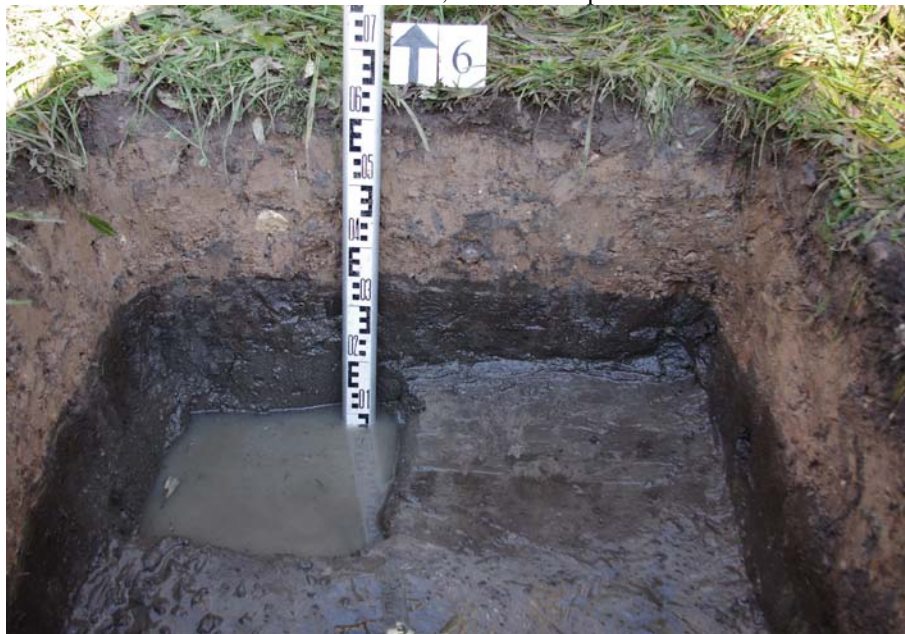
Pav. 15. Šurfis 6, vaizdas iš pusės.

Tirtas 13,6 m atstumu į ŠR nuo šurfo Nr. 4, suprojektuoto lauko atrakciono vietoje. Paviršiaus altitudė šurfo vietoje H abs. 135,35 m aukštyje. *Stratigrafija:* 1) nuo paviršiaus iki H abs. 135,24 – 22 m gylio velėna; 2) iki H abs. 135,12 – 135,00 m gylio fiksuotas rudo molio sluoksnis; 3) iki H abs. 134,92 – 88 m gylio fiksuotas pilkos molingos žemės sluoksnis 3) nuo H abs. 134,92 – 88 m gylio fiksuotas įžemis – pilkšvas šlynas.

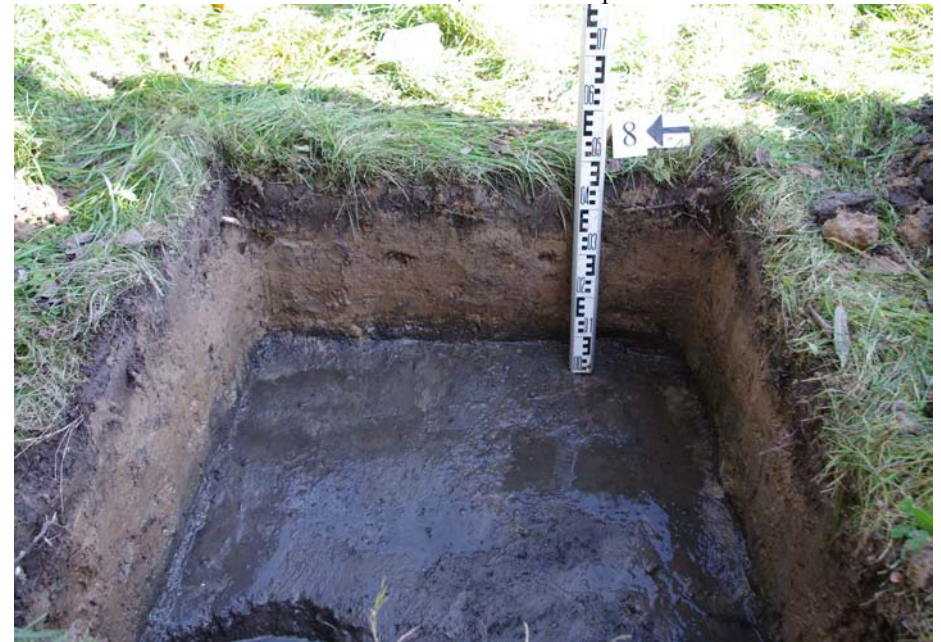
Pav. 17. Šurfis 8, vaizdas iš V pusės.

Tirtas 29,5 m atstumu į ŠR nuo šurfo Nr. 7, ir 9 m atstumu į PV nuo Platelių gatvės, suprojektuoto lauko tualetu vietoje. Paviršiaus altitudė šurfo vietoje H abs. 135,45 m aukštyje. *Stratigrafija:* 1) nuo paviršiaus iki H abs. 135,35 m gylio 7 – 10 cm storio velėna; 2) iki H abs. 134,95 – 92 m gylio fiksuotas rudo molio sluoksnis; 3) nuo H abs. 134,95 – 92 m gylio fiksuotas įžemis – pilkšvas šlynas.

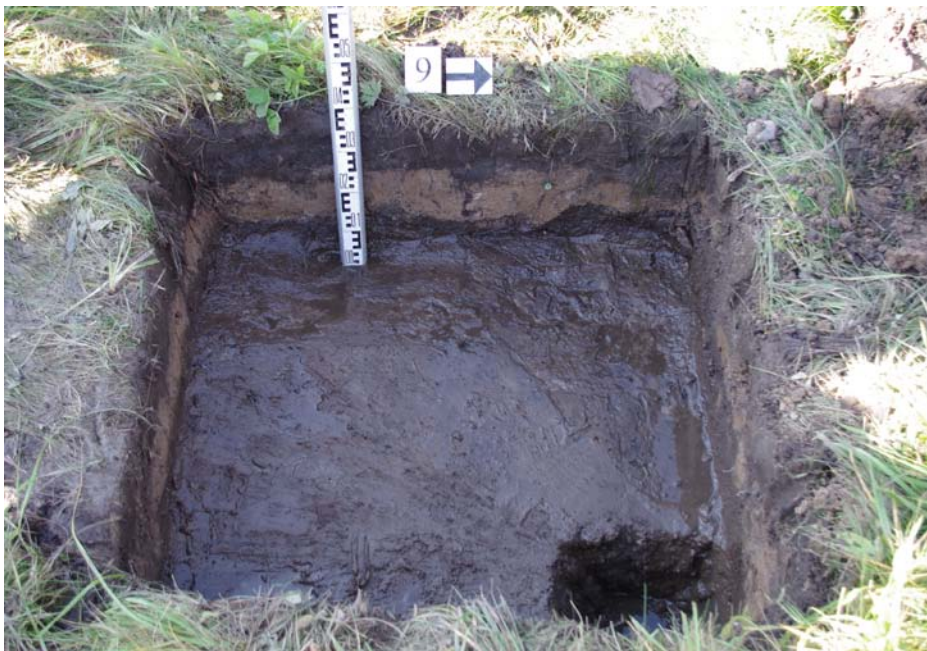
Pav. 18. Šurfas 9, vaizdas iš R pusės.

Tirtas suprojektuotos sporto aikštelės vietoje 27,5 m atstumu į PR nuo šurfo Nr. 8 ir 7 m atstumu į P nuo Platelių g. Paviršiaus altitudė šurfo vietoje H abs. 135,3 m aukštyje. *Stratigrafija:* 1) nuo paviršiaus iki H abs. 135,18 – 12 m gylio velėna; 2) iki H abs. 134,9 – 134,87 m gylio fiksuotas rudo molio sluoksnis; 3) nuo H abs. 134,9 – 134,87 m gylio fiksuotas įžemis – pilšvas šlynas su rudais lėšiais.

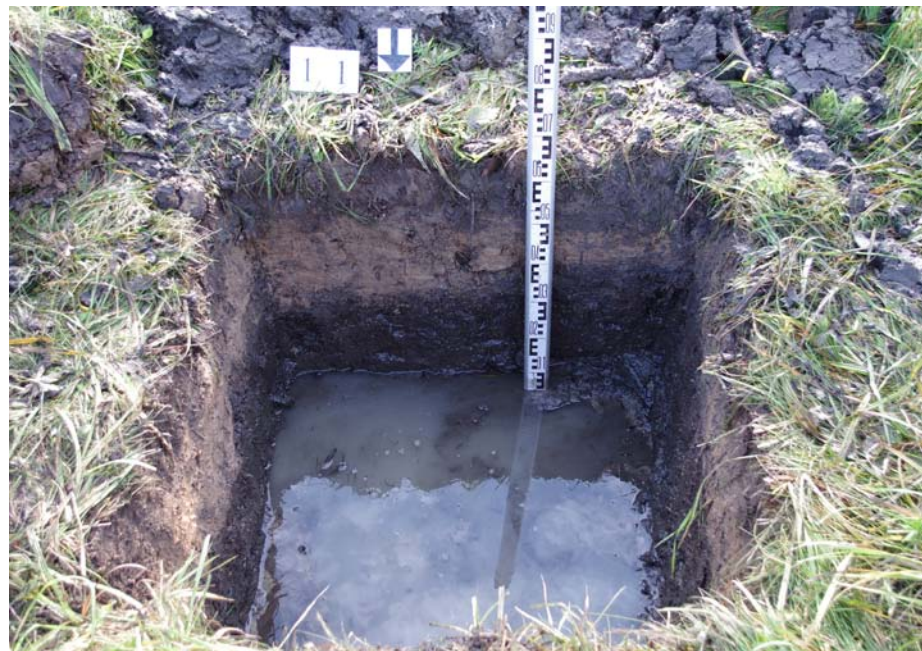
Pav. 20. Šurfas 11, vaizdas iš Š pusės.

Tirtas 12,5 m atstumu į PR nuo šurfo Nr. 10, suprojektuotos aikštelės viduryje. Paviršiaus altitudė šurfo vietoje H abs. 135,1 m aukštyje. *Stratigrafija:* 1) iki H abs. 135,00 – 135,98 m 10 cm storio velėna; 2) iki H abs. 134,76 – 66 m gylio fiksuotas rudo molio sluoksnis; 3) iki H abs. 134,5 m gylio fiksuotas pilkos molingos žemės sluoksnis; 4) nuo H abs. 134,5 m gylio fiksuotas įžemis – pilkšvas šlynas su rudais lėšiais.

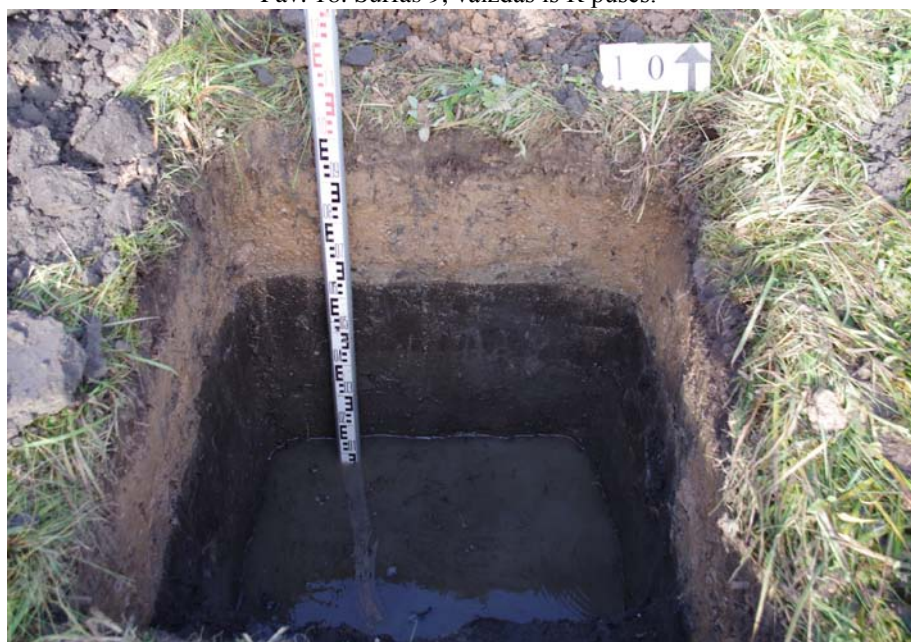
Pav. 19. Šurfas 10, vaizdas iš P pusės.

Tirtas 11,5 m atstumu į PV nuo šurfo Nr. 9, projektuotos sporto aikštelės vietoje. Paviršiaus altitudė šurfo vietoje H abs. 135,2 m aukštyje. *Stratigrafija:* 1) nuo paviršiaus iki H abs. 135,08 – 0,4 m gylio 10 - 15 cm storio velėna; 2) iki H abs. 134,76 – 134,7 m gylio fiksuotas rudo molio sluoksnis; 3) iki H abs. 134,5 m gylio fiksuotas tamsios šlyningos žemės sluoksnis; 4) nuo H abs.

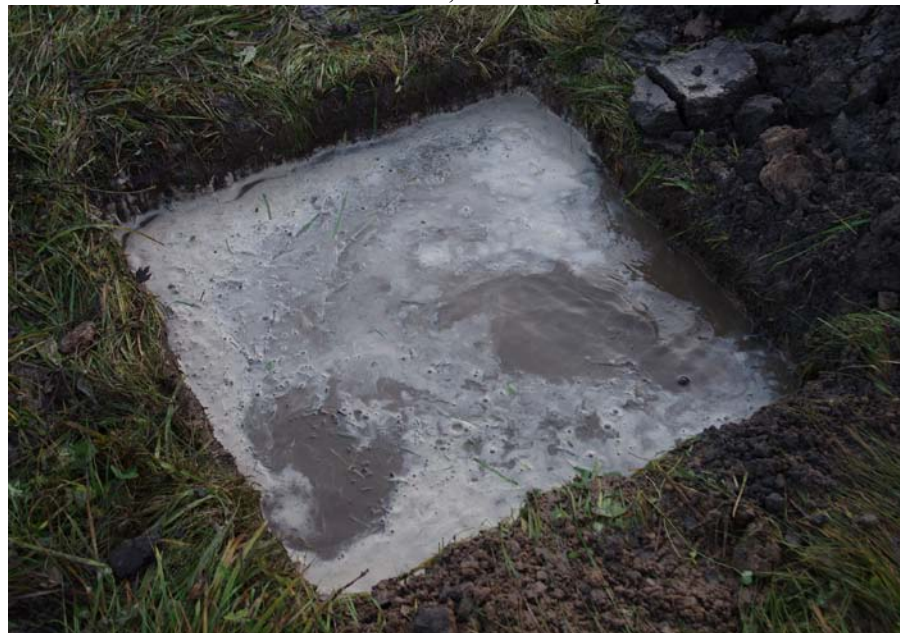
Visų 13 tirtų šurfų sienelės orientuotos pasulio šalių atžvilgiu. Šurfai tirti iki įžemio – pilkšvo šlyno, pilkšvo smėlio, suneštinio smulkaus žvyro ar molio. Tiriant šurfus gan nedideliame gylyje (nuo 20 – 40 cm) pradėdavo skverbtis gruntinis vanduo.

Pav. 23. Šūrfas 9 prieikaupęs gruntinio vandens.
