Viešoji įstaiga „Kultūros paveldo išsaugojimo pajėgos“

**Pagramančio piliakalnio su gyvenviete (unikalus kodas 23939), Pagramančio
mstl., Tauragės r. sav., 2012 m. detaliųjų archeologinių tyrimų**

ATASKAITA

Vilnius 2013

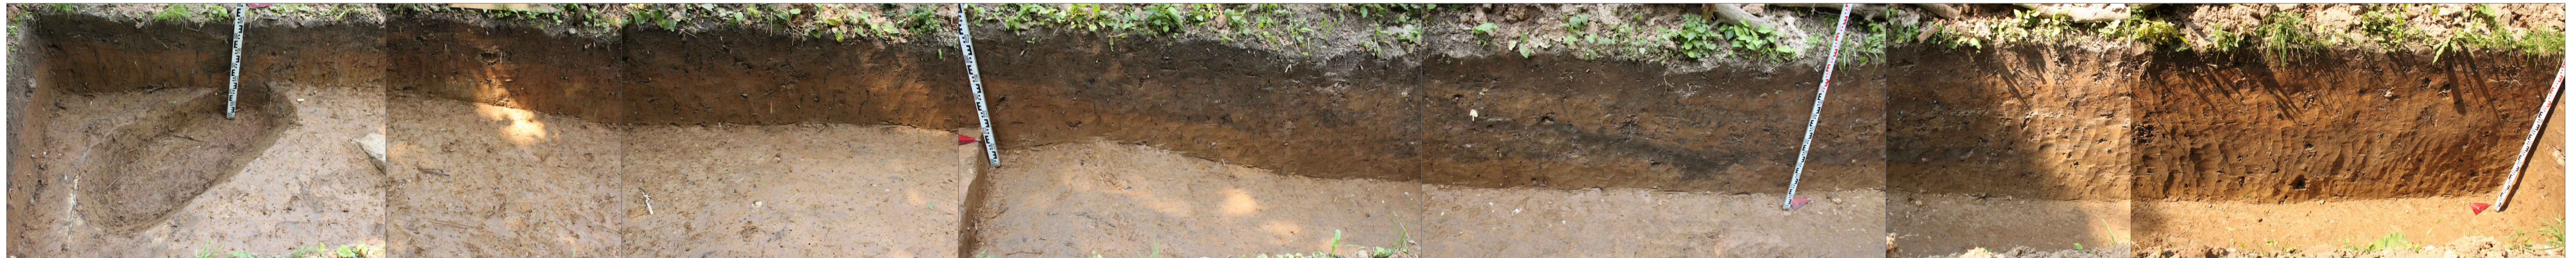
Plotas Nr.7, planas

Perkasa Nr.7 (1,20x16 m dydžio, foto 10-21, brėžinys 2) išilgai orientuota P-Š kryptimi (arba PV-ŠR kryptimi, su ašimi nesutapo apie 25°). Jos plotis, kaip ir tako – 1,20 m, ilgis – 16 m. Tyrimų plotas suskirstytas 1 m² dydžio kvadratais, sunumeruotais skaičiais nuo 1 iki 16 P-Š kryptimi, raidėmis A ir B V-R kryptimi. Kvadratai A/1-16 buvo 1x1 m dydžio, kv.B/1-16 ištirta tik 0,20 m pločio dalis. Paviršiaus reljefas žemėjo iš abiejų galų – nuo Habs 66,93 m ties kv.A/1 PV kampu, Habs 66,13 m ties kv.16 ŠV kampu iki Habs 65,80 m ties kv.A/12-13 sandūra.

Griovos dugnas kv.A-B/1 pradžioje fiksuotas Habs 66,70 m gylyje. Nuo čia į Š dugno lygis tolygiai žemėjo iki giliausios vietos ties kv.A-B/12-14 – Habs 64,80 m. Į Š jo lygis pradėjo kilti – kv.A-B/16 gale jis fiksuotas Habs 65,10 m gylyje. Aikštelė ties pylimu yra Habs 68,00-68,50 m lygyje, tokiam pat aukštyje yra ir lyguma prieš pylimą ir gynybinį griovį į Š nuo jų. Tad griova, esanti po dabartiniu pylimu turėjo būti 3,00-3,50 m gylio ir apie 30 m pločio. Tokiu būdu ji negalėjusi būti ankstyvuojų gynybiniu grioviu – per plati ir per sekli. Tačiau neabejojama, kad ji ne natūrali, o iškasta. Daroma prielaida, kad gruntas iš šios vietos buvo kasamas aikštelei išlyginti ir išplatinti ir, galbūt, ankstyvajam pylimui supilti. Vėliau aikštelė buvo pailginta Š kryptimi ir griovos vietoje atsirado šiuo metu esantis pylimas. Kada buvo iškasta griova ir kada vyko piliakalnio rekonstrukcija vien tik iš perkasoje Nr.7 atliktų tyrimų neišaiškėjo. Pagal vėliau aptiktus radinius galima daryti prielaidą, kad piliakalnis įrengtas ir griova iškasta I tūkst. I pusėje. Jos užpylimas ir dabartinio pylimo atsiradimas, tikėtina, sietinas su kryžiuočių antpuolių pradžia.

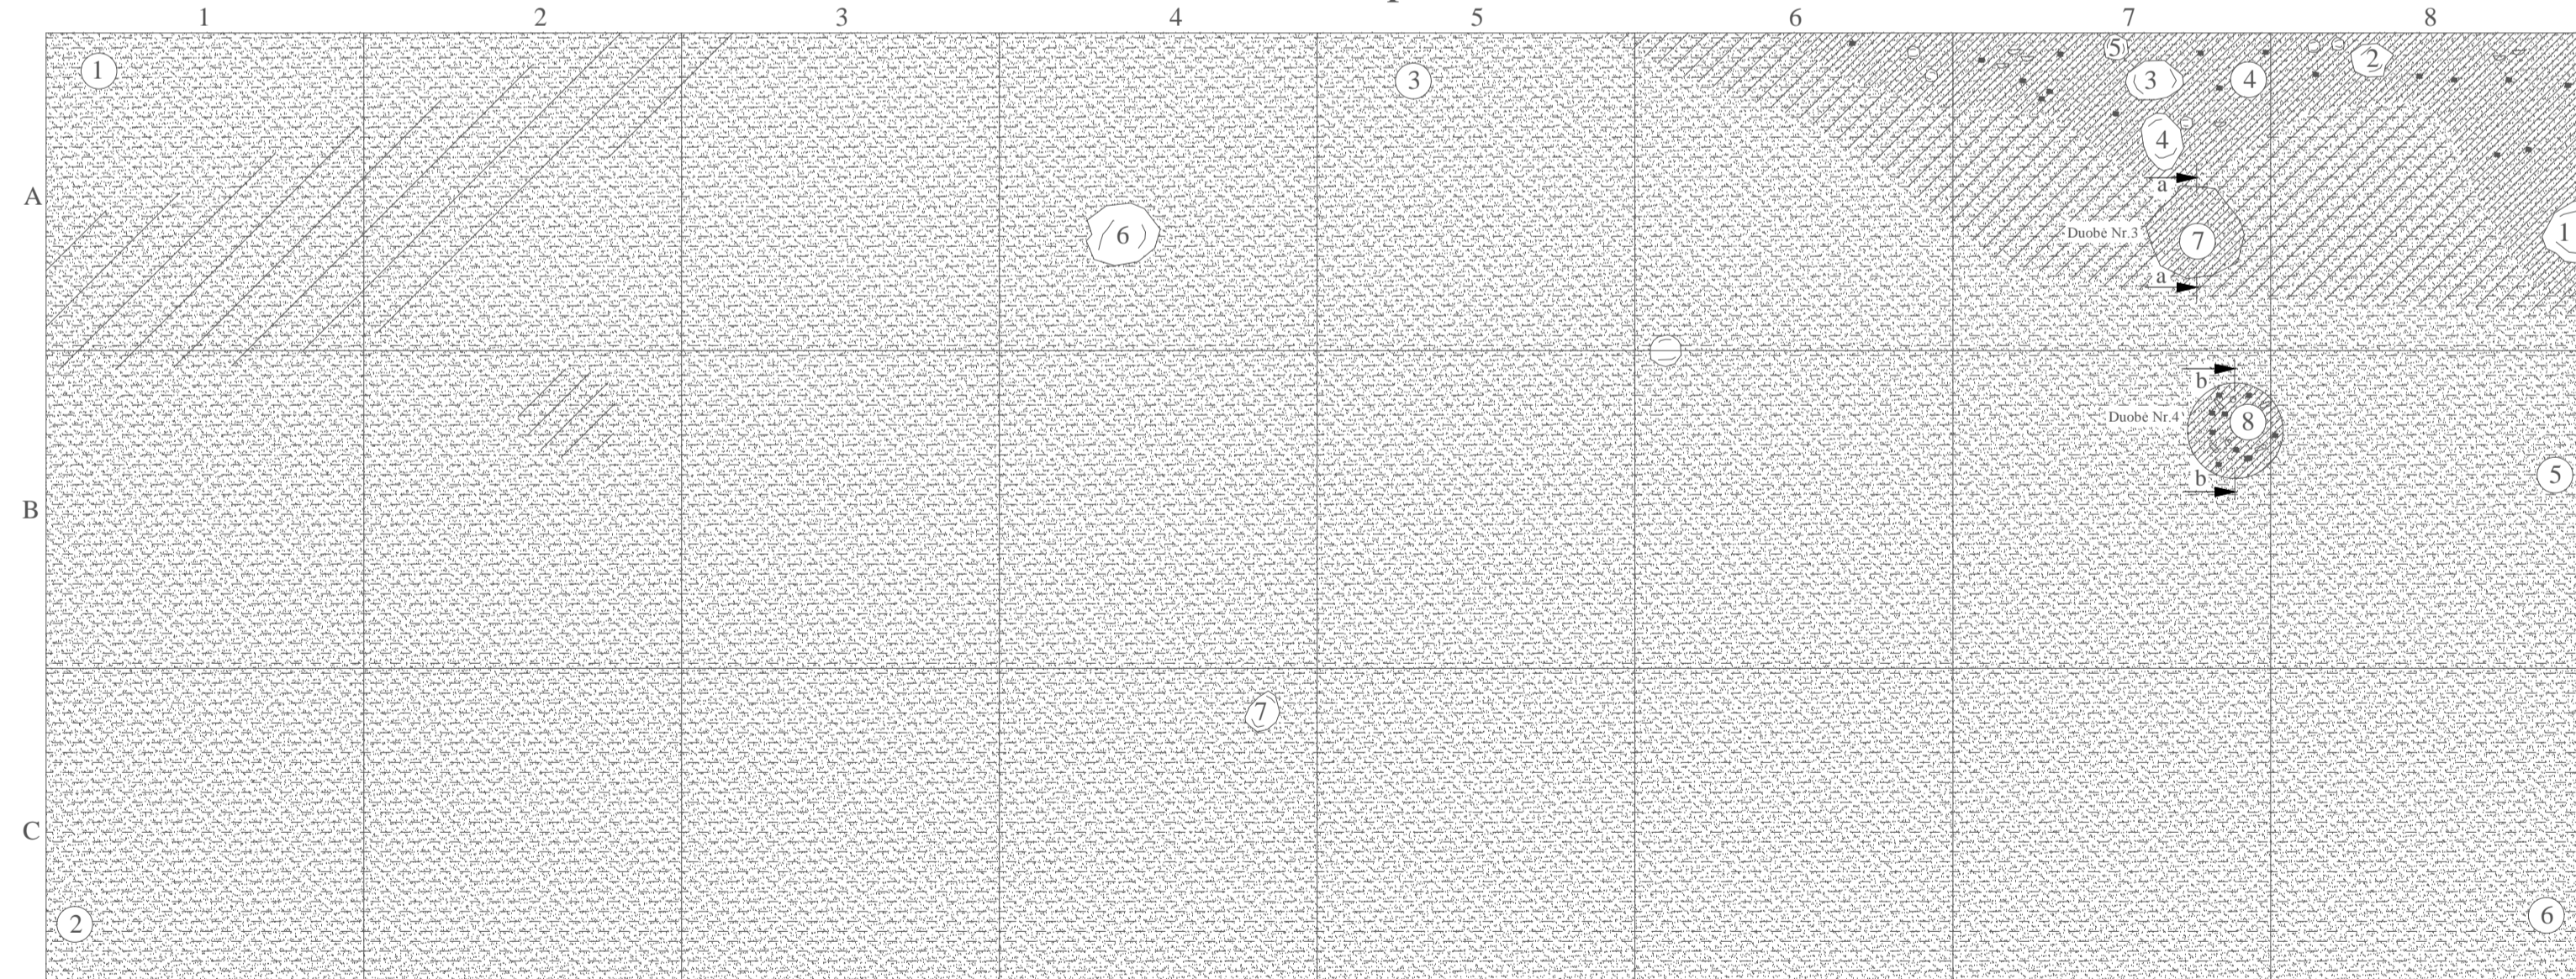
Plotas Nr.10, planas

Perkama Nr.10 (3x8 m dydžio, foto 28-35, brėžinys 2; radinių foto 113-114, piešinys 1) užmatuota PV piliakalnio aikštelės pakraštyje, ant šlaito briaunos, būsimą atitvaro vietoje. Perkamos paviršiaus reljefas žemėjo P ir V kryptimi – nuo Habs 66,66 m ties ŠR kampu iki Habs 65,95 m ties PR bei Habs 65,45 m ties ŠV kampu. Ploto sienelės kiek nesutapo su pasaulio šalių kryptimis. Perkama suskirstyta 1 m² dydžio kvadratais, sunumeruotais skaičiais nuo 1 iki 8 V-R kryptimi, raidėmis nuo A iki C Š-P kryptimi. Nuėmus 0,10 m storio velėną ir 0,10-0,15 m storio pilką povėlinį sluoksnį, visame plote, išskyrus kv.A/2-8 ir B/7-8, pasiektas rudo priemolio įžemis. Kv.A/2-6 prie Š sienelės gilyn dar kiek tęsiasi pilkas gruntas su smulkiais angliukais (0,05-0,10 m). Po juo šiuose kvadratuose pasiektas rudo molio įžemis.

Kv.A-B/7-8 nukasus povėlinį sluoksnį atidengtas tamsesnis gruntas su degėiais, pavieniais smulkiais (0,10-0,20 m skersmens) rieduliais, nesudarančiais jokios konstrukcijos. Šis kultūrinis sluoksnis gilyn tęsiasi 0,05-0,20 m, po juo 0,40-0,50 m gylyje pasiektas rudo priemolio įžemis.

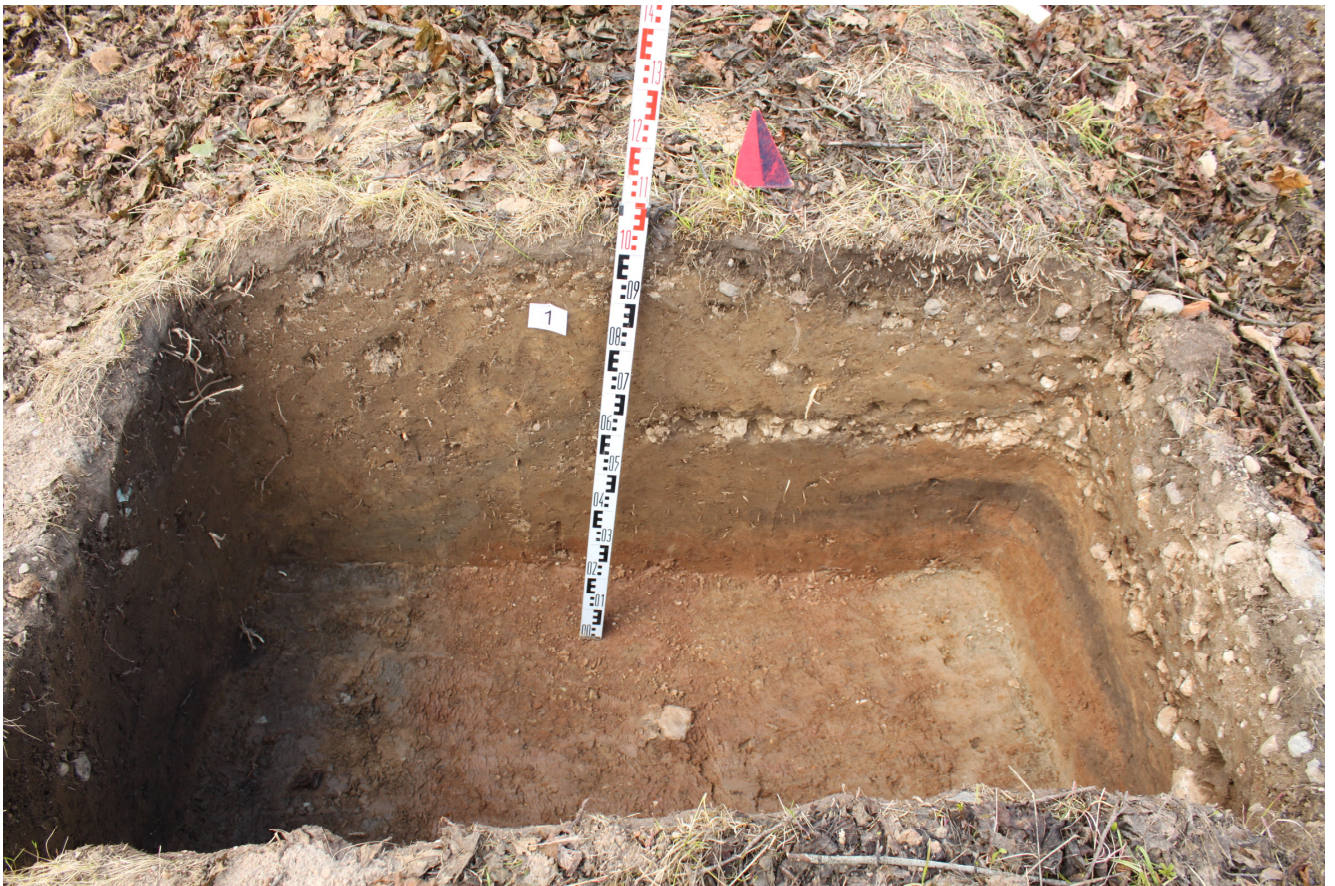
F 3. Plotas Nr.1 pasiekus įžemį, vaizdas iš P.

Šurfas Nr.1 (1x2 m dydžio, foto 3, brėžinys 1) suskirstytas 1 m² dydžio kvadratais, sunumeruotais skaičiais 1 ir 2 V-R kryptimi. Paviršiaus reljefas žemėjo nuo Habs 49,48 m iki Habs 49,22 m R-V kryptimi. Nuėmus 0,10 m storio velėną atidengtas tamsiai pilkas gruntas su gargždo ir žvyro priemaišomis. Gilyn jis tęsėsi 0,10-0,20 m. Po juo atidengtas šviesus, kiek maišytas pilkai rusvas molis. Šio sluoksnio storis buvo iki 0,70 m. Kv.2 jame dar fiksuotas 0,10 m storio gargždo tarp sluoksnis 0,50 m gylyje. Po šiuo maišytu moliu kv.2 0,70 m gylyje atidengtas iki 0,10 m storio ties R sienele tamsiai pilko grunto su nežymiais degėsiiais kultūrinis (?) sluoksnis. 0,90 m gylyje pasiektas rudo molio įžemis. Jokių radinių neaptikta. Iš viso ištirtas 2 m² dydžio plotas.

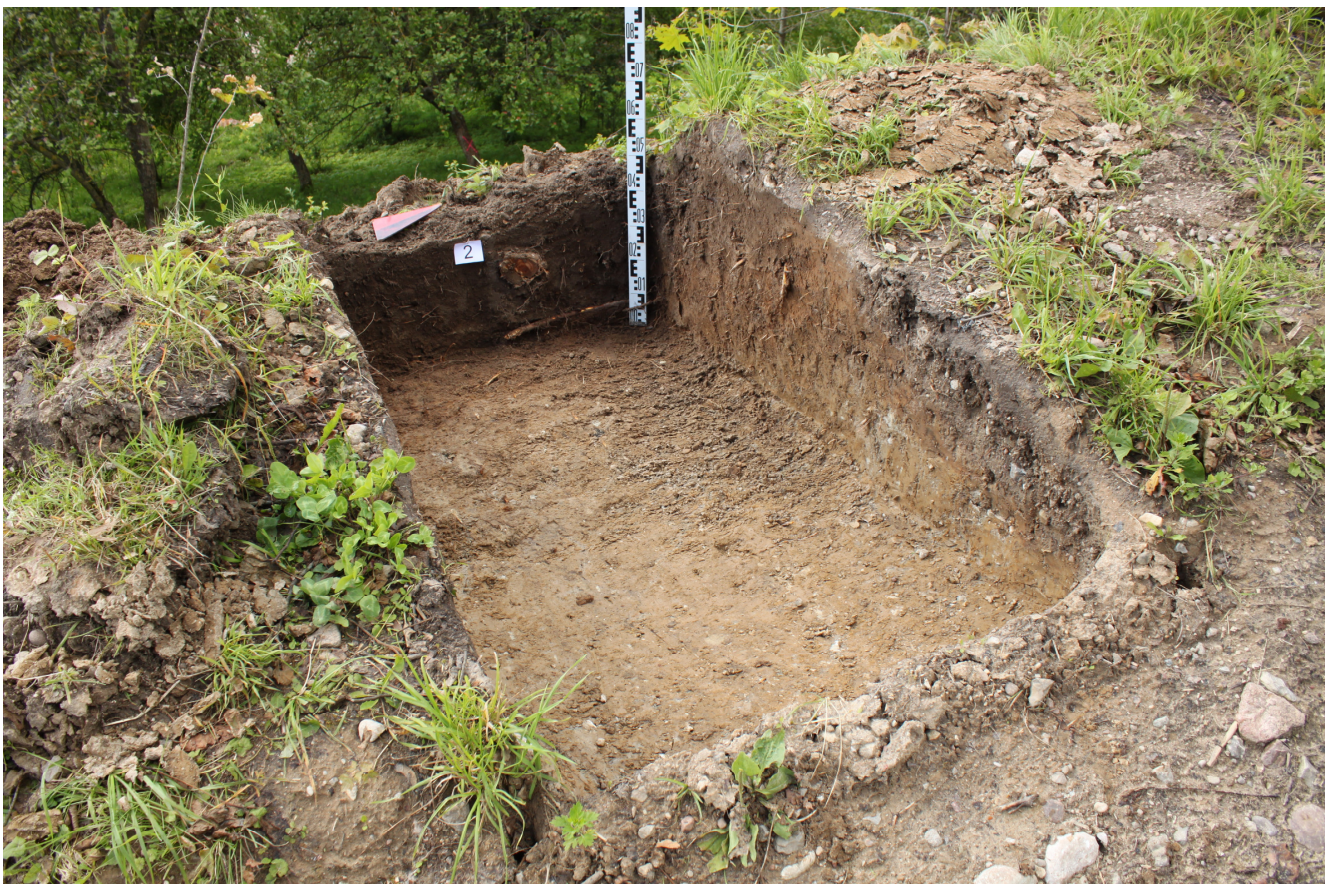
F 4. Plotas Nr.2 pasiekus įžemį, vaizdas iš PR.

Šurfas Nr.2 (1x2 m dydžio, foto 4, brėžinys 1). Jis suskirstytas 1 m² dydžio kvadratais, sunumeruotais skaičiais 1 ir 2 V-R kryptimi. Tyrimų ploto paviršiaus reljefas žemėjo nuo Habs 52,44 m iki Habs 52,16 m R-V kryptimi. Nuėmus 0,10 m storio velėną ir iki 0,20 m storio šviesiai pilką povėlininį gruntą, atidengtas kiek maišytas molis. Gilyn jis tęsėsi apie 0,20 m. 0,50 m gylyje pasiektas rudo molio įžemis. Jokių radinių neaptikta, kultūrinis sluoksnis neužfiksuotas. Iš viso ištirtas 2 m² dydžio plotas.

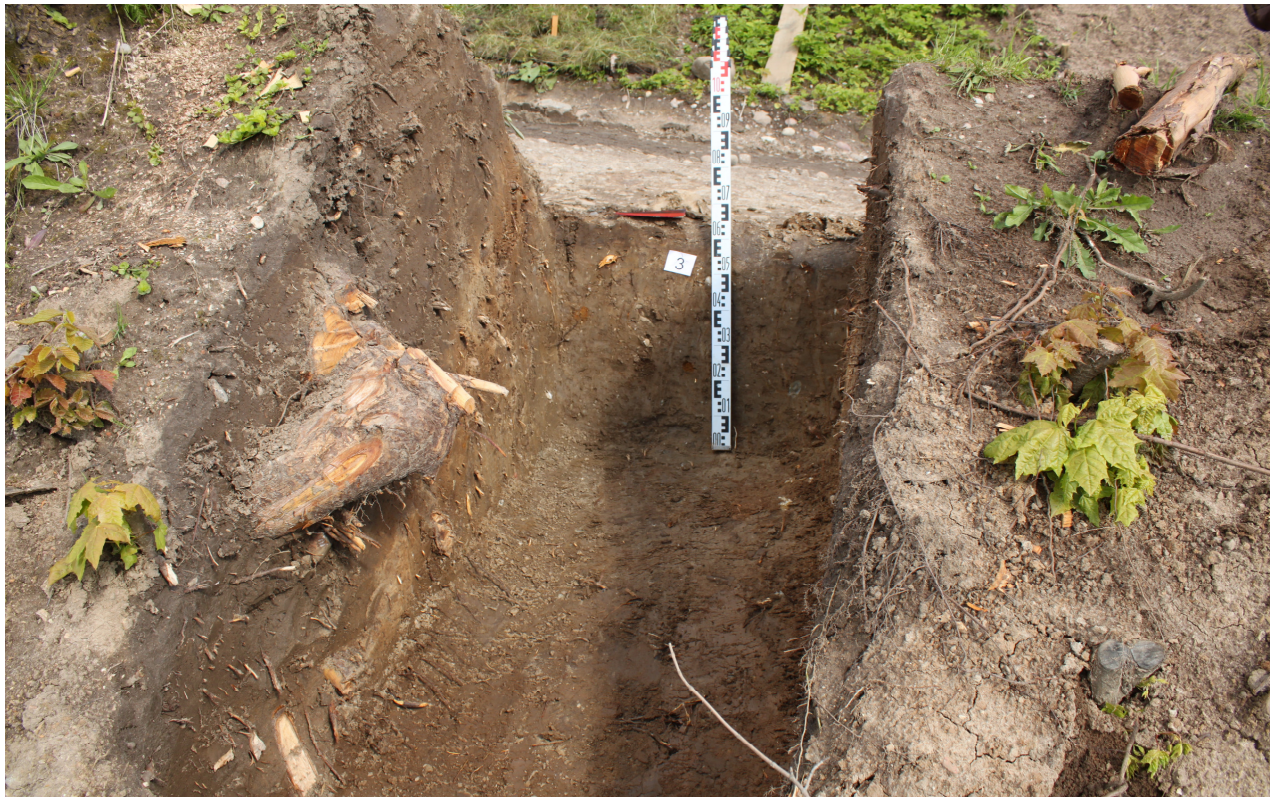
F 5. Plotas Nr.3 pasiekus įžemį, vaizdas iš V.

Šurfas Nr.3 (1x2 m dydžio, foto 5, brėžinys 1). Jis suskirstytas 1 m² dydžio kvadratais, sunumeruotais skaičiais 1 ir 2 V-R kryptimi. Paviršiaus reljefas žemėjo į abi puses nuo Habs 55,70 m ties centru iki Hab 55,21 m ties V sienele ir Habs 54,67 m ties R, beveik sutampančia su kelio lygiu. Augalinis gruntas – velėna ir tamsiai pilkas povėlininis gruntas – tęsėsi iki 0,50 m gylio. Po juo atidengtas kiek maišytas rusvas molis. Šio sluoksnio storis buvo 0,10-0,20 m. Po juo, 0,60-0,70 m gylyje pasiektas rudo molio įžemis. Jokių radinių neaptikta, kultūrinis sluoksnis neužfiksuotas. Iš viso ištirtas 2 m² dydžio plotas.

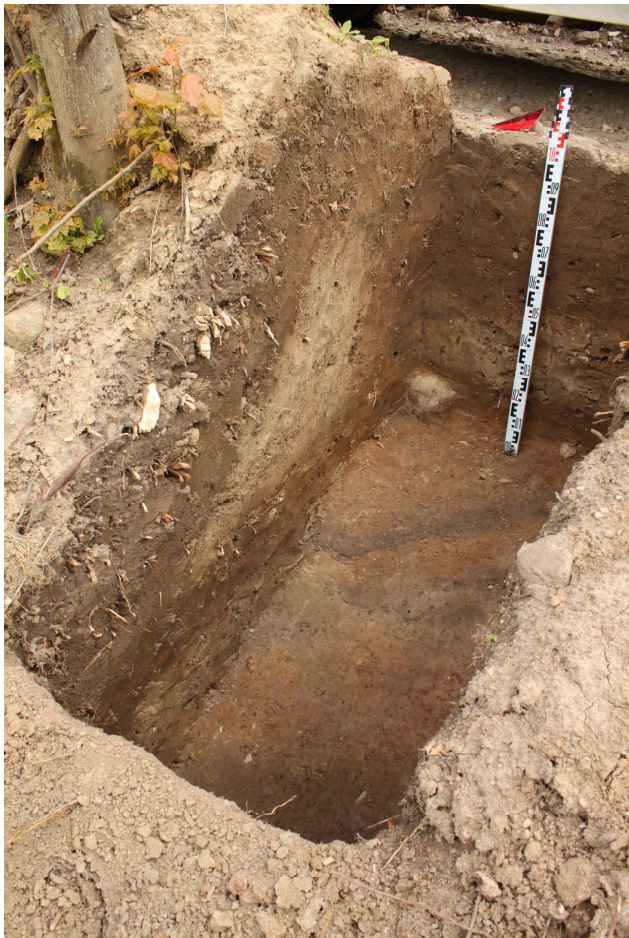
F 6. Plotas Nr.4 pasiekus įžemį, vaizdas iš PV.

Šurfas Nr.4 (1x2 m dydžio, foto 6, brėžinys 1). Jis suskirstytas 1 m² dydžio kvadratais, sunumeruotais skaičiais 1 ir 2 V-R kryptimi. Paviršiaus reljefas žemėjo į abi puses nuo Habs 58,80 m ties centru iki Habs 57,36 m ties V sienele ir Habs 58,19 m – ties R. Ties šia kelio lygis buvo Habs 57,70 m. Augalinis gruntas – velėna ir tamsiai pilkas povelėninis gruntas – tęsėsi iki 0,40 m gylio. Po juo atidengtas kiek maišytas rusvas molis. Šio sluoksnio storis buvo nuo 0,20 m ties V sienele, iki 0,70 m per vidurį bei 0,50 m ties R. Po juo kastas kiek tamsesnio, pilko, su nežymiais angliukais molio iki 0,20 m storio sluoksnis, kol pasiektas rudo molio įžemis. Ties V sienele jis buvo 1,00 m gylyje, per vidurį – 1,60 m, prie R sienelės – 1,10 m gylyje. Jokių radinių neaptikta, kultūrinis sluoksnis neužfiksuotas. Iš viso ištirtas 2 m² dydžio plotas.

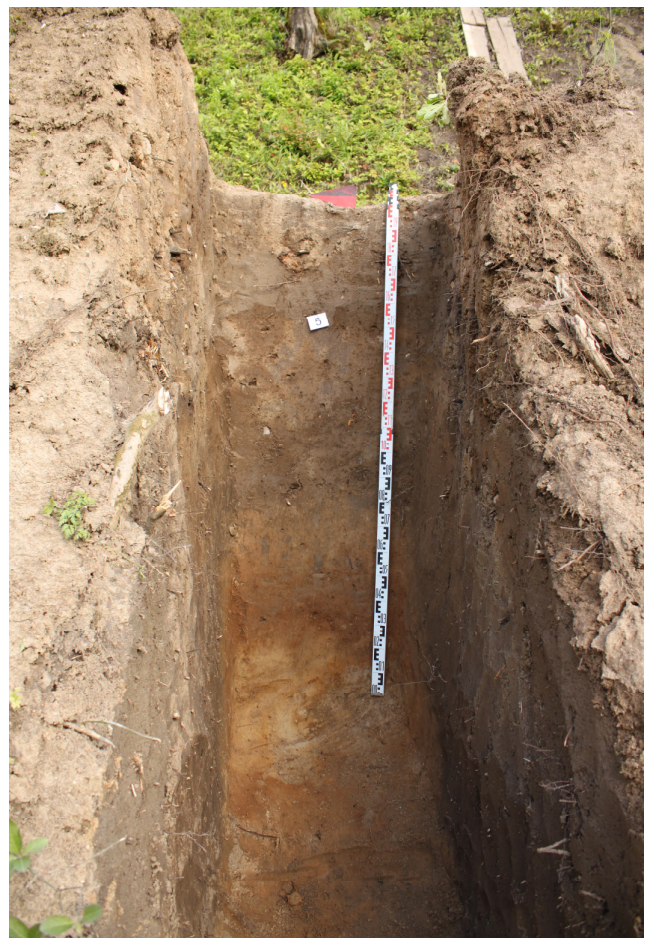
F 7. Plotas Nr.5 pasiekus įžemį, vaizdas iš V.

Šurfas Nr.5 (1x2 m dydžio, foto 7, brėžinys 1). Jis suskirstytas 1 m² dydžio kvadratais, sunumeruotais skaičiais 1 ir 2 V-R kryptimi. Paviršiaus reljefas žemėjo į abi puses nuo Habs 62,00 m ties centru iki Habs 61,10 m ties V sienele ir Habs 61,46 m ties R, beveik sutampančia su kelio lygiu. Augalinis gruntas – velėna ir tamsiai pilkas povelėninis gruntas – gilyn tęsėsi 0,40 m ties V ir R sienelėmis ir 1,00 m ties viduriu. Po juo atidengtas kiek maišytas rusvas molis. Šio sluoksnio storis buvo 0,60-0,70 m. Giliau kastas šviesus, nežymiai maišytas priesmėlis. Šio sluoksnio storis buvo nuo 0,10 m ties V sienele iki 0,40 m ties R. Po juo pasiektas šviesaus priesmėlio įžemis. Jokių radinių neaptikta, kultūrinis sluoksnis neužfiksuotas. Iš viso ištirtas 2 m² dydžio plotas.

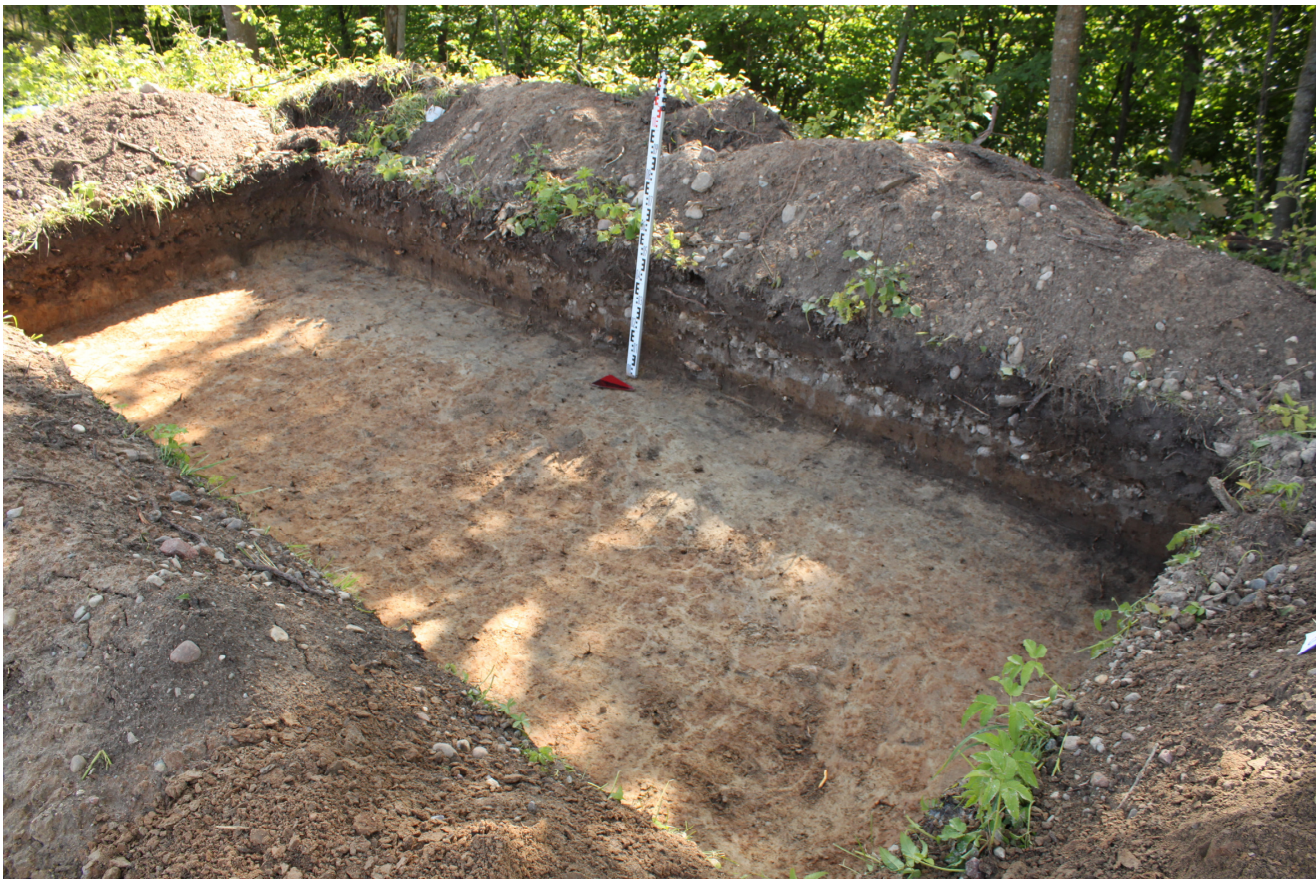
F 8. Plotas Nr.6 pasiekus įžemį, vaizdas iš ŠR.

Perkasa Nr.6 (2x5 m dydžio, foto 8, 9, brėžinys 1) užmatuota prie kelio, išilgai orientuota P-Š kryptimi. Ji suskirstyta 1 m² dydžio kvadratais, sunumeruotais skaičiais nuo 1 iki 5 V-R kryptimi, raidėmis A ir B Š-P kryptimi. Paviršiaus reljefas nežymiai aukštėjo nuo Habs 70,46 m ties ŠR kampu iki 70,64 m ties PR. Nuėmus 0,10 m storio velėną atidengtas tamsiai pilkas gruntas su gargždo ir žvyro priemaišomis. Gilyn jis tęsėsi 0,10-0,15 m. Po juo buvo kastas 0,05-0,20 m storio gargždo sluoksnis. Dar giliau atidengtas kiek maišyto molio apie 0,10 m storio sluoksnelis. 0,40-0,50 m gylyje fiksuotas apie 0,10 m storio tamsiai pilko grunto su angliukais kultūrinis (?) sluoksnis, tačiau be radinių. 0,50-0,55 m gylyje visoje perkasoje pasiektas šviesiai rusvo priesmėlio įžemis. Jokių radinių neaptikta. Iš viso ištirtas 10 m² dydžio plotas.

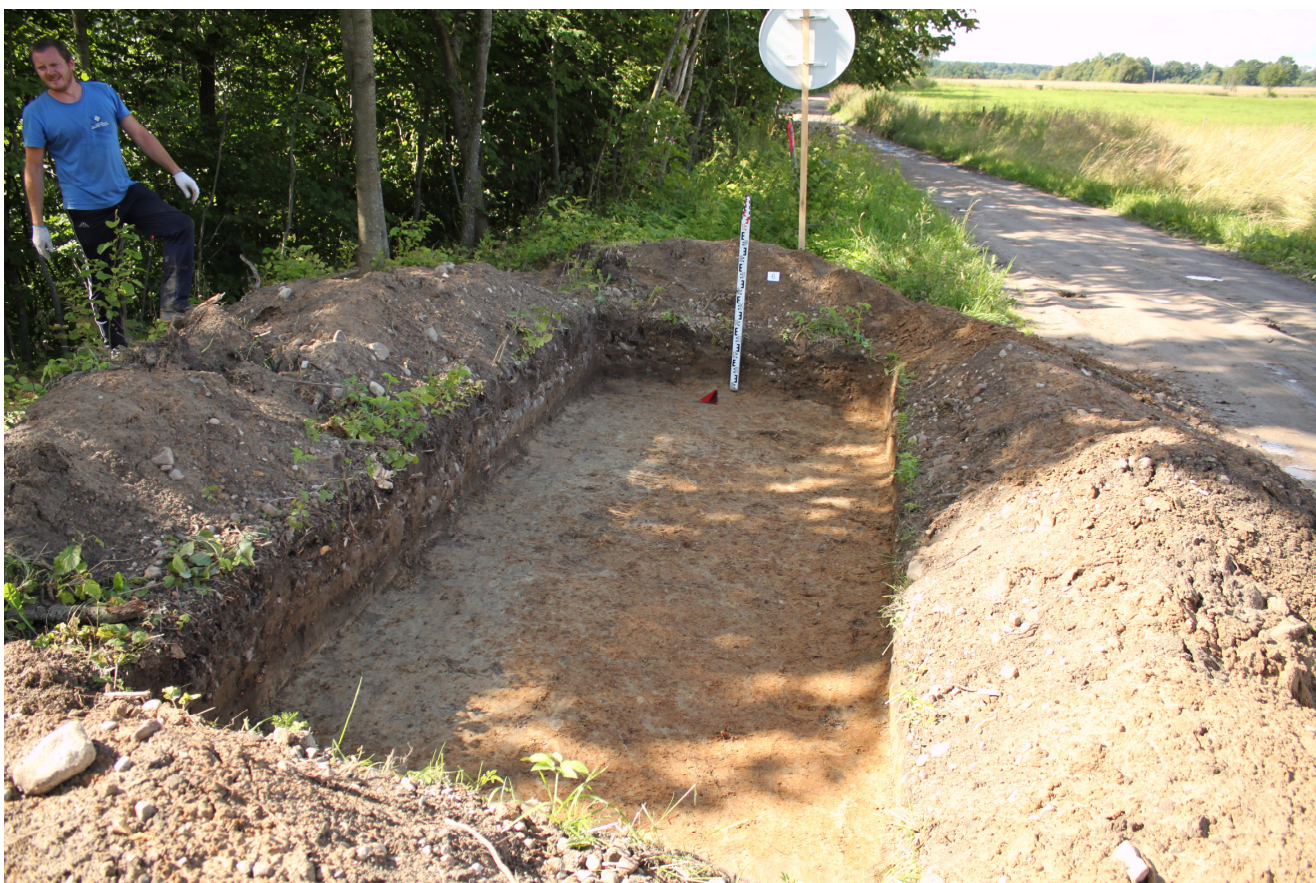
F 9. Plotas Nr.6 pasiekus įžemį, vaizdas iš P.

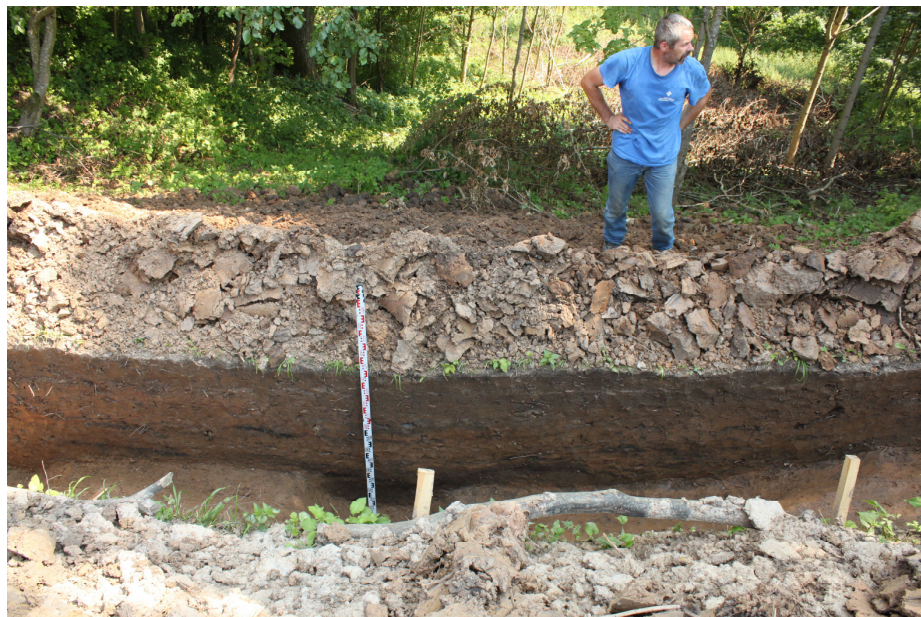
F 13. Plotas Nr.7, R sienelēs stratigrafija, vaizdas iš V.

Kasant gilyn kv.A-B/7-16 rudą molį pakeisdavo tamsiai pilko, juodo su degėšiais ir angliukais nuo 0,05 iki 0,30 m storio tarp sluoksniai. Šio maišyto sluoksnio storis kv.A-B/7-8 buvo nuo 0,10 m iki 0,30 m, kv.A-B/9-11 – nuo 0,40 m iki 0,60 m, kv.A-B/12-16 – apie 0,70 m. V sienelės pjūvyje gerai matėsi, kad apatinė šio sluoksnio 0,10-0,30 m storio dalis buvo tamsesnė, su didesniu degėsių kiekiu. Tapo aišku, kad šis kontūras – buvusios griovos dugnas. Po ja pasiektas

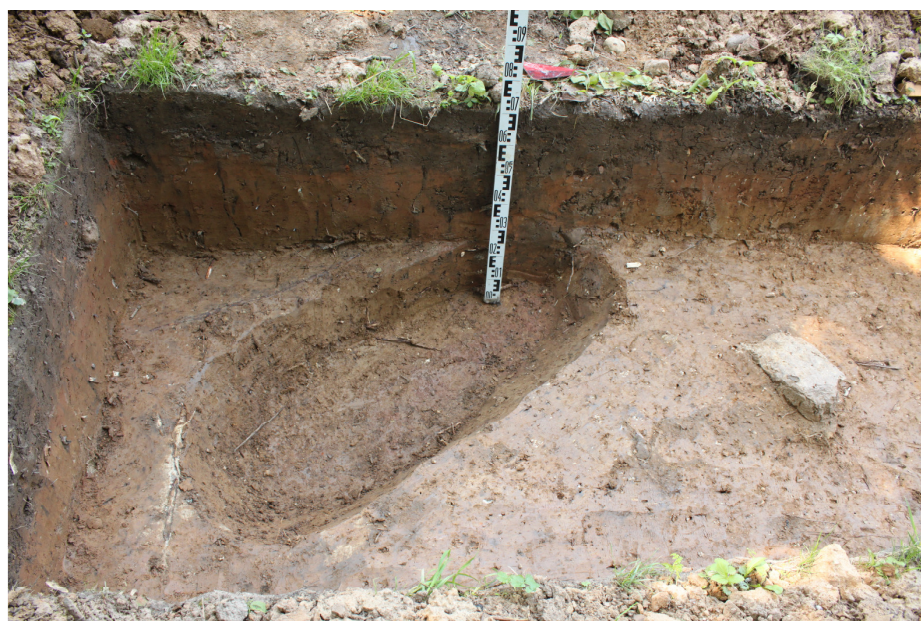
Duobė Nr.1 – 0,60x1,30 m dydžio, išilgai orientuota PR-ŠV kryptimi (330°), panaši į kapo – tokia pirma mintis kilo ją atidengus. Skersai iškastame pjūvyje ji 0,30 m gylio, plokščiu dugnu, kiek nuožulniais kraštais, užpildyta maišytu moliu su degėšiais ir rūdnelės nuolaužomis. Iš viso duobėje rasti dvidešimt šeši kieto molio fragmentai, stambiausias – 38x48x70 mm dydžio. Dar dvi rūdnelės nuolaužos rastos šalia perkasio, kv.A/1 0,50 m gylyje. Duobės dugne 0,70 m gylyje pasiektas rudo molio įžemis.

F 14. Plotas Nr.7, išpreparuota duobė Nr.1. V sienelēs stratigrafija ties kv.1-2, vaizdas iš R.

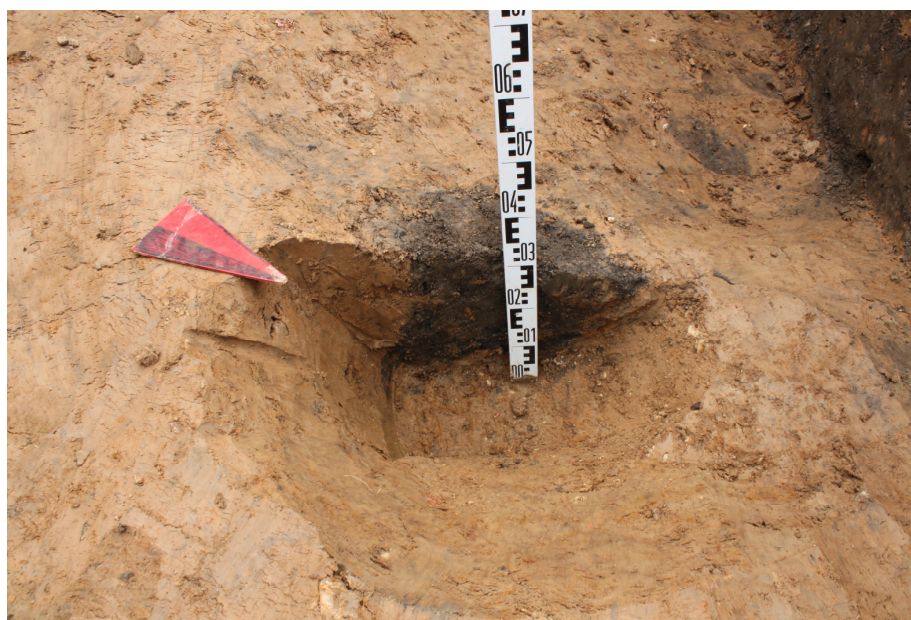
Duobė Nr.6 atidengta 1,20 m gylyje kv.A/2. Ji apskrita, 0,30-0,35 m skersmens, 0,30 m gylio, beveik stačiais kraštais, plokščiu dugnu, užpildyta tamsiu gruntu su degėsiiais, be radinių. Manoma, kad tai stulpavietė.

F 44. Plotas Nr.11 pasiekus ižemī. Duobės Nr.6 pjūvis, vaizdas iš ŠR.

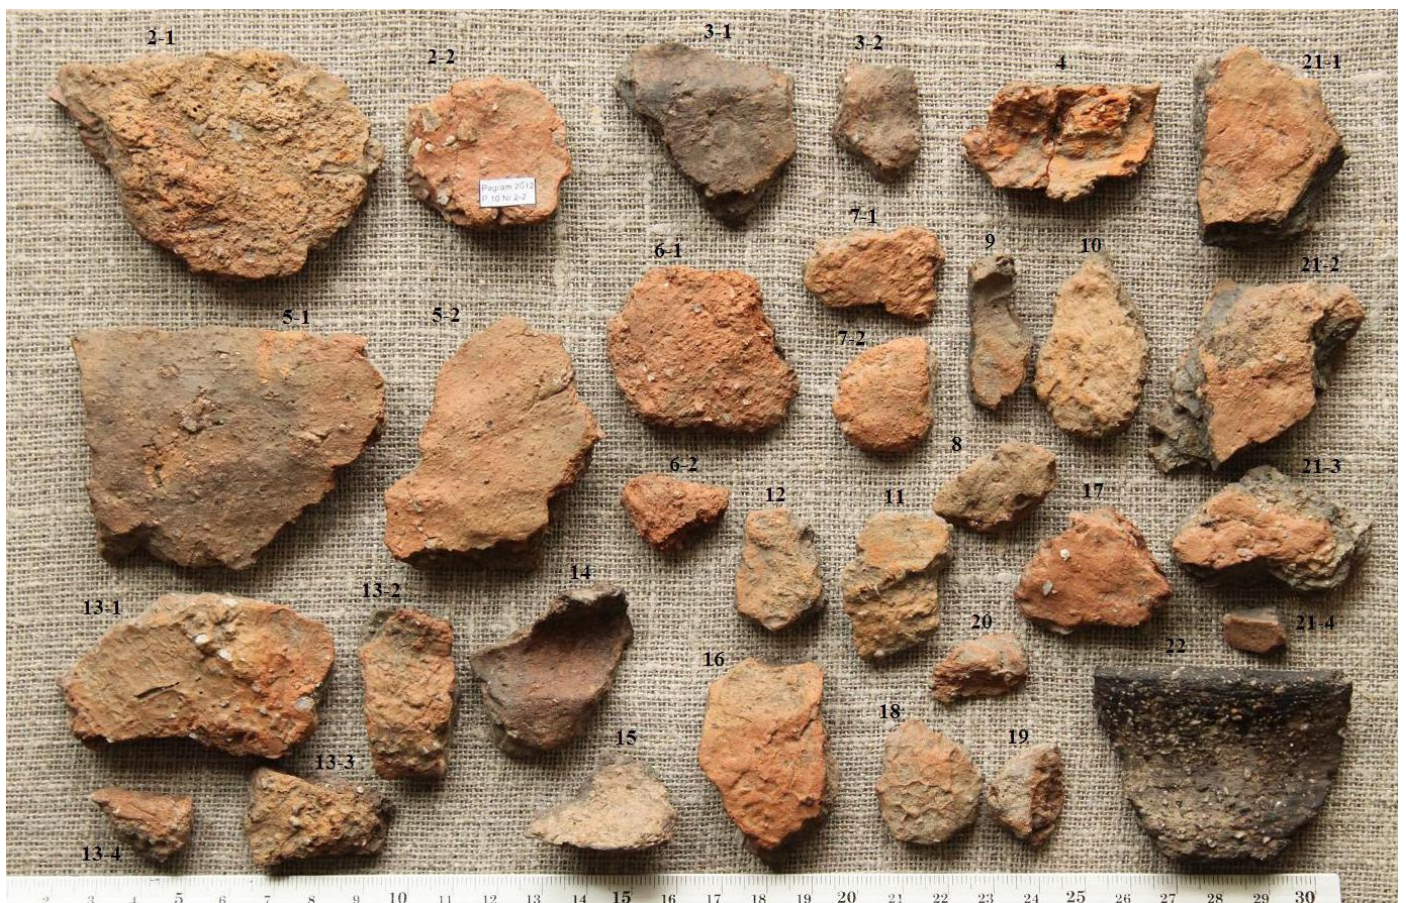
pakraštēlis, likę fragmentai – sienelēs. Septyni fragmentai priklausē indams lygiu paviršiumi, keturi – grublētajai keramikai. Šios grublētumas smulkus, išgautas apdrēbiant skysta molio mase, grūsto granito priemaišos vidutinēs. Lygiu paviršiumi šukēse priemaišos smulkesnēs, jų mažiau. Išimtis – dvi to paties indo sienelēs (inv.Nr.6) su dideliu priemaišų kiekiu ir lygiu, bet šiurkščiu paviršiumi. Galbūt šie fragmentai priskirtini kruopėtai keramikai?

F 114. Keramika iš perkasoų Nr.10, 11, 15, 19, inv.Nr.2-22.
