Šeduvos senojo miesto vietas (30340), Radviliškio r. sav., Šeduvos mstl.,

Vilniaus g. 13A, 2012 m. žvalgomųjų archeologinių tyrimų
ATASKAITA

Autorius

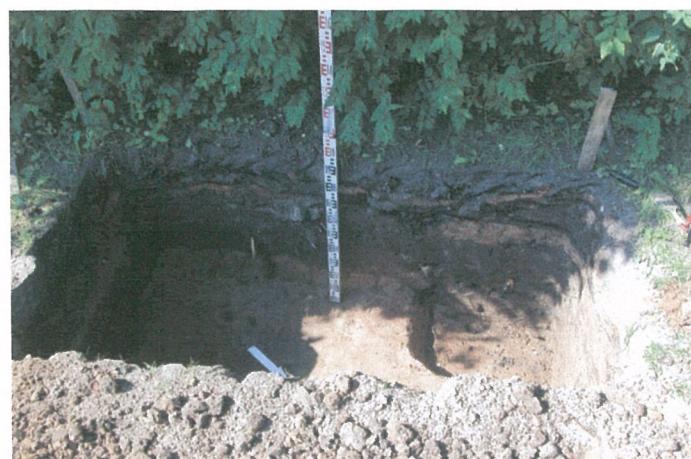
Nuotr. Nr.2. Šurfas Nr.1. Pietvakarinės sienelės pjūvis.

Pietvakarinis pjūvis (brėž. Nr. 3; nuotr. Nr. 2). Sienelės pjūvis 95-115 cm aukščio. Viršutinėje pjūvio dalyje, po 10 cm velenos sluoksniu (sl.1), fiksuotas maišytos pilkos molingos žemės sluoksnis (sl.2). Sluoksnis su smulkiais degėsiais, susiformavęs XX a. niveliuojant žemės paviršių. Fiksacijos vietoje sluoksnis (sl.2) 15-30 cm storio, palaipsniui storėjantis šiaurės vakarų kryptimis. Jame rastos trys puodų šukės, nuo karščio deformuotas stiklinės vaistų ampulės fragmentas, XX a. stiklo šukės (inv. Nr. 1-4). 25–40 cm gylyje nuo esamo žemės paviršiaus fiksuotas pilkos maišytos žemės sluoksnis (sl.3). Jis 40-70 cm storio, peraugęs šalimaus augančių krūmų bei medžių šaknimis. Tyrimo metu Jame radinių neaptikta. Ižemis – molis (sl.6) – atsidengė 65-110 cm gylyje.

Stratigrafija. Fiksuotas pietvakarinis šurfo Nr. 1 sienelės pjūvis. Terti 3 sluoksniai.

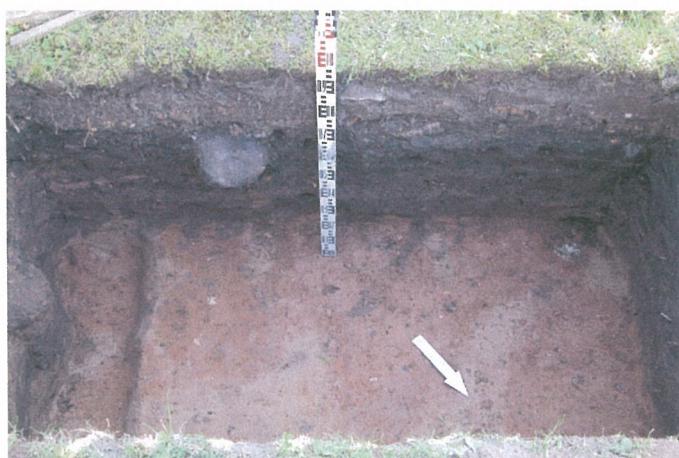
Nuotr. Nr.3. Šurfas Nr.2. Pietvakarinės sienelės pjūvis.

Šiaurės rytinis pjūvis (brėž. Nr. 3 nuotrauka Nr. 3). Nuo pat šurfo Nr. 2 viršutinio horizonto fiksotas 5 cm storio velėnos sluoksnis (sl.1). Žemiau išskirtas XX a. datuojamas niveliacinis sluoksnis (sl.2), kurį sudarė pilka maišyta žemė bei molis. Jame rasta pavienių degesių pėdsakų. Sluoksnis fiksacijos vietoje 50 cm storio. Tyrimo metu jame šalia XX a. stiklo šukių, plytgalių rasta keliolika kaimiškos keramikos fragmentų, molinės pypkės galvutės fragmentas, fajansinių indų dalių (inv. Nr. 5-16; iliustr. Nr. 2). Radiniai datuojami XVIII - XX a. pradžia. Aptikti dviejų plokštinių koklių fragmentai skirtini XX a. pirmai pusei (inv. Nr. 5-16 iliustr. Nr. 2). Kaip jau minėta sluoksnis tikriausiai susiformavo XX a. tvarkant Vilniaus g. paviršių.

55 cm gylyje nuo tyrimo metu buvusio žemės paviršiaus išskirtas pilkos maišytos žemės sluoksnis (sl.3), kurio apačia fiksota 90 cm gylyje. Sluoksnis be radinių. Ižemis – molis atsidengė 90 cm gylyje nuo žemės paviršiaus.

Stratigrafija. Fiksuotas šiaurės rytinis šurfo Nr. 2 sienelės pjūvis. Terti 3 sluoksniai.

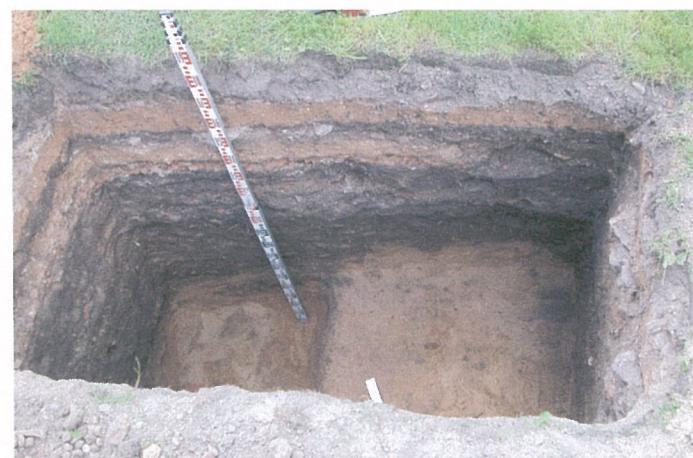
Nuotr. Nr.4. Šurfas Nr.3. Pietinės sienelės pjūvis.

Pietvakarinis pjūvis (brėž. Nr. 3; nuotr. Nr. 4). Viršutinėje pjūvio dalyje, po 10-13 cm velėnos sluoksnui (sl.1), išskirtas XX a. niveliacinis sluoksnis (100 cm storio), kurį sudarė keturi užpylimai – rudas molis su pilkos žemės intarpais (10-15 cm storio; sl.2a), pilko maišyto žvyro sluoksnis su pavienėmis smulkiomis raudonų plytų duženomis (10-20 cm storio; sl.2b), žemiau fiksotas plonas raudonų plytų griuvenų sluoksnelis (5 cm; sl.2c). Apatinį niveliacino sluoksnio horizontą sudarė šviesiai pilkos maišytos žemės sluoksnis (sl.2d), kuris 50 cm storio. Jo apačia fiksota 115 cm gylyje nuo tyrimo metu buvusio žemės paviršiaus. Kaip ir ankstesniuose šurfuose

Šiame taip pat šalia XX a. būdingų radinių aptikta keletas tradicinės kaimiškos keramikos šukiu (inv. Nr. 17-31), 115 cm gylyje nuo tyrimo metu buvusio paviršiaus išskirtas tamsiai pilkos maišytos žemės sluoksnis. Jame aptikta keliausdešimtis žiestos buitinės keramikos fragmentų (inv. Nr. 17-51; iliustr. Nr. 3-4). Sluoksnis 40 cm storio, palaipsniui žemėjantis pietryčių kryptimi. Jo apačia fiksuota 140-160 cm gylyje. Rastą keramiką preliminariai būtų galima datuoti XVIII-XIX a. 2010 m. vykdant archeologinius tyrimus (tyr. vad. dr. G. Piličiauskienė) šalimais esančioje Bažnyčios g. po 0,5-1,4 m storio XX a. suardymais taip pat buvo fiksotas pilkos maišytos žemės sluoksnis su tiksliau datuojamais XIX a. radiniais (1851 m. švininė plomba). Panašiai reikėtų datuoti ir šurfe Nr. 3 rastą apatinį kultūrinio sluoksnio horizontą.

Įžemis – gelsvas smėlis – fiksotas 140-160 cm gylyje nuo tyrimo metu buvusio žemės paviršiaus.

Stratigrafija. Fiksotas šiaurės rytinis šurfo Nr. 3 sienelės pjūvis. Terti 4 sluoksniai.

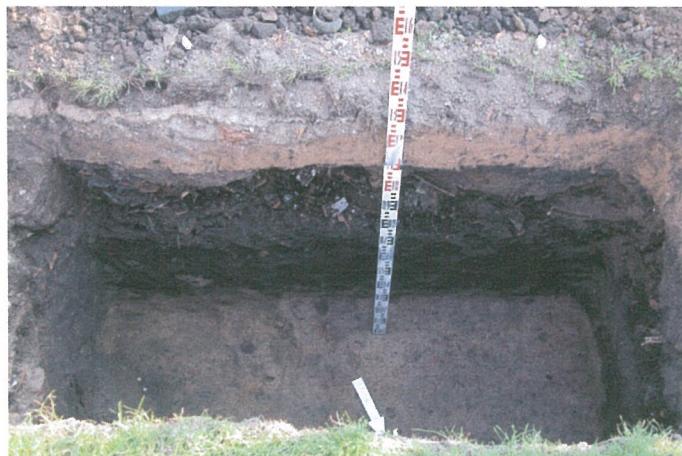
Nuotr. Nr.5. Šurfas Nr.4. Pietvakarinės sienelės pjūvis.

Šiaurės rytinis pjūvis (brėž. Nr. 3; nuotr. Nr. 5). Nuo pat šurfo Nr. 4 viršutinio horizonto fiksotas 5 cm storio velėnos sluoksnis. Žemiau išskirtas XX a. supiltinis sluoksnis su dviem horizontais (sl. 2a, 2d). Bendras sluoksnio storis 70 cm storio. Jame gausiai rasta XX a. buitinė šiukšliai (lėkščių, butelių, plytgalių duženos). Panašu, jog šioje vietoje ar šalimais galėjo būti šiukšlynas. 75 cm gylyje fiksotas pilkos maišytos žemės sluoksnis (sl. 3). Sluoksnis fiksacijos vietoje 55 cm storio, jis vienalytis, be radinių. Įžemis – molingas smėlis (sl. 7) atsidengė 130 cm gylyje.

Stratigrafija. Fiksotas šiaurės rytinis šurfo Nr. 4 sienelės pjūvis. Terti 4 sluoksniai.

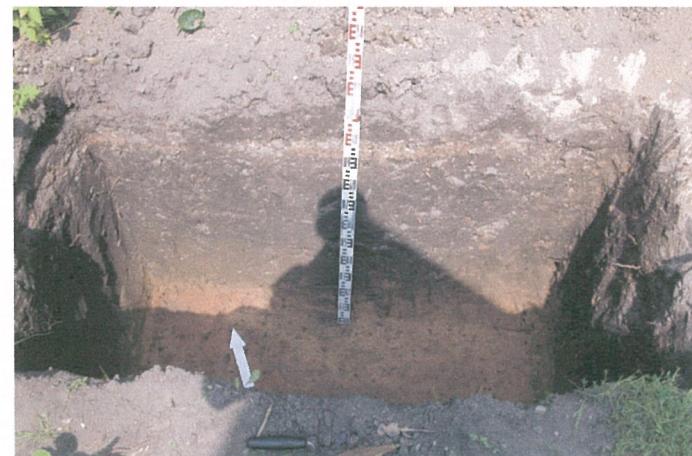
Nuotr. Nr.6. Šurfas Nr.5. Šiaurės rytinės sienelės pjūvis.

Šiaurės rytinis pjūvis (brėž. Nr. 3; nuotr. Nr. 6). Nuo pat surfo Nr. 5 viršaus fiksota daržu žemė (sl.5). Sluoksnis 100 cm storio, radinių tame neaptikta. Žemiau fiksotas įžemis – geltonas smėlis (sl.7).

Stratigrafija. Fiksotas šiaurės rytinis surfo Nr. 5 sienelės pjūvis. Terti 2 sluoksniai.

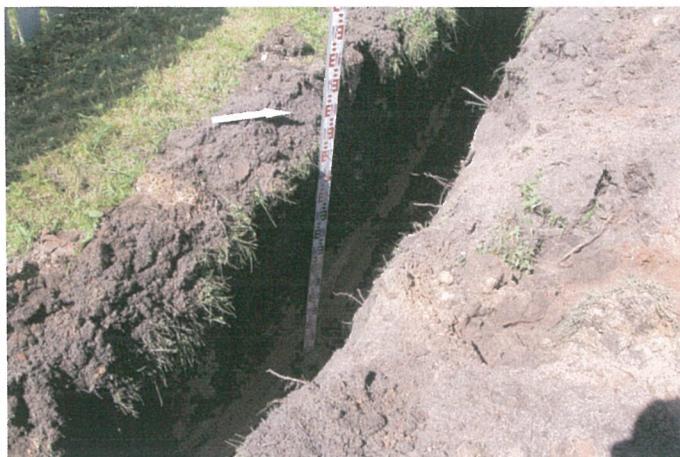
Nuotr. Nr.7. Vandentiekio trasos fragmentas.

Vandentiekio įvado vietoje buvo atlikti archeologiniai žvalgymai. Trasa yra tarp Bažnyčios ir Vilniaus g. sankryžos bei gyvenamojo namo Vilniaus g. 13A (brėž. Nr. 3; nuotr. Nr. 7, 8). Trasos šiaurės vakarinis kampus rėmësi į gyvenamojo namo Vilniaus g. 13A pietrytinį kampą, ji

orientuota 112-126° kryptimi. Trasos ilgis 65 m, plotis 0,5-0,7 m, žemės kasimo darbai buvo atliekami rankiniu būdu. Iš viso žvalgytas 32,5 m² plotas. Kaip ir tirtuose šurfuose, trasos viršutinį kultūrinio sluoksnio horizontą sudarė XX a. supiltinis pilkos molingos maišytos žemės sluoksnis, kuriame greta šiam laikotarpiui būdingų radinių rasti 26 registratoriai radiniai (buitinės keramikos fragmentai, fajansinių lėkščių šukės, stiklinių butelių dugneliai) datuojami XVIII-XX a. pirma puse (inv. Nr. 52-69). 0,4-0,6 m gylyje nuo dabartinio žemės paviršiaus fiksotas pilkos maišytos žemės sluoksnis, kuriame kaip ir tirtuose šurfuose radinių neaptikta. Ižemis smėlis arba molis skirtingose trasos vietose pasiekitas 0,7-0,9 m gylyje.

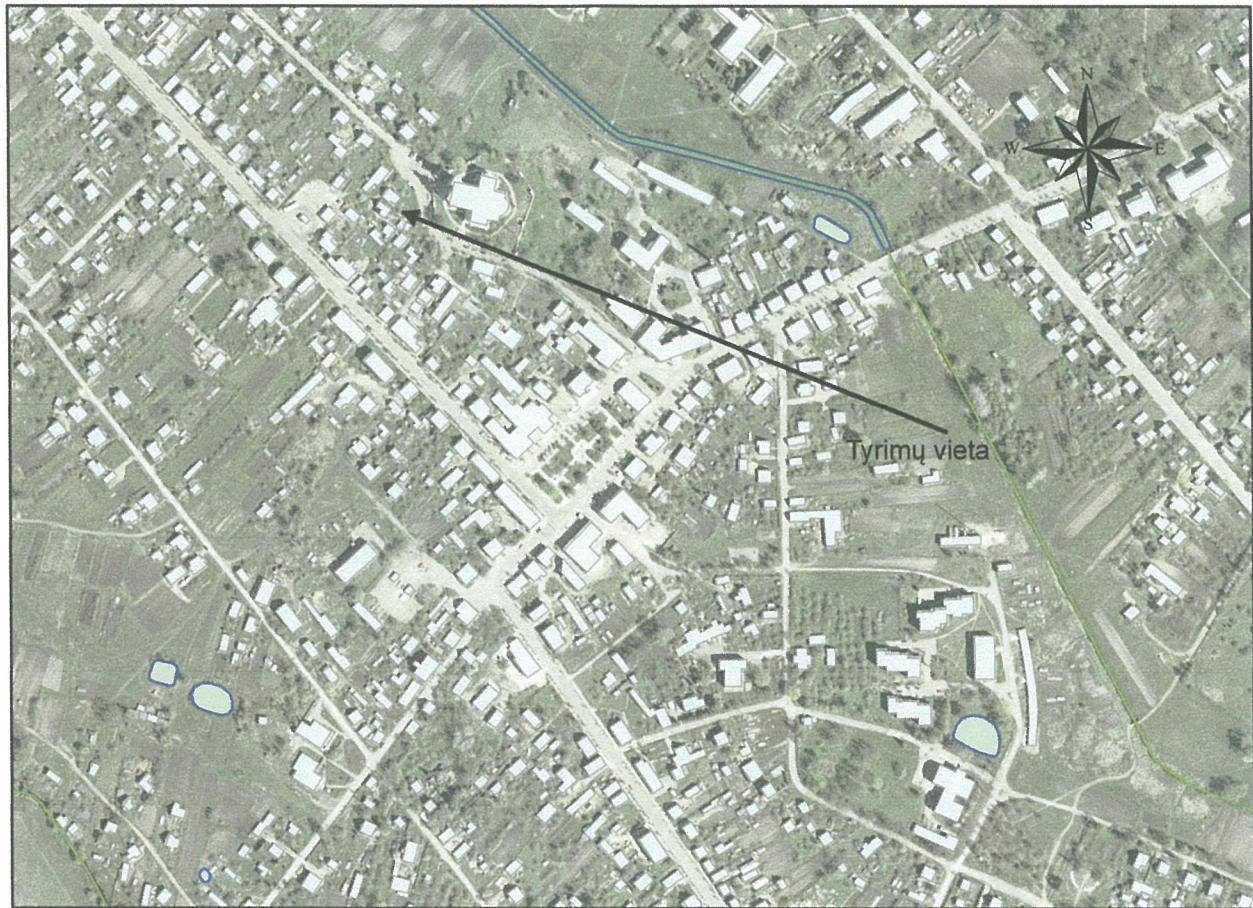
Brėžinys Nr. 2

1. Brėž. Nr. 1. Tyrimų vieta.
2. Brėž. Nr. 2. Videntiekio trasa bei šurfų išsidėstymas.
3. Brėž. Nr. 3. Šurfų Nr. 1-5 sienelių pjūviai.

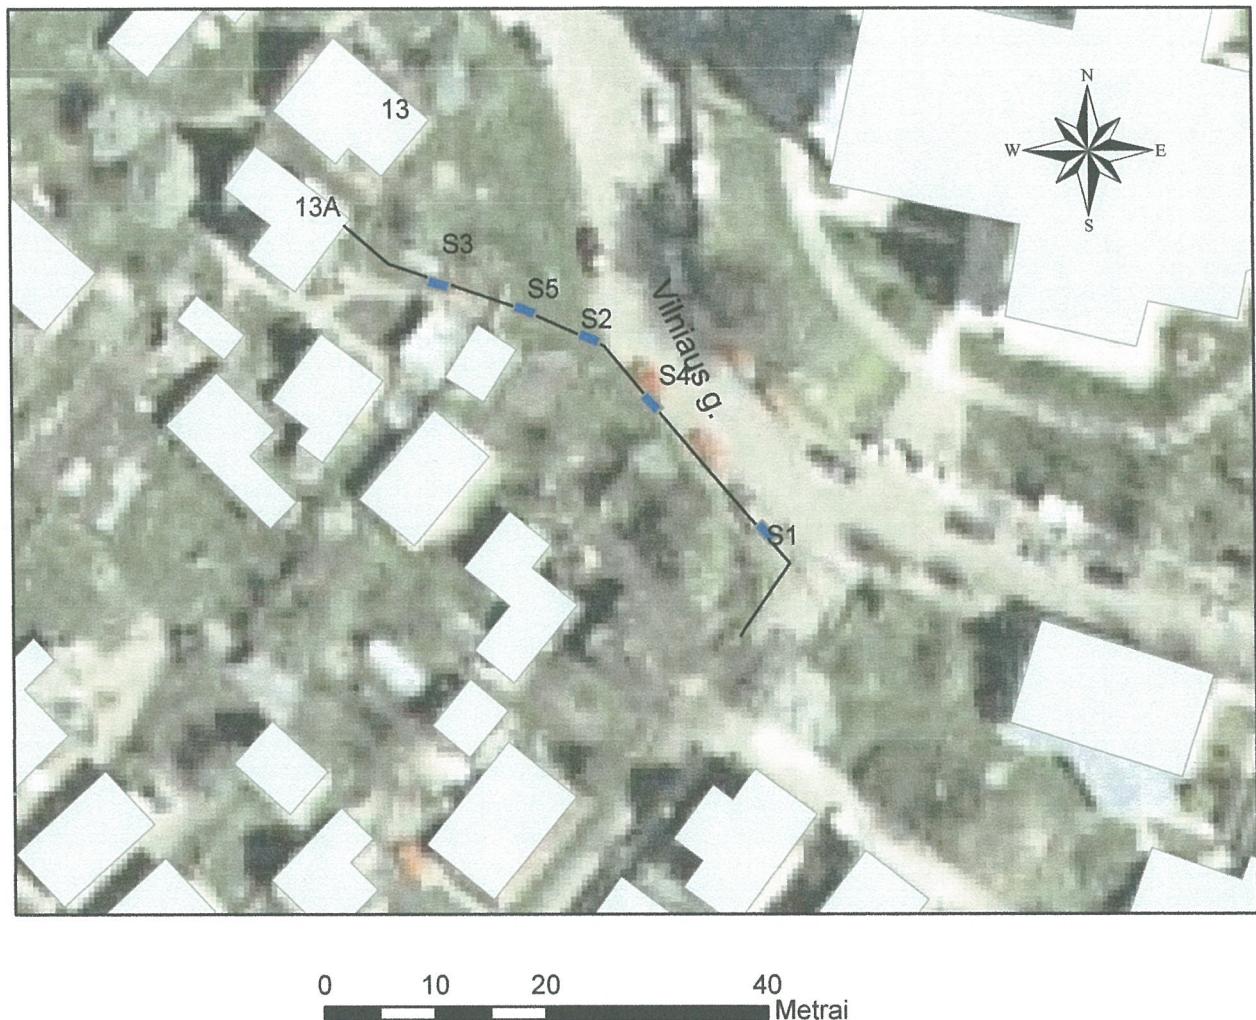
Žvalgomieji archeologiniai tyrimai busimos vandentiekio trasos vietoje Vilniaus g. 13A vykdyti 2012 m. liepos 27-29 dienomis. Nors tyrimų projekte buvo nurodyta, jog trasos vietoje bus ištirti tik 3 šurfai, tačiau siekiant išsamiau įvertinti šioje vietoje esančio kultūrinio sluoksnio būklę buvo nuspresta ištirti 5 šurfus (1x2 m dydžio, viso 10 m²). Jų išdėstyti žiūrėti brėžinyje Nr.2.

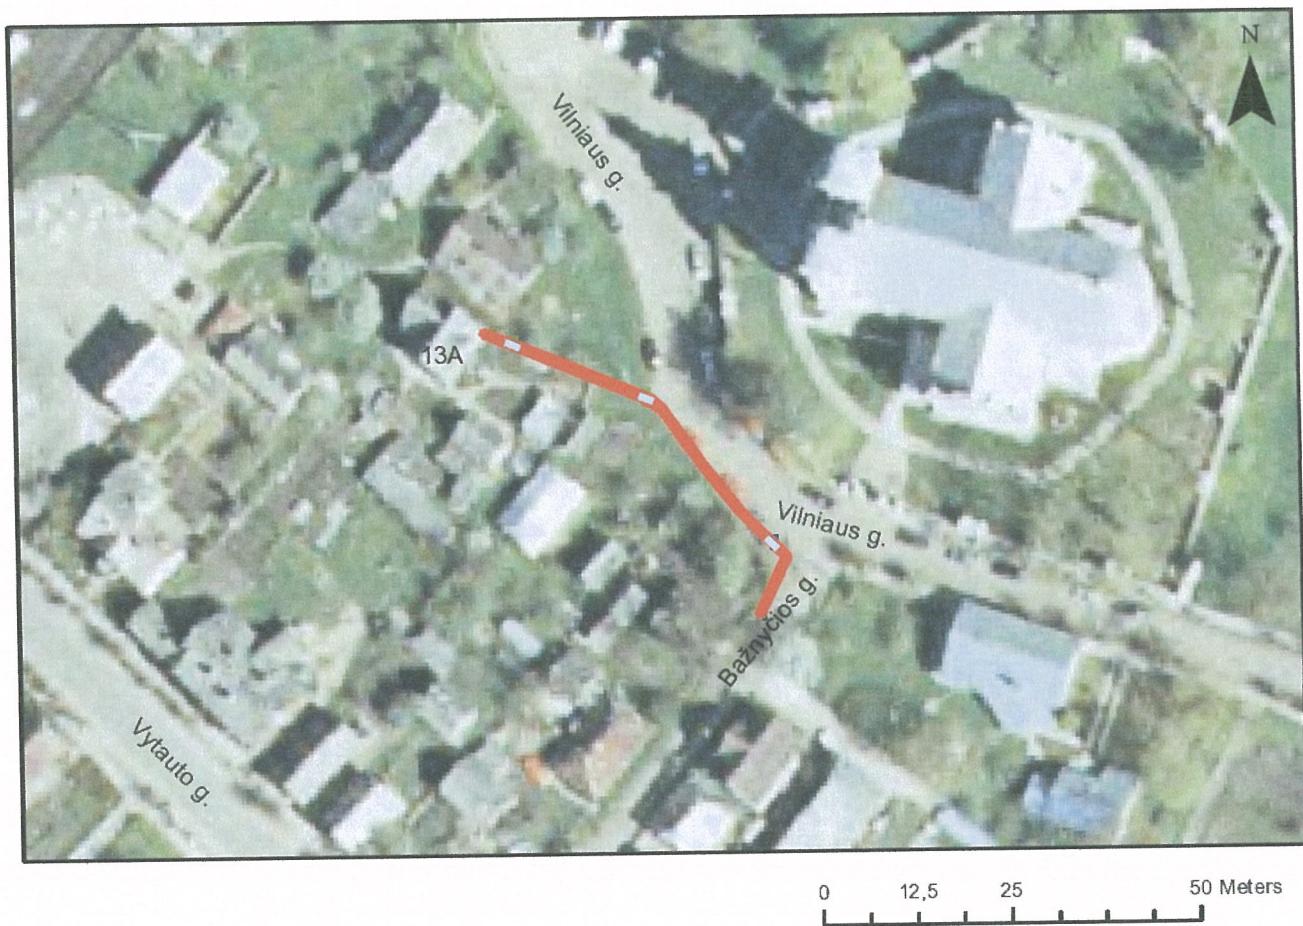
Priedas Nr. 1. Archeologiniai tyrinėjimai Šeduvo senojo miesto vietoje (30340). Vilniaus g. 13A. Situacijos planas.

Ivado į namą, esantį adresu Vilniaus g. 13A, vietoje bus atlikti archeologiniai žvalgomieji tyrinėjimai (žr. priedą Nr. 1), kurių metu bus ištirti 3, 2x1 m dydžio šurfai (iš viso 6 m²). Šurfai bus tiriami iki įžemo. Neaptikus archeologiniu požiūriu vertingo kultūrinio sluoksnio kasant trasą bus atlikti archeologiniai žvalgymai. Archeologinių žvalgomujų tyrinėjimų metu fiksavus vertingą kultūrinį sluoksnį Mokslinei Archeologijos komisijai bus pateiktas atskiras detaliųjų archeologinių tyrimų projektas.

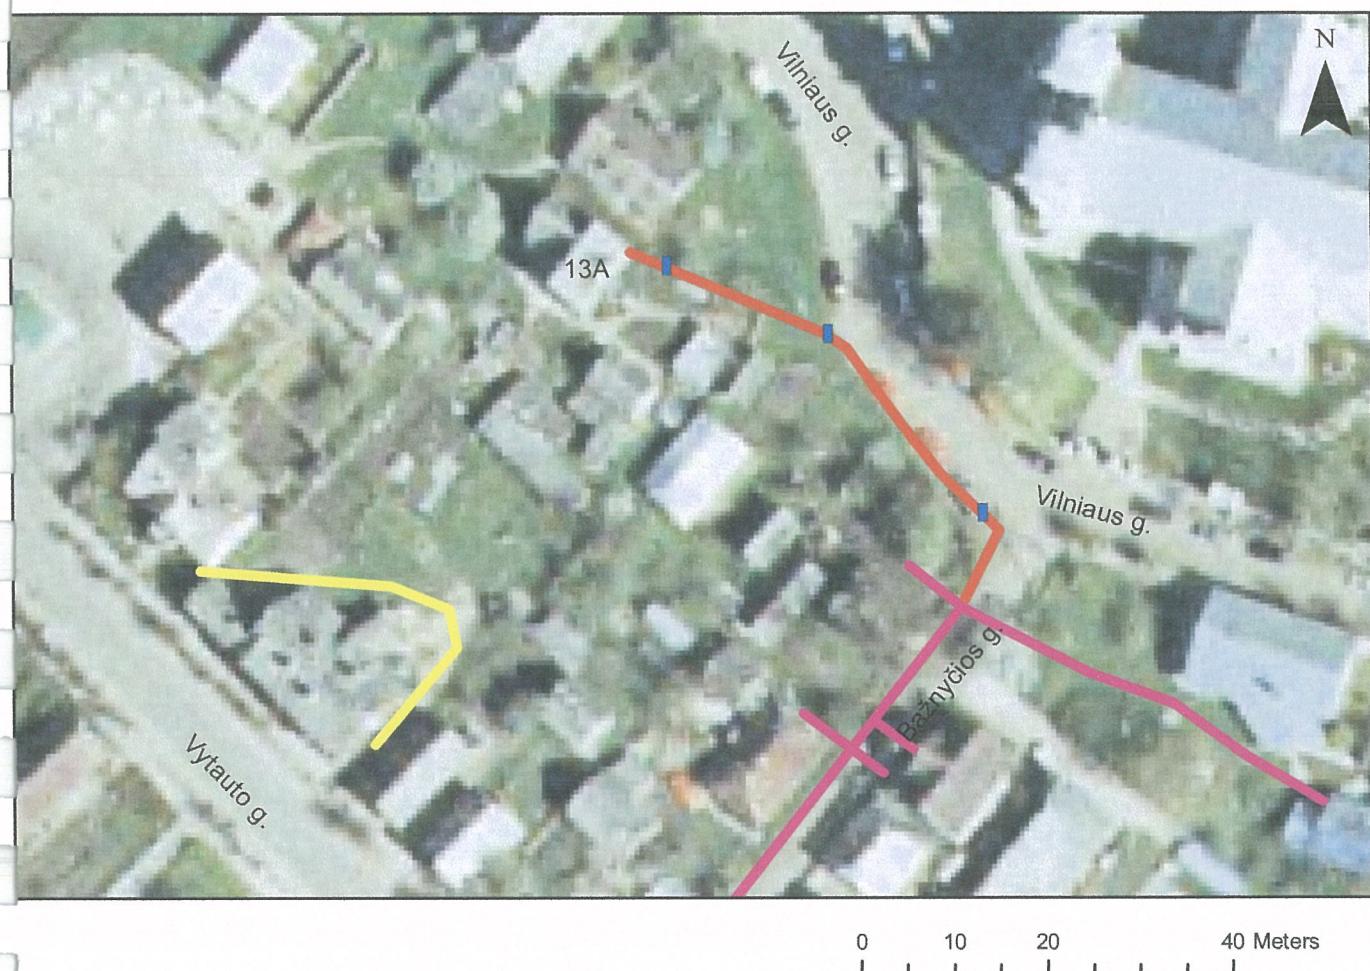
Priedas Nr. 2. Archeologiniai tyrinėjimai Šeduvos senojo miesto vietoje (30340). Vilniaus g. 13A. Ankstesnių tyrinėjimų vietas.

2010 m. G. Piličiauskienė atliko archeologinius tyrimus Bažnyčios g. (žr. priedą Nr. 2) Išilgai šios gatvės buvo ištirta 1 m pločio ir 67 m ilgio perkasa. Nuo šios perkasos kasti įvadai į Bažnyčios g. namus Nr. 1, 2, 3, 4, 4A, 5, 8 ir Vilniaus g. namą Nr. 7. Arčiausiai būsimų tyrimų vietas, prie Vilniaus g. 7 ir Bažnyčios g. namų 5 ir 8 aptiktas 0,4 – 1,1 m storio kultūrinis sluoksnis su maišytais XVIII – XX a. datuojamais radiniai: buitinės keramikos šukės, stiklinių butelių fragmentai, vynys, akmeninė girnapusė, viela, čerpės, gyvūnų kaulai (Piličiauskienė G. Šeduvos senojo miesto vietas (30340), Radviliškio r. sav., 2010 m. archeologinių tyrimų ir archeologinių žvalgymų ataskaita. p. 22 – 27).

2011 m. Vytauto g. 22 archeologinius tyrinėjimus atliko V. Juškaitis (žr. priedą Nr. 2). Tyrimai atliki 55,5 m ilgio trasos vietoje. Tyrimų metu vertingas kultūrinis sluoksnis neaptiktas. Po viršuje esančiais velėnos ir žvyro sluoksniais aptiktas 0,5 – 0,95 m storio pilkos žemės sluoksnis su XVIII a. – XX a. datuojamais radiniai. Archeologinių tyrimų metu muziejinę vertę turinčių radinių neaptikta (Juškaitis V. Šeduvos senojo miesto vietas (30340), Vytauto g. 22, Radviliškio raj. sav., 2011 m., archeologinių tyrinėjimų ir archeologinių žvalgymų ataskaita. p. 4 – 6).
