Darius Kontrimas

**Sedos (17105) teritorijos, Mažeikių r. sav., Sedos m., žvalgomųjų archeologinių tyrimų 2012  
m. ataskaita**

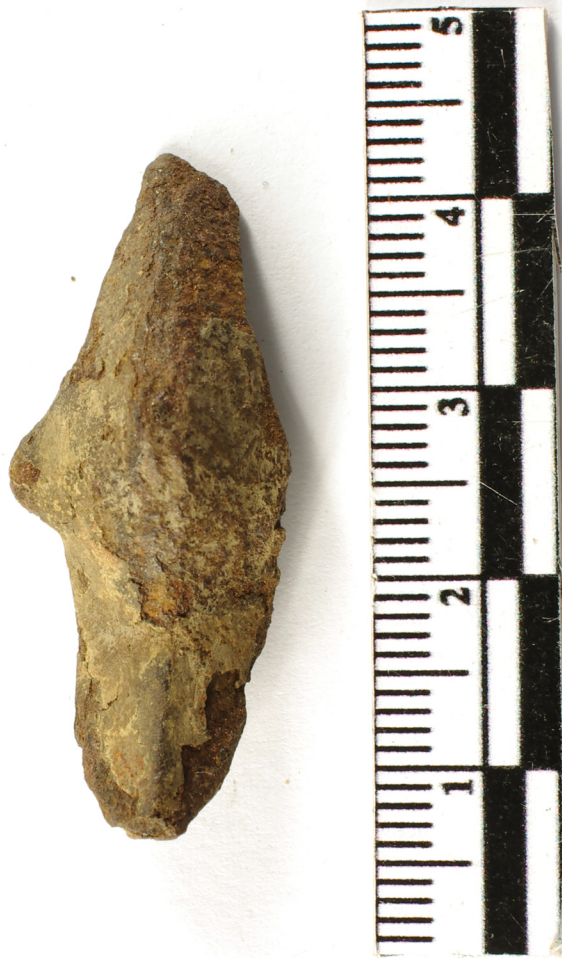
Pav. 23. Inv. Nr. 65. Lankinės segės fragmentas iš šurfo 15.

4. Šurfe 15 H abs. 115,5 – 115,1 m gylyje rastas žalvarinės lankinės segės fragmentas datuotinas I tūkstantmečio antrąja puse. Atsižvelgiant į stratigrafiją (piltinius sluoksnius, egliaškių sluoksnius), galima daryti prielaidą, kad segės fragmentas į aikštę galėjo patekti atsitiktinai su gruntu, atvežtu sausinant ar norint pakelti aikštės paviršių. Gali būti, kad gruntas buvo atvežamas iš I tūkst. – II tūkst. pradžios kapinyno, kurių šalia Sedos nėra lokalizuota. Toks kapinynas tikėtina galėtų būti į Š, ŠV nuo Sedos centrinės dalies, Sedos ar Rimolių piliakalnių aplinkoje (žr. planą 1). Atsižvelgiant į tai, kad Sedos piliakalnio chronologija nėra aiški, labiau tikėtina, kad kapinynas galėjo būti arčiau Rimolių piliakalnio. Taip pat tikėtina, kad I tūkst. kapinynas galėjo būti ir kur kas arčiau dabartinės Sedos, o pati vietovė buvo apgyvendinta anksčiau, o net tikrai XVI a. kaip manyta iki šiol. Tačiau atsižvelgiant į Sedos reljefo ypatybes, mažai tikėtina, kad kapinynas galėjo būti centrinėje Sedos dalyje.

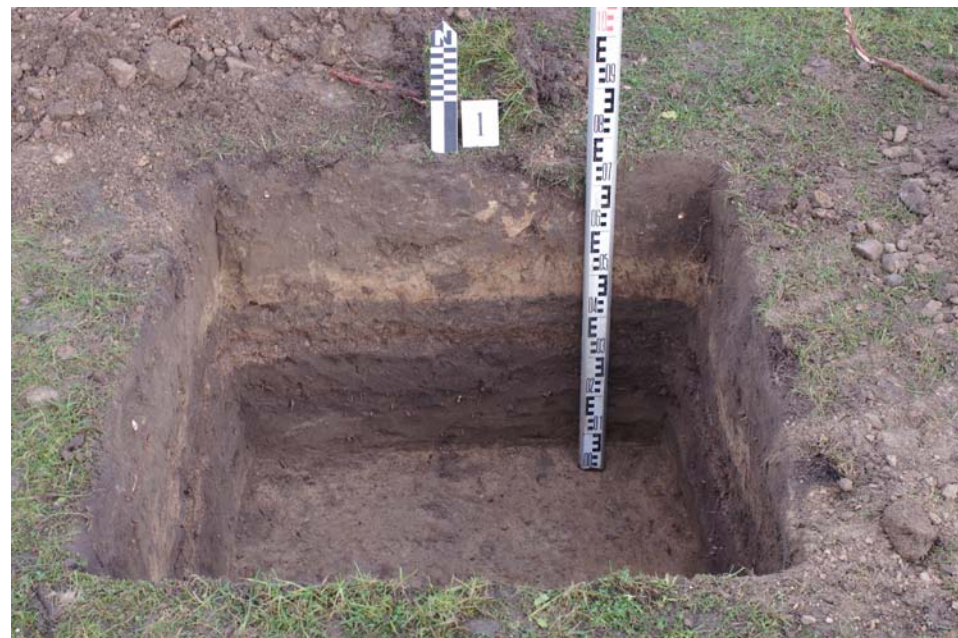
Pav. 37. Šurfa 1, vaizdas iš P pusės.

*Šurfas 1 (pav. 36, 37, brėž. 1)*

Šurfas tirtas PR aikštės kampe, 28,1 m atstumu (ŠR kampas) į PV nuo namo Nr. 5 PV kampo, 26,35 m atstumu (PV kampas) į ŠR nuo namo Nr. 7 ŠR kampo. Paviršiaus altitudė šurfo vietoje H abs. 116,10 m aukštyje. *Stratigrafija: 1)* nuo paviršiaus fiskuota 7 – 10 cm storio velėna; 2) iki H abs. 155,88 m gylio fiksuotas 10 – 13 cm storio pilkos žemės sluoksnis; 3) iki H abs. 115,78 m gylio fiksuotas 5 – 10 cm storio smėlio sluoksnis; 4) iki H abs. 115,70 – 67 m gylio fiksuotas pilkos žvyringos žemės sluoksnis; 5) iki H abs. 115,40 – 35 m gylio fiksuotas pilkos žemės sluoksnis; 6) nuo H abs. 115,40 – 35 m gylio fiksuotas įžemis – gelsvas smėlis, pereinantis į rusvą priemolį. Pilkos žemės sluoksnyje (5) rastos trys žiestų puodų sienelių šukės (inv. Nr. 1, 3, 4),

žiesto puodo priedugnis (inv. Nr. 2), plokštinio – karnizinio koklio šukė (inv. Nr. 5), titnago nuoskala (inv. Nr. 6). Fiksuoti sluokniai priskirtini piltiniams.

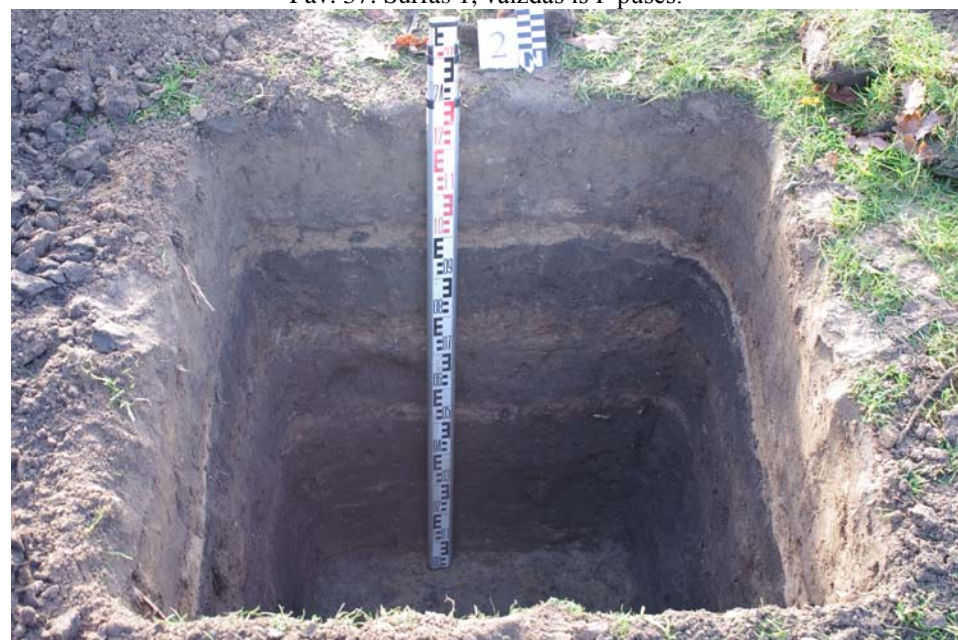
Pav. 38. Šurfa 2, vaizdas iš Š pusės.

*Šurfas 2 (pav. 38, 39, brėž. 2)*

Šurfas tirtas 18,55 m atstumu į ŠV nuo šurfo 1, 36,7 m atstumu (ŠR kampas) į PV nuo namo Nr. 5 PV kampo. Paviršiaus altitudė šurfo vietoje H abs. 116,00 m aukštyje. *Stratigrafija: 1)* nuo paviršiaus fiksuota 10 cm storio velėna; 2) iki H abs. 115,73 – 70 m gylio fiksuotas 18 – 20 cm storio pilkos smėlingos žemės sluoksnis; 3) iki H abs. 115,65 m gylio fiksuotas 5 – 10 cm storio smėlio sluoksnis; 4) iki H abs. 115,60 – 50 m gylio fiksuotas 5 – 11 cm storio pilkos žemės sluoksnis; 5) iki H abs. 115,45 – 40 m gylio fiksuotas pilkos žvyringos žemės sluoksnis; 6) iki H abs. 115,20 m gylio fiksuotas pilkos žemės sluoksnis; 7) 3 – 5 cm storio smėlio sluoksnis (vietomis difuzija su pilkos žemės sluoksniu); 8) iki H abs. 114,75 – 70 m gylio fiksuotas pilkos žemės sluoksnis; 9) nuo H abs. 114,75 – 70 m gylio fiksuotas įžemis – gelsvas smėlis. Šurfe pilkos žemės sluoksnyje (8) rasti du žiestų dubenų – lėkščių pakraštėliai (inv. Nr. 7, 8), ir viena sienelės šukė (inv. Nr. 9). Sluoksnis datuotinas XVIII a. Iki šio sluoksnio buvusieji priskirtini piltiniams.

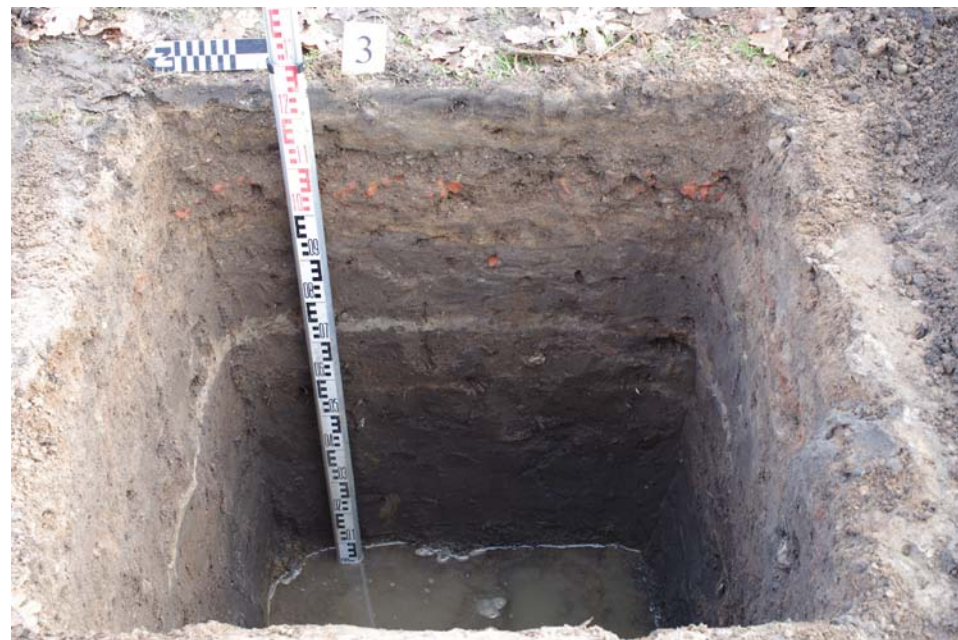
Pav. 41. Šurfas 3, vaizdas iš V pusės.

*Šurfas 3 (pav. 40, 41, brėž. 3)*

Šurfas tirtas 33,9 m atstumu į PR nuo šurfo 1, 26 m atstumu į PR nuo šurfo 2, 35,3 m atstumu (PR) kampas į ŠV nuo namo Nr. 7 ŠR kampo, 24,4 m atstumu (PR kampas) į ŠV nuo namo Nr. 7 ŠV kampo. Šurfas tirtas esamo tako vietoje. Paviršiaus altitudė šurfo vietoje H abs. 115,5 m aukštyje. *Stratigrafija: 1)* nuo paviršiaus fiksuota 5 – 7 cm storio skurdi velėna (R šurfo sienelė), Š, P, V sienelėse – 5 – 8 cm storio smėlio sluoksnis; 2) iki H abs. 115,25 m gylio fiksuotas smulkaus smėlingo žvyro su smulkiomis griuvenomis sluoksnis; 3) iki H abs. 115,05 m gylio fiksuotas pilkos žemės sluoksnis; 4) 3 – 5 cm storio smėlio sluoksnelis, kuris V sienelėje išnyksta; 5) iki H abs. 114,3 m gylio fiksuotas pilkos žemės sluoksnis, šurfo ŠV kampe fiksuotas 20 – 30 cm storio perkasimas; 6) nuo H abs. 114,3 m gylio fiksuotas įžemis – gelsvas smėlis (nuo H abs. 114,45 m gylio pradėjo skverbtis vanduo). Fiksuoti sluokniai (2) – (4) priskirtini piltiniams. Šurfe, piltiniuose sluoksniuose, rasti du žiestų puodų pakraštėliai (inv. Nr. 10, 14), žiesto dubens pakraštėlis (inv. Nr. 13), žiesto puodo priedugnis (inv. Nr. 12), žiesto puodo dugno dalis (inv. Nr. 11), čerpės šukė (inv. Nr. 15), stiklinio butelio priedugnis (inv. Nr. 16), stiklinės taurės kojelė (inv. Nr. 17), trys neaiškių geležinių dirbinių fragmentai (inv. Nr. 18, 19, 23), kaltinė vinis (inv. Nr. 20), horizontaliosios bato pasagelės dalis (inv. Nr. 21), pasagvinė (inv. Nr. 22), geležinio apkalo dalis (inv. Nr. 24).

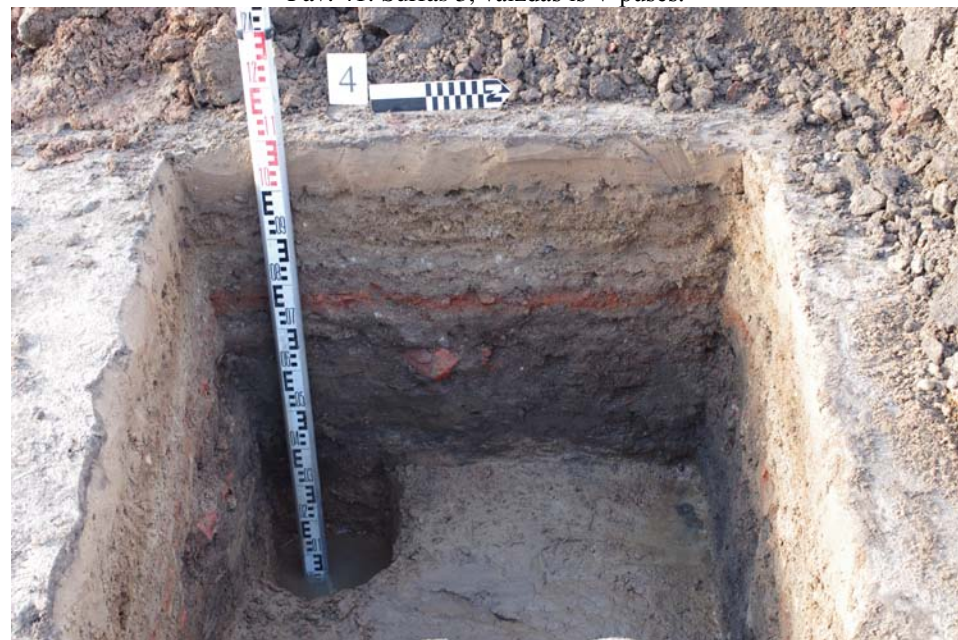
Pav. 42. Šurfas 4, vaizdas iš R pusės.

*Šurfas 4 (pav. 42, 43, brėž. 4)*

Šurfas tirtas aikštės centinėje dalyje, buvusio tako vietoje, 23,8 m atstumu į Š nuo šurfo 3, 21 m atstumu į ŠV nuo šurfo 2, 59,3 m atstumu (PV kampas) į ŠR nuo namo Nr. 10 ŠR kampo. Paviršiaus altitudė šurfo vietoje H abs. 115,75 m aukštyje. *Stratigrafija: 1)* nuo paviršiaus fiksuotas 20 storio smėlio sluoksnis; 2) iki H abs. 115,45 m gylio fiksuotas 7 – 10 cm storio žvyro sluoksnis; 3) 4 – 6 cm storio griuvenų (plytų duženų sluoksnis); 4) iki H abs. 115,36 – 26 m gylio fiksuotas pilkos žemės su griuvenomis sluoksnis, kuris ties šurfo viduriu išplatėja nuo 5 iki 17 cm storio; 5) iki H abs. 155,00 – 114,95 m gylio fiksuotas pilkos žemės sluoksnis (R sienelėje maišytas su smėliu ir smulkiu žvyru); 6) nuo H abs. 155,00 – 114,95 m gylio fiksuotas įžemis – gelsvas šlapias smėlis (pradėjo rinktis gruntinis vanduo). Fiksuoti sluoksniai priskirtini piltiniams. Pilkos žemės su griuvenomis sluoksnyje (4) rastas žiesto puodo pakraštėlis (inv. Nr. 25), žiesto puodo priedugnis (inv. Nr. 26), žiesto puodo sienelės šukė (inv. Nr. 22), geležinio apkalo dalis (inv. Nr. 28), neaiškus korodavęs geležinis dirbinys (inv. Nr. 29).

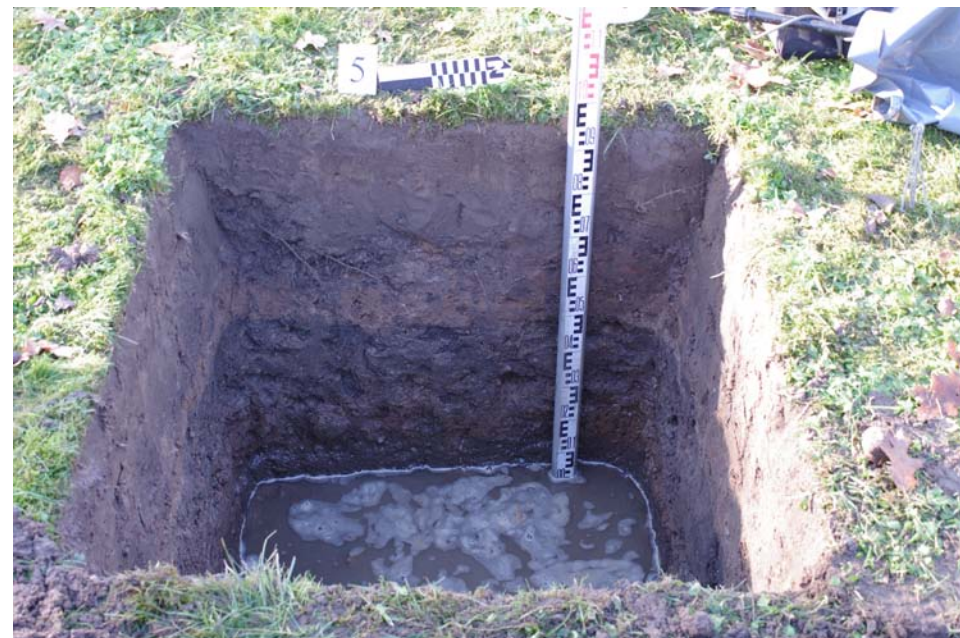
Pav. 45. Šurfas 5, vaizdas iš R pusės.

*Šurfas 5 (pav. 44, 45, brėž. 5)*

Šurfas tirtas 30,5 m atstumu į ŠV nuo šurfo 3, 22,2 m atstumu į PV nuo šurfo 4, 36,25 m atstumu (PV kampas) į R nuo namo Nr. 10 ŠR kampo, 39,6 m atstumu į ŠR nuo PR namo kampo. Paviršiaus altitudė šurfo vietoje H abs. 115,5 m aukštyje. *Stratigrafija: 1)* nuo paviršiaus fiksuota 7 – 10 cm storio velėna; 2) iki H abs. 115,2 m gylio fiksuotas pilkos molingos žemės sluoksnis; 3) iki H abs. 115,1 – 115,00 m gylio fiksuotas pilkos tamsesnės žemės sluoksnis; 4) iki H abs. 114,70 – 65 m gylio fiksuotas pilkos šlapios žemės sluoksnis; 5) nuo H abs. 114,70 – 65 m gylio fiksuotas įžemis – gelsvas šlapias smėlis su pilkšvais ploteliais (pradėjo skverbtis gruntinis vanduo). Pilkos žemės sluoksnyje (4) H abs. 114,9 – 85 m gylyje rastos trys žiestų puodų sienelių šukės (inv. Nr. 30 – 32). Sluoksnis maišytas, greičiausiai lyginant aikštės paviršių. Aptikti radiniai datuoti XVII – XVIII a.

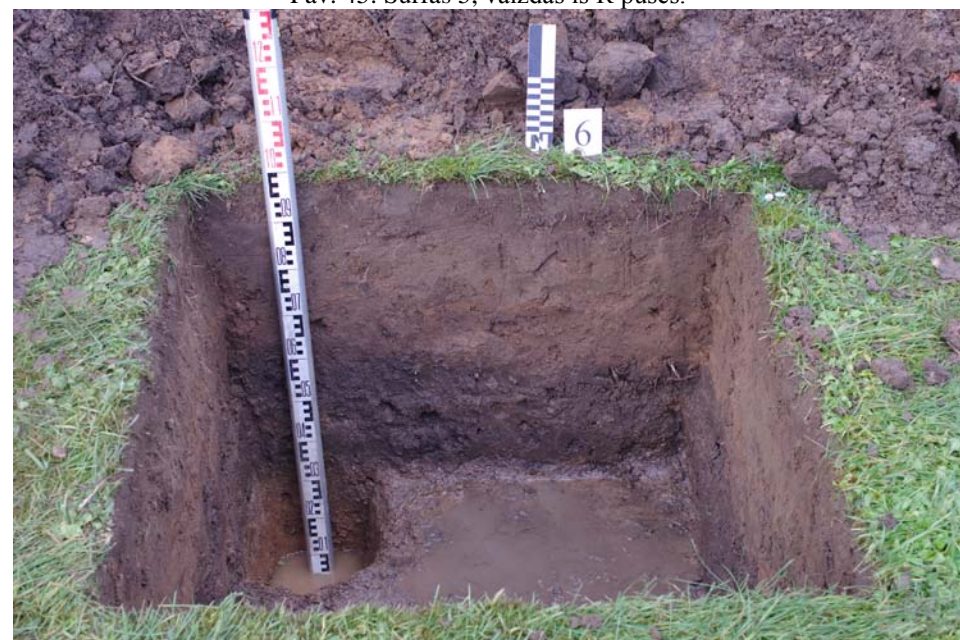
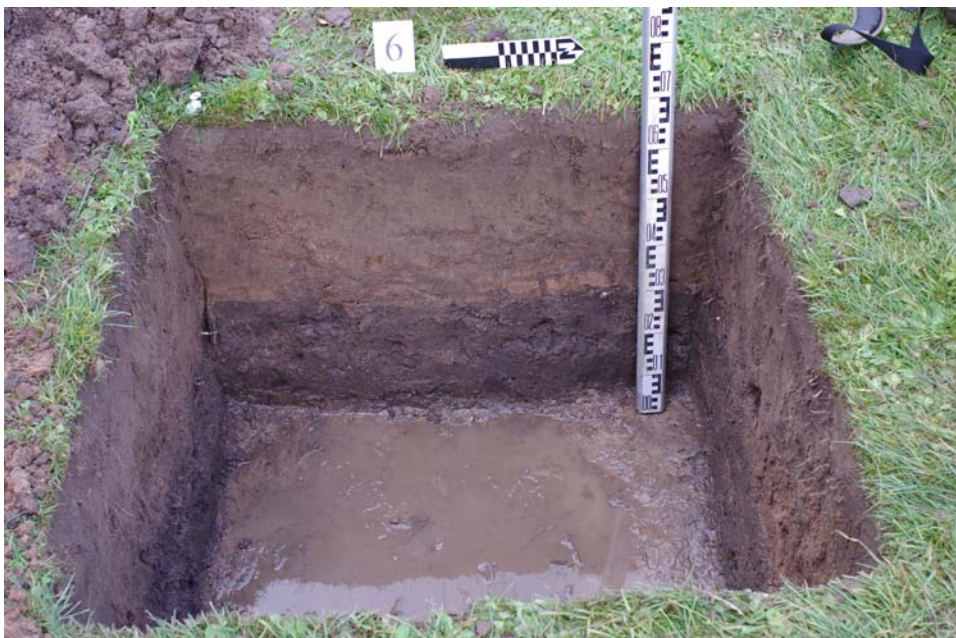
*Šurfas 6 (pav. 46, 47, brėž. 6)*

Šurfas tirtas 15,5 m atstumu į ŠV nuo šurfo 4, 13,3 m atstumu į ŠV nuo šurfo 5, 46 m atstumu (ŠV kampas) į PR nuo namo Nr. 12 PR kampo, 45,7 m atstumu (PV kampas) į ŠR nuo namo Nr. 10 ŠR kampo. Paviršiaus altitudė šurfo vietoje H abs. 115,7 m aukštyje. *Stratigrafija: 1)* nuo paviršiaus fiksuota 10 cm storio velėna; 2) iki H abs. 115,30 – 22 m gylio fiksuotas pilkos smėlingos žemės sluoksnis; 3) iki H abs. 114,95 m gylio fiksuotas pilkos žemės sluoksnis; 4) nuo H abs. 114,95 m gylio fiksuotas įžemis – rusvas priemolis (pradėjo skverbtis gruntinis vanduo). Jokių archeologiškai vertingų radinių šurfe neaptikta.

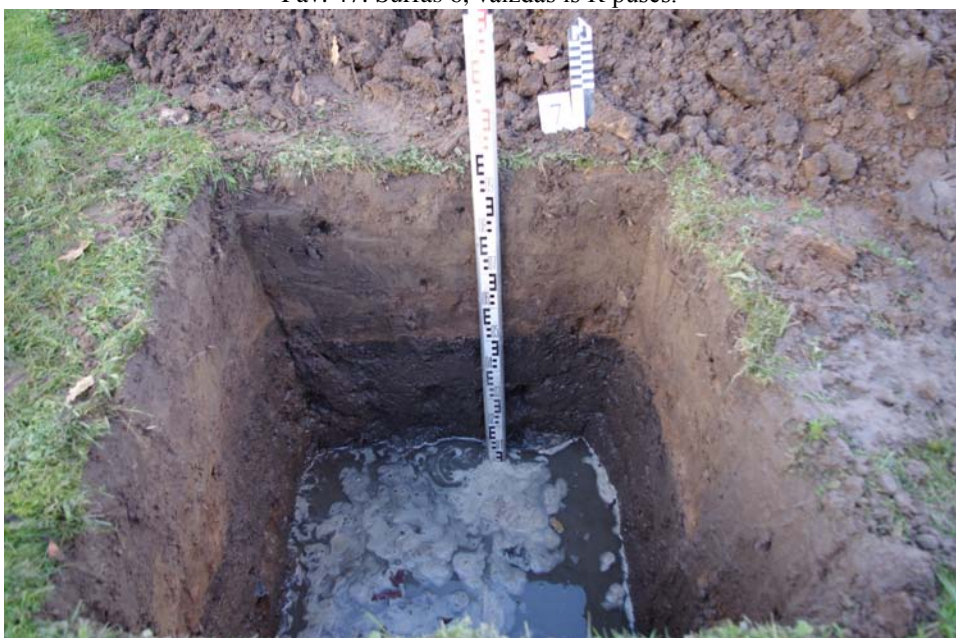
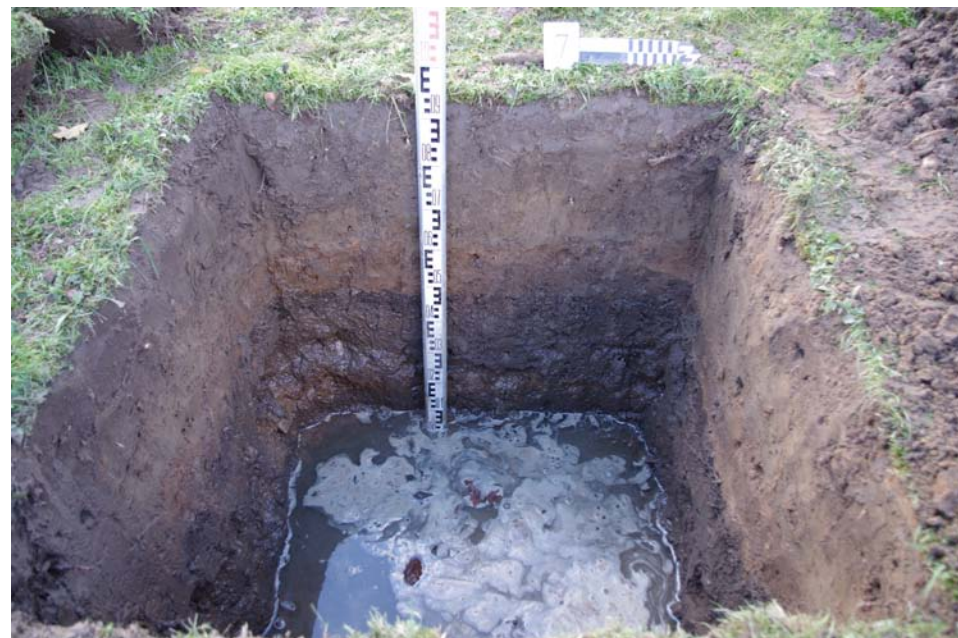
*Šurfas 7 (pav. 48, 49, brėž. 7)*

Šurfas tirtas 14,3 m atstumu į ŠV nuo šurfo 6, 16,2 m atstumu į ŠV nuo šurfo 5, 30,7 m atstumu (ŠV kampas) į PR nuo namo Nr. 12 PR kampo, 33,25 m atstumu (PV kampas) į ŠR nuo namo Nr. 10 ŠR kampo. Paviršiaus altitudė šurfo vietoje H abs. 115,7 m aukštyje. *Stratigrafija: 1)* nuo paviršiaus fiksuota 10 – 15 cm storio velėna; 2) iki H abs. 115,10 – 115,05 m gylio fiksuotas pilkos smėlingos žemės sluoksnis; 3) iki H abs. 114,30 – 27 m gylio fiksuotas pilkos žemės sluoksnis; 4) nuo H abs. 114,30 – 27 m gylio fiksuotas įžemis – rusvas priemolis, pradėjo skverbtis gruntinis vanduo. Šurfe jokių archeologiškai vertingų radinių neaptikta. H abs. 115,1 m gylyje rasta 1940 m penkių kapeikų moneta. Fiksuoti sluoksniai iki H abs. 115,00 m gylio priskirtini piltiniams.

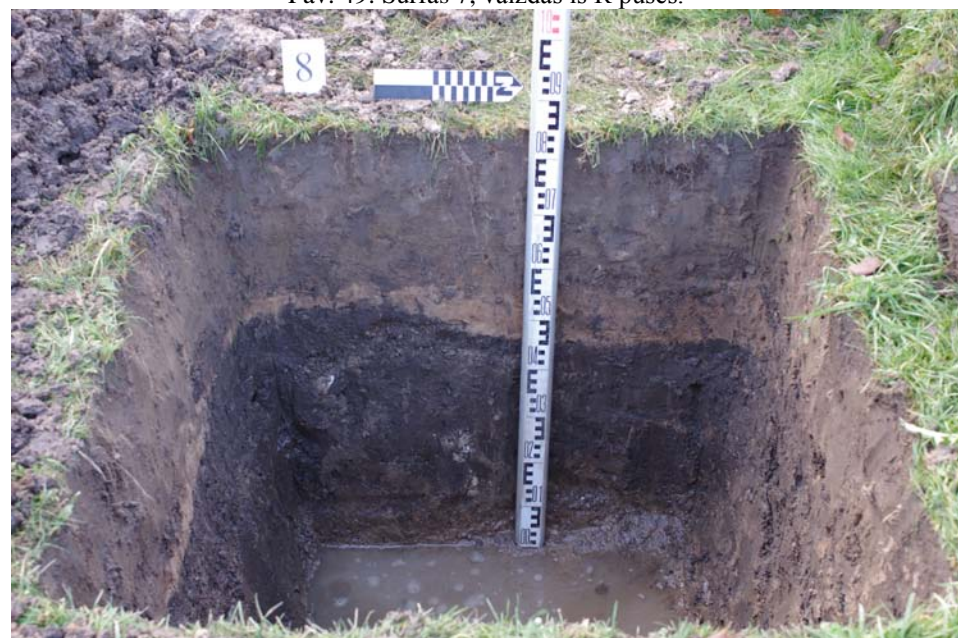
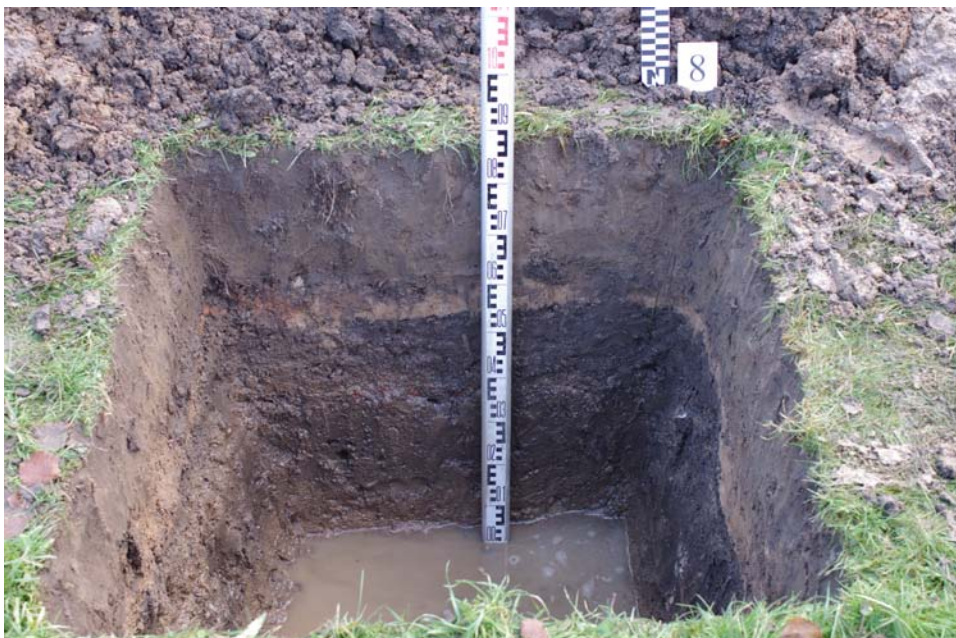
*Šurfas 8 (pav. 50, 51, brėž. 8)*

Šurfas tirtas 8 m atstumu į ŠV nuo šurfo 6, 12,65 m atstumu į ŠR nuo šurfo 7, 42,9 m atstumu (PV kampas) į R nuo namo Nr. 12 PR kampo, 47,2 m atstumu (PV kampas) į ŠR nuo namo Nr. 10 ŠR kampo. Paviršiaus altitudė šurfo vietoje H abs. 115,7 m aukštyje. *Stratigrafija: 1)* nuo paviršiaus fiksuota 7 – 10 cm storio velėna; 2) iki H abs. 115,4 m gylio fiksuotas pilkos smėlingos žemės sluoksnis; 3) iki H abs. 115,33 m gylio fiksuotas 5 – 7 cm storio smėlio sluoksnis; 4) iki H abs. 115,15 m gylio fiksuotas pilkos žemės sluoksnis; 5) iki H abs. 114,70 – 67 m gylio fiksuotas pilkos molingos žemės sluoksnis; 6) nuo H abs. 114,70 – 67 m gylio fiksuotas įžemis – gelsvas šlapias smėlis. H abs. 115,1 – 115,0 m gylyje rasta žiesto puodo sienelės šukė (inv. Nr. 34), žiesto puodo – dubens sienelės šukė (inv. Nr. 35). Fiksuoti sluoksniai priskirtini piltiniams (labiau maišyti R šurfo dalyje).

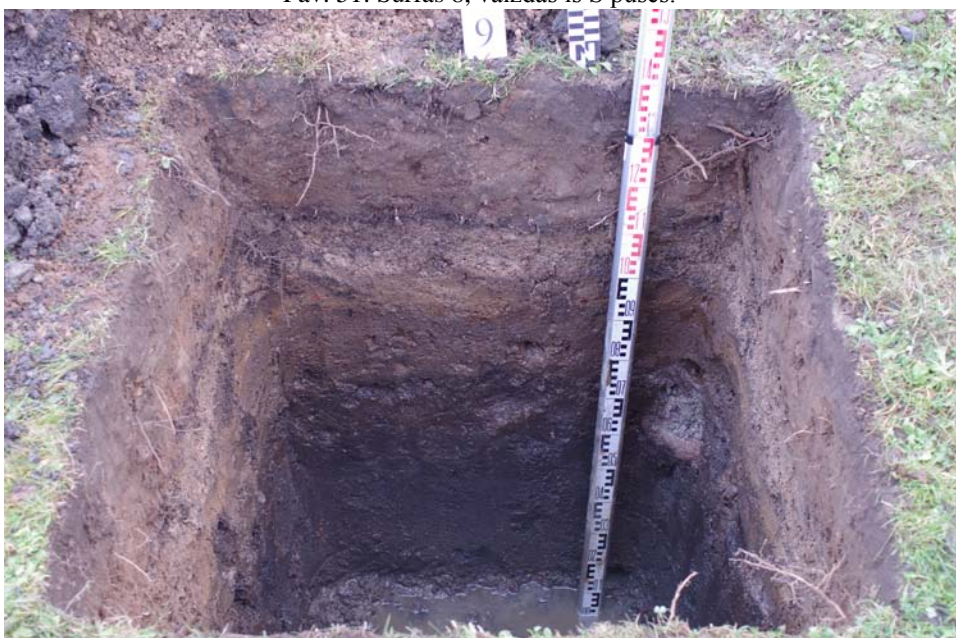
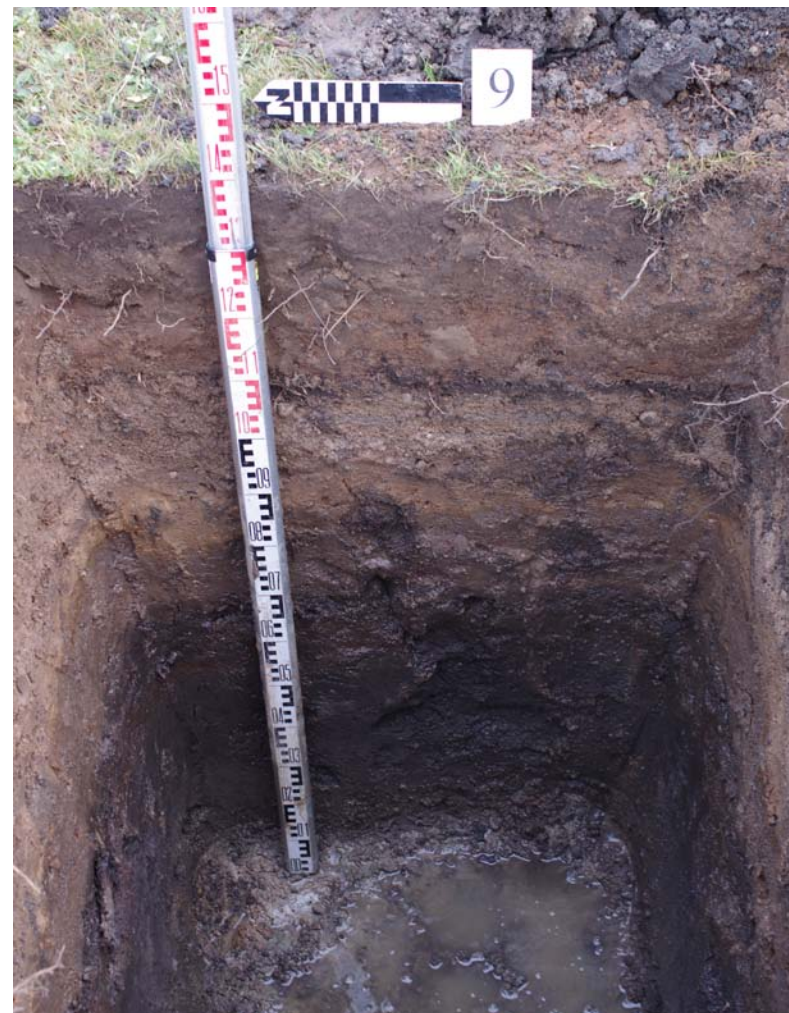
*Šurfas 9 (pav. 52, 53, brėž. 9)*

Šurfas tirtas 26,9 m atstumu į ŠV nuo šurfo 8, 28,7 m atstumu į Š nuo šurfo 7, 30,9 m atstumu (PV kampas) į ŠR nuo namo Nr. 12 ŠR kampo, 36 m atstumu į ŠR nuo namo PR kampo. Paviršiaus altitudė šurfo vietoje H abs. 115,6 m aukštyje. *Stratigrafija: 1)* nuo paviršiaus fiksuota 10 cm storio velėna; 2) iki H abs. 115,3 m gylio fiksuotas pilkos smėlingos žemės sluoksnis; 3) iki H abs. 115,1 m gylio fiksuotas smulkaus žvyro su smėliu sluoksnis; 4) iki H abs. 115,05 m gylio fiksuotas smėlio sluoksnis; 5) iki H abs. 114,9 m gylio fiksuotas pilkos smėlingos žemės sluoksnis; 6) H abs. 114,9 m gylyje fiksuotas 5 cm storio juodos durpingos žemės sluoksnis; 7) iki H abs. 114,25 – 20 m gylio fiksuotas pilkos smėlingos žemės sluoksnis; 8) nuo H abs. 114,25 – 20 m gylio fiksuotas įžemis – pilkšvas šlapias smėlis. Šurfe juodos žemės sluoksnyje (6) rastos dvi žiestų dubenų sienelių šukės (inv. Nr. 36, 39), dvi žiestų puodų sienelių šukės (inv. Nr. 37, 38), žiesto

puodo priedugnis (inv. Nr. 40), stiklinio butelio dugnas (inv. Nr. 47), butelio kaklelis (inv. Nr. 48), taurės šukė (inv. Nr. 49). Pilkos žemės sluoksnyje (7) rastos dvi žiestų puodų sienelių šukės (inv. Nr. 42, 45), žiesto puodo dugno dalis (inv. Nr. 41), žiesto dubens pakraštėlis (inv. 43), žiesto puodo priedugnis (inv. Nr. 44), žiesto puodo pakraštėlis (inv. Nr. 46), horizontatlioji bato pasagėlė (inv. Nr. 52), neaiškus geležinis korodavęs dirbinys (inv. Nr. 53), H abs. 114,8 m gylyje rastas geležinis pentinas (inv. Nr. 50). Sluoksniai (6), (7) datuoti XVII a. – XVIII a.

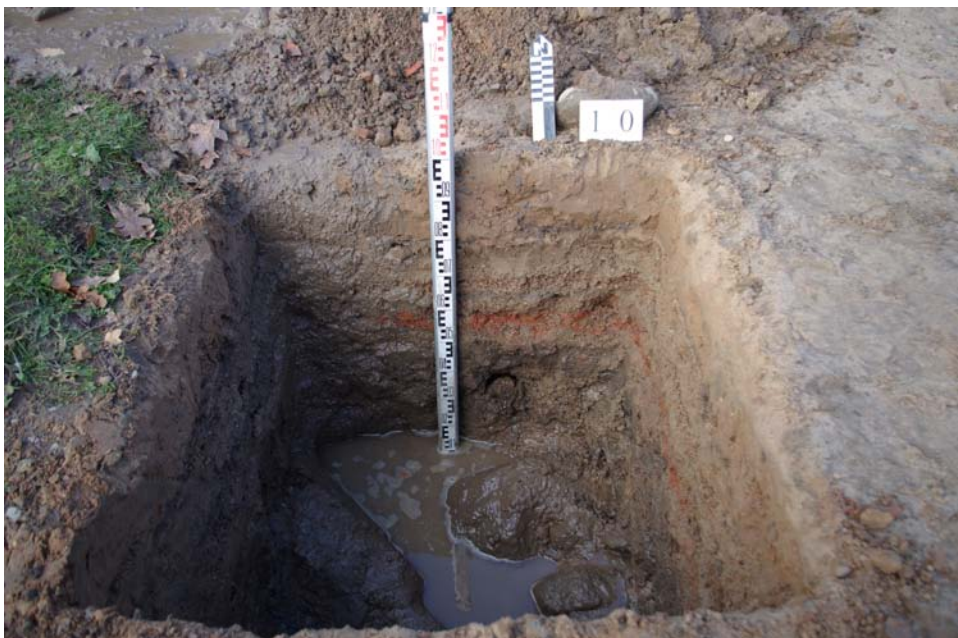
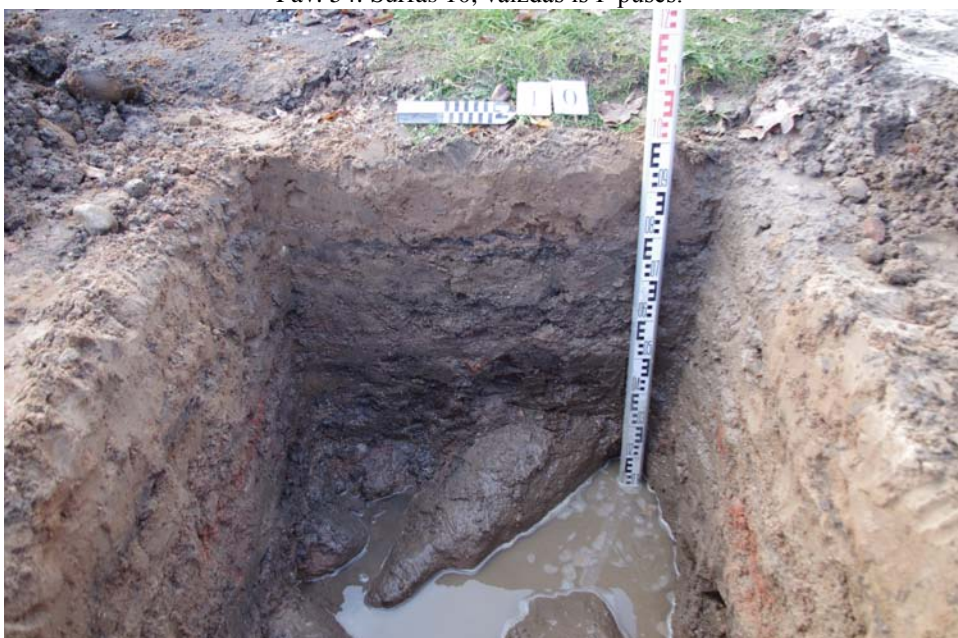
*Šurfas 10 (pav. 54, 55, brėž. 10)*

Šurfas tirtas 21 m atstumu į ŠR nuo šurfo 8, 44,7 m atstumu (ŠV kampas) į P nuo namo Vytauto g. Nr. 12 PV kampo, 52 m atstumu į PV nuo namo Nr. 12 PR kampo. Paviršiaus altitudė šurfo vietoje H abs. 115,9 m aukštyje. *Stratigrafija: 1)* nuo paviršiaus fiksuotas 20 storio smėlio sluoksnis; *2)* iki H abs. 115,45 – 42 m gylio fiksuotas pilkos smėlingos žemės su žvyru sluoksnis; *3)* iki H abs. 115,40 fiksuotas 3 – 5 cm storio griuvenų (plytų duženų) sluoksnis; *4)* iki H abs. 115,35 – 32 m gylio fiksuotas smėlio sluoksnis; *5)* iki H abs. 115,00 m fiksuotas smėlingos žemės, vietomis su žvyro priemaišomis sluoksnis. Šurfas tirtas iki 0,9 – 1 m gylio. Įžemis šurfe nepasiektas dėl pradėjusio skverbtis gruntinio vandens. Šurfe H abs. 115,15 – 1 m gylyje buvo atidengti trys lauko akmenys, tikėtinai nuo XX a. stovėjusio paminklo, kuris buvo išardytas. Fiksuoti sluoksniai priskirtini piltiniams. Šurfe rasta pavienė žiesto puodo ašelė (inv. Nr. 54).

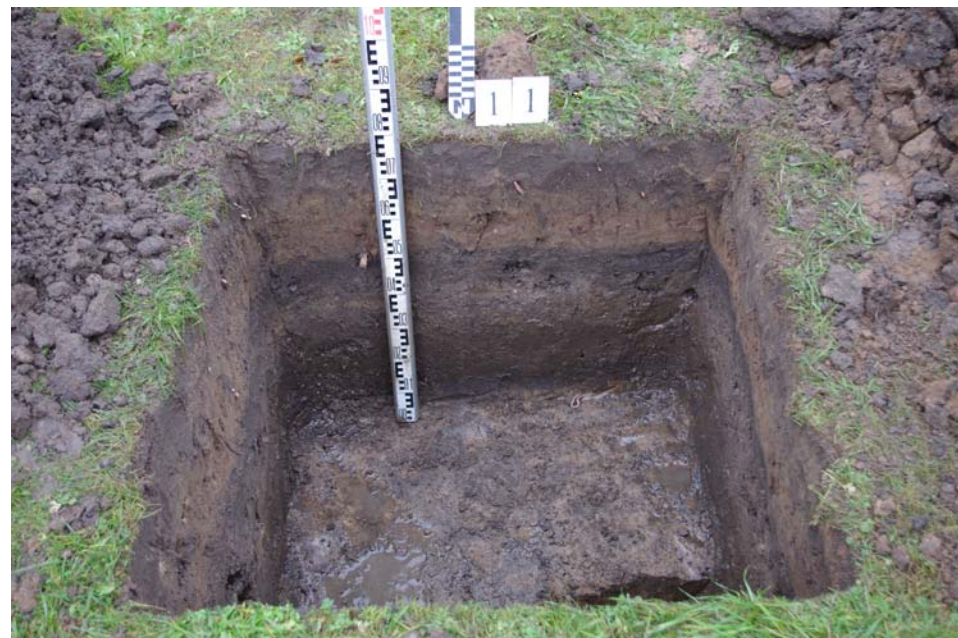
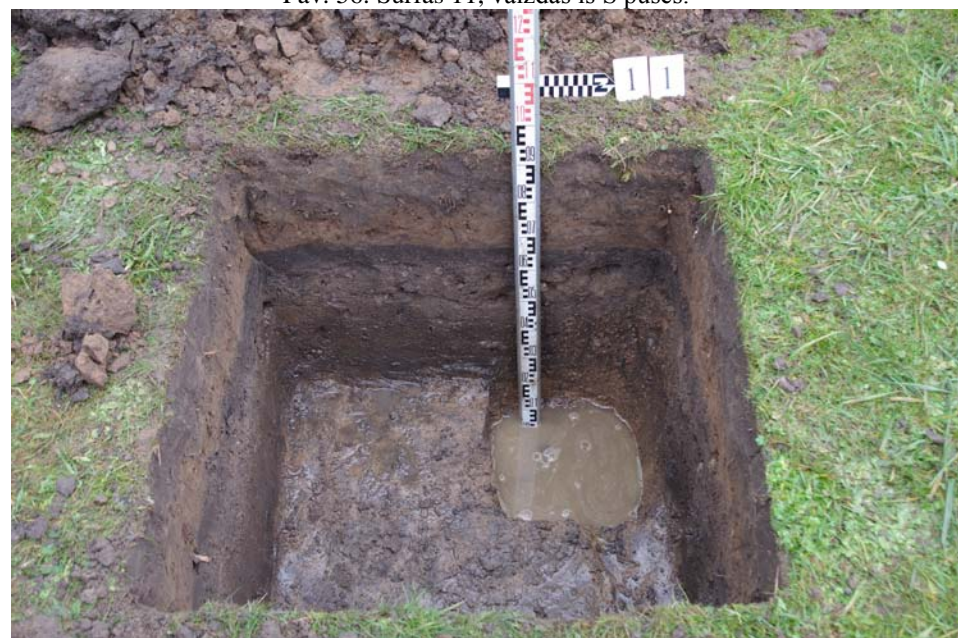
*Šurfas 11 (pav. 56, 57, brėž. 11)*

Šurfas tirtas ŠV aikštės kampe, 17,3 m atstumu į ŠV nuo šurfo 9, 18,4 m atstumu (ŠV kampas) į PR nuo namo Vytauto g. Nr. 18 PR kampo, 18,3 m atstumu į P nuo namo Nr. 16 PV kampo. Paviršiaus altitudė šurfo vietoje H abs. 115,8 m aukštyje. *Stratigrafija: 1)* nuo paviršiaus fiksuota 10 – 12 cm storio velėna; *2)* iki H abs. 115,50 – 45 m gylio fiksuotas smėlio sluoksnis; *3)* iki H abs. 115,40 – 32 m gylio fiksuotas pilkos žemės sluoksnis; *4)* iki H abs. 115,00 m gylio fiksuotas pilkos smėlingos žemės sluoksnis; *5)* nuo H abs. 115,00 m gylio fiksuotas įžemis – gelsvas smėlis su rudais molio lėšiais. Jokių archeolgiškai vertingų radinių šurfe nerasta.

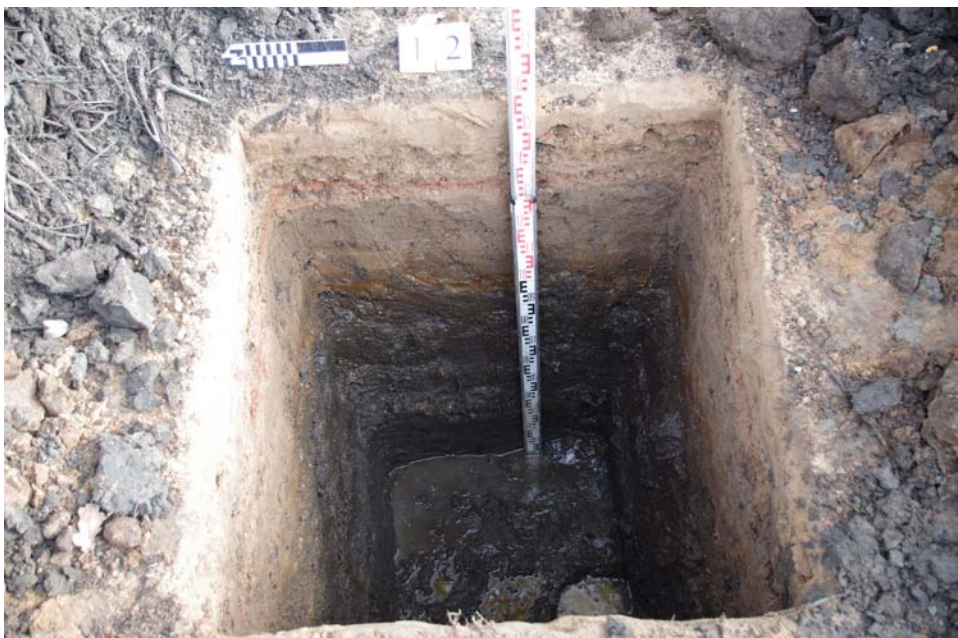
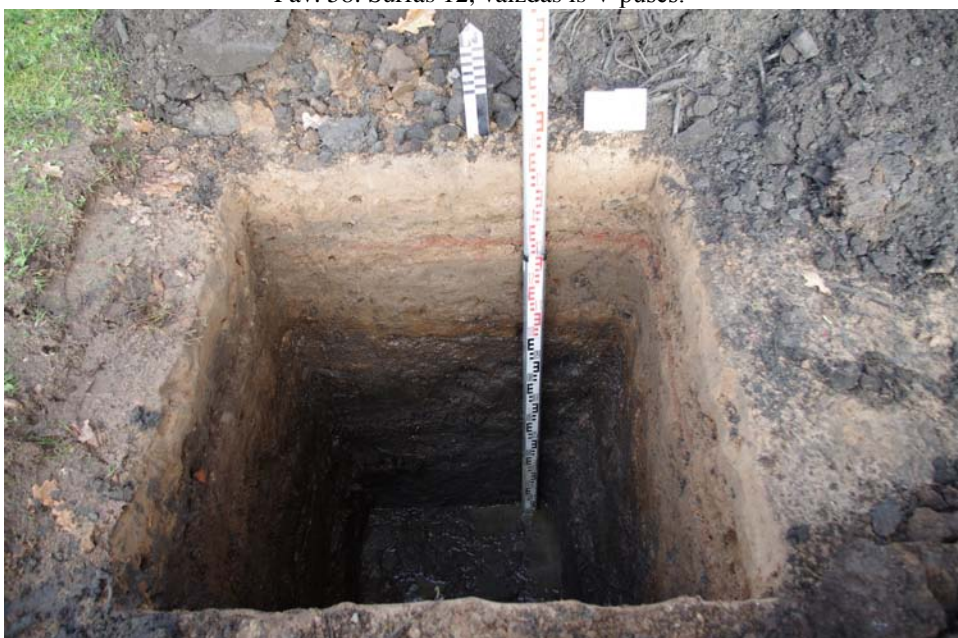
*Šurfas 12 (pav. 58, 59, brėž. 12)*

Šurfas tirtas 20,15 m atstumu į ŠV nuo šurfo 10, 25,15 m atstumu (ŠR kampas) į PV nuo namo Vytauto g. Nr. 12 PV kampo, 23,6 m atstumu į PR nuo namo Nr. 14 PR kampo. Paviršiaus altitudė šurfo vietoje H abs. 116,00 m aukštyje. *Stratigrafija: 1)* nuo paviršiaus fiksuotas 20 cm storio smėlio sluoksnis; *2)* iki H abs. 115,75 m gylio fiksuotas 5 cm storio griuvenų (plytų duženų) sluoksnis; *3)* iki H abs. 115,45 m gylio fiksuotas smėlio sluoksnis su pavienėmis smulkiomis plytų

duženomis; 4) iki H abs. 115,4 m gylio fiksuotas smėlingo molio sluoksnis; 5) iki H abs. 115,05-115,00 m gylio fiksuotas pilkos žemės sluoksnis; 6) iki H abs. 114,95 m gylio fiksuotas 3 – 5 cm storio šakų (eglišakių) sluoksnis; 7) iki H abs. 114,85 – 80 m gylio fiksuotas pilkos žemės sluoksnis; 8) iki H abs. 114,77 m gylio fiksuotas 3 – 6 cm storio šakų (eglišakių) sluoksnis; 9) iki H abs. 114,48 – 45 m gylio fiksuotas pilkos žemės sluoksnis; 10) nuo H abs. 114,48 – 45 m gylio fiksuotas įžemis – pilkšvas šlapias smėlis. Šurfe H abs. 115,2 – 114,9 m gylyje rastos dvi žiestų puodų sienelės (inv. Nr. 55, 57), žiesto puodo dugno dalis (inv. Nr. 56). Šurfe fiksuoti šakų sluoksniai (6) ir (8) identiški 2011 m tyrimų metu fiksuotiems Bažnyčios gatvėje. Tai tarsi liudytų, kad Vytauto g. ir Š aikštės dalis buvusi šlapia ir tokiu būdu – klojant eglišakius buvo sausinama. Iki iki H abs. 114,95 m gylio fiksuoti sluoksniai priskirtini piltiniams.

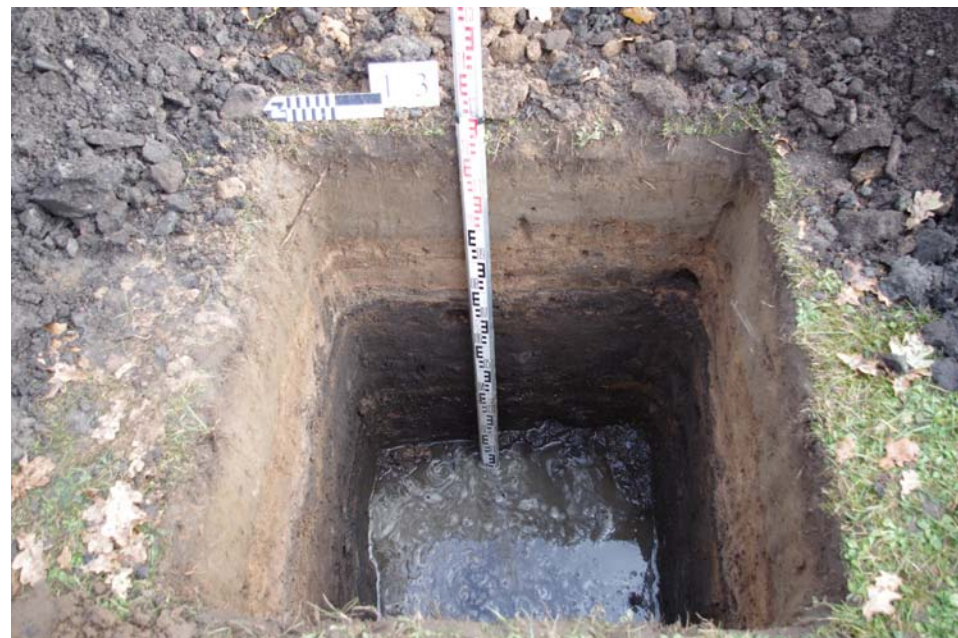
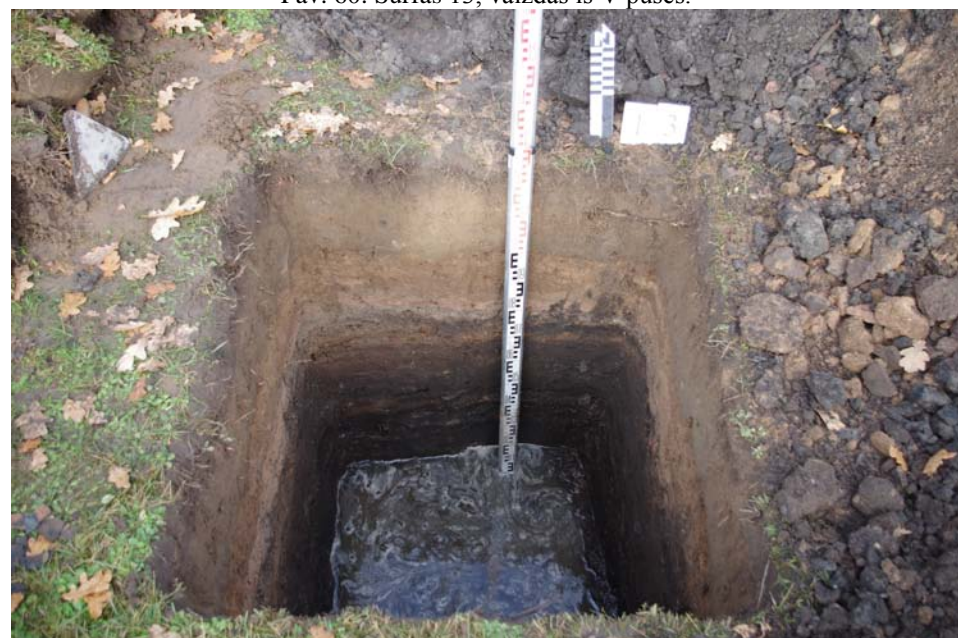
*Šurfas 13 (pav. 60, 61, brėž. 13)*

Šurfas tirtas 21,7 m atstumu į PR nuo šurfo 12, 18,3 m atstumu į ŠR nuo šurfo 10, 38,5 m atstumu (ŠV kampas) į PR nuo namo Vytauto g. Nr. 12 PV kampo, 37,9 m atstumu į PV nuo namo PR kampo. Paviršiaus altitudė šurfo vietoje H abs. 116,1 m aukštyje. *Stratigrafija:* 1) nuo paviršiaus fiksuota 10 cm storio velėna; 2) iki H abs. 115,8 m gylio fiksuotas pilkos smėlingos žemės sluoksnis; 3) iki H abs. 115,60 – 55 m gylio fiksuotas smėlio sluoksnis; 4) iki H abs. 115,50 m gylio fiksuotas 5 – 10 cm storio pilkos žyringos žemės sluoksnis; 5) iki H abs. 115,2 m gylio fiksuotas pilkos žemės sluoksnis; 6) iki H abs. 115,15 m gylio fiksuotas 3 – 5 cm storio eglišakių sluoksnis 7) iki H abs. 114,9 m gylio fiksuotas pilkos žemės sluoksnis 8) nuo H abs. 114,9 m gylio fiksuotas įžemis – pilkšvas šlapias smėlis. Šurfe pilkos žemės sluoksnyje (5) 115,4 m gylyje rastas žiesto puodo priedugnis (inv. Nr. 58), žiesto puodo sienelės šukė (inv. Nr. 59), lėkštės – dubens pakraštėlis (inv. N. 60), plokštinio – karnizinio koklio šukė (inv. Nr. 62). Pilkos žemės sluoksnyje (7) H abs. 115,15 – 10 m gylyje rasta žiesto puodo sienelės šukė (inv. Nr. 63), plombos dalis (inv. Nr.64). Sluoksnis datuotinas XVII – XVIII a. Iki H abs. 115,50 m gylio fiksuoti sluoksniai priskirtini piltinimas.

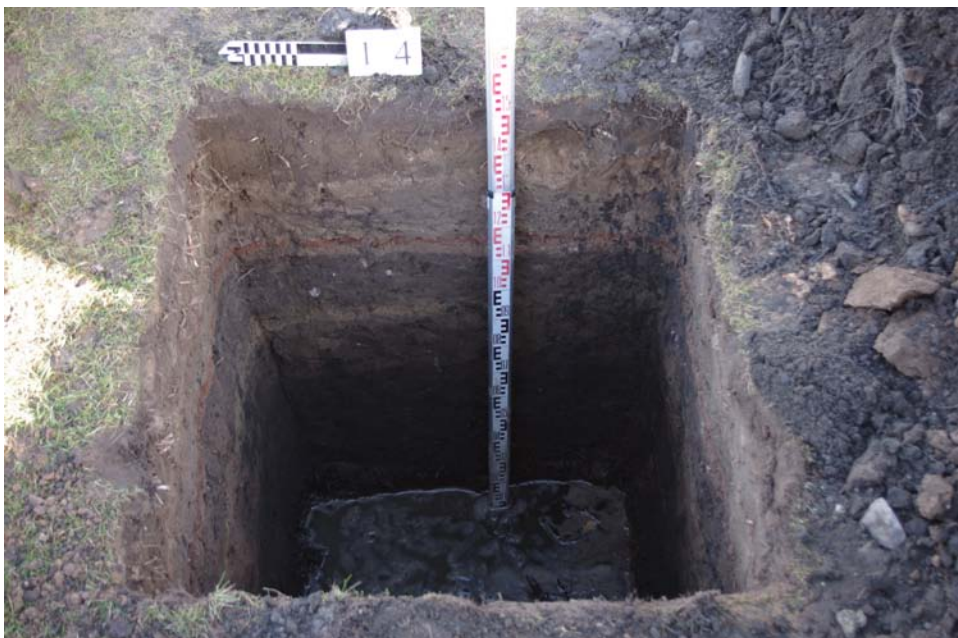
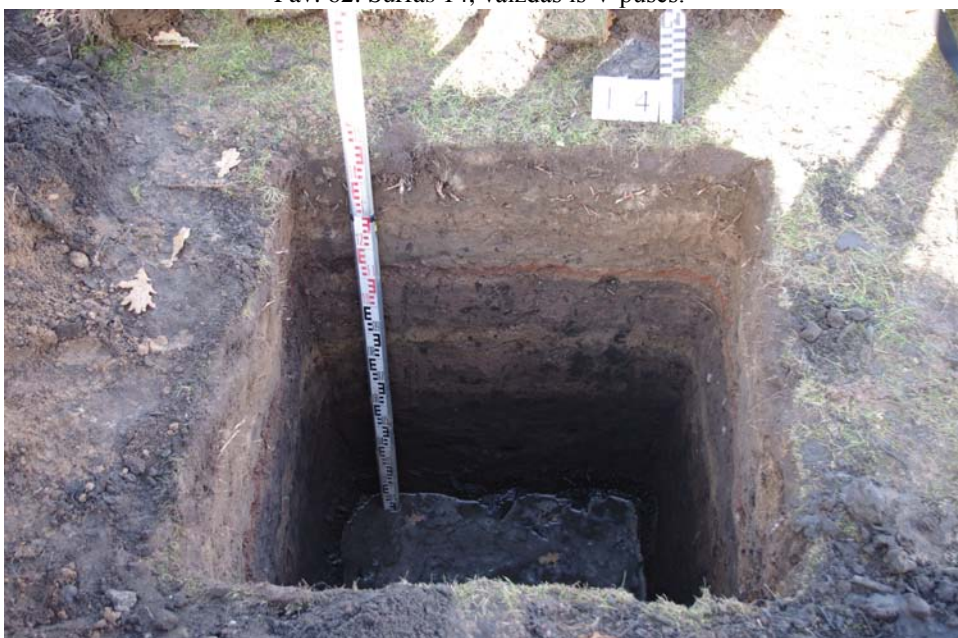
*Šurfas 14 (pav. 62, 63, brėž. 14)*

Šurfas tirtas ŠR aikštės kampe, 27,3 m atstumu į ŠR nuo šurfo 13, 37 m atstumu į ŠR nuo šurfo 12, 18,6 m atstumu (ŠV kampas) į PR nuo namo Vytauto g. Nr. 12 PR kampo 17,5 m atstumu (ŠR kampas) į PV nuo namo Nr. 8 PV kampo. Paviršiaus altitudė šurfo vietoje H abs. 116,4 m aukštyje. *Stratigrafija:* 1) nuo paviršiaus fiksuota 10 – 12 cm storio velėna; 2) iki H abs. 116,00 m gylio fiksuotas smėlio sluoksnis (R sienelėje maišytas su pilka žeme); 3) iki H abs. 115,95 m gylio fiksuotas griuvenų (plytų duženų) sluoksnis; 4) iki H abs. 115,80 – 75 m gylio fiksuotas pilkos

smėlingos žemės sluoksni; 5) iki H abs. 115,70 m gylio fiksuotas smėlio sluoksni; 6) iki H abs. 115,45 – 40 m gylio fiksuotas pilkos smėlingos žemės sluoksni; 7) iki H abs. 115,1 m gylio fiksuotas pilkos žemės sluoksni; 8) iki H abs. 115,05 m gylio fiksuotas egliaškių sluoksni; 9) iki H abs. 114,9 m gylio fiksuotas pilkos žemės sluoksni. Šuras tirtas iki H abs. 114,9 m gylio iki pradėjusios skverbtis gruntinio vandens. Jokių archeologiškai vertingų radinių šurfe neaptikta. Iki H abs. 115,70 m gylio fiksuoti sluoksniai priskirtini piltiniams. Žemiau buvusieji sluoksniai suformuoti lyginant ir sausinant aikštę.

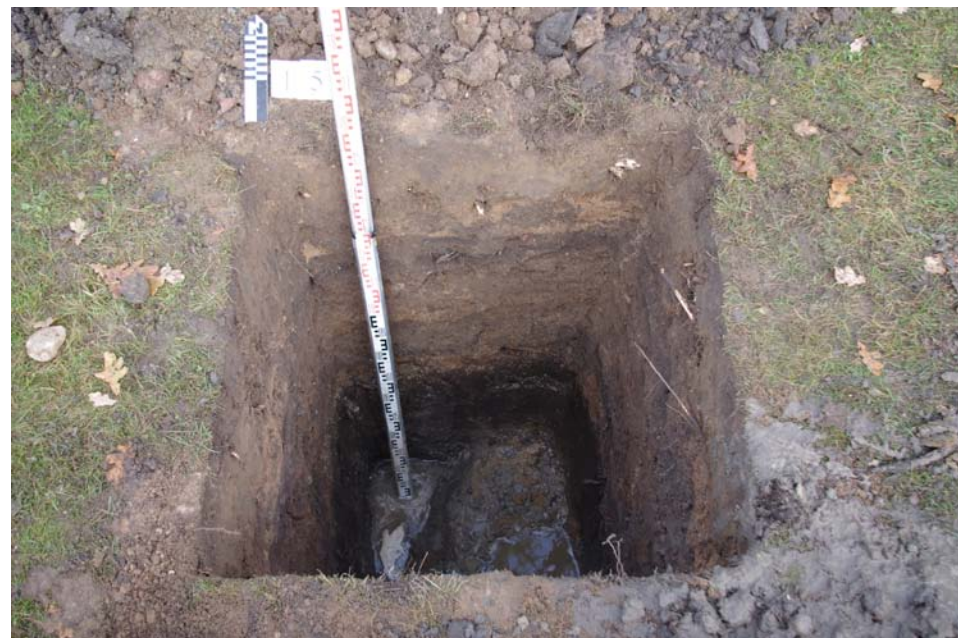
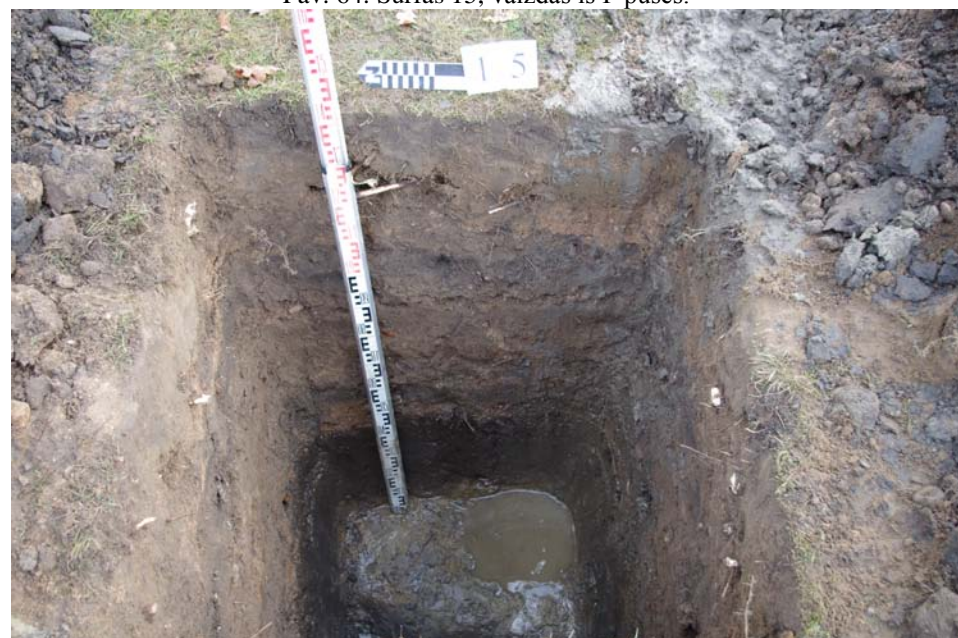
*Šurfas 15 (pav. 64, 65, brėž. 15)*

Šurfas tirtas 23 m atstumu į PR nuo šurfo 13, 26,8 m atstumu į PR nuo šurfo 14, 18 m atstumu (PR kampas) į ŠV nuo namo Nr. 3 ŠV kampo, 21,2 m atstumu (ŠR kampas) į PV nuo seniūnijos (namas Nr. 1) PV kampo. Paviršiaus altitudė šurfo vietoje H abs. 116,3 m aukštyje. *Stratigrafija: 1)* nuo paviršiaus fiksuota 10 – 13 cm storio velėna; 2) iki H abs. 116,00 – 115,95 m gylio fiksuotas smėlio sluoksni; 3) iki H abs. 115,85 m gylio fiksuotas pilkos žemės sluoksni (Š sienelėje žvyringos); 4) iki H abs. 115,30 m gylio fiksuotas pilkos smėlingos žemės sluoksni su pavienėmis smulkiomis plytų duženomis; 5) iki H abs. 115,25 – 20 m gylio fiksuotas smulkaus žvyro su smėliu sluoksni; 6) iki H abs. 114,85 – 80 m gylio fiksuotas pilkos žemės sluoksni, sluoksnio paviršiuje buvo suklota smulkių egliaškių; 7) nuo H abs. 114,85 – 80 m gylio fiksuotas įžemis – šlapias pilkšvas smėlis su rudais molio lėšiais. Fiksuoti sluoksniai (1) – (5) priskirtini piltiniams. Nuo H abs. 115,00 – 114,9 m gylio pradėjo skverbtis gruntinis vanduo. Metalo ieškikliu tikrinant iškastą gruntą iš H abs. 115,5 – 115,1 m gylio rastas žalvarinės lankinės segės fragmentas (kojelės, liemenėlio dalis) (inv. Nr. 65, pav. 23 – 25). Fragmentas yra per mažas, kad galima būtų nustatyti segės tipą. Viename liemenėlio krašte yra išlikęs mažas „ragelis“, tačiau sunku pasakyti ar tai galėtų būti laiptelio dalis. Segė galėtų būti datuojam I tūkstantmečio antrąja puse. Rastasis fragmentas čia greičiausiai patekęs atsitiktinai su piltiniu gruntu, kuris galėjo būti atvežamas aikštės paviršiui sausinti.

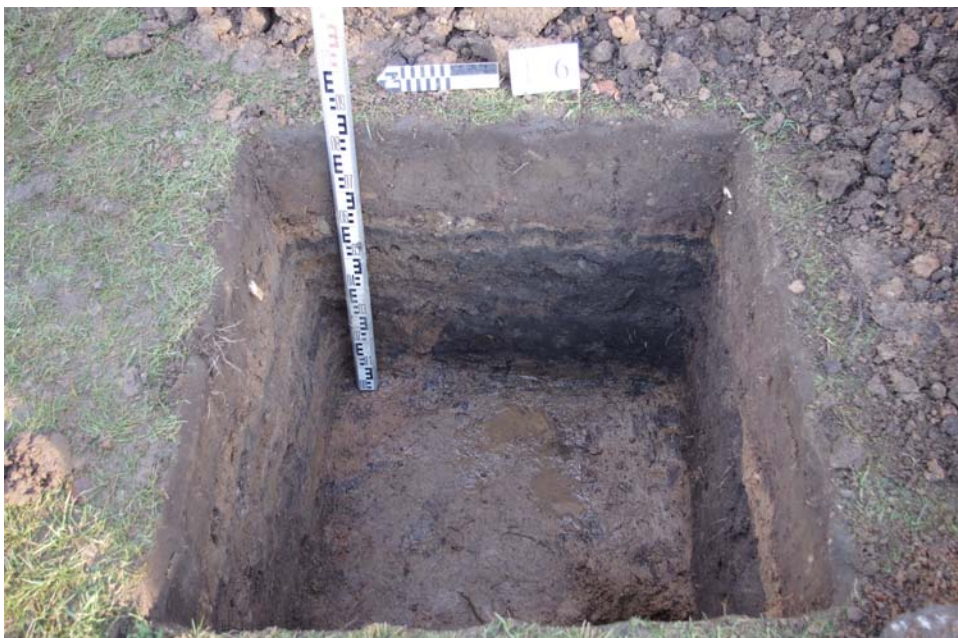
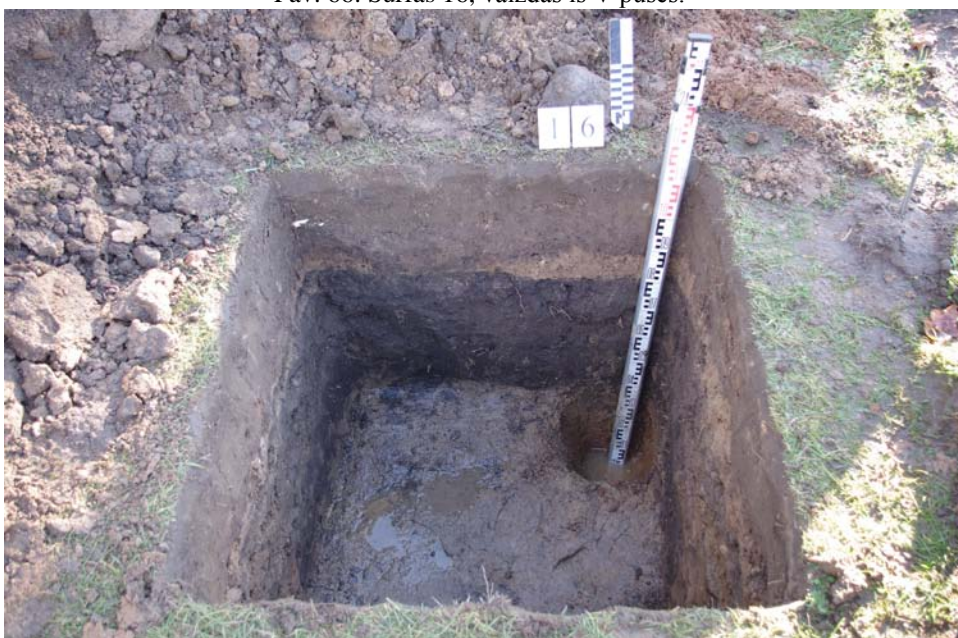
*Šurfas 16 (pav. 66, 67, brėž. 16)*

Šurfas tirtas 21,5 m atstumu į ŠV nuo šurfo 2, 23,9 m atstumu į P nuo šurfo 13, 42,4 m atstumu (ŠR kampas) į V nuo namo Nr. 3 PV kampo, 46,3 m atstumu į ŠV nuo namo Nr. 5 PV kampo. Paviršiaus altitudė šurfo vietoje H abs. 116,00 m aukštyje. *Stratigrafija: 1)* nuo paviršiaus fiksuota 8 – 10 cm storio velėna; 2) iki H abs. 115,8 m gylio fiksuotas pilkos smėlingos žemės sluoksni; 3) iki H abs. 115,7 – 6 m gylio fiksuotas smulkaus žvyro su smėliu sluoksni; 4) iki H abs. 115,15 m gylio fiksuotas pilkos molingos žemės sluoksni į kurį Š sienelėje H abs. 115,73 m

gylyje buvo įsiterpęs 5 – 8 cm storio smulkaus žvyro su smėliu sluoksnis; 5) nuo H abs. 115,15 m gylio fiksuotas įžemis – rusvas priemolis. Šurfe apie H abs. 115,50 – 40 m gylyje buvo rastas žalvarinis apkalėlis – peilio geležtės įtvara (inv. Nr. 66). Fiksuoti sluoksniai iki H abs. 115,7 - 6 m gylio priskirtini piltiniams. Žemau fiksuotas XVII – XVIII a. kultūrinis sluoksnis – maišytas ir neintensyvus.
