Darius Kontrimas

**Sedos (17105) teritorijos, Mažeikių r. sav., Sedos m., žvalgomųjų archeologinių tyrimų 2012  
m. ataskaita**

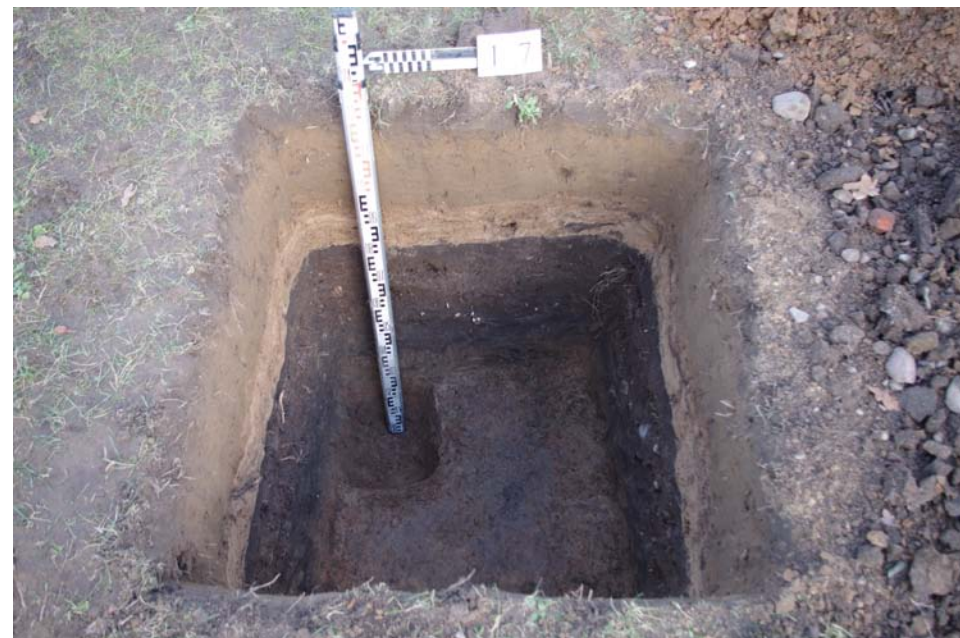
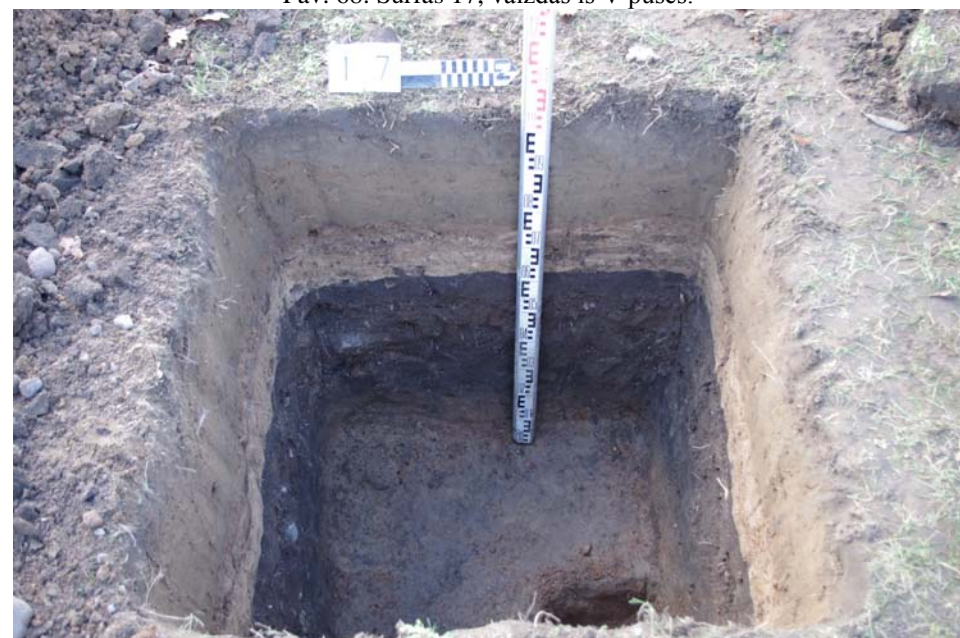
*Šurfas 17 (pav. 68, 69, brėž. 17)*

Šurfas tirtas 15,3 m atstumu į ŠR nuo šurfo 2, 15,3 m atstumu į PR nuo šurfo 16, 29 m atstumu (ŠR kampas) į PV nuo namo Nr. 3 PV kampo, 31,1 m atstumu į ŠV nuo namo Nr. 5 PV kampo. Paviršiaus altitudė šurfo vietoje H abs. 116,2 m aukštyje. *Stratigrafija: 1)* nuo paviršiaus fiksuota 10 cm storio velėna; 2) iki H abs. 115,9 – 85 m gylio fiksuotas pilkos smėlingos žemės sluoksnis; 3) iki H abs. 115,80 – 75 m gylio fiksuotas smėlio sluoksnis; 4) iki H abs. 115,2 m gylio fiksuotas pilkos žemės sluoksnis; 5) nuo H abs. 115,2 m gylio fiksuotas įžemis – rusvas molis. Šurfe jokių archeologiškai vertingų radinių neaptikta.

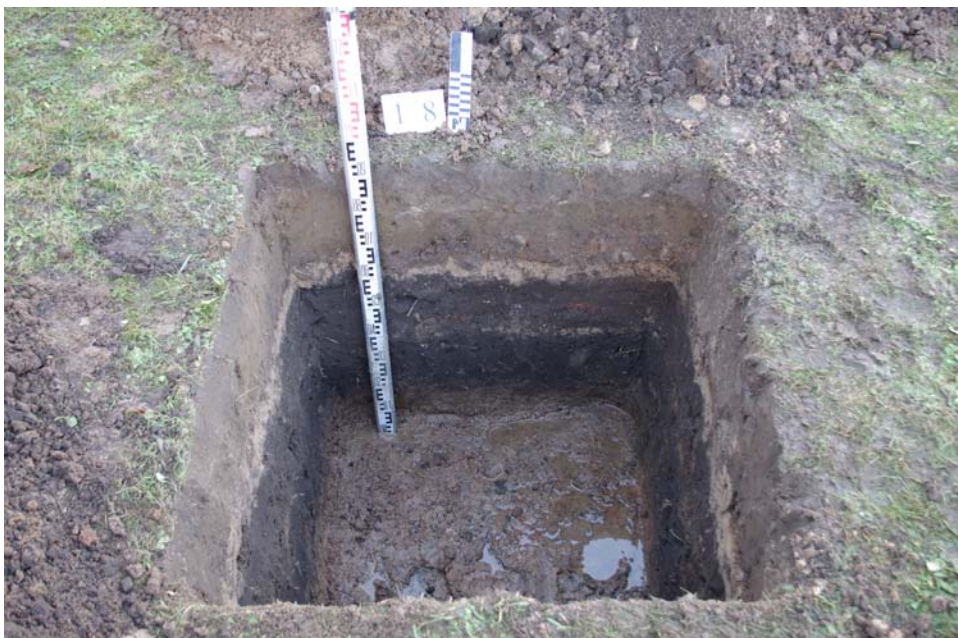
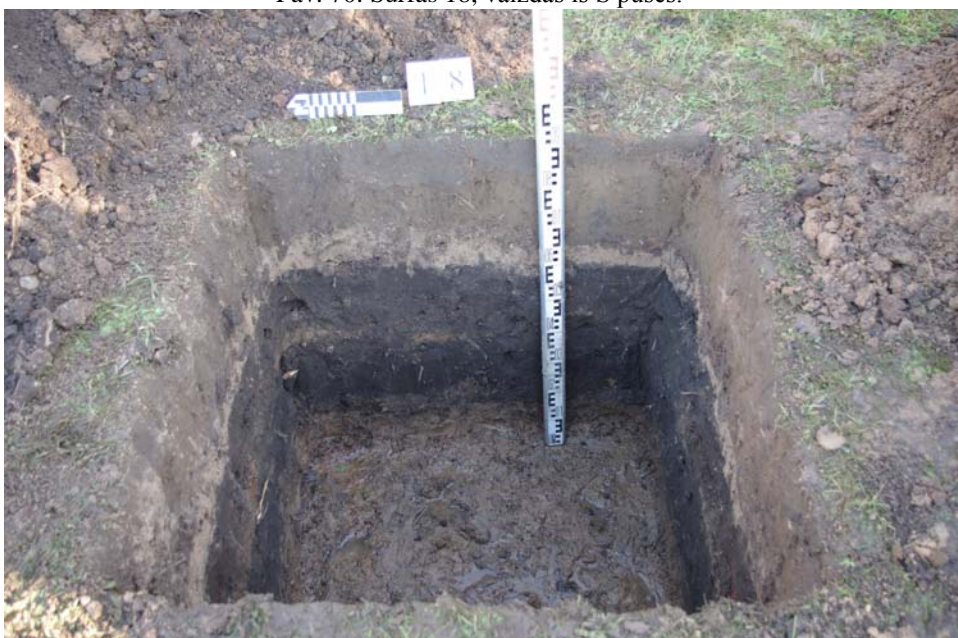
*Šurfas 18 (pav. 70, 71, brėž. 18)*

Šurfas tirtas 5,85 m atstumu į P nuo šurfo 16, 13,3 m atstumu į V nuo šurfo 17, 15,3 m atstumu į ŠV nuo šurfo 2, 43,2 m atstumu (ŠR kampas) į PV nuo namo Nr. 5 ŠV kampo. Paviršiaus altitudė šurfo vietoje H abs. 116,00 m aukštyje. *Stratigrafija: 1)* nuo paviršiaus fiksuota 10 cm storio velėna; 2) iki H abs. 115,7 m gylio fiksuotas pilkos smėlingos žemės sluoksnis; 3) iki H abs. 115,65 – 60 m gylio fiksuotas smėlio sluoksnis; 4) iki H abs. 115,35 m gylio fiksuotas pilkos žemės su pavienėmis plytų duženomis sluoksnis; 5) iki H abs. 115,1 m gylio fiksuotas pilkos žemės sluoksnis; 6) nuo H abs. 115,1 m gylio fiksuotas įžemis – pilkšvas smėlis su rusvo molio lėšiais. Pilkos žemės sluoksnyje (5) rastas žiesto puodo priedugnis (inv. Nr. 67), žiesto puodo sienelės šukė (inv. Nr. 68), kaltinė vinis (69). Sluoksnis datuotinas XVII – XIII a. Iki H abs. 115,35 m gylio fiksuoti sluoksniai priskirtini piltiniams.

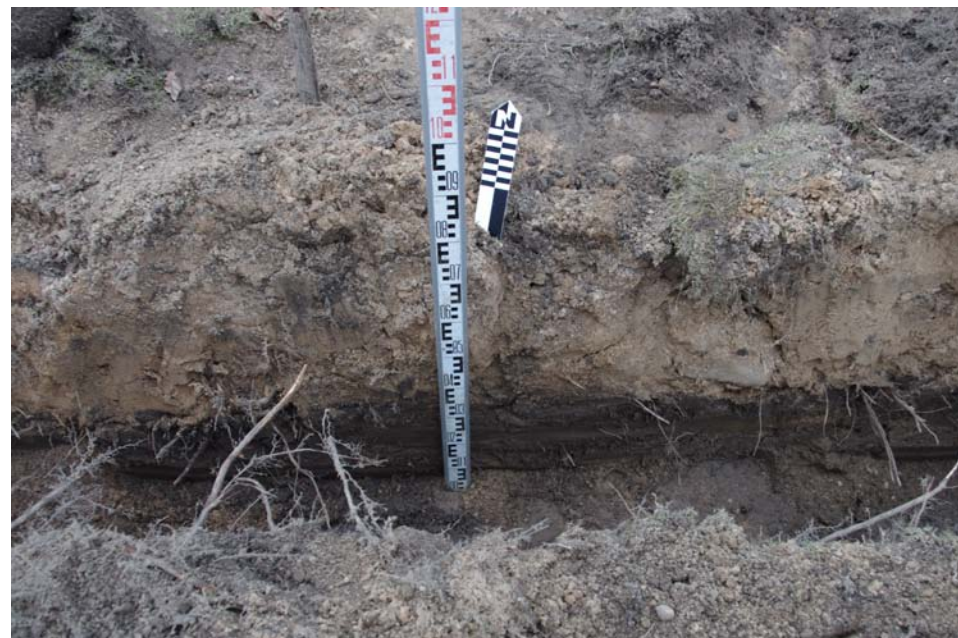
Pav. 72. Fiksacijos vieta 1, vaizdas iš P pusės.

*Fiksacijos vieta 1 (pav. 72)*

Fiksuotas 1 m tranšėjos atkarpa tarp šurfų 13 ir 15. *Stratigrafija: 1)* nuo paviršiaus fiksuotas 10 cm storio žvyro su smėliu sluoksnis; 2) 20 – 30 cm storio smėlio sluoksnis; 3) 20 – 25 cm storio pilkos smėlingos žemės sluoksnis.

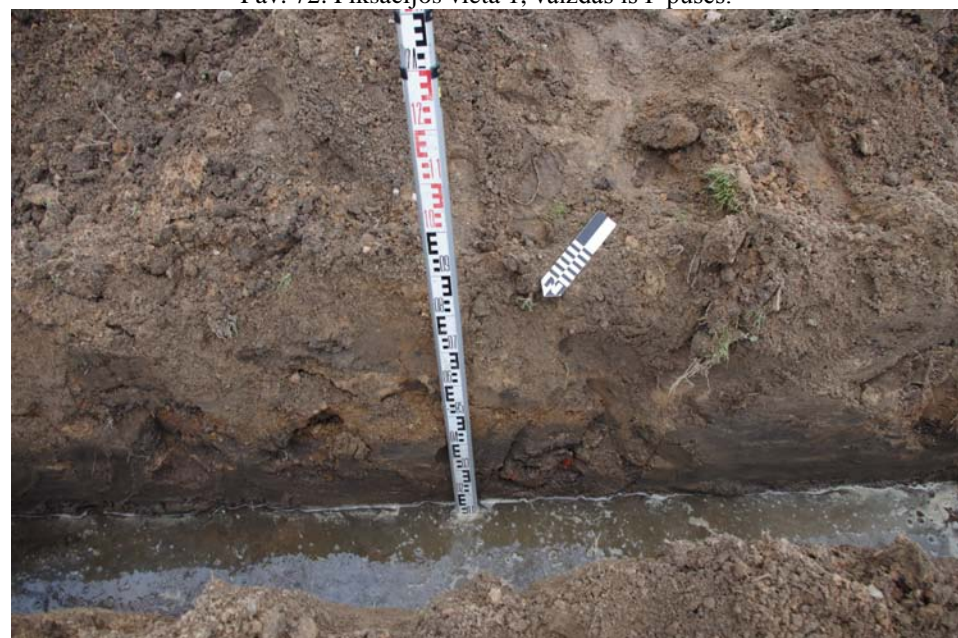
Pav. 73. Fiksacijos vieta 2, vaizdas iš ŠV pusės.

*Fiksacijos vieta 2 (pav. 73)*

Fiksuotas 1 m atkarpa 12,7 m atstumu į Š nuo šurfo 16. *Stratigrafija: 1)* nuo paviršiaus fiksuota 8 – 10 cm storio velėna; 2) 20 cm storio pilkos smėlingos žemės sluoksnis; 3) 5 – 10 cm storio smėlio sluoksnis; 4) 20 – 30 cm pilkos molingos žemės su smulkiomis pavienėmis plytų duženomis sluoksnis. Tikrinant iškastą gruntą buvo rasti du žiestų puodų pakraštėliai (inv. Nr. 75, 76).

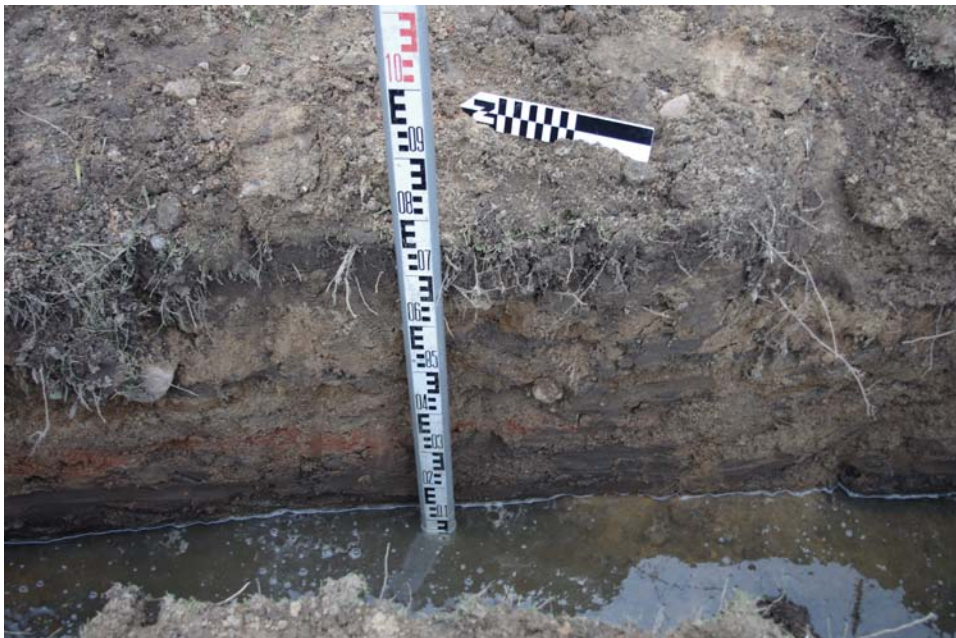
Pav. 74. Fiksācijas vieta 3, vaizdas iš V pusės.

*Fiksacijos vieta 3 (pav. 74)*

Fiksuota 1 m atkarpa tarp šurfų 10 ir 16. *Stratigrafija: 1)* nuo paviršiaus fiksuota 10 cm storio velėna; 2) 10 – 15 cm storio smėlio sluoksnis; 3) 15 cm storio pilkos smėlingos žemės sluoksnis; 4) 5 – 8 cm storio griuvenų sluoksnis; 5) 15 – 20 cm storio pilkos molingos žemės sluoksnis. Tikrinant iškastą gruntą rastos dvi žiestų puodų sienelių šukės (inv. Nr. 77, 78).

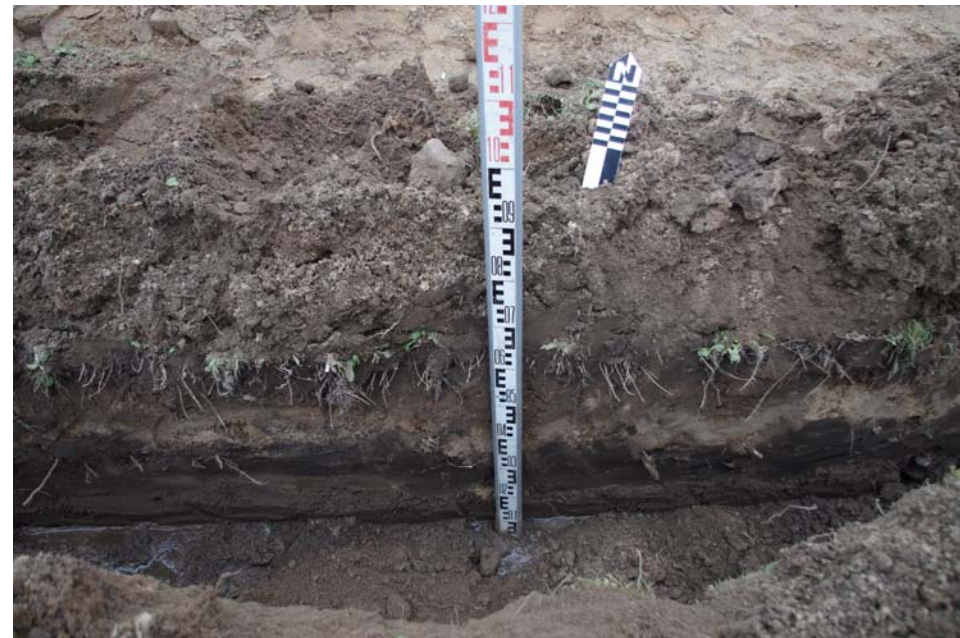
Pav. 76. Fiksācijas vieta 5, vaizdas iš PR pusės.

*Fiksacijos vieta 5 (pav. 76)*

Fiksuota 1 m atkarpa tarp šurfų 4 ir 6. *Stratigrafija: 1)* nuo paviršiaus fiksuotas 10 – 15 cm storio pilkos smėlingos žemės sluoksnis; 2) 10 cm storio smėlio sluoksnis; 3) 10 – 20 cm storio pilkos žemės sluoksnis; 4) 20 cm storio pilkos smėlingos žemės sluoksnis. Tikrinant iškastą gruntą rastos dvi žiestų puodų sienelių šukės (inv. Nr. 73, 74)

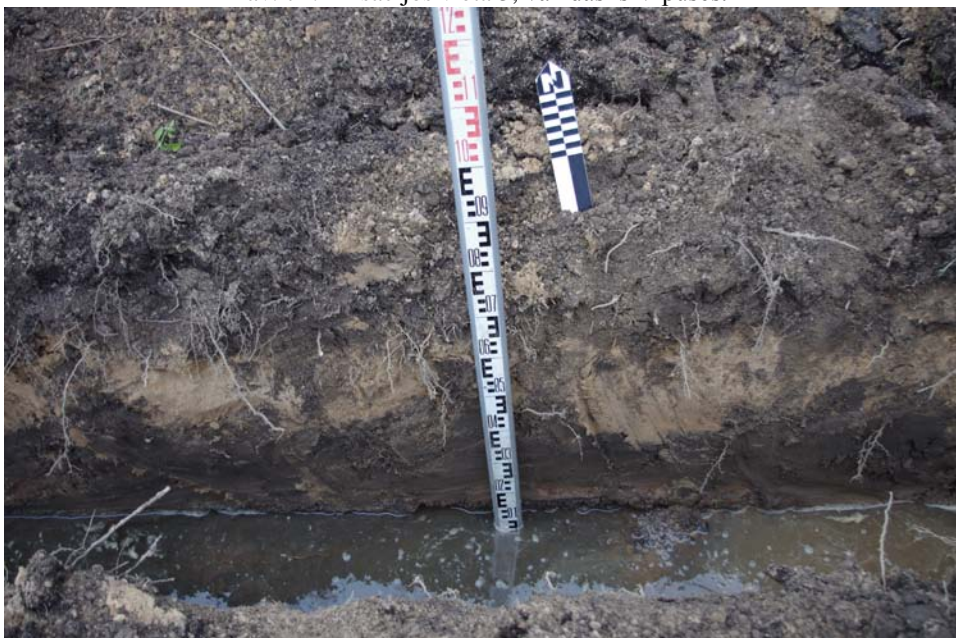
Pav. 75. Fiksācijas vieta 4, vaizdas iš P pusės.

*Fiksacijos vieta 4 (pav. 75)*

Fiksuota 1 m pločio atkarpa tarp šurfų 8 ir 9. *Stratigrafija: 1)* nuo paviršiaus fiksuota 10 cm storio velėna; 2) 10 – 15 cm storio pilkos smėlingos žemės sluoksnis; 3) 10 – 20 cm storio smėlio sluoksnis; 4) 20 – 25 cm storio pilkos žemės sluoksnis. Tikrinant iškastą gruntą rastos trys žiestų puodų sienelių šukės (inv. Nr. 70 - 72).
