UAB „Kultūros vertybių paieška“

**Kernavėje (Širvintų raj.), Pajautos g. ir Kriveikiškių g. Nr. 11
2012 m. detaliųjų archeologijos tyrimų**

ataskaita

Detalieji tyrimai Kriveikiškių g. 11

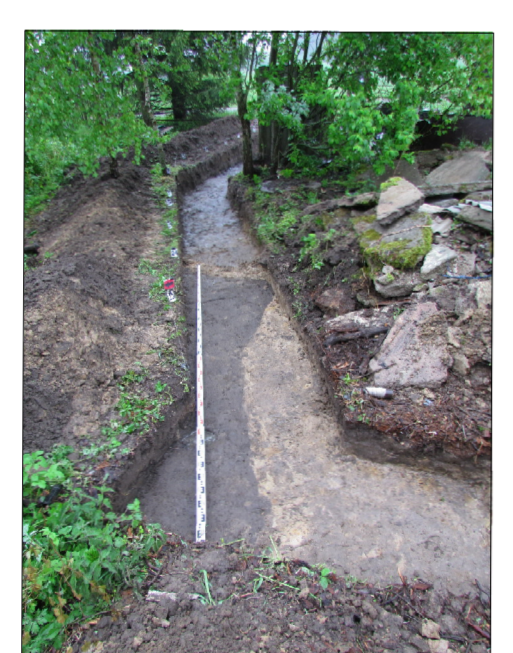
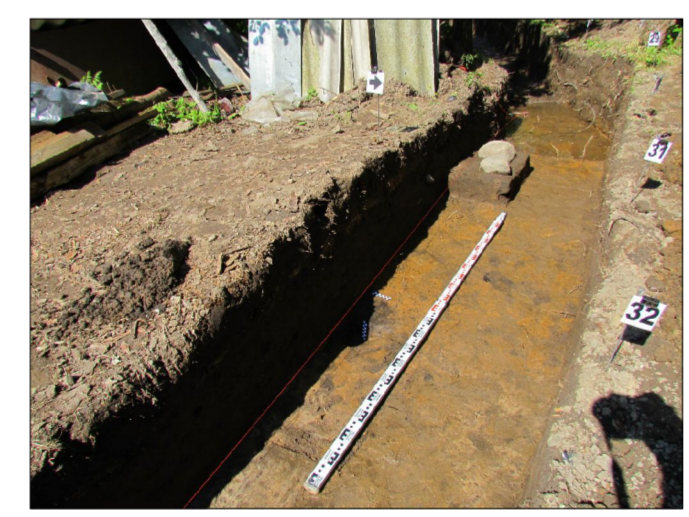
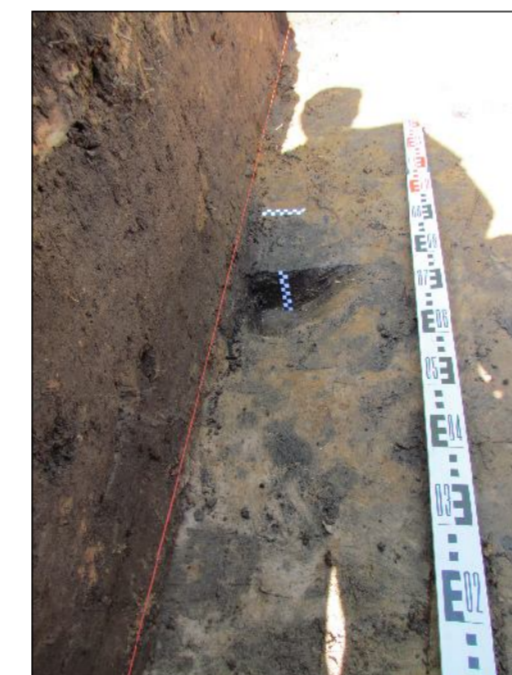
ARCHEOLOGAS	L. KVIZKEVIČIUS	2012 m. KRIVEKIŠKIŲ g., KERNAVĖS mst.	STADIJA	BREŽNYŠ	BREŽNYŲ
BRAŽĖ	V. JURGILEVIČIUS		5	6	
PERBRAŽĖ	V. NOVOLINSKIENE	PERKASOS PLANAS; VAKARINĖ KRAŠTINĖ; STULPAVIETĖS 1-1 - 1, 2-2. M 1:20	ARCHEOLOGINIAI DETALIEJI TYRIMAI

Apie 11.30 min. buvo užbaigtas pjūvio grafinė fiksacija, pereita prie perkastos plano braižymo. Pirmiausiai grafiškai užfiksuoti du akmenys, esantys kv. 29, tą atlikus, jie nuimti ir preparuojamas kultūrinis sluoksnius po jais. Tai pat buvo užbaigiami perkastos dugno valymo darbai kv. 30-34. Čia jokių struktūrų liekanų ir dėmių neaptikta. Atlikus grafinę ir foto fiksaciją tyrimai buvo užbaigti, perkasa neužkasta, kadangi joje turėjo būti paklotas elektros kabelis.

TRASOS PLANAS Kv. A/1-34

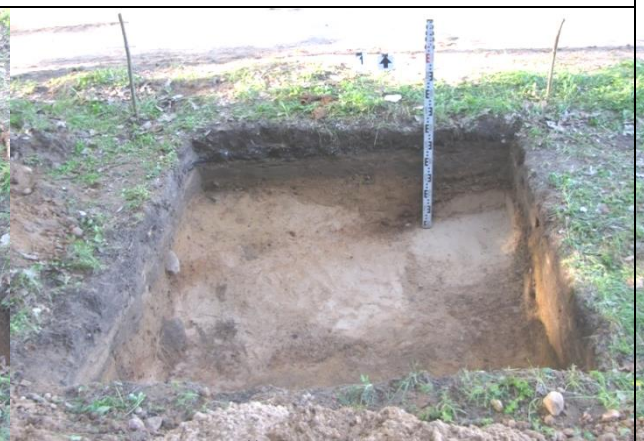
9. Pajautos g. Šurfo Nr. 1 vakarinis pjūvis, vaizdas iš R.

Vakarinis pjūvis. Paviršius yra Habs. 84.50 m. aukštyje, jį sudaro 6 cm storio velėna (**sl. 1**). Po juo glūdi 8 cm storio, tamsiai pilkos spalvos sluoksnis - miškožemis (**sl. 2**). Žemiau jo, glūdi 4-5 cm storio, pilkos spalvos gruntas (**sl. 3**), po kuriuo yra 2-3 cm storio, sąnašinis gelsvo smėlio sluoksnis

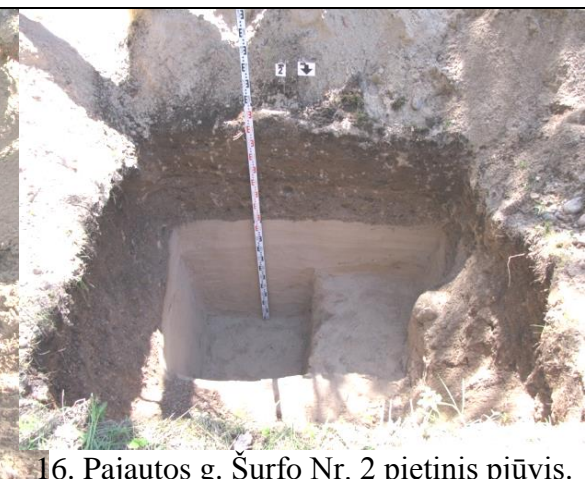
15. Pajautos g. Šurfo Nr. 2 rytinio pjūvio griūtis.

Šiaurinėje šurfo dalyje, po velėna, atidengtas piltinės kilmės, itin birus, maždaug 60 cm storio, skaldos sluoksnis. Pastarasis čia atsirado šalimais tiesiant kelią. Įsigilinus maždaug iki 190 cm gylio, įvyko griūtis – nuslinko nestabilaus grunto (skaldos) rytinis pjūvis (foto 15). Pašalinus dalį įgriuvusio grunto, toliau buvo gilinamasi tik PV šurfo kampe. Šioje dalyje, po maždaug 110 cm storio piltinės kilmės žvyru, buvo kasamas šviesiai gelsvos spalvos smėlio sluoksnis paliekant pjūvio stabilumui skirtus „laiptus“ (foto 16-17). Įsikalus iki maždaug 210 cm

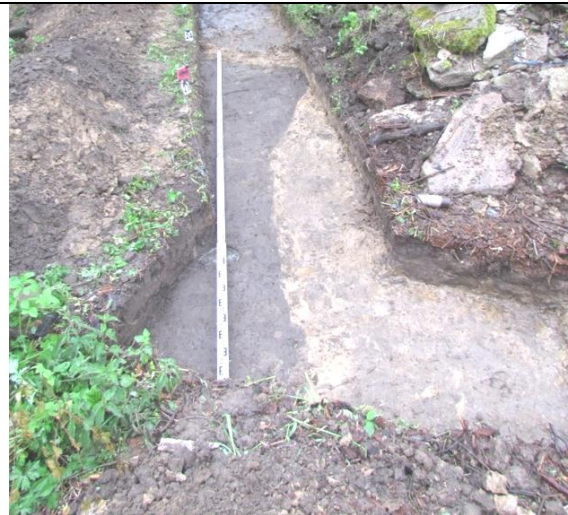
27. Arimo žymės kv. 16-19.

maždaug 40 cm gylyje, kv. 1-20 ėmė ryškėti įžemis- smėlis. Jame, kv. 6, 7, 12, 13, 15-20 pastebėta arimo žymės- maždaug 20 cm pločio pilkos spalvos grunto juostos (foto 27). Atvalant pjūvį, kv. 17, rytinėje sienelėje virš įžemio aptikta Rygos balzamo keramikinė šukė (foto Nr. 37-38).

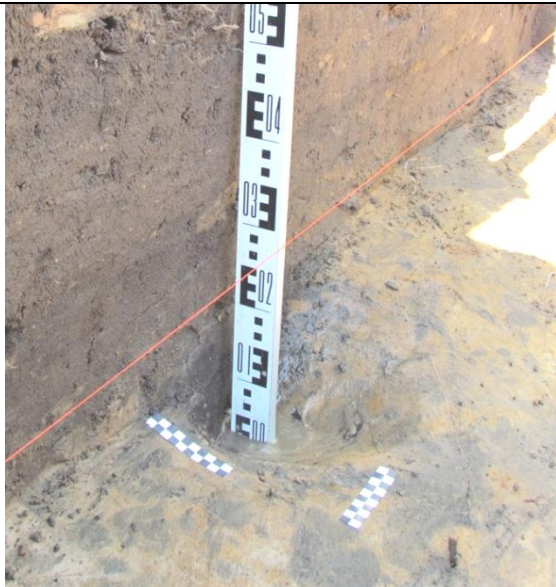
40. Stulpavietės Nr. 1 pjūvis.

Atliekant šią procedūrą, kv. 31, maždaug 60 cm gylyje nuo paviršiaus, ties pietine perkasos sienele, įžemyje išryškėjo maždaug 25 cm skersmens dėmė. Atlikta jos pirminė fotofiksacija, padarytas skersinis šios duobelės, įgilintos apie 12-15 cm į įžemį, pjūvis (foto Nr. 40-41). Paaiškėjo, kad duobelės užpildo turinį sudarė tamsiai pilkos spalvos smėlis be jokių radinių. Jos dugnas bukas, kraštai nuolaidūs. Šiame kvadrato, įžemyje atsidengė dar viena 15x10 cm dydžio

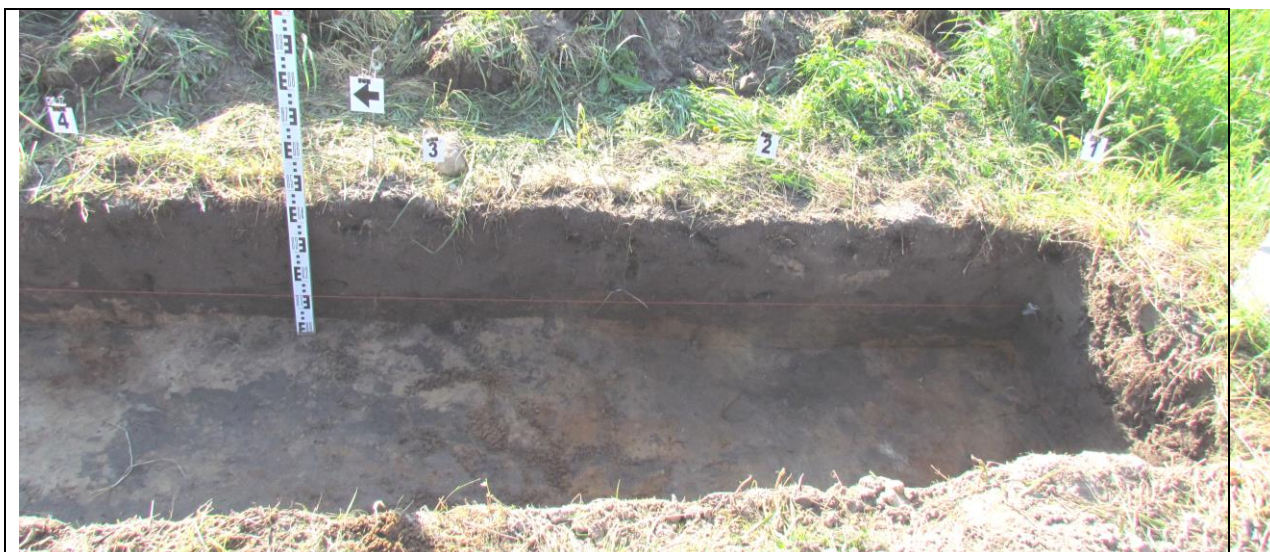
61. Perkasos kv.1-4 pjūvis ištyrus iki įžemio.

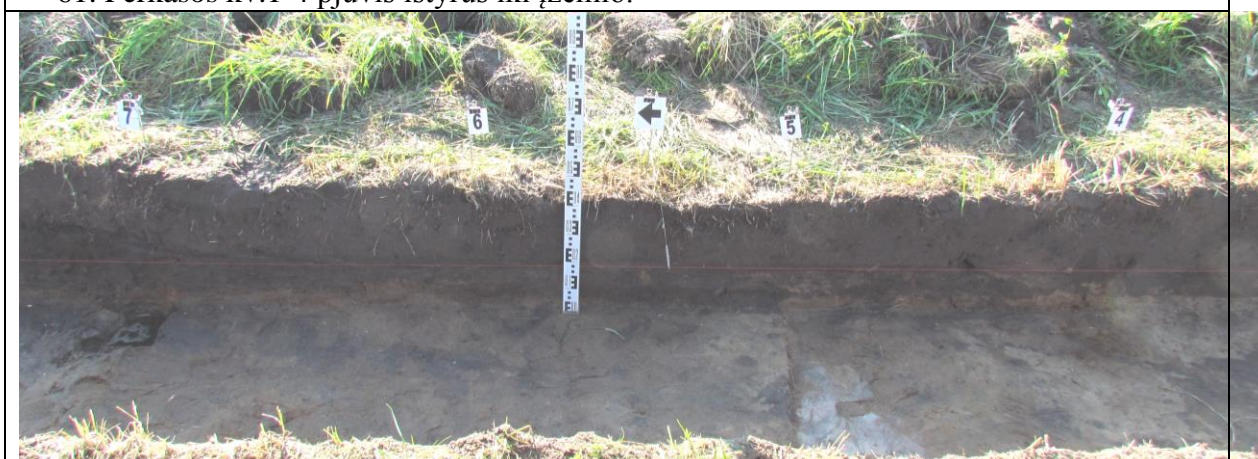
62. Perkasos kv.4-7 pjūvis ištyrus iki įžemio.

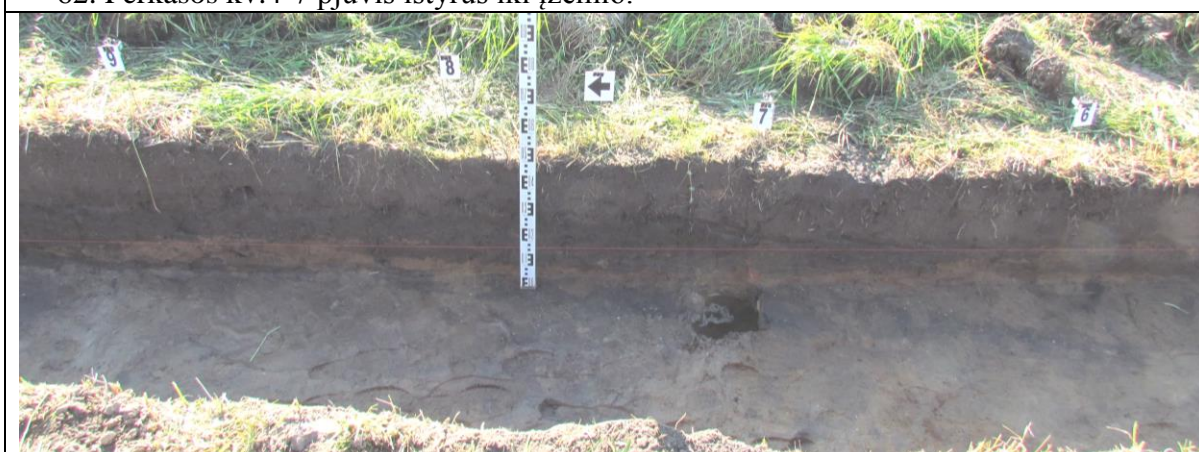
63. Perkasos kv.6-9 pjūvis ištyrus iki įžemio.

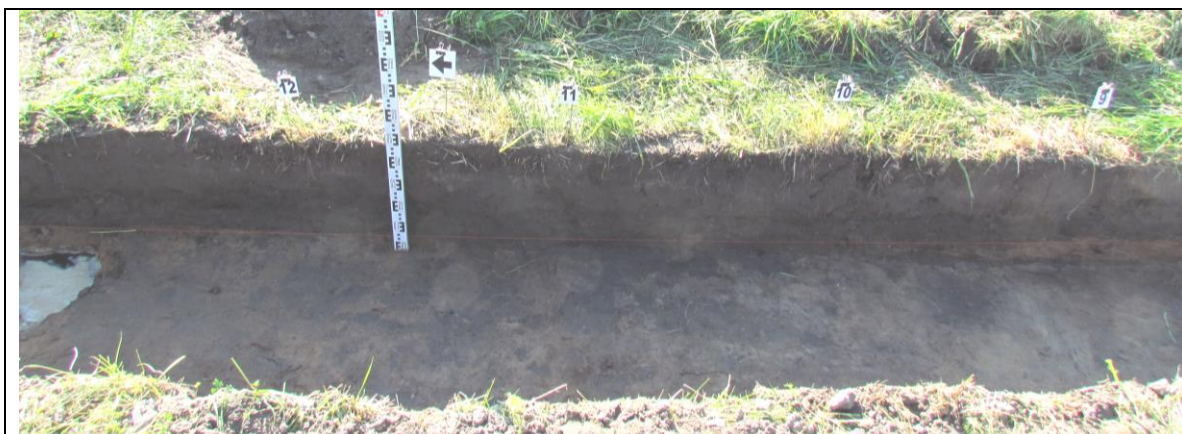
64. Perkasos kv.9-12 pjūvis ištyrus iki žemio.

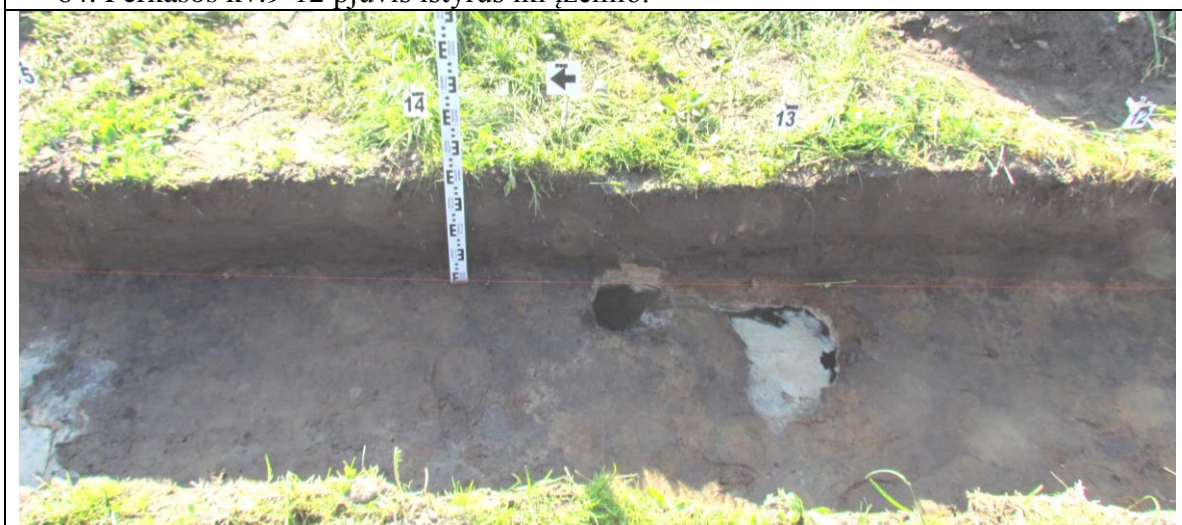
65. Perkasos kv. 12-14 pjūvis ištyrus iki žemio.

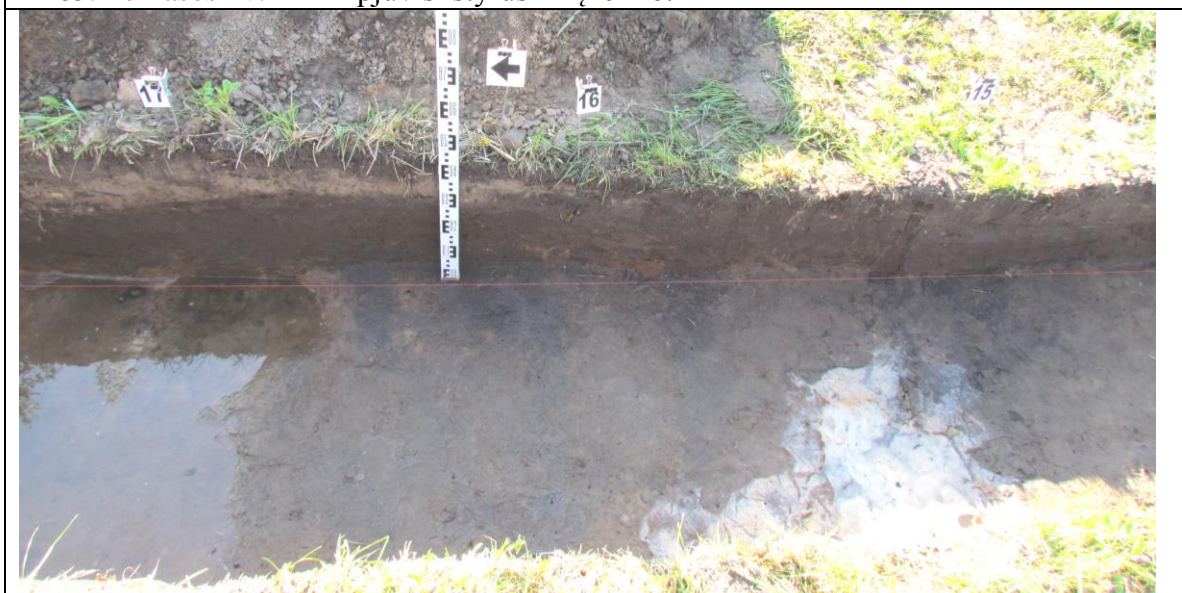
66. Perkasos kv.15-17 pjūvis ištyrus iki žemio.

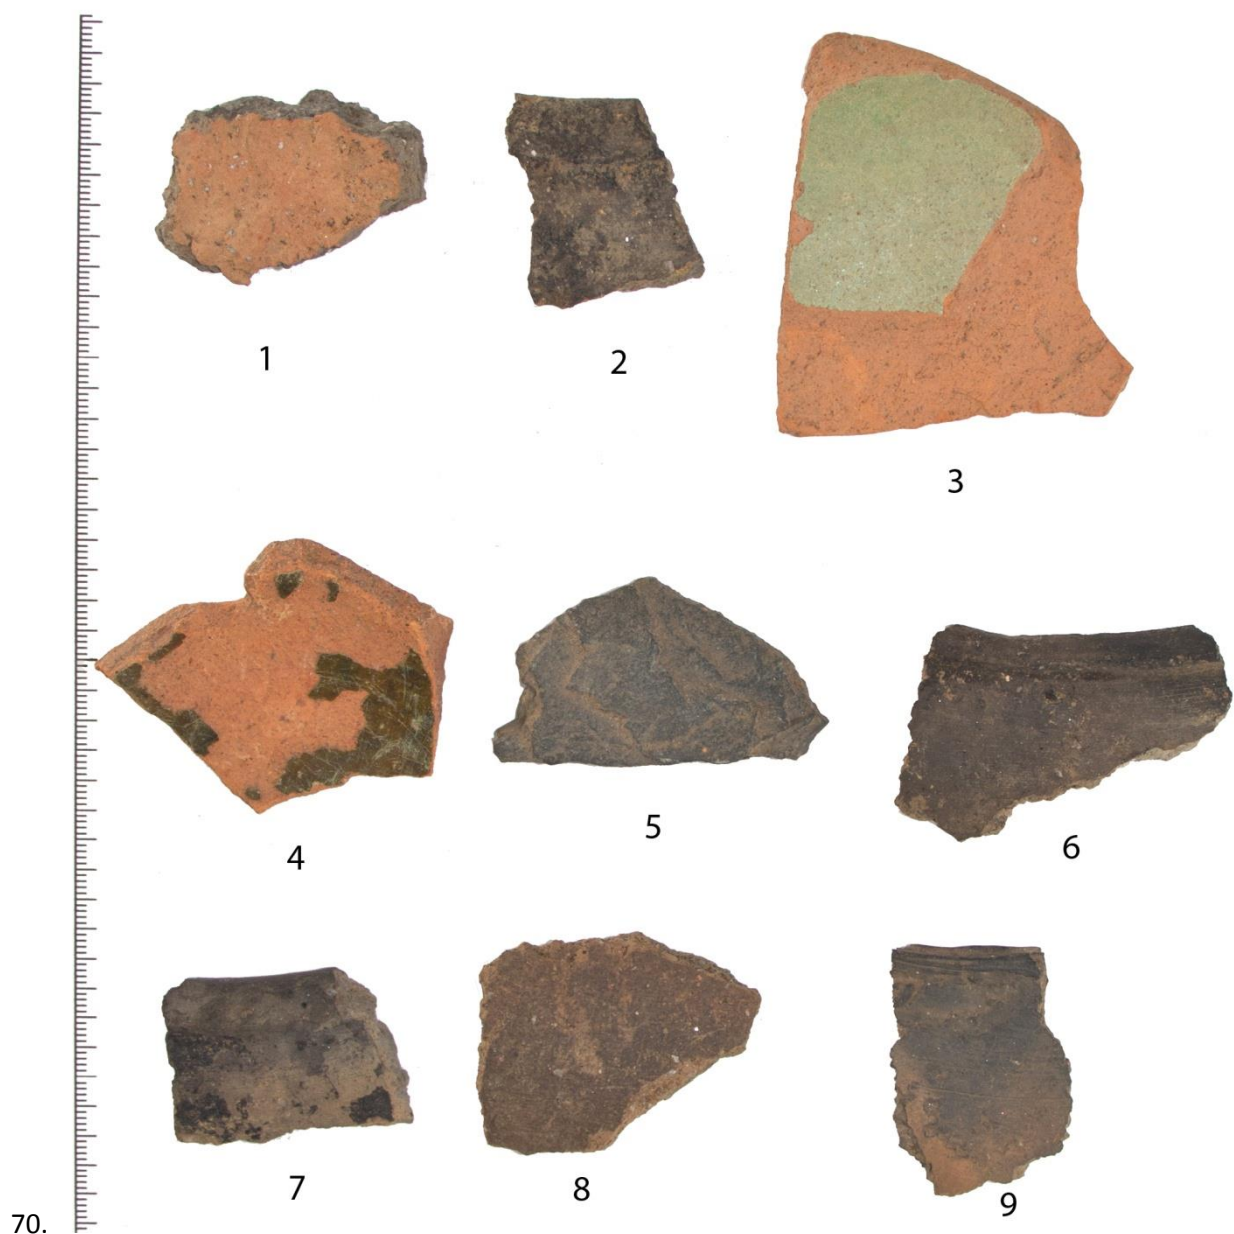
Nr.	RS. Nr.	
1	1	Puodas, dugnas.
2	2	Puodas, pakraštėlis.
3	3	Lėkštė, šonas.
4	4	Dubenėlis, dugnas.
5	5	Galąstuvo nuoskala.
6	6	Puodas, pakraštėlis.
7	7	Puodas, pakraštėlis.
8	8	Puodas, šonas.
9	9	Puodas, pakraštėlis.

Sluoksnyje 2 aptikti puodų, lėkštės, akmeninio galąstuvo gabalas, titnago gabalas (RS. Nr. 1-11, foto Nr. 70), taip pat neinventorintų, smulkių keramikos, plytų fragmentų, geležies, stiklo gaminių, bato pado fragmentas. Šiame sluoksnyje, šalia akmenų, rastos titnaginės gremžtukas ir skaldytinio dalis (RS. Nr. 13, 14, foto Nr. 71). Žemiau esančiame sluoksnyje rasti smulkūs keramikos, plytų fragmentai, geležies, stiklo gaminiai, šlakas – pastarieji radiniai neinventorinti. Įžemyje ir sluoksnyje virš jo, perkastos kv. 7-19, rasti geležies rūdos gabalėliai, kurie neabejotinai rodo, kad praeityje ši vieta buvo drėgna.

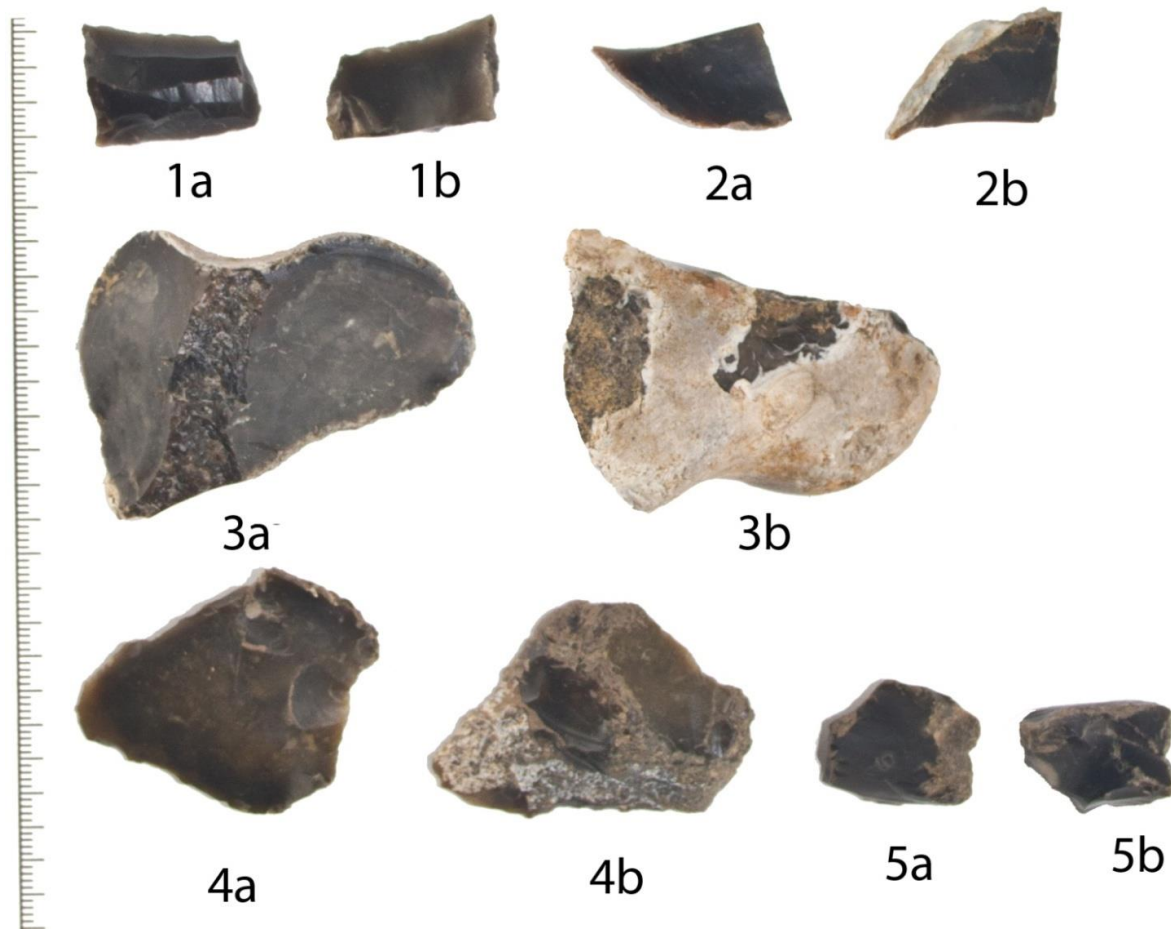
71.

Nr.	RS. Nr.	
1a-1b	10	Skeltė, titnaginė.
2a-2b	11	Nuoskala, titnaginė.
3a-3b	12	Titnago žaliavos konkretija.
4a-4b	13	Gremžtukas, titnaginis.
5a-5b	14	Skaldytinis.

Viso suinventorinta 14 vnt. radinių: 8 vnt. XIV-XIX a. buitinės keramikos fragmentai bei 7 vnt. akmens (bronzos) amžiaus titnaginiai dirbiniai ir gamybinės atliekos.
