**AB „KAUNO PAMINKLŲ RESTAURAVIMO IR PROJEKTAVIMO INSTITUTAS**

**PAPARČIŲ DOMINIKONŲ VIENUOLYNŲ STATINIŲ KOMPLEKSO (1364)  
TERITORIJOS, KAIŠIADORIŲ raj. sav., PAPARČIŲ k. DOMINIKONŲ/PAPARČIŲ g.  
ARCHEOLOGINIŲ TYRINĖJIMŲ IR ŽVALGYMŲ ATASKAITA**

**KAUNAS 2013**

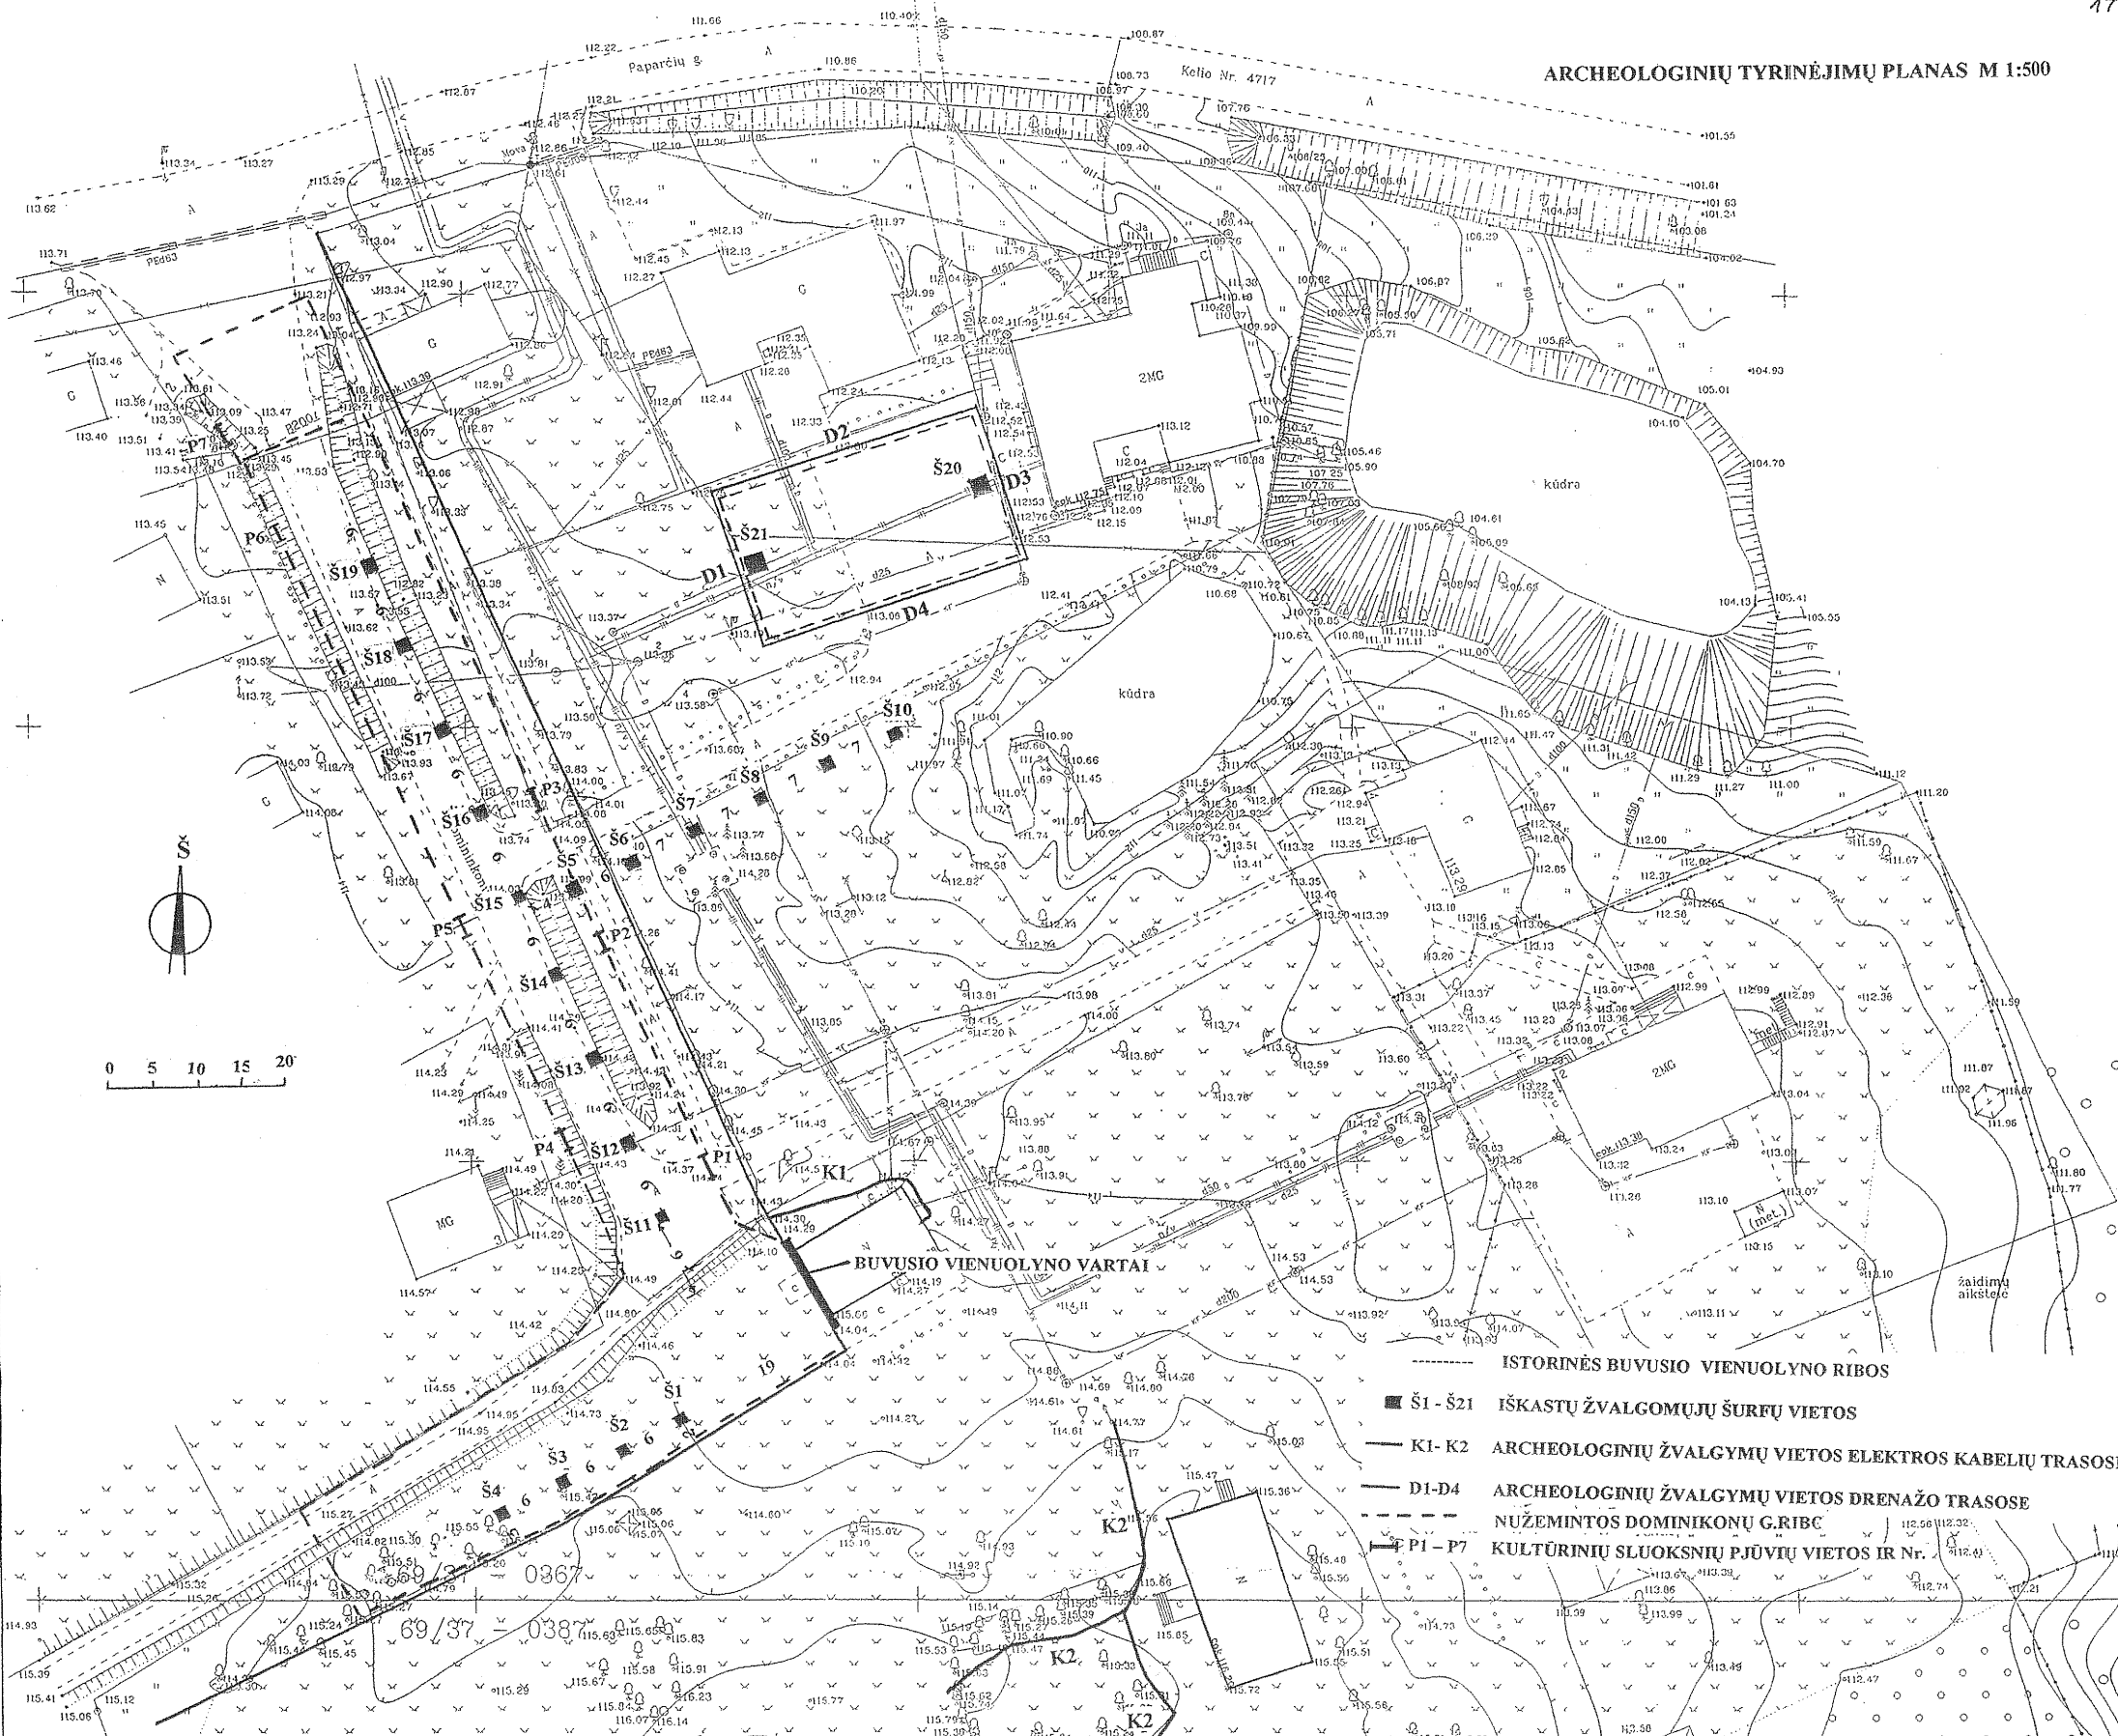
ARCHEOLOGINIŲ TYRINĖJIMŲ PLANAS M 1:500

Archeologinių tyrinėjimų metu buvo iškastas 21 šūrfas Dominikonų gatvėje ir šiaurinėje buv. vienuolyno teritorijoje. Devyniolikos šūrfų Nr.1-19 dydis yra 1x1 m, dviejų šūrfų Nr.20-21 dydis yra 2x2 m. Už istorinių buv. vienuolyno ribų buvo iškasti šūrfai Nr.1-4 ir Nr. 11-19. Vienuolyno teritorijoje iškasti šūrfai Nr.5-10 ir Nr.20-21. Bendras ištirtas plotas yra 27 m<sup>2</sup> (žr. tyrinėjimų planą, brėž.1).

Archeologinių žvalgymų metu buvo stebimi žemės kasimo darbai atliekami rekonstruojant Dominikonų gatvę. Ruošiant pagrindą naujai dangai buvo iškastas 13-14 m pločio ir iki 70 cm gylio griovys. Archeologinių žvalgymų metu buvo užfiksuoti 6 kultūrinių sluoksnių klodo pjūviai, atsidengę iškasto griovio šlaituose. Tai pat archeologiniai žvalgymai buvo atliekami tiesiant elektros kabelius prie bibliotekos pastato (K1) ir apšvietimo kabelius naujai suprojektuotos estrados vietoje (K2). Archeologiniai žvalgymai buvo atlikti ir kasant griovius drenažui aplink naujai įrengtą krepšinio aikštelę mokyklos kieme (D1-D4, brėž.1) .

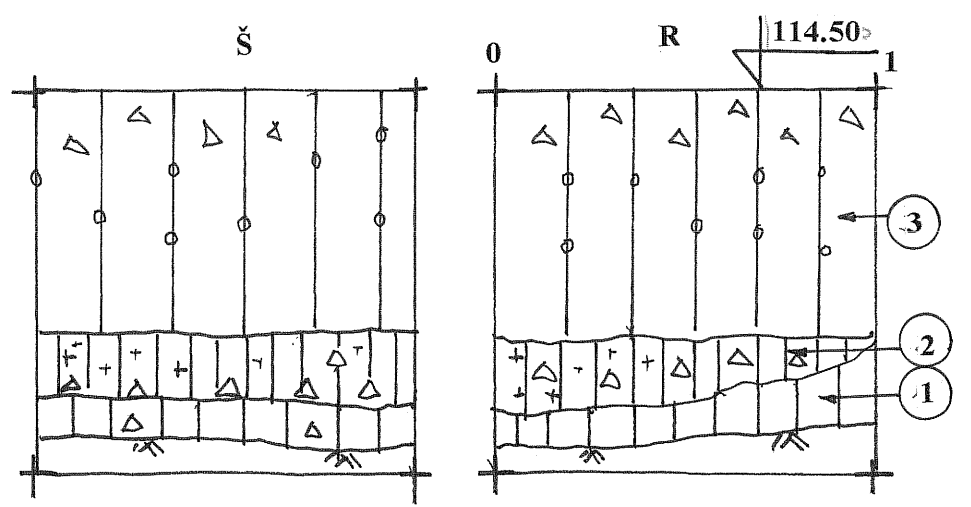
ŠURFAS Nr.1

Šurfas Nr.1 buvo iškastas 19 m į V nuo vienuolyno vartų ir 2 m Jo dydis 1x1 m, gylis 90-95 cm. Dabartinio žemės paviršiaus  $H_{abs}$  yra 114.50 m. Pirminis žemės paviršius, kurį sudaro

priemolis, buvo rastas 90-95 cm gylyje. Virš jo yra susidaręs 10-20 cm storio pilko juodžemio sluoksnis Nr.1, kuriame pastebėtos kelios plytų nuoskalos. Juodžemis primena natūraliai susiklosčiusią miško žemę. Aukščiau supiltas pilkos su griuvenomis, iki 20 cm storio pilkos žemės sluoksnis Nr.2. Sluoksnis storėja š kryptimi, gal būt tai buvusio kelio pietinis pakraštys. Archeologinių radinių sluoksniuose Nr.1-2 nerasta. Viršutinį, iki 65 cm storio kultūrinį sluoksnį Nr.3 sudaro pilka, su gausiomis medžių šaknimis, permaišyta žemė, kurioje pastebėta polietileninių maišų skiaučių ir spygliuotos vielos gabalų. Tai XX a. supylimas.

- 1. PILKAS JUODŽEMIS
- 2. PILKAS JUODŽEMIS, SMULKIOS GRIUVENOS
- 3. XX a. SUPYLIMAS

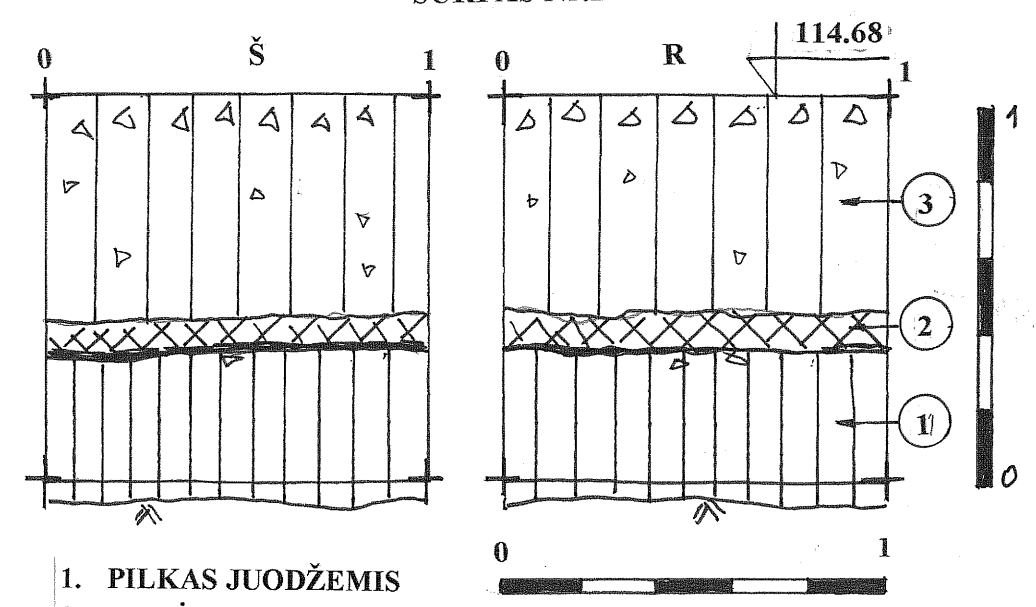
ŠURFAS Nr.2

Šurfas Nr.2 buvo iškastas 6 m į vakarus nuo šurfo Nr.1 ir 2,30 m į Š nuo vienuolyno šiaurinės istorinės ribos. Jo dydis 1x1 m, gylis 90-95 cm. Dabartinio žemės paviršiaus  $H_{abs}$  yra 114.68 m. Pirminis žemės paviršius, kurį sudaro gelsvas, vandeniui permirkęs priemolis, buvo rastas 105 cm gylyje. Virš jo yra susidaręs 40 cm storio pilko juodžemio sluoksnis Nr.1, primenantis miško žemę. Jo paviršiuje yra supiltas 1 cm storio degėsių su smulkiais griuvenomis ir iki 5 cm storio priemolio sluoksniai Nr.2. Archeologinių radinių sluoksniuose Nr.1-2 nerasta. Viršutinį, iki 60 cm storio kultūrinį sluoksnį Nr.3 sudaro pilka, supiltinė žemė su smulkiais plytų nuoskalomis. Joje pastebėta XX a. šiukšlių.

- 1. PILKAS JUODŽEMIS
- 2. DEGĖSIAI, PRIEMOLIS
- 3. XX a. SUPYLIMAI

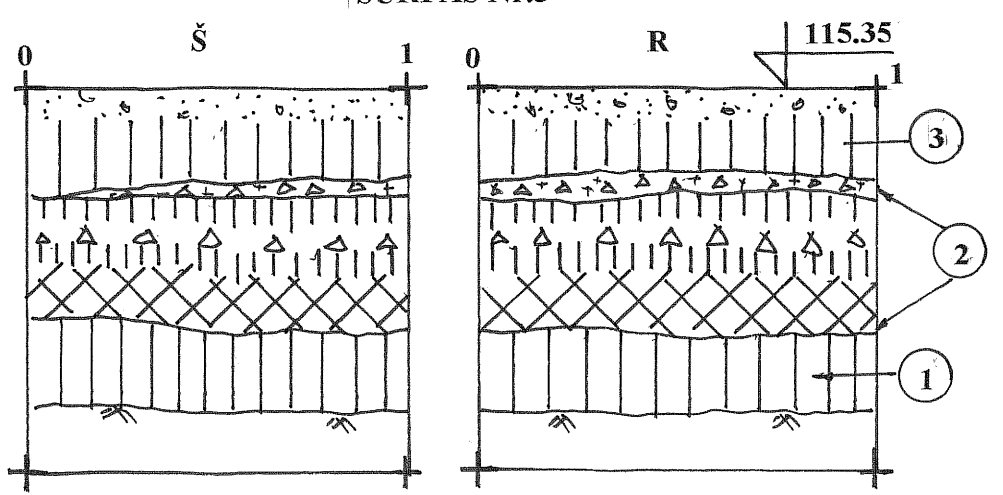
ŠURFAS Nr.3

Šurfas Nr.3 buvo iškastas 6 m į vakarus nuo šurfo Nr.2 ir 2,60 m į Š nuo vienuolyno šiaurinės istorinės ribos. Jo dydis 1x1 m, gylis 90-95 cm. Dabartinio žemės paviršiaus  $H_{abs}$  yra 115.35 m. Pirminis žemės paviršius, kurį sudaro gelsvas priemolis, buvo rastas 85 cm gylyje. Virš jo yra susidaręs 20-25 cm storio pilko juodžemio sluoksnis Nr.1, primenantis miško žemę. Aukščiau supilti priemolio, pilkos su smulkiais griuvenomis žemės sluoksniai Nr.2, kurių bendras storis yra 32-40 cm. Tai kelio vietoje susidarę supiltiniai sluoksniai. Juose archeologinių radinių nerasta.

Viršutinį kultūrinį sluoksnį Nr.3 sudaro iki 20 cm storio pilko juodžemio ir pilko žvyro sluoksniai, kurių bendras storis yra 20-25 cm. Tai XX a. supylimai, kuriuose pastebėta butelių kamščių, nesupuvusio popieriaus skiaučių.

- 1. PILKAS JUODŽEMIS
- 2. PRIEMOLIS, PILKA ŽEMĖ, SMULKIOS GRIUVENOS
- 3. XX a. SUPYLIMAI

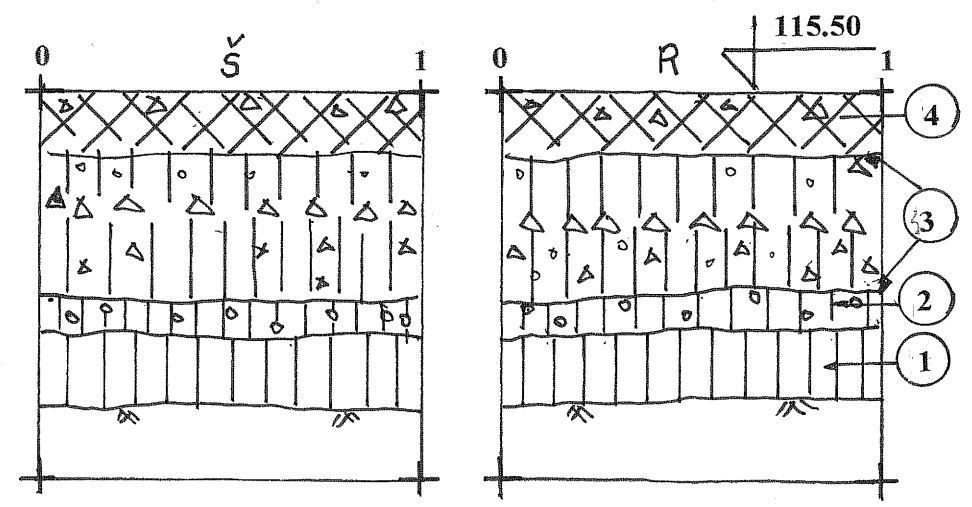
ŠURFAS Nr.4 ŠR

Šurfas Nr.3 buvo iškastas 6 m į vakarus nuo šurfo Nr.3 ir 3 m į Š nuo vienuolyno šiaurinės istorinės ribos. Jo dydis 1x1 m, gylis 90-95 cm. Dabartinio žemės paviršiaus  $H_{abs}$  yra 115.50 m. Pirminis žemės paviršius, kurį sudaro gelsvas priemolis, buvo rastas 80 cm gylyje. Virš jo yra susidaręs 20 cm storio pilko juodžemio sluoksnis Nr.1, primenantis miško žemę. Virš jo supiltas apie 10 cm pilko žvyro sluoksnis Nr.2. Aukščiau yra sluoksniuotas pilkos žemės, smulkių griuvenų sluoksnių klodas, kurio storis yra 36-38 cm. Tai kelio vietoje supilti sluoksniai.

Sluoksniuose Nr.1-3 archeologinių radinių nerasta. Viršutinį, iki 15-16 cm storio, sluoksnį Nr.4 sudaro supiltas maišytas priemolis ir smulkios griuvenos.

- 1. PILKAS JUODŽEMIS
- 2. PILKAS JUODŽEMIS, ŽVYRAS
- 3. PILKA ŽEMĖ, SMULKIOS GRIUVENOS
- 4. XX a. SUPYLIMAS

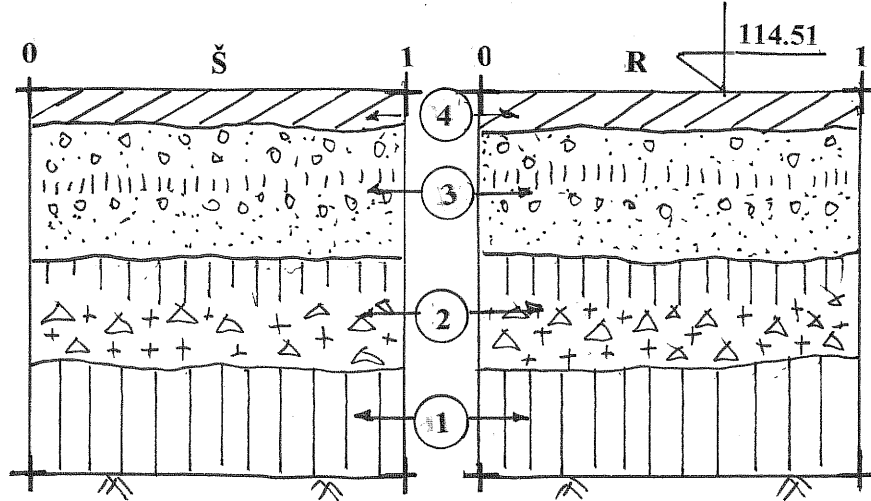
ŠURFAS Nr. 11

Šurfas Nr.11 buvo iškastas P Dominikonų g. gale, 9 m į Š nuo išlikusių vienuolyno vartų ir 3,5 m nuo Dominikonų g. V ribos. Šurfo dydis 1x1 m, gylis 100 cm. Dabartinis žemės paviršius lygus, jo  $H_{abs}$  yra 114,45. Pirminis žemės paviršius, kurį sudaro pilkas priemolis yra 100 cm gylyje. Virš jo yra susiklostęs iki 30 cm storio pilko juodžemio sluoksnis Nr.1, primenantis miško žemę. Archeologinių radinių nerasta. Aukščiau supiltas 20 cm smulkių griuvenų sluoksnis Nr.2, kuri dengia 10 cm storio pilkos su žvyru žemės sluoksnis. Griuvenos XIX a. pab. supiltos griaunant vienuolyną. Archeologinių radinių sluoksniuose nerasta. Viršutinius sluoksnius Nr.3-4 sudaro smėlio, žvyro ir asfalto sluoksniai čia supilti XX a. antr. pusėje tvarkant ir asfaltuojant dabartinę Dominikonų gatvę. Viršutinių sluoksnių bendras storis yra 40-45 cm.

1. PILKAS JUODŽEMIS
2. SMULKIOS GRIUVENOS, PILKAS JUODŽEMIS
3. SMĖLIS, ŽVYRAS, JUODŽEMIS
4. ASFALTAS

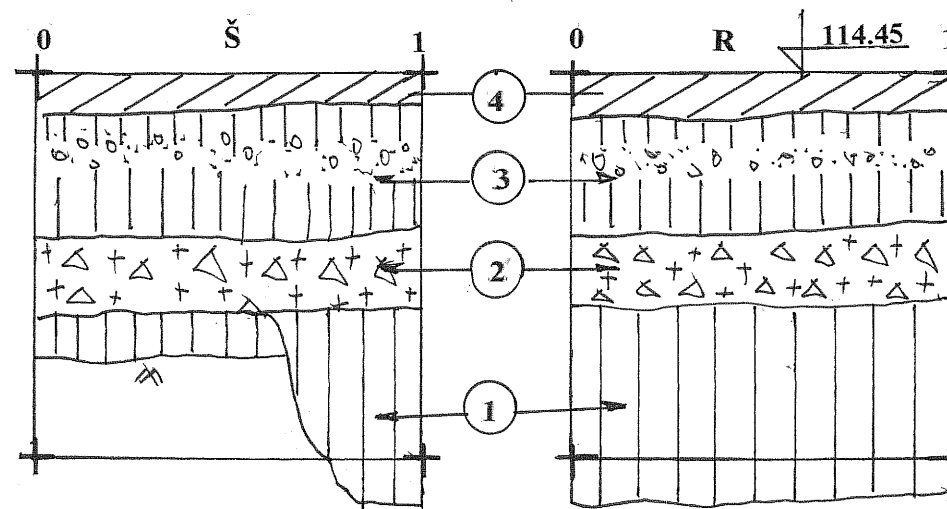
ŠURFAS Nr.12

Šurfas Nr.11 buvo iškastas 9 m į Š nuo šurfo Nr.10, prie rytinio Dominikonų gatvės krašto. Žemės paviršius lygus, jo  $H_{abs}$  yra 114,45 m. Šurfo dydis 1x1 m, gylis 75-112 cm. Vakarinėje šurfo pusėje geologiniai sluoksniai, kuriuos sudaro molis buvo rasti 70-75 cm gylyje. Virš pirminio paviršiaus šurfo V ir iš dalies Š ir P šlaite yra užfiksuotas susiklostęs 10-12 cm storio pilko juodžemio sluoksnis Nr.1 primenantis miško dirvožemį. Šurfo rytinėje pusėje, 65 cm atstumu nuo V šurfo šlaito, visame plote iki 112 cm gylio nuo dab. žemės paviršiaus yra iškasta lygiu dugnu duobė, užpilta pilku juodžemiu, niekuo nesiskiriančio nuo susiklosčiusio virš geologinių sluoksnių. Duobė iškasta nuo sluoksnio Nr.1 paviršiaus. Archeologinių radinių nerasta.

Aukščiau užpiltas 20 cm storio smulkių griuvenų sluoksnis Nr.2, jame pastebėta smulkių, apvaliais galais plokštinių čerpių šukių, kurių storis yra 18-22 mm. Griuvenos XIX a. pab. supiltos griaunant vienuolyną.

Viršutinius sluoksnius Nr.3-4 sudaro smėlio, žvyro ir asfalto sluoksniai supilti XX a. antr. pusėje tvarkant ir asfaltuojant dabartinę Dominikonų gatvę. Viršutinių sluoksnių storis yra 40-42 cm.

1. PILKAS JUODŽEMIS
2. SMULKIOS GRIUVENOS
3. PILKA ŽEMĖ, ŽVYRAS
4. ASFALTAS

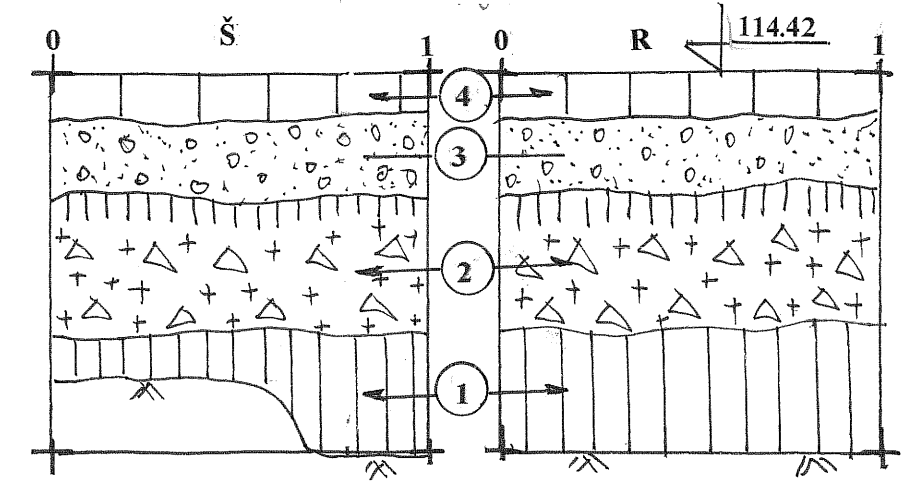
ŠURFAS Nr.13

Šurfas Nr.13 buvo iškastas 9 m į Š nuo šurfo Nr.12, prie rytinio Dominikonų gatvės krašto. Žemės paviršius lygus, jo  $H_{abs}$  yra 114,42 m. Šurfo dydis 1x1 m, gylis 75-102 cm. Vakariniėje šurfo pusėje geologiniai sluoksniai, kuriuos sudaro molis buvo rasti 80 cm gylyje. Virš pirminio paviršiaus šurfo V ir iš dalies Š ir P šlaite yra užfiksuotas susiklostęs 10-15 cm storio pilko juodžemio sluoksnis Nr.1 primenantis miško dirvožemį. Šurfo rytiniėje pusėje, 65 cm atstumu nuo V šurfo šlaito, visame plote iki 102 cm gylio nuo dab. žemės paviršiaus yra iškasta lygiu dugnu duobė, užpilta pilku juodžemiu, niekuo nesiskiriančio nuo susiklosčiusio virš geologinių sluoksnių. Duobė iškasta nuo sluoksnio Nr.1 paviršiaus. Gal būt, šurfuose Nr.12-13 surastos duobės yra prie kelio, vedančio į vienuolyno bažnyčią, iškastos vandens surinkimo griovių liekanos. Archeologinių radinių nerasta.

Aukščiau užpiltas 25 cm storio smulkių griuvenų sluoksnis, kurio paviršiuje yra susiklostęs 5-8 cm storio pilkos žemės sluoksnis Nr.2. Griuvenos ant kelio supiltos XIX a. pab., griauinant vienuolyną.

Viršutinius sluoksnius Nr.3-4 sudaro smėlio, žvyro ir asfalto sluoksniai supilti XX a. antr. pusėje tvarkant dabartinę Dominikonų gatvę. Viršutinių sluoksnių storis yra apie 40 cm.

1. PILKAS JUODŽEMIS
2. SMULKIOS GRIUVENOS
3. ŽVYRAS
4. XX a. SUPYLIMAI

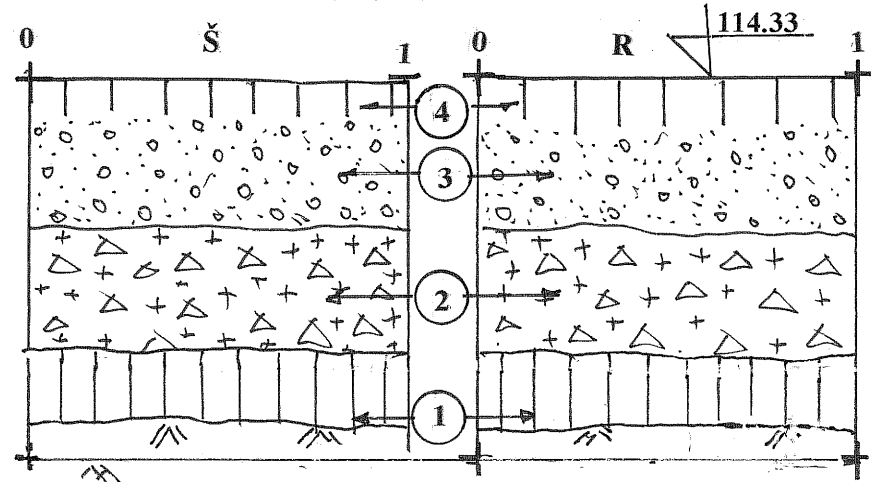
ŠURFAS Nr.14

Šurfas Nr.14 buvo iškastas 9 m į Š nuo šurfo Nr.13, prie rytinio Dominikonų gatvės krašto. Žemės paviršius lygus, jo  $H_{abs}$  yra 114,33 m. Šurfo dydis 1x1 m, gylis 90 cm. Geologiniai sluoksniai, kuriuos sudaro pilkas priemolis buvo rasti 90 cm gylyje. Virš pirminio paviršiaus yra užfiksuotas susiklostęs iki 15 cm storio pilko juodžemio sluoksnis Nr.1 primenantis miško dirvožemį. Aukščiau užpiltas 30-35 cm storio smulkių griuvenų sluoksnis Nr.2. Jos buvo supiltos griauinant vienuolyną XIX a. pabaigoje. Griuvenos rasta pusplytė, kurios plotis yra 145, storis 65 mm. Kitų archeologinių radinių nerasta.

Viršutinius sluoksnius Nr.3-4 sudaro smėlio, žvyro ir pilkos žemės sluoksniai susidarę XX a. antr. pusėje tvarkant ir asfaltuojant dabartinę Dominikonų gatvę. Viršutinių sluoksnių storis yra 30-32 cm.

1. PILKAS JUODŽEMIS
2. SMULKIOS GRIUVENOS
3. ŽVYRAS
4. XX a. SUPYLIMAI

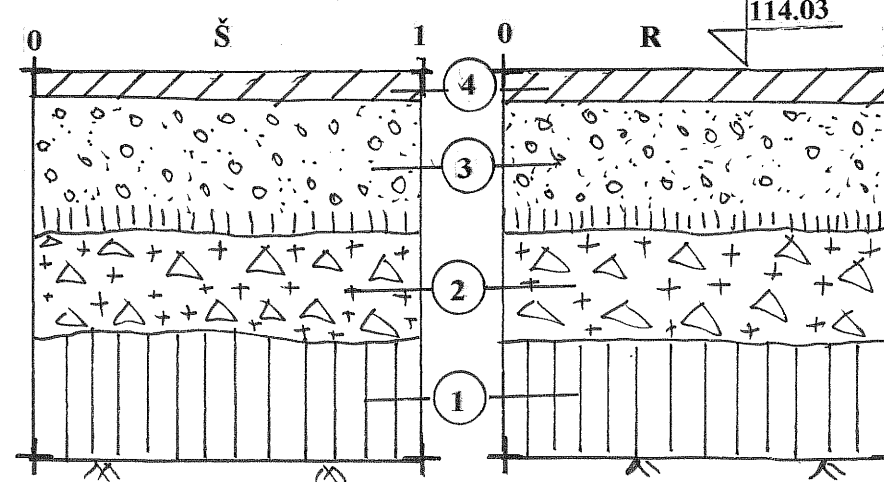
ŠURFAS Nr.15

Šurfas Nr.15 buvo iškastas 9 m į Š nuo šurfo Nr.14, prie rytinio Dominikonų gatvės krašto. Žemės paviršius lygus, jo  $H_{abs}$  yra 114,03 m. Šurfo dydis 1x1 m, gylis 100 cm. Geologiniai sluoksniai, kuriuos sudaro pilkas priemolis buvo rasti 100 cm gylyje. Virš pirminio paviršiaus yra užfiksuotas susiklostęs iki 30-34 cm storio pilko juodžemio sluoksnis Nr.1 primenantis miško dirvožemį. Aukščiau užpiltas 25 cm storio smulkių vienuolyno griuvenų sluoksnis Nr.2. Griuvenose rastos 3 pusplytės, kurių plotis yra 145-150, storis 65-70 mm. Kitų archeologinių radinių nerasta.

Viršutinius sluoksnius Nr.3-4 sudaro smėlio, žvyro ir asfalto sluoksniai susidarę XX a. antr. pusėje tvarkant ir asfaltuojant dabartinę Dominikonų gatvę. Viršutinių sluoksnių storis yra apie 40 cm.

1. PILKAS JUODŽEMIS
2. SMULKIOS GRIUVENOS
3. ŽVYRAS
4. ASFALTAS

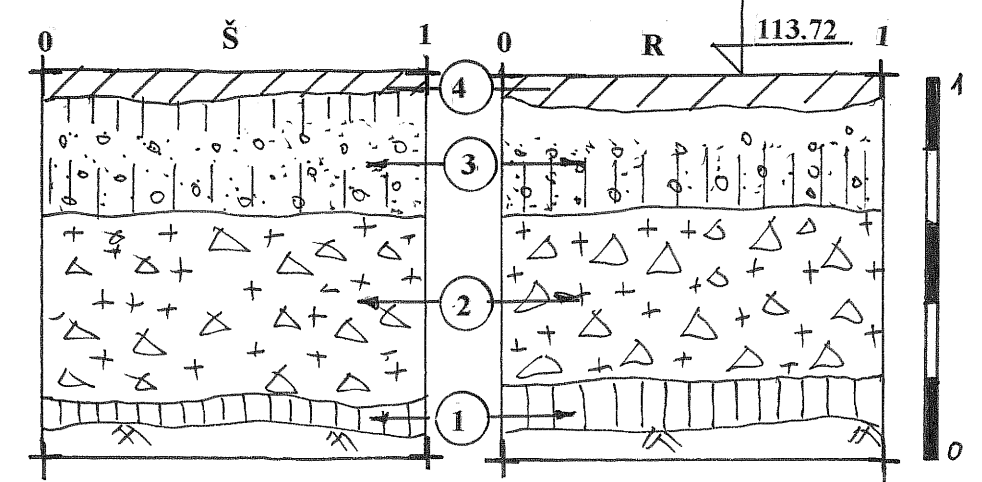
ŠURFAS Nr. 16

Šurfas Nr.16 buvo iškastas 9 m į Š nuo šurfo Nr.15, prie rytinio Dominikonų gatvės krašto. Žemės paviršius lygus, jo  $H_{abs}$  yra 113,72 m. Šurfo dydis 1x1 m, gylis 90 cm. Geologiniai sluoksniai, kuriuos sudaro pilkas priemolis buvo rasti 90 cm gylyje. Virš pirminio paviršiaus yra užfiksuotas susiklostęs iki 8 cm storio pilko juodžemio sluoksnis Nr.1 primenantis miško dirvožemį. Aukščiau užpiltas 50 cm storio smulkių griuvenų sluoksnis Nr.2. Griuvenose rastos kelios, apvaliais galais plokštinių čerpių šukės. Jų plotis 180-185 mm, storis 18 mm. Jos buvo supiltos griauinant vienuolyną XIX a. pabaigoje. Kitų archeologinių radinių nerasta.

Viršutinius sluoksnius Nr.3-4 sudaro smėlio, žvyro ir asfalto sluoksniai susidarę XX a. antr. pusėje tvarkant ir asfaltuojant dabartinę Dominikonų gatvę. Viršutinių sluoksnių storis yra 38-40 cm.

1. PILKAS JUODŽEMIS
2. SMULKIOS GRIUVENOS
3. PILKA ŽEMĖ, ŽVYRAS
4. ASFALTAS

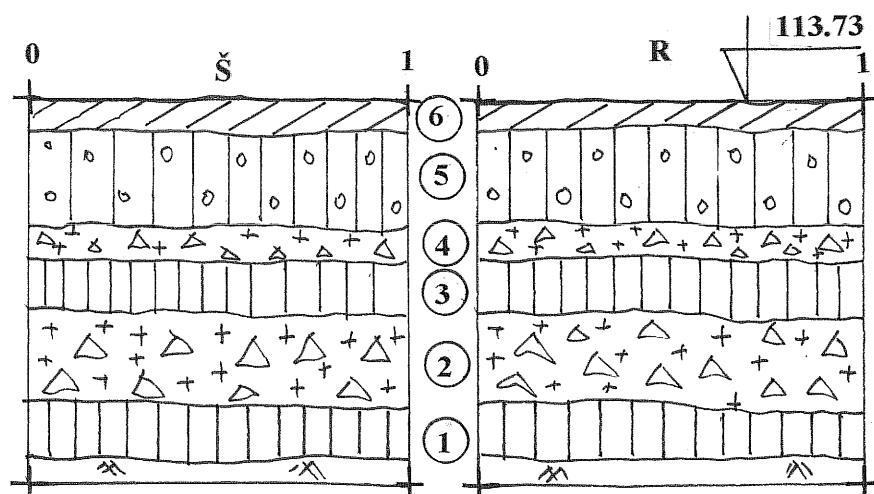
ŠURFAS Nr. 17

Šurfas Nr.17 buvo iškastas 9 m į Š nuo šurfo Nr.16, prie rytinio Dominikonų gatvės krašto. Žemės paviršius lygus, jo  $H_{abs}$  yra 113,73 m. Šurfo dydis 1x1 m, gylis 90 cm. Geologiniai sluoksniai, kuriuos sudaro pilkas priemolis buvo rasti 90 cm gylyje. Virš pirminio paviršiaus yra užfiksuotas susiklostęs iki 10-15 cm storio pilko juodžemio sluoksnis Nr.1 primenantis miško dirvožemį. Aukščiau užpiltas 20-24 cm storio smulkių griuvenų sluoksnis Nr.2. Griuvenose rastos kelios, apvaliais galais plokštinių čerpių šukės, jų storis 18 mm. Kitų archeologinių radinių nerasta.

Virš griuvenų yra susiklostęs iki 15 cm storio pilko juodžemio sluoksnis Nr.3, užpiltas 8 cm storio smulkių griuvenų sluoksniu Nr.4. Tai XX a. kelio vietoje susidarę sluoksniai.

Viršutinius sluoksnius Nr.5-6 sudaro žvyro ir asfalto sluoksniai susidarę XX a. antr. pusėje tvarkant ir asfaltuojant dabartinę Dominikonų gatvę. Viršutinių sluoksnių storis yra 30 cm.

- 1. PILKAS JUODŽEMIS
- 2. SMULKIOS GRIUVENOS
- 3. PILKAS JUODŽEMIS
- 4. GRIUVENOS
- 5. PILKAS ŽVYRAS
- 6. ASFALTAS

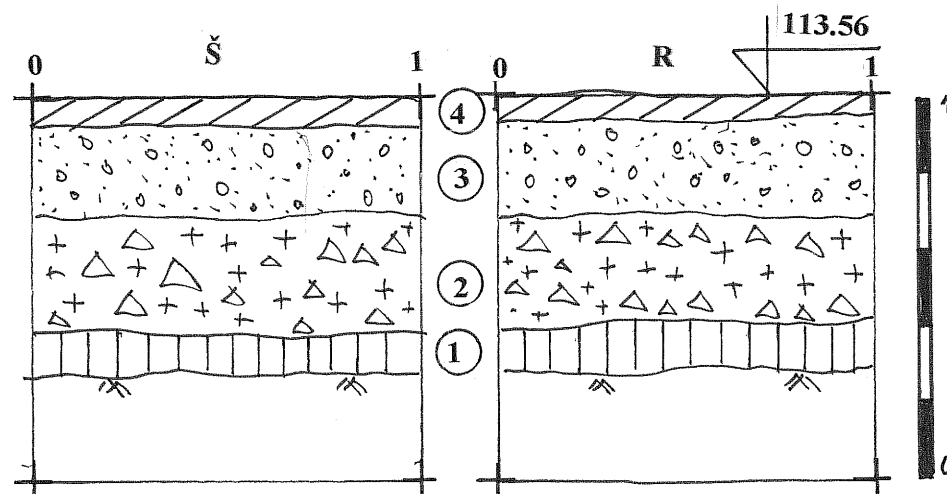
ŠURFAS Nr. 18

Šurfas Nr.18 buvo iškastas 9 m į Š nuo šurfo Nr.17, prie rytinio Dominikonų gatvės krašto. Žemės paviršius lygus, jo  $H_{abs}$  yra 113,56 m. Šurfo dydis 1x1 m, gylis 70 cm. Geologiniai sluoksniai, kuriuos sudaro pilkas priemolis buvo rasti 70 cm gylyje. Virš pirminio paviršiaus yra užfiksuotas susiklostęs iki 10-12 cm storio pilko juodžemio sluoksnis Nr.1 primenantis miško dirvožemį. Aukščiau užpiltas iki 30 cm storio smulkių griuvenų sluoksnis Nr.2. Griuvenose rasta 297x145x68 mm dydžio plyta be braukų. Kitų archeologinių radinių nerasta.

Viršutinius sluoksnius Nr.5-6 sudaro žvyro ir asfalto sluoksniai susidarę XX a. antr. pusėje tvarkant ir asfaltuojant dabartinę Dominikonų gatvę. Viršutinių sluoksnių storis yra 30-32 cm.

- 1. PILKAS JUODŽEMIS
- 2. SMULKIOS GRIUVENOS
- 3. ŽVYRAS
- 4. ASFALTAS

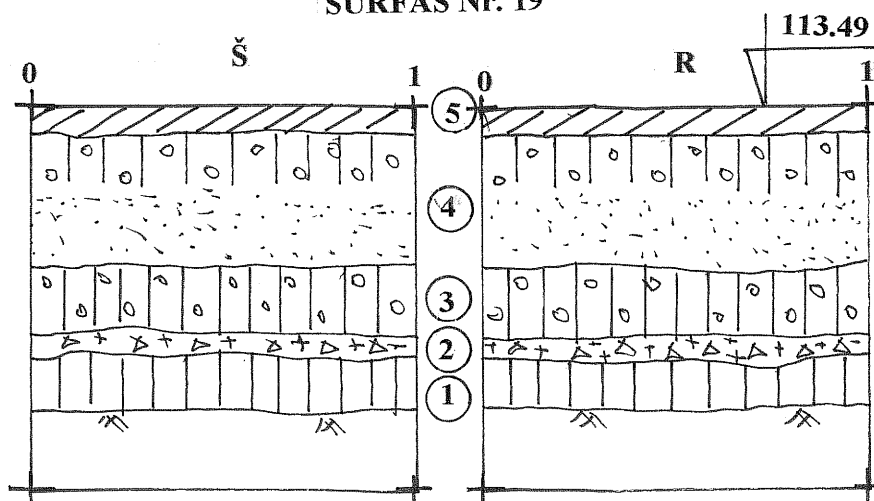
ŠURFAS Nr. 19

Šurfas Nr.19 buvo iškastas 9 m į Š nuo šurfo Nr.18, prie rytinio Dominikonų gatvės krašto. Žemės paviršius lygus, jo  $H_{abs}$  yra 113,49 m. Šurfo dydis 1x1 m, gylis 90 cm. Geologiniai sluoksniai, kuriuos sudaro pilkas priemolis buvo rasti 70 cm gylyje. Virš pirminio paviršiaus yra užfiksuotas susiklostęs iki 15 cm storio pilko juodžemio sluoksnis Nr.1 primenantis miško dirvožemį. Aukščiau užpiltas 5-6 cm storio smulkių griuvenų sluoksnis Nr.2. Archeologinių radinių nerasta.

Virš griuvenų yra supiltas (susiklostęs?) 20 cm storio pilkos žemės ir žvyro sluoksnis Nr.2. Viršutinius sluoksnius Nr.5-6 sudaro žvyro ir asfalto sluoksniai susidarę XX a. antr. pusėje tvarkant ir asfaltuojant dabartinę Dominikonų gatvę. Jų storis yra 40-42 cm.

- 1. PILKAS JUODŽEMIS
- 2. SMULKIOS GRIUVENOS
- 3. PILKAS JUODŽEMIS, ŽVYRAS
- 4. SMĖLIS, PILKAS ŽVYRAS
- 5. ASFALTAS

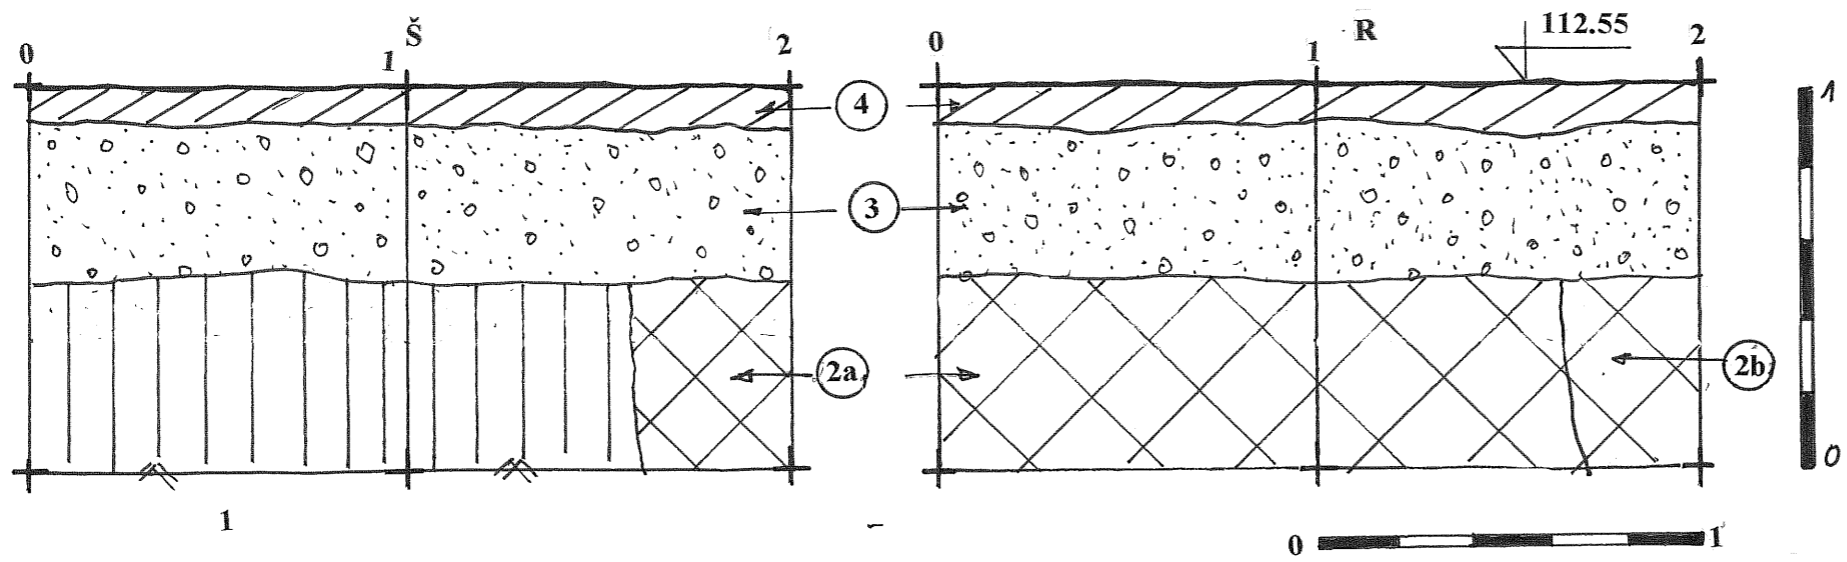
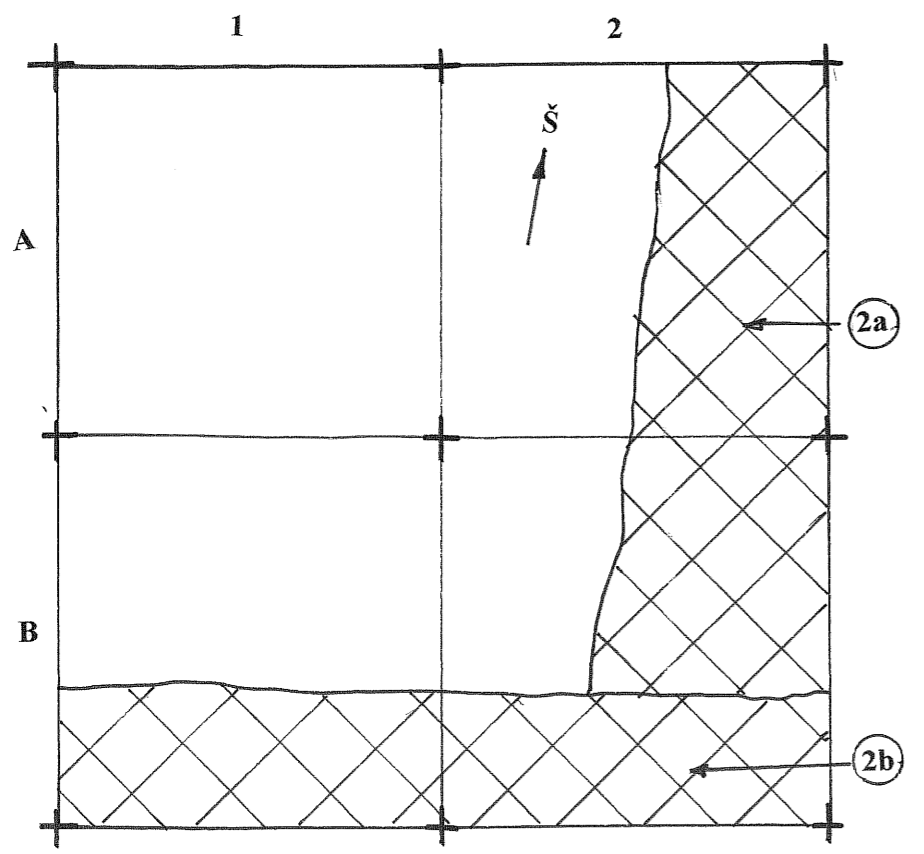
ŠURFAS Nr. 20 M 1:20

Šurfas Nr.20 buvo iškastas 6,5 m į PV nuo mokyklos pastato ir 8,5 m į ŠV nuo PR krepšinio aikštelės kampo. Šurfo dydis yra 2x2 m, gylis 100 cm. Dabartinis žemės paviršius lygus, asfaltuotas, jo  $H_{abs}$  yra 112,55 m. Pirminis žemės paviršius, kurį sudaro pilkas priemolis yra 100 cm gylyje. Kultūriniai sluoksniai kasant vandentiekio ir šiluminę trasas buvo suardyti šurfo pietinėje ir rytinėje pusėje, kur šurfo dugne užfiksuotos 40-60 pločio permaišytos žemės juostos.

Virš priemolio yra susiklostęs 50 cm storio pilko juodžemio sluoksnis Nr.1. Tai vienuolyno daržo, ar sodo dirvožemis. Virš jo supiltas apie 40 cm storio oksiduoto žvyro sluoksnis, kurio paviršius yra išasfaltuotas apie 10 cm storio asfalto sluoksniu. Archeologinių radinių nerasta.

- 1. PILKAS JUODŽEMIS
- 2a. VANDENTIEKIO TRASA
- 2b. ŠILUMINĖ TRASA
- 3. ŽVYRAS
- 4. ASFALTAS

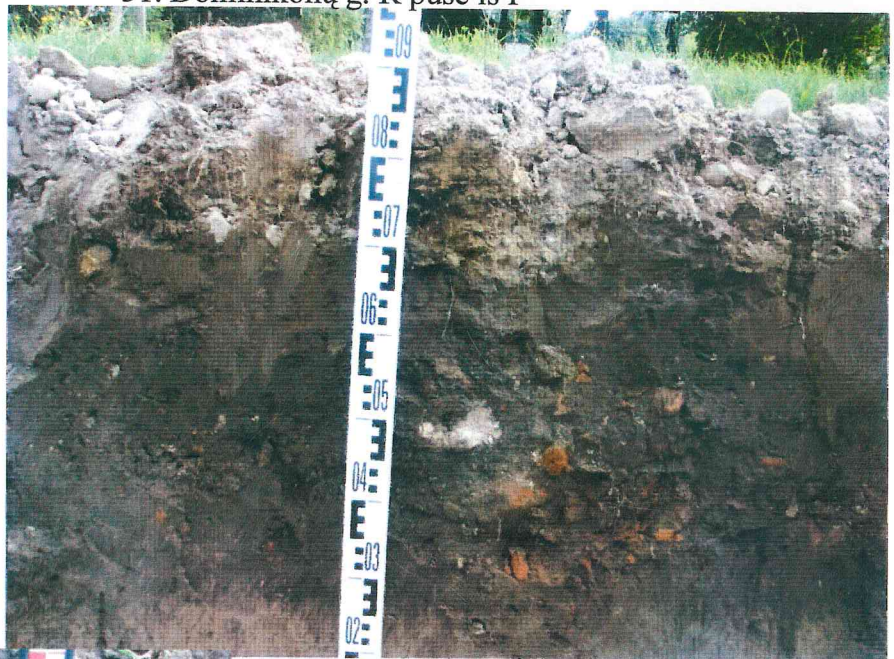
32. Kultūrinių sluoksnių pjūvis Nr.1

Kultūrinių sluoksnių pjūvis Nr.1 užfiksuotas gatvės vietoje iškasto griovio rytiniame šlaite, 10 m į Š nuo išlikusių vienuolyno vartų. Pjūvio ilgis 2 m. Dabartinio žemės paviršiaus  $H_{abs}$  yra 114,38 m. Pirminis žemės paviršius, kurį sudaro gelsvas priemolis yra 70 cm gylyje. Virš jo yra susiklostęs apie 50 cm storio, su gausia griuvenų priemaiša pilko juodžemio sluoksnis Nr.1, neturintis aiškios ribos su geologiniais sluoksniais. Virš jo yra supiltas XX a. 20-25 cm storio maišytos žemės sluoksnis Nr.2.

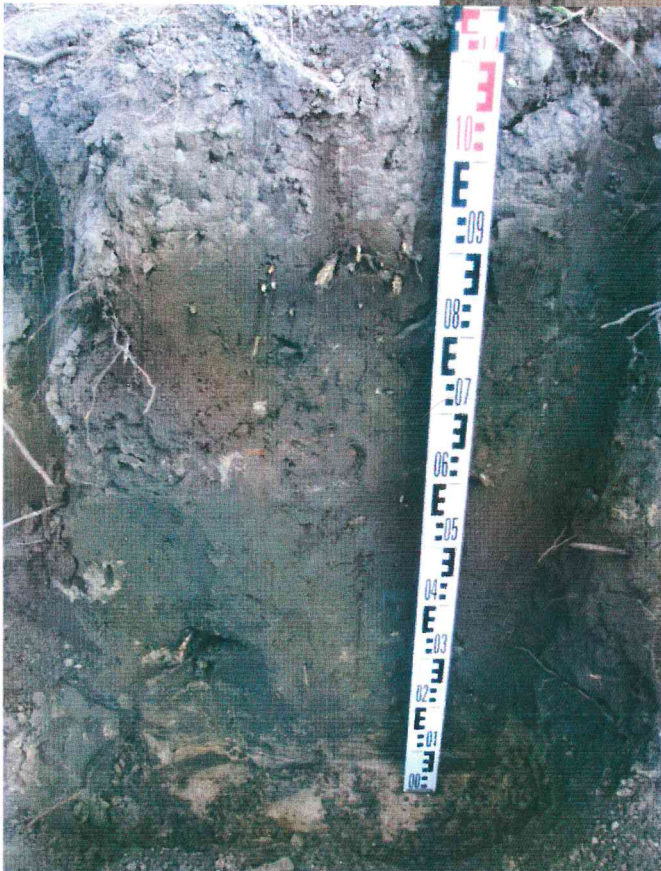
33. Kultūrinių sluoksnių pjūvis Nr.2

Kultūrinių sluoksnių pjūvis Nr.2 užfiksuotas gatvės vietoje iškasto griovio rytiniame šlaite, 25 m į Š nuo pjūvio Nr.1. Pjūvio ilgis 2 m. Dabartinio žemės paviršiaus  $H_{abs}$  yra 114,28 m. Pirminis žemės paviršius, kurį sudaro gelsvas priemolis yra 95-100 cm gylyje. Virš jo yra susiklostęs apie 70 cm storio, pilko juodžemio sluoksnis Nr.1, neturintis aiškios ribos su geologiniais sluoksniais. Sluoksniu viduryje, 60-65 cm gylyje nuo žemės paviršiaus yra smulkių griuvenų sluoksnelis. Žemės paviršiuje yra supiltas XX a. 25-30 cm storio maišytos žemės sluoksnis Nr.2.
