Telšių bernardinų vienuolyno ir kunigų seminarijos
statinių komplekso (u.k.1019) (Telšių r. sav., Telšių m., Katedros a. 2; 6)

2011 m. archeologinių žvalgomųjų tyrinėjimų

ATASKAITA

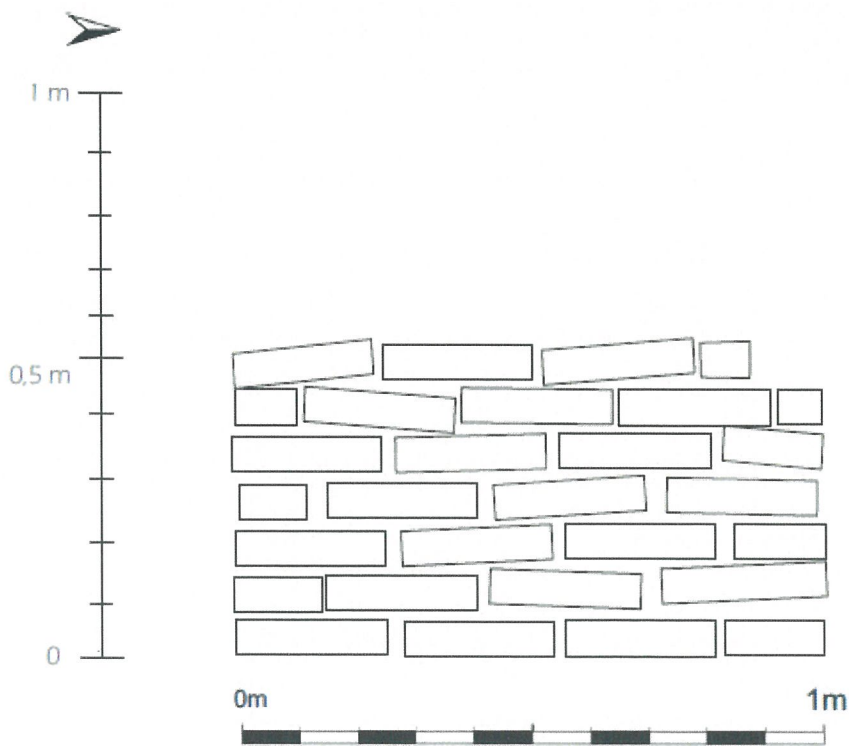
Brēž. 1 Šulinio (?) pjūvis

Šurfe Nr. 2, 25 cm gylyje atidengtas apskritimo formos 130 cm ilgio degusio šulinio fragmentas (?), mūrytas iš raudonų plytų, rištų cemento skiediniu, per kurio sienelės 55 cm gylyje pravestas kabelis. Tirtuose plotuose archeologiškai vertingo kultūrinio sluoksnio ar archeologinių radinių aptikta nebuvo.

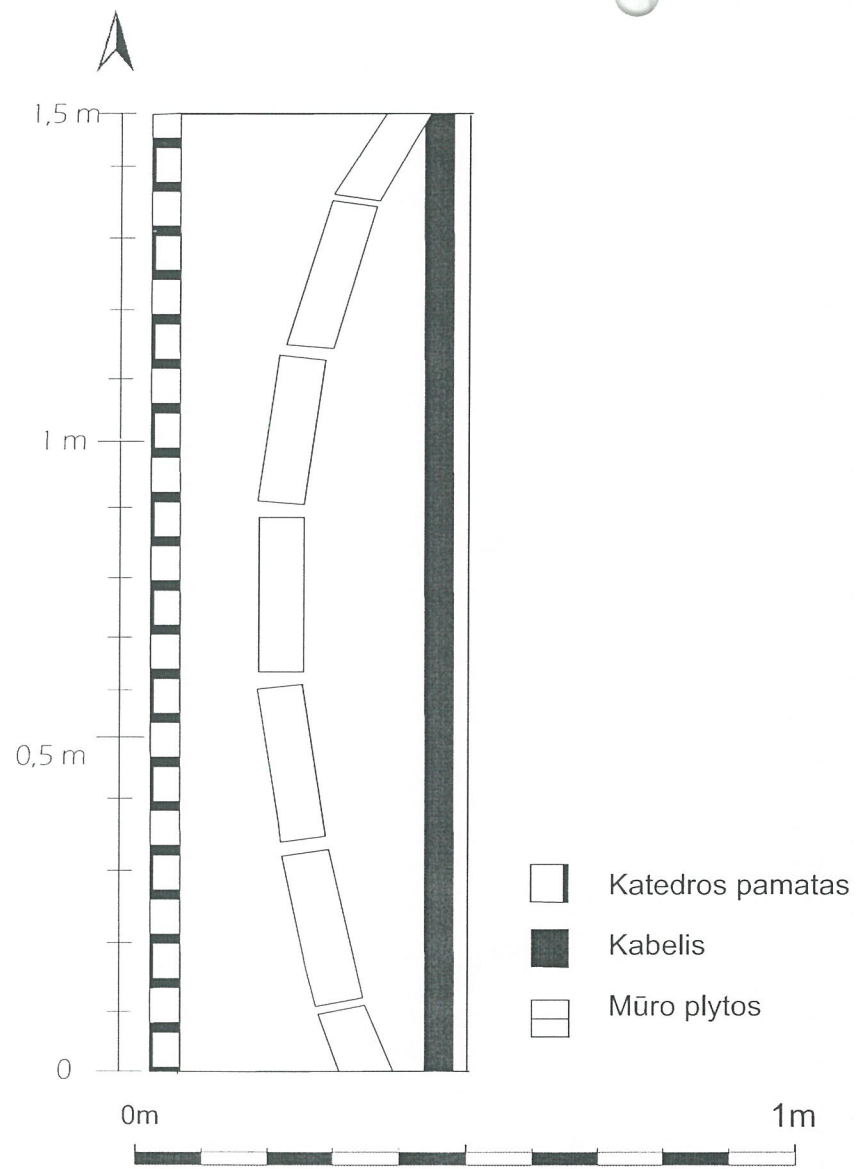
Brėž. 2 Šūrfas Nr. 2

Šurfas kastas šalia R katedros sienos, paraleliai pirmam šurfui, ties trečia niša. Šurfo centro koordinatės – x 390569, 6206746. Šurfas 1x1 m dydžio, orientuotas pagal pasaulio šalis, vėliau praplėstas 30 cm į Š pusę. Šurfe atkastas 85 cm storio permaišyto tamsaus smėlio su smulkiomis akmenukais sluoksnis. Centrinėje šurfo dalyje, 25 cm gylyje atidengtas apskritimo formos 130 cm ilgio degusio šulinio fragmentas (?), mūrytas iš 12x30 cm pločio, 6 cm storio raudonų plytų, rištų cemento skiediniu (**brėž. 1;2**). V šurfo dalyje atidengti įgilinti betoniniai katedros pamatai, kurie taip pat buvo aprūkę (atstumas tarp šulinio V sienos ir katedros pamatų – 15 cm). 55 cm gylyje, 20 cm į R nuo V šulinio sienos atkastas skersai šurfo (Š-P kryptimi) ir per šulinio sienas einantis kabelis. Tyrimų metu atkastas 60 cm aukščio šulinio fragmentas, dėl techninių aplinkybių (skersai šurfo nutiesto kabelio ir trinkelėmis iškloto kiemo) šurfas daugiau neaplėstas ir negilintas. Šulinys neardytas. Šurfas kastas iki 85 cm gylio. Habs šurfo R dalyje – 152.74 m.
