Šeduvos senojo miesto vietos (30340), Vytauto g. 22, Radviliškio raj. sav., 2010 m.,
archeologinių tyrinėjimų ir archeologinių žvalgymų

ATASKAITA

Vytautas Juškaitis

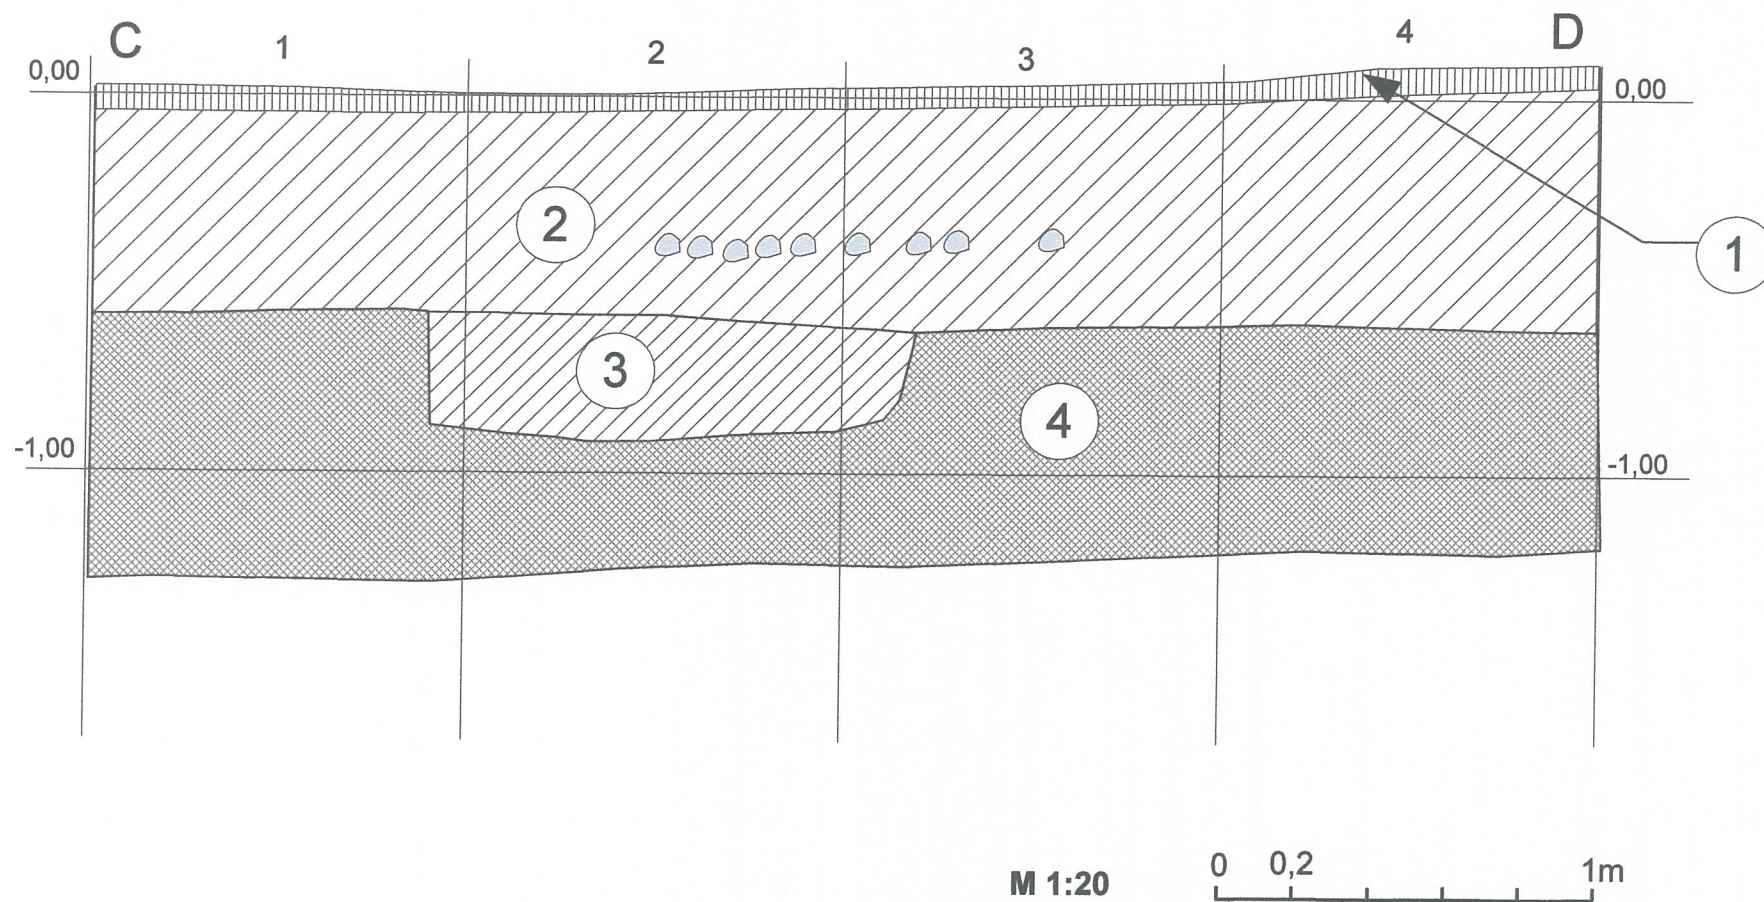
Brėžinys Nr. 3. Archeologiniai tyrinėjimai Šeduvoje, 2011 m. Vytauto g. 22. Perkasa Nr. 2. Š sienelės pjūvis C – D.

Perkasa Nr. 2 orientuota R – V kryptimi, yra 1x4 m dydžio. Perkasos plotas 4 m². Ji suskirstyta kvadratais (iš V į R einanti sienelė žymima skaičiais 1 – 4, o Š – P kryptimi einanti sienelė – raide a). Perkasos Nr. 2 ŠV kampas yra 14 m į R nuo Vytauto g. namo Nr. 24 P kampo ir 13 m į PR nuo šio namo R kampo. Fiksuota perkasos Š sienelė (pjūvis C – D) (žr. brėž. Nr. 3; nuotr. Nr. 4). Perkasos viršus – *velėnos sluoksnis (1)*. Jis 0,1 – 0,15 m storio. Po juo prasidėjo *pilkos žemės sluoksnis (2)*. Jis 0,55 – 0,7 m storio. Šiame sluoksnyje yra priemolio, smėlio intarpų, smulkių griuvenų. *Pilkos žemės sluoksnyje (2)* aptikta fajanso lėkščių, buitinės keramikos šukių, vinių ir įvairių XX a. antros pusės šiukšlių. Po *pilkos žemės sluoksniu (2)*, Kv. A 1 – 3, 0,55 – 0,65 m gylyje nuo dabartinio žemės paviršiaus, aptiktas *tamsiai pilkos žemės sluoksnis(3)*. Jis 0,25 – 0,35 m storio. Šiame sluoksnyje aptikta fajanso lėkštės šukė su mėlynos spalvos augaliniu(?) ornamentu, glazūruotų ir neglazūruotų buitinės keramikos šukių, datuotinių XVIII – XIX a. Po *pilkos žemės (2)* ir *tamsiai pilkos žemės (3)* sluoksniais aptiktas *įžemis (4)*, kuris yra priemolis.

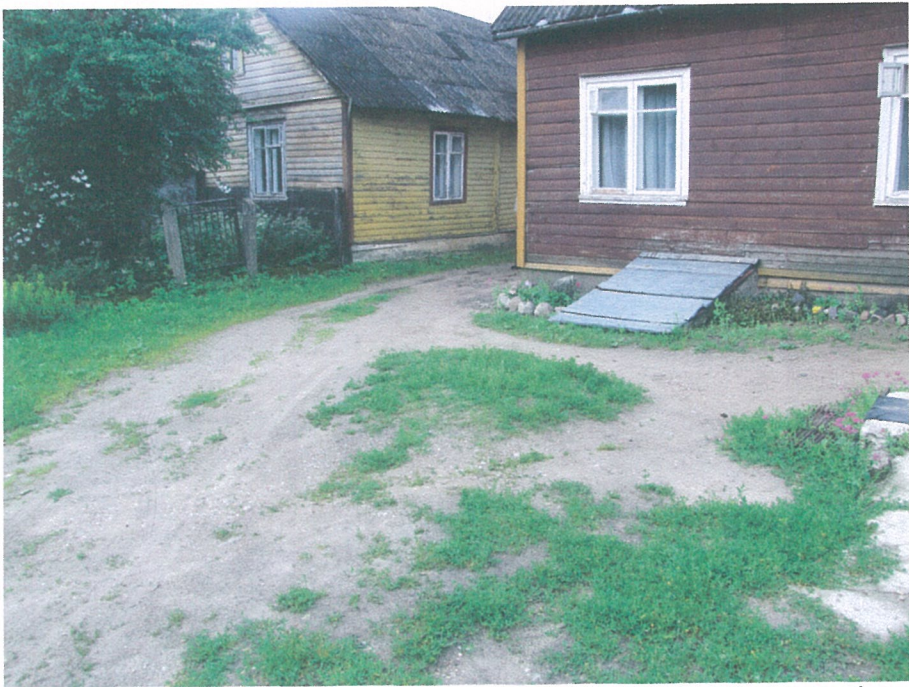
1. Archeologinių tyrinėjimų vieta prieš pradėdant darbus. Fotografuota iš Š pusės.
2. Archeologinių tyrinėjimų vieta prieš pradėdant darbus. Fotografuota iš R pusės.
3. Archeologiniai tyrinėjimai, Vytauto g. 22, Šeduvoje. Perkasos Nr. 1 Š sienelės pjūvis. Fotografuota iš P pusės.
4. Archeologiniai tyrinėjimai, Vytauto g. 22, Šeduvoje. Perkasos Nr. 2 Š sienelės pjūvis. Fotografuota iš P pusės.
5. Archeologiniai žvalgymai, Vytauto g. 22, Šeduvoje. Trastos Nr. 1 centrinė dalis. ŠR sienelės pjūvis. Fotografuota iš PV pusės.
6. Archeologiniai žvalgymai, Vytauto g. 22, Šeduvoje. Trastos Nr. 1 dalis esanti į PR nuo Vytauto g. namo Nr. 22. R sienelės pjūvis. Fotografuota iš V pusės.
7. Archeologinių tyrinėjimų vieta užkasus perkakas. Fotografuota iš P pusės.
8. Archeologinių tyrinėjimų vieta užkasus perkakas. Fotografuota iš ŠR pusės.

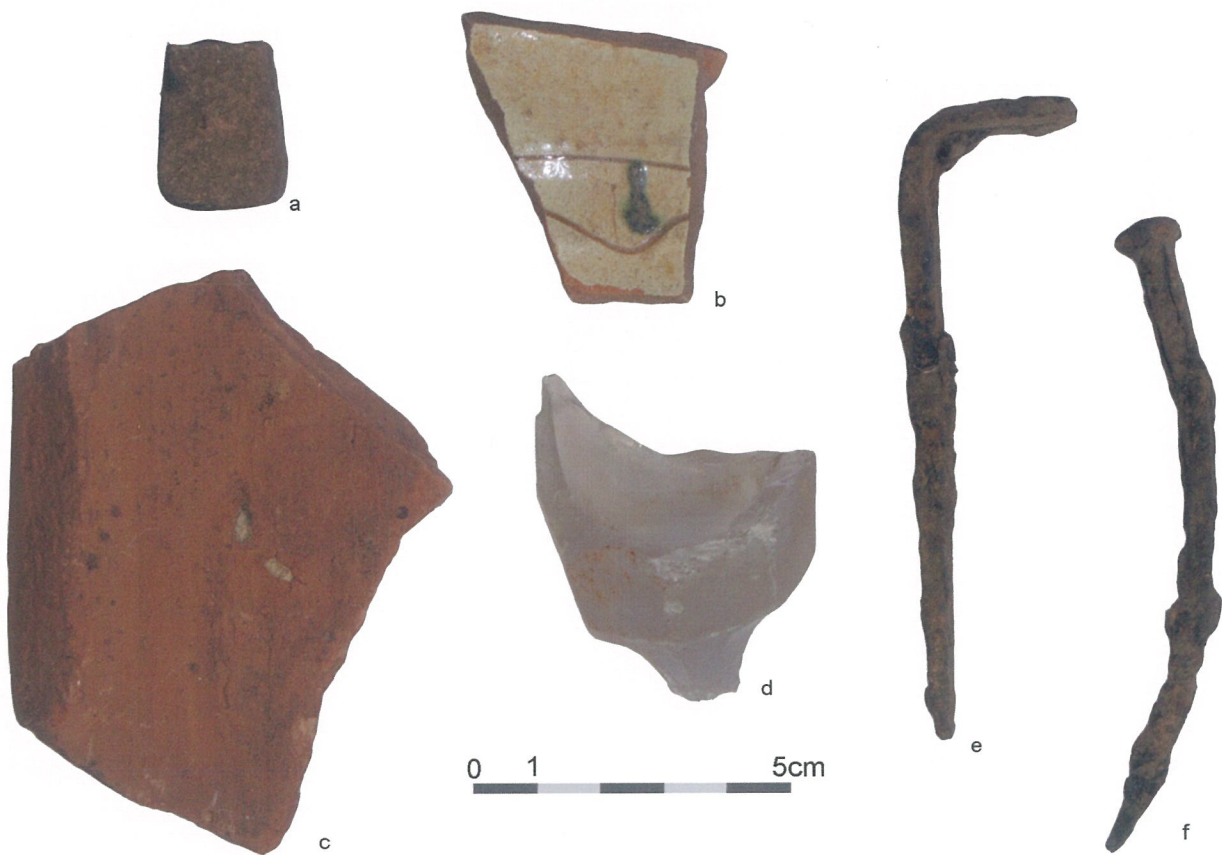
pav.2

Pav. 2. Radiniai aptikti trasoje Nr. 1, *pilkos žemės sluoksnyje*, archeologinių žvalgymų metu: a – akmeninio galąstuvo fragmentas, b – lėkštės šukė; c – lovinės čerpės kraštas; d – taurės fragmentas; e – neaiškios paskirties geležinis dirbinys; f – vinis.
