**Rimvydas Laužikas**

**DUBINGIŲ (MOLĖTŲ RAJ.)  
BUVUSIOS SMUKLĖS (unikalus kodas 1513)  
VIDAUS IR APLINKOS  
2007-2008 METŲ ARCHEOLOGINIŲ ŽVALGYMŲ ATASKAITA**

**Vilnius - 2008**

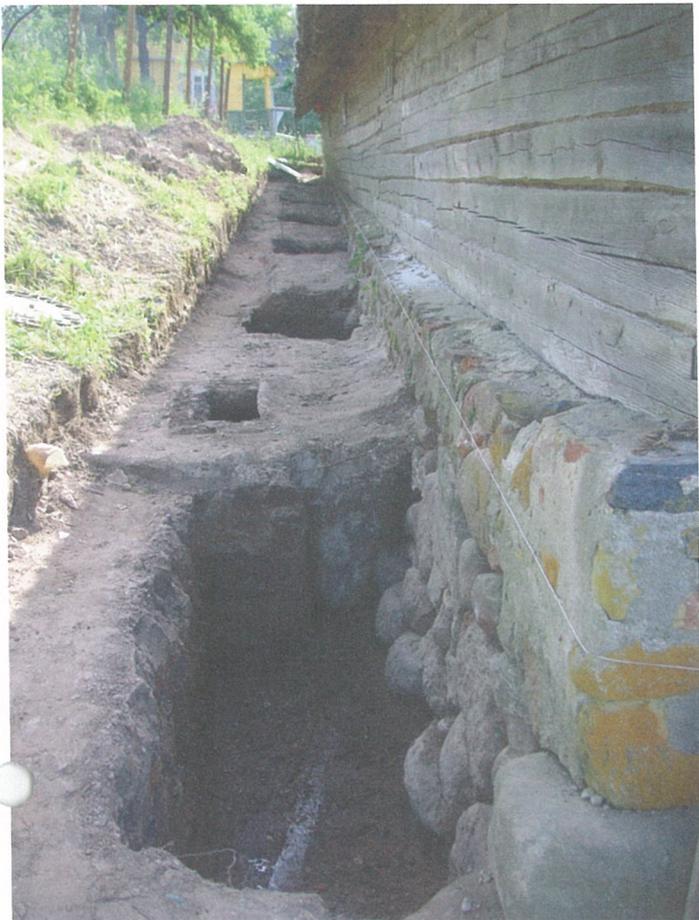
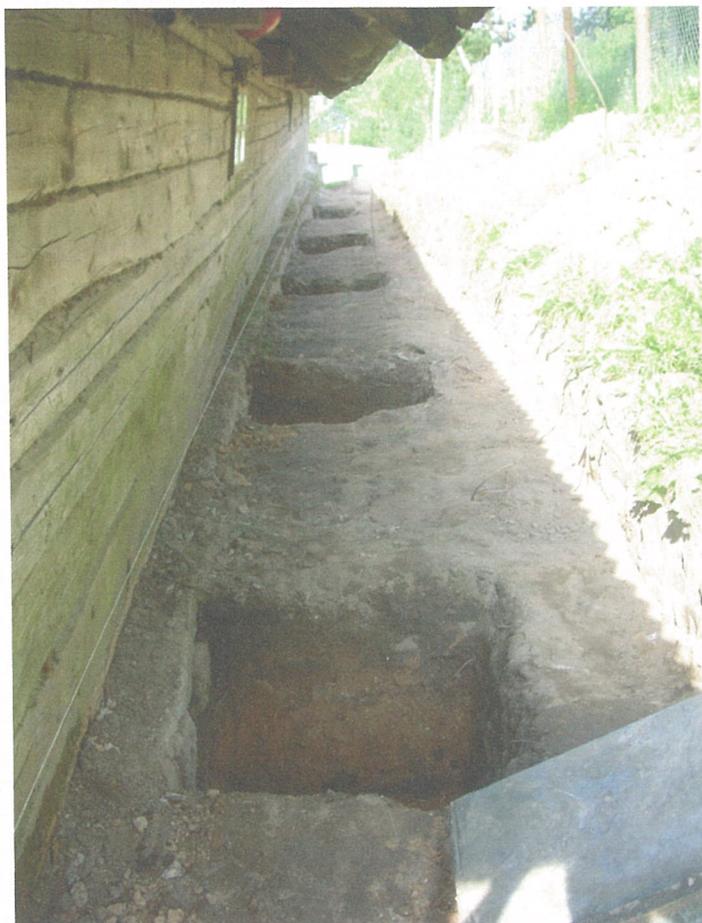
4. Šurfai Nr. 1-7. Bendras vaizdas  
iš vakarų pusės

iš rytų pusės

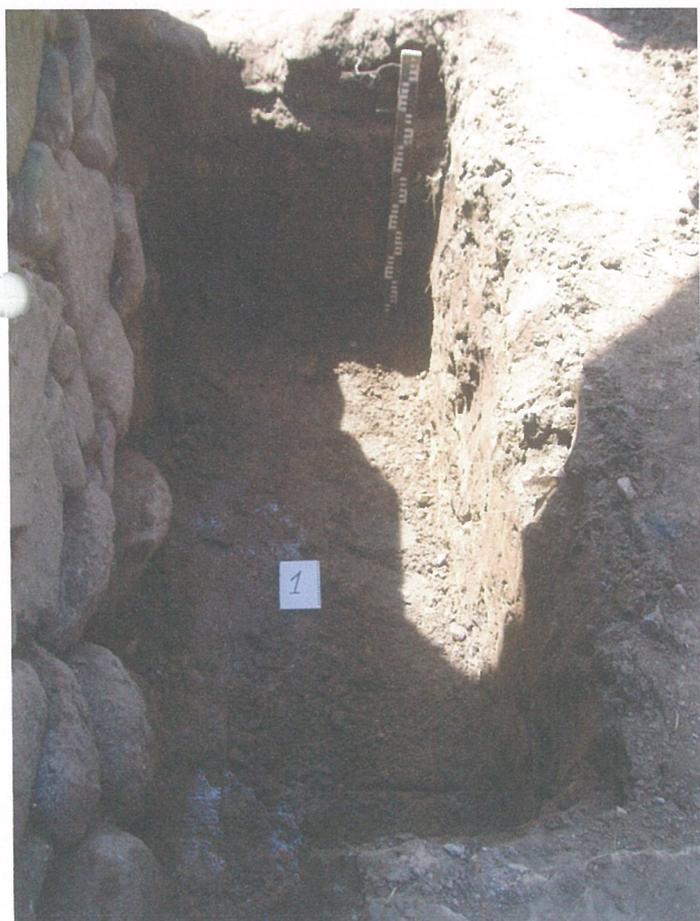
Iliustracija Nr. 5.

Kultūrinis sluoksnis suardytas, nes šalia yra iškastas kanalizacijos šulinys.

5. Šurfas Nr. 1 iš rytų pusės

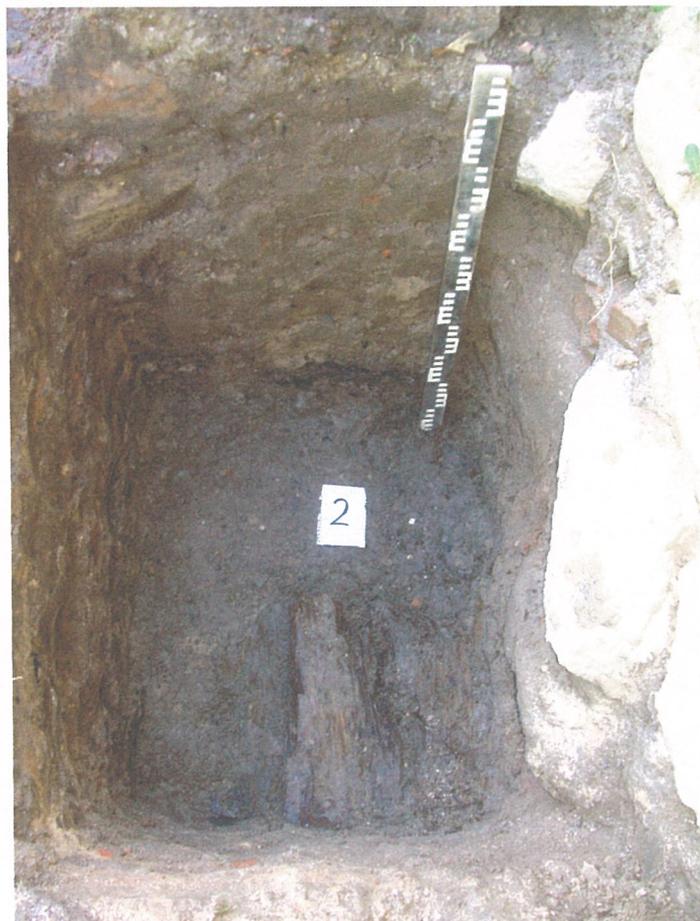
Iliustracija Nr. 6.

Šurfas Nr. 2 kastas 3 metrų atstumu nuo Šurfo Nr. 1. 80 – 90 cm. gylyje, nuo žemės paviršiaus aptikti rastai. Greičiausiai ten užkasti 1969 m. rekonstrukcijos metu.

6. Šurfas Nr. 2 iš vakarų pusės

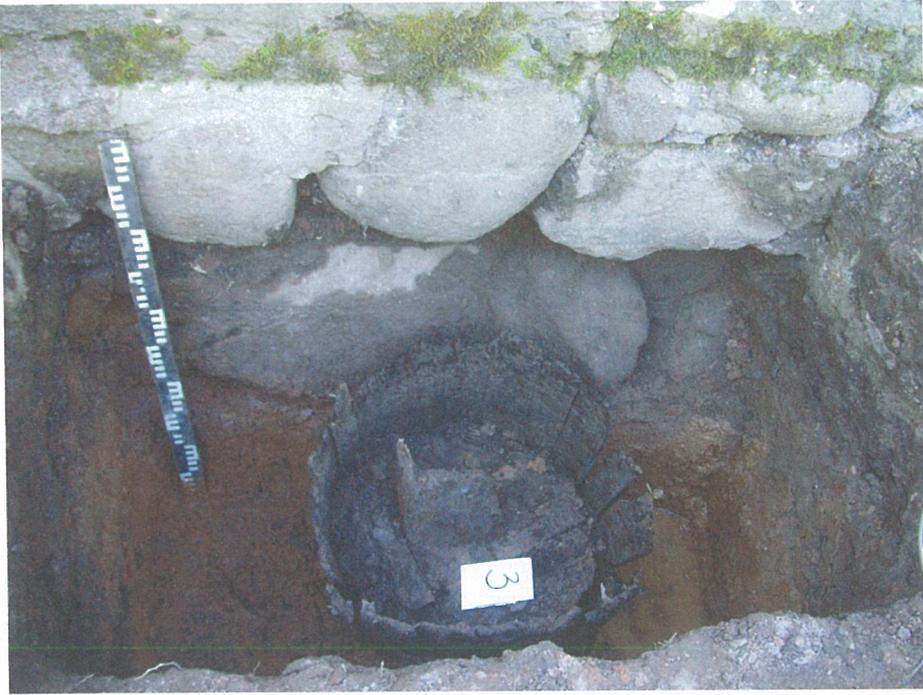
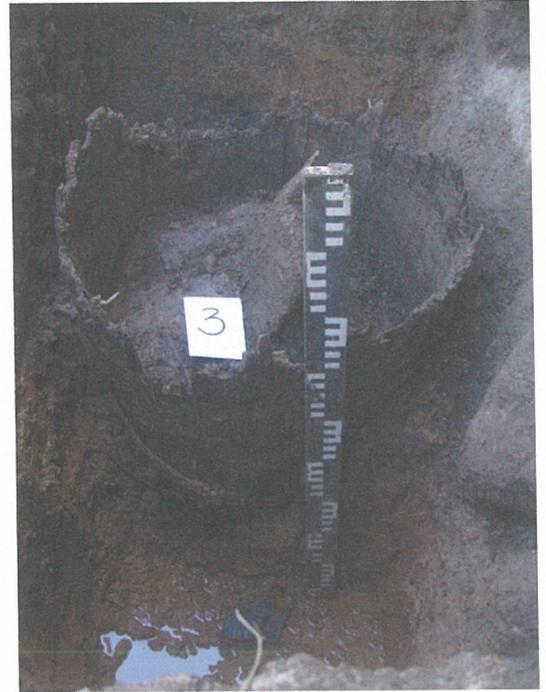
Iliustracija Nr. 7.

Šurfas Nr. 3 kastas 2,5 m. atstumu nuo šurfo Nr. 2. Šurfe rastas kubilas, kuriame buvo daug keramikos šukių. Greičiausiai kubilas yra įkastas 1969 m. rekonstrukcijos metu. Naudotas buitinėms atliekoms išmesti arba gruntinio vandens surinkimui. Sprendžiant iš keturių geležinių kubilo tvirtinimo lankų, kubilas fabrikinės gamybos. Lankų skersmuo apie 70 cm.

7. Šūrfas Nr. 3 iš šiaurės pusės ir jame rastas kubilas

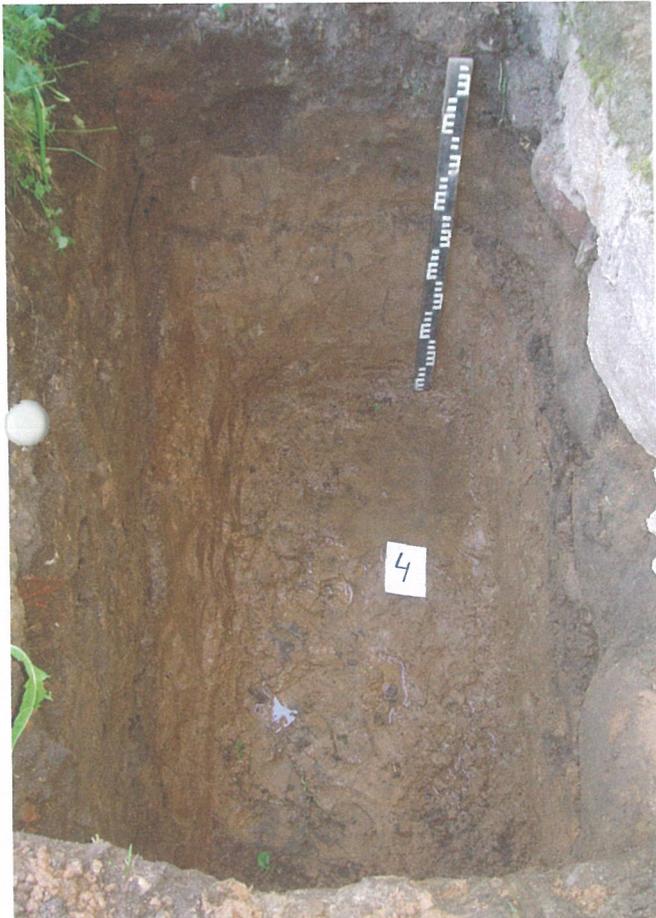
Iliustracija Nr. 8.

Šurfas Nr. 4 kastas 2,5 m. atstumu nuo šurfo Nr. 3. Kultūrinis sluoksnis suardytas.

8. Šūrfas Nr. 4 iš vakarų pusės

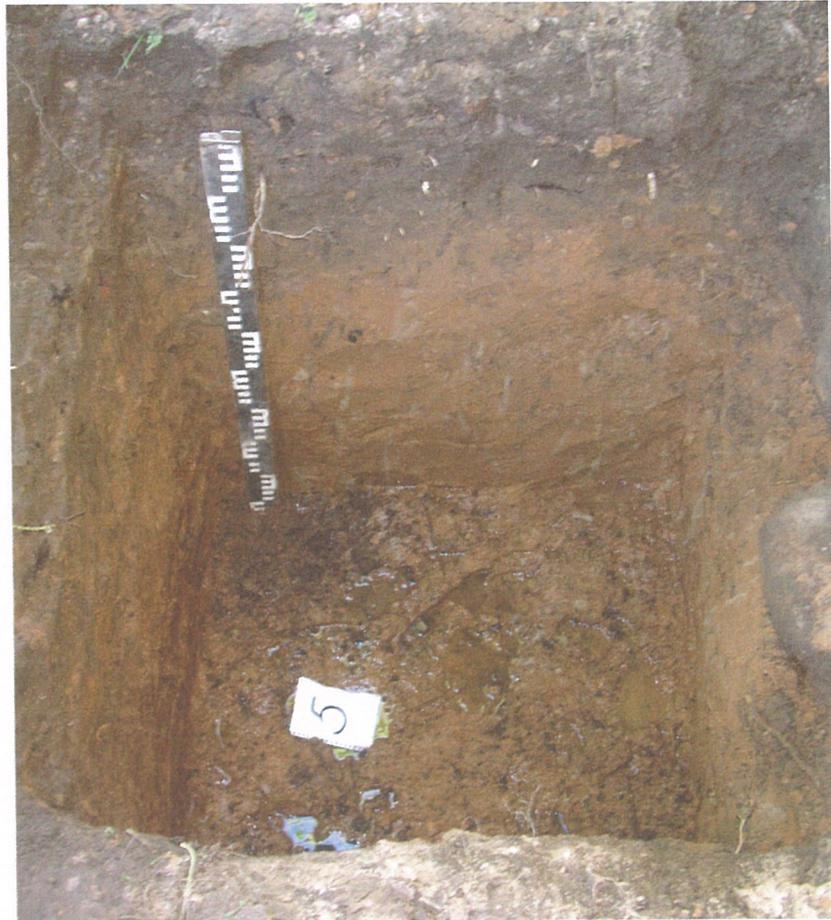
Iliustracija Nr. 9.

Šurfas Nr. 5 kastas 2,5 m. atstumu nuo šurfo Nr. 4. Kultūrinis sluoksnis suardytas.

9. Šūrfas Nr. 5 iš vakarų pusės

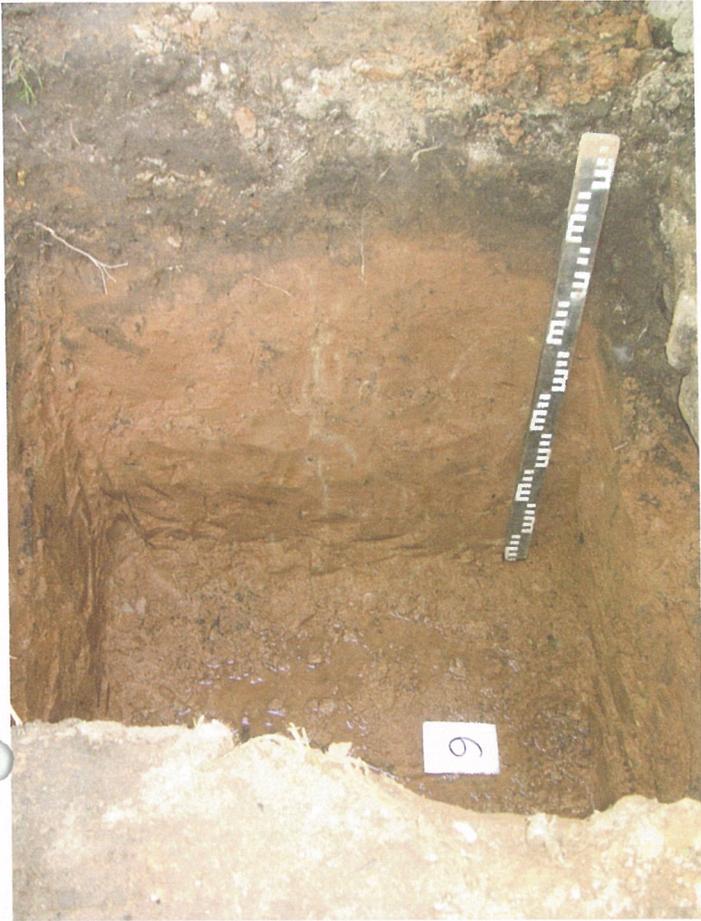
Iliustracija Nr. 10.

Šūrfas Nr. 6 kastas 3 m. atstumu nuo šurfo Nr. 5. Kultūrinis sluoksnis suardytas.

10. Šurfas Nr. 6 iš vakarų pusės

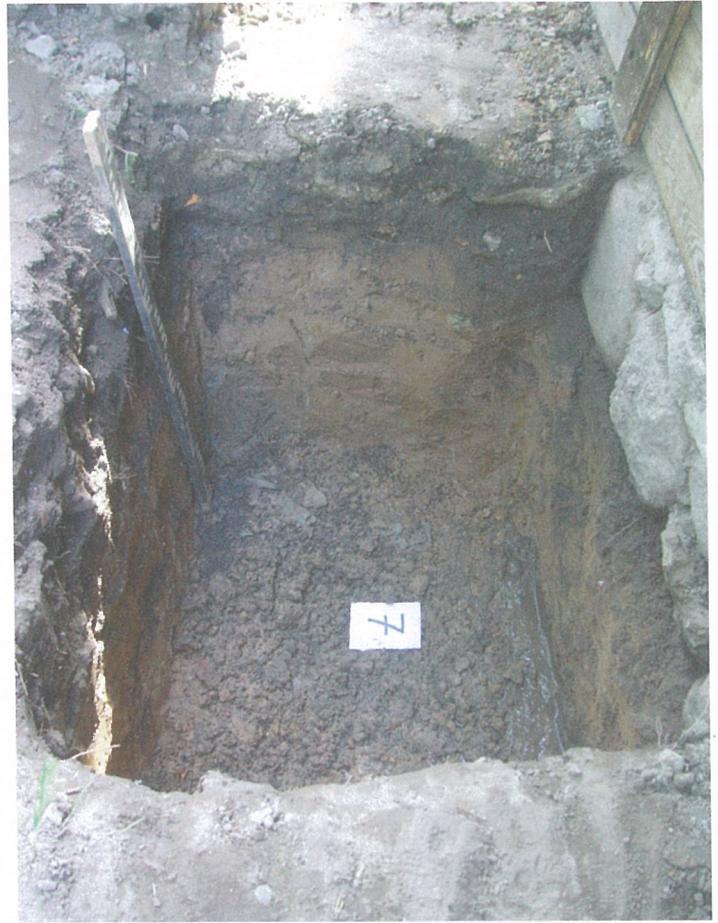
Iliustracija Nr. 11.

Šūrfas Nr. 7 kastas 2,20 m. atstumu nuo šurfo Nr. 6. Kultūrinis sluoksnis suardytas, šalia iškastas kanalizacijos šulinys.

11. Šurfas Nr. 7 iš vakarų pusės

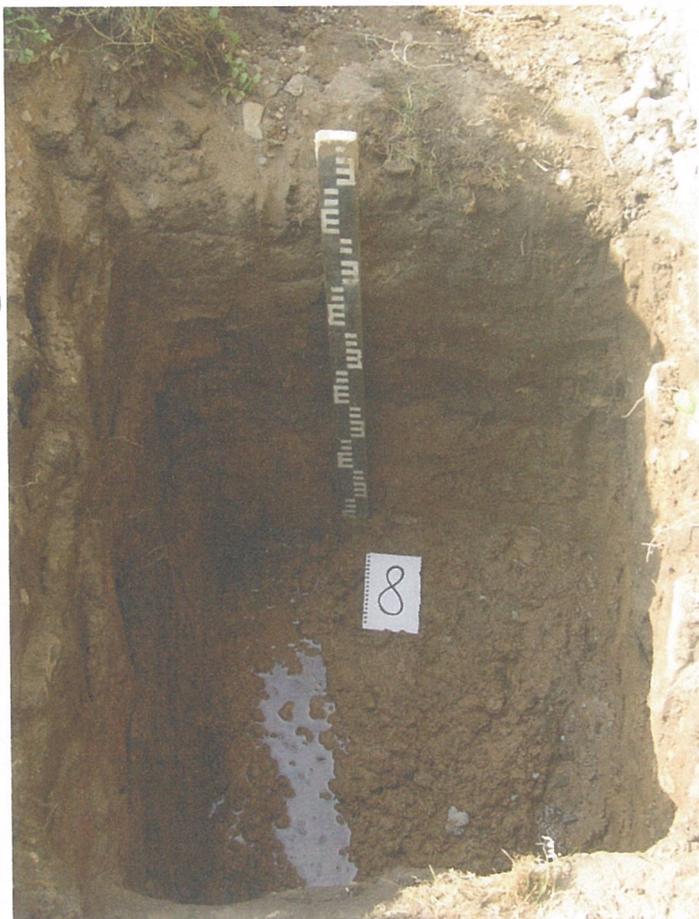
Iliustracija Nr. 12.

Šūrfas Nr. 8 kastas 2,70 m. atstumu nuo šurfo Nr. 7. Kastas rytinėje smuklės pusėje, prie šiaurinio kampo. Pietinė sienelė prie pamatų.

12. Šurfas Nr.8 iš šiaurės pusės

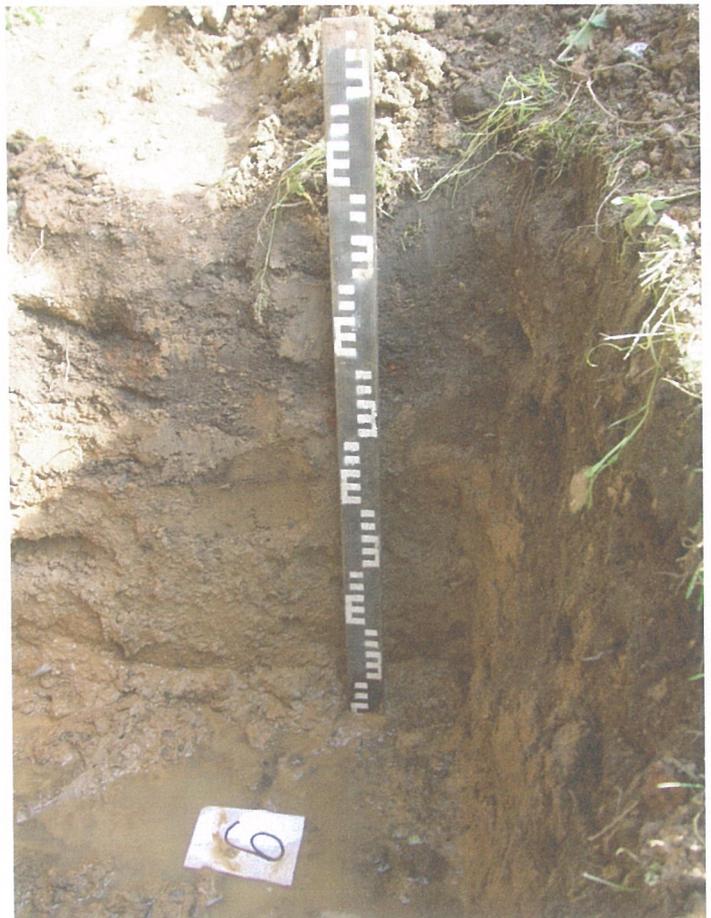
Iliustracija Nr. 13.

Šūrfas Nr. 9 kastas 3 m. atstumu nuo šurfo Nr. 8.

13. Šurfas Nr. 9 iš pietų pusės

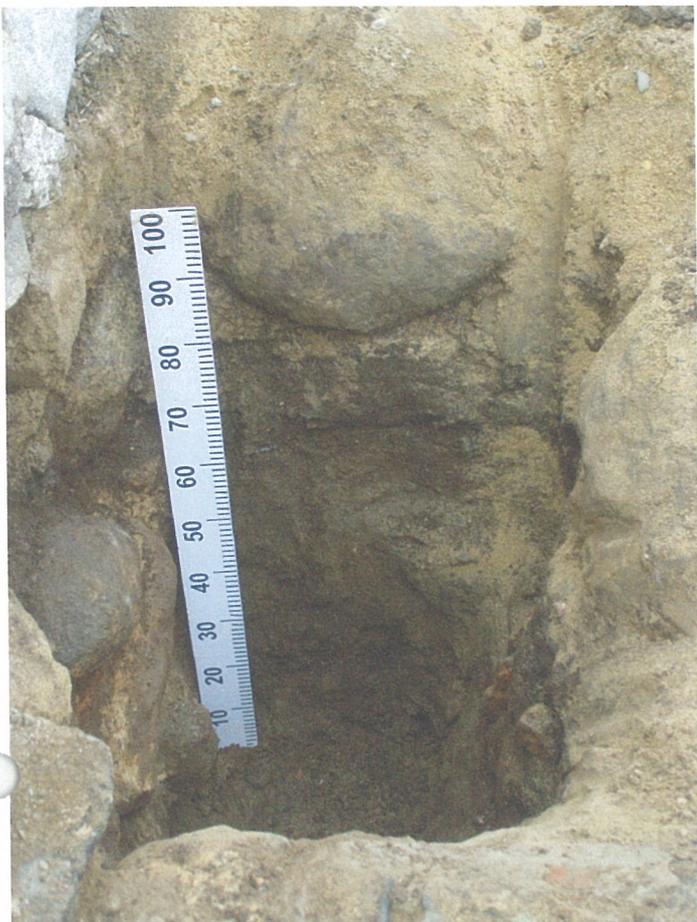
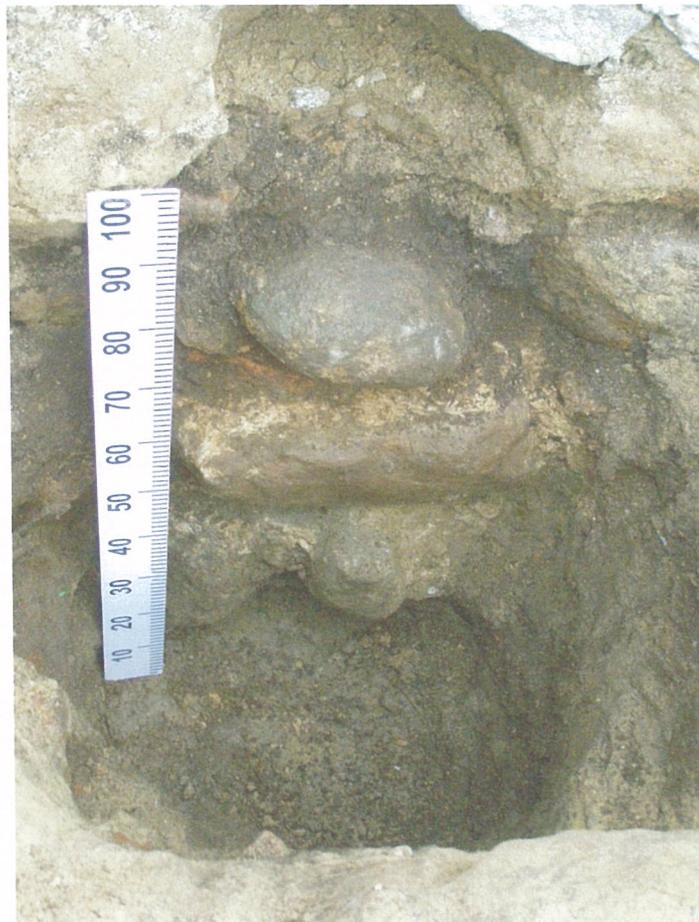
Iliustracija Nr. 14.

Šūrfas Nr. 10 kastas smuklės viduje, ratinės patalpos vakarinėje dalyje. Šurfe aptikta plono, apie 0,1 – 0,2 metro storio, suardyto kultūrinio sluoksnio pėdsakų. Taip pat šiame šurfe aptikti du pamatų fragmentai, sietini su XIX a. statytos smuklės vidaus pertvaromis.

14. Šūrfas Nr. 10

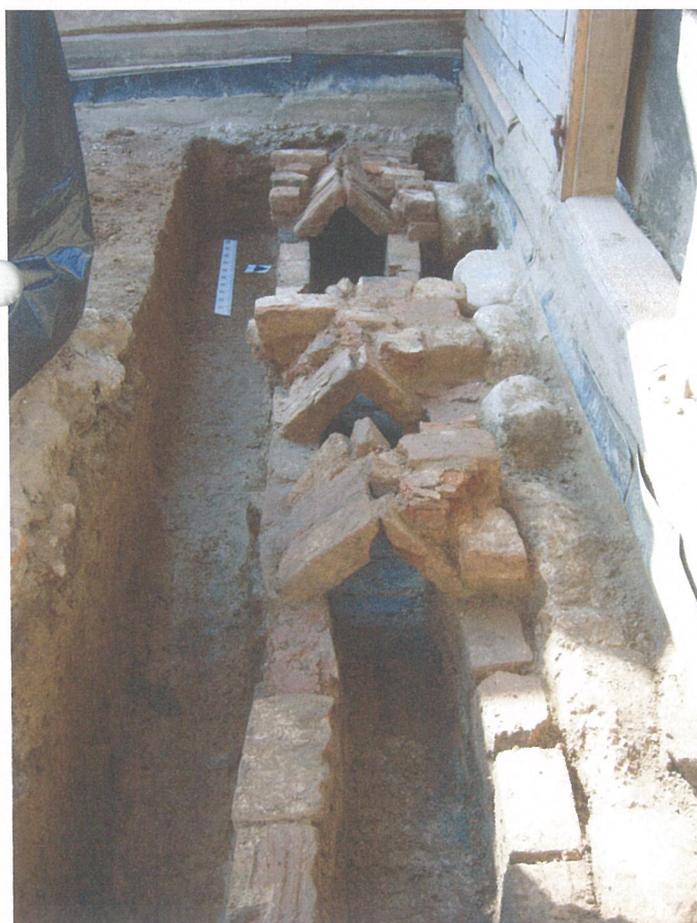
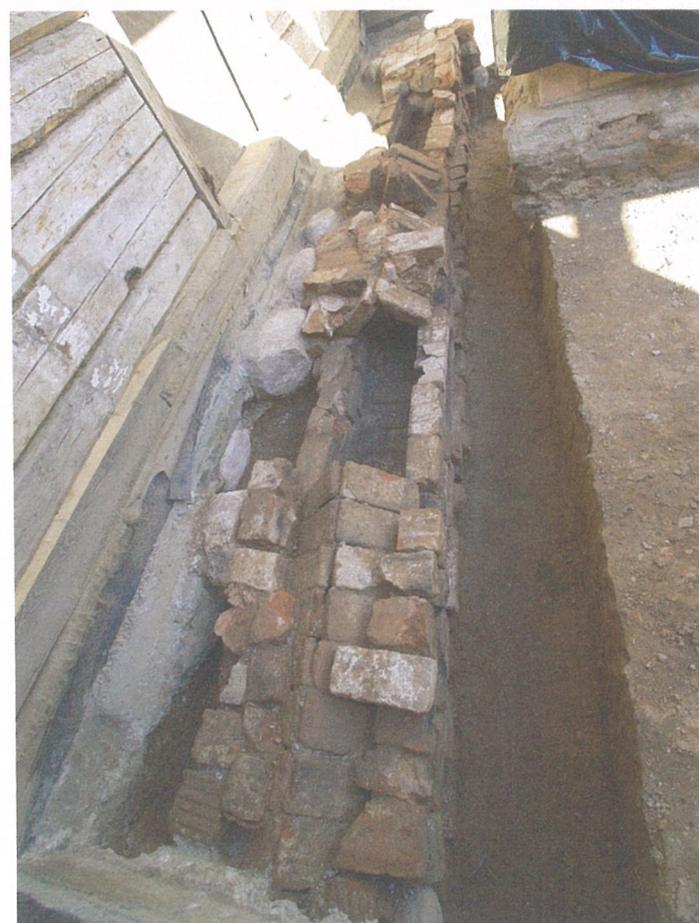
Perkasoje rasta horizontali kamino dalis, mūryta iš plytų. Specialus pagrindas neišlietas. Aukščiausias kamino taškas – 0,55 metro nuo kamino apačios. Galime spėti, kad kaminas atliko

horizontalaus dūmų nuvedimo nuo krosnies iki vertikalaus kamino funkcijas bei buvo naudojamas kaip papildomo šildymo įrenginys, sietinas su XIX a. statyta Dubingių smukle. Iliustracija Nr. 15.

15. Perkasa Nr. 1 ir joje rastas kaminas

3. Perkasoje Nr. 1 buvo rasta horizontali kamino dalis, mūryta iš plytų. Specialus pagrindas neišlietas. Aukščiausias kamino taškas – 0, 55 metro nuo kamino apačios. Galime spėti, kad kaminas atliko horizontalaus dūmų nuvedimo nuo krosnies iki vertikalaus kamino funkcijas bei buvo naudojamas kaip papildomo šildymo įrenginys, sietinas su XIX a. statyta Dubingių smukle.

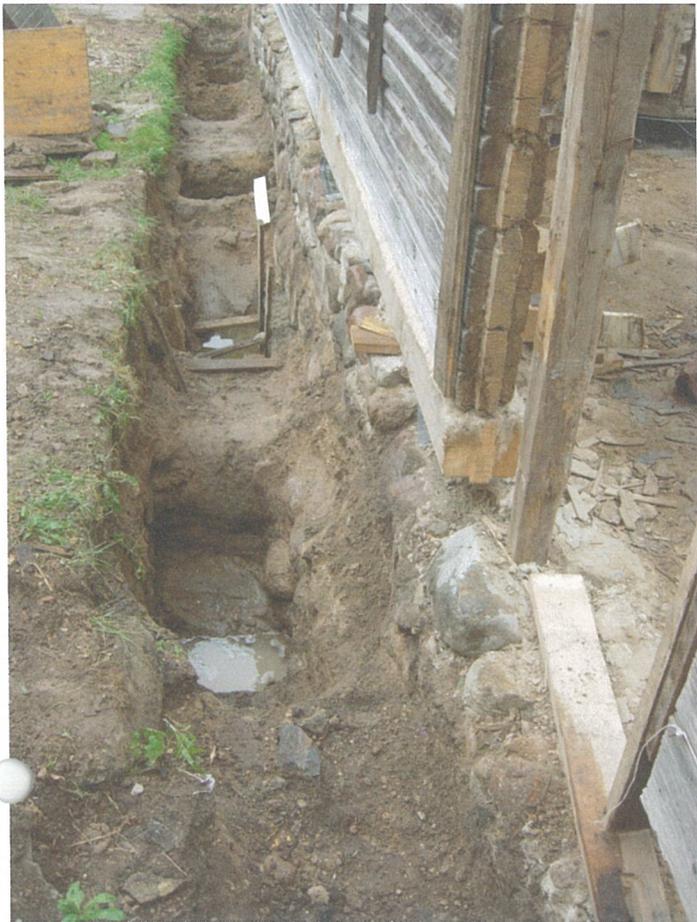
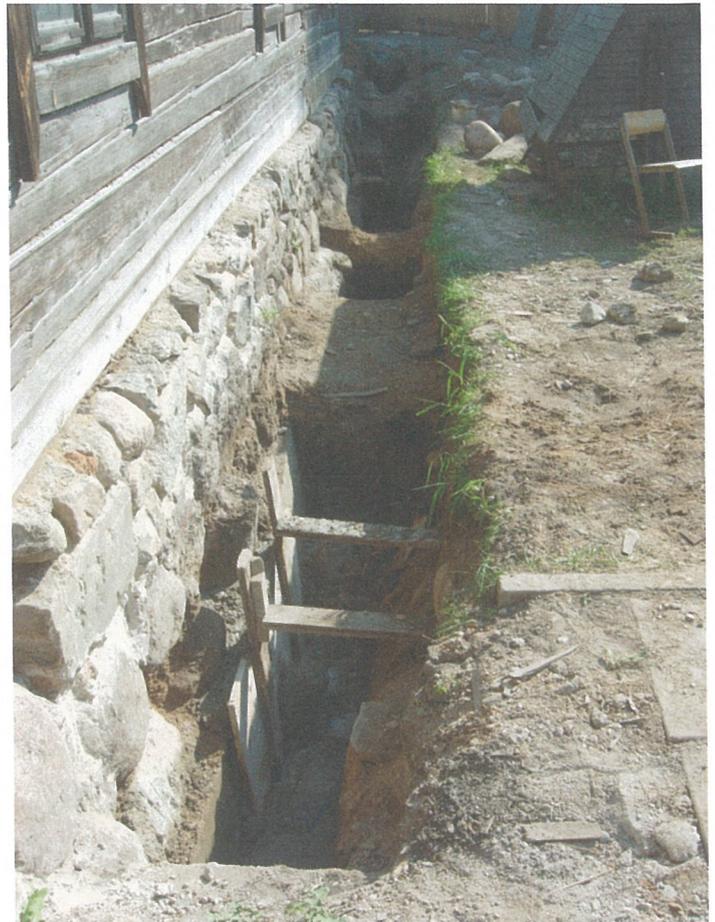
Smuklės pamatuose rasta įmūryta keletas įvairaus dydžio plytų. Galime spėti, kad kai kurios jų yra paimtos iš griūvančių rūmų bei bažnyčios pastatų piliavietėje. Plytų dydžiai centimetrais:

**16. Smuklės pietinės sienos pamatai**

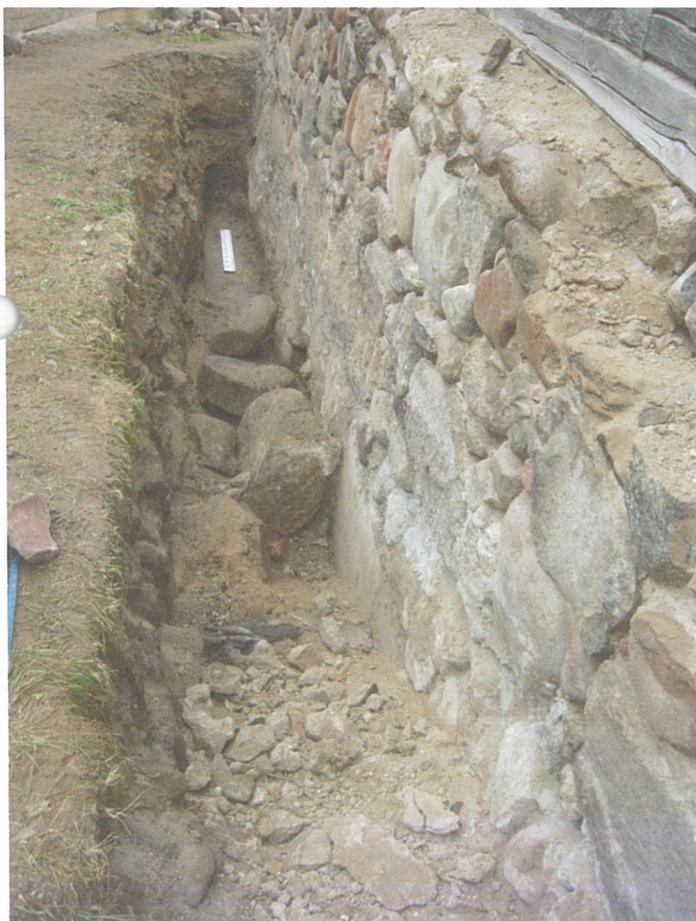
**17. Smuklės vakarinės sienos pamatai**

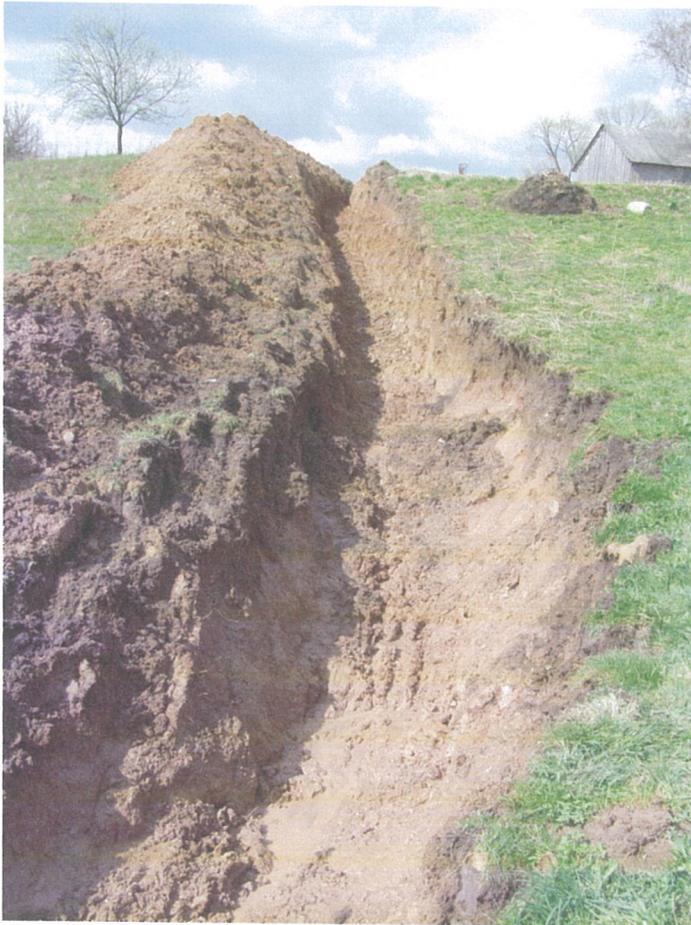
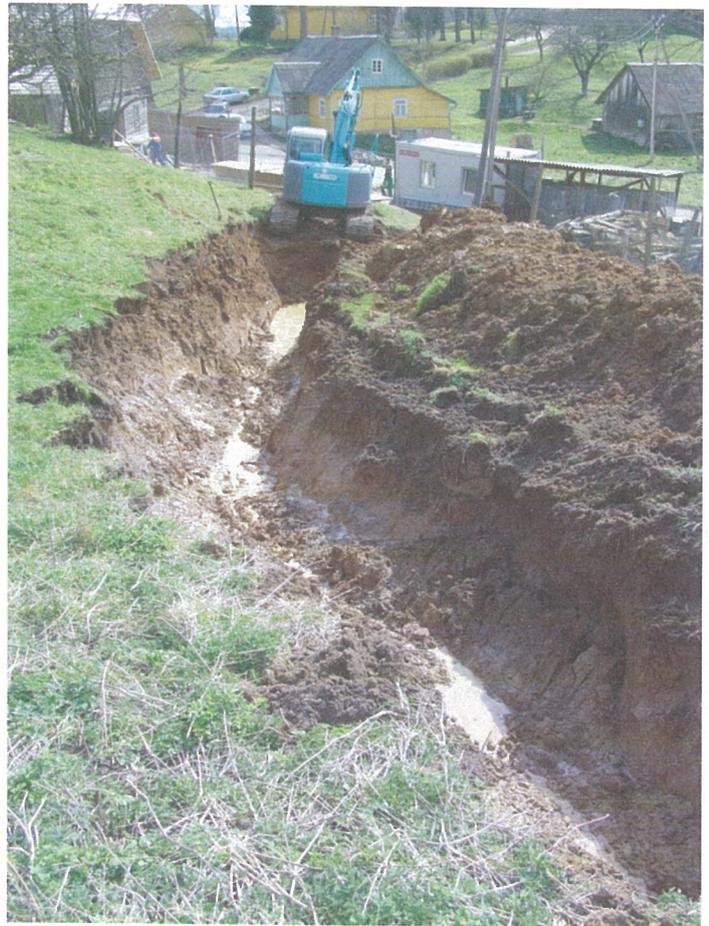
2008 m. pavasarį į Dubingių smuklę buvo kasamas 1,8 – 2,2 metro gylio ir apie 2 metrų pločio (viršuje) griovys ir tiesiamos komunikacijos (vandentiekis, elektra). Darbų metu atlikta priežiūra ir žvalgymai į šiaurės vakarų pusę nuo smuklės esančioje kalvoje. Kultūrinio sluoksnio nerasta. Visu griovio lygiu 0,1 – 0,15 metro storio velėna užaugusi tiesiai ant nejudinto rausvai rudos spalvos molio sluoksnio (žiūr. brėžinį Nr. 1, iliustracijas Nr. 18-21).

**19. Griovys. Bendras vaizdas šlaite iš pietų pusės** **iš šiaurės pusės**

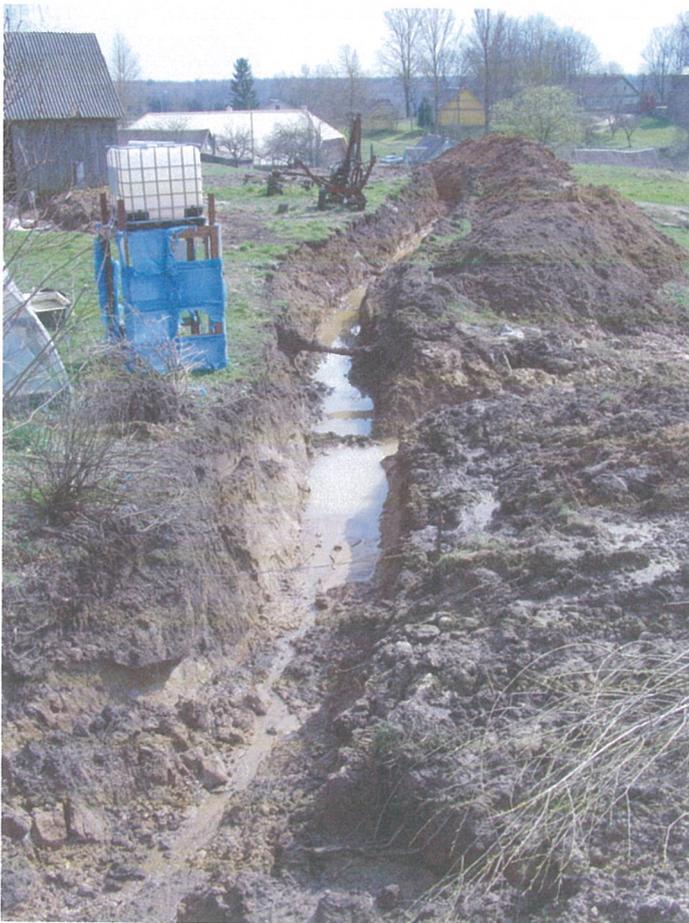
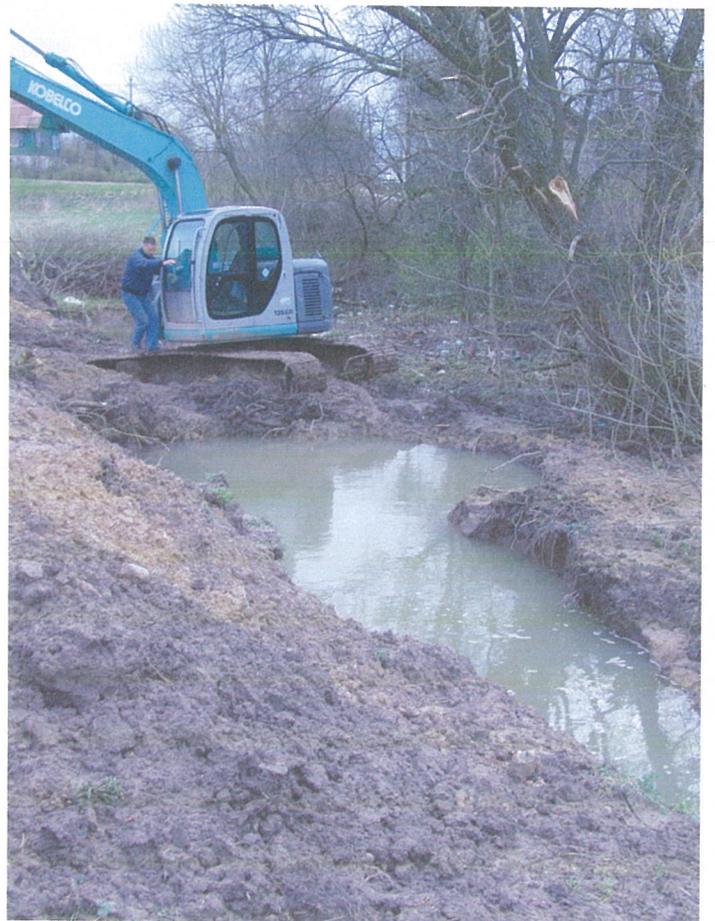
**20. Griovys. bendras vaizdas kalvos viršuje iš pietų pusės** **iš šiaurės pusės**

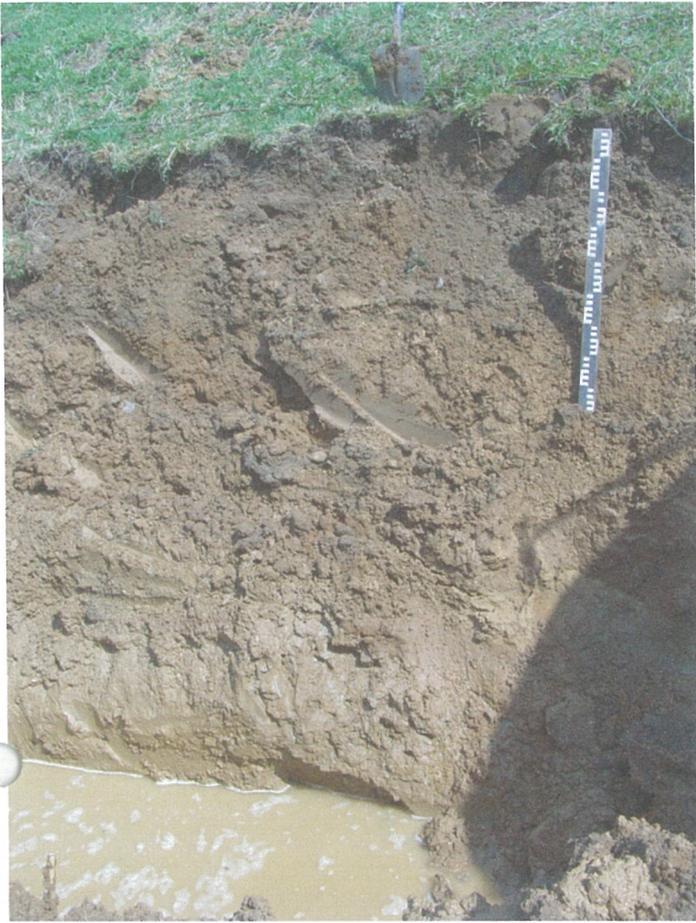
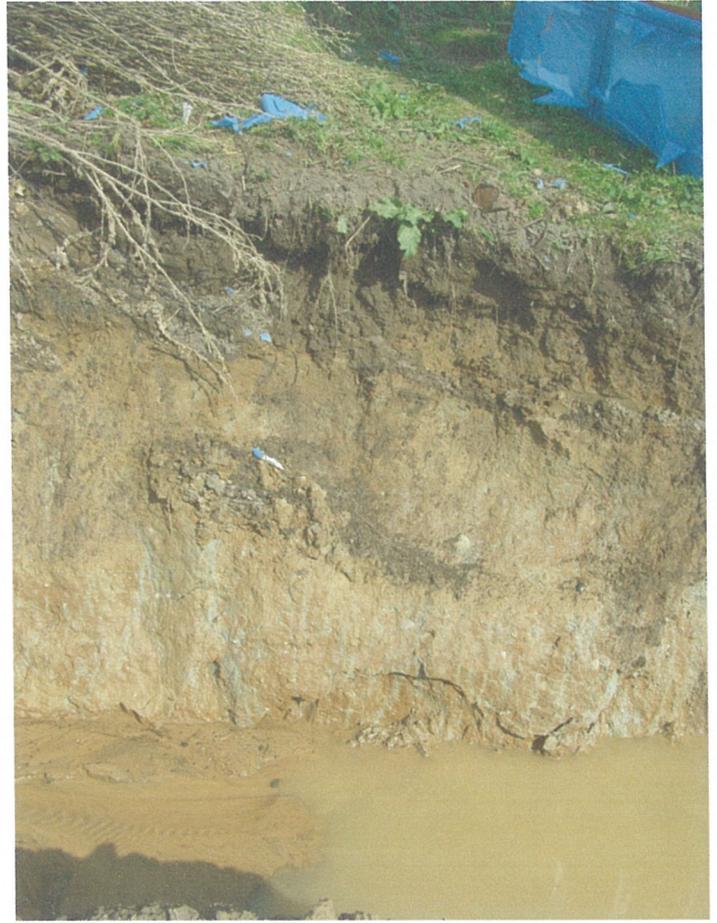
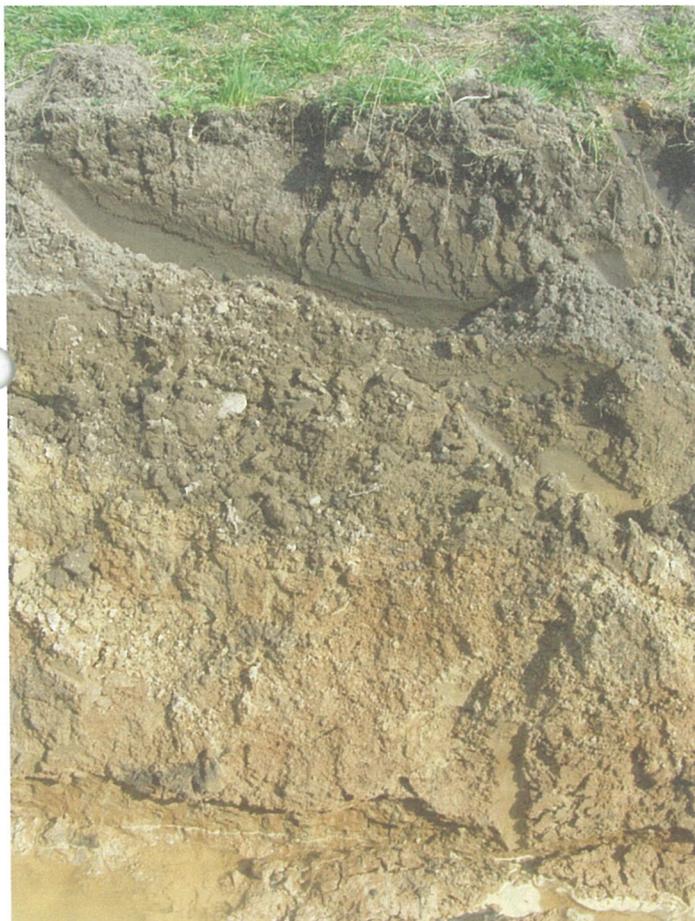
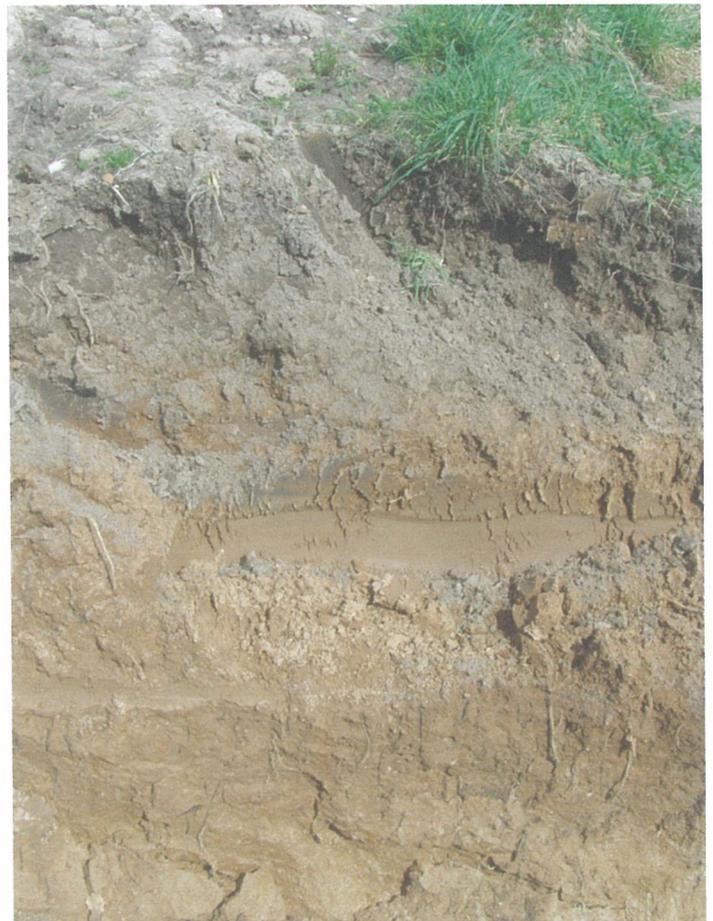
21. Tipiniai griovio sienelių profiliai

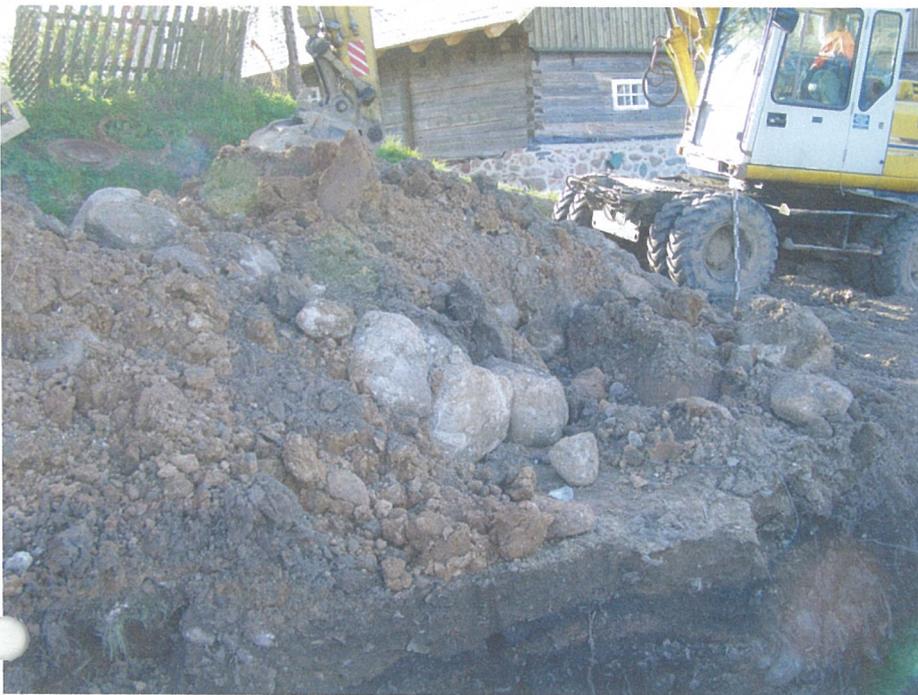
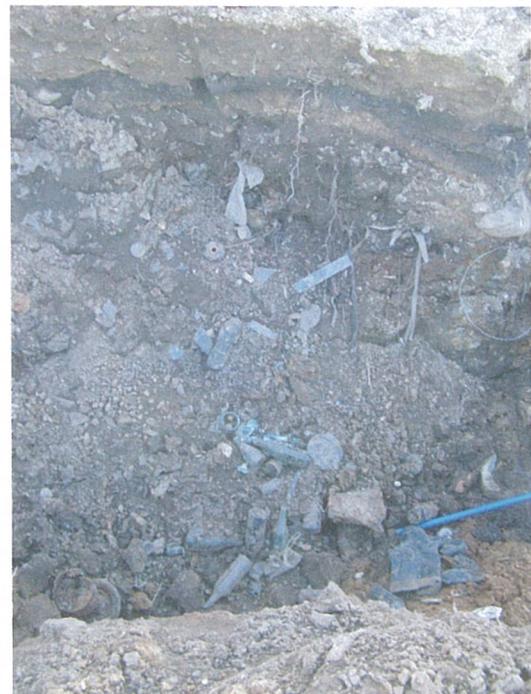
Šalia smuklės, vakarinėje dalyje buvo įrengiami vietiniai valymo įrenginiai. Duobės kasimo metu šioje vietoje buvo aptikta keliolika didelių iki 0,5 metro skersmens riedulių, kurie buvo netvarkingai suversti į krūvą greičiausiai 1969 m. smuklės rekonstrukcijos metu, nes po riedulių krūva aptiktas XX a. antrosios pusės šiukšlynas (sovietinio laikotarpio butelių duženos, kamšteliai, apšviestos 35 mm fotojuostos) (žiūr. iliustraciją Nr. 22).

**22. Rieduliai valymo įrenginių vietoje ir šiukšlyno sluoksnis po jais**

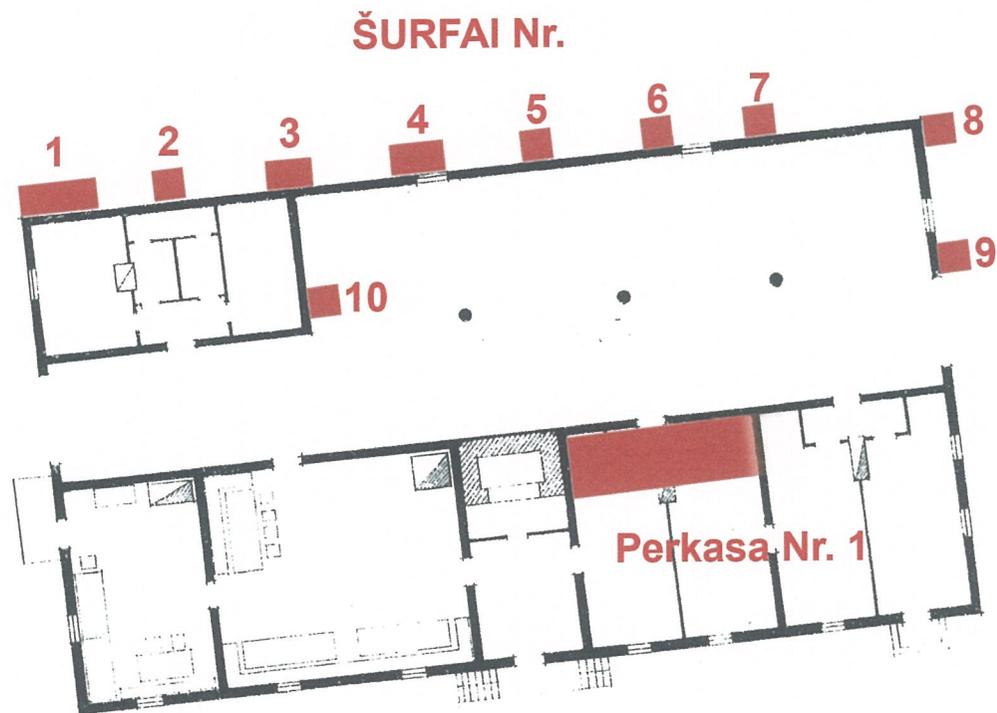
2. DUBINGIŲ BUVUSIOS SMUKLĖS ARTIMIAUSIA APLINKA.  
2007 - 2008 METAI.  
PERKASOS IR ŠURFŲ VIETOS.

Archeologiniai žvalgymai, buvo kasami šurfai, vyko šiaurinėje ir rytinėje Dubingių smuklės pusėje. Šiaurinėje pastato pusėje, prie pamatų, buvo iškasti septyni šurfai. Rytinėje – du šurfai (žiūrėti planą). Šiaurinėje pusėje pradėta kasti nuo vakarinio pastato kampo. Visų šių šurfų pietinė sienelė yra smuklės pamatai. Toliau, pamatų tvirtinimui, bus pasitelkta technika – bus kasama mechanizuotai. Visuose šurfuose užfiksuotas apie 50 centimetrų storio, judintos žemės sluoksnis (juodžemis su įvairiom priemaišom, buitinėm atliekom), po juo – geltonas molis (žiūr. brėžinį Nr. 2, iliustracijas Nr. 4-15)

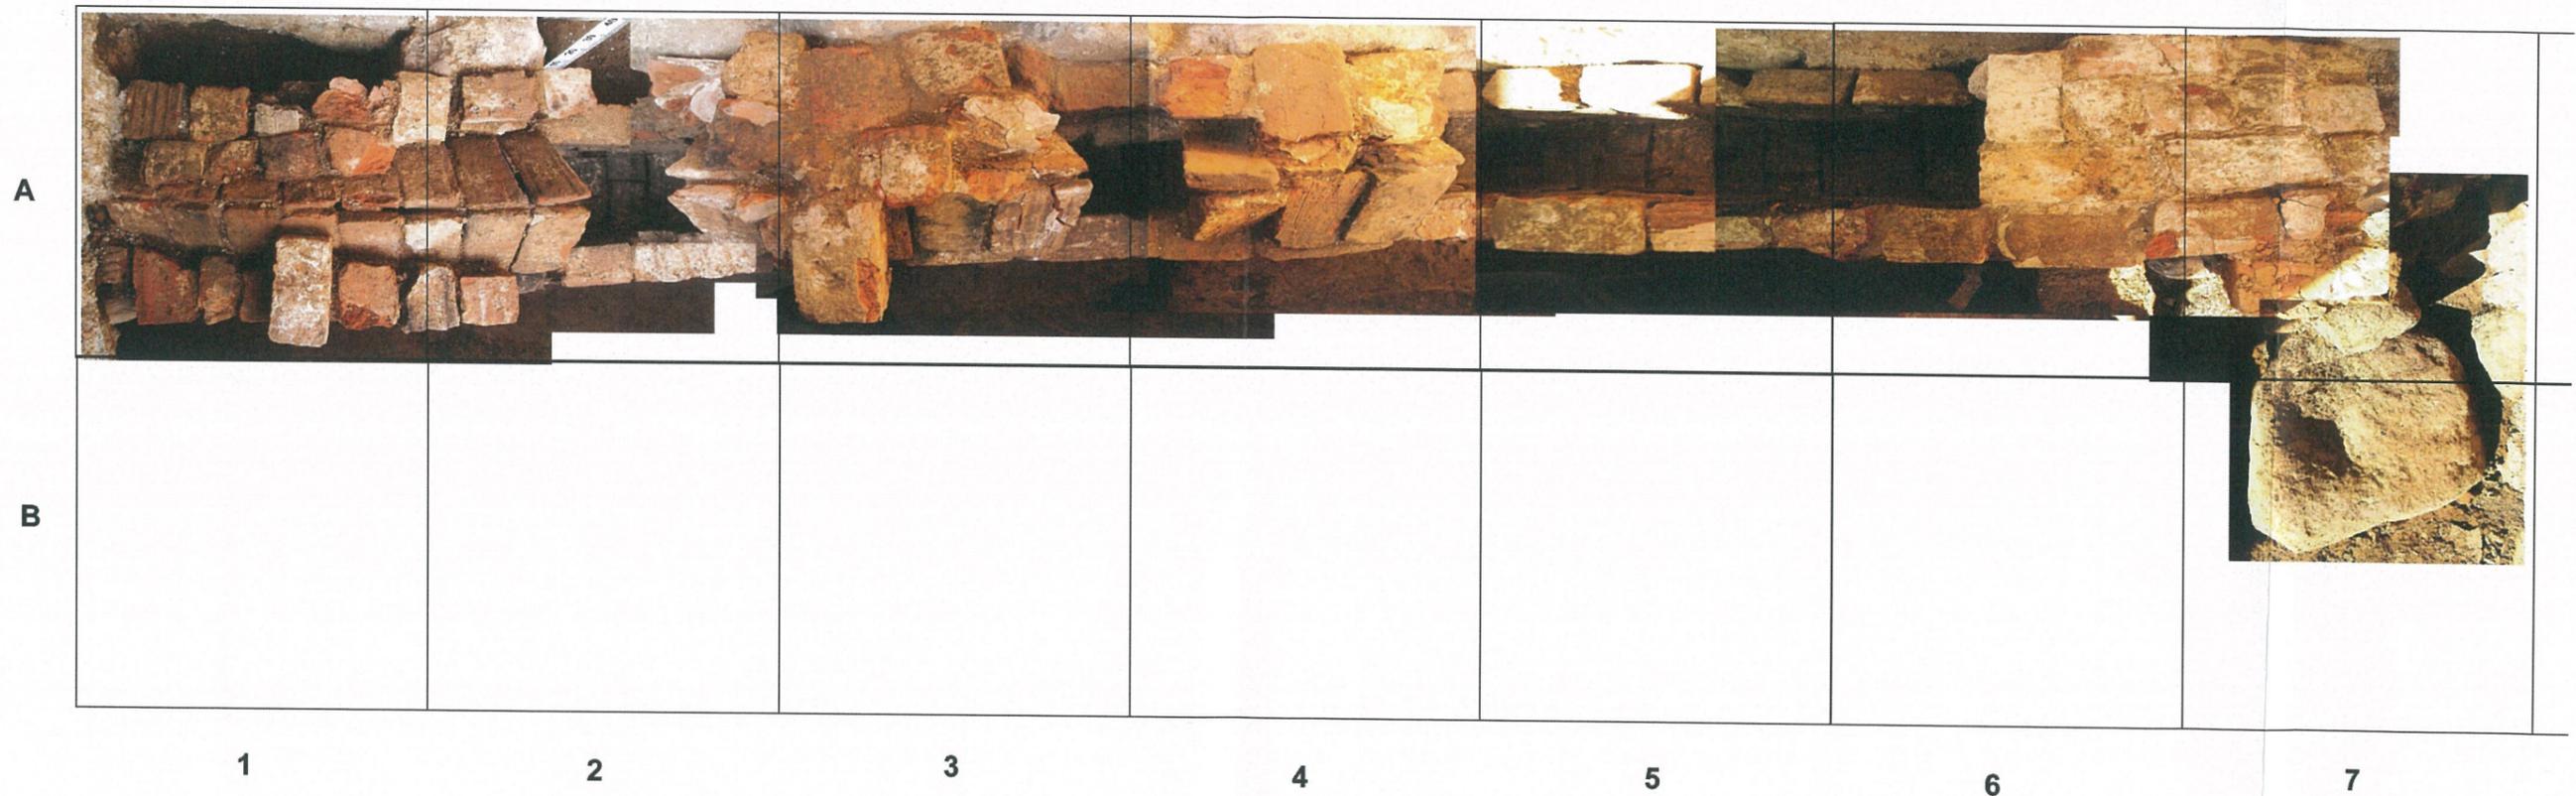
**3. DUBINGIŲ SMUKLĖS ŽVALGYMAI.  
2007 METAI. PERKASOS Nr. 1 PLANAS.**

Perkasa Nr. 1 iškasta patalpose Nr. 2, Nr. 3 (žiūrėti planą). Perkastos plotas 14 m<sup>2</sup>. Perkasa suskirstyta į kvadratus: A,B,C ir 1,2,3,4,5,6,7.
