**Klaipėda, Smiltynės g. 17**  
**2006 m. archeologinių žvalgomųjų tyrimų ataskaita**

Romas Jarockis

Klaipėda, 2008

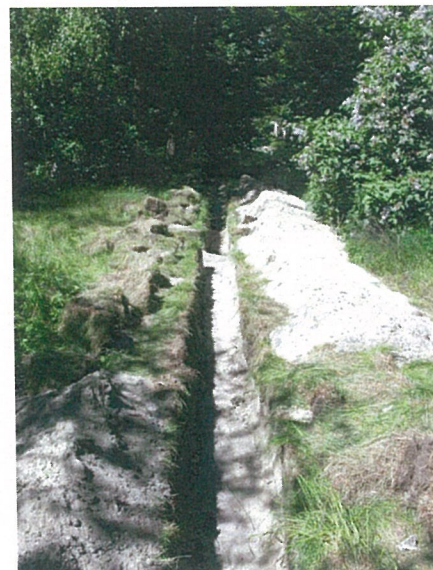
Tranšėja 1 yra V sklypo dalyje, ji orientuota ŠR-PV kryptimi. Tranšėjos PR galas yra 44 m į PV nuo kurhauzo pastato P kampo ir 50 m į PV nuo pastato laiptinės priestato P kampo. ŠV tranšėjos galas yra 25 m į ŠV nuo prie kurhauzo ŠV dalies pristatyto medinio priestato P kampo ir 24,50 į

ŠV nuo to pačio priestato V kampo. Tranšėja yra 53 m ilgio ir 0,5 m pločio, jos bendras plotas - 26,5 m<sup>2</sup>. Tranšėjos kraštinės iš PR į ŠV pažymėtos skaičiais nuo 1 iki 53. Nuėmus 15-20 cm storio velėnos ir dirvožemio sluoksnį tranšėjoje 1 dviejose vietose buvo aptiktos buvusių pastatų liekanos. Šiose vietose buvo fiksuoti sienelių pjūviai.

Fot.2 Tranšėja Nr. 1 iš Š.

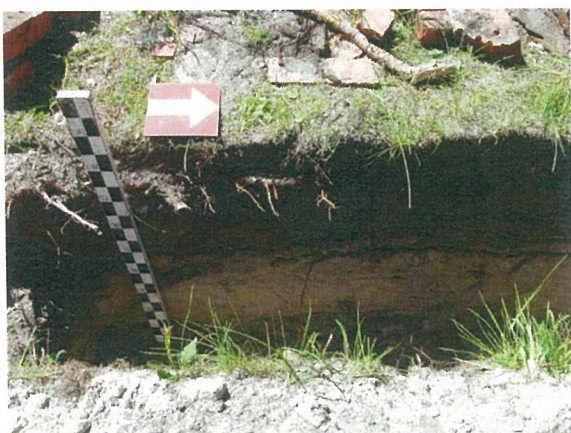
**Pjūvis 1** fiksuotas PV tranšėjos sienelėje 15 ir 16 m ribose (fot.3). Šioje tranšėjos vietoje 10-15 cm gylyje nuo žemės paviršiaus atsidengė pilkos spalvos maišyto smėlio sluoksnis. Sluoksnyje, kurio storis 30-35 cm aptikta molinių plytų duženų. Įžemis – smėlis pjūvio vietoje fiksuotas 45-50 cm gylyje nuo esamo žemės paviršiaus.

Fot.3 Tranšėjos Nr. 1, pjūvio 1 vieta iš R.

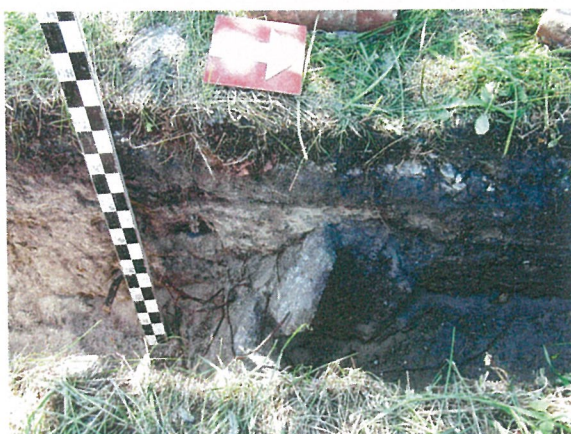
**Pjūvis 2** fiksuotas PV tranšėjos sienelėje 41 ir 42 m ribose (fot.4, 6; brėž.2). Šioje tranšėjos vietoje, 15-20 cm gylyje nuo esamo žemės paviršiaus pilkos spalvos smėlio sluoksnio fone atsidengė molinių plytų duženų sanauka. Aptiktos plytos yra su skylutėmis, vienodo dydžio – 25x11,5x6,5 cm. Minėtoje sanaukoje be plytų aptikta skardinių lietvamzdžių dalys, betono gabalai ir molinių čerpių duženos, kuriose išpaustas plytų fabriko „Palemonas“ ženklas. Minėti radiniai ataskaitoje neinventorinti. Įžemis šioje tranšėjos vietoje pasiektas 0,70-0,75 m gylyje nuo esamo žemės paviršiaus.

Fot.4 Tranšėja Nr. 1, pjūvio 2 vieta iš R.

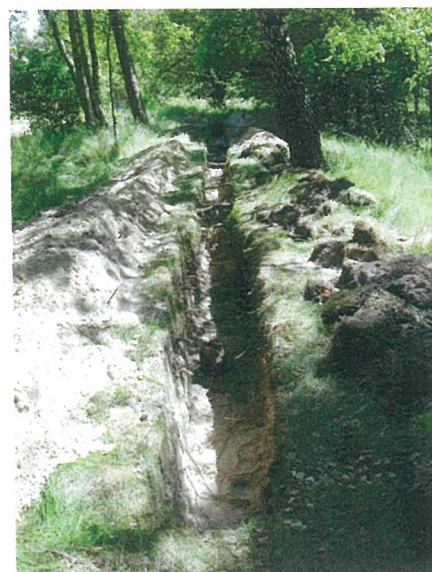
Tranšėja 2 yra 10 m į V-PV nuo tranšėjos 1. Tranšėjos ilgis 25 m, plotis 0,5 m. Tranšėjos kraštinės iš PR į ŠV pažymėtos skaičiais nuo 1 iki 25.

Nuėmus 5-10 cm storio velėną tranšėjoje 2 atsidengė šviesiai pilkos spalvos maišytas smėlio sluoksnis. Sluoksnyje, kurio storis siekia 25-30 cm be pavienių molinių plytų duženų, kitokių radinių nerasta. Įžemis – smėlis tranšėjos vietoje fiksuotas 0,35-0,40 cm gylyje nuo esamo žemės paviršiaus.

Fot.5 Tranšėja Nr. 2 iš P.

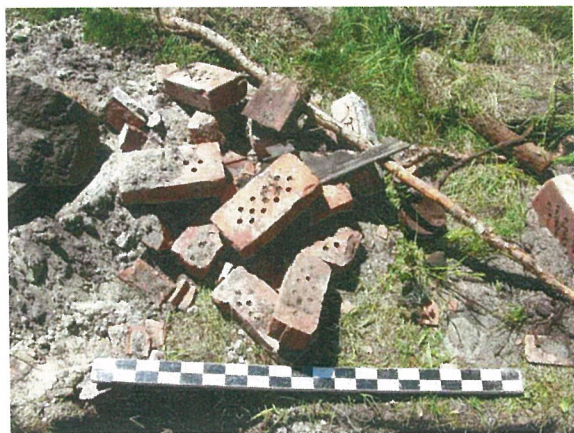
Fot.6 Tranšėja Nr. 1, pjūvio 1 vietoje aptiktų molinių plytų duženų sankaupa.

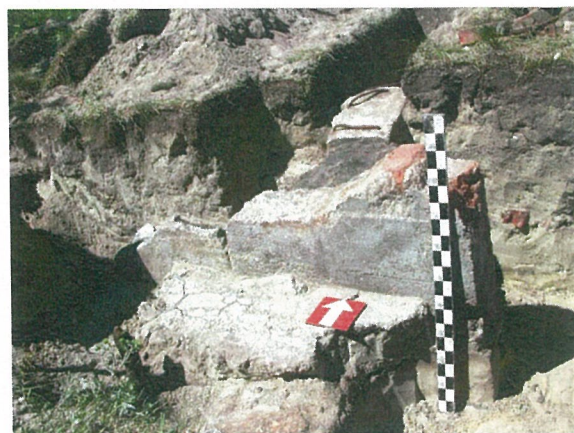
**Šurfas 1** (fot. 7, 6; brėž.1) yra 35 m į ŠV nuo buv. kurhauzo pastato P kampo ir 30 m į PV nuo šio pastato laiptinės priestato P kampo. Šurfo dydis – 2,0 x 2,0 m, padalintas 1x1 m dydžio kvadratais. Šurfas kraštinėmis orientuotas į pasaulio šalis. V ir R šurfo kraštinės pažymėtos raidėmis A, B, o P ir Š – skaičiais 1 - 2. Esamas žemės paviršius šurfo 1 vietoje yra maždaug 7.20 m Habs.

Velėnos ir dirvožemio sluoksnio storis 10-15 cm. Po dirvožemiu yra permaišytas pilkos spalvos smėlio sluoksnis. Kv. B-1 0,15-0,20 m gylyje nuo esamo žemės paviršiaus, atsidengė betoninės konstrukcijos dalis. Kad atidengti aptiktą objektą, teko šurfą išplėsti Š ir V kryptimi darant išpjovas – atitinkamai 0,55 m<sup>2</sup> ir 1,2 m<sup>2</sup> dydžio. Kv. B-1/Š išpjovoje aptiktas 70 cm ilgio x 40 cm pločio x 60 cm aukščio stačiakampis betono luitas su išlindusiais metalo armatūros strypais. Jis orientuotas Š-P kryptimi. Kv. B-1-2/V išpjovoje esantis 110 x 37 x 65 cm dydžio stačiakampis betono luitas

orientuotas R-V kryptimi. Ant jo viršaus išlikusios kelios primūrytos plytos. P luito pakraštyje, kv. A-1, 55-60 cm gyl. atidengtas betoninių grindų fragmentas bei užfiksuotas  $\varnothing 16$  cm medinio kuolo liekanos.

Aukščiau aprašyti luitai, tarsi, sudaro vieną objektą – pastato betoninį pamatą/atramą. Kv. B-1 tarp jų yra 40 cm tarpas, kuriame susiformavęs degėsių ir žvyro sluoksnis. 0,70-0,75 m gylyje nuo esamo žemės paviršiaus šurfe 1 fiksuotas 15-25 cm storio balkšvos spalvos supustyto smėlio sluoksnis. Po juo 90-100 cm gylyje nuo žemės paviršiaus fiksuotas įžemis šviesiai gelsvos spalvos smėlis.

Fot.7 Šūrfas Nr.1, betoninio pamato liekanos iš PR.

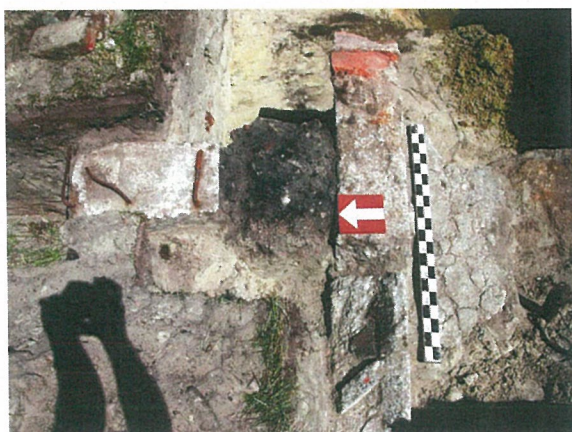
Fot.8 Šūrfas Nr.1, betoniinio pamato liekanos iš V.

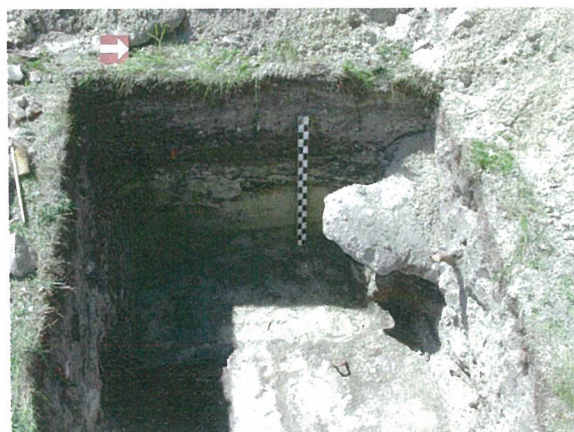
**Šurfas 2** yra yra 20 m į ŠV nuo buv. kurhauzo pastato P kampo ir 30 m į PV nuo šio pastato laiptinės priestato P kampo. Šurfo dydis – 2,0 x 2,0 m, padalintas 1x1 m dydžio kvadratais. Šurfas kraštinėmis orientuotas į pasaulio šalis. Š ir P šurfo kraštinės pažymėtos raidėmis A, B, o V ir R – skaičiais 1 - 2, iš P į Š. Esamas žemės paviršius šurfo 2 vietoje yra maždaug 7.20 m Habs.

Velėnos ir dirvožemio sluoksnio storis 10-15 cm. Po dirvožemiu yra permaišytas, pilkos spalvos smėlio sluoksnis, kurio storis 0,9-0,95 m. Maždaug 1 m gylyje, kv.A-1-2 atsidengė viena eile sudėti betoniniai blokeliai - šiluminės trasos perdengimas. Tuo tarpu šurfo V dalyje, kv. B-1-2, 1 m gylyje nuo esamo žemės paviršiaus atidengtas pilkos spalvos supustyto smėlis sluoksnis, kurio storis 20-30 cm. Įžemis – švarus smėlis fiksuotas 1,20-1,30 m gylyje nuo esamo žemės paviršiaus.

Fot.9 Šūrfas Nr.2 iš R.

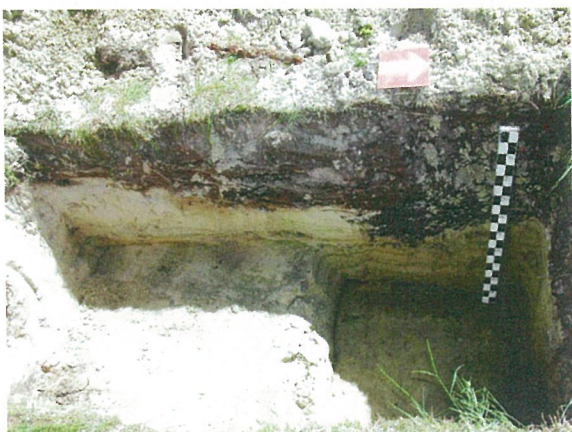
**Šurfas 3** yra yra 35 m į V nuo buv. kurhauzo pastato P kampo ir 30 m į PV nuo šio pastato laiptinės priestato P kampo. Šurfo dydis – 1,0 x 2,0 m, padalintas 1x1 m dydžio kvadratais. Šurfas kraštinėmis orientuotas į pasaulio šalis. Ilgosios R ir V šurfo kraštinės pažymėtos raidėmis A, B, o Š ir P – skaičiais 1 - 2. Esamas žemės paviršius šurfo Nr.1 vietoje maždaug 7.60 m Habs.

Po velėna ir plonu dirvožemio sluoksniu yra 50-60 cm pilkšvos spalvos smėlio sluoksnis. Giliau po smėliu yra suspustyto smėlio sluoksnis, kurio storis 0,35-0,40 m. Maždaug 1 m gylyje nuo esamo žemės paviršiaus fiksuotas natūralaus smėlio sluoksnis.

Fot.10 Šūrfas Nr.3 iš R.

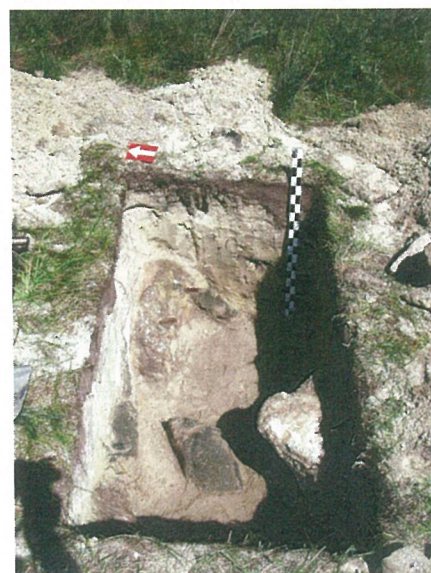
**Šurfas 4** yra yra 25 m į ŠV nuo buv. kurhauzo pastato P kampo ir 27,5 m į PV nuo šio pastato laiptinės priestato P kampo. Šurfo dydis – 1,0 x 2,0 m, padalintas 1x1 m dydžio kvadratais. Šurfas kraštinėmis orientuotas į pasaulio šalis. Ilgosios Š ir P šurfo kraštinės iš pažymėtos raidėmis A, B, o trumposios V ir R – skaičiais 1 - 2. Esamas žemės paviršius šurfo Nr.1 vietoje yra maždaug 7.20 m Habs.

Velėnos ir dirvožemio sluoksnio storis 10-15 cm. Po dirvožemiu yra permaišytas pilkos spalvos smėlio sluoksnis, kuriame, 0,40-0,80 m gylyje nuo žemės paviršiaus aptikti 6 masyvios betoninių pamatų dalys. Aptiktos pamatų liekanos savo forma ir dydžiu panašios į šurfe Nr. 1 užfiksuotą pamatą. Įžemis šurfe 4 nepasiektas.

Fot.11 Šūrfas Nr.4 iš V.

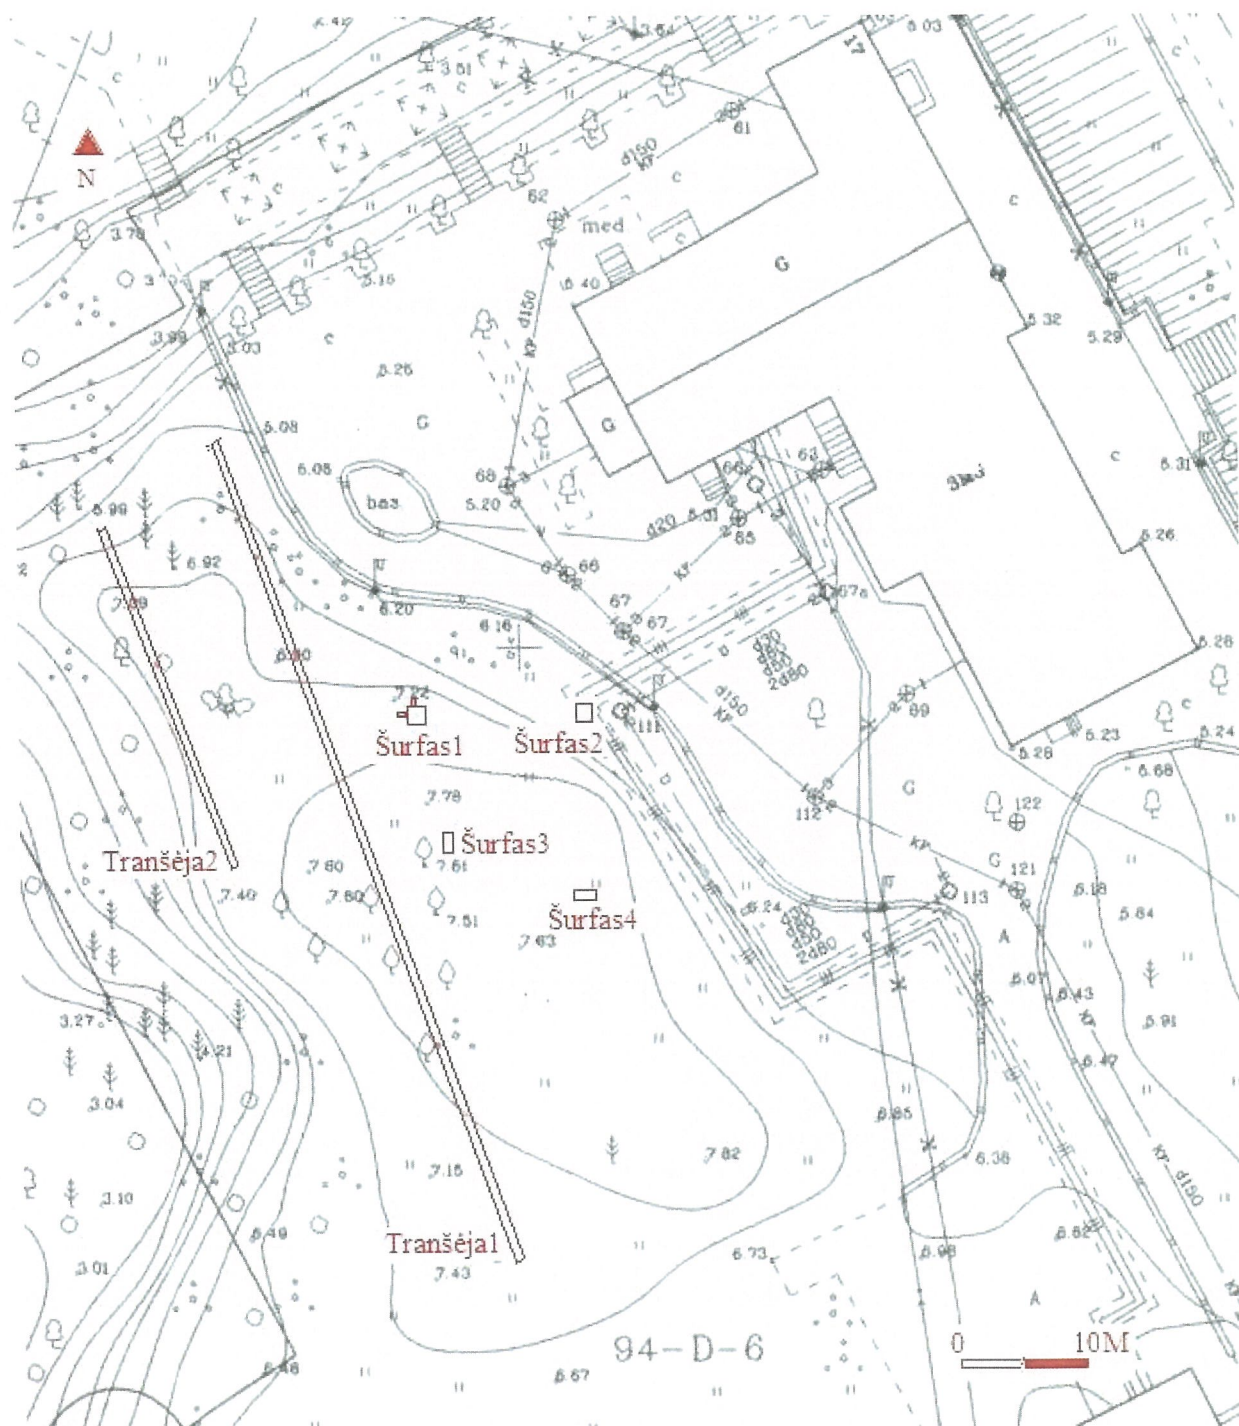
Klaipėda, Smiltynės g. 17,  
 2006 m. archeologiniai žvalgomieji tyrimai  
**Tranšėjų ir šurfių situacijos planas**

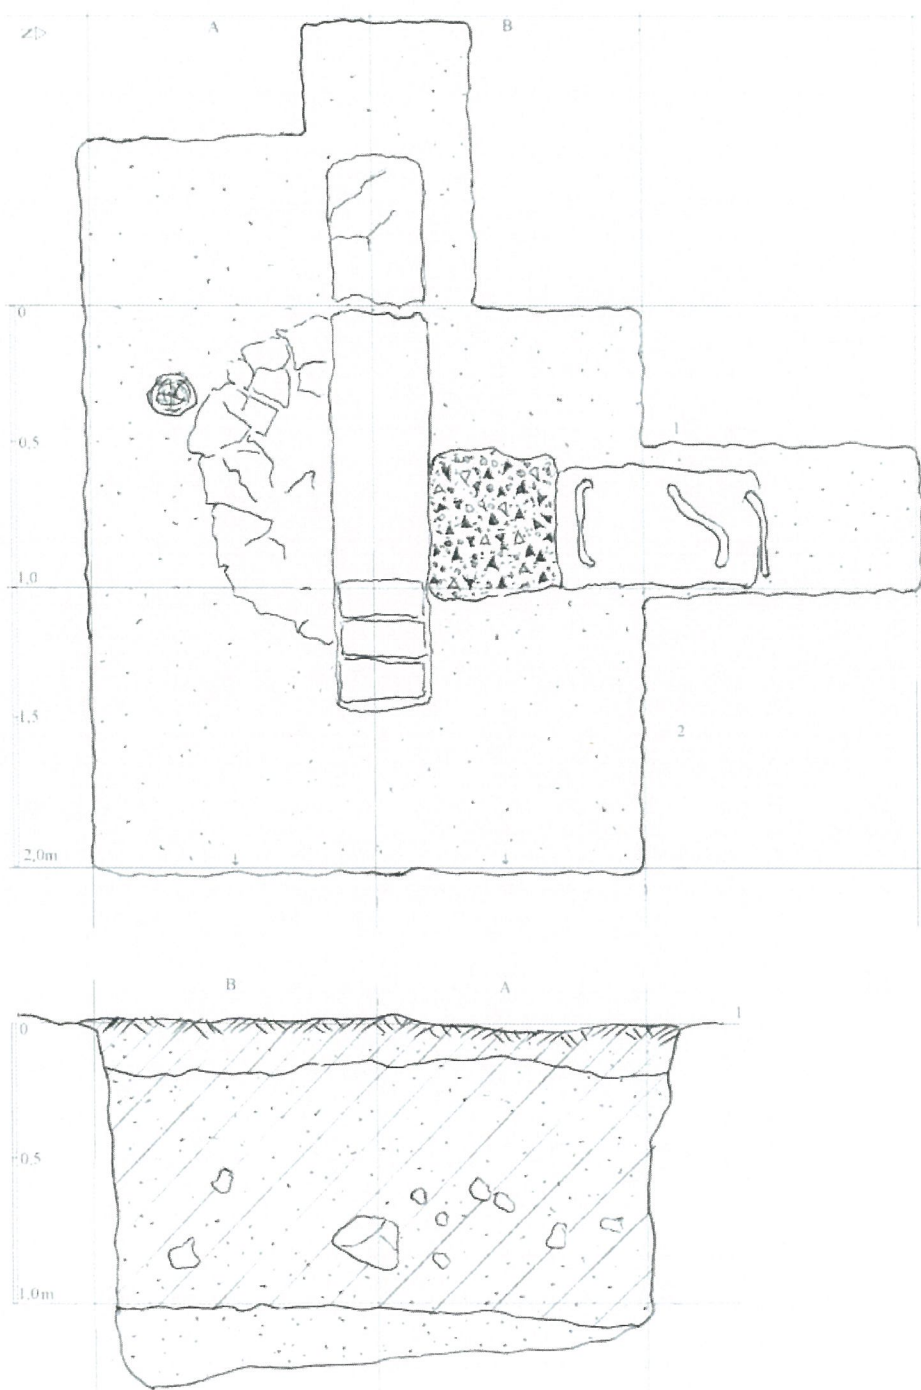
*Brėžinys 1*

Klaipėda, Smiltynės g. 17,  
2006 m. archeologiniai žvalgomieji tyrimai  
**Šurfo 1 planas ir R sienelės pjūvis**

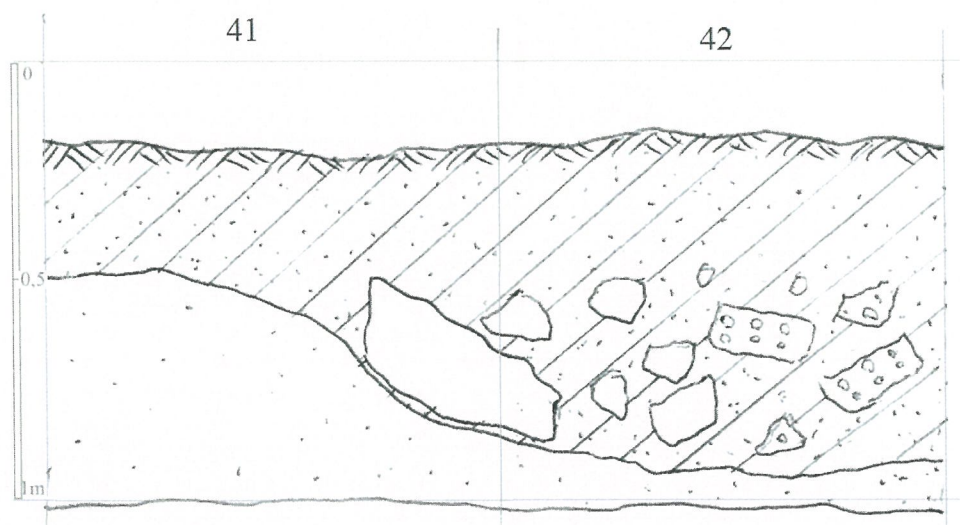
*Brėžinys 2*

**Tranšėja 1, Pjūvis 1**
