**Palanga, S. Dariaus ir S. Girėno g.  
2006 m. archeologinių žvalgymų ataskaita**

Romas Jarockis

Klaipėda, 2009

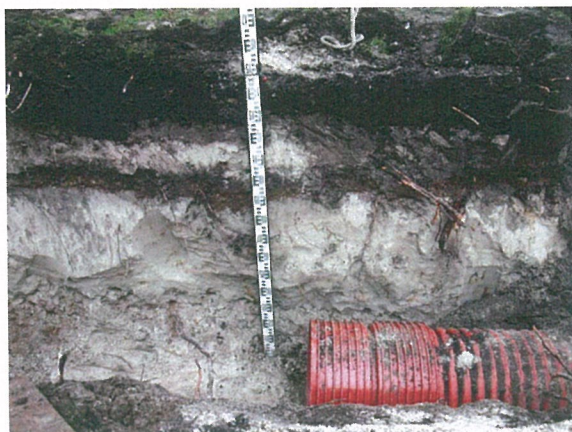
**Pjūvis Nr. 5** (fot.3, brėž.3) yra 135 m į V nuo pjūvio Nr. 4, ties S. Dariaus ir S. Girėno g. sankryža su Meilės al. Fiksuota 3 m ilgio P sienos pjūvio atkarpa trasos 647-649 m ribose. Velėnos ir dirvožemio sluoksnio storis 20-30 cm. Po juo yra 20-35 cm storio su smėliu maišytas dirvožemio sluoksnis. Giliau yra pilkai rudos spalvos smėlio pagrindu susiformavęs sluoksnis, kurio storis nuo 10-12 cm. Dar giliau prasideda šviesiai rudos spalvos nemaišyto smėlio sluoksnis. Tranšėjos dugnas pjūvio vietoje fiksuotas 1,40-1,50 m gylyje nuo esamo žemės paviršiaus.

Fot.3 Tranšėjos P sienos pjūvis Nr.5 iš Š.

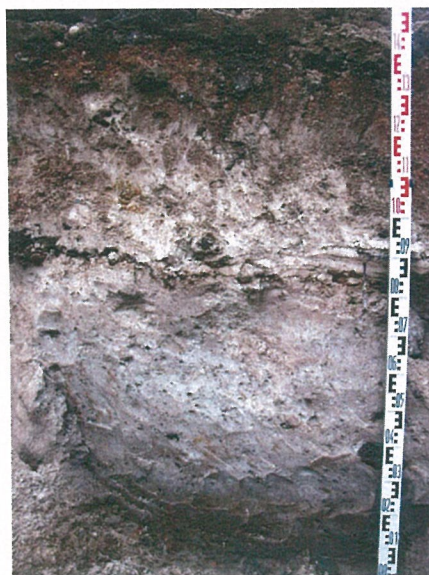
**Pjūvis Nr. 1** (fot.4, brėž.1) yra 3 m į V nuo Vytauto ir S. Dariaus ir S. Girėno g. sankryžos, pastarosios gatvės dešinėje (P) pusėje. Fiksuota 2 m ilgio P sienos pjūvio atkarpa trasos 4 ir 5 m ribose. Velėnos ir dirvožemio sluoksnio storis 10-20 cm. Po juo yra iki 40 cm storio maišytas smėlio, molio ir pilkos spalvos šlyno sluoksnis. Po juo, 40-60 cm gylyje nuo žemės paviršiaus yra šviesiai pilkos spalvos maišyto smėlio su smulkiais degėsiiais sluoksnis, kurio storis nuo 0,70 iki 1,00 m. Giliau yra šviesiai rudos spalvos nesumaišyto smėlio sluoksnis. Tranšėjos dugnas pjūvio vietoje fiksuotas 1,70-1,80 m gylyje nuo esamo žemės paviršiaus.

Fot.4 Tranšėjos P sienos pjūvis Nr.1 iš Š.

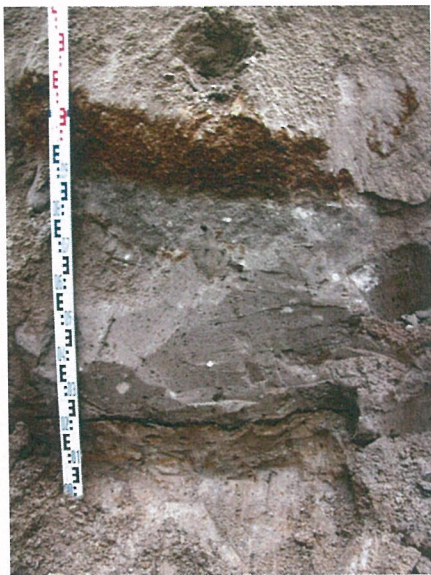
**Pjūvis Nr. 3** (fot.5, brėž.2) yra 74 m į V nuo pjūvio Nr. 2, ties S. Dariaus ir S. Girėno g. sankryža su S. Daukanto g. Fiksuota 2 m ilgio P sienos pjūvio atkarpa trasos 280 ir 281 m ribose. Velėnos ir dirvožemio sluoksnio storis 15-20 cm. Po juo yra 10-25 cm storio su smėliu maišytas rudos spalvos molio sluoksnis. Po molium yra pilkos spalvos maišytas smėlio su smulkiais degėsiiais sluoksnis, kurio storis nuo 70 – 90 cm. Po šiuo sluoksniu, 1,35-1,40 m gylyje nuo esamo žemės paviršiaus yra 5-7 cm storio uždurpėjusio smėlio sluoksnis. Giliau prasideda šviesiai rudos spalvos nemaišyto smėlio sluoksnis. Tranšėjos dugnas pjūvio vietoje fiksuotas 1,80-1,85 m gylyje nuo esamo žemės paviršiaus.

Fot.5 Tranšėjos P sienos pjūvis Nr.3 iš Š.

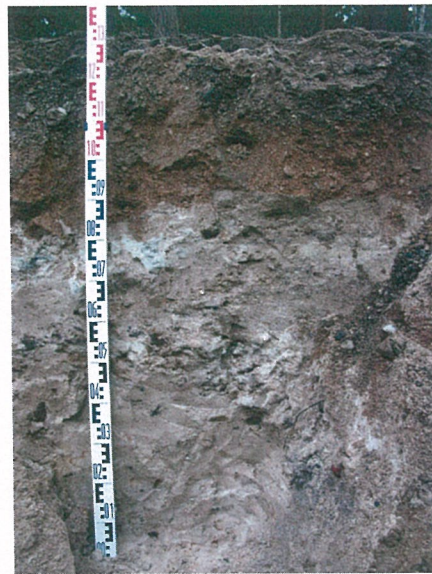
**Pjūvis Nr. 2** (fot.6) yra 200 m į V nuo pjūvio Nr. 1 ties S. Dariaus ir S. Girėno g. sankryža su J. Šliūpo g. Fiksuota 1,5 m ilgio P sienos pjūvio atkarpa trasos 205 ir 206 m ribose. Velėnos ir dirvožemio sluoksnio storis 25-30 cm. Po juo yra 20-25 cm storio su smėliu maišytas rudos spalvos molio sluoksnis. Po molium, 45-50 cm gylyje yra pilkos spalvos maišytas smėlio su smulkiais degėsiiais ir šlyno sluoksnis, kurio storis nuo 0,80 – 1,00 m. Po šiuo sluoksniu, 1,35-1,40 m gylyje nuo esamo žemės paviršiaus yra 5-7 cm storio uždurpėjusio smėlio sluoksnis. Tranšėjos dugnas pjūvio vietoje fiksuotas 1,40-1,50 m gylyje nuo esamo žemės paviršiaus.

Fot.6 Tranšėjos P sienos pjūvis Nr.2 iš Š.

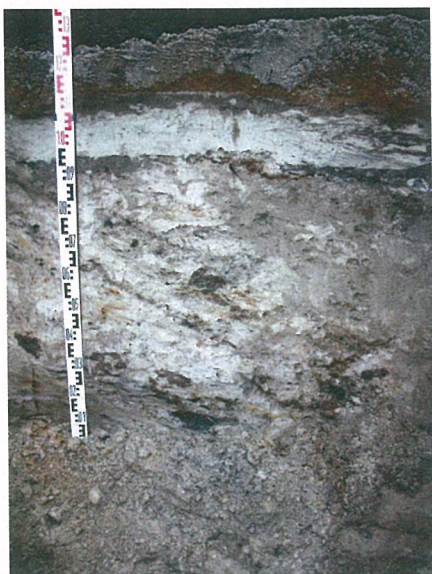
**Pjūvis Nr. 4** (fot.7) yra 230 m į V nuo pjūvio Nr. 3 ties S. Dariaus ir S. Girėno g. sankryža su Birutės al. Fiksuota 1,5 m ilgio P sienos pjūvio atkarpa trasos 511 ir 512 m ribose. Velėnos ir dirvožemio sluoksnio storis 10-30 cm. Po juo yra 15-20 cm storio balkšvos spalvos smėlio sluoksnis. Po smėliu, 45-50 cm gylyje yra pilkos spalvos maišytas smėlio, rudos spalvos molio, pilkšvos spalvos šlyno ir degėsių sluoksnis, kurio

storis nuo 0,90 – 1,00 m. Tranšėjos dugnas pjūvio vietoje fiksuotas 1,45-1,50 m gylyje nuo esamo žemės paviršiaus.

Fot.7 Tranšėjos P sienos pjūvis Nr.4 iš Š.

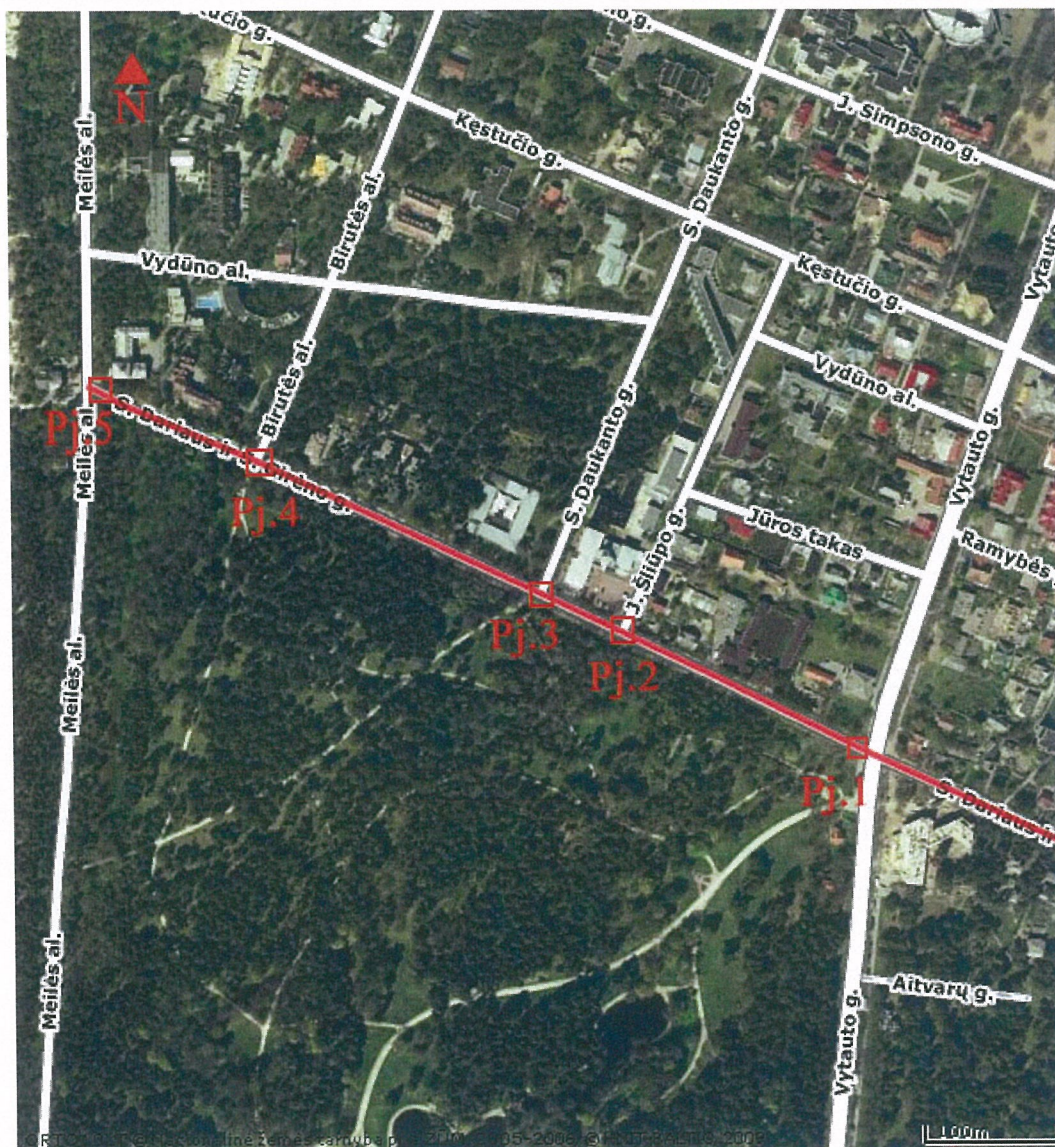
## Situacijos planas ir fiksuotų trasos pjūvių vietos

Lietaus vandens kanalizacijos tranšėjos ilginių metrų numeracija nuo 1 m prasideda ties S. Dariaus ir S. Girėno g. ir Vytauto gatvės sankryža ir užsibaigia 650 m ties S. Dariaus ir S. Girėno g. ir Meilės alėjos sankirta. Bendras tranšėjos ilgis, kaip minėta, 650 m, gylis 1,50-2,0 m, plotis – 1,50-1,80 m. Žemės kasimo darbai pagrįdė buvo atliekami mechaniniu būdu. Patikrinus iškastas žemes ir nuvalius tranšėjos sieneles, P tranšėjos sienoje penkiose vietose fiksuoti pjūviai.
