**PILKAPYNŲ PALEI REKONSTRUOJAMĄ KELIĄ
ŠVENČIONĖLIAI-SARIAI ŽVALGYMAI**

ATASKAITA

**VILNIUS
2008 m.**

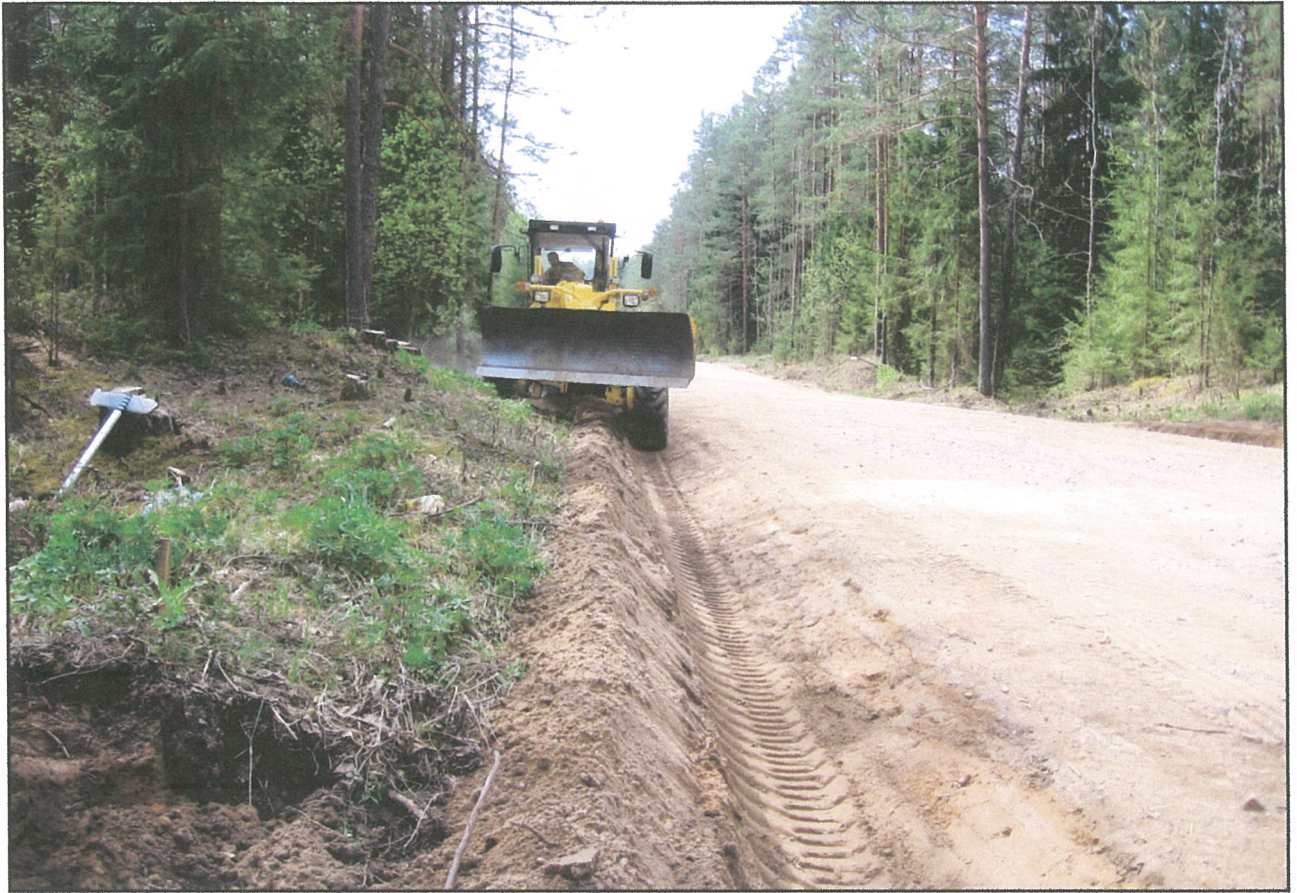
Pav. 2. Kelio darbai Paduobės-Šaltaliūnės II pilkapyne [A1095P]. Rytinė kelio pusė (ruožas į šiaurę nuo žvyrkelį kertančio miško keliuko, ties didžiuoju pilkapiu). Fotografuota iš Š pusės.

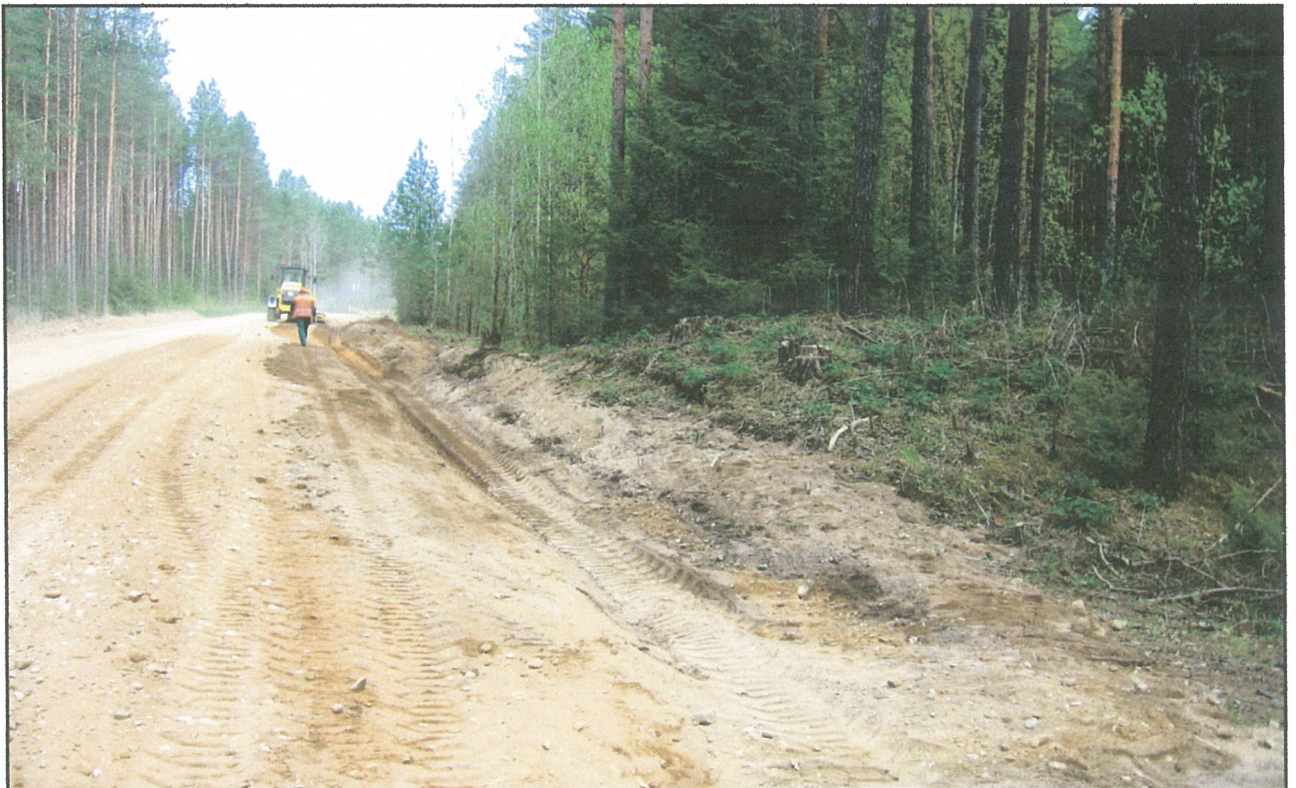
Pav. 3. Kelio darbai Paduobės-Šaltaliūnės II pilkapyne [A1095P]. Rytinė kelio pusė (ruožas į šiaurę nuo žvyrkelį kertančio miško keliuko, ties didžiuoju pilkapiu). Fotografuota iš P pusės.

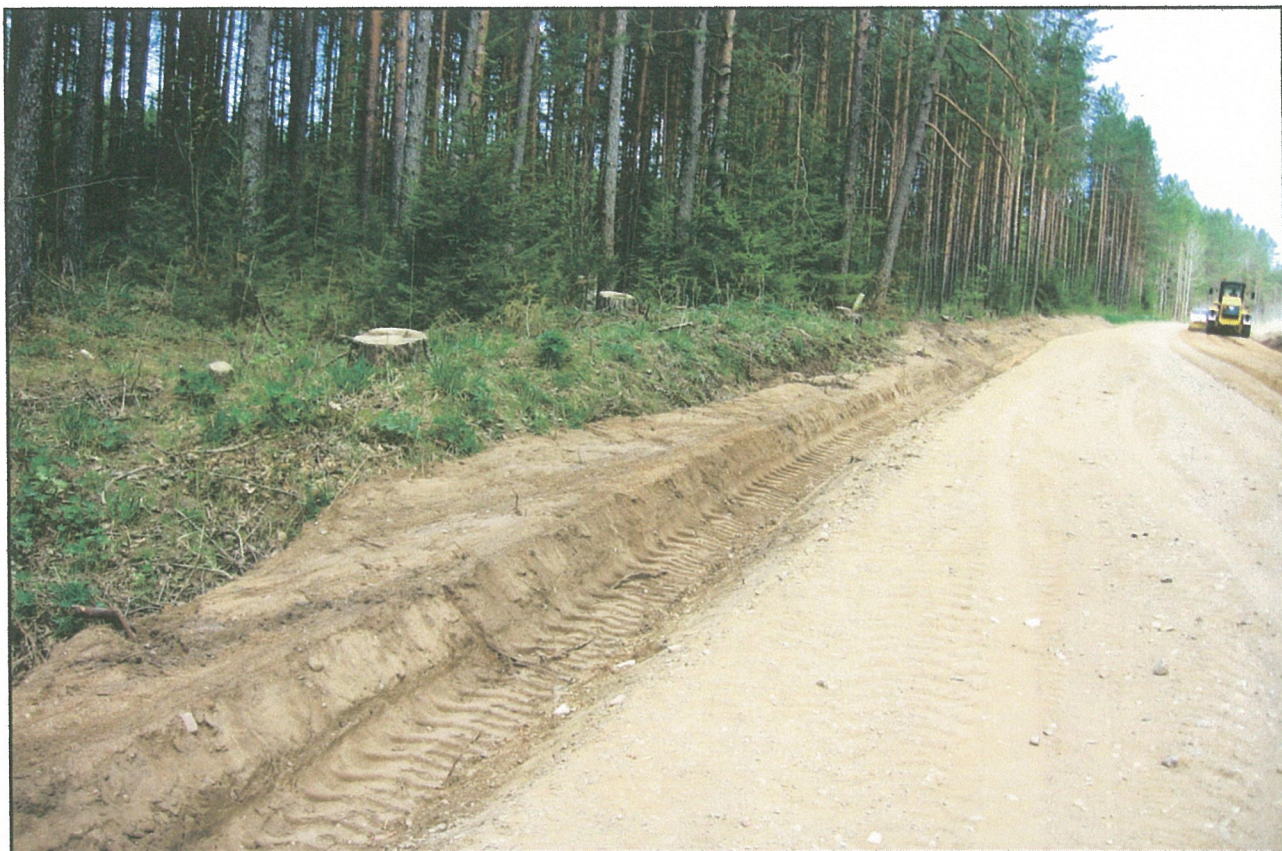
Pav. 4. Kelio darbai Paduobės-Šaltaliūnės II pilkapyne [A1095P]. Vakarinė kelio pusė (ruožas į šiaurę nuo žvyrkelį kertančio miško keliuko). Fotografuota iš P pusės.

Paduobės-Šaltaliūnės II pilkapyno [A1095P] teritoriją rekonstruojamas žvyrkelis kerta įstrižai jos šiaurės rytinėje dalyje. Abejose pakelės pusėse (ypač vakarinėje) gausu pilkapių sampilų ar jų liekanų. Beje dalis pilkapių kelio rytinėje pusėje sunaikinta tiesiant Švenčionėlių miestelio nuotekų vamzdyną dar XX a. 9 dešimtmetyje, todėl šiuo metu sunku tiksliai pasakyti kiek šioje pilkapyno vietoje būta sampilų. Tvarkant pakelės griovį buvo fiksuotos rytinėje kelio pusėje ties žvyrkelio ir miško keliuko sankirta esančio stambaus pilkapio griovio liekanos, kurios tęsėsi po kelio sankasa (pav. 2-3). Tai nustatčius buvo atsisakyta sankryžos vietoje patiesti požeminį drenažo vamzdį, o pats pakelės griovys šioje vietoje formuotas itin negilus, neviršijant ankstesnio suardymo lygio. Vakarinėje kelio pusėje gausu smulkių pusapvalių kalvelių, kurios gali būti interpretuojamos kaip sunaikintų pilkapių sampilų liekanos (pav. 4-5).

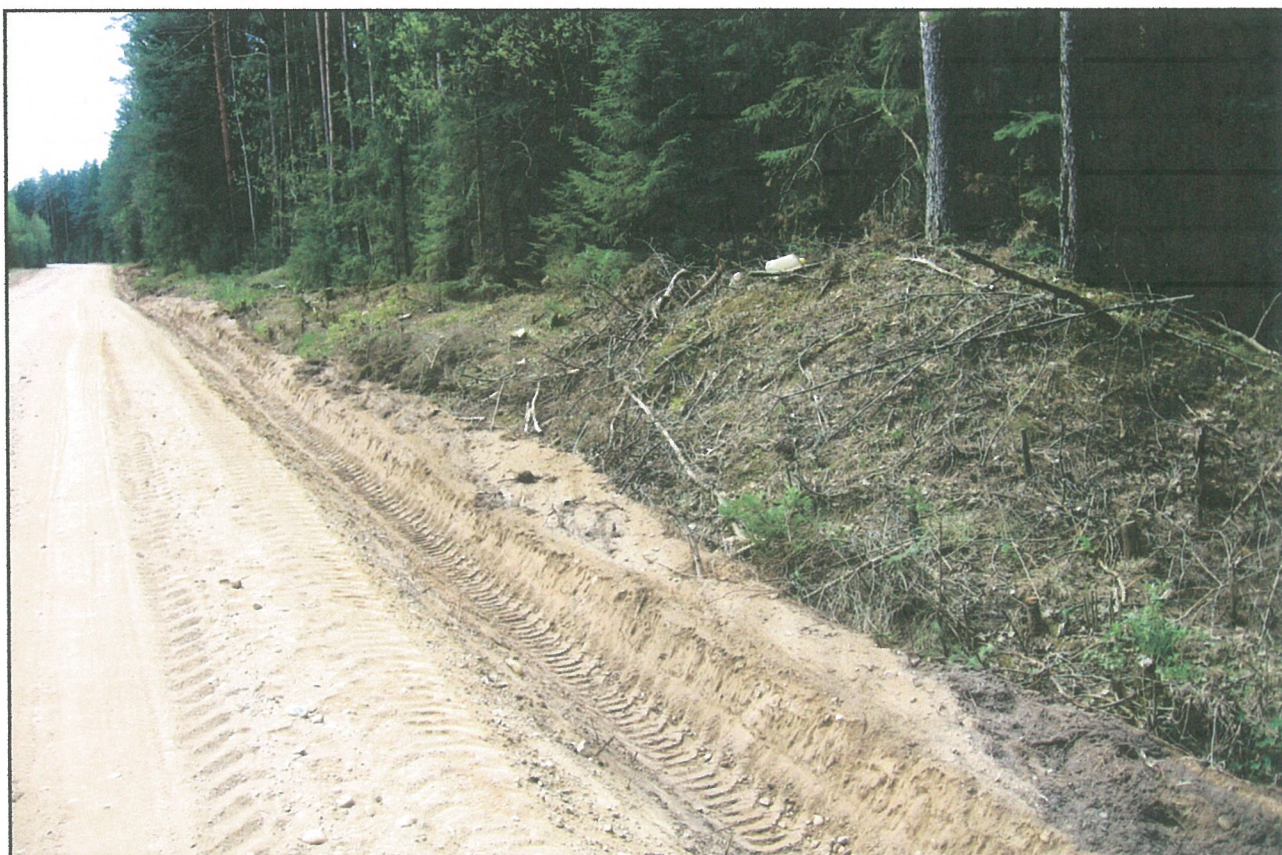
Pav. 5. Kelio darbai Paduobės-Šaltaliūnės II pilkapyne [A1095P]. Vakarinė kelio pusė (ruožas į pietus nuo žvyrkelį kertančio miško keliuko). Fotografuota iš Š pusės.

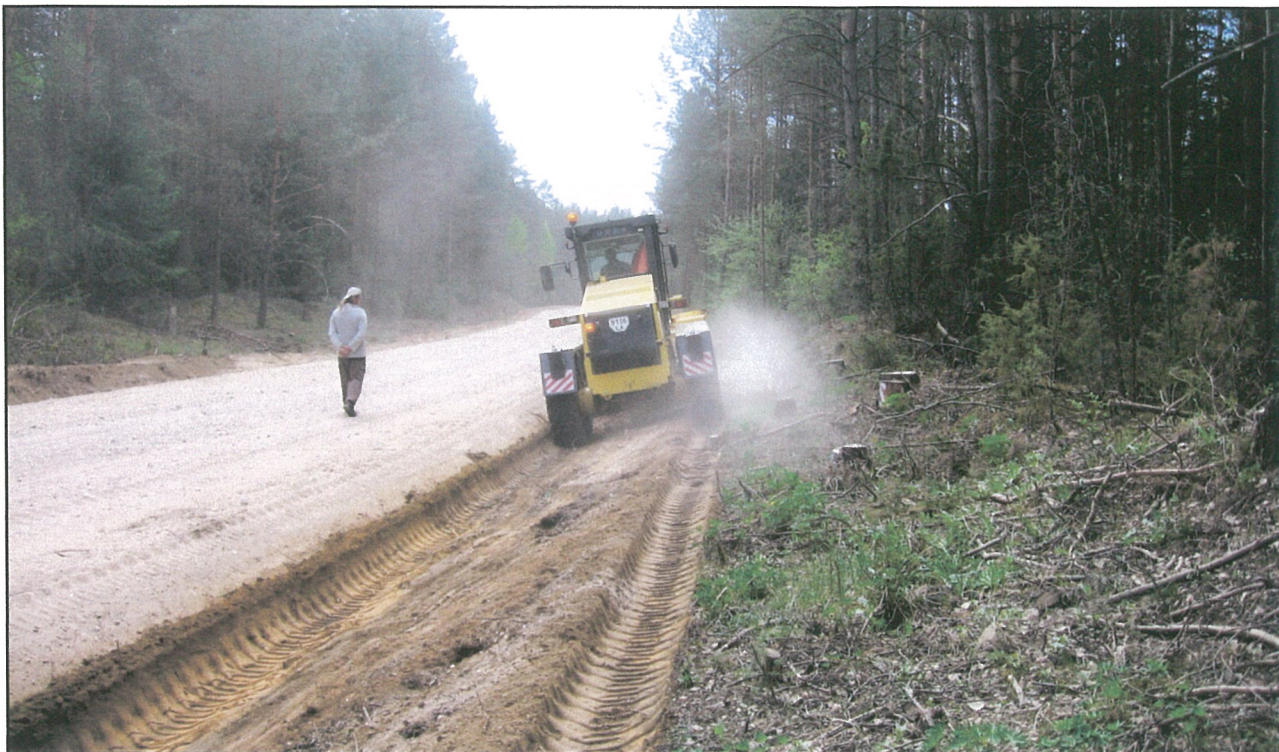
Pav. 6. Kelio darbai Sudotos I pilkapyne [A1118P]. Vakarinė kelio pusė (ruožas į pietus nuo žvyrkelio vingio). Fotografuota iš Š pusės.

Darbų priežiūros metu nustatyta, kad po žvyrkelio sankasa ir šalia jos gali būti išlikę apie 15-25 vizualiai neišreikštų pilkapių liekanos. Dėl rūpestingo ir geranoriško rekonstrukcijos darbams vadovavusio kelių meistro J. Urbono požiūrio į archeologijos paveldą pavyko išvengti tolesnio šių pilkapių žalojimo. Kelio sankasos abipusiai grioviai formuoti senojo griovio vietose, neviršijant pirminio jų lygio (pav. 6).

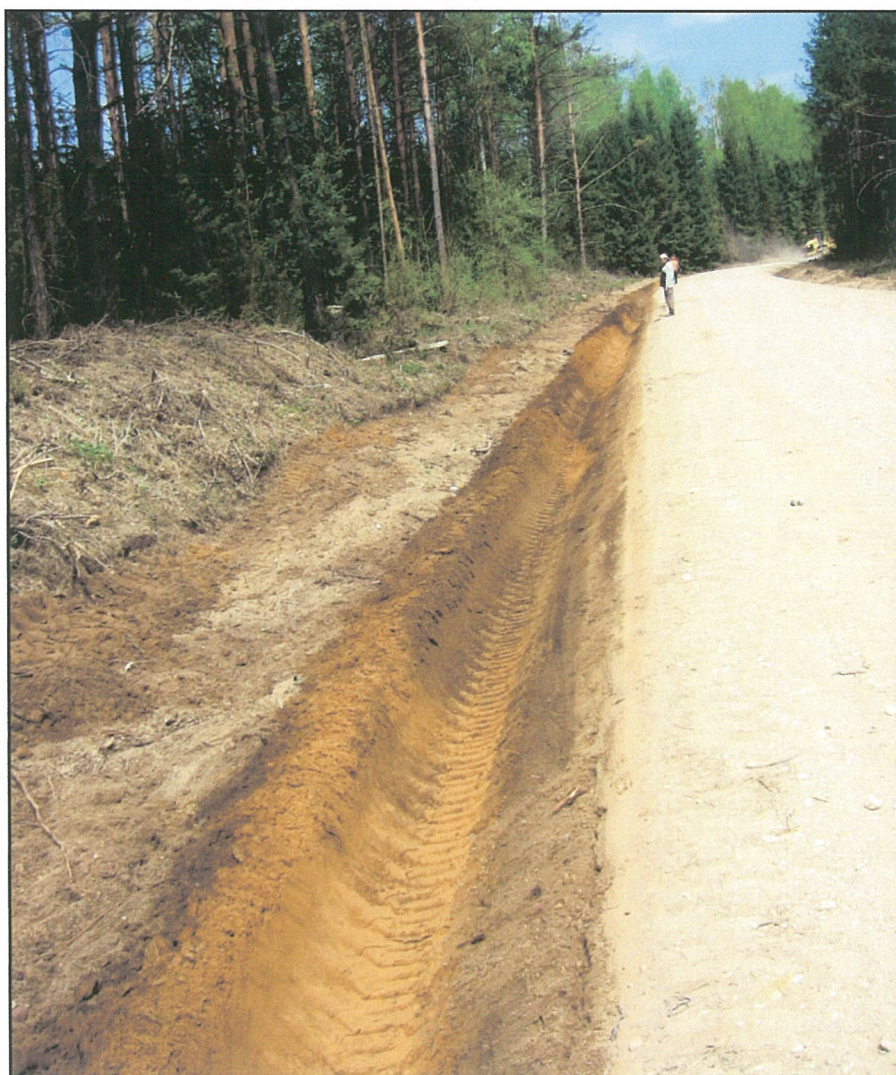
Pav. 7. Kelio darbai Sudotos I pilkapyne [A1118P]. Vakarinė kelio pusė (ruožas į šiaurę prieš žvyrkelio vingį). Atnaujintame kelio griovyje atsidengusios tamsios dėmės - pilkapių grioviai. Fotografuota iš P pusės.

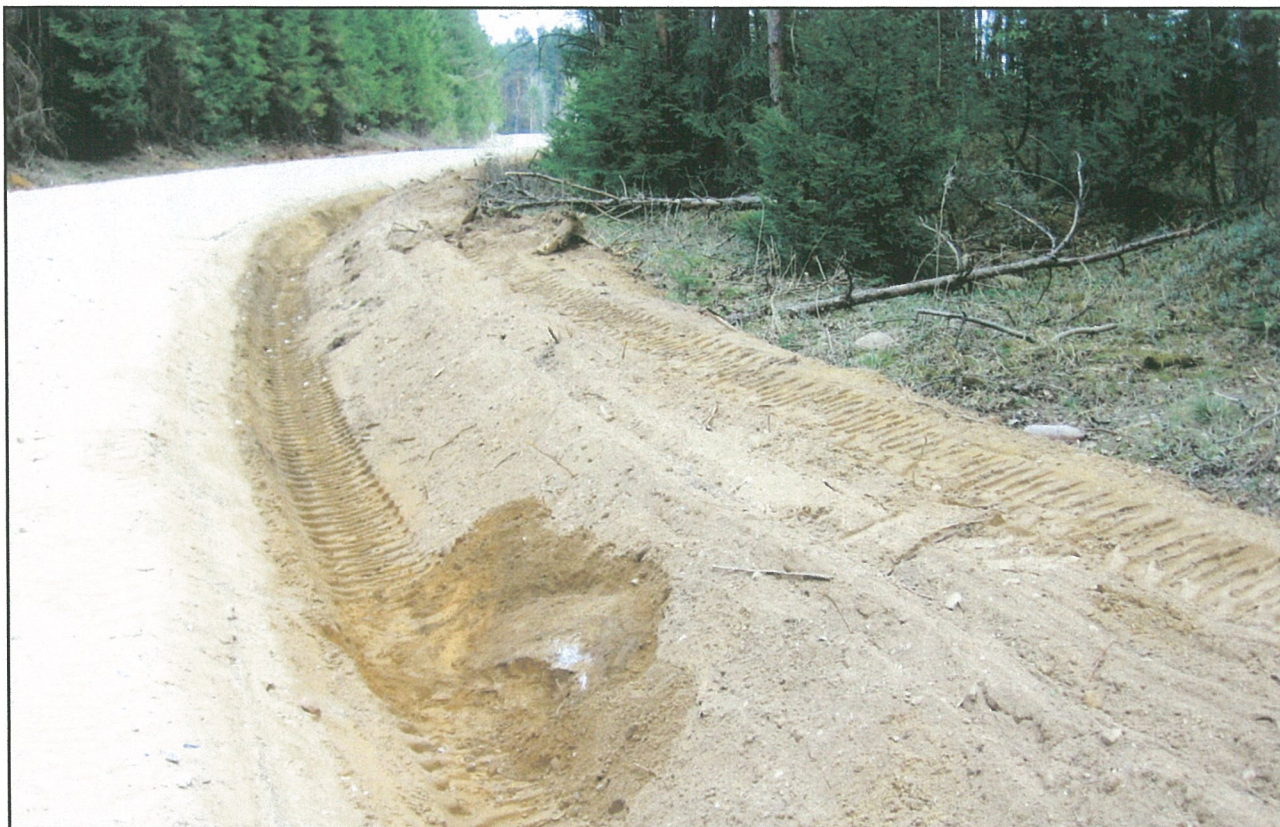
Pav. 8. Kelio darbai Sudotos I pilkapyne [A1118P]. Rytinė kelio pusė (ruožas į šiaurę prieš pat žvyrkelio vingį). Kelio griovyje atsidenęs masyvus riedulys yra iš pilkapiro vainiko. Fotografuota iš P pusės.

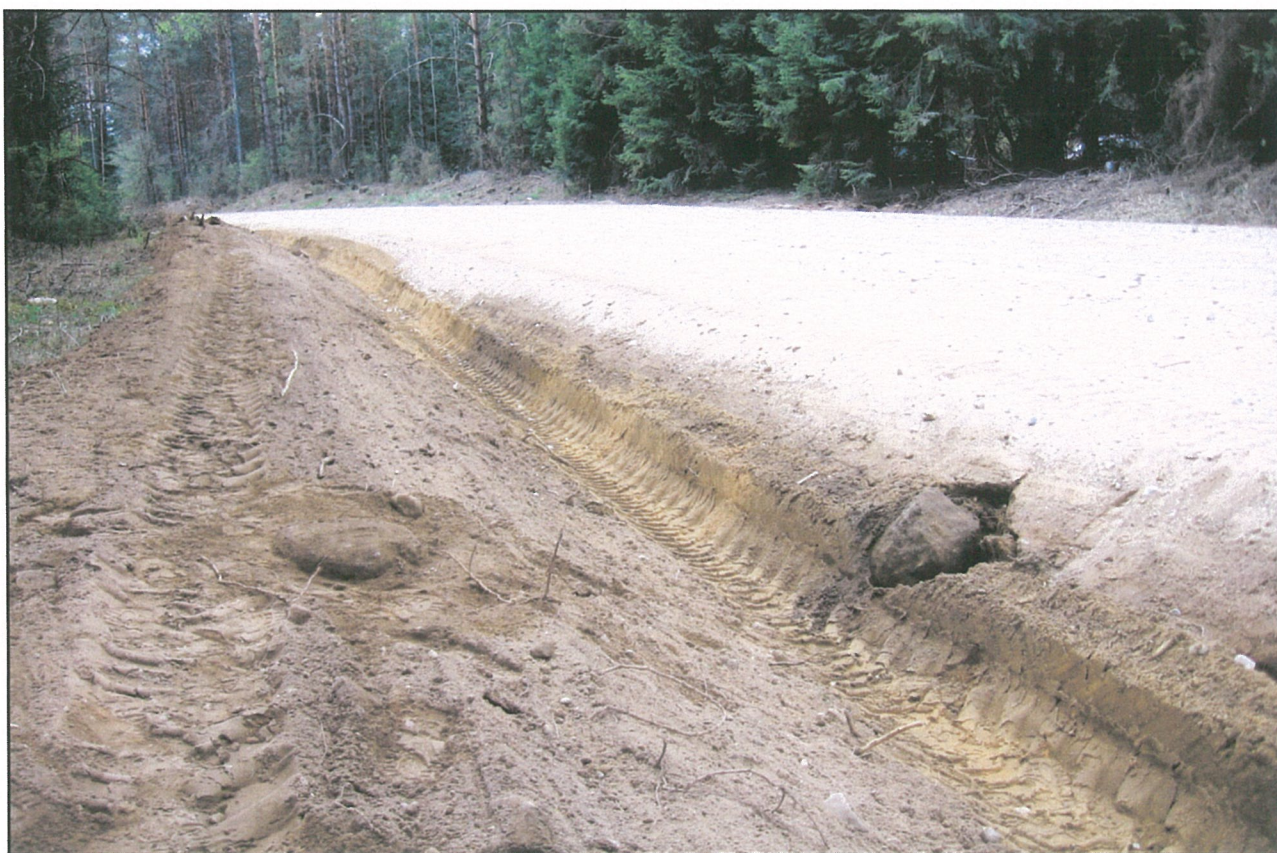
Pav. 9. Kelio darbai Sudotos I pilkapyne [A1118P]. Rytinė kelio pusė (ruožas į pietus prieš pat žvyrkelio vingį). Kelio griovyje atsidenęs stambūs rieduliai - pilkapiro vainiko liekanos, o pilkos dėmės - pilkapių griovių žymės. Fotografuota iš Š pusės.

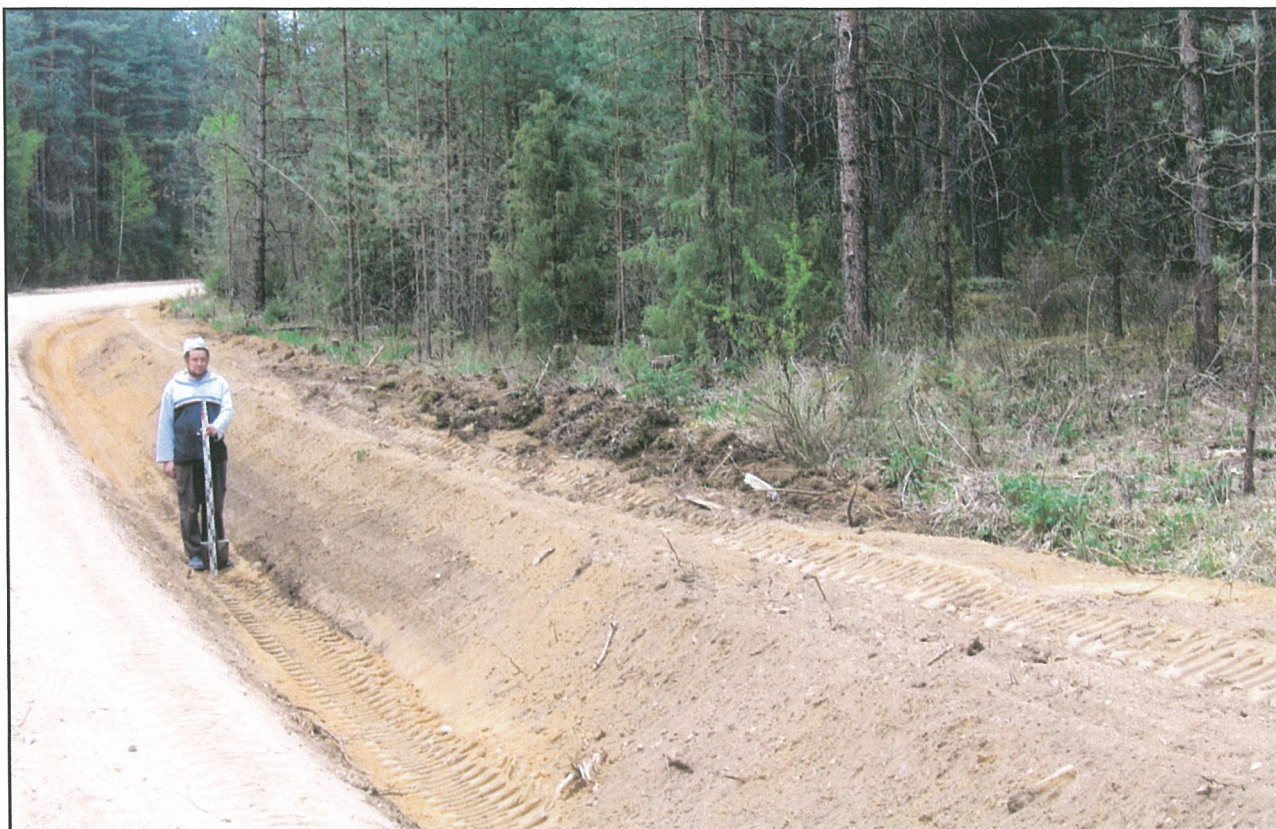
Pav. 10. Kelio darbai Sudotos I pilkapyne [A1118P]. Vakarinė kelio pusė (ruožas į pietus prieš paskutinį žvyrkelio vingį). Kelio griovio šlaituose atsidengusios pilkos dėmės - pilkapių grioviai (pirmame plane esanti dėmė yra apie 10 m ilgio pilkapių griovio lanko dalis). Fotografuota iš Š pusės.

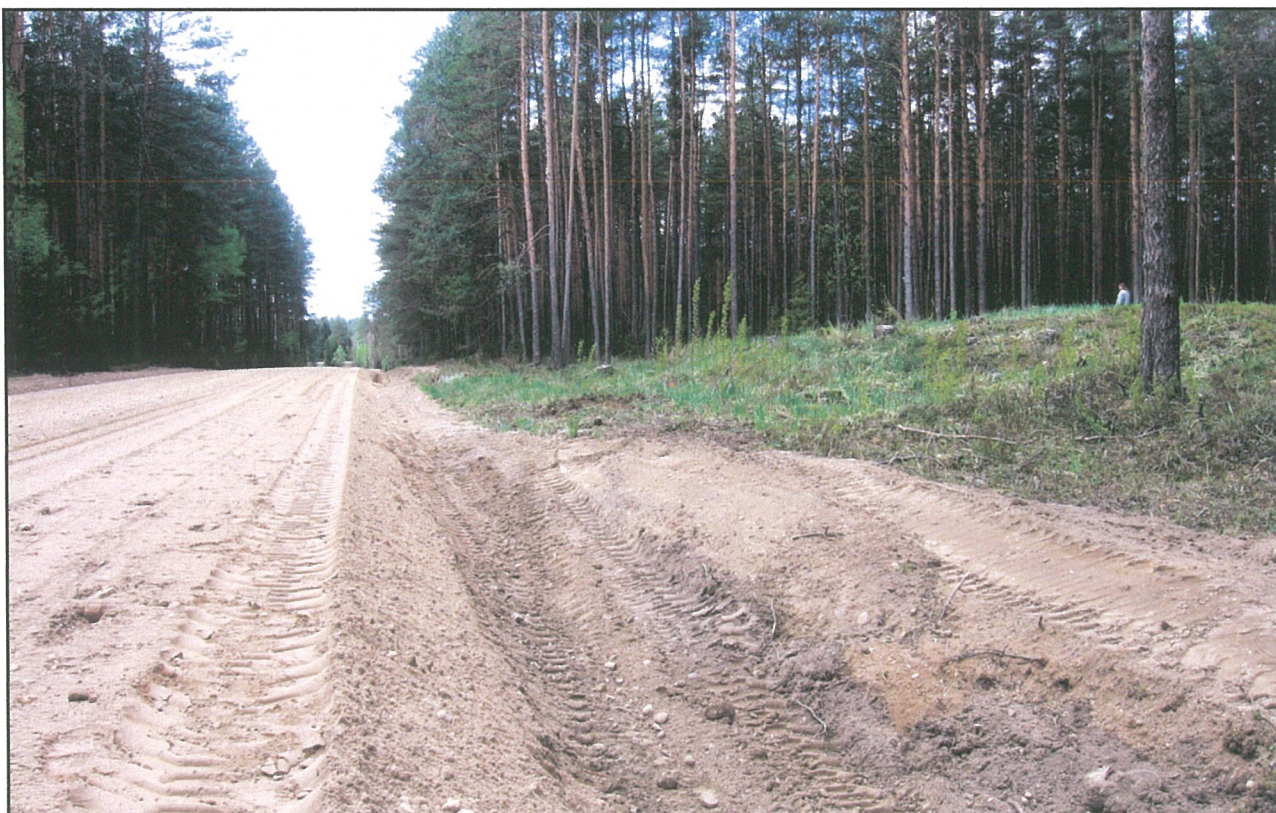
Pav. 11. Kelio darbai Liūlinės II pilkapyne [A1084P]. Šiaurės vakarinė kelio pusė (ruožas į pietvakarius ties didžiuoju pilkapiu). Naujai suformuotas kelio griovys. Fotografuota iš ŠR pusės.

Liūlinės II pilkapyne [A1084P] (žvyrkelio ŠV pusė) šiuo metu yra išlikę trys sampilai, iš kurių vienas (esantis šalia kelio) yra itin stambus, virš 30 m skersmens, su dvigubu sampilu, juosiamas negilaus griovio. Nuo šio pilkapio 2005 m. VĮ „Švenčionėlių miškų urėdija“ Žeimenos girininkijos darbuotojai pašalino medžius ir krūmus. XX a. 8-to dešimtmečio pradžioje formuojant kelio sankasą pilkapio griovys buvo dalinai užpiltas žemėmis ar net šiek tiek deformuotas. Todėl kelio rekonstrukcijos metu, nežinant tikslios pilkapio griovio formos ir konfiguracijos bei siekiant nesužaloti kultūros vertybės, nuspręsta šioje vietoje formuoti tik negilų pakelės griovį (pav. 11).

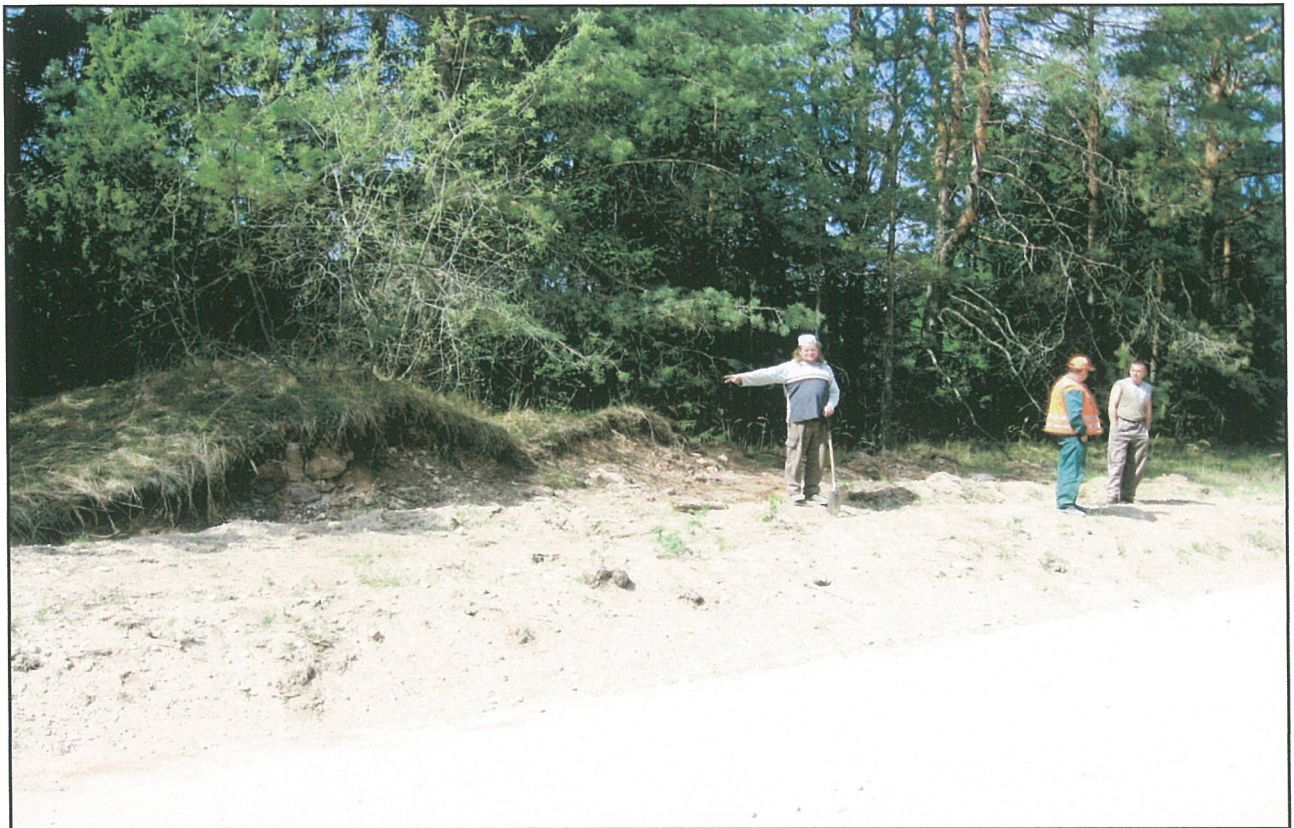
kelio pusėje, už keliasdešimt metrų į šiaurės vakarus nuo pirmojo, kurios ženkliai apardytos 2005 m. vykdant kelio rekonstrukciją (pav. 12). Sprendžiant iš pastatų plano ir jų geografinės padėties tai gali būti XIX a. pašto stoties ar su geležinkelio aptarnavimu susijusios sodybvietės liekanos. Ateityje šiame objekte reikėtų atlikti papildomus archeologinius tyrimus objekto vertei ir chronologijai patikslinti.

Pav. 12. Kelio darbai ties Liūlinės I pilkapynu [A1083P]. Vakarinė kelio pusė (ruožas į šiaurę nuo žvyrkelio ir pervažos kelio sankryžos). Taisant kelio griovį apardytas žemių kauburys pasirodė beesantis XIX a. nedidelio mūrinio statinio liekanomis. Fotografuota iš PR pusės.

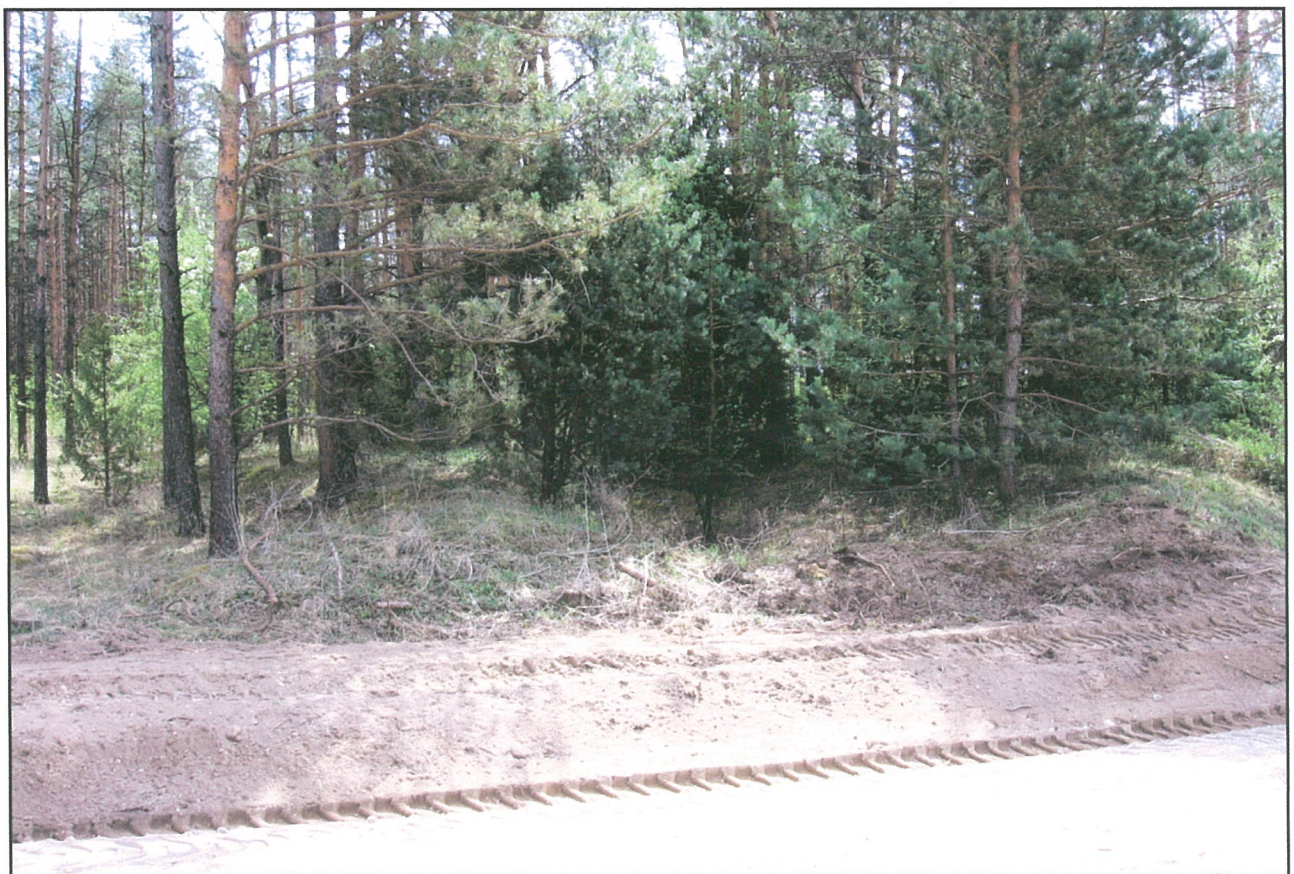
Pav. 13. Kelio darbai ties Liūlinės I pilkapynu [A1083P]. Rytinė kelio pusė (ruožas į šiaurę ties žvyrkelio ir pervažos kelio sankryža). Taisant kelio griovį apardytas žemių kauburys pasirodė beesantis XIX a. stambaus mūrinio statinio liekanomis. Fotografuota iš ŠV pusės.

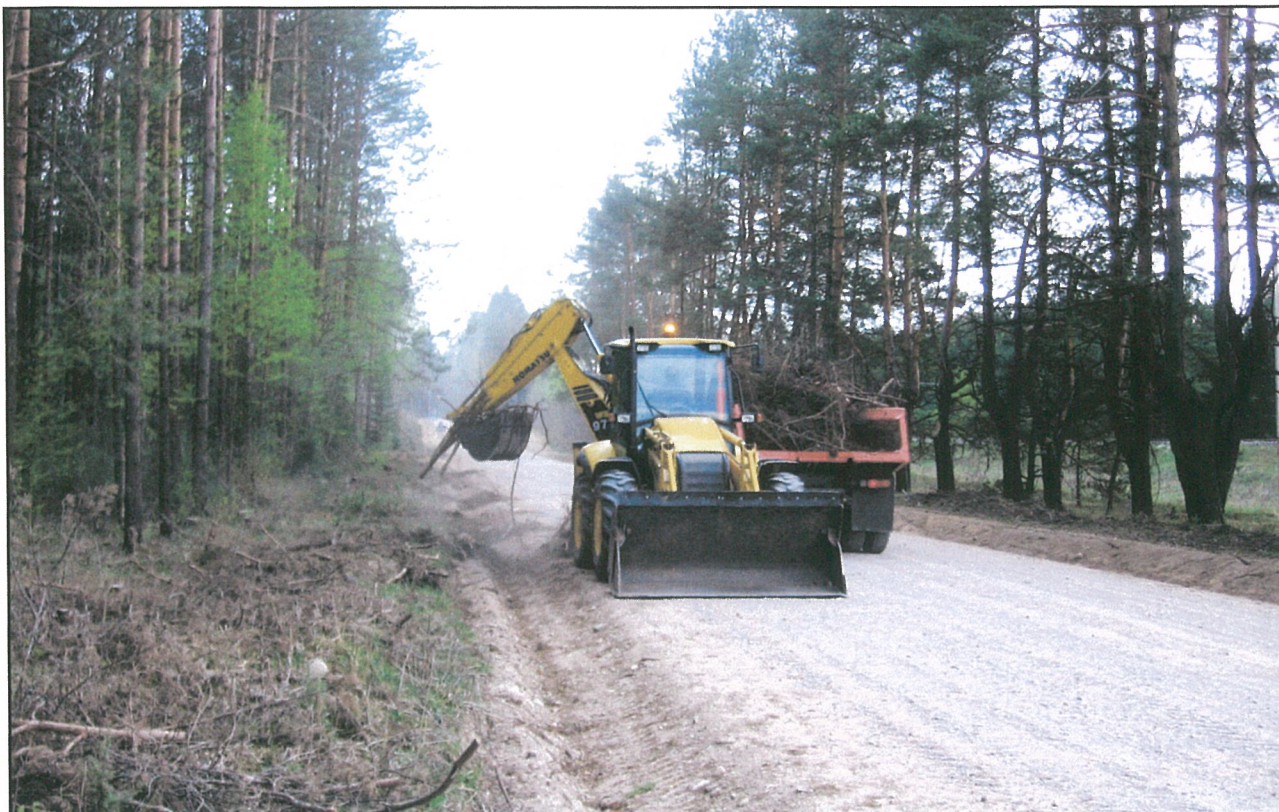
Pav. 14. Kelio darbai Liūlinės III pilkapyne [A1085P]. Rytinė kelio pusė (ruožas į šiaurę nuo ištirto pilkapiro). Pakelės šakų, kelmų ir šiukšlių surinkimas. Fotografuota iš ŠR pusės.

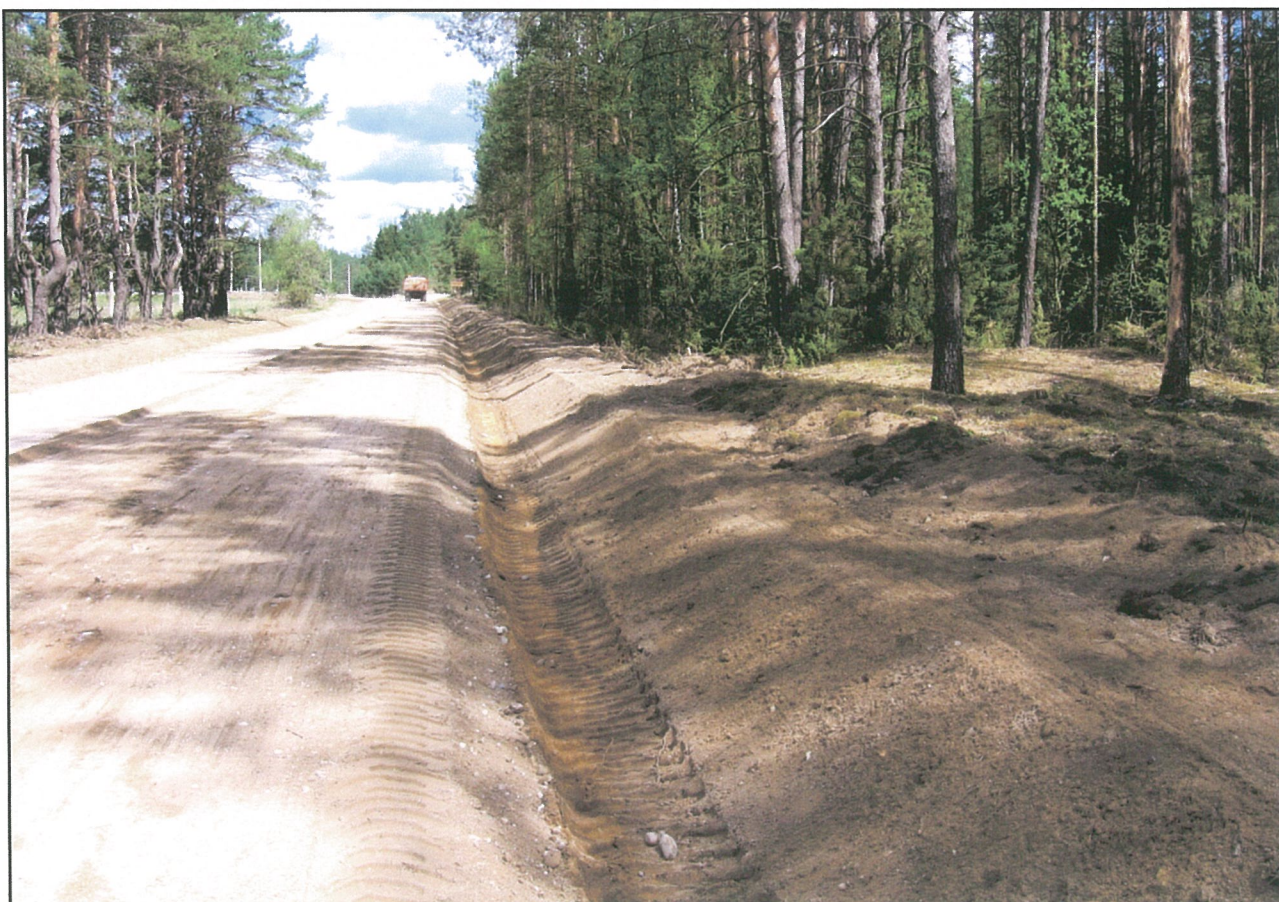
Pav. 15. Baigus kelio darbus Liūlinės III pilkapyne [A1085P]. Rytinė kelio pusė (suformuotas kelio griovys ties 2005 m. tirtu pilkapiu). Fotografuota iš PV pusės.

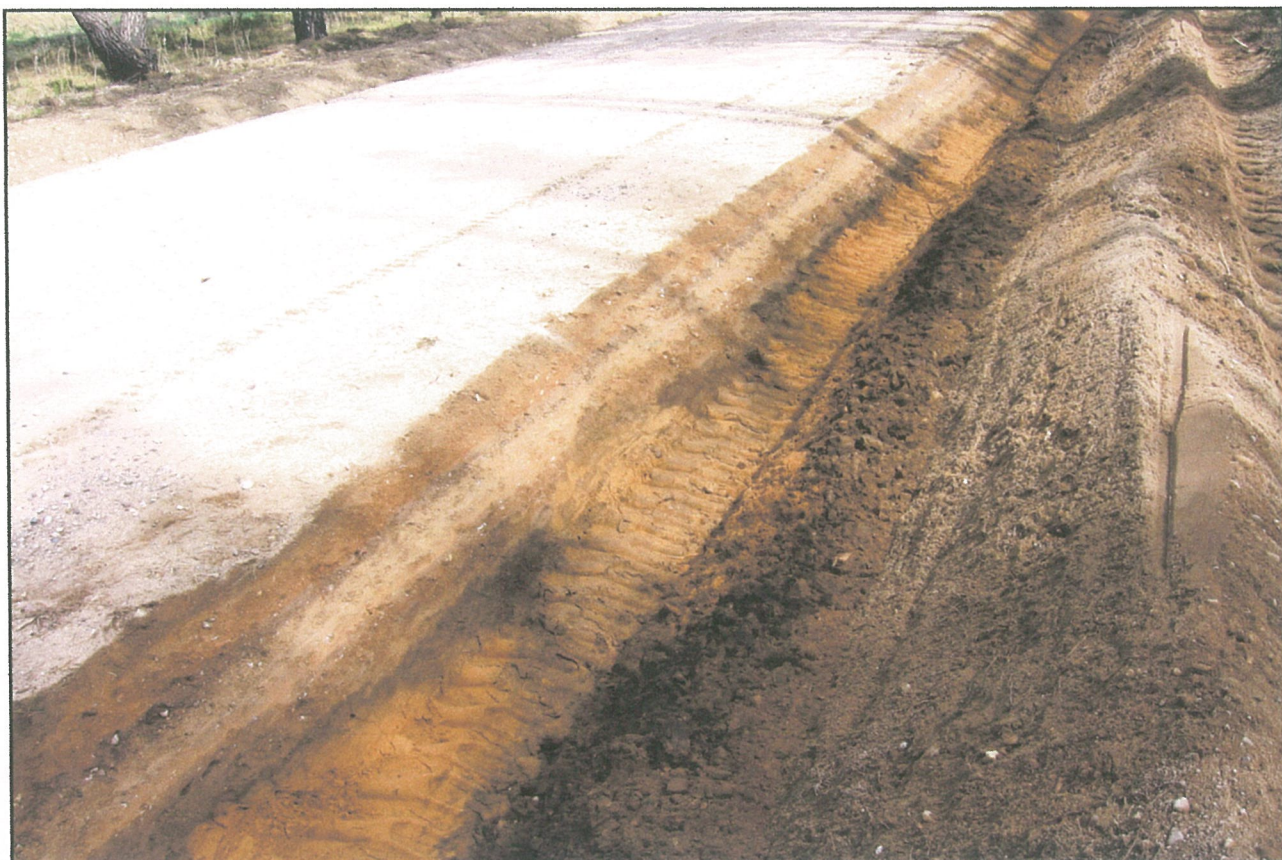
Pav. 16. Kelio darbai Liūlinės III pilkapyne [A1085P]. Rytinė kelio pusė. Kelio griovyje atidengtas pilkas gruntas - 2005 m. nepilnai ištirtu pilkapio griovio profilis. Fotografuota iš P pusės.

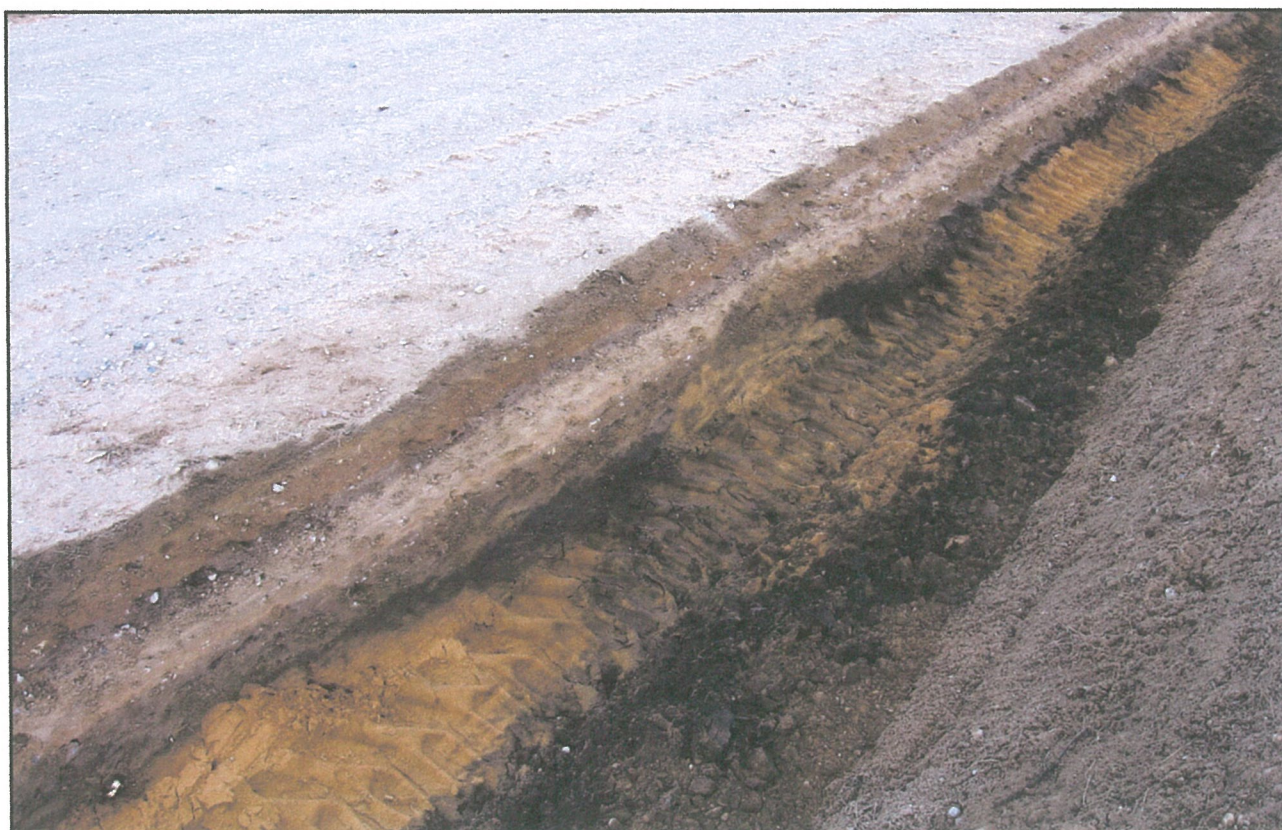
Pav. 17. Kelio darbai Liūlinės III pilkapyne [A1085P]. Rytinė kelio pusė. Kelio griovyje atidengtas pilkas gruntas - 2005 m. nepilnai ištirtu pilkapio griovio profilis. Fotografuota iš P pusės.
