ELENA PRANCKĖNAITĖ

**PIVAŠIŪNŲ ŠVČ. MERGELĖS MARIJOS DANGUN ĖMIMO BAŽNYČIOS
(ALYTAUS R.) TERITORIJOS
2006 M. ŽVALGOMŪJŲ ARCHEOLOGINIŲ TYRIMŲ
ATASKAITA**

2006 metų archeologiniai žvalgomieji tyrimai

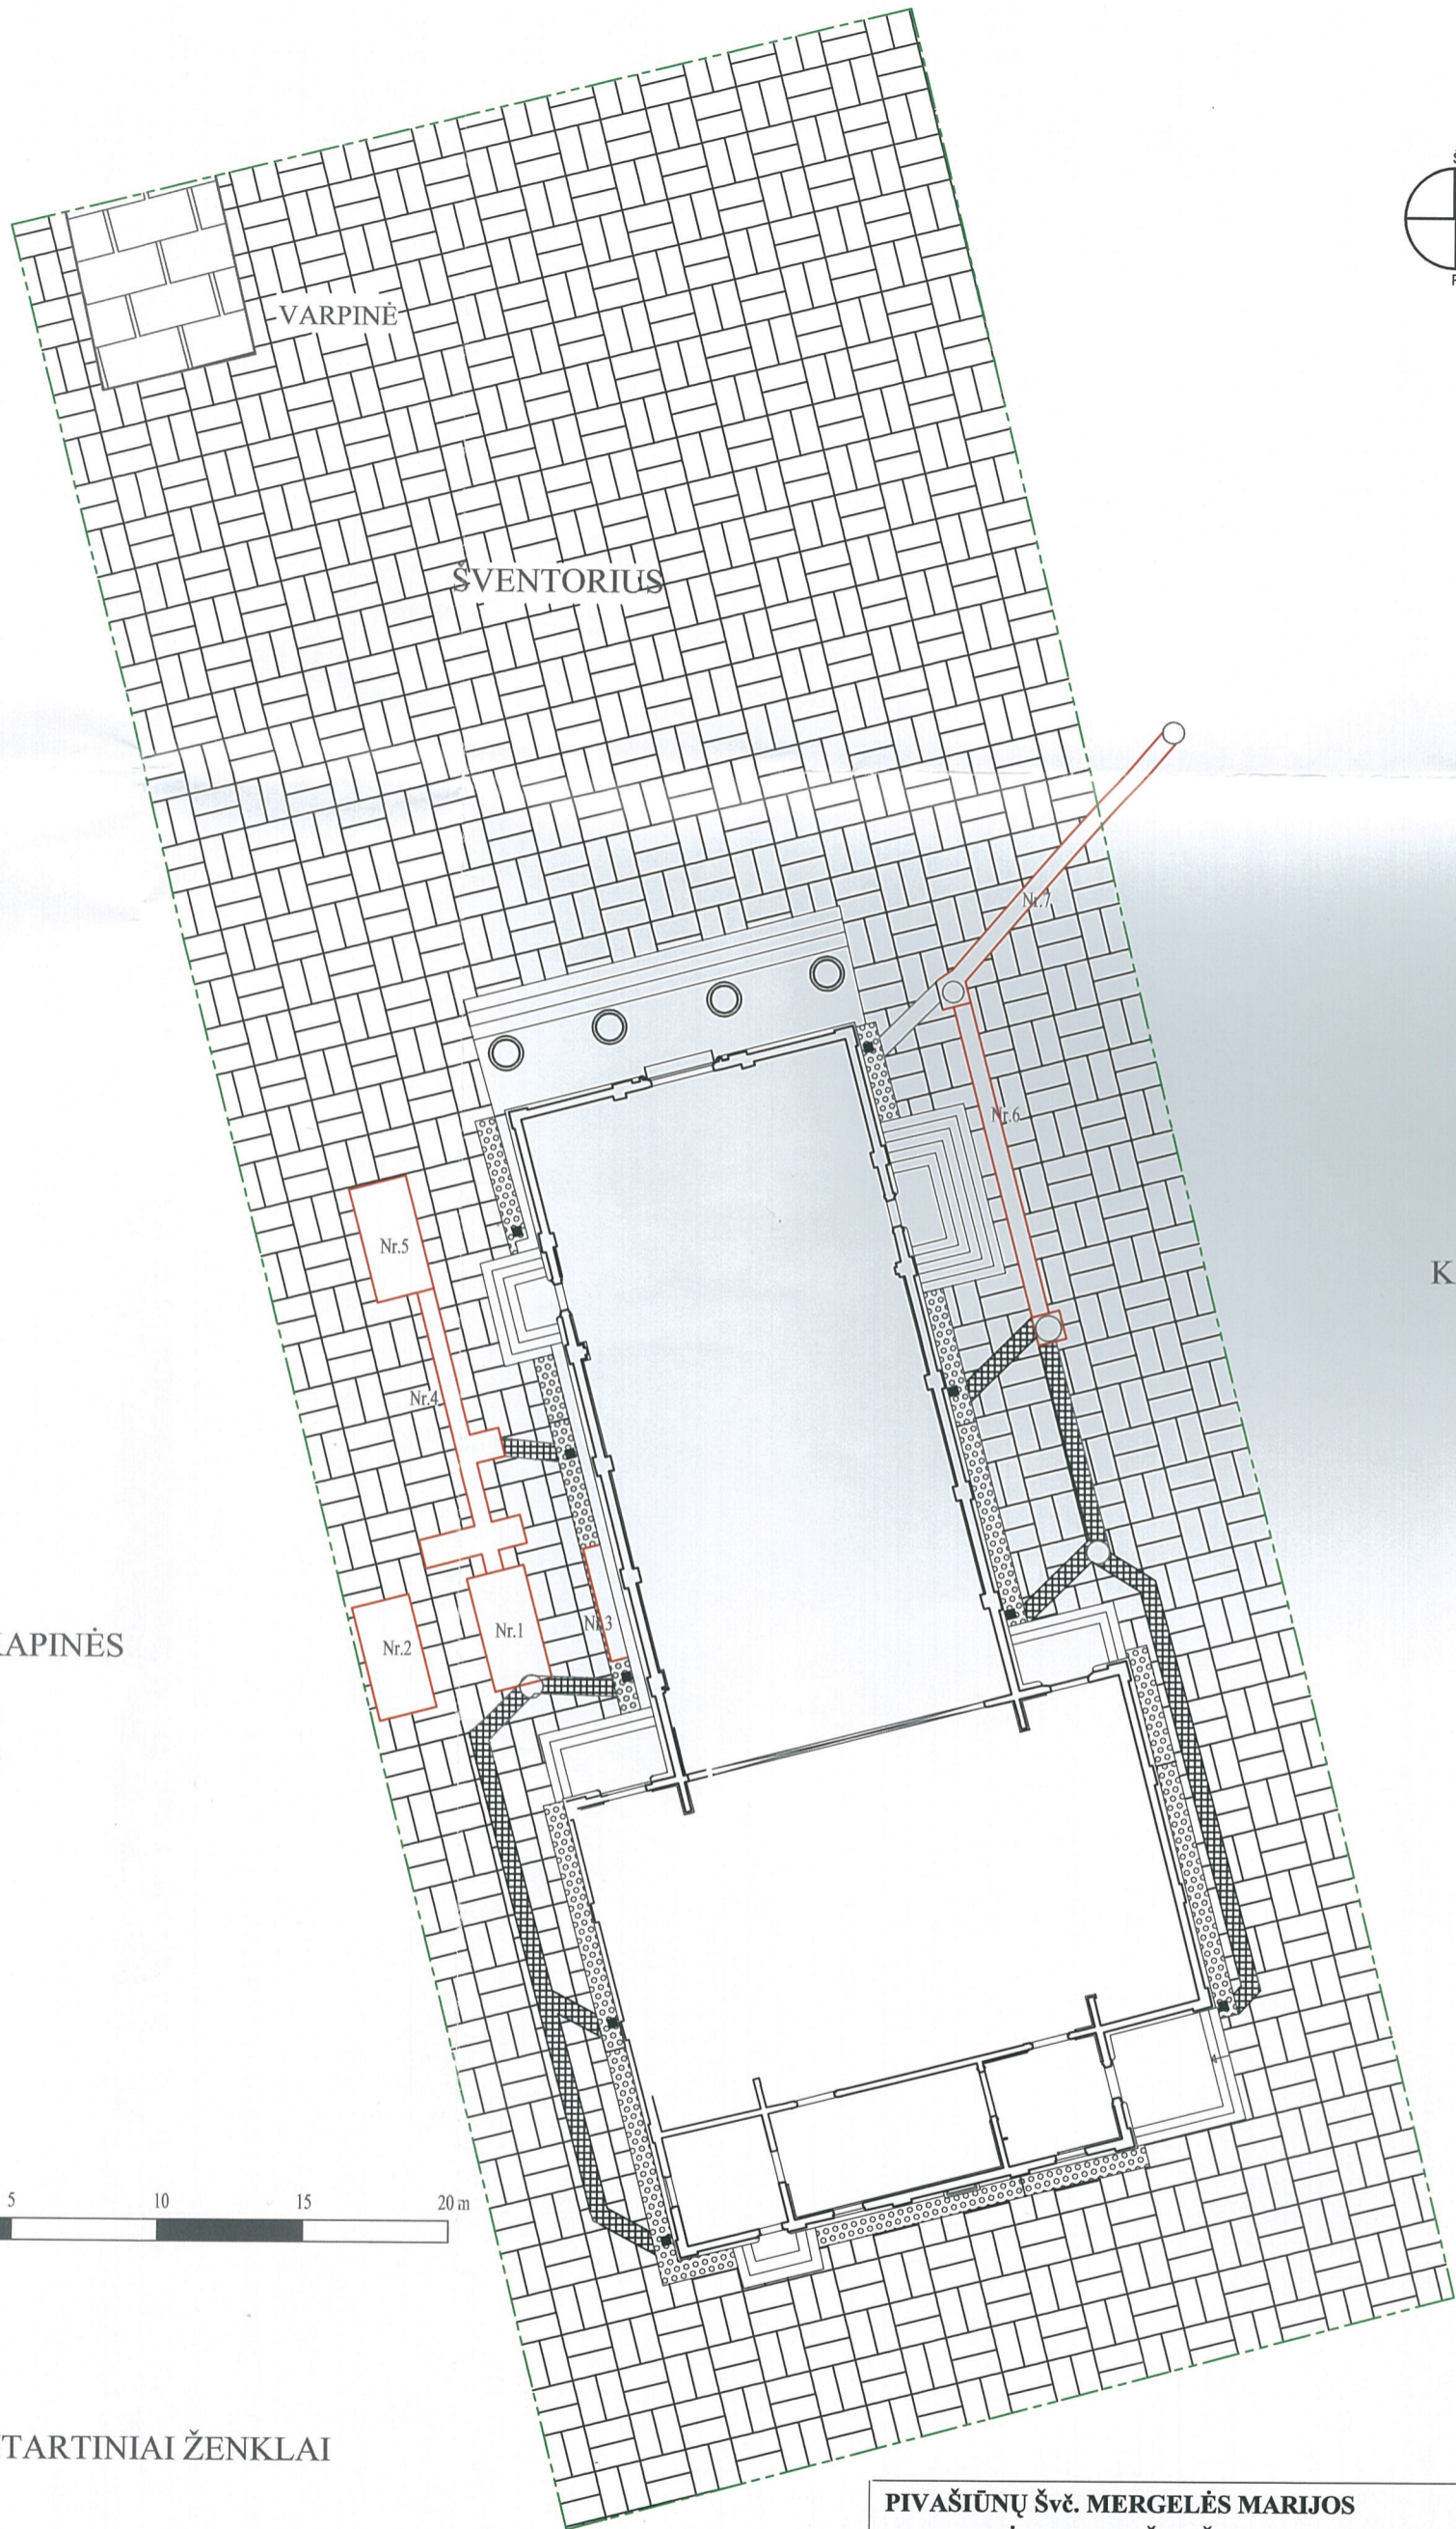
TIRTŲ PLOTŲ SITUACIJOS PLANAS
M 1:250

Plotas Nr.1 užmatuotas V bažnyčios pusėje, lietaus kanalizacijos trasoje, 27 m į V nuo bažnyčios vakarinės sienos, 4,20 m į Š nuo presbiterijos išorinės sienos ir išilginės navos išorinės sienos kampo, 1,70 m į Š nuo kampinių laiptų V kampo (planas Nr.2).

Siekiant išsiaiškinti, kiek šventoriuje tęsiasi aptikta mūrinė siena, užmatuoti plotai Nr.2 ir Nr.3 lygiagrečiai plotui Nr.1 (Planas Nr.2).

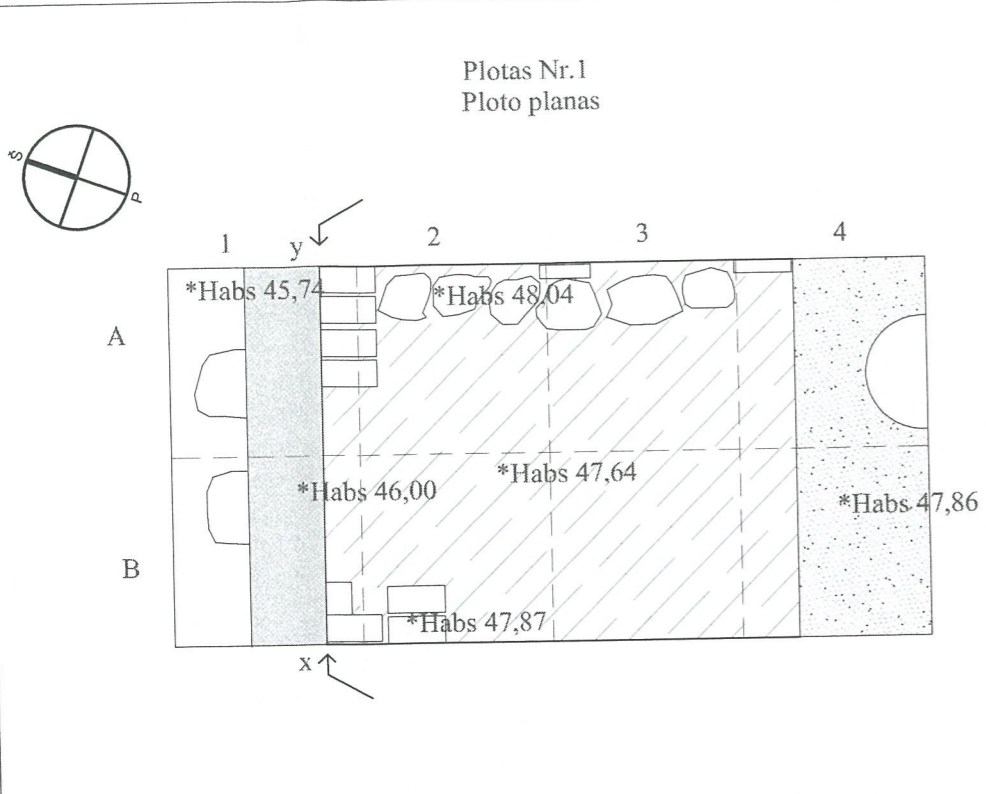
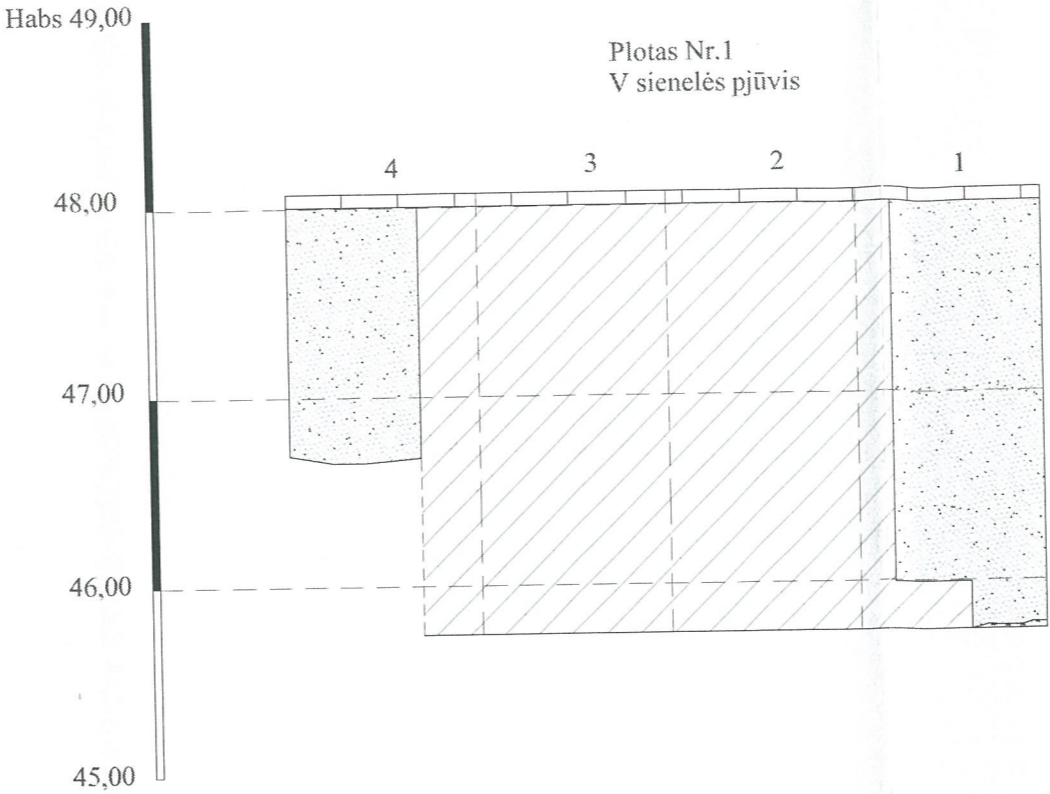
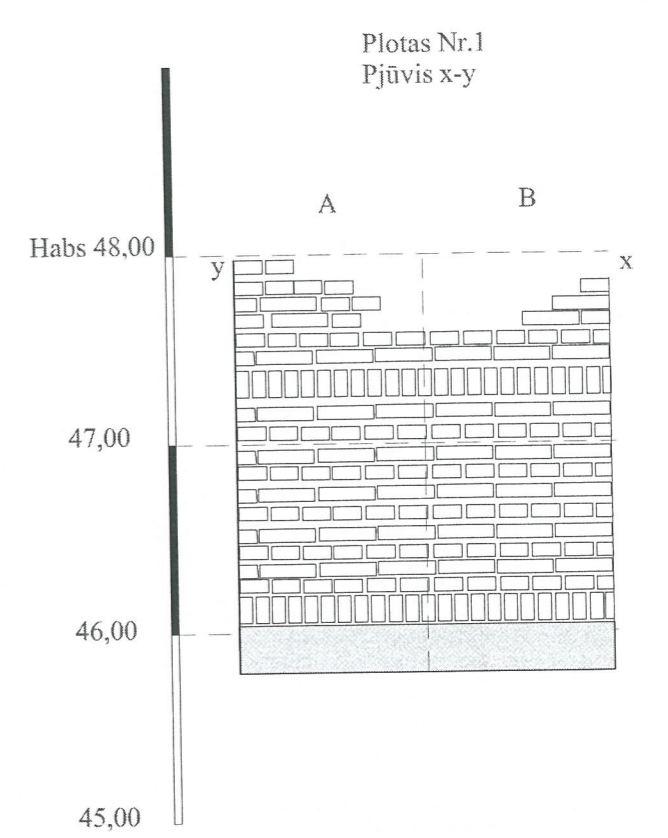
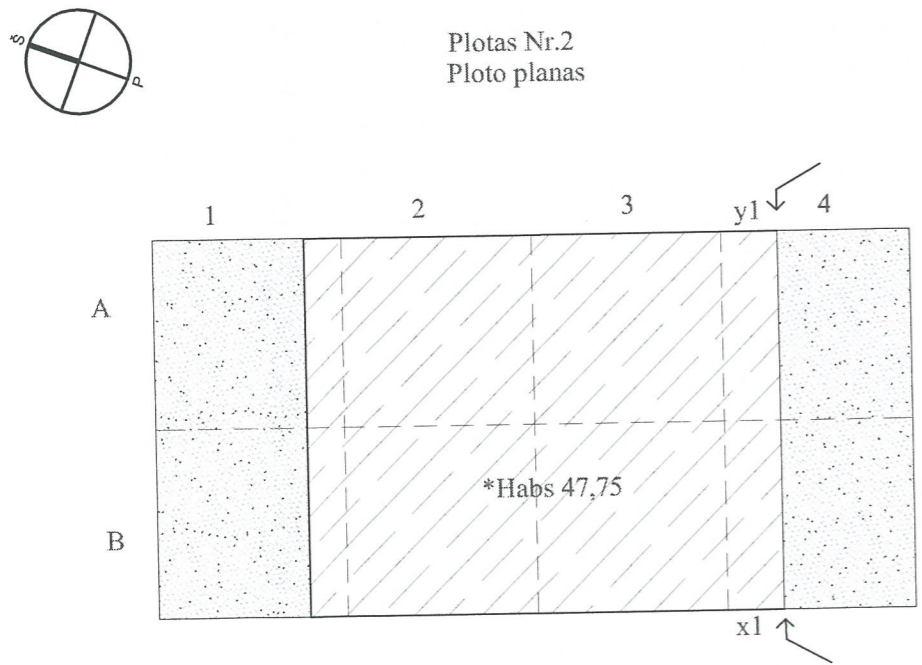
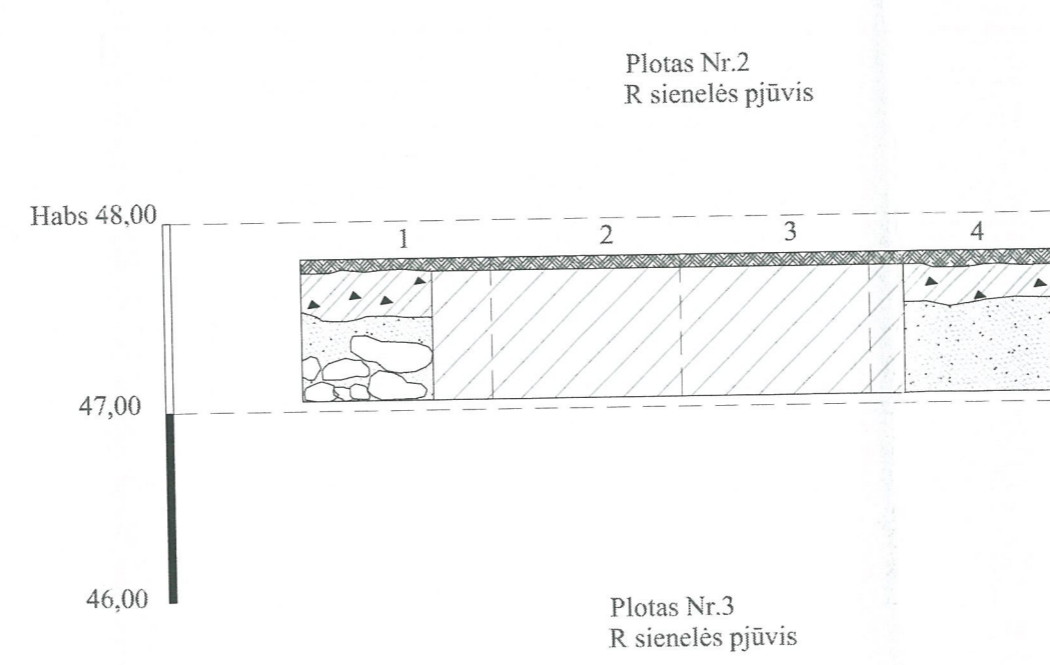
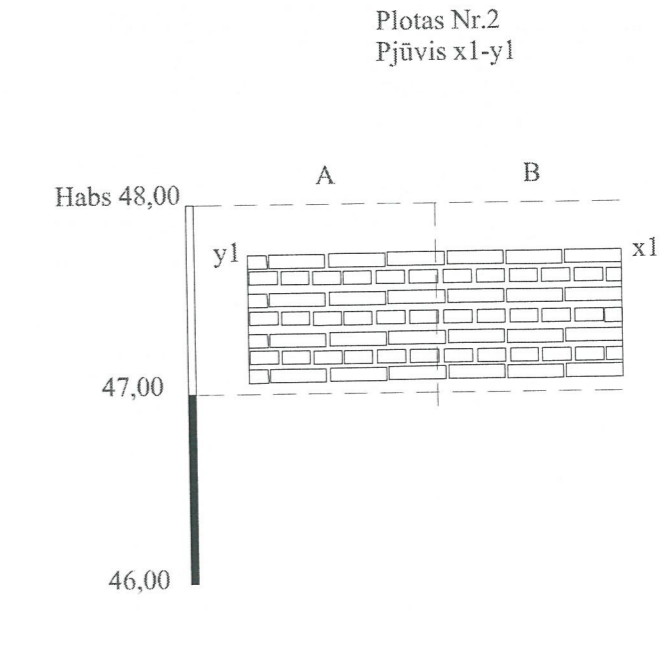
PLOTŲ Nr.1-3 PLANAI, PLOTŲ NR.1 V SIENELĖS PJŪVIS, PLOTŲ NR.2 R SIENELĖS PJŪVIS PLOTŲ NR.3 R SIENELĖS PJŪVIS PJŪVIAI x-y, x1-y1 M 1:40	Lapas	Lapų
	1	3

Plotas Nr.1 (Brėžinys Nr. 1, foto Nr.1-4)

Mūras (Brėžinys Nr.1, pjūvis x-y, foto Nr. 2-3)

Plotas Nr.2 (Brėžinys Nr. 1, foto Nr.5-6)

Plotas Nr.3 (Brėžinys Nr. 1, foto Nr. 8-9)

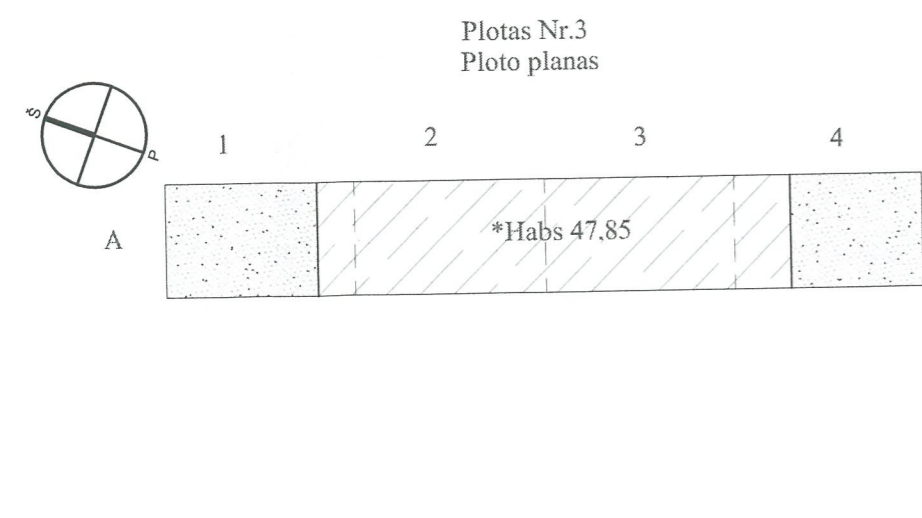
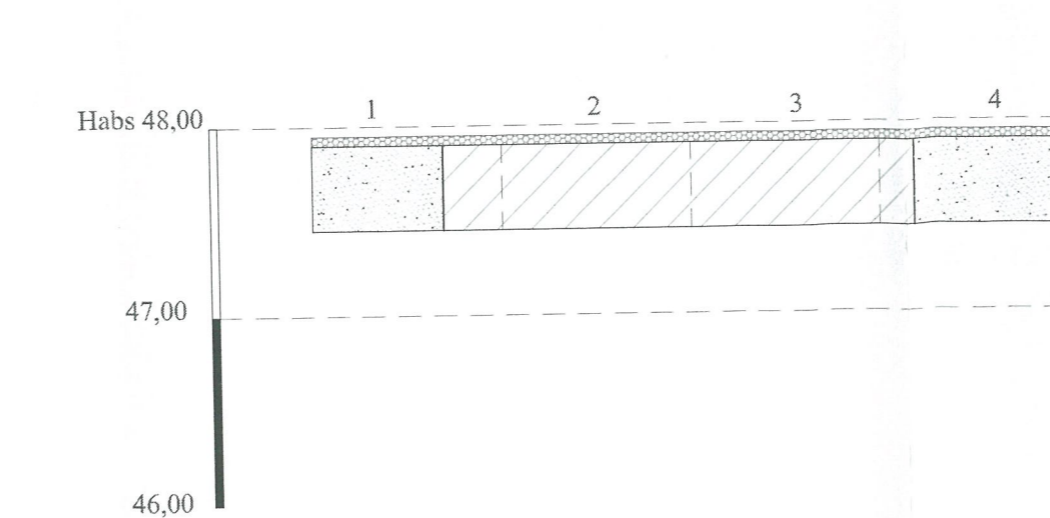
2006 metų archeologiniai žvalgomieji tyrimai
Plotai Nr.1, Nr.2, Nr.3

Siena sumūryta iš raudonų 30x15x7 cm dydžio plytų. Kalkių skiedinio storis siekia nuo 1,5 iki 5 cm. Aprašant iš viršaus, plytų mūrą sudaro– 6 (? dalis gali būti nuardytų) eilės

horizontalių plytų. Eilės rištos klojant vieną eilę – ilginių plytų, kitą – trumpinių plytų. Po šių 6 eilių – viena eilė vertikaliai (pagal plotį) klotų plytų. Toliau klojimas analogiškas, tačiau horizontaliai mūrytų plytų fiksuota 10 eilių. Sienos apačioje, po vertikalių plytų paskutinės eilės – aptiktas sienos „padas“, atlikęs pamato funkciją. Jis - 40 cm išplatėja nuo sienos į Š, storis – 25 cm (spėjamas, kadangi apačioje susiaurėja, pakankamai sunku fiksuoti, spėjama tik pagal žemio liniją).

Atidengta tik 7 eilės plytų. Plytų mūrijimas analogiškas, kaip ir aukščiau aprašytame plote Nr.1.

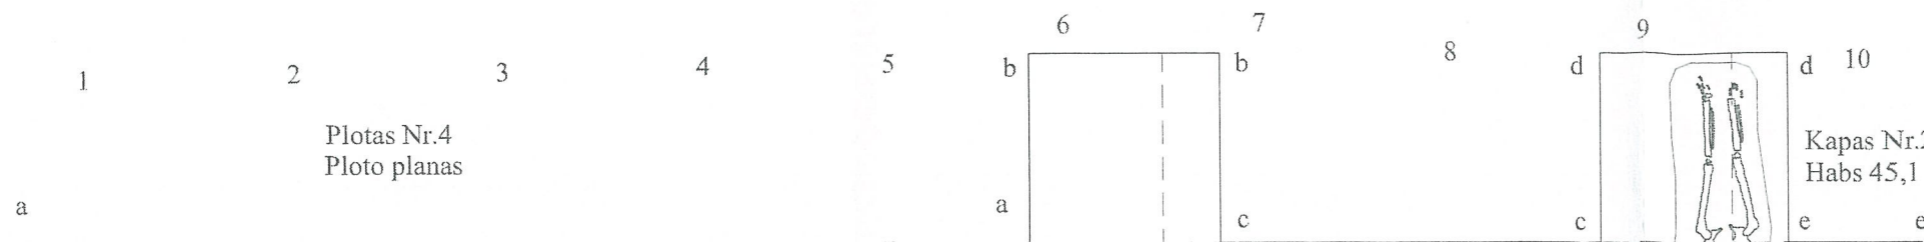
Plotas Nr.4
Ploto planas

Kapas Nr.1 fiksuotas kvadratuose 9-10ABC maišyto smėlio sluoksnyje, 1,25 m nuo žemės paviršiaus (Habs 45,79 m). Mirusiojo kaukolė suskilusi, galva į PV, tačiau tiksliai orientuota kojomis į vakarinę bažnyčios sieną. Griaucių ilgis 1,60 m. Guldytas ant nugaros, rankos sudėtos ant juosmens, ištiestomis kojomis. Įkapių neaptikta. Kapo duobės ilgis liko neaiškus, nes ji tęsiasi už išplėtimo ribų.

Kapas Nr.2 fiksuotas kvadratuose 9-10AA1 maišyto smėlio sluoksnyje, 2,20 m nuo žemės paviršiaus (Habs 45,01m). Mirusiojo kaukolė sveika, pasukta į Š, galva į PV, tačiau tiksliai

Kapas Nr.2
Habs 45,1

Kapas Nr.1
Habs 45,79

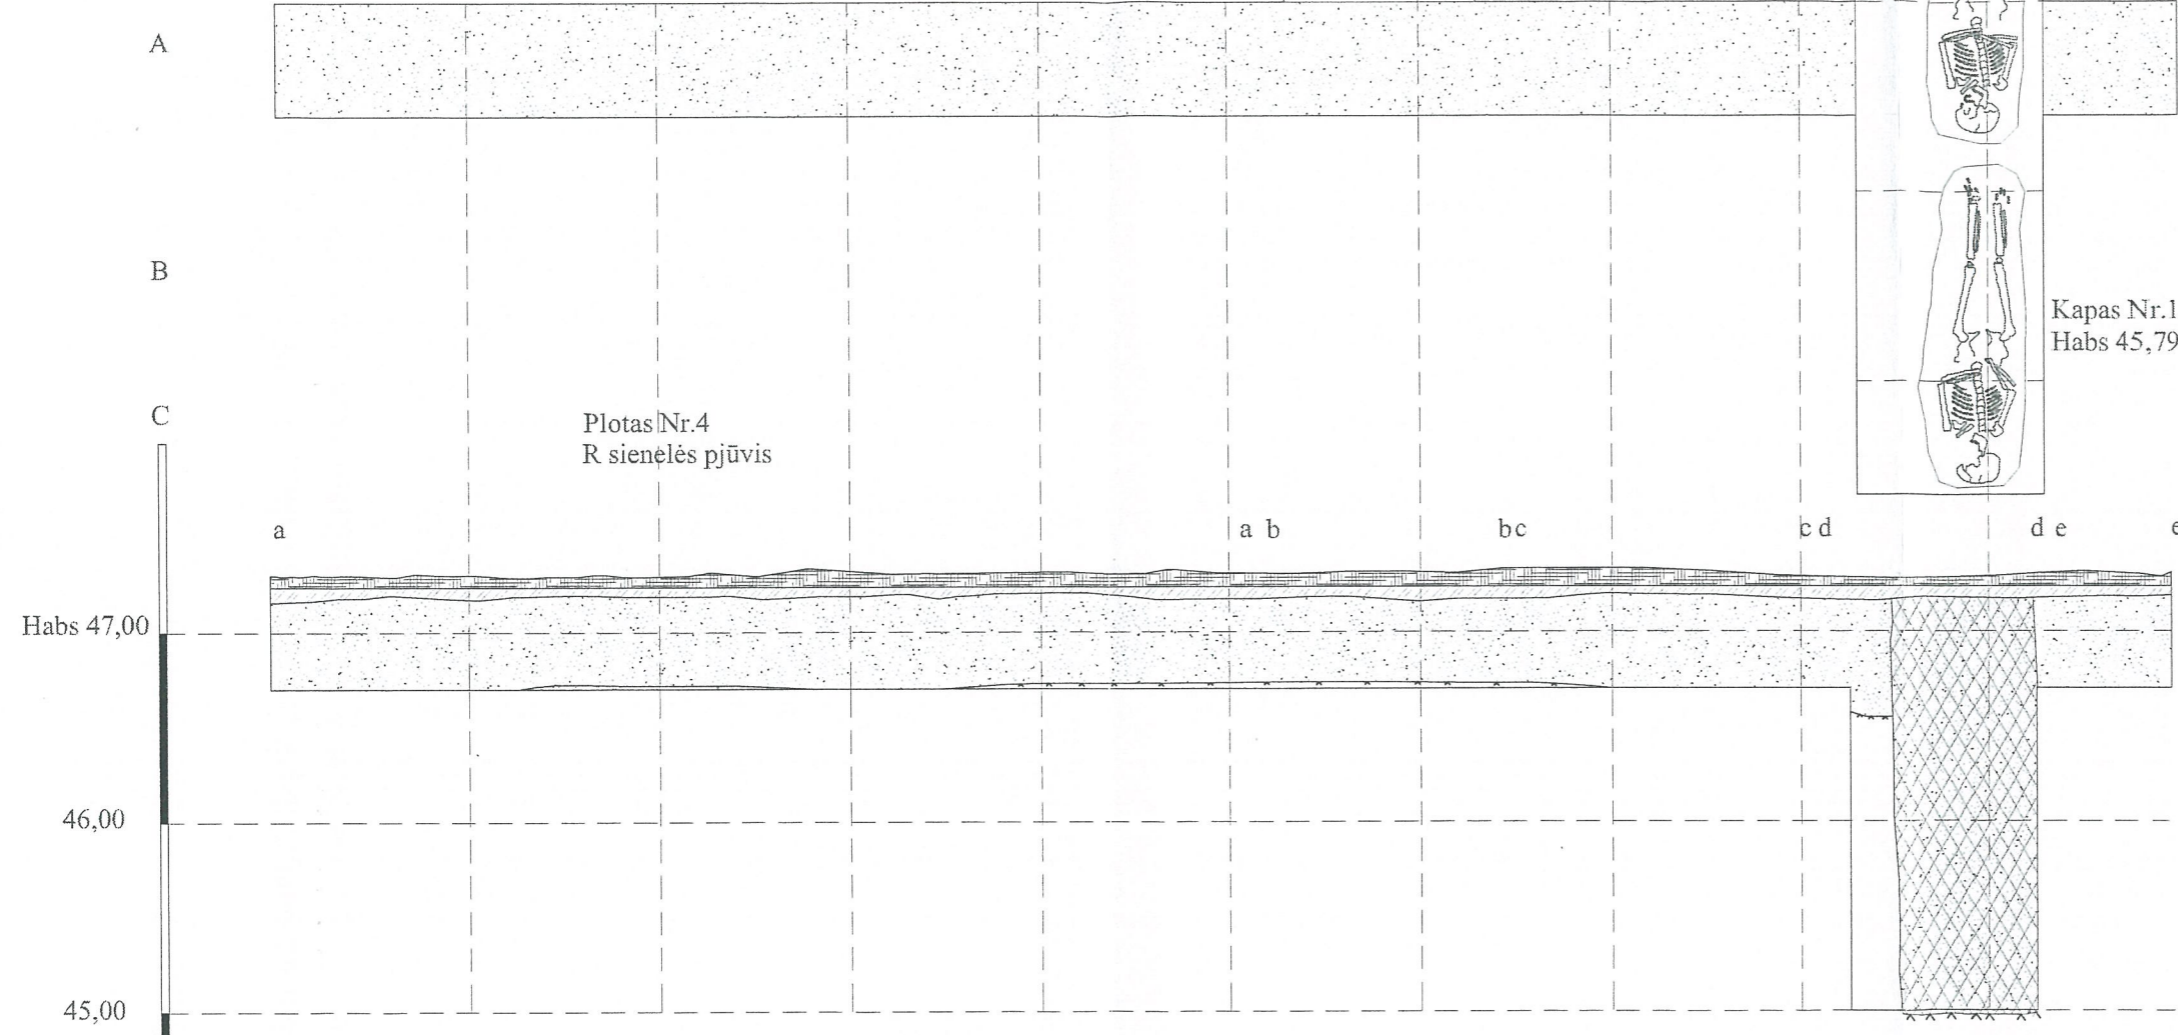
Plotas Nr.4
R sienelės pjūvis

V sienelė (Brėžinys Nr.2)

Kv. 1-10 po 6-7 cm storio velėna, fiksuotas 5-6 cm storio pilkos povėlininės žemės sluoksnis. Giliau – 13-14 cm nuo dabartinio žemės paviršiaus tęsiasi geltonas smėlis - 40-45 cm storio. Įžemis – šviesus smėlis su rudomis juostomis – pasiektas 65 cm gylyje.

Kv. 9-10 atidengtas maišyto smėlio kapo duobės kontūras, kurio plotis pjūvyje- 78-80 cm. Rudo molio įžemis kv. 9-10 fiksuotas 2,30 m.

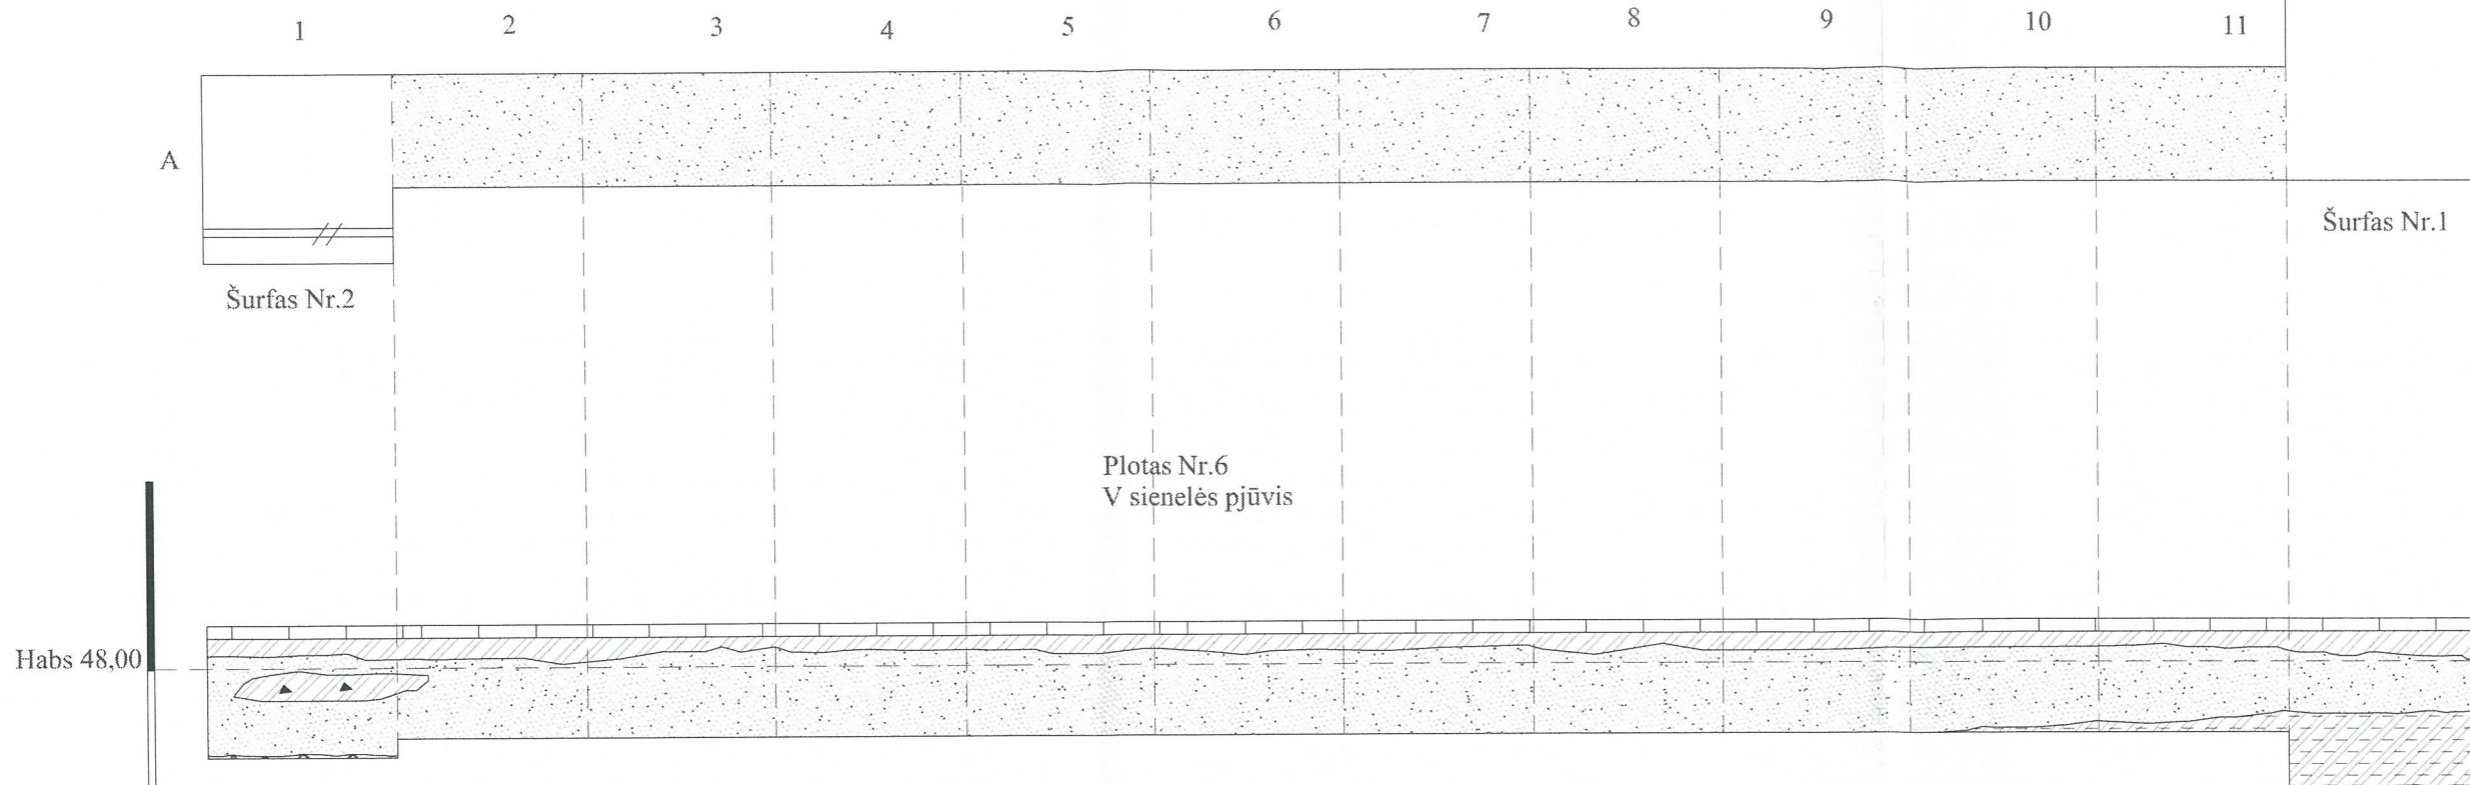
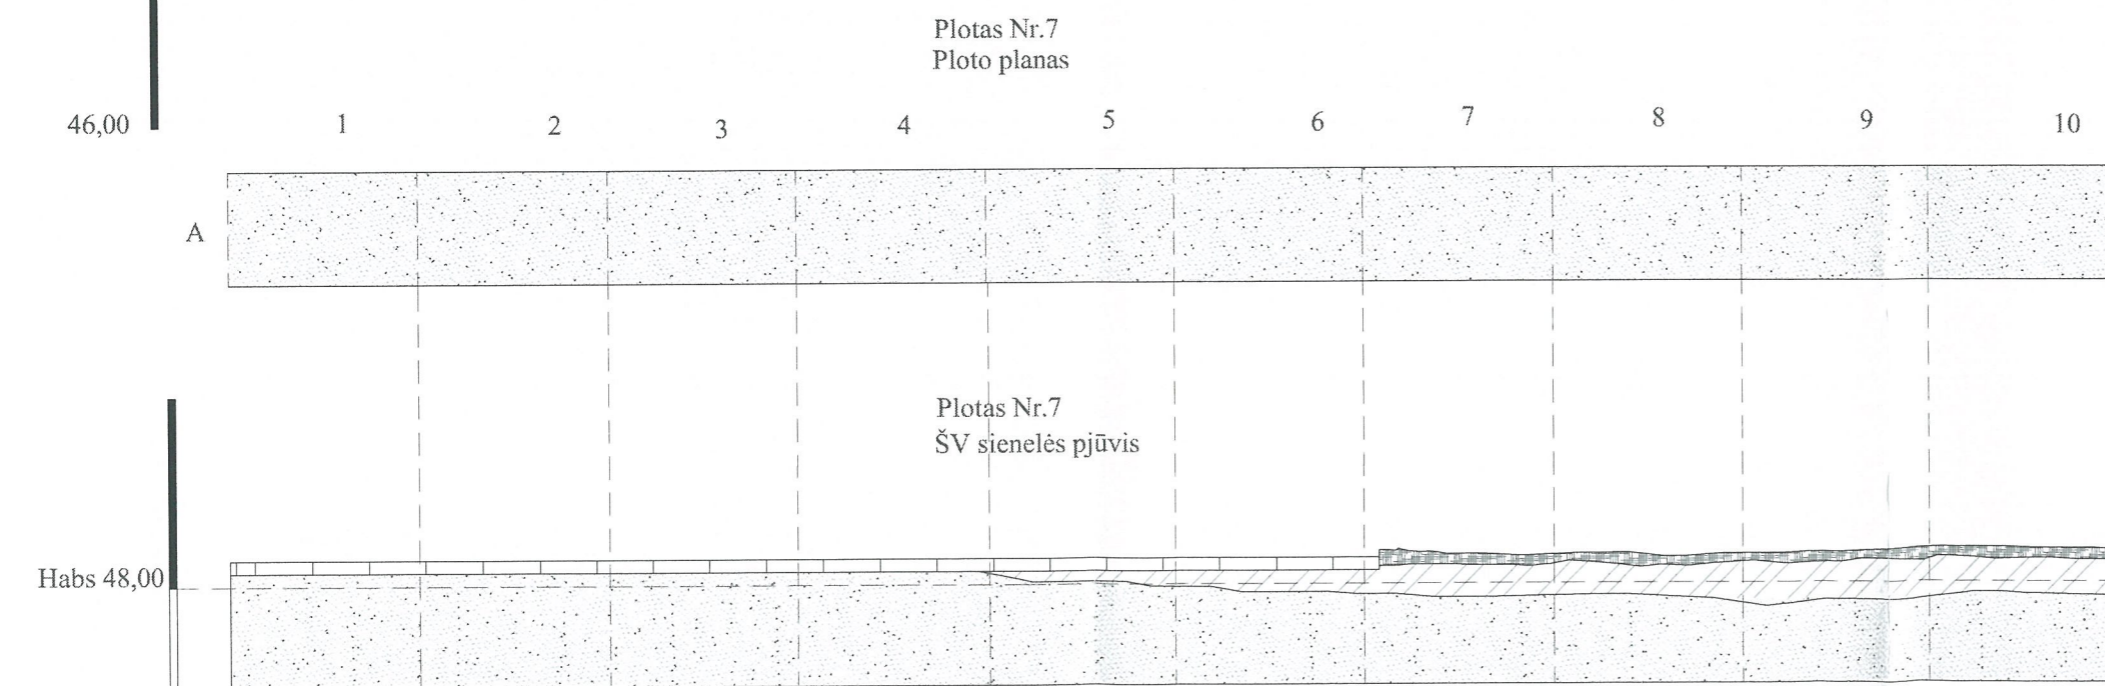
Plotas Nr.6 (Brėžinys Nr.3, foto Nr.21)

Šurfas Nr.1(Brėžinys Nr.3, foto Nr.16)

Nuėmus šaligatvio plyteles, fiksuotas 10-15 cm storio pilkos žemės sluoksnis. Giliau tęsiasi šviesus smėlis, kurio storis siekia 37-32 cm. 50 cm nuo žemės paviršiaus atidengtas maišytos rudos ir tamsiai pilkos žemės sluoksnis, kuris tęsiasi iki žemio. Įžemis – šviesus smėlis pasiektas 88 cm gylyje. Archeologinių objektų ar radinių neaptikta.

Šurfas Nr.2.(Brėžinys Nr.3, foto Nr.17)

Po šaligatvio plytelėmis atidengtas 9 cm storio pilkos žemės sluoksnis, po juo, fiksuotas smėlio sluoksnis, kurio storis siekia 50-52 cm. 25 cm nuo dabartinio paviršiaus atidengtas maišytos pilkos žemės tarpas su griuvenų, plytelių liekanomis. Jo storis – 6-8 cm, ilgis – 87 cm. Įžemis-šviesus smėlis pasiektas 70 cm gylyje. Archeologinių objektų ar radinių neaptikta.

Plotas Nr.7 (Brėžinys Nr.3, foto Nr.22)

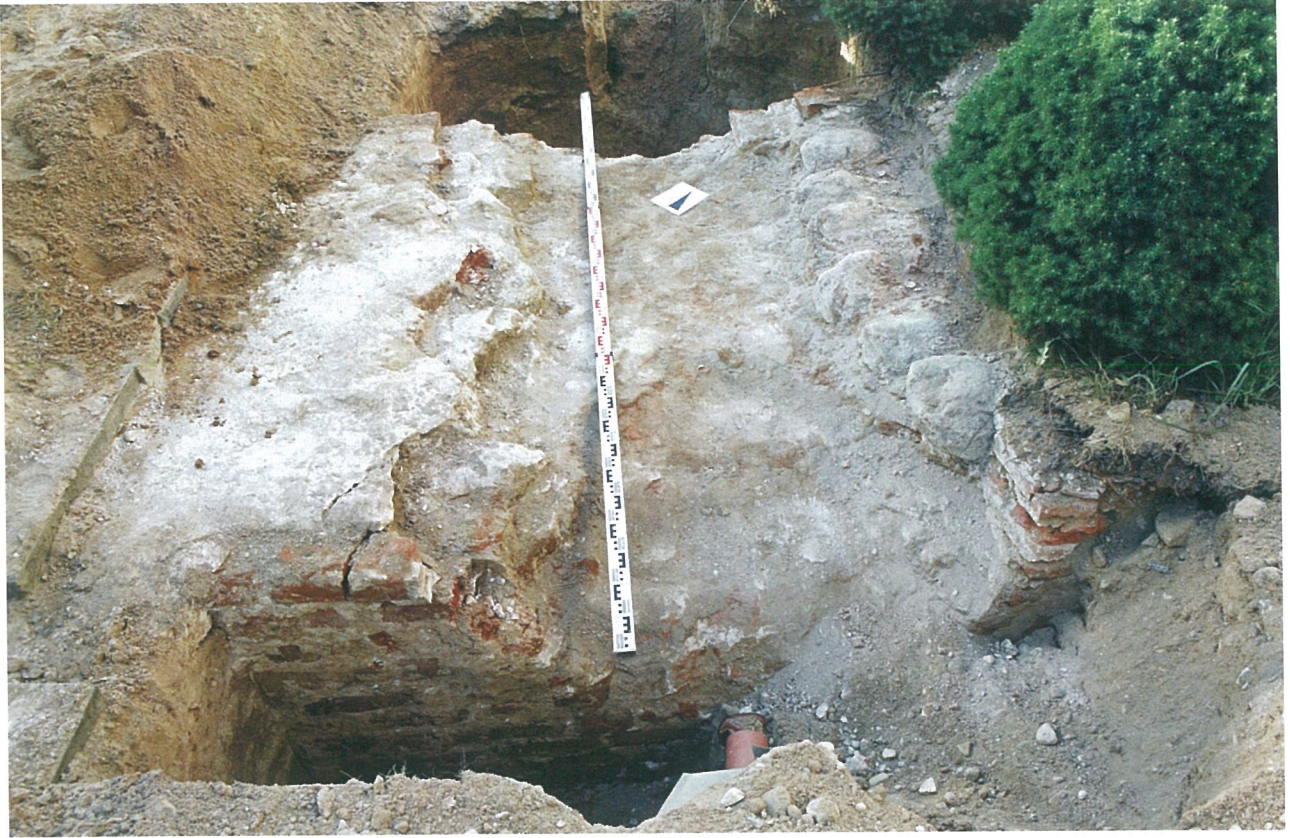
1

Nuėmus šaligatvio plyteles, iš karto po jomis, kv. 1-4 A-B atsidengė plytų sienos viršus (?) (Habs 47,64 m). Sieną apardyta ankstesnių perkasimų, spėjama, kad tai galėjo būti ir ankstesnė lietaus nutekėjimo linija, kadangi plytos išgriautos, išdaužytos lygiagrečiai bažnyčios V sienai. Kv. 2-3A fiksuoti 6 (vidutiniškai 20x25x15 cm dydžio) sumūryti akmenys (Habs 48,04 m)(Brėžinys Nr.1). Aptiktoji siena yra statmena bažnyčios V sienai. Sienos plotis 2,5 m. Kadangi Kv.4A jau prieš tyrimus įrengtas lietaus surinkimo šulinėlis, kv.4AB perkasa nebuvo kasama iki žemio (šulinėlio įkasimas jau suardė sluoksnius). Kv.1AB žemio – rudas molis pasiektas 2,30 m gylyje.

1. Plotas Nr.1. Vaizdas iš PR
2. Plotas Nr.1.Pjūvis x-y. Vaizdas iš PV
3. Plotas Nr.1. Pjūvis x-y. Vaizdas iš PV
4. Plotas Nr.1.R sienelės fragmentas. Kv. 1. Vaizdas iš ŠV

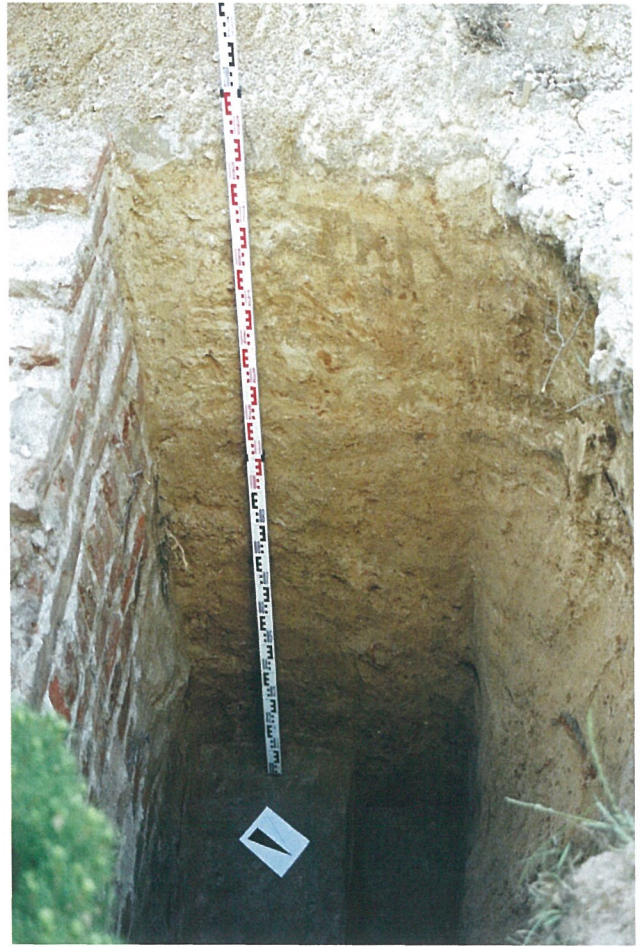
4

V sienelė (Brėžinys Nr.1, foto Nr. 4)

Nuėmus šaligatvio plyteles, tęsėsi šviesus maišytas smėlis. Kv. 4AB kasta iki 1,40 m gylio. Fiksuotas tik vienodai maišytas šviesus smėlis. Kv.1AB sienelės pjūvyje neišsiskyrė plytų mūro sienos statybai skirto įkasimo žymės. Visame pjūvyje fiksuotas tik šviesus maišytas smėlis. Įžemis – rudas molis, pasiektas 2,30 m gylyje.

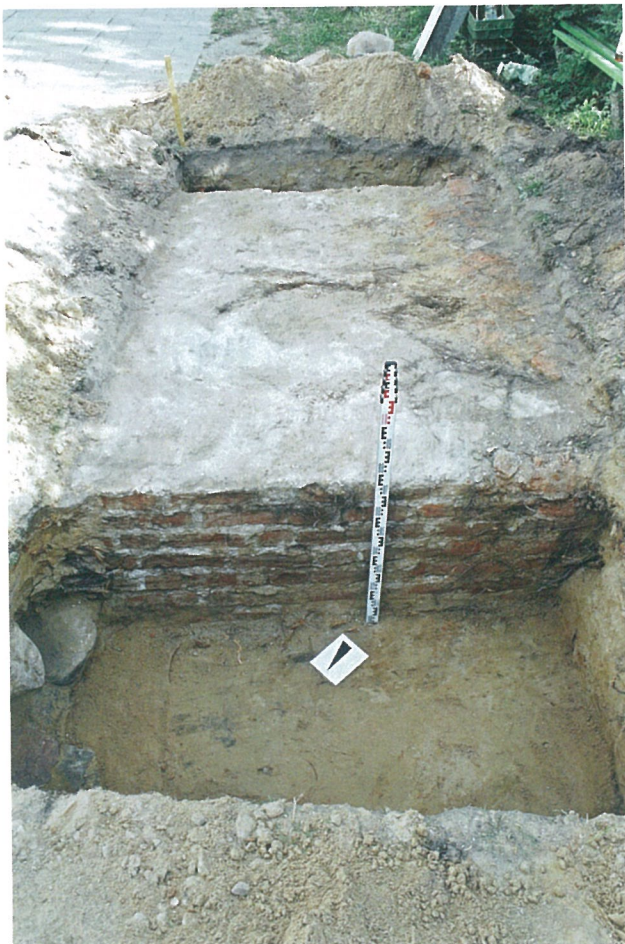
5

Mūras (Brėžinys Nr.1, pjūvis x1-y1, foto Nr. 5)

5. Plotas Nr.2. Pjūvis x1-y1.Vaizdas iš R
6. Plotas Nr.2. R sienelė. Kv.4. Vaizdas iš V
7. Plotai Nr.1 ir Nr.2. Vaizdas iš viršaus
8. Plotas Nr.3. Vaizdas iš V

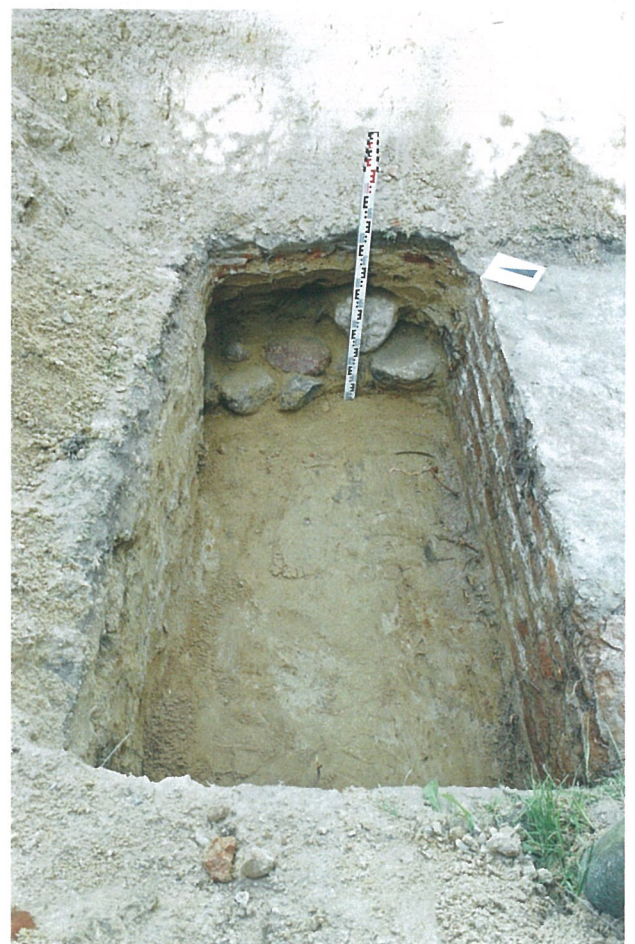
6

R sienelė (Brėžinys Nr.1, foto Nr. 6)

Po 6-7 cm storio velėnos sluoksniu, kv. 1 fiksuotas 17-22 cm storio pilkos žemės su raudonų plytų nuolaužomis bei griuvenomis sluoksnis. Analogiškas sluoksnis fiksuotas ir kv. 4.

Giliau tęsiasi šviesaus maišyto smėlio sluoksnis. Kv. 4, prie sienos, 50-55 cm gylyje fiksuota 7 akmenų krūva. Vidutiniškas jų dydis 35x15x20 cm.

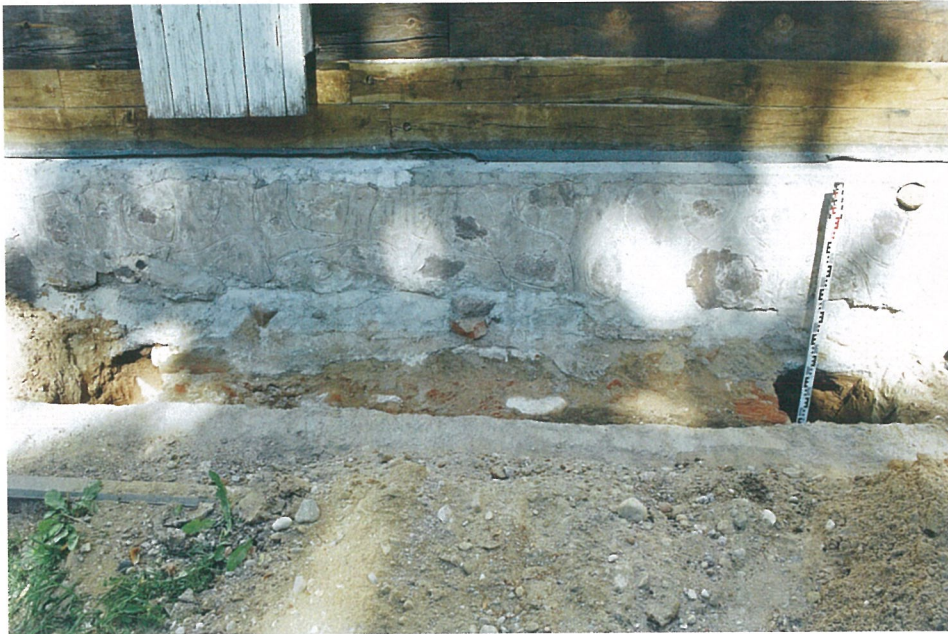
8

Plotas Nr. 3 užmatuotas lygiagrečiai plotams Nr.1-2, palei bažnyčios vakarinės dalies pamatą. Ploto dydis 0,6x4 m. Ilgoji kraštinė Š-P sužymėta skaičiais 1-4, trumpoji kraštinė R-V – raide A.

Nuardžius jau suformuotą 4-5 cm storio nuogrindą, kv. 1-4A atsidengė plytų sienos viršus (Habs 47,85 m), analogiškas kaip ir prieš tai tirtuose plotuose Nr.1-2. Šis plotas nebuvo kastas iki įžemio, kasti nustota įsigilinus iki 0,45 cm, įsitikinus ten esant tai pačiai sienai. Mūrinė raudonų plytų siena tęsiasi ir po bažnyčia. Skersai ją ant viršaus suformuotas bažnyčios sienos lauko akmenų mūro pamatas.

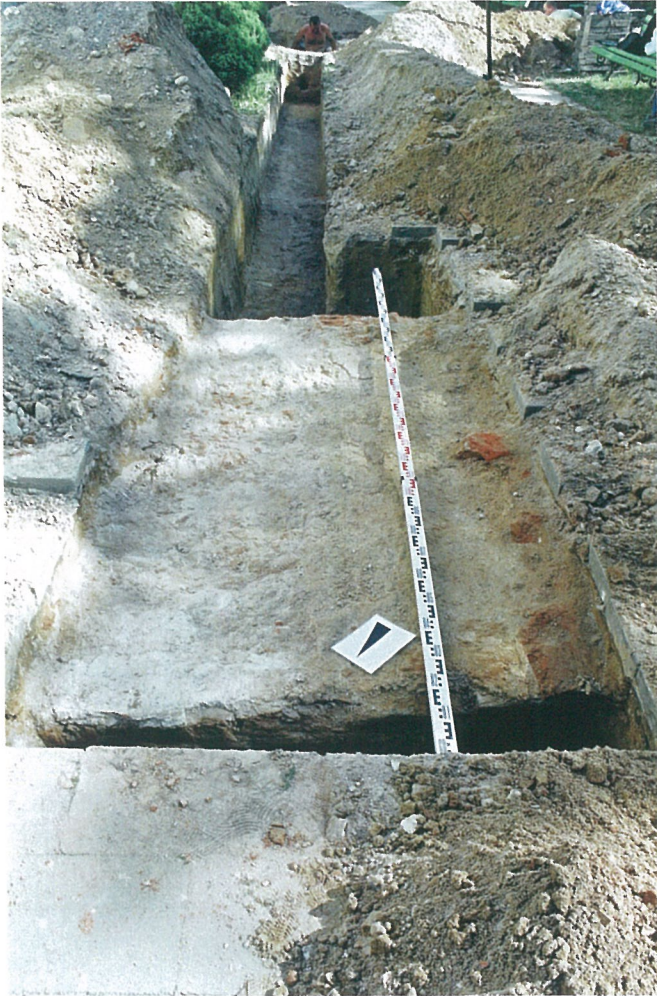
10

Plotas Nr.5 (Brėžinys Nr. 2, foto Nr.10-12)

Plotas Nr.5 iš pradžių buvo užmatuotas 0,6 m pločio ir 4 m ilgio - iki numatytos lietaus kanalizacijos pabaigos. Tik nuėmus plyteles, atsidengė dar viena plytų siena, todėl plotas buvo išplėstas.

Plotas užmatuotas į Š nuo ploto Nr.4, ploto dydis 2x4 m. Ilgoji kraštinė Š-P sužymėta skaičiais 1-4, trumpoji kraštinė R-V – raidėmis A-B. Po šaligatvio plytelėmis kv. 1-3 AB atsidengė visos plytų sienos viršus ištiesai padengtas kalkių skiediniu (Habs 47,72 m). Sienos plotis 2,5 m, aukštis – 1,20 m.

9. Plotas Nr.3. Kv.4. Vaizdas iš V
10. Plotas Nr.5.Vaizdas iš ŠV
11. Plotas Nr.5. V sienelė. Vaizdas iš R
12. Plotas Nr.5. Pjūvis x2-y2.Vaizdas iš P
13. Plotas Nr.4. Kapo duobės kontūrai. Vaizdas iš P

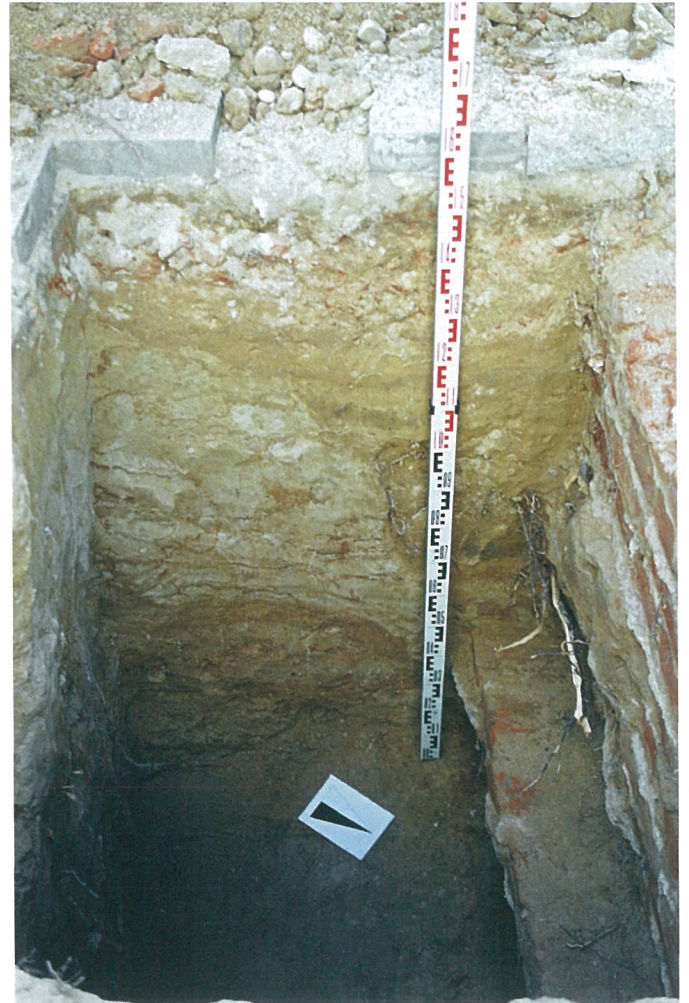
11

V sienelė (Brėžinys Nr.1, foto Nr. 4)

Po šaligatvio plytelėmis, kv.1 bei kv.4 fiksuotas 22-25 cm storio pilkos žemės, maišytos su griuvenomis ir plytgaliais, sluoksnis. Giliau, kv.4 atidengtas 15 cm smėlio sluoksnis, kuris kv.3 išplatėja iki 85 cm storio. Kv. 1 šis smėlio sluoksnio storis siekia nuo 75-95 cm. Po fiksuoti smėlio sluoksnio kv.4, atidengta smėlio, maišyto su ruda žeme sluoksnis, kurio storis siekia nuo 13-63 cm (sluoksnis susiaurėja palei sienos P kraštą). Giliau,kv.4 ir kv.1, 95-100 cm gylyje nuo esamo žemės paviršiaus atidengtas rudos žemės sluoksnis, kurio storis 25-40 cm. Įžemis – rudas molis, pasiektas 1,5 m gylyje.

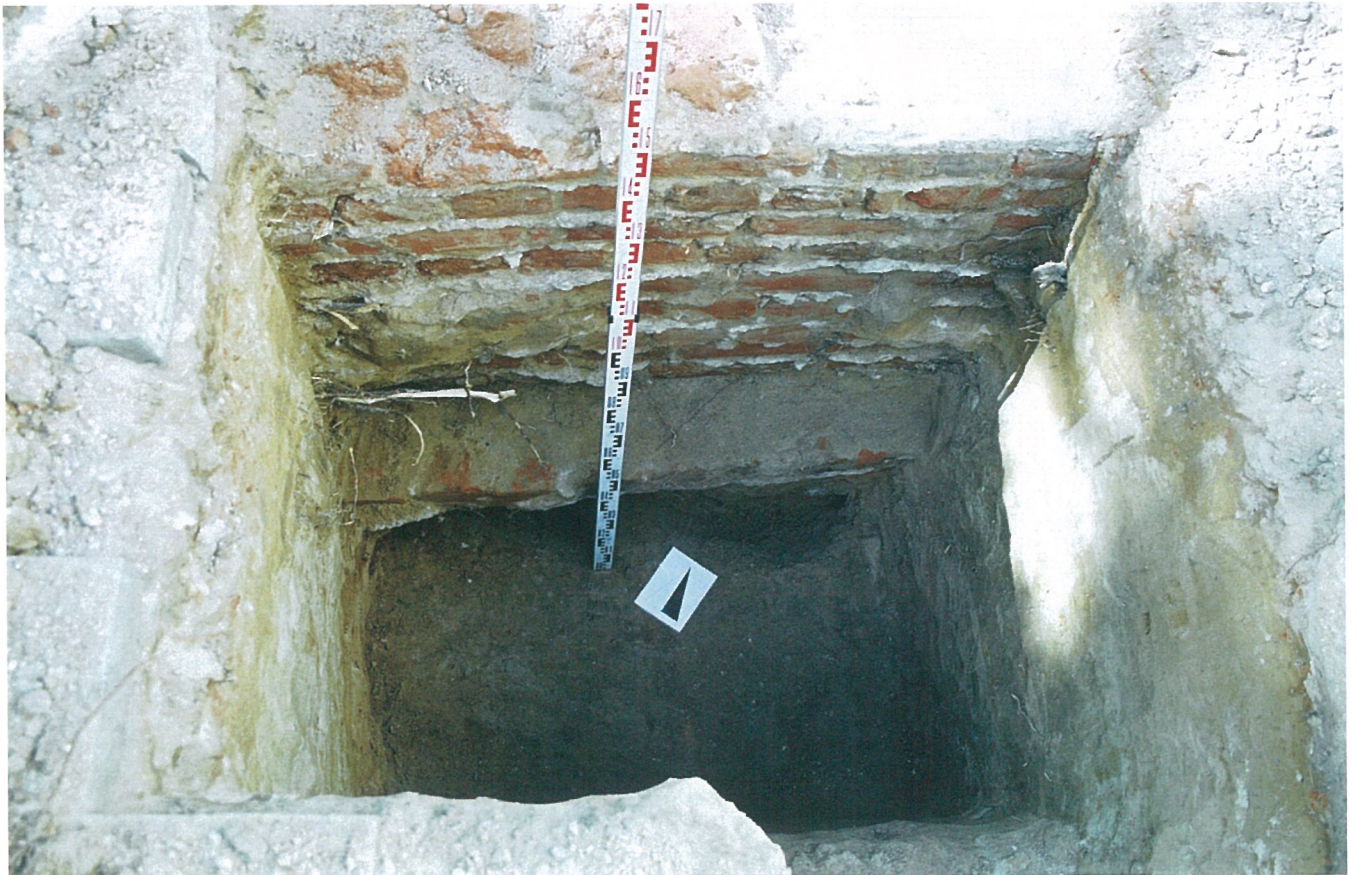
12

Mūras (Brėžinys Nr.1, pjūvis x2-y2, foto Nr. 5)

Atidengtos 9 eilės plytų. Jos mūrytos analogiškai, kaip ir aukščiau aprašytuose plotuose. Palei P sienos pusę aptiktas sienos „padas“, 35 cm pločio ir 35 (?) cm storio.
