ELENA PRANCKĖNAITĖ

**PIVAŠIŪNŲ ŠVČ. MERGELĖS MARIJOS DANGUN ĖMIMO BAŽNYČIOS
(ALYTAUS R.) TERITORIJOS
2006 M. ŽVALGOMŪJŲ ARCHEOLOGINIŲ TYRIMŲ
ATASKAITA**

2006 metų archeologiniai žvalgomieji tyrimai

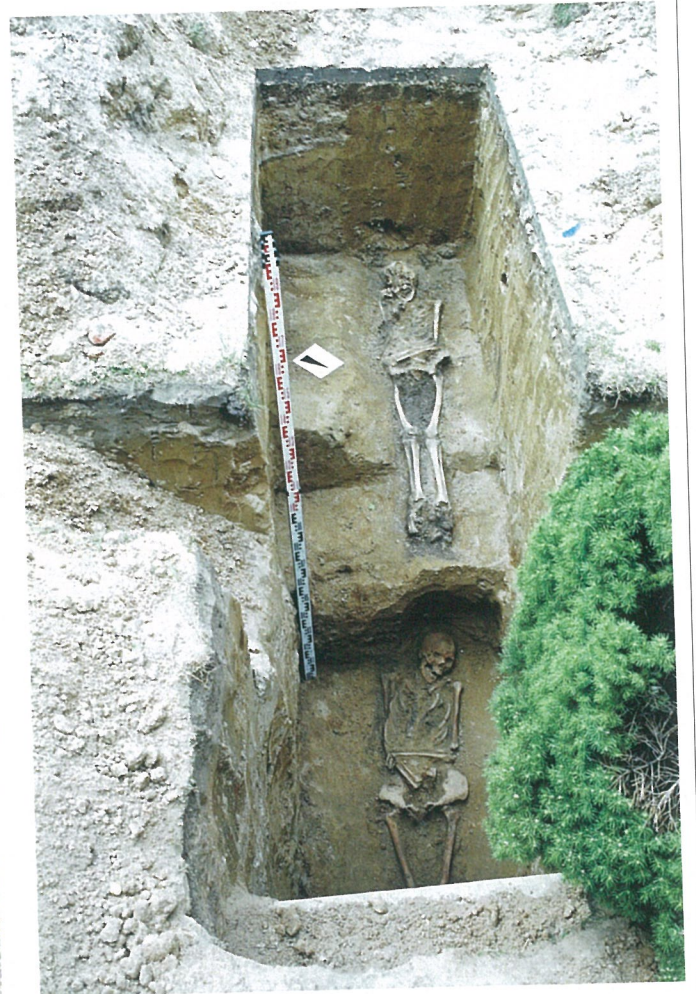
14

Išplėtimas 2 (Brėžinys Nr.2, foto Nr.14)

Kapas Nr.1 fiksuotas kvadratuose 9-10ABC maišyto smėlio sluoksnyje, 1,25 m nuo žemės paviršiaus (Habs 45,79 m). Mirusiojo kaukolė suskilusi, galva į PV, tačiau tiksliai orientuota kojomis į vakarinę bažnyčios sieną. Griaucių ilgis 1,60 m. Guldytas ant nugaros, rankos sudėtos ant juosmens, ištiestomis kojomis. Įkapių neaptikta. Kapo duobės ilgis liko neaiškus, nes ji tęsiasi už išplėtimo ribų.

Kapas Nr.2 fiksuotas kvadratuose 9-10AA1 maišyto smėlio sluoksnyje, 2,20 m nuo žemės paviršiaus (Habs 45,01m). Mirusiojo kaukolė sveika, pasukta į Š, galva į PV, tačiau tiksliai

orientuota į bažnyčios vakarinę sieną. Griaučių ilgis 1,57 m. Guldytas ant nugaros, rankos sudėtos ant juosmens, ištiestomis kojomis. Įkapių nerasta. Kapo duobės kontūrai neišryškėjo.

14. Plotas Nr.4. Kapas Nr.1, Nr.2. Vaizdas iš ŠR
15. Plotai Nr. 1-2, Nr.4. Vaizdas iš viršaus
16. Šurfas Nr.1. Vaizdas iš V
17. Šurfas Nr.2. Vaizdas iš V
18. Plotas Nr.4. Išlėtimas Nr.1. Vaizdas iš V

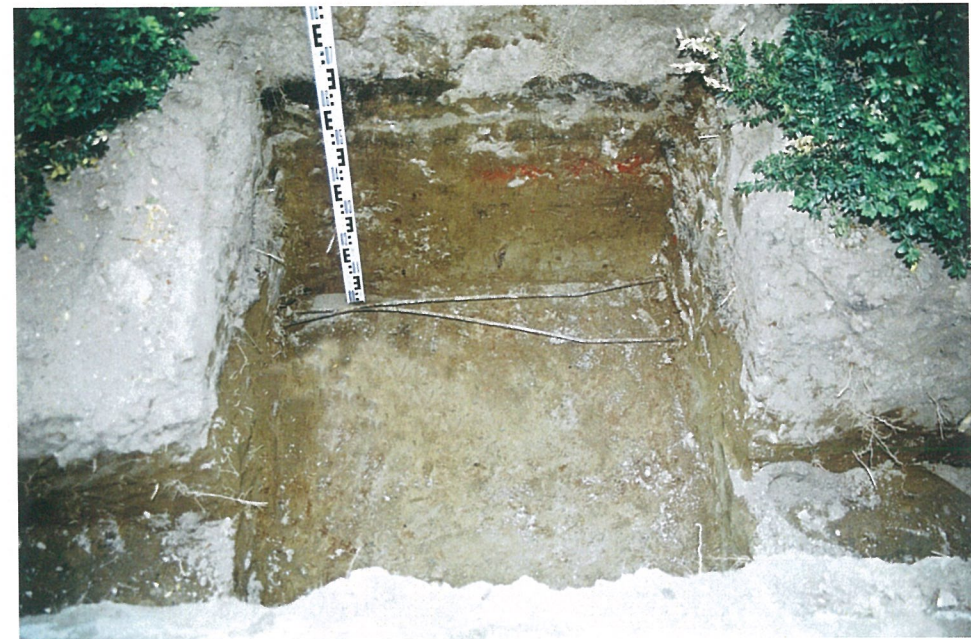
17

Šurfas Nr.2.(Brėžinys Nr.3, foto Nr.17)

Po šaligatvio plytelėmis atidengtas 9 cm storio pilkos žemės sluoksnis, po juo, fiksuotas smėlio sluoksnis, kurio storis siekia 50-52 cm. 25 cm nuo dabartinio paviršiaus atidengtas maišytos pilkos žemės tarpas su griuvenų, plytelių liekanomis. Jo storis – 6-8 cm, ilgis – 87 cm. Įžemis-šviesus smėlis pasiektas 70 cm gylyje. Archeologinių objektų ar radinių neaptikta.

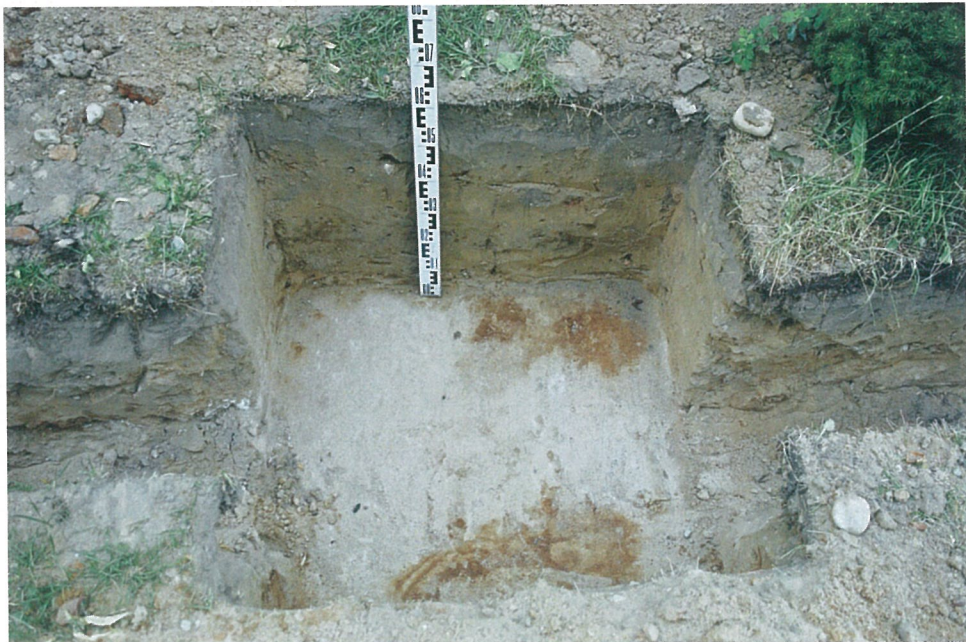
18

Išplėtimas 1 (Brėžinys Nr.2, foto Nr.18)

Numatytoje šulinėlio vietoje, plotas Nr. 4, kv. 6-7A buvo išplėstas R kryptimi 1x1m. Nuėmus 6-7 cm storio velėną, fiksuotas 5-6 cm storio pilkos povelėninės žemės sluoksnis. Giliau – 13-14 cm nuo dabartinio žemės paviršiaus tęsiasi 40-45 cm storio geltonas smėlis. Įžemis – šviesus smėlis su rudomis juostomis – pasiektas 65 cm gylyje.

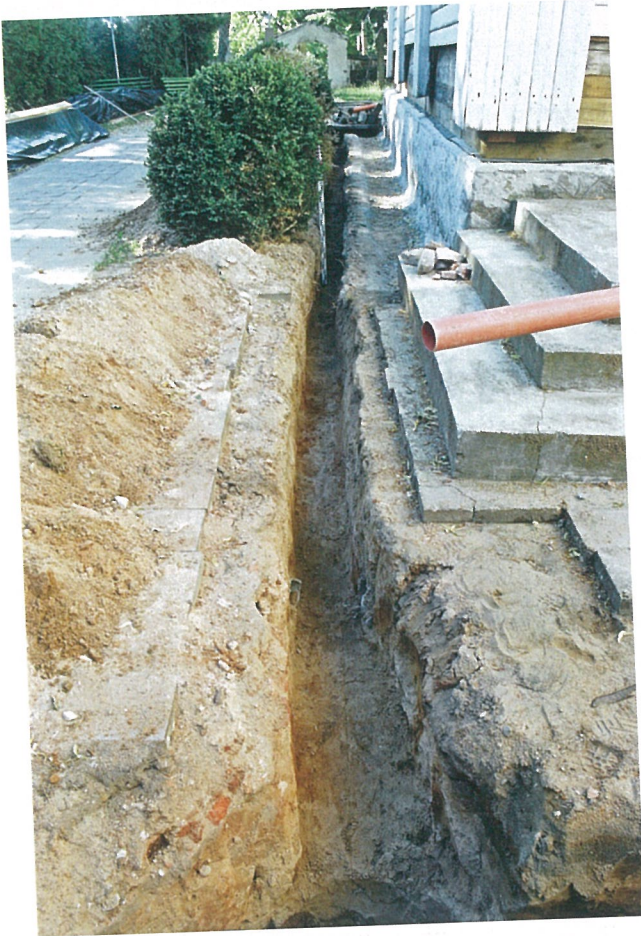
19

Prieš aptinkant plytų sieną, darbų vykdytojai UAB „Kortas“ R bažnyčios pusėje jau buvo iškasę didžiąją dalį numatytos lietaus kanalizacijos trasos iki 60 cm projekcinio gylio. Trasos

vieta (planas Nr.2, foto Nr.19-20) buvo užfiksuota. Apžiūrėjus tranšėją ir įsitikinus, kad šiose bažnyčios teritorijos vietoje nėra archeologinių objektų, leista darbininkams patiesti vamzdžius bei užkasti. Likusi lietaus kanalizacijos trasos dalis, t.y. V bažnyčios dalyje palei presbiterijos išorinę sieną, jau prieš atvykstant ataskaitos autorei buvo suklota ir užkasta.

19. Žvalgyta teritorija palei presbiterijos išorinę sieną. Vaizdas iš Š
20. Žvalgyta teritorija palei išilginės navos išorinę sieną. Vaizdas iš Š
21. Plotas Nr.6 .Vaizdas iš Š

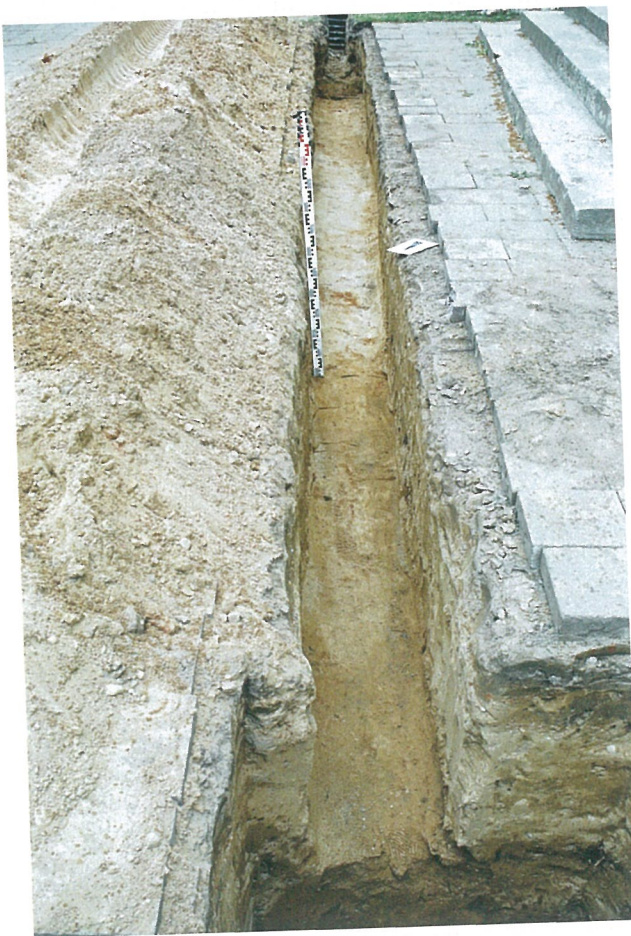
21

Plotas Nr.6 (Brėžinys Nr.3, foto Nr.21)

Plotas Nr.6 užmatuotas pagal projektą numatytoje lietaus kanalizacijos trasos vietoje, R bažnyčios pusėje, ŠR dalyje. Ploto dydis 0,6x10 m. Ilgoji kraštinė Š-P sužymėta skaičiais 1-10, trumpoji kraštinė R-V – raide A. Nuėmus šaligatvio plyteles, fiksuotas 8-9 cm storio pilkos žemės sluoksnis. Giliau – 17-20 cm nuo dabartinio žemės paviršiaus tęsiasi 31-35 cm storio geltonas smėlis. Kv. 10-11A 49-51 cm gylyje nuo dabartinio žemės paviršiaus fiksuotas maišytos žemės – juodos ir rudos sluoksnis (9-11 cm storio). Kadangi pagal projektą buvo numatyta kasti iki projekcinio gylio – 60 cm, toliau kasama nebuvo. Archeologinių objektų ar radinių neaptikta.

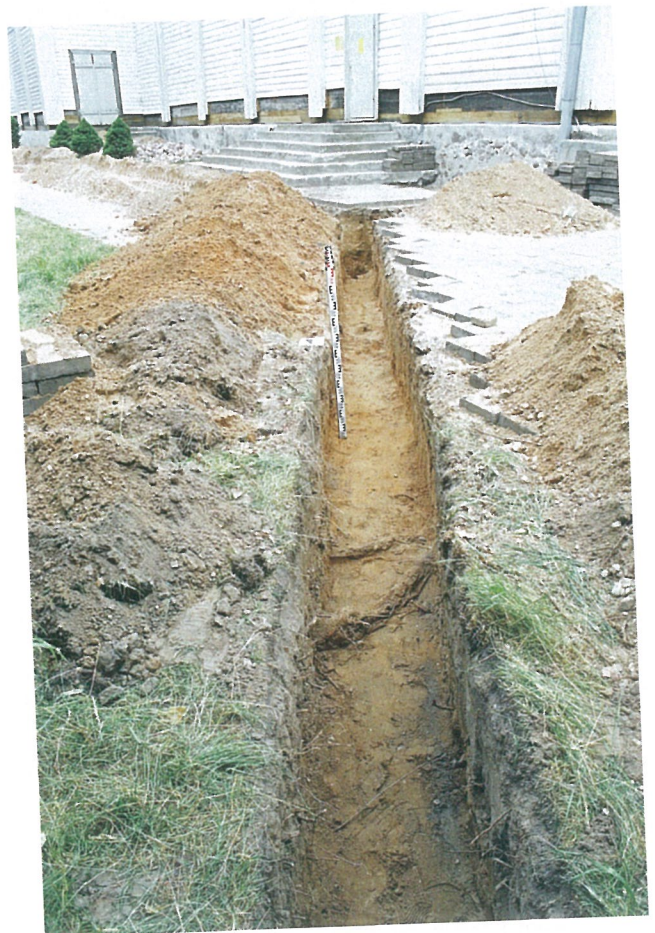
22

Plotas Nr.7 (Brėžinys Nr.3, foto Nr.22)

Plotas Nr.7 užmatuotas pagal projektą numatytoje lietaus kanalizacijos trasos vietoje, R bažnyčios pusėje, į R nuo ploto Nr.6. Ploto dydis 0,6x10 m. Ilgoji kraštinė R-V sužymėta skaičiais 1-10, trumpoji kraštinė Š-P – raide A. Nuėmus šaligatvio plyteles kv. 1-6, bei nuėmus 6-7 cm storio velėną kv.6-10, kv.5-10 fiksuotas 5-20 cm storio pilkos žemės sluoksnis. Giliau visuose kvadratuose tęsiasi geltonas smėlis. Kadangi pagal projektą buvo numatyta kasti iki projekcinio gylio – 60 cm, toliau kasama nebuvo. Archeologinių objektų ar radinių neaptikta.

22. Plotas Nr.7. Vaizdas iš R
23. Radinys, Inv. Nr.1.
24. Bendras tirtų plotų Nr.1-2, Nr.5 vaizdas iš viršaus.

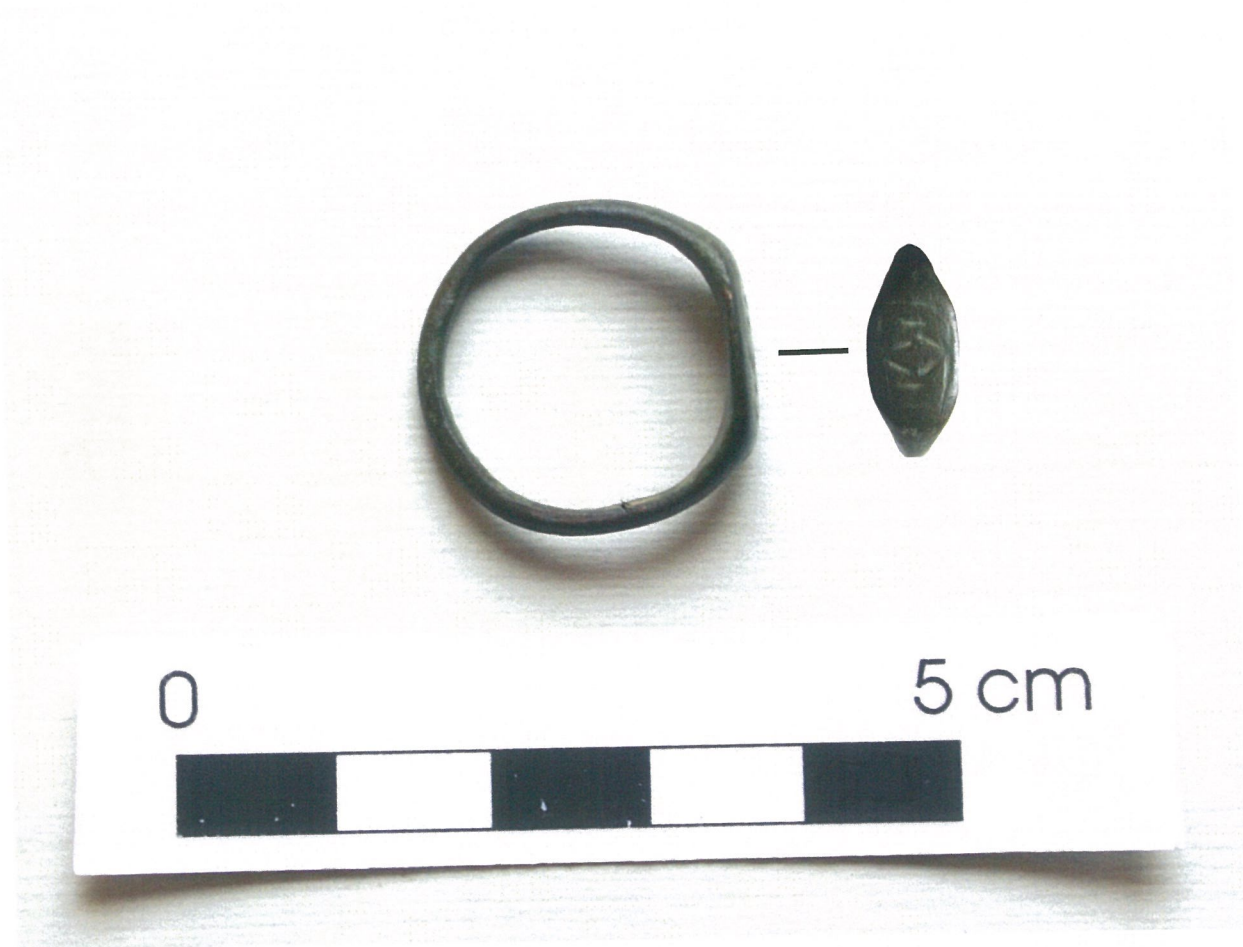
23

1. Inv. Nr. 1. Žiedas, vario lydinys. Plotas Nr.2, kv.3A, gylis 8 cm. Uždaru lankeliu, paplatinta priekine stačiakampe (užapvalintais galais) plokščia dalimi. Lankelis pusapskritimio pjūvio, 2,5 mm storio, 2 mm pločio. Priekinė dalis - 9x13 mm. Priekinė dalis puošta 6 įkartomis. Keturios įkartos sudaro rombą, dvi iš jų atskirai, šonuose. Visa priekinė dalis apjuosta vientisa įkarta. Signetinis žiedas, datuojamas XVI-XVII a.

Ant pietinės sienos rastas atsitiktinis sigmentinis žiedas (plotas Nr.2), kurį būtų galima datuoti XVI – XVII a.

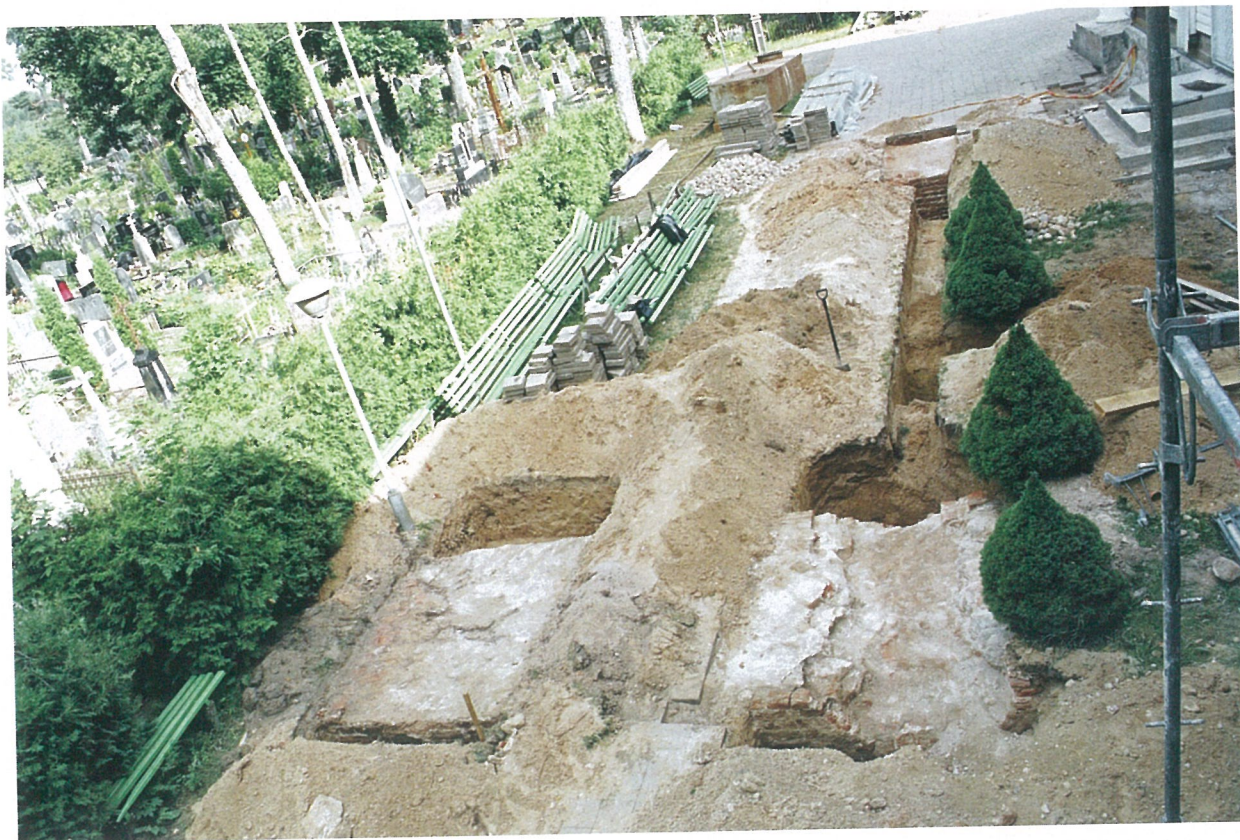
24

Pivašiūnų Švč. Mergelės Marijos Dangun Ėmimo bažnyčios (AtV 290) teritorijoje, vakarinėje bažnyčios pusėje aptiktos dvi 2,5 m storio raudonų plytų sienos 11 m atstumu viena nuo kitos. Šios dvi sienos R kryptimi tęsiasi iki pat bažnyčios ir statmenai įeina po bažnyčios pamatu. Nuo bažnyčios jos tęsiasi į V, kapinių teritorijoje apie 50 m. Sienos atsidengė 7-10 cm gylyje. Sienų aukštis siekia 1,1-2 m. Sienos pamatų neturėjo, vietoj jų fiksuotas sienų „padas“, kuris išplatėja 25-40 cm. Jo storis siekia iki 35 cm. Pagal plytų išmatavimus bei mūrijimą sienas galima būtų datuoti XVII a. Sienų paskirtis ir naudojimas neaiškus, kadangi apie ankstesnę kalvos, ant kurios dabar stovi bažnyčia, užstatymą informacijos nepavyko aptikti.
