KAUNO SENAMIESČIO 3-OJO KVARTALO ŠIAURINĖS DALIES UŽSTATYMO RAIDA XV—XVII AMŽIAIS

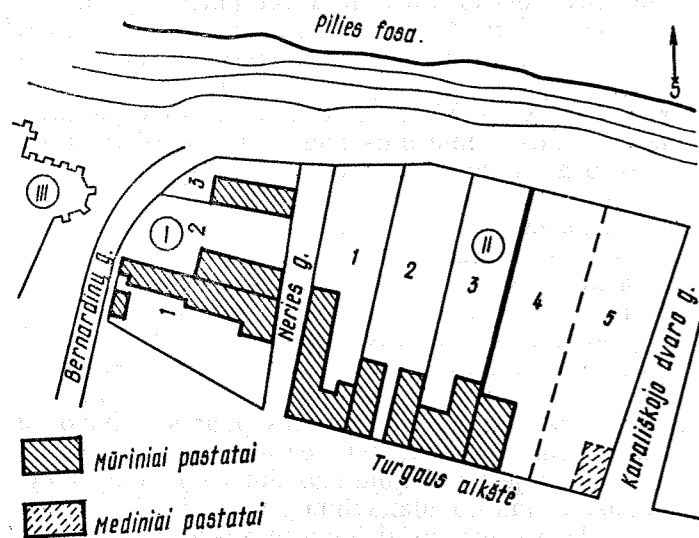
2 pav. XVI a. vid.—XVII a. pirmojo ketvirčio apstatymo planas:
I—vakarinis kvartalas, II—rytinis kvartalas, III—Bernardinų vienuolyno teritorija, 1—5—sąlyginiai posesijų numeriai

Į rytines vienuolyno valdas buvo sujungtos penkios miestiečių valdos (2 pav.), esančios prie turgavietės (dab. Rotušės a.), buvusios Neries gatvės, pilies fosos ir Karališkojo dvaro (dab. Trakų gatvės)¹². Posesijos orientuotos šiaurės pietų kryptimi, mūriniai gyvenamieji namai stovėjo prie aikštės. Visi jie buvo nugriauti arba įjungti į vienuolyno pastatų ansamblį (iš dalies panaudotos kai kurios sienos ir rūšiai).

¹³ Posesijos nagrinėjamos tokia eile, kaip jos sunumeruotos 2 paveiksle.

Remiantis istorinėmis žiniomis, į vakarinę vienuolyno dalį buvo įjungtos trys miestiečių posesijos¹⁸ (2 pav., 1—3). Pietinėje ir vidurinėje posesijose stovėjo du mūriniai namai XVII a. pirmajame ketvirtyje įjungti į vienuolyno pastatą ir architektūrinių tyrimų metu buvo aptikti jų pagrindiniai tūriai¹⁹. Rasti įėjimai į rūsius ir pirmojo aukšto patalpos iš karto nurodė jų situaciją posesijose, nustatė archeologinių tyrimų kryptį ieškant posesijų ribų ir trečiosios posesijos užstatymo. Visos trys posesijos buvo orientuotos rytų—vakarų kryptimi, mūrinis užstatymas buvęs prie Neries gatvės.

Labai mažai žinių gauta apie vidurinę (antrąją) ir šiaurinę (trečiąją) posesijas (2 pav., 2, 3). Antroje posesijoje stovėjo stačiakampio plano, 8 m pločio ir 18 m ilgio, mūrinis su rūsiu namas pietryčių kampe prie Neries gatvės. Likusi šiaurinė kiemo dalis buvo atitverta nuo gatvės mūro tvora su varteliais ir arkinais vartais²⁰. Nustatinėjant XVI a. kiemo lygius buvo pastebėta, kad jie praktiškai nesiskiria nuo dabartinio paviršiaus arba yra 10—20 cm giliau. Vakarinėje posesijos dalyje buvo rasti XVIII a. vienuolyno fligelio pamatai ir anksčiau statytoji lenkta siena šiaurės rytų kryptimi (7 pav.).

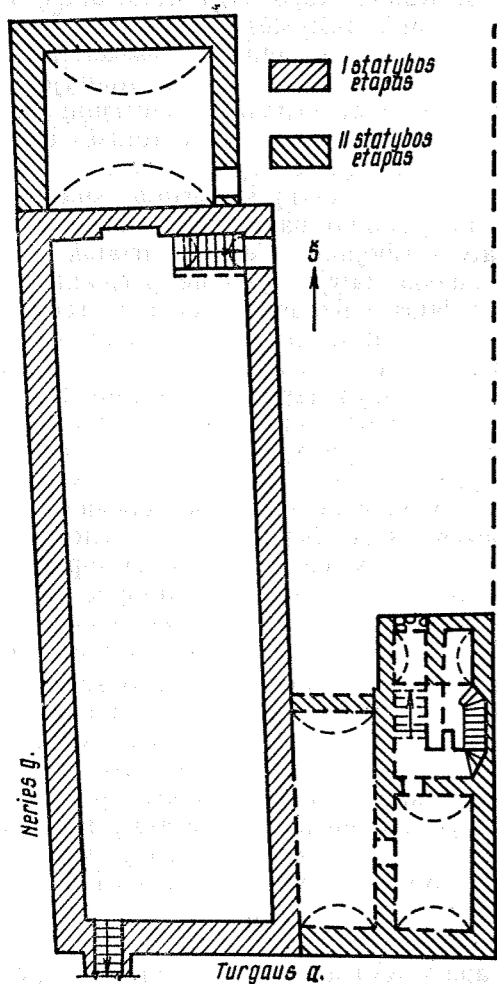
3 pav. Rytinis kvartalas (II). Pirmosios posesijos pastato rūšio planas (M 1 : 250)

prie aikštės ir buvusios Neries gatvės kampo. Jo ilgis yra 26,5 m, plotis 8,6 m (3 pav.). Šio pastato sienos iki antrojo aukšto lygio buvo panaudotos statant Sventčiausios Trejybės bažnyčią. Pamatai mūryti iš įvairaus didumo lauko riedulių eilių. Eilės išlygintos plytomis ir jų nuolaužomis. Apatinėje pa-

matų dalyje lauko rieduliai išsikišę iš mūro, viršutinės dalies nelygumai užglaistyti kalkių skiediniu. Ir pastato sienoms, ir pamatams naudotos 27—27,5×12,5—13×8,5—9 cm dydžio plytos. Sienų mūro rišimas gotikinis.

Po pastatų buvo rūšiai su medinių sijų perdanga. Sprendžiant iš pėdsakų pamatų mūre, perdangą laikė stačiakampės 40×50 cm sijos, išdėstytos kas 70—75 cm. Antrajame statybos etape prie pastato šiaurinio galo buvo pristatytas iki šiol išlikęs mūrinis priestatas ir užstatytas likęs laisvas plotas prie aikštės. Pastatas tapo L raidės formos. Priestato prie aikštės didesnė dalis buvo nugriauta statant Sventčiausios Trejybės bažnyčią, bet jo šiaurinė dalis buvo atkasta centrinėje ir pietinėje bažnyčios navose. Tarp priestato ir pirmojo pastato buvo įvažiavimas į posesiją, po juo ir rytine priestato dalimi buvo rūšiai, dengti cilindriniais skliautais. Antrajame statybos etape naudotos jau kitokio formato plytos: 27—27,5×13—13,5×7—7,5 cm. Į rūšius buvo galima patekti tiek iš aikštės, tiek iš kiemo, kuriame buvo net trys įėjimai. Durų angokraščiai puošti profiliuotomis plytomis. Ypač puošnius įėjimus į rūšius iš aikštės pusės įrengtas prie pietvakarių kampo priglundusiam priestatėlyje. Įėjimas perdengtas pražulniu pusės plytos storio skliautu: aukščiau — „eglutės“ mūro technika, apačioje — septyniomis profiliuotų plytų eilėmis.

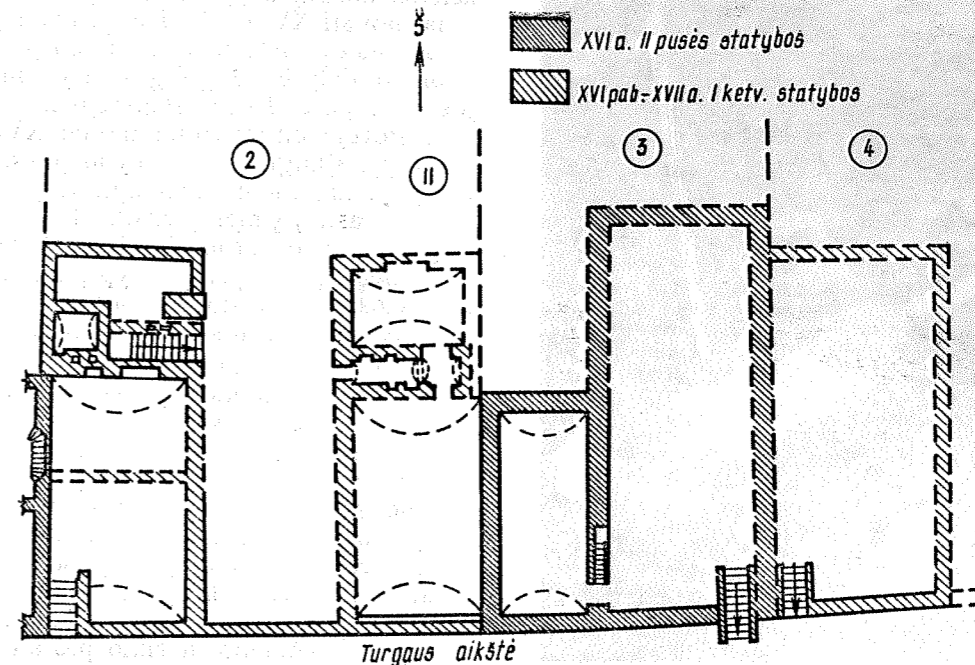
4 pav. Rytinis kvartalas (II). Posesijos 2—4 pastatų rūšių planai (M 1 : 250)

Antroje posesijoje galais į aikštę buvo pastatyti du stačiakampio plano, dviejų aukštų mūriniai gyvenamieji namai (4 pav.). Juos jungė mūrinė tvora su įvažiavimo vartais ir varteliais. Pagal archeologinių ir architektūrinių tyrimų duomenis pirmiausia buvo pastatytas rytinis, vėliau vakarinis namas ir juos jungusi tvora. Abu statyti vėliau už pirmoje ir trečioje posesijose buvusius pastatus, todėl vakariniam namui panaudota pirmosios posesijos namo rytinė, o rytiniam — trečiosios posesijos namo vakarinė siena.

Rytinio namo plotis 6,5 m, ilgis — 17,8 m. Jo pamatai mūryti iš gana vienodų lauko riedulių ir plytų eilių. Sienos mūrytos gotikiniu rišimu iš 26—27,5×12—12,5×6,5—7 cm dydžio plytų. Rūsyje buvusios dvi patalpos skyrė laiptinė, per kurią į rūšį buvo patenkama tik iš kiemo. Pirmojo aukšto patalpų grindys grįstos kvadratinėmis 16×16 cm dydžio ir 4,5 cm storio plytelėmis, kurios suklotos eilėmis tiesiog ant cilindrinio skliauto užpylimo.

Antrajame etape buvo pastatytas vakarinis namas ir jungianti siena. Pamatų ir sienų mūrijimo technika nesiskiria nuo pirmojo namo, tik naudotos kitokio formato plytos: 28,5—29×13—14×6,5—7 cm. Rūsyje buvo dvi patalpos su cilindriniais skliautais.

Ketvirtoje posesijoje stovėjo stačiakampio plano, dviejų aukštų mūrinis gyvenamas namas (4 pav.). Jo plotis 7,9 m, tikslaus ilgio kasinėjimų metu nepavyko nustatyti. Kaip rodo tyrimų duomenys, nugriovus namą vienuolyno tvorai buvo panaudotas tik pietinis jo fasadas, o sienos ir pamatai išardyti. Išlikusi tvoroje fasado dalis yra pastatyta ant senesnių pamatų. Pirmieji pamatai sumūryti iš įvairaus didumo lauko riedulių eilių, nelygumai užglajstyti kalkių skiediniu. Mūrijant pamatus, buvo manyta praplėsti namą rytų kryptimi, nes pamatų apatinėje dalyje prie pietryčių kampo pastebėta specialiai palikta jungtis mūre.

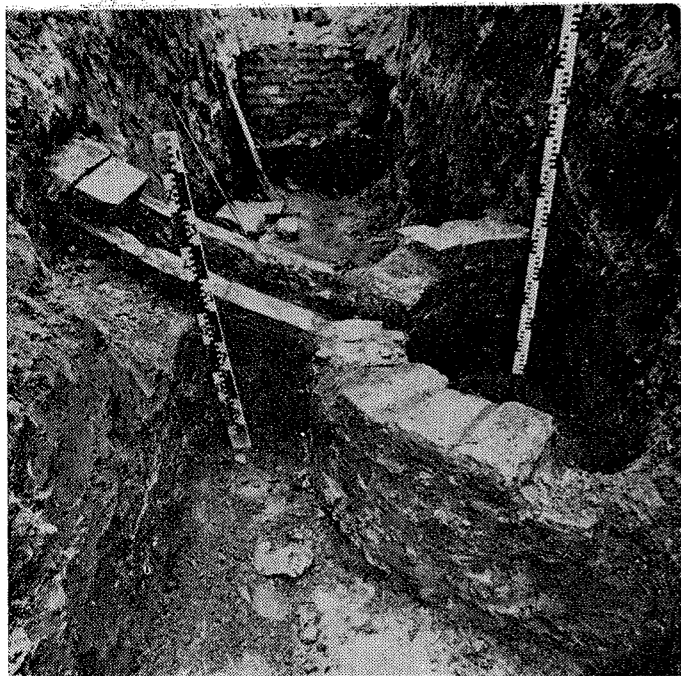
5 pav. Rytinis kvartalas (II). Penktoje posesijoje rasta krosnis iš rytų pusės. Nuotr. S. Liaugauda

Vienas įdomesnių radinių — penktosios posesijos šiauriniame gale aptikta krosnis, savo konstrukcija panaši į 1973 m. Rotušės aikštėje atkastas vaško lydymo krosnis¹⁷. Krosnis apvali, išorinis skersmuo — 1,6 m, vidinis — 0,9 m (5 pav.). Statyta iš 26—26,5×12—12,5×8,5—9 cm dydžio plytų, rištų moliu. Iš pietinio šono apie 60° kampu išvestas dūmtraukis, sumūrytas iš to paties formato plytų, suklotų tiesiog ant žemės. Šiaurinė krosnies dalis nuardyta iki pat pado, kuris išklotas plytomis ir pusplytėmis. Krosnis buvo pakuriama iš šiaurinės pusės: ten iškasta 1,2 m ilgio ir apie 1 m pločio stačiakampė duobė, kurios dugnas sutampa su krosnies pado lygiu. Duobės sienos buvo išklotos lentomis, kurias laikė kampuose įkalti 10—15 cm storio spygliuočių medžių rąstai. Išlikusių krosnies sienelių aukštis yra 72 cm, bet, sprendžiant iš šalia esančio kultūrinių sluoksnių klotimo stratigrafijos, užpildant krosnį buvo nuardyti ne mažiau kaip trys plytų vainikai, t. y. jos sienelių aukštis buvo 1—1,1 m. Pagal žemės paviršių, nuo kurio buvo iškasta duobė krosniai, ir jos užpylime rastus radinius krosnį galima datuoti XVI a. viduriu.

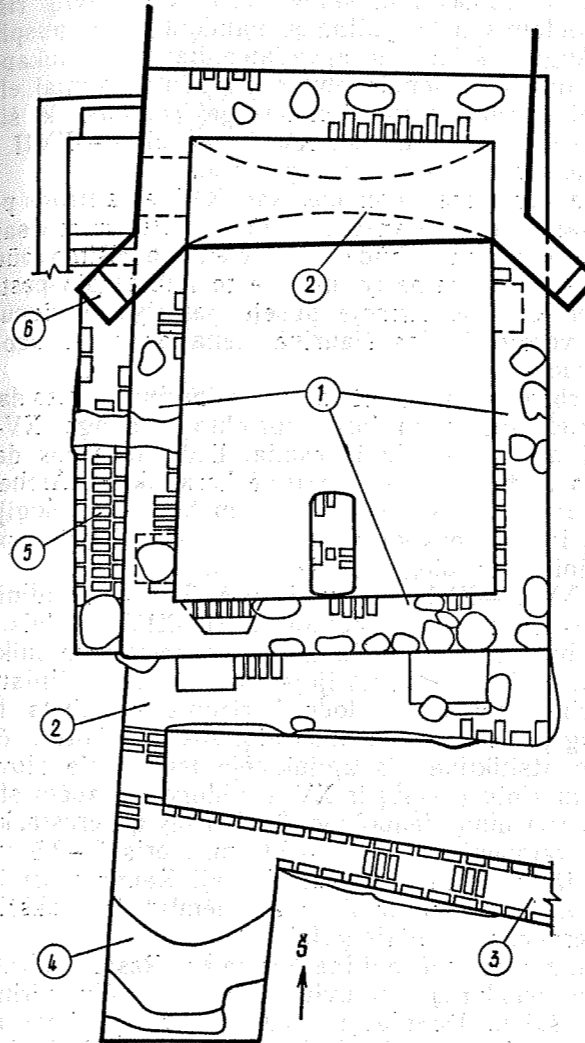
6 pav. Vakarinis kvartalas (I). Pirmosios posesijos vakariniame gale buvusio pastato rūsio planas (M 1:100): 1 — pirmas statybos etapas, 2 — antras statybos etapas, 3 — arkiniai Bernardinų vienuolyno tvoros pamatai, 4 — neiškilios paskirties mūrinis stulpas, 5 — trečias statybos etapas, 6 — Bernardinų vienuolyno pietvakarių dalis

Pirmosios, pietinės, posesijos šiaurės rytų kampe prie Neries gatvės stovėjo 11 m pločio ir 24 m ilgio mūrinis namas. Vėliau prie jo galo buvo pristatyti keli mūriniai priestatai, nusišę iki pat valdos vakarinio galo. Tiek pagrindinis namas, tiek priestatai, turėjo rūsius. Pagrindinio namo planas buvo išaiškintas architektūrinių tyrimų metu, priestatų — kasinėjant vienuolyno korpuso viduje ir už jo ribų. Tiksliau pavyko atkurti tik pačiame posesijos gale stovėjusio nedidelio mūrinio pastato planą (6 pav.). Jo ilgis 8,1 m, plotis 6 m. Rūsio viena dalis buvo perdangta medinėmis sijomis, kita dalis — cilindrinėmis skliautais. Dėl neišaiškintų priežasčių pastatas XVII a. pradžioje buvo rekonstruotas. Rūsį paliktas naudoti, pastato sienos pastumtos apie 1,7 m į pietų pusę. Prie pietinio galo buvo pristatyti arkiniai pamatai, o patraukus šiaurinę sieną virš dalies rūsio buvo sumūrytas skliautas ir konstrukcinė arka. Į rūsius buvo patenkama per laiptinę, pristatytą Bernardinų gatvėje prie pastato šiaurės vakarų kampo. Vėliau pastatas sudegė ir buvo nugriautas, rūšys užpiltas. Palikta šiaurinė siena buvo įjungta į vienuolyno korpuso pietinį fasadą. Apie kitus posesijoje buvusius priestatus galima pasakyti tik tiek, kad jie turėjo rūsius su medinių sijų perdanga. Apie jų planą galima kalbėti tik atlikus nuodugnesnius archeologinius kasinėjimus.

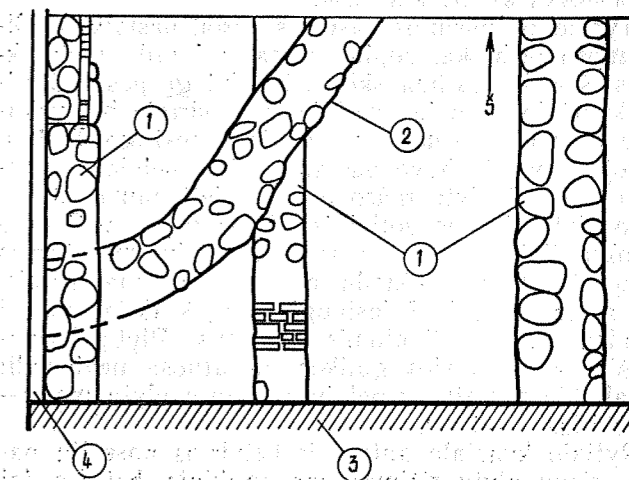
7 pav. Prie vienuolyno šiaurės vakarų kampo rastų pamatų planas (M 1:100): 1 — vienuolyno jungties (XVIII a.) pamatai, 2 — lenktoji siena, 3 — vienuolyno šiaurės vakarų kampas, 4 — nauja XX a. tvora

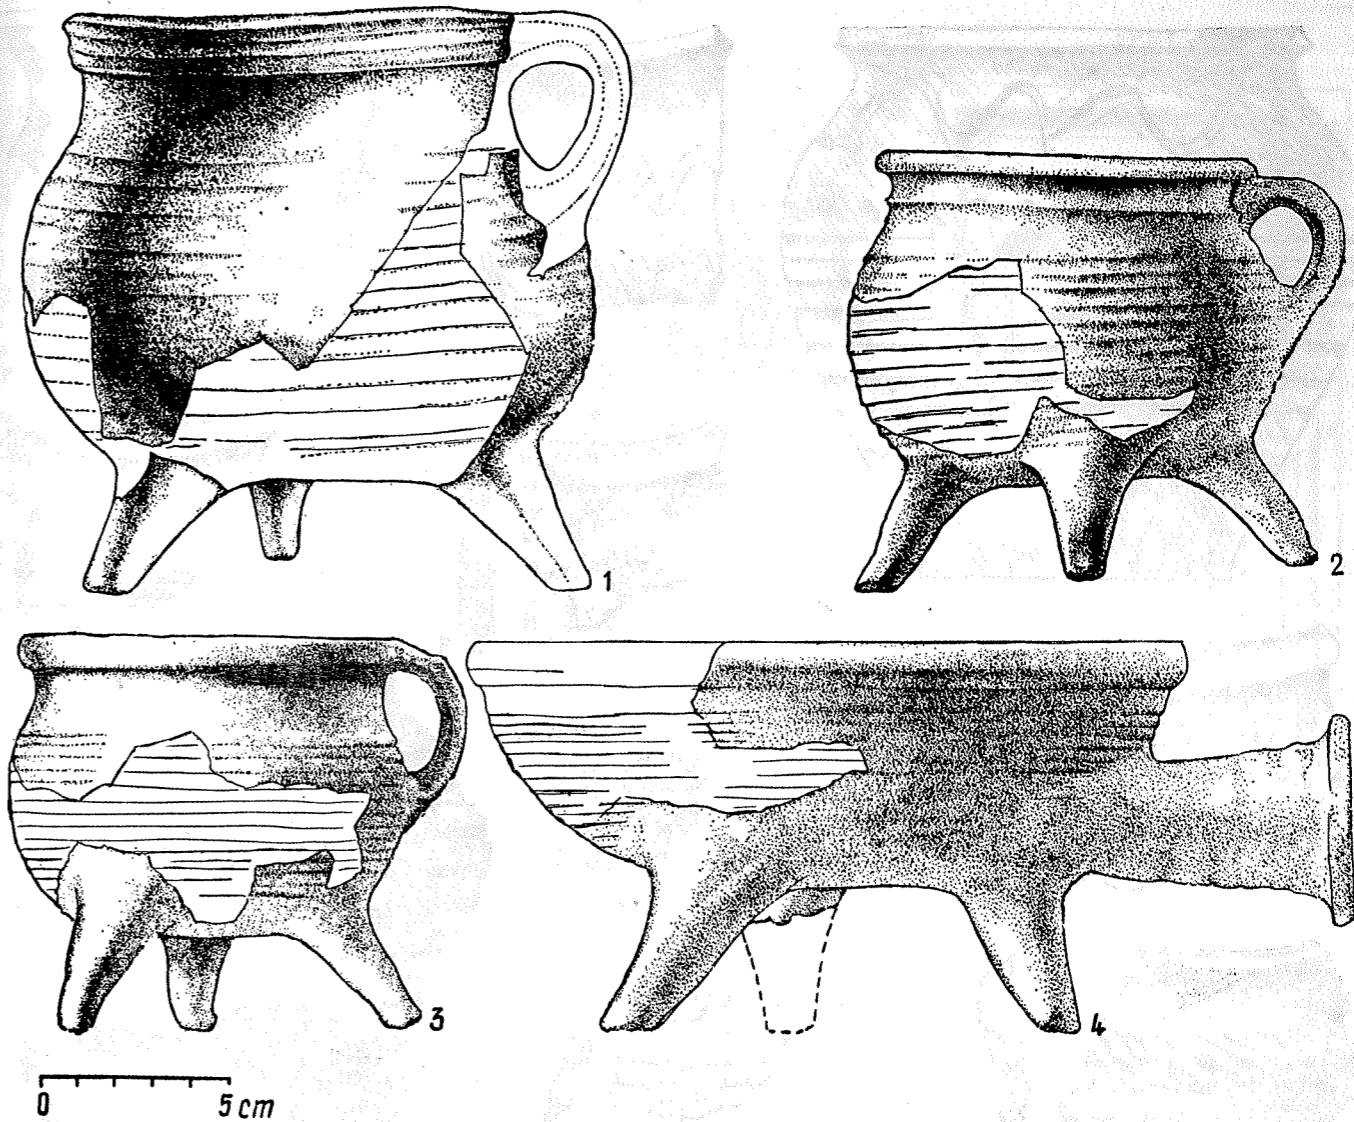
8 pav. XV a. indai:

1–3 — trikojai indai troškiniams, 4 — keptuvė. Piešė V. Trečiokienė ir V. Ridiškaitė

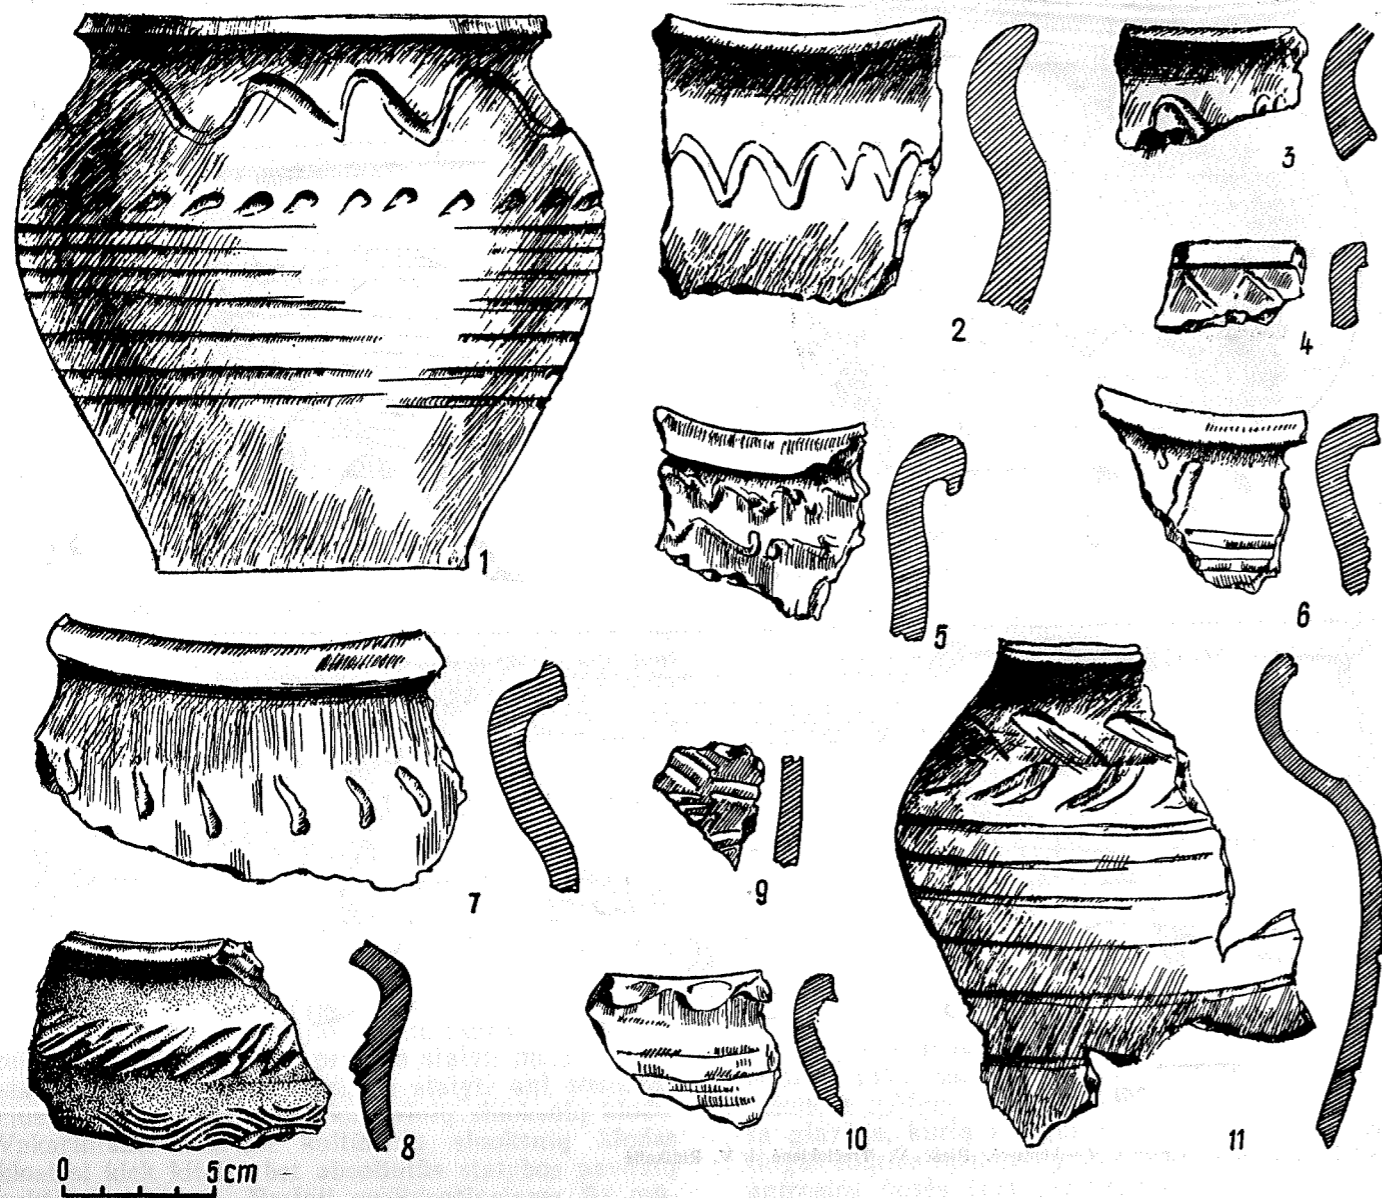
9 pav. XV a. virimo puodų ornamentika:

1 — puodo rekonstrukcija, 2—5 — banguotų linijų ornamentas, 6—9, 11 — įkartelių ornamentas, 10 — pakraštėlis, puoštas įspaudimais. Piešė V. Trečiokienė

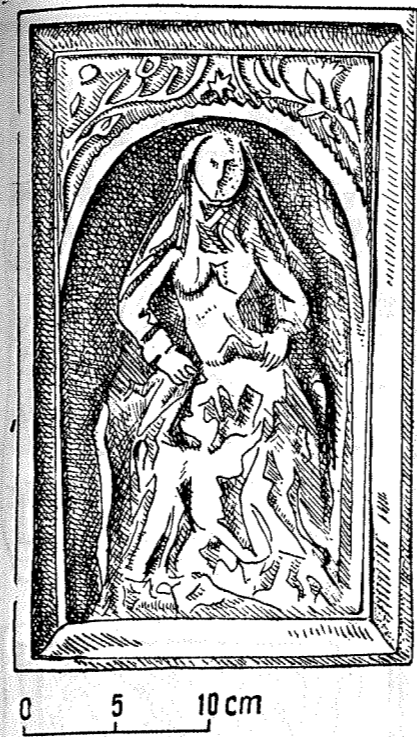
10 pav. XVI a. pirm. pusės loviniai kokliai. Piešė V. Trečiokienė

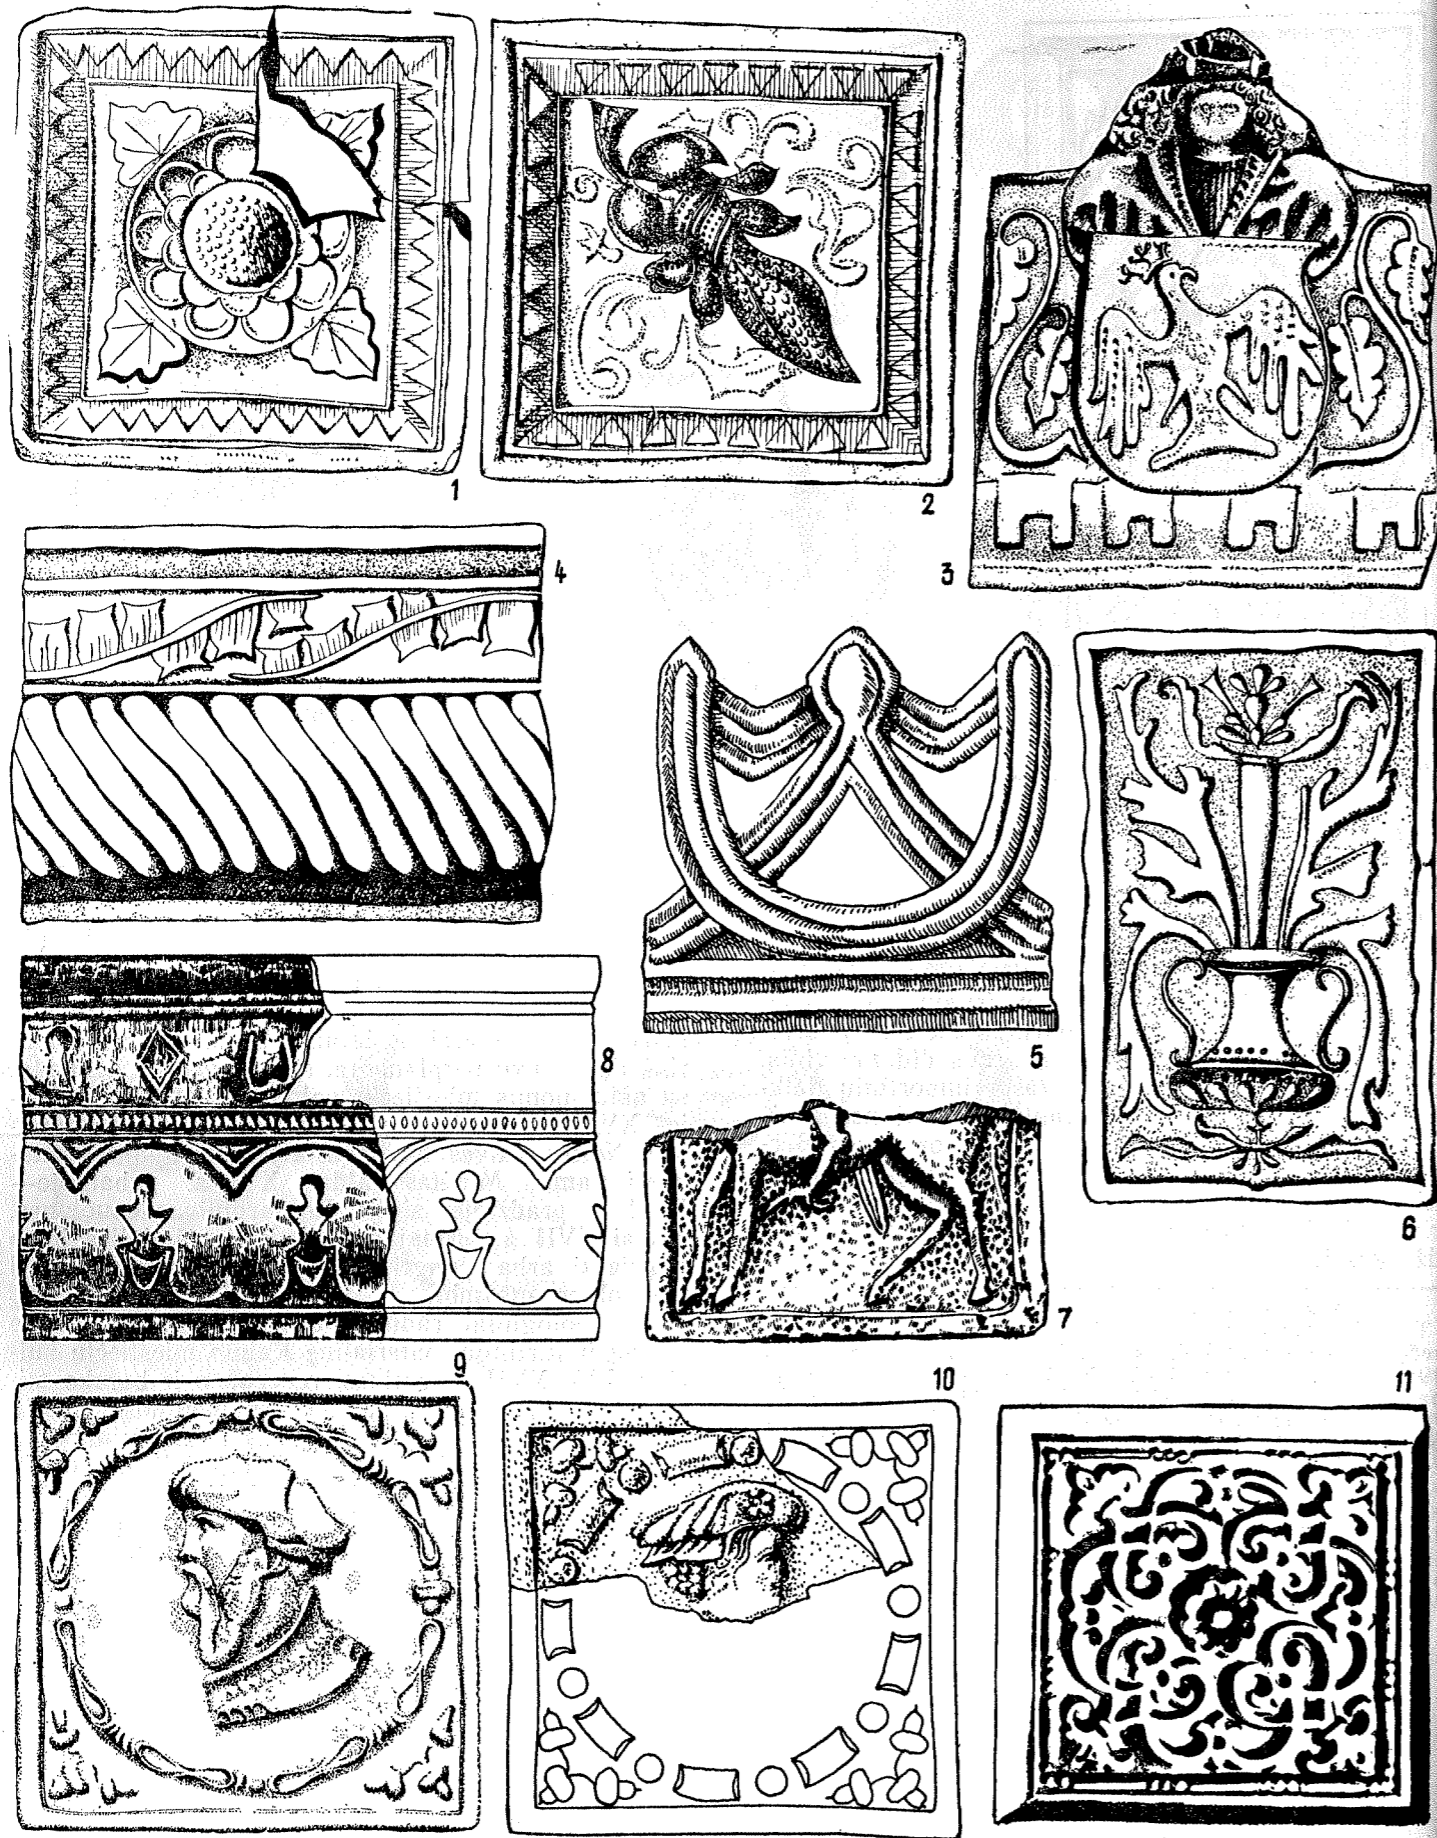
11 pav. XVI a. kokliai:
1-5 - XVI a. pirm. pusė, 6-11 - XVI a. pab. Piešė V. Trečiokienė, V. Ridikaitė

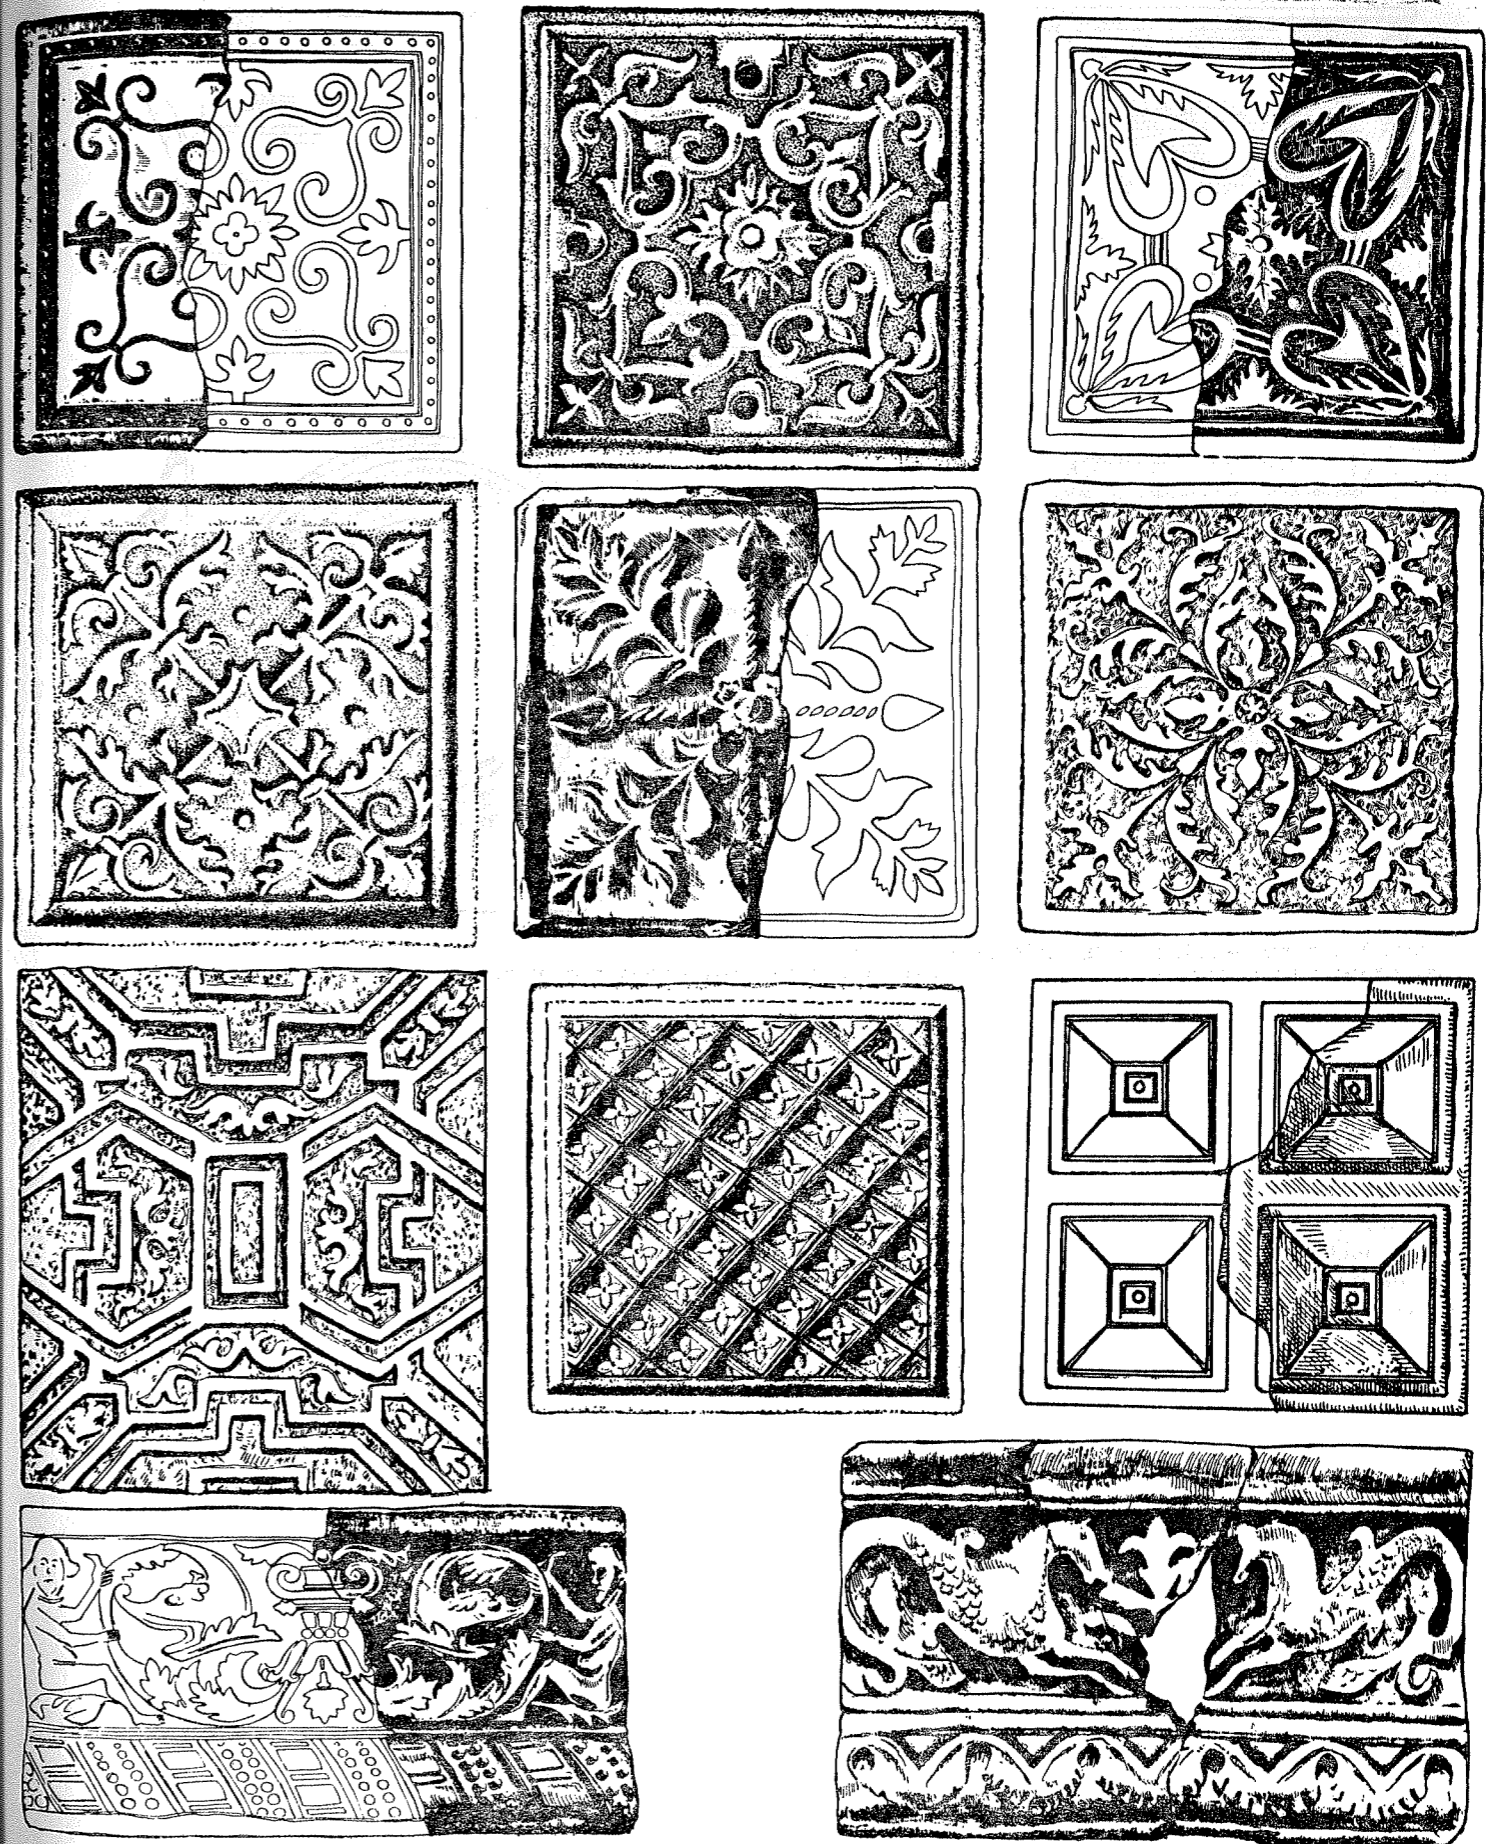
12 pav. XVII a. pirmojo ketvirčio plokštiniai kokliai. Piešė V. Trečiokienė, V. Ridikaitė

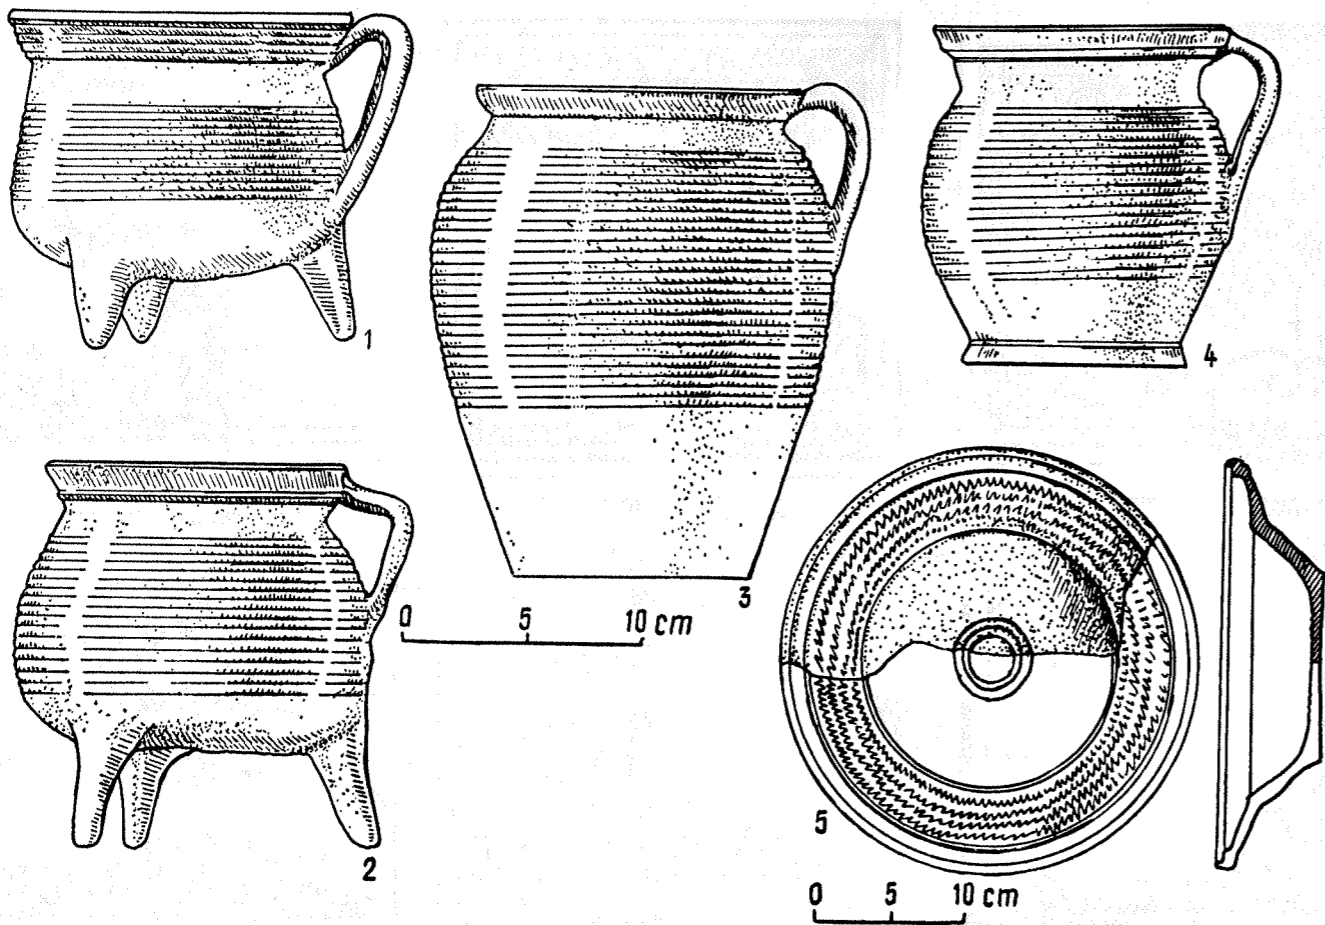
13 pav. XVI a. pab.—XVII a. pirm. pusės indai:

1—2 — trikojai indai troškiniams, 3—4 — puodai su šomis, 5 — žaliai glazūruota lėkštė. Piešė V. Trečiokienė

Pasikeitė ir buitinės keramikos gamybos technologija. Išnyko juodoji keramika, ją pakeitė oksidacinėje aplinkoje išdegti įvairių atspalvių raudonos molio masės indai (13 pav.). Didesnė dalis indų maistui laikyti iš vidaus glazūruoti žalia, ruda, geltona įvairių atspalvių glazūra. Išorinėje sienelių pusėje dažniausiai glazūruota tik viršutinė indo dalis iki petelių. Indų paskirtis labai įvairi: ašočiai, puodynės, trikojės keptuvės, kepimo loviai, dubenys. Labai įdomūs XVI a. pabaigos trikojai indeliai su aša troškiniams (13 pav., 1, 2). XVI a. pabaigoje pasirodo pirmosios lėkštės. Dažniausiai jos vienspalvės, glazūruotos tik žalia glazūra, nors retkarčiais jų kraštai puošti banguotomis linijomis, įkartelių ir trikampėlių juostomis. Rečiau pasitaiko spalvotų, augaliniu ornamentu puoštų lėkščių.
